FARKLI ALÜMİNYUM ALAŞIMLARININ
SÜRTÜNME KARIŞTIRMA KAYNAĞINDA
KAYNAK PARAMETRELERİNİN KAYNAK
EDİLEBİLİRLİĞE ETKİSİ

Yüksek Lisans Tezi

Makina Mühendisliği Anabilim Dalı, Konstrüksiyon ve İmalat Programı

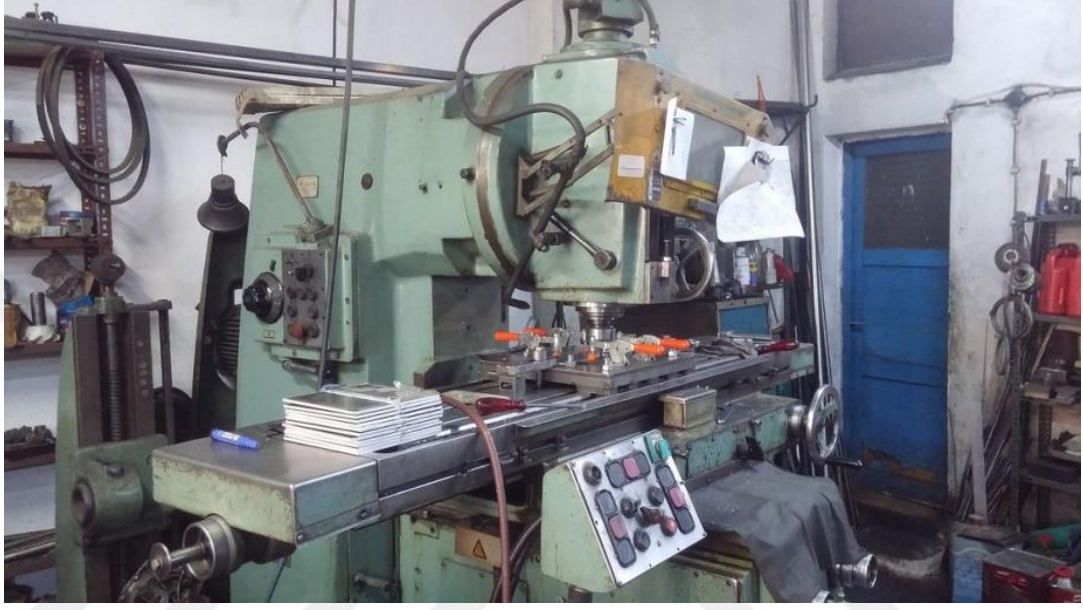
Şekil 3.4 SKK yapılan üniversal freze tezgahı (Kişisel arşiv, 2015)

AA6082-T6 ve AA7075-T651 alüminyum alaşımlarının birleştirilmesi işleminde yarı otomatik üniversal freze tezgahı kullanılmıştır. (Şekil 3.4) Frezenin yatay kısmına kaynak kalıbı monte edilirken, düşey kısmına takım monte edilmiştir.

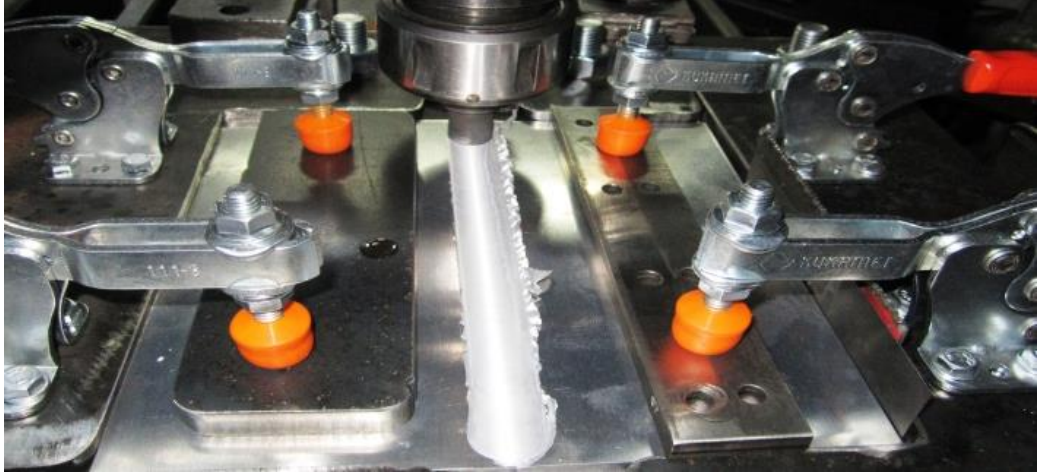
Şekil 3.5 Kaynak işlemi ve kaynak dikişi (Kişisel arşiv, 2015)

Levhalar alın altına gelecek şekilde sabitlendikten sonra takımın omuz kısmı levhalara temas edene kadar takım pimi levhaların birleşme bölgesine daldırılmıştır. Takım eğiklik açısı 2° olarak ayarlanmıştır. Takımın dönme hareketi sonucu sürtünmeden meydana gelen ısının yeterli seviyeye ulaşması için 20 saniye boyunca sadece dönme hareketi yapılmıştır. Yeterli ısıya ulaşıldıktan sonra takıma, parametrelerde yer alan değerlere göre belirli bir takım ilerleme hızı verilerek yatay düzlemde hareket etmesi sağlanmış ve kaynak dikişi oluşturulmuştur. (Şekil 3.5)

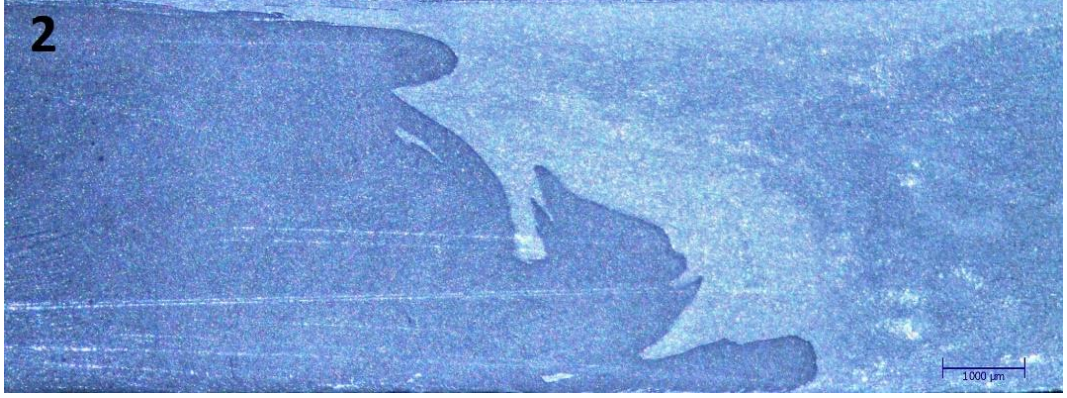
Şekil 4.1 TDH=630 d/d, TİH=50 mm/d parametrelerine sahip numunenin makroskobik görüntüsü

Takım dönme hızı (TDH) değeri 630 d/d, takım ilerleme hızı (TİH) değeri 50 mm/d, v (TDH/TİH) değeri 12,6 olan Şekil 4.1'deki 2 no'lu numunenin, TDH değeri 800 d/d, TİH değeri 50 mm/d, v değeri 16 olan Şekil 4.2'deki 3 no'lu numunenin ve TDH değeri 800 d/d, TİH değeri 63 mm/d, v değeri 12,7 olan Şekil 4.3'teki 6 no'lu numunenin makroskobik muayenelerinde herhangi bir kaynak hatası gözlemlenmemiştir. Bu numunelerin aksine Şekil 4.4'teki TDH değeri 800 d/d, TİH değeri 80 mm/d, v değeri 10 olan 7 no'lu numunenin makroskobik muayenesinde boşluk adı verilen kaynak hatalarının oluştuğu gözlemlenmiştir. Şekil 4.5'teki TDH değeri 1000 d/d, TİH değeri 100 mm/d, v değeri 10 olan 23 no'lu numunenin makroskobik muayenesinde yüzeyin hemen altında küçük boyutta boşluk hatalarının oluştuğu gözlemlenmiştir. Bu tip boşlukların, takımın ilerleme hareketi yaparken neden olduğu boşluğu, ısınmış malzemenin tam olarak dolduramaması sonucu oluştuğu bilinmektedir (Yükler, Bilici ve Fidaner, 2012).

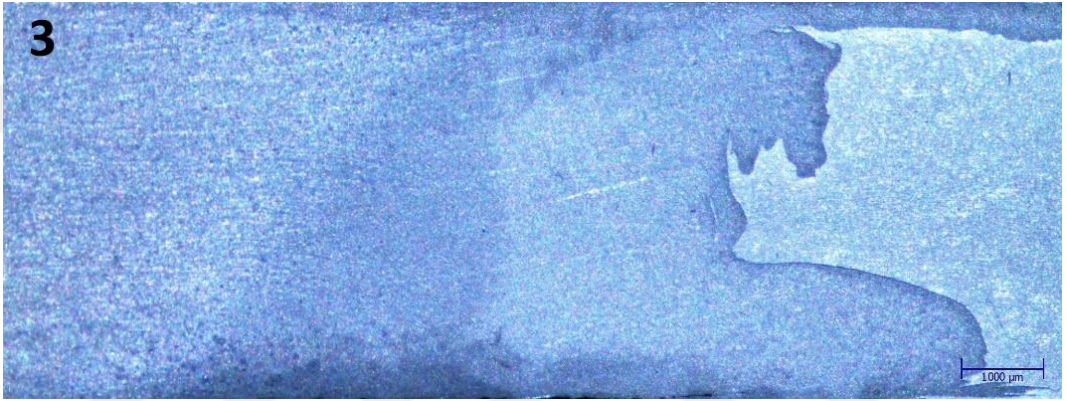
Şekil 4.2 TDH=800 d/d, TİH=50 mm/d parametrelerine sahip numunenin makroskobik görüntüsü

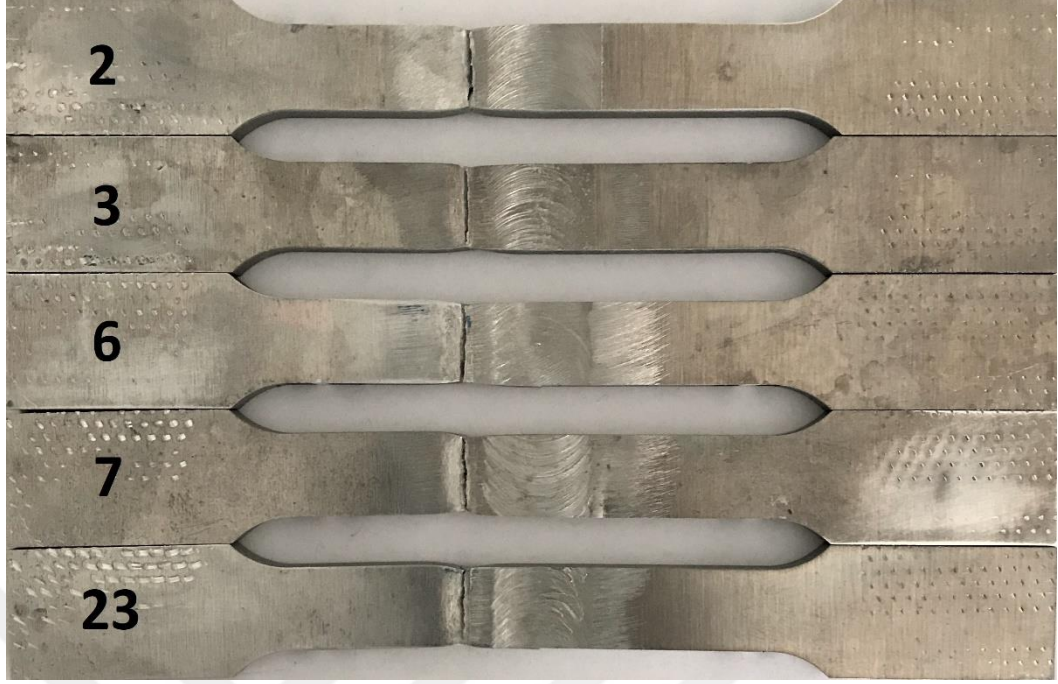
Şekil 4.33 Çekme testi sonrası numunelerin kopma yerleri (Üçgen pim) (Kişisel Arşiv, 2017)

Numunelerin hepsinin çekme testi sonucunda Şekil 4.33'te gösterildiği gibi ısıdan etkilenen bölgeden (IEB) koptuğu gözlemlenmiştir. Kopmanın kaynak merkezinde (KM) yaşanmaması kaynak işleminin başarılı olduğunu göstermektedir.
