YÜKSEK PERFORMANSLI ÇİMENTO BAZLI
KOMPOZİT HARÇ KARIŞIMLARININ
DAYANIKLILIĞININ GELİŞTİRİLMESİ

Ebru ERTEN

Ekim, 2016

**Dokuz Eylül Üniversitesi Fen Bilimleri Enstitüsü
Doktora Tezi
İnşaat Mühendisliği Anabilim Dalı, Yapı Malzemesi Programı**

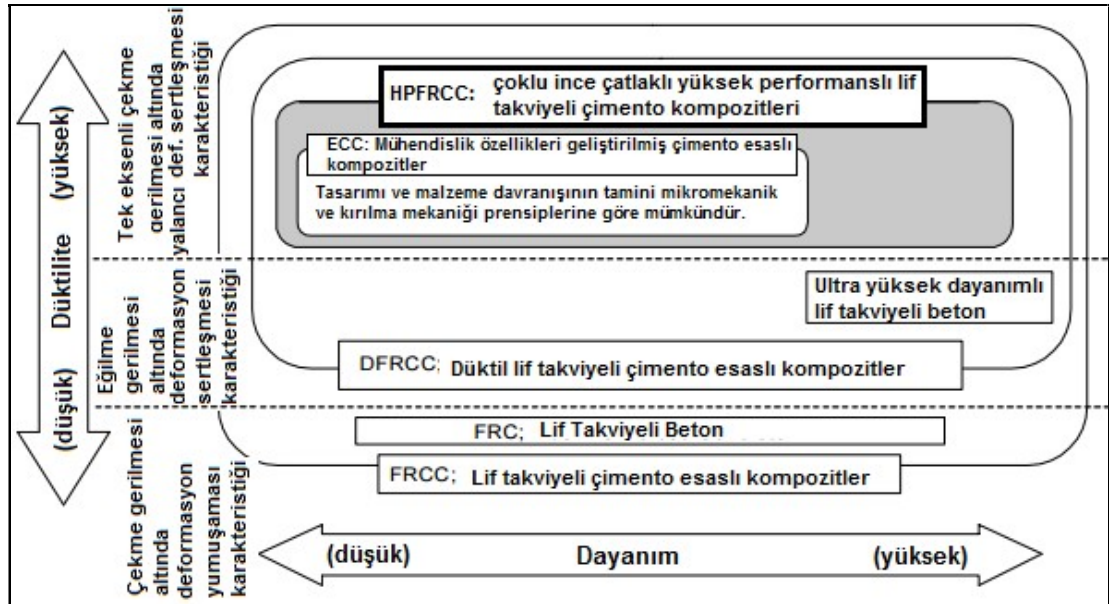
Şekil 2.1 Lif takviyeli çimento esaslı kompozitlerin sınıflandırılması (JSCE, 2008).

Japonya İnşaat Mühendisleri Odası Beton Komitesi, sünek çimento esaslı kompozitler hakkında Şekil 2.1'deki sınıflandırmayı kullanmıştır (Japan Society of Civil Engineers (JSCE), 2008). Bu sınıflandırma, çoklu çatlak oluşumu görülen çimento esaslı kompozitler alanındaki bir komite tarafından hazırlanmıştır. Sınıflandırmanın çekme ve eğilme gerilmeleri altındaki karakteristik davranışa dayandığı görülmektedir. Ultra yüksek dayanımlı lif takviyeli beton olarak isimlendirilen malzemenin "düktil, lif takviyeli çimento esaslı kompozitler" sınıfına girdiği, dayanımının yüksek olduğu ve eğilme yükleri altında deformasyon sertleşmesi yapabildiği görülmektedir. Amerikan Federal Karayolları İdaresi'nin yayınladığı raporda (Graybeal, 2006) ise, Fransız İnşaat Mühendisleri Odası ve Yollar İdaresi tarafından hazırlanan rapora (SETRA-AFGC, 2002) atıfta bulunulmuş, 150 MPa minimum dayanım sınıfı işaret edilmiştir.

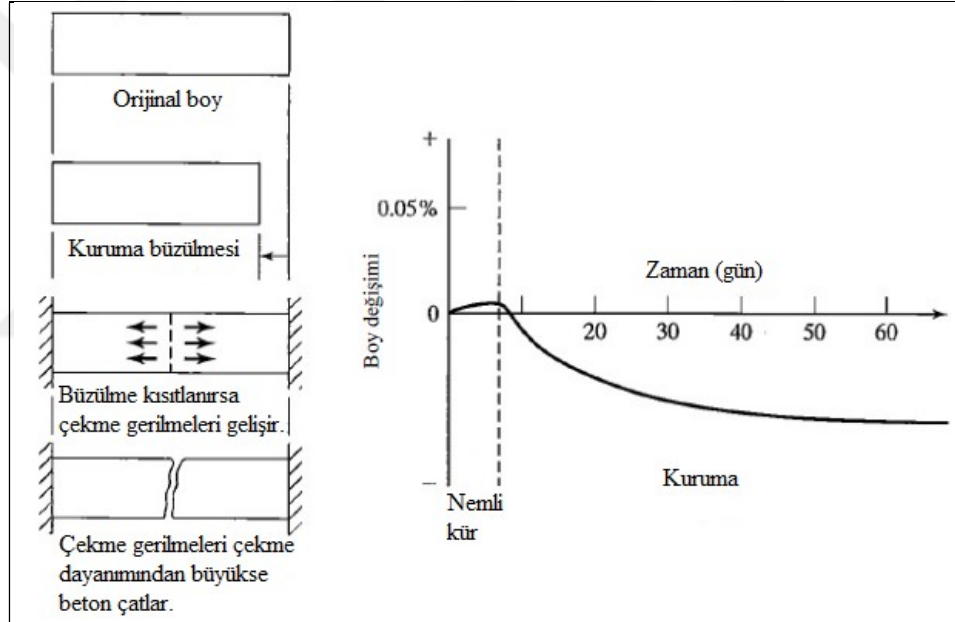
Şekil 2.2 Tip I portland çimentosu ile üretilen betonların kuruma büzülmesi (Mindes, Young ve Darwin, 2002).

Büzülme kısıtlanırsa, bu durum kalıcılığı olumsuz etkileyen ve betonu dış etkenlere karşı savunmasız kılan büzülme çatlaklarına sebep olur (Şekil 2.2). Kısıtlanmamış büzülme eylemi de aynı şekilde zararlı olmaktadır. Bitişik beton elemanlar, biri diğerine göre farklı büzülerek, dış yüzey çatlaklarını oluşturmaktadır. Büzülme, ön gerilmeli beton elemanlarda yer alan gergin donatılarda bir miktar gerilme kaybına da sebep olur (Neville, 1995). Erken yaş rötre çatlakları betonarme binaların döşemesi, köprülerin tabanları ve kaplama betonlarında ciddi sorunlara sebep olabilir (Çorbacıoğlu, 2008).

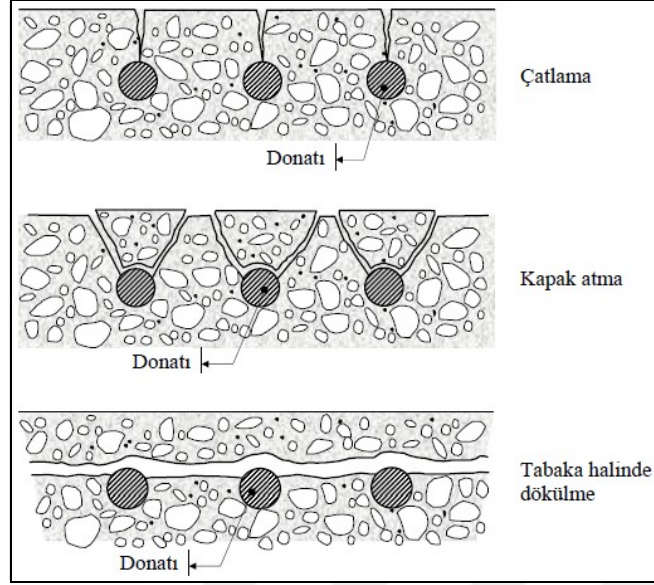
Şekil 2.6 Korozyon sonucu betonarme elemanlarda görülen hasar çeşitleri (Baradan, Yazıcı ve Ün, 2002).

Korozyon reaksiyonları sonucu oluşan hacim artışı, beton bünyesinde çekme gerilmeleri oluşturmakta ve betonun çekme dayanımını aşması halinde hasara neden olmaktadır. Çatlama, kapak atma ve pas payı tabakasının dökülmesi türündeki hasarlar Şekil 2.6'da şematik olarak verilmiştir (Baradan, Yazıcı ve Ün, 2002).

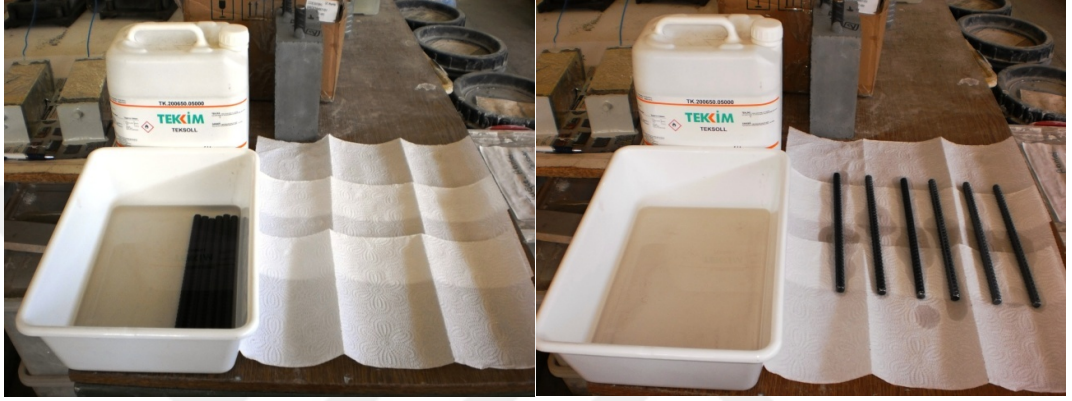
Şekil 6.13 Donatıların temizlenmesi.

240 mm uzunluğunda, $\Phi 10$ çapındaki çelik donatılar kalıplara yerleştirilmeden önce hassas bir şekilde alkol ile yıkanıp temizlenmiş ve temiz havlular üzerinde kurutulmuştur (Şekil 6.13).

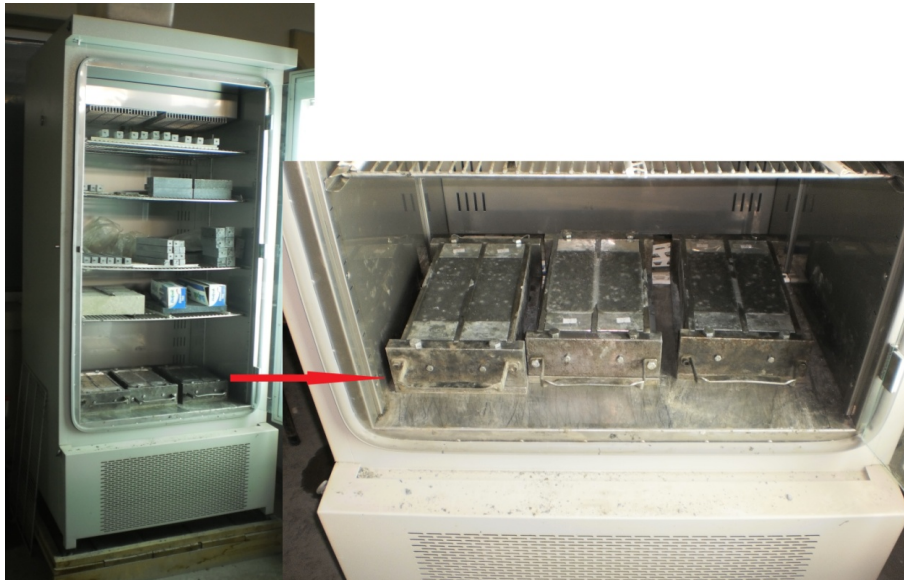
Şekil 6.21 Taze karışımların iklimlendirme kabinine yerleştirilmesi (Kuruma Koşulu= $30\pm 1^{\circ}\text{C}$, $\%50\pm 2$ bağıl nem).

Serbest kalıp sistemlerindeki numuneler yalıtılmış kür kabininin ideal ortamında ($20\pm 1^{\circ}\text{C}$, $\%98\pm 2$ bağıl nem) 24 saat boyunca bekletilmiştir. Kısıtlı kalıp sistemindeki numuneler ise sadece 75×205 mm'lik üst yüzeyden temas halinde olacak şekilde 24 saat boyunca kuruma ortamında ($30\pm 1^{\circ}\text{C}$, $\%50\pm 2$ bağıl nem) tutulmuştur (Şekil 6.21).

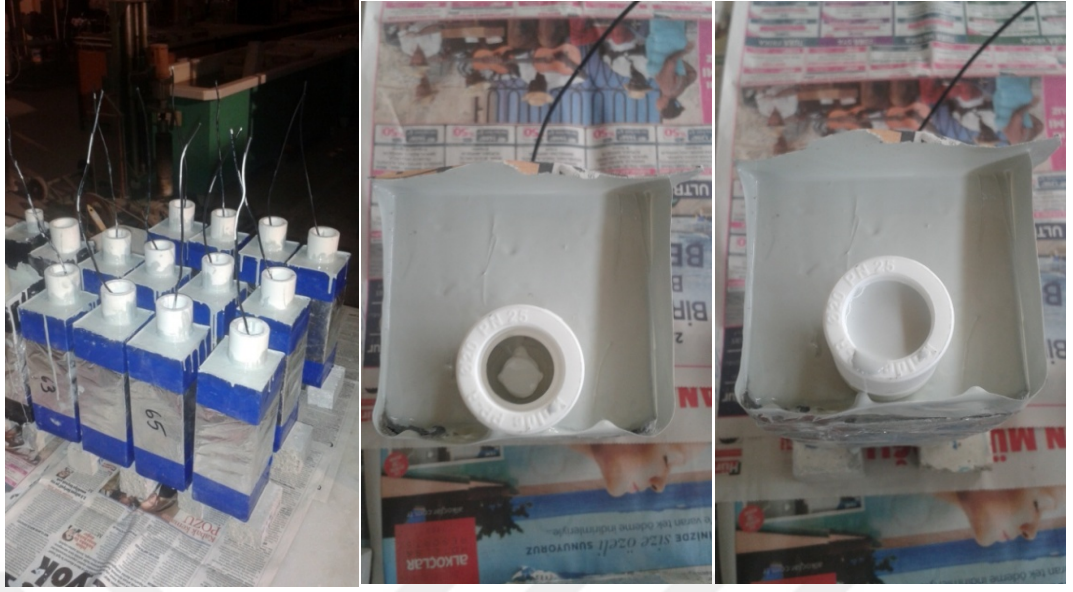
Şekil 6.24 Epoksi ile donatı uçlarını kaplama işlemi.

Bölüm 6.3.1'de numune kaplama ve kablolama aşamalarından sonra donatıların açıkta kalan kısımlarının epoksi esaslı iki bileşenli koruyucu kaplama malzemesi (POLISPORT-EPK 1400 RAL) ile kaplandığından bahsedilmiştir. Bu aşamada donatı çevresi plastik borularla kalıplanarak epoksi malzemesinin donatının her yerine temas etmesi sağlanmıştır. Bu yöntemle, korozyon olayının sadece beton içerisinde gelişmesini sağlama amacı güdülmüştür. Ayrıca, %3,5 konsantrasyona sahip NaCl çözeltisinin yalnızca belirli bir pas payı bölgesini geçerek donatıya ulaşmasını sağlamak amacı ile prizmanın 75×75 mm ebatlı iki adet tabanı da tamamen epoksi ile kaplanmıştır (Şekil 6.24).

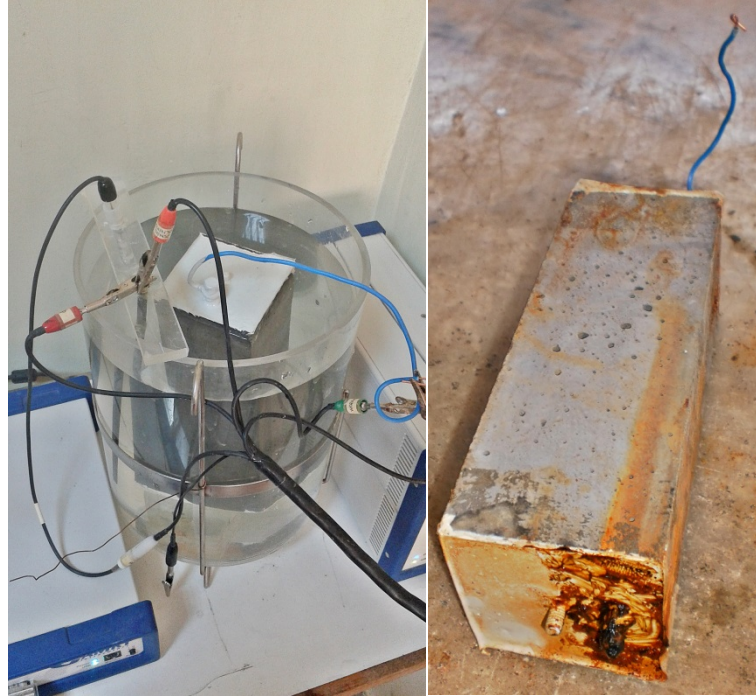
Şekil 6.25 Yetersiz epoksi kaplaması yapılan çelik donatıda gelişen korozyon.

Epoksileme ile donatı korumasının yetersiz olduğu durumlarda deneylerden anlamlı veri elde edilememiştir (Şekil 6.25). Bu durumda yeni numuneler hazırlanmıştır.

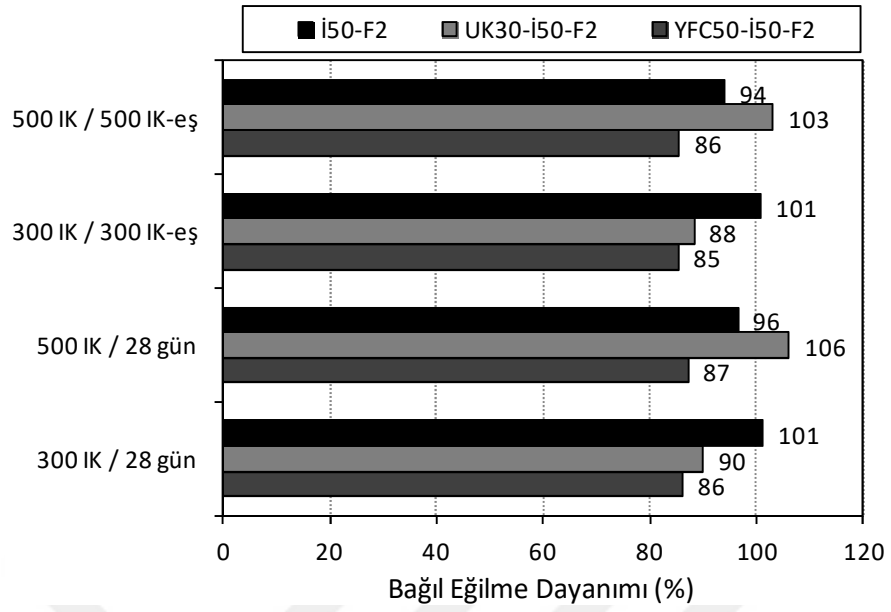
Şekil 7.18 İlk 24 saat ideal koşullarda serbest haldeki serilerin bağıl eğilme dayanımı.

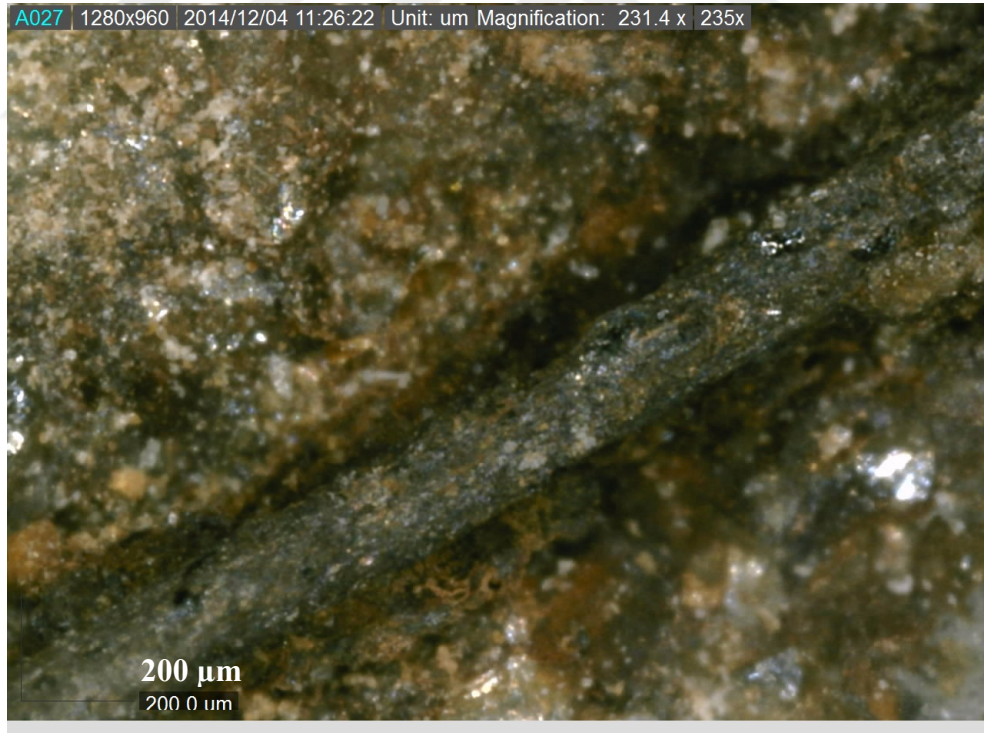
Şekil 7.30 IK etkisiyle yüzeyde korozyona uğramış bir lifin yuvası.

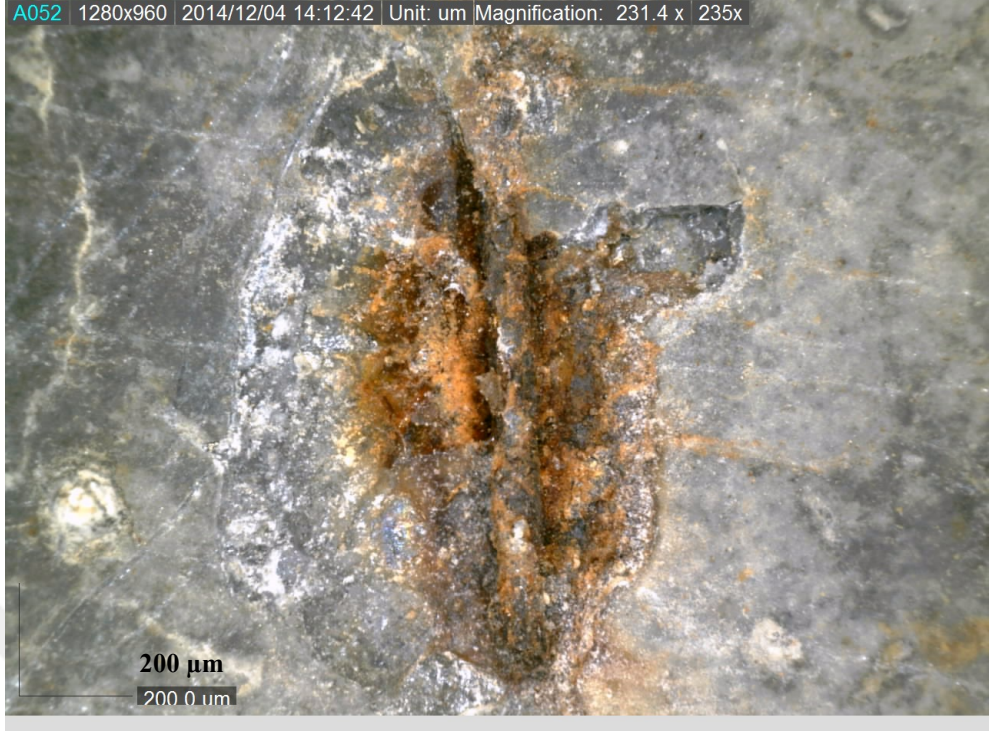
Şekil 7.31 IK etkisinden kaynaklanan yüzey lifinin korozyonu sebebiyle gelişen matris hasarı.

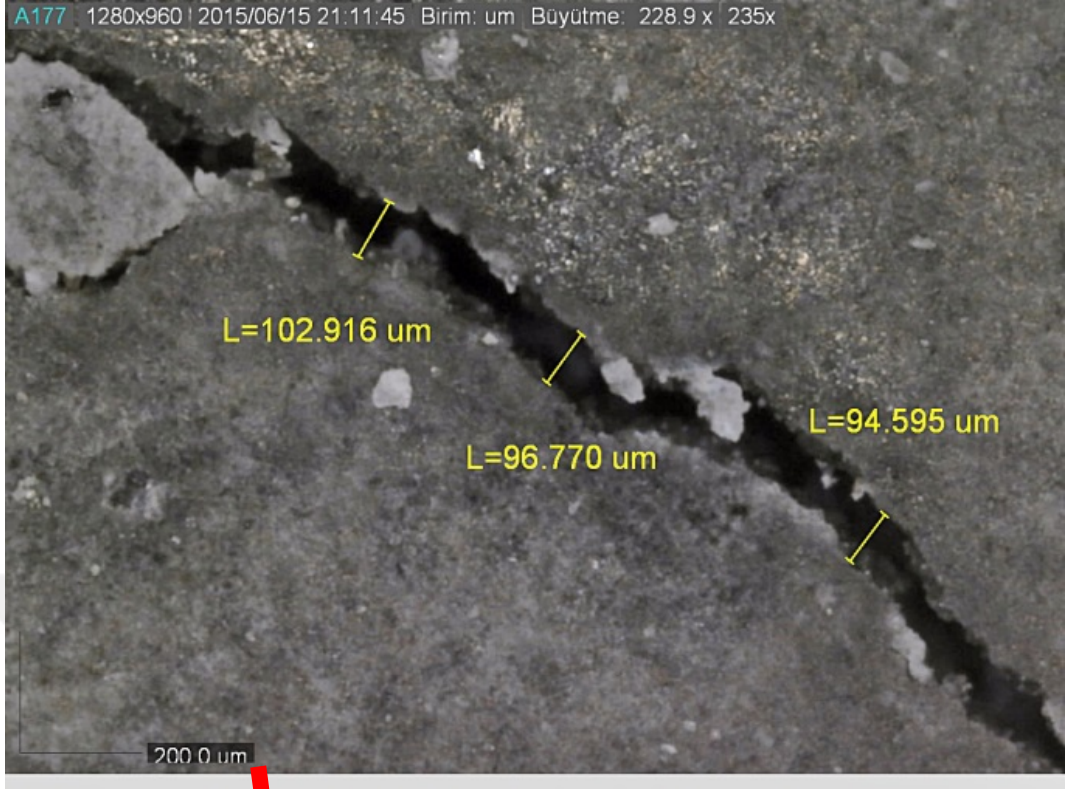
Şekil 8.4 YFC50-İ50-F2 karışımı ile hazırlanan numunenin en geniş çatlak açıklığı ve numune üzerindeki yeri (2. hücre).

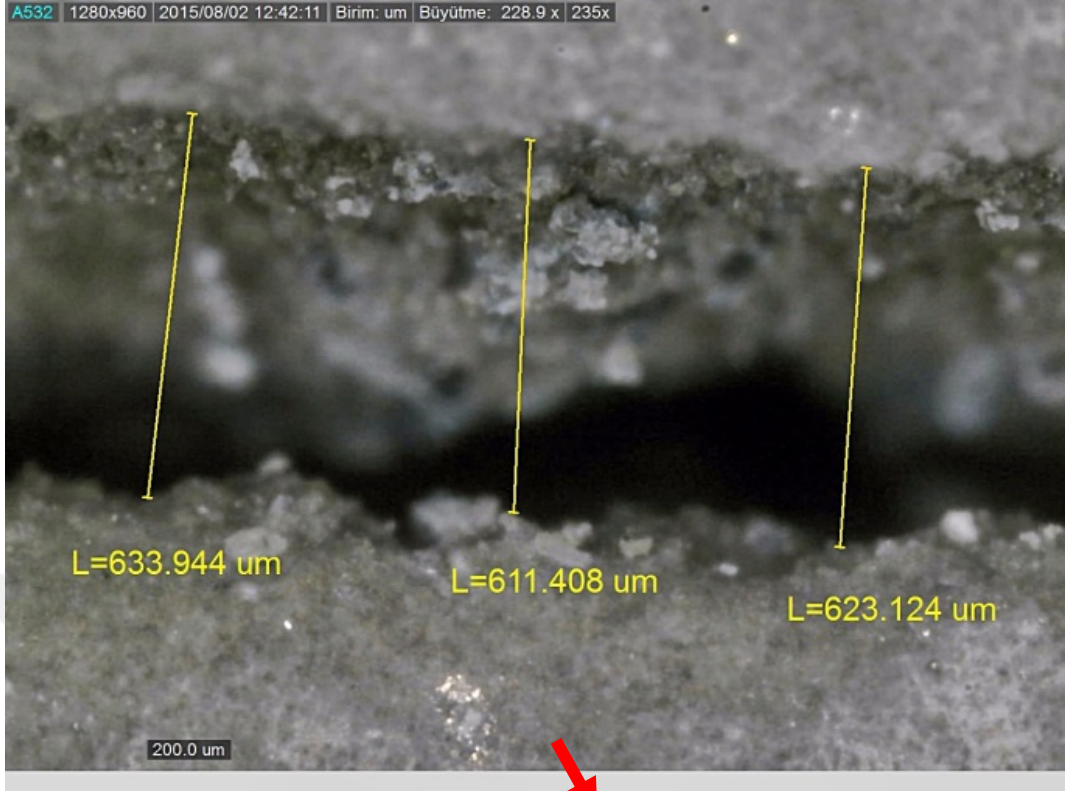
Şekil 8.5 İ50-F0 karışımı ile hazırlanan numunenin en geniş çatlak açıklığı ve numune üzerindeki yeri (5. hücre).
