T.C.  
DOKUZ EYLÜL ÜNİVERSİTESİ  
GÜZEL SANATLAR ENSTİTÜSÜ  
GELENEKSEL TÜRK EL SANATLARI ANASANAT DALI  
SANATTA YETERLİK TEZİ

**TÜRKİYE’DE TARİHİ YAPILARDAKİ ÇİNİLERİN  
KORUNMASINA İLİŞKİN YAPILAN ÇALIŞMALAR**  
**ve**  
**İZMİR MİLLİ KÜTÜPHANE – OPERA BİNASI  
ÇİNİLERİNİN KORUMA PROJESİ**

İZMİR - 2008

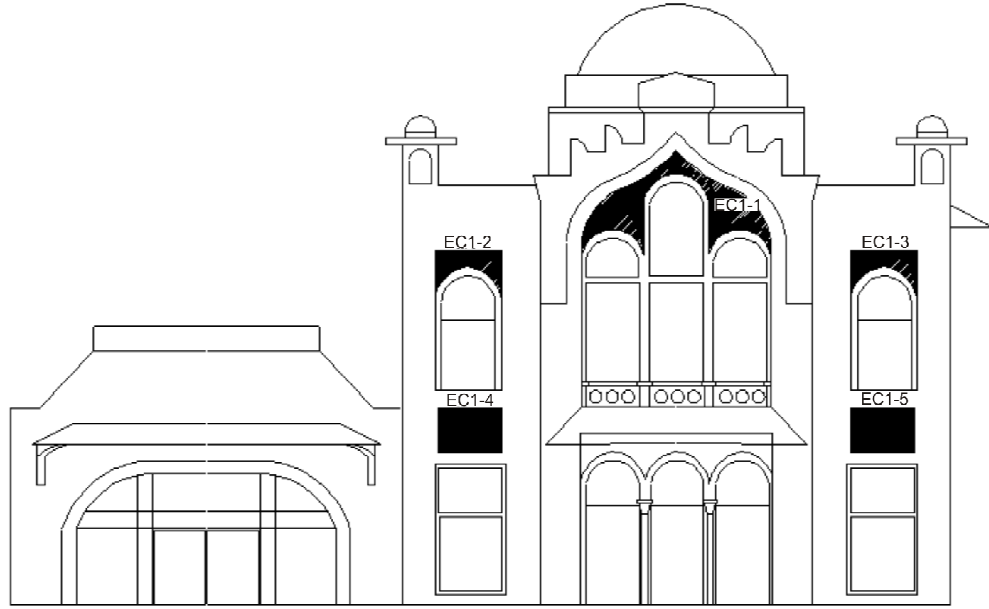
**Şekil 21:** İzmir Opera Binası (Elhamra Sineması) Cepheleri  
( Kaynak: İzmir Devlet Opera ve Balesi Elhamra Binası Rölövesi,  
İzmir Devlet Opera ve Balesi Müdürlüğü, 1985)

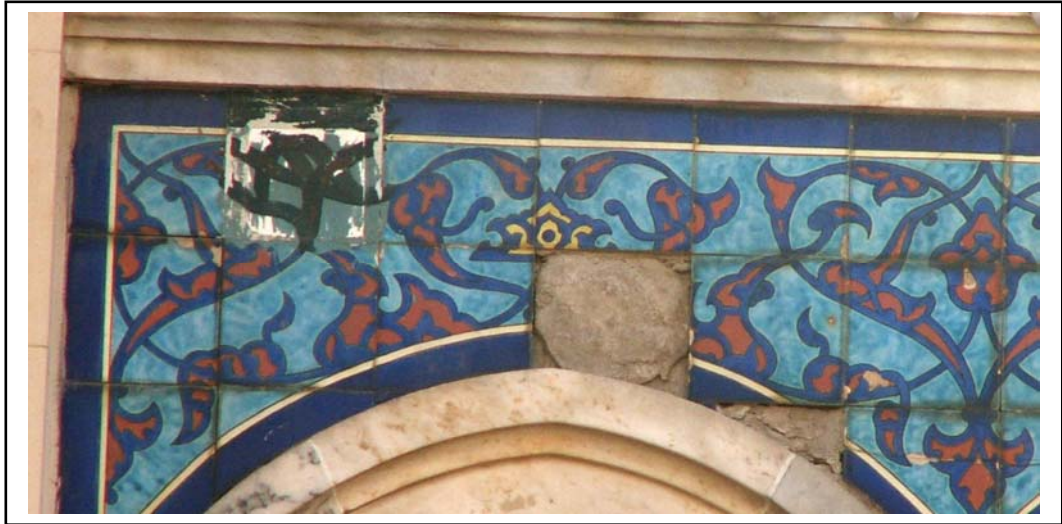
**Fotograf 8:** Milli Kütüphane Binası, giriş kapısı üstü pencere alınlığı eksik çini karolu pano detayı

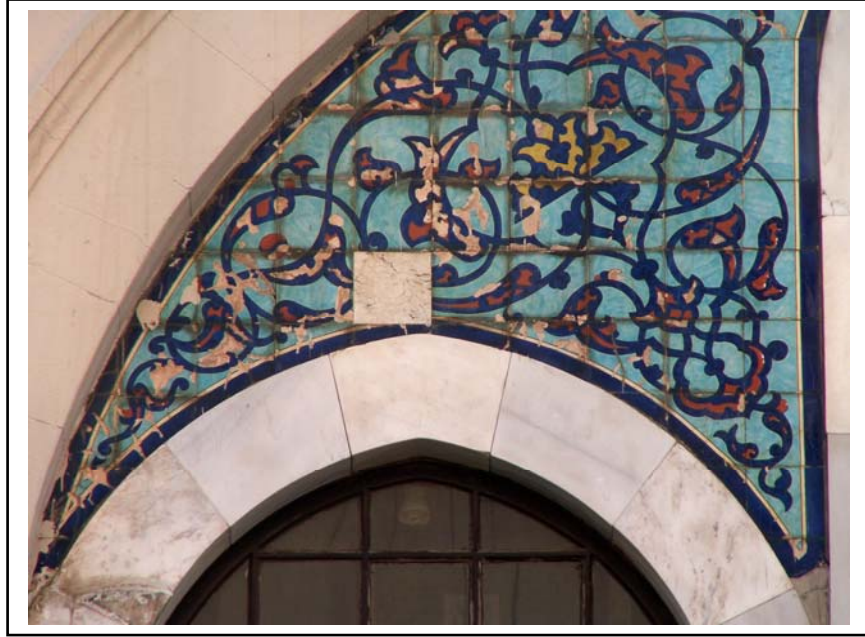
**Fotograf 10:** Opera Binası, giriş kapısı üstü pencere alınlığı eksik çini karolu pano detayı

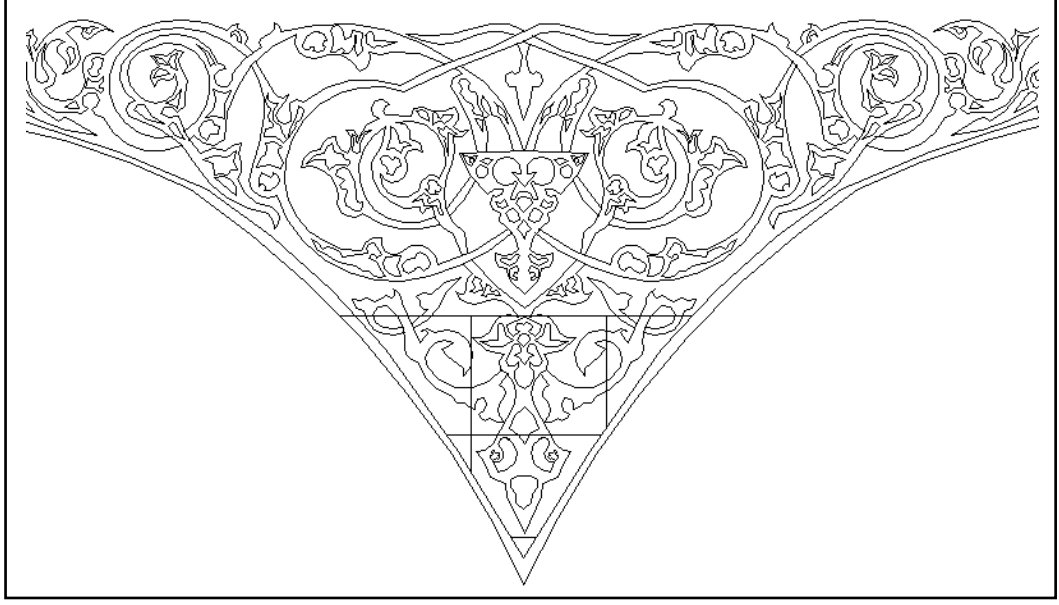
**Şekil 36:** Cephe 1 Pano 2  
desen tamamlama

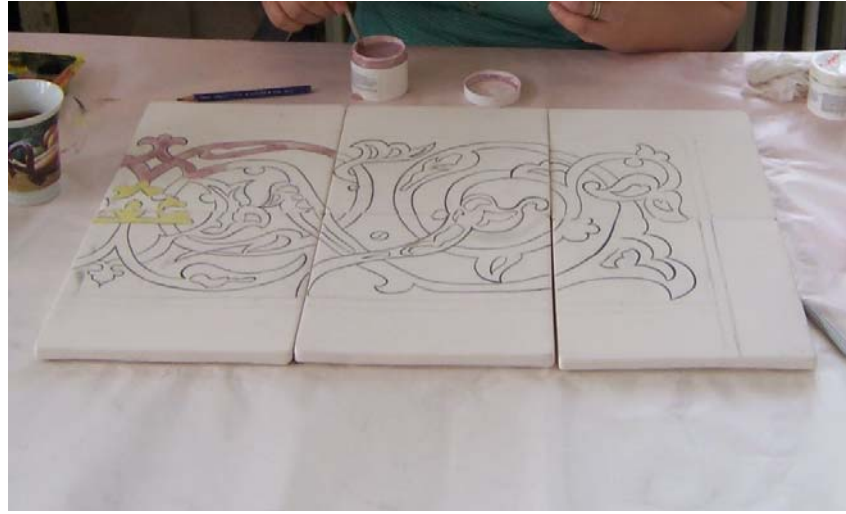
**Fotoğraf 22:** Dekor aşaması

Son olarak Kütahya sırsı ile sırlanan karoların 950 santigrat derecede pişirimi gerçekleştirilmiştir (Fotoğraf 22 – 23).

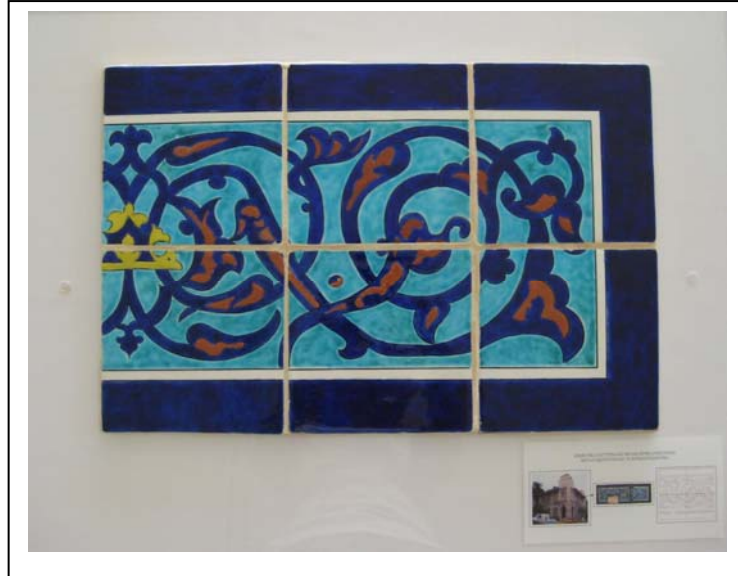
Koruma önerisine uygun bir çalışma olması bakımından, eksik tamamlamada yeniden üretim nedeniyle, eksik karo, etrafındaki karolar ile tamamlanmıştır. Eksik olan karoda farklı bir çalışma yapılmamıştır.

**Fotoğraf 25:** Milli Kütüphane Binası, Cephe 1, Pano 15, eksik tamamlama, röprodüksiyon

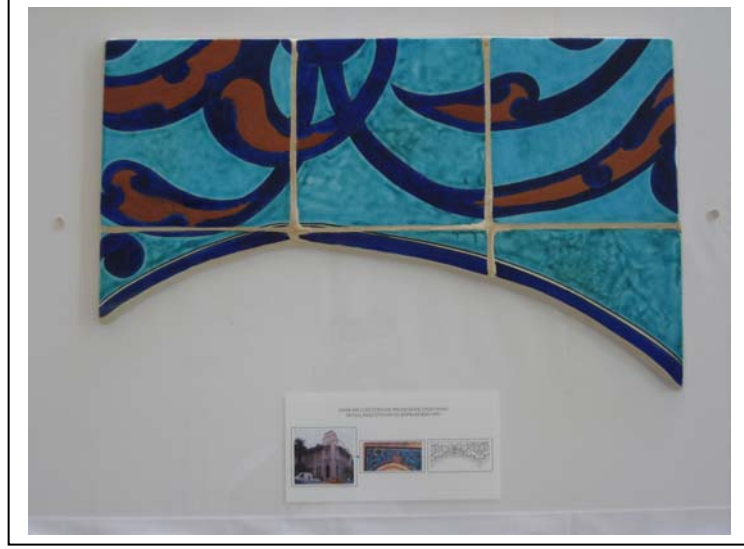
**Fotoğraf 26:** Milli Kütüphane Binası, Cephe 1, Pano 16, eksik tamamlama, röprodüksiyon

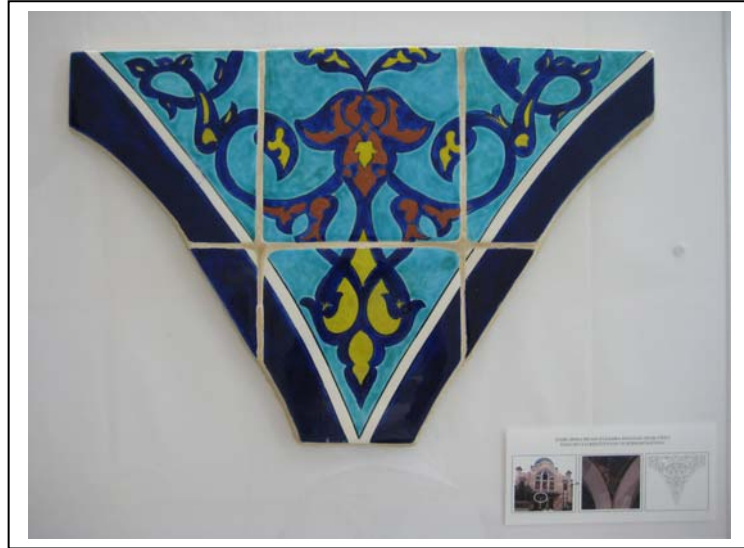
**Fotoğraf 27:** Opera Binası, Cephe 1, Pano 1, eksik tamamlama, röprodüksiyon

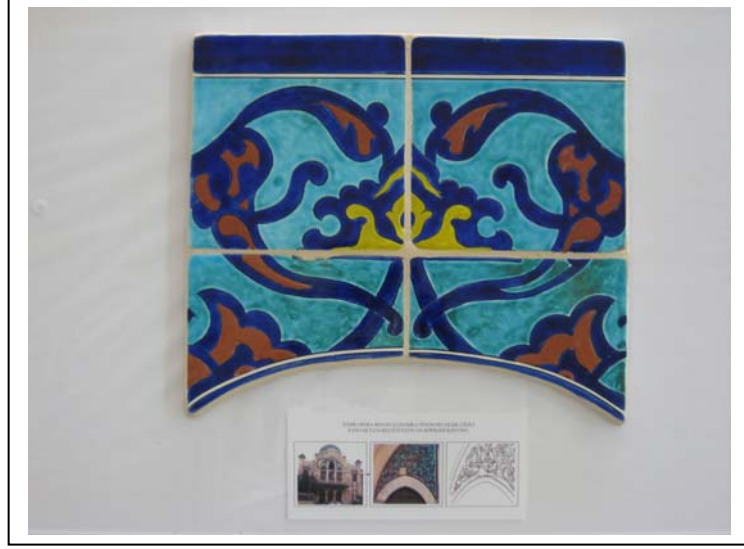
**Fotoğraf 28:** Opera Binası, Cephe 1, Pano 2,  
eksik tamamlama, röprodüksiyon
