**T.C.  
GAZI ÜNİVERSİTESİ  
GÜZEL SANATLAR ENSTİTÜSÜ**

**DOKTORA  
TEZİ**

**ANKARA'DAKİ MÜZE ÖRNEKLERİNDE  
AYDINLATMA YÖNTEMLERİ VE ÖNLEYİCİ  
KORUMA YÖNTEMİ OLARAK IŞIĞIN DENETİMİ**

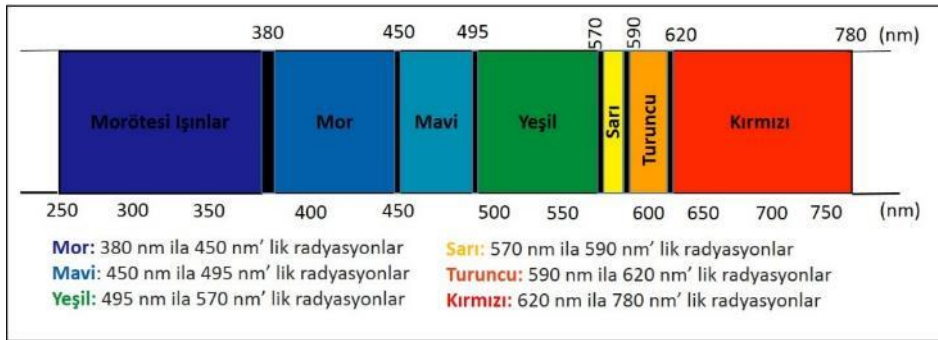
**Şekil 3.2.** 6 renkli sistemde ışığın spektrumu (Özkaya ve Tüfekçi, 2011, s. 8' den revize edilerek)

Spektrumun görünür kısmı, yaklaşık 380 nm ila 780 nm ( $1 \text{ nm} = 10^{-6} \text{ mm}$ ) dalga boyunu kapsar ve göz, bu aralıktaki farklı dalga boyları arasında ayırım yapar. Bu dalga boyu aralığı, görme hissini üretmek için göz-beyin sistemi tarafından tanınır ve yorumlanır. Göz-beyin sistemi bu dalga boyu aralığında en verimli biçimde çalışmaya adapte olmuştur (Bougdah ve Sharples, 2009, s. 139). Görünür spektrumun en kısa dalga boyları mavi ve mor tonlarına karşılık gelirken, en uzun dalga boyları kırmızı renge karşılık gelir (Coaton ve Marsden, 1997, s. 4). Gerçekte görülebilen spektrum aralığında (380-780 nm) mordan kırmızıya kadar sonsuz sayıda renk vardır. Ancak pratikte renkler, 6, 7, 8, 12 ve 24 renkli sistemler olarak belirtilirler. Şekil 3.2, 3 temel renk olan mavi, sarı, kırmızı ve onların ikili karışımlarından (mor, yeşil ve turuncu) oluşan 6 renkli sistemde ışığın spektrumunu göstermektedir.

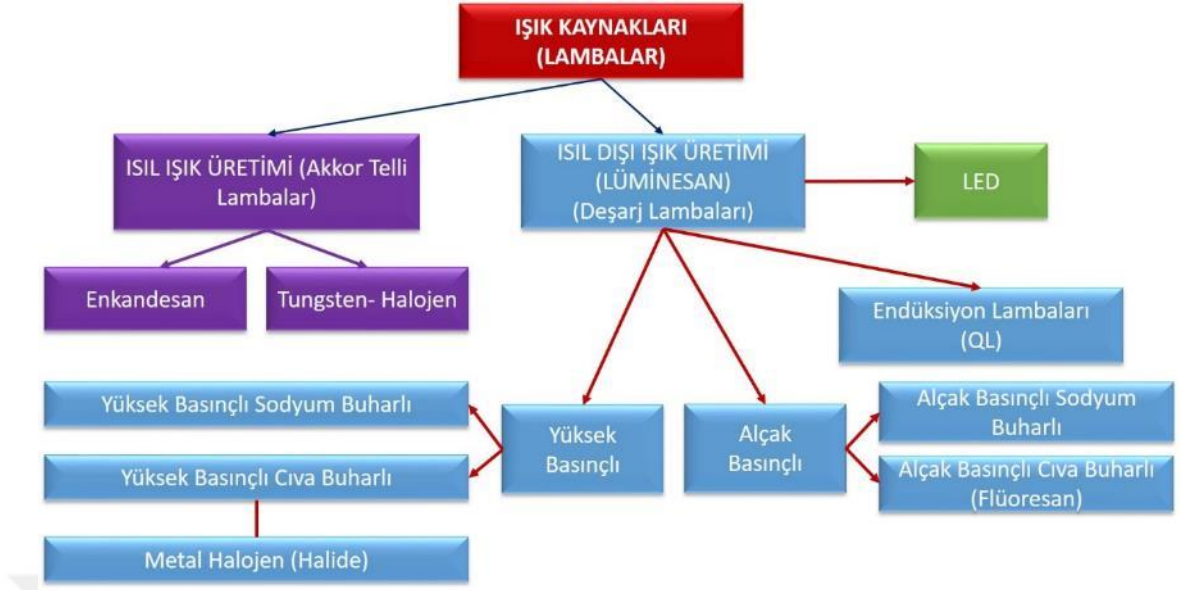
Şekil 3.10. Işık kaynakları (Onaygil, 2016)

Yapay ışık kaynakları, elektrik enerjisini ışığa dönüştürmek için uygulanan işlemlere göre iki ana gruba ayrılabilir. İlk grup ısı (termik) ışık üretimini içerir. Bu bir şeyi korlaşana kadar ısıtma prensibine dayanır. Örneğin, tungsten elemanın ısıtılması, ışığın yayılmasına veya dışarı çıkmasına neden olur. Bununla birlikte, ışığın çoğunun yayıldığı frekans ve dalga boyu, nesnenin sıcaklığına bağlıdır. Nesne ne kadar sıcak olursa, yayılan enerjinin dalga boyu o kadar kısalmır (HCC, 1998c, s.12, 13). İkinci grup ise ısı dışı ışık üretimini (Deşarj, Lüminesan, Elektrolüminesan) içerir. Deşarj yoluyla ışık üreten kaynaklar; tüm flüoresan lambalar, cıva veya sodyum deşarj lambaları ve metal halide lambalar gibi çok çeşitli ışık kaynaklarıdır. LED'lerin ışık üretimi ise elektrolüminesana dayanmaktadır. Şekil 3.10 farklı yapay ışık kaynaklarının ışık üretim şekillerine göre gruplandırılmasını göstermektedir. Teknik lambalar söz konusu olduğunda ana ayırım ısı ışık kaynakları ve deşarj lambaları arasındadır. Deşarj lambaları ayrıca yüksek basınçlı ve düşük basınçlı lambalar olarak kendi içerisinde gruplandırılmıştır.

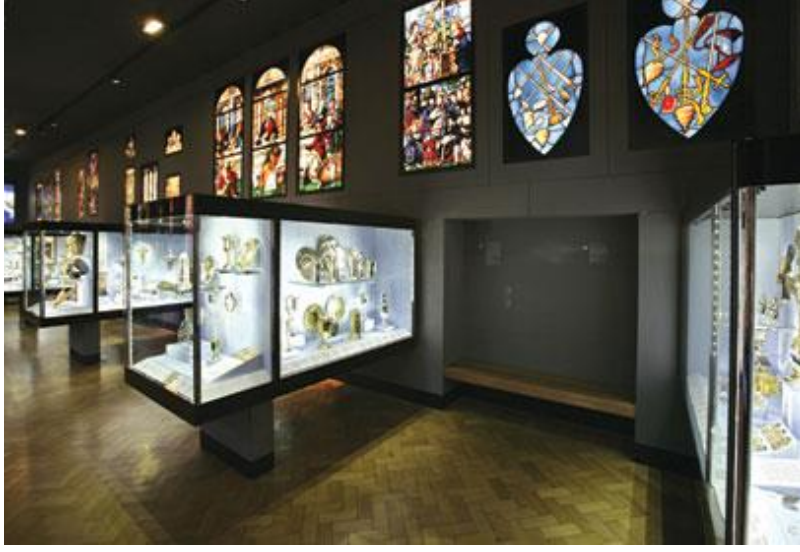
**Resim 3.13.** Victoria ve Albert Müzesi, flüoresan lambalarla aydınlatılan vitray panelleri (URL-11)

Flüoresan lambalar Victoria ve Albert Müzesi'nde, duvar tarafı boyunca sergilenen vitray panellerin arkadan aydınlatılmasında kullanılmıştır (Resim 3.13).

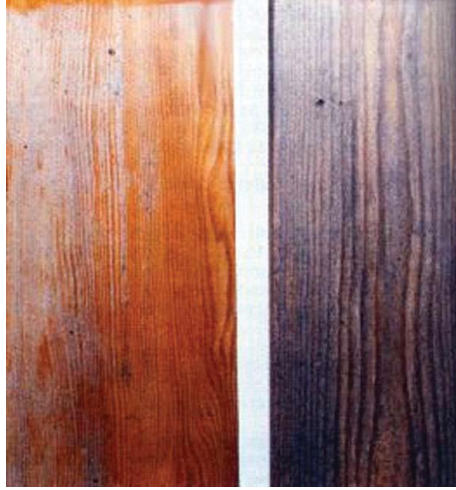
**Resim 4.1.** Ahşap üzerinde ışık hasarı; öncesi (solda), UV ışınlarına maruz kaldıktan sonra (sağda) (Zayat vd., 2007, s. 1273)

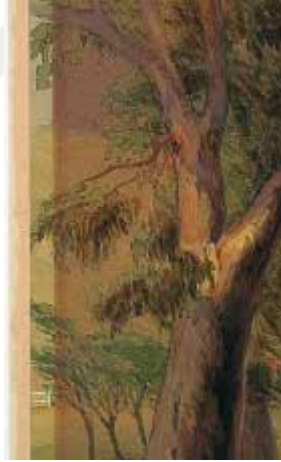
**Resim 4.2.** Fotokimyasal reaksiyon sonucunda kâğıdın sararması (HCC, 1998c, s. 12)

Işık hasarı sonucunda, kâğıdın tamamı boyunca eşit ya da düzensiz olarak dağılan ve genellikle kahverengi ya da sarı renk değişimi olarak görülen bu bozulmalar, özellikle çerçeve içerisinde tutulan kâğıt ürünlerinde belirgin olarak gözlenebilmektedir. Kâğıt çerçeveden çıkarıldığında ışığa maruz kalan kısım sararır veya kahverengiye dönüşürken, açık renkli kâğıt, çerçeve tarafından korunan kenarlarda görülebilir (Resim 4.2).

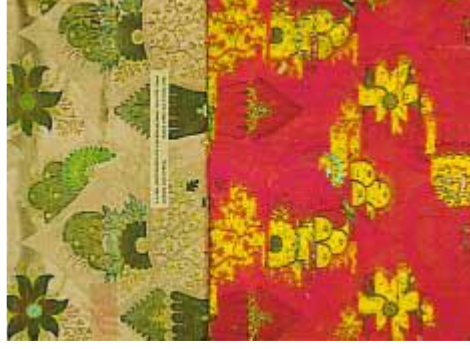
**Resim 4.3.** Tekstilde solma; ışığa maruz kalan kısım (sol), katlanarak korunan kısım (sağ) (HCC, 1998b, s.13)

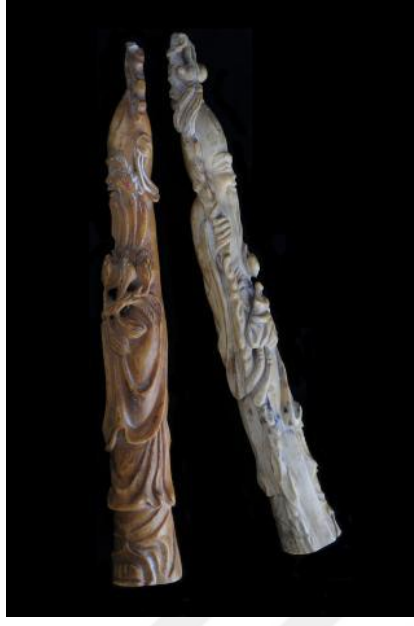
**Resim 4.6.** Fildişi nesne üzerinde ışığın etkileri; sol (10 yıl boyunca ışığa maruz kalan), sağ (korunan) (URL-22)

Bu malzemeler bir dereceye kadar ışığa duyarlıdır ve uzun süreli maruz kalma, renk değişimi, solma ve uzun vadeli yapısal hasara neden olabilir (Resim 4.6) (Tiley-Nel ve Antonites, 2015, s. 39). Kemik, fildişi ve boynuz yüksek aydınlık düzeyleri, doğrudan güneş ışığı veya yakınlarına yerleştirilen spot ışıkları,  $75 \mu\text{W} / \text{lm}$ 'ni aşan UV radyasyonu ve kızılötesi ışınımın neden olduğu radyan ısıdan etkilenir. Özellikle boyalarla renklendirilmiş kemik, fildişi ve boynuz ışığa son derece duyarlıdır (CCI- 6/1, 2010, s.3).

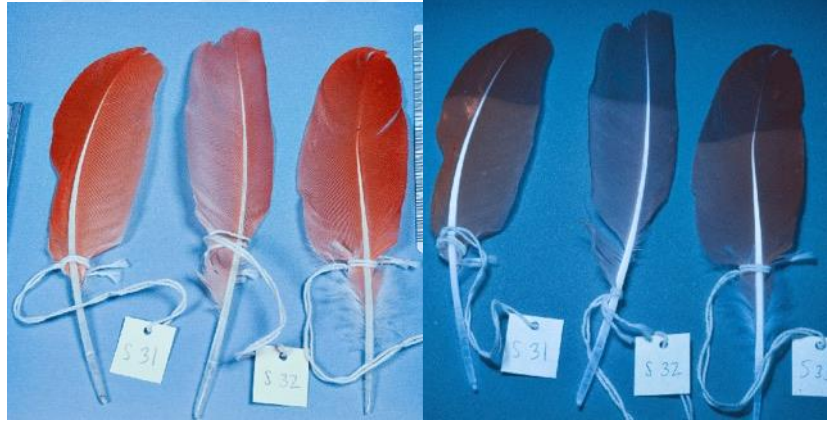
**Resim 4.8.** Tüyler üzerinde UV radyasyonunun etkisi (Pearlstein vd., 2014, s. 3)

Resim 4.8’de yer alan tüy örnekleri (sol), 29 gün boyunca pencere önünde doğal ışığa maruz bırakılmıştır. Tüylerde meydana gelen değişimler özel görüntüleme yöntemleri ile tespit edilmiştir (sağ).

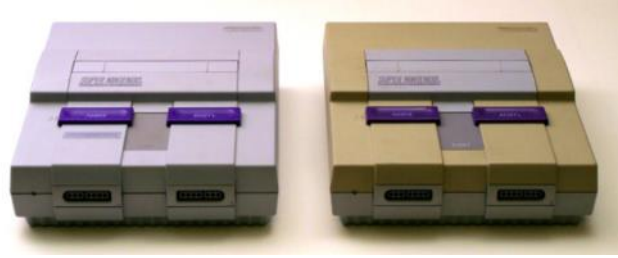
**Resim 4.9.** Plastik malzeme üzerinde UV etkisiyle sararma (URL-24)

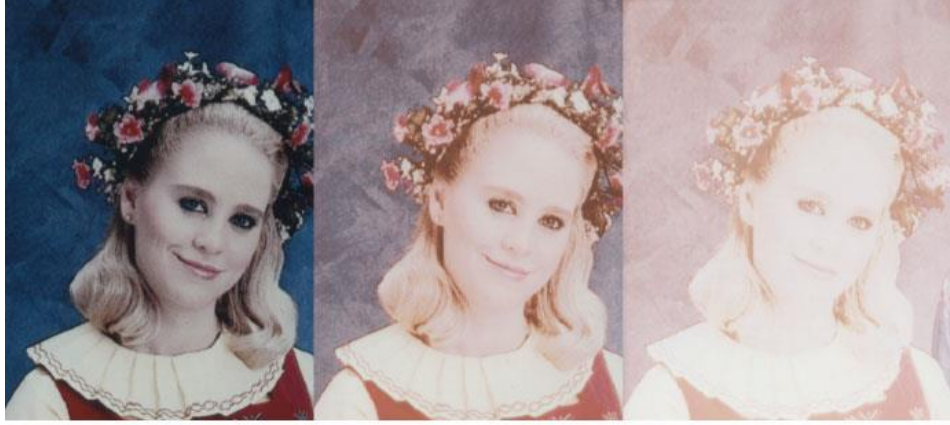
**Resim 4.10.** Renki fotoğraf baskısında ışık kaynaklı solma (Venosa vd., 2011, s. 273)

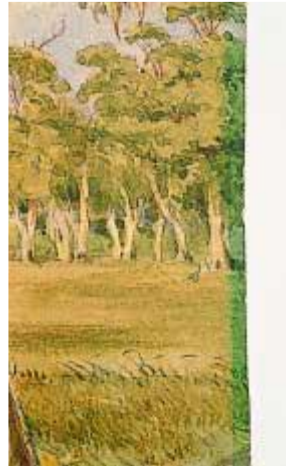
**Resim 4.14.** Suluboya resimde renk değişimi (çerçeve altında kalan bölümlerdeki renkler korunmuştur) (HCC, 1998c, s. 12)

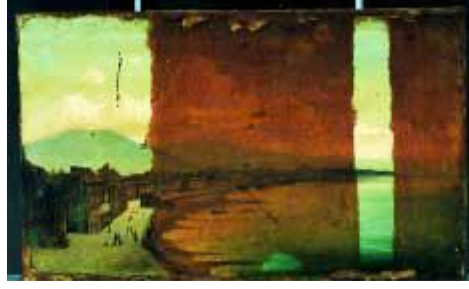
**Resim 4.15.** Vernikte ışık kaynaklı renk değişimi (HCC, 1998a, s. 115)

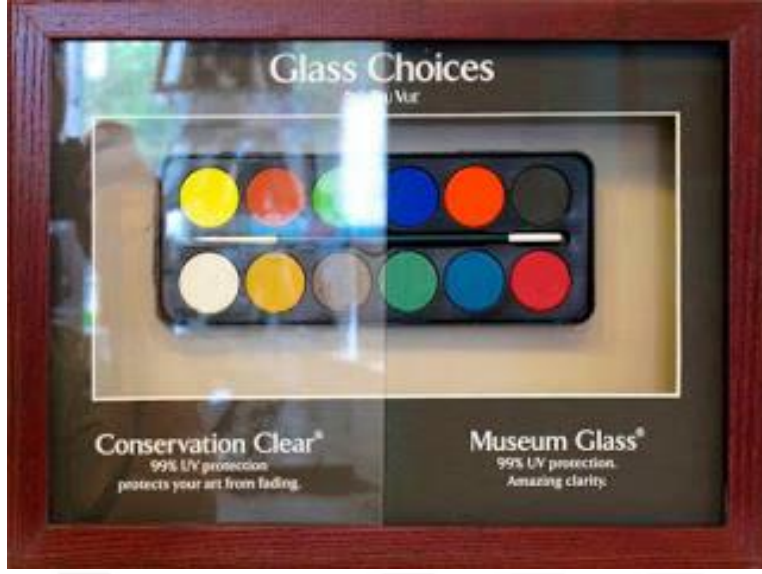
**Resim 5.2.** Müzelerde kullanılan iki farklı UV koruma sağlayan camlama malzemesi (URL-30)

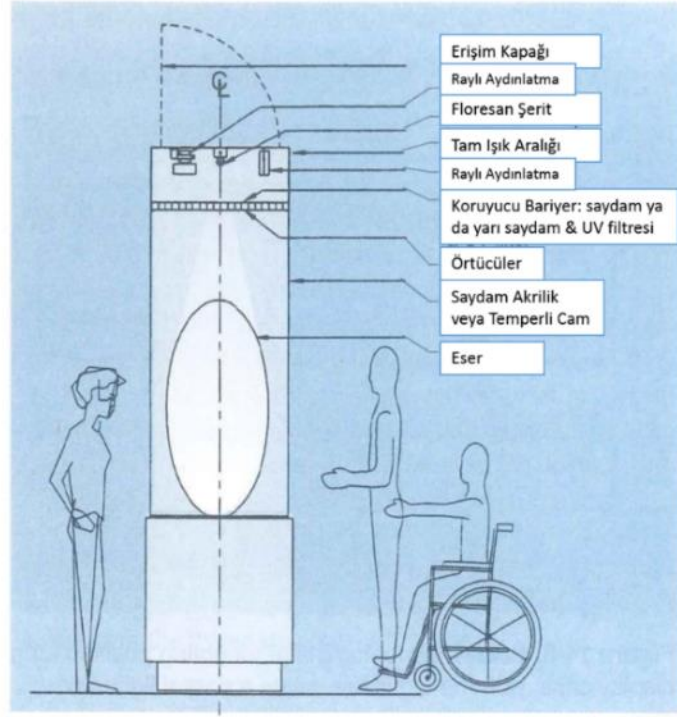
Şekil 5.6. Bir sergileme ünitesinde tam ışık aralığı ve armatür montaj konumu (Rea, 2000, s. 14-8)

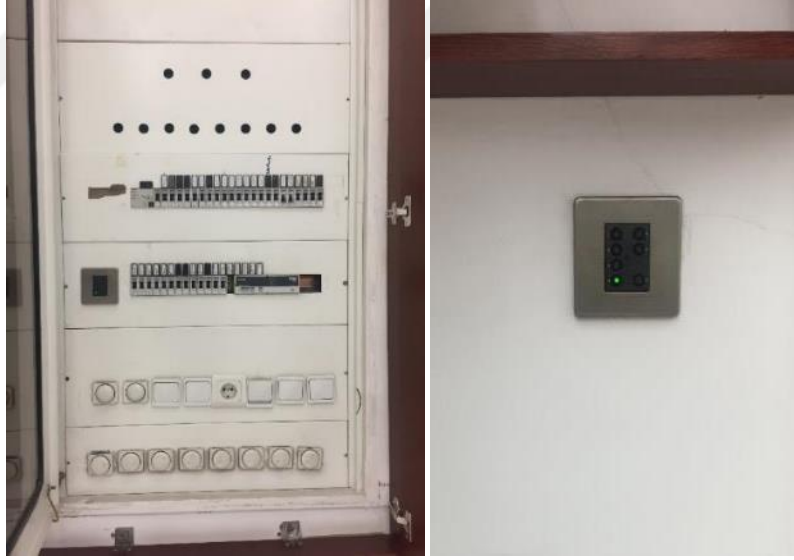
**Resim 7.36.** Müzenin bugüne kadarki tüm aydınlatma sistemine ait kontrol paneli (sol) ve DALI sistemine ait senaryo paneli (sağ) (2017)

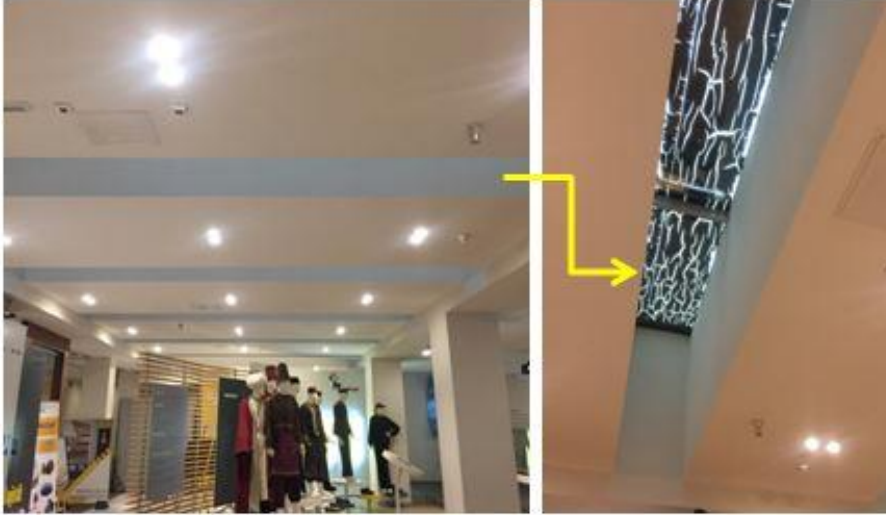
**Resim 7.68.** Zemin katta gün ışığının mekân içerisine alınmasının film ile engellenmesi (2016)
