**BOĞSAK ADASI (SİLİFKE, MERSİN) GEÇ ANTİK DÖNEM  
YERLEŞİMİ YAPI MALZEMELERİNİN KORUNMASINA YÖNELİK  
ARKEOMETRİK ÇALIŞMALAR**

**DOKTORA TEZİ**

**GAZİ ÜNİVERSİTESİ  
GÜZEL SANATLAR ENSTİTÜSÜ**

**HAZİRAN 2018**

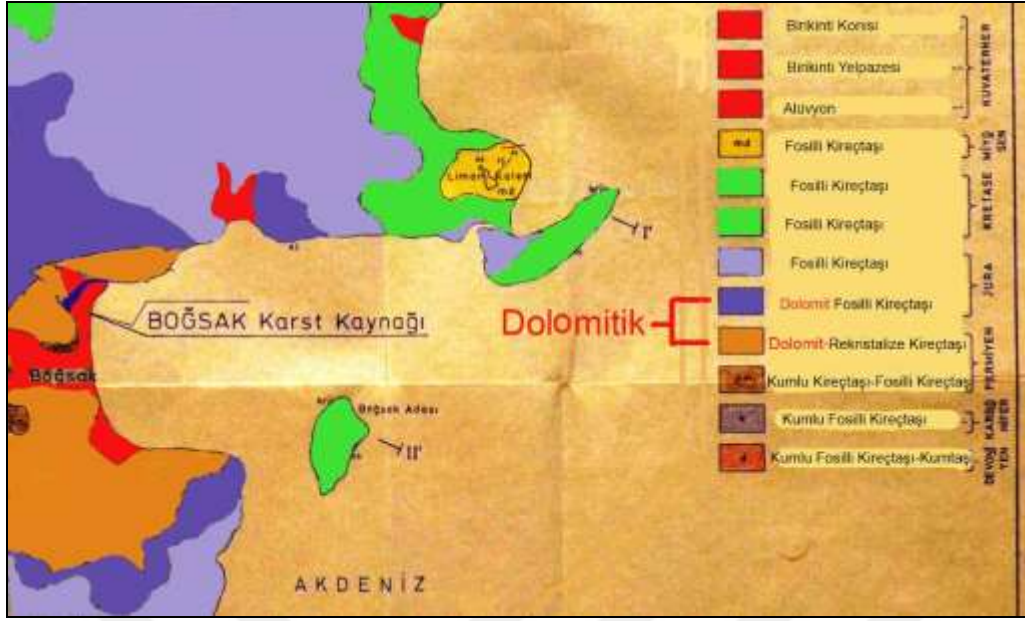
Resim 2.25. Boğsak Adası ve çevresi jeolojisi (Öztaş,1989)

Bölgede büyük nehir ve dereler yokken mevsimlik dereler ile bunların yataklarında birikmiş kil havzaları bulunmaktadır. Çevrede bulunan en önemli birikinti yelpazesi Eğribük Deresi'nin yatağını oluşturan alüvyon yaklaşık 400 m genişlikte ve 12 m kalınlığa sahiptir (Öztaş, 1989, s. 31). Diğer birikinti yelpazeleri Boğsak Deresi, Kızılarkapısı, Kuyacak, Zeytinli ve Çatırık Derelerinin mansap taraflarındadır. Ortalama kalınlıkları 10 m'dir. Derelerin yağışlı mevsimlerde getirdiği çevre kayaçların değişik boyutlarda malzemelerden oluşmaktadır (Öztaş, 1989, s. 31), (Resim 2.25 ve 2.26). Kil yataklarını ve agrega kaynaklarını oluşturması açısından bölgedeki akarsular ve dereler araştırılmıştır. Buna göre doğuda Silifke Nehri ile batıda Gülnar ilçesi sınırlarından doğup Sipahili Bölgesi'nde Akdeniz'e dökülen akarsular büyük akarsulardır. Bu iki akarsu bölgedeki magmatik oluşum olan ofiyolitik formasyon bölgesinden geçmesi açısından önemlidir (Resim 2.25-2.26).

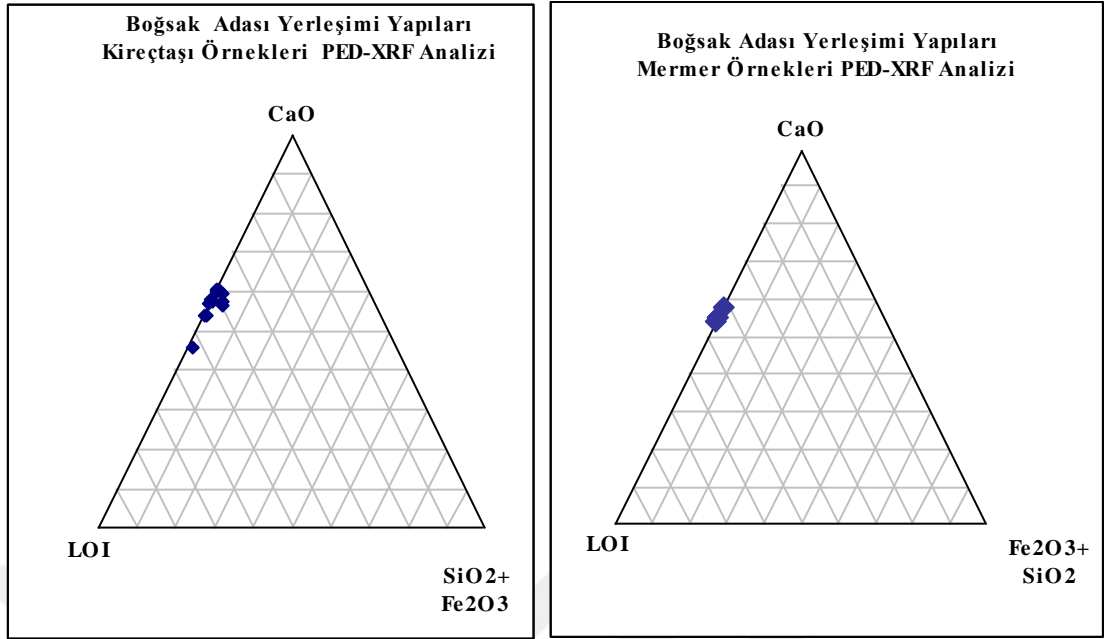
Kimyasal analizlerden de X-Işını Floresans Analizi (PED-XRF) taş/kayaç ve taş tessera örneklerinin kimyasal içeriği uygulanan PED-XRF analizi ile belirlenerek benzer ya da farklı kimyasal içerikte oluşlarına göre köken benzerlikleri veya farklılıkları anlaşılmaya çalışılmıştır. Örneklerin PED-XRF analizi sonuçları, ince kesit optik mikroskop destekler niteliktedir. Taş/kayaç ve taş tessera örnekler ana element içerikleri (>%1) açısından ve (CaO – LOI – Fe<sub>2</sub>O<sub>3</sub>+SiO<sub>2</sub>) değerlendirilmiştir (Şekil 4.1).

**Şekil 4.1.** Boğsak Adası yerleşimi yapıları kireçtaşı ve mermer örneklerinin PED-XRF analizi verileri üzerinden ana element içeriklerine göre gruplandırılması (Triangle Plotting)

Örnek seti içinde en yoğun grubu oluşturan kireçtaşlarının CaO içeriği %45,40-60,32 aralığında (ort. %56,65) değişmektedir. Diğer bir örnek grubunu oluşturan mermerlerin CaO içeriği %54,01-57,60 aralığında (ort. %55,37) veri sunmaktadır.

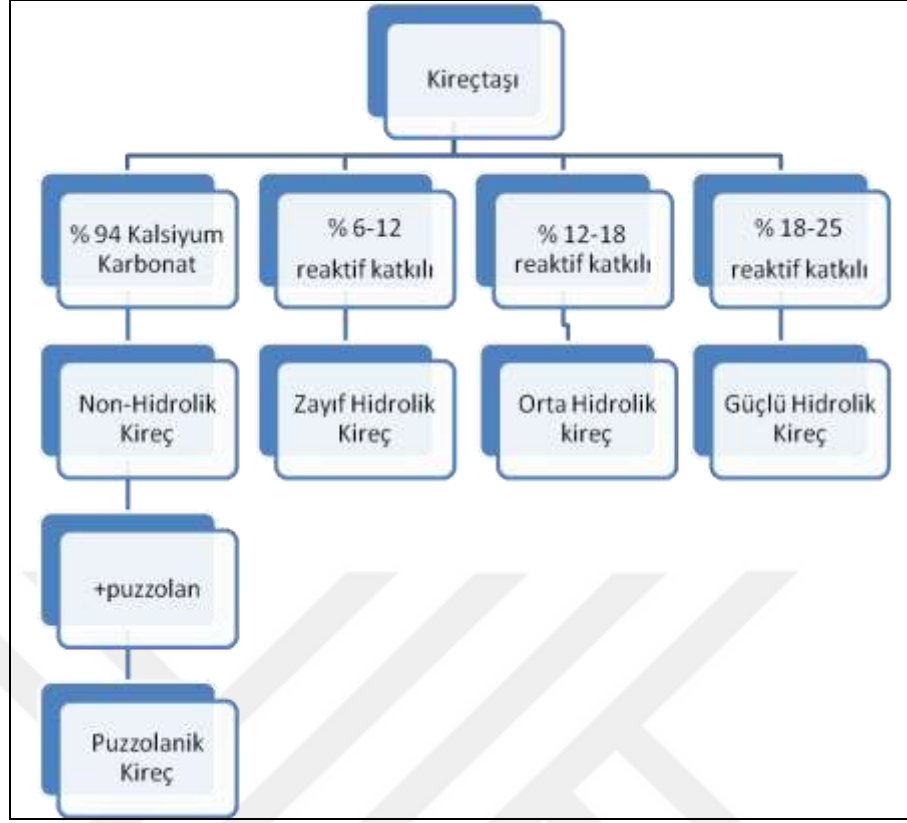
Kireçlerin sınıflandırılması 19. yüzyılda başlanmıştır. Fransız mühendis Vicat 19. yüzyılda hidrolik kireci incelemiş ve ilk defa sınıflandırılmış ve bu çalışması 1818 ve 1856 yıllarında yayınlanmıştır. Daha sonra 1927 de Cowper, Vicat'ın çalışmasından yola çıkarak kendi yeni bir sınıflama yapmıştır. Küçük farklılıklar olsa da benzerdir. Bu sınıflamaya göre zayıf hidrolik kireç 15-20 günde, orta hidrolik kireç 6-8 günde ve güçlü hidrolik kireç 2-4 gün içinde su içerisinde sertleşmektedir ( Henry, Stewart, 2011, s. 39). Günümüzde de bu sınıflandırma kullanılmaktadır. Yapılan bu sınıflandırmada kirecin hammaddesi olan kireçtaşının içeriğine göre yapılmaktadır (Şekil 5.2).

**Şekil 5.2.** Kireçtaşı içeriğine göre kireç türleri ( Henry, A., Stewart,J.,2011;s. ,28).

Kireç üretiminde kullanılan kireçtaşı her zaman çok saf olmamakta içerisinde magnezyum, silika ve genelde kil bulunmaktadır (Şekil 5.2). Üretilen kirecin kalitesi kireçtaşının içeriğinin yanı sıra kireçtaşının yakılması sırasındaki sıcaklık, yakma süresine ve su ile söndürme işlemi sırasında da su miktarına, karıştırma, suyun içeriği gibi etkenlere bağlıdır (Hughes ve Valek, 2003, s. 2).

Buna göre kireç iki ana gruba ayrılmaktadır. Hidrolik olmayan (Non-Hidrolik) ve Hidrolik kireç olarak isimlendirilmektedir. Hidrolik olmayan kireçler çok saf kireçtaşlarından (en az %85 kalsiyum içeren) elde edilirken, hidrolik kireç önemli miktarda kil içermektedir ve bu kireç su ile tepkimeye girerek sertleşmektedir (Hughes ve Valek, 2003, s. 2), ( Şekil 5.2-5.3).

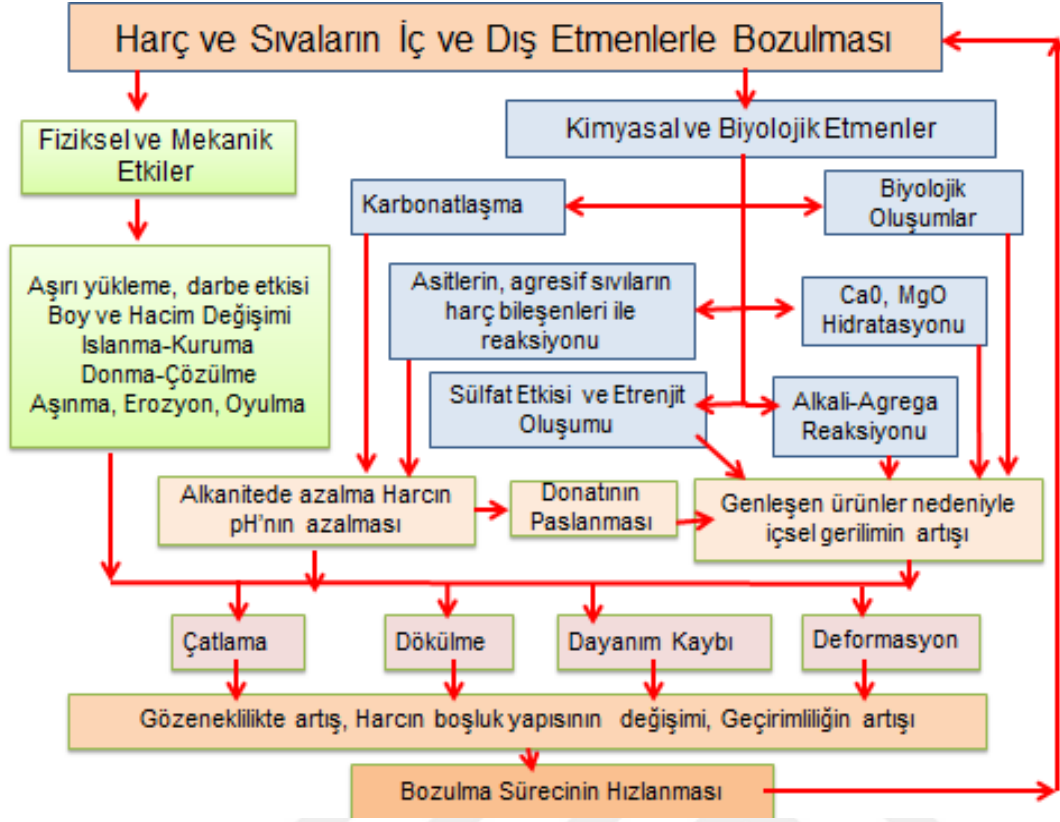
Yapı malzemeleri harç ve sıvaların iç ve dış etkenlerle bozulmalarında iki etken belirlenmiştir. Buna göre fiziksel ve mekanik, kimyasal ve biyolojik etkenlerdir. Bu faktörler donatı korozyonu, çatlama, dökölme ve kapak atma, dayanım kaybı ve deformasyonlara yol açmaktadır. Bunun sonunda da boşluk yapısının değışimine ve geçirimliliğın artısına sebep olmakta sonuç olarak da bozulma olayının hızlandığı görölmektedir (Şekil. 5.8),(Baradan ve Aydın, 2013, s. 56).

Şekil 5.8. Harç ve sıvaların iç ve dış etmenlerle bozulması ( Baradan ve Aydın, 2013, s. 56)

Fiziksel ve mekanik etkiler kütle kaybı ve çatlamalara sebep olmaktadır. Kütle kaybının nedenlerinden aşınma ve erozyon sayılabilirken, çatlama donma çözülme, tuzlar, ıslanma kuruma, yangın yüksek sıcaklık, aşırı yüklenme, darbe gibi faktörler sebep olmaktadır.(Baradan vd., 2002; Baradan ve Aydın, 2013, s. 56).

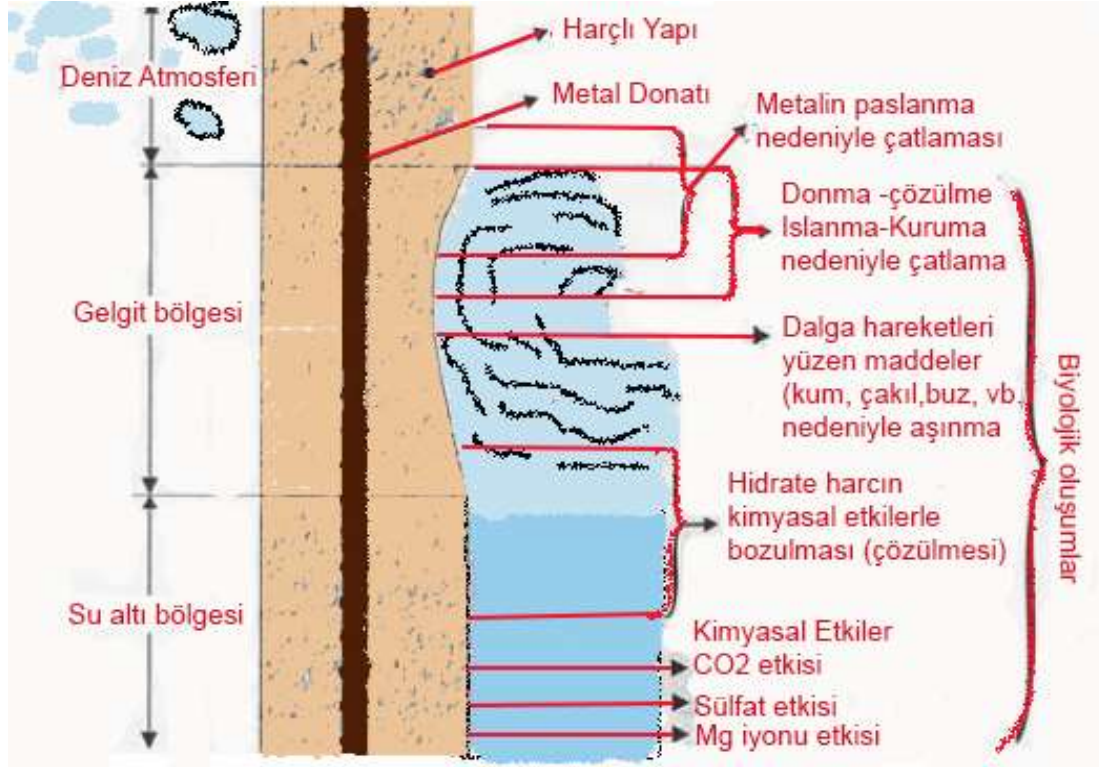
Şekil 5.9. Deniz ortamları ve buna bağlı olarak bozulmaları etkileyen faktörler (Yıldırım ve Sümer 2005, s. 362)

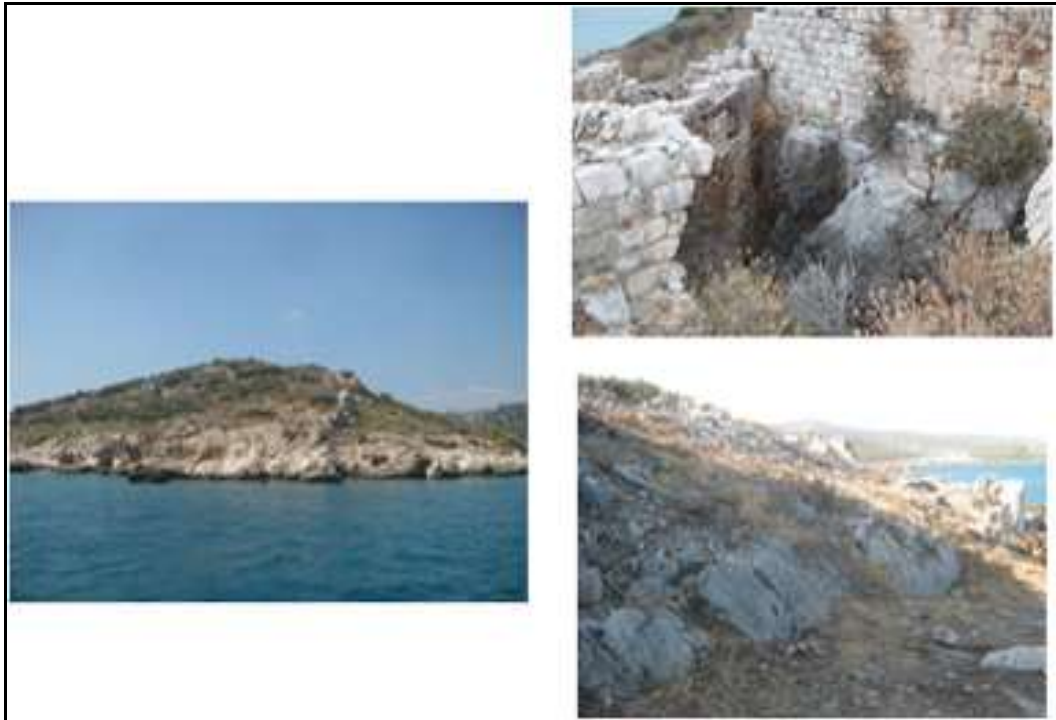
Boğsak Adası (Silifke, Mersin) Geç Antik Dönem yerleşimi yapıları kireçtaşıdan oluşana ana kaya üzerine kurulmuştur. Yerleşme ada üzerinde kurulmuş olmasından dolayı iklim koşulları nedeniyle ana kayada çok fazla aşınma, yarıma ve kopmalar vardır. Ayrıca ada üzerinde küçük fay hatları bulunmaktadır (Resim 5.1).

**Resim 5.1.** Yapı duvarlarının oturduğu doğal kayalık alanda/temelde aşınma, kayıp, yarıklar

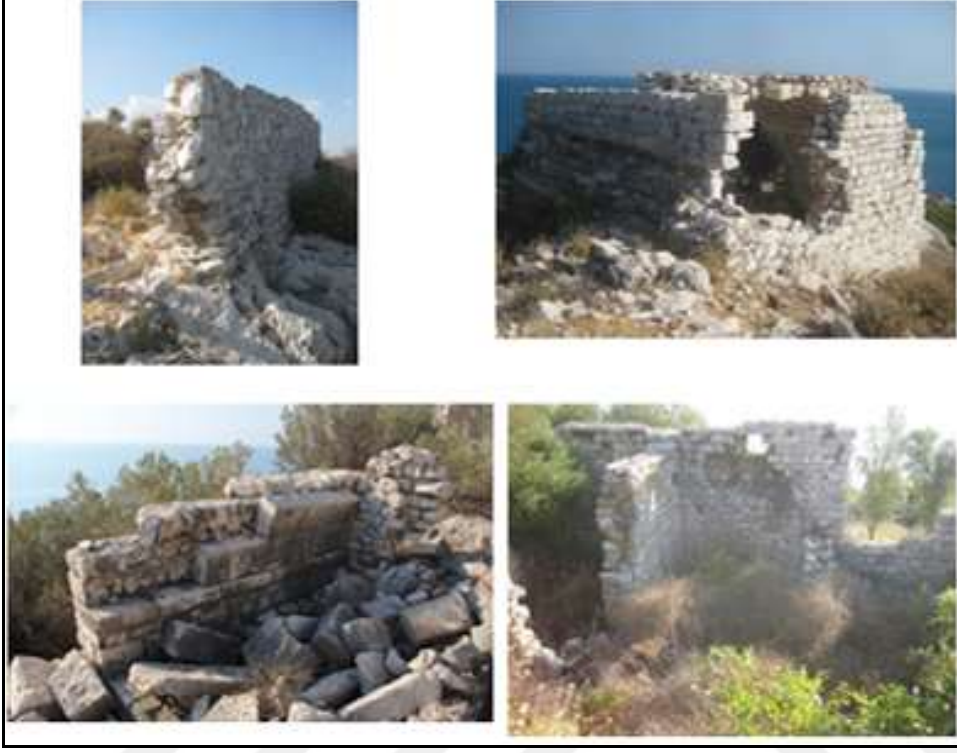
Bu kayıplar kendi içerisinde üç gruba ayrılabilir (Resim 5.2).

**Resim 5.2.** Örgüde birim malzeme kayıpları

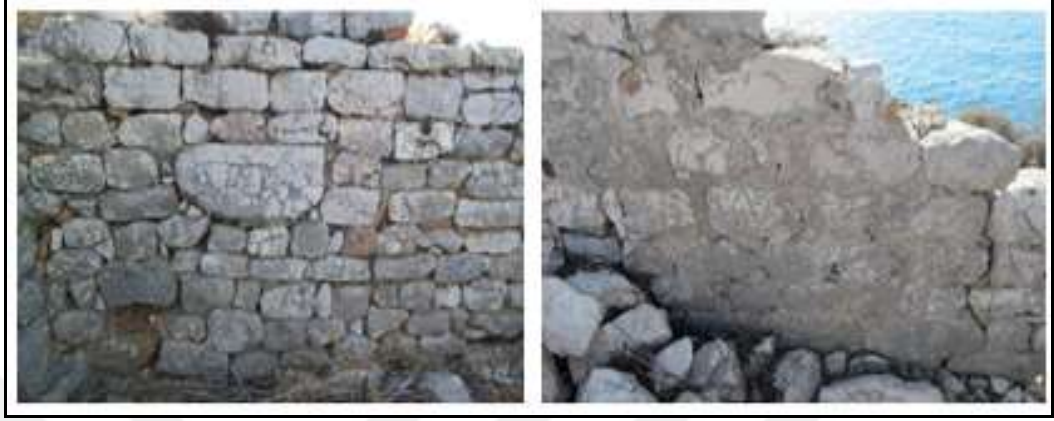
Örgüde görülen derz açılmaları iki grupta incelenmiş buna göre duvar örgüsünde ayrılma/çatlak/yarık oluşumu ve özgün duvar/onarım duvarı bağlantısında açılmalarıdır (Resim 5.3).

**Resim 5.3.** Derz açılmaları

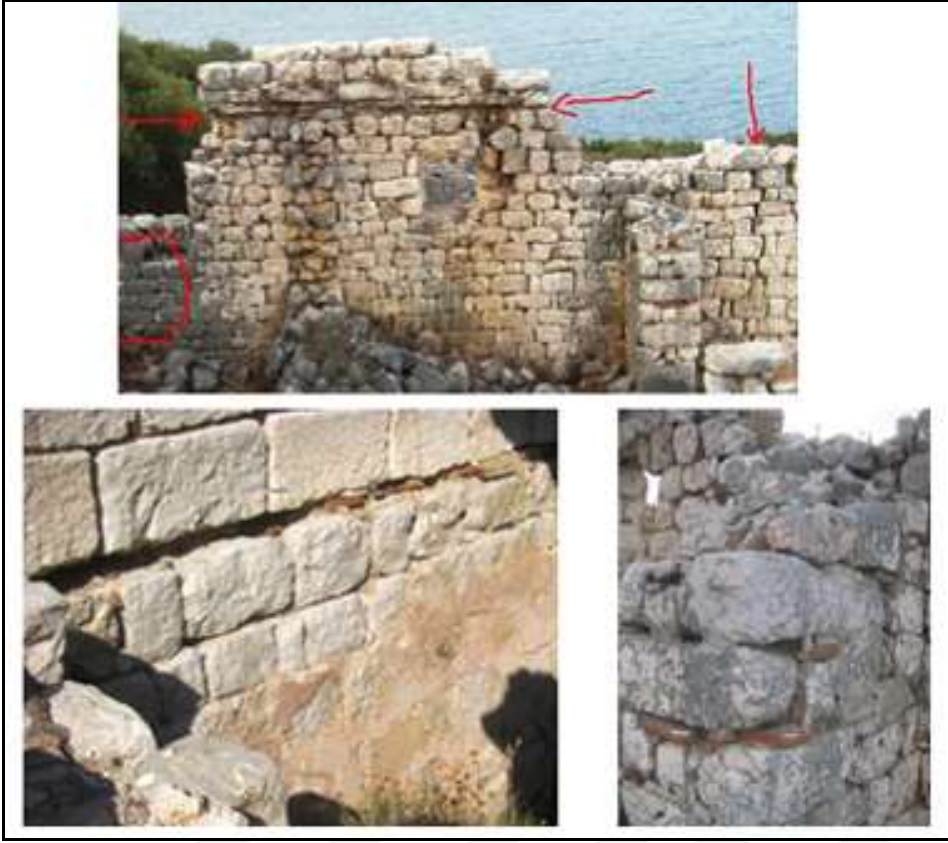
Örgüde derz boşalmaları/kayıpları 3 alt başlıkta incelenmiştir (Resim 5.4).

**Resim 5.4.** Derz boşalmaları

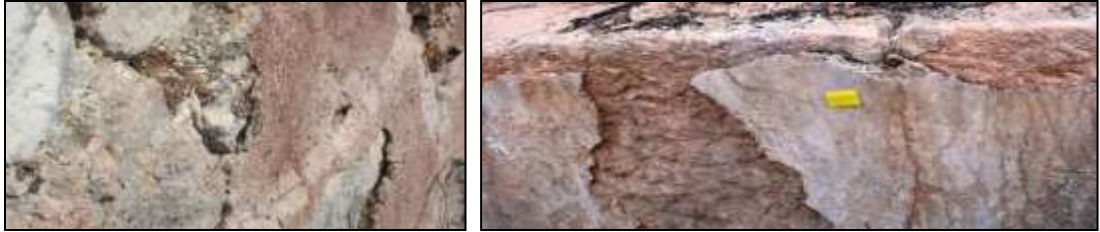
Daha çok iklimsel faktörlerin (nem, yağmur, rüzgar gibi) etkisiyle oluşan malzemelerin yüzeylerinde meydana gelen yıpranma ve erimelerdir (Resim 5.5).

**Resim 5.5.** Malzeme ufalanma, yarık ve çatlak

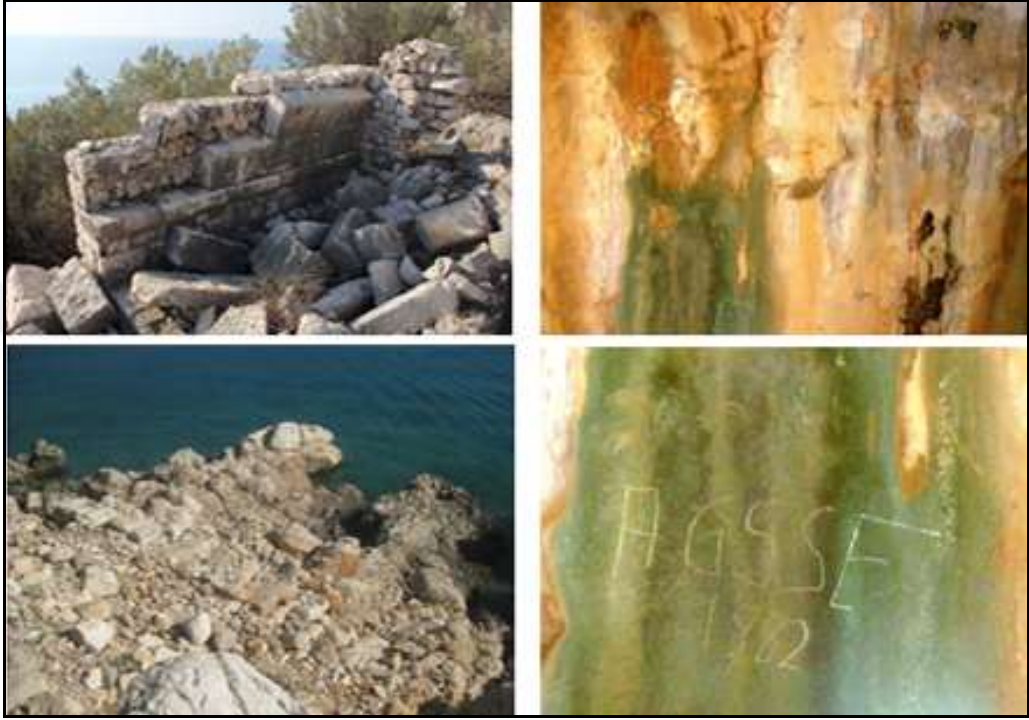
Bölge insanlarının bilinçsizce yaptığı davranışlar sonucu oluşan bozulmalardır (Resim 5.6). Kazıma ve boyama yöntemiyle işlenen yazı ve çeşitli şekiller farklı malzeme yüzeylerinde yoğun kirliliğe yol açmıştır.

**Resim 5.6.** Yüzeysel birikim

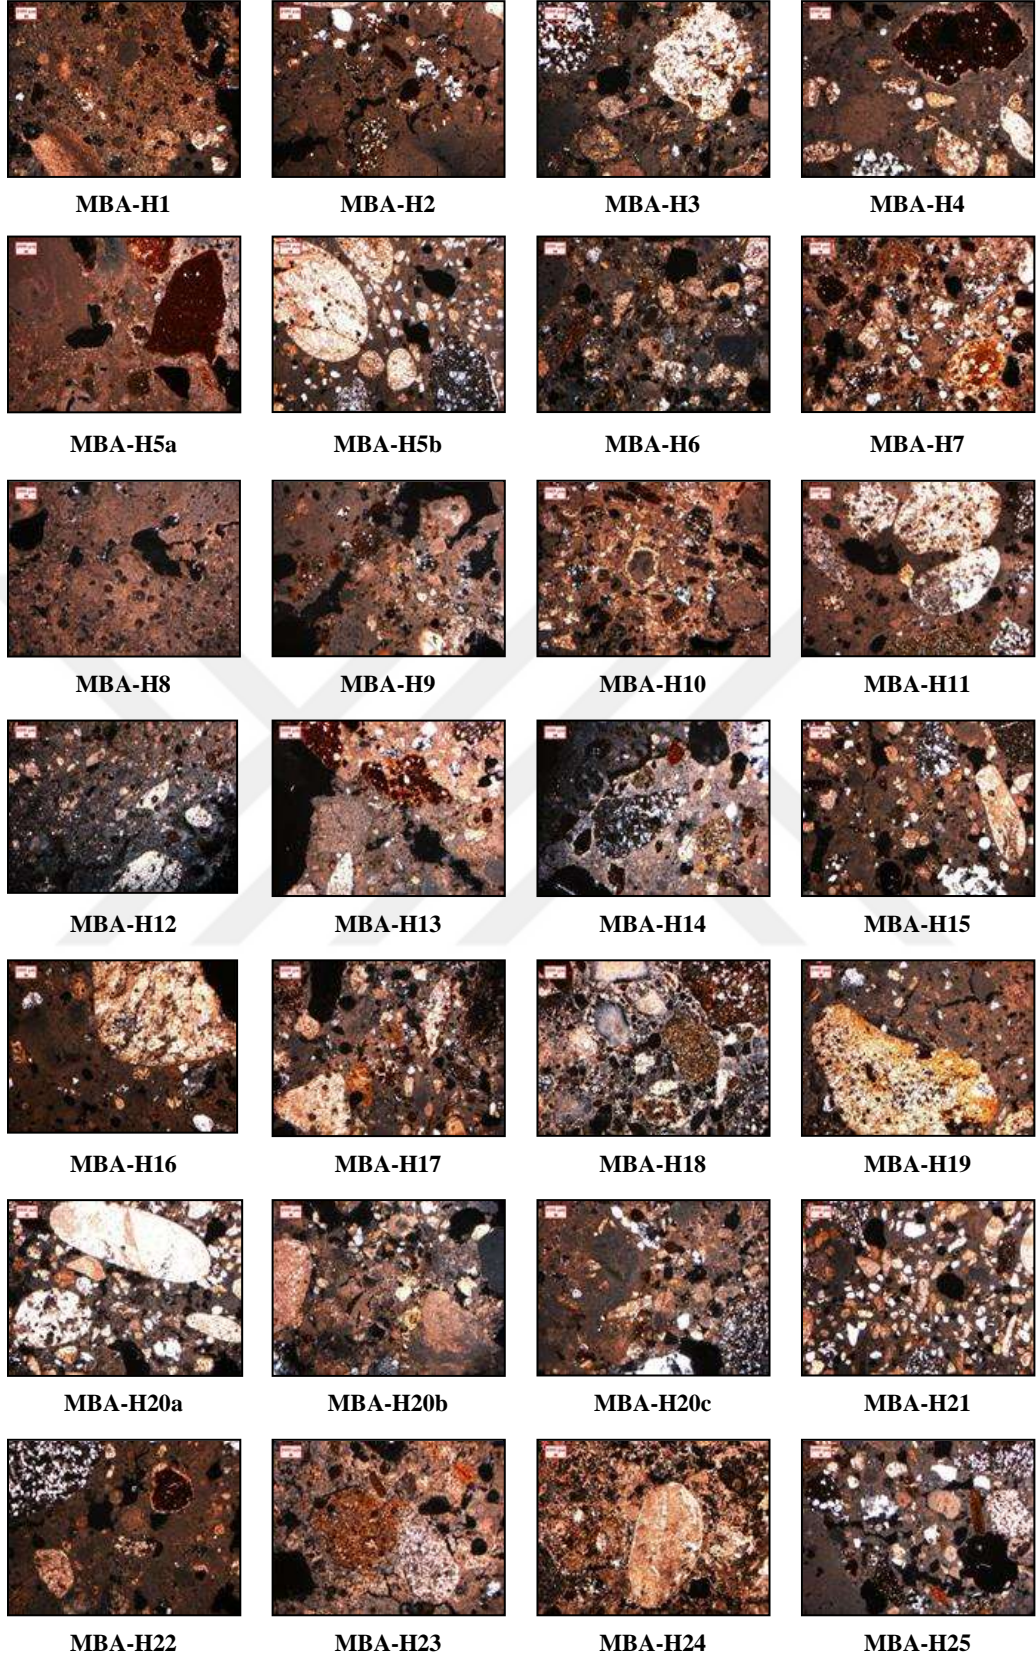
Resim A11. Boğsak Adası harç örnekleri ince kesit fotoğrafları

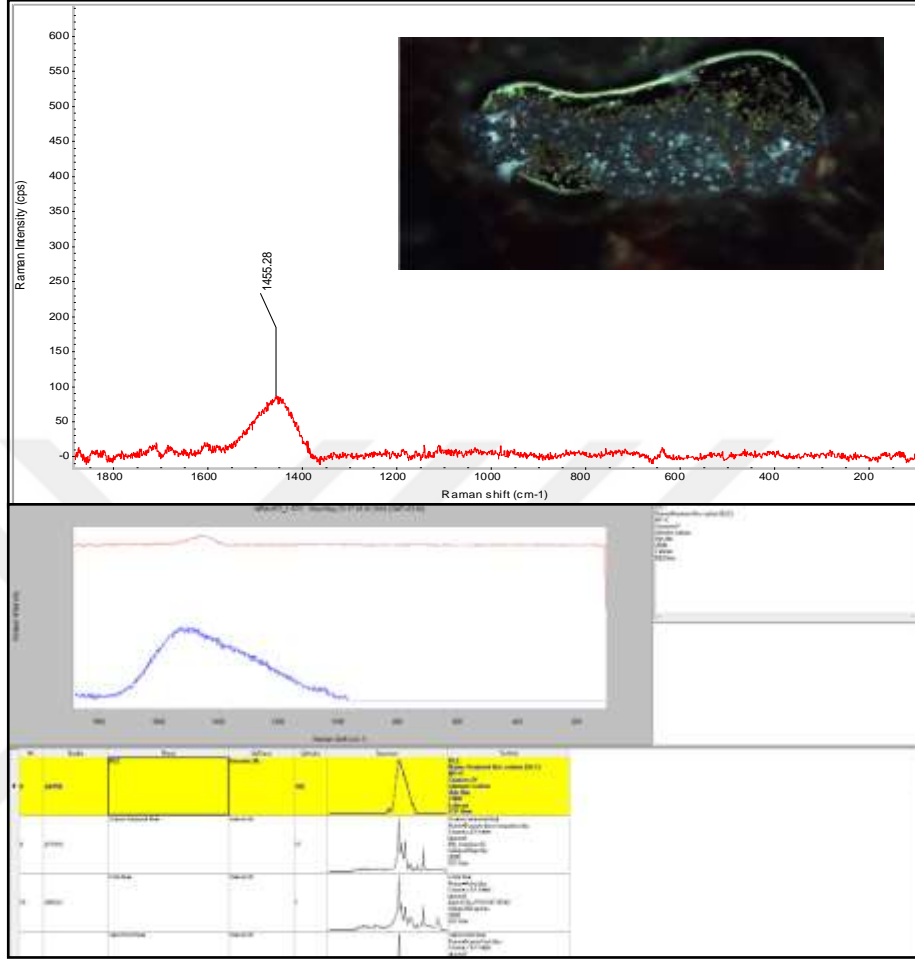
Şekil C1. Boğsak Adası yerleşimi yapıları MBA-H73 harç örneği Raman analizi
