**ÇORUH NEHRİ HAVZASI'NA BAĞLI OLUR MİKROHAVZASI'NDAKİ  
SEDİMENT ÜRETİMİNİN EROZYON ÇUBUK YÖNTEMİ, ASKIDA KATI  
MADDE ÖLÇÜMÜ VE GEOWEPP TAHMİN MODELİ İLE BELİRLENMESİ**

**Yüksek Lisans Tezi  
Orman Mühendisliği Anabilim Dalı**

**T.C.  
ARTVİN ÇORUH ÜNİVERSİTESİ  
FEN BİLİMLERİ ENSTİTÜSÜ  
ORMAN MÜHENDİSLİĞİ ANABİLİM DALI**

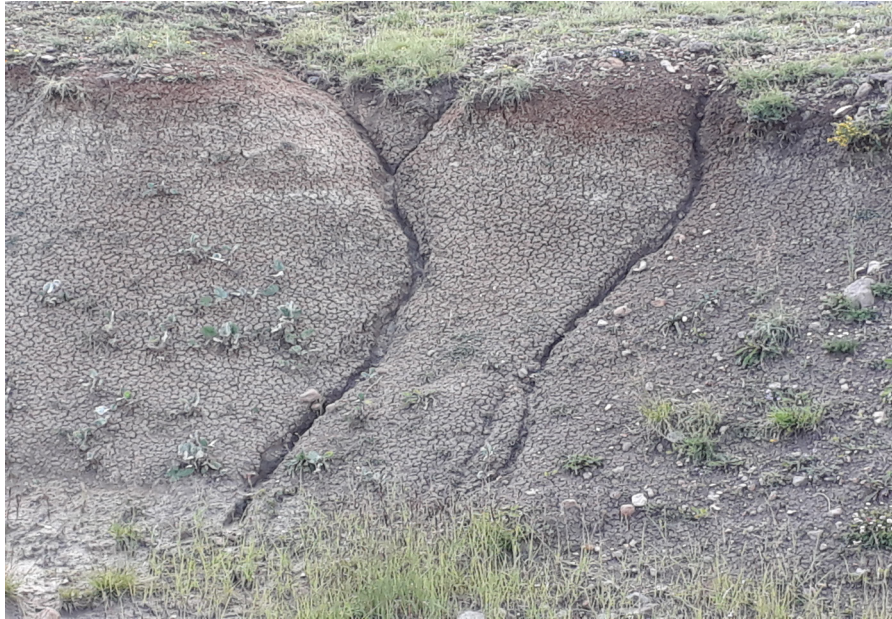
Şekil 3. Parmak Erozyonu

İnce kanallar içerisinde eğim yönünde akmaya başlayan yüzeysel akış sularının, akış yolunda ilerleme süresince giderek artan bir oyma ve taşıma gücü kazanmaktadır. Bu su akış yolu üstündeki her kıvrımlarda toprağı gevşeterek oyar ve toprak parçalarını yerinden koparır. Eğim yönünde akan bu su toprağın yüzeyinde ince kanallar oluşturması ve onları genişletip derinleştirmesine el parmaklarımız gibi oluklar açmasına parmak erozyonu denilmektedir (Bahtiyar, 2006). Şekil 3'te alanımızdan örnek parmak erozyonu gösterilmiştir.

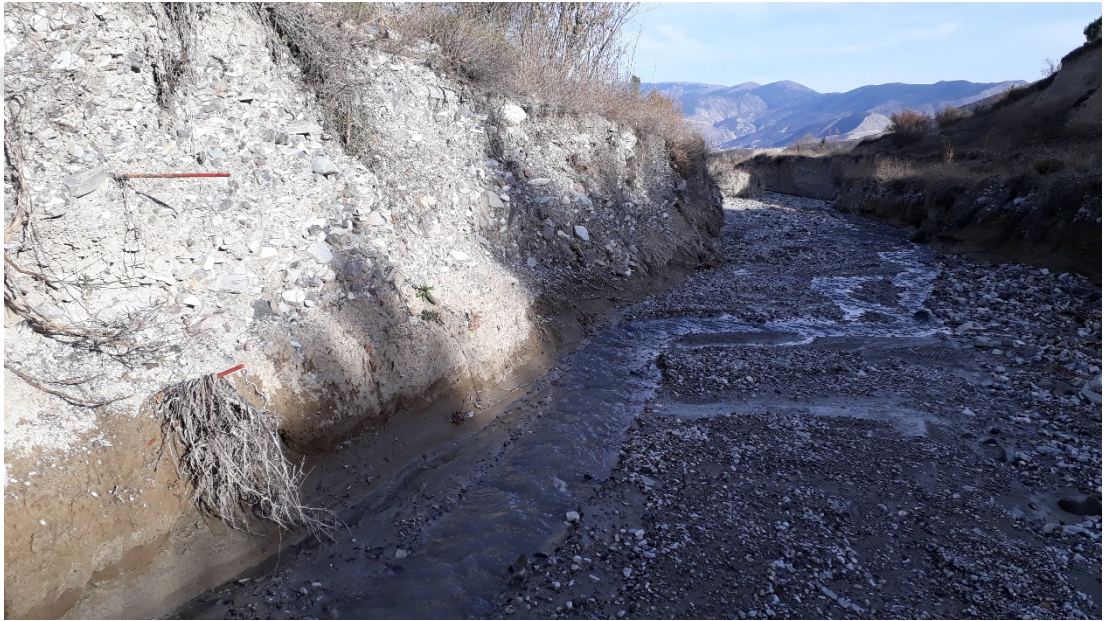
Arazilerde oluşmuş olan parmakların zamanla genişleyip derinleşerek sel yarıntısı halini alırlar. Oluşan bu yarıntılara etrafından gelen sel suları katılmaktadır. Bu sular yarıntının yan yarıntılarla dallanmasına ve genişlemesine sebep olur. Yarıntılardaki genişlik ve derinlik toprağın jeolojik yapısına, kalınlığına, toprak altı materyalin sertliğine, arazinin eğim derecesine ve yarıntıdan akan sel sularının taşıdığı materyalin cinsine ve miktarına bağlı olarak değişmektedir (Akalan, 1987). Şekil 4'te alanımızdan örnek oyuntu erozyonu gösterilmiştir.

Şekil 4. Oyuntu Erozyonu

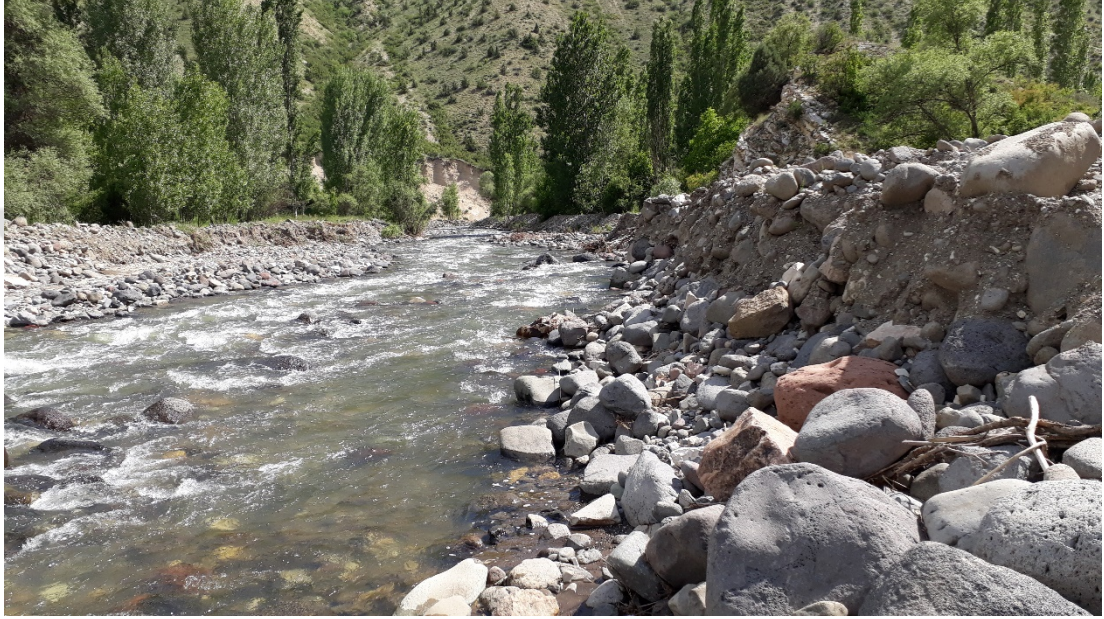
erozyon meydana gelirken akarsularda sürekli bir erozyon oluşumu vardır. Akarsular, sürtünmenin de etkisiyle yatak boyunca kıyılarından kopardıkları ve sel sularıyla materyalleri taşımaktadırlar. Taşınan materyalin boyutu debi ile orantılıdır. Debi ne kadar yüksek ise materyal boyutu da o derecede büyük olacaktır. Akarsu erozyonunun sürekliliği nedeniyle gerekli tedbirlerin alınması önemlidir (Çanga, 2011). Şekil 5'te alandan örnek kanal erozyonu gösterilmiştir.

Şekil 5. Kanal Erozyonu

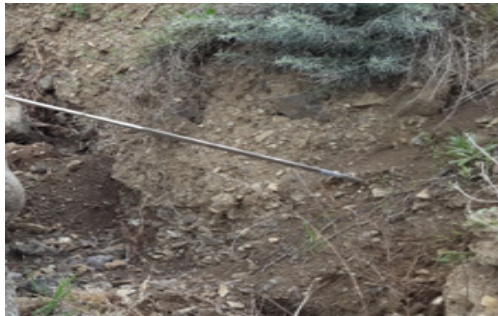
Şekil 20. Silindirik Toprak Numunesi Alımı

Şevler üzerinden gerçekleşen toprak kaybının belirlenebilmesi için her deneme alanının 1,3 ve 5. transektlerinden alınan toprak örneklerinin hacim ağırlıkları ( $\text{g}/\text{cm}^3$ ) laboratuvar ortamında  $105^\circ\text{C}$ 'de 24 saat kurutulduktan sonra tartılarak belirlenmiştir (Blake ve Hartge, 1986). Toprak örneklemesinde toplam şev yüksekliği dikkate alınmıştır; ortalama 6 adet olmak üzere örnekleme şev yüksekliğine homojen olarak dağıtılmıştır. Örneklemede  $2 \times 10$  cm ebatlarındaki silindirik toprak alım borusu kullanılmıştır (Şekil 20).

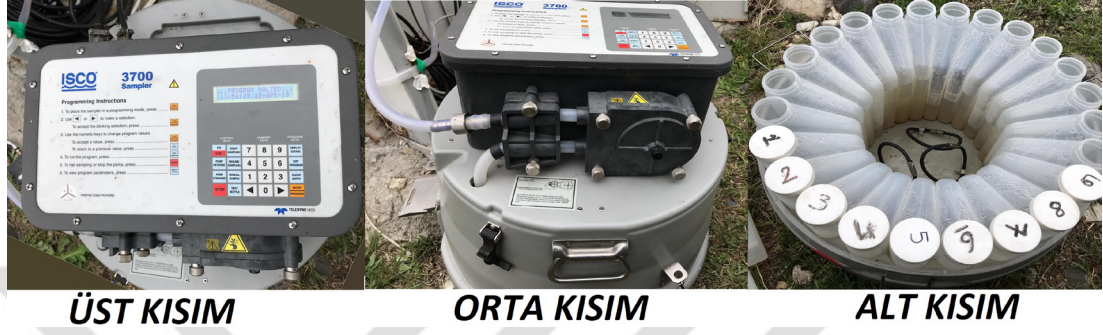
Şekil 21. ISCO Sampler 3700 Cihazının Görünümü

Bunlardan ilki üst kısmında bulunan programlama ekranında ayarlanan tarih ve saatlerde dereден 500 ml su örneđi alan örnekleyci (ISCO sampler 3700 model) cihazdır. Örnekleri cihazın orta kısmında bulunan pompa aracılığıyla almaktadır. Cihazın alt kısmı 24 adet günlük örneк alabilme kapasitesine sahiptir (Şekil 21). Örnekleri dereye sarkıtılan vakum borusu aracılığıyla almaktadır (Şekil 22A).

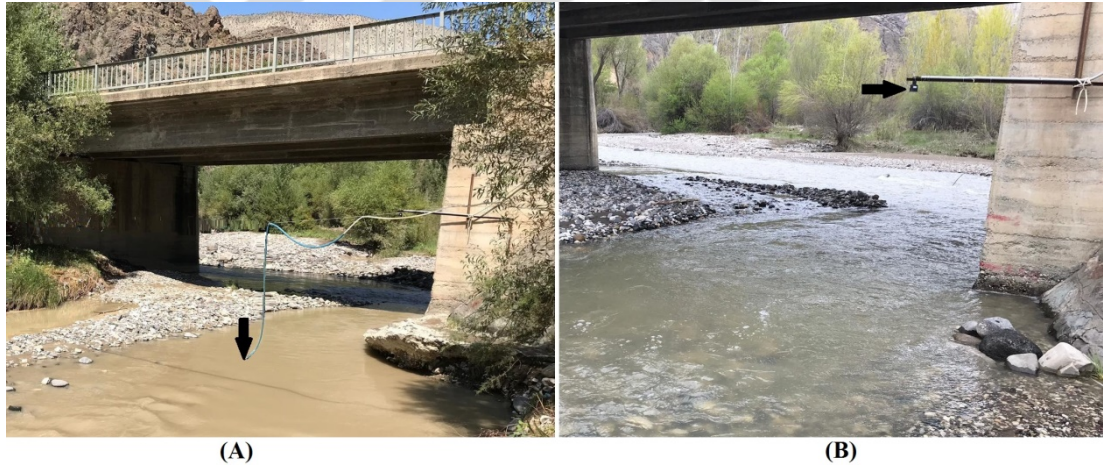
Şekil 22. Vakum Borusu (A) ve Lazer Doppler (Debi Ölçer) Cihazı (B)

İstasyonda bulunan ikinci cihaz ise ISCO signature flow meter modeli cihazdır (Şekil 23). Dere üzerine monte edilmiş olan debi ölçer (lazer doppler) cihazına (Şekil 22B) bağlanarak veri akışı sağlanmaktadır. Cihaz 5 saniye aralıklar ile dereден anlık geçen debi miktarını  $m^3/s$  biriminde hafızasına kayıt etmektedir. Veriler USB bellek ile alınabilmektedir.

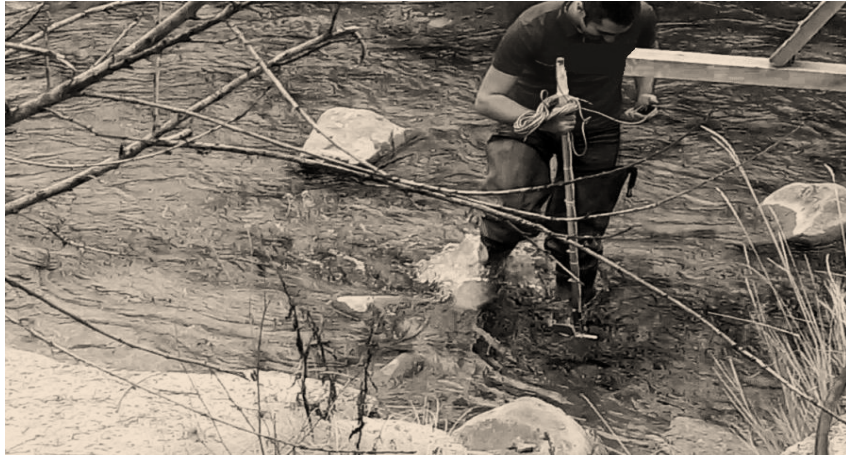
Şekil 24. Akış Ölçer ile Hız/Debi Ölçümü

Cihaz ile ölçülen debi miktarlarının doğruluğunu teyit için manuel debi ölçümleri farklı zaman aralıklarında akış ölçer ile ayrıca gerçekleştirilmiştir (Şekil 24).

Manuel hız/debi ölçümü için deredeki her 1 metre genişliğin tam ortasından derinlik değerleri ve debi ölçer ile hız ölçümleri yapılmıştır. Hız ölçümü, toplam su seviyesinin (yüksekliğinin) %60 derinliğinden ölçülmüştür. Genişlik (m), su derinliği (m) ve ölçülen hız (m/s) çarpılarak, her 1 m'lik bölme için debi miktarları  $m^3/s$

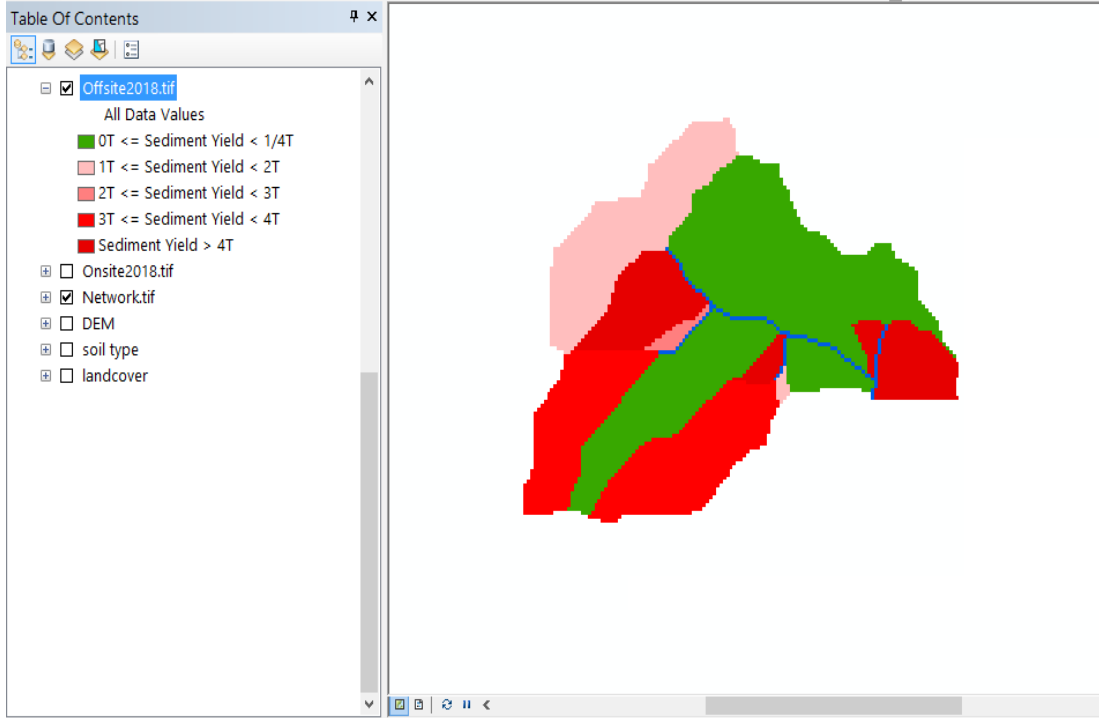
Programın çalışmayı bitirdikten sonra raster formatında toprak kaybı (Şekil 34) ve sediment üretim (Şekil 35) haritalarını çıkartmaktadır. Aynı zamanda oluşan toprak kayıpları ve sediment üretimleri rapor halinde kullanıcıya sunulmaktadır (Şekil 36).

Şekil 35. 24 Numaralı Alan Simülasyon Sonucu Sediment Üretim Haritası

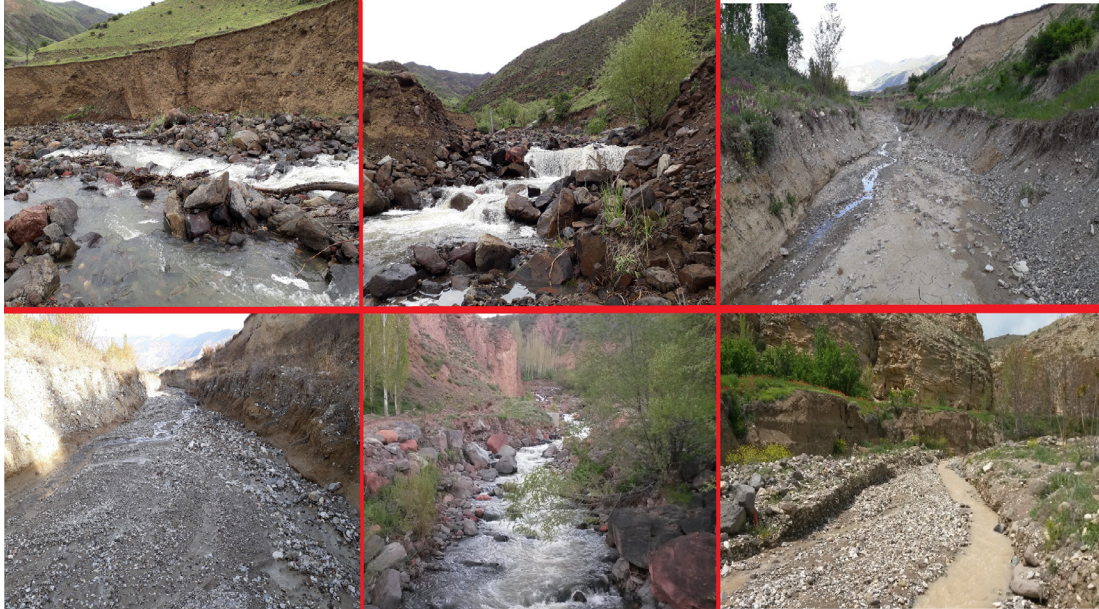
Şekil 54. Alanda Bulunan Kanal ve Oyuntuların Genel Görünümü

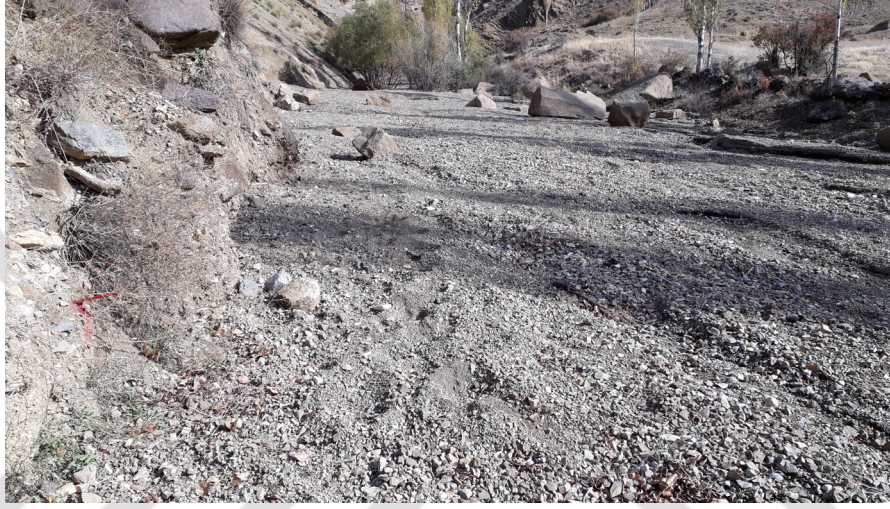
Şekil 112. Deneme Alanında Oluşan Depolama Durumu

Genel itibariyle modelin tahmin ettiği değerlerinin ölçülen kanal ve oyuntu değerlerinden çok daha düşük olduğu görülmektedir. Tahmin değerlerinin düşük çıkmasının ana sebebi programın depolama (aggradation) durumunu hesaba katmasıdır (Şekil 112). Bunun yanında arazide yapılan kanal ve oyuntu ölçümlerinde bulunan erozyon değerlerinin ne kadarının havza çıkışına ulaştığını bilemediğimiz
