**ARHAVİ YÖRESİNDE ÇAYLIK VE FINDIKLIK ALANLARDAKİ TOPRAK
KAYMASI İÇERİĞİNİN YER RADAR YÖNTEMİ İLE İNCELENMESİ**

**Yüksek Lisans
Orman Mühendisliği Anabilim Dalı**

YÜKSEK LİSANS TEZİ

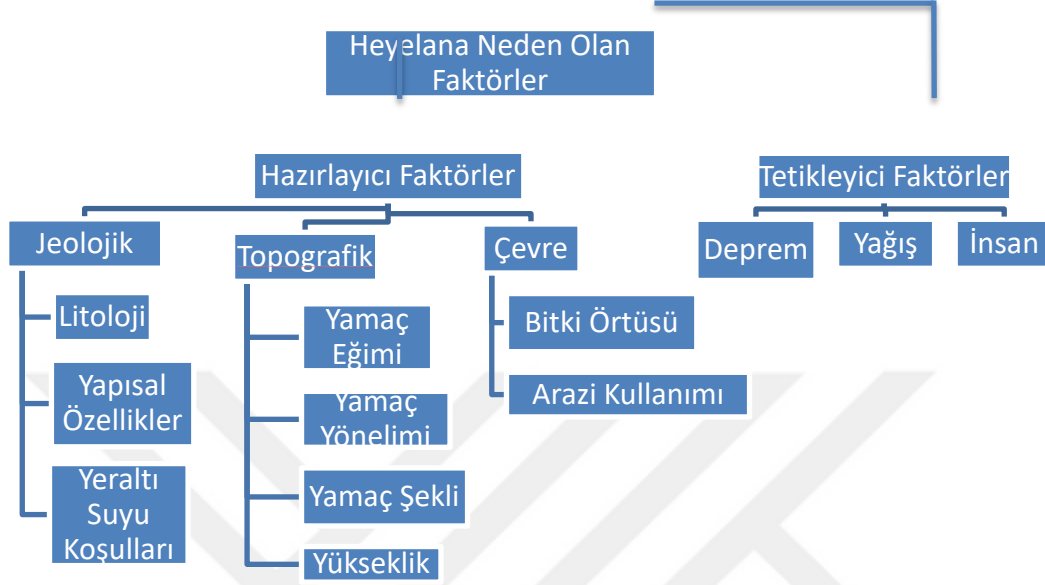
Şekil 1. Heyelana neden olan faktörler (ÇEM, 2016)

Heyelanı tetikleyen etmenler farklı kaynaklarda farklı şekillerde belirtilmektedir. Örneğin; ÇEM (2016)'ya göre heyelana neden olan faktörler Şekil 1'de görülebilir.

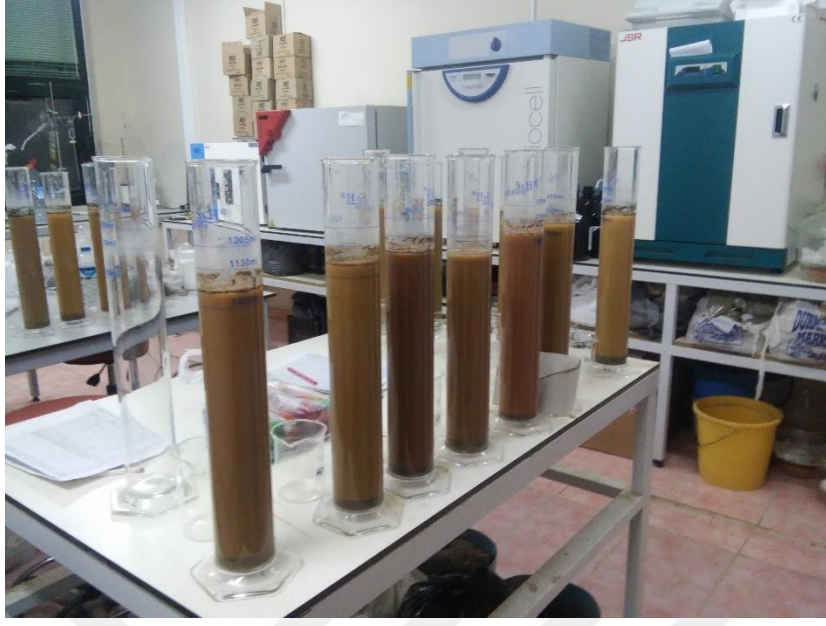
Şekil 17. Silindir içerisindeki suspansiyonlar

Toprak tekstürünü belirlemek amacıyla Bouyoucos'un hidrometre metodu (Bouyoucos, 1962) kullanılmıştır. 50 adet çay arazisinden ve 24 adet ise fındık arazisinden alınan toplam 74 adet toprak örneği laboratuvarında serilerek hava kurusu haline getirilmiştir. Bu numunelerden analiz için gerekli miktar tartılarak (killi topraklarda 25 g, tozlu topraklarda 50 g, kumlu topraklarda 100 g) 400 ml'lik beherlere yerleştirilmiştir. Tartılarak ayrılan numuneye 5 ml %10'luk sodyum heksametafosfat (NaPO₃) eklendikten sonra üzerine yaklaşık 200 ml saf su konularak bagetle iyice karıştırılmıştır. Elde edilen karışım 1 gün beklemeye bırakılmıştır. Sonraki gün mikserin dispersiyon kabına boşaltılmıştır. Toprağın bünyesine bağlı olarak karıştırma işlemi killi topraklarda 15, tozlu topraklarda 10, kumlu topraklarda ise 5 dakika sürmüştür. Karıştırma işlemini bitirdikten sonra karıştırma kabında en ufak bir zerre kalmayacak şekilde içerisindeki toprak pisetle su püskürtülerek silindirlere aktarılmıştır. Silindir 1000 ml çizgisine kadar saf su ilave edilmiştir. Daha sonra hidrometre, silindir içerisine yavaşça daldırılmıştır. Silindir saf su ilavesi ile 1130 ml çizgisine geldikten sonra hidrometre, silindirden çıkarılarak saf su ile yıkanır ve kurulanır (Şekil 17). Devamında karışımın sıcaklığı sabit olana kadar beklenir. 11 delikli el karıştırıcısı silindir içerisinde yaklaşık yirmi defa aşağı yukarı hareket ettirilmek suretiyle süspansiyonun iyice karışması sağlanır. Karıştırmanın bitirme zamanı tespit edilerek 20 saniye sonra hidrometre süspansiyon içerisine yavaş ve dikkatli bir şekilde bırakılır. Sonra 40. saniyede ilk hidrometre okuması yapılmıştır. Eş zamanlı olarak süspansiyonun sıcaklığı da ölçülmüştür. Elde edilen bu veriler kaydedildikten sonra hidrometre silindir içerisinden çıkarılmıştır. İlk okumanın üzerine iki saat daha beklenmiştir. İki saatin sonunda ilk okumada yapılan aşamalar tekrarlanarak ikinci okuma da yapılmış ve kaydedilmiştir. Bu işlemler yapılırken aynı miktarda alınan diğer toprak numuneleri fırında 105 °C'de bir gece bekletilip desikatörde soğutulmuş ve tartılmak suretiyle fırın kurusu toprak ağırlıkları ölçülmüştür.

Hidrometredeki okunan değerler ve etüv kurusu toprak ağırlığı kullanılarak aşağıdaki formüllerden % kil, kum ve silt miktarları tespit edilir. Bulunan değerler toprak sınıflandırma üçgeninde işaretlenir. Bu üç noktanın kesiştiği yer dikkate alınarak toprağın bünye sınıfı Eşitlik 1 uyarınca tayin edilir (Bouyoucos, 1962).

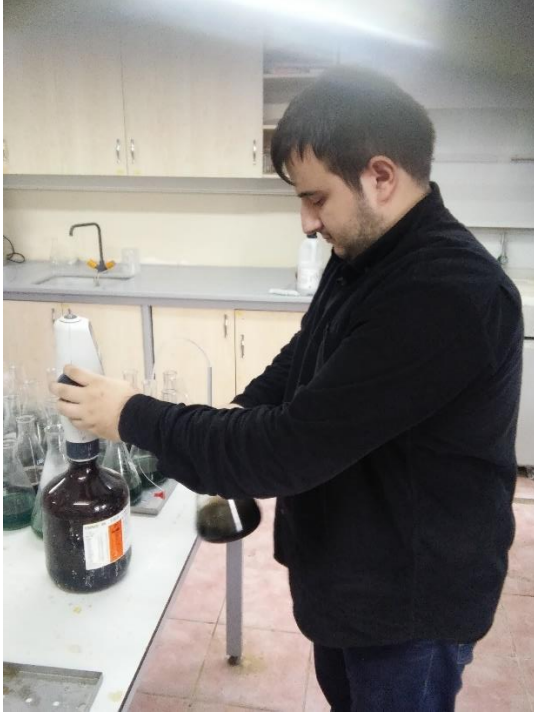
Şekil 18. Organik maddenin belirlenmesinde titrasyon aşaması

sonra erlendeki süspansiyona hızlıca 20 ml konsantre sülfürik asit (H₂SO₄) katılmıştır. Toprak ile iyi bir karışım sağlanabilmesi için zaman yitirilmeden önce hafif hafif ve sonra da 1 dakika hızlı olarak karıştırılmıştır. Asbest tabaka üzerinde 30 dakika bırakıldıktan sonra erlene 200 ml saf su katılmıştır. Daha sonra 3-4 damla o- fenantrolin kompleks indikatörü katılarak demir sülfat heptahidrat (FeSO₄.7H₂O) çözeltisiyle titre edilmiştir. Titrasyon işlemi Şekil 18’de görülebilir. Titrasyonun sonuna doğru ortamda yeşilimsi dalgalanmalar belirir ve koyu yeşil bir renk oluşur. Bu noktada demir sülfat çözeltisi ortamın rengi maviden birdenbire kırmızıya dönüşüncüye değin damla damla katılmıştır. Son aşamada bu iş için harcanan toplam demir sülfat heptahidrat çözeltisinin miktarı not edilmiştir (Kacar, 2009).

0.5 g toprak örneği alınmış ve açıklanan işlemlerden sonra aynı örnekte standart FeSO₄ çözeltisiyle titrasyon yapılmıştır. Buna göre:

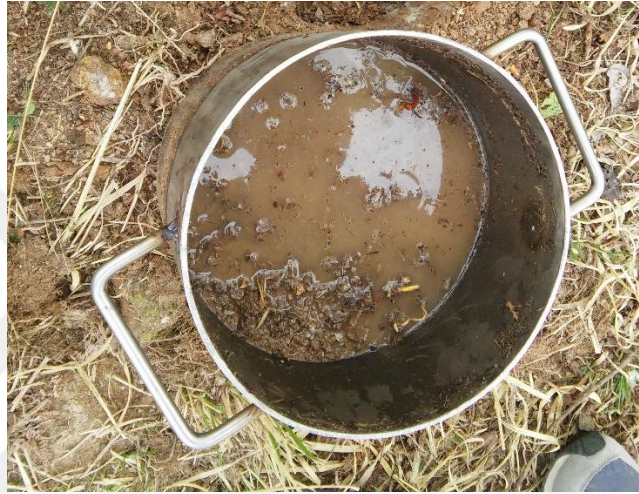
Şekil 20. Toprak infiltrasyonunun belirlenmesi

İnfiltrasyon kapasitesinin arazi kullanımına bağlı olarak doğal şartlar altındaki değişimi hesaplanmıştır. Bu işlem için Musgrave (1935) tarafından geliştirilen ve Baver (1965) tarafından modifiye edilen teknikten faydalanılmıştır. Bu teknik esasen metal bir silindirin toprağa gömülerek üzerindeki sabit bir noktaya kadar su dolacak şekilde su verilmesi işlemidir (Şekil 20). İnfiltrasyon için 20 cm boyunda ve 21 cm çapında 346,361 cm² yüzey alanı olan silindirik krom infiltretreler kullanılmıştır. Ölçme sırasında silindirin

10 cm'si toprağın içeri gömülmüş, diğer yarısına ise ölçüm için su eklenmiştir. Eklenen sudaki değişimi ölçebilmek için silindir içine cetvel yerleştirilmiştir. Kronometre yardımıyla 1, 5, 10, 15, 30, 45, 60 ve 90. dakikalarda silindir içerisindeki suyun yüksekliği cetvel üzerinden okunmuştur. Bu işlem 12 asıl 12 kontrol amaçlı olmak üzere toplam 24 noktada gerçekleştirilmiştir. Elde edilen veriler Eşitlik 5 ve Eşitlik 6'da yerine konularak örnekleme noktalarındaki toprakların infiltrasyon kapasiteleri tespit edilmiştir (Okatan, 1986; Balcı ve ark., 1979).

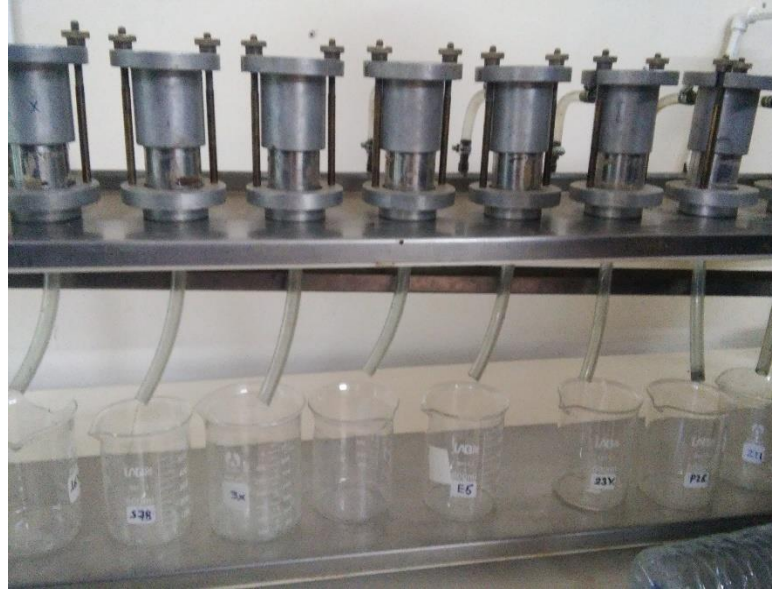
Şekil 21. Özyuvacı (1976) tarafından geliştirilen alet

Arazide silindir ile alınan 24 örnek iki tarafı da kapatılarak laboratuvara getirilmiştir. Örneklerin içerisinde hava kalmaması için su içerisinde 24 saat bekletilmiş ve suya doygun hale getirilmiştir. Doygun haldeki örnekler Özyuvacı (1976) tarafından geliştirilen ölçüm aletine yerleştirilerek içerisinde geçen suyun miktarı ve geçiş süresi saptanmıştır (Şekil 21). Daha sonra Darcy kanununu temel alan formül kullanılarak toprak örneklerinin geçirgenliği hesaplanmıştır (Özyuvacı, 1976; Okatan, 1986).

$$P = \frac{Q}{A} \times \frac{H_s}{H_s + H_w} \quad (7)$$

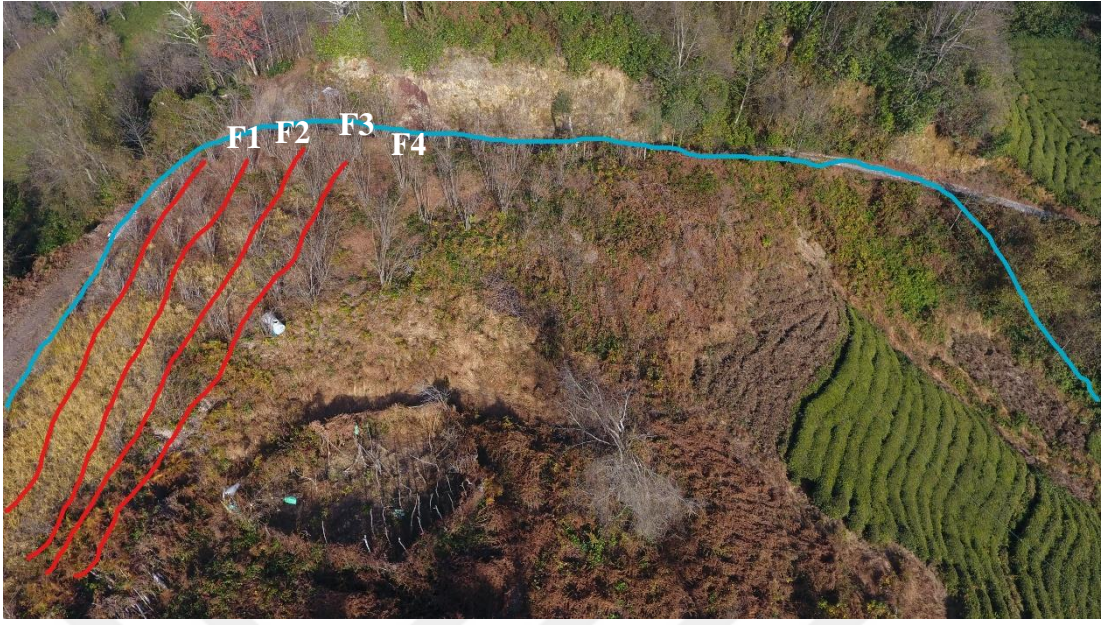
Şekil 22. Fındıklıklarda yeraltı görüntüleme radarı güzergâhı

Çalışma boyunca 4 farklı arazi kullanımında Georadar ile tarama yapılmıştır. Her alan için ayrı güzergâh planlanmıştır. Fındıklıklarda fındık ağaçlarının arasındaki patikalara eşit sayıda yol güzergâhı seçilmiştir (Şekil 22).

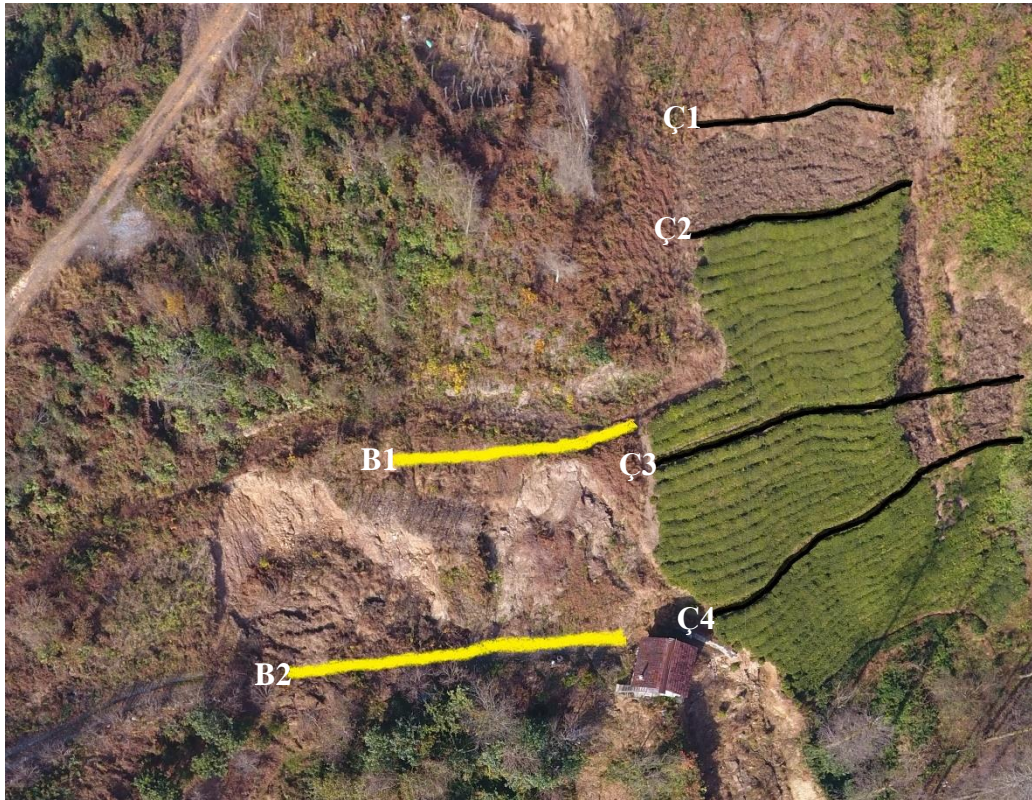
Şekil 23. Çay ve boş alanda yeraltı görüntüleme radarı için belirlenen güzergâhlar

Çay bahçelerinde ise yaklaşık 20 m aralıklarla tarama yapılmıştır. Buradaki çay bitkileri çok sık olduğundan güzergâh üzerinde bulunan bitkiler kesilerek alandan uzaklaştırılmıştır. Boş arazilerden geçen araç yolları Georadar güzergâhı olarak kullanılmıştır (Şekil 23).

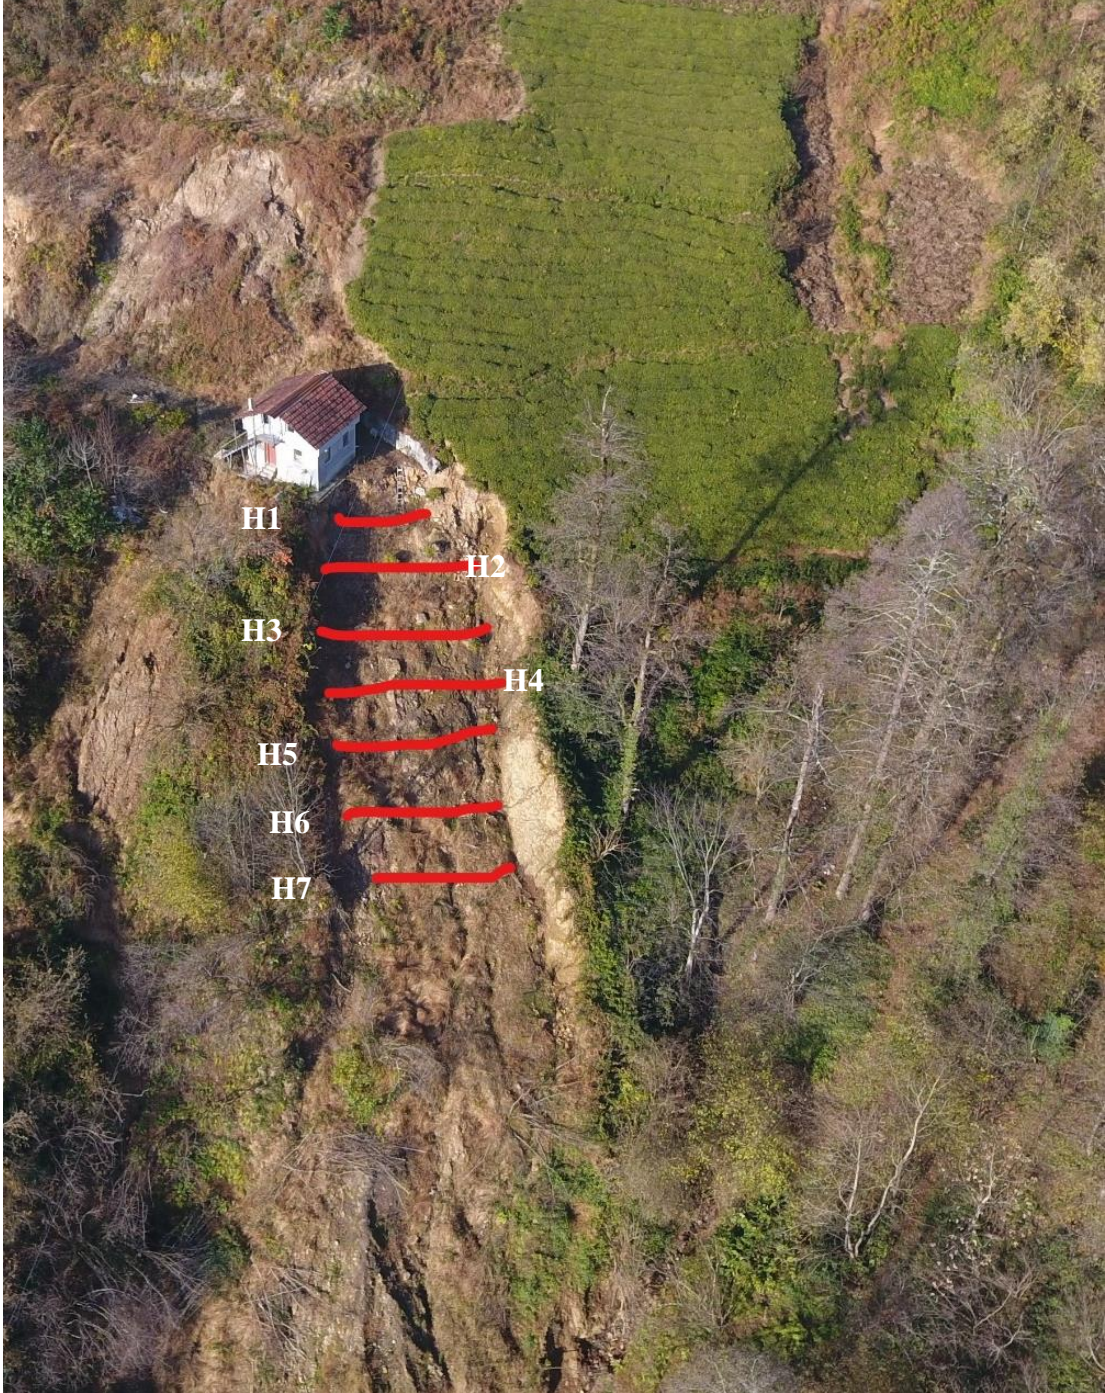
Kopan heyelan bölgesinde yeraltı görüntüleme radarı ile inceleme yapılabilmesi için 2 m aralıklar ile toprak yüzeyi düzeltilmiştir. Bu düzlükler üzerinden Georadar geçirilerek veri alımı sağlanmıştır (Şekil 24).

Şekil 24. Kopan heyelan bölgesi üzerinden alınan yeraltı görüntüleme radarı güzergâhları
Tüm arazi kullanımlarındaki verileri Georadar'ın 500 MHz'lik korumalı anteni ile alınmıştır (Şekil 25).

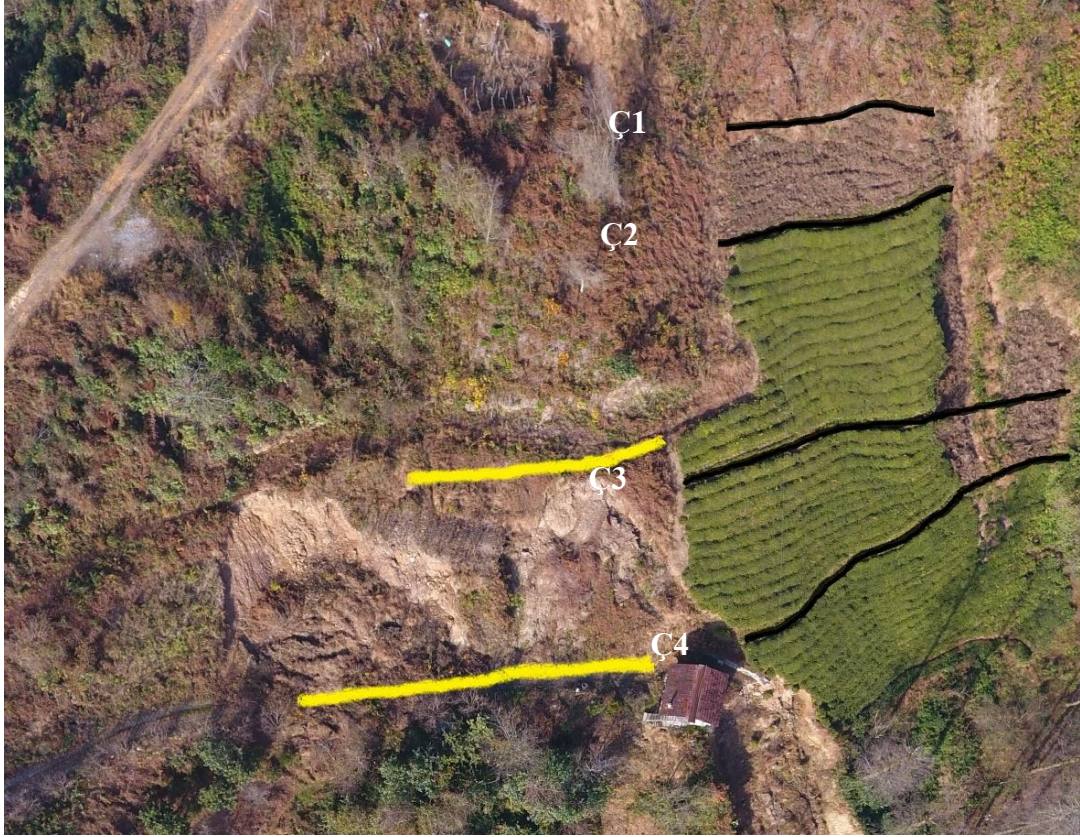
Şekil 98. Çay Alanı

Çalışma alanındaki çaylık alan içerisinde yapılan dört (4) adet yeraltı görüntüleme radarı hatlarıyla (Şekil 98) ilgili bulgular aşağıda gösterilmiştir. Her bir yeraltı görüntüleme radarı görüntüsü içerisinde kil birikme zonu derinliği radar hattı boyunca her bir metrede ölçülmüştür. Aynı zamanda alandaki yeraltı suyu sinyalleri de gözlemlenip not edilmiştir.

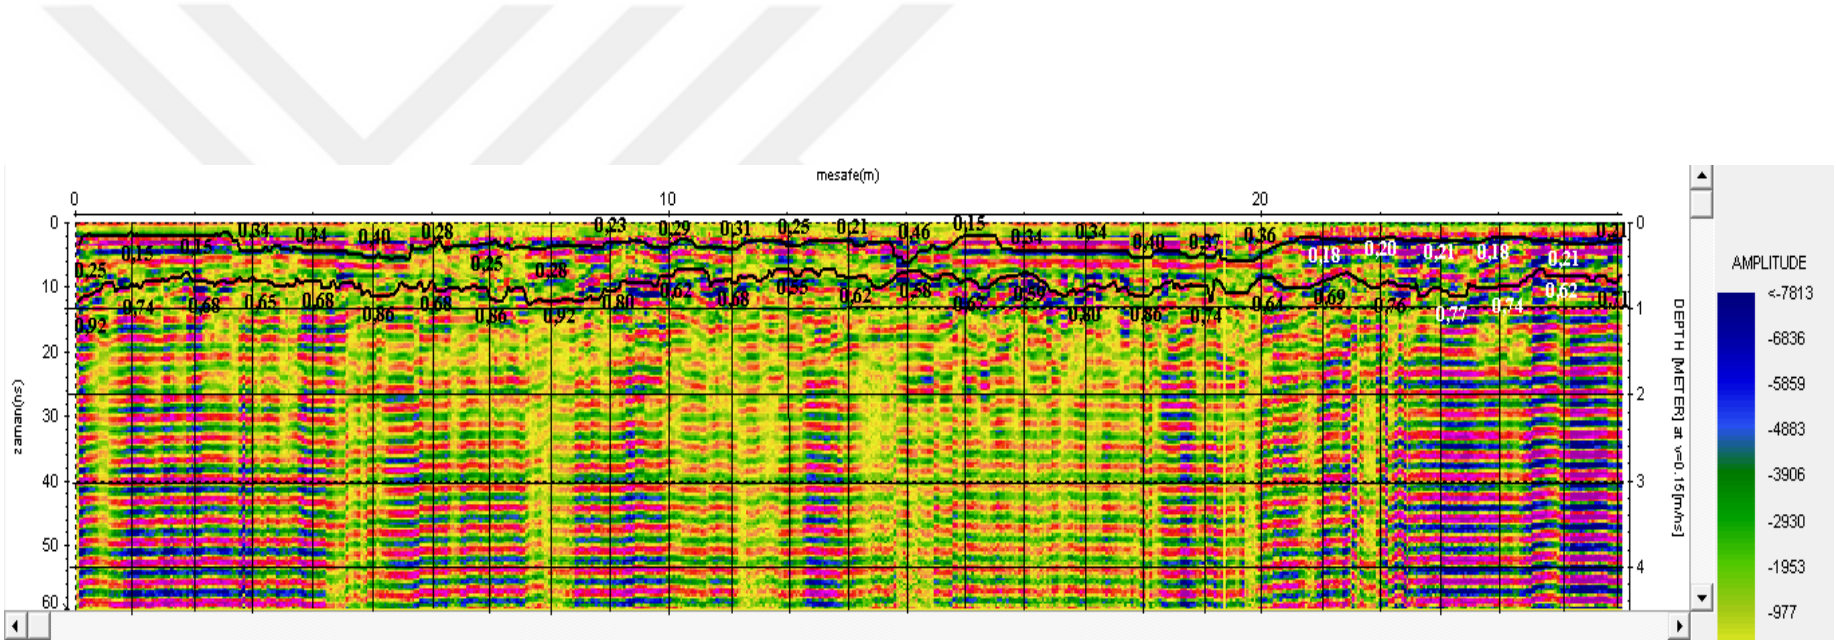
Çay tarım arazisinde biri parçalı şekilde olmak üzere 2 adet kil katmanı tespit edilmiştir. Ancak C4 radar hattında 2 tam kil katmanı mevcuttur. En sık nokta C3 radar hattında 0,07 metre derinliktedir. En derin nokta ise C1 radar hattında 1,60 metre derinlikte mevcuttur. Çay tarım arazisi ortalama kil derinliği 0,65 m'dir.

a. C4 Radar Görünümü

b.C4 Katman Görünümü

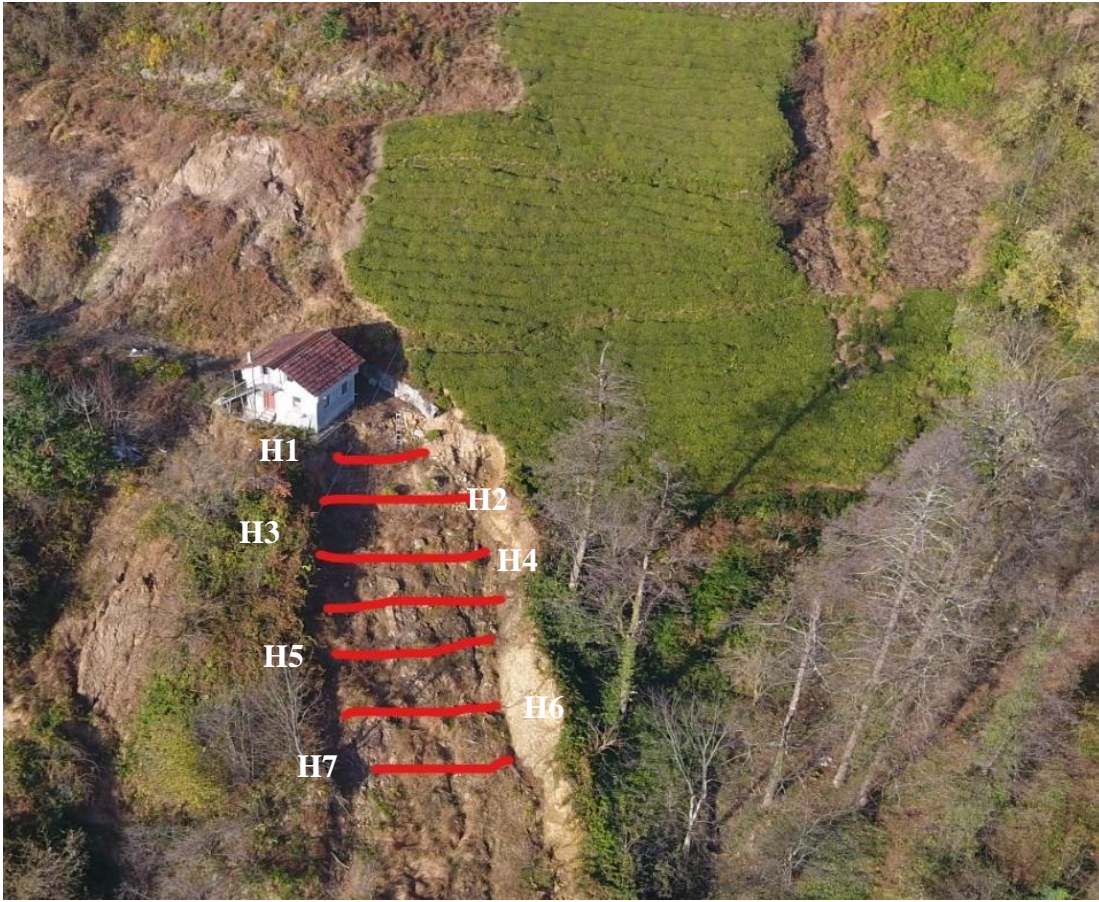
Şekil 106. Heyelan ile Kopan Alan

Heyelan ile kopan alandaki yedi ayrı hattan alınan veriler aşağıdaki gibidir. Hat güzergahları Şekil 111’de gösterilmiştir. Buna göre kil birikme zonunun en derin noktasının 1,40 m olduğu ve H1 radar hattı başlangıç noktasına 7 metre uzaklıkta bulunduğu tespit edilmiştir (Şekil 112). Aynı şekilde en sığ kil birikme zonunun 0,34 m ile H1 radar hattı başlangıç noktasına 4 metre uzaklıktaki noktada bulunmuştur. H2 radar hattına ait ortalama kil birikme zonu 0,84 m’dir.
