**ÇORUH NEHRİ HAVZASINA BAĞLI OLTU MİKRO HAVZASINDA KANAL
VE OYUNTU EROZYONUyla GERÇEKLEŞEN TOPRAK KAYBININ
BELİRLENMESİ**

**Yüksek Lisans Tezi
Orman Mühendisliği Anabilim Dalı**

**T.C.
ARTVİN ÇORUH ÜNİVERSİTESİ
FEN BİLİMLERİ ENSTİTÜSÜ
ORMAN MÜHENDİSLİĞİ ANABİLİM DALI**

DETERMINING SOIL LOSS VIA STREAMBANK AND GULLY EROSIONS IN THE OLTU SUB-WATERSHED WITHIN THE CORUH RIVER BASIN

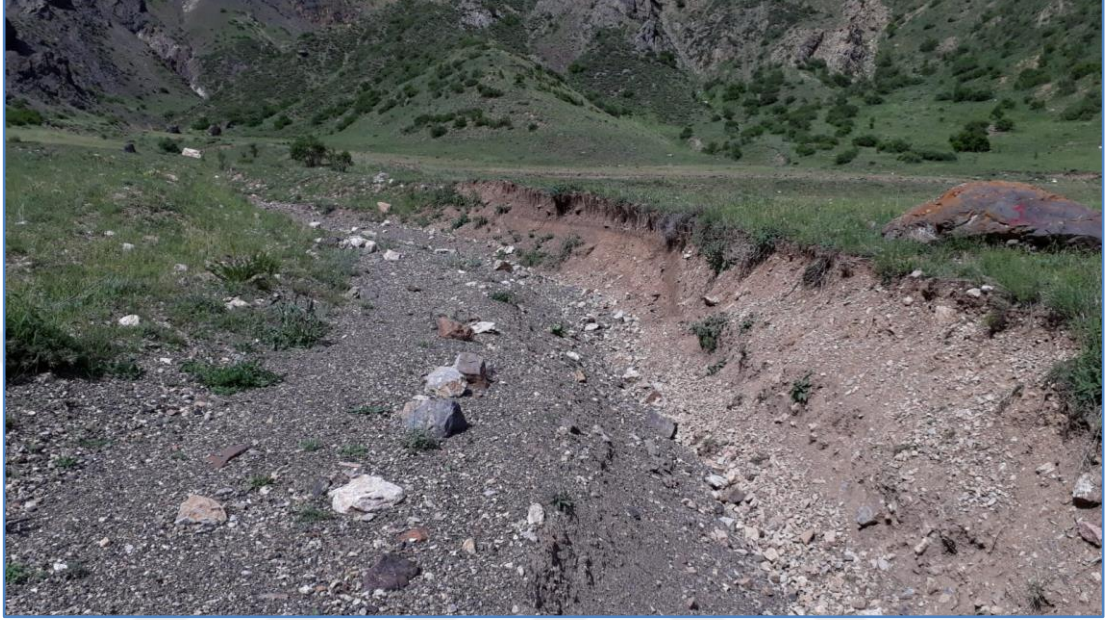
Şekil 3. Çalışma alanı olarak kullanılan oyuntu dereleri üzerinde belirlenen erozyon ölçüm alanından bir görünüm

Oltu havzasındaki akarsu ağı içinde yer alan sürekli ve kuru derelere göre sınıflandırma (Strahler, 1957) yapılmıştır. Deneme alanlarından 8 adet saha havzada çok fazla sayıda bulunan oyuntu dereleri (Şekil 3), 3 tanesi ana kol olan 2. sınıf dereler (Şekil 4), diğer 3 tanesi ise 1. sınıf dereler (Şekil 5) üzerinde konumlandırılmıştır.

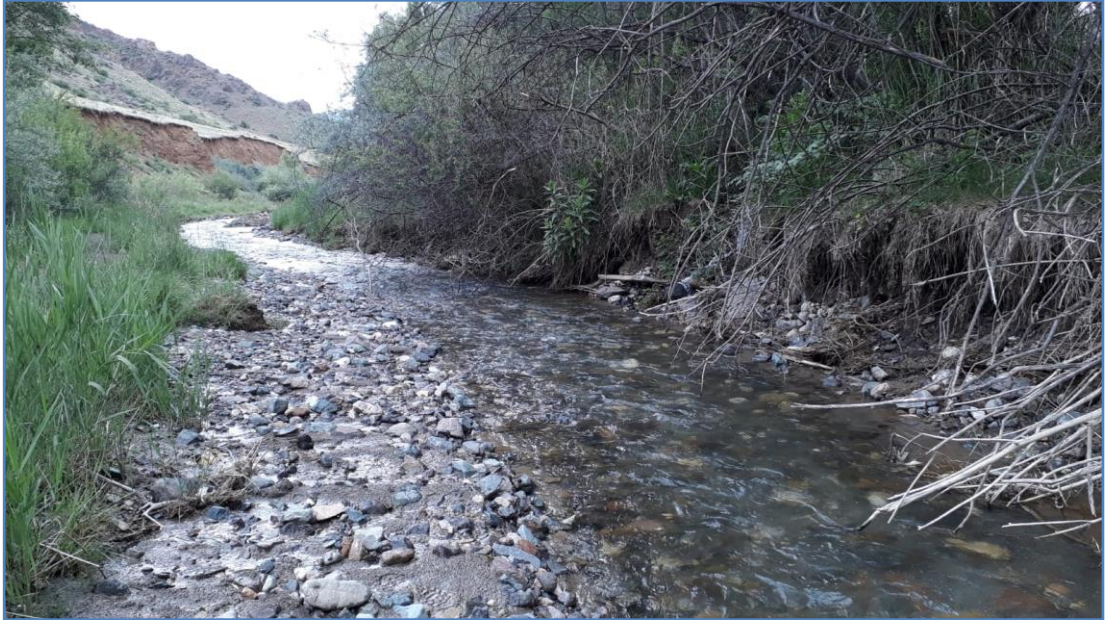
Şekil 4. Çalışma alanı olarak kullanılan kanal 2.sınıf dereleri üzerinde belirlenen erozyon ölçüm alanından bir görünüm

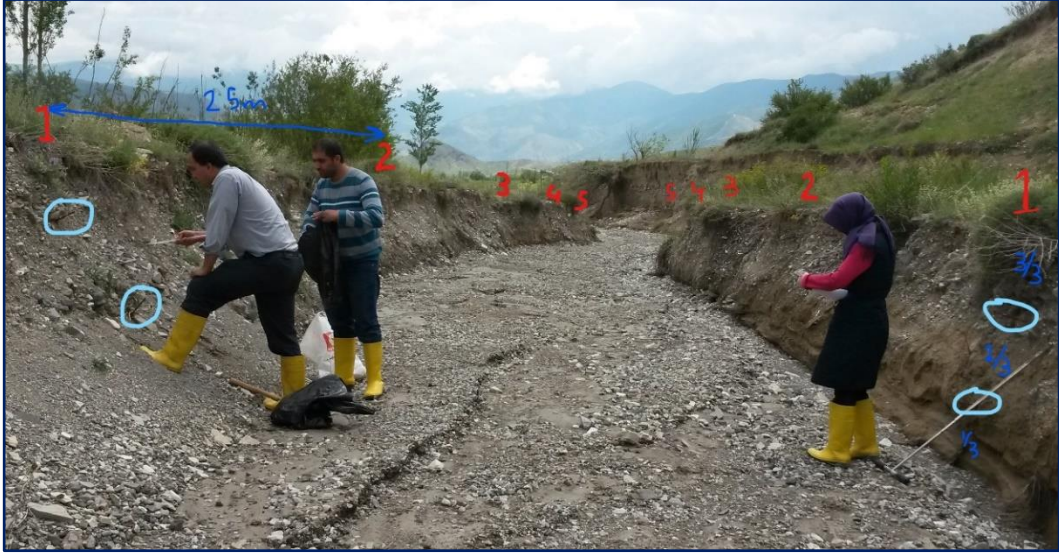
Şekil 6. 100 m'lik oyuntu deresi üzerinde 25 metre aralıklarla belirlenen 5 transekt noktası (kırmızı renkte) ve bu noktalar/kesitin bulunduğu şevler üzerindeki erozyon çubuklarının (açık mavi renkte) konumu

Erozyon çubuk yönteminin aplikasyonunda farklıklar mevcuttur. Bu çalışmada erozyon çubuklarının alana aplikasyonunda transekt (enine kesit) yöntemi seçilmiştir. Bu yöntem gere; rastgele seçilen 100 m uzunluğundaki dere ağı üzerinde eşit aralıklarla (25 m) dağıtılmış 5 adet transekt (enine kesit) noktası belirlenmiştir (Şekil 6). Bu transektlere bağlı kalmak koşuluyla derenin her iki şevine de (sağ ve sol) yeterli miktarda erozyon çubuğu çakılmıştır. Çubuklar sağ ve sol dere şevlerine (kenarlarına) en aşağıdan (şev tabandan) yukarıya doğru yüzeye dik bir şekilde yaklaşık 50 cm'lik kısımları toprağa girecek şekilde çakılmıştır. Dere şev yüksekliğinin 1 metreden az olduğu durumlarda toplam şev yüksekliğinin yarısına sadece bir adet demir çubuk çakılmıştır. Dere şev yüksekliğinin 1 metreden fazla olduğu durumlarda ise dere kenarının yüzeyine yerleştirilen çubukların sayısı 2 ila 3 adet arasında değişmektedir. Çubukların her biri ayrı olarak üç sıra şeklinde, dere kenarı yüksekliğinin üçte biri (1/3), üçte ikisi (2/3) ve üçte üçü (3/3) nün orta noktasına sırasıyla yerleştirilmiştir (Şekil 6). Böylece Oltu mikro havzasının dere sistemi üzerinde seçilen 14 adet deneme alanında toplamda 275 adet erozyon çubuğu yerleştirilmiştir.

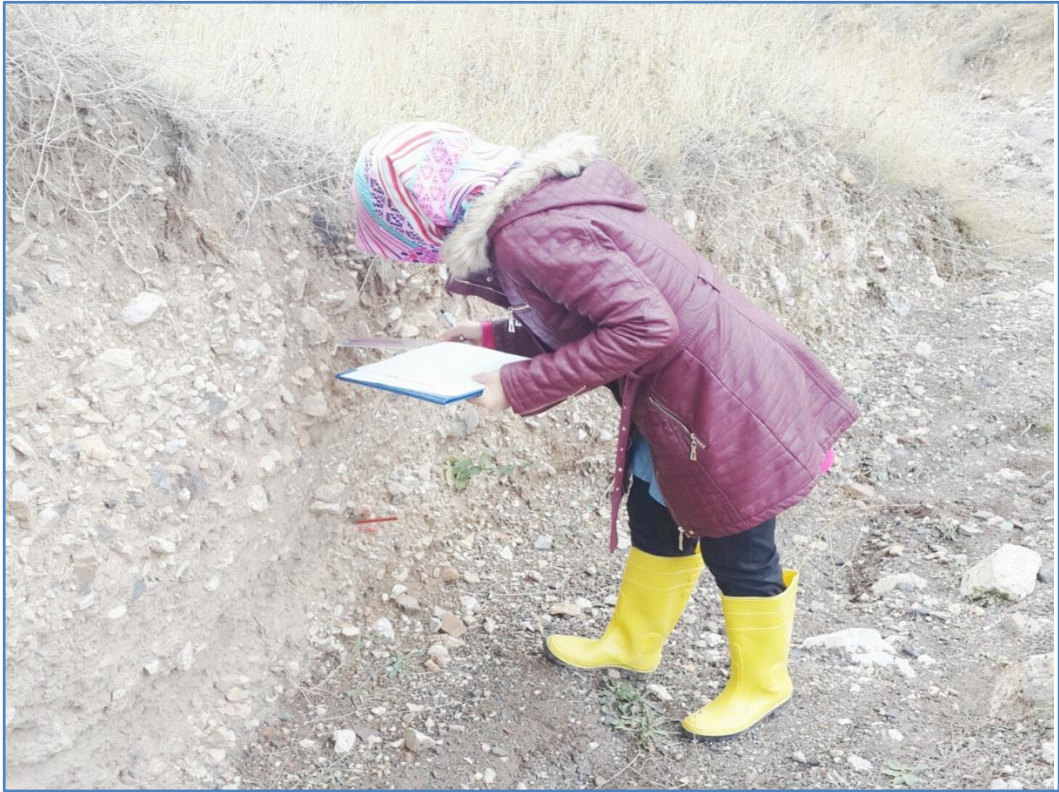
Şekil 7. Erozyon çubuk ölçümü; demir çubukların açıkta kalan (toprak dışında) uzunluklarının ölçümü

Seçilen oyuntu ve kanal erozyon sahalarındaki erozyon çubuk ölçümleri 2,5 yıl boyunca yılda iki kez (bahar ve güz okuması olarak 6 aylık periyotlarla) olmak koşuluyla Mayıs ve Kasım aylarında gerçekleştirilmiştir (Şekil 7). İlk arazi ölçümleri (kurulum) Haziran 2016, ikinci ölçümler Kasım 2016, üçüncü ölçümler Mayıs 2017, dördüncü ölçümler Kasım 2017, beşinci ölçümler Mayıs 2018 ve son ölçüm olarak altıncı ölçümler Kasım 2018 ay ve yıllarında gerçekleştirilmiştir. Her ölçüm periyodu için erozyon miktarı, o dönem için ölçülen çubuk erozyon değerinden bir önce yapılan çubuk ölçümünün çıkartılmasıyla hesaplanır. Sonuç pozitif bir değer ise, o zaman çubuk ölçümü erozyonu gösterir, eğer negatif ise birikmeyi ifade eder.

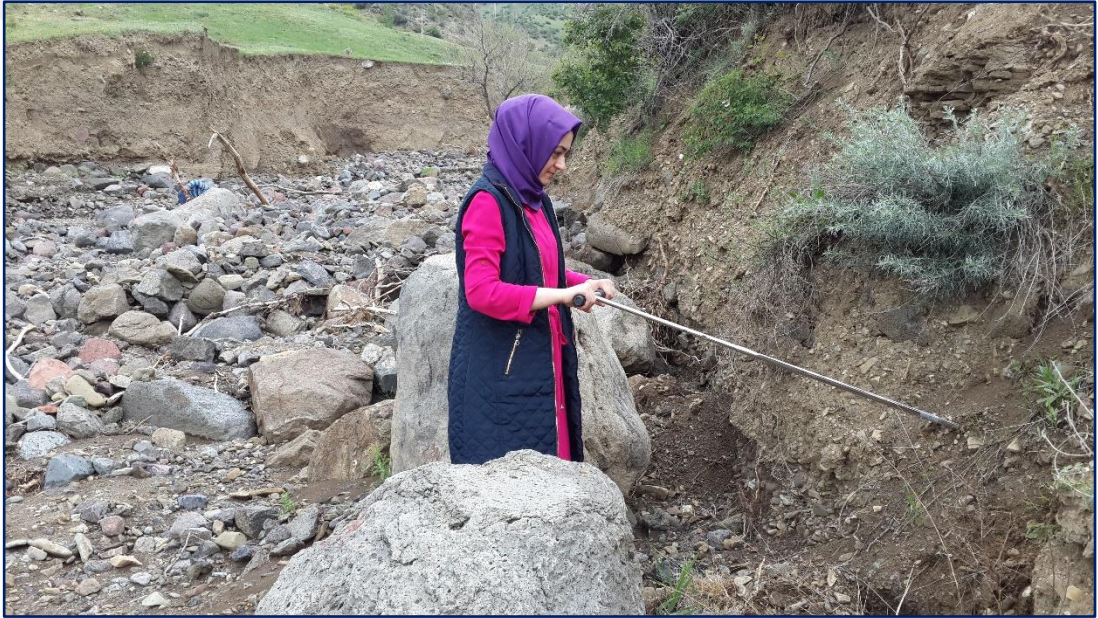
Şekil 8. Şevler üzerinde toprak hacim ağırlığı örnekleme

transektlerin/çubukların konuşlandırıldığı yerlerden toprak hacim örnekleme yapılmıştır (Şekil 8; Tufekcioglu, 2018). İki adet toprak hacim örneği erozyon çubuklarının orta noktasından olacak şekilde toplanmıştır. Erozyon çubuk sayısının birden (şev yüksekliğinin bir m) fazla olduğu şevlerde bu sayı 6-8 adet gibi daha fazla olarak örnekleme yapılmıştır. Toplamda 218 dere şevi toprak örnekleme gerçekleştirilmiştir. Toprak hacim örneklemede 2 cm çapında ve 10 cm uzunluğunda toprak silindirleri kullanılmıştır (Şekil 8). Toplam toprak kaybının hesaplanabilmesi için her bir deneme alanından alınan toprak örneklerinin hacim ağırlıkları (g/cm^3) laboratuvar ortamında ölçülmüştür. Toprak örneklerinin hacim ağırlıkları (g/cm^3) 105 C^0 de 24 saat kurutulduktan sonra tartılarak belirlenmiştir (Blake ve Hartge, 1986).

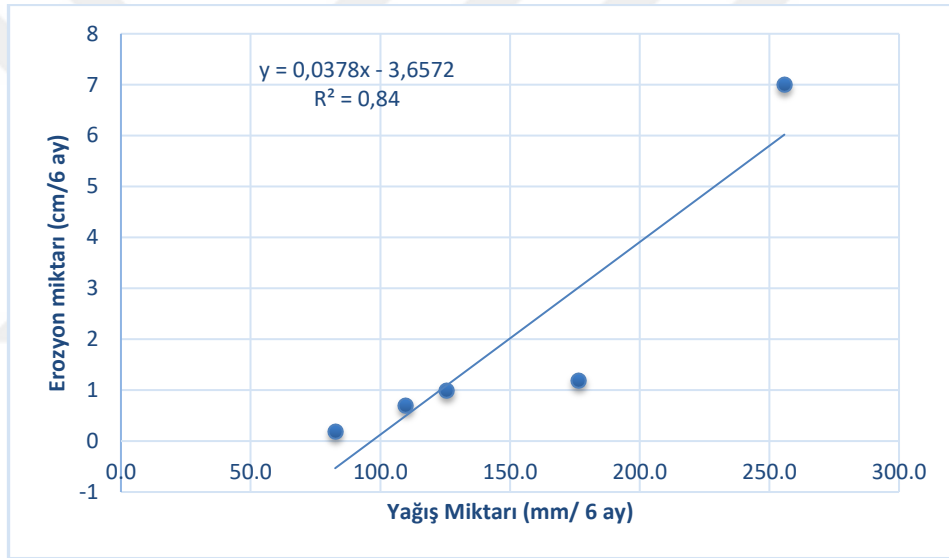
Şekil 9. Dönemsel (altı aylık) toplam yağış miktarları ile erozyon miktarları arasındaki ilişki (Haziran 2016- Kasım 2018)
