**BARAJ VE YOL İNŞASI NEDENİYLE TAHRİP EDİLEN ALANLARDA**  
**YAPILAN EROZYON KONTROL ÇALIŞMALARININ TOPRAK**  
**ÖZELLİKLERİNİN İYİLEŞTİRİLMESİ ÜZERİNE ETKİLERİNİN**  
**İRDELENMESİ**

**YÜKSEK LİSANS TEZİ**

**Ferit DEHŞET**

**Artvin-2011**

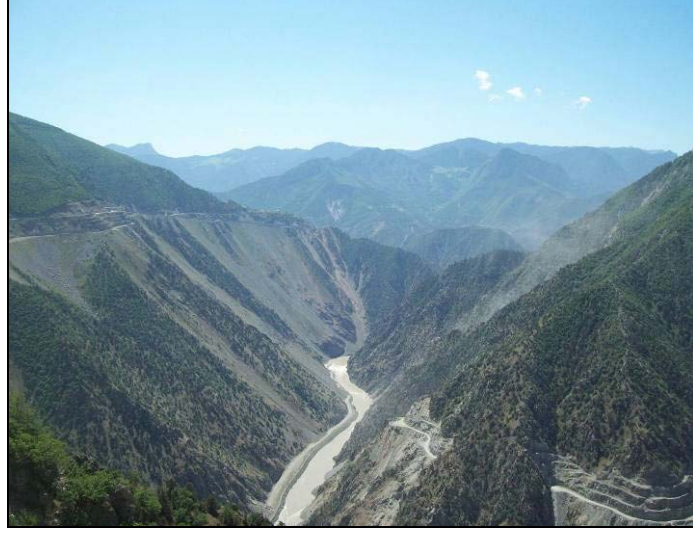
Şekil 2. Yol yapımı sırasında oluşan kazı malzemesinin şevlerden aşağı gelişigüzel bir şekilde atılması ile oluşan arazi tahribatı sonucu su kaynağında oluşan zararın görüntüsü.

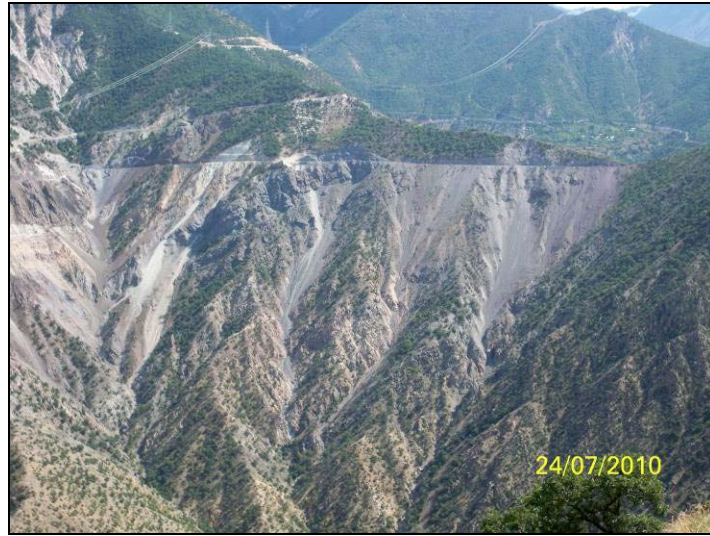
Şekil 3. Yol yapımı sırasında oluşan kazı malzemesinin şevlerden aşağı gelişigüzel bir şekilde atılması ile oluşan arazi tahribatı sonucu zarar gören bitki örtüsünden bir görüntü.

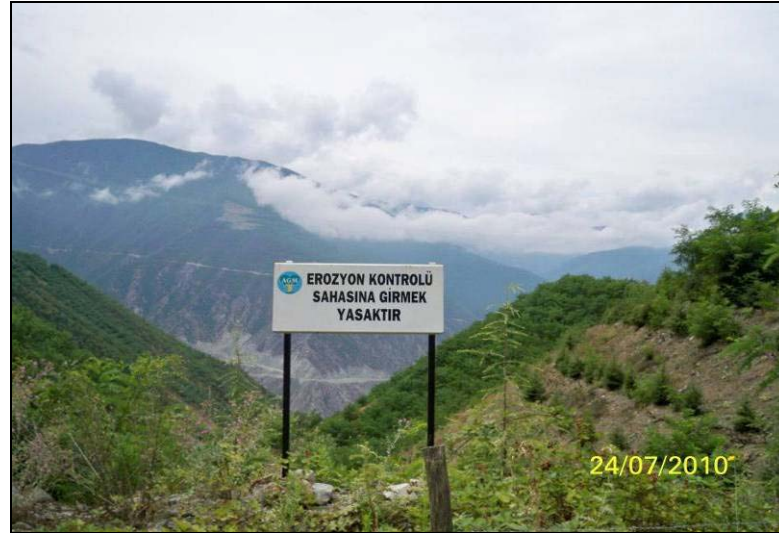
Şekil 4. Artvin Deriner Baraj Havzasında yapılan erozyon kontrolü ve ağaçlandırma çalışmasından bir görünüm.

Erozyonla mücadelede ağaçlandırma çalışmalarının önemli bir katkısı bulunmaktadır. Türkiye’de erozyon ile mücadele görevi orman alanlarında Ağaçlandırma ve Erozyon Kontrolü Genel Müdürlüğü'nün, baraj havzalarında Devlet Su İşleri Genel Müdürlüğü'nün, tarım ve mera alanlarında ise Tarım ve Köyişleri Bakanlığı'nındır. Ayrıca, İl Özel İdareleri ve Belediyelerde kendi sorumluluk alanlarında bu çalışmaları yürütmekle görevlidir. Türkiye’de ilk erozyon kontrolü çalışmaları 1995 yılında başlamıştır. 1969 yılında Ağaçlandırma ve Erozyon Kontrolü Genel Müdürlüğü'nün kurulması ile birlikte planlı ve programlı bir şekilde gittikçe artan bir tempo ile çalışmalar devam etmiştir. Erozyonla mücadele çalışmalarında birçok tekniğin yanında ağırlıklı olarak yüzey erozyonu önleme teknikleri kullanılmıştır. Bu tekniklerden bazıları: Teraslama, örme çit, çalı demetli çit, kuru duvar eşik, miks eşik, biyolojik yapılar, ağaçlandırma ve bitkilendirme dir. Ağaçlandırma ve Erozyon Kontrolü Genel Müdürlüğü'nce 2009 yılı sonuna kadar 1.990.470 hektar alanda erozyon kontrolü çalışması yapılmıştır. Artvin’de 1991 yılı sonu itibariyle 2009 yılına kadar toplam 5.788 ha ağaçlandırma çalışmaları yapılmıştır [8] (Şekil 4).

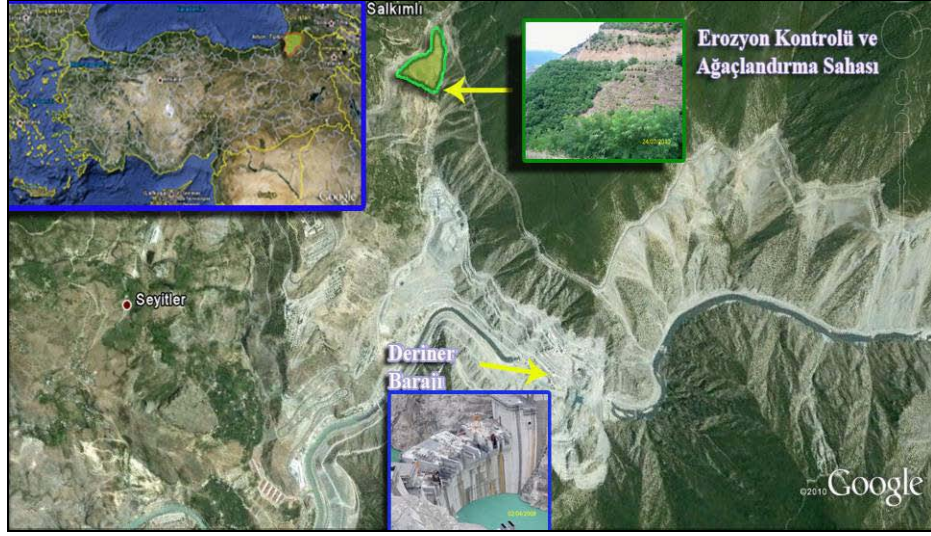
Şekil 5. Deriner Barajı ve bağlantılı olarak yapılan yol inşası nedeniyle tahrip edilen arazi üzerinde seçilen araştırma sahamızın konumu.

Araştırma sahası Artvin-Çoruh Nehri Havzası'nda yer almakta olup, coğrafi koordinatları 41° 11' 35"- 41° 11' 38" kuzey enlemleri ile 41° 52' 49"- 41° 52' 52" doğu boylamlarıdır. Araştırma alanının denizden yüksekliği ortalama 635 m' dir (Şekil 5).

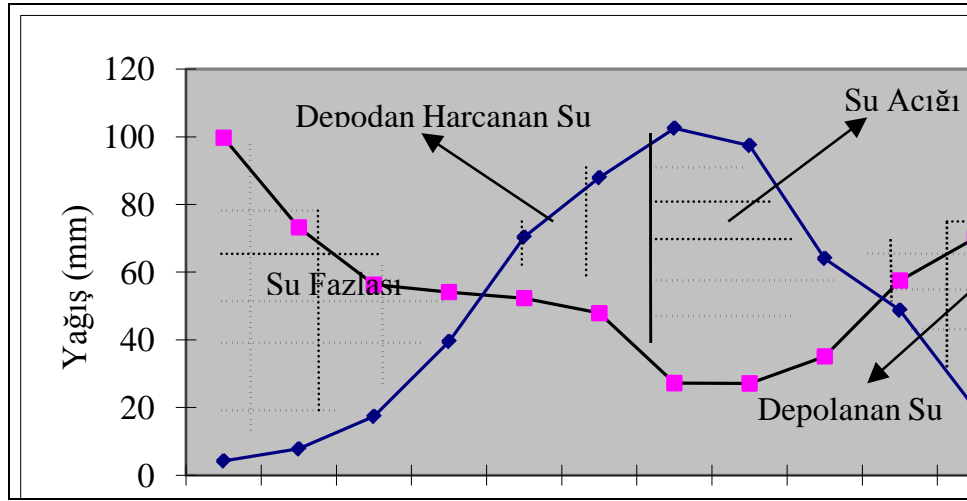
Şekil 9. Thornthwaite yöntemine göre Artvin'in su bilançosu grafiği [19].

Thornthwaite yöntemine göre yapılan hesaplama sonucunda Artvin ili için nemli, düşük sıcaklıkta, temmuz, ağustos ve eylül aylarında su açığı olan veya pek az olan, kısmen deniz etkisi altında bir iklim tipinin (Şekil 9) hâkim olduğu belirlenmiştir [25].

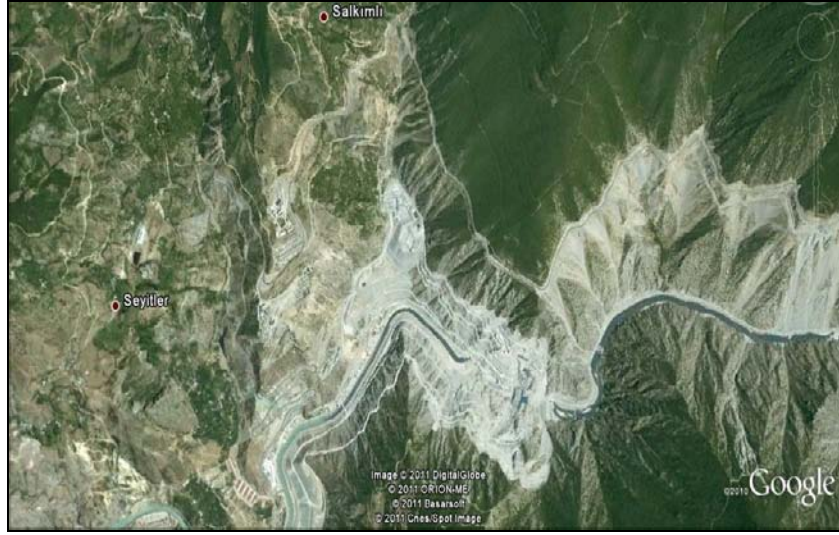
Şekil 12. Çoruh Nehrinde baraj çalışmaları nedeniyle yüksek kotlara çıkarılan karayolu ulaşım ağının inşasının neden olduğu arazi tahribatı ve toprak erozyonunun uydu görüntüsü.

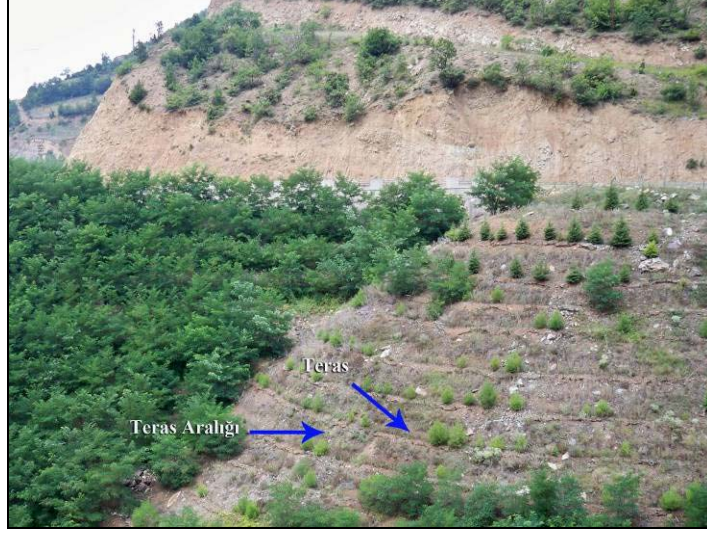
Şekil 18. Erozyon kontrolü ve ağaçlandırma çalışmalarının yapıldığı alandaki teras ve teras aralığının görüntüsü.

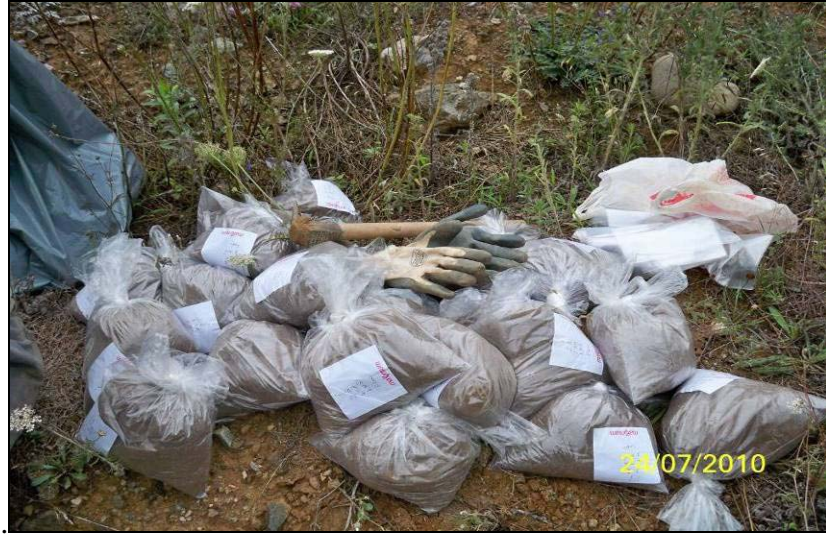
Şekil 22. Araştırma sahasından alınan toprak örneklerinden bir görünüm.

Bozulmuş toprak örneğı alınırken, alanın temsil edilmesine özen gösterilmiştir. Bu nedenle teras yapılan alanlarda, toplam beş teras ve teras aralığı belirlenmiştir. Ve her bir teras ve teras aralığından 0-10 cm derinlik kademesinden üçer örnek alınarak, buralardan toplam 60 tane bozulmuş toprak örneğı alınmıştır (Şekil 22). Bu alanlarla karşılaştırmak amacıyla terasların üst kısmında bulunan ormanlık alanda da toplam 15 tane bozulmuş toprak örneğı alınmıştır.

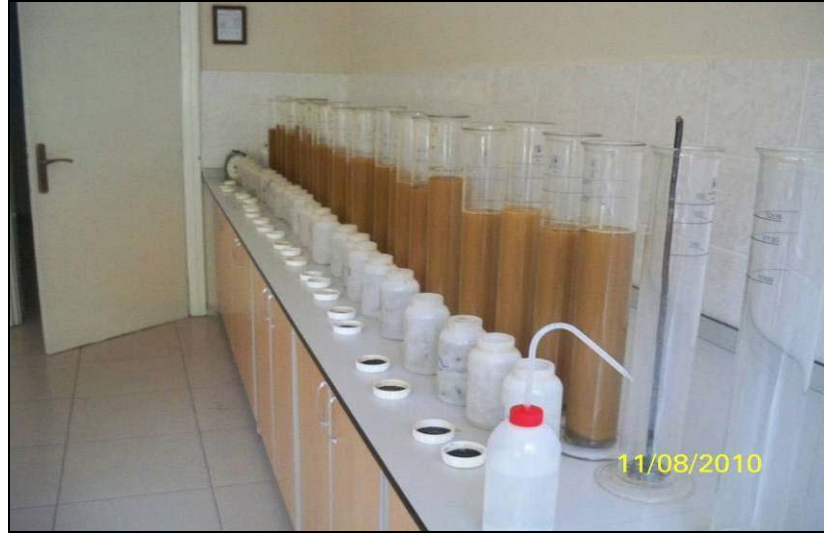
Şekil 24. Laboratuarda tekstür tayinin yapıldığı andan bir görünüm.

Toprak örneklerinin tekstür tayini Bouyoucos' un hidrometre yöntemi ve tekstür üçgeni yardımıyla belirlenmiştir. Analizi yapmak için ince tekstürlü hava kurusu topraklardan 50 gr, kaba tekstürlü topraklardan 100 gr'lık örnekler alınmış, daha sonra bu örnekler 400 ml'lik beherlere konularak üzerlerine 200 ml saf su ve dispersleştirmeyi kolaylaştırmak için 10 ml kalgon ilave edilmiş ve örnekler iyice karıştırıldıktan sonra 24 saat süreyle dispersleşmeye bırakılmıştır. Bir gün sonra süspansiyon çalkalama makinesine dizilerek 2 saat süreyle çalkalanmış ve çalkalama işleminden sonra piset yardımıyla Bouyoucos silindire aktarılan karışım saf su ile 1000 ml'ye tamamlanmıştır. Silindirdeki karışım tablası delikli mekanik karıştırıcı çubuğuyla 20 kez aşağı-yukarı hareketlerle karıştırılmıştır. Hemen sonrasında ise hidrometre dikkatli bir şekilde silindire konulmuş ve uluslararası toprak cemiyetinin tanımlamasına uygun olarak ilk okuma 4 dakika 48 saniye (4' 48" ) de, ikinci okuma 120 dakika (120') sonunda yapılmıştır. Aynı zamanda iki okuma esnasında da termometre ile sıcaklık değerleri ölçülerek çizelgelere kaydedilmiştir. Daha sonra okunan hidrometre değerleri üzerinde gerekli sıcaklık düzeltmeleri yapılmış ve bu nedenle 20°C'nin üstünde bulunan her derece için hidrometre değerine (+) 0.2, 20°C'nin altında bulunan her derece içinse (-) 0.2 ilave edilmiştir. İlk okuma sonunda (kil+toz) miktarı, ikinci okumada (kil) miktarı ve bunların yardımıyla da kum ve toz fraksiyonlarının miktarı bulunmuştur [55, 56].

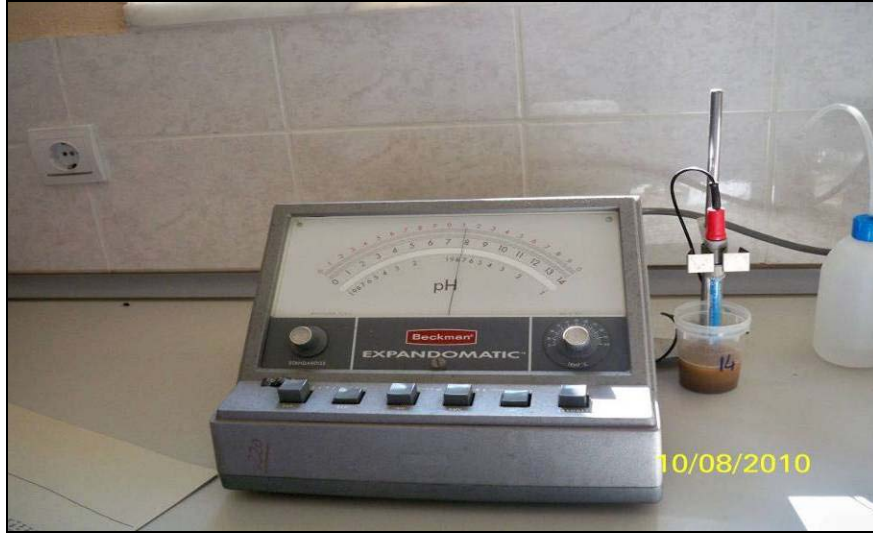
Şekil 25. Laboratuarda pH tayinin yapıldığı andan bir görünüm.

Toprak pH'ını belirlemek için, 20 gr hava kurusu ince toprak tartılarak erlenmayerin içine konmuş ve üzerine 25 ml saf su ilave edilmiştir. Daha sonra örneklerin üzeri plastik mantar yardımıyla kapatılmış ve örnekler iyice çalkalanmıştır. Toprak örnekleri bir gece bekletildikten sonra pH metre ile ölçümler yapılmıştır [55, 56].

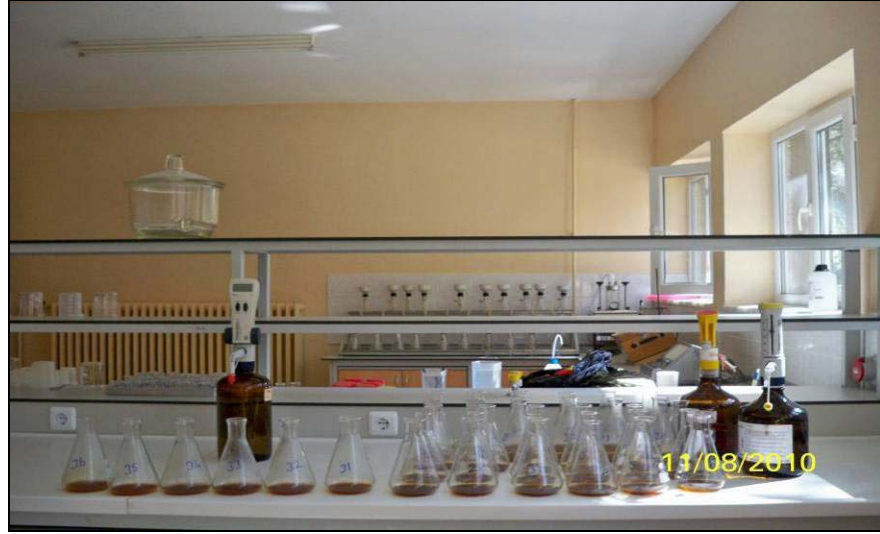
Şekil 26. Laboratuarda organik madde tayininin yapıldığı andan bir görünüm.

Toprak örneklerinin organik madde miktarının tayini, 0.2 mm'lik elekten geçirilen 0.5 gr'luk örnekler üzerinde Walkley-Black'ın ıslak yakma yöntemine göre yapılmıştır [57, 58].

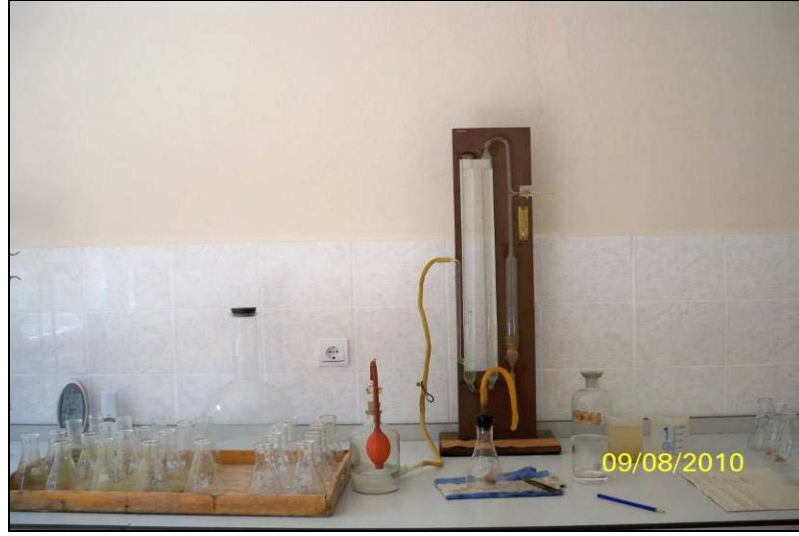
Şekil 27. Laboratuarda total kireç tayinin yapıldığı andan bir görünüm.

0.5 mm'lik elekten geçirilen 0.5 gr toprak örneği 250 ml'lik erlenmayere alınmış ve içine 1/3 HCl çözeltisi bulunan kalsimetre tüpü daldırılmıştır. Ve erlenmayerin ağzı kalsimetrede bulunan lastik tıpa ile sıkıca kapatılmıştır. Toprak seyreltik hidroklorik asitle Scheibler Kalsimetresinde işleme tabi tutulup karbonatlardan çıkan CO<sub>2</sub> gazı kapalı bir cam boruda tutularak hacmi ölçülmüş ve bu hacimden toprağın karbonat miktarı hesaplanmıştır [56, 57].

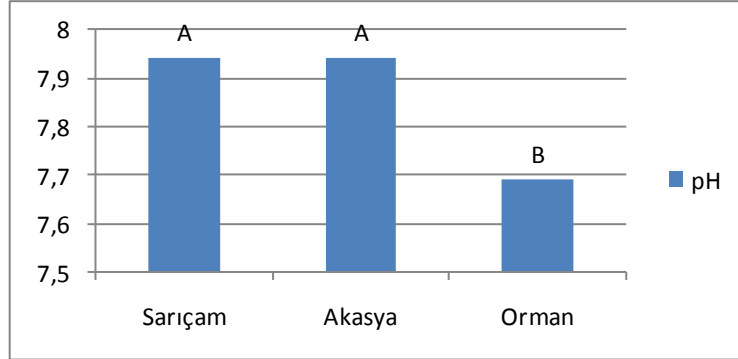
Şekil 41. Araştırma sahasındaki Sariçam, Akasya ve Orman bloklarındaki teraslardan alınan üst topraktaki pH deęişimi.

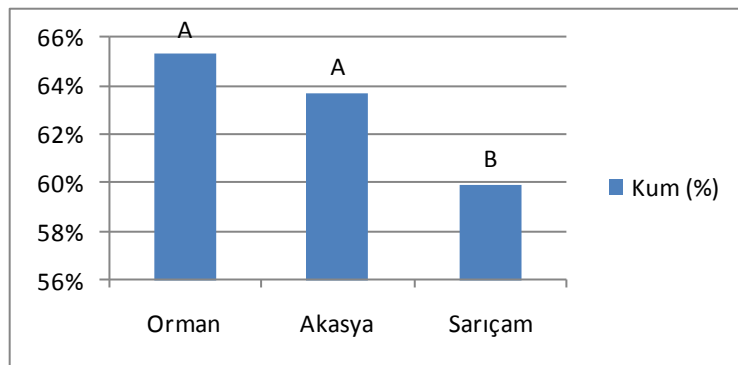
Şekil 46. Araştırma sahasındaki Orman, Akasya ve Sarıçam bloklarındaki teras aralarından alınan üst topraktaki kum miktarı deęişimi.

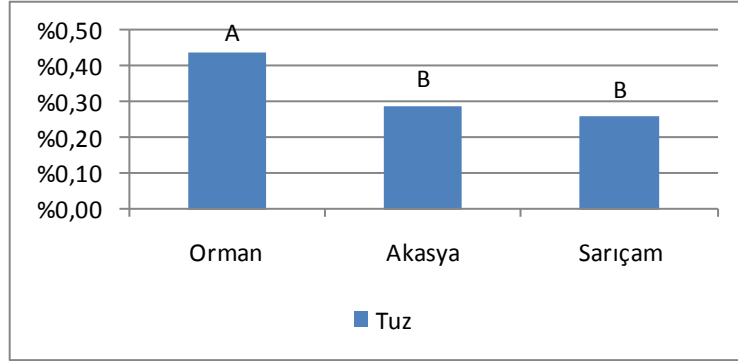
Şekil 53. Araştırma sahasındaki Orman, Akasya ve Sarıçam bloklarındaki teras aralarından alınan üst topraktaki E.C değışimi.

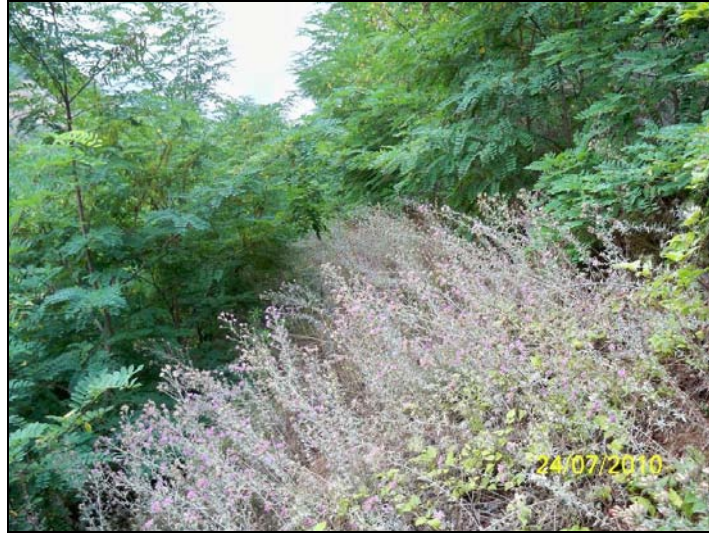
Şekil 55. Yalancı akasya fidanları ile yapılan ağaçlandırma çalışmalarındaki teras aralarında bulunan korunga bitkisinin gelişimi ve sağladığı kapalılık.

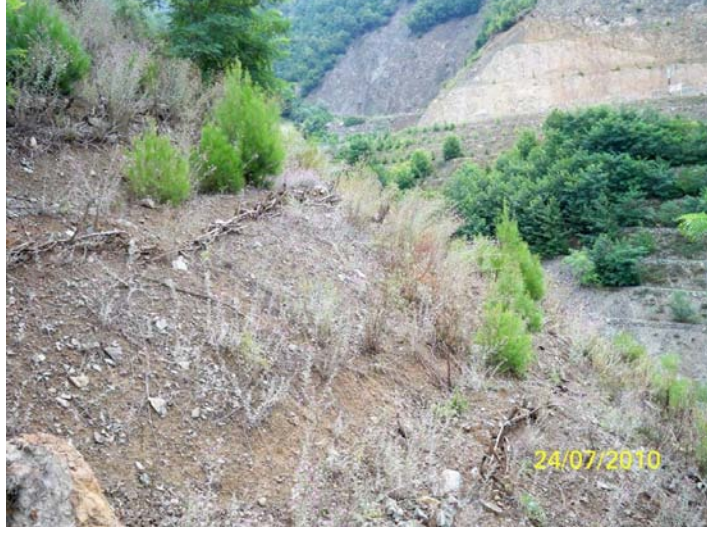
Şekil 56. Sarıçam fidanları ile yapılan ağaçlandırma çalışmalarındaki teras aralarında bulunan korunga bitkisinin gelişimi ve sağladığı kapalılık.

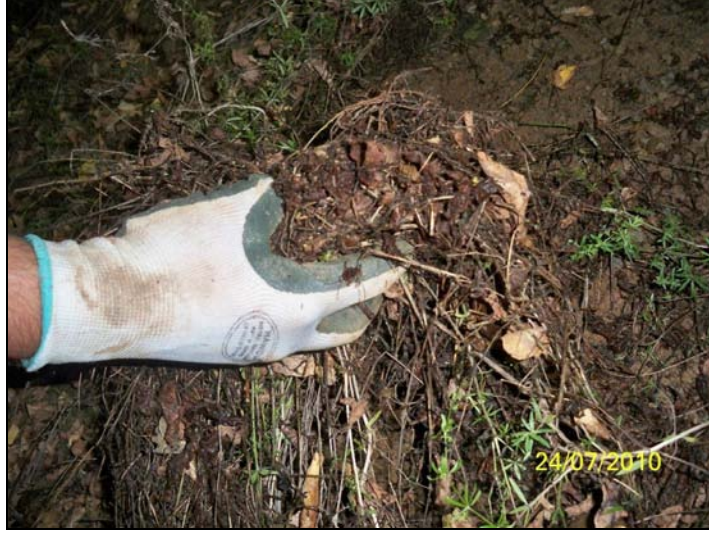
Şekil 57. Yalancı akasya fidanları ile yapılan erozyon kontrolü ve ağaçlandırma çalışmalarındaki teras aralarında biriken ölü örtüden bir görüntü.
