**TARİHİ MEKÂNLARIN KORUNMASINA ELEŞTİREL BİR**  
**YAKLAŞIM:**  
**HAMAMÖNÜ- KAMİL PAŞA KONAĞI VE ÇEVRESİ**

**YÜKSEK LİSANS TEZİ**

**Hazırlayan**  
**Merve ŞERAN**

**Ankara, 2014**

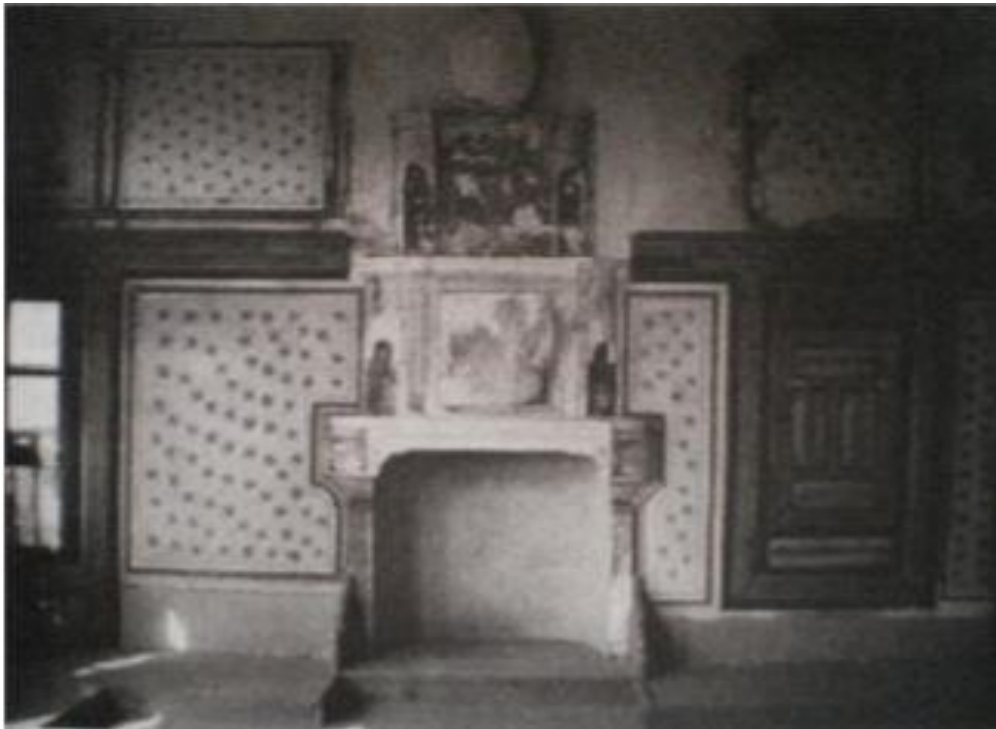
Şekil 4.40. Türk Evinde Ocak Örneği <sup>246</sup>

Ocaklar genellikle, yerleştirildikleri kalın duvarların içine bırakılan nişlerin önlerine kuruludurlar. İnce duvarlarda ise bu, duvarların cumba şeklinde dışa taşan yarım yuvarlak kesitli nişlerin yine iç yüzüne yerleştirilirler. Ocak tabanları döşemenin ahşap kiriş ve kuşaklar üzerinde rastlandığındaysa, ateşin geçmemesi için pişmiş toprak su künkleri yan yana konular ve bir nevi hava boşluğu oluşturulur. Bu teknik bir zorunluluktur<sup>245</sup>.

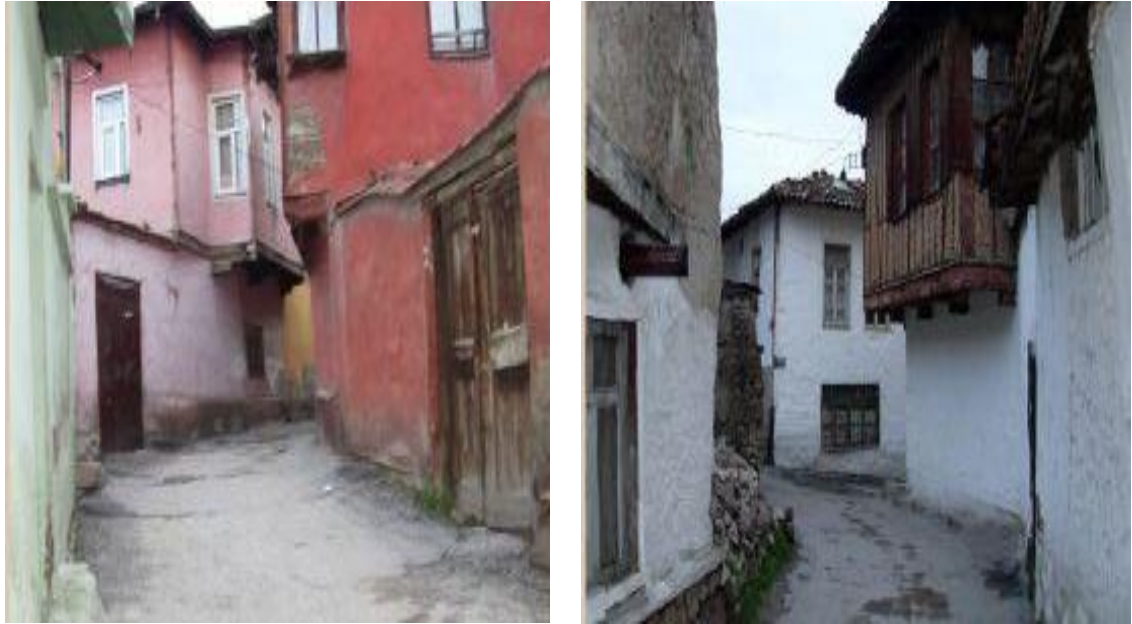
**Şekil 5.15.** Dökülmüş Sıvalar ve Çürümüş Ahşap Çıkma <sup>284</sup>

temizlenerek onarılmıştır. Yapıların birçoğunda, çalışmanın başlarında, pencerelerden – duvarlardan dışarı çıkarılan soba boruları bulunmakta iken, projelerde yeni baca tipleri tercih edilerek bu görüntüden kurtulmuştur. Ayrıca, bölgedeki ruhsatlı binalarda da cephelere müdahale yapılmıştır. Saçaklar elden geçirilerek yüksek katlı bina izlenimi giderilmiştir. Eski Ankara'nın dar sokak yapısı ve küçük meydanları aslına uygun olarak korunmuştur diyerek belirtilmiştir.<sup>282</sup> Aşağıdaki fotoğraflarda, Hamamönü genelinde eski ve yeni görüntülere yer verilmektedir.<sup>283</sup>

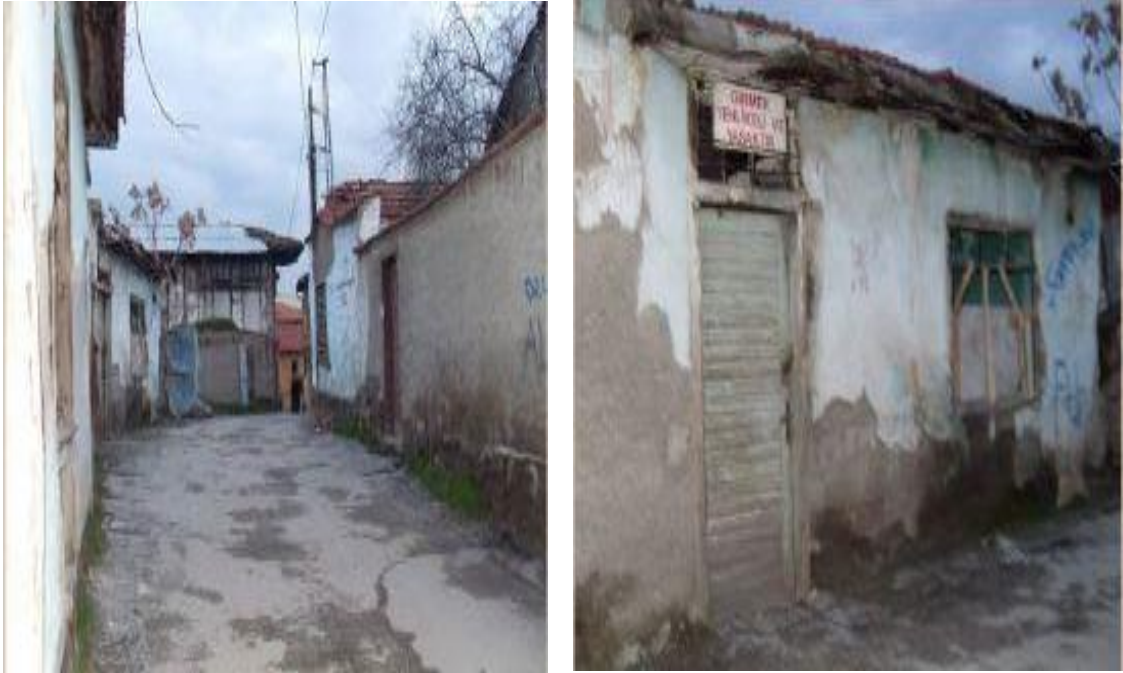
**Şekil 5.16.** Çürümüş Ahşap Saçaklar ve Aktarılması Gereken Çatılar ve Statik Sorunu Olan ve Tehlike Yaratan Bir Yapı <sup>285</sup>

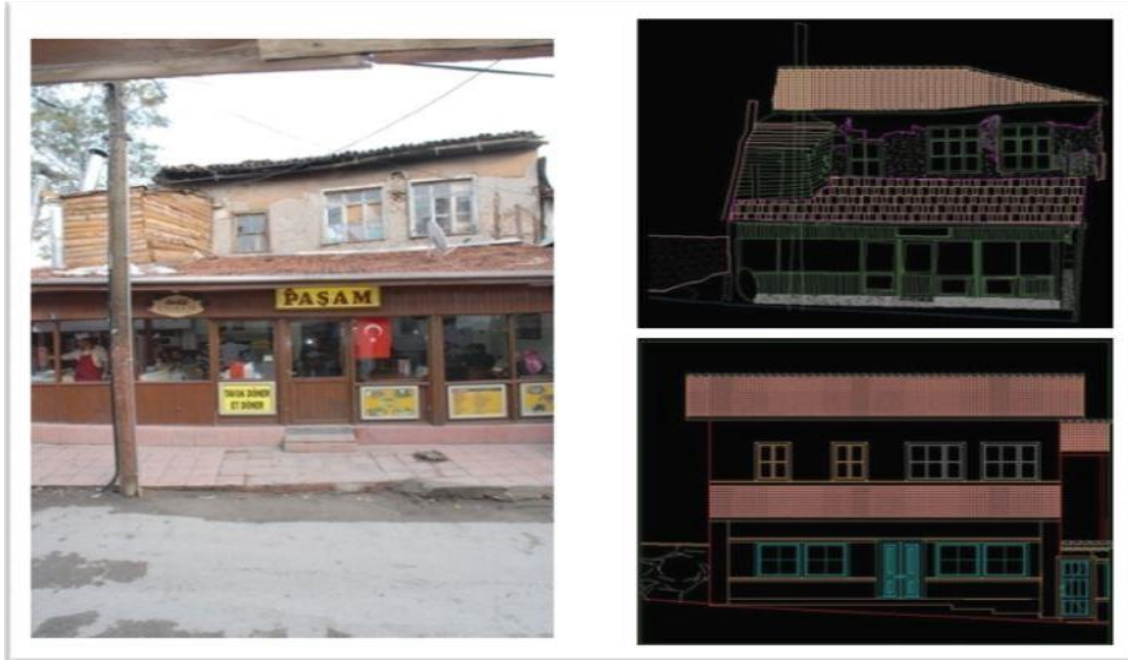
**Şekil 5.18.** Restorasyon Öncesi-Sonrası Teknik Çizimleri (Zemin Kat Lokanta ve Üst Kat Konut Olarak Kullanılan Bir Yapı) <sup>287</sup>

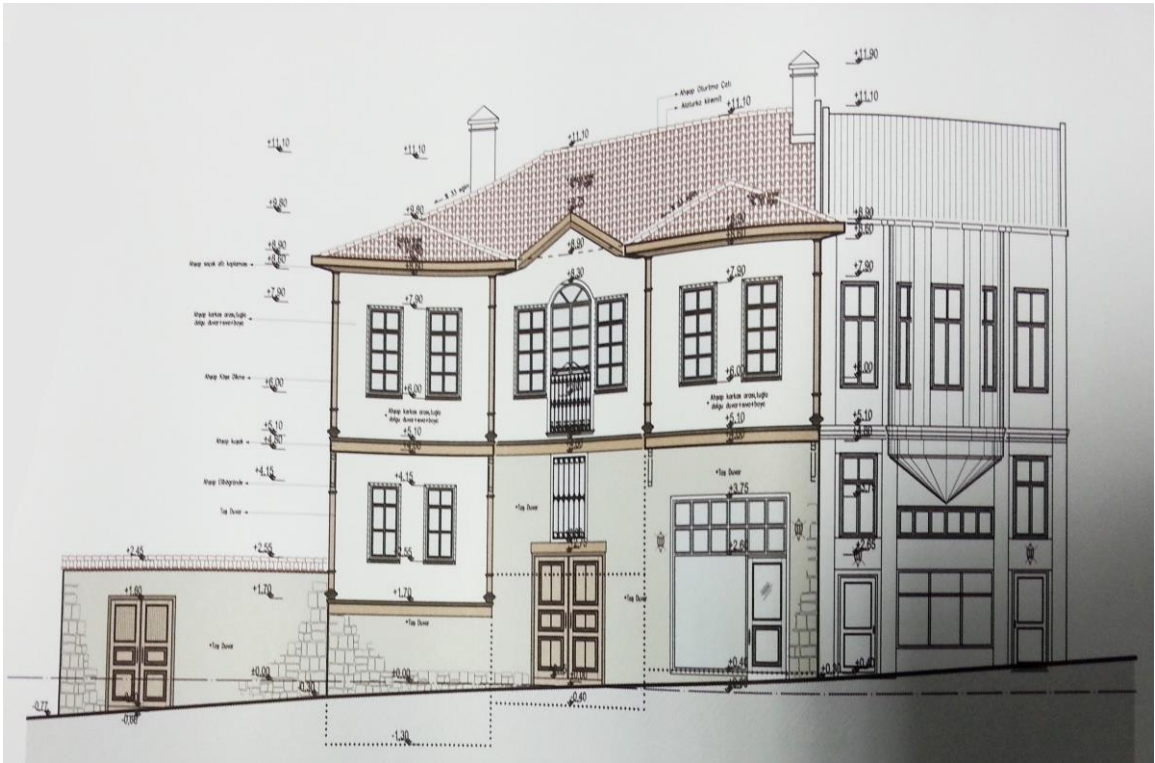
Şekil Ek 2.7. Rekonstrüksiyon Projesi- Ön Görünüş<sup>405</sup>
