**TERMİT KAYNAKLI A-100 RAY ÇELİĞİNİN SERVİS**  
**ÖMRÜ ÜZERİNE BİR ÇALIŞMA**

**MAKİNA MÜHENDİSLİĞİ**  
**YÜKSEK LİSANS TEZİ**  
**MURAT ÖZDİN**

**MAYIS 2018**

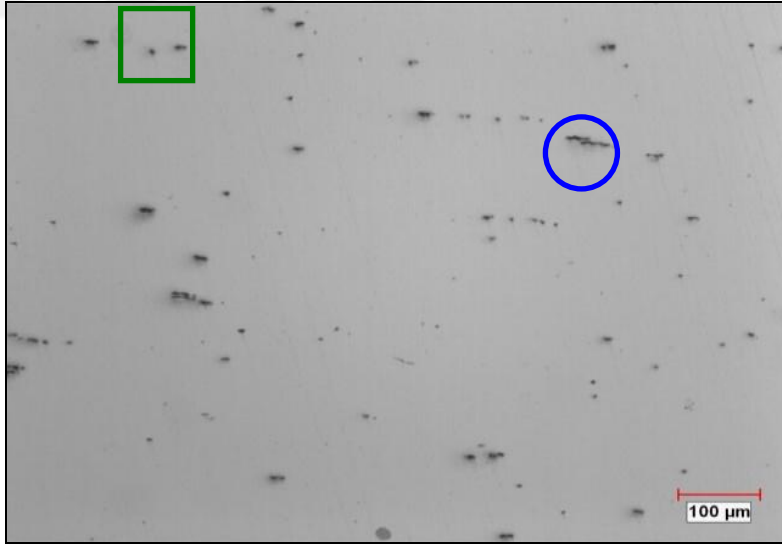
Şekil 3.3 A100 Rayının İnkluzyon Durumu (Optik Mikroskop x100).

MnS (Mangan Sulfür)

Al<sub>2</sub>O<sub>3</sub> (Alüminyum Oksit-Global Oksit)

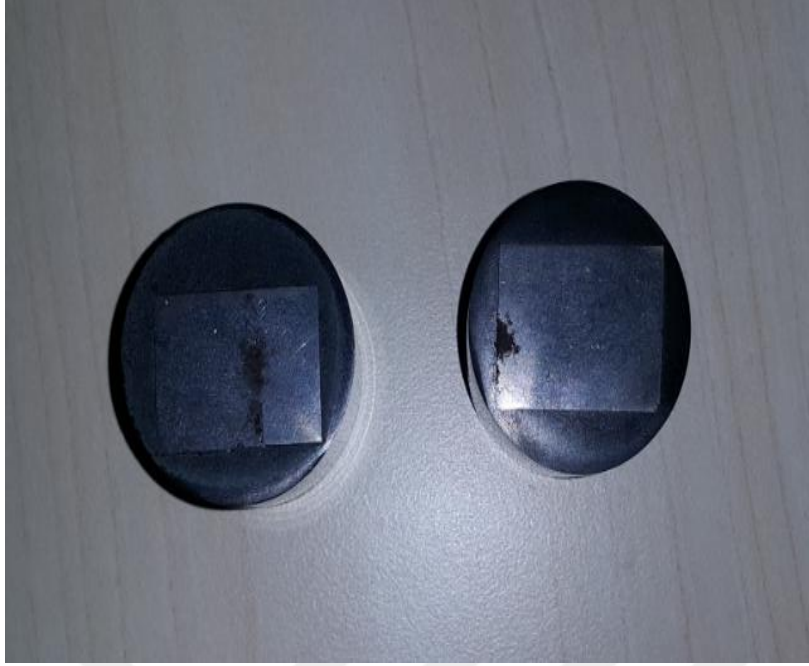
Şekil 3.12 Yorulma Numuneleri.

Yorulma deneyinin yapılacağı numuneler Şekil 3.13 deki gibidir.

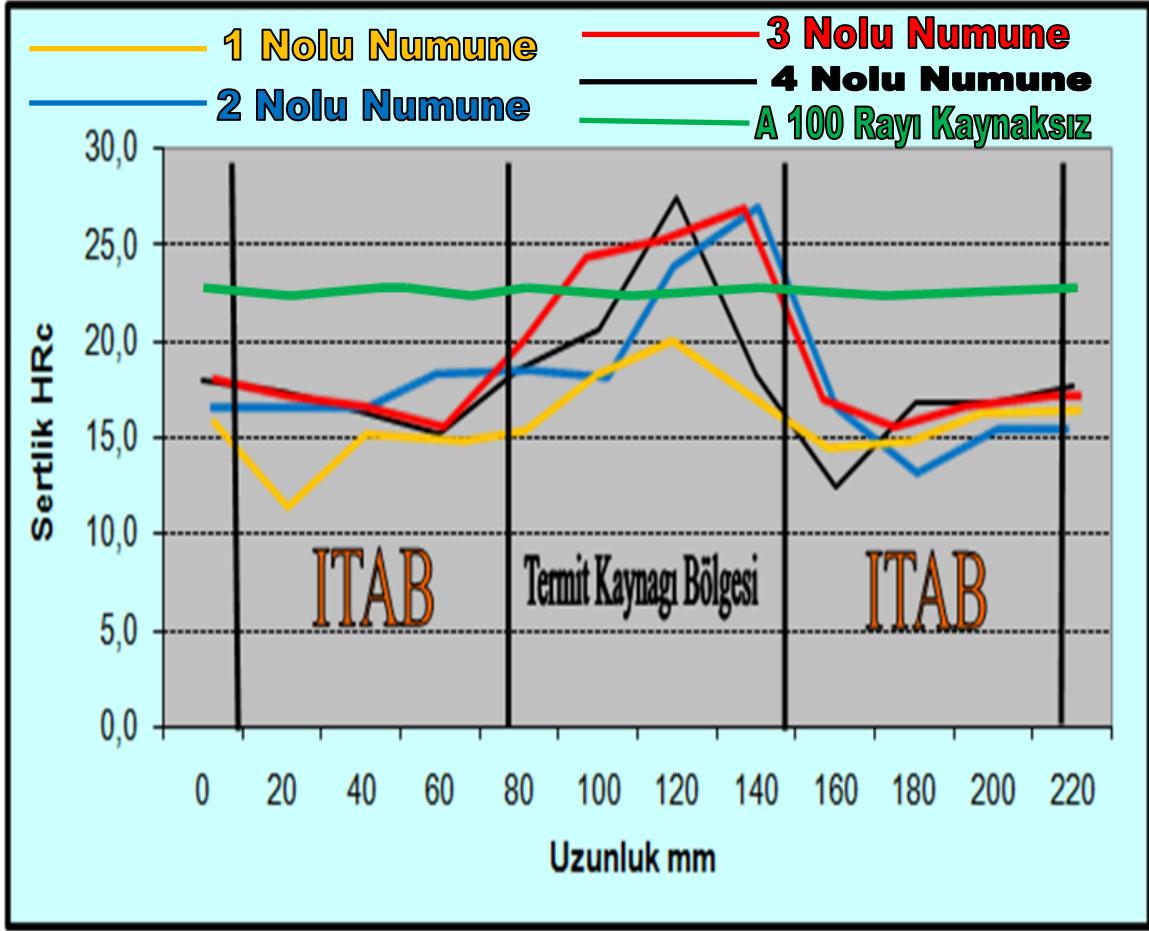
Şekil 3.15 Numunelerin Sertlik Değişim Grafiği.

Numunelerin ve A100 kaynaklı rayın 11 noktadan alınmış sertlik değerleri Çizelge 3.4 de verilmiştir. Her numara bir bölgeyi temsil etmektedir ve her iki numara arası 20 mm ölçüsündedir. Şekil 3.16 de ise numunelerin sertlik değişim grafiği görülmektedir.

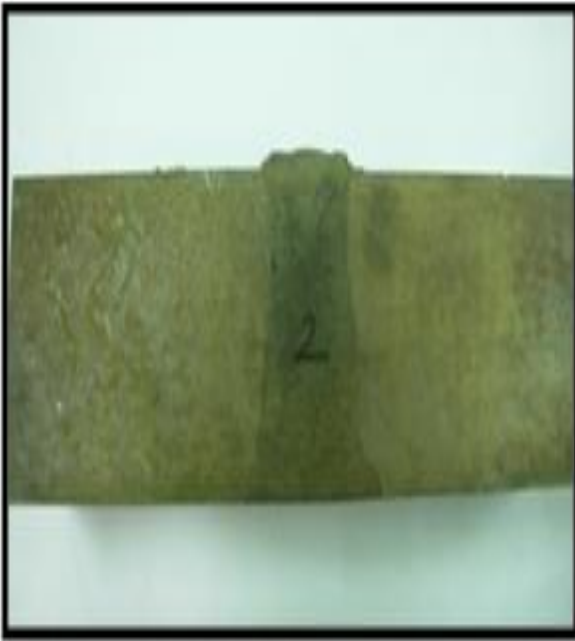
Şekil 3.17 2 nolu Numunenin Nüfuziyet Profili a) Kesit Görünüşü ve b) Modelleme.

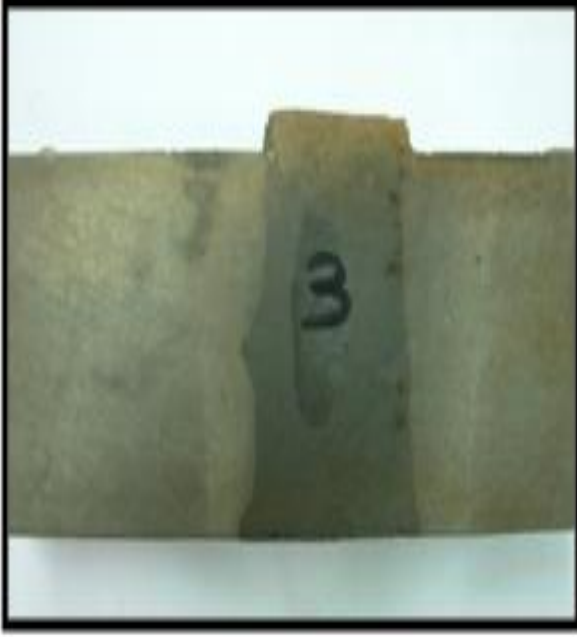
Şekil 3.18 3 nolu Numunenin Nüfuziyet Profili a) Kesit Görünüşü ve b) Modelleme.

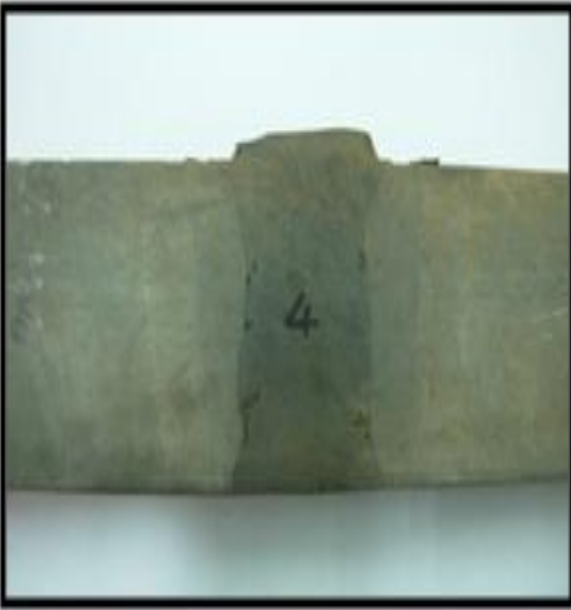
Kaynak aralık genişliklerine göre termit kaynak nüfuziyet profilleri Şekil 3.17, Şekil 3.18, Şekil 3.19, Şekil 3.20 da, kaynak aralık genişlik değerleri de Çizelge 3.5 de verilmiştir. Modelleme, kesiti alınan bölgelerinin bir kenarı 5mm olacak şekilde karelere ayrılması ile gerçekleştirilmiştir.

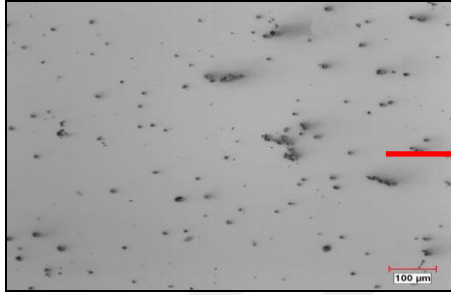
**2 Nolu Numune**

Şekil 3.22 de görüldüğü üzere Şekil 3.13 deki gibi hazırlanan yorulma numunelerinin üzerine pramit biçimindeki vickers sertlik ölçme ucu batırıldı. Numunede oluşan en uzun çatlak boyu ölçülerek formülasyonda kullanılarak numunelerin ömürleri hesaplanmıştır.

İnklüzyon deneyinde, numunelerin termit kaynak bölgelerinin inklüzyon yoğunluğu incelenmiştir ve kaynaklı A100 rayı ile karşılaştırılmıştır. İnceleme sonucunda inklüzyon yoğunluğu kaynaklı A100 rayına en yakın kaynak aralığı 25 mm olan numunedir. Sonuç olarak termit kaynak aralığı arttıkça inklüzyon yoğunluğunun da arttığı görülmektedir. (Şekil 3.23 a, b, c, d ve e).
