**YERYÜZEYİNDEN ÇOK DİSİPLİNLİ YAKLAŞIM İLE HEYELAN
İZLEMELERİNİN DEĞERLENDİRİLMESİ ÜZERİNE BİR
İNCELEME**

Jeofizik Mühendisliği Anabilim Dalı Yüksek Lisans Tezi

Bu çalışma kapsamında Çanakkale Onsekiz Mart Üniversitesi Terzioğlu Yerleşkesi içinde bulunan heyelan incelenmiştir. Bu çalışmanın amacı, mevcut heyelan geometrisini ve heyelan tehlikesini Jeofizik ve GPS yöntemlerini kullanarak incelemektir. Heyelan izleme çalışmalarında iki farklı yöntem kullanılmıştır. Kullanılan yöntemler; Elektrik Özdirenç yöntemi ve GPS yöntemidir. Elektrik özdirenç yöntemi, heyelan çalışmalarında kayma yüzeyinin belirlenmesi ve yeraltındaki su seviyesinin belirlenmesi amacıyla kullanılan bir yöntemdir. GPS ise yüksek doğruluklu konum belirleme özelliği olan bir yöntemdir. Üç farklı dönemde, zaman bağımlı olarak ölçüler bir hat boyunca Dipol- Dipol dizilimi uygulanarak alınmıştır. Eğim doğrultusunda 150m' lik hatta serim yapılmış, elektrotlar arasındaki mesafe ise 5m olarak belirlenmiştir. Akım, mevcut elektrotlar vasıtasıyla toprağa gönderilmiş ve potansiyel elektrotlar arasındaki potansiyel farkı, özdirenç cihazı ile ölçülmüştür. Eş zamanlı olarak GPS ile de üç dönemde de koordinatlar yüksek doğr

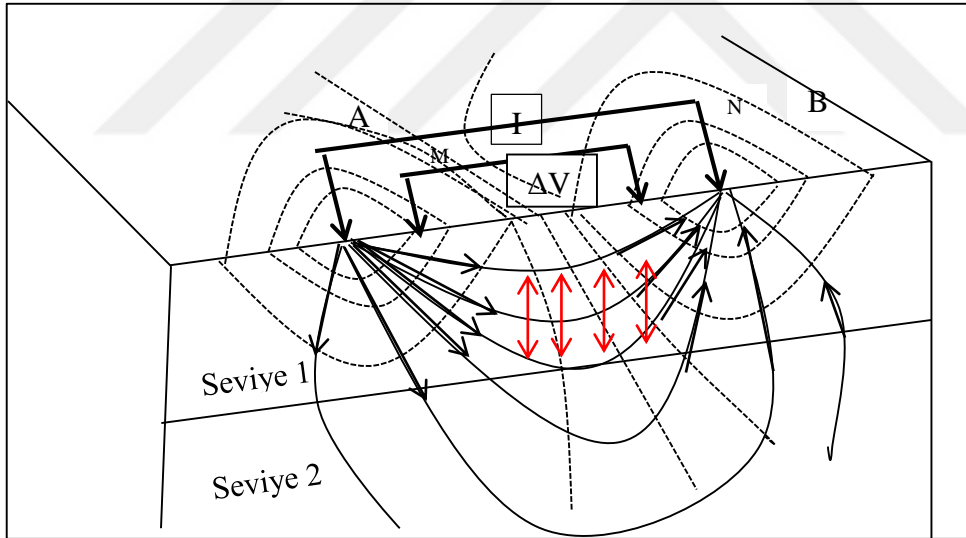
Şekil 3.1. Elektrik özdirenç yönteminin iki boyutlu gösteriminde çalışma prensibi. A-B akım elektrotları M-N potansiyel elektrotlarına karşılık yarı sonsuz ortamda oluşan akım ve potansiyel (gerilim) çizgileri

A ve B elektrotları ile yere uygulanan akım, yer içerisinde gerilim farkı oluşturur, bu fark ise M ve N elektrotları aracılığıyla özdirenç aleti ile ölçülmektedir (Şekil 3.1). Ölçülen bu gerilim farkları, elektrotların aralarındaki mesafeye ve yeraltının jeolojik yapısına göre değişiklik gösterir. Gerilim farklarının yere uygulanan akıma bölünmesi ve bu değer geometrik katsayı ile çarpılması o yerin görünür özdirenç değerini verir (3.1). ρ : görünür

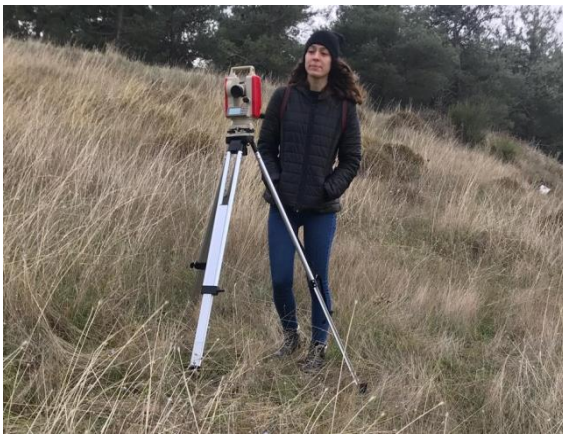
Şekil 3.3. 18.06.2019 tarihinde noktaların koordinatları alınırken kullanılan GPS cihazı

Bu çalışma da GPS yöntemi kullanılmıştır. Noktaların koordinatları yüksek doğrulukla belirlenmiştir. Arazide kullanılan GPS ölçümleri Şekil 3.3'te gösterilmiştir.

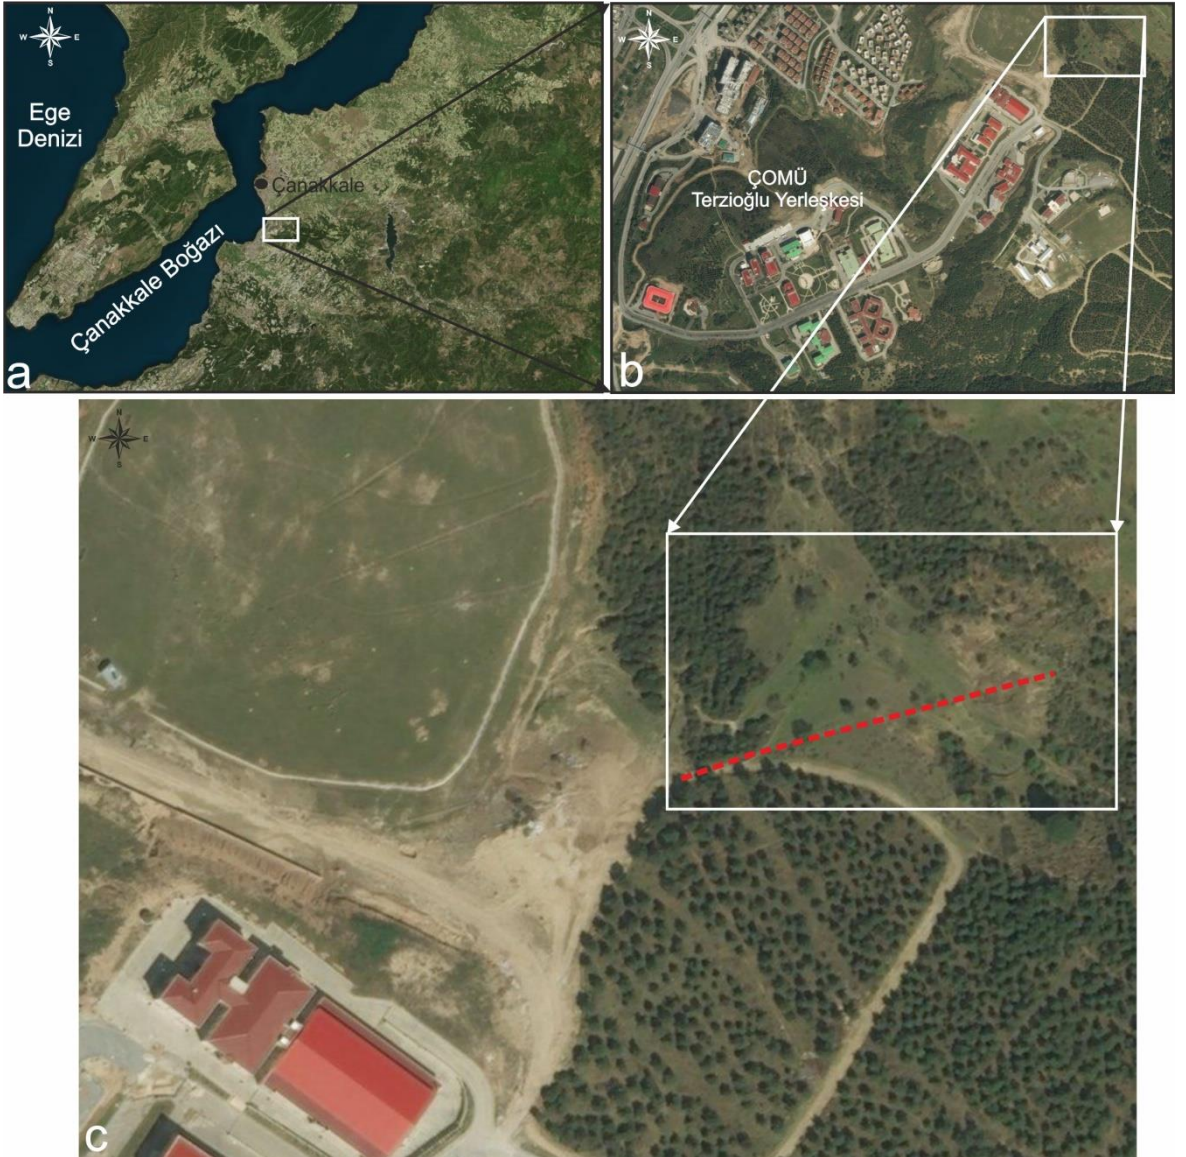
Şekil 4.1. Çalışılan alanın Çanakkale Boğazi ve Ege Denizine göre konumu (a), Çalışılan alanın yerleşkede bulunduğu yer (b), Çalışılan alan ve alandan alınan özdirenç profilinin bulunduğu yer (c)

Çalışılan saha, Çanakkale il yerleşim alanının merkezinin güneyinde bulunan, Çanakkale Onsekiz Mart Üniversitesi Terzioğlu Yerleşkesinin Kuzey Doğu bölgesinde yer alan kısımdır. Çalışma alanı ve özdirenç profili uydu görüntüsü üzerinde (Şekil 4.1, a, b ve c) de gösterilmektedir.

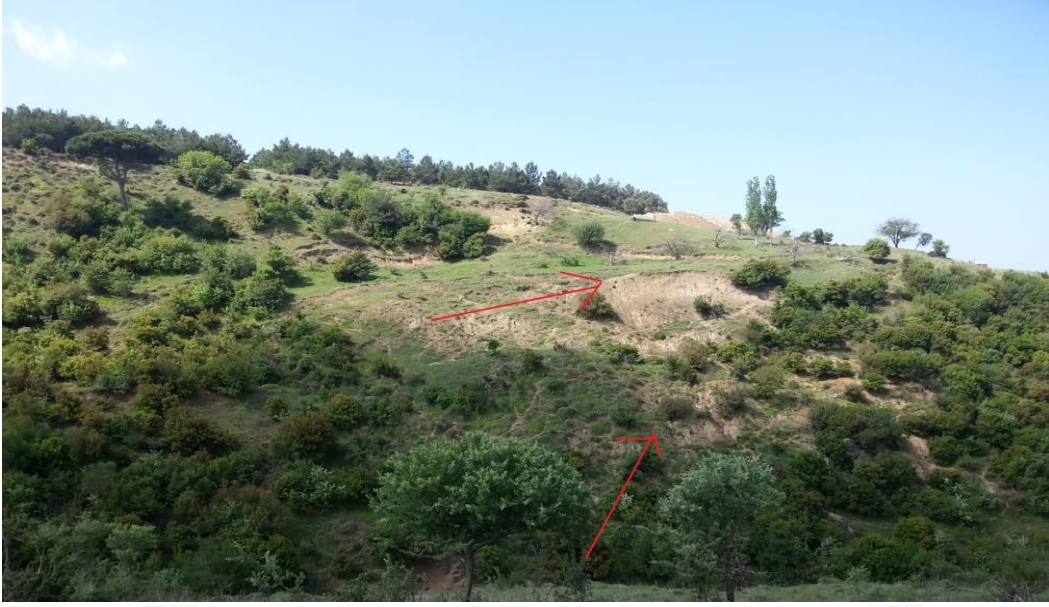
Terzioğlu yerleşkesi içerisinde bulunan heyelan alanı uzun süredir hareketliliğini korumaktadır. Bölgede son zamanda artan yapı stoğu ve düzensiz kentleşme nedeniyle heyelan belirgin olmaya başlamıştır. Heyelan çalışmalarına başlamadan önce 2017 yılında bölgeden alınan görüntüler Şekil 4.4 ve Şekil 4.5'te gösterilmektedir.

Şekil 4.4. Çalışılan alandan 02.05.2017 tarihinde alınan görüntü de oklarla gösterilen kısımlar heyelanın taç ve topuk kısımlarını göstermekte

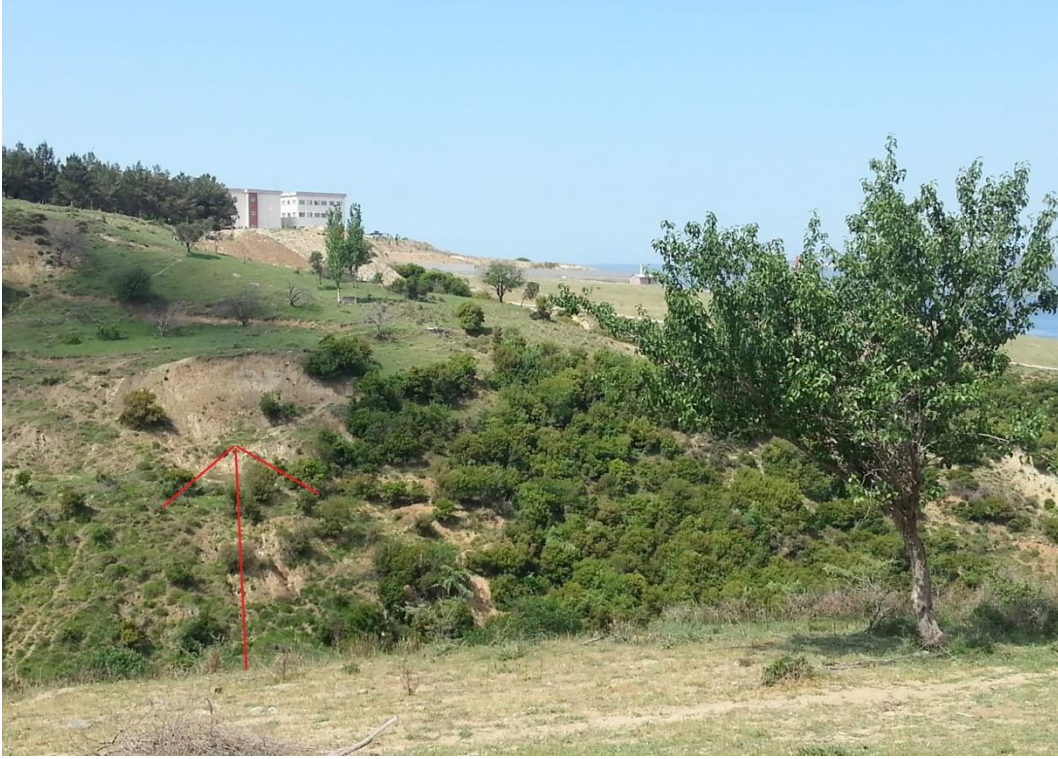
Şekil 4.5. Çalışılan alandan 02.05.2017 tarihinde heyelanın taç kısmındaki açılmayı göstermekte

Heyelanın taç kısmında açılma yaptığını net bir şekilde göstermektedir. Bölgede yağışlar sonrası toprak yumuşak ve akma eğilimindedir.

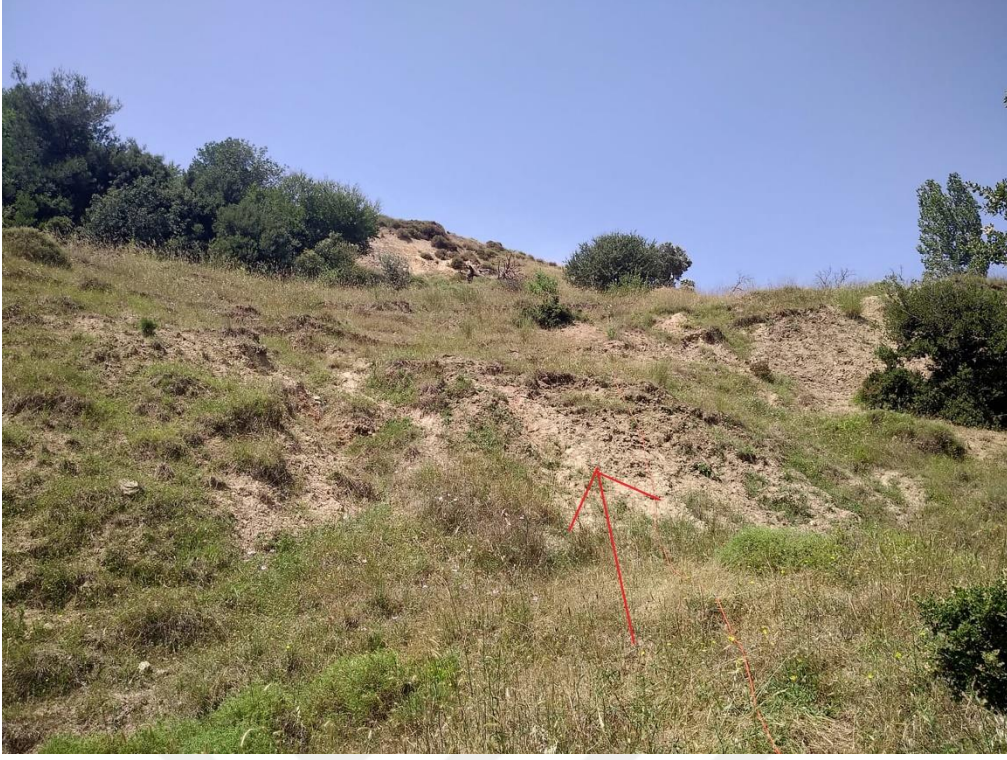
Şekil 4.6. Çalışılan alandan 23.04.2018 tarihinde akmaları göstermekte

Ok ile gösterilen kısım ilk ölçü alınan tarihte arazide olan akmaları göstermektedir (Şekil 4.6).

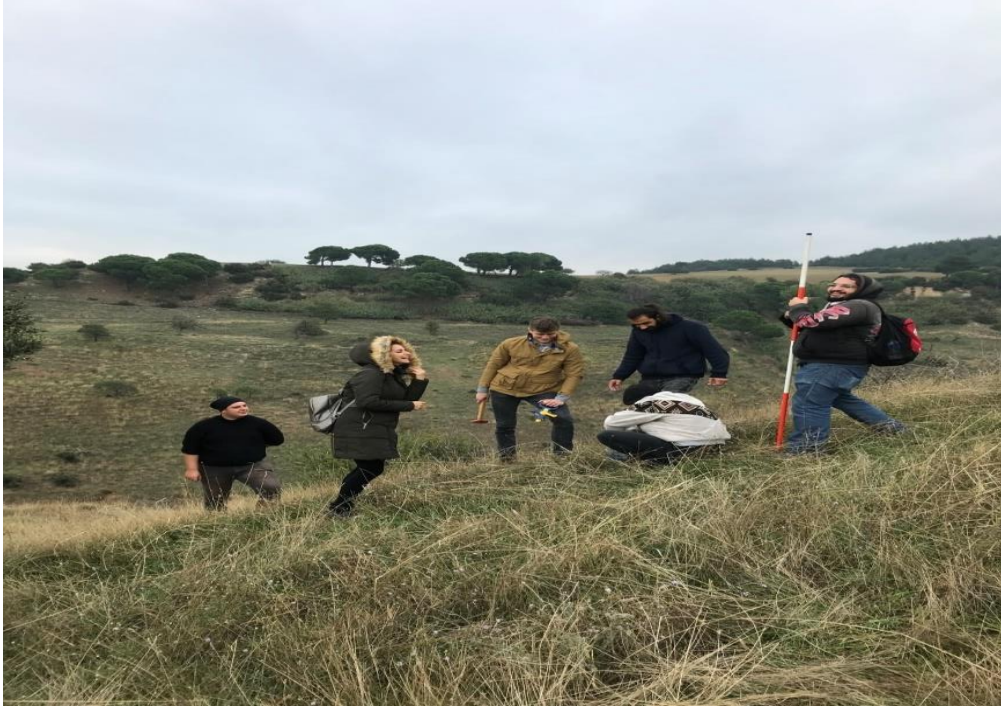
Şekil 4.7. Çalışılan alandan 12.10.2018 tarihinde bölgede profil noktalarını belirlemek üzere kazıkların çakılmasını göstermekte

Arazide sürekli kaymalar olduđu için ve aynı zamanda araziye çakılan kazıkların kaybolması sonucunda, demir çubuklar ve bu çubukları sabitlemekte kullanılan çimento ile birlikte hattın üzerinde GPS ile alınan koordinatlara çubukların çakıldığını gösteren şekildir (Şekil 4.7).

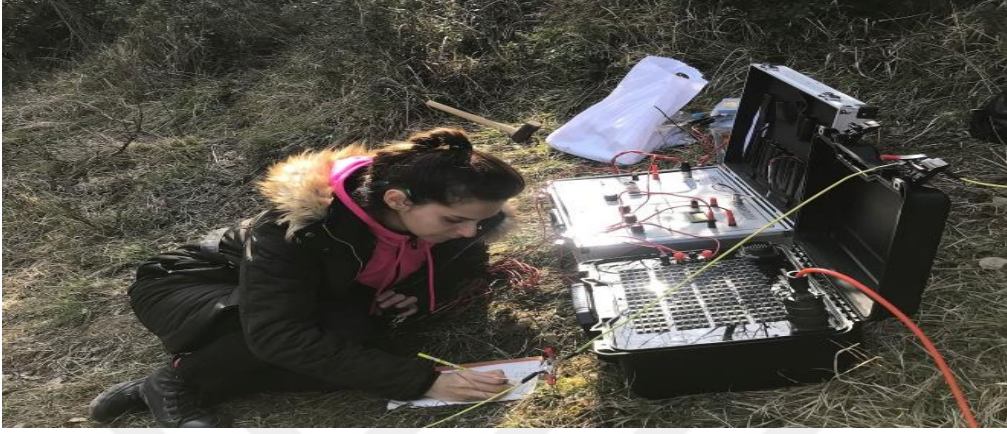
Şekil 4.8. Çalışılan alanda kullanılan özdirenç aleti düzeneđi

2B elektrik özdirenç aygıtı, çok elektrotlu kablo ve bağlantı kutusu görölmektedir (Şekil 4.8).

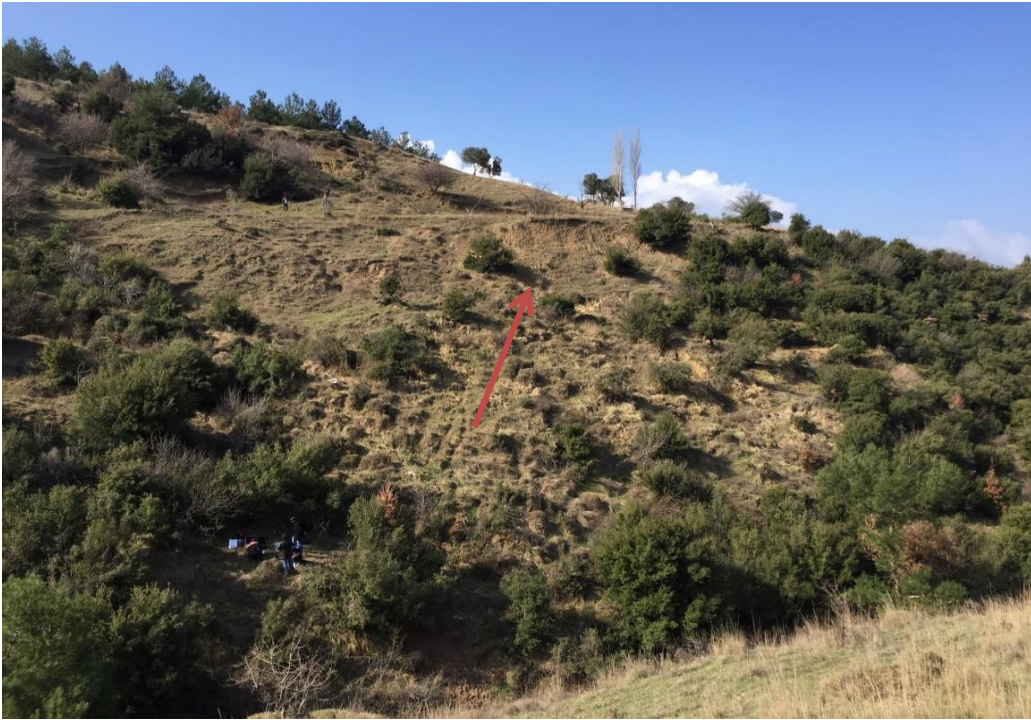
Şekil 4.9. Çalışılan alandan 06.03.2019 tarihinde arazi çalışması yapılırken akmalarn olduğunu göstermekte

Yukarıdaki şekil arazi çalışması sırasında bölgenin durumunu göstermektedir. Bir önceki şekillere bakıldığında heyelanda akmalar ve açılmalar belirgin olarak görülmektedir (Şekil 4.9).

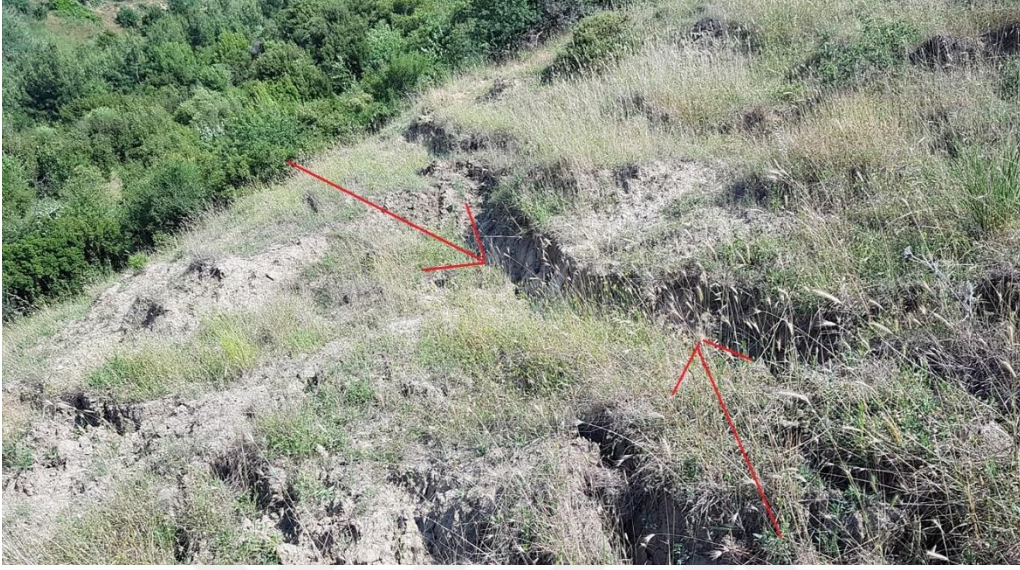
Şekil 4.10. Çalışılan alandan 18.06.2019 tarihinde arazide çatlakların belirgin olarak görülmekte

Bölgede yağışlar sonrasında tamamen açılmaların yaşandığı araziden alınan görüntüler Şekil 4.10'da gösterilmiştir.

Çalışma alanı çevresine istinat duvarlarının tesis edilmesi, bu alan üzerinde yük yaratacak yapılaşma ya da benzeri yüklemelerden uzak durulması ve drenaj kanallarının

yapılması yağmur sularının yeraltına geçişini engellemek ve bölgeden tahliye edilmesi için önerilebilir. Heyelan çekincesi olan bölgelerde, çok disiplinli mühendislik stratejisine dayanan Elektrik öz direnç, GPS, vb.. ölçme teknikleri yardımıyla heyelanların izlenmesi ve modellenmesi gerçekleştirilebilir. Böylece heyelan bölgeleri ve yakın çevresinde tesis edilmesi planlanan mühendislik yapılarının, güvenli ve sağlıklı bir şekilde oluşturulabilmesi için, yapı – zemin ilişkisinin ihtiyaç duyulduğu gibi sağlanabilmesi amacıyla bu tez çalışmasında kullanılan yaklaşım önerilmektedir.

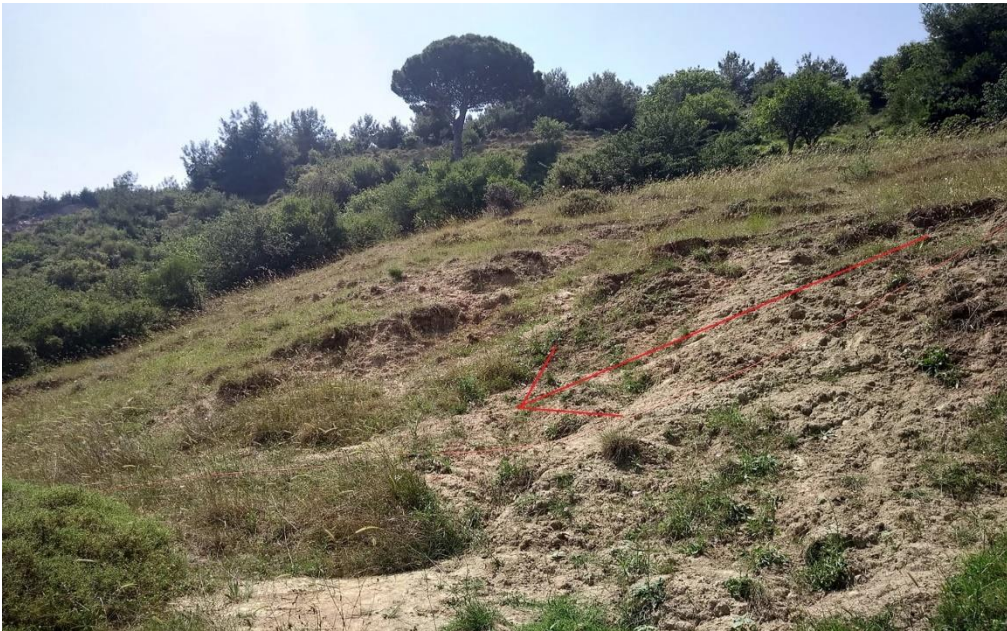
Şekil 4.11. Çalışılan alandan 18.06.2019 tarihinde akmalar oklarla gösterilmekte

Heyelanın eğim doğrultusunda ok ile belirtilen doğrultuda aktığını gösterir şekildir (Şekil 4.11).

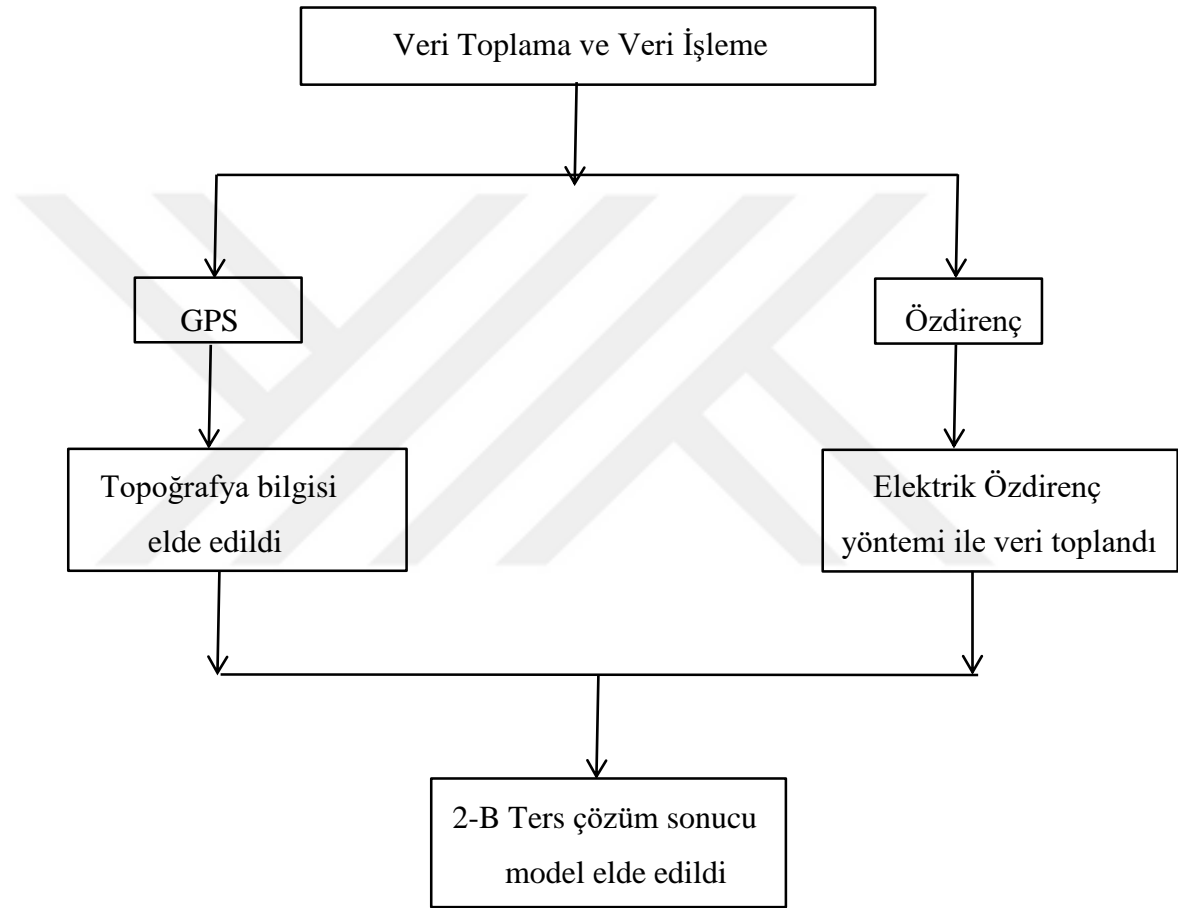
Şekil 4.12. Heyelan araştırmasında izlenen iş-akışı şeması

Bu çalışma kapsamında uygulanan yöntemler, bu yöntemlerin uygulanma aşamaları ve elde edilen sonuçları gösterir akış diyagramı Şekil 4.12’de gösterilmiştir.

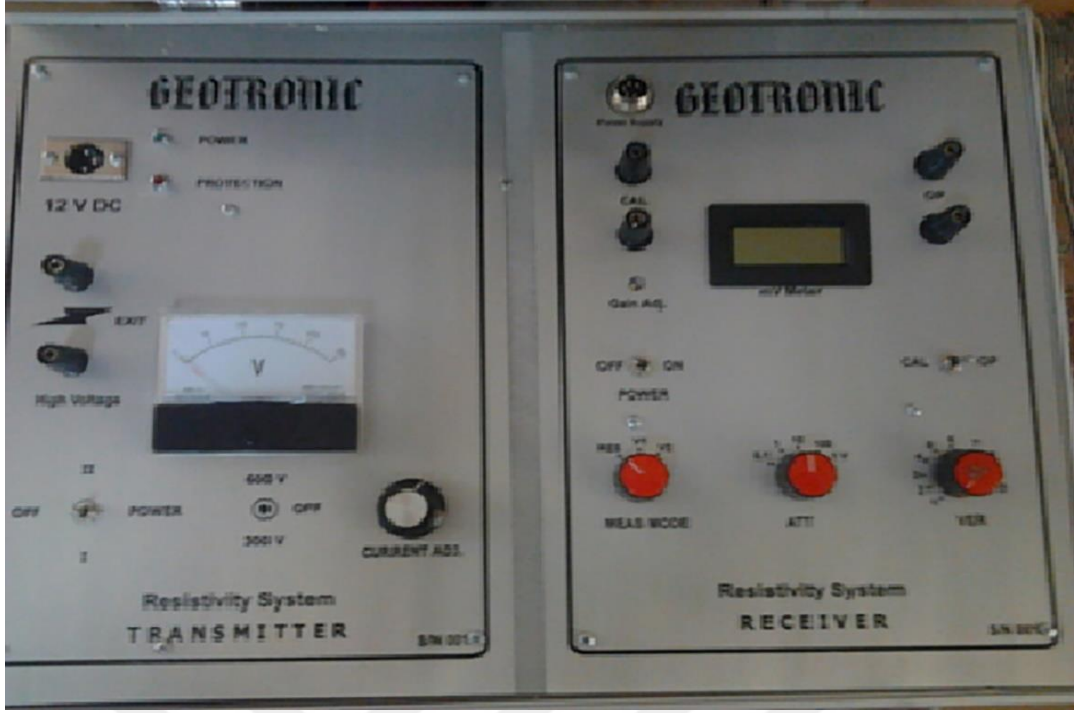
Şekil 4.13. Arazide kullanılan özdirenç aygıtı

Bu çalışma Terzioğlu kampüsü içerisinde bulunan heyelan alanı incelenerek saha da Elektrik özdirenç yöntemi uygulanarak ölçü alımı yapılmıştır. Ölçüler ilk olarak 23.04.2018 tarihinde alınmıştır. Bu tarihte alınan ölçüler Şekil 4.13’te gösterilen özdirenç aygıtı ile alınmıştır.

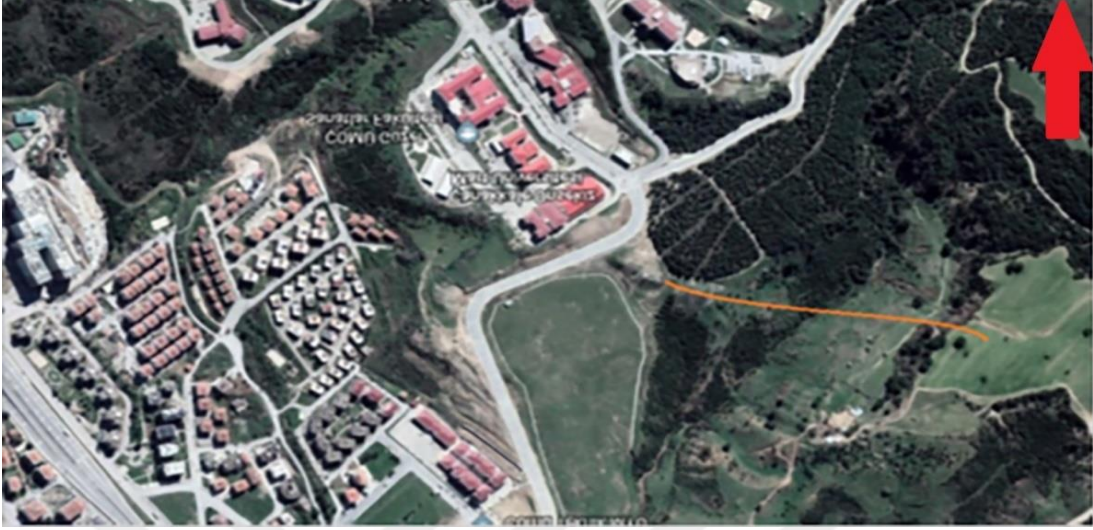
Ölçüler üç farklı dönemde alınmıştır. Hat uzunluğu 150 m olarak belirlenmiştir. Elektrotlar arası mesafe 5m olarak belirlenmiştir ve Şekil 4.15'te gösterilmektedir.

Şekil 4.15. Çalışma alanı üzerinde öz direnç profili gösterimi (Yılmaz Turgal ve Erenoğlu, 2019)

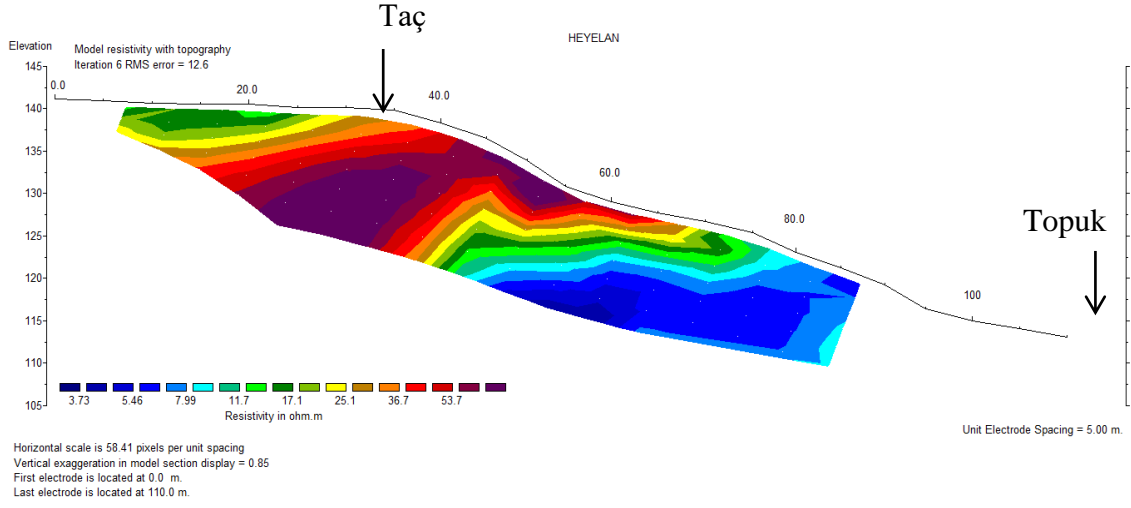
Şekil 4.17. 23.04.2018 tarihindeki arazi çalışması sonucu hazırlanan 2B özdirenç tomografi modeli, topografya ile birlikte

Şekil 4.16’da 3 farklı kesit görülmektedir. Bu kesitlerden üstte olan arazide alınmış olan ölçüler sonucu oluşturulan görünür özdirenç kesiti, ortada ise ters çözümden hesaplanan görünür özdirenç kesiti ve son olarak altta görülen ise üzerine topografya eklenmemiş olan derinlik özdirenç kesitidir. Kesitte olabildiğince düzeltmeler yapılarak araziden alınan ölçülerin bulunduğu kesit, ters çözüm sonucu hesaplanan görünür özdirenç kesitine benzetilmeye çalışılmıştır. Bu kestirim sonucunda, Şekil 4.17’deki modelde, topografya eklenmiş özdirenç modeli elde edilmiş olup bu model incelendiğinde, özdirenç değişimi 1 – 100 Ω m aralığındadır. Ters çözümden iterasyon sayısı 6 olarak belirlenmiş ve sonuç model için hata oranı yüzde % 12.6 olarak görülmüştür. Yüzeğe yakın olan sığ kısımlarda özdirenç değerleri düşük olarak elde edilmiştir. Yüzeğe 4m derinlikte kum-sil-alüvyon ardalanması olduğu düşünülen birimler görülmektedir. 7-15 Ω m özdirenç değerlerinde olan sığ birim, Çanakkale formasyonu olarak bilinen Gazhanedere formasyonunun üstüne konumlanmıştır. Özdirenç değerlerinin yüksek olduğu kırmızı koyu renkli kısımların ana kaya olduğu, bu kısımların üzerinde ve altında 3- 7 Ω m özdirenç sahip suya doymuş birim görülmektedir.
