**İSTANBUL ÖLÇEĞİNDE KONAKLAMA
YAPILARININ ENGELLİLER İÇİN
ERİŞİLEBİLİRLİĞİ**

Yüksek Lisans Tezi

DİLEK ELDEM

İSTANBUL, 2014

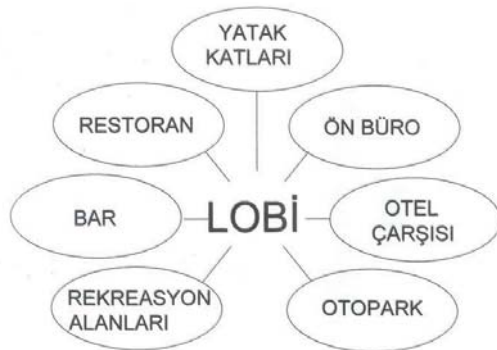
Şekil 3.2: Lobi ve diğer mekanlar organizasyon şeması

Otele girişten sonra müşterinin ilk karşısına çıkan lobi alanı aynı zamanda bir otelin diğer tüm hacimler ile olan ilişkisinin merkezidir. Müşteri kabul, müşteri kayıt, bilgi alma gibi ön büro hizmetlerini sağlayan bankoları ve bekleme mekanını da bünyesinde bulundurur. Bu alanın ve bu alandan diğer mekanlara erişimi sağlayan dolaşım hatlarının engelli standartlarına uygun olarak tasarlanmış olması çok önemlidir.

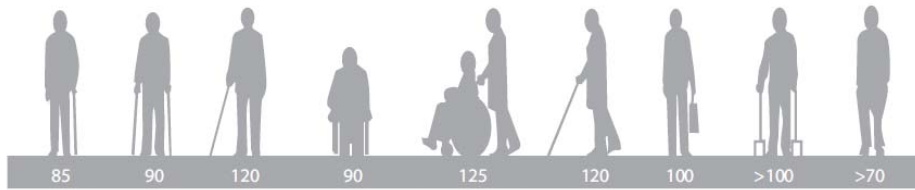
Şekil 3.3: Yatay Sirkülasyon Engelli Standartları

Mekanlar arası erişimi sağlayan yatay ve dikey elemanların fiziksel özellikleri engellilerin erişimini etkileyen temel faktörlerden biridir. Standart olarak rahat geçiş için 81,5 cm'lik bir genişlik gereklidir (81,5 cm'ye her iki taraftan kolun sallanma açıklığı olan 5,1 cm ve objelerle veya diğer yürüyenlerle uygun açıklık mesafesi olan 2,5 cm (her iki taraftan) dahildir (Belir 2009). Tekerlekli sandalye kullananlarla yürütme cihazı kullananlar için kısa mesafelerde 81,5 cm'lik genişlik yeterli ise de, bu en az 91,5 cm olmalıdır. Eğer iki yönlü geçiş varsa rahat bir ulaşım için 1,625 m gereklidir. Böyle yerlerde genişlik en az 1,525 m olmalıdır. 1,525 m'den daha dar olan yerlerde iki tekerlekli sandalye yan yana geçemeyebilir. Yürüyebilen bir kişinin yürüyemeyen veya kısmen yürüyebilen bir kişi ile yan yana geçebilmesi için en az 1,2 m genişlik gereklidir (TS 9111).

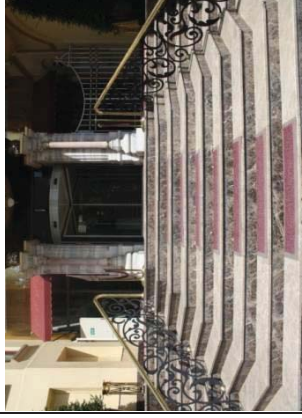
Mekanlar	Fiziksel Kurgusu	Zemin Yüzey Özellikleri	Hareketli Mobilyalar	Algıya Yönelik Kullanılan Elemanlar	Fotoğraflar
Giriş	Giriş kotunun, dış çevreden yüksekte olması erişimin sadece merdivenle gerçekleşmesine sebep olmuştur. Engellilere uygun değildir	Zemin kaplaması olarak doğal taş kullanılmış, görme engelliler için özel hissedilebilir kullanılmamış	Bu alanda hareketli mobilya kullanılmamıştır	Girişte bu alanı vurgulayan yönlendirici levha, sembol ya da kodlama bulunmamaktadır

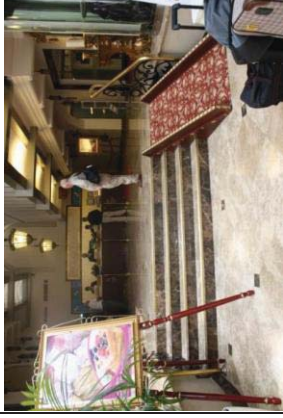
Resepsiyon Alanı	Bu alana erişim merdiven gruplarından sonra olduğu için erişime uygun değildir.	Resepsiyon alanına kadar devam eden alanda merdivenler halı ile kaplanmıştır. Kullanılan halı standartlara uygundur	Kullanılan resepsiyon bankosu tekerlekli sandalyelere uygun değildir (70cm boşluk gerekir, h:110 max)	Bu alanda da algıya yönelik özel levhalar ya da semboller kullanılmamıştır. Duyma engellilerin algısına yönelik ekipman yoktur

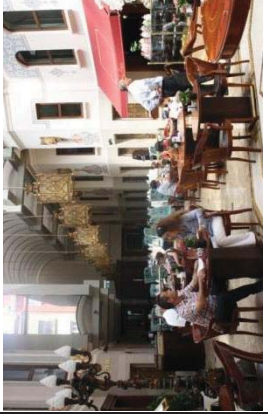
Bekleme Alanı	Bu alana da erişim sadece merdiven ile olduğundan erişime uygun değildir.	Zeminde doğal taş kullanılmıştır. Kayma tehlikesi olduğu için engellilere uygun değildir.	Bu alanda kolay hareket ettirilebilir hafif mobilyalar kullanılmıştır erişime uygundur	Bu alanda da algıya yönelik özel levhalar, semboller ya da kodlamalar kullanılmamıştır.

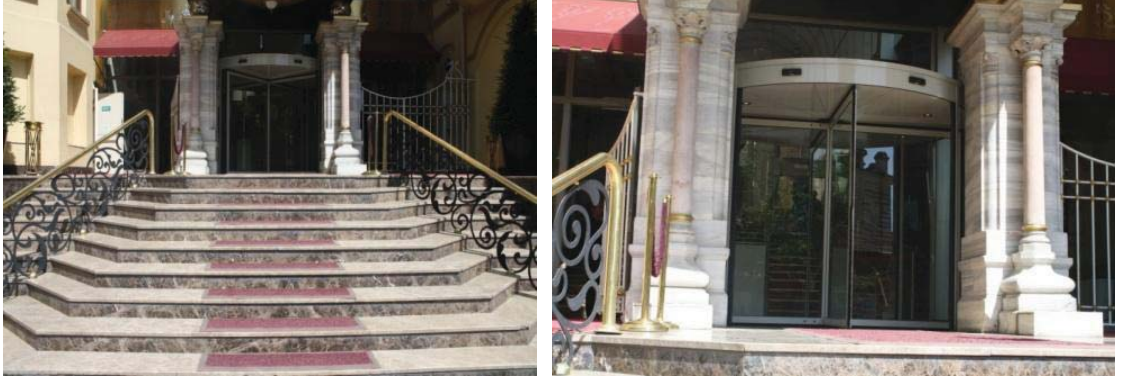
Şekil 4.7 Crown Plaza Hotel giriş kapısı

Eğimli sokakların mekanın içine dahil edilmesi, sadece otel girişinde değil, girişten itibaren resepsiyon alanına kadar olan aks boyunca merdiven yapılmasına sebep olmuştur. Engellilerin erişimini ciddi derecede kısıtlayan bu tasarım, ana aksa bağlanan yan mekanlara da ulaşımı zorlaştırmaktadır.

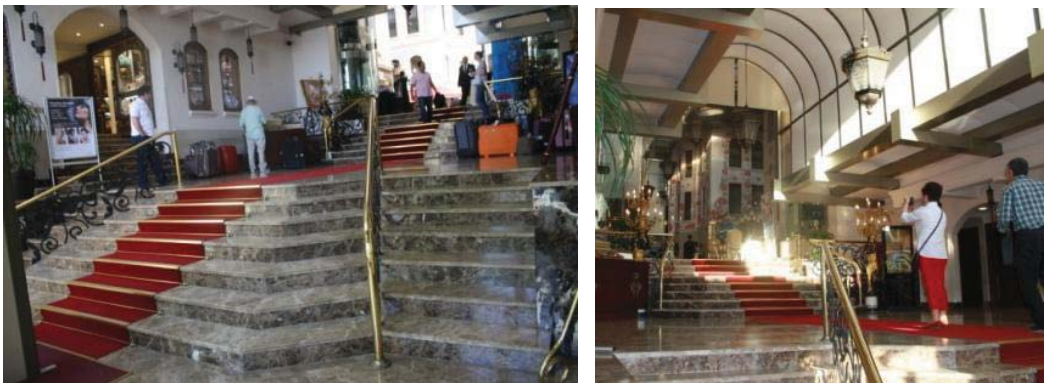
Şekil 4.8 Crown Plaza Hotel girişte bulunan merdivenler

Farklı seviyelerde bulunan merdiven gruplarından sonra resepsiyon bankosunun bulunduğu alana ulaşmak için de çıkılması gereken son merdiven grubu bulunmaktadır. Ancak, burada bulunan merdiven de engelliler için rampa düşünülmüştür. Detaylı olarak

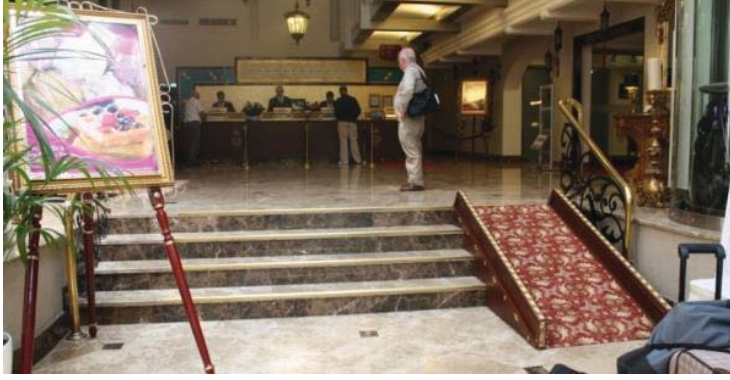
Şekil 4.9 Crown Plaza Hotel resepsiyon alanı

Giriş aksının sonunda bulunan resepsiyon bankosu (Şekil 4.9), 5 metre uzunluğunda altın varaklı ve ahşap kaplamalıdır. Otelin genel tasarımıyla uyumlu olan banko engellilerin erişimine uygun değildir. Yerden 110 cm yüksekliğinde olan resepsiyon bankosu özellikle tekerlekli sandalyelilerin yanaşabilmesi için gereken 70 cm yüksekliğinde boşluğu olan alternatif bir banko uzantısından yoksundur.

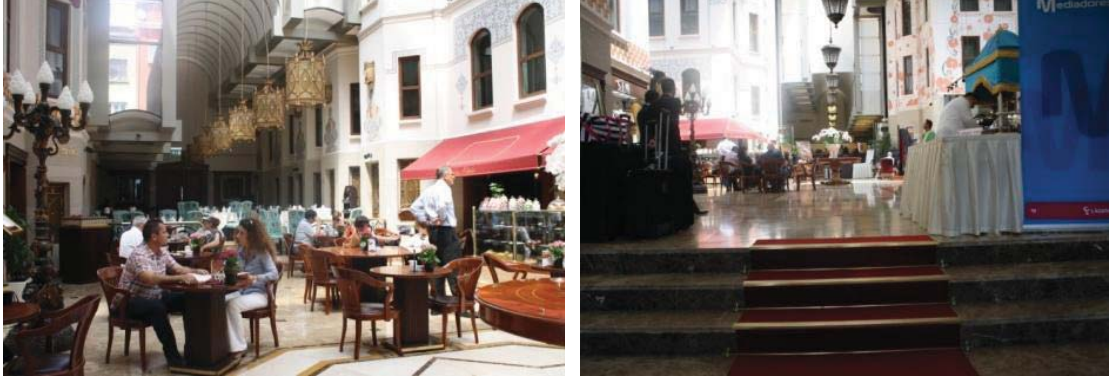
Şekil 4.10 Bekleme alanı

yapılmamıştır. Algıya yönelik kullanılan tek eleman, ana aks üzerindeki kırmızı halıdır. Kullanılan bu malzeme, insanları ana merkeze yönlendiriyor olsa da görme engellilerin algısına yönelik özel bir tasarım değildir.

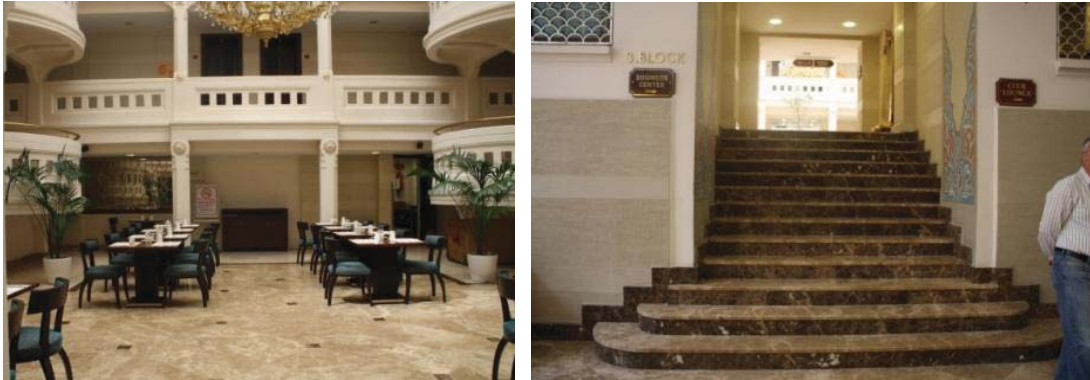
Şekil 4.11 Otel restoranı

Yemek salonunun, geniş ve esnek tasarımı engellilerin erişimini ve hareketini olumlu yönde etkilemektedir. Seçilen masa ve sandalyeler hafif ayarlanabilir ve tekerlekli sandalyelinin rahatlıkla yemek yiyebileceği şekildedir. Burada ki sorun restorana ulaşımıdır. Çünkü sokak aksı üstünde olduğu için buraya da ulaşım sadece merdivenle olmaktadır ve bu alanın rahat bulunmasını sağlayacak levhalar bulunmamaktadır.

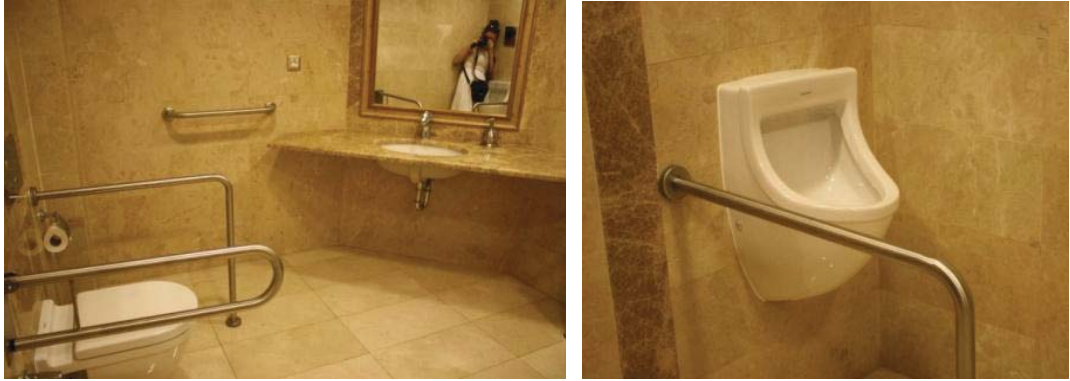
Şekil 4.12 Engelli tuvaleti

Restorana yakın mesafede bulunan tuvaletler kadın, erkek ve unisex engelli tuvaletinden oluşmaktadır. Engelli tuvaletinin tasarımı istenilen standartları karşılamaktadır. Geniş

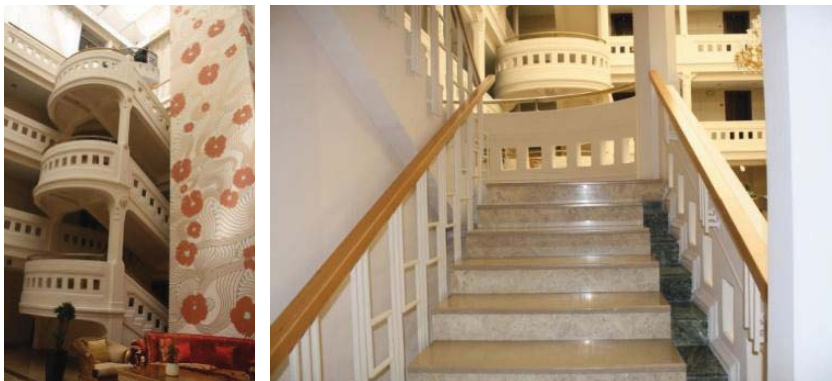
Şekil 4.13 Dikey sirkülasyon elemanlarından merdiven

Oda katlarına çıkan merdivenlerin sahanlıkları ve basamak ölçüleri standartlara uygundur. Her iki yanında bulunan korkuluklar ve küpeşte kavraması kolay ve kullanışlıdır. Basamaklarda görme engellilerin algılarını kolaylaştırmak ve kayganlığı azaltmak için kullanılması önerilen bantlar bulunmamaktadır.

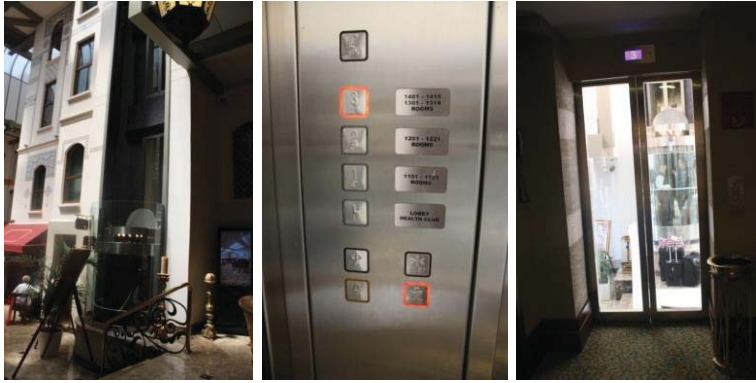
Şekil 4.14 Dikey sirkülasyon elemanlarından asansör

Asansörler ise önceden çöp kovası olan boşluk değerlendirilerek oluşturulmuştur. Dört blok için dört ayrı panoramik asansör bulunmaktadır. Bu asansörler engellilere uygun

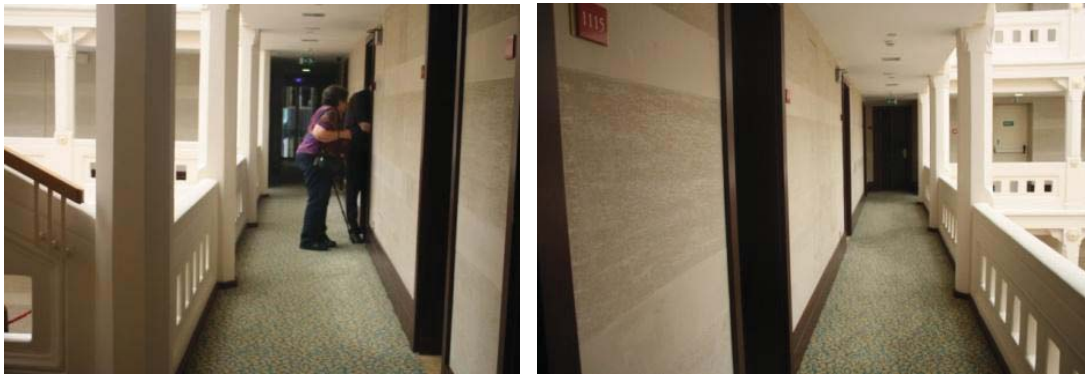
Şekil 4.15 Yatay sirkülasyon elemanları

Oda katlarında, yatay dolaşım için kullanılan koridorlar 150 cm'dir. Bu ölçü bir tekerlekli sandalyelinin çok rahat geçebilmesi ve hatta manevra yapabilmesi için gereken alanı sağlamaktadır. Kolonların bulunduğu alanlarda 120 cm'e kadar daralsa bile yine de gereken minimum ölçülerin altına düşmemektedir. Oda kapılarının koridor ana hattından 50 cm içeride olması, misafirlerin kapılarını açmaya çalıştıkları sırada, dolaşım trafiğini etkilememektedir. Bu alan fiziksel engellilere uygun fakat görme engellilere yönelik her hangi bir donanım yoktur.

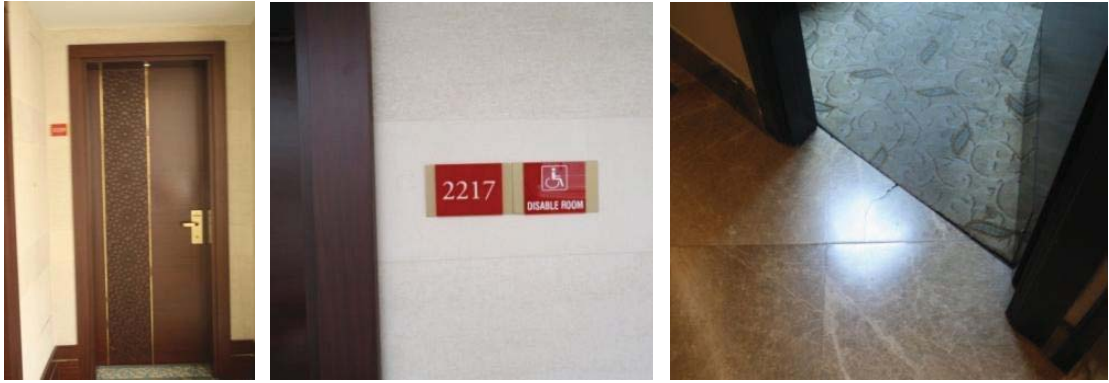
Şekil 4.16 Oda kapıları

Otelde toplam 3 adet engelli odası bulunmaktadır. Kartlı giriş sistemiyle çalışan bu odaların kapı genişlikleri 1 m olup oda numarasının yanında özel levhası bulunmaktadır. Kilidin kartla açılması kullanılabilirliği kolaylaştırması açısından önemlidir. Kapı kolunun da rahat kavranabilir ve kapının da çok ağır olmaması yine engellilerin erişimini olumlu etkilemektedir. Giriş ile oda arasında eşğin olmaması görme ve fiziksel engellilerin ulaşımını olumlu yönde etkiler.

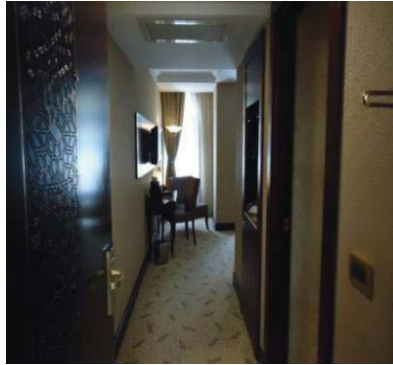
Şekil 4.17 Engelli odası girişi

Odaya girdikten sonra yatma alanı ile kapı arasında bulunan koridorun 120 cm olması tekerlekli sandalyelinin hareketine uygundur. Ayrıca mini bar ve gardırobun koridordaki duvarlara gömme olarak tasarlanması koridor hattı üstünde girinti-çıkıntı olmasını engellemektedir. Ancak askı yükseklikleri önerilen standardın üstündedir.

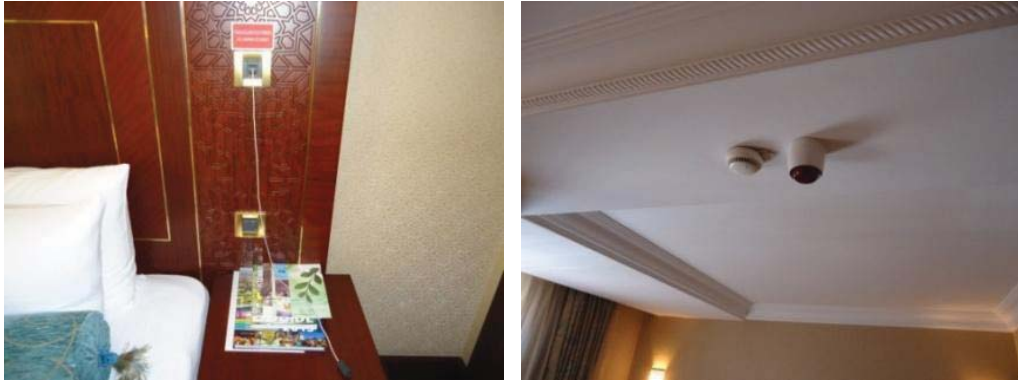
Şekil 4.18 Engelli odası yatma alanı

Acil durumlar için engelli odasında bulunan bir diğer donanım ise titreşimli yastık ve flaşörlerdir. Çalışma masasının yüksekliğinin 80 cm olması Turizm Tesislerinin Belgelendirilmesine ve Niteliklerine İlişkin Yönetmeliğin Uygulanmasına Dair çıkartılan tebliğde belirtilen ölçülere uygundur. Ancak, kullanılan kontrol panelleri ve prizlerin yerden yüksekliğinin 125 cm olması erişimi güçleştirmektedir, olması gereken maksimum ölçü 120 cm olmalıdır.

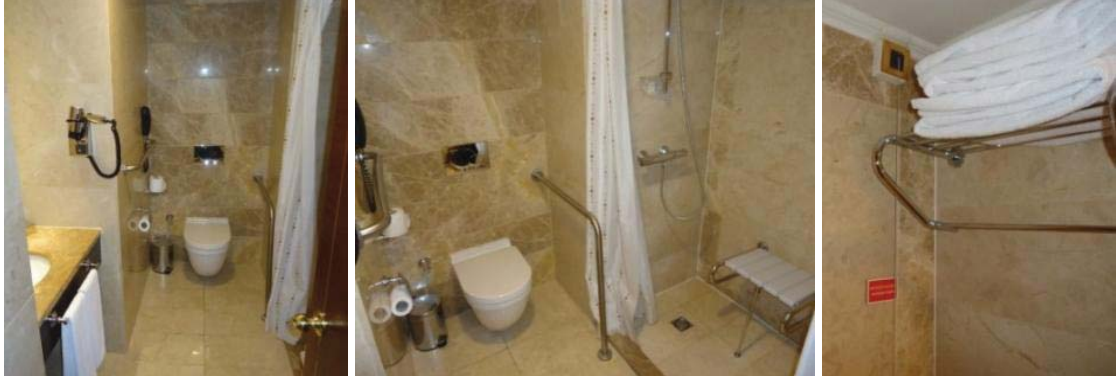
Şekil 4.19 Engelli odası banyosu

Engelli odasının ıslak hacmine bakıldığında, engellilere yönelik bazı standartların doğru uygulandığı görülmektedir. Klozet, lavabo ve duşun birbirine yakın olması engellinin tutunma barlarıyla bu alanlara erişimini kolaylaştırmaktadır. Şekil 4.14'te de görüldüğü gibi klozetin iki yanında bulunan tutunma barları, lavabonun önünde bulunan havluluk aynı zamanda tutunma barı ve duşun içinde bulunan tutamaçlar engellinin bu hizmetlerden, kimseden yardım almadan yararlanabilmesi içindir. Ancak, burada kullanılan klozetin yerden yüksekliğinin 40 cm olması tekerlekli sandalyelilerin erişimini kısıtlamaktadır. Duşun içinde bulunan katlanabilir oturak ve acil durum ipi

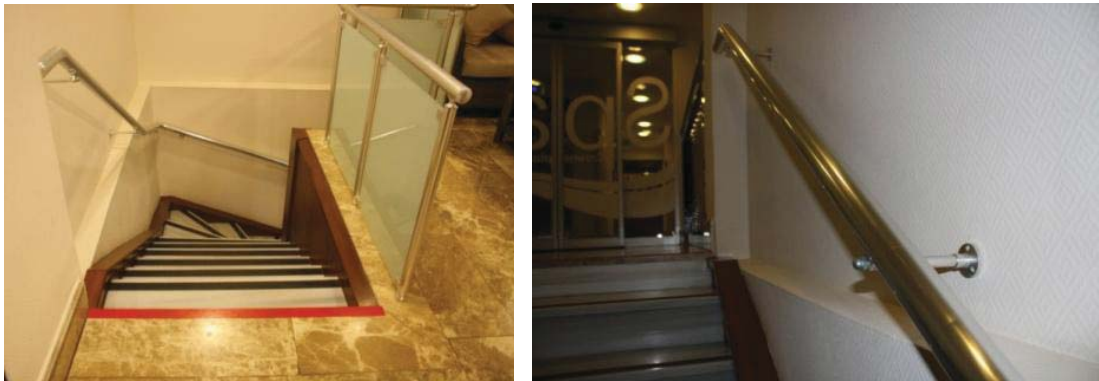
Şekil 4.20 Spa merkezi girişi

Binanın bodrum katında bulunan Spa alanına inen asansörün olmayışı engelliler açısından sorun oluşturmaktadır. Merdivenler, 110 cm bir tarafı sadece küpeştili diğer tarafı ise korkuluk ve küpeştilidir. Basamakların uçlarında bulunan kaydırmaz bantlar hem kaymayı engeller hem de malzemeyle tezat renkte olduğu için kısmi görme engellilerin basamakları net algılamalarını sağlar. Ancak merdiven genişliğinin 110 cm olması buraya fiziksel engellilere yönelik kullanılabilir donanım alternatifini kısıtlamaktadır.

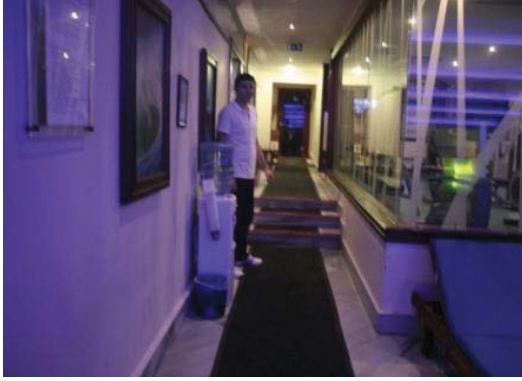
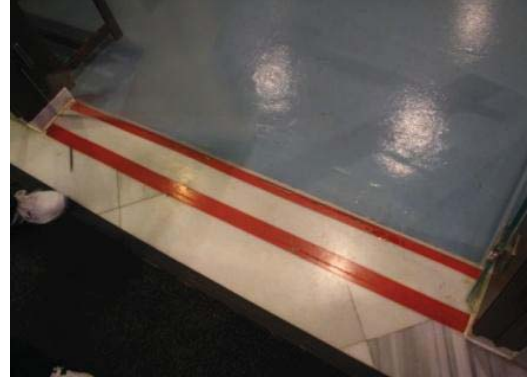
Şekil 4.21 Spa merkezi koridorlar

Aşağıya ulaştıktan sonra Spa bekleme alanı ve resepsiyonu bulunmaktadır. Burası için seçilen mobilyalar engellilere uygun hareketlerini kısıtlamayacak tasarımlardır. Ancak fitness, yüzme havuzu, masaj odaları, sauna, hamam ve buhar odasına gitmek için kullanılan koridor hem çok karanlık hem de kot farkları sebebiyle iki-üç basamaklı merdivenlerden oluşmaktadır.

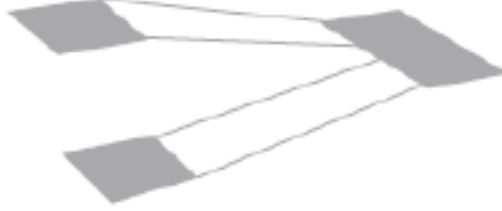
Şekil 4.22 180 derece dönüşlü rampa

Birinci problem alanı diye nitelendirdiğimiz, otel girişi ve resepsiyon ile restorana çıkan akslar eskiden sokak olan alanların, otel içine dahil edilmesi sonucu oluşturulmuştur. Radikal bir müdahale sonrası ortaya çıkan bu mekanlarda beklenen bugünün tasarım beklentilerini karşılaması iken ortaya çıkan sonuç bunun tam tersi olmuştur. Tamamen merdivenlerle erişimin sağlandığı bu alanlarda engellilere yönelik hiçbir donanım bulunmamaktadır. Yapı özgünlüğü ve engelliler için erişilebilirlik bir arada düşünüldüğünde en doğru çözüm sokağın kapatılmamış olduğu düşünülmektedir. Böylece eğimli düz sokaklar ile hem erişim sağlanmış hem de 4 apartmanın mimari karakteri bozulmamış olurdu. Ancak şuan ki haliyle bunu yapmak çok mümkün olmadığından bu alanlara daha pratik çözümler bulunmalıdır. Bunun için ilk olarak rampa yapımı önerilebilir, ancak önerilen 1:16 eğimin sağlanabilmesi için 180 derece dönüşlü rampa kullanılmalıdır. Sonradan merdivene entegre edilen ekipmanlar yerine bu çözüm daha doğrudur.

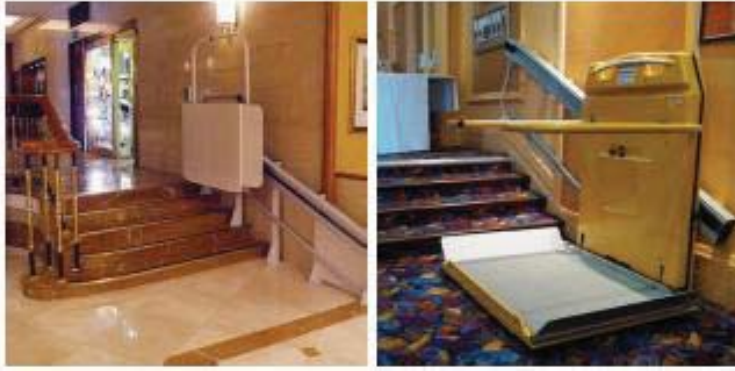
Şekil 4.23 Merdiven platformu önerisi

Bu alana önerilebilecek bir diğer çözüm ise merdiven platformudur. Böylece tekerlekli sandalyesiyle gelen fiziksel engelli ya da görme engelli bu ekipmanı kullanarak yukarı çıkabilir. Ancak merdiven asansörleri kendi içlerinde değişiklik göstermektedir. Örneğin, Şekil 4.18’de görünen platform için merdivenin minimum 1 metre genişliğinde olması ve merdiven başlamadan 1,5 metre alan olması gerekmektedir.

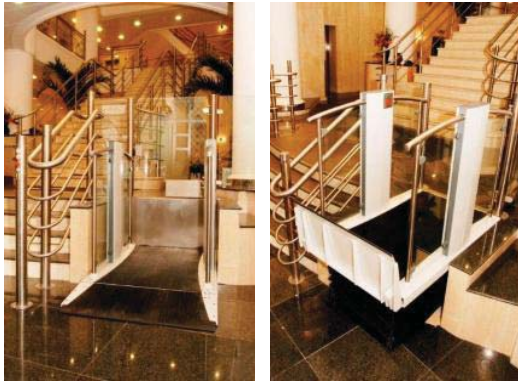
Şekil 4.24 Asansör platformu önerisi

Otel girişinde ve içeride bulunan merdivenler için önerilebilecek bir diğer çözüm ise asansör platformdur. Asansör platformu için merdivenin yanında 120x100 cm bir boşluk bırakılmalı, asansör buraya yerleştirilmelidir (Şekil 4.24).

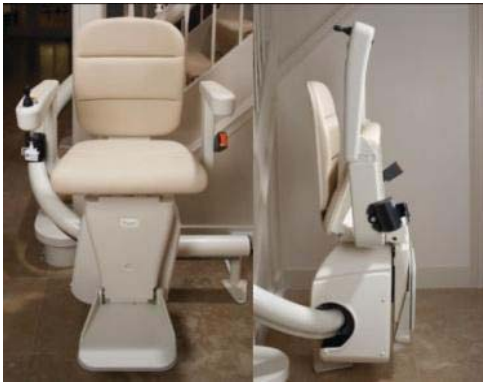
Şekil 4.25 Asansör platformu önerisi

Diğer bir problem alanı ise otelin bodrum katında bulunan Spa alanıdır. Sadece merdiven ile erişimin gerçekleşmesi, koridorların dar ve kat farkı olması erişimi engelleyen temel unsurlardır. Dar ve dik merdivenler özellikle fiziksel ve görme engellilerin bodrum katına ulaşmasını imkansız hale getirmektedir. En doğru ve kesin çözüm asansör yapılmasıdır. Bu alan için önerebilecek diğer bir alternatif ise katlanabilir sandalye tip merdiven asansörüdür. Alanın dar ve döner merdiven olması merdiven asansörü ya da platformunun kullanımını zorlaştırmaktadır. Katlanabilir sandalye tip merdiven asansörleri duvara monte edilerek çalışan bir sistemdir, kullanılmadığı durumlarda katlanarak alan kaybına neden olmaz. Ancak, bu ekipmanı kullanmak asansör ihtiyacını ortadan kaldırmaya yetmez sadece ikincil bir alternatif olarak önerilebilir.

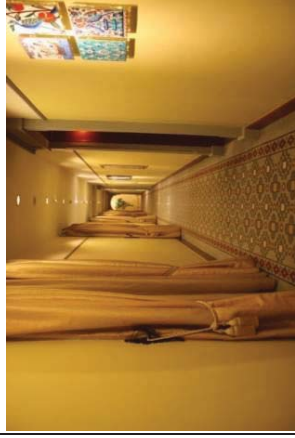
Engelli Odası	Engelli odasının iç ölçüleri tekerlekli sandalyelinin manevra yapabileceği şekildedir. Bulunduğu kata erişim asansörleedir.	Zemin kaplaması olarak halı kullanılmıştır. İpliklerin yüksekliği ve yoğunluğu standartlara uygundur.	Oda da bulunan bütün mobilyalar standart oda ile aynıdır. Engellilere yönelik özel tasarımlar bulunmamaktadır.	Oda da algıya yönelik her hangi bir eleman bulunmamakla birlikte özel alarm sistemleri de gözlemlenmemektedir.

Otel de bulunan engelli odası, standart oda ile aynı özellikleri taşımaktadır. Tek farkı banyoya sonradan eklenen tutunma barlarıdır. Oda giriş kapısının 90 cm olması TS 9111'e uygun olmasına rağmen önerilen ölçünün altındadır. Kapını 100 cm olması tekerlekli sandalyelinin rahatlıkla giriş yapmasını sağlar. Odasının tam teçhizatlı bir hale gelebilmesi için öncelikle odaya alarm sistemi entegre edilmelidir. Böylece acil bir durum olduğunda anında müdahale gerçekleşir. Bir diğer konuda odaya flaşörlerin takılmasıdır. Bu özellikle duyma engelliler için bulundurulmalıdır. Acil durumlarda sesli ikazın yanında flaşörlerin yanıp sönmesi durumun duyma engelliler tarafından da algılanmasını sağlar. Acil duruma yönelik oda da hiçbir ekipmanın olmayışı aslında çok ciddi bir eksikliklerdir. Bunun dışında odanın yatma bölümü ve banyosu engellilere uygun tefriş edilmemiştir. Çalışma masasının ve askıların yüksekliği tekerlekli sandalyelinin erişebileceği şekilde maksimum 120 cm yüksekliğinde baştan tasarlanmalıdır.

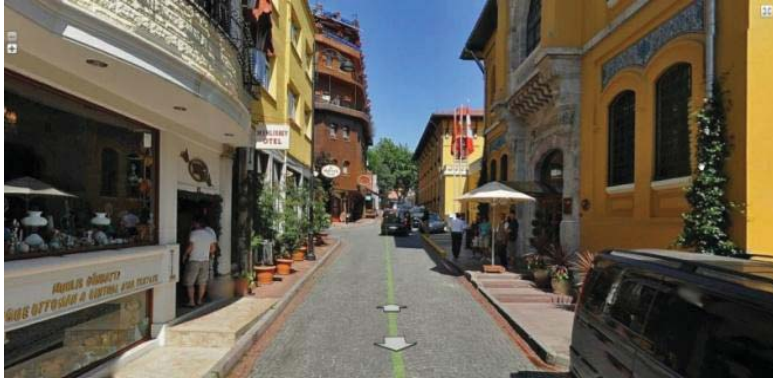
Şekil 4.30 Tevkifhane sokağı

Binanın bulunduğu Tevkifhane Sokağı arnavut kaldırımlı, dar ve araba trafiğine açık bir alandır. Yokuş üstünde yer alması ve girintili çıkıntılı yüzeyden oluşması görme ve fiziksel engellilerin hareketlerini oldukça kısıtlamaktadır. Kaldırımlarda ise saksı, tabure ve masa konması buranında kullanımını güçleştirmektedir. Ayrıca burada bulunan tek basamaklar tekerlekli sandalyeli ve görme engelinin erişimini engellediği gibi, sağlıklı kişiler tarafından da görünmeyip kazalara sebep olabilmektedir. Otel alanının dışında kalsa da buradaki problemler otele gelen engelli turisti doğrudan etkilemektedir. Otel yetkilileri bu problemi çözmek için, engelli müşterileri buldukları yerden alıp otele getirmeyi ücretsiz olarak yapmaktadır Böylelikle bu sokakları yürümek durumunda kalmamaktadır.

Otelin tek bir girişinin bulunması ve bunun da işlek ve dar bir sokak üstünde olması erişimi zorlaştırmaktadır. Otel yetkilileri gelen engelliler için ücretsiz vale hizmeti ve görevli personel bulundursa da bunlara ilaveten bazı donanımlarında eklenmesi gerekmektedir. Örneğin, dokulu yüzeylerin zemine işlenmesi, otele giriş rotasının daha belirginleşmesini sağlar aynı zamanda levhalar ve yönlendirici işaretler ve doğru aydınlatma kullanımı erişimi daha da kolaylaştırır. Aynı bilgi eksikliği otelden içeri girince de devam etmelidir.

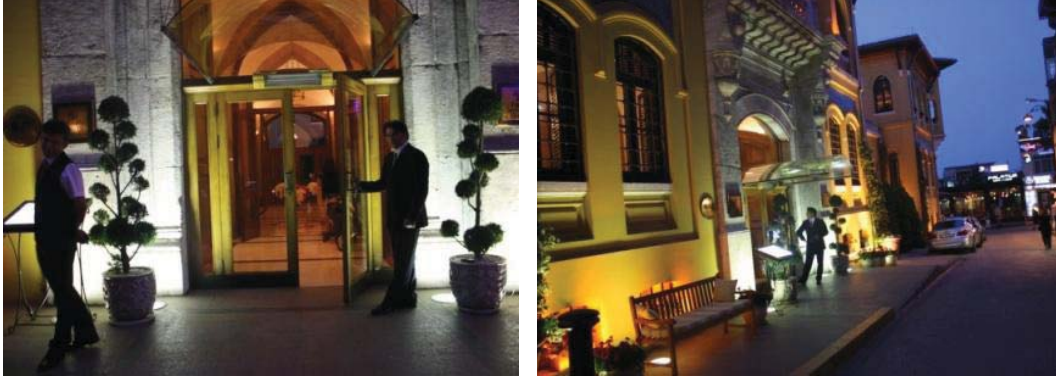
Şekil 4.31 Four Seasons Hotel girişi

Otelin girişi ise basamaksız ve düzayaktır. Böylelikle engelli bu alana direk ulaşabilmektedir. Otel giriş kapısı sadece 1 adettir. Ancak çift kanat kapı ve kanatların 1'er metre genişliğinde olması ayrıca yanında 7/24 otel görevlisinin bulunması engelliler için kullanımı kolaylaştırmaktadır.

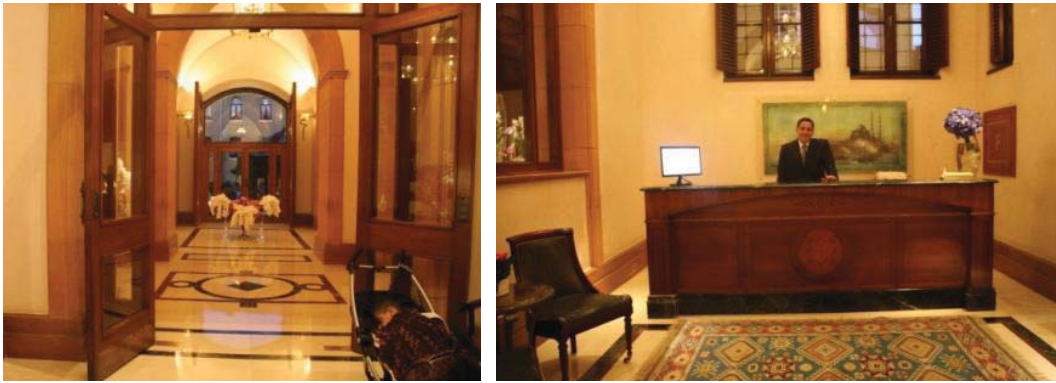
Şekil 4.32 Bilgi & Resepsiyon alanı

Kapıdan içeri girdikten sonra eğer düz devam edilirse hapishanenin avlusuna yani otelin iç bahçesine ulaşılmaktadır. Sol tarafta ise bilgi alanı devamında da resepsiyon bankosu vardır. Bu alanda sirkülasyonun geniş ve basamaksız olması engellilerin erişimi açısından çok önemlidir. Ancak kullanılan bankoların tasarımı özellikle tekerlekli sandalyeli engelliye uygun değildir. Bankonun 110 cm yüksekliğinde olması ve tekerlekli sandalyenin yanaşabileceği bir alanın olmayışı engellinin rahat hizmet alamamasına sebep olmaktadır.

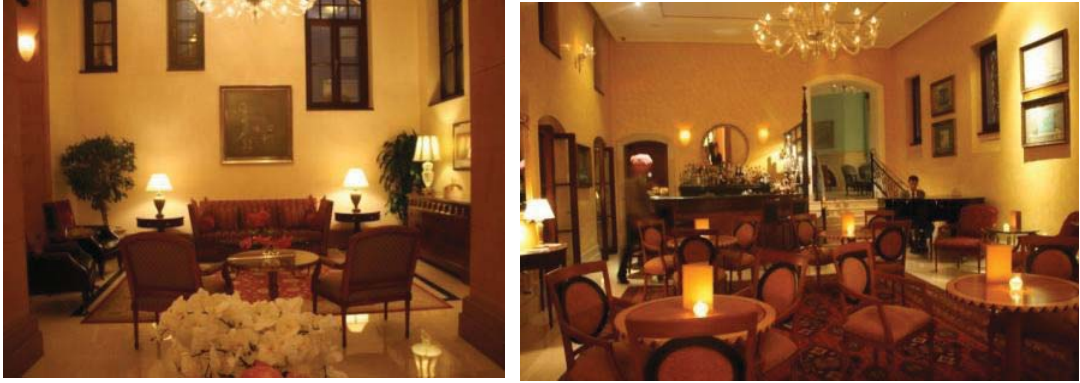
Şekil 4.33 Bekleme alanı

Girişten itibaren bilgi alanı ve resepsiyon alanı aynı düzlemde yer alırken sağ tarafta yer alan bekleme alanlarına ise merdivenle ulaşılmaktadır. Ancak bu alanlar dışında etrafa kanepe ve masaların konması engellinin aşağıya inmesini zorunlu kılmamaktadır. Alternatif çözümlerle bu hizmetten yararlanması sağlanmıştır. Seçilen mobilyaların da hafif ve çok yer kaplamaması yine engellilerin erişimini kolaylaştırmaktadır.

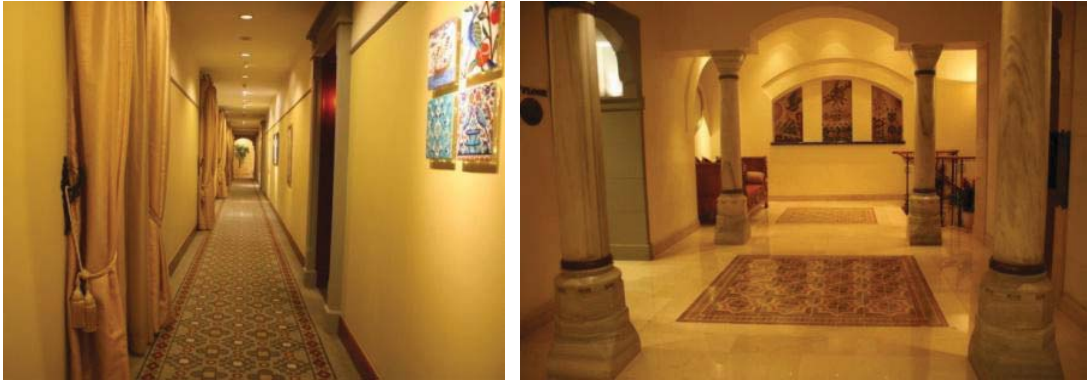
Şekil 4.34 Kat koridorları

Oda katlarında koridorların genişliği ise tekerlekli sandalyeli ve sağlıklı bireyin yan yana rahatça geçebileceği şekildedir. Oda kapıları 90 cm açıklığında ve zeminde koridor ile oda arasında kot farkı yoktur.

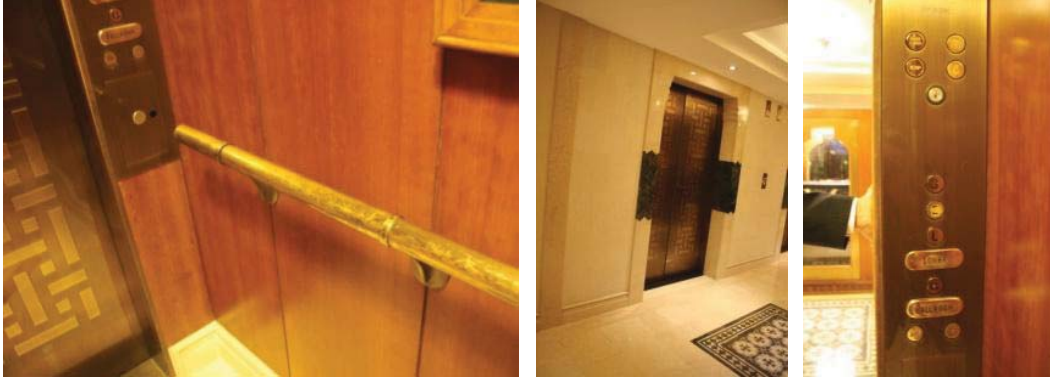
Şekil 4.35 Asansörler

Dikey sirkülasyon elemanları da engellilere uygundur. Her şeyden önemlisi merdivenin ulaştığı her alana asansörle de ulaşılabilir. Asansörler ise tekerlekli sandalyelinin manevra yapabilmesi için gereken ölçülere sahip, dört tarafı küpeştelidir. Burada olması gereken ancak bulunmayan tek unsur, Braille alfabesiyle yazılmış kat numaralarıdır. Görme engelliler için kontrol panelinde kabartmalı yazı kullanılmamıştır.

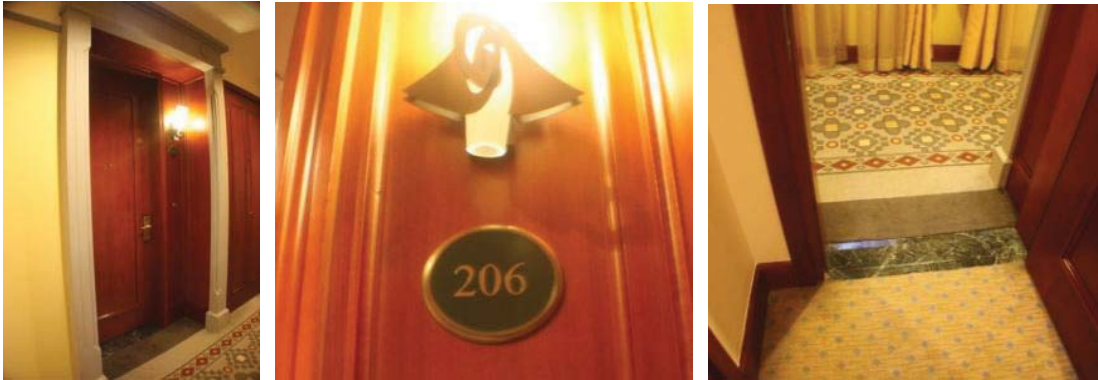
Şekil 4.36 Engelli odası girişi

Otele dönüştürülen tarihi yapı da 1 adet engelli odası bulunmaktadır. Zaten toplamda 65 odası olduğu için bu sayı normaldir. Crown Plaza’da olduğu gibi bu otelde de kapılar kartlı giriş sistemli ve 90 cm genişliğindedir. Kilidin kartla açılması kullanılabilirliği kolaylaştırması açısından önemlidir. Koridor ile oda arasında bulunan mermer eşik iki mekan ile aynı düzlemde olduğu için problem oluşturmamaktadır. Ancak oda numaralarını gösteren levhaların kabartmalı yazı veya Braille alfabesiyle yazılmış olmaması ve engelli odası olduğunu belirten bir işaretin bulunmaması engellilerin odayı bulmasını zorlaştırmaktadır.

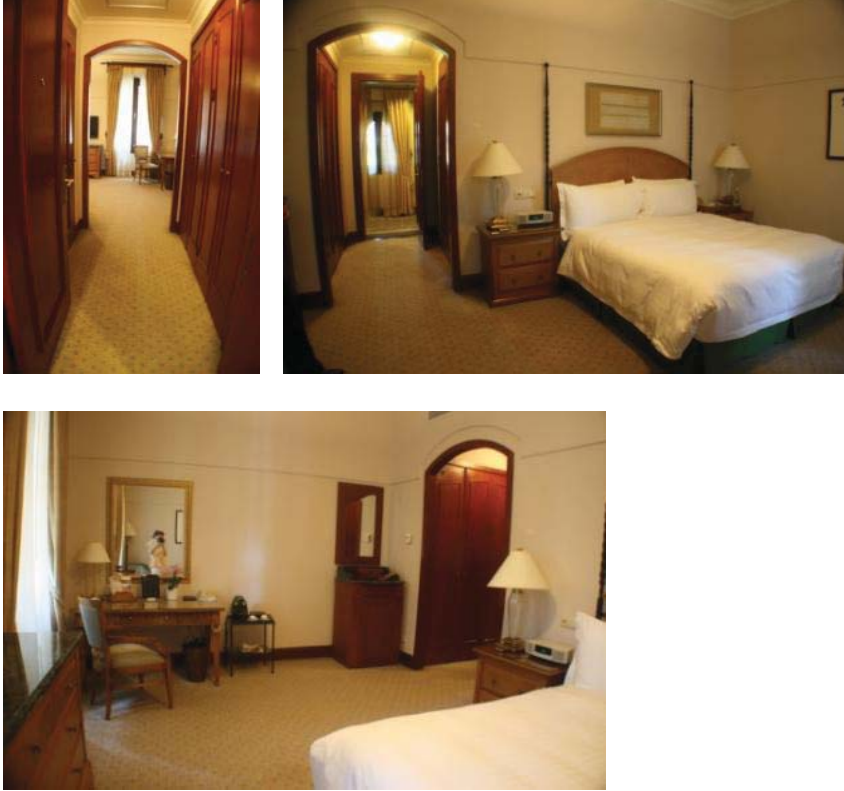
Şekil 4.37 Engelli odası

Odanın içinde ise engellilere yönelik özel donanımlar bulunmamaktadır. Standart oda ile çok benzeyen engelli odası, diğer tipik odalarla aynı özellikleri taşımaktadır. Buradaki tek avantaj tipik odaların tasarımının zaten engelli için gereken standartları taşıyor olması, yatağın önünde 150 cm’lik bir alanın bulunması, koridorların geniş

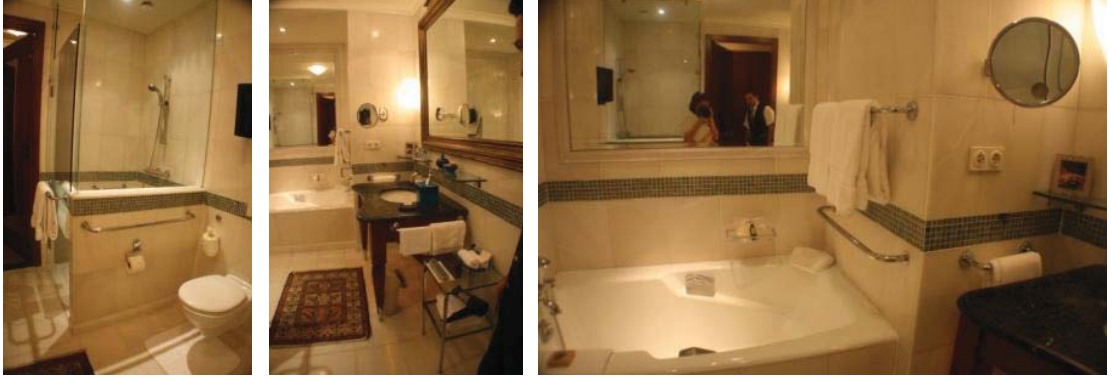
Şekil 4.38 Engelli odası banyosu

Odanın banyosunda ise engellilere yönelik; klozetin yanında tutunma barı, eşiksiz düzayak duş, duşun içinde tutamaç, alternatif küvet ve tutunma barları, bulunmaktadır. Ancak lavabo tekerlekli sandalyenin yanaşabilmesi için gereken ölçüye sahip değildir. Bir diğer konu ise klozet lavabo ve duş üçlüsü birbirlerine yeteri kadar yakın değildir. Bu alanları sadece tutunma barları yardımıyla engelli kişi, yardım almadan tek başına kullanamayacağı gözlemlenmektedir. Diğer bir eksiklik ise bu alanda da acil durumda müdahaleyi sağlayacak herhangi bir ekipmanın olmayışıdır. Bu çok ciddi bir eksikliklerdir.

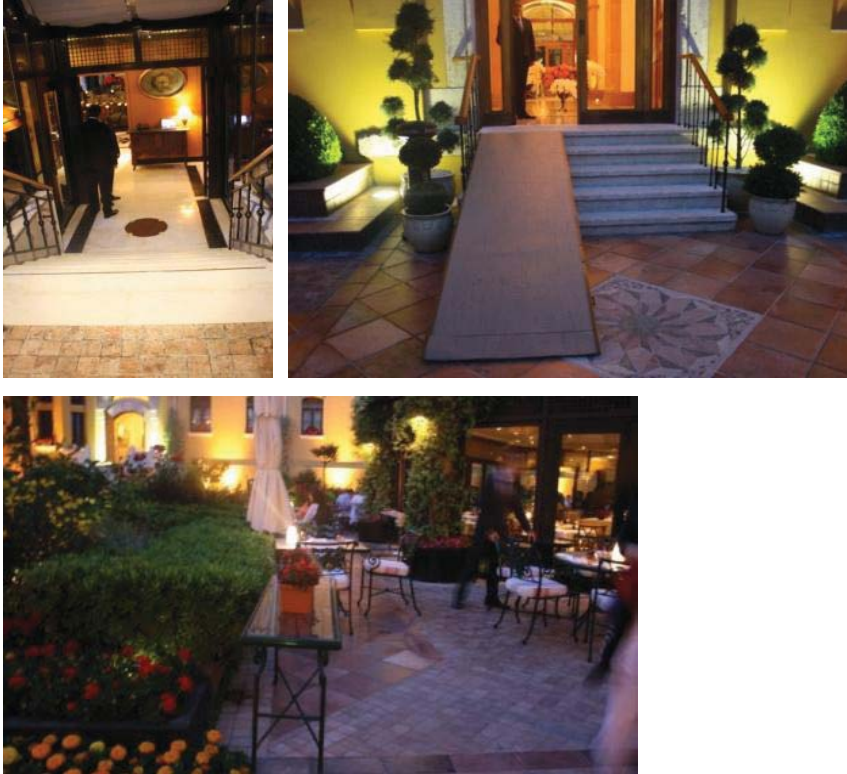
Şekil 4.39 Merdivenler

Oda katlarına çıkan merdivenlere alternatif asansör imkanı olması erişilebilirliği artırırken bazı genel mekanlarda bulunan merdivenlerde ise böyle bir olanak bulunmamaktadır. Örneğin, restorana ulaşmak için merdiveni kullanmak gerekmektedir. Otel yetkilileri buna çözüm olarak, avluya inen merdivene rampa ekleyip özellikle tekerlekli sandalyeliler için avludan, restorana giriş imkanı sağlamaktadır.

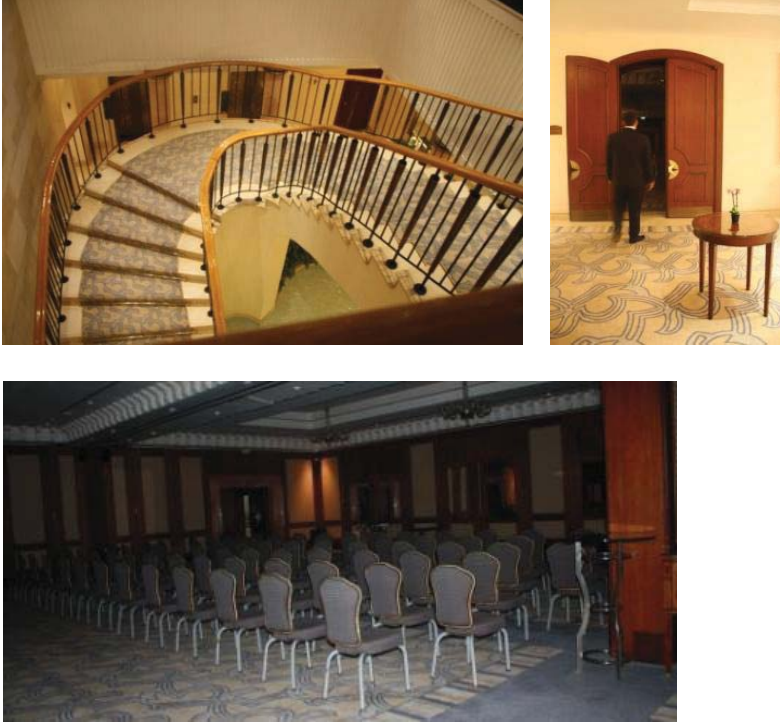
Şekil 4.41 Balo salonu

Balo salonu ve toplantı alanları giriřin bir alt katında bulunmaktadır. Bu alana ulařım hem merdiven hem de asansr ile gerekleřmektedir. Ancak oda katlarından direk asansr ile ulařım yoktur. Resepsiyon katında sadece bu alana tahsis edilmiř bařka asansr bulunmaktadır. Oda katlarına ıkan asansr ile bu alana inen asansr arasında ok mesafe olmaması, bu alanın dzayak ve geniř olması engellilerin eriřimi zorlařtırmamaktadır. Bu katta bulunan balo salonunun geniř ve esnek tasarımı, eřiksiz ift kanat kapıları engellilerin ulařılabilirliđine uygundur. Ancak koridorlarda olduđu gibi burada da kullanılan halının ipliklerinin uzun ve yumuřak olması tekerlekli sandalyenin gmlmesine ve hareketinin zorlařmasına sebep olabilir.

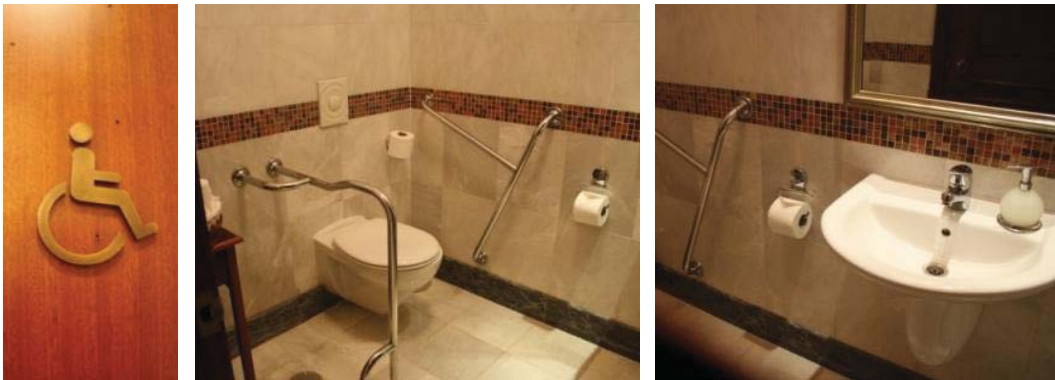
Şekil 4.42 Engelli tuvaleti

Balo salonu ve toplantı odalarının katında bulunan tuvaletler Crown Plaza’da olduğu gibi kadın, erkek ve unisex engelli tuvaletinden oluşmaktadır. Engelli tuvaletinin tasarımı istenilen standartlara uygundur. Hacim olarak geniş ve tekerlekli sandalyelinin manevra yapabileceği alana sahiptir. Klozetin iki yanında tutunma barlarının olması ve lavabo altında tekerlekli sandalyelinin yaklaşabileceği 70 cm’lik açıklığın bulunması erişimi kolaylaştırmaktadır. Ancak burada kullanılan klozetin yüksekliğinin 40 cm olması kullanımı zorlaştırmaktadır.

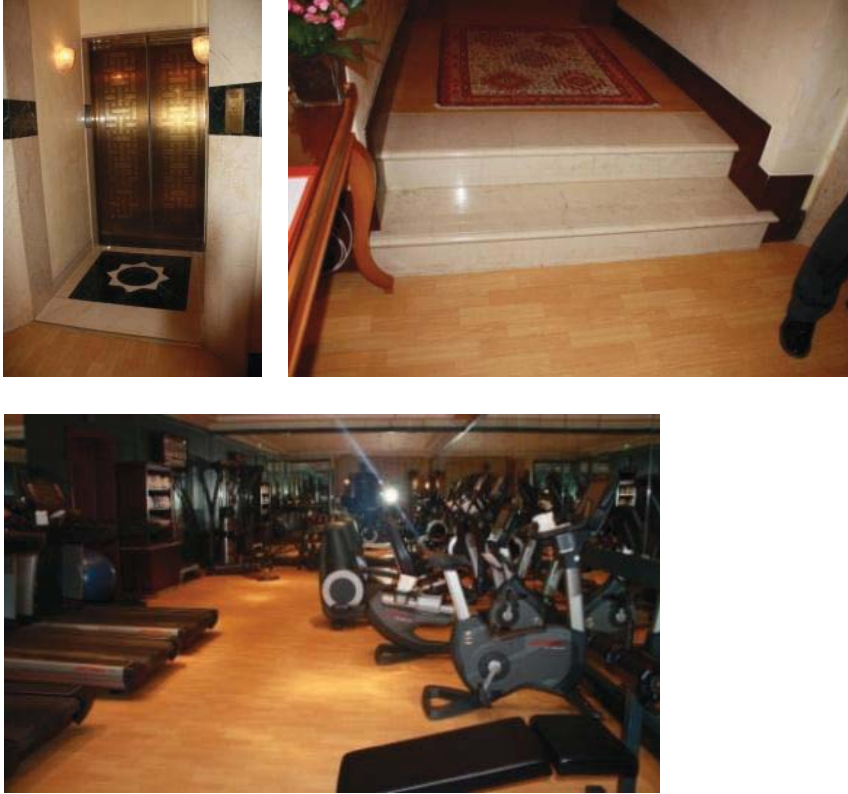
Şekil 4.43 Spa Katı

Spa katına da, balo salonunda olduđu gibi hem merdiven hem de asansörle erişilebilmektedir. Alan darlığı nedeniyle sadece fitness salonu, hamam, sauna ve buhar odası hizmetleri bulunan alanda mekanlar arasında bulunan iki basamaklı merdivenler erişimi kısıtlamaktadır.

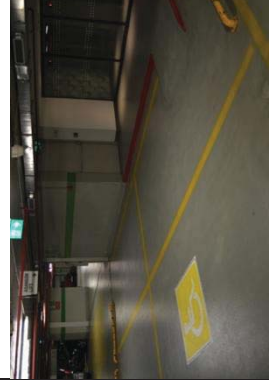
Otopark	Otoparka erişim ve otoparktan otele erişim oldukça rahat gerçekleşmektedir. Engellilere ayrılmış olan park alanı otel girişine çok yakındır	Zemin beton kaplanmış ve park alanları kolay fark edilen sarı renk ile sınırlandırılmıştır.	Bu alanda hareketli mobilya kullanılmamaktadır	Engelli park alanı kolay fark edilecek büyüklükte ve renkte doğru bir biçimde kodlanmıştır. Otel girişine kadar levhalar müşteriyi yönlendirmektedir

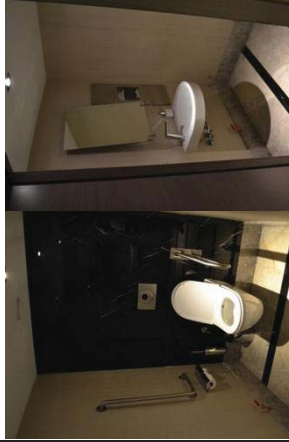
Genel Tuvaletler	Ekipmanların yerleşimi erişime uygun tasarlanmış ve manevra için yeterli alan bırakılmıştır	Zeminde kaymayı engelleyen honlu doğal tas kullanılmıştır	Kullanılan armatürler engelli standartlarına uygundur	Kapısında bu alanın engellilere ait olduğunu belirten standartlara uygun semboller kullanılmıştır

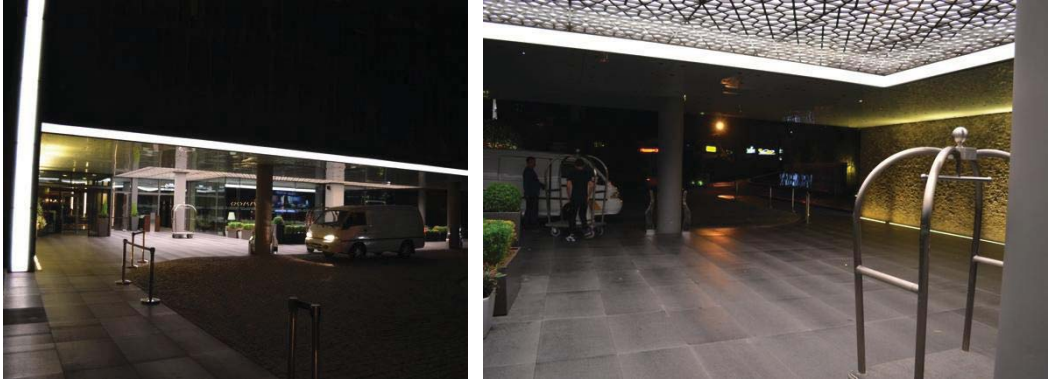
Şekil 4.47 Le Meridien Hotel girişi

Otelin vadi içinde yer alması erişimini zor olacağını düşündürse de, otel girişinin düz arazide konumlandırılması ve eğimli alanlardan bu alana rampalarla erişimin sağlanması engellilerin otele ulaşmasını destekler niteliktedir. Girişin hemen önünde araba ile gelen müşterileri karşılama ve arabalarını park etme hizmeti sağlamak için geniş bir alan bulunmaktadır.

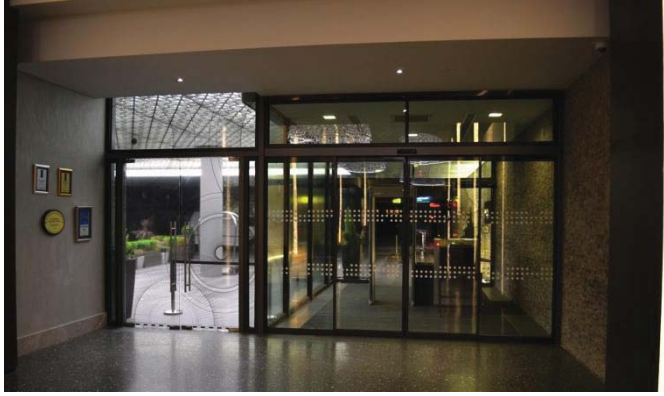
Şekil 4.50 Otel ana girişi

Ana girişi kullanarak otele giren engelli müşteriye yönelik ise alternatifli giriş tasarlanmıştır. Ana giriş otomatik açılık kapılardan oluşan vestibülden sağlanmaktadır. Fakat burada güvenlik amaçlı kullanılan ekipmanlar özellikle tekerlekli sandalyelinin geçişine uygun değildir. Bu sebeple bu alanın hemen yanına çift kanatlı alternatif kapı önerilmiştir. Bu kapıyı kullanarak engelli birey rahatlıkla içeri girebilmektedir. Kullanılan kapılarda dikkat edilen bir diğer konu ise camların üzerinde görme engellilerin algısını artırmaya yönelik kullanılan “sticker” desenlerdir. Bunun dışında otelin dışından başlayıp lobiye kadar devam eden yönlendirici levhalar ulaşılması gereken alanı müşterilerin kısa sürede bulmasını sağlamaktadır. Zeminin honlu granit kaplanması ve düz ayak oluşu erişimi kolaylaştıran bir diğer faktörlerdir.

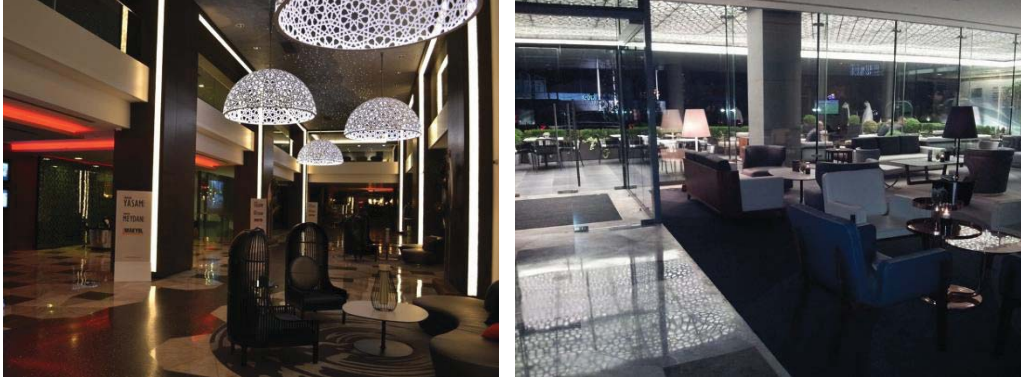
Şekil 4.51 Bekleme alanları

Otelden içeri girdikten sonra düz ve geniş bir alan müşterinin karşısına çıkmaktadır. Bu alanda farklı tasarımlı oturma grupları yerleştirilmiştir. Genel olarak modern bir tasarıma sahip olan otelin son zamanlarda yapılmış olması birçok önemli konularda daha bilinçli bir tutum içinde olmasını sağlamıştır. Örneğin, girişte bulunan büyük ekranlar otelde sunulan hizmetlerin bir ön tanıtımını oluşturmaktadır. Gelen engelli müşteri bekleme alanında otururken bir taraftan otel hakkında genel bir bilgiye sahip olmaktadır.

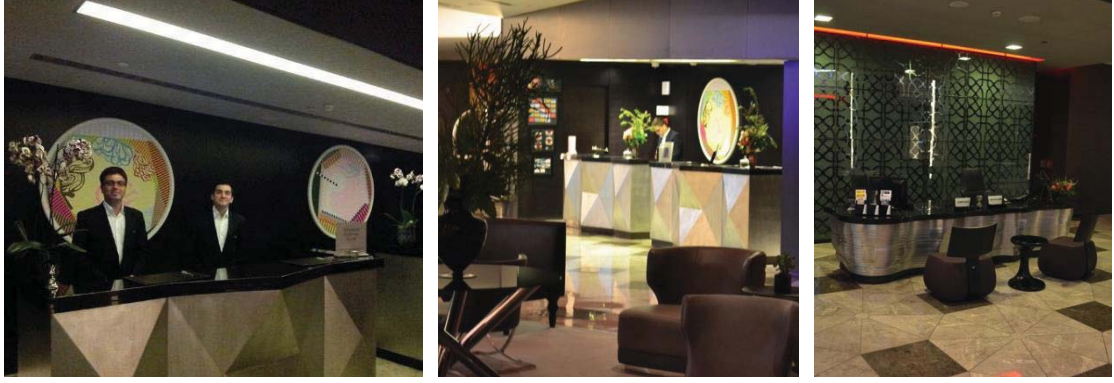
Şekil 4.53 Lobi Alanı, Resepsiyon Bankosu

Giriş aksının sonunda bulunan resepsiyon bankoları (Şekil 4.43), 3 metre uzunluğunda ve iki adettir. Otelin genel modern tasarımıyla uyumlu olan bankolar engellilerin erişimine uygun değildir. Yerden 112 cm yüksekliğinde olan resepsiyon bankoları özellikle tekerlekli sandalyelilerin yanaşabilmesi için gereken 70 cm yüksekliğinde boşluğu olan alternatif bir banko uzantısından yoksundur. Ancak bankoların bulunduğu alana ulaşım oldukça rahattır özellikleri yönlendirici levhalar ve semboller erişimi kolaylaştırmaktadır.

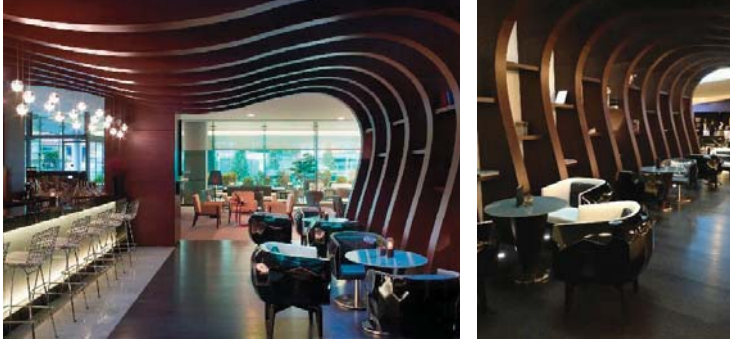
Şekil 4.55 Lattitude Bar

Lobi katında bulunan bir diğer mekan ise Latitude Bar'dır. Aslında bekle alanı ile aynı alanda yer alan barda, tasarlanan özel rafların tavanda devam etmesiyle daha özel bir alan oluşturmaktadır, bekleme alanından bu alanı ayırmaktadır. Kullanılan iki çeşit mobilya grubu vardır. Bunlardan biri bar bankosu ve bar sandalyesi diğeri ise masa ve sandalyelerdir. Bar bankosu ve sandalyesi özellikle tekerlekli sandalyelinin kullanabileceği şekilde tasarlanmamıştır. Yüksekliği 120 cm olan bankoda dizlerin içeri girebilmesi için 30 cm'lik boşluk bırakılmış fakat tekerlekli sandalyelinin yanaşabileceği boşluğa ve yüksekliğe sahip değildir. Ancak yine aynı alanda bulunan sandalye ve masalar engellilere uygundur. Hafif ve esnek tasarımı engellilerin kendilerine göre ayarlamasına olanak sağlamaktadır. Zeminde kullanılan malzeme seçimi, aydınlatmaların konumları ve lümeni, ahşap rafların akustik üzerindeki etkisi erişilebilirliği destekler niteliktedir.

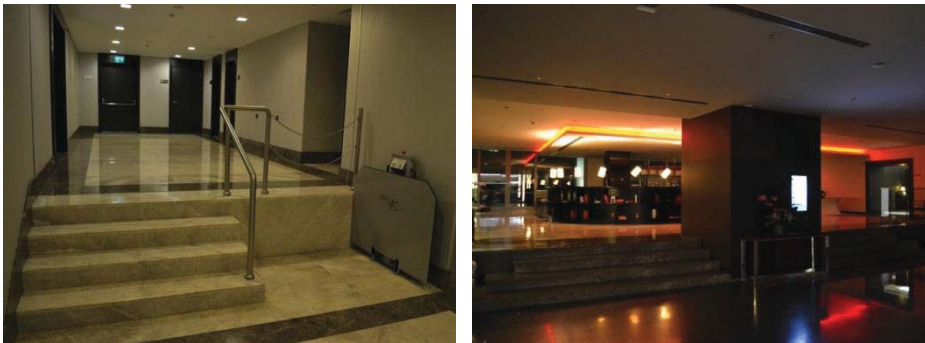
Şekil 4.57 Kafeye ulaşım

Otelde, farklı iki alanda yemek hizmeti verilmektedir. Bunlardan biri lobi katında yer alan kafeterya bir diğeri ise 3. katta bulunan otelin ana restoranıdır. Kafe, her ne kadar lobi katında yer almış olsa da aralarında 1 metrelik bir kot farkı vardır. Ana sirkülasyon hattı üstünde bu alana ulaşım merdiven ile gerçekleşmektedir. Fakat lobi katının tasarımını genel tasarımını bozmayacak şekilde yan bağlantılarla bu alana erişim merdiven asansörüyle de sağlanmaktadır (Şekil 4.44). Kafenin mekansal kurgusun yanında, kullanılan mobilya ve malzeme seçimi, algıya yönelik elemanlar (levhalar v semboller) engellilerin erişimine uygundur.
