**İSTANBUL ÖLÇEĞİNDE KONAKLAMA
YAPILARININ ENGELLİLER İÇİN
ERİŞİLEBİLİRLİĞİ**

Yüksek Lisans Tezi

DİLEK ELDEM

İSTANBUL, 2014

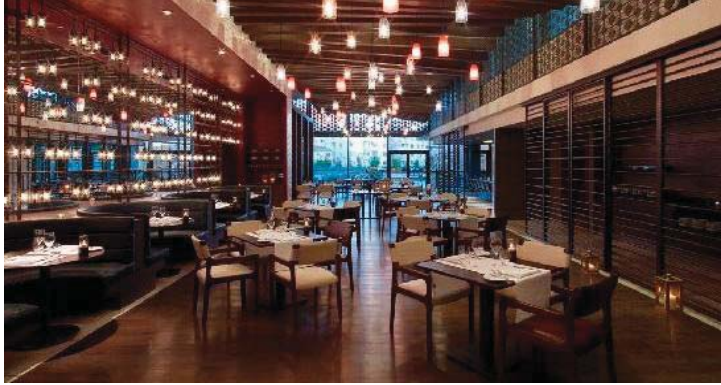
Şekil 4.59 Restoran

Otelin 3. katında bulunan ana restoranına erişim asansör ile gerçekleştirilmektedir. Geniş ve esnek tasarımı engellilerin erişimini ve hareketini olumlu yönde etkilemektedir. Farklı alternatiflerde oluşan oturma grupları müşteriye seçme şansı tanımaktadır. Sabit banket ve hareketli sandalyelerden oluşan restoranda engellilere uygun olan tasarım hareketli masa ve sandalyelerdir. Çünkü sandalyelerin hafif ve ayarlanabilir olması tekerlekli sandalyelinin rahatlıkla masaya yanaşıp yemek yiyebilmesini sağlamaktadır.

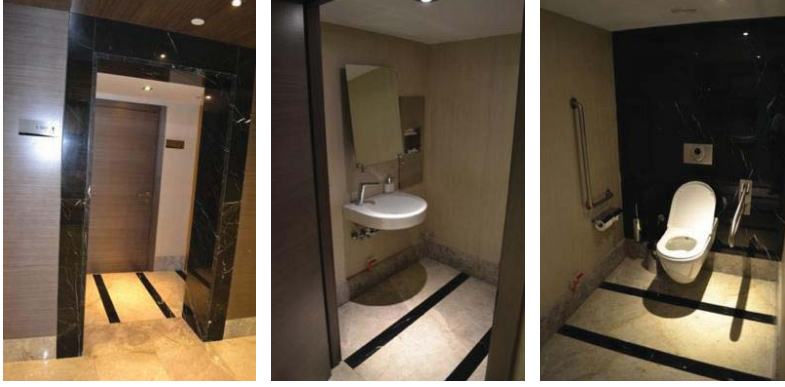
Şekil 4.60 Engelli tuvaleti

Otelde, genel mekanların konumlandığı her katta tuvaletler bulunmaktadır. Lobi ve restoran katında bulunan tuvaletlerde engelliler için bay-bayan tuvaletleri ayrı ayrı tasarlanmıştır. Fakat mekan darlığı sebebiyle toplantı v konferans salonunun bulunduğu kat ile balo salonunun bulunduğu katta engelli tuvaletleri unisexdir. Engelli tuvaletlerinin tasarımı istenilen standartları karşılamaktadır. Geniş ve tekerlekli sandalyelinin hareket özgürlüğünü kısıtlamamakta, klozetin, pisuarın ve lavabonun yanlarında tutunma barları barındırmaktadır. Lavabo altında ise 70 cm'lik açıklık bulunmaktadır. Lavabonun üstünde bulunan aynalar ise ayarlanabilir açılı aynalardır.

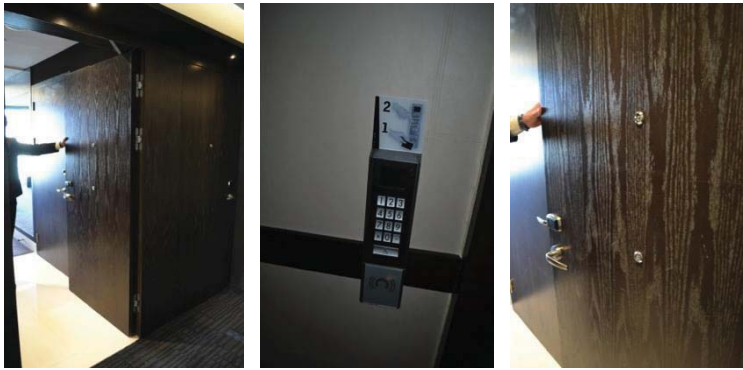
Şekil 4.63 Engelli odası girişi

Oda katlarında, yatay dolaşım için kullanılan koridorlar 280 cm'dir. Bu ölçü istenilen standardın çok üstünde olduğu için geçişlerle ilgili bir sıkıntı gözlemlenmemektedir. Otelde toplam 2 adet engelli odası bulunmaktadır. Kartlı giriş sistemiyle çalışan bu odaların kapı genişlikleri 1 metre olup oda numarasının yanında özel levhası bulunmaktadır. Kilidin kartla açılması kullanılabilirliği kolaylaştırması açısından önemlidir. Kapı kolunun da rahat kavranabilir ve kapının da çok ağır olmaması yine engellilerin erişimini olumlu etkilemektedir. Giriş ile oda arasında eşğin olmaması görme ve fiziksel engellilerin ulaşımını olumlu yönde etkiler. Bu alanda engellilerin hayatlarını kolaylaştıran ve çoğunlukla uygulanmayan bir detay göze çarpmaktadır. O da kapıda bulunan dübünün tekerlekli sandalyelinin de yaralanmasını sağlayacak şekilde iki farklı yükseklikte, iki adet olmasıdır.

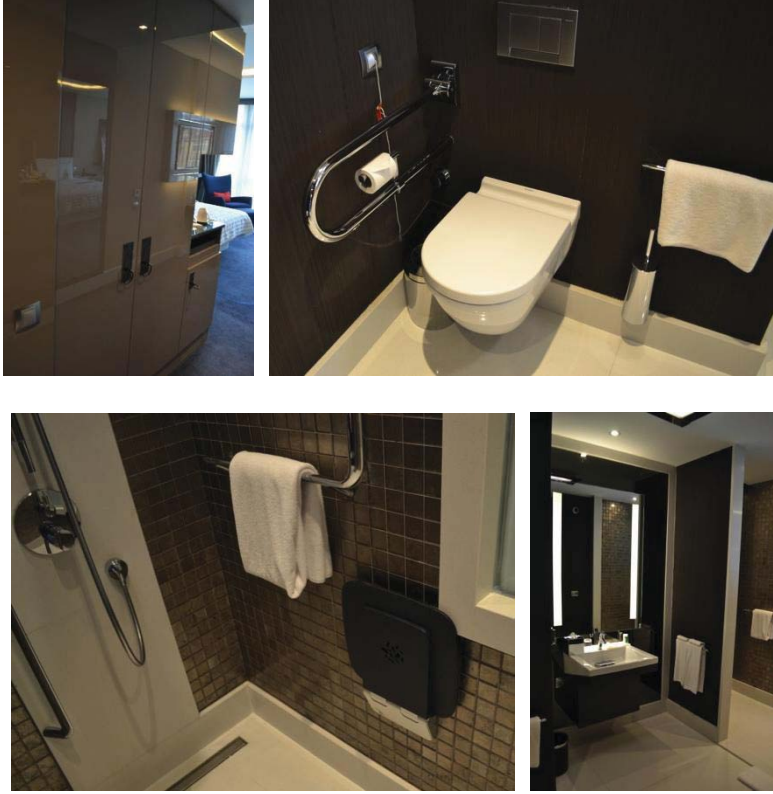
Şekil 4.66 engelli banyosu

Engelli banyosu genel olarak bakıldığında standartlara uygun olarak kurgulanmıştır. Giriş kapısı koridoru daraltmamak için sürgülü kapı olarak tasarlanmıştır. Ölçüsü istenilen standardın üstünde olduğu için erişimi engelleyen bir durum gözlemlenmemektedir. Klozet, lavabo ve duşun birbirine yakın olması engellinin tutunma barlarıyla bu alanlara erişimini kolaylaştırmaktadır. Şekil 4.50’te de görüldüğü gibi klozetin iki yanında bulunan tutunma barları, lavabonun önünde bulunan havluluk aynı zamanda tutunma barı ve duşun içinde bulunan tutamaçlar engellinin bu hizmetlerden, kimseden yardım almadan yararlanabilmesi içindir. Aynı zamanda klozeti yanında bulunan acil durum ipleri, bir kaza ya da acil bir durum olduğunda resepsiyondan odaya hemen yardım yollanmasını sağlamaktadır. Duşun içinde bulunan katlanabilir oturak ve acil durum ipi yine engelli standartlarında yazılan ve otelde uygulanan diğer örneklerdendir.

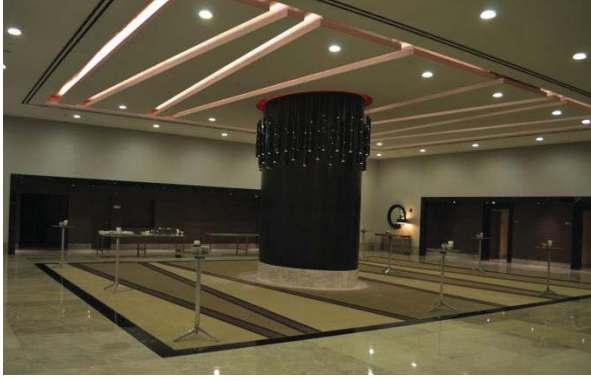
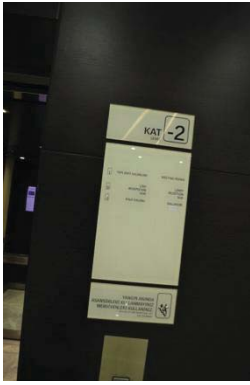
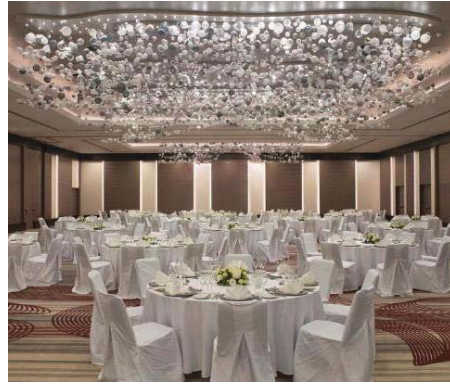
Şekil 4.67 Balo salonu

Otelin -2. katında yer alan balo salonuna erişim asansör ile sağlanmaktadır. Asansörden indikten sonra, müşteriye geniş bir fuaye karşılamaktadır. Bu alanda zemin kaplaması olarak mermer ve halı kullanılmıştır fakat bu iki malzemenin geçişinde kot farkı olmadığından engellilerin erişimini kısıtlamamaktadır. Fuayeden balo salonuna geçiş ise çift kanat kapılarla gerçekleşmektedir. Bu kapıların ölçüleri ve özellikleri engelli standartlarına uygundur. İçeride kullanılan hareketli mobilyalar da hafif ve tekerlekli sandalyeli bireyin masaya yanaşabileceği ölçülerdedir. Balo salonunda engellilere yönelik uygulanan en önemli detay ise işitsel engelliler için akustiğe çok önem verilmiş olmasıdır. Akustik panellerin yanında birde sesi odaklayan özel sistemler kullanılmıştır.

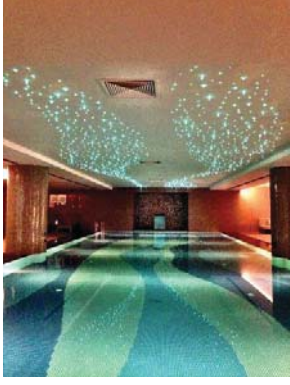
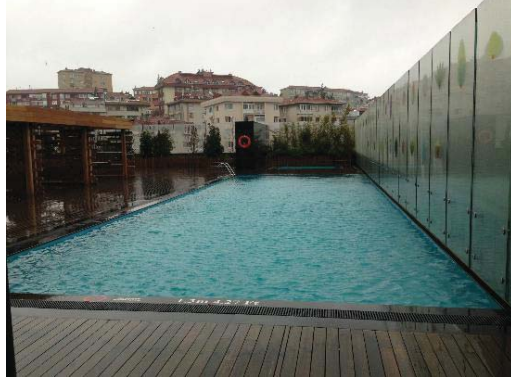
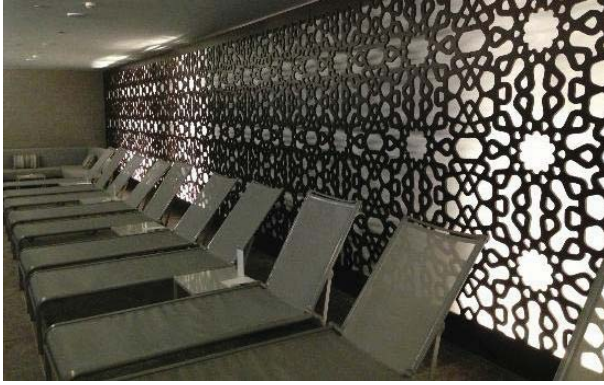
Şekil 4.68 Açık-kapalı havuz

Otelde sunulan diğer hizmetlerden biri açık ve kapalı havuzlardır. Kapalı havuz Spa katında yer alırken açık havuz ise restoranın terasında bulunmaktadır. Her ikisinin de bulunduğu kata erişim asansörle kolaylıkla yapılırsa da burada göz ardı edilen tek detay havuza fiziksel engellilerin de girebilmesi için bulunması gereken havuz asansörüdür.
