YÜKSEK LİSANS TEZİ

**ÇANAKKALE DOĞAL SU KAYNAKLARINDAN
GÜZELYALI DERESİ, KEPEZ ÇAYI VE
SARIÇAY SU KALİTELERİNİN
BELİRLENMESİ VE
KARŞILAŞTIRILMALI ANALİZİ**

**Şevket Bora ERÇOKLU
Çevre Mühendisliği Ana Bilim Dalı
Tezin Sunulduğu Tarih: 29/02/2012**

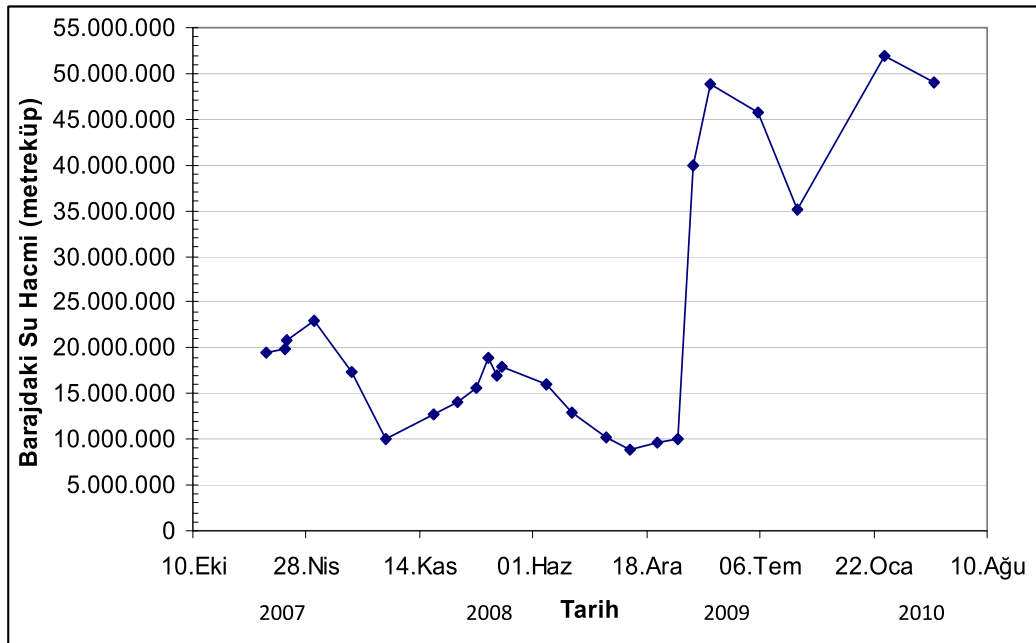
Şekil 2. Şubat 2007-Mayıs 2010 arasında Atikhisar Barajı depolanan su hacmi (Anonim, 2009).

Atikhisar Barajı, sulama, taşkın önleme ve Çanakkale kentinin içme suyunu sağlamak amacıyla toprak dolgu olarak yapılmıştır. Sed (kret) uzunluğu 420 m ve (kret) yüksekliği 68,28 m’dir. Başlangıçta maksimum kot (su yüksekliği) 52,50 m ve maksimum su işletme hacmi 25.535.000 m³ iken, sonraları (1995 yılında) dolu savak orifis kapaklarının kapatılmasıyla maksimum su kotu 61,00 m’ye ve maksimum işletme hacim ise 52.520.000 m³’e yükseltilmiştir. Barajın maksimum taşkın kotu 65,56 m olup maksimum taşkın hacmi 74.400.000 m³’dür. Atikhisar Barajı, maksimum işletme hacmindeyken baraj gölü 3,6 km² alan kaplamaktadır. Ortalama su derinliği 10 metredir. Baraj gölünün su yüzeyi alanı yaz aylarında ve kurak dönemlerde daralmaktadır. Dolu savak kapasitesi 2085 m³/s ve dolu savak uzunluğu 75 m’dir (Anonim, 2009)

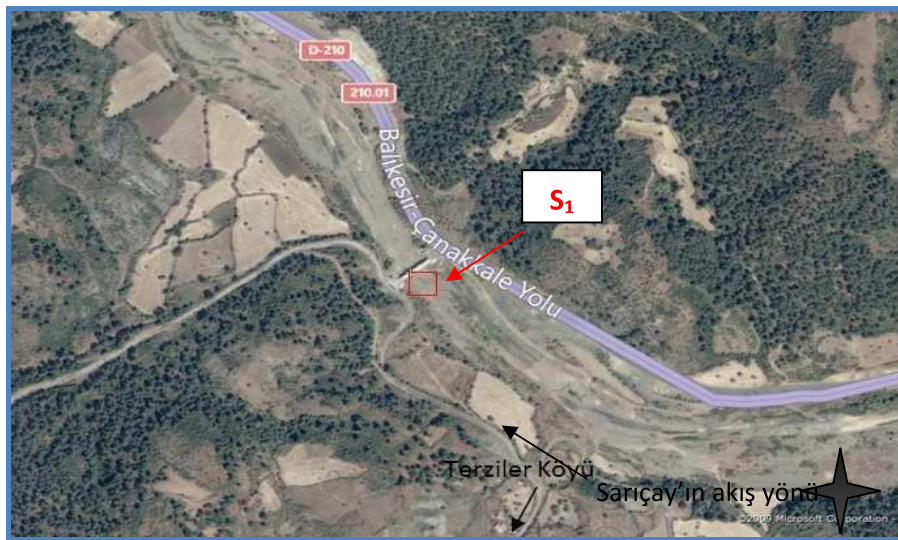
Şekil 3. Sarıçay üzerindeki birinci örnekleme istasyonu (Flash Earth, 2011).

1.İstasyon Sarıçay üzerinde ilk örnekleme noktasıdır. Harita koordinatları $40^{\circ} 3' 50,8''$ K – $26^{\circ} 33' 11,0''$ D, rakım 77 m, zone 35 T'dir. Tablolarda ve grafiklerde S₁ olarak belirtilmiştir. Aşağıda uydu görüntüsü verilmiştir. Birinci su kalitesi örnekleme istasyonu Atikhisar Barajı'nın üstündedir (membasındadır). Yatağı taşlı olup normal akım yıllarında her zaman akıma sahip olduğu gözlenmiştir.

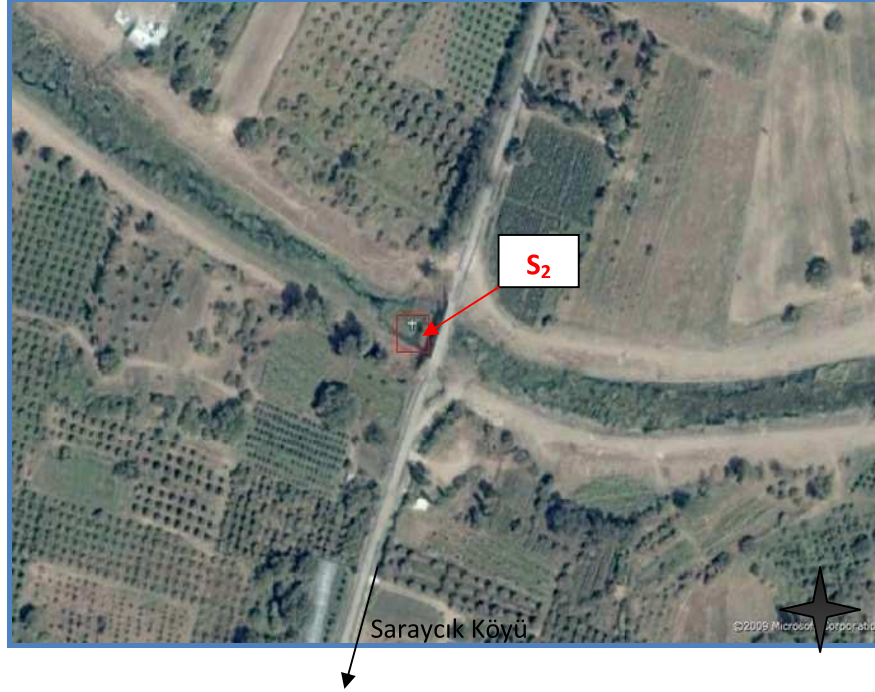
Şekil 4. Sarıçay üzerindeki ikinci örnekleme istasyonu (Flash Earth, 2011).

2. İstasyon Sarıçay üzerinde ikinci örnekleme noktasıdır. Harita koordinatları $40^{\circ} 8' 21,5''$ K – $26^{\circ} 28' 54,0''$ D, rakım 21 m, zone 35 T'dir. Tablolarda ve grafiklerde S_2 olarak belirtilmiştir. Aşağıda uydu görüntüsü verilmiştir (Şekil 4). Bu nokta, Atikhisar Barajı alt kısmında yer almaktadır. Akım nispeten düzenli ve akarsu yatağı da nispeten düzdür.

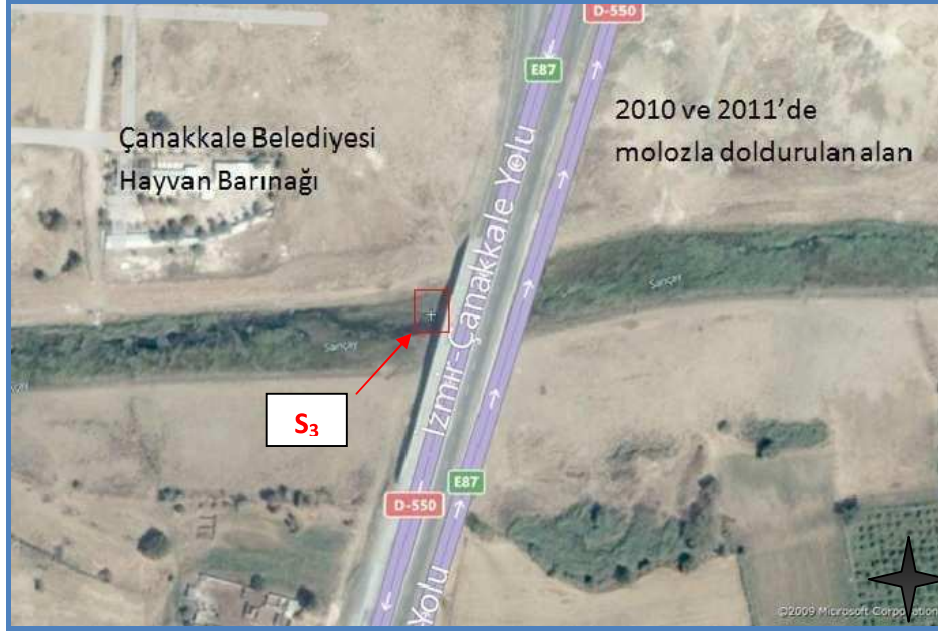
Şekil 5. Sarıçay üzerindeki son örnekleme istasyonu (Flash Earth, 2011).

3. İstasyon Sarıçay üzerinde son örnekleme noktasıdır. Harita koordinatları $40^{\circ} 8' 38,9''$ K – $26^{\circ} 27' 8,3''$ D, rakım 18 m, zone 35 T'dir. Tablolarda ve grafiklerde S_3 olarak belirtilmiştir. Aşağıda uydu görüntüsü verilmiştir (Şekil 5). Burada köprü geniş bir ayak açıklığına sahip olmakla beraber akarsu yatağının son yıllarda çeşitli tür atık malzemelerle (plastik, toprak, moloz vb.) doldurulduğuna şahit olunmuştur. Zaman zaman küçükbaş hayvanların bu bölgede gezdirildiği de gözlenmiştir. 2. örnekleme istasyonu ile bu örnekleme istasyonu arasında küçük ölçekli de olsa bazı iş kolları (hazır beton tesisleri, madencilik şirketleri ve tarımsal üretim tesisleri) faaliyette bulunmaktadır. Bunlar da su kaynakları üzerinde hayvansal dışkı ve endüstri tesislerinin etkisi şeklinde bir negatif durumun söz konusu olduğu sonucunu doğurmaktadır. Bu örnekleme noktasında akarsu yatağı oldukça düzgün, çamurlu ve geniştir. Örnekleme noktası üzerinde yer alan köprü'nün üzerindeki trafiğin akarsu su kalitesi üzerine etkisi konusunda bir veri mevcut değildir.

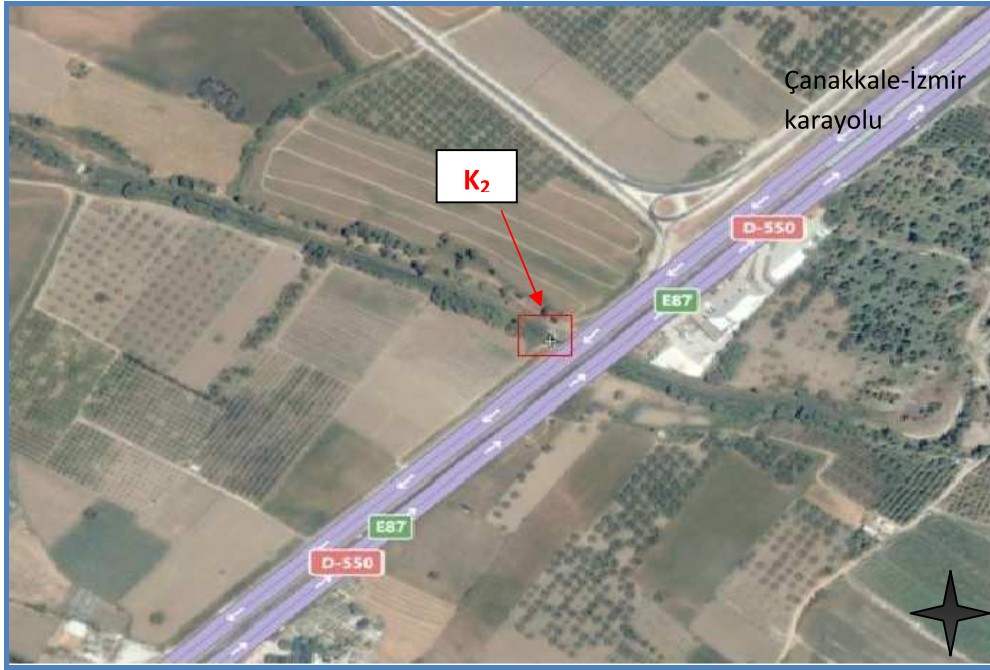
Şekil 7. Kepez Deresi üzerindeki ikinci örnekleme istasyonu (Flash Earth, 2011).

2. İstasyon Kepez Deresi üzerinde ikinci örnekleme noktasıdır. Harita koordinatları $40^{\circ} 5' 14,1''$ K – $23^{\circ} 28' 28,9''$ D, rakım 19 m, zone 35 T'dir. Tablolarda ve grafiklerde K_2 olarak belirtilmiştir. Aşağıda uydu görüntüsü verilmiştir (Şekil 7). Çanakkale-İzmir karayolu üzerindeki köprü trafiğinden kaynaklanan çevre kirliliğinin akarsuyun su kalitesi üzerine etkisini belirten bir çalışma mevcut değildir. Bu noktada akarsu nispeten düz ve yatak genellikle çamurludur. Bir örneklemede çevrede faaliyet gösteren bir çiftçinin yetiştirdiği ürünleri bu noktada dere suyu ile yıkadığı gözlenmiştir. Karayolu kaynaklı olduğu düşünülen bazı atıkların bu noktada biriktiklerine de şahit olunmuştur.

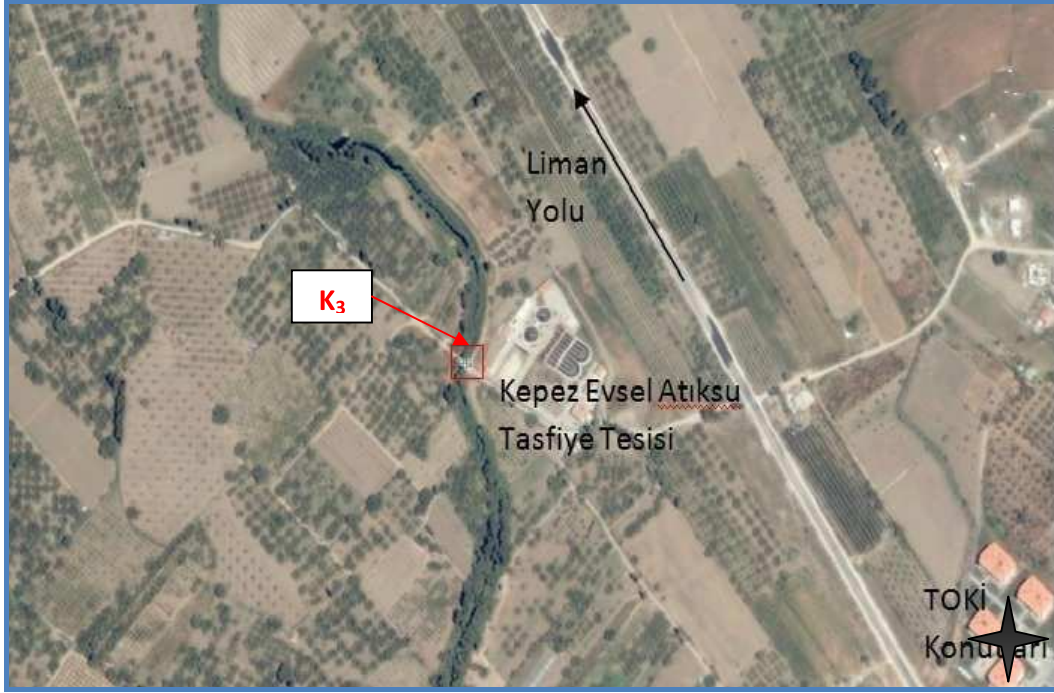
Şekil 8. Kepez Deresi üzerindeki son örnekleme istasyonu (Flash Earth, 2011).

3. İstasyon Kepez Deresi üzerinde üçüncü örnekleme noktasıdır. Harita koordinatları $40^{\circ} 5' 44,9''$ K – $26^{\circ} 22' 50,3''$ D, rakım 10 m, zone 35 T'dir. Tablolarda ve grafiklerde K_3 olarak belirtilmiştir. Aşağıda uydu görüntüsü verilmiştir (Şekil 8). Bu nokta Kepez Kentsel Atıksu Tasfiye Tesisi'nden hemen önce yer almaktadır. Örnekleme yapılırken yukarıda anılan tesisin deşarjının örnekleri etkilemeyecek şekilde olmasına özen gösterilmiştir. Burada dere akış olarak nispeten hızlı, yatağı genellikle çamurlu ve genellikle plastik olmak üzere belirli atıklarla az da olsa kirlenmiş bir vaziyettedir. 28 Ekim 2010'da 105,2 mm yağış sonucu örnekleme noktası üzerinde bulunan köprü'nün tamamen su altında kaldığı saptanmış ve bu noktada örnekleme güçlükle yapılmıştır.

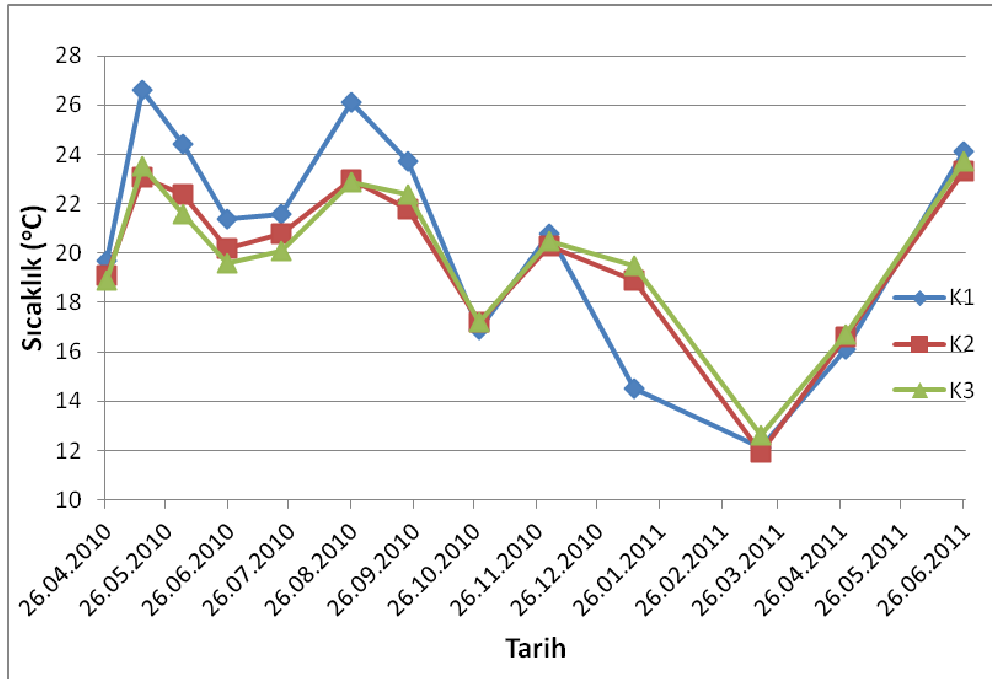
Şekil 12. Kepez Deresi su sıcaklığının zamansal değişimi.

Şekil 12’de Kepez deresinin su sıcaklık değerleri verilmiştir. Yaz aylarına doğru artar değerler kış aylarında ise azalma göstermiştir. 17.03.2011 tarihinde en düşük değerine ulaşmıştır ve bu tarihten sonra tekrar artan bir hareket gözlemlenmiştir. Su Kirliliği Kontrolü Yönetmeliği Kıtaiçi Su Kaynaklarının Sınıflarına Göre Kalite Kriterleri’ne göre 1. Kalite Sınıf aralığındadır.

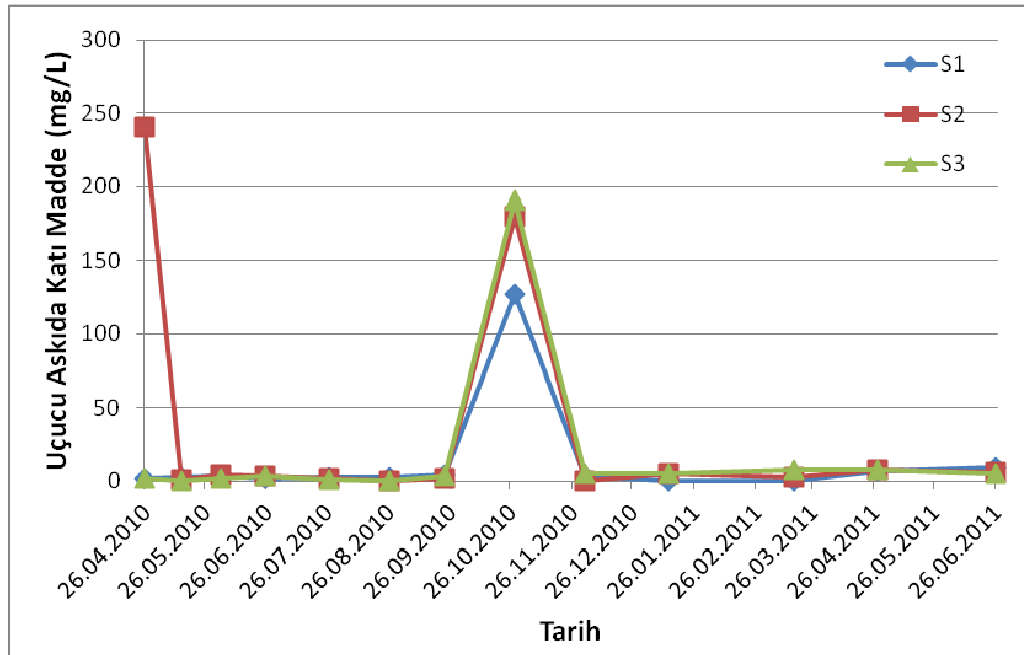
Şekil 21. Sarıçay’da suda uçucu askıdaki katı madde zamansal deęişimi.

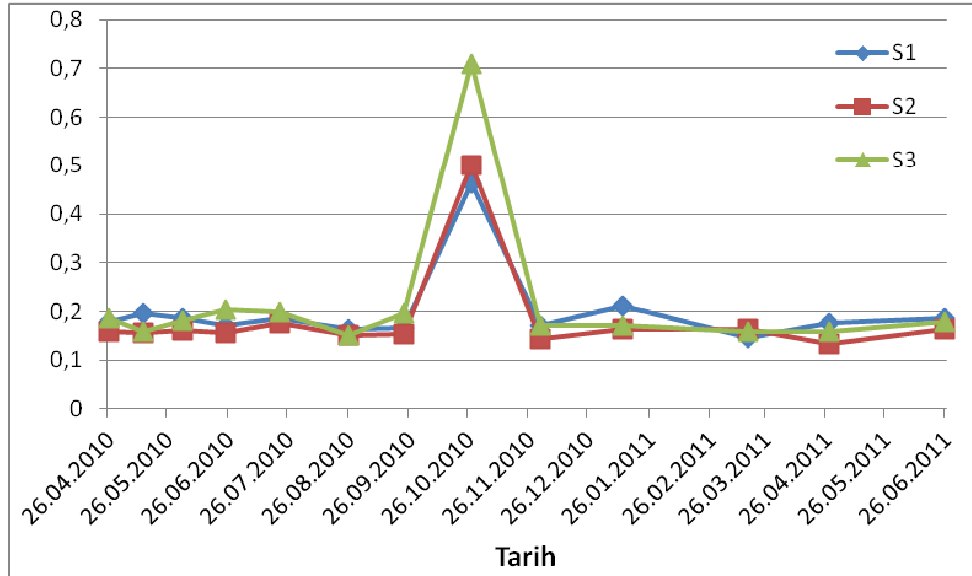
Şekil 23. Sarıçay’da suda alüminyum zamansal deęişimi.

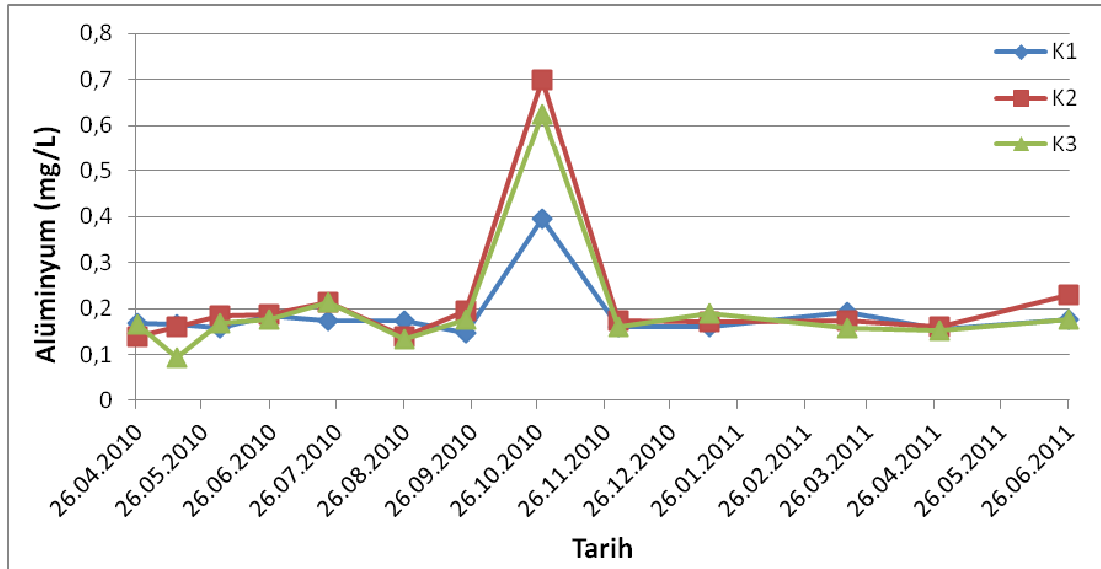
Şekil 24. Kepez Deresi suda alüminyum zamansal deęişimi.

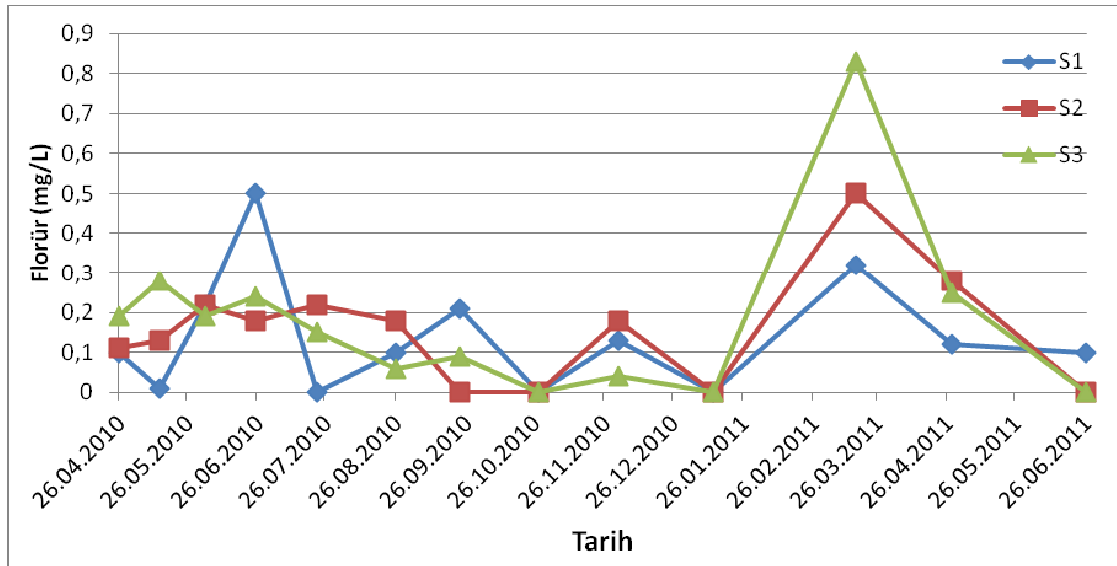
Şekil 25. Sarıçay’da suda florürün zamansal değışimi.

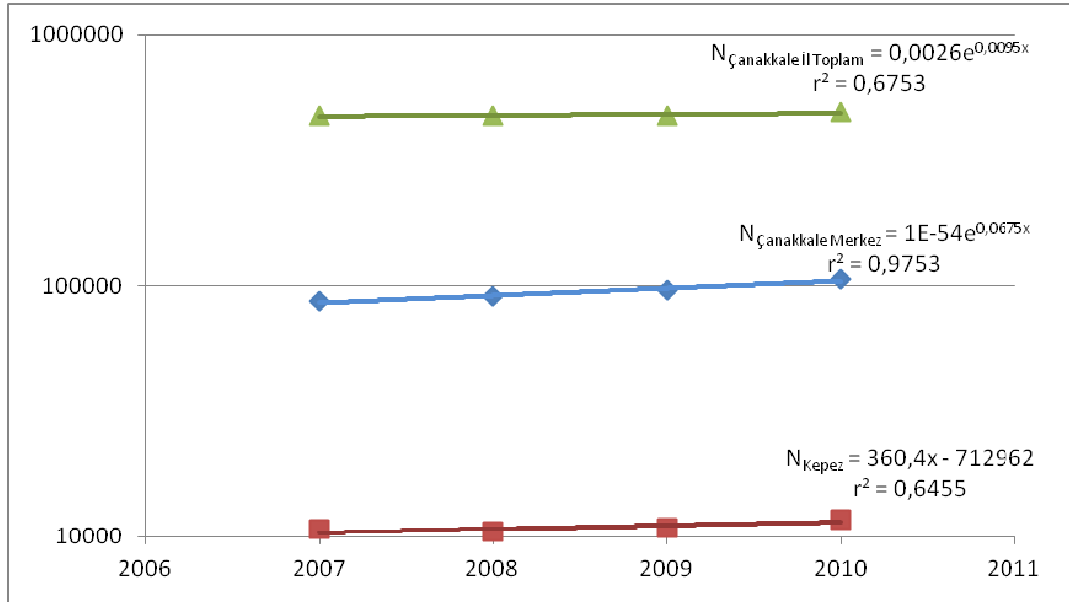
Şekil 32. Çanakkale il merkezi, Kepez beldesi ve Çanakkale ilinin nüfusundaki değişim (y eksenini logaritmik ölçekte) (TÜİK, 2011).

Çanakkale il merkezine nüfus yapısı olarak bakıldığında son 4 yılda nüfus artışının hızlı bir ivme ile arttığı sonucuna ulaşılmıştır. Bu da su kaynakları üzerinde şu anda olmasa da gelecekte daha da büyüyecek olan bir baskıyı işaret etmektedir. Türkiye İstatistik Kurumu'ndan elde edilen verilerle (TÜİK, 2011), Kepez belde merkezinin nüfusu doğrusal (zamanla ivmesi değişmeden) artarken Çanakkale il toplam nüfusunun logaritmik şekilde arttığı ancak aynı dönemde Çanakkale il merkezi nüfusunun üslü bir şekilde arttığı saptanmıştır (Şekil 22). Bu ise Çanakkale il merkezinin su ihtiyacının gene üslü bir biçimde artması anlamına gelmektedir. Günümüzde yılda 10 milyon m³ su tüketimi olan Çanakkale il merkezi, kişi başına yıllık su tüketiminin (yaklaşık olarak 271 L/(kişi/gün) gelecekte de sabit kalması halinde bile 2015 yılında 12 milyon m³, 2020 yılında 16 milyon m³ ve 2025 yılında 23 milyon m³ suya ihtiyaç duyacaktır. Bu ise küresel iklim değişikliği nedeni ile yerel su kaynaklarına olabilecek olumsuz etkiler nedeniyle bir su arz-talep dengesinin sağlanmasını zorunlu kılmaktadır. Daha önce dikkat çekilen Atikhisar Barajı doluluk durumu 2008 başta olmak üzere yağış kıtlığı çekilen yıllarda su arzını tehdit eden bir durumdur.

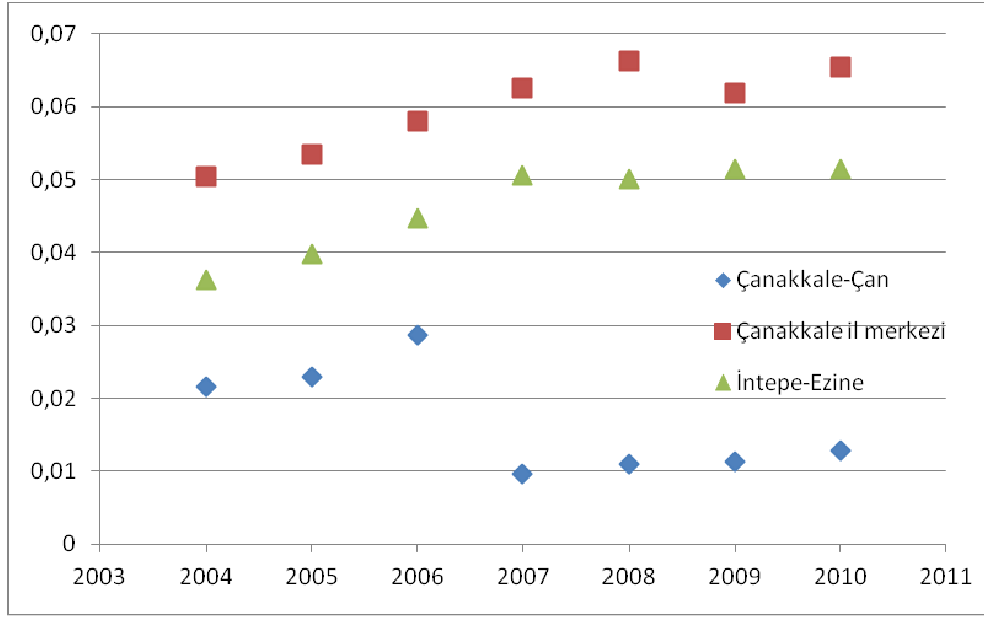
Şekil 34. Motorlu taşıtlardan kaynaklanan SO_x emisyonunun (kg/km/gün) zaman serisi üzerinde gösterimi.
