**D-100 (E-5) KARAYOLUNUN ZİNCİRLİKUYU
KAVŞAĞI- ÇOBANÇEŞME (HAVAALANI) KAVŞAĞI
ARASI ÜSTYAPI YENİLEME ÇALIŞMASI VE SMA
(STONE MASTIC ASPHALT)TABAKASININ
PERFORMANS ANALİZİ**

Yüksek Lisans Tezi

MUHAMMET DİVLİ

İSTANBUL, 2013

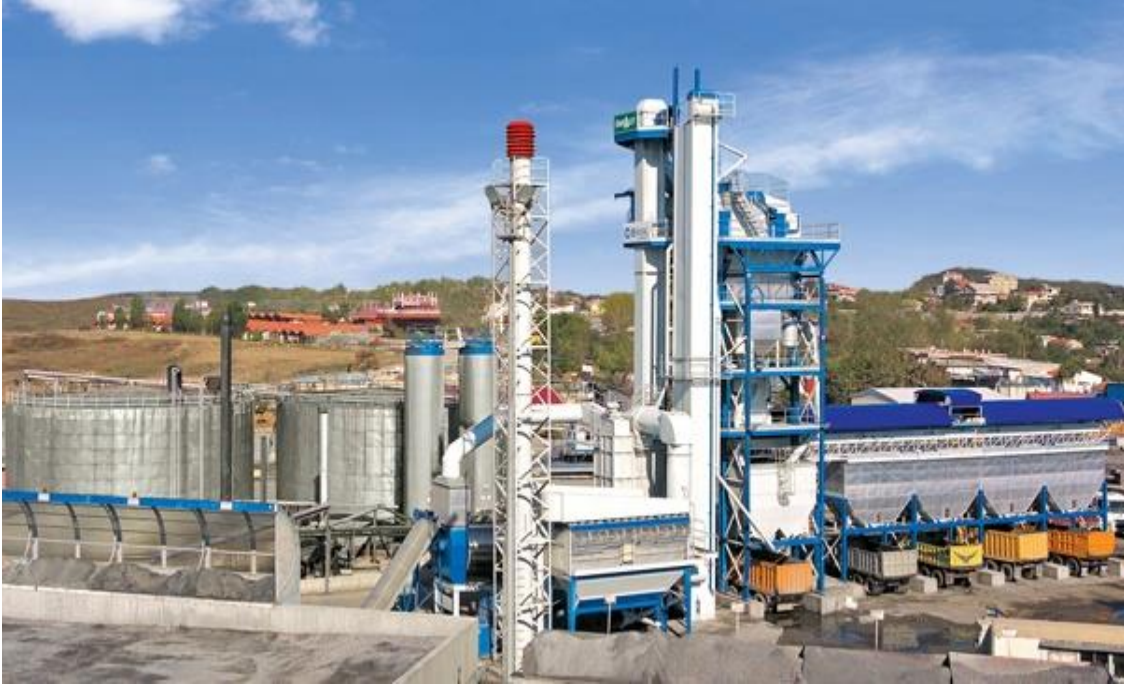
Şekil 3.1 : Batch-Mix tipi asfalt plenti¹

Plent elemanları,

- a) Soğuk Agrega Siloları
- b) Kurutucu
- c) Dik Elevatör
- d) Elek Ünitesi
- e) Sıcak Agrega Silosu
- f) Karıştırıcı
- g) Filler Sistemi
- h) Filtre Sistemi
- i) Otomasyon Sistemi
- j) Hazır Asfalt Bunkeri
- k) Bitüm Sistemi
- l) Soğuk Geri Dönüşüm Sistemi
- m) Sıcak Geri Dönüşüm Sistemi

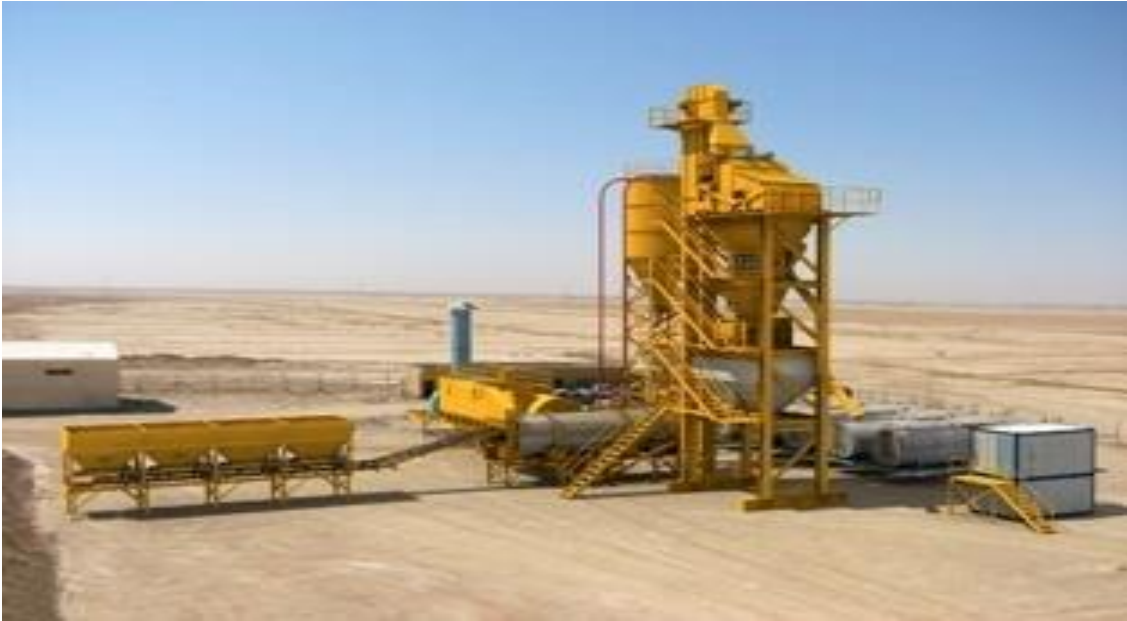
Şekil 3.2 : Drum-Mix tipi asfalt planti

Plant elemanları,

- Soğuk Besleme Siloları
- Soğuk Silo Altı Konveyörü
- Tartım Bantı
- Kurutucu Yükleme Bantı
- Kurutucu (Dryer)
- Bitüm Besleme Pompası

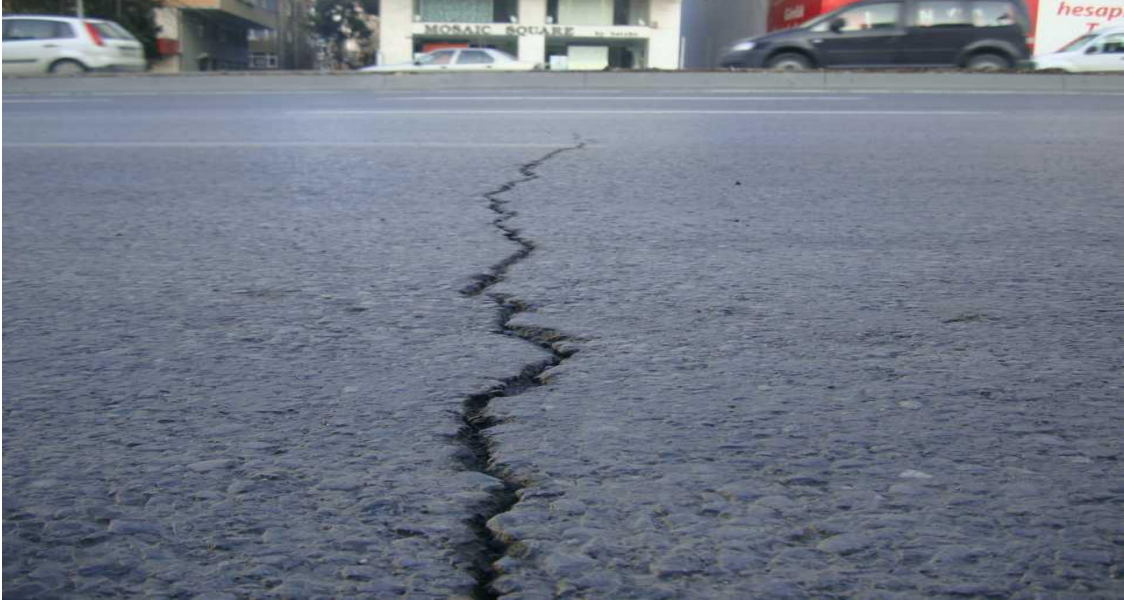
Şekil 4.1 : Çatlak örneği

Çatlaklar timsah sırtı çatlaklar, kenar çatlakları, enine çatlaklar, boyuna çatlaklar ve blok çatlaklar olarak beşe ayrılırlar. Şekil 4.1’de bir çatlak örneği gösterilmektedir.

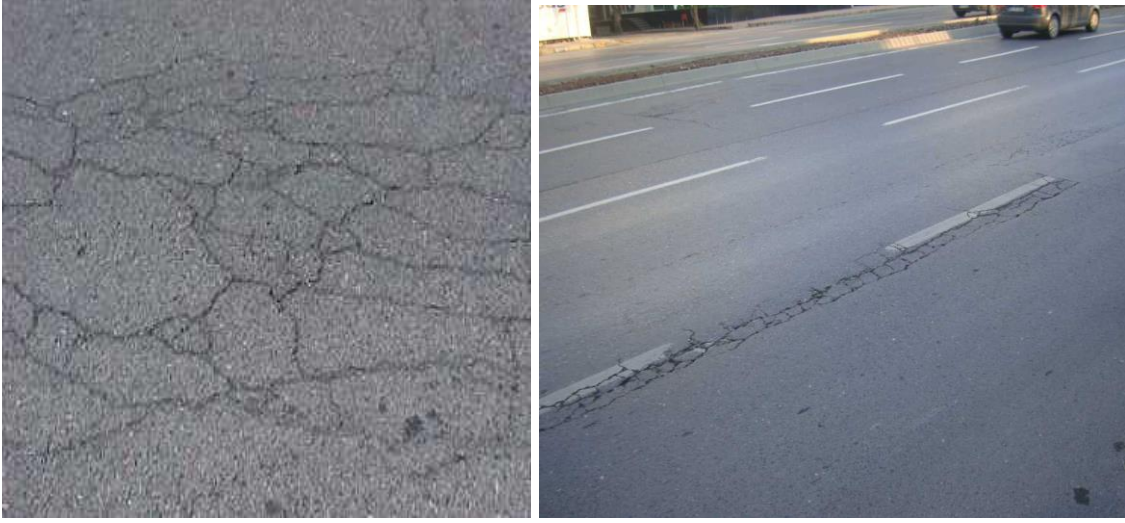
Şekil 4.2 : Timsah sırtı çatlak

Şekil 4.2’de bir timsah sırtı çatlak örneği görülmektedir.

Timsah sırtı çatlakların derecelendirilmesi hafif, orta ve yüksek şiddetli timsah sırtı çatlaklar olmak üzere üçe ayrılır. Hafif şiddette timsah sırtı çatlaklarında, timsah sırtı deseni yeni oluşmaya başlamış ve desen oluşumu az sayıda çatlaklardan meydana gelmiştir. Çatlaklar kılcal seviyededir. Bozuklukların gelişimi sürekli olarak gözlenmelidir (İsfalt,2002). Orta şiddette timsah sırtı çatlaklarında, timsah sırtı oluşumu iyice belirginleşmiş, poligon köşelerinde kopmalar başlamıştır. Çatlakların genişliği artmış ve belirginleşmiştir.

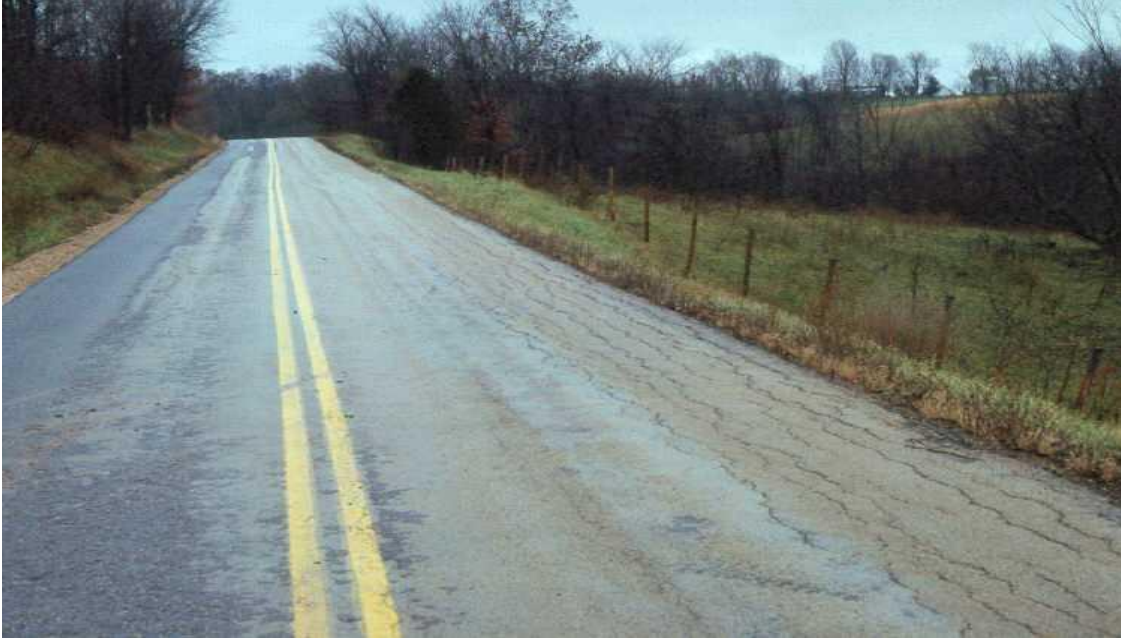
Şekil 4.3 : Kenar çatlağı

Şekil 4.3'te bir kenar çatlağı örneği görülmektedir.

Kenar çatlaklarının derecelendirilmesi hafif, orta ve yüksek şiddetli kenar çatlakları olmak üzere üçe ayrılır. Hafif şiddetli kenar çatlaklarında, çatlaklar kaplama kenarına paralel olup bir veya birden çok olabilir. Çatlaklar kaplama kenarından 300 mm içeriye yayılmış olabilir. Bozuklukların gelişimi sürekli gözlenmelidir (İsfalt, 2002). Orta şiddetli kenar çatlaklarında, çatlaklar dış tekerlek izine kadar ilerlemiş ya da kaplama kenarından 600 mm kadar içeri ilerlemiştir. Çatlaklar birbirinden bağımsız boyuna çatlaklar olabileceği gibi bazen de dalga şeklinde olabilmektedir. Onarım çalışması olarak, çatlaklı bölge düzgün bir şekilde kesilip atıldıktan sonra uygun bir karışımla yamanmalıdır (Şekil 4.3).

Yüksek şiddette kenar çatlaklarında, dalga şeklinde çatlaklar görülmeye başlanmış olup bunlar timsah sırtı desenine dönüşmüş ve dış teker izinden daha da içeri ilerlemiştir. Onarım çalışması olarak, çatlaklı bölge düzgün bir şekilde kesilip atıldıktan sonra uygun bir karışımla yamanmalıdır veya bozuk kesim sathi kaplama ile kaplanmalı ve banket drenajı gerekli bakımla iyileştirilmelidir (İsfalt, 2002) .

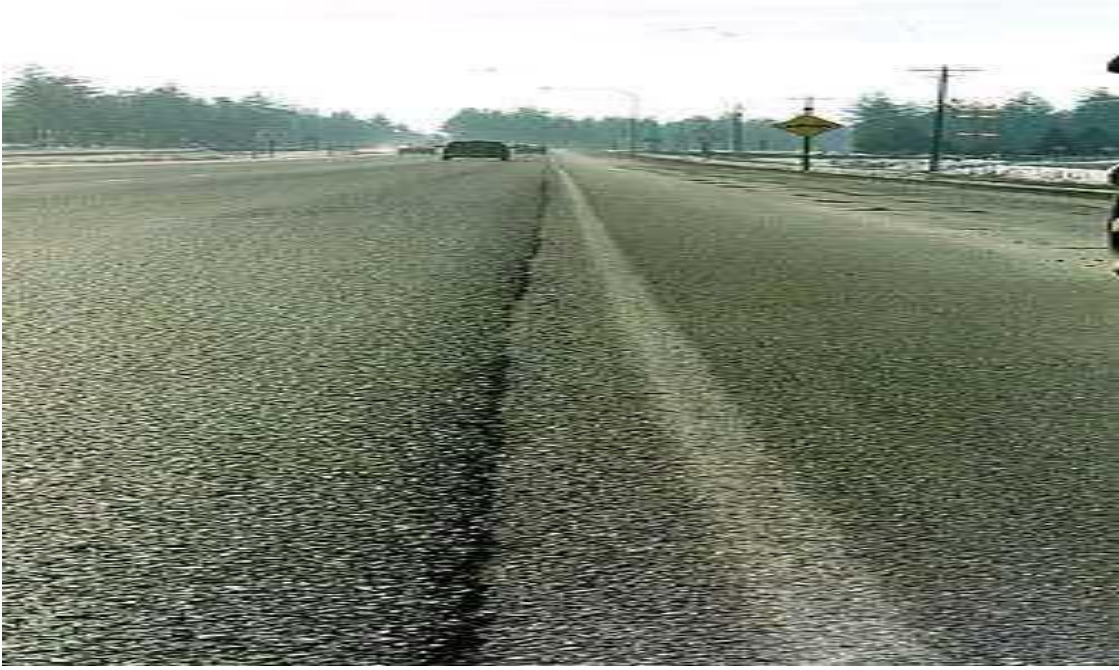
Şekil 4.5 : Yüksek şiddette boyuna çatlak

řekil 4.5'te yüksek řiddete sahip bir boyuna çatlak örneęi gösterilmiřtir.

Boyuna çatlaklarının derecelendirilmesi hafif, orta ve yüksek şiddetli boyuna çatlakları olmak üzere üçe ayrılır. Hafif şiddetli boyuna çatlaklarda, çatlaklar 6 mm'den incedir ve ayrışmamıştır. Çatlak kaplama kenarına paralel, diyagonal veya kıvrımlar seklindedir. Bozuklukların gelişimi sürekli gözlenmelidir. Orta şiddetli boyuna çatlaklarda, çatlaklar 6 ile 15 mm arası genişliğe ulaşmıştır. Ayrışmalar başlamış ve çok yönlü kılcal çatlaklar oluşmuştur (İsfalt, 2002).

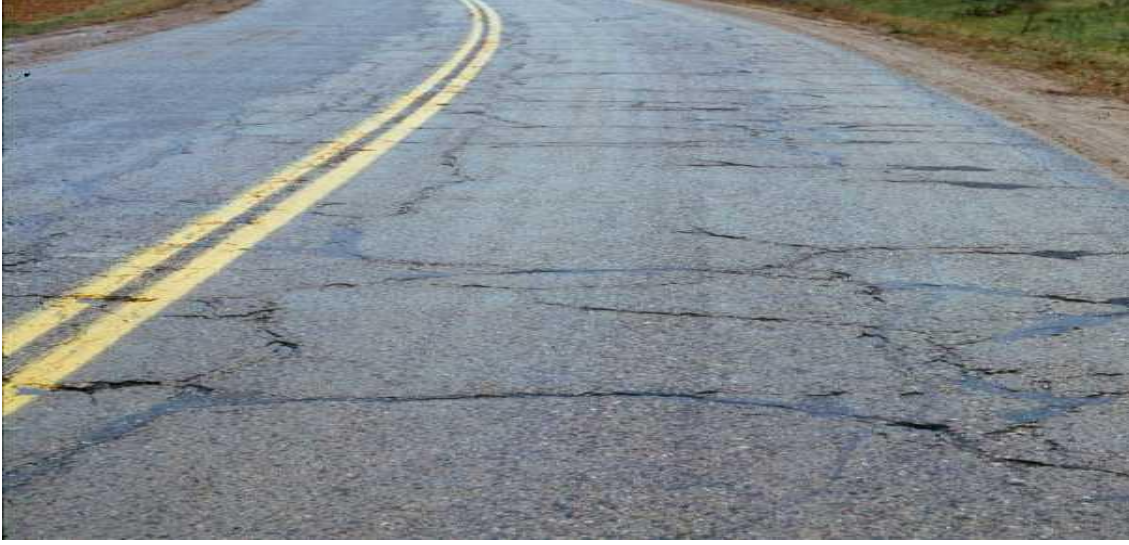
Şekil 4.6 : Blok çatlaklar

Şekil 4.6'da blok çatlak örneği verilmiştir.

Blok çatlaklarının derecelendirilmesi hafif, orta ve yüksek şiddetli blok çatlaklar olmak üzere üçe ayrılır. Hafif şiddetli blok çatlaklarda, çatlakların genişliği 6 mm'den incedir. Boyuna ve enine çatlaklar birbiri ile birleşerek harita şeklinde görünürler. Bozuklukların gelişimi sürekli gözlenmelidir. Orta şiddetli blok çatlaklarda, çatlaklar 6 mm ile 15 mm arası genişliğe ulaşmıştır. Çatlak formasyonu bir veya birden fazla çatlağın ayrılıp kopması şeklindedir. Geçici çözüm olarak, bozuk yüzey harç tipi örtü tabakası veya yüzeysel kaplama ile kaplanmalıdır. Kalıcı çözüm olarak, bozuk yüzeye ya asfalt kaplamaların yeniden kullanım metodu ile ya da düzeltme tabakası ve geotekstil ile düzeltildikten sonra takviye kalınlıklar uygulanmalıdır (Şekil 4.6). Yüksek şiddetli blok çatlaklarda, çatlaklar çok yönlü olarak ayrışmaya devam edip 15 mm'den fazla açıklığa ulaşmıştır. Timsah sırtı çatlaklar oluşmuştur. Bakım yöntemi olarak, detaylı üstyapı etüdü yapıldıktan sonra bozuk yüzey asfalt kaplamaların yeniden kullanımı metodu ile iyileştirilmelidir veya yeniden yapım metodu uygulanmalıdır (İsfalt, 2002).

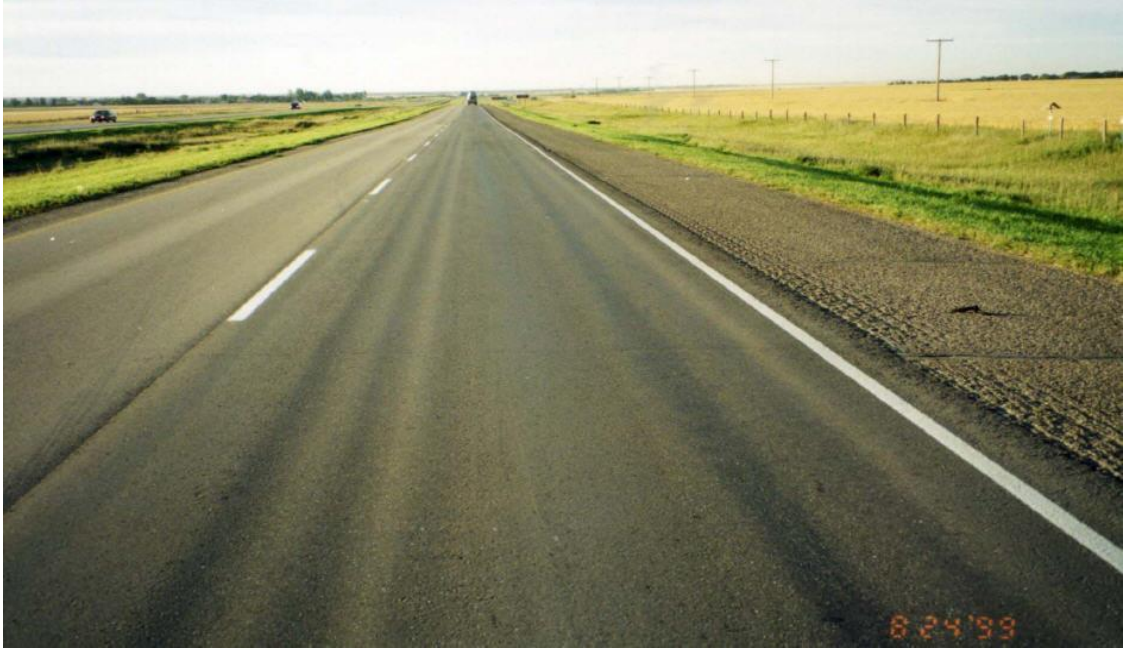
Şekil 4.8 : Tekerlek izinde oturma

Şekil 4.8'dekine benzer şekilde yüksek şiddette tekerlek izinde oturmalarda, oturma derinliği 30 mm'den fazladır. Çatlaklar daha belirginleşmiştir. Tekerlek izinde oturma derinliği 3-5 cm ise derinlik kadar üstü yapı kazılmalı ve yerine kazınan malzeme cinsinden aynı kalınlıkta malzeme getirilmelidir (İsfalt,2002).

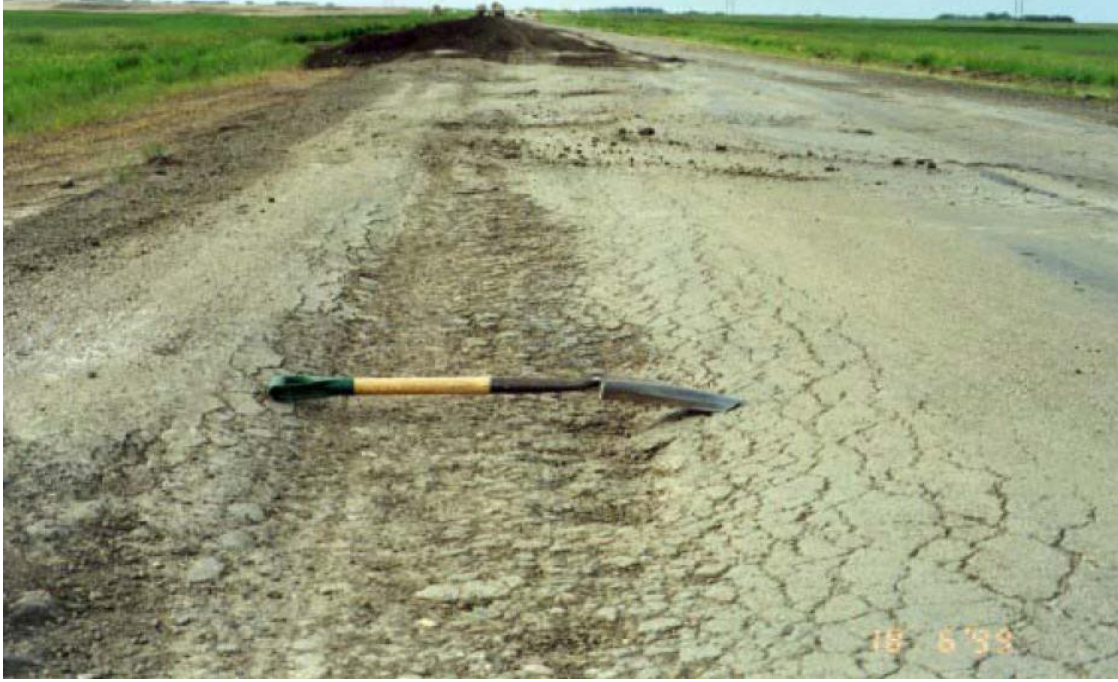
Şekil 4.9 : Yüksek şiddette lokal oturmalar

Yerel oturmaların derecelendirilmesi hafif, orta ve şiddetli oturmalar olmak üzere üçe ayrılır. Hafif şiddette yerel oturmalarda, düşey yönlü deplasman 50 mm'den azdır. Sürüş konforundaki azalma çok az olup, hafif sarsıntılara neden olabilir. Orta şiddette yerel oturmalarda, düşey yönlü deplasman 50-100 mm arasındadır. Hissedilir seviyede yükselme ve alçalmalar oluşmuştur. Bakım yöntemi olarak, drenaj sistemleri gözden geçirilmeli, bozuk kesim gerekirse kazılıp atılmalı, sıcak veya soğuk karışım malzemesi ile yamanmalıdır. Yüksek şiddette yerel oturmalarda, düşey yönlü deplasman 100 mm'nin üstündedir. Sürekli hale gelen yükselip alçalmalar, rahatsızlık verici seviyededir. Bu durum Şekil 4.9'da gösterilmiştir. Hız azaltma zorunluluğu vardır. Gerekli görülürse, üstyapı tabanı ve dolgular iyileştirilmelidir (İsfalt, 2002).

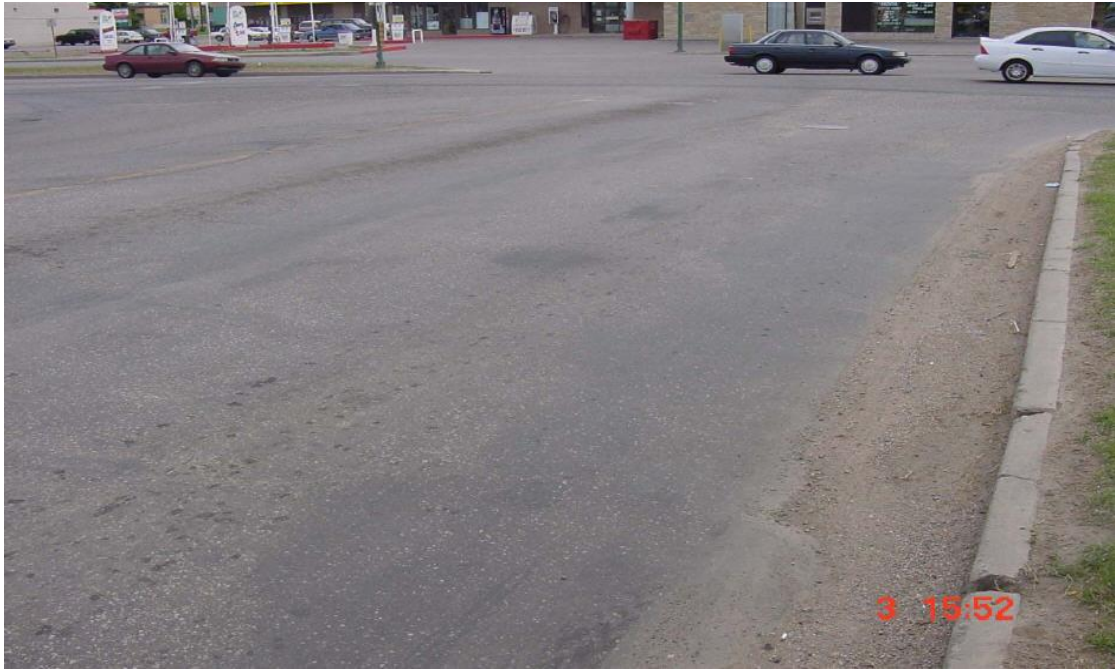
Şekil 4.10 : Kabarmalar

Kabarmalar derecelendirilmesi hafif, orta ve şiddetli bombelikler olmak üzere üçe ayrılır. Hafif şiddette kabarmalarda, çeşitli yüksekliklerde enine kabarmalar ve yerel kabarmalar,

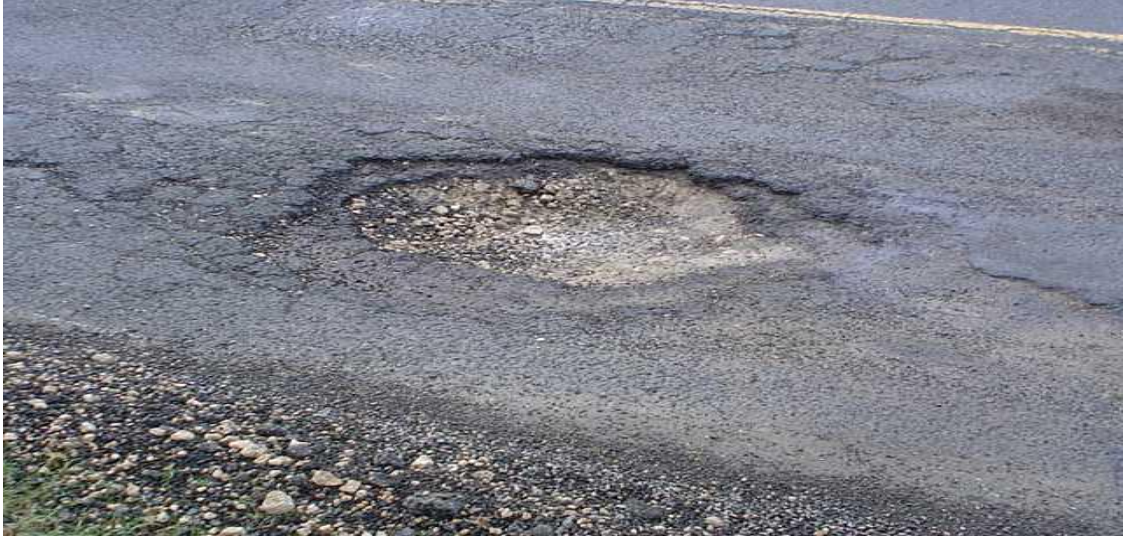
Şekil 4.11 :Çukur

Şekil 4.11’de çukur örneği verilmiştir.

Çukurların derecelendirilmesi hafif, orta ve şiddetli çukurlar olmak üzere üçe ayrılır. Hafif şiddette çukurlarda, çukurun derinliği 5 cm'den ve çapı 10 cm'den azdır (İsfalt, 2002).

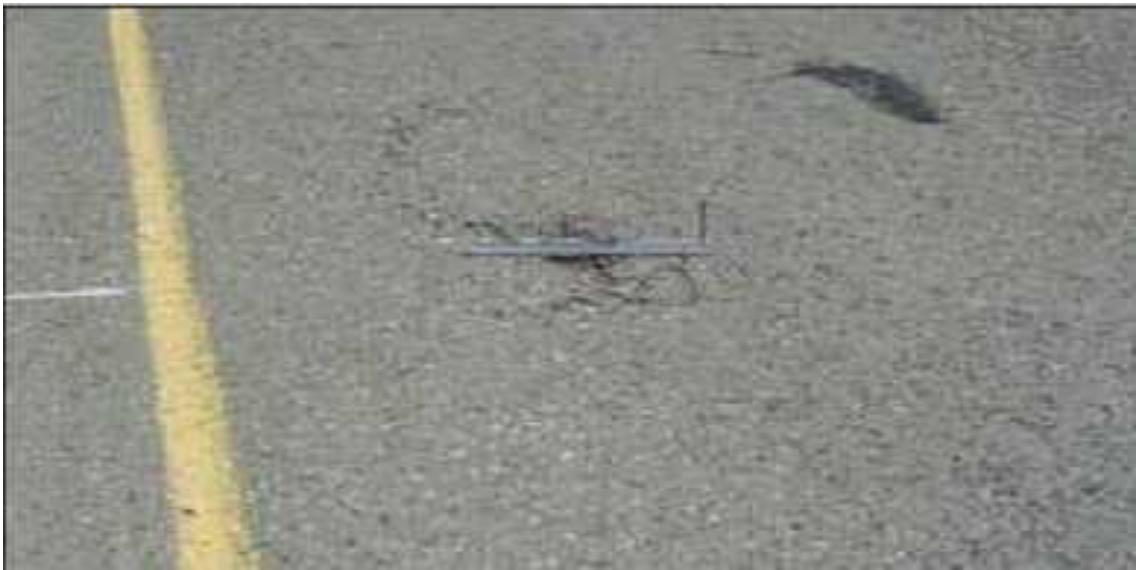
Şekil 4.12 : Soyulma

Şekil 4.12’de soyulma örneği verilmiştir.

Soyulmalarla derecelendirilmesi hafif, orta ve şiddetli olmak üzere üçe ayrılır. Hafif şiddetli soyulmalar, yüzeyde agrega kaybı başlamıştır. Kaplama karışımının dokusal görüntüsünde hafif bir artış meydana gelmiştir. Bozuklukları gelişimi sürekli olarak gözlenmelidir. Şekil 4.12’deki gibi orta şiddetli soyulmalarda, yol yüzeyindeki agrega kaybı artmıştır. Hızlanan agrega kaybı, kaplamada açık görünümlü bir doku meydana getirmiştir. Onarım çalışması olarak, harç tipi örme tabakası veya sathi kaplama yapılmalıdır. Yüksek şiddetli soyulmalarda, agrega kaybının devamında yüzeydeki açık görünümlü doku iyice belirginleşmiştir. Bazı lokal çukurlar ve kopmalar oluşmuştur. Onarım çalışması olarak, çukurlar sıcak karışım yama ile yamanır, yüzey tek tabaka asfalt betonu, sathi kaplama veya harç tipi örme tabakası ile kaplanır (İsfalt, 2002).

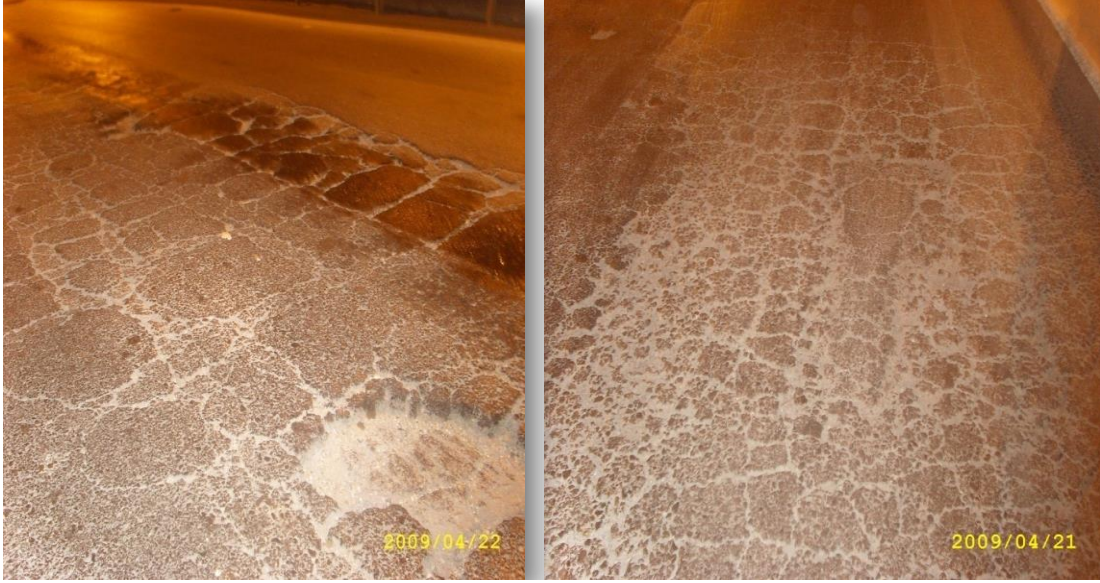
Şekil 5.3 : Yorulma çatlak

- a) Yorulma Çatlakları: tekrarlı trafik yükü altında zeminin taşıma gücünü kaybetmesi, yetersiz üstyapı, zeminin donmaya karşı hassas olması, drenaj yetersizliği veya asfalt tabakalarının yetersiz sıkıştırılmasından oluşan çatlaklardır.

D-100 karayolu' nda tespit edilen çatlaklara sırasıyla, Şekil 5.3'te yorulma çatlak örneği; Şekil 5.4'te boyuna çatlak örneği ve Şekil 5.5'te enine çatlak örneği verilmiştir.

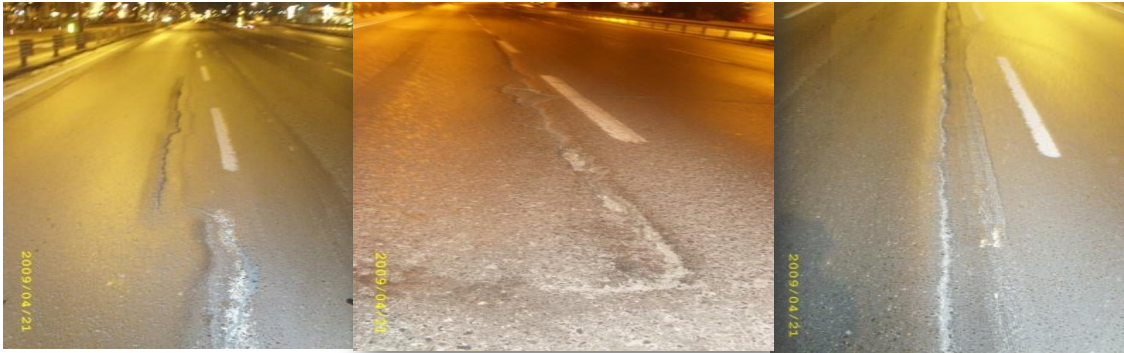
Şekil 5.4 : Boyuna çatlak

- d) Boyuna çatlaklar: ekyeri birleşiminde kötü imalat yapılması, günlük sıcaklık değişimi, ve segragasyon oluşumu sonucunda oluşan çatlaklardır.
- e) Yansıma çatlakları: çatlaklı tabaka üzerine takviye kaplama yapılması, ekli tabakaların farklı şekilde ve oranda çalışmaları, alt-üst tabakaların farklı büzülmeleri sonucunda oluşan çatlaklardır.

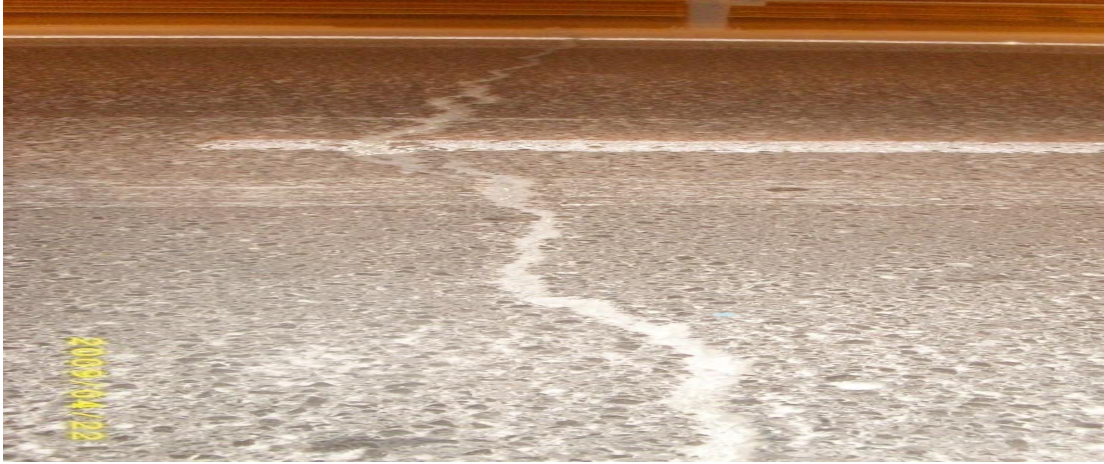
Şekil 5.5 : Enine çatlak

- g) Enine çatlaklar: termal etkiden dolayı oluşur(ısıyan ve soğuyan tabakaların farklı uzamalarından).

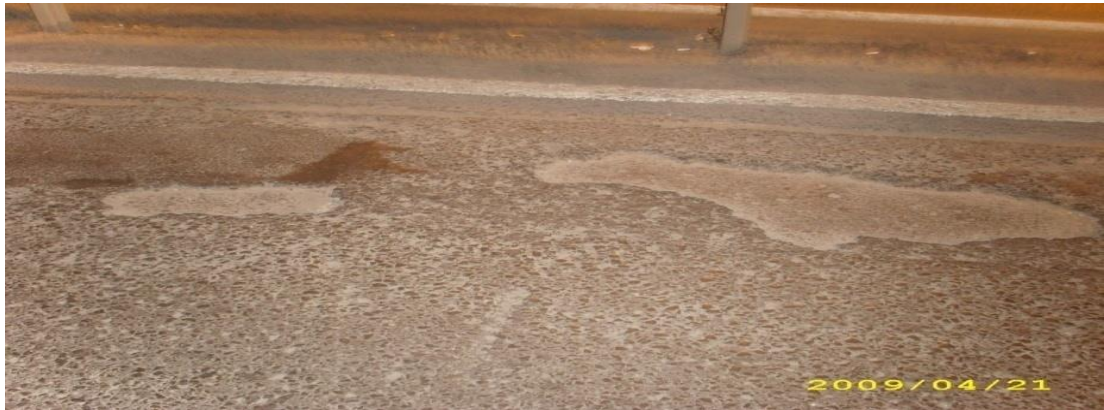
Şekil 5.6 : Sökülme

Yüzeyde oluşan segragasyonun zamanla büyümesi, kötü hava koşullarında imalat yapılması ve sıkıştırmanın tam yapılamaması olarak tanımlanır. Şekil 5.6'da bir sökülme örneği gösterilmektedir.

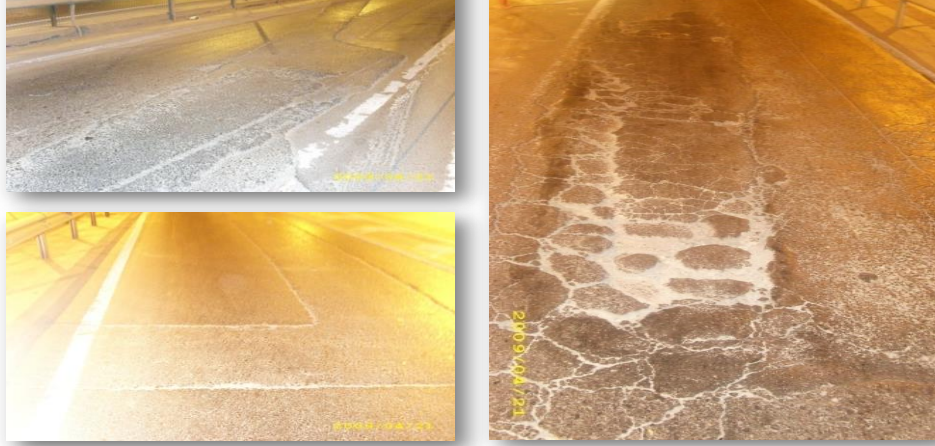
Şekil 5.7 : Yüzey deformasyonları

Yetersiz altyapı güçlendirmesi veya kötü imalat yüzünden oluşur. Bir örneği Şekil 5.7’de verilmiştir.

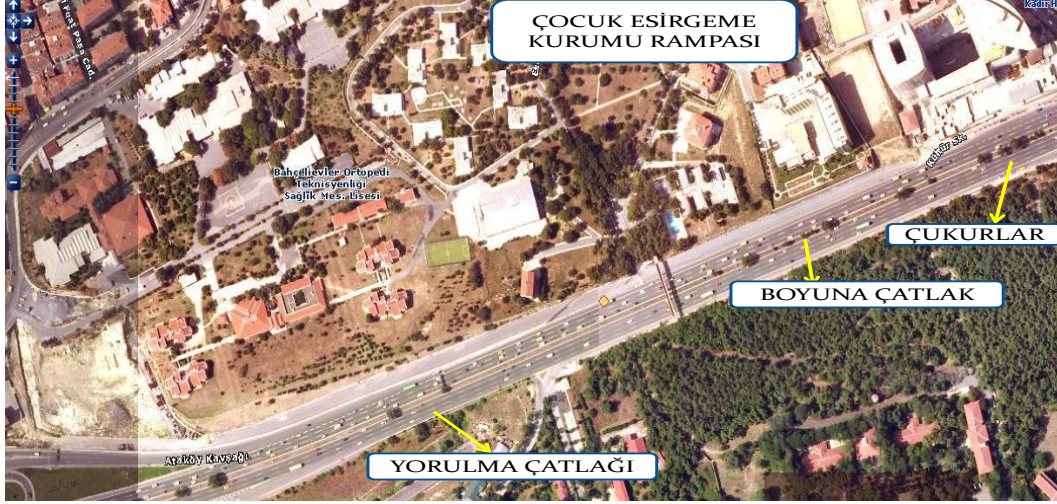
Şekil 5.14 : D-100 karayolu Devlet Hastanesi (2,5 – 3,5 km arası) bozulmalara ait plan

Ardından Şekil 5.14'te D-100 karayolu Devlet Hastanesi (2,5 – 3,5 km arası) bozulmalara ait plan; Şekil 5.15'te D-100 karayolu Devlet Hastanesi (2,5 – 3,5 km arası) bozulmalara ait kroki verilmiştir.

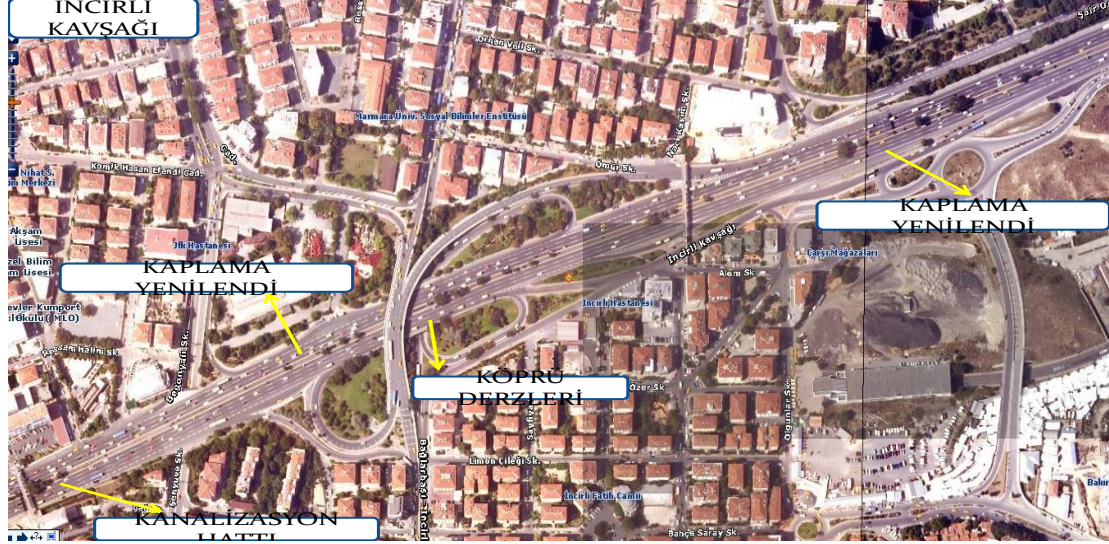
Şekil 5.16 : D-100 karayolu İncirli kavşağı (3,5 – 4,3 km arası) bozulmalara ait plan

Şekil 5.16'da D-100 karayolu İncirli kavşağı (3,5 – 4,3 km arası) bozulmalara ait plan; Şekil 5.17'de D-100 karayolu İncirli kavşağı (3,5 – 4,3 km arası) bozulmalara ait kroki verilmiştir.

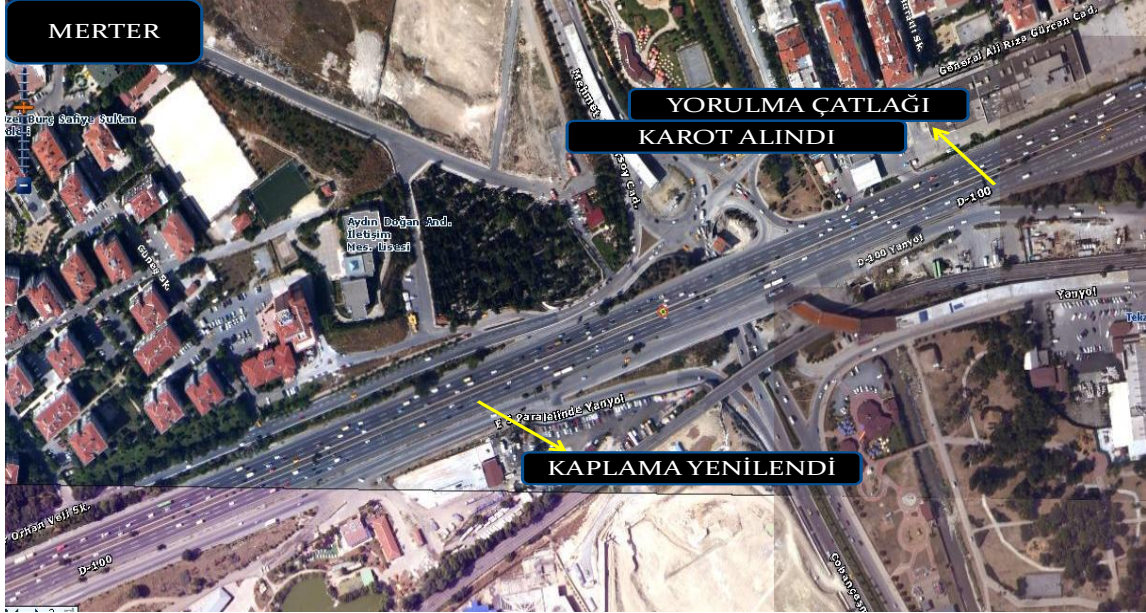
Şekil 5.17: D-100 karayolu Merter (4,3 – 6,7 km arası) bozulmalara ait plan

D-100 karayolu Merter (4,3 – 6,7 km arası) bozulmalara ait plan Şekil 5.18’de; aynı bölgeye ait kroki ise Şekil 5.19’da verilmiştir.

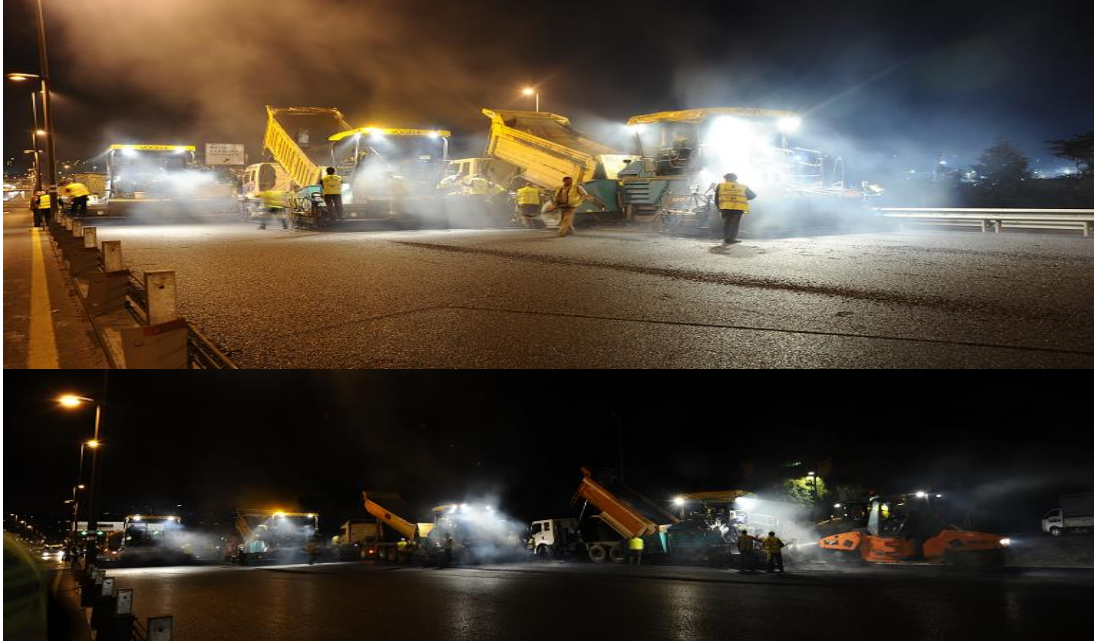
Şekil 6.1 : Serime ait bir fotoğraf

Uygulama projesi kapsamında bakım ve kontrolleri yapılan, ekipmanlar hazır hale getirildi. Bu ekipmanlar Tablo 6.1’de ifade edilmektedir. Şekil 6.1’de serime ait bir fotoğraf karesi gösterilmektedir.

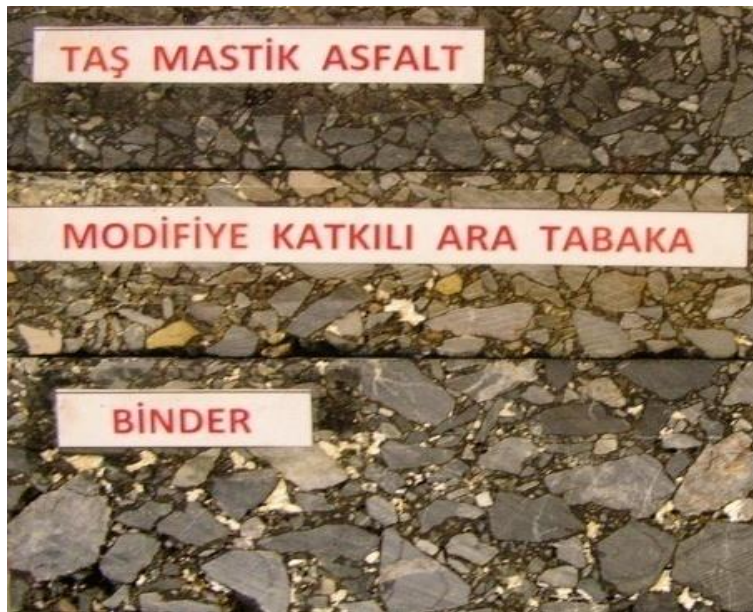
Şekil 6.11 : Asfalt Dizaynları

Bu şekilde gösterilen kısımda 4 cm Taş Mastik Asfalt (SMA),4 cm Modifiye Katkılı Tip 1 Ara Tabaka ve 6 cm binder tabakası bulunmaktadır. Tablo 6.5'te Zincirlikuyu-Çobançeşme ve Çobançeşme-Zincirlikuyu yönlerinde (geliş-gidiş yönleri veya Edirne-Ankara yönleri olarak da ifade edilebilir) gerçekleştirilen asfalt düzenlemeleri verilmiştir.

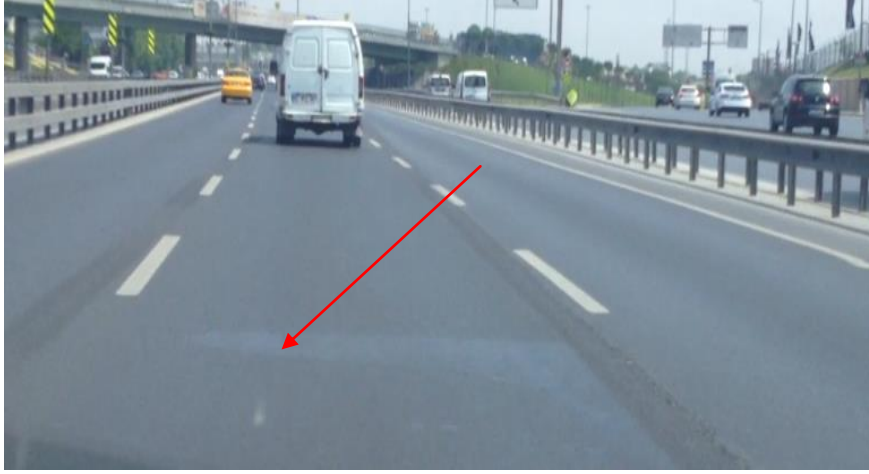
Şekil 7.4 : D-100 Karayolu bozulma örneği²

Şekil 7.4'te fazla bitümün trafik yükleri ve sıcaklığa bağlı olarak yüzeye kusma olarak vurması görülmektedir. Özellikle sıcak havalarda bu bozulmalar daha da belirginleşmektedir.

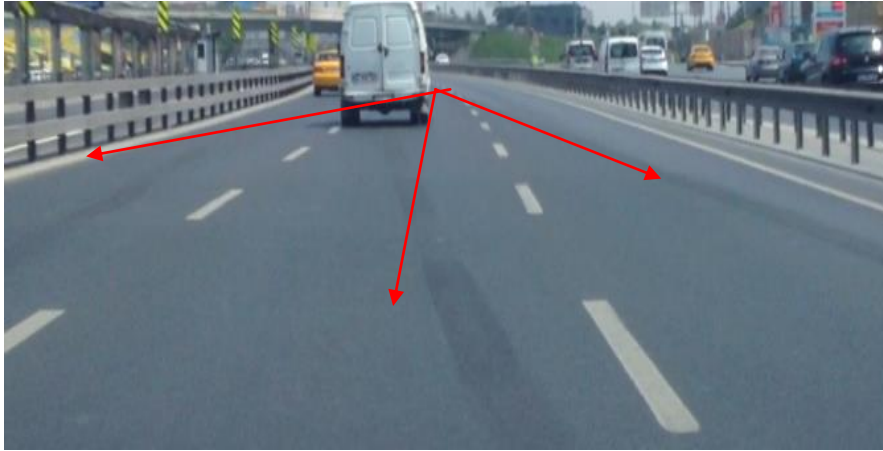
Şekil 7.5 : D-100 Karayolu bozulma örneği³

Yollarımızda görülen diğer bir bozulmada yapısal kaynaklı olmayan, hatalı şerit çizgilerinin silinmesinden dolayı yolda meydana gelen soyulmalardır. Şekil 7.5'te böyle bir bozulma örneği görülmektedir.

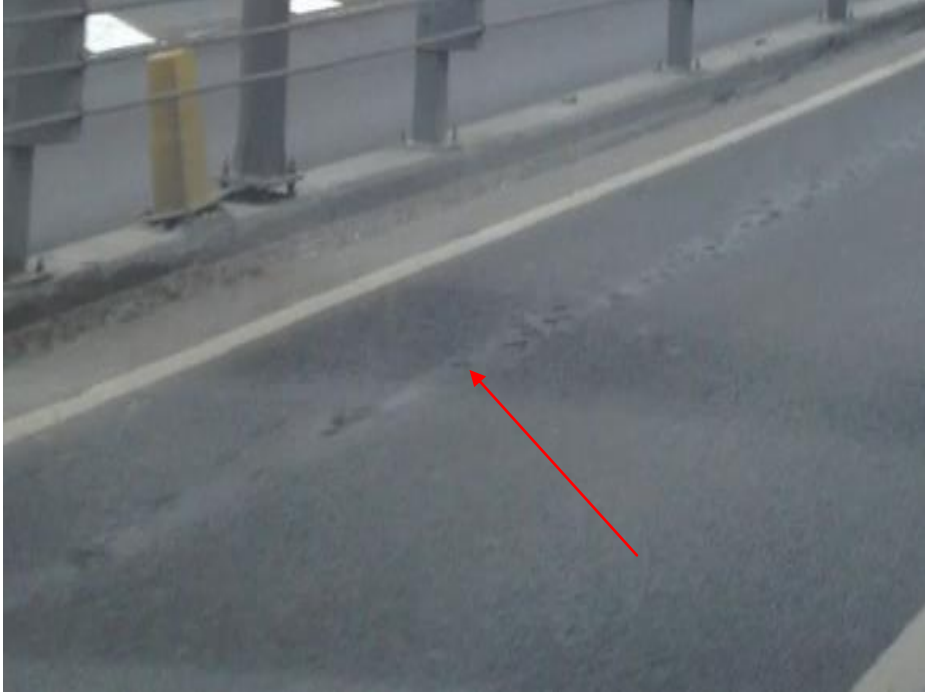
Şekil 7.6 : D-100 Karayolu bozulma örneği ⁴

Şekil 7.6’de taşıma gücünden kaynaklı çatlak örneği görülmektedir.

⁴Boyuna çatlak, Haliç köprü girişi, 2013

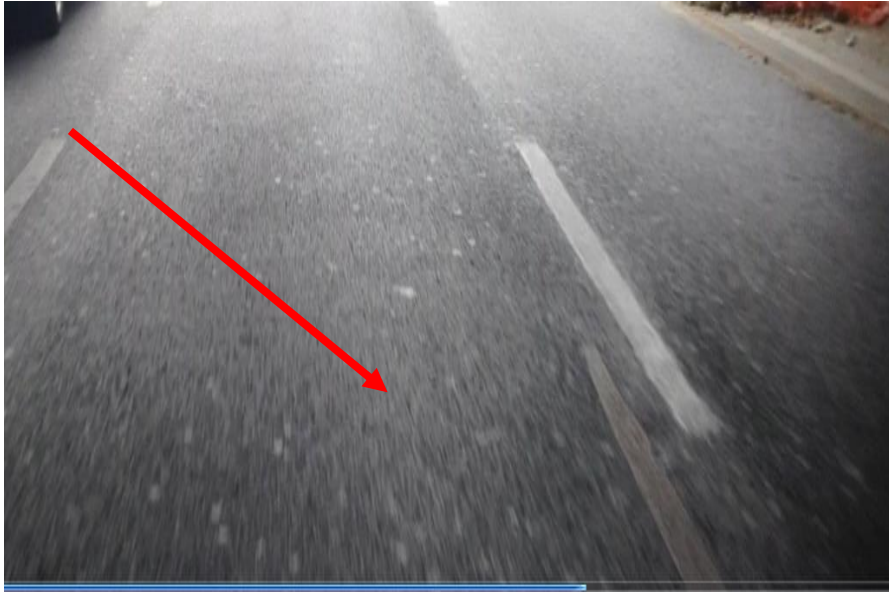
Şekil 7.7 : D-100 Karayolu bozulma örneği ⁵

Şekil 7.7’de sıkışmaya ve boşluk oranına bağlı olarak asfalt yüzeyinde meydana gelen sökülmeler görülmektedir.

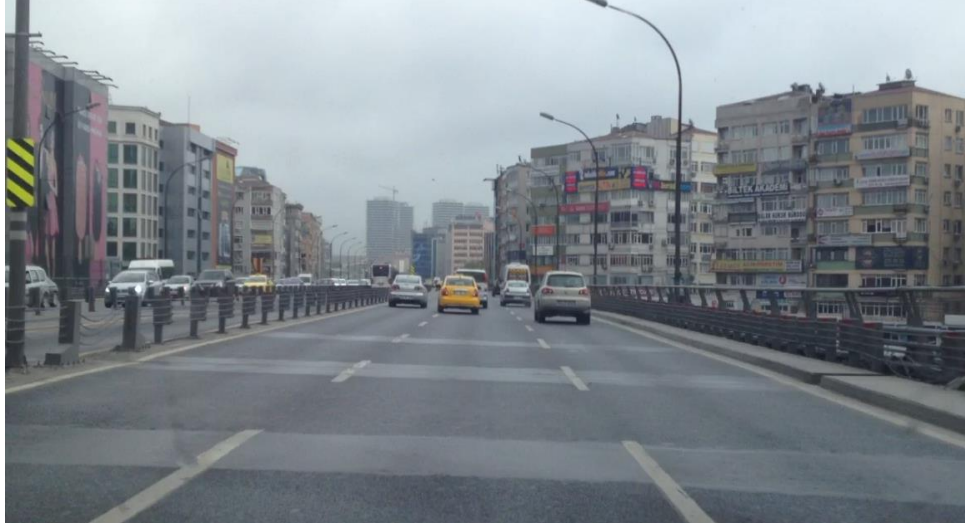
Şekil 7.8 : D-100 Karayolu bozulma örneği ⁶

Şekil 7.8’de Mecidiyeköy Viyadüğü üzerinde altyapı çalışmalarından dolayı, yapılan imalat sonrası yama görülmektedir.

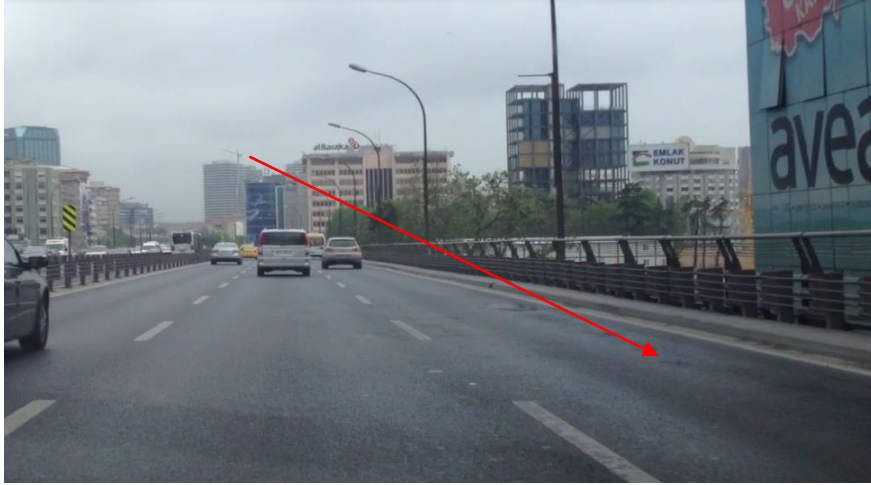
Şekil 7.9: D-100 Karayolu bozulma örneği ⁷

Şekil 7.9’da taşıma gücü yetersizliği ve yetersiz altyapı kaynaklı oluşan timsah sırtı çatlak örneği görülmektedir.

⁷Timsah sırtı çatlak, Mecidiyeköy viyadüğü

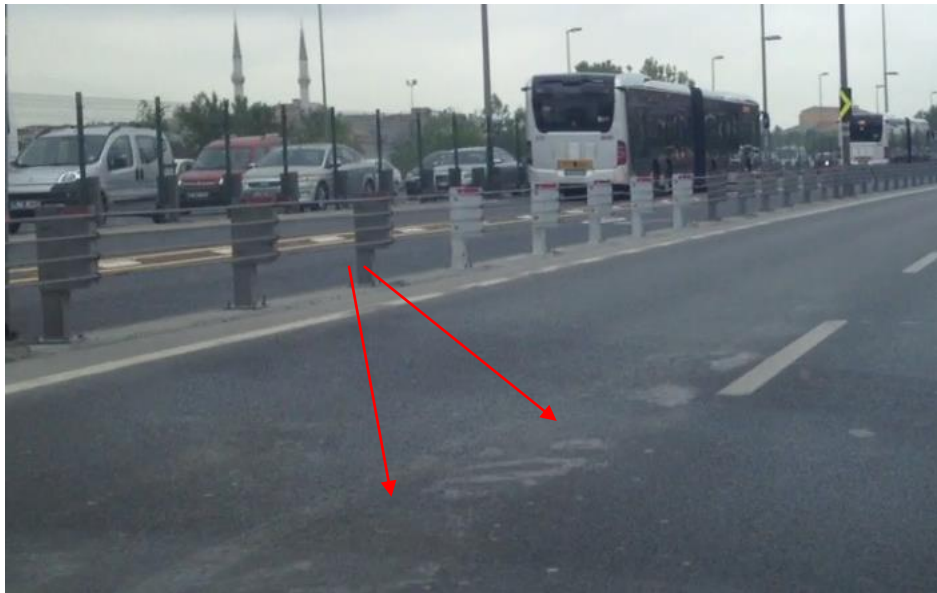
Şekil 7.11: D-100 Karayolu bozulma örneği⁹

⁹Kusma, Darülaceze karşısı

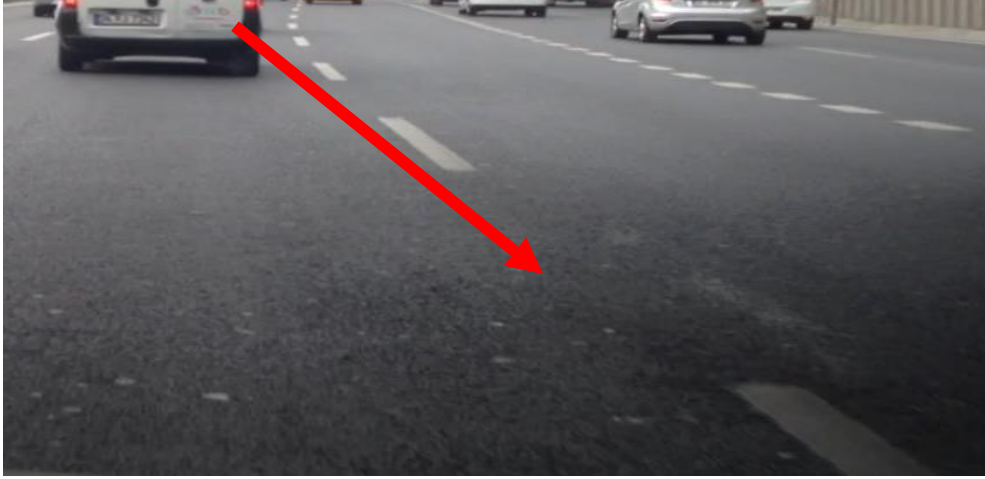
Şekil 7.12: D-100 Karayolu bozulma örneği¹⁰

Şekil 7.12’de sıkışmaya ya da boşluk oranına bağlı meydana gelen soyulma örneği görülmektedir.

¹⁰Soyulma, Edirnekapı köprüsü altı

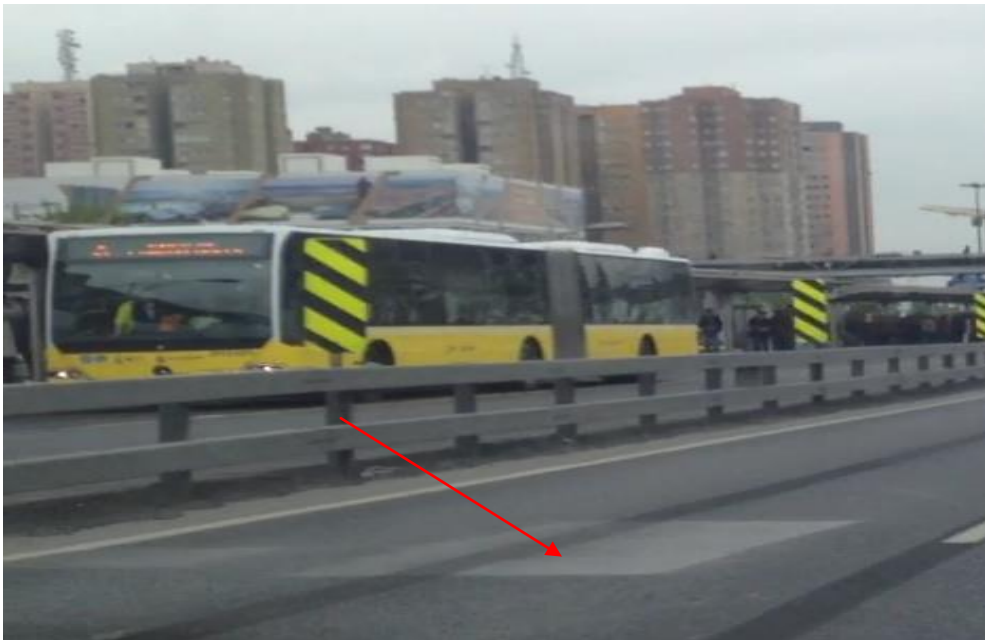
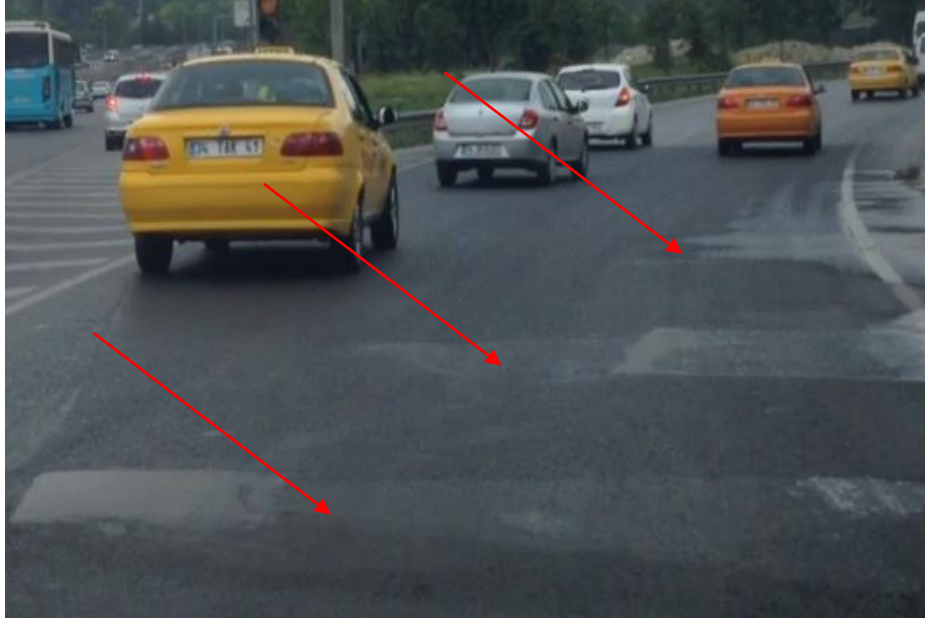
Şekil 7.13 ve Şekil 7.14’te meydana gelen bozulmaların yamayla tamir edilmiş hali görülmektedir. Karayolunun bu kesimindeki problem, özellikle yan tarafında bulunan yeşillendirme sahasındaki drenaj sisteminin yetersiz olmasından dolayı altyapıda meydana gelen bozulmalardır.
