**ESNEK ÜSTYAPILI YOLLARDA ÇATLAK TAMİR  
YÖNTEMİ UYGULANARAK ASFALT ÖMRÜNÜN  
UZATILMASI**

**Yüksek Lisans Tezi**

**İSTANBUL, 2013**

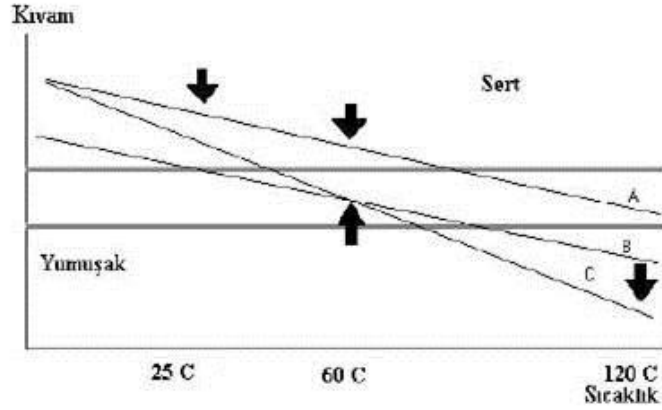
**Şekil 3.1 : Bitümün farklı sıcaklıklardaki kıvamı**

Şekil 3.1'de görüldüğü gibi, 25°C'de her üç numune sert olarak nitelendirilecek bir kıvamdadır. Değişen sıcaklık şartlarında A ve B bitümleri birbirine benzerlik gösterirken, C bitümü sıcaklığın etkisiyle A ve B bitümlerine oranla daha hızlı yumuşama göstermektedir. 60°C'de penetrasyonları aynı olan B ve C bitümlerinden C, düşük sıcaklıklarda B'den daha sert iken, yüksek sıcaklıklarda B'den daha yumuşaktır (Sönmez 2010).

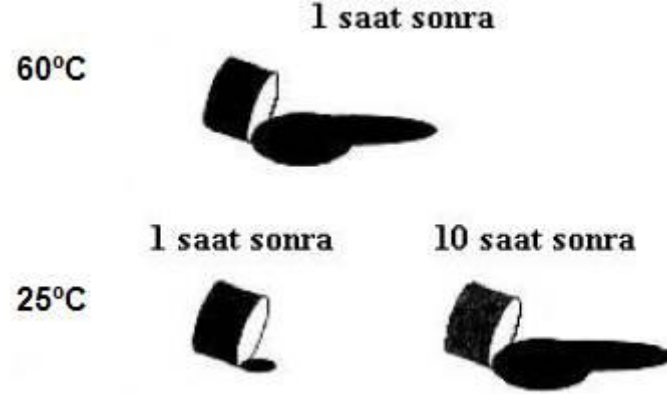
Şekil 3.2 : Bitümün zaman ve sıcaklığa göre davranışı

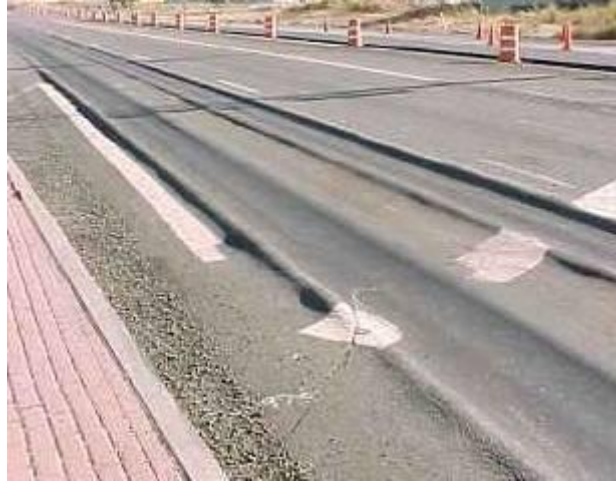
**Şekil 5.1 : Asfalt kaplamada tekerlek izi oluşumu**

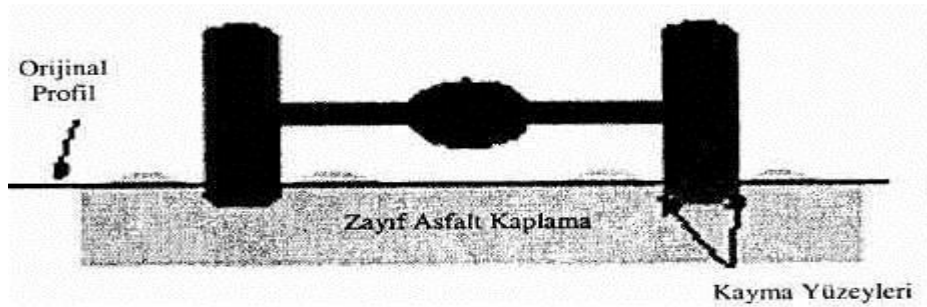
**Şekil 5.3 : Akma tekerlek izi**

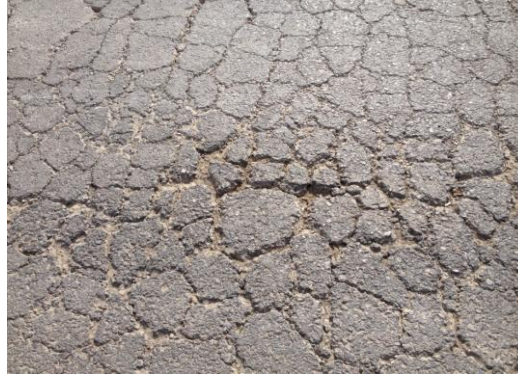
Şekil 5.5 : Timsah sırtı çatlak görüntüsü <sup>2</sup>

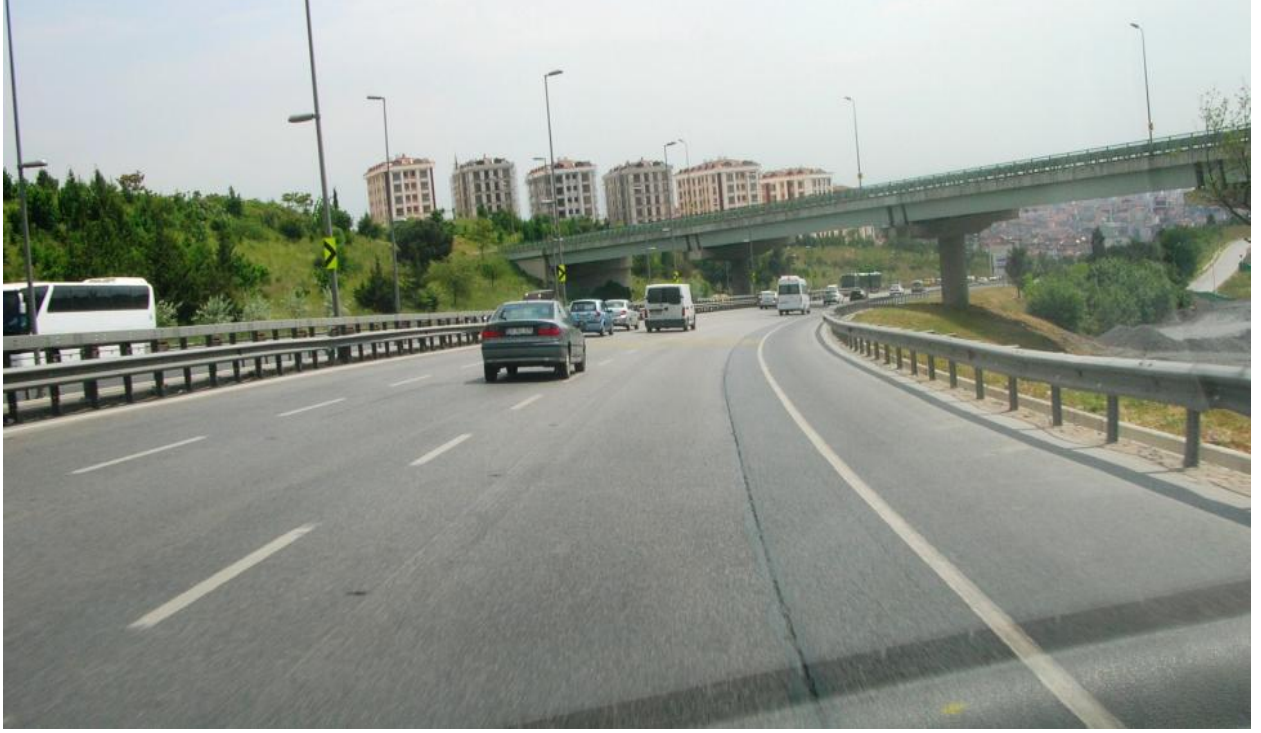
**Şekil 5.6 : Kenar çatlak görüntüsü <sup>2</sup>**

Kenar çatlakları asfalt kaplama kenarı yakınındaki boyuna çatlaklar olup, bankete doğru dallanan enine çatlakları da içerebilmektedir. Şekil 5.6'da bir örneği görülmektedir. Kenar çatlakları genellikle asfalt kaplaması için bir yanal veya banket desteğinin bulunmamasından

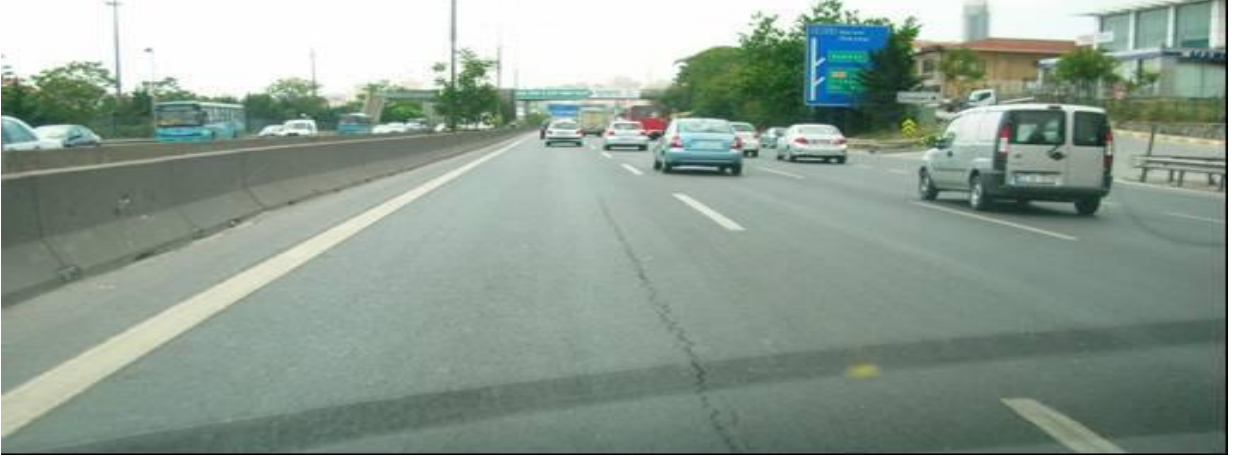
**Şekil 5.7 : Derz çatlak görüntüsü <sup>1</sup>**

İki tip derz çatlağı bulunmaktadır. Bunlardan birincisi kenar-derz çatlağı olup, kaplama ve banket arasında meydana gelmektedir. Diğeri ise, birbirine bitişik iki şeridinin arasında ortaya çıkan şerit- derz çatlağıdır. Şekil 5.7’de derz çatlağı görüntüsünün bir örneği görülmektedir.

Banket yüzeyinin altında ıslanma ve kuruma ya da donma ve çözülme hareketleri kenar-derz çatlaklarının temel sebebini oluşturmaktadır. Bu ise genellikle, kötü drenajın bir sonucudur.

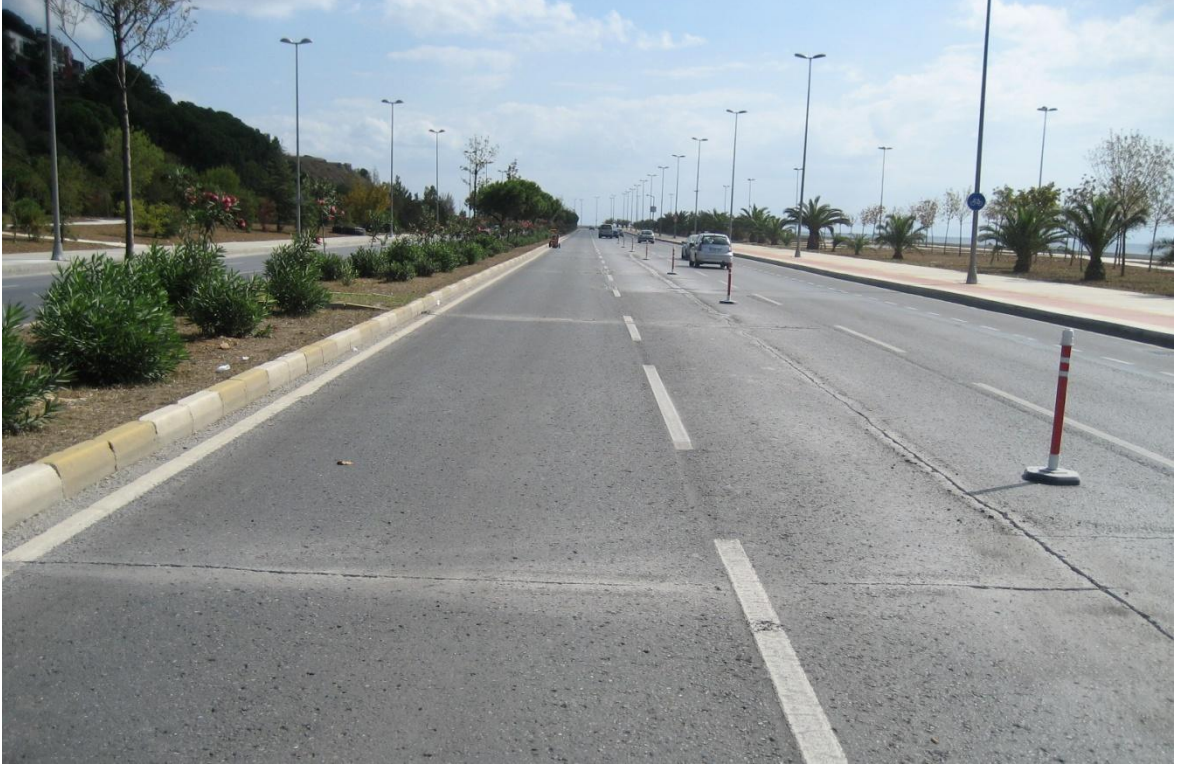
**Şekil 5.8 : Yansıma çatlağı görüntüsü <sup>1</sup>**

Yansıma çatlakları trafik yükleri, sıcaklık ve zemin hareketlerinden kaynaklanan takviye tabakası altındaki kaplamanın düşey ve yatay hareketlerinden meydana gelmektedir.

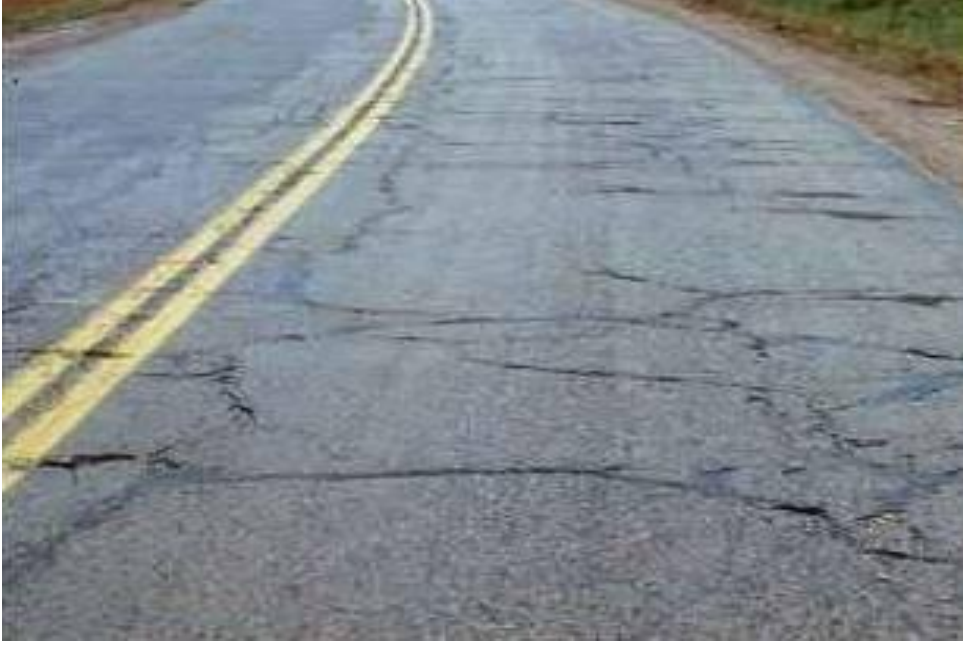
**Şekil 5.9 : Büzülme çatlağı görüntüsü**

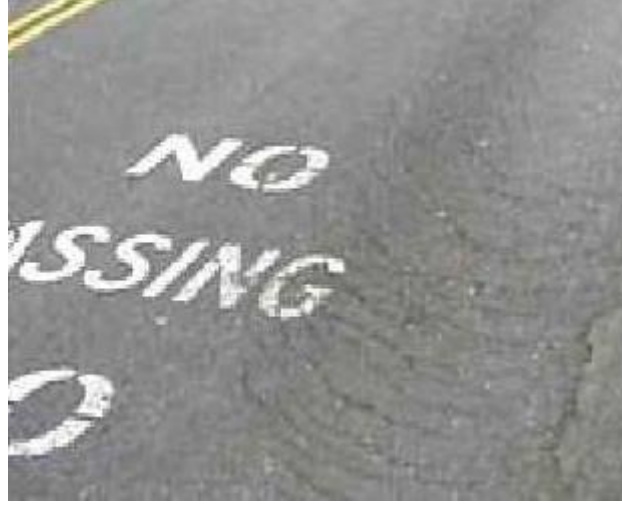
**Şekil 5.10 : Kayma çatlağı görüntüsü**

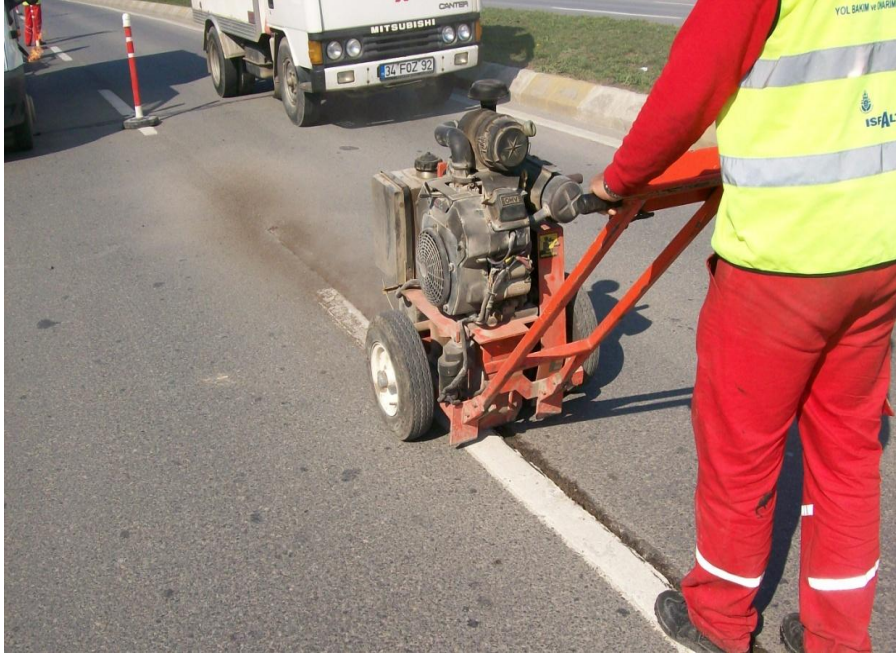
**Şekil 6.4 : Kanal Açma Uygulaması Görüntüsü**

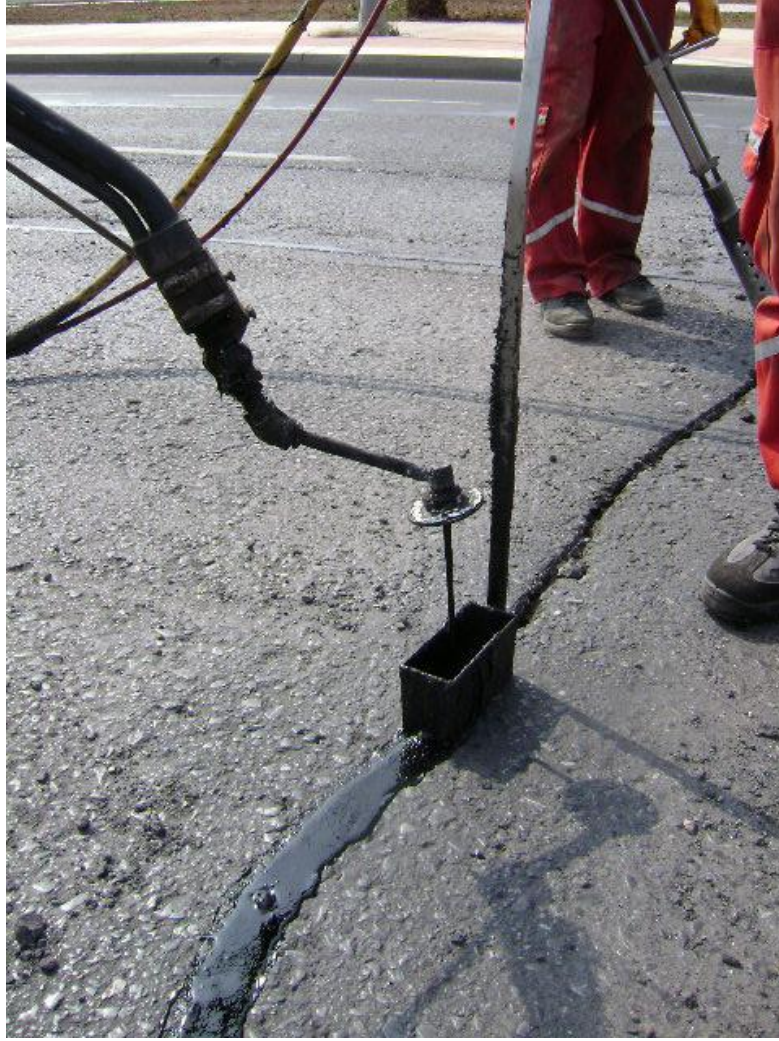
**Şekil 6.5 : Bant Çekme Uygulaması Görüntüsü**

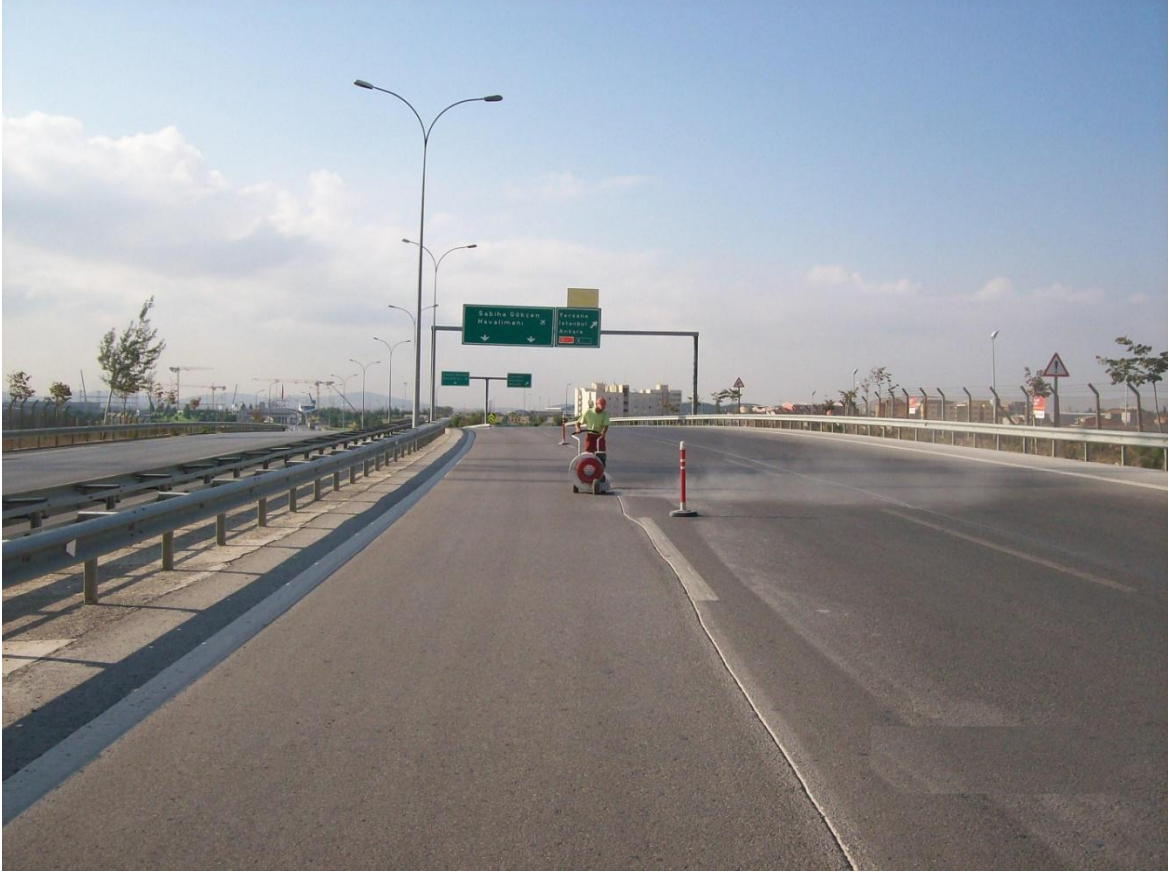
**Şekil 6.7 : Kanal Açma Uygulaması**

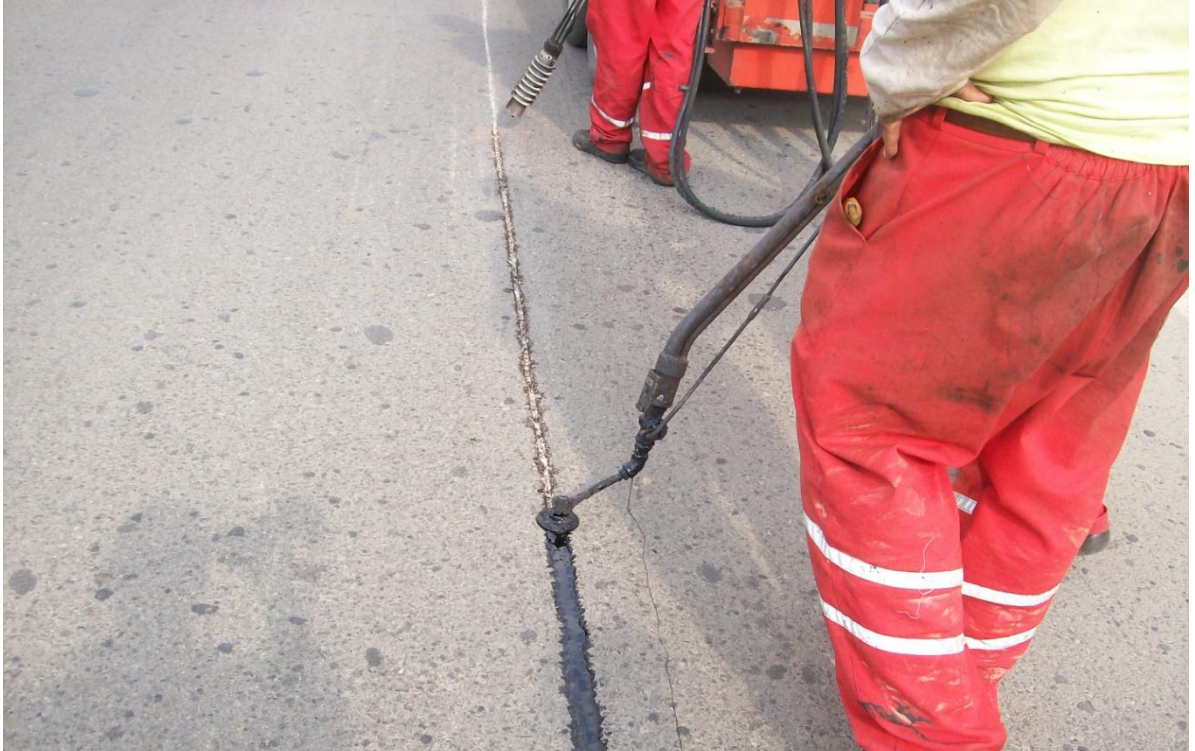
**Şekil 6.8 : Derz/Çatlak Malzemesi Doldurma Uygulaması**

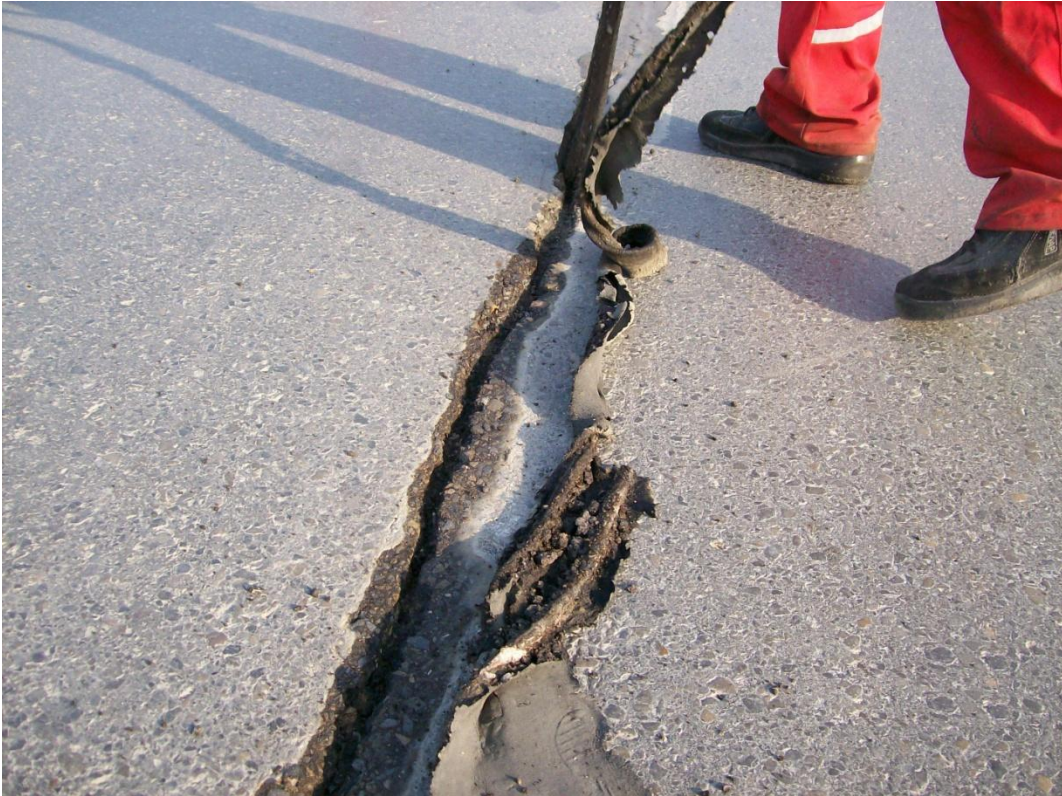
**Şekil 6.9 : Kurutma işleminin tam yapılmaması nedeni ile dolgu malzemesinin bozulması**

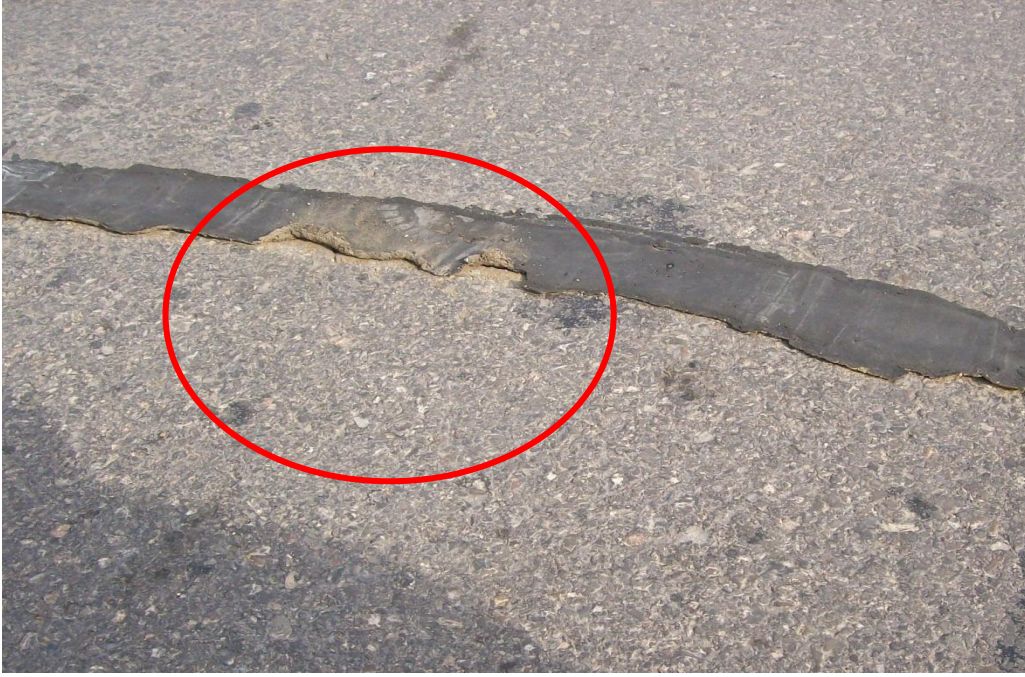
**Şekil 6.10 : Yeterli temizlik yapılmaması nedeni ile dolgu malzemesinde bozulma başlangıcı**

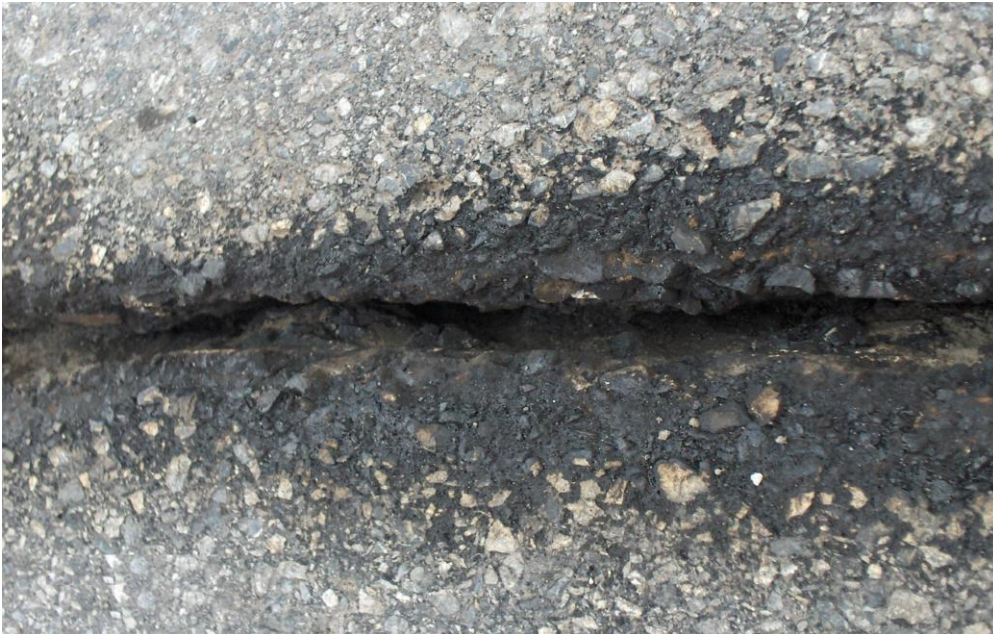
**Şekil 6.11 : Kurutma işlemi sırasında kullanılan sıcak havanın mevcut yüzeyle fazla temas etmesi sonucu bitümde meydana gelen bozulma**

Bu uygulama esnasında dikkat edilmesi gereken durum sıcak havanın çatlak yüzeyi ile temas süresidir eğer temas süresi iyi ayarlanamaz ise mevcut yüzeydeki bitüm yanabilir bu da dolgu malzemesinin çatlak/derz yüzeyine yapışmasını engeller. Şekil 6.11’de kurutma işlemi sırasında kullanılan sıcak havanın mevcut yüzeyle fazla temas etmesi sonucunda bitümde meydana gelen bir bozulma örneği gösterilmiştir.

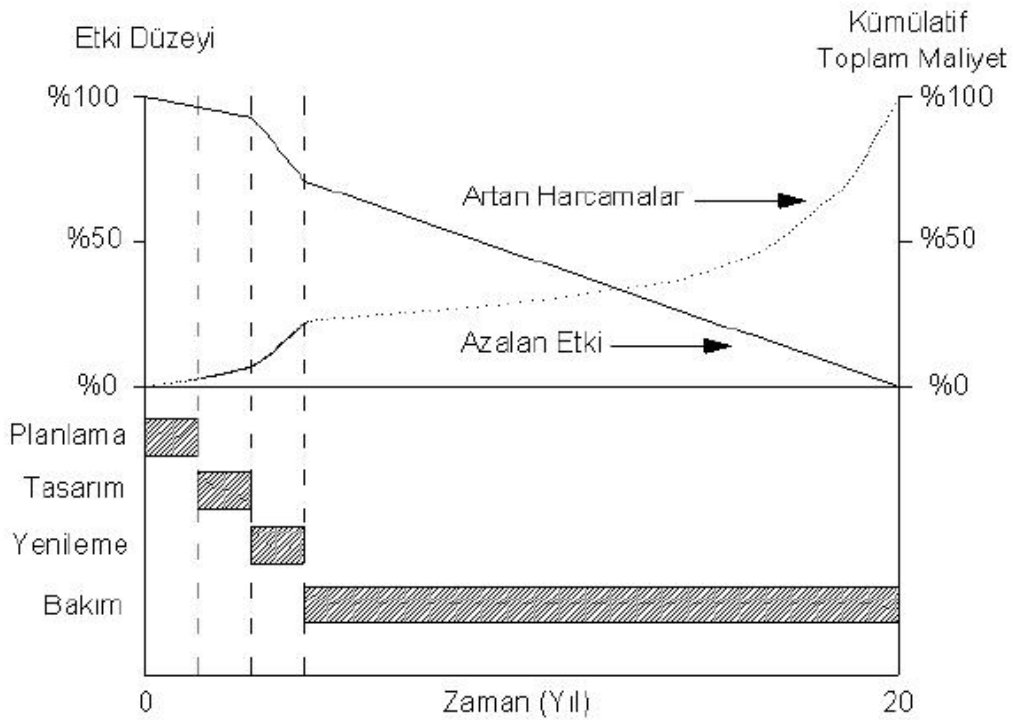
**Şekil 7.1 : ÜYS alt sistemlerinin toplam maliyet üzerindeki etki düzeyleri**

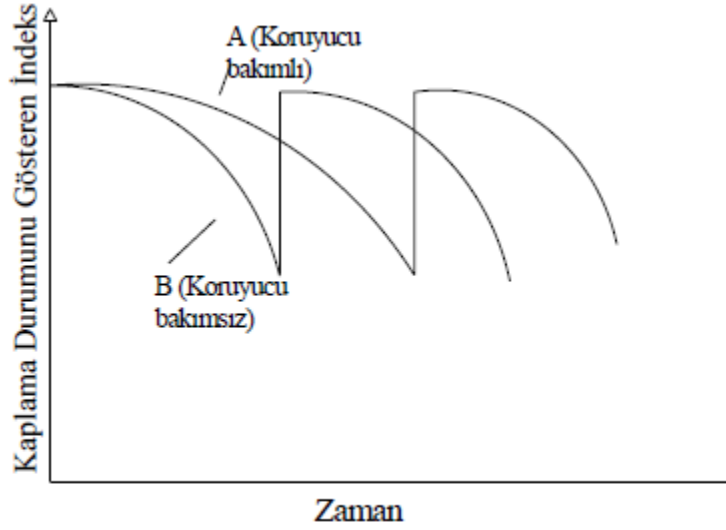
**Şekil 7.2 : Kaplamanın koruyucu bakımlı ve koruyucu bakımsız bozulma eğrisi**

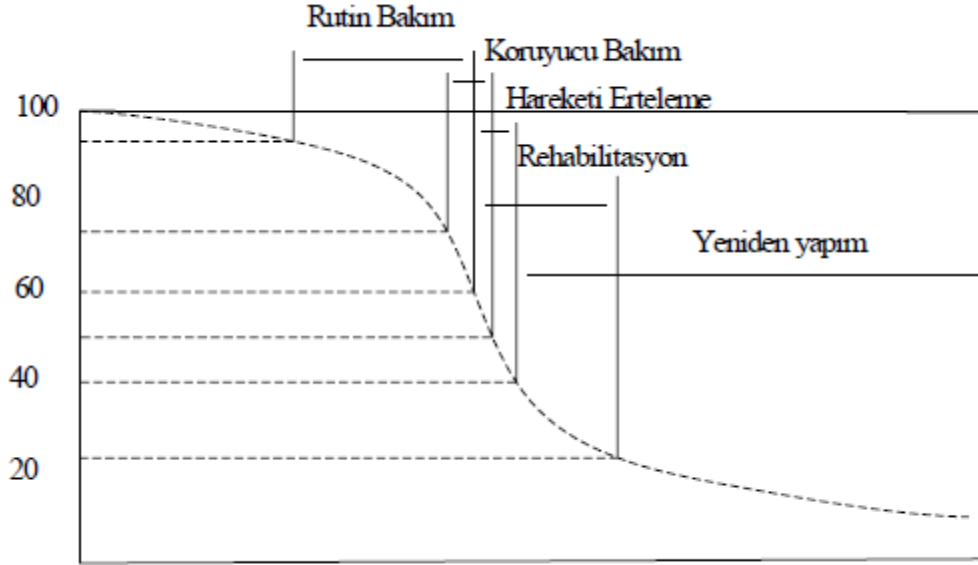
Şekil 7.4 : Çeşitli bakım ve onarımın zamanlama ile ilişkisi

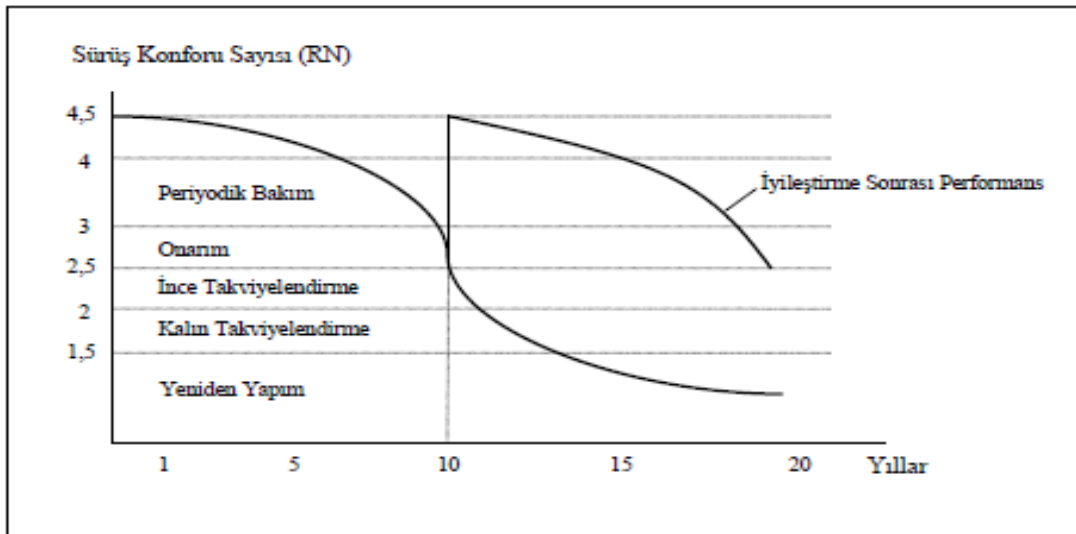
**Şekil 7.6 : Bir yol üstyapısının performans eğrisi**

Yol üstyapısının performansı, doğru bir bakım sistemi ve zamanlaması ile üst düzeyde tutulabilmektedir. Aynı zamanda bu durum bakım maliyetleri açısından da önemlidir. Bir yolun bakımı ne kadar gecikirse, kaplama onarımının maliyeti de o kadar yüksek olacaktır. Ayrıca kaplamaya erkenden bakım yapılırsa, gereksiz yere harcama yapılmış olur. Bu bağlamda, minimum bakım maliyeti ve maksimum performans, optimum zamana bağlıdır. Esnek yol üstyapıları için uygulanan çeşitli bakım yöntemlerinin optimum zamanlarına ait bir yaklaşım aşağıda yer almaktadır (Temren 2005).

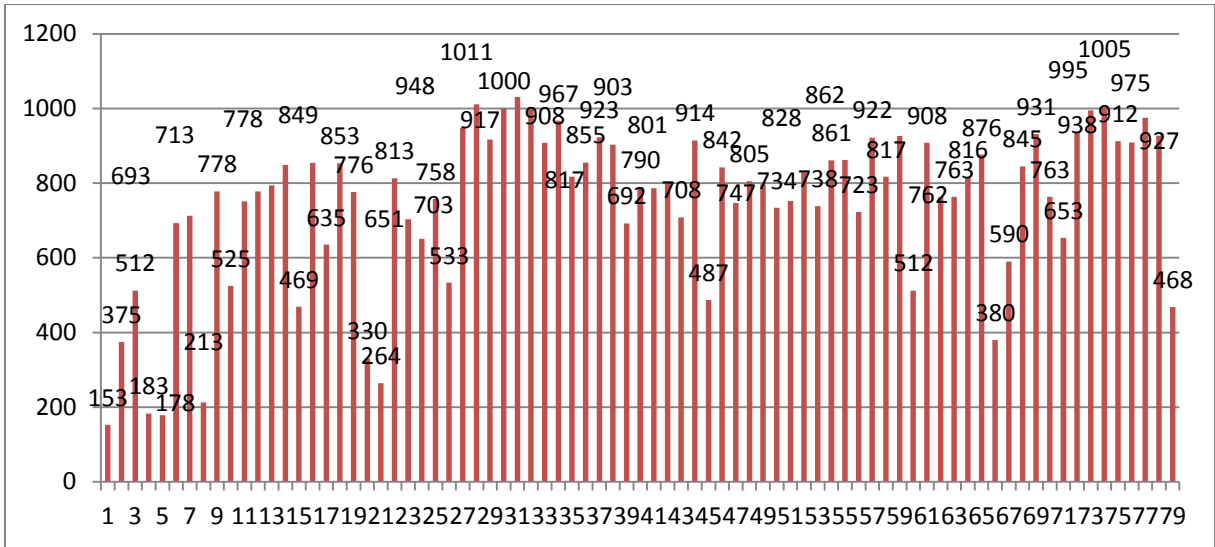
**Şekil 8.9 : Kartal-Pendik Sahil Yolu Günlük İmalat Miktarları (m)**
