**ÖZEN BARAJI (HAFİK)
DOLUSAVAK GÜNEYİNDEKİ HEYELANLARIN
JEOLojİK İNCELEMESİ**

YÜKSEK LİSANS TEZİ

**JEOLojİ MÜHENDİSLİĞİ
ANABİLİM DALI**

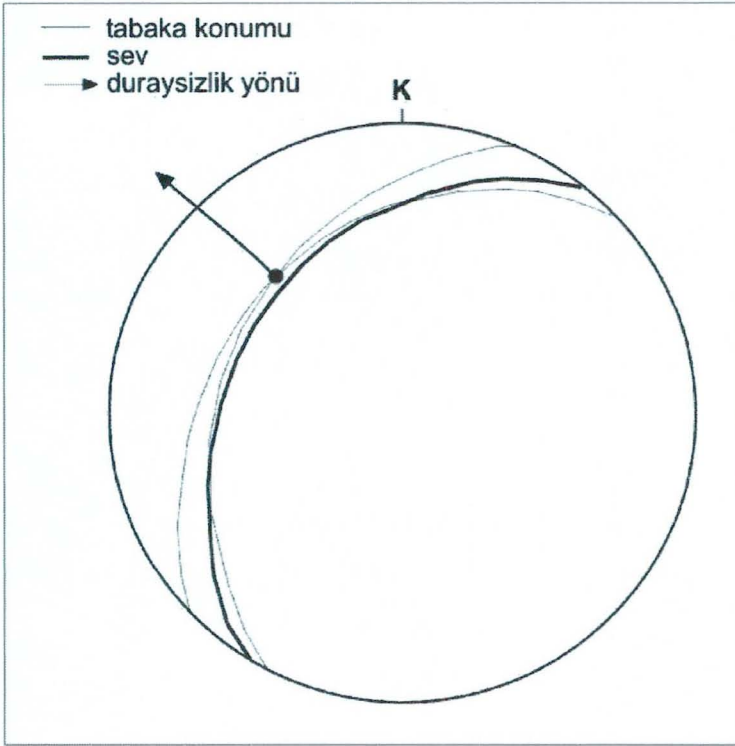
Yakın geçmişte Özen Barajı' nın yaklaşık güneydoğu bölümünde dolusavağı tehdit eden heyelanlar oluşmuştur. Çalışma alanındaki jeoteknik araştırmalar, buralardaki kaya şevlerinin duraysızlığa eğimli olduğunu göstermiştir. Temel kayalarda gerçekleştirilen kinematik analizler de potansiyel şev duraysızlıkları yönünün, hakim şev yönü olan KB ile uyumlu olduğunu göstermiştir (Şekil 4.1).

Şekil 4.1. Dolusavak güneyinde yeralan şevlerde ait tabaka düzlemleri, şev yönü ve potansiyel yenilme yönünü gösteren stereografik izdüşüm ağı.

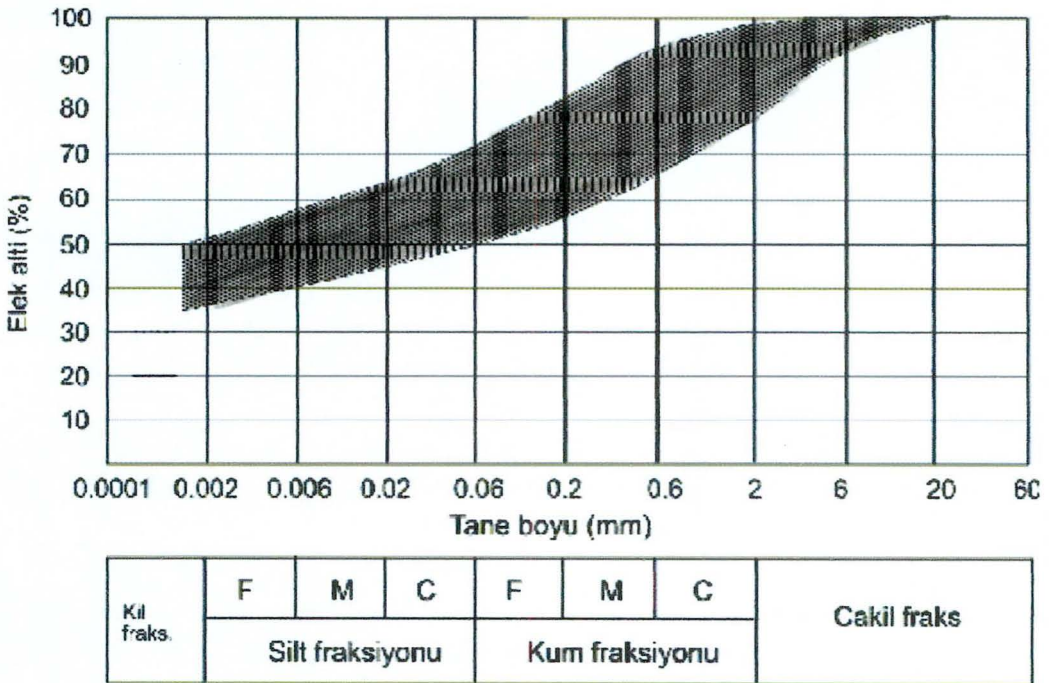
Örnekler üzerinde iri elek, ince elek ve hidreometre yöntemleri kullanılarak tane boyu dağılım analizleri yapılmıştır. Bu analizler zeminlerin, genelde ortalama olarak %7 çakıl, %27 kum, %33 silt ve %33 kil boyu malzemenin oluştuğunu göstermiştir. Çalışma alanındaki zeminlere ait tane boyu dağılım aralığı Şekil 4.3' de görülmektedir.

Şekil 4.3. Zemin örneklerinin tane boyu dağılımı.

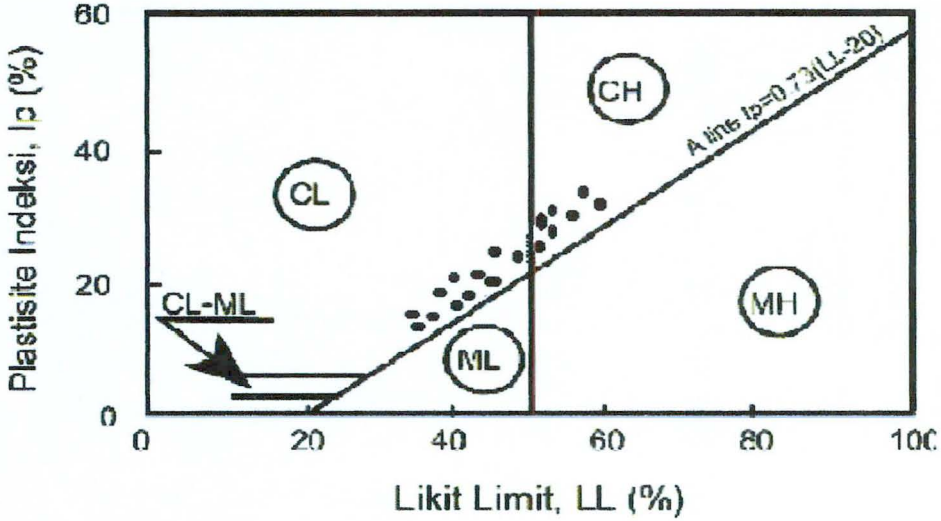
Kayan malzemeye ait zemin örnekleri üzerinde Atterberg sınırlarını belirlemek üzere deneyler yapılmıştır. Elde edilen deney sonuçlarına göre (Çizelge 4.1); likit limit değeri ortalama %49 olup, % 39' dan %59' a kadar değişim göstermektedir. Plastisite indeksi değerleri ise; %14 ile %29 arasında değişim göstermekte ve ortalama olarak %22 değerini almaktadır. Plastik limit değerleri ise; ortalama %24 olup, %19' den %32' e kadar değişmektedir. Örneklerin likit limit ve plastisite indeksi değerlerine bağlı olarak, plastisite abağı üzerinde değerlendirilmeleri sonucunda; zeminlerin genellikle CH (yüksek plastisiteli inorganik kil) ve CL (düşük plastisiteli inorganik kil) grubuna ait oldukları belirlenmiştir (Şekil 4.4).

Şekil 4.4. Zemin örneklerinin plastisite abağı üzerindeki dağılımı.

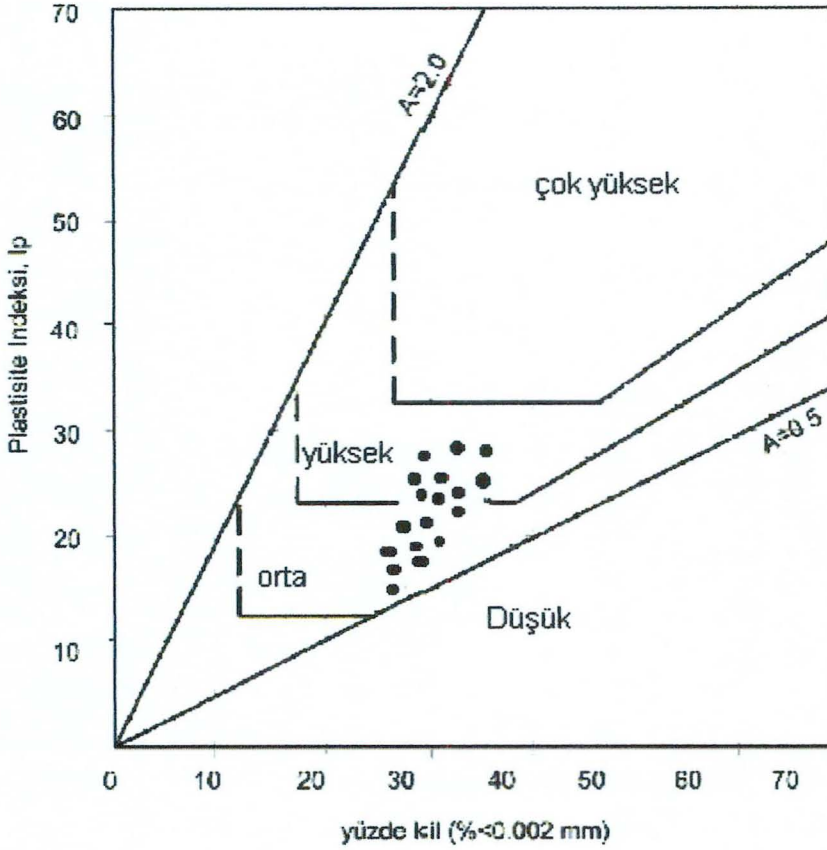
Aynı zeminlere ait tane özgül ağırlığı değerleri ise; 2.67 ile 2.97 arasında değişmekle birlikte ortalama 2.74 olarak belirlenmiştir (Çizelge 4.1). Heyelan malzemesi zeminlerinin plastisite indeksleri ve % kil içerikleri dikkate alınarak aktivite (A) değerleri hesaplanmıştır. Bu değerler 0.52 ile 0.91 arasında değişmekte olup, ortalama 0.72'dir (Çizelge 4.1). Elde edilen aktivite değerleri Skempton (1953)' e göre sınıflandırıldığında zeminler "normal aktif" killer olarak değerlendirilmiştir. Bunlara ek olarak, plastisite indeksi ve % kil miktarı kullanılarak Williams ve Donaldson (1980) şişme potansiyeli sınıflamasına göre ya yapılan değerlendirmeler, zeminlerin "orta - yüksek" şişme potansiyeline sahip olduklarını göstermiştir (Şekil 4.5).

Şekil 4.5. Zemin örneklerinin Williams ve Donaldson (1980)' e ait şişme potansiyeli abağı üzerindeki dağılımı.

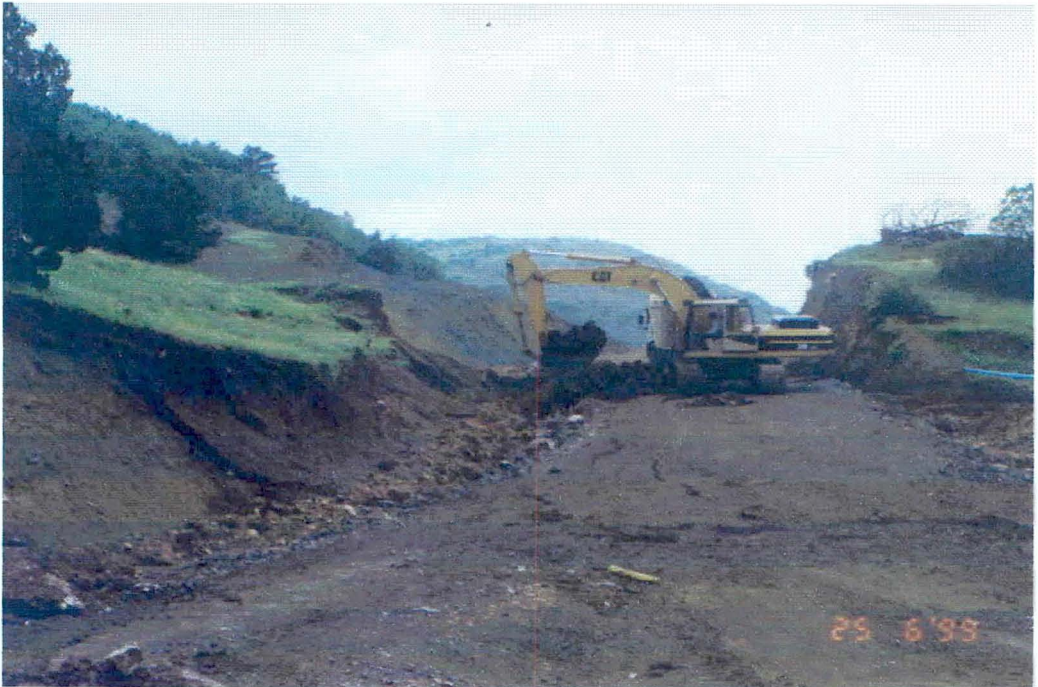
Heyelan malzemesinin kalınlığı, miktarı, yeraltısuyu seviyesi ile kayma yüzeyinin tespit etmek amacıyla heyelan bölgesi üzerinde makinalı çalışma dışında 4 adet de temel sondaj kuyusu açılmıştır. Kayma yüzeyinin net ve kesin olarak tespiti, kuyulara plastik rasat borularının indirilmesi ile sağlanmıştır.

Foto 4.5. Heyelanlı bölgede yapılan makineli çalışma ve yolda oluşan çatlaklar.
