**RAYLI SİSTEMLERDE KAZA İNCELEMESİ VE
ÖNLENMESİNE İLİŞKİN ÖNERİLER**

**YÜKSEK LİSANS TEZİ
RASİM BACACI**

İSTANBUL, 2013

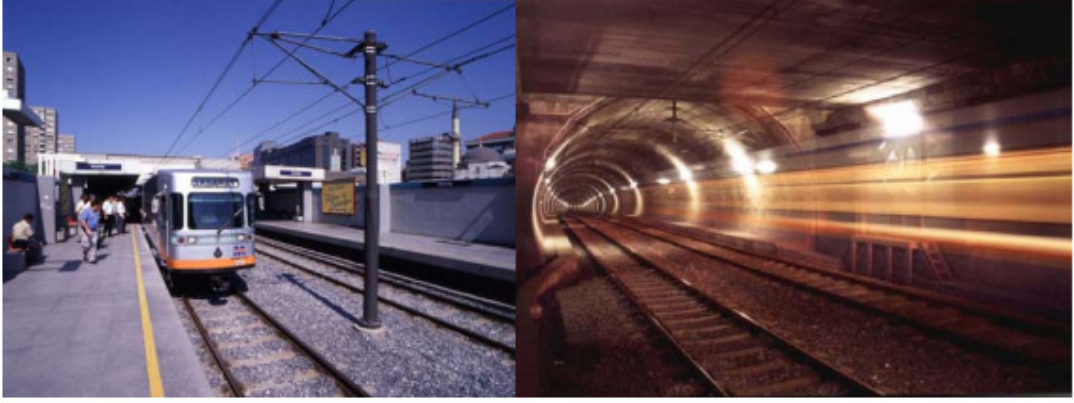
Şekil 2.6 : Balastlı İstanbul Aksaray-Havalimanı LRT Hattı

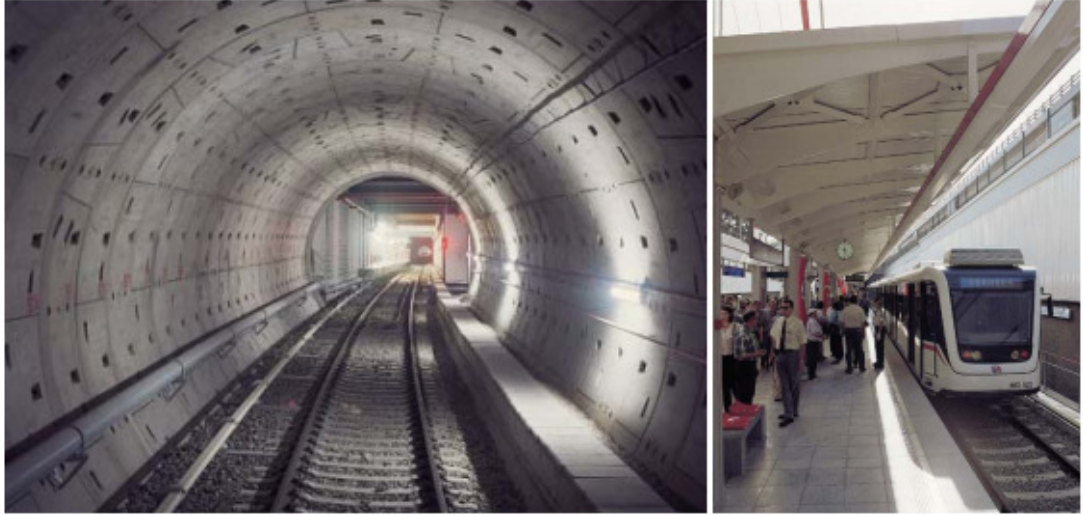
Şekil 2.7 : Balastlı İzmir Metrosu

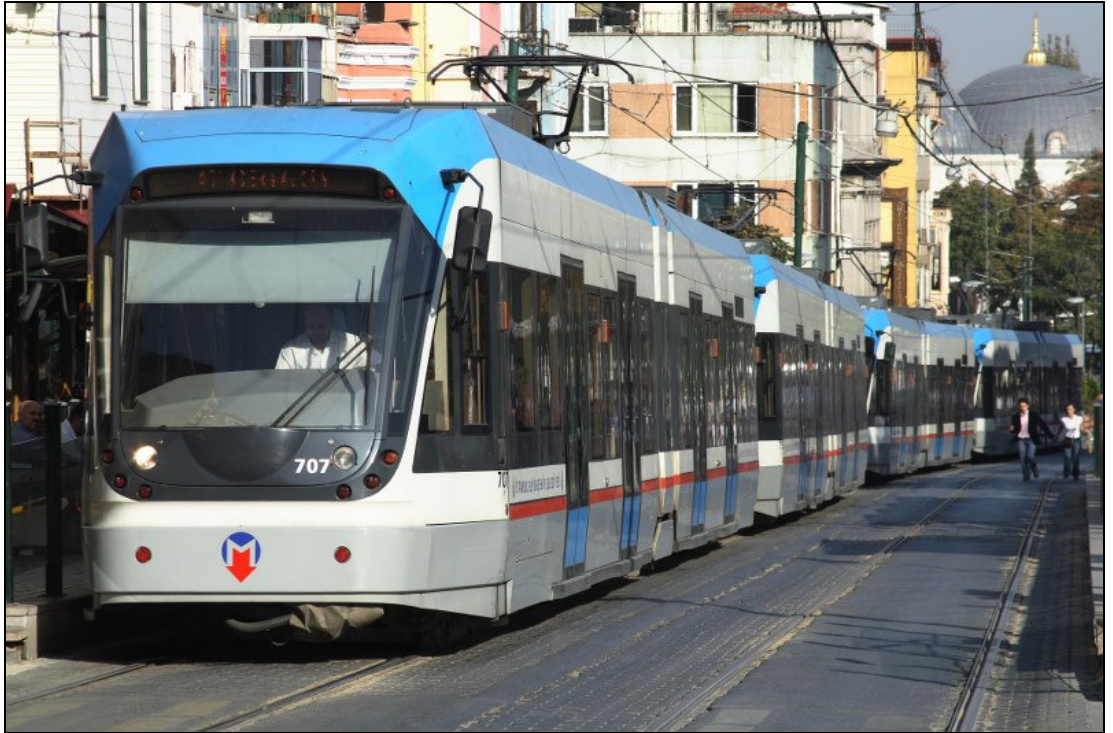
Tramvaylar, mevcut kent yolları üzerinde döşenen hatlarda elektrikle çalışan, yol ve trafik durumuna göre bir sürücü tarafından kumanda edilen, daha çok bir adım atılarak binilebilen alçak zeminli araçların kullanıldığı toplu taşıma sistemleridir. Cadde tramvayı da denilmektedir. Yolcu taşıma kapasiteleri en çok 10.000 kişi/saat, ortalama ticari hızları 14–16 km/saat, durak aralıkları 400-600m olup, kent içinde çevre kirlenmesi ve enerji tasarrufu açısından avantajlıdır (Sevim 2007).

Şekil 3.1 : Tramvay

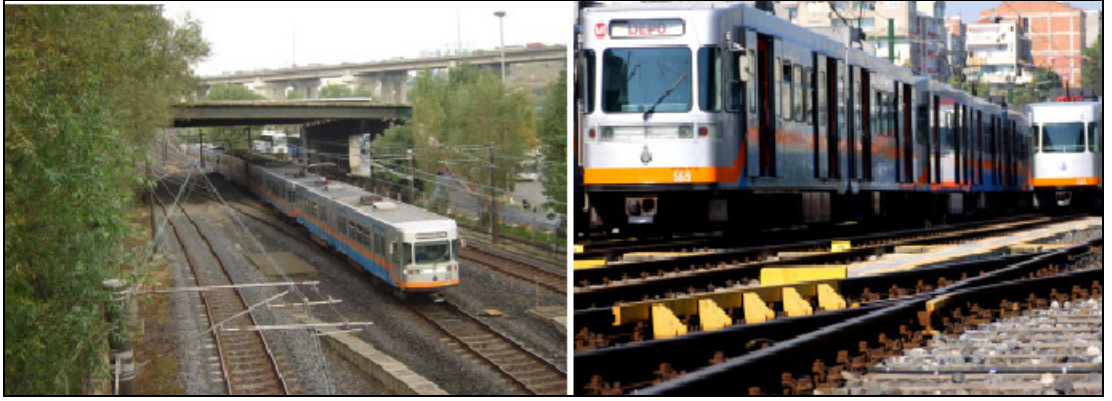
Modern hafif raylı sistemler, esas olarak klasik tramvayın modernleştirilmiş ve dönüştürülmüş halidir. Hafif raylı taşımacılık, tek araba ya da kısa dizi halinde işletilebilen yer seviyesinde ya da yükseltilmiş yollarda, diğer kullanıcılardan ayrılmış kendine ait özel bir yolu olan, kentiçi elektrikli ulaşım sistemidir. Genellikle yapılaşmış ve nüfus artışlarının sınırlı kaldığı çevre bölgelerde etkin olarak kullanılmaktadır. Bir sürücü tarafından sinyalizasyon sistemine uygun olarak kumanda edilen, her 600-1000 m mesafede özel istasyonlarda yolcu indirip bindiren, ortalama 60-80 km/saat hızla kendine ait hatlarda işletilen raylı toplu taşıma sistemleridir. Hafif raylı sistemlerin saatlik yolcu kapasiteleri 10.000-20.000 kişi arasında değişmektedir. (Sevim 2007).

Şekil 3.2 : Hafif Raylı Sistem

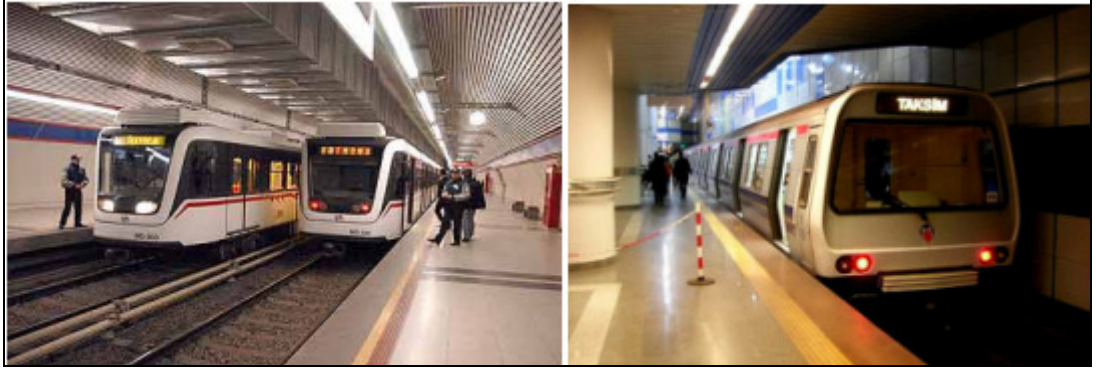
Kent içi raylı ulaşımında en büyük trafik potansiyelini gerçekleştiren taşıtlar metrolardır. Yer altında veya bazen yerüstünde hareket eden ve yol kesişmesi olmayan bu sistem, kendi içinde kapalı bir yapıdır. Dünyada yaygın olarak büyük şehirlerde kullanılan toplu taşıma sistemleridir. Diğer türlerin ulaşamadığı yüksek hızlara ulaşabilen tam korumalı metro sistemleri genellikle 2-10 vagonlardan oluşan ve diğerlerine göre en yüksek kapasiteye sahip olan (60.000 kişi/saat) taşıma sistemidir. Yüksek düzeyde otomasyon gerektiren bu sistem yüksek yatırım maliyetine karşılık en düşük işletme giderleriyle çalışmaktadır. (Sevim 2007).

Şekil 3.3 : Metro

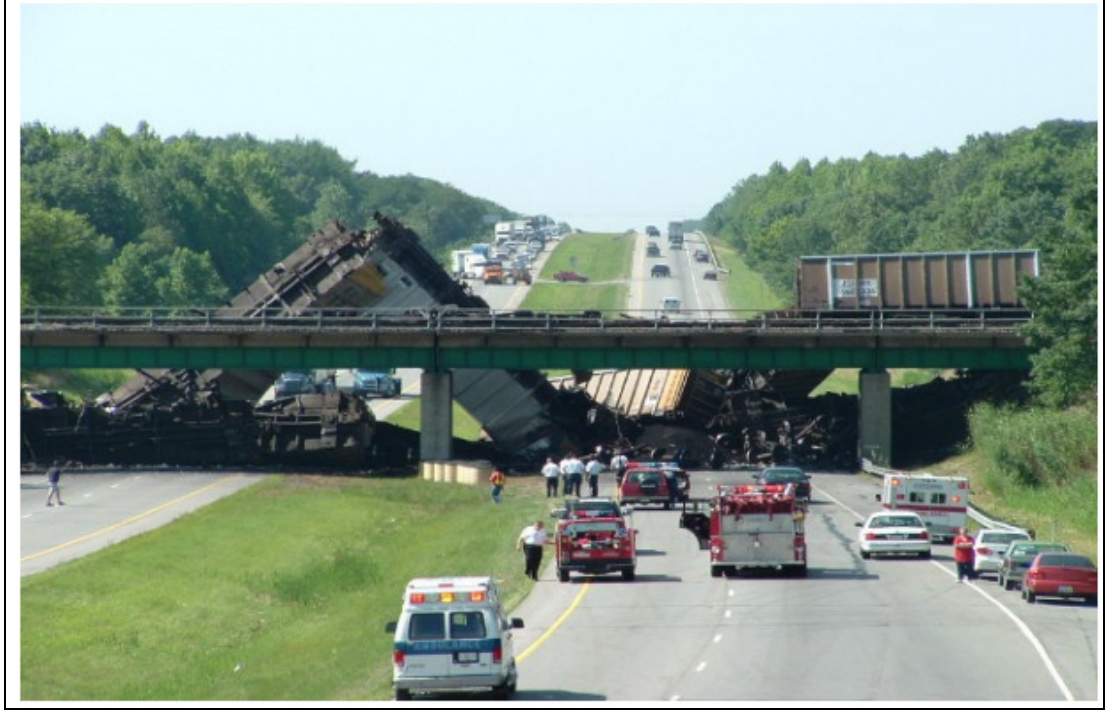
Şekil 4.3 : Trenin raydan çıkma (derayman) kazası

Rayların kırılmasının başlıca sebepleri; üretim hatası, sıcak havalarda treninde üzerinden geçmesiyle erimeleri, soğuk havalarda çatlayabilmeleri olarak sıralanabilir. Depremler ve sabatojlar da rayların kırılıp, bükülmesine ve dolayısıyla derayman kazalarına yol açabilmektedir.

Bu sebeplerden dolayı, tren raylarının kontrol ve bakımı düzenli olarak yapılmalı, makinistler hangi kurlarda hangi hızlarda gitmeleri gerektiği konusunda eğitilmeli ve bilgilendirilmelidirler (Göçener 2012).

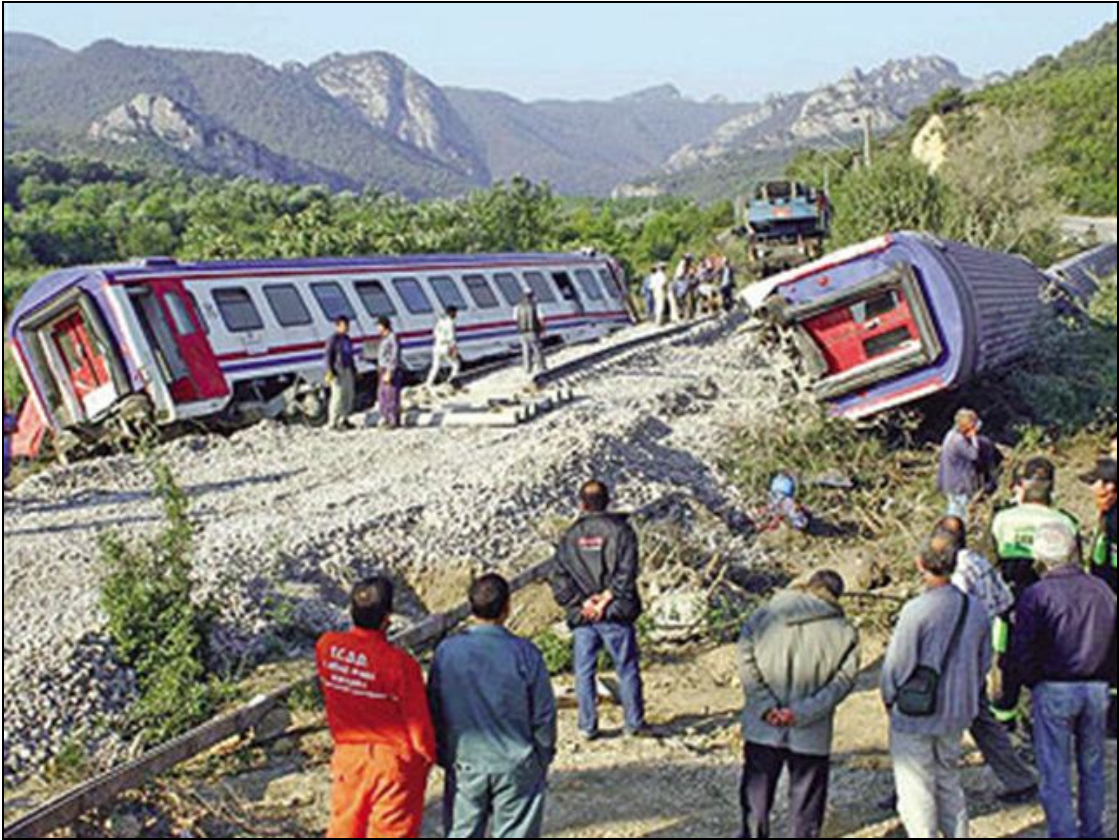
Kaza, Türkiye Cumhuriyeti Devlet Demiryolları (TCDD) bünyesinde sürmekte olan özelleştirilme süreci ve yeni hayata geçirilen hızlı tren projesinin ilk adımında meydana gelmiştir. Tren; Mekece İstasyonunu geçtikten sonra 345 metre yarıçapındaki dönemece 132 kilometre/saat hızla girmiştir. Dönemeçte uyulması gereken hız limiti 80 km'dir. Aşırı hız yüzünden trenin ikinci yolcu vagonunun sol tekerleği raydan çıkmış, bu vagona bağlı vagonların da raydan çıkması sonucu trenin dengesi bozularak hızla sürüklenmiş ve yana yatmıştır. Tarihe “Hızlandırılmış Tren Kazası” olarak geçmiştir.

Şekil 4.9 : Pamukova hızlandırılmış tren kazası

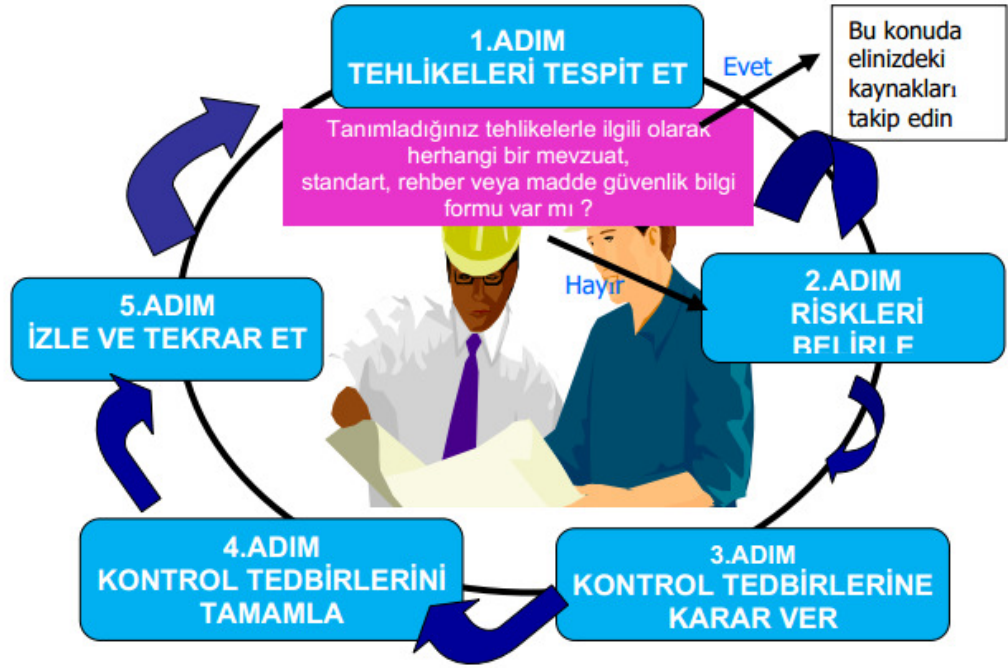
Şekil 5.2 : Risk Değerlendirmesinin 5 Temel Adımı

Kaza sonucu yaralanma, ölüm ve maddi kaybı tehlikeye yol açacak riskleri Şekil 4.5'teki 3. adım olan kontrol tedbirlerine karar verilebilmektedir. 4. Adımda kontrol tedbirleri uygulanır yerine getirilir ve eksikler giderilir. 5. Adım olarak alınan önlem ve giderilen hataların tekrar edip etmediği, sürdürülüp sürdürülmediği izlenir.

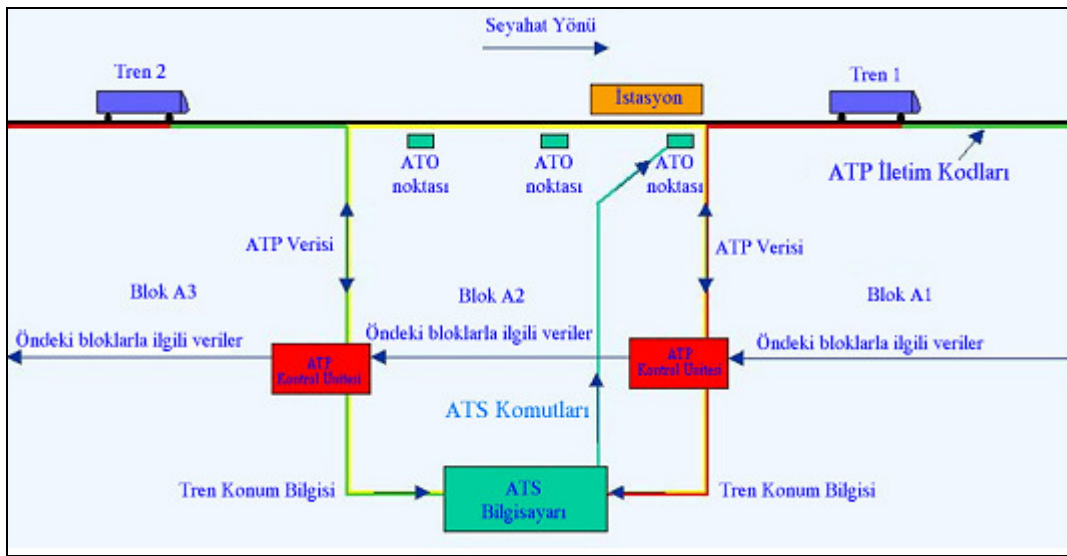
Şekil 6.5 : Otomatik Tren Kontrol Sistemi

ATP (Otomatik Tren Koruma) sistemi trenlerin başka bir trene çarpmasını önlemek için güvenli bir mesafede kalmasını sağlayan güvenlik sistemidir. ATO (Automatic Train Operation = Otomatik Tren İşletme) güvelikten ziyade trenlerin durması ve kalkmasını sağlayan sistemdir. ATO'nun temel görevi istasyona yaklaşan trenin nerede duracağını belirlemektir. Bunu ATP sisteminin hattın boş olduğunu doğruladığı zaman gerçekleştirir. ATS (Automatic Train Supervision = Otomatik Tren Yönetimi) ise araç üstü ve yol kenarı ekipmanlarından, depolardan, istasyonlardan gerçek zamanlı olarak gelen işletmesel verileri toplayan, analiz eden ve yöneten kontrol ve kumanda sisteminin bütünüdür.

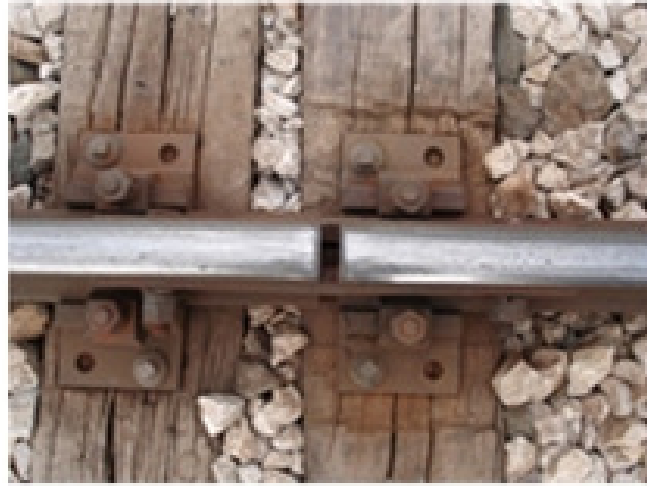
Şekil EK 2.3: Arızalı Ahşap Travers

Ayrıca ahşap traverslerdeki tirfon deliklerinde tirfon yivlerinin zamanla bozulmasından kaynaklanan laçkalıkların önlenmesi için, özellikle ergo - tirfon bağlantılı makaslarda, tirfon sökülerek tirfon deliğine özel tirfonu ile alüminyum alaşımlı helezonik dübel yerleştirilir. Tirfon yatağında taş veya kırık parçalar var ise dübel yerleştirilmeden önce kılavuz salınarak temizlenmelidir. Dübel traversin üzerinde 5 mm derinliğe kadar yerleştirilir. Helezonik dübel deliğe tam girmez ise kalan kesim yan keski ile kesilip alınmalıdır. Böylece eski delik daraltılır ve dişli hâle gelir. Tirfon tekrar sıkılır ve yukarıdaki paragrafta anlatılan sabote işlemi yapılmamış olur. Bu işlem beton traverslerde de yalnızca tirfon laçkalıklarının ıslahı için uygulanabilir.

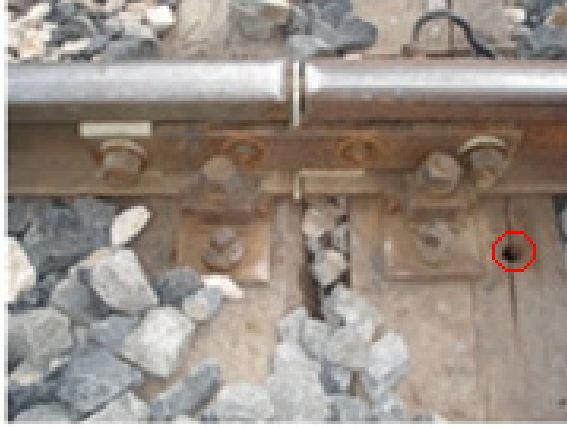
Şekil EK 2.4: İsfine çakılması gereken delik

Yeni açılacak deliklerin travers kenarına 40 mm'den ve delik kenarlarının da birbirine 25 mm'den yakın olmamasına dikkat edilmelidir. Alüminyum alaşımlı helezonik dubel takılmasının faydaları şunlardır:

- Tirfon deliklerindeki laçkalıklar giderilir.
- Ahşap traverslerde başka bir delik açılmaması (sabote yapılmaması) sağlanır. Dolayısıyla traversin ömrü artar.
- Tirfonlardaki laçkalıklar uzun süre tekrarlanmadığından bakım masrafı azalır.

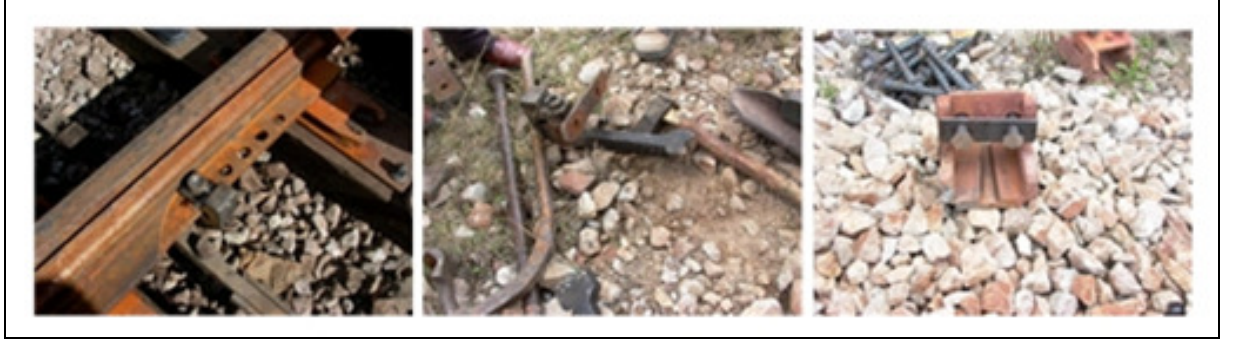
Şekil EK 2.8: Makas Kitleme Parçaları

- Dil ökçesinde imbisat payı 3-6 mm arasında olmalıdır.⁴³
- Açık dil yaslanma rayı arası mesafe 165 mm olmalıdır.

- Her iki dil iğne ucunun yaslanma rayı başına olan mesafesi kontrol edilmeli
- Fener mili mihverini ile yaslanma rayı dışı arası mesafe 1209 mm ve makas topu mihverinin kürsü transversine olan mesafesi 340 mm olmalıdır.
- Ekartman dil ucunda 1440 mm diğer yerlerde 1435 mm olmalıdır.
- Dil iki vurmada tanzim edilecek kadar sıkı olmalı, kilit yatağı arkası aşınmış ise dolgu yapılmalıdır.

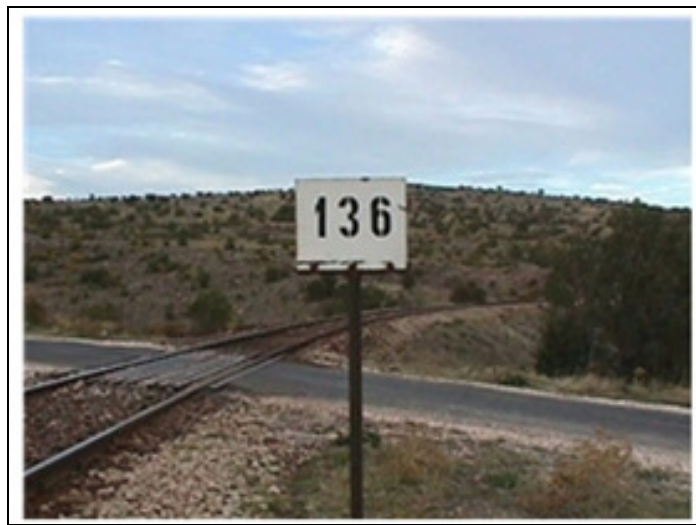
Şekil EK 2.10: Bariyersiz-Bekçisiz Hemzemin Geçit

Bariyer, hemzemin geçitleri demir yolu araçları geçerken, kara yolu araçlarına kapatmak için yapılan koruma kollarına verilen isimdir. Hem bariyeri hem de buna komuta edecek bekçisi olmayan geçit türü en çok rastlanan hemzemin geçit türüdür.

İsminden de anlaşılacağı üzere, serbest ve korumasız bir geçit olup, buradan geçiş üstünlüğü demir yolu araçlarındadır. Kara yolu aracı sürücüleri, bu tür geçitten geçerken kendi emniyetlerini kendileri sağlamak yükümlülüğündedirler. Her iki yönden de demir yolu aracı gelmediğine emin olduktan sonra geçitten geçeceklerdir. Bu husus, “Kara yolu Trafik Kanunu” ile de hüküm altına alınmıştır.

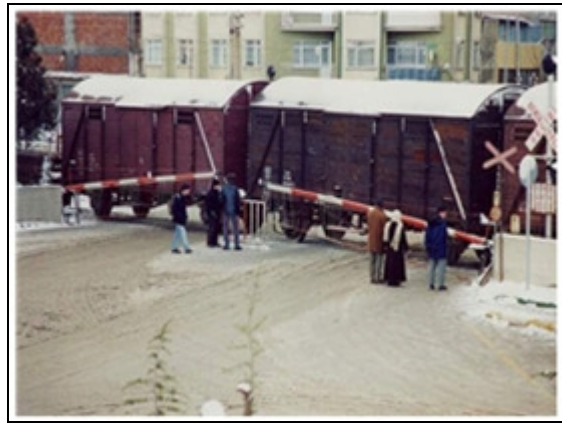
Şekil EK 2.11: Bariyerli-Bekçili Hemzemin Geçit

Mahallinden idareli geçitler, geçitte görevlendirilen ve geçit yakınında inşa edilen bir baraka içinde görevlerini yapan “geçit bekçileri” tarafından idare edilir.

Geçit bir baş makas yakınında ise, bu baş makasta görevli “makasçılar”, geçit bir istasyon içinde veya çok yakınında ise, ”nöbetçi hareket memuru” veya diğer istasyon görevlileri tarafından yönetilir ki bu tür geçitlere de “uzaktan idare geçitler” adı verilir.

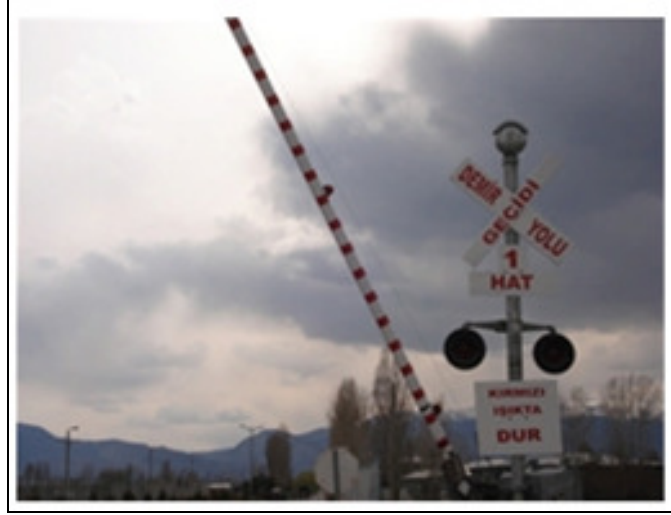
Şekil EK 2.12: Otomatik Kumandalı Hemzemin Geçit

Bariyer kolları ile korunan, fakat bu kolların yönetimi bekçi veya herhangi bir görevli ile yerine getirilmeyip trenin belirli bir mesafede geçide yaklaşması ile bağlantılı olarak “Otomatik” olan bariyer kolları kapanan geçitlerdir. Bu şekilde oluşturulan geçitlerde kara yolu araçlarını uyarma amacıyla ayrıca flaşörler de kullanılmaktadır.

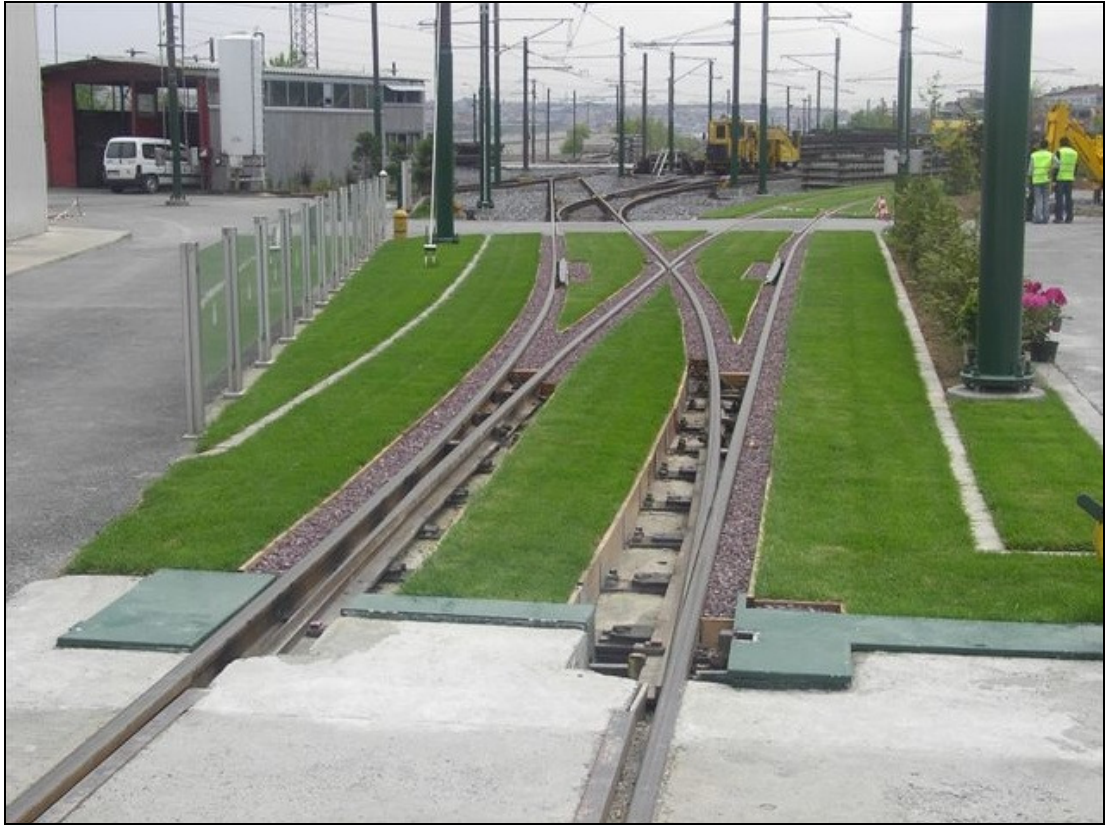
Şekil EK 2.14: Hemzemin geçitlerinde yerinde dökme beton ile boden boşluğu tespiti

Hemzemin geçitlerde kontray kullanılsın veya kullanılmamasın boden için bırakılan açıklığın 45 mm'den, derinliğin 38 mm'den az olmamasına dikkat edilmelidir. Birleşik ray kullanılmayan Hemzemin geçitlerde de boden boşlukları yukarıda verilen ölçülerde olmalıdır. Genel olarak kontraylar, bodenlerin gitmesi gereken yöne gitmelerine yardımcı olmak üzere kullanılır.⁴⁵

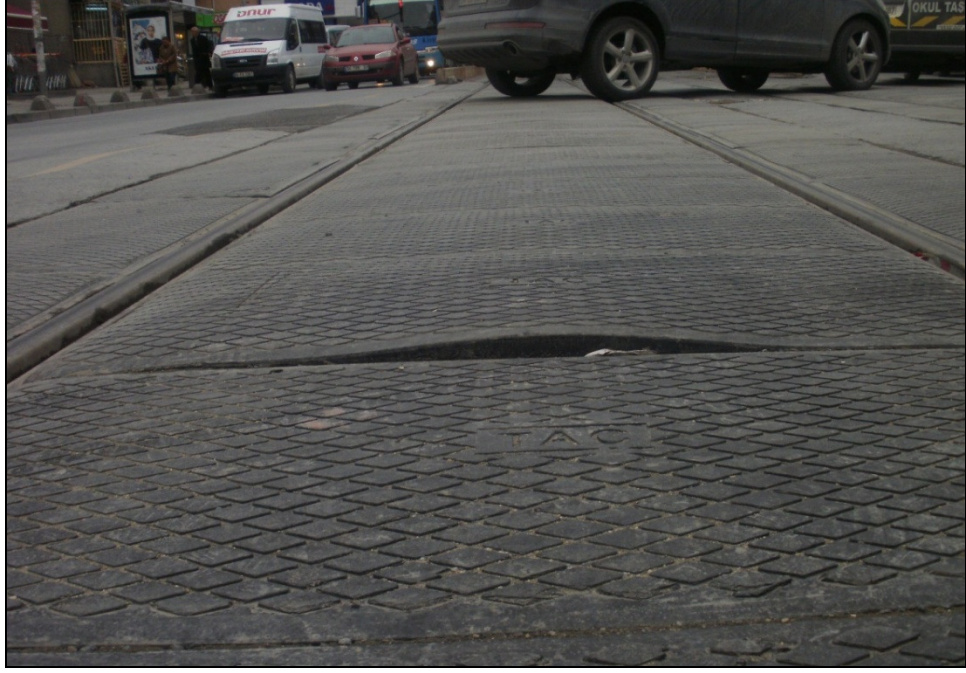
Şekil EK 2.15: Hemzemin geçitlerinde kauçuk kavşak ile boden boşluğu tespiti

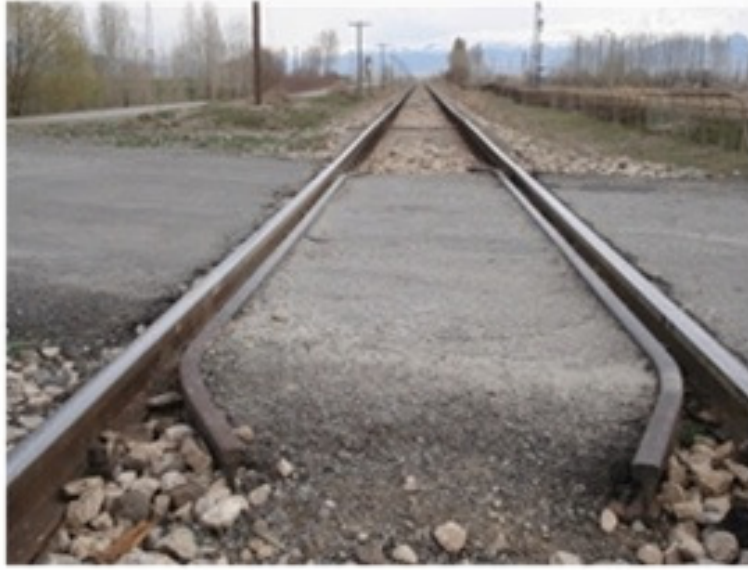
Şekil EK 2.16: Kontraylı Hemzemin Geçit

Hemzemin geçitlerde, kara yolu araçlarının geçmesi esnasında boden boşluklarının dolması neticesi trenlerin geçitler üzerinde deraylarının önlenmesi amacıyla hemzemin geçitler üzerinde kontraylar kullanılır.

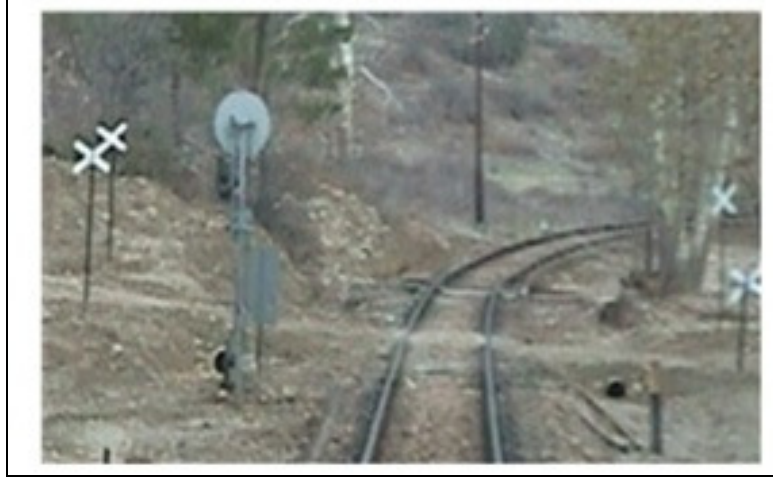
Őekil EK 2.17: Balast Geit Mıcr Kaplamalı

Hattın içi ve yanları ray mantarı seviyesinde ve geçit genişliğinde balast ya da mıcır ile doldurulması şeklinde yapılır. Balast ya da mıcır kaplamalar ucuz, yapımı ve bakımı kolaydır. Ancak yumuşak dolgu malzemesi olduğundan kara yolu araçları geçitten geçtiği esnada patinaj yaparak araç altlarının raylara takılmasına neden olur. Trenlerin gelişi esnasında araçların geçidi çabuk terk edememeleri nedeni ile hadiselere neden

olunur. Demir yolu arızalarının giderilmesi için geit kaplamasının tamamen sklmesi gerekir. Bakım iin fazla iilik gerekir. Bu kaplamalar ara tekerleklerinden ok etkilenir ve abuk bozulur. Genellikle trafiėi ok az olan ky yolları zerindeki hemzemin geitlerde tercihen kullanılır.

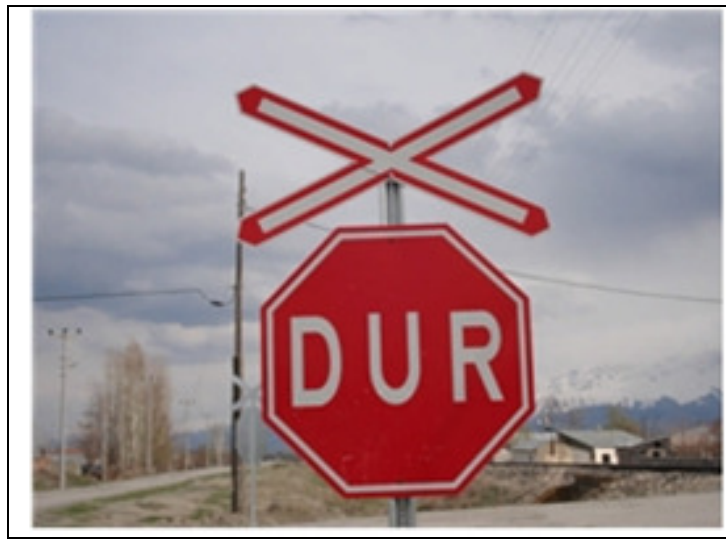
řekil EK 2.22: Dur emrini vererek mutlak bir duruř gerektirir

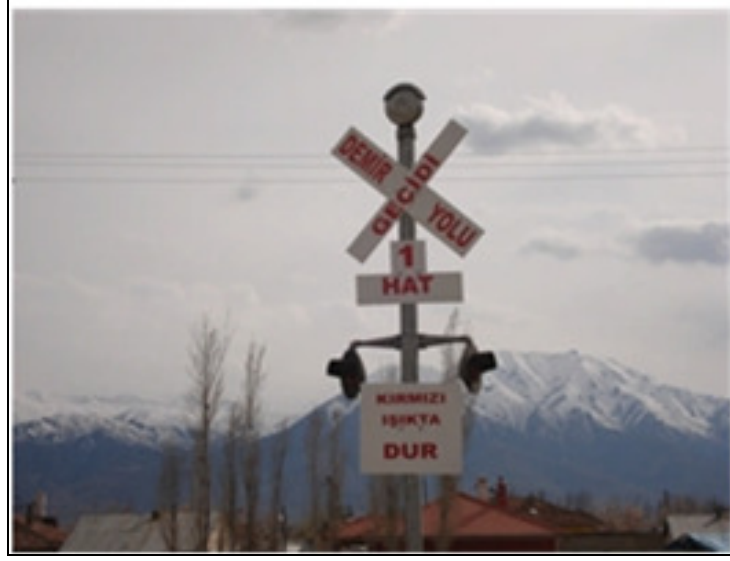
Şekil EK 2.23: Sinyalli bir demir yolu geçidine geldiğini bildirir

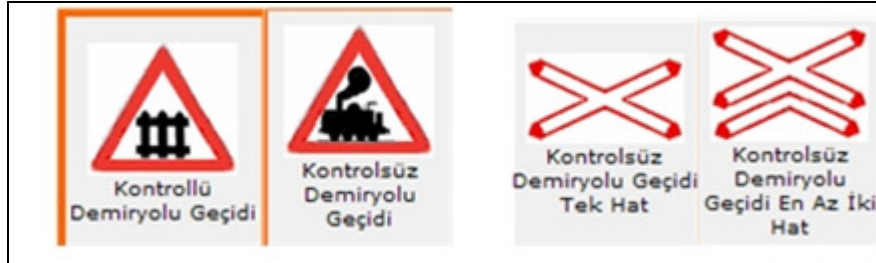
Şekil EK 2.24: Hemzemin Geçit İşaretleri

Çapraz işaretlerin (veya levhaların) montesi veya bakımı kara yolunu kullananlara aittir. Geçit çapraz işaretlerinin demir yolu mihverinden mesafesi en az 2,66 m ve zeminden yüksekliği levha altından 2,37 m olmalıdır. Bu işaretler kara yolu araçlarına bakar vaziyette, gelen aracın sağında olacak şekilde dikilmelidir.

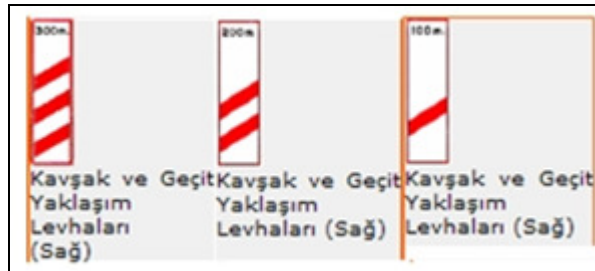
Şekil EK 2.25: Demiryolu Hemzemin Geçit Yaklaşım Levhaları

Ayrıca karayolu araçları için üç adet hemzemin geçityaklaşma işaretleri 100 metre ara ile karayollarınca konulmalıdır. Bütün hemzemin geçitlerde, her iki tarafta demir
