**ERKEN OSMANLI KÖPRÜLERİ**

**Erkan ATAK**

**(Yüksek Lisans Tezi)**

YÜKSEK LİSANS TEZİ

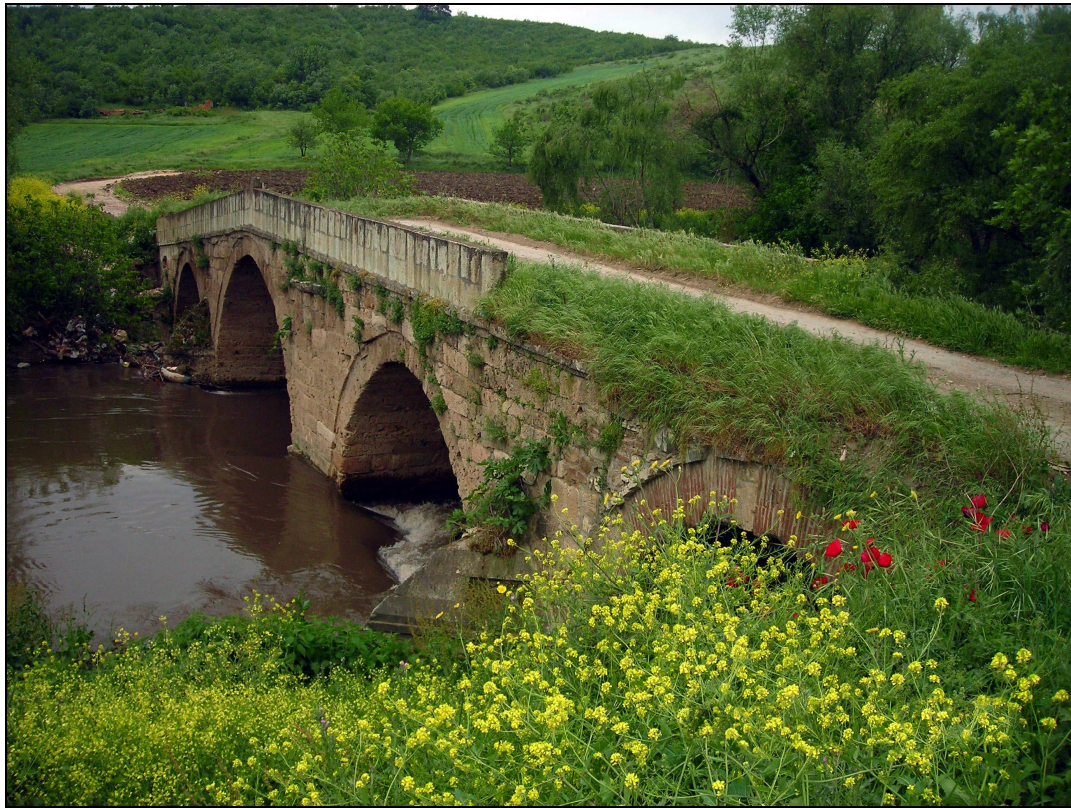
*Foto.13 : Nilüfer Hatun Köprüsü Genel Görünüř.*

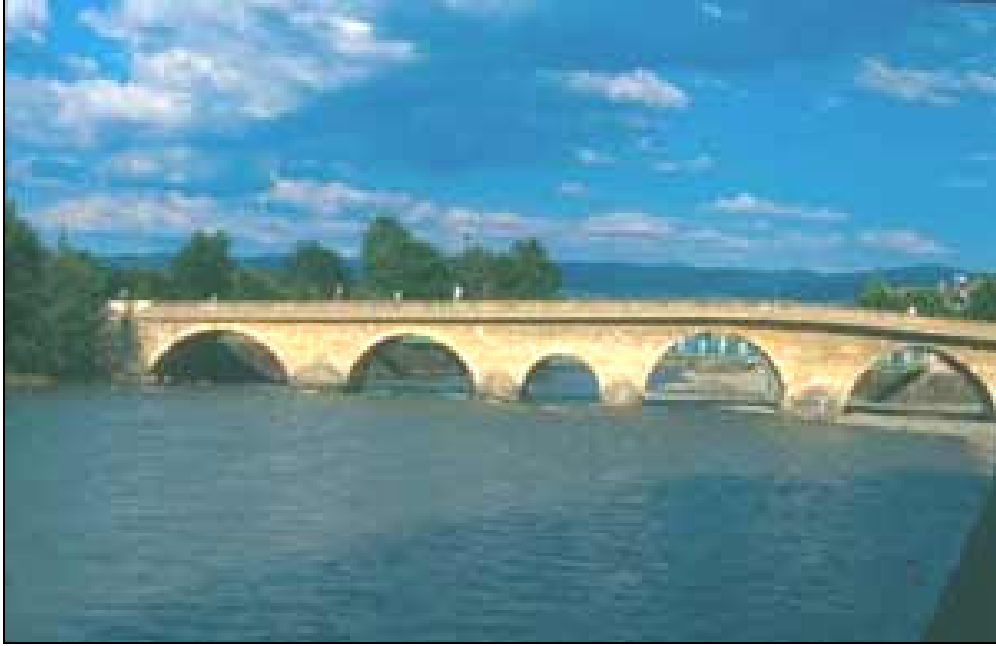
*Foto.15: Kastamonu Taşköprü genel görünüş*

Yapının tempan duvarı üzerinde, tek sıra büyük taşlarla korkuluklar yerleştirilmiştir. Tabliye kısmı son onarımlarla birlikte asfaltla kaplanmıştır.

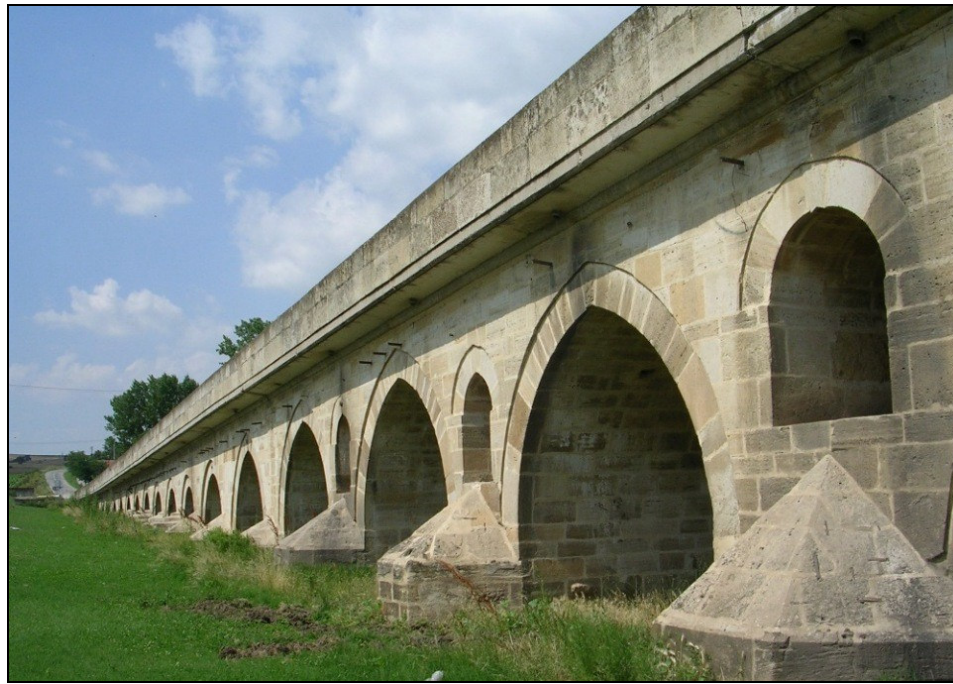
*Foto.19 : Köprü ayaklarındaki selyaranlar boşaltma gözleri*

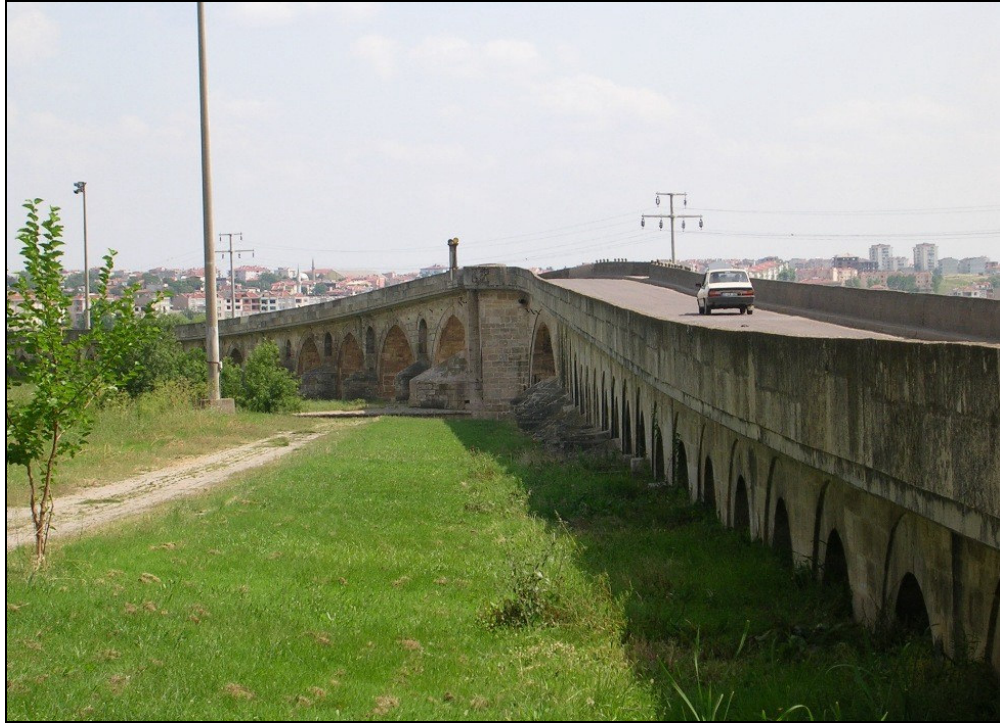
Köprünün tabliye kısmının taş döşeli olduğu yazılı kaynaklarda belirtilmektedir. Günümüzde bu kısım genişletilerek üzeri asfalt kaplanmıştır (Tunç 1978: 195). Köprünün korkulukları büyük köfeki kesme taştan yapılmıştır. Evliya Çelebi köprü üzerinden Osmanlı askerinin sıkışmadan geçebileceğini söylemektedir. Köprüde yer alan korkulukların adam boyu kadar olduğunu üzerlerinde de adam başı kadar başlıkların bulunduğunu söylemektedir (Evliya Çelebi 5: 327).

*Foto.21 : Köprü ana göziün bulunduđu kısımda kıvrım yapar*

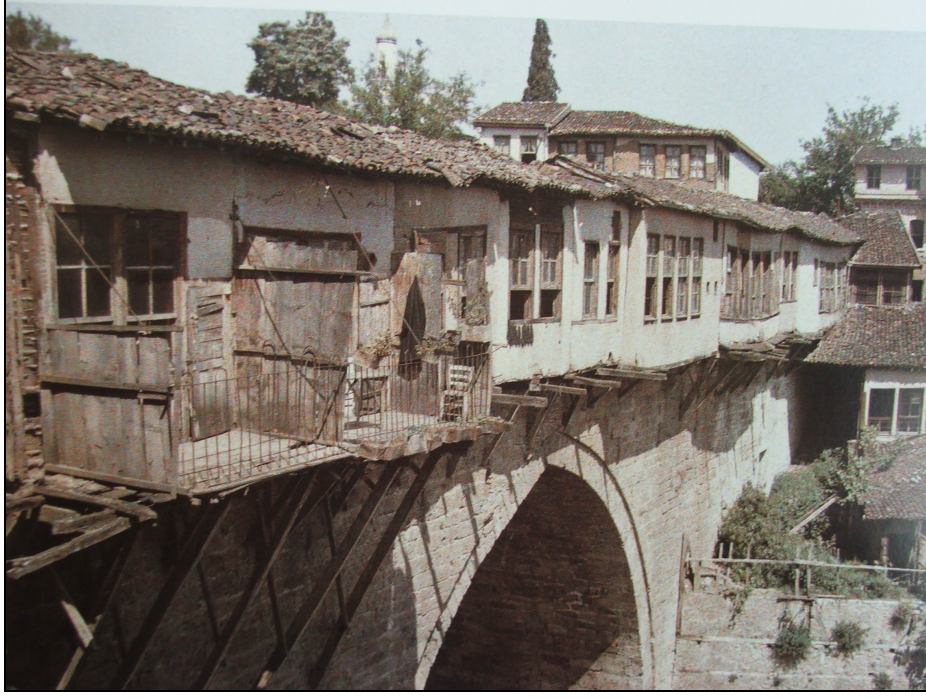
Irgandı Köprüsü'nün en önemli özelliği çok güzel ve uyumlu kemerinden başka çok eskiden beri iki kenarında ahşap dükkanları bulunan bir çarşı gibi yapılmış olmasıdır (Foto.29). Bu köprüyü orijinal yapan ve diğer taş köprülerden ayıran üstünde inşa edilmiş olan arastasıdır. Yılmaz Önge, alt ve üst yapısı ile Irgandı Köprüsü'nün aynı zamanda inşa edilmiş olduğunu ve eserin orijinalliğinin de bu özellikten geldiğini (Önge 1983: 435) ileri sürmektedir. Ama Bursa Kadı sicilleri arasındaki kayıtlarda, köprünün yapılışında üzerinde dükkanların olduğuna dair bir bilgi içermemektedir. Köprüyü yaptıran Hoca Muslihuddin'in torunu, Ahmed Çelebi'nin oğlu Hacı Muslihuddin'in adının geçtiği kayıtlarda köprü üstünde 31 dükkan olduğundan bahsedilmektedir (Bkz. Arşiv-Sicil A/66/72, Sayfa 114, Satır 10). Bu da bize köprü üstündeki dükkanların bir asır sonra ilave edildiklerini düşündürmektedir.

*Foto.34: 1855 depreminden sonra köprü üstüne yapılmış olan ahşap binalar (Dostođlu 2001: 240).*

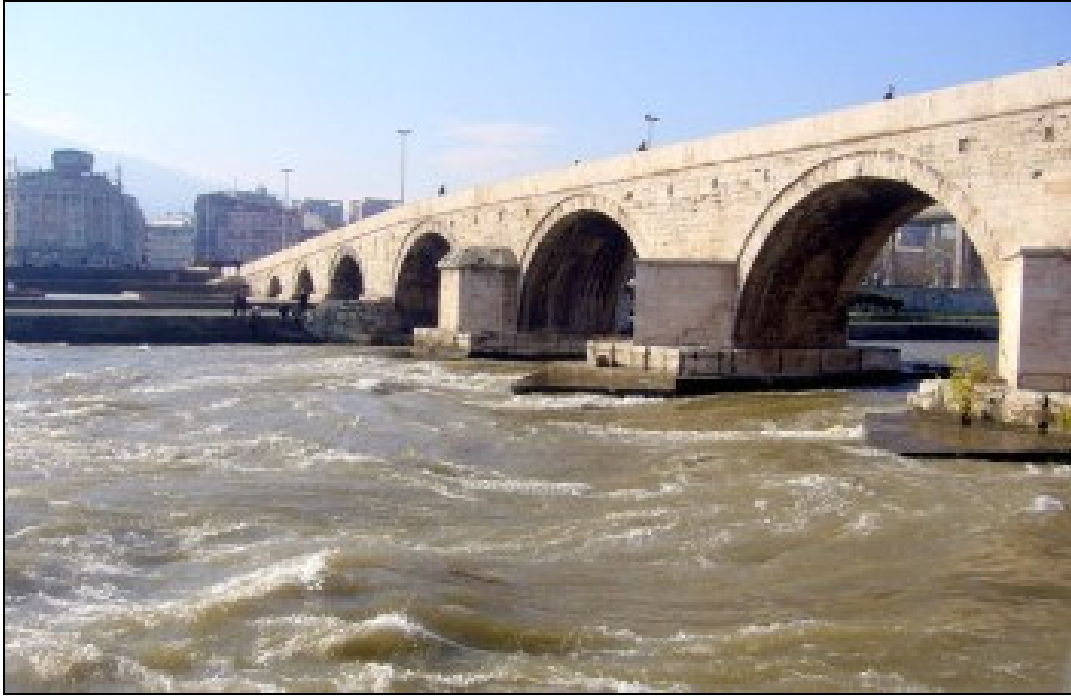
Köprünün güney (mansap) kanadının doğudan üçüncü ayağı üzerine oturan kitabelik köşkü, dikdörtgen bir plan arz eder. Köprünün bu kısmının güneye doğru taşırılması ile elde edilen bu bölüm iki yandan demir korkuluklarla kuşatılmıştır. Köprününkinden hafifçe yüksek tutulan köşkün zemini düzgün kesme taş bloklarla döşenmiştir (Özer 1998: 200).

*Foto.43: Üsküplü Fatih Sultan Mehmet Köprüsü Selyaranlar*

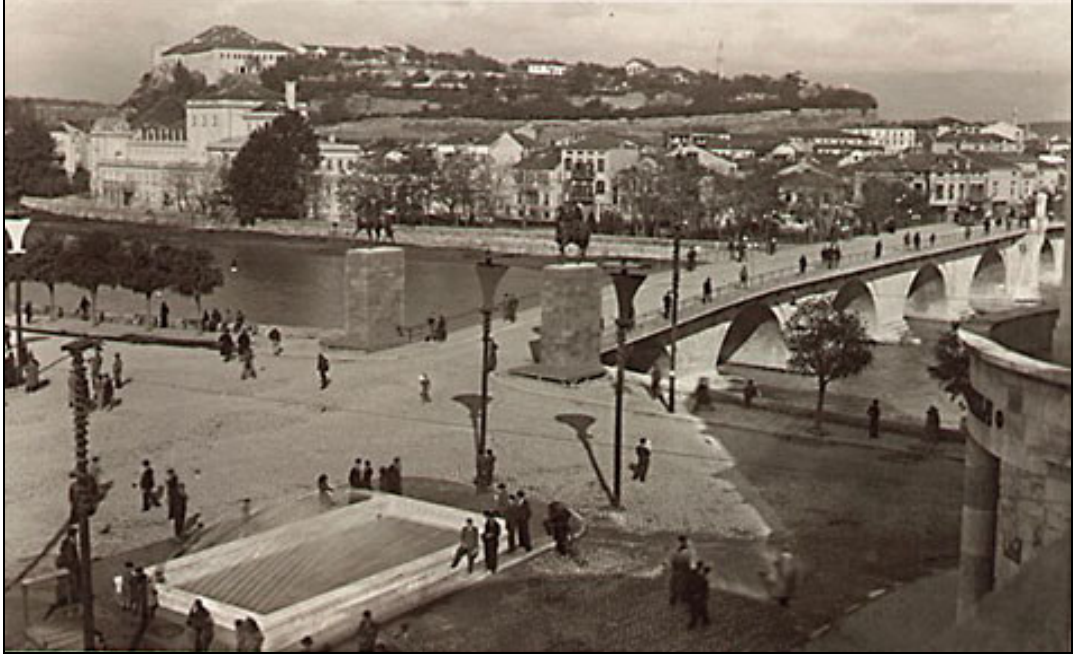
Köprü tabliyesini iki taraftan sınırlayan korkuluklarda demir malzeme kullanılmıştır. Tabliye ise küçük kesme taşlardan inşa edilmiştir (Foto.201).

*Foto.44: Üsküp Fatih Sultan Mehmet Köprüsü Tabiliye Kısmı*

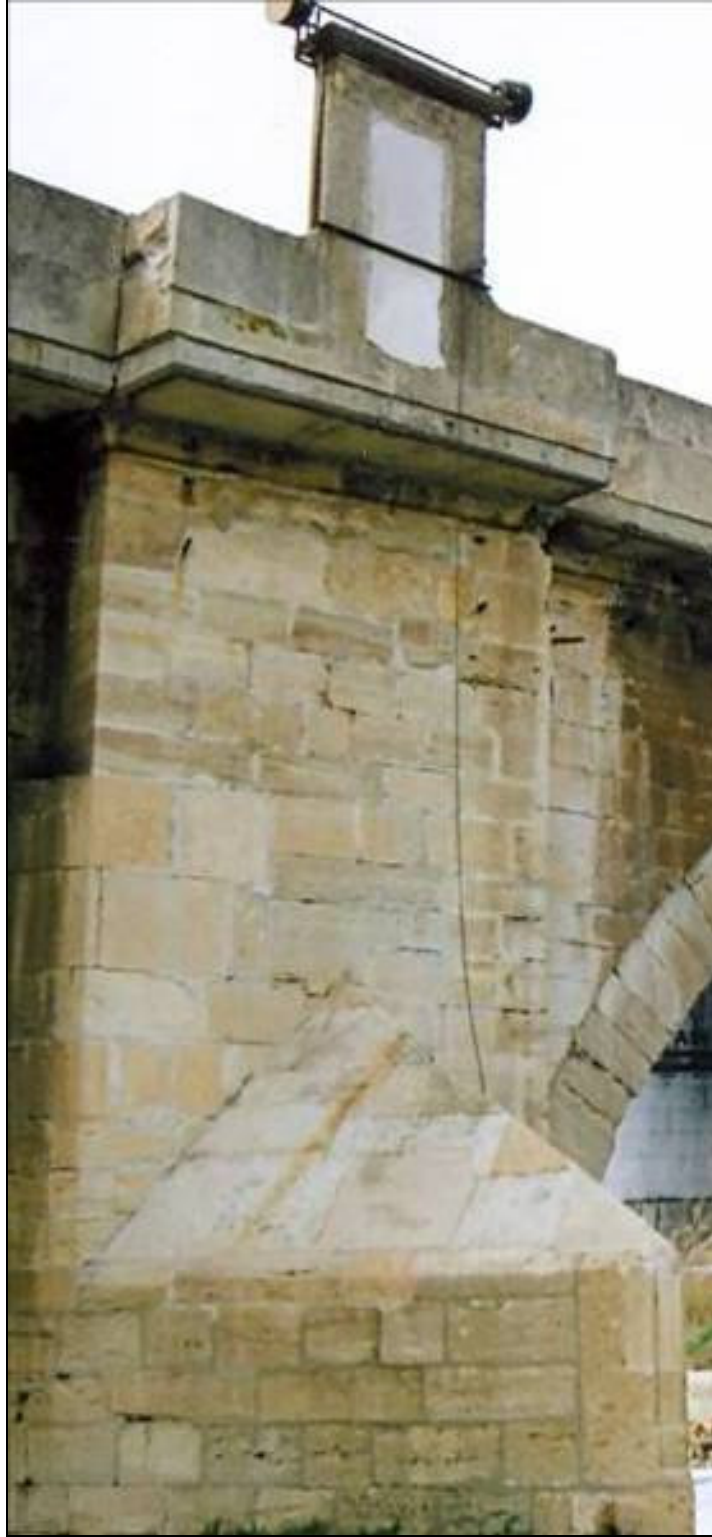
*Foto.95: Ana Göziin Üzerinde Yer Alan Tarih Köşkü ve Selyaran.*

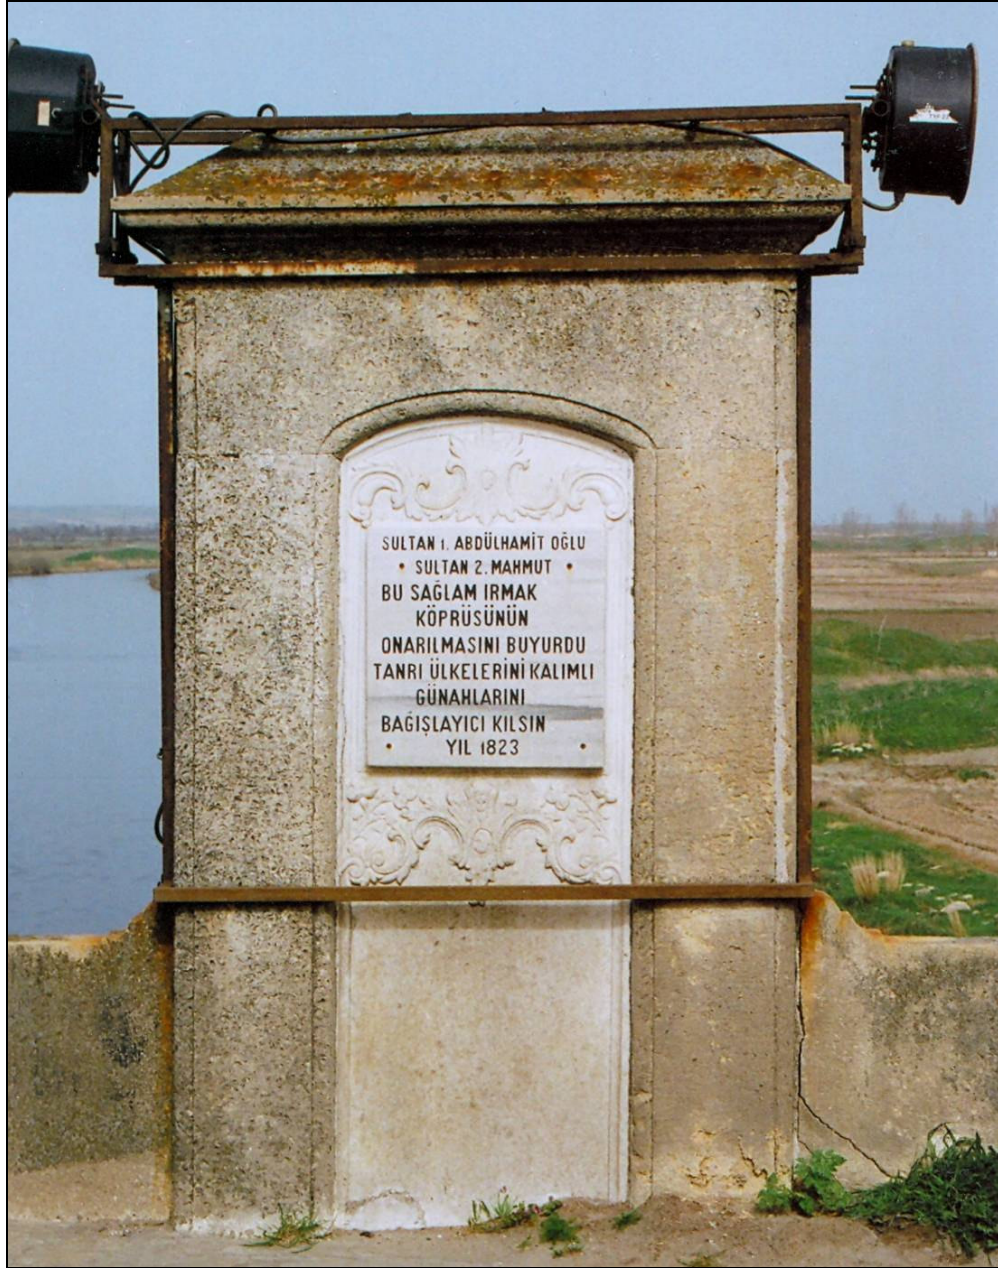
*Foto.96: Köprü Üzerinde Yer alan Tarih Köşkü Detay.*

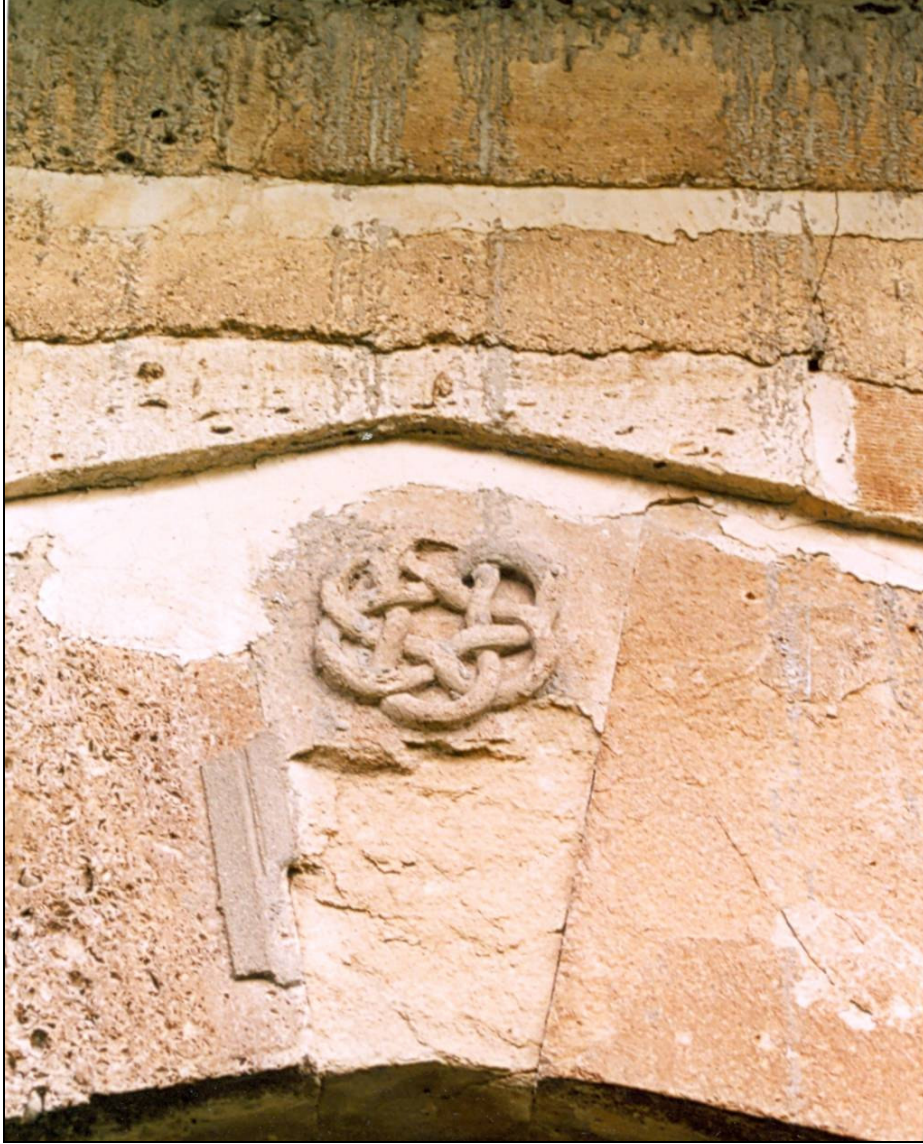
*Foto.125: Kemer üzerinde yer alan kilit taşına işlenen geometrik geçme motifi.*

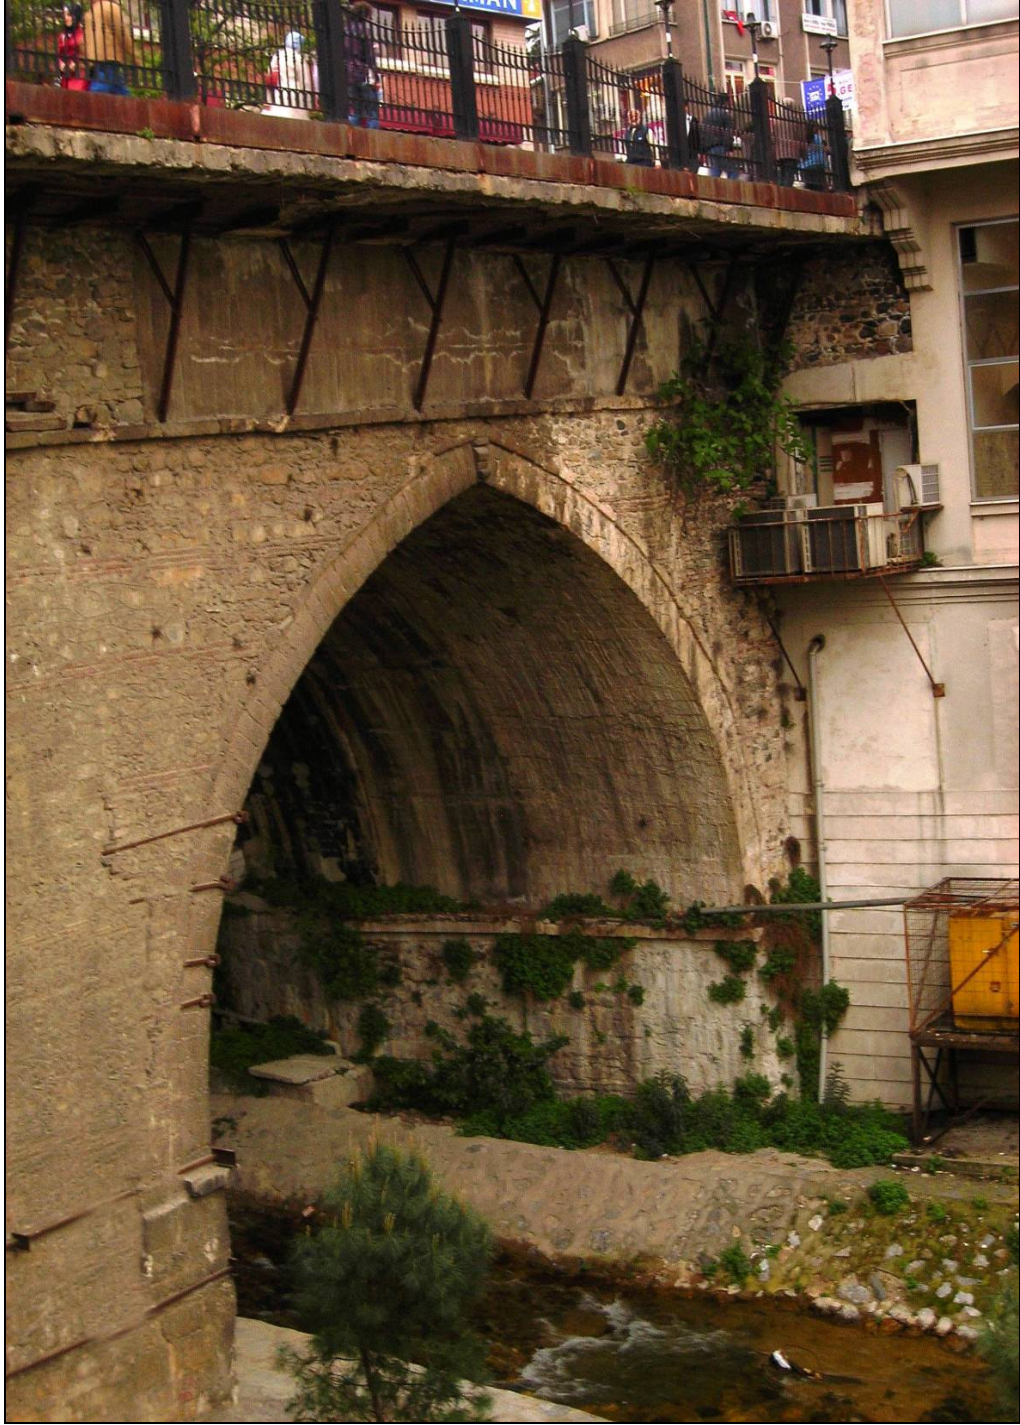
*Foto.135: Setbaşı Köprüsü Ana Göz menba tarafı.*

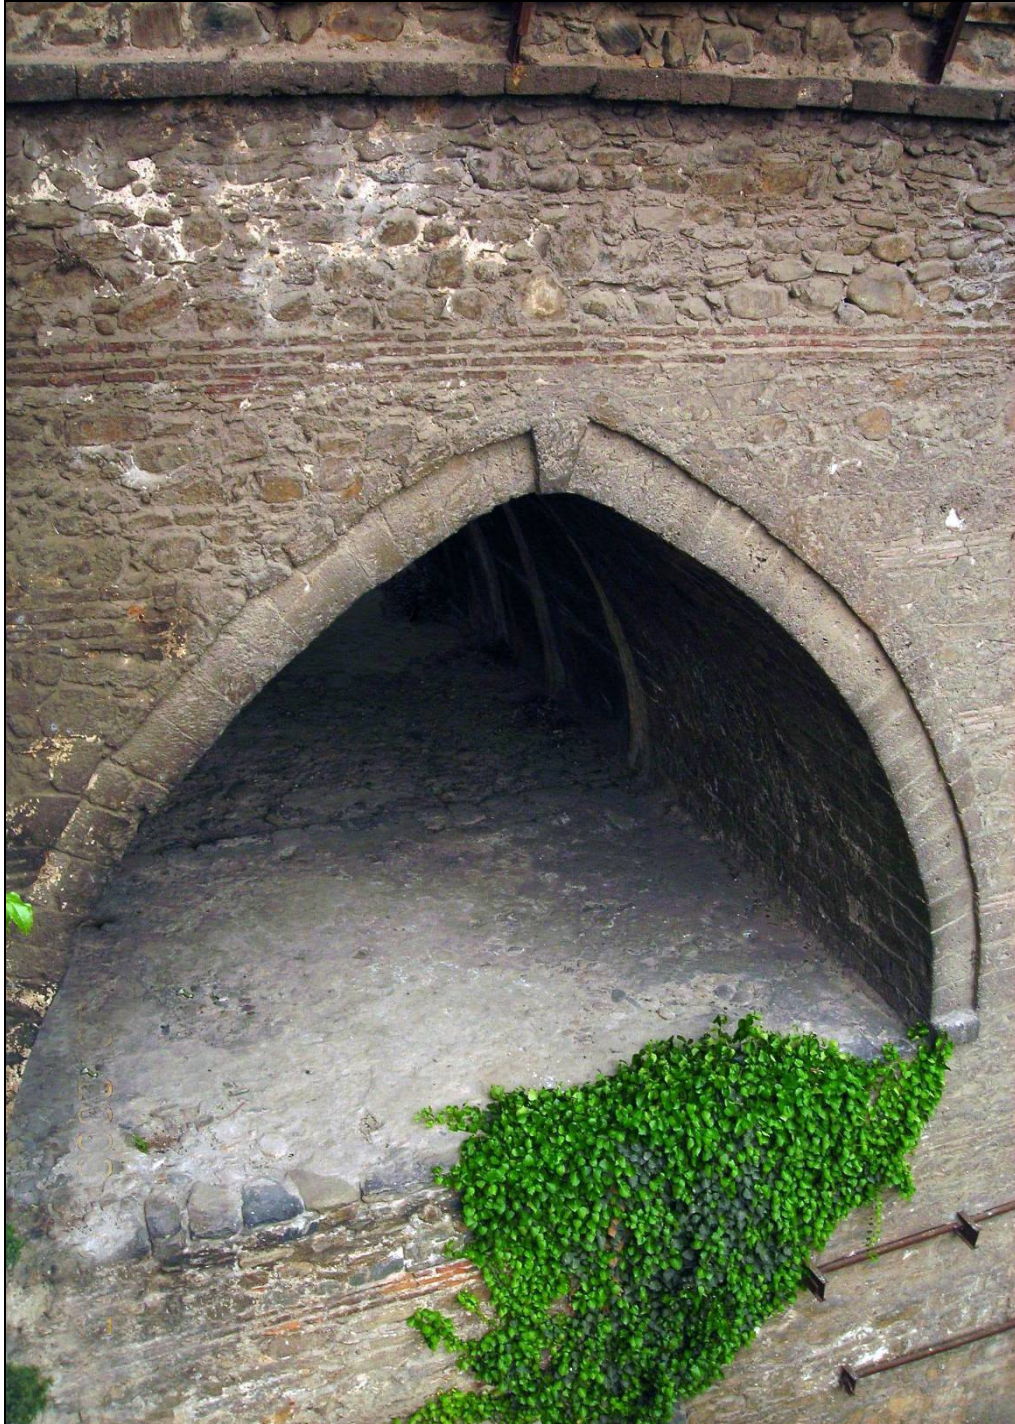
*Foto.136: Setbaşı Köprüsü küçük göz Menba tarafı.*

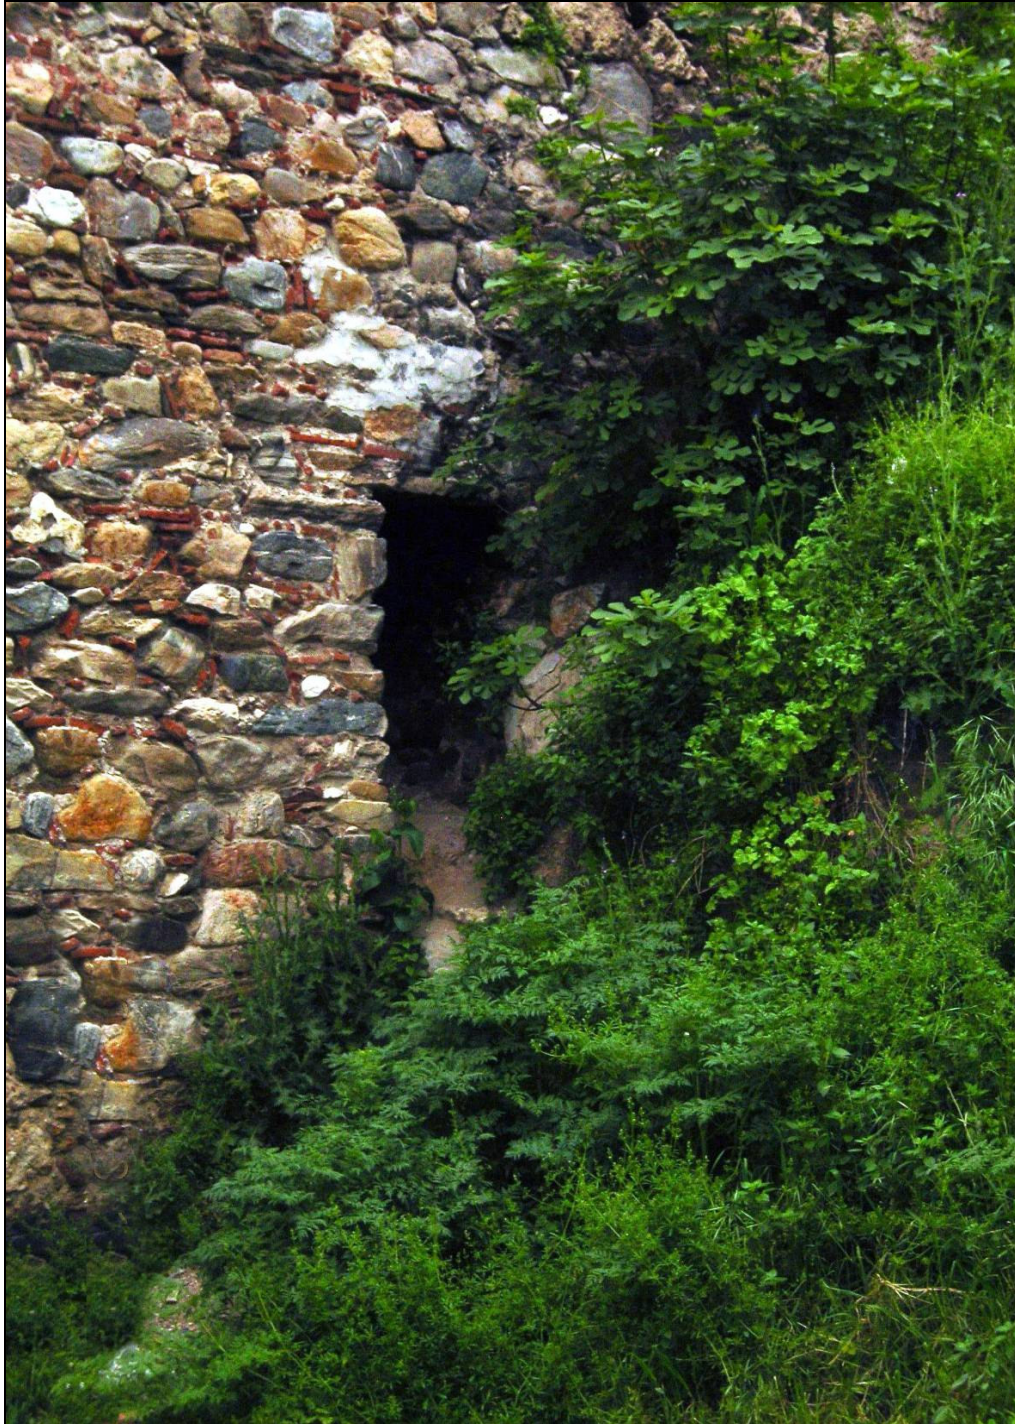
*Foto.170: Köprü tempan duvarı üzerinde yer alan menfez benzeri açıklık.*
