**ÇANAKKALE ONSEKİZ MART ÜNİVERSİTESİ**  
**SOSYAL BİLİMLER ENSTİTÜSÜ**  
**SANAT TARİHİ ANA BİLİM DALI**

**GELİBOLU'DA GELENEKSEL KONUT MİMARİSİ**

**YÜKSEK LİSANS TEZİ**

Bu çalışmada, Çanakkale ilinin, Gelibolu ilçesinde yapılmış olan geleneksel konutların tespiti yapılmıştır. Toplam 143 adet geleneksel konut veya tescilli parsel tespit edilmiştir.

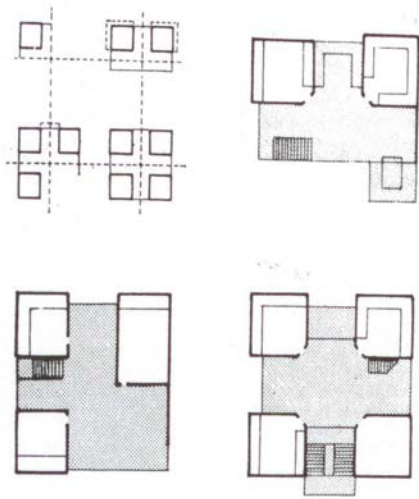
**Şekil 1:** Türk Evi Plan Tipleri  
(D.Kuban'dan)

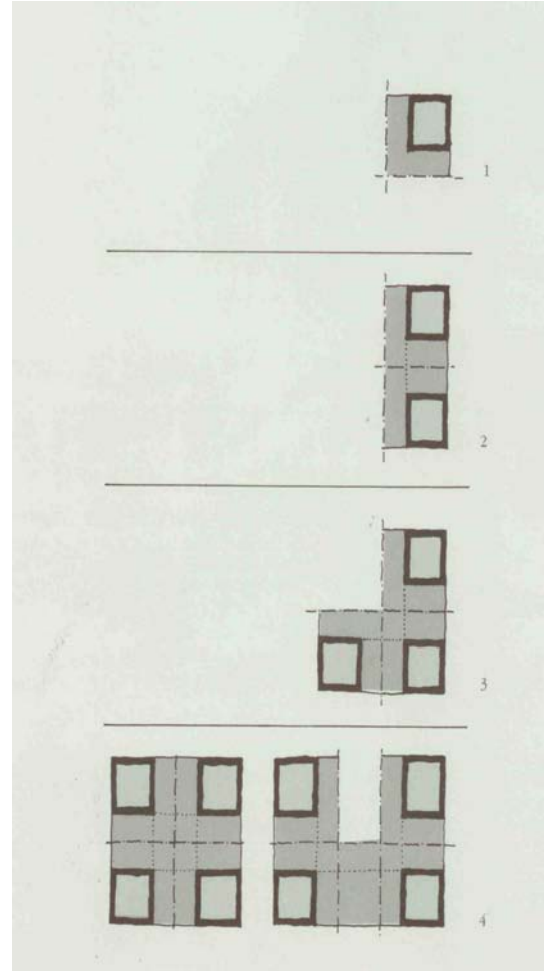
**Şekil 2:** Türk Evi Plan Tipleri  
(Ö.Küçükerman'dan)

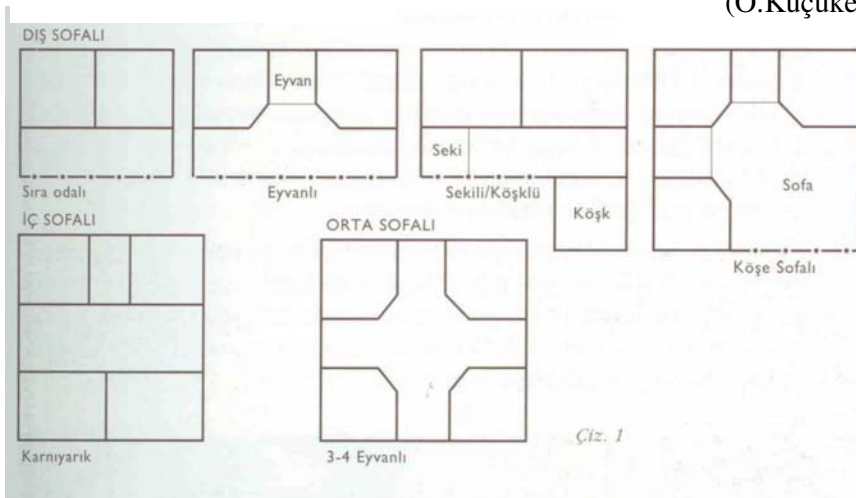
**Şekil 3:** Türk Evi Plan Tipleri (R.Günay'dan)

SOFASIZ	ÜÇ ODALI			
DIŞ SOFALI	EYVANLI	ÜÇ ODALI	EK SOFALI EYVANLI	KÖŞKLÜ
İÇ SOFALI	ÇIKMA KÖŞKLÜ	ÇIKMA KÖŞK ODALI	SIRA ODALI	KOŞE SOFALI
ORTA SOFALI	İKİ YÜZLÜ	EYVANLI	MERDİVEN ODA SİRASI İÇİNDE	MERDİVEN SOFANIN UCUNDA
ORTA SOFALI	DİP DUVAR KAPALI	MERDİVEN VE TALİ YERLER SOFANIN DİBİNDE	EK SOFALI	
ORTA SOFALI	DÖRT TARAĞI KAPALI SOFA	BİR EYVANLI	İKİ EYVANLI	İKİ EYVANLI
ORTA SOFALI	ÜÇ EYVANLI	DÖRT EYVANLI	UZUN SOFALI ÇİFT MERDİVENLİ	UZUN SOFALI ÇİFT MERDİVENLİ

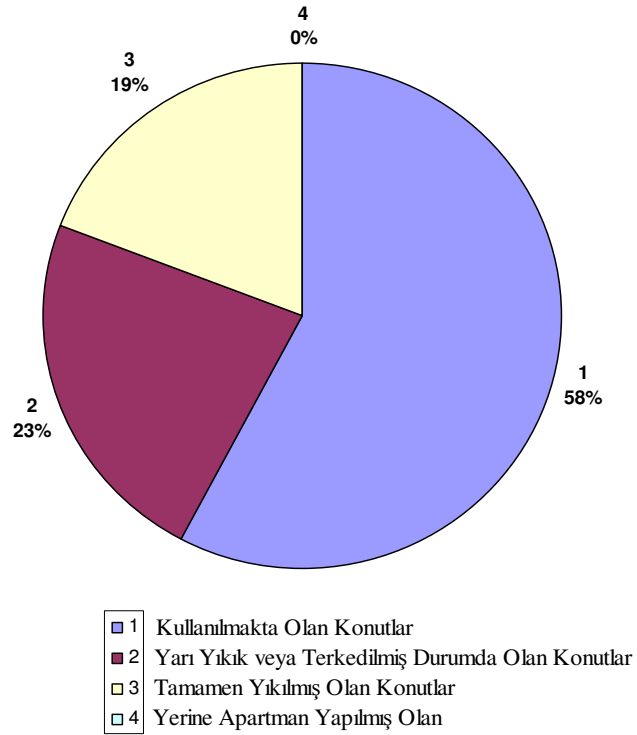
**Şekil 6:** Alaaddin Mahallesi Geleneksel Konutların Tespit Grafiği

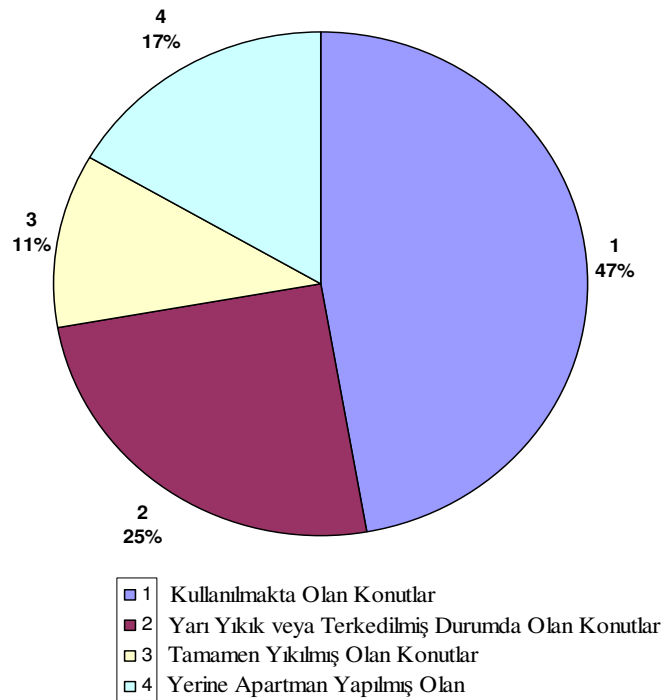
**Şekil 7:** Camikebir Mahallesi Geleneksel Konutların Tespit Grafiği

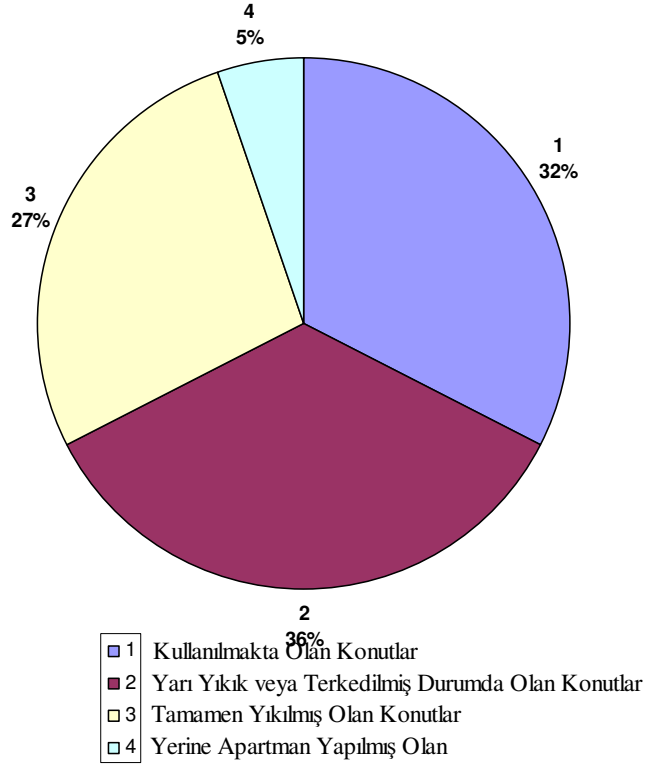
Şekil 8: Yazıcızade Mahallesi Geleneksel Konutların Tespit Grafiği

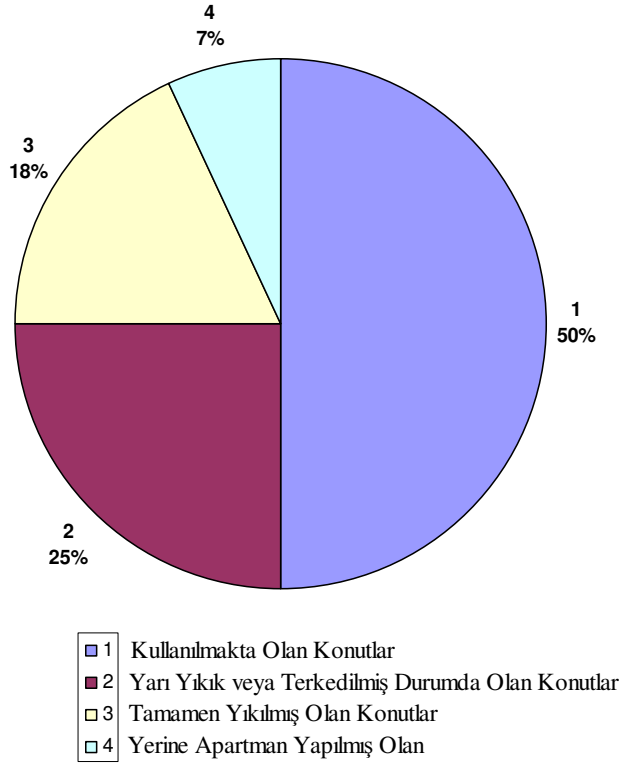
Şekil 9: Hoca Hamza Mahallesi Geleneksel Konutların Tespit Grafiği

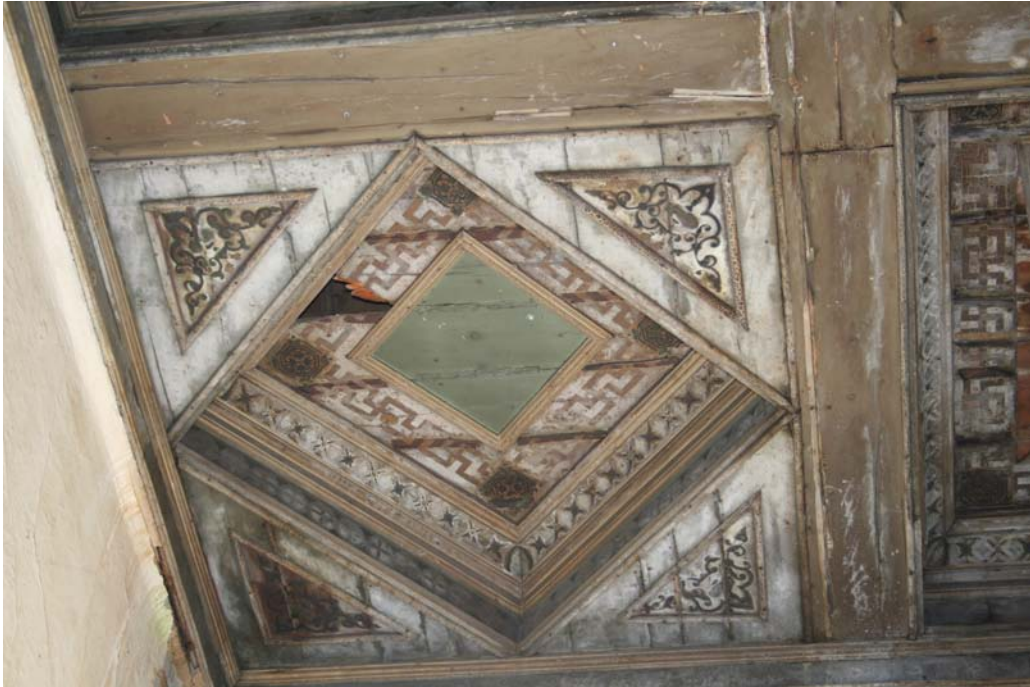
**Resim 29:** Rum Kilisesine ait Tavan Görünüü (2006-F.Oral).

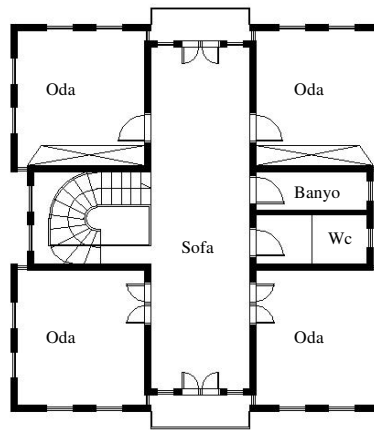
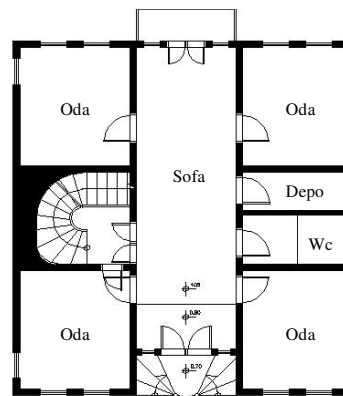
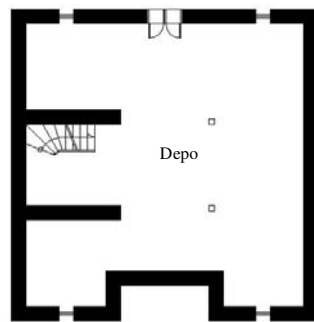
Şekil 11: Katalog No:1 Kat Planları

1.Kat Planı

Zemin Kat Planı

Bodrum Kat

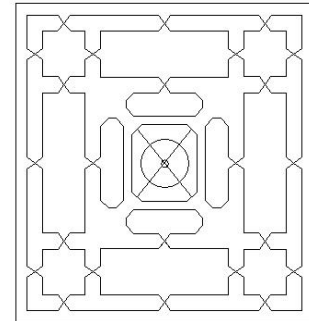
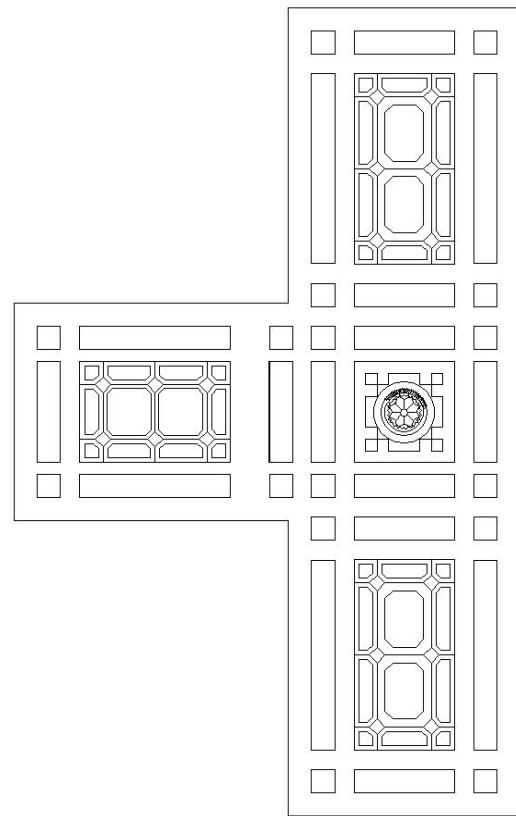
Şekil 12: Katalog No:1 Tavan Süslemeleri

Oda Tavan Süslemesi

Sofa Tavan Süslemesi

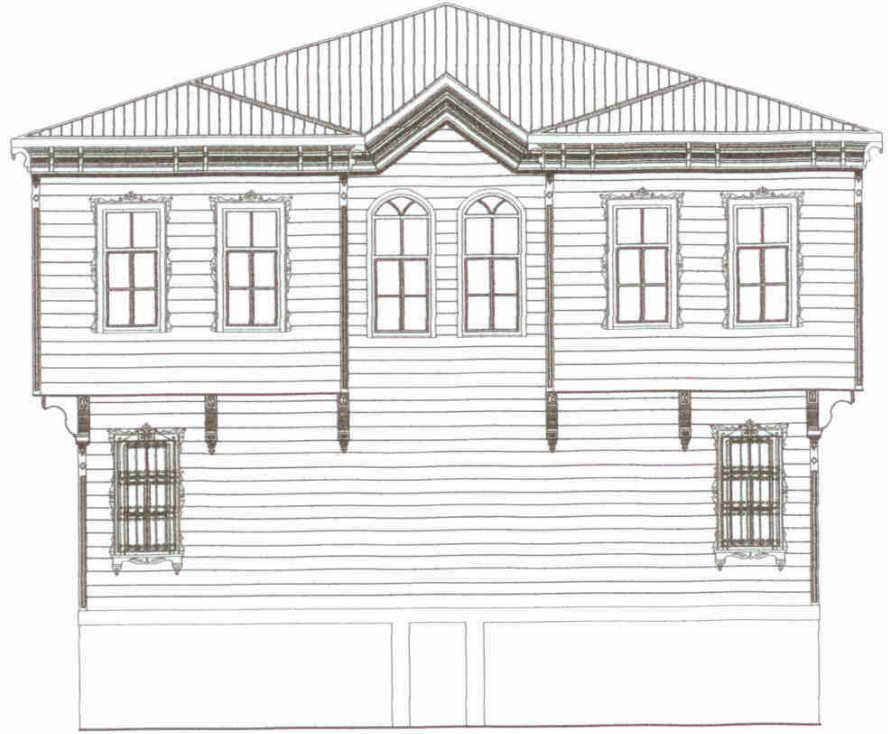
**Şekil 13:** *Katalog No:1* Yan Cephe Çizimi

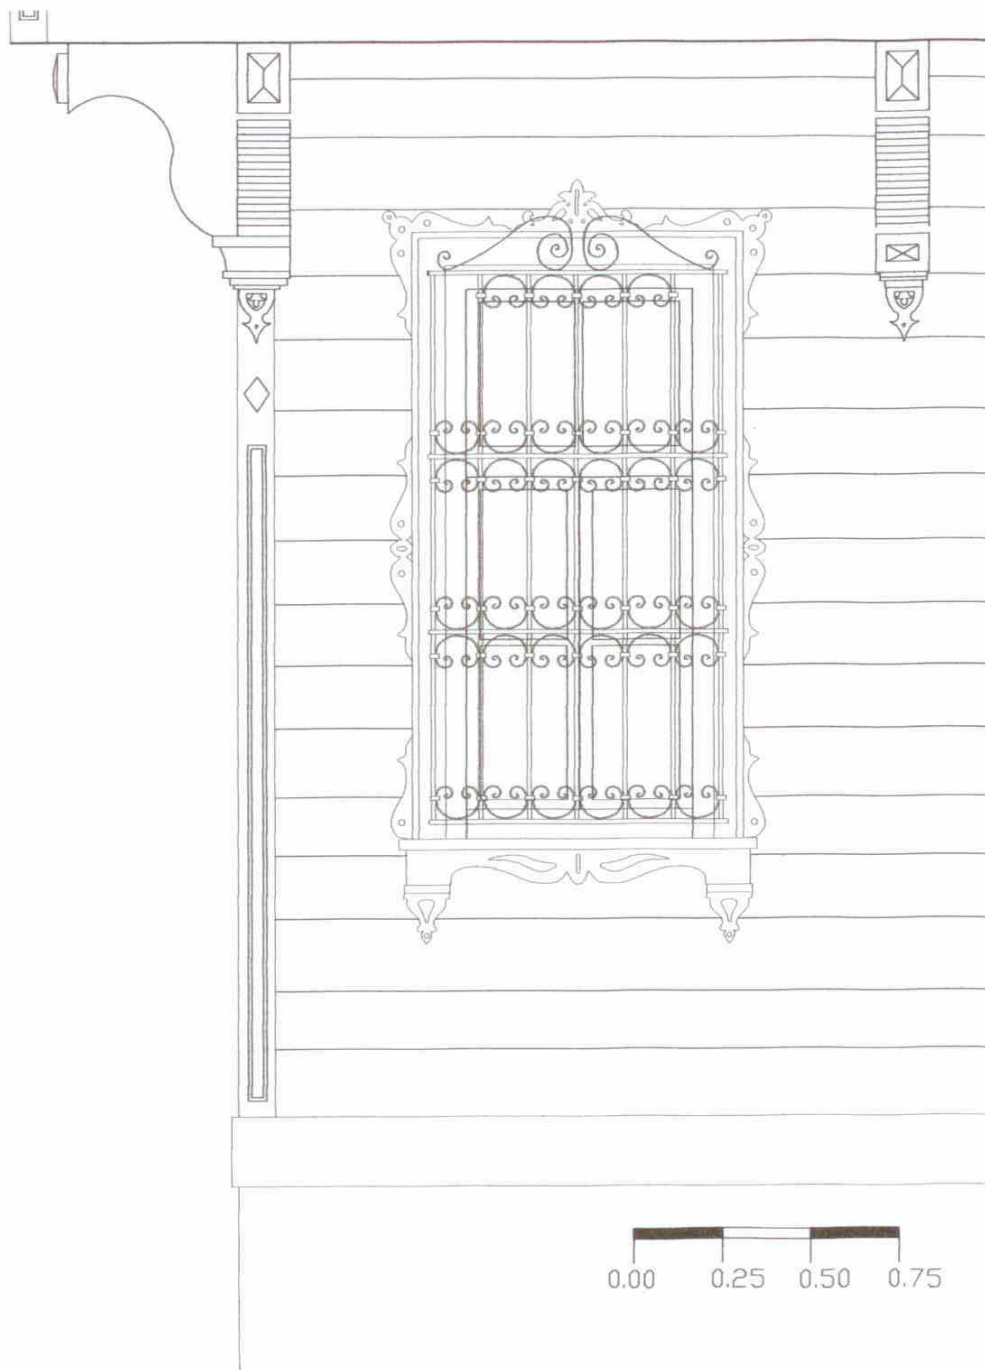
Pencere Çizimi

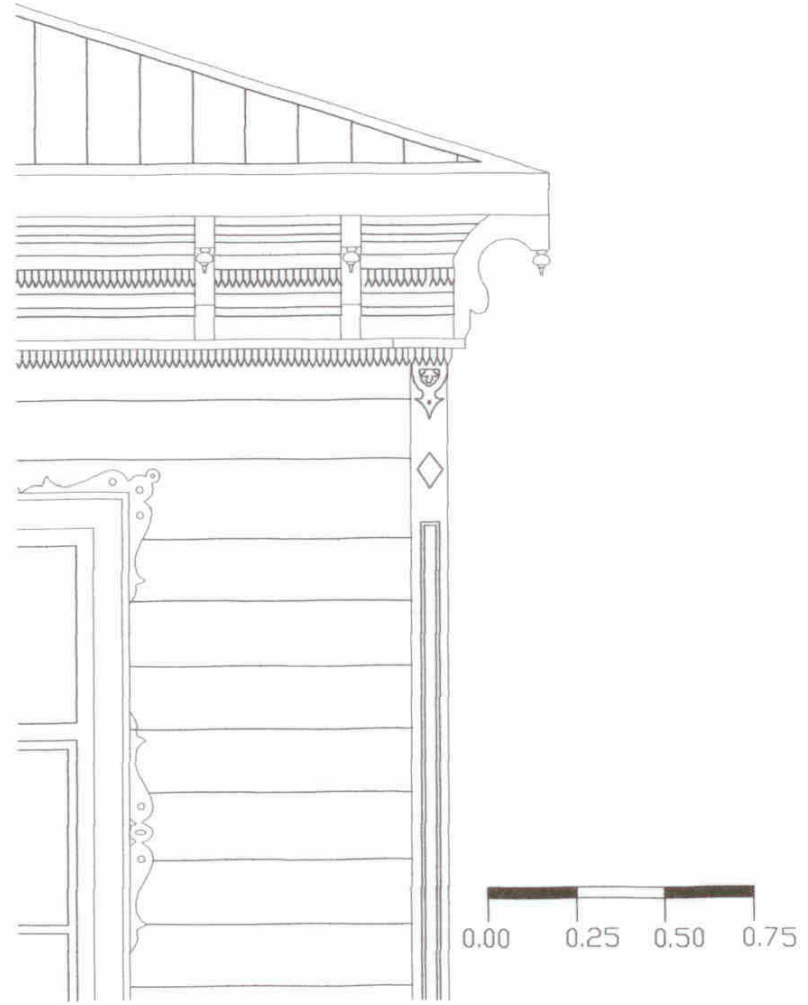
**Şekil 15:** *Katalog No:1* Saçak Çizimi

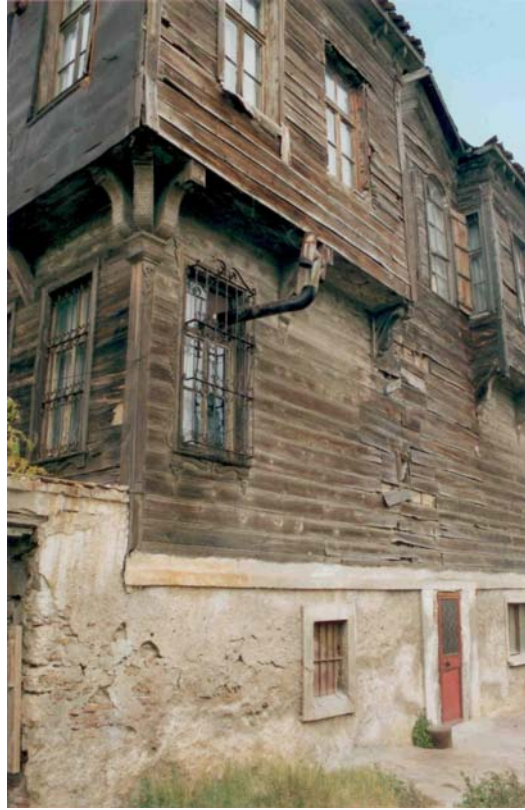
**Resim 37:** *Katalog No:1* Ahşap Taşıyıcı Görünüü (2003 – F.Oral)

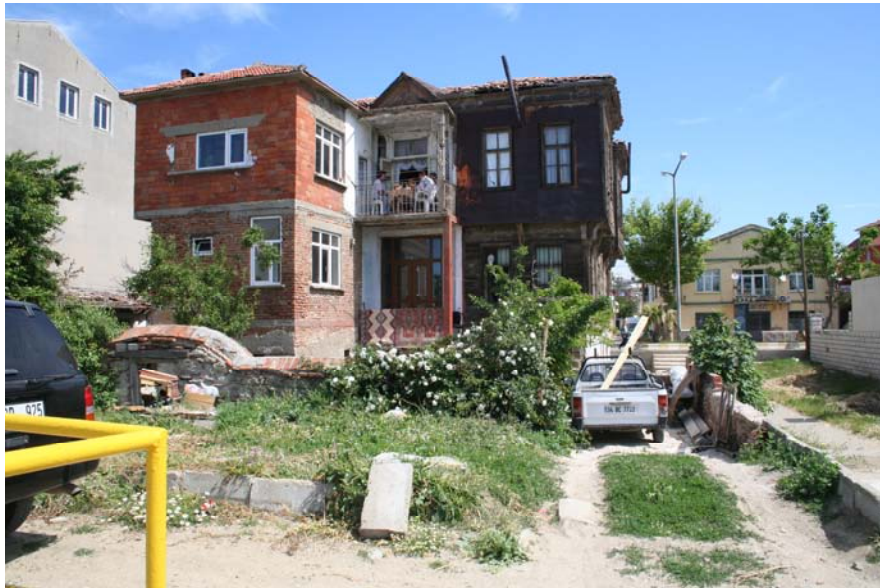
**Resim 38:** *Katalog No:1* Arka Cephe Görünüü (2006 – F.Oral)

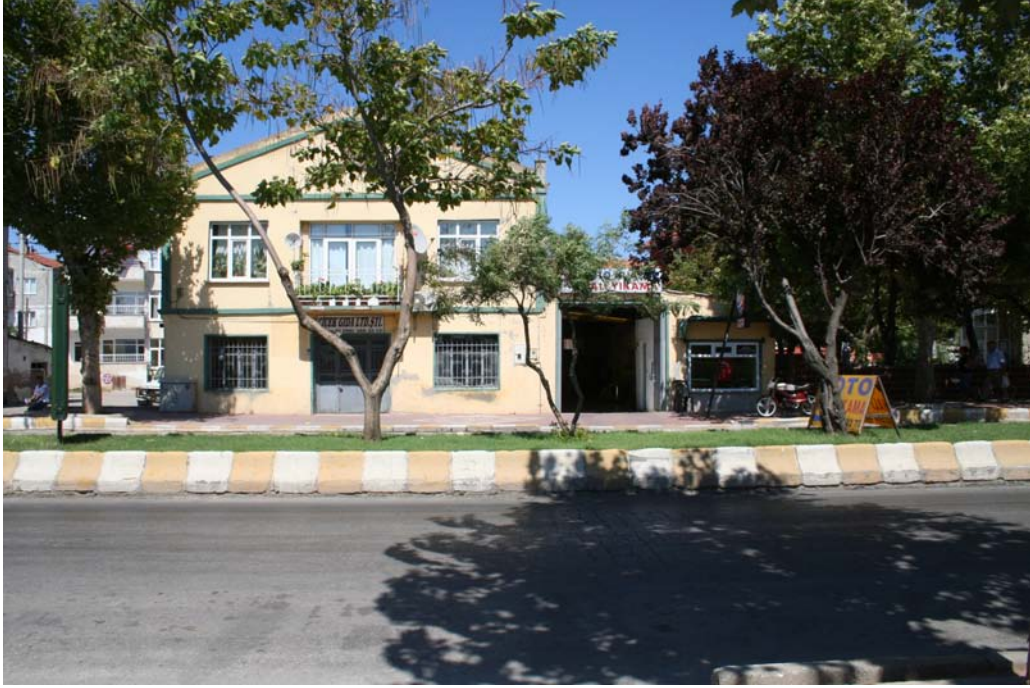
Konutun zemin katında işyeri yer almaktadır. Konut, birinci katta oluşturulmuştur. Konutun cephesi yolu sınırlamaktadır (Resim 47). Konutun çatısı beşik çatı biçiminde yapılmış olup, saçak oluşturulmamıştır. Çatı silmelerin üzerine oturtulmuştur. Konutun Kore Kahramanları Caddesini sınırlayan ön cephesinde çatıda üçgen alınlık yer almaktadır.

Konutun, Kore Kahramanları Caddesine bakan ön cephesi 10.75m'dir. Cephede simetrik bir düzenleme yapılmıştır. Ön cephenin orta aksına işyerinin giriş kapısı yerleştirilmiştir ve kapının üzerinde konutun balkonu yer almaktadır (Resim 47).

Konutta cephe süslemesi olarak saçak ve kat silmeleri dikkat çekmektedir. Konutun ön cephesinde çeşitli onarımlar yapılmış ve silmeler orijinallliğini

kaybetmiştir (Resim 47). Konutta Gedik Hızır Sokak cephesini sınırlayan yan cephede yer alan yivli saçak ve kat silmeleri ve pencere , kapı söveleri cephede süsleme öğeleri olarak yer almaktadır. Ayrıca yan cephede, birinci kat dışlı düşey köşe plasterlerle çerçeve içine alınmıştır (Resim 48). Köşe plasterler kat silmeleri üzerine bindirilmiştir.

Konut, yığma teknikte, tuğla malzeme ile inşa edilmiştir. Dış cephesi sıva yapılarak boyanmıştır. Zemin kat pencerelerinde demir şebekeler yer almaktadır (Resim 47).

Konutun Kore Kahramanları Caddesine bakan ön cephesinde onarımlar yapılmıştır. Onarımlar sonucunda saçak ve kat silmeleri bozulmuştur. Ayrıca doğramalar PVC malzemedен yeniden yapılmışlardır.

**Resim 47:** *Katalog No:2 Genel Görünüü* (2006 – F.Oral)

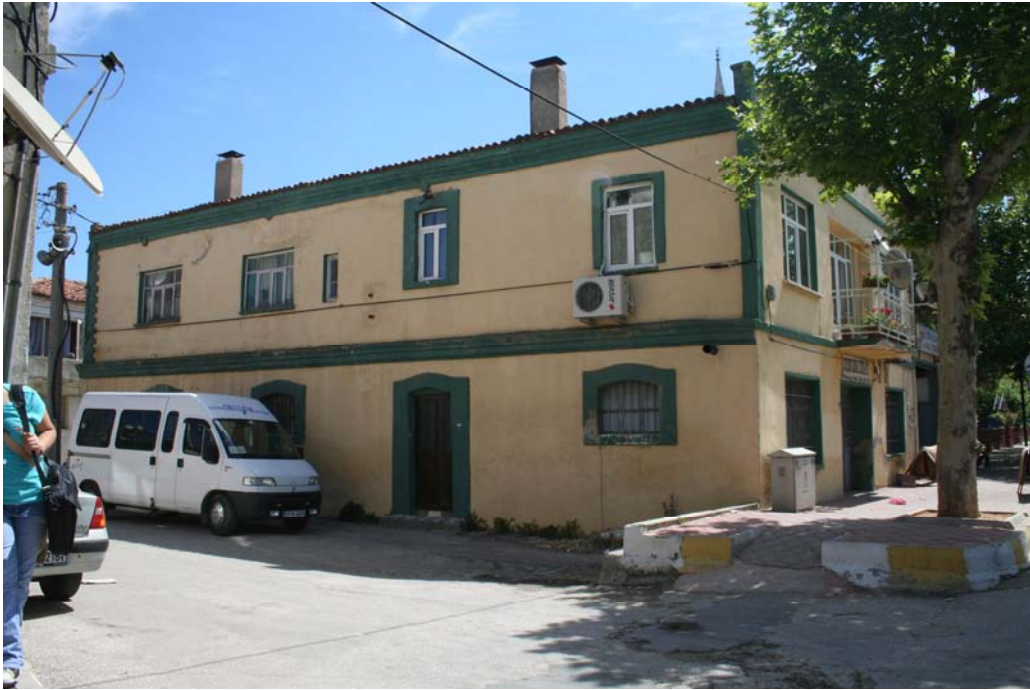
**Resim 48:** *Katalog No:2 Yan Cephe Görünüü* (2006 – F.Oral)

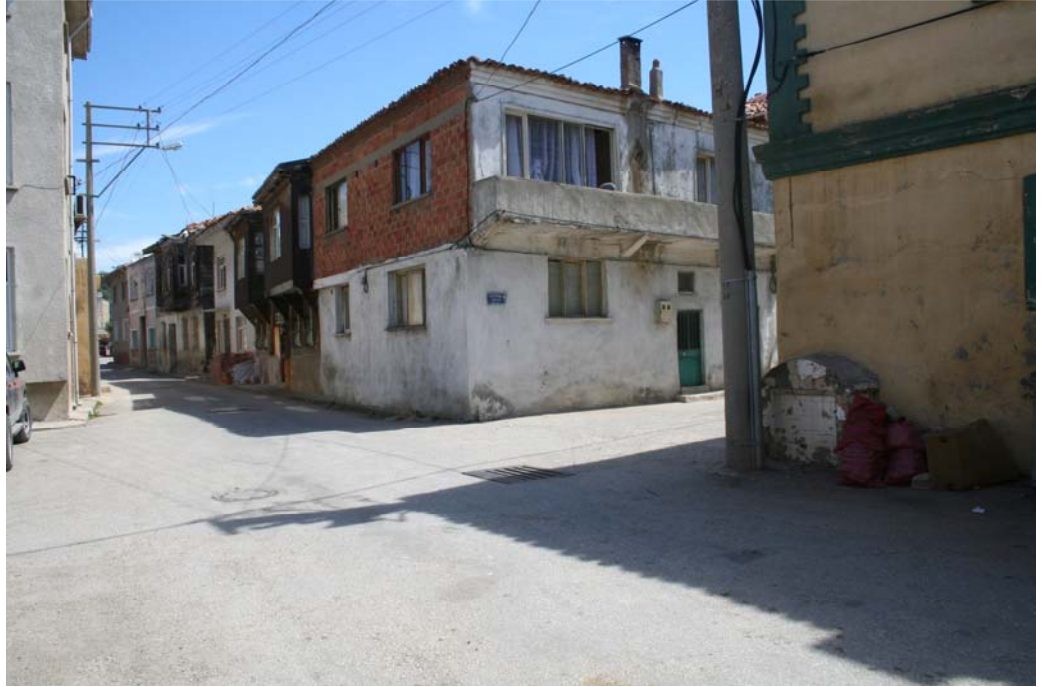
Konut, zemin ve birinci kattan oluşan iki katlı bir konuttur. Konutun her iki cephesi de yolu sınırlamaktadır (Resim 49). Konutun çatısı kırma çatı şeklinde düzenlenmiştir. Çatı saçak silmeleri üzerine oturtulmuştur.

Konutun çeşitli zamanlarda onarımlar geçirdiği anlaşılmaktadır. Konut tescil listesinde yer almasına rağmen günümüze sadece Kaptanlar Sokak cephesinde yer alan saçak silmeleri ulaşabilmiştir (Resim 49).

**Resim 49:** *Katalog No:3 Genel Görünüü* (2006 – F.Oral)

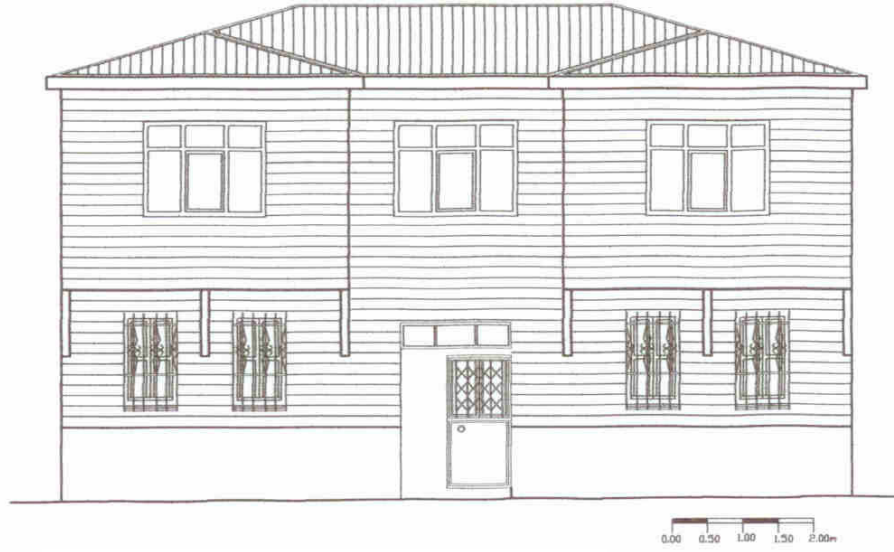
**Şekil 16:** *Katalog No:4* Ön Cephe Çizimi

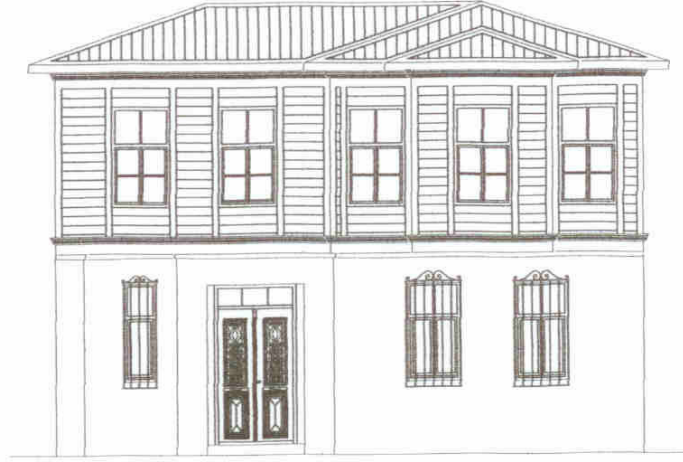
Şekil 17:Katalog No:6 Ön Cephe Çizimi

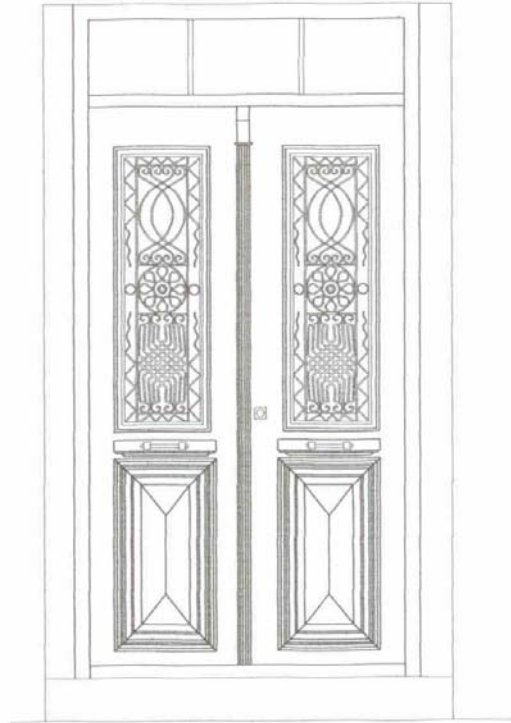
Şekil 18:Katalog No:6 Kapı Çizimi

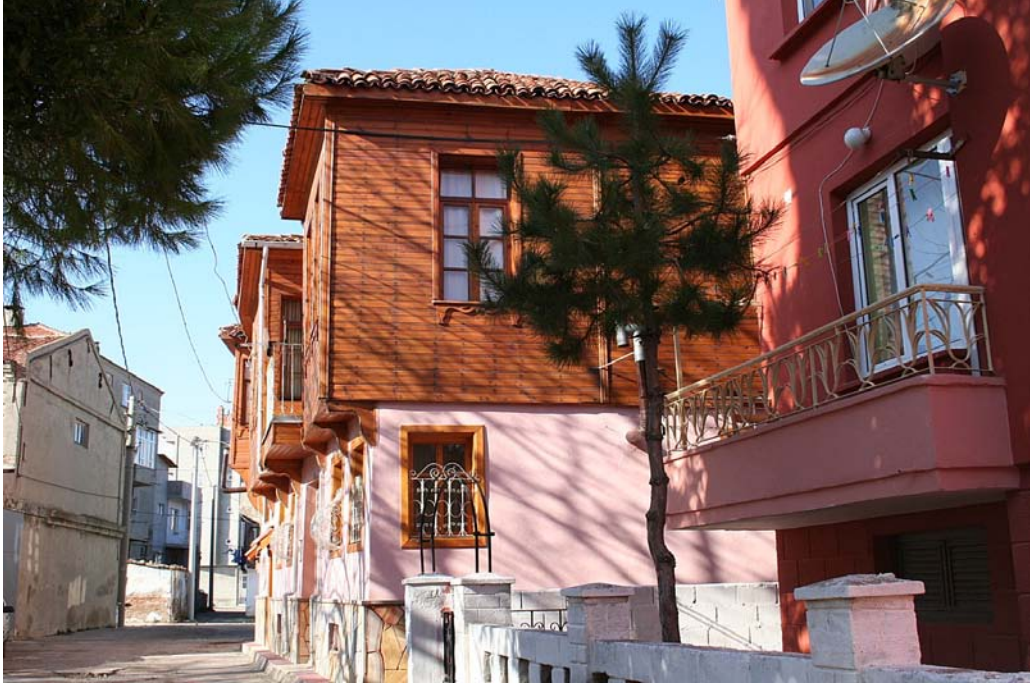
**Resim 75:** *Katalog No:7 Genel Görünüü (2006 – F.Oral)*

Konut, bitişik iki konut görüntüsünde yapılmıştır. Konutun yolu sınırlayan cephesine bakıldığında cephenin sol yanı üç katlı, sağ yanı iki katlı olarak inşa edilmiştir (Resim 75,76).

Konut, 16.35m 'lik yolu sınırlayan cepheye sahiptir. Konut cephesi iki ve üç katlı olarak düzenlenmiştir (Resim 75, 76). Konutta cephesi boyunca çıkma yapılmıştır. Konut cephesinde sokağa açılan üç adet kapı yer almaktadır. Çatı biçimlenişi kırma çatı şeklindedir. Konutta, 0.25m genişliğinde saçak düzenlenmiştir.

Konutun yolu sınırlayan cephesi boyunca üç adet giriş kapısı yer almaktadır (Resim 75, 76). İki katlı bölümde, iki kanatlı, tepe penceresi olan giriş kapısı balkonun altına yerleştirilmiştir (Resim 80). Diğer kapılar ise tek kanatlı, küçük kapılardır. Kapıların üzerine ahşap giriş saçağı yapılmıştır (Resim 75, 76). Birinci katta yer alan balkona çıkan kapı ise tek kanatlı, tepe pencereli kapıdır (Resim 76).

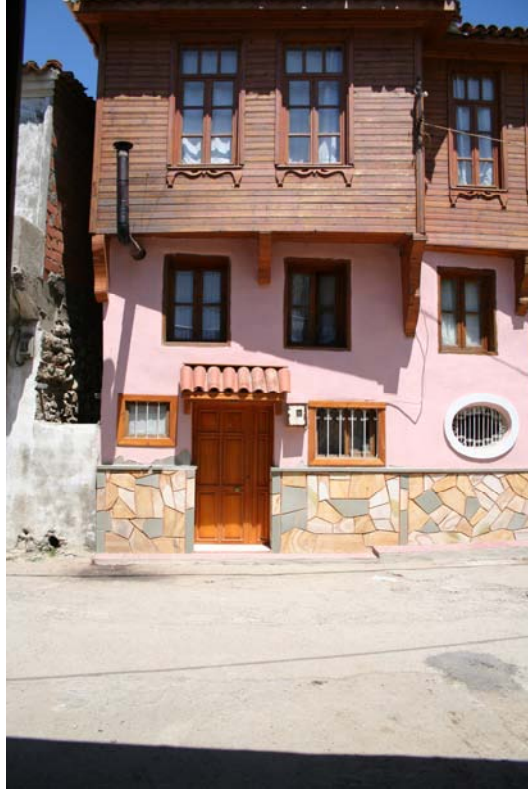
**Resim 77:** *Katalog No:7 Genel Görünüşü (2006 – F.Oral)*

Konutun yolu sınırlayan cephesi boyunca çıkma yapılmıştır. Konutun cephesi boyunca dört adet çıkma yer almaktadır. Söz konusu çıkmaların ikisi üçgen çıkma şeklinde düzenlenmiştir. Konutun cephesinin iki katlı olan sağ yanında iki adet dikdörtgen çıkmaların arasına balkon yerleştirilmiştir. Balkonun üstünde çatı düzenlemesinde üçgen alınlık yer almaktadır. Balkonun iki yanındaki çıkmalar üç adet konsol ile desteklenmiştir. Konutun üç katlı olan sol yan cephesinde üçgen iki adet çıkma yer almaktadır (Resim 77). Üçgen çıkmalar da konsollarla desteklenmiştir.

Hareketli kanatlar, ince yatay ahşap kayıtlarla üçe bölünmüştür (Resim 77, 79). Konutun zemin katında çıkmaların altına ikişer adet pencere yerleştirilmiştir. Pencereleler, ortadan ikiye ayrılan hareketli kanatlar ile yapılmıştır. Kanatlar yatay ahşap kayıtlarla ikiye bölünmüştür (Resim 76, 77). Konutun, iki katlı bölümünde yatay dikdörtgen iki adet bodrum penceresi yer almaktadır (Resim 75, 76). Konutun üç katlı bölümünde ise zemin katta iki adet yatay dikdörtgen penceresi ile bir adet oval göz penceresi vardır (Resim 78). Zemin kat ve bodrum kat pencerelerinde demir şebekeler yer almaktadır (Resim 78).

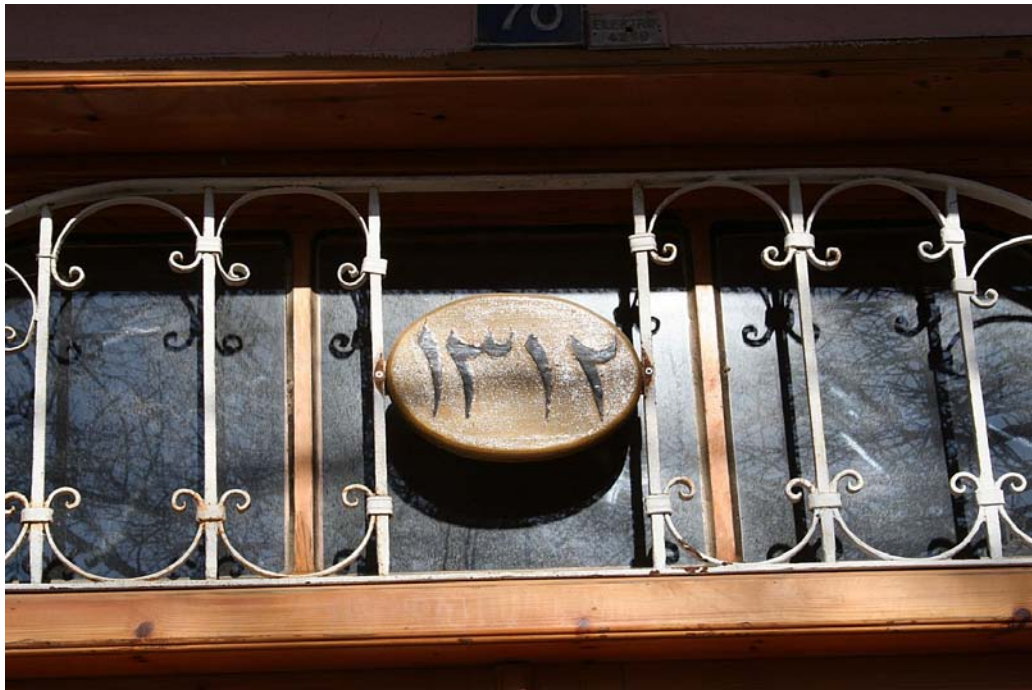
**Resim 80:** *Katalog No:7 Giriş Kapısı Tepe Penceresi Görünüşü* (2006 – F.Oral)

Konutun giriş kapısının tepe penceresindeki demir şebekelerin üstünde H.1312 tarihi yer almaktadır(Resim 80). Konut, M. 1894 tarihinde, 19.y.y.'lın sonunda inşa edilmiştir.

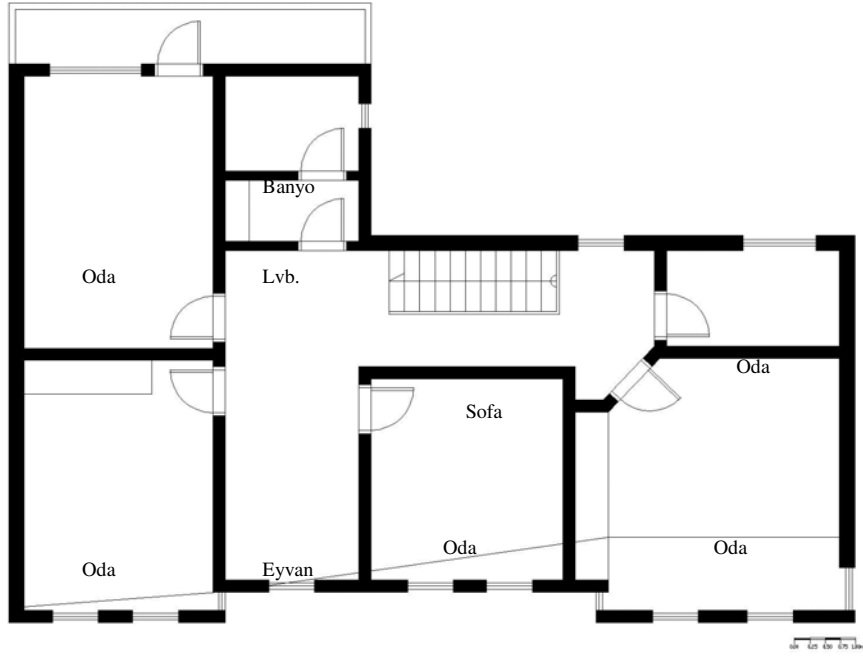
Şekil 19: Katalog No:8 Birinci Kat Planı

Konutun birinci katında yol cephesi boyunca üç oda ile bir eyvan yerleştirilmiştir. Konutun arka bahçesine sofa ve iki oda bakmaktadır. Sofada merdiven yer almaktadır (Resim 89,92). Ön cepheye bakan odaların arasındaki eyvan 2.20m x 3.50m ölçülerindedir (Resim 90). Eyvanın sol yanında yer alan ve kapısı eyvana açılan oda, 3.10m x 4.10m ölçülerindedir. Eyvanın sağ yanındaki oda 3.15m x 3.30m ölçülerindedir. Sofanın en sağında yer alan oda ise 3.10m x 4.10m ölçülerindedir (Şekil 19). Birinci kat tavan yüksekliği 2.90m'dir.

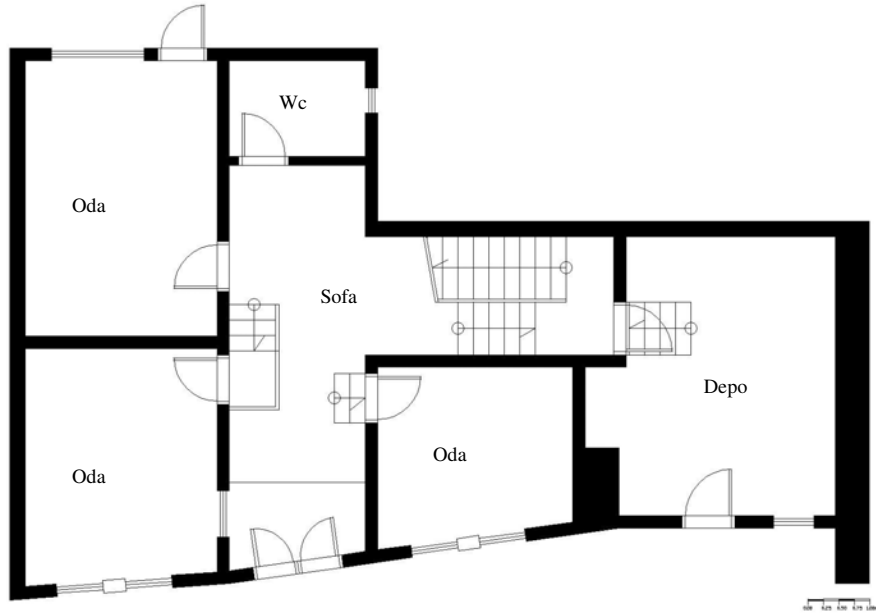
Şekil 20: Katalog No:8 Zemin Kat Planı

Konutun zemin katına Kaptanlar Sokağı sınırlayan ön cephesinde yer alan giriş kapısı ile ulaşılmaktadır. Giriş kapısı sofaya açılmaktadır. Sofanın kat yüksekliği 3.06m'dir. Sofanın sağ ve sol yanına iki adet oda yerleştirilmiştir. Odalar, ara kat şeklinde düzenlenmiştir ve odalara merdivenler ile ulaşılmaktadır (Resim 87, 88). Sofanın sol yanındaki odanın kat yüksekliği 2.25m, sofanın sağ yanındaki odanın kat yüksekliği ise 2.45m'dir. (Resim 87, 88; Şekil 20). Odaların altında depolar yer almaktadır. Giriş kapısının tam karşısında sofanın bitiminde wc ve banyo yerleştirilmiştir. Sofanın sol yanındaki odanın arkasında bahçeye açılan bir kapısı da bulunan mutfak yerleştirilmiştir. Mutfak, sofa ile aynı kottadır. Sofanın sağ yanında yer alan odanın arkasına ise birinci kata çıkan merdiven yerleştirilmiştir. Zemin katta ayrıca depo yer almaktadır. Depoya ulaşım ön cephede yer alan kapı ile sağlanmakla birlikte, zemin katın içinden de sağlanmıştır (Şekil 20, 21).

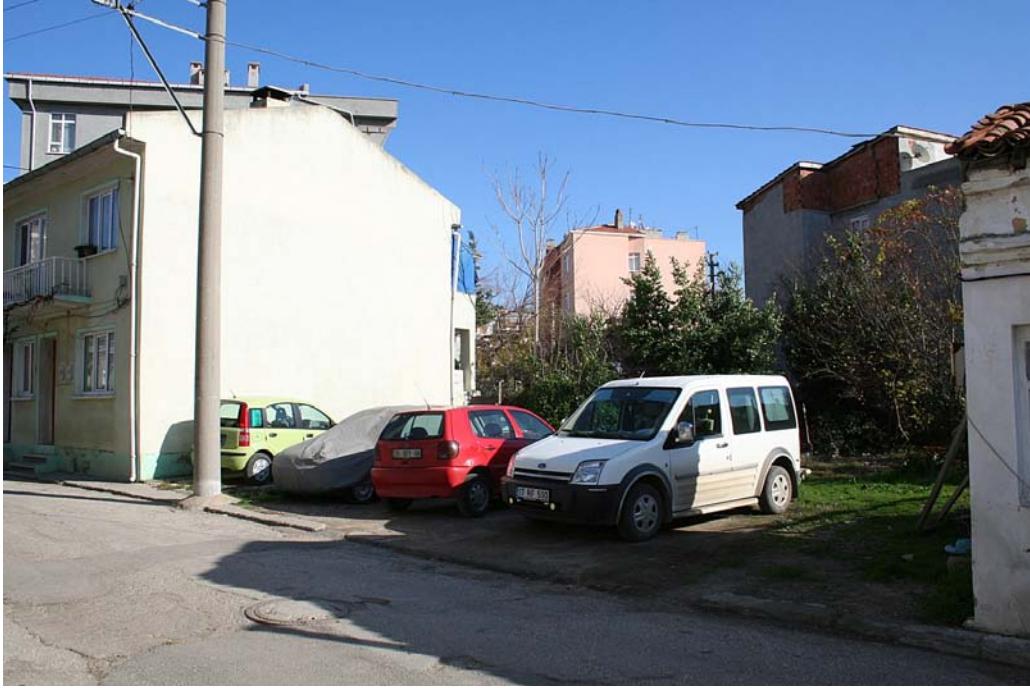
**Resim 98:** *Katalog No:11 Genel Görünüü (2006 – F.Oral)*

Konut, günümüze kadar ulaşamamıştır. Yıkılmıştır. Konutun bulunduğu alan tescilli parsel konumundadır (Resim 98).

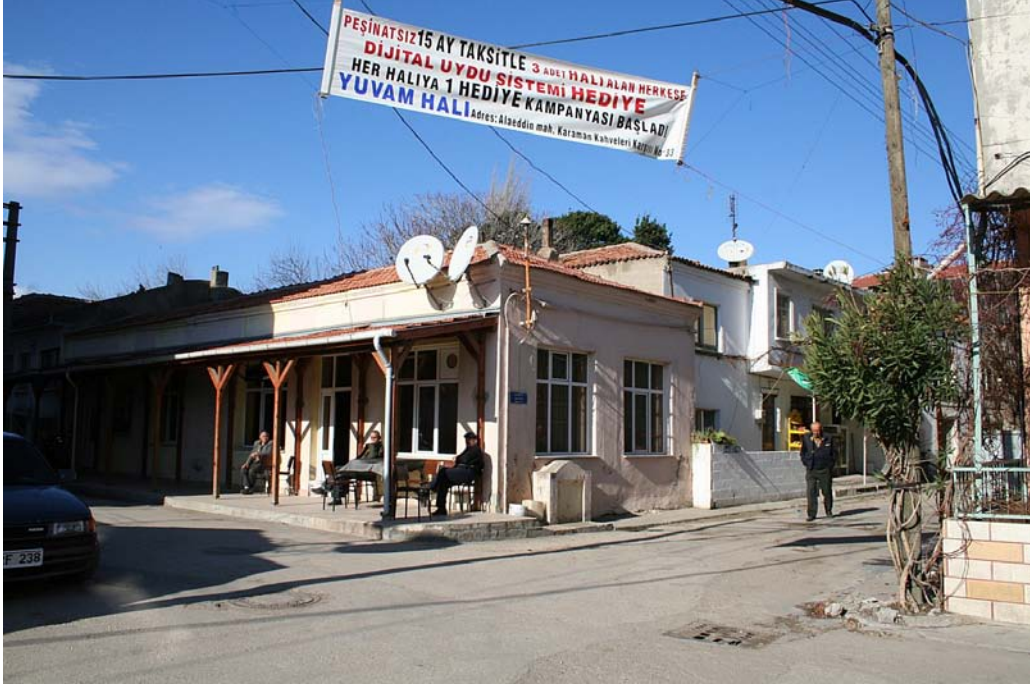
**Resim 99:** *Katalog No:12 Genel Görünüşü (2006 – F.Oral)*

Tescilli konutlar listesinde yer alan söz konusu yapı günümüzde kahvehane olarak kullanılmaktadır. Tek katlı bir yapıdır (Resim 99). İçerisinde orijinal tavan süslemeleri yer almaktadır (Resim 100,101). Kullanıcıların ifade ettiklerine göre bu yapının yaklaşık yüz yıldır kahvehane olarak kullanılmaktadır. Konut olarak yapılmamıştır.

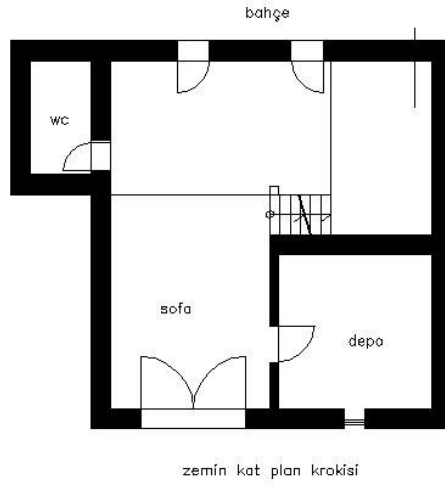
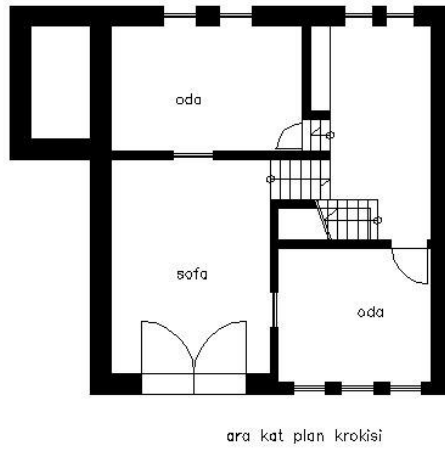
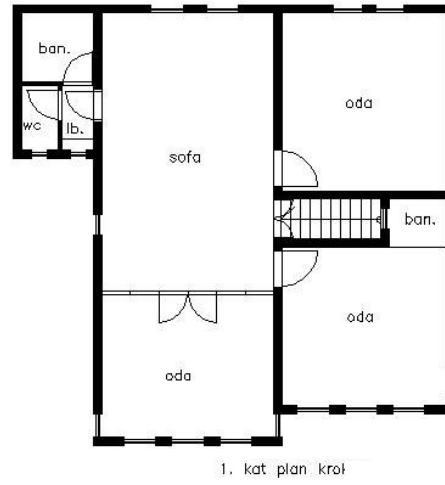
**Şekil 23:** *Katalog No:13* Plan Krokileri Çizimi

Konut, Alaaddin Mahallesi, Yeni Çeşme Sokak yer almaktadır. Parsel köşe başındadır. Sol yanındaki yol çıkmaz sokak şeklinde düzenlenmiştir (Şekil 23).

Konuta, Yeni Çeşme Sokaktan geniş iki kanatlı ahşap bir kapıdan girilmektedir. Ana kapıdan girildiğinde yüksek tavanlı bir giriş sofası ile karşılaşmaktayız (Resim 106). Giriş aksında sofanın diğer ucunda arka bahçeye çıkış kapısı yer almaktadır (Resim 106). Sofanın sağ kanadında ve arka bölümünde yarım kat düzenlemesi yer almaktadır. Sofaya yerleştirilen 7 basamaklı bir ahşap merdiven ile ara kata ulaşılmıştır (Resim 105). Ara katta, yol cephesine bakan bir oda, arka bahçeye bakan bir oda olmak üzere iki oda ve birinci kata çıkan merdiven yer almaktadır (Resim 107). Ara katta yola cepheli odanın altına depo, sofanın sol arka köşesine de tuvalet yerleştirilmiştir (Şekil 23).

Konutun birinci katında sofa ve iki oda yer almaktadır. Sofanın yola bakan cephesinde ahşap kapı ile bölme oluşturulup, üçüncü bir oda yapılmıştır (Resim 108). Sofanın ve odanın yol cephesinde yatayda kademelendirilmiş çıkmlar yer almaktadır. Sofanın sol arka bölümünde ise tuvalet ve banyo vardır (Resim 109, 110, 111; Şekil 23).

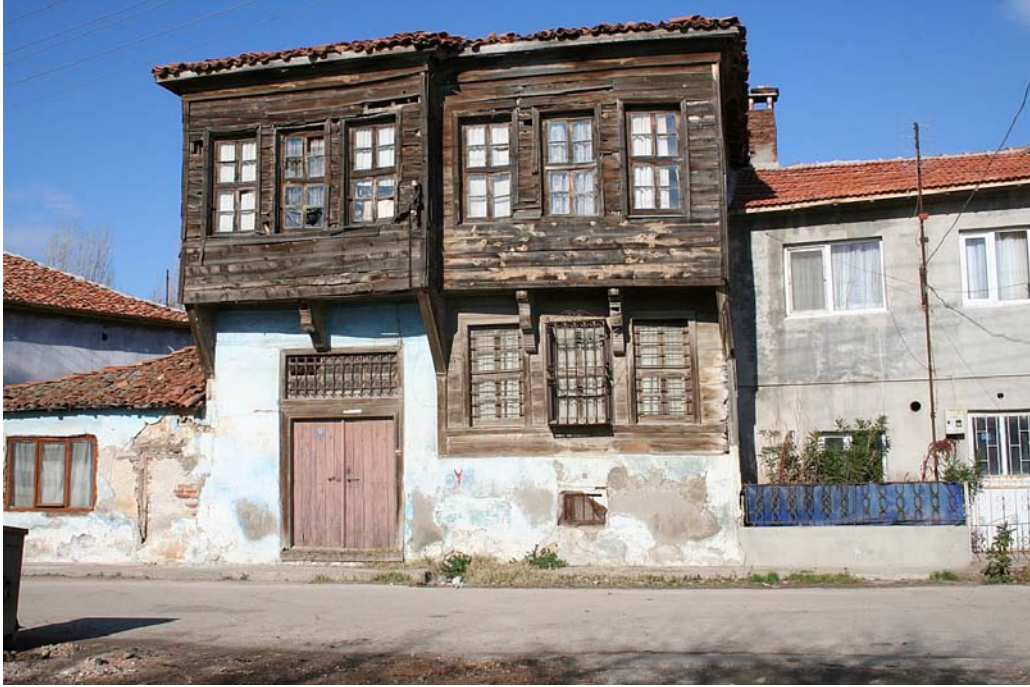
**Resim 102:** *Katalog No:13 Genel Görünüŧü (2005 – F.Oral)*

Sahipleri tarafında içinde Resim çekimine izin verilmiş olup, ölçü çalışması yapmamıza izin verilmemiştir. Konutun iç mekân, planlama tanıtımında gözlemlerimizle yetinilmiştir. Konut bugün kullanılmamaktadır (Resim 102, 103).

Konut bahçeli bir konuttur. Ön cephesi yolu sınırlamaktadır (Resim 102,103). Bahçe kısmı arkadadır. Konut iki katlıdır. Konutta bodrum kat işlevi, zemin katta yarım kat uygulaması ile çözümlenmiştir. Konuta giriş Yeni Çeşme sokaktan verilmiştir. Konut, dış sofalı olarak planlanmıştır.

Konut cephesine baktığımızda, zemin katta sol tarafta çift kanatlı bir kapı ve üzerindeki pencere sistemi ile karşılaşmaktayız (Resim 102). Cephenin sağında ise ara kattaki odanın cephesi yer almaktadır. Odanın cephesinin altında ise deponun dışa açılan bir penceresi yerleştirilmiştir (Resim 102). Birinci katta ise yatayda kademelendirilmiş olan çıkmlar vardır. Çatı biçimlenişi, 0.3m genişliğinde saçakları olan kırma çatı şeklindedir (Resim 102). Konut 7.60m'lik bir cephe ile yolu sınırlamaktadır.

Konutun birinci katında ise sofa da üç pencere, odada üç pencere olmak üzere altı adet pencere yer almaktadır (Resim 102). Pencerelerin modeli zemin kat pencereleri ile aynıdır. Tüm cephede kapı ve pencerelerin etrafında ahşap pervazlar vardır.

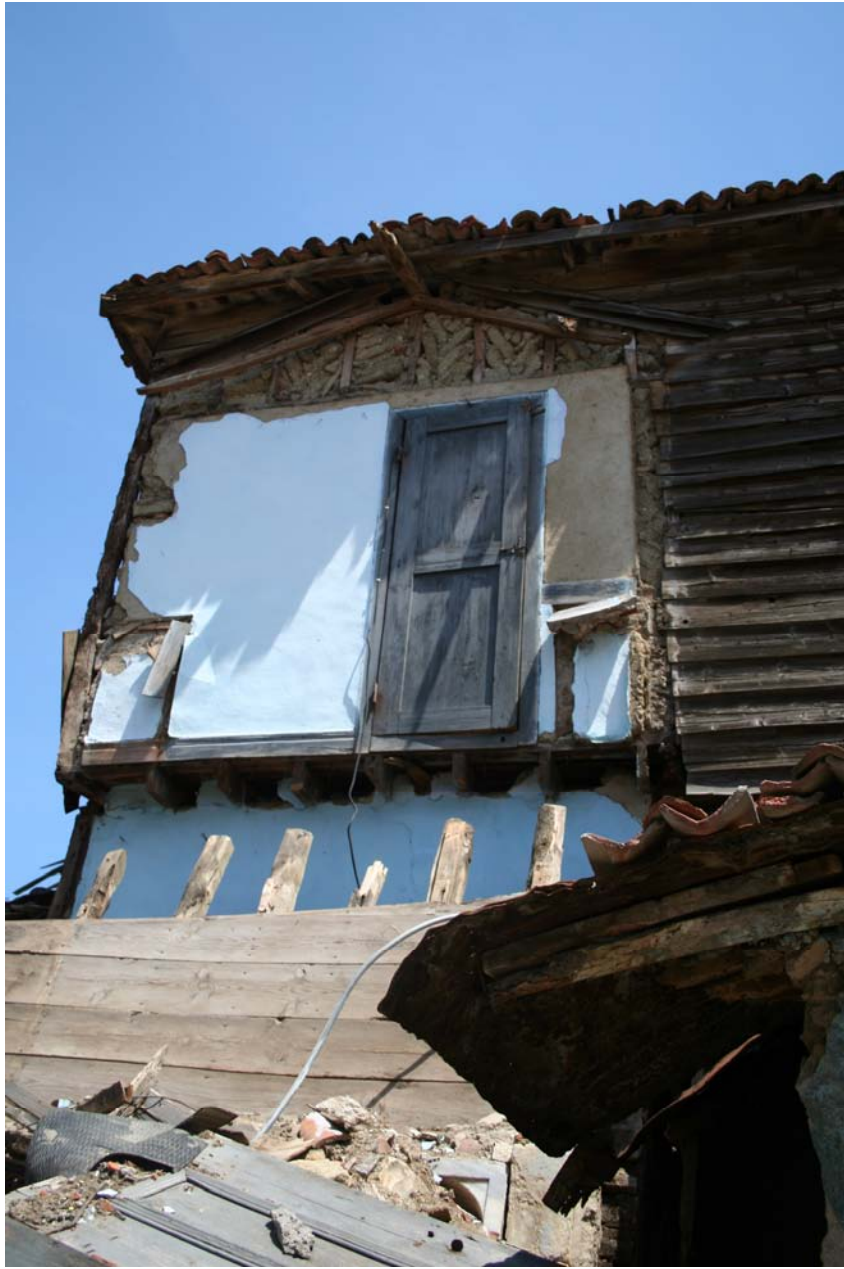
**Resim 104:** *Katalog No:13* Yıkılan Kısımın Görünüşü (2005 – F.Oral)

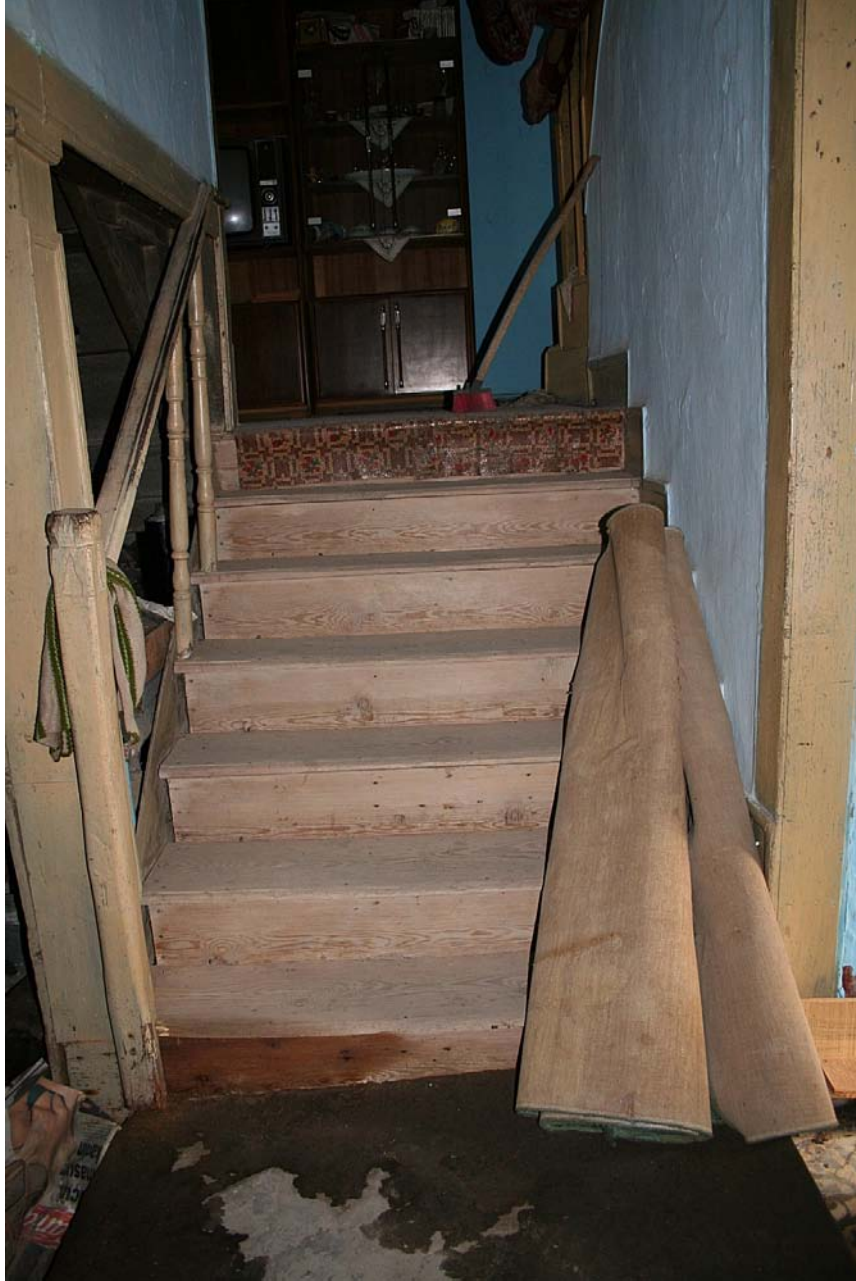
**Resim 105:** *Katalog No:13* Ara Kata Çıkan Merdiven Görünüşü  
(2005 – F.Oral)

Konutun zemin katı yığma taş örgü sistemi ile yapılmıştır. Üzerinde sıva yer almaktadır. Ara katın oluşturulduğu kısım ve birinci kat ahşap taşıyıcı çatki sistemi arası kerpiç doldurularak yapılmıştır (Resim 104). Üzeri ise ahşap kaplama yapılmıştır. Çatı alaturka kiremit kaplanmış, zemin kat pencerelerinin önüne demir şebekeler yerleştirilmiştir. Konsollar ahşaptır. Özenli bir işçilik göze çarpmaktadır. Konutun zemin kat sofasında yer döşemesi kaplamasında desenli karo taş kaplama kullanılmıştır ( Resim 105).
