**ÇANAKKALE ONSEKİZ MART ÜNİVERSİTESİ**  
**SOSYAL BİLİMLER ENSTİTÜSÜ**  
**SANAT TARİHİ ANA BİLİM DALI**

**GELİBOLU'DA GELENEKSEL KONUT MİMARİSİ**

**YÜKSEK LİSANS TEZİ**

Bu çalışmada, Çanakkale ilinin, Gelibolu ilçesinde yapılmış olan geleneksel konutların tespiti yapılmıştır. Toplam 143 adet geleneksel konut veya tescilli parsel tespit edilmiştir.

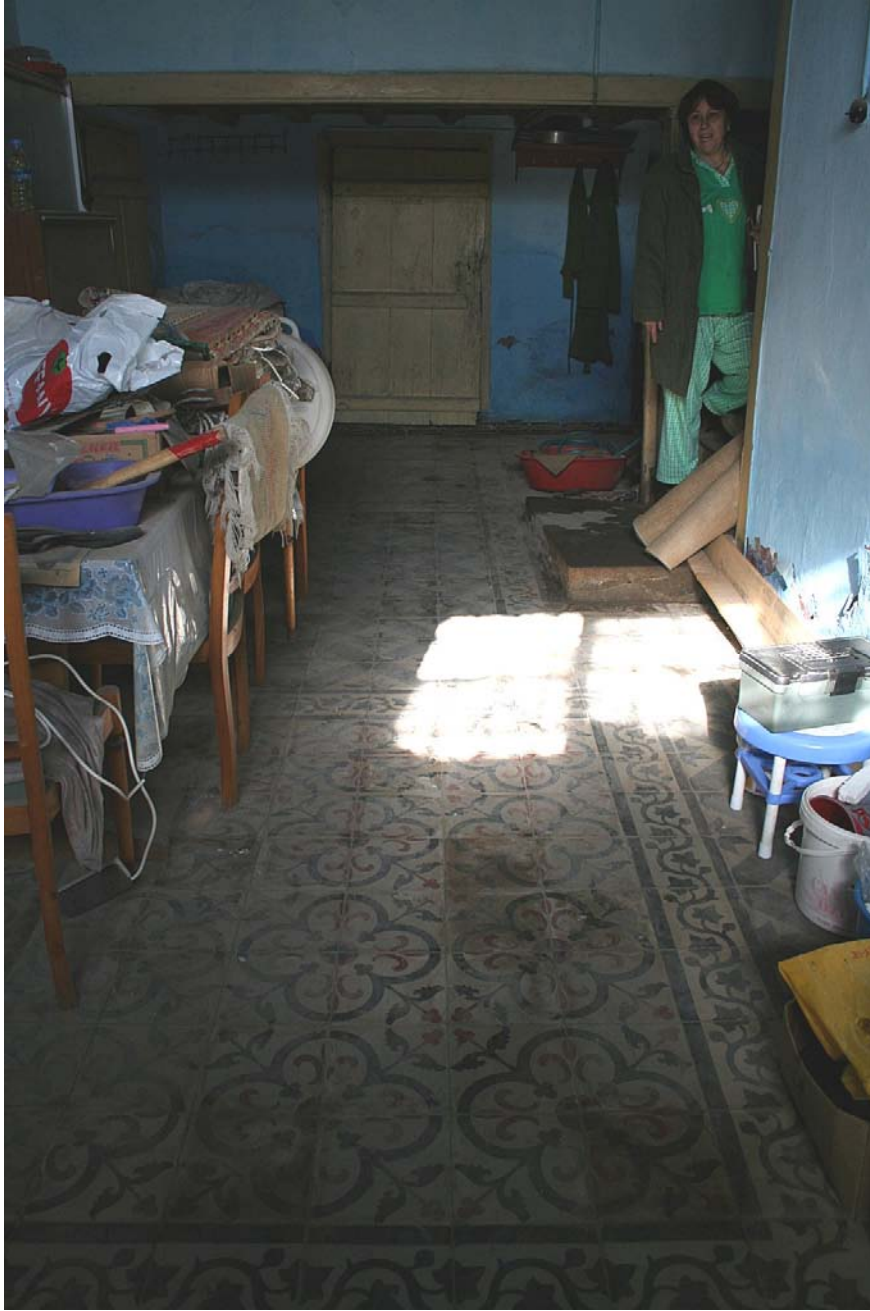
**Resim 106:** *Katalog No:13 Giriş Sofasından Görünüş ve Ev Sahibi*  
(2005 – F.Oral)

Konuta, Yeni Çeşme Sokaktan geniş iki kanatlı ahşap bir kapıdan girilmektedir. Ana kapıdan girildiğinde yüksek tavanlı bir giriş sofası ile karşılaşmaktayız (Resim 106). Giriş aksında sofanın diğer ucunda arka bahçeye çıkış kapısı yer almaktadır (Resim 106). Sofanın sağ kanadında ve arka bölümünde yarım kat düzenlemesi yer almaktadır. Sofaya yerleştirilen 7 basamaklı bir ahşap merdiven ile ara kata ulaşılmıştır (Resim 105). Ara katta, yol cephesine bakan bir oda, arka bahçeye bakan bir oda olmak üzere iki oda ve birinci kata çıkan merdiven yer almaktadır (Resim 107). Ara katta yola cepheli odanın altına depo, sofanın sol arka köşesine de tuvalet yerleştirilmiştir (Şekil 23).

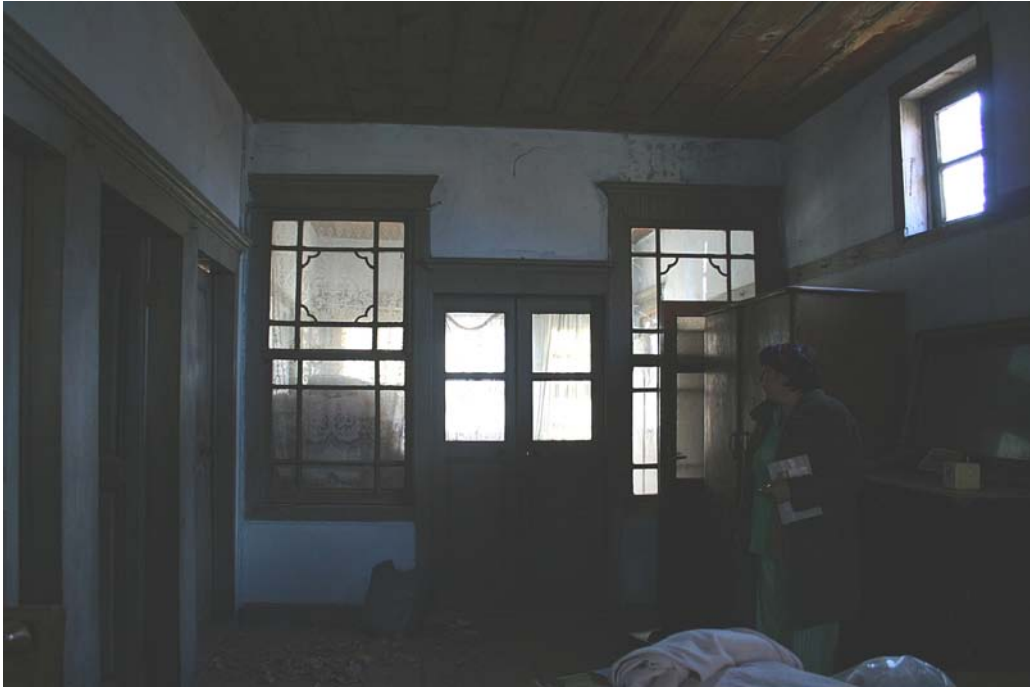
**Resim 108:** *Katalog No:13 Birinci Kat Sofa Görünüşü (2005 – F.Oral)*

Konutun birinci katında sofa ve iki oda yer almaktadır. Sofanın yola bakan cephesinde ahşap kapı ile bölme oluşturulup, üçüncü bir oda yapılmıştır (Resim 108). Sofanın ve odanın yol cephesinde yatayda kademelendirilmiş çıkmlar yer almaktadır. Sofanın sol arka bölümünde ise tuvalet ve banyo vardır (Resim 109, 110, 111; Şekil 23).

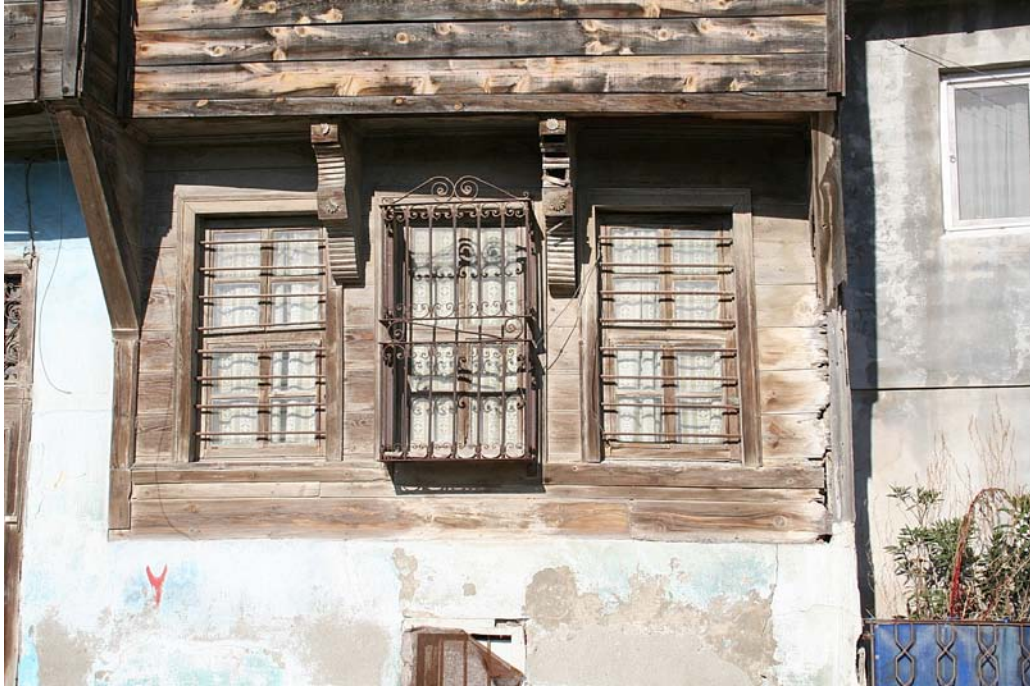
**Resim 112:** *Katalog No:13 Konsol Çıkma Detay Görünüşü (2005 – F.Oral)*

Çıkmalar, konutun tüm cephesi boyunca yer almaktadır. Sofanın çıkması cephede odanın çıkmasında daha geniş yapılarak, çıkmalarda yatayda kademelendirme yapılmıştır. Çıkmaların altına üçer adet konsollar yerleştirilmiştir (Resim 112).

Konutun ön cephesinde, zemin katta üç adet oda penceresi ve kapımı üzerinde sofayı aydınlatan tepe penceresi yer almaktadır. Pencerelerin önünde demir şebekeler vardır (Resim 112,113). Pencereler yatayda ahşap bir kayıtle ikiye bölünmüş, üst bölümde sabit kanat, alt bölümde ise ortadan ikiye açılan kanatlar yerleştirilmiştir. Sabit ve hareketli kanatlar da ince ahşap kayıtlarla dört bölüme ayrılmışlardır (Resim 112,113).

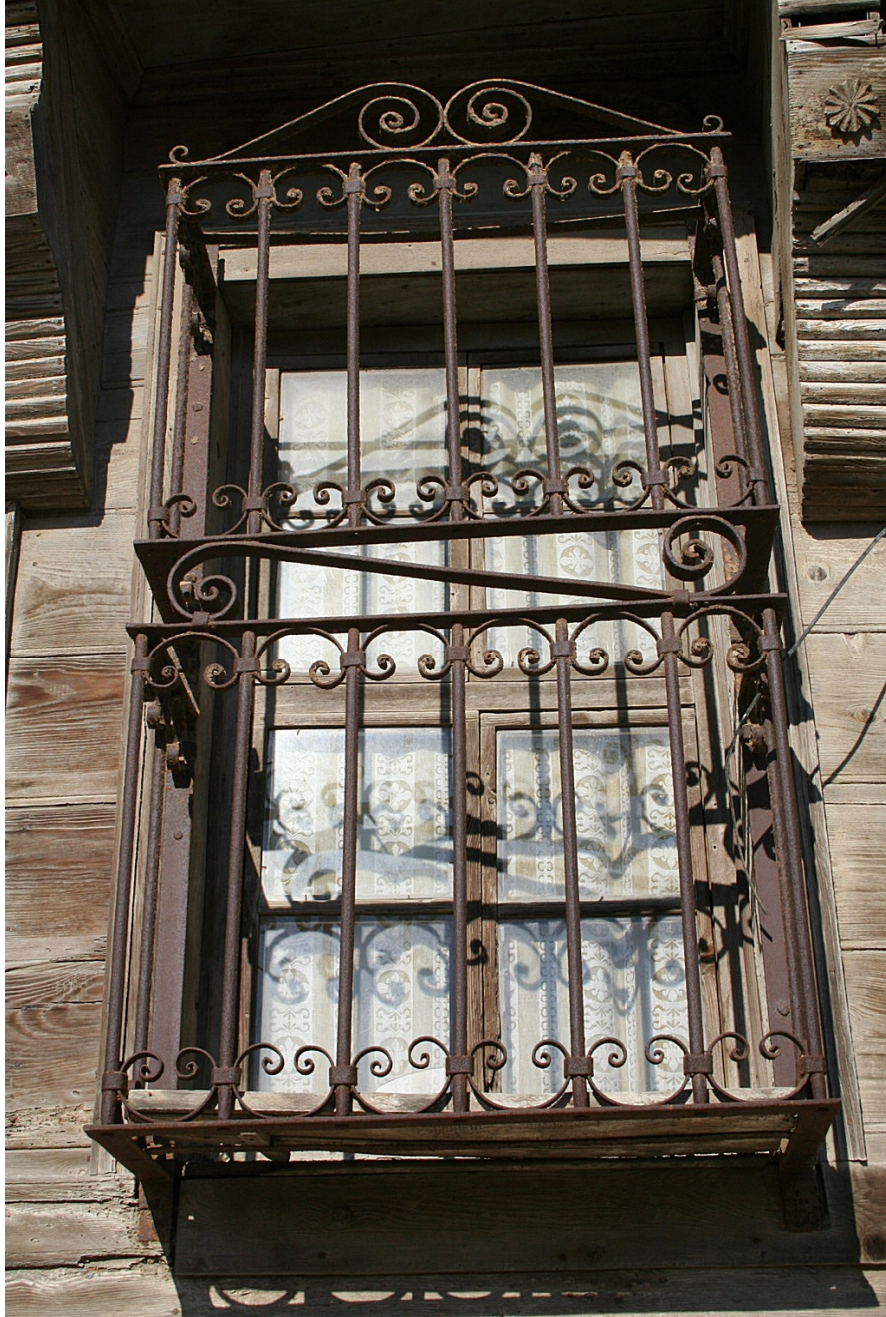
**Resim 113:** *Katalog No:13* Zemin Kat Pencere Detay Görünüşü  
(2005 – F.Oral)

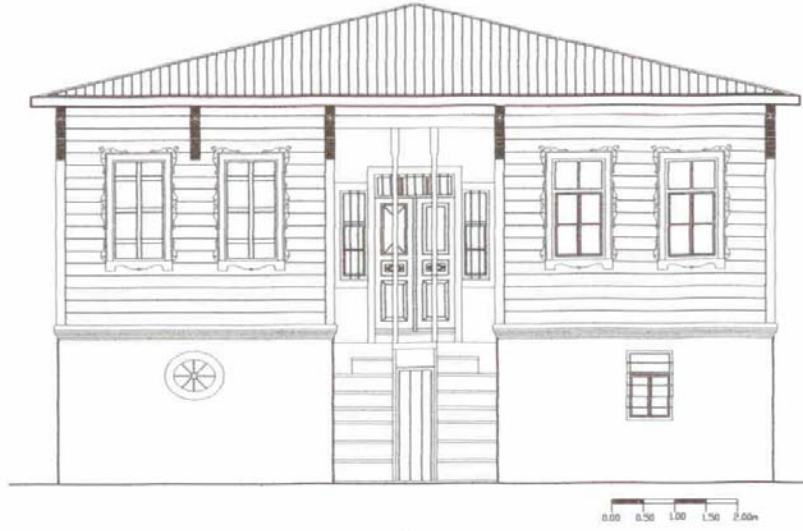
**Sekil 24:** Katalog No: 14 Ön Cephe Cizimi

Konut Alaaddin Mahallesi, Yeni Çeşme Sokakta yer almaktadır. Konutun ön cephesi ayakta olup diğer bölümleri yıkılmış durumdadır. Konut bodrum kat ve zemin kat olmak üzere tek katlı bir konuttur (Resim 116, 117; Şekil 24).

Konut, 10.25m, simetrik bir cepheye sahiptir. Cephede giriş nişi 2.55m, yan bölümler ise 3.85m'dir. Konut cephesi yolu sınırlamaktadır. Konutun giriş kapısı cephenin simetri aksına yerleştirilmiştir. Bir niş içine alınan giriş kapısına eğrisel çift kollu bir merdiven ile ulaşılmaktadır. Merdiven sahanlığında giriş nişindeki çatı bölümünü taşıyan iki adet ahşap taşıyıcı yer almaktadır. Merdiven kolları arasında bodruma giriş kapısı yerleştirilmiştir. Konutta su basman kotu bodrum kattan dolayı 1.70 m yüksekliğinde yapılmıştır. Bodrum kat ile zemin katın arasında yatay silmeler yerleştirilip, birbirinden ayrılmıştır. Ahşap saçaklı ve alaturka kiremit kaplı kırma çatısı vardır. Çatı saçakları altına ahşap konsollar yerleştirilmiştir ( Resim 119; Şekil 24).

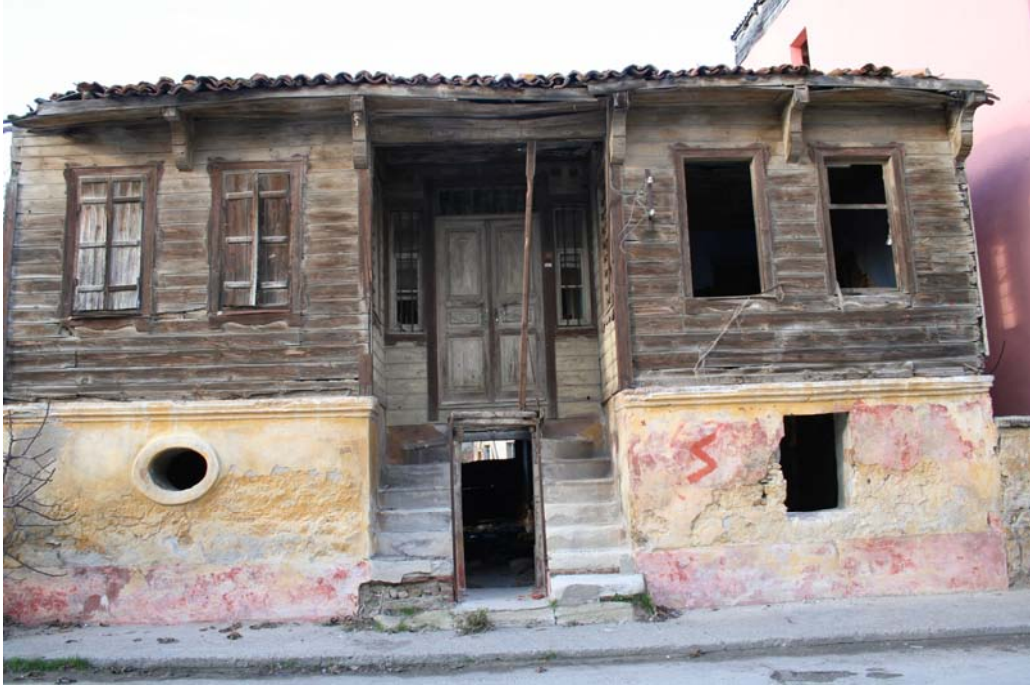
**Resim 116:** *Katalog No:14 Genel Görünüü (2005 – F.Oral)*

Konut bahçelidir. Cephesi Telli Çeşme Sokağını sınırlamaktadır. Konuta giriş Telli Çeşme Sokaktan verilmiştir. Yarı yıkık olan binanın içine girilmekte zorluk çekilmiş, yıkık bölümlerden ve kapı yanındaki pencerelerden görebildiğimiz kadarıyla iç sofalı bir plan tipine sahip olduğu tespit edilmiştir. Bu plan tipi ön cepheden de okunabilmektedir (Resim 116, 117).

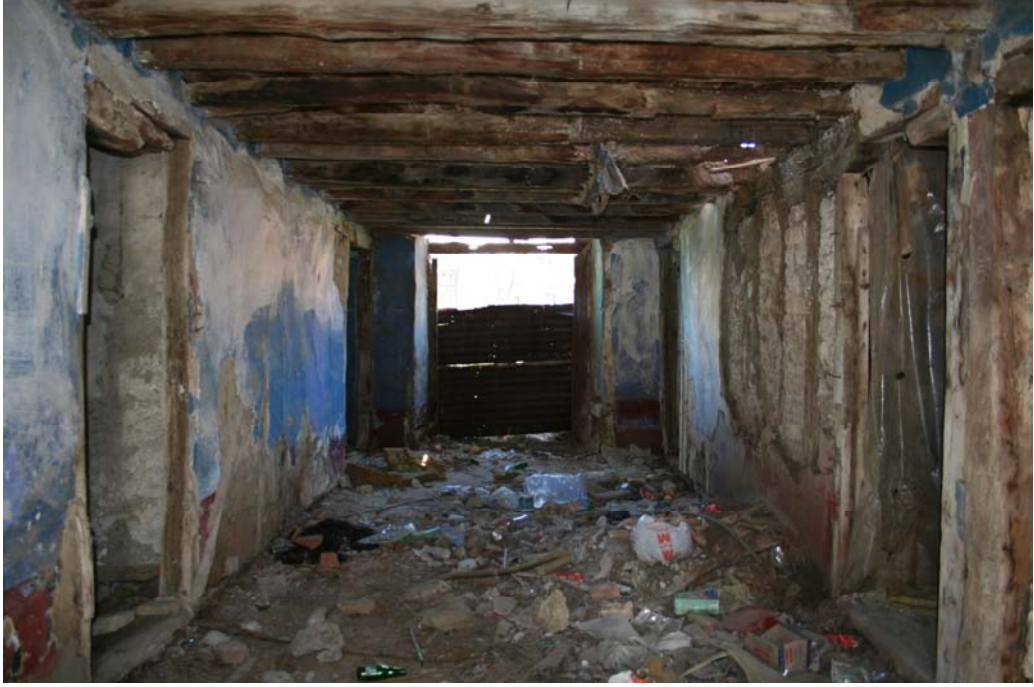
**Resim 118:** *Katalog No:14* Bodrum Kat Sofa Görünüü (2006 – F.Oral)

Bodrum katta, zemin katta yer alan plan tipi tekrarlanmaktadır. İç sofa ve iki yanında odalar vardır. Yol cephesine bakan odaların, depo olarak kullanıldıkları pencere sistemlerinden anlaşılmaktadır. Bodrum katta sofanın çift kanatlı büyük bir kapı ile arka bahçeye açıldığı görülmüştür (Resim 118).

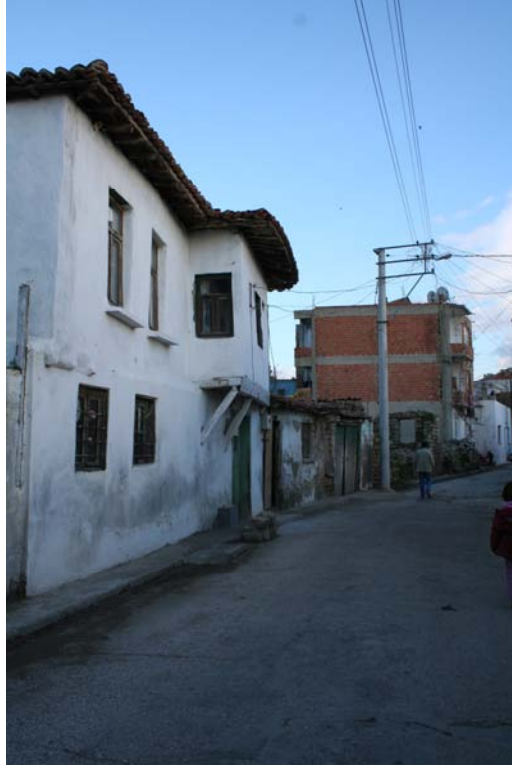
**Resim 128:** *Katalog No:15 Genel Görünüőü*  
(2006 – F.Oral)

Konutun zaman içinde onarım gördüğü anlaşılmaktadır. Çıkmada yer alan bir pencere kapatılmıştır. Dış cepheye sıva yapılmıştır.

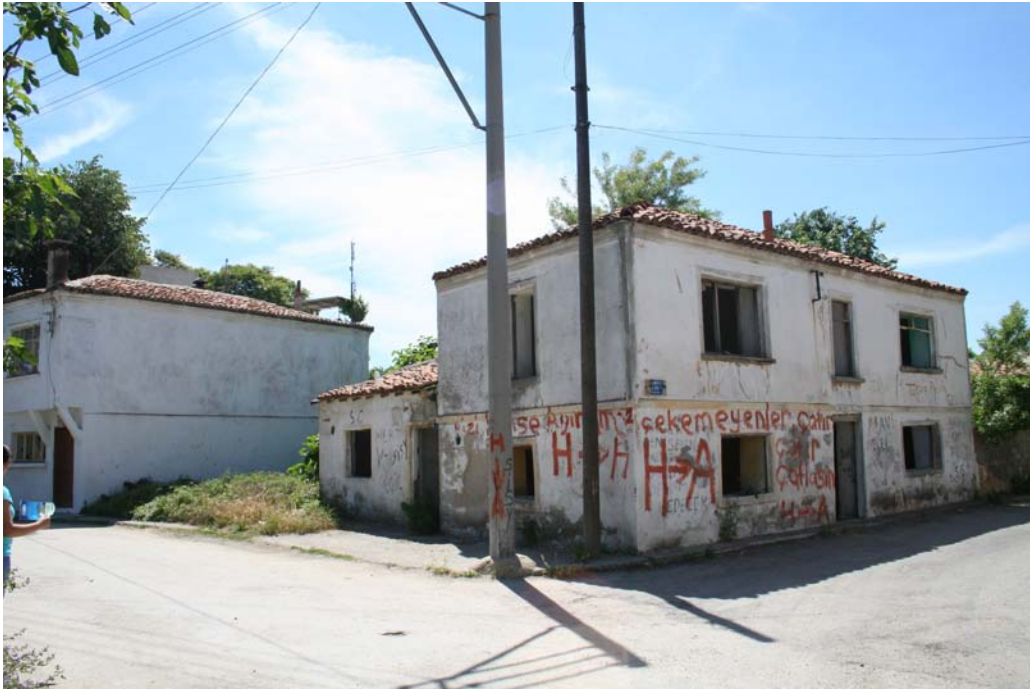
**Resim 132:** *Katalog No:17 Genel Görünüőü* (2006 – F.Oral)

Konut, yıkılmıştır. Günümüzde tescilli arsa konumundadır (Resim 132).

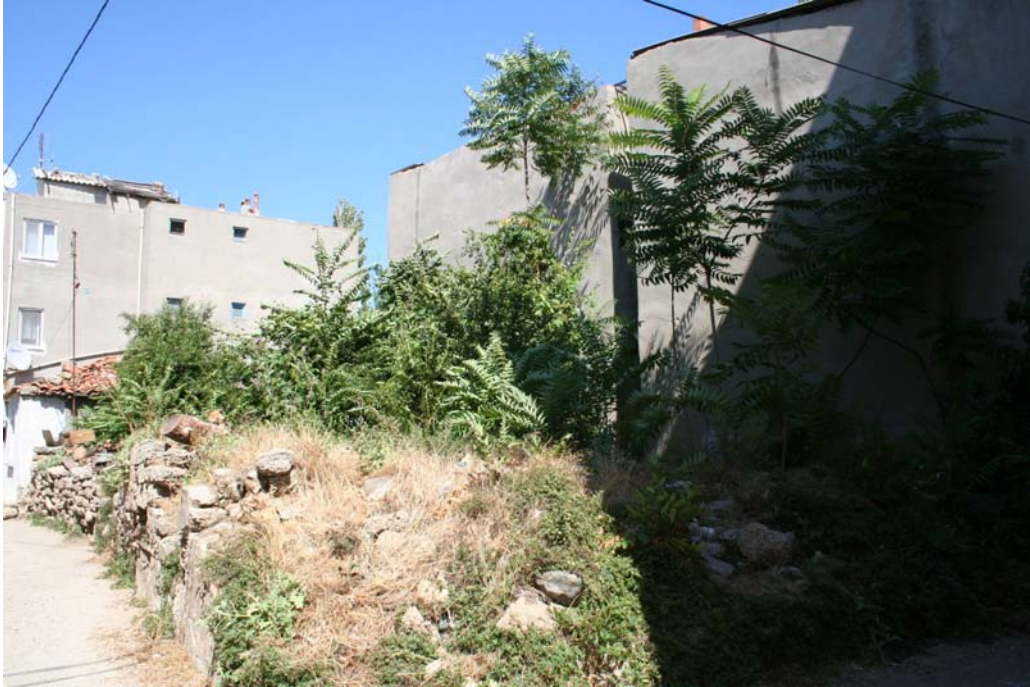
**Resim 133:** *Katalog No:18 Genel Görünüü* (2006 – F.Oral)

Konut, yıkılmış olup, günümüzde tescilli arsa konumundadır(Resim 133).

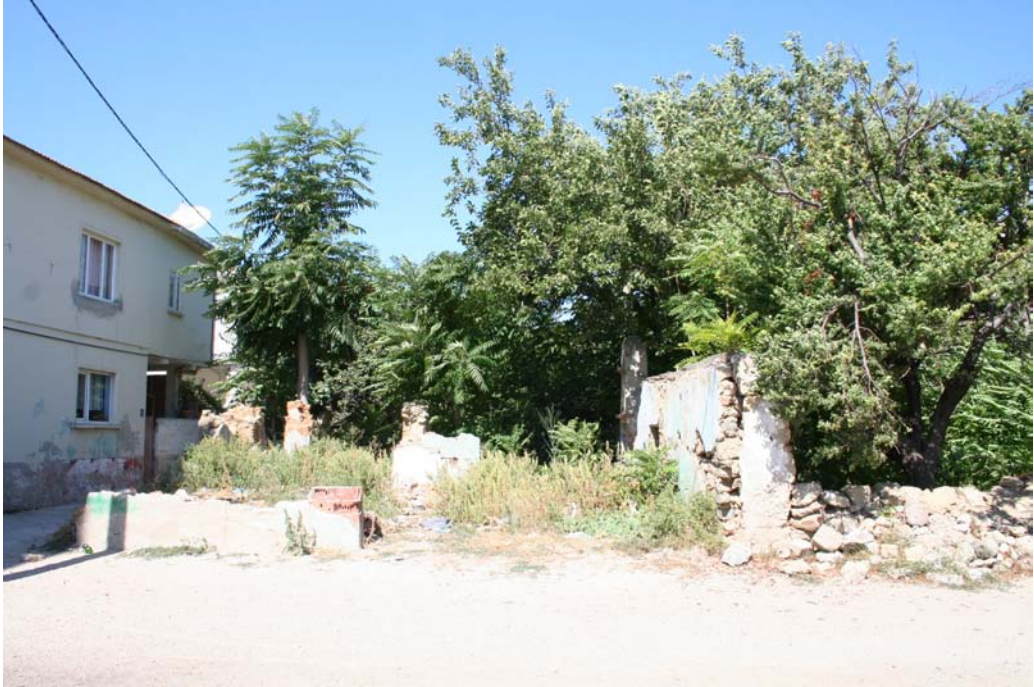
**Resim 134:** *Katalog No:19 Genel Görünüőü* (2006 – F.Oral)

Konut, yıkılmıştır. Günümüzde tescilli arsa konumundadır (Resim 134).

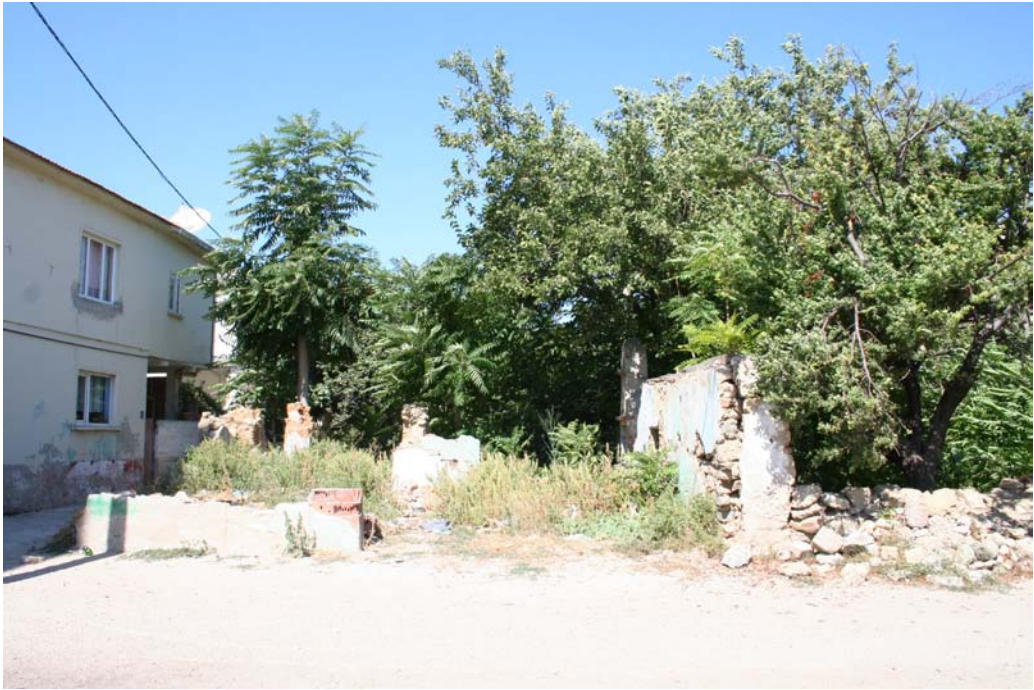
**Resim 135:** *Katalog No:20 Genel GörünüŖü* (2006 – F.Oral)

Konut yıkılmıştır. Günümüzde tescilli arsa konumundadır (Resim 135).

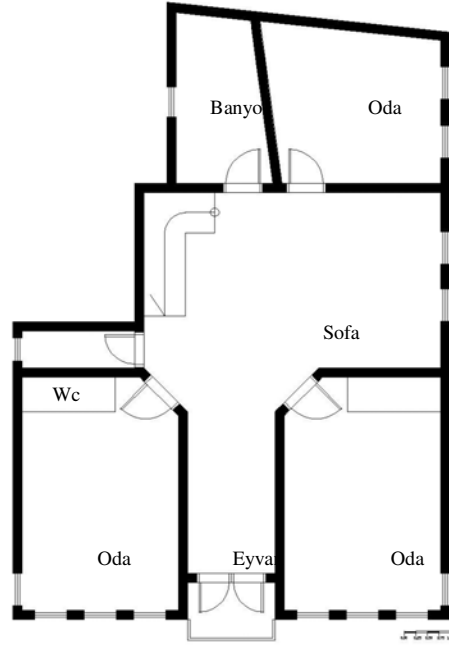
Şekil 26: Katalog No:21 Birinci Kat Planı

Konutun zemin katının içine girilmesine izin verilmediği için birinci kat plan özellikleri tespit edilmiştir. Konut, iç sofalı, tek eyvanlı plan tipine sahiptir.

Konutun birinci katı iç sofalı, tek eyvanlı plan tipindedir. Konutun Kaptanlar Sokağına bakan ön cephesinde iki oda ve odaların arasına eyvan yer almaktadır (Şekil 26). Odalar 3.40m x 5.05m ölçülerinde ve simetrik olarak yerleştirilmişlerdir. Odaların arasında 1.90m x 3.50m ölçülerinde eyvan ve eyvanın önüne 1.90m x 1.25m ölçülerinde balkon yerleştirilmiştir. İç sofa 3.80m x 6.45m ölçülerindedir. Konutta birinci kat yüksekliği 2.60m'dir.

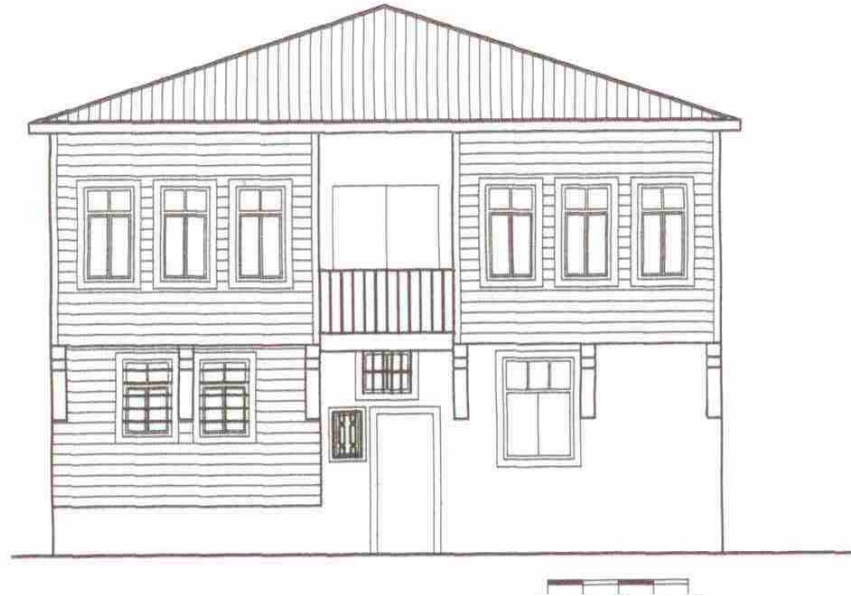
Şekil 27: Katalog No:21 Ön Cephe Çizimi

Konut, 9.50m'lik, yolu sınırlayan, simetrik bir cephe düzenlemesine sahiptir. Konut giriş kapısı, cephenin orta aksına, balkonun altına yerleştirilmiştir. Balkon ise iki adet simetrik çıkmanın arasındadır. Çatı biçimlenişi, kırma çatı şeklindedir. Konutta 0.30m saçak yapılmıştır (Şekil 27; Resim 136, 137, 138).

Konutun ön cephesinde iki adet simetrik çıkma ve çıkmaların arasında balkon yer almaktadır. Çıkmalar, zemin kattan 0.80m yola taşmaktadır. Balkon ise 1.25m yola taşmaktadır. Çıkmaların cephe boyunca genişlikleri 3.80m'dir. Çıkmalar, üçer adet konsol ile desteklenmiştir (Şekil 27, Resim 136, 137, 138, 140).

Konutun, birinci katında pencere düzenlemesi simetriktir. Birinci katta, çıkmalarda üçer adet 0.70m x 1.35m ölçülerinde pencere yer almaktadır (Şekil 27;

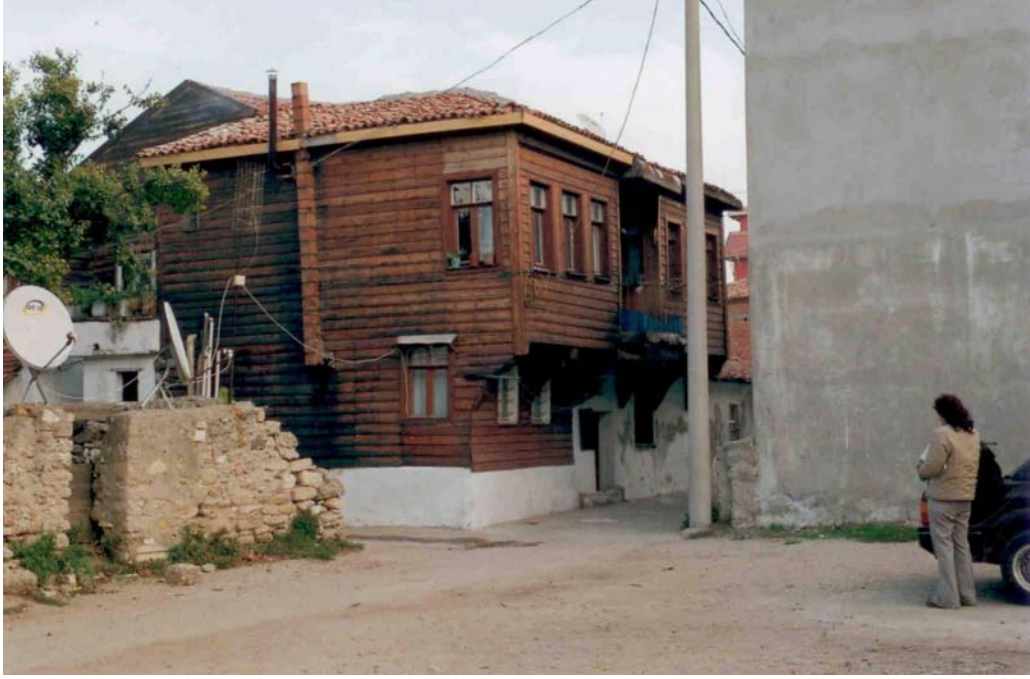
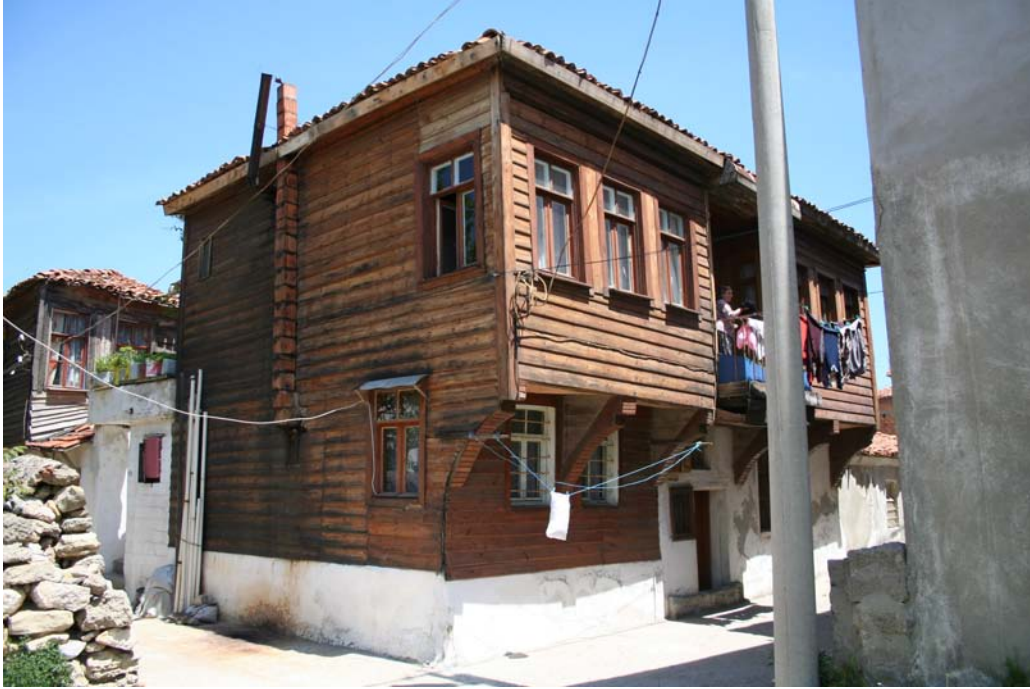
Konut, zemin ve birinci kattan oluşan iki katlı bir konuttur. Konutun cephesi yolu sınırlamaktadır (Resim 136, 137, 138; Şekil 27). Konutun çatısı kırma çatı şeklinde biçimlenmiştir. 0.30m genişliğinde saçak düzenlemesine sahiptir.

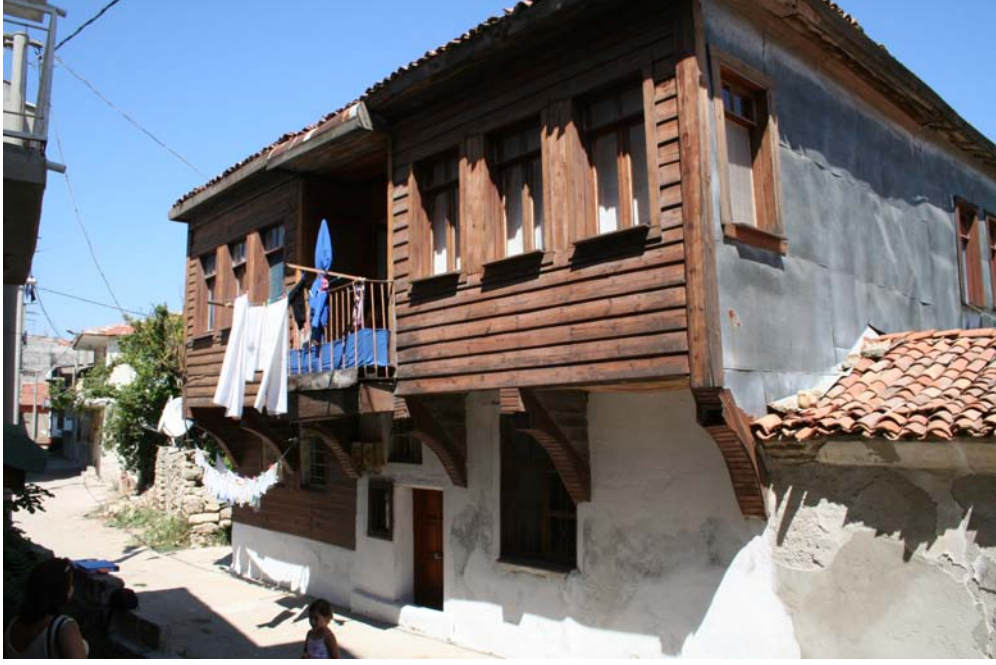
**Resim 138:** *Katalog No:21 Genel Görünüü (2006 – F.Oral)*

Resim 138). Pencereler, 1/3 oranında sabit kanat ve 2/3 oranında hareketli kanatlardan oluşmaktadır. Sabit kanat, düşey ince ahşap kayıtle ikiye bölünmüştür. Alt bölüm ise ortadan açılan iki kanattan oluşmuştur (Şekil 27). Konutun balkonuna açılan kapı ve pencereler hakkında bilgi edinmek zordur. Konutta yapılan onarımlar sırasında değişiklik yapılmıştır. Konutun zemin katında, cephenin sol tarafında iki adet oda penceresi vardır. Pencereler, 0.70m x 1.10m ölçülerindedir. Pencerelerin önünde yatay demir şebekeler yer almaktadır. Konutun zemin katının sağ yanında ise 1.00m x 1.45m ölçülerinde büyük bir pencere yer almaktadır. Pencerenin önünde demir şebeke vardır. Giriş kapısının sol yanında küçük bir pencere ile kapının üstünde tepe penceresi yer almaktadır.

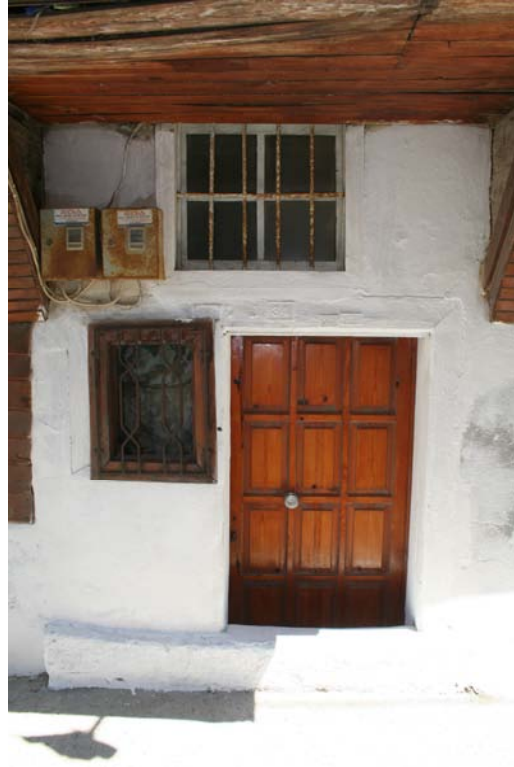
**Resim 139:** *Katalog No:21 Giriş Kapısı Görünüü (2006 – F.Oral)*

Konutun giriş kapısı onarımlar sırasında bozulmuştur. Giriş kapısı hakkında ancak çift kanatlı ahşap bir kapı olduğunu söyleyebiliriz (Resim 139; Şekil 27).

Konutta çeşitli onarımlar yapıldığı anlaşılmaktadır. Dış cephe ahşap kaplamaları yenilenmiştir. Konutun giriş kapısı değiştirilmiştir. Balkona açılan kapı sistemi değiştirilmiştir. Konutun içindeki birinci kata çıkan ahşap merdiven kaldırılmıştır. Birinci katta yer alan eyvan ahşap malzeme ile bölünerek mutfak haline getirilmiştir.

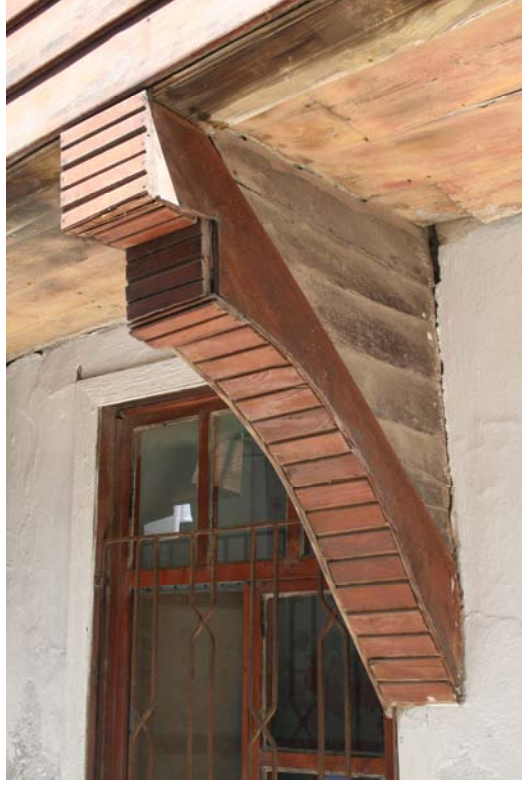
**Resim 140:** *Katalog No:21* Çıkma Taşıyıcı Destek Görünüşü (2006 – F.Oral)

Konutun ahşap kaplaması onarımlar sırasında yenilenmiştir. Konutun ahşap kaplamasında belirgin süsleme detayları görülmemiştir. Çıkmaları taşıyan konsollarda daha sade bir biçimlenişe sahiptir (Resim 140; Şekil 27).

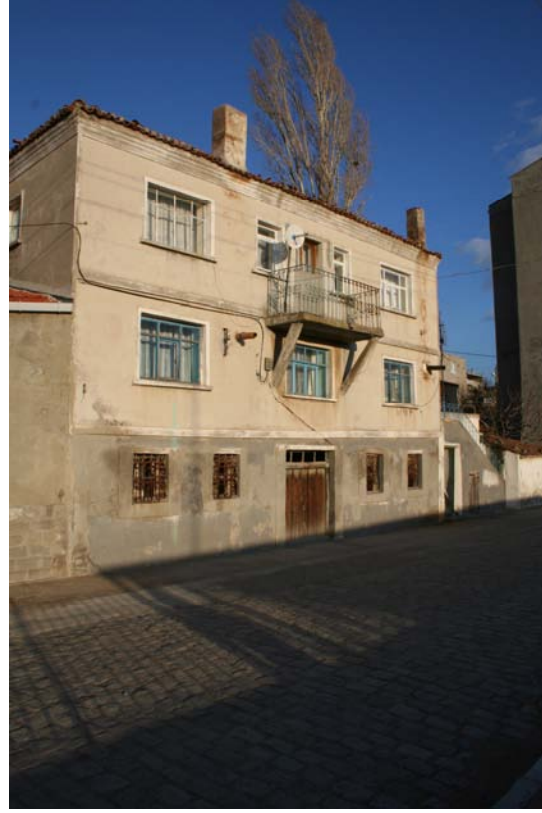
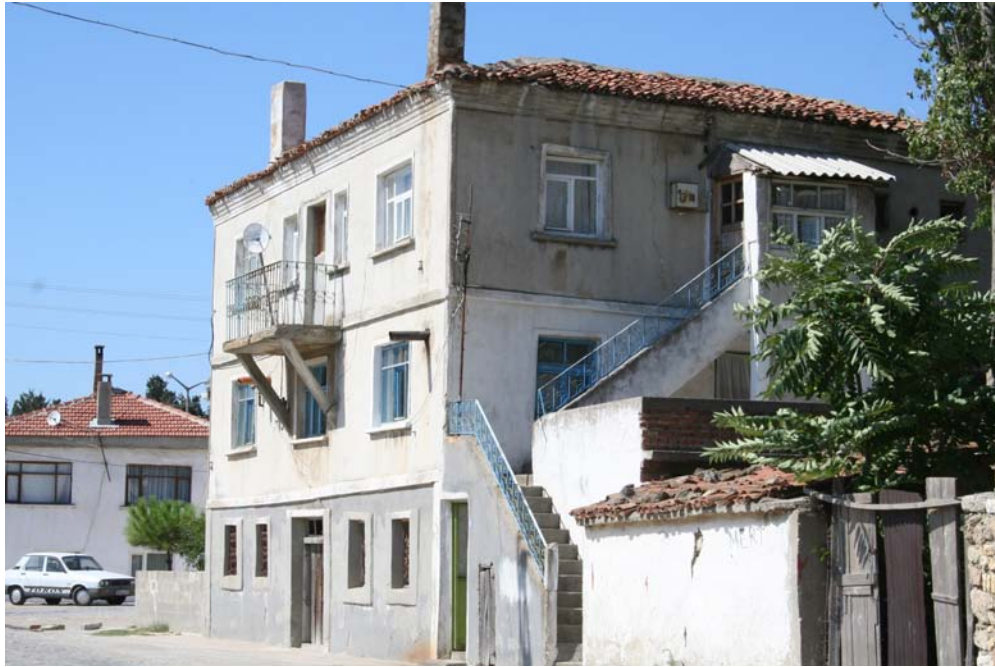
Konut, bodrum kat, zemin kat ve birinci kattan oluşan iki katlı bir konuttur. Fakat bodrum katı zemin kat gibi algılanmaktadır. Konut ön cepheden bakıldığında üç katlı bir konuttur. Konutun yolu sınırlayan ön cephesi 11.35m'dir. (Resim 142,143).

Konut, 11.35m’lik simetrik bir cephe düzenlemesine sahiptir. Cephesi boyunca çıkma yapılmamıştır. Cephenin orta aksında balkon yer almaktadır. Çatı biçimlenişi kırma çatı şeklindedir. Saçak yapılmamıştır.

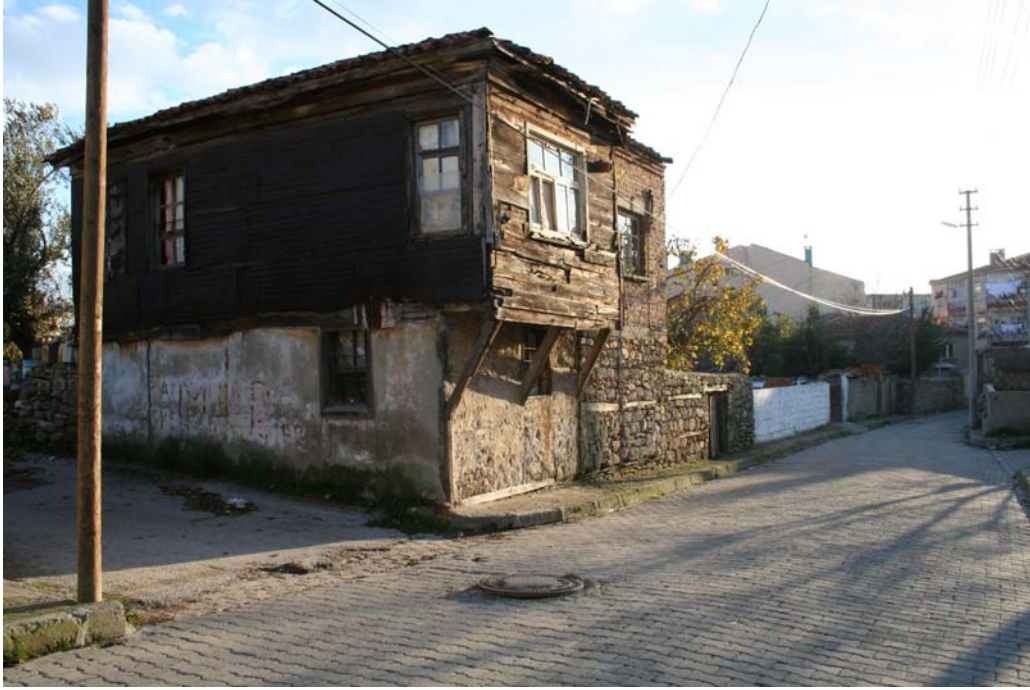
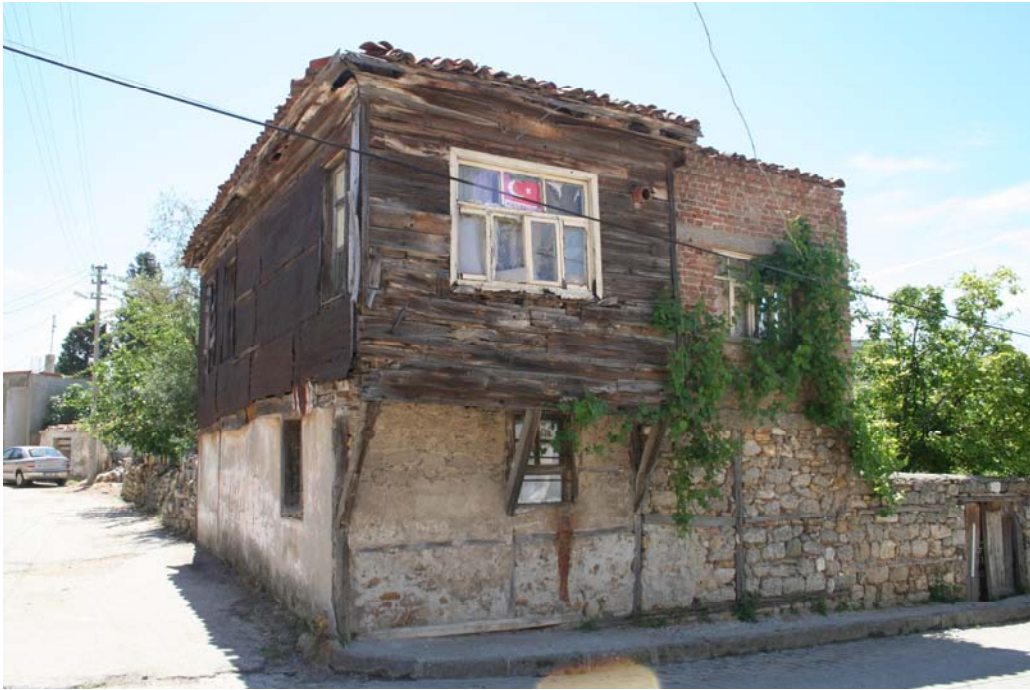
Konut, zemin ve birinci kattan oluşan iki katlı bir konuttur. Konutun cephesi yolu sınırlamaktadır (Resim 167, 168). Köşe başında yer alan bir konuttur.

Konutun 6.75m'lik yolu sınırlayan cephesi vardır. Cephenin sol yanında çıkma yer almaktadır. Cephede bir adet çıkma yapılmıştır. Kıрма çatılı çatı biçimlenişi vardır. Cephede 0.35m genişliğinde saçak yapılmıştır.

Konutta cephenin sol yanında 0.70m yola taşan ve 3.40m uzunluğunda bir adet çıkma yer almaktadır. Çıkma, üç adet ahşap taşıyıcı ile desteklenmiştir.

**Resim 167:** *Katalog No:26 Genel Görünüüü* (2006 – F.Oral)

**Resim 168:** *Katalog No:26 Genel Görünüüü* (2006 – F.Oral)

Konutta ön cephede, birinci katta çıkmanın yanındaki bölüm yıkıldığı için tuđla malzeme ile tekrar yapılmıştır. Yolu sınırlayan diđer cephede ise birinci katta ahşap kaplamanın üzeri sac malzeme ile kaplanmıştır.

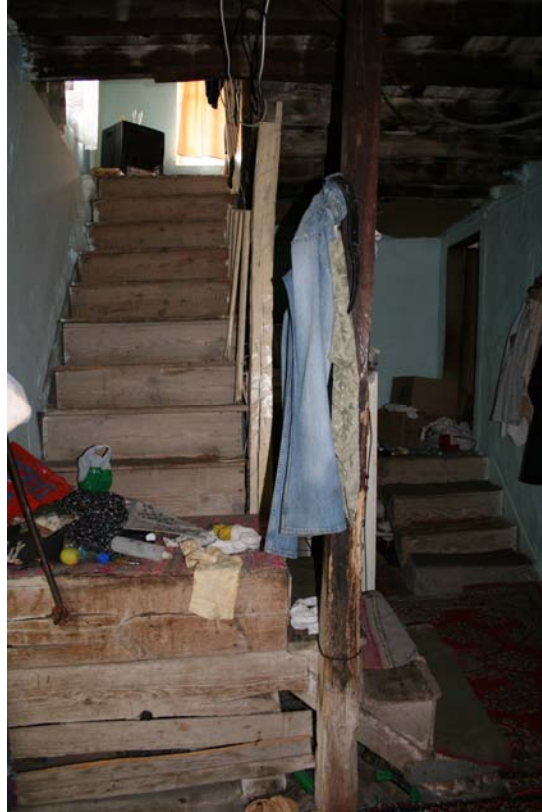
Konutun giriş kapısı sofaya açılmaktadır. Giriş kapısının solunda birinci kata çıkan merdiven yer almaktadır (Resim 169). Konutun yola cepheli bir odası vardır. Odaya beş basamaklı merdiven ile ulaşılmaktadır.

Konutta birinci kata çıkan ahşap merdiven vardır. Merdivende on iki basamak yer almaktadır. Sade ahşap merdiven korkulukları vardır.

**Resim 169:** *Katalog No:26* Merdiven Görünüü  
(2006 – F.Oral)

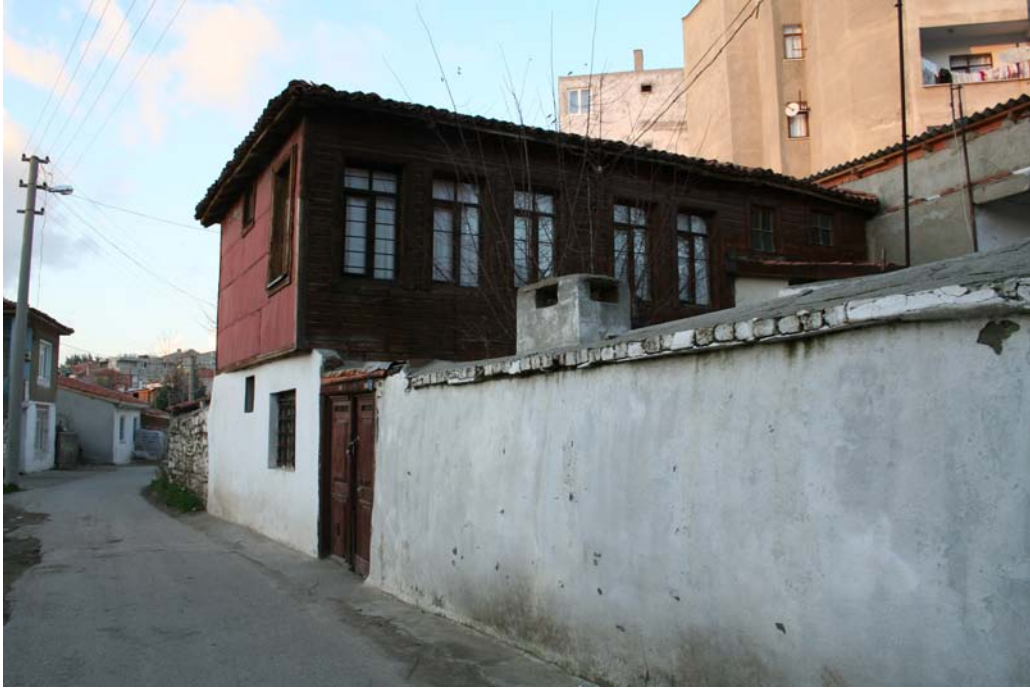
Konut, zemin ve birinci kattan oluşan iki katlı bir konuttur. Konutun cephesi yolu sınırlamaktadır (Resim 170, 171). Konutun bahçesi, bahçe duvarı ile yolu sınırlamaktadır. Konutun bahçesi yoldan cephe almaktadır. Konutun diğer bir özelliği de konutun giriş kapısının bahçede yer almasıdır. Konutun giriş kapısı yol ile doğrudan ilişkili değildir.

Konutun 5.20m'lik yolu sınırlayan cephesi vardır. Cephede çıkma yapılmamıştır. Konutun esas cephesi bahçeye yönlendirilmiştir (Resim 170).

Konutta yol cephesinde zemin katta bir adet kare şeklinde pencere yer almaktadır. Pencere ikisi sabit, dört adet kanatta oluşmaktadır. İçteki kanatlar ortadan açılmaktadır. Kanatların tümü yatay ince kayıt ile ikiye bölünmüşlerdir (Resim 173). Pencerenin önünde demir şebeke yapılmıştır. Zemin katta ayrıca küçük bir pencere daha yer almaktadır. Konutun birinci katında ise yol cephesinde bir adet düşey dikdörtgen pencere ile küçük pencere yer almaktadır. Pencerenin üst bölümü sabit, alt bölümü ise hareketli ortadan açılan kanatlar şeklinde yapılmıştır. Konutun birinci katında bahçe cephesinde beş adet düşey dikdörtgen pencere vardır (Resim 170, 171).

**Resim 170:** Katalog No:27 Genel GörünüŖü (2005 – F.Oral)

Konutun birinci kat yol cephesinde ahşap kaplama olan bölümler sac ile kaplanmıştır. Konut, tarihlenememiştir.

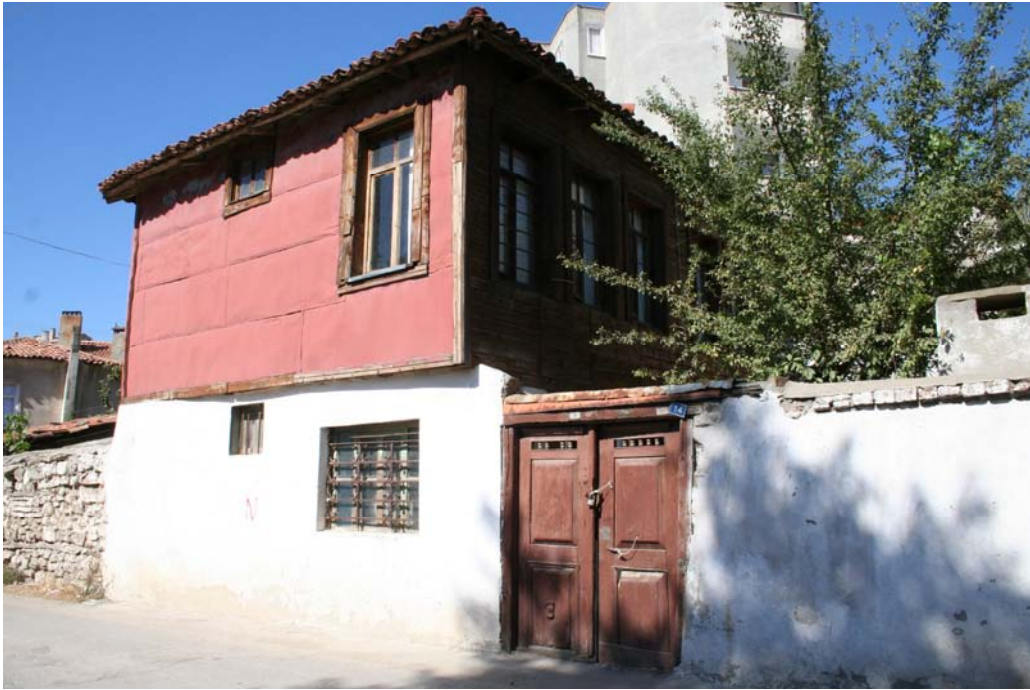
**Resim 171:** Katalog No:27 Genel GörünüŖü (2005 – F.Oral)

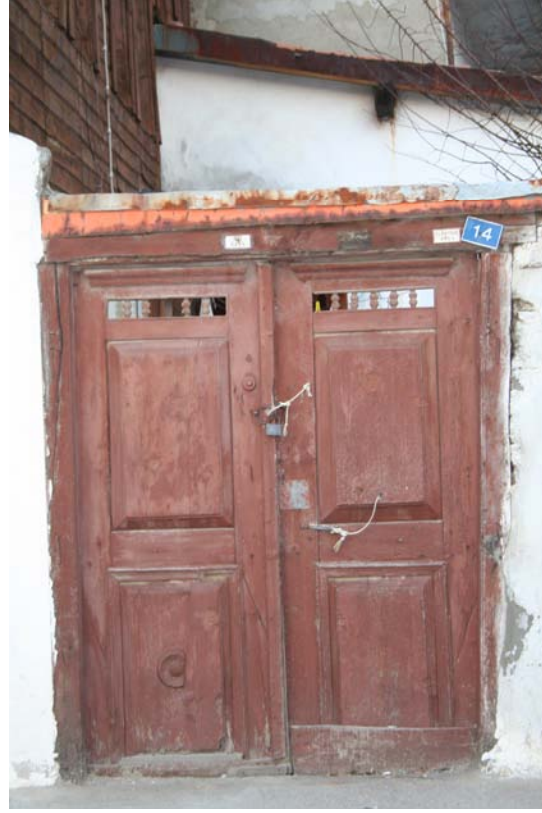
Konutun bahçe kapısı özenli yapılmıştır. İki kanatlı ahşap kapıdır (Resim 172).

**Resim 172:** *Katalog No:27 Bahçe Kapısı*  
Görünüü (2005 – F.Oral)

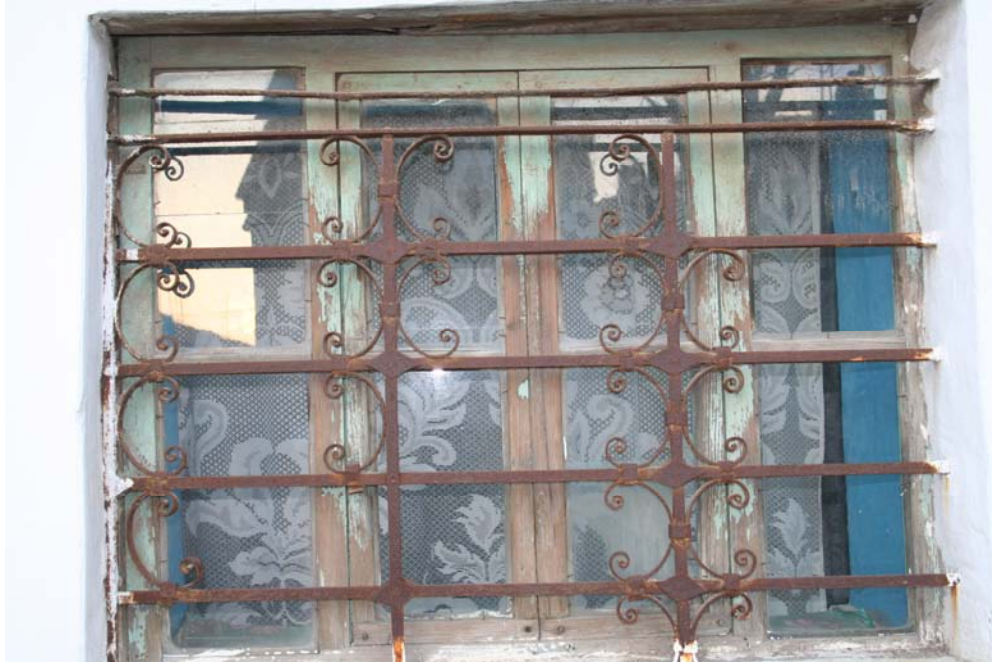
**Resim 173:** *Katalog No:27 Zemin Kat Pencere Görünüü* (2005 – F.Oral)

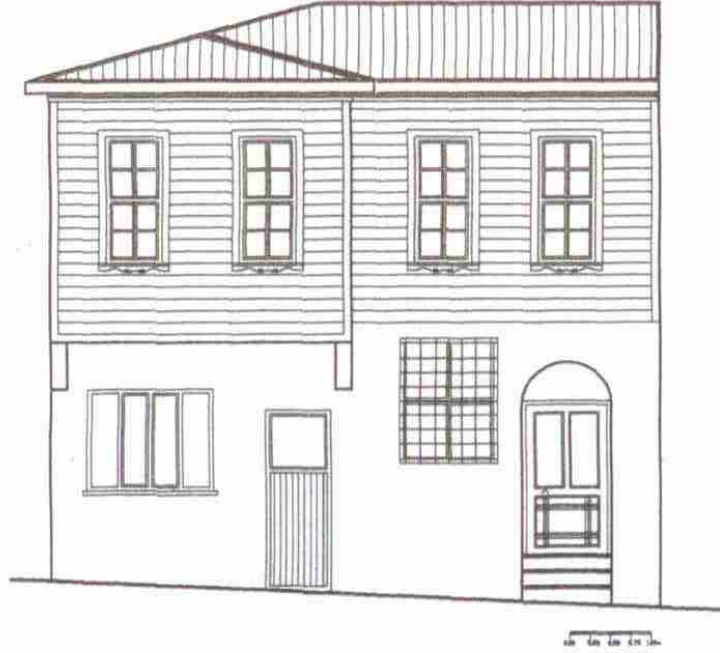
Şekil 34: Katalog No:28 Ön Cephe Çizimi

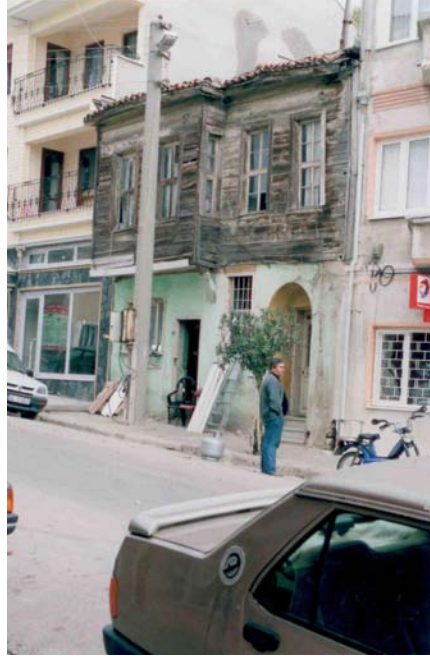
Konut, zemin ve birinci kattan oluşan iki katlı bir konuttur. Konutun cephesi yolu sınırlamaktadır (Resim 174; Şekil 34).

**Resim 174:** *Katalog No:28 Genel*  
Görünüü (2006 – F.Oral)

Konutun zemin katında, cephenin sol yanındaki bölüm işyeri olarak değiştirilmiştir. Konutta daha başka onarım yapıp yapılamadığı tespit edilememiştir.

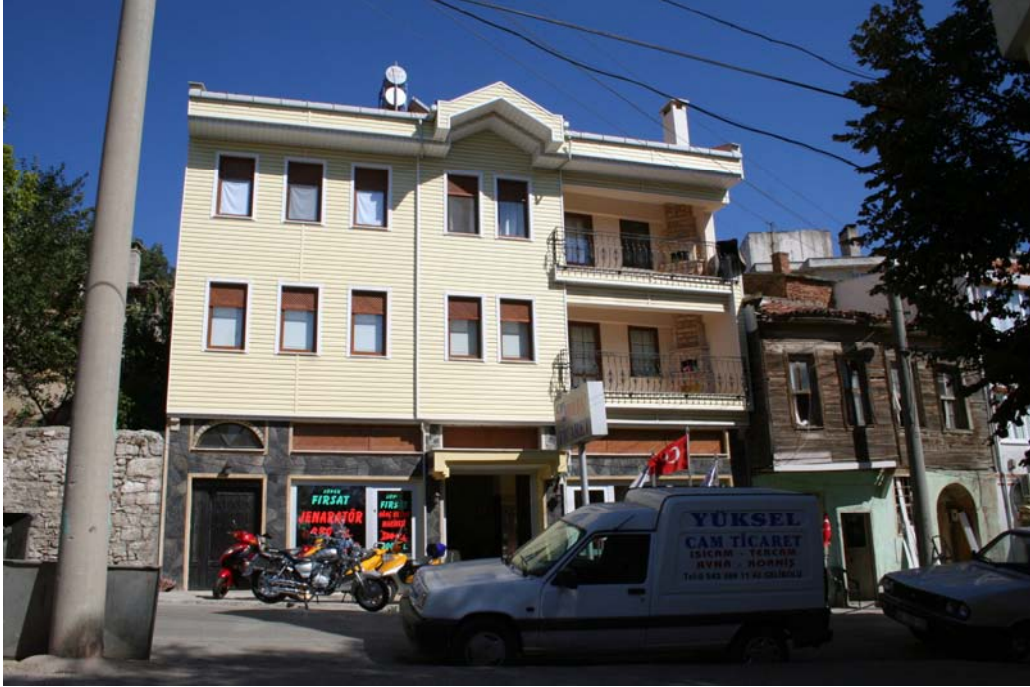
Konut, tescil listesinde olmamasına rağmen, Gelibolu Belediye imar paftalarında tescilli eser kaydı bulunmaktadır. Yıkılınca yerine apartman yapılmıştır (Resim 178).

**Resim 178:** *Katalog No:29 Genel Görünüşü (2006 – F.Oral)*
