**ÇANAKKALE ONSEKİZ MART ÜNİVERSİTESİ**  
**SOSYAL BİLİMLER ENSTİTÜSÜ**  
**SANAT TARİHİ ANA BİLİM DALI**

**GELİBOLU'DA GELENEKSEL KONUT MİMARİSİ**

**YÜKSEK LİSANS TEZİ**

Bu çalışmada, Çanakkale ilinin, Gelibolu ilçesinde yapılmış olan geleneksel konutların tespiti yapılmıştır. Toplam 143 adet geleneksel konut veya tescilli parsel tespit edilmiştir.

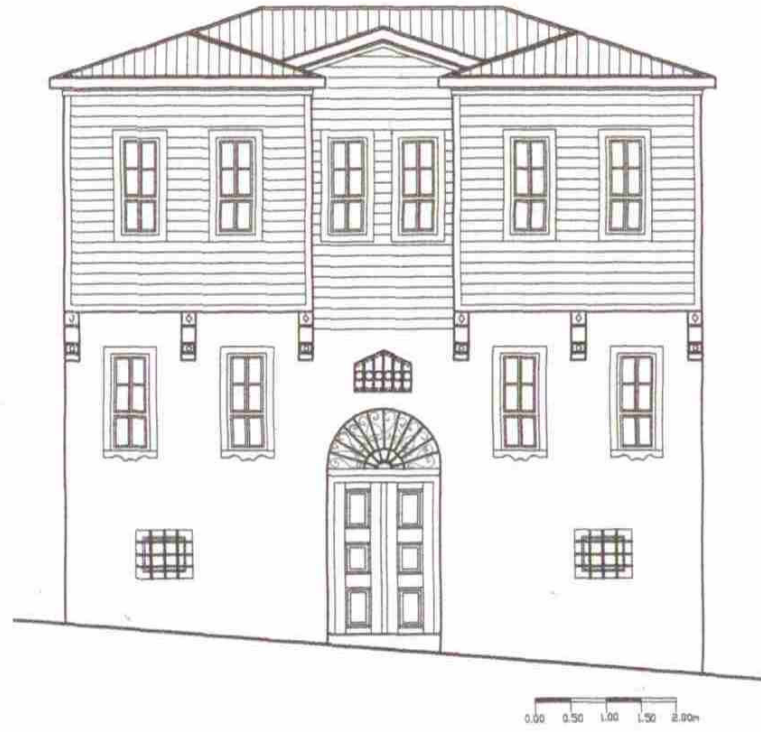
Konut, iki farklı mülkiyete sahip olduđu için, konutu sol bölümü onarım görmüştür. Onarımlar sırasında pencerelerdeki ahşap pervazlar yapılmamış, tuđla ile şekillendirilmiştir. Pencerelerin kayıtları deđiştirilmiştir. Çıkmaları taşıyan destekler orijinaline uygun olarak yapılmamıştır. Söz konusu konut bize onarımların ne şekilde yapıldığı konusunda bilgi vermektedir.

Şekil 35: Katalog No:30 Ön Cephe Çizimi

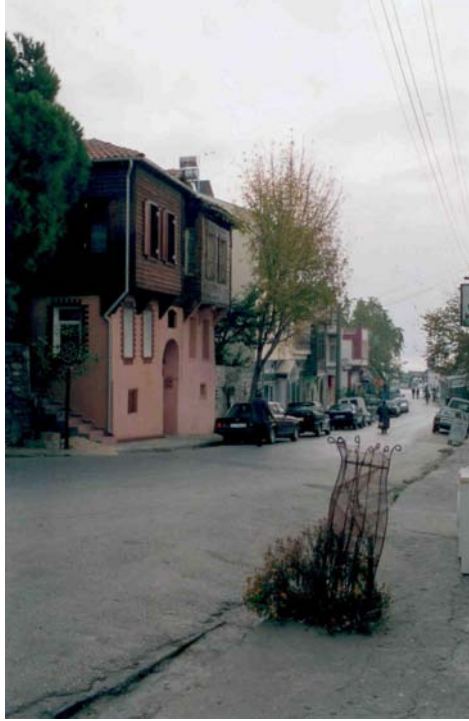
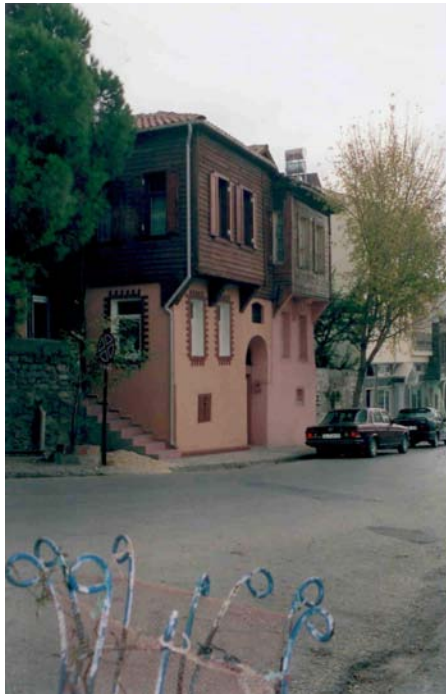
**Resim 179:** *Katalog No:30 Genel Görünüü*  
(2006 – F.Oral)

**Resim 180:** *Katalog No:30 Genel Görünüü*  
(2006 – F.Oral)

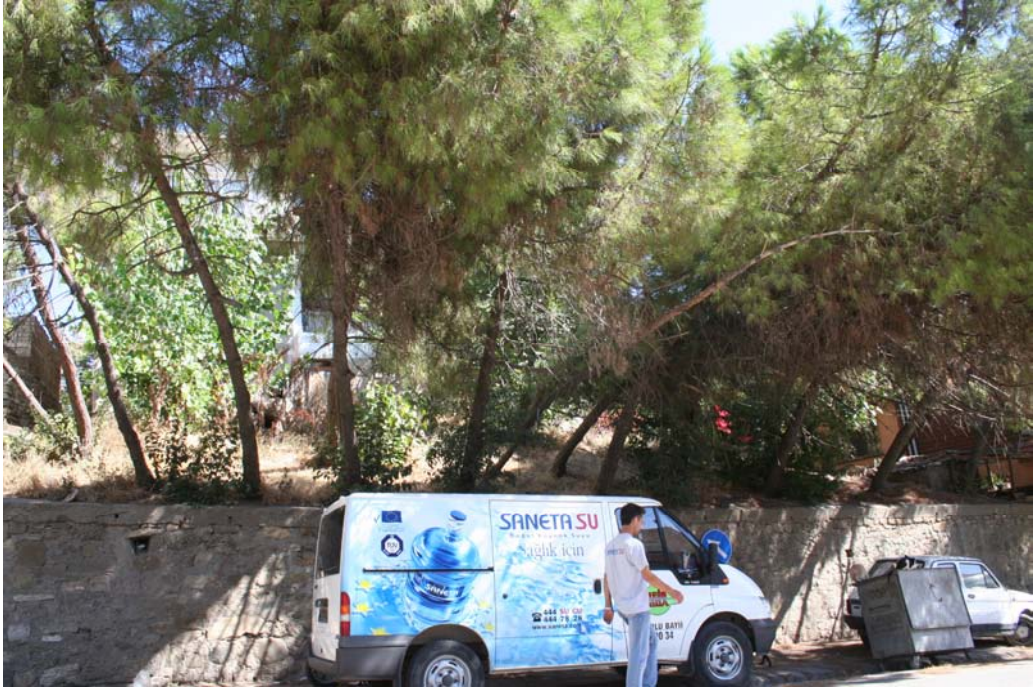
Konut, günümüzde tescilli arsa niteliğindedir (Resim 187).

**Resim 187:** *Katalog No:31 Genel Görünüşü (2006 – F.Oral)*

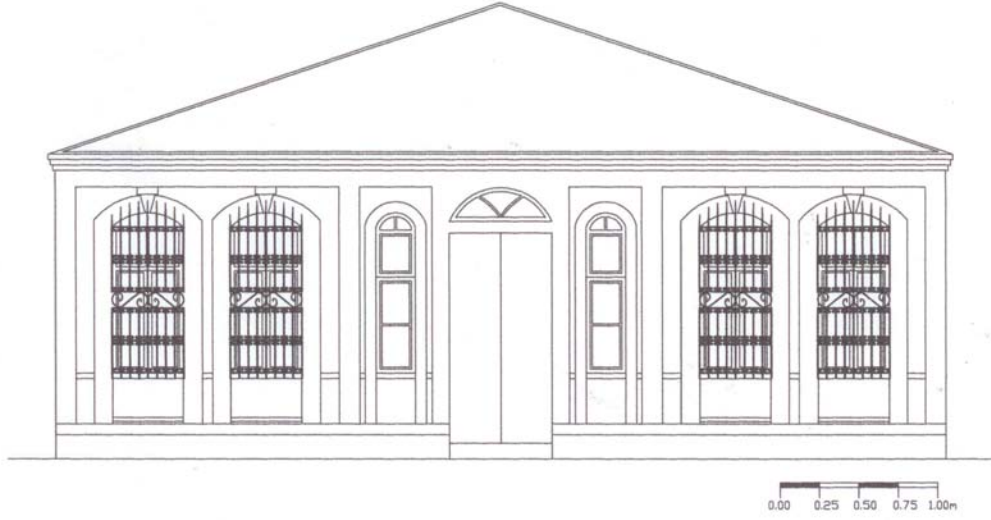
Şekil 38: Katalog No: 32 Ön Cephe Çizimi

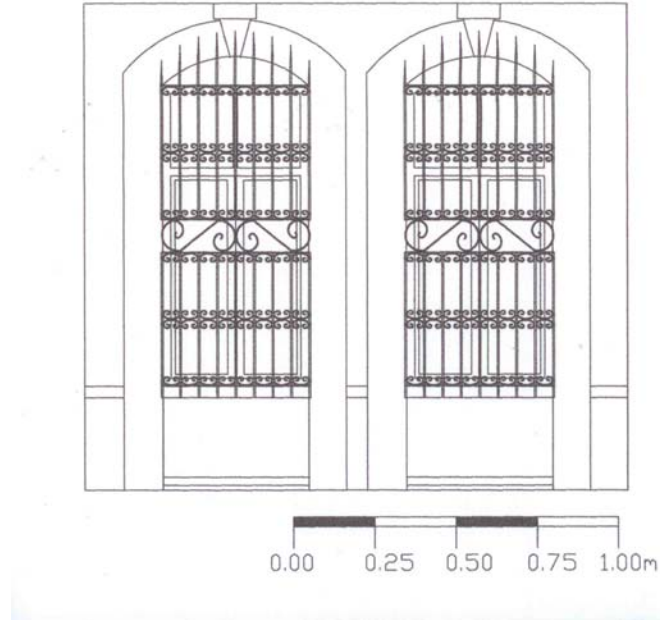
Şekil 39: Katalog No: 32 Ön Cephe Pencere Çizimi

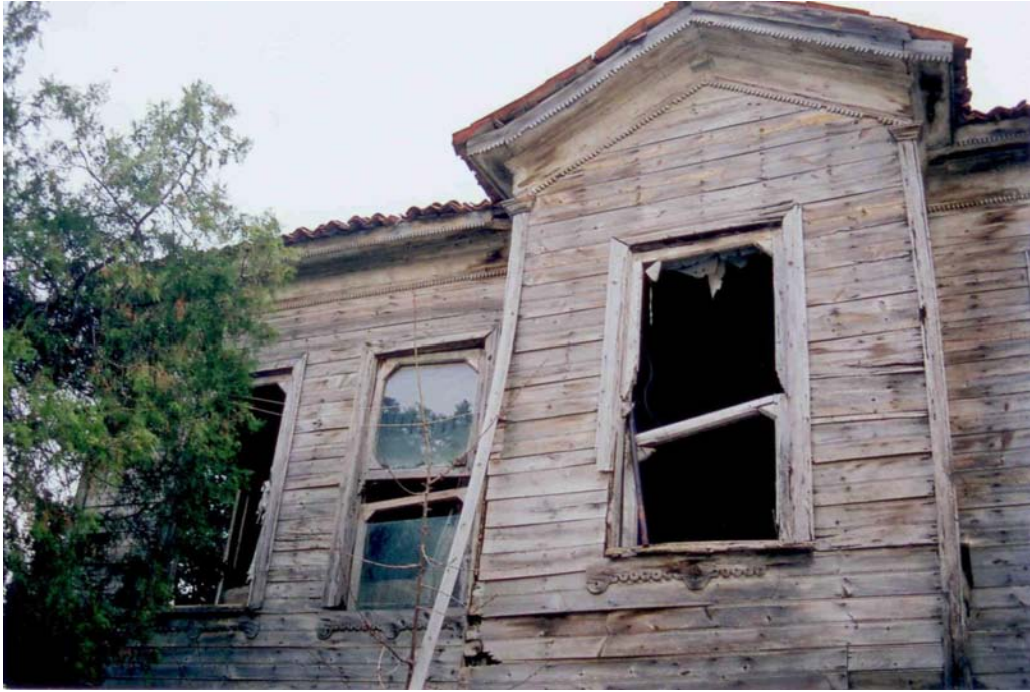
**Resim 203:** *Katalog No:33 Çıkma Görünüřü* (2001 – H.Baloęlu)

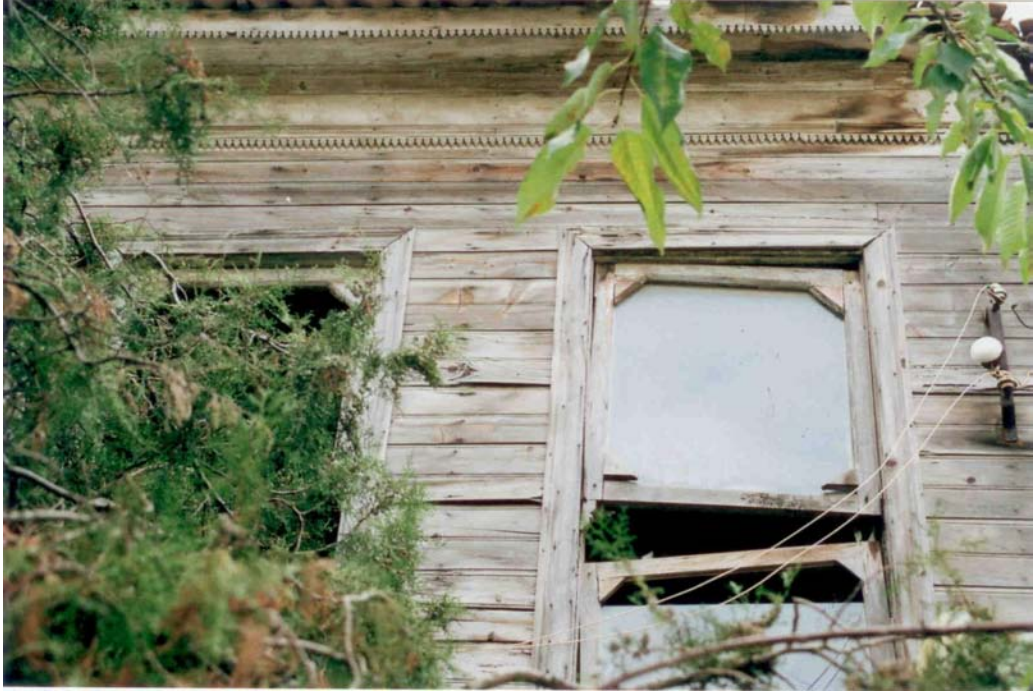
**Resim 204:** *Katalog No:33 Pencere ve Saçak Silmesi Görünüşü (2006 – F.Oral)*

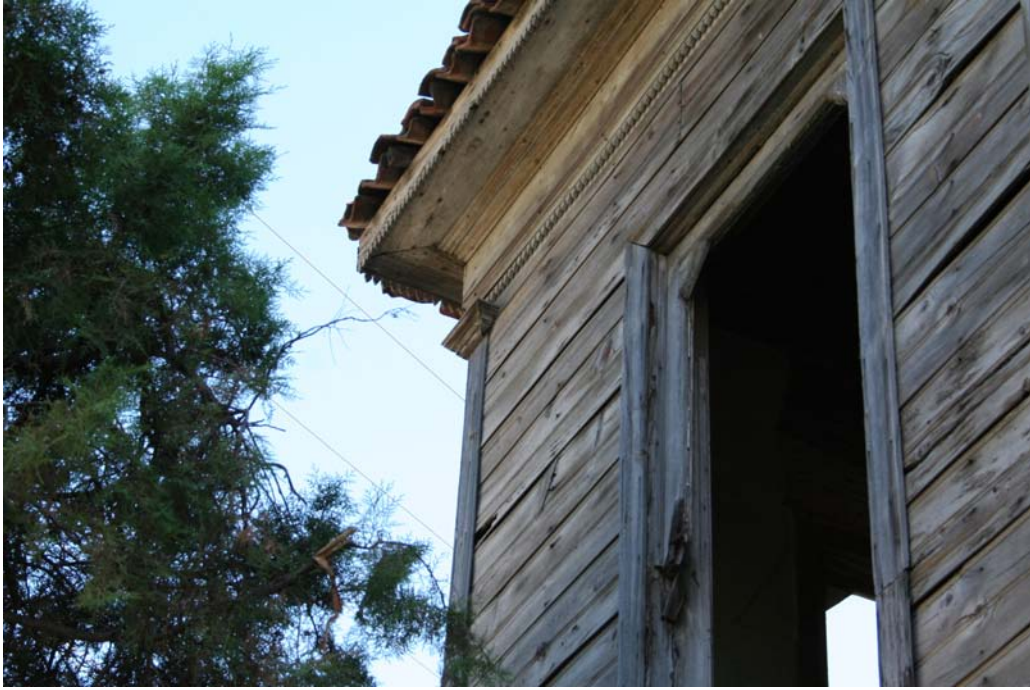
**Resim 213:** *Katalog No:33* Birinci Kat Saçak Görünüşü (2006 – F.Oral)

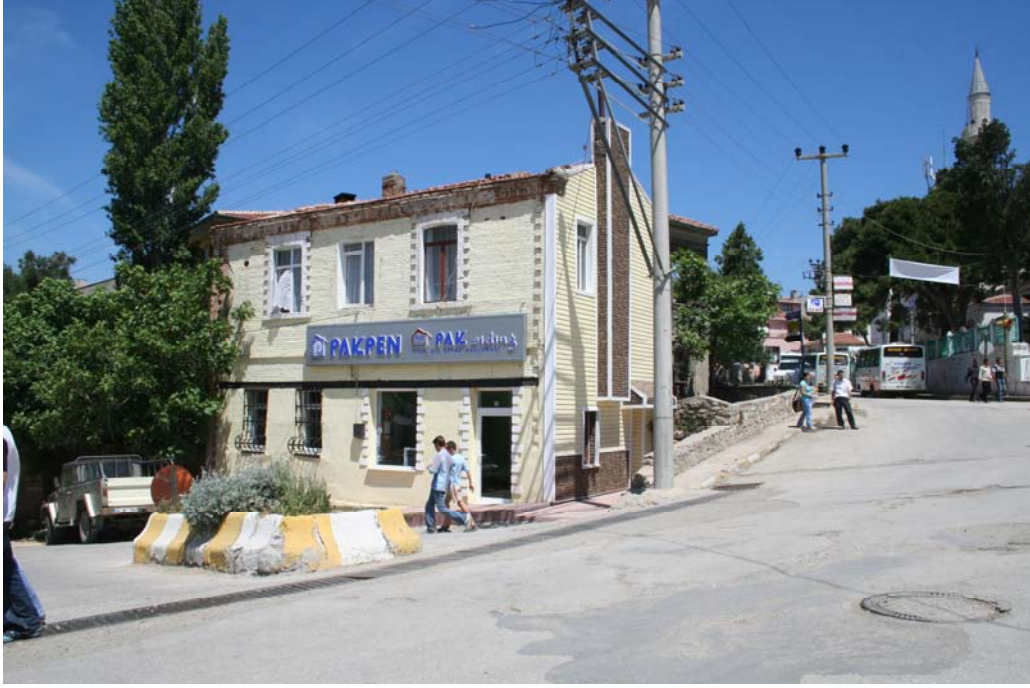
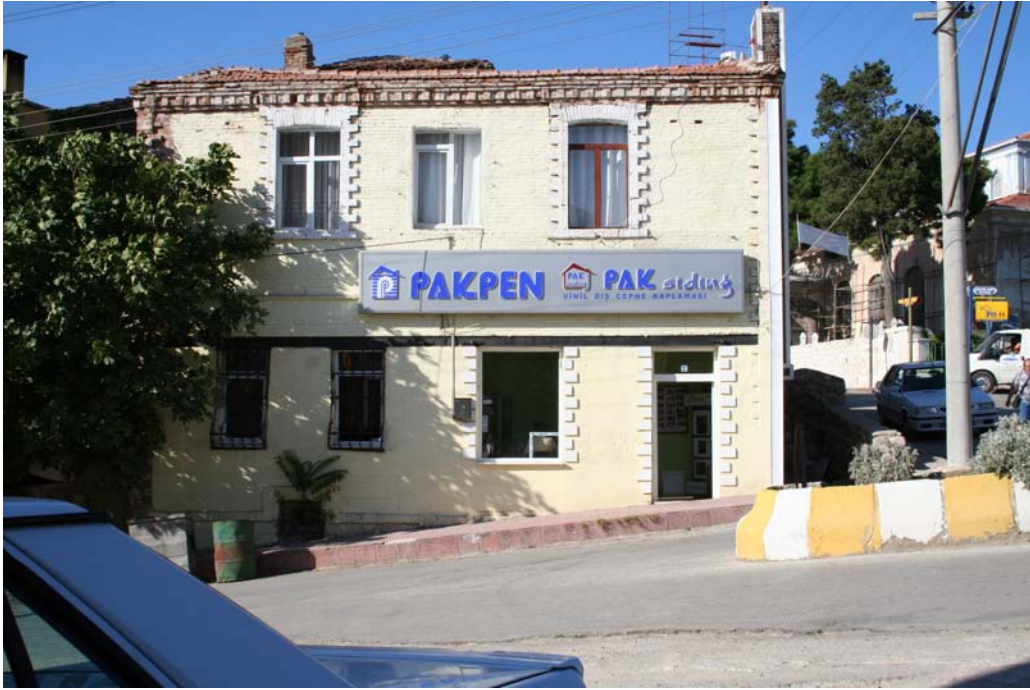
Konut, zemin ve birinci kattan oluşan iki katlı bir konuttur. Konutun cephesi yolu sınırlamaktadır (Resim 214, 215).

**Resim 214:** Katalog No:34 Genel Görünüü (2006 – F.Oral)

**Resim 215:** Katalog No:34 Genel Görünüü (2006 – F.Oral)

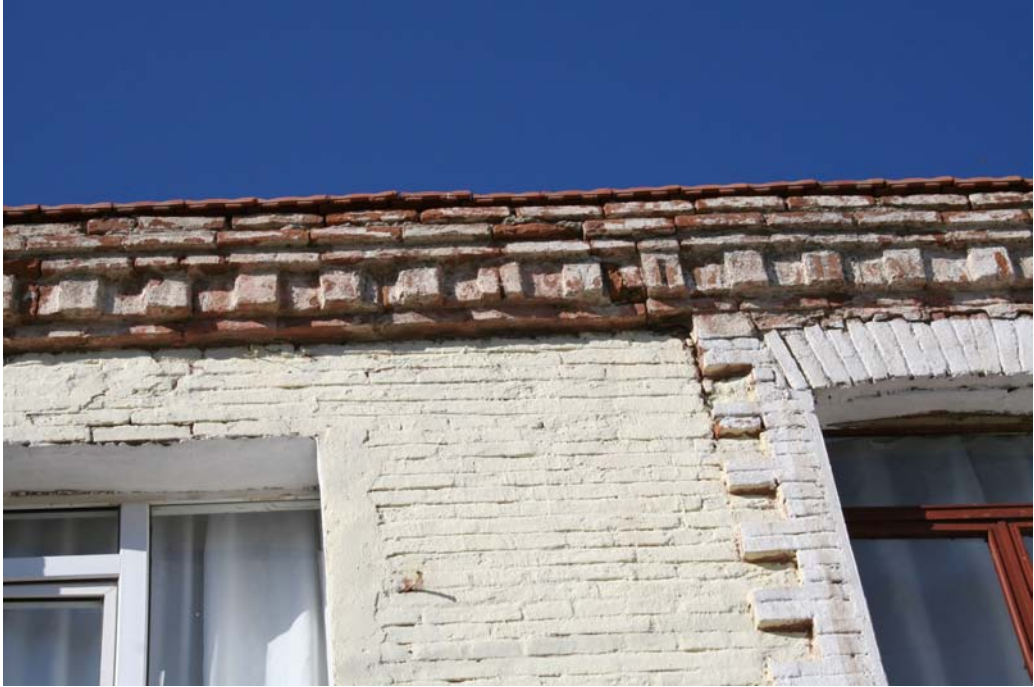
Konutun çatı saçak silmesi de yine tuğla malzeme ile dişli olarak yapılmıştır (Resim 216).

**Resim 216:** *Katalog No:34* Saçak Görünüşü (2006 – F.Oral)

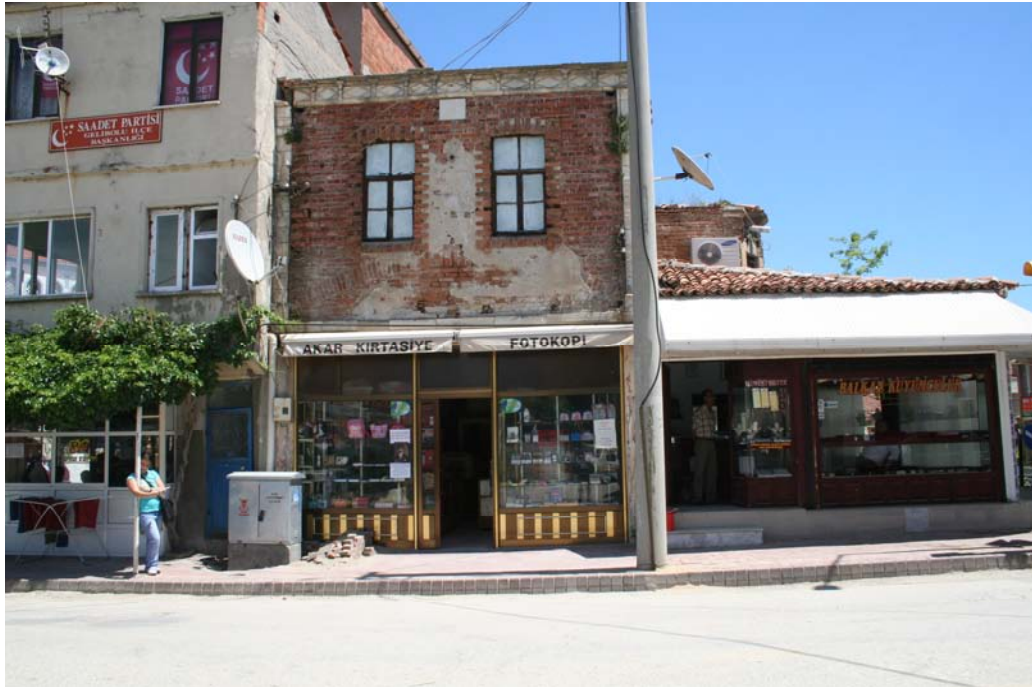
Öz konusu bina, zemin ve birinci kattan oluşan iki katlı binadır. Cephesi yolu sınırlamaktadır (Resim 217).

5.35m'lik yolu sınırlayan cephesi vardır. Cephede çıkma yer almamaktadır. Zemin kat cephesinde kemer izi açıkça görülmektedir (Resim 217).

Birinci katta iki adet düşey dikdörtgen pencere yer almaktadır (Resim 217).

İşyerinin zemin kat cephesi değişikliğe uğradığı için orijinal halini tespit etmek mümkün olmamıştır. Birinci kat cephesi ise oldukça özenli olarak yapılmıştır. Birinci kat cephesinde iki yanda cepheyi sınırlayan kesme taş malzeme ile yapılmış plan plasterler yer almaktadır (Resim 217). İşyerinin çatı saçak silmesi de yine taş malzeme ile yapılmıştır. Silme üzerinde baklava desenleri ve küçük taşıyıcı destekler yer almaktadır (Resim 218). İşyerinin birinci kat pencereleri ise tuğla malzeme ile yapılmış olan dişli sövelerce çerçeve içine alınmıştır (Resim 217, 218).

**Resim 217:** *Katalog No:35 Genel Görünüü* (2006 – F.Oral)

Zemin katında onarım yapılarak zemin kat cephesi bozulmuştur. Üzerinde 1907 yapım tarihi yer almaktadır. 20.y.y. başında yapılmıştır.

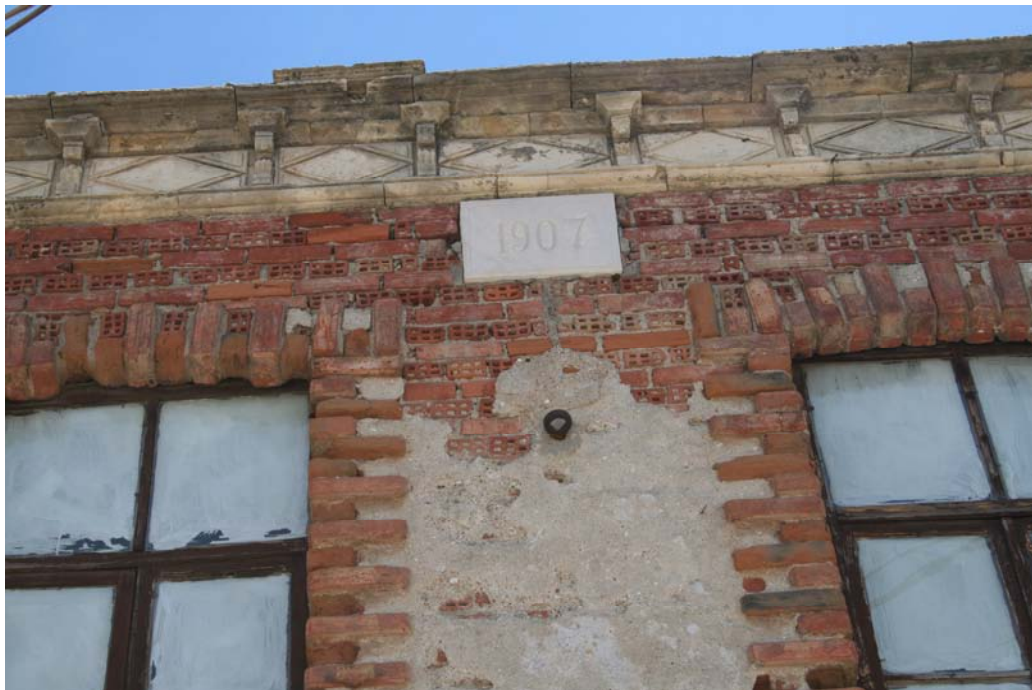
**Resim 218:** *Katalog No:35 Saçak Görünüü* (2006 – F.Oral)

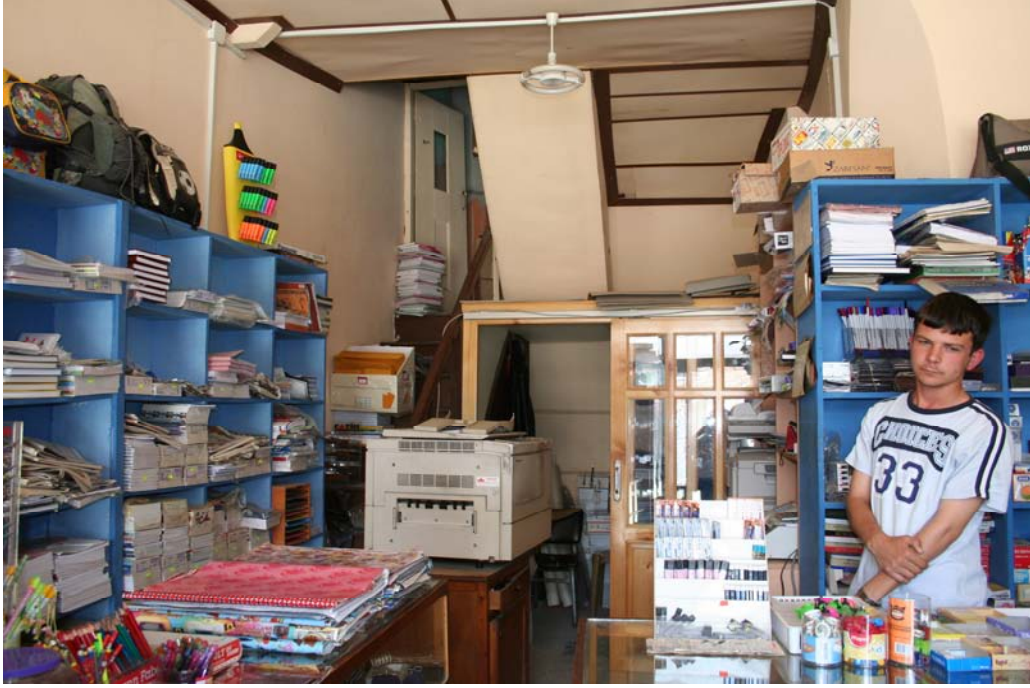
Plan özellikleri konut niteliğinde değildir. Zemin ve birinci katta bölme yoktur (Resim 219, 220).

**Resim 219:** Katalog No:35 Zemin Kat İç Görünüşü (2006 – F.Oral)

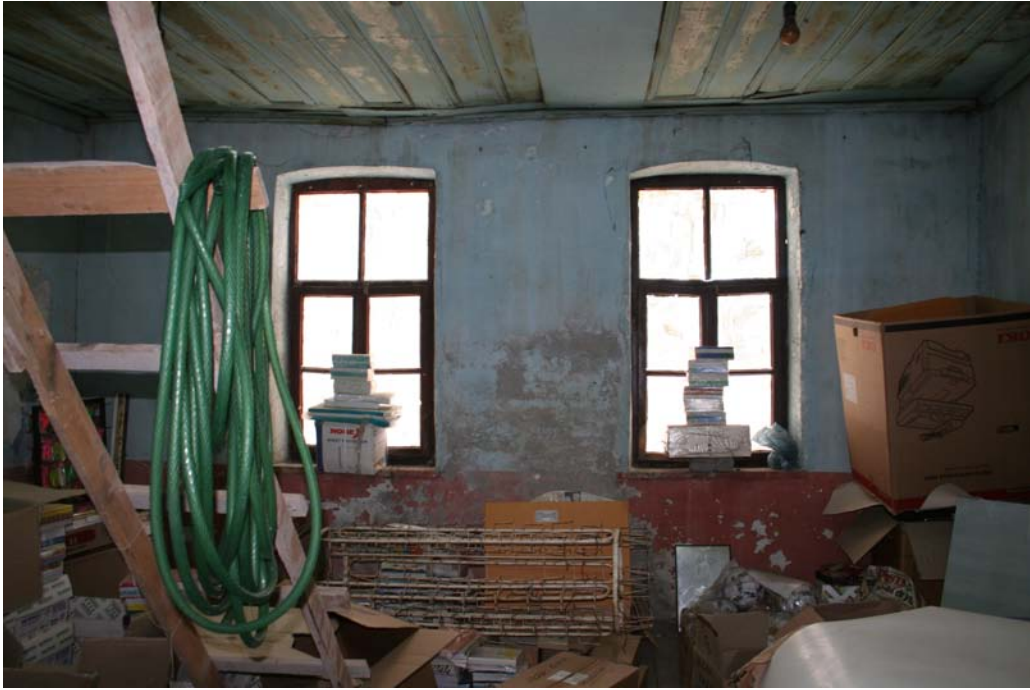
Birinci katta bir adet odacık bulunmaktadır (Resim 220).

**Resim 220:** Katalog No:35 Birinci Kat İç Görünüşü (2006 – F.Oral)

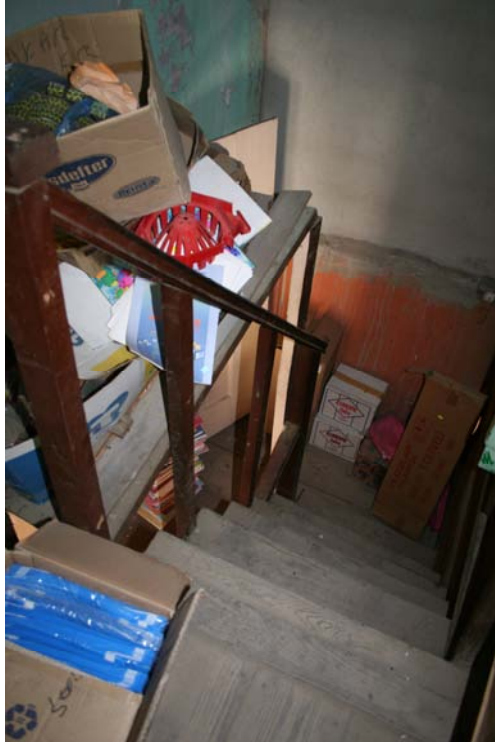
Zemin kat işyeridir. Sol yanda üst kata çıkan merdiven yer almaktadır (Resim 221).

Birinci kata çıkan ahşap merdiven yer almaktadır (Resim 221).

**Resim 221:** *Katalog No:35* Merdiven  
Görünüü (2006 – F.Oral)

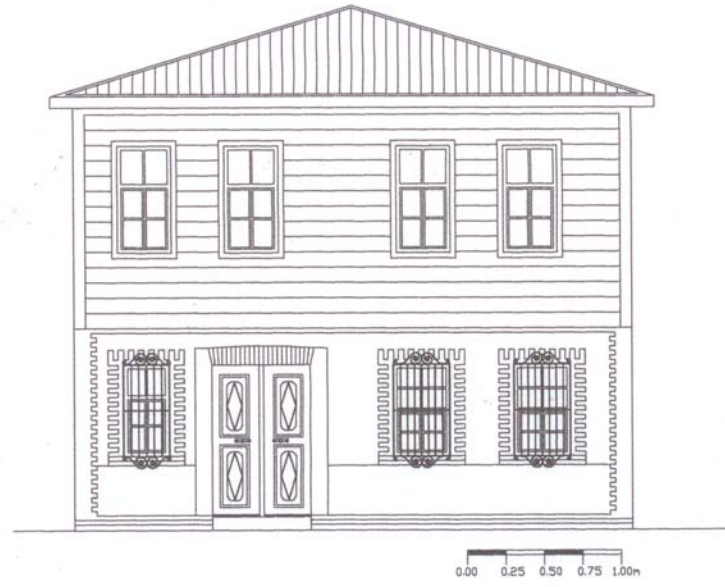
Konut, Camikebir Mahallesi, Cumhuriyet Caddesinde yer almaktadır. Zemin ve birinci kattan oluşan iki katlı bir konuttur. Konut cephesi, yolu sınırlamaktadır, bahçesi konutun yanında ve arkasında düzenlenmiştir. Konutun girişe göre sağ yanında bahçe kapısı yer almaktadır (Resim 222; Şekil 40).

Şekil 40: Katalog No: 36 Ön Cephe Çizimi

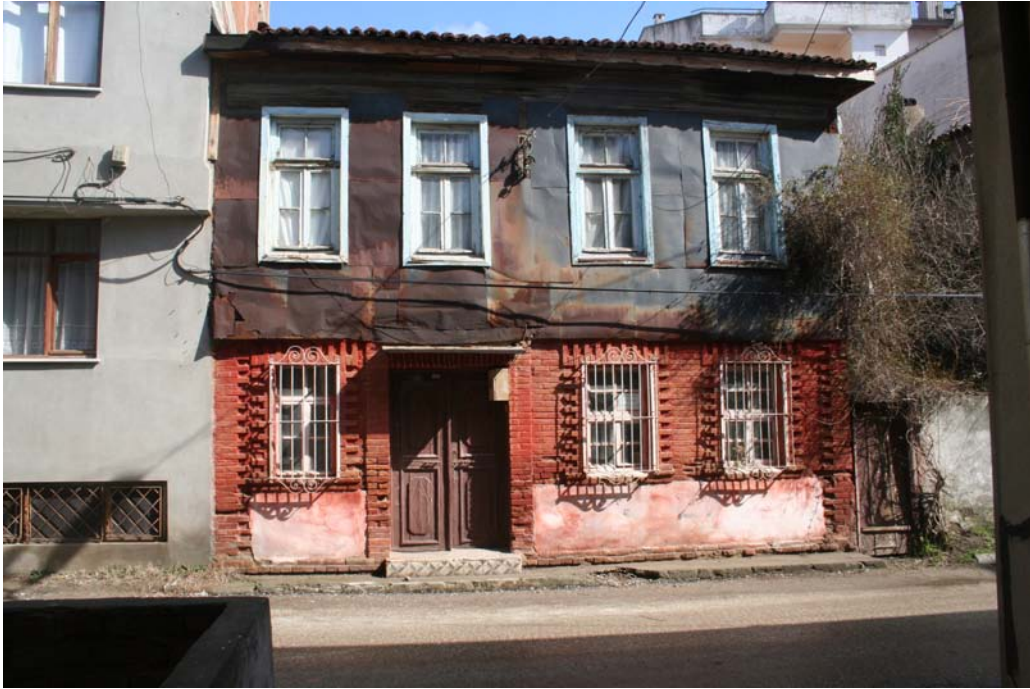
Konut, terk edilmiştir. Kullanılmamaktadır. Üzerinde satılık levhası vardır.

**Resim 222:** *Katalog No:36 Genel GörünüŖü (2005-F.Oral)*

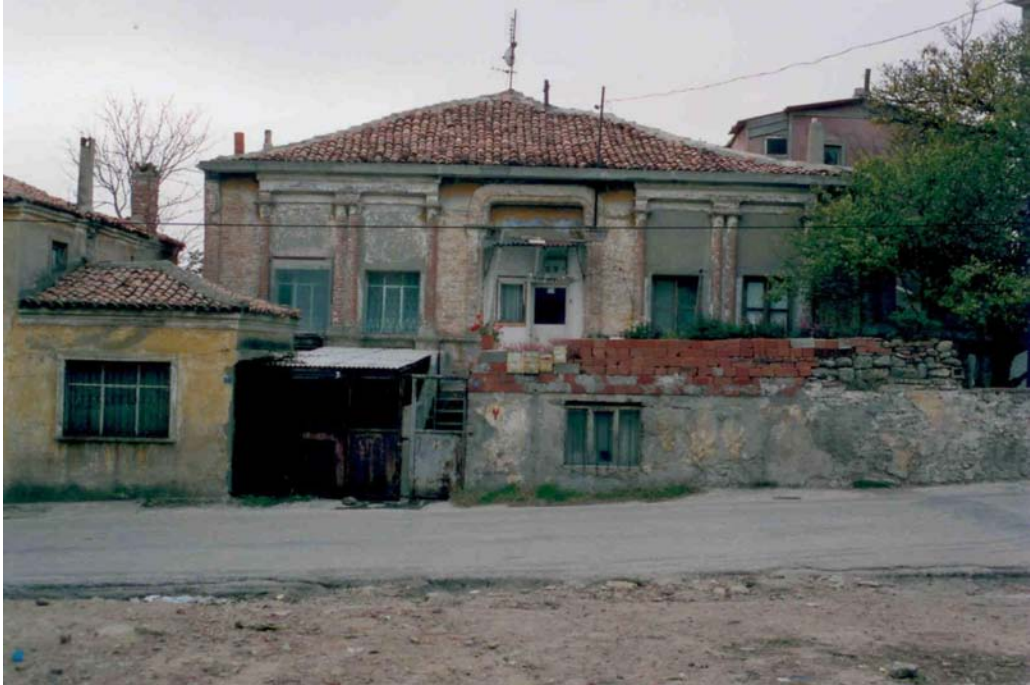
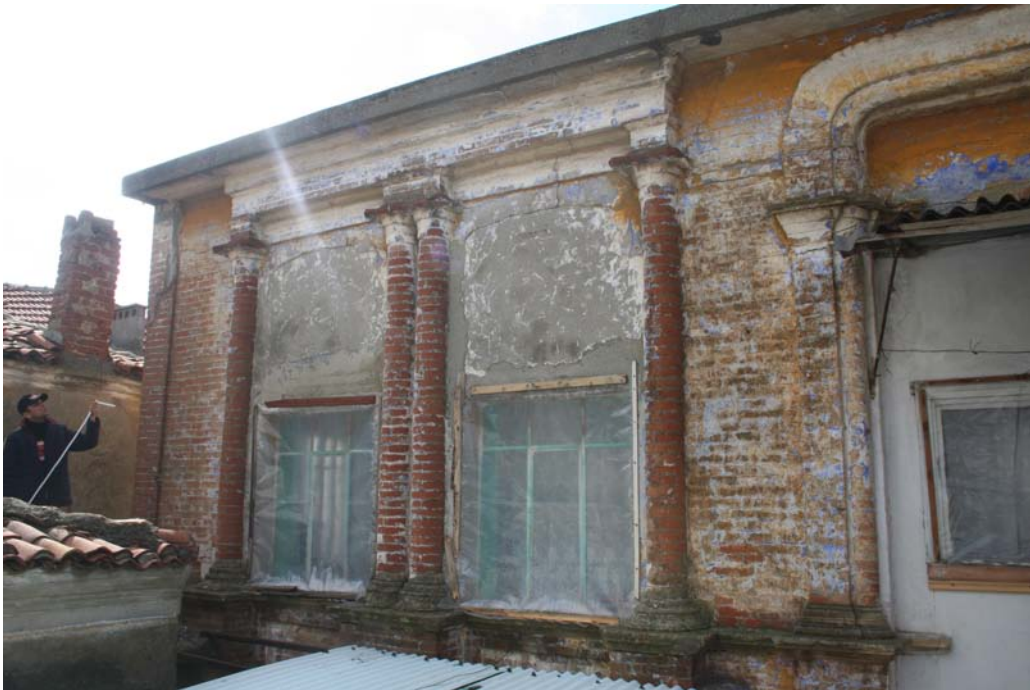
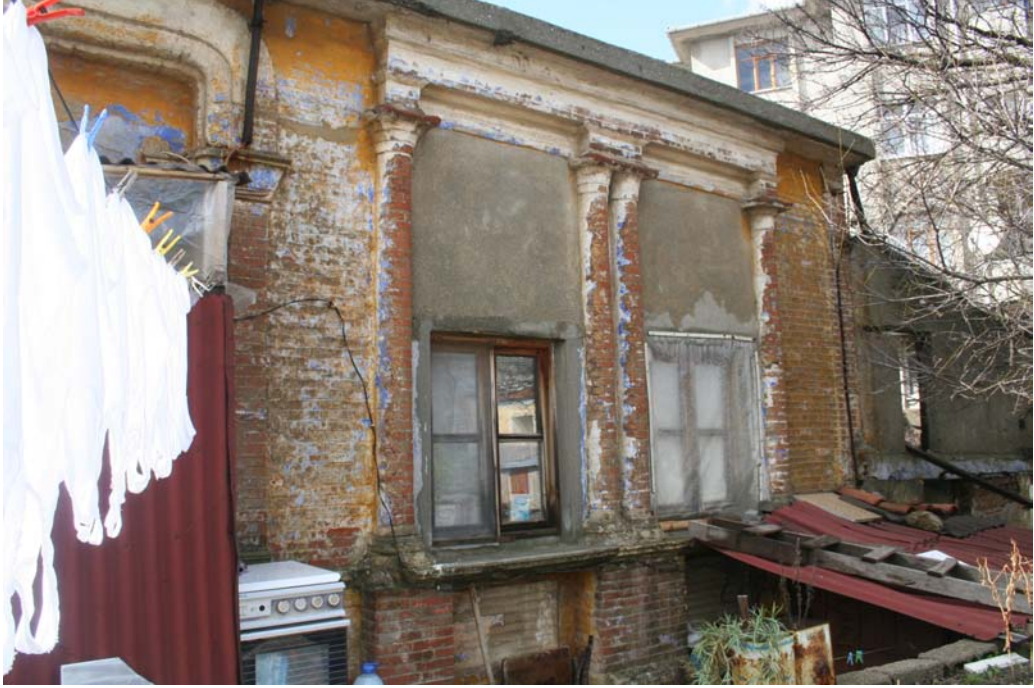
Konut üç ayrı daireye dönüştüğü için içinde çok onarımlar yapılmıştır. Dış cephede ise pencereler kapatılarak bozulmuştur. Konutu, dış süsleme özelliklerinden dolayı 20.y.y.'ın ilk yarısına tarihleyebiliriz.

**Resim 223:** *Katalog No:37 Genel Görünüü* (2006 – F.Oral)

**Resim 224:** *Katalog No:37 Genel Görünüü* (2006 – F.Oral)

**Resim 225:** Katalog No:37 Genel Görünüü (2006 – F.Oral)

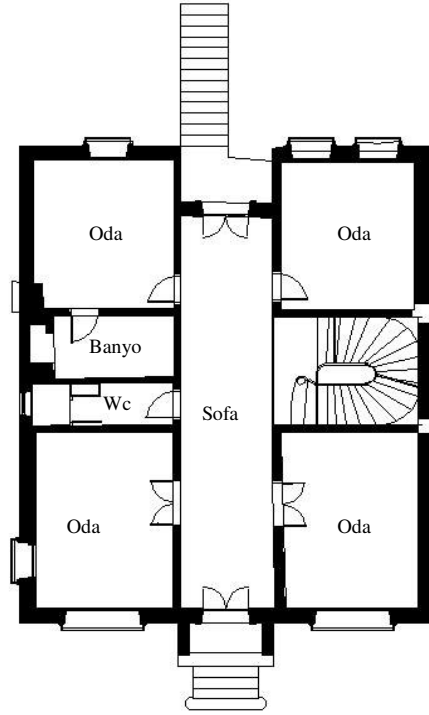
**Şekil 41:** Katalog No:38 Zemin Kat Planı  
(2002 İ.T.Ü.Mim.Fak.Çalışmalarından)

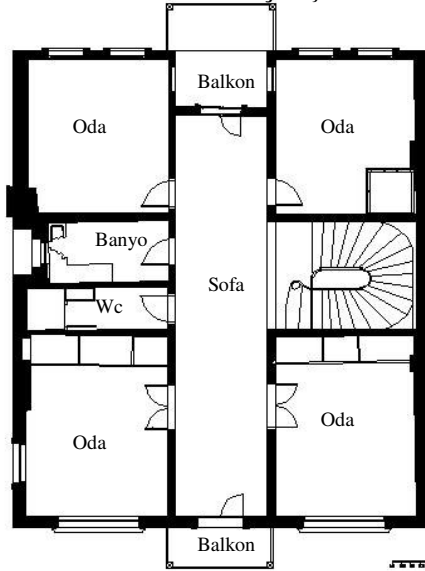
**Şekil 42:** Katalog No:38 Birinci Kat Planı  
(2002 İ.T.Ü.Mim.Fak.Çalışmalarından)

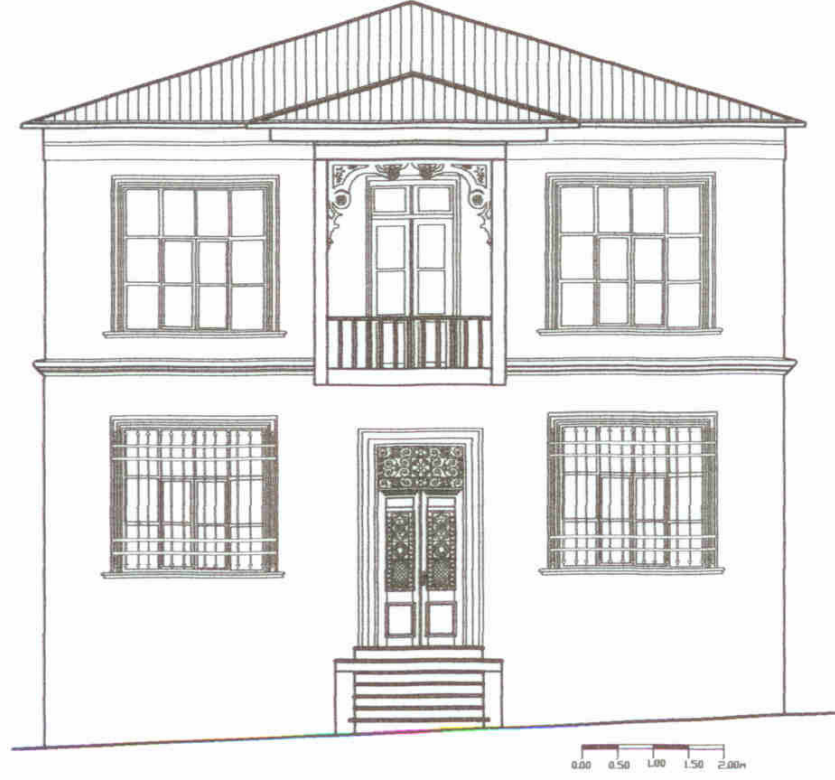
Şekil 43: Katalog No:38 Ön Cephe Çizimi

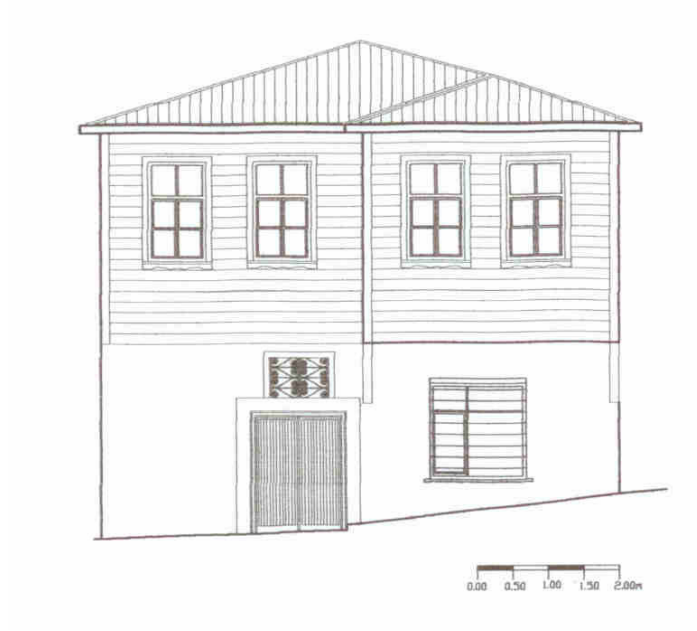
**Şekil 45:** *Katalog No:39* Ön Cephe Çizimi

Konut, 7.45m 'lik cepheye sahiptir. Giriş kapısı cephenin solunda yer almaktadır. Konutta bir adet çıkma yer almaktadır. Çatı biçimlenişi kırma çatı şeklindedir. 0.35m genişliğinde saçak düzenlemesi vardır (Şekil 45).

Giriş kapısı, iki kanatlı ahşap kapıdır. Üzerinde tepe penceresi vardır (Resim 243; Şekil 45).

Konutun cephesinde dikkat çekici süsleme özellikleri yoktur. Birinci kat pencere pervazlarını alt bölümü oymalı olarak yapılmıştır. Giriş kapısı ahşap söve ile çevrilmiştir. Giriş kapısının üzerindeki tepe penceresinde demir şebeke, nakış şeklinde işlenmiştir (Resim 243; Şekil 45).

Konut, zemin ve birinci kattan oluşan iki katlı bir konuttur. Konutun cephesi yolu sınırlamaktadır (Resim 239, 240, 241; Şekil 45). Konutun iki yanında ve arkada bahçesi yer almaktadır. Yan bahçeler yolu duvar ile sınırlamaktadır.

bölünmüştür (Resim 240, 242). Zemin katta ise giriş kapısının sağ yanında kare biçiminde pencere yer almaktadır (Şekil 45).

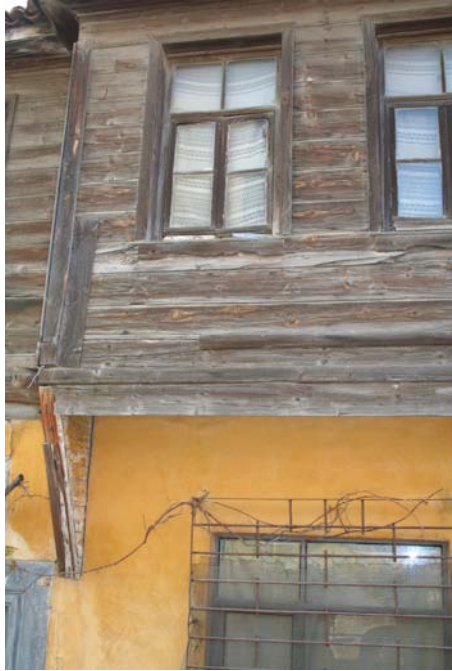
**Resim 242:** *Katalog No:39 Birinci Kat Pencere*  
*Görünüü* (2006 – F.Oral)

Konutun, birinci katında, ikisi çıkmada olmak üzere dört adet pencere yer almaktadır. Pencereleler, üst bölümde 1/3 oranında sabit kanat ile alt bölümde hareketli kanat yer almaktadır. Üst bölümdeki sabit kanat, düşey ince ahşap kayıt ile ikiye bölünmüştür. Alt bölümdeki ortadan açılan kanatlar ise yatay ahşap kayıtlar ile ikiye

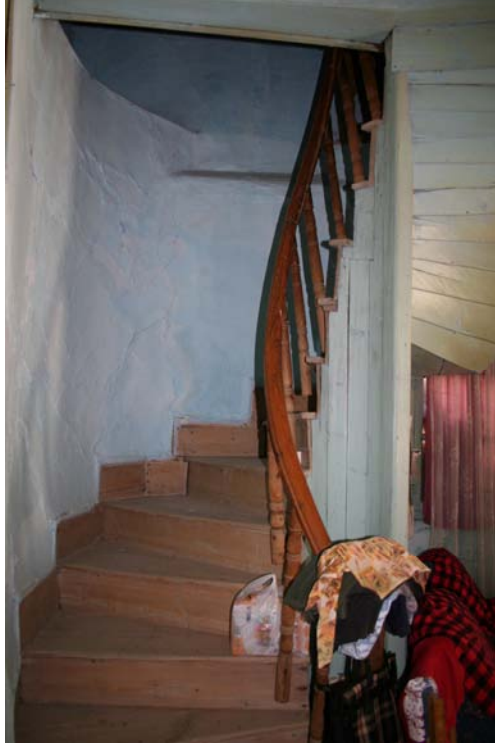
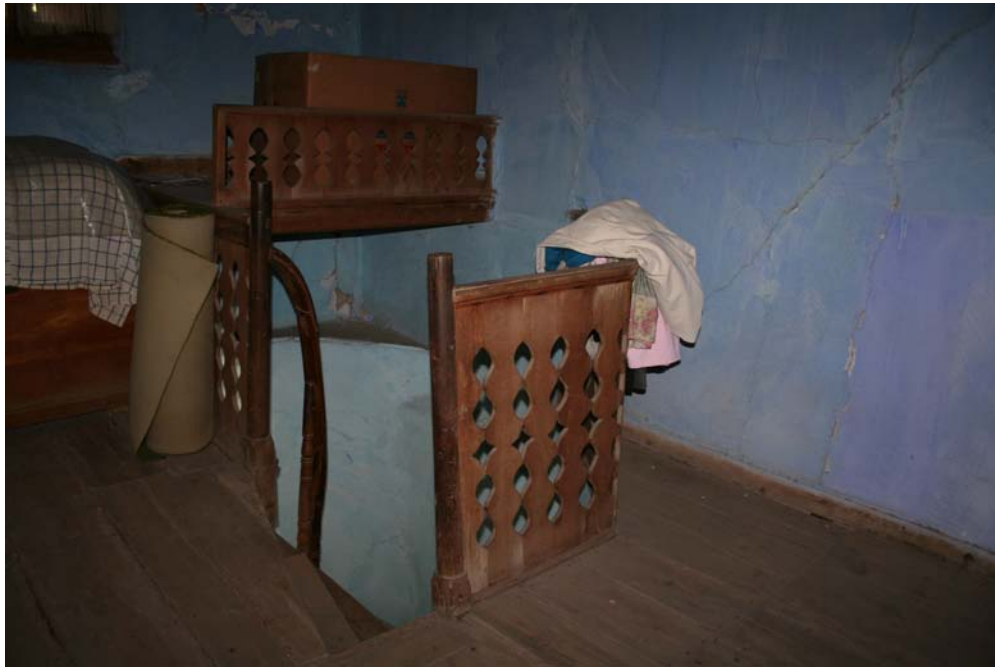
**Resim 245:** *Katalog No:39* Merdiven GörünüŖü  
(2006 – F.Oral)

Konutta birinci kata ıkan ahşap merdiven dairesel Őekilde yapılmıŐtır. Merdivenin altında depo yer almaktadır. Merdiven korkulukları oymalı Őekilde yapılmıŐtır (Resim 245, 246).

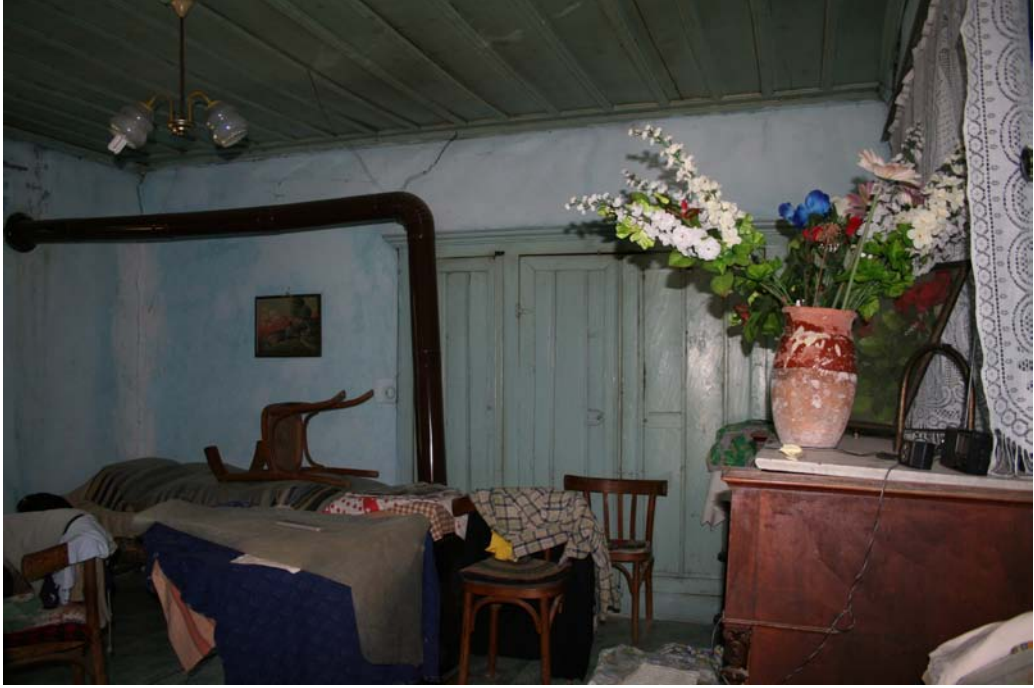
**Resim 247:** Katalog No:39 Zemin Kat Oda Görünüşü (2006 – F.Oral)

Konutun, zemin katında yer alan yemek odasında dolap yer almaktadır (Resim 247).

Konutun giriş kapısı sofaya açılmaktadır. Sofada ortada kuyu yer almaktadır. Sofanın sol yanında küçük bir oda yer almaktadır. Sofanın sağ köşesinde birinci kata çıkan merdiven yer almaktadır (Resim 244, 245, 246). Sofanın bahçe cephesinde mutfak ve yemek odası yer almaktadır (Resim 247). Mutfak ve yemek odası tek katlı olarak yapılmıştır.

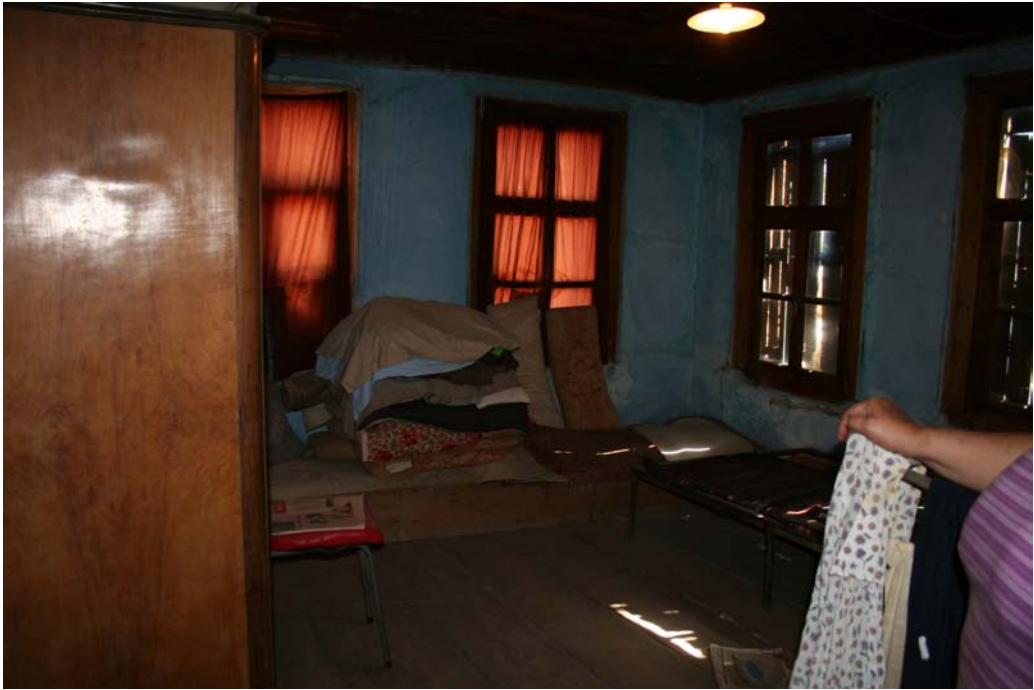
**Resim 248:** Katalog No:39 Birinci Kat Oda Görünüşü (2006 – F.Oral)

Konutun birinci katında merdiven sofaya çıkmaktadır. Sofada çıkma yapılmıştır. Sofanın solunda ise bir oda yer almaktadır. Odada, yol cephesinde ahşap seki yer almaktadır (Resim 248 ).

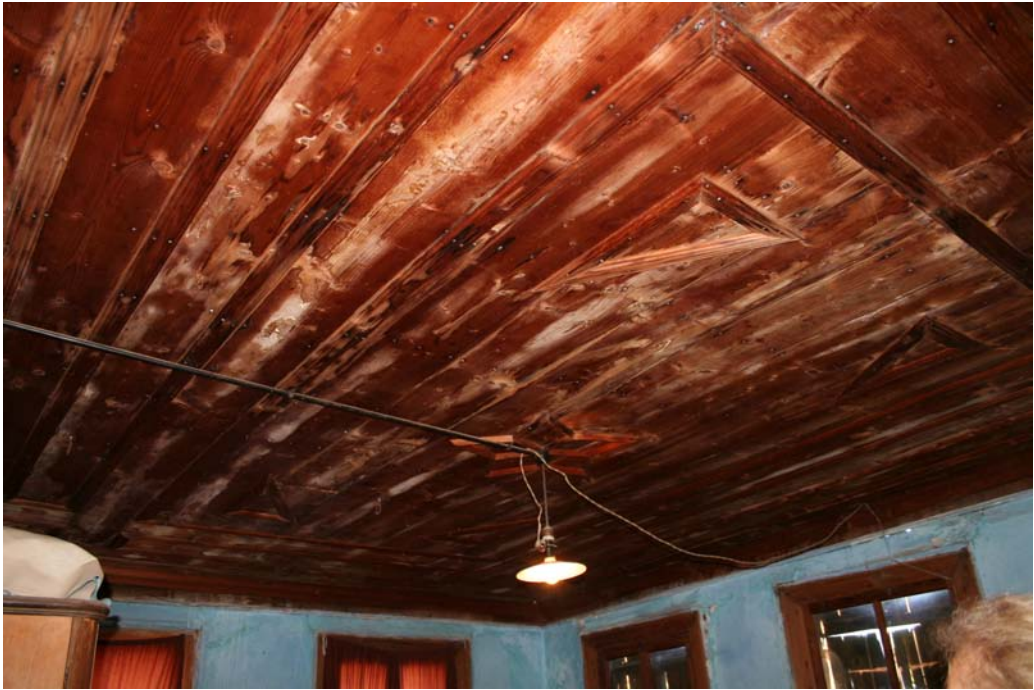
**Resim 249:** *Katalog No:39* Tavan Görünüşü (2006 – F.Oral)

Konutun birinci katta yer alan odasında ahşap kartuşlarla üçgen, dikdörtgen ve yıldız biçiminde süslemeler yapılmıştır (Resim 249).

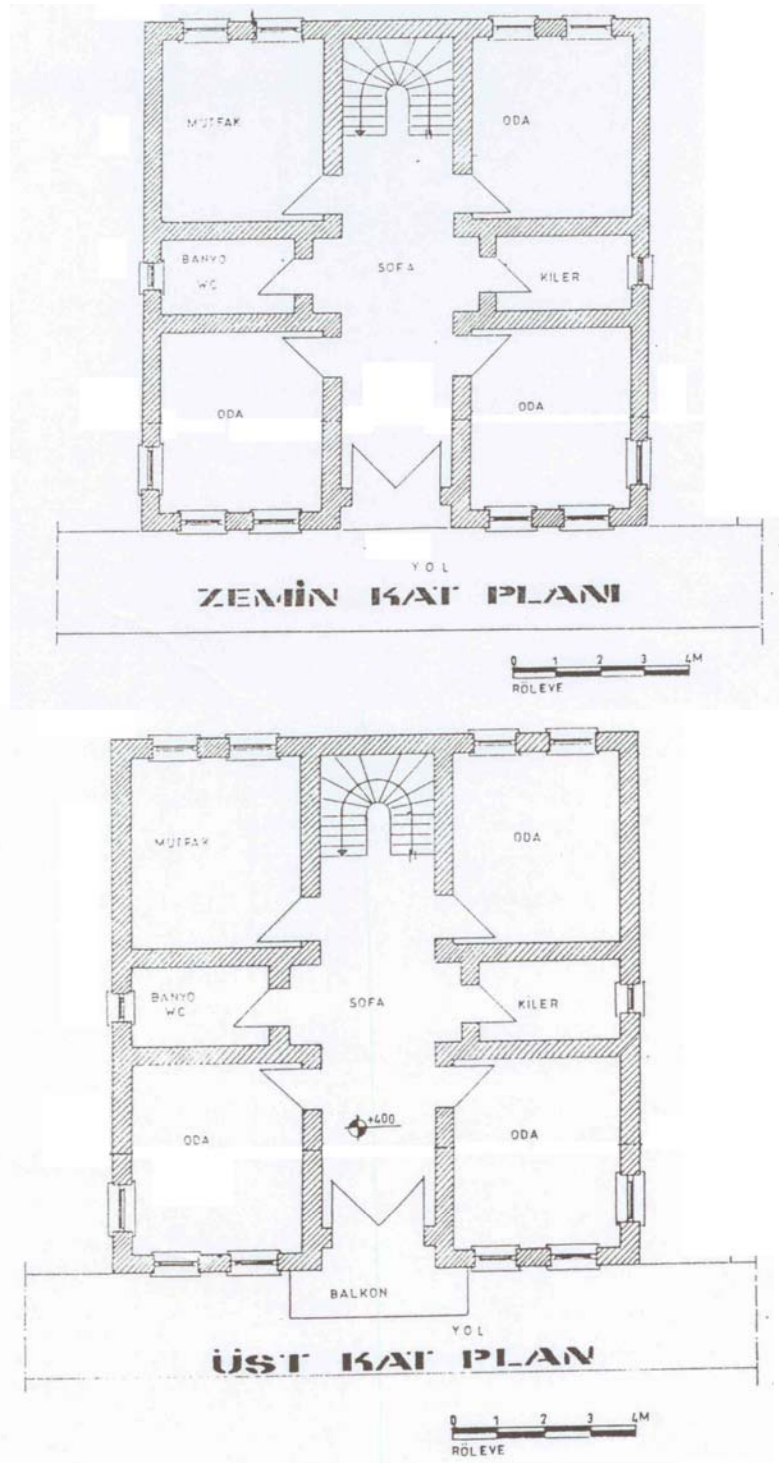
**Şekil 46:** *Katalog No:40* Kat Planları

Konutun iç planında değişiklikler yapılmıştır. Konut dörde bölünmüştür. Arka cephesine eklemeler yapılmıştır. Birinci kata çıkan merdiven arka cepheye yerleştirilmiştir. Zemin katta, giriş nişinin sağ yanında yer alan pencerenin doğramaları değiştirilerek , PVC doğrama yapılmıştır.

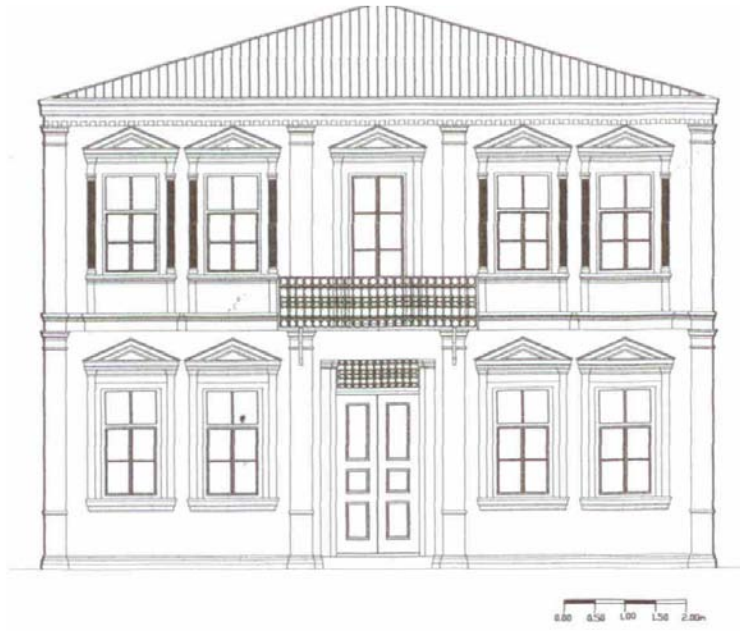
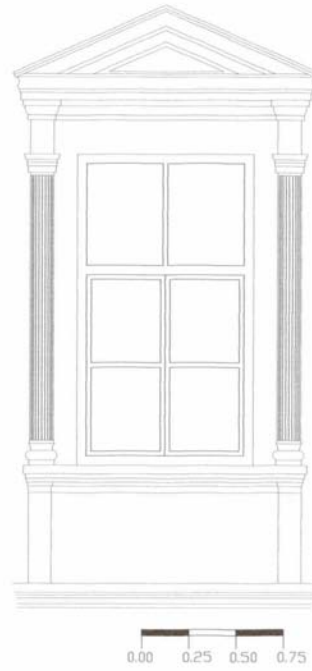
Şekil 47: Katalog No:40 Ön Cephe ve Birinci Kat Pencere Çizimi

Konut, 11.30m'lik simetrik cephe düzenlemesine sahiptir. Giriş kapısı cephenin orta aksında niş içine yerleştirilmiştir. Cephede çıkma yapılmamıştır. Cephede giriş nişinin üstünde balkon yer almaktadır. Çatı biçimlenişi kırma çatı şeklindedir (Şekil 47).
