**ÇANAKKALE ONSEKİZ MART ÜNİVERSİTESİ**  
**SOSYAL BİLİMLER ENSTİTÜSÜ**  
**SANAT TARİHİ ANA BİLİM DALI**

**GELİBOLU'DA GELENEKSEL KONUT MİMARİSİ**

**YÜKSEK LİSANS TEZİ**

Bu çalışmada, Çanakkale ilinin, Gelibolu ilçesinde yapılmış olan geleneksel konutların tespiti yapılmıştır. Toplam 143 adet geleneksel konut veya tescilli parsel tespit edilmiştir.

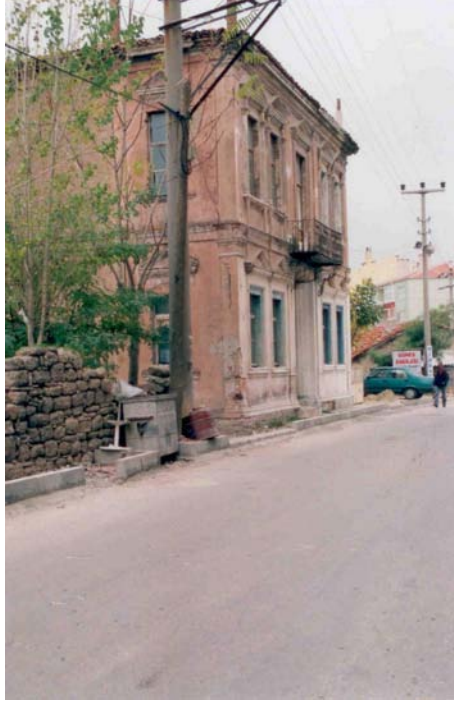
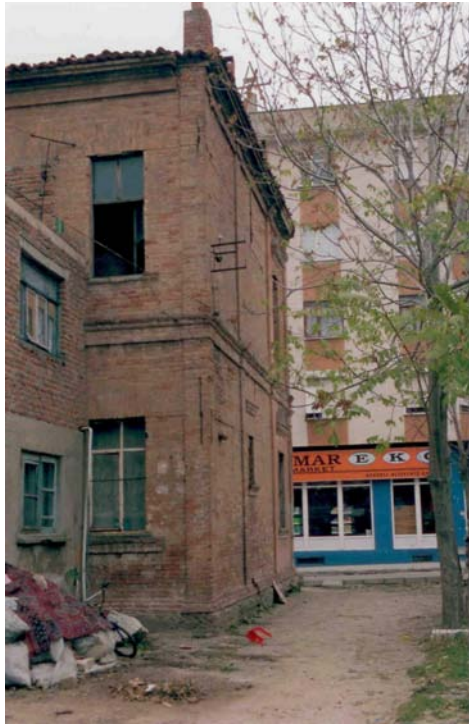
**Resim 250:** *Katalog No:40 Genel Görünüşü*  
(2006 – F.Oral)

Konut, zemin ve birinci kattan oluşan iki katlı bir konuttur. Konutun cephesi yolu sınırlamaktadır (Resim 250,251).

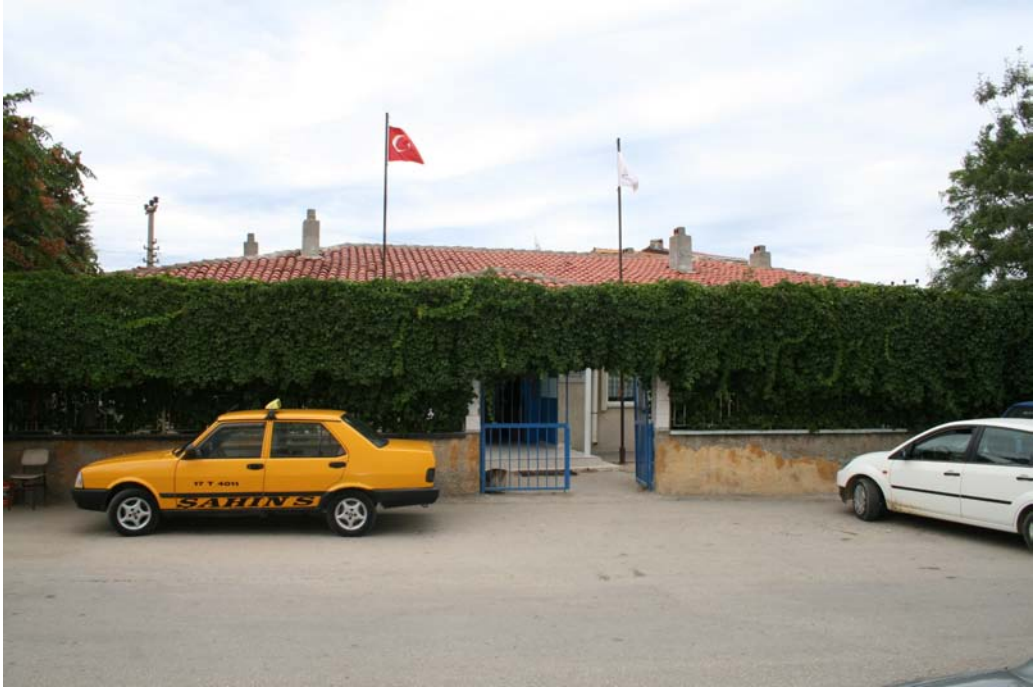
**Resim 264:** *Katalog No:42 Genel Görünüőü* (2006 – F. Oral)

Günümüzde tescilli parsel üzerinde yeni yapım sağlık ocağı yer almaktadır. (Resim 264).

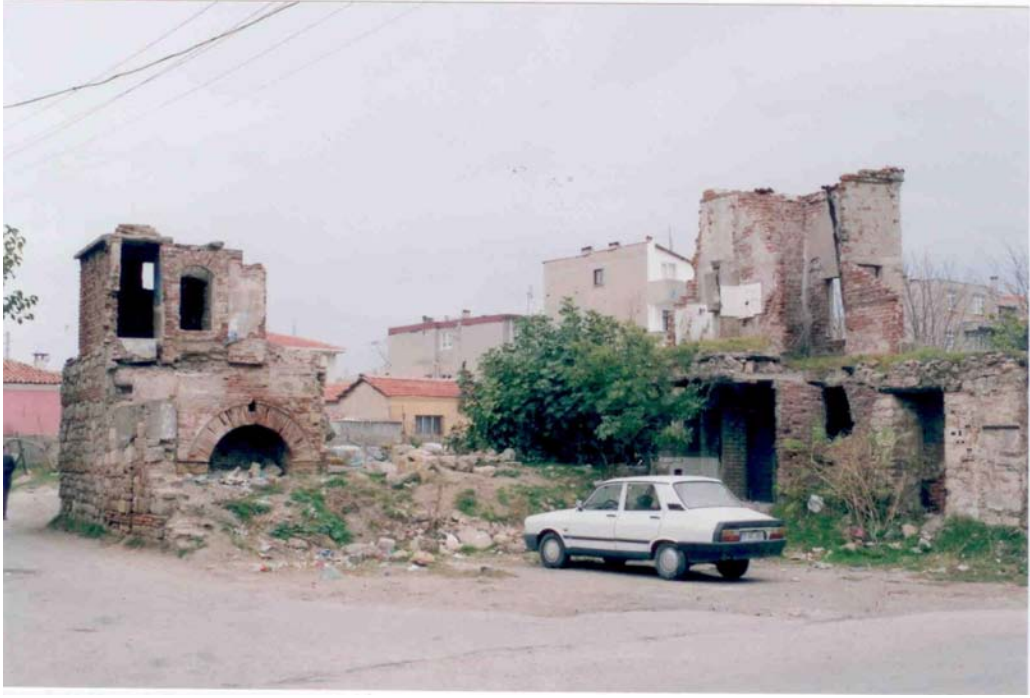
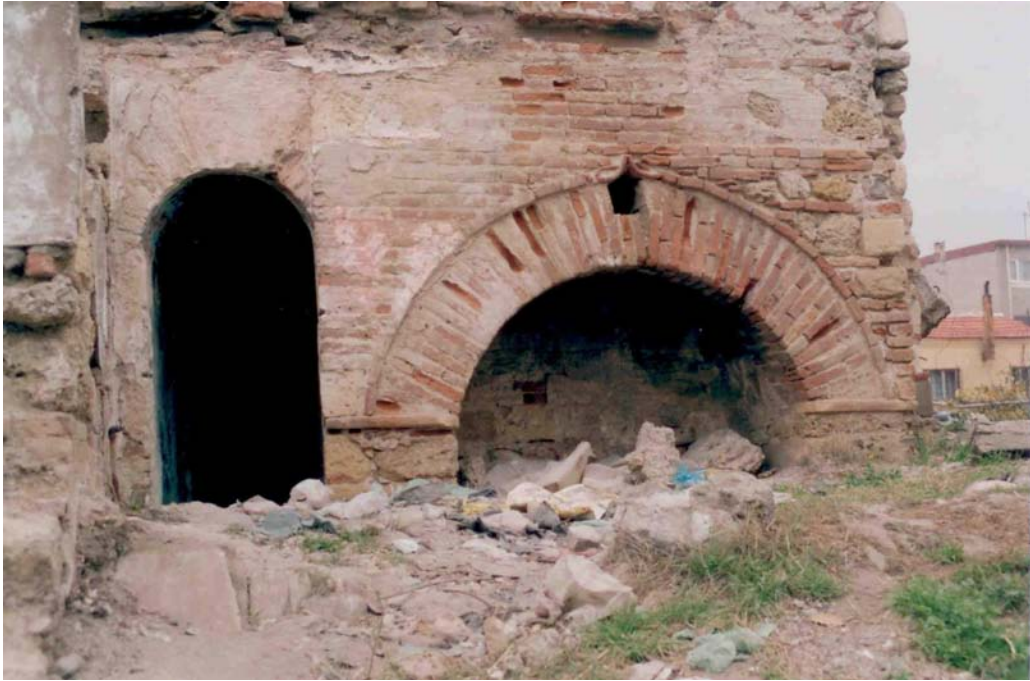
**Resim 266:** *Katalog No:43 İç Mekan Ocak Görünüşü (2005 – F. Oral)*

Konuttan, günümüze sadece ocağı kalabilmiştir. Konut yıkılmıştır (Resim 265, 266).

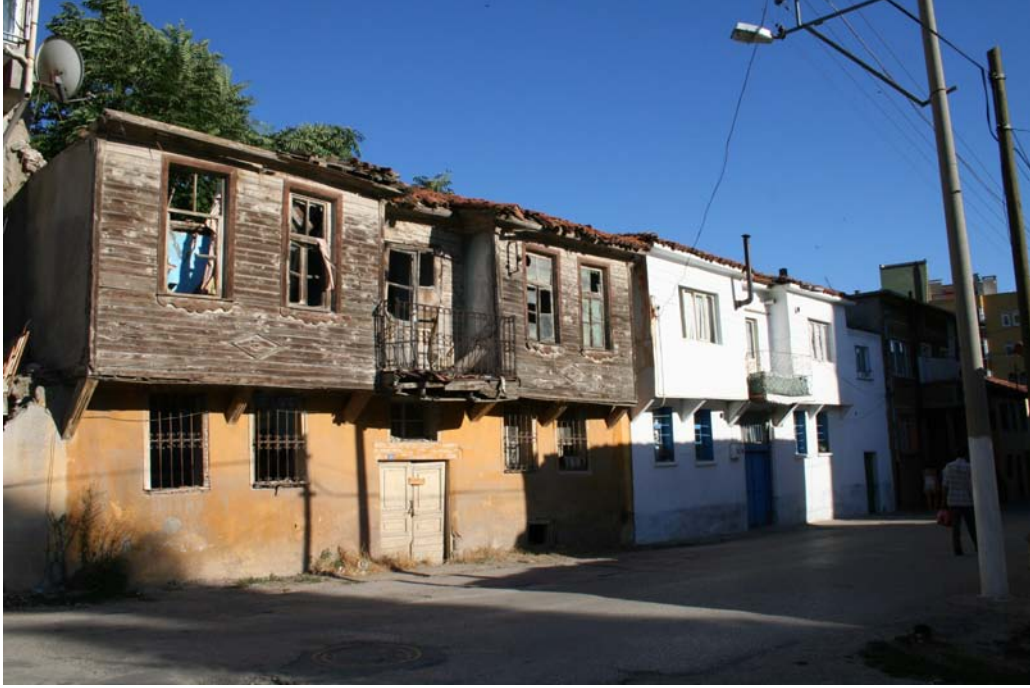
**Resim 281:** *Katalog No:45 Genel Görünüü* (2005 – F. Oral)

Konut, zemin ve birinci kattan oluşan iki katlı bir konuttur. Konutun cephesi yolu sınırlamaktadır (Resim 281, 282, 283).

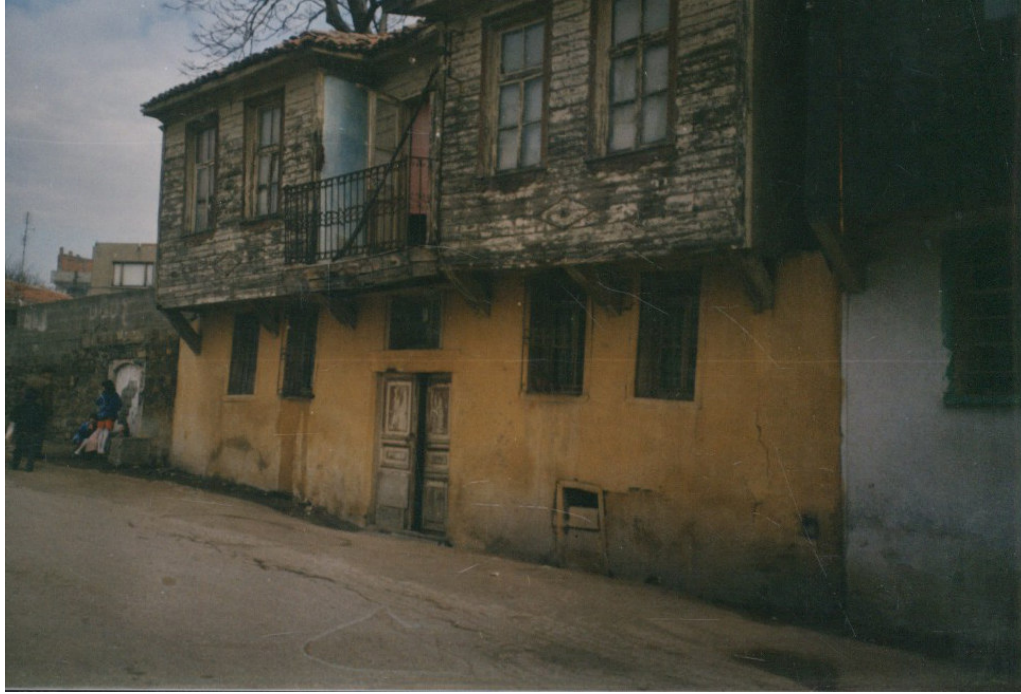
**Resim 282:** *Katalog No:45 Genel Görünüü* (1992-1993 – A.Oktaykaan)

Konutun, iki kanatlı olan ahşap kapısı cephenin orta simetri aksına yerleştirilmiştir. Giriş kapısı, penceresiz kapı kanatlarına sahiptir (Resim 282, 283). Kapını üzerinde yatay dikdörtgen tepe penceresi yer almaktadır. Tepe penceresinin önünde demir şebeke yapılmıştır. Konutun birinci katında yer alan balkona çıkışı sağlayan iki kanatlı, pencereli ahşap kapı vardır (Resim 283).

Konutun giriş kapısı zaman içinde değiştirilmiştir. 1992-93 yıllarında çekilen resminde orijinal giriş kapısı görülmektedir. Konutun sahibi, konutun en az yüz yaşında olduğunu ifade etmektedir. Konut, 20.y.y. başlarında yapılmıştır.

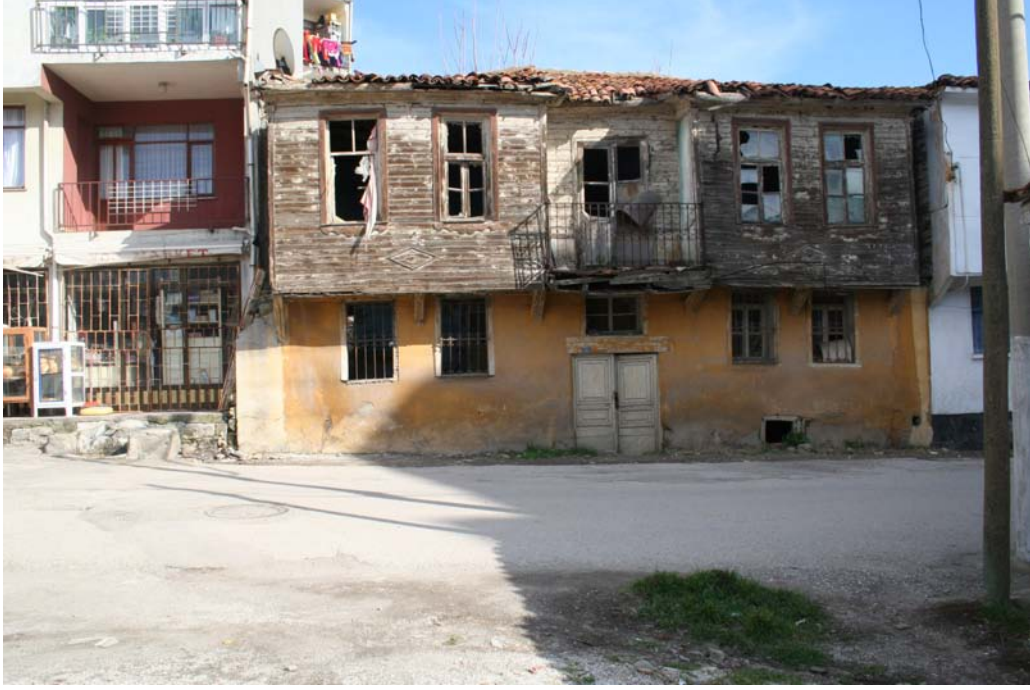
**Resim 283:** *Katalog No:45 Genel Görünüü (2006 – F. Oral)*

bölümdeki hareketli kanatlar, ortadan ikiye açılmaktadır. Kanatlar, yatay ahşap ince kayıtlar ile ikiye bölünmüştür. Zemin katta ise çıkmaların altında ikişer adet düşey dikdörtgen pencereler vardır. Pencereler, ortadan açılan iki kanatlı olarak yapılmıştır. Kanatlar, yatay ince ahşap Kayılar ile ikiye bölünmüştür. Zemin kat pencerelerinin önünde demir şebekeler yer almaktadır (Resim 284). Cephenin sağ yanında depoya ait küçük bir pencere yer almaktadır (Resim 283).

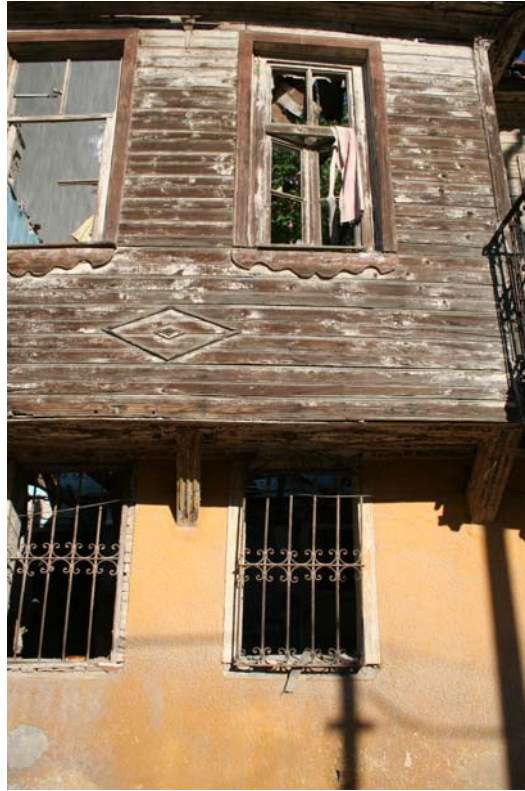
**Resim 284:** *Katalog No:45 Çıkma Görünüü (2006 – F. Oral)*

Cephede simetrik, iki adet çıkma yer almaktadır. Çıkmlar, yola 0.55m ile 0.75m taşmaktadır. Çıkmların cephe boyunca uzunluğu; sol yandaki çıkmanın 4.10m, sağ yandaki çıkmanın ise 3.70m'dir. Çıkmların arasına, yola 1.00m taşan, cephe boyunca 2.40m uzunluğu olan balkon yerleştirilmiştir (Resim 283). Çıkmlar, üçer adet ahşap taşıyıcı ile desteklenmişlerdir (Resim 284, 285).

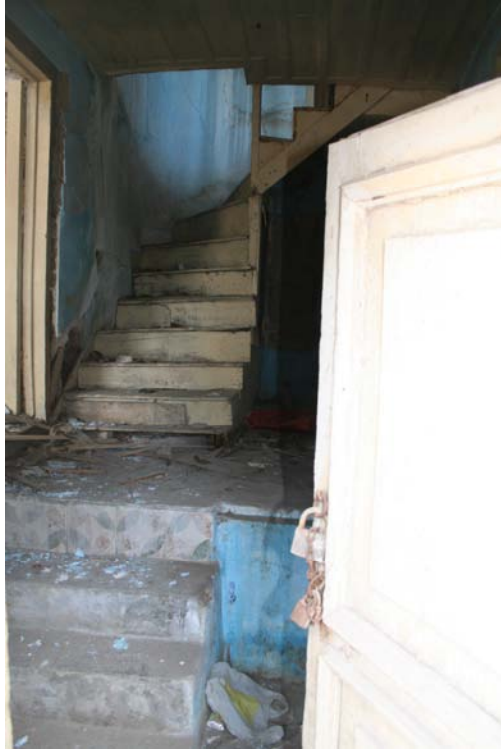
**Resim 286:** *Katalog No:45 Merdiven Görünüşü*  
(2005 – F. Oral)

Konutun cephesinin orta aksına yerleştirilen giriş kapısı iç sofaya açılmaktadır. Sofada kot farkı yaratılarak giriş bölümü oluşturulmuştur (Resim 286 ). Dört basamak ile 0.80m kot farkı yapılmıştır. Giriş kapısının karşısında merdiven yer almaktadır. (Resim 286). Sofanın sağ yanında yola cepheli oda yer almaktadır. Oda da pencereleri önünde seki vardır (Resim 288 ). Sofanın sol yanında ise mutfak yer almaktadır.

Birinci kat çıkan ahşap merdiven vardır. Merdiven korkulukları yok olmuştur (Resim 286).

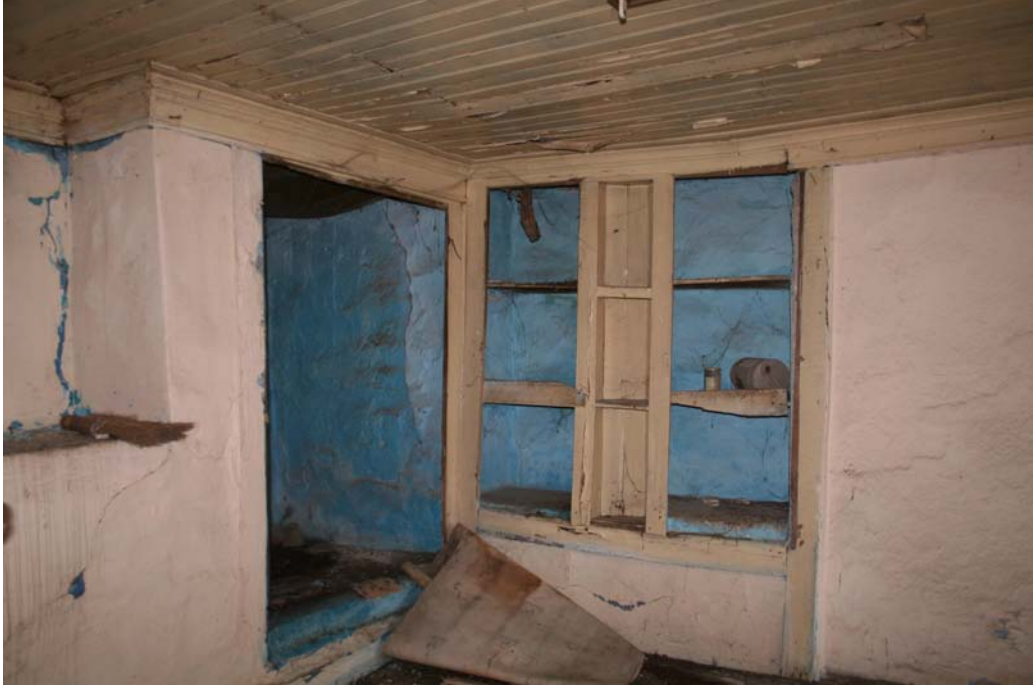
**Resim 287:** Katalog No:45 Dolap Görünüü (2006 – F. Oral)

Konutta tavanlar kaplama yapılarak bırakılmıştır. Üzerinde süsleme motifleri yoktur (Resim 287).

Konutun zemin katında yer alan oda da ahşap dolaplar ve nişler yer almaktadır (Resim 287).

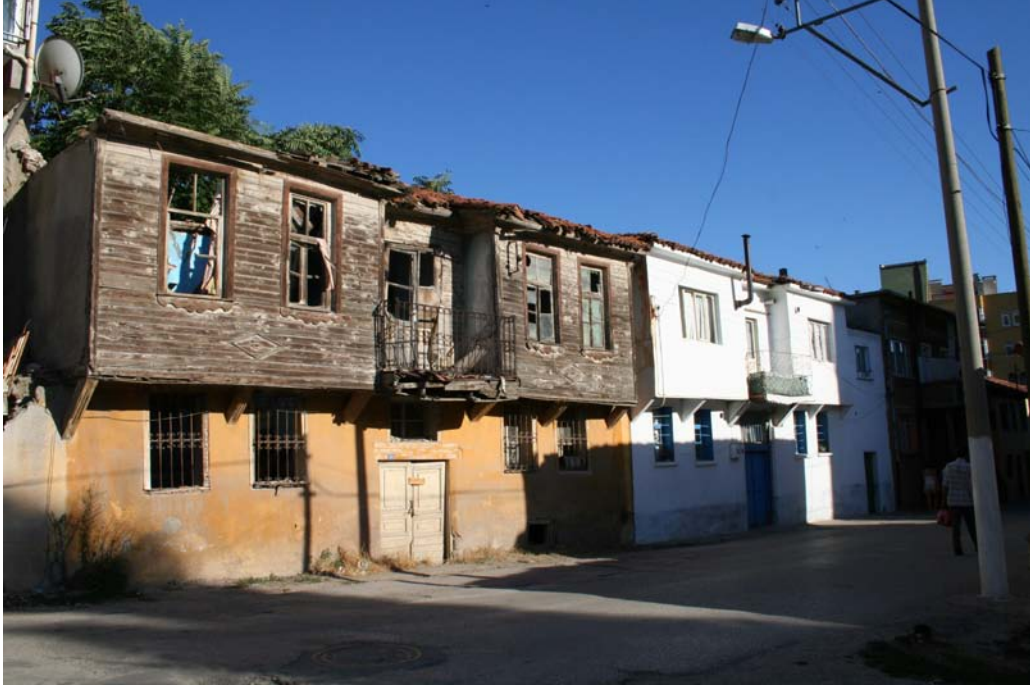
**Resim 289:** *Katalog No:46 Genel Görünüřü (2006 – F. Oral)*

Konut, zemin ve birinci kattan oluşan iki katlı bir konuttur. Konutun cephesi yolu sınırlamaktadır (Resim 289, 290, 291 ).

Konut, 10.50m'lik simetrik bir cepheye sahiptir. Simetrik iki adet çıkması ve çıkmaların arasında balkonu vardır. Giriş kapısı cephenin orta aksına yerleştirilmiştir. Çatı biçimlenişi kırma çatı şeklindedir ( Resim 289, 290, 291).

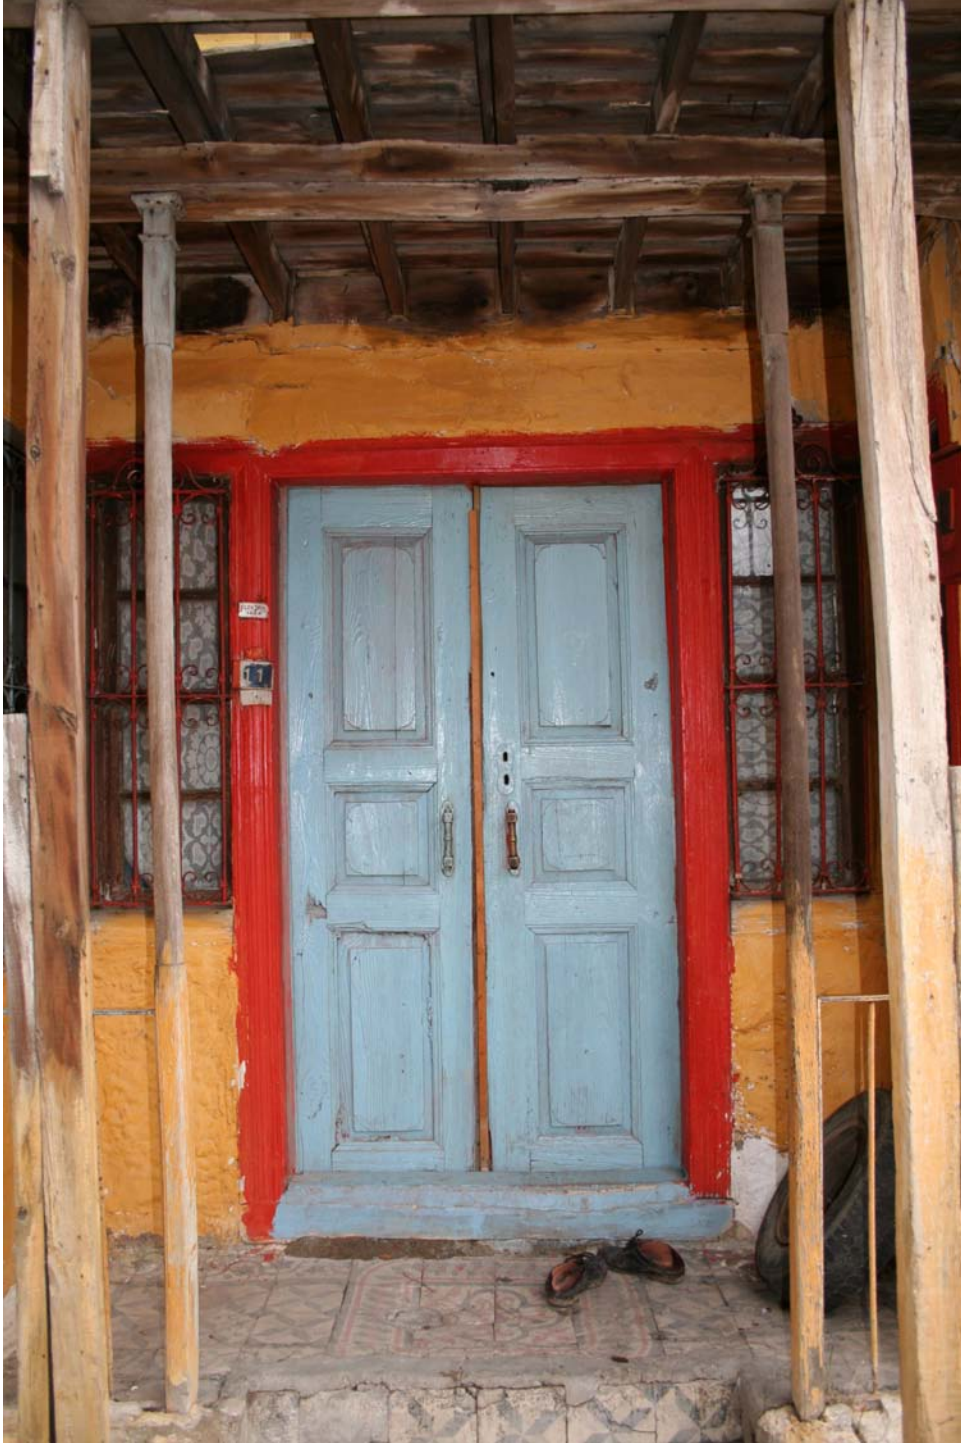
**Resim 297:** *Katalog No:47* Giriş Nişine Yerleştirilen Ahşap Taşıyıcı Görünüşü  
(2004 – F.Oral)

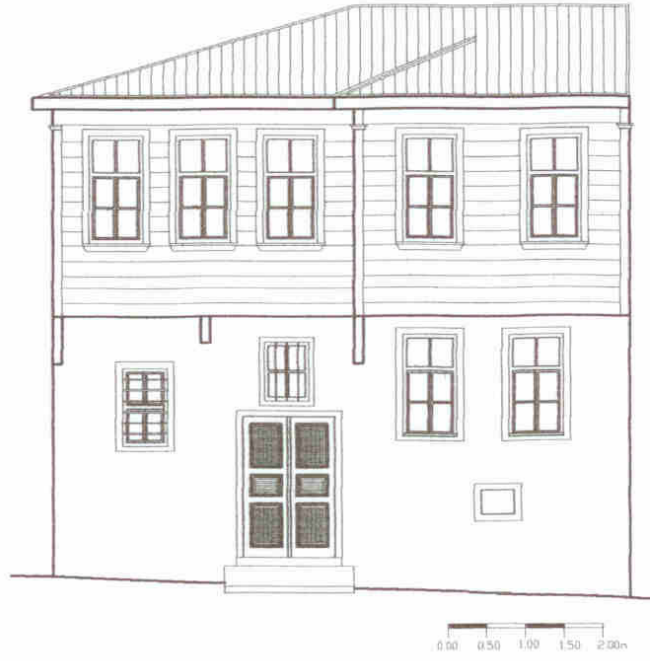
Şekil 58: Katalog 49: Ön Cephe Çizimi

Konutun 7.30m'lik cephesi vardır. Konutun cephesi boyunca iki adet üçgen çıkma yapılmıştır. Konutun çatı biçimlenişi kırma çatı şeklinde yapılmıştır (Şekil 58).

Konutun cephesi boyunca iki adet üçgen çıkma yapılmıştır. Cephenin sağ yanında yer alan çıkma 0.50m-0m, sol yanında yer alan 0.65-0m yola taşmaktadır. Çıkmalar üç adet ahşap taşıyıcı ile desteklenmiştir (Şekil 58).

Birinci katta, cephenin sağ yanında yer alan üçgen çıkmada iki adet, sol yanındaki çıkmada ise üç adet pencere yer almaktadır. Pencereler, sabit ve hareketli kanatlardan oluşan iki bölümlü pencerelerdir. 1/3 oranında, üst bölümde sabit kanat yer almaktadır. Sabit kanat, düşey ince ahşap kayıtlar ile ikiye bölünmüştür. Alt bölümde ortadan açılan iki kanat yer almaktadır. Kanatlar yatay ince ahşap kayıtlar ile ikiye bölünmüştür. Zemin katta ise cephenin sağ yanında iki adet düşey dikdörtgen pencere, cephenin sol yanında ise bir adet düşey dikdörtgen pencere yer almaktadır (Resim 313). Cephenin sağ yanında alt bölümde küçük depo penceresi yer almaktadır. Cephenin sağ yanında yer alan pencerelerin açılış şekilleri birinci kat pencereleri ile aynıdır. Cephenin solunda yer alan pencere ise ikiye bölünmüştür. Alt ve üst bölümdeki kanatlar ortadan açılır şekilde yapılmıştır (Resim 313; Şekil 58).

Konutun giriş kapısı cephenin sol yanına yakın yerleştirilmiştir. İki kanatlı, penceresiz ahşap kapıdır. Kapının üzerinde tepe penceresi vardır (Resim 313; Şekil 58).

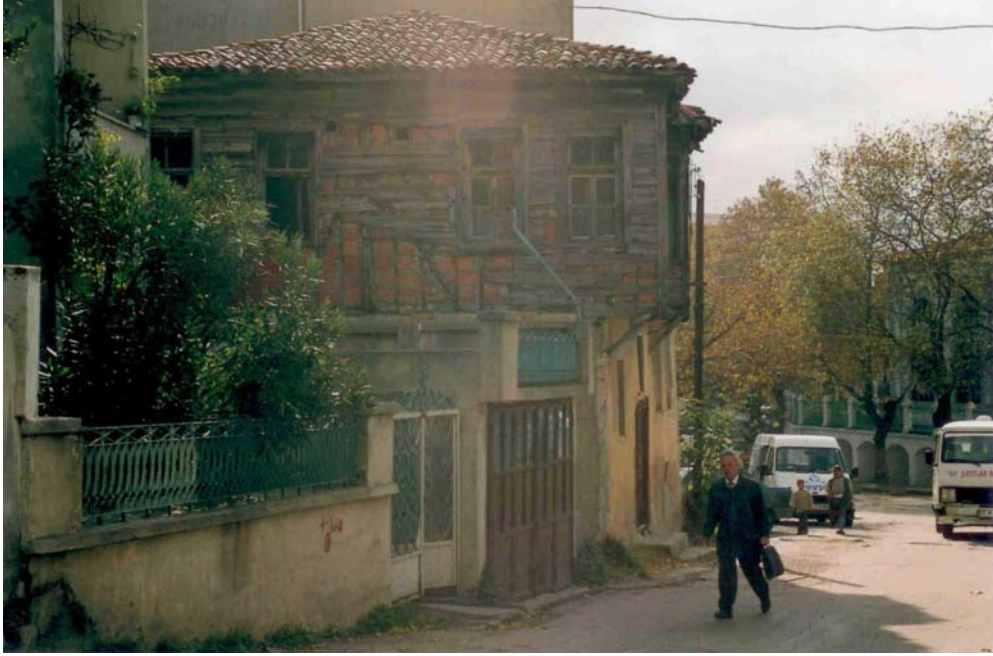
**Resim 311:** *Katalog No:49 Genel Görünüü* (2005 – F.Oral)

Konut, zemin ve birinci kattan oluşan iki katlı bir konuttur. Konutun cephesi yolu sınırlamaktadır (Resim 311, 312, 313).

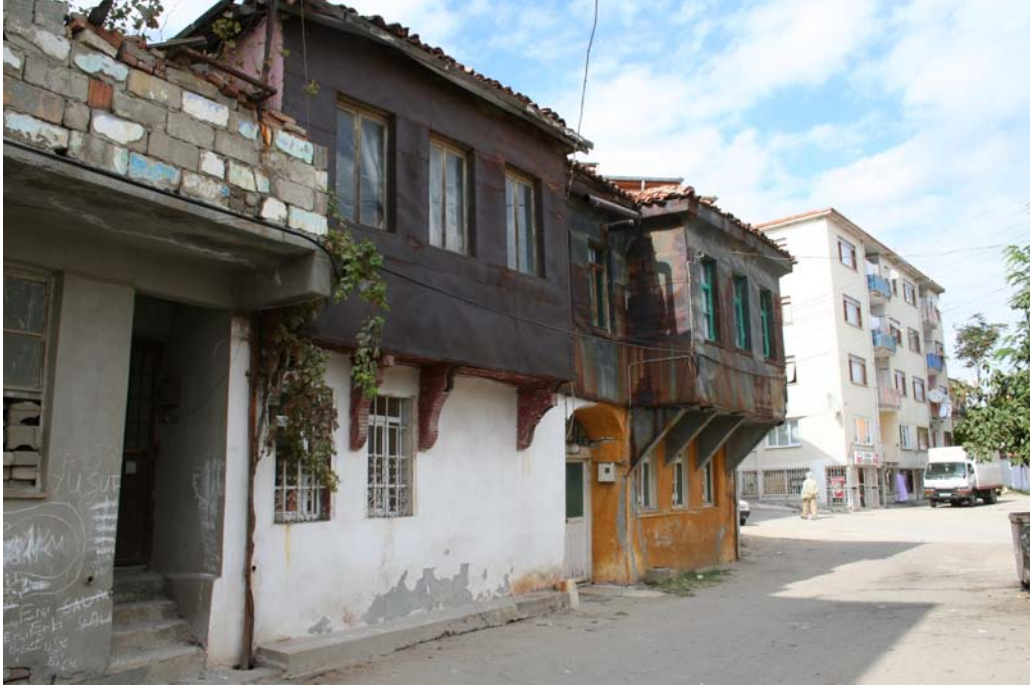
**Resim 315:** Katalog No:51 Genel Görünüřü (2006 – F.Oral)

Konut, zemin ve birinci kattan oluşan iki katlı bir konuttur. Konutun cephesi yolu sınırlamaktadır (Resim 315, 316). Konut, 11 ve 12 nolu parsellerin üzerine yapılmıştır. Konut ikiye ayrılmıştır. Konutta iki farklı aile oturmaktadır.

Konutta dikkat çekici en önemli süsleme ögesi çıkmaların taşıyıcı desteklerdir (Resim 315, 316).

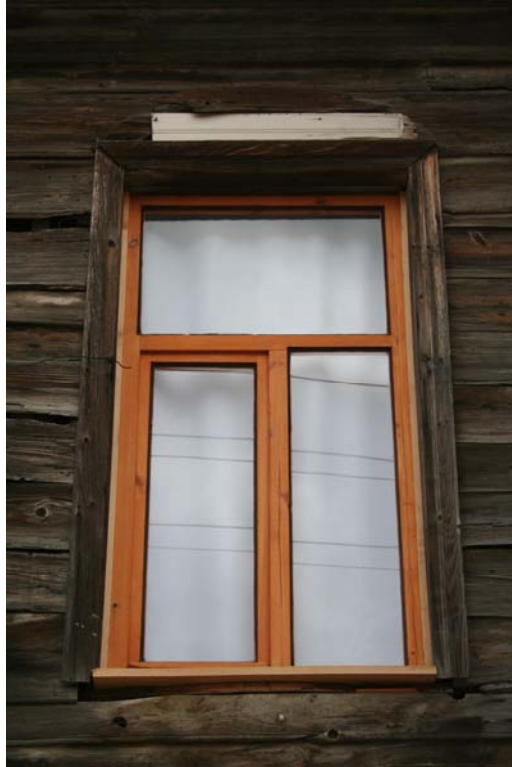
**Resim 325:** *Katalog No:53* Çıkma Pencere  
GörünüŖü (2006 – F.Oral)

Cephenin sađ tarafında yer alan konutta yakın zamanda onarım yapıldıđı anlařılmaktadır. Konutun giriř kapısı ve birinci kat pencere dođramaları deđiřtirilmiřtir (Resim 325).

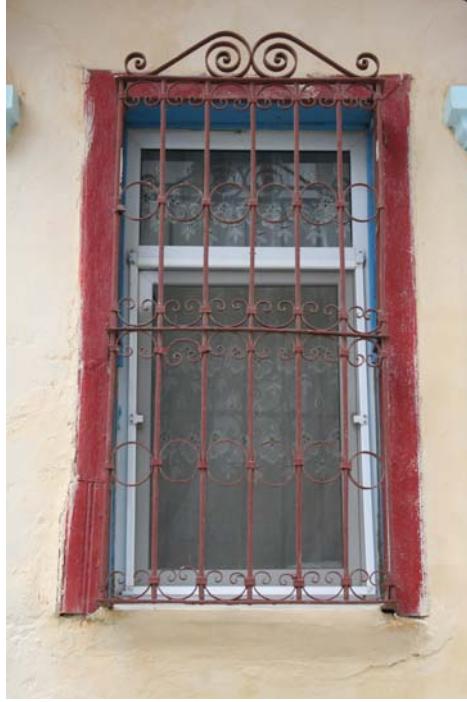
**Resim 334:** *Katalog No:56 Zemin Kat Pencere*  
Görünüü (2006 – F.Oral)

Konutta son dönemde cephenin sağ yanındaki zemin kat pencerelerini doğramaları deđiştirilmiştir (Resim 334).

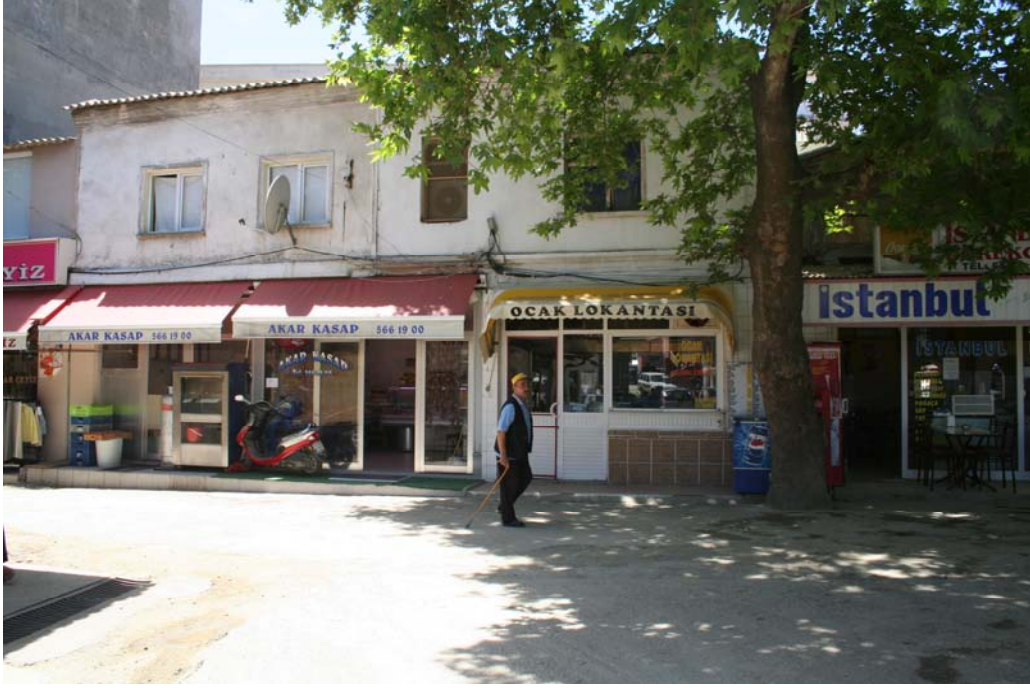
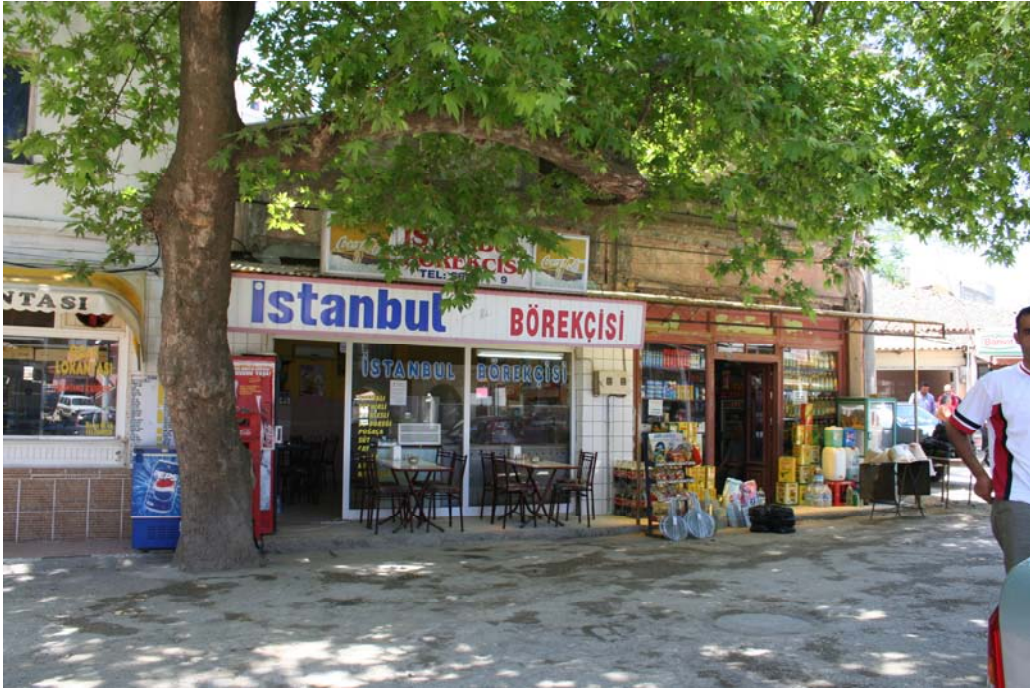
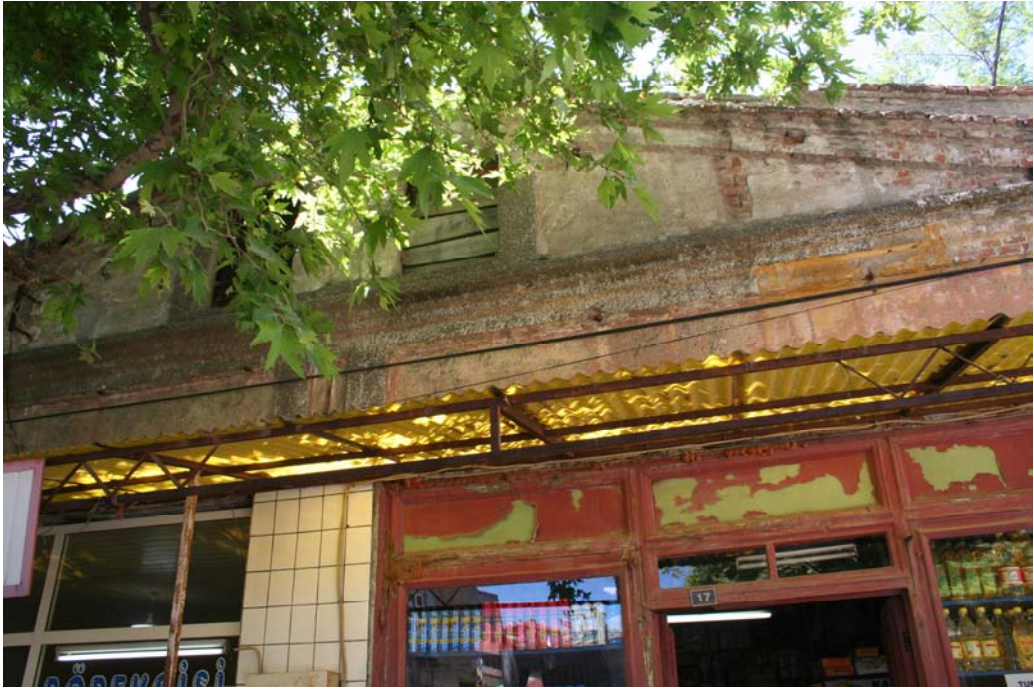
Tescilli parsellerin tümünde işyerleri vardır. Ve kullanılmaktadır (Resim 340, 341, 342).

**Resim 340:** Katalog No:58 Genel Görünüü (2006 – F.Oral)

**Resim 341:** Katalog No:58 Genel Görünüü (2006 – F.Oral)

**Resim 342:** *Katalog No:58 Genel Görünüőü* (2006 – F.Oral)

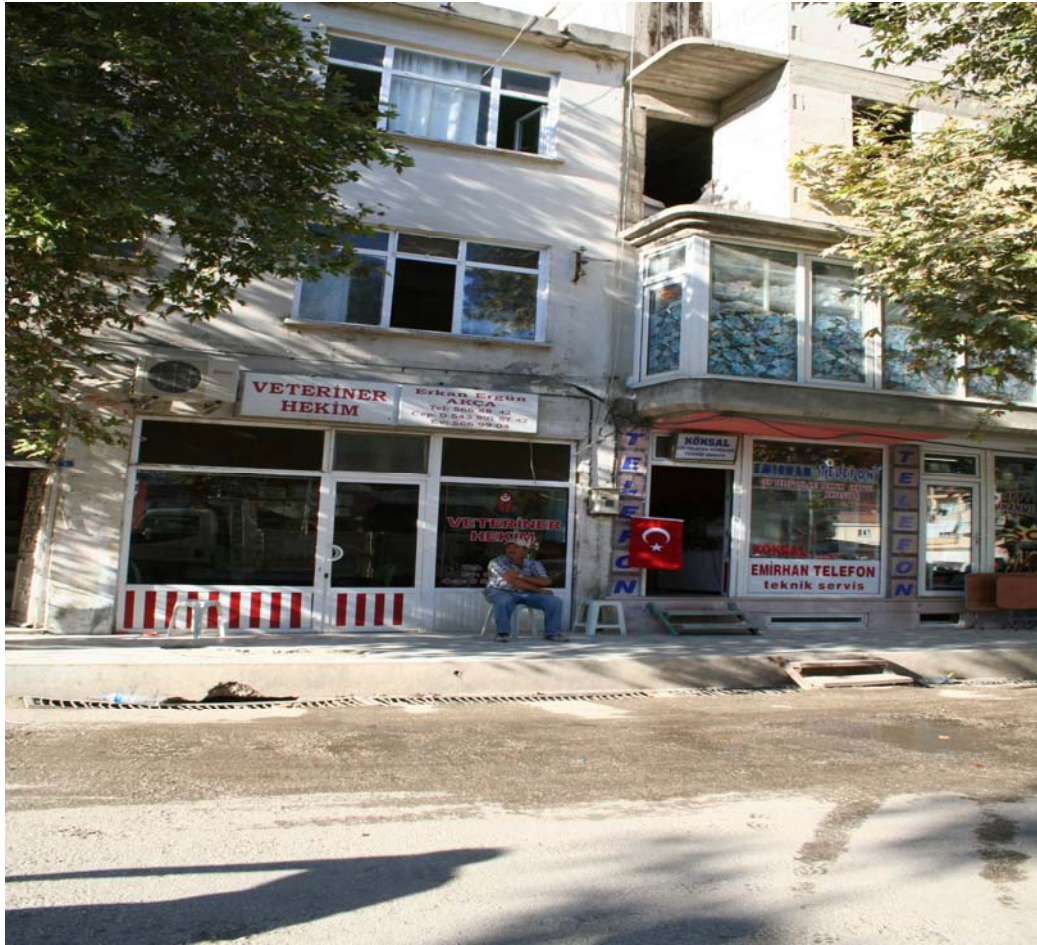
Konutun yerinde yeni yapılmış apartman vardır (Resim 343).

**Resim 343:** *Katalog No:59 Genel Görünüşü (2006 – F.Oral)*

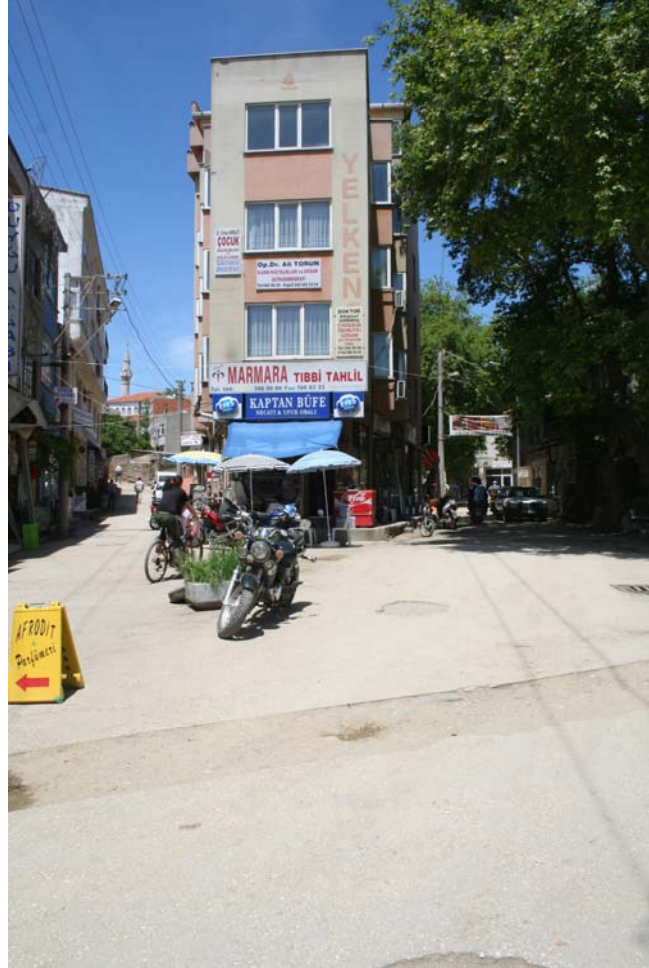
Konutun yerine apartman yapılmıştır (Resim 344).

**Resim 344:** *Katalog No:60 Genel Görünüşü (2006 – F.Oral)*

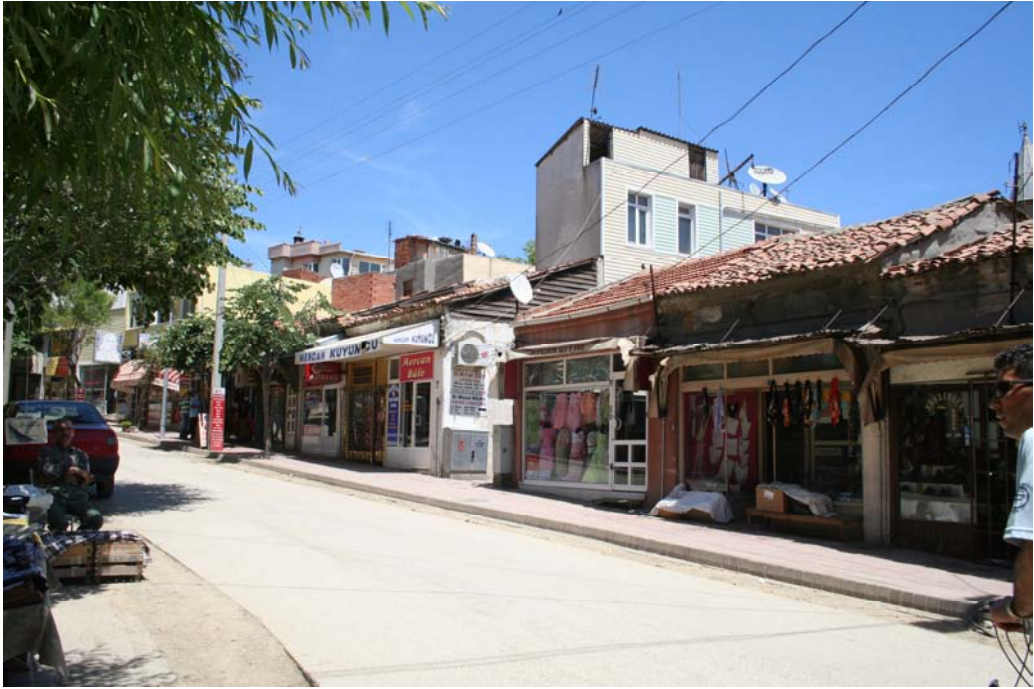
Konut olarak tescillenen parsellerde işyerleri vardır (Resim 345).

**Resim 345:** *Katalog No:61 Genel GörünüŖü (2006 – F.Oral)*

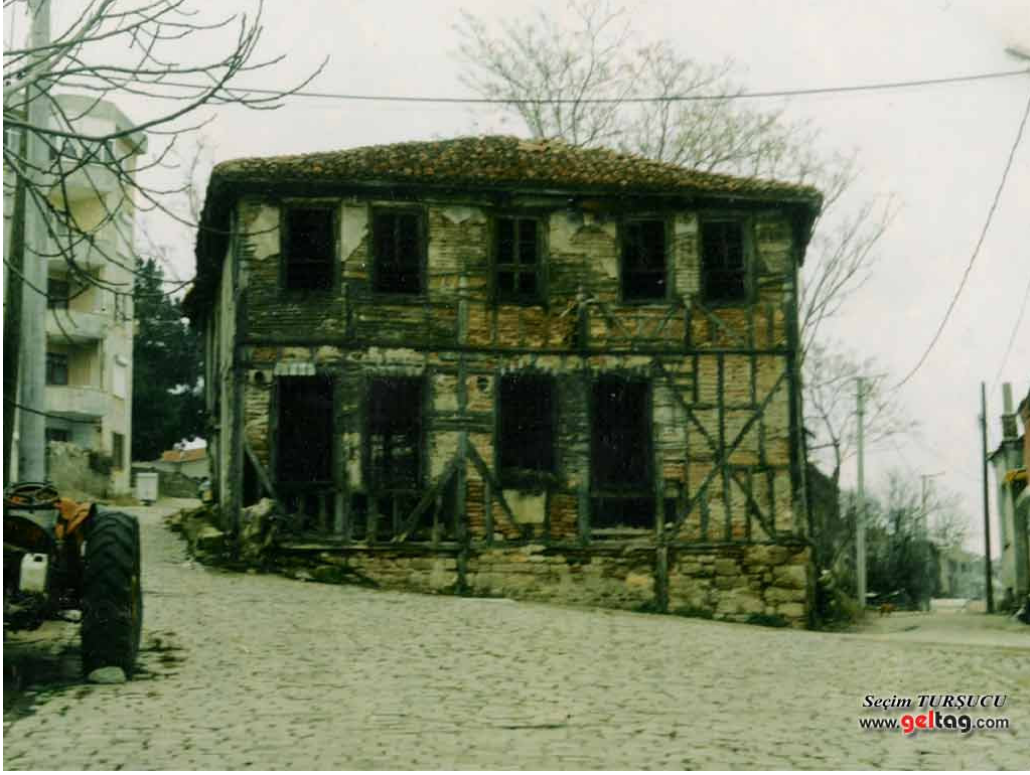
Konut, günümüzde yıkılmıştır (Resim 347). Konutun Seçim Turşucu tarafından çekilen eski resminden anlaşılacağı üzere konut, iki katlı, kırma çatı biçimleniş olan bir konut imiş. Konutun ahşap çatki yapım tekniğinde yapılmıştır. Çatki araları tuğla malzeme ile doldurulmuştur (Resim 346).

**Resim 346:** *Katalog No:61 Genel Görünüŧü* (2003– S.Turŧucu)

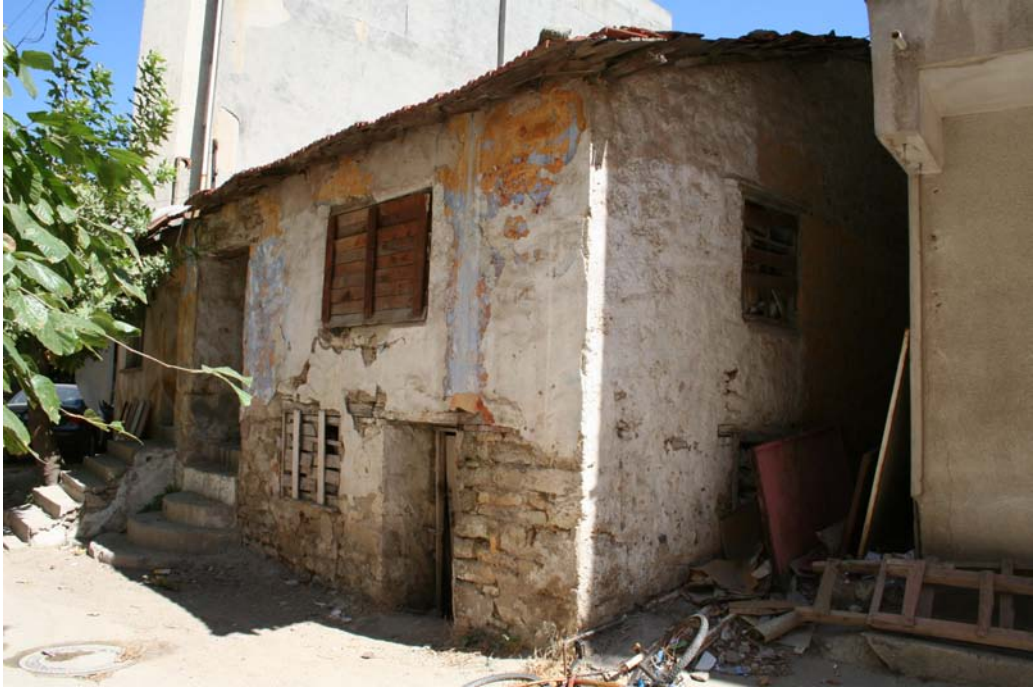
Konut, bodrum ve zemin kattan oluşan tek katlı bir konuttur. Konutun cephesi yolu sınırlamaktadır (Resim 348).

Konutun, yolu sınırlayan cephesi vardır. Konutun giriş kapısı cephenin sol yanında niş içindedir. Çatı biçimlenişi beşik çatı şeklindedir.

Konutun giriş nişinin sağ yanında, yatay dikdörtgen oda penceresi yer almaktadır. Oda penceresinin altında bodruma ait pencere ve kapı yer almaktadır.

Konutun giriş kapısı niş içindedir. Giriş nişine beş adet basamak ile çıkılmaktadır. İki kanatlı ahşap kapısı vardır.

Konut, yığma teknikte, taş ve tuğla malzeme ile yapılmıştır. Moloz taş örgü aralarında tuğla örgü sıraları da yer almaktadır. Sıva ve boya uygulaması yapılmıştır.

**Resim 348:** *Katalog No:63 Genel Görünüőü* (2006 – F.Oral)

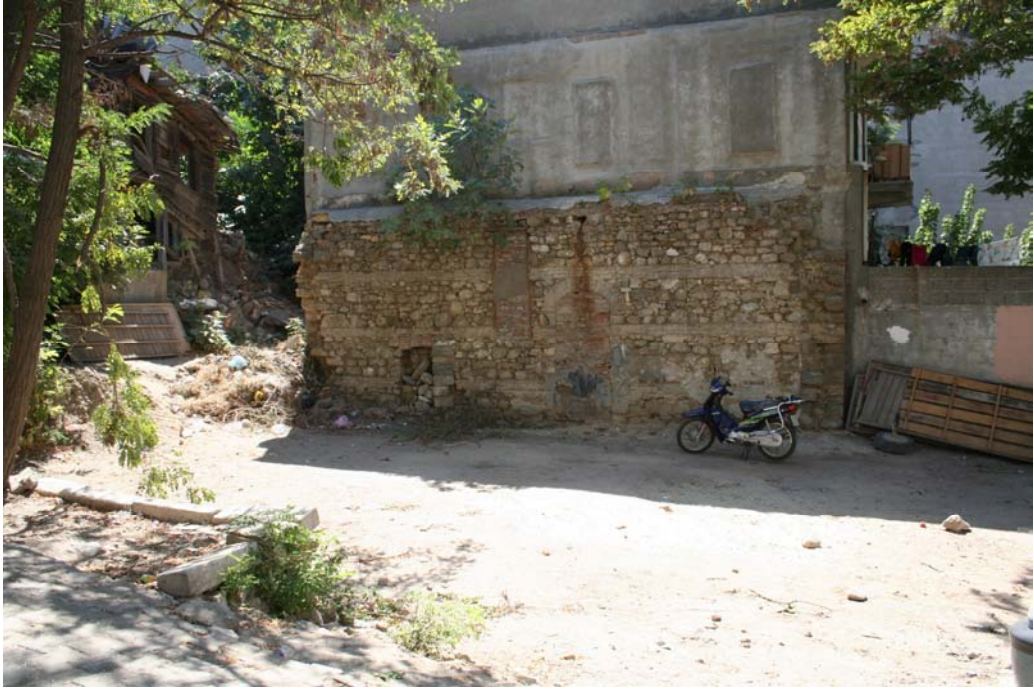
Konut, tamamen yıkılmıştır. Konutun bulunduğu parsel, tescilli parsel niteliğindedir (Resim 349).

**Resim 349:** *Katalog No:64 Genel Görünüőü* (2006 – F.Oral)

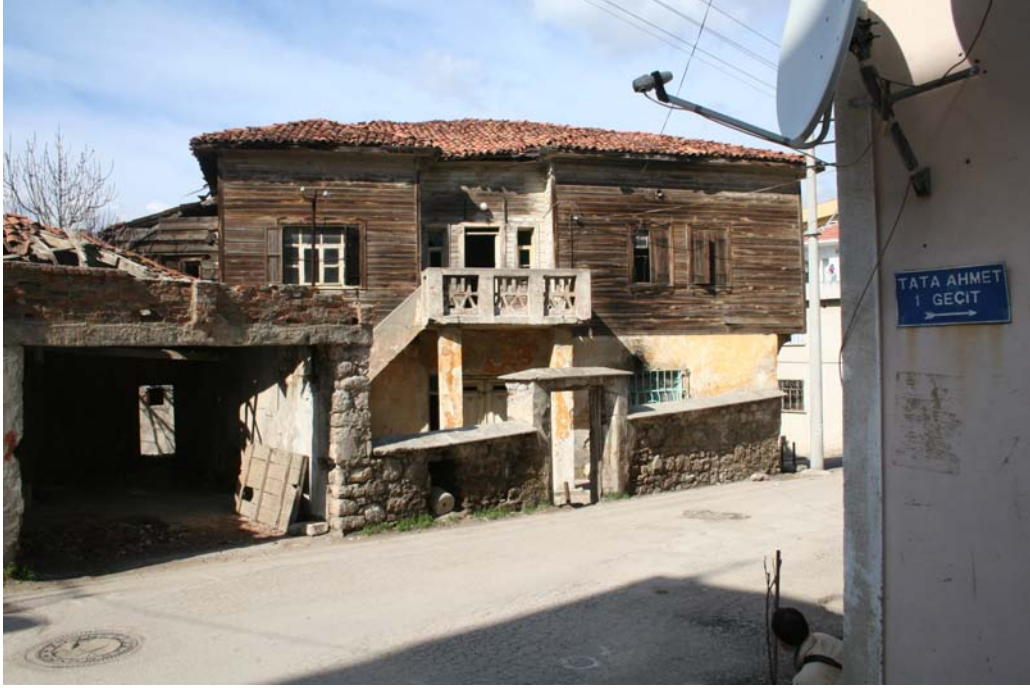
Konutun bahçeli ön cephesinde iki kanatlı ahşap kapı yer almaktadır (Resim 350). Konutun yolu sınırlayan yan cephesinde ise, cephenin sağ yanındaki üç katlı bölümde tek kanatlı kapı vardır.

Konutun ön cephesinde birinci katta yer alan pencerelerde oymalı ahşap pervazlar vardır (Resim 350). Yan cephede çıkmaları destekleyen ahşap taşıyıcılar C ve S kırvrımlarıyla cephede süsleme ögesi olarak yer almışlardır.

**Resim 350:** Katalog No:65 Ön Cephe Genel Görünüü (2006 – F.Oral)

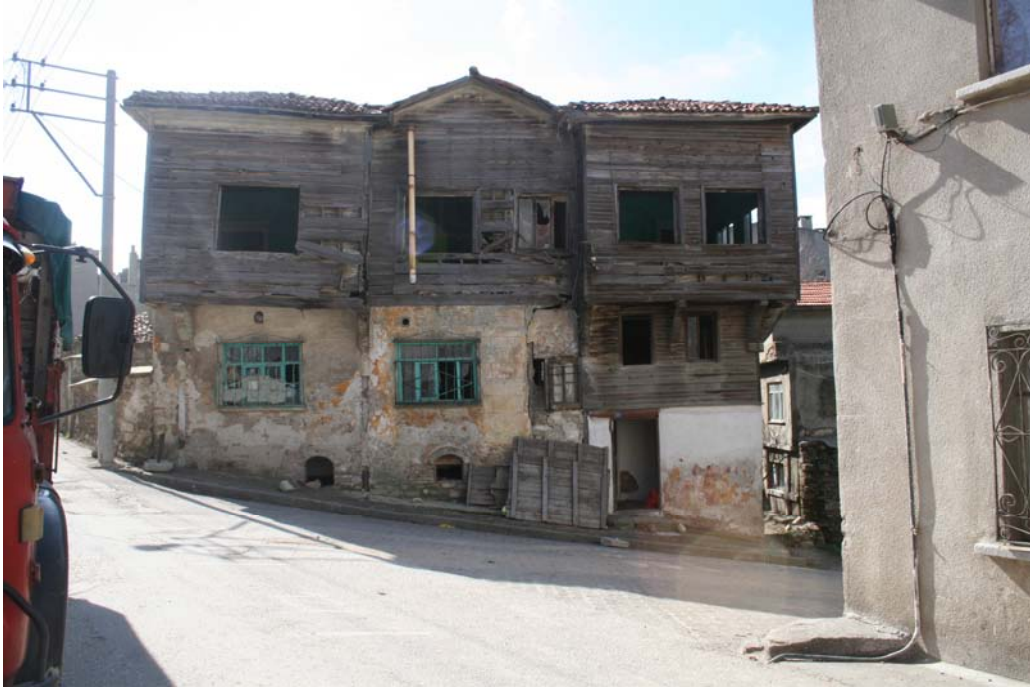
Konutta, yer alan sol yandaki çıkmada yatay dikdörtgen bir adet pencere yer almaktadır. Konut cephesinin sağ yanında yer alan çıkmada ise iki adet yatay dikdörtgen pencere yer almaktadır. Çıkmaların arasında da yine yatay dikdörtgen iki pencere yerleştirilmiştir (Resim 354). Zemin katta sol yanda yer alan çıkmanın altında ve çıkmasız bölümün altında yatay dikdörtgen pencereler vardır. Pencereleler

sabit ve hareketli kanatlardan oluşturulmuştur. Konut cephesinin sağ yanındaki çıkmanın altında düşey dikdörtgen iki adet pencere yer almaktadır (Resim 351).

**Resim 351:** Katalog No:65 Yan Cephe Genel Görünüü (2006 – F.Oral)

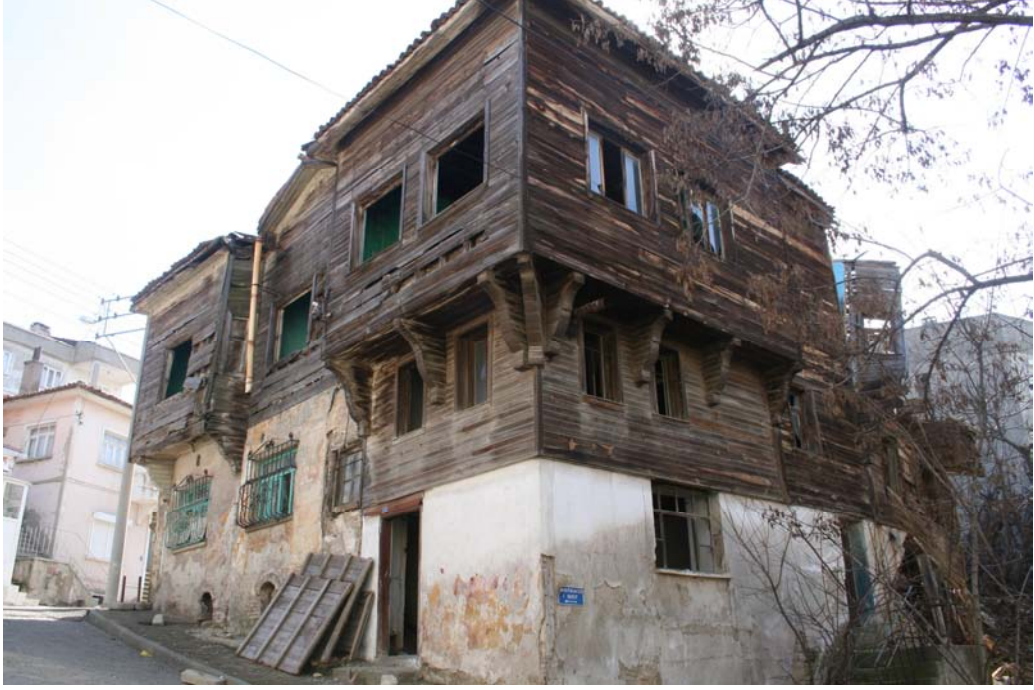
Konutun yolu sınırlayan yan cephesinde iki adet çıkma yer almaktadır. Cephenin sol yanındaki çıkma iki ahşap taşıyıcı ile desteklenmiştir. Cephenin sağ yanındaki çıkma köşe çıkması şeklinde iki yönlü yapılmıştır. Çıkma, üç adet ahşap taşıyıcı ile desteklenmiştir (Resim 352, 355). Köşe taşıyıcı destekleri üçlü gurup şeklinde düzenlenmiştir (Resim 352, 355).

**Resim 352:** Katalog No:65 Genel Görünüü (2006 – F.Oral)
