**ÇANAKKALE ONSEKİZ MART ÜNİVERSİTESİ**  
**SOSYAL BİLİMLER ENSTİTÜSÜ**  
**SANAT TARİHİ ANA BİLİM DALI**

**GELİBOLU'DA GELENEKSEL KONUT MİMARİSİ**

**YÜKSEK LİSANS TEZİ**

Bu çalışmada, Çanakkale ilinin, Gelibolu ilçesinde yapılmış olan geleneksel konutların tespiti yapılmıştır. Toplam 143 adet geleneksel konut veya tescilli parsel tespit edilmiştir.

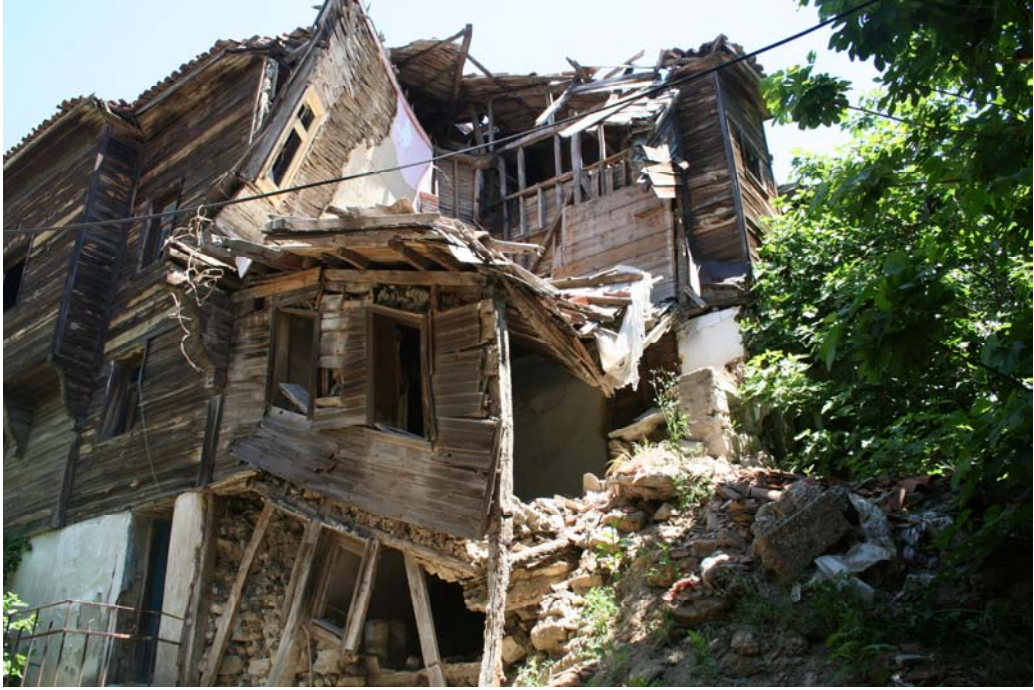
Konutun ön cephesinde birinci kata çıkan merdiven yapılmıştır. Konutun arka cephesinin bir bölümü yarı yıkık durumdadır (Resim 353 ).

**Resim 353:** Katalog No:65 Arka Cephe Görünüü (2006 – F.Oral)

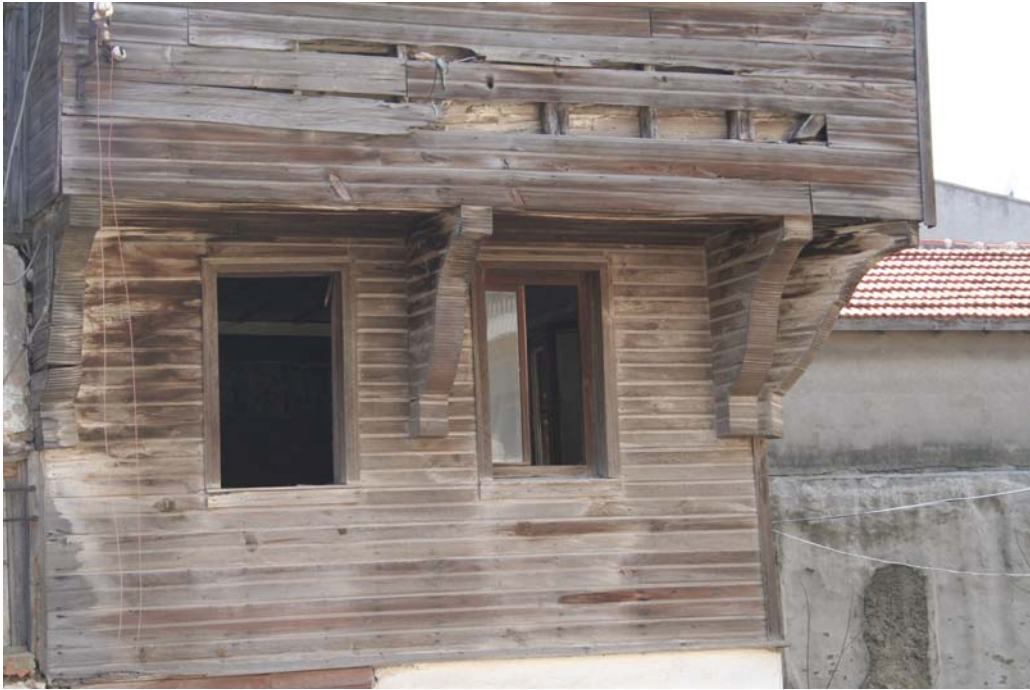
Konutun yolu sınırlayan yan cephesinde iki adet çıkma yer almaktadır. Cephenin sol yanındaki çıkma iki ahşap taşıyıcı ile desteklenmiştir. Cephenin sağ yanındaki çıkma köşe çıkması şeklinde iki yönlü yapılmıştır. Çıkma, üç adet ahşap taşıyıcı ile desteklenmiştir (Resim 352, 355). Köşe taşıyıcı destekleri üçlü gurup şeklinde düzenlenmiştir (Resim 352, 355).

**Resim 355:** *Katalog No:65 Zemin Kat Pencere Görünüşü (2006 – F.Oral)*

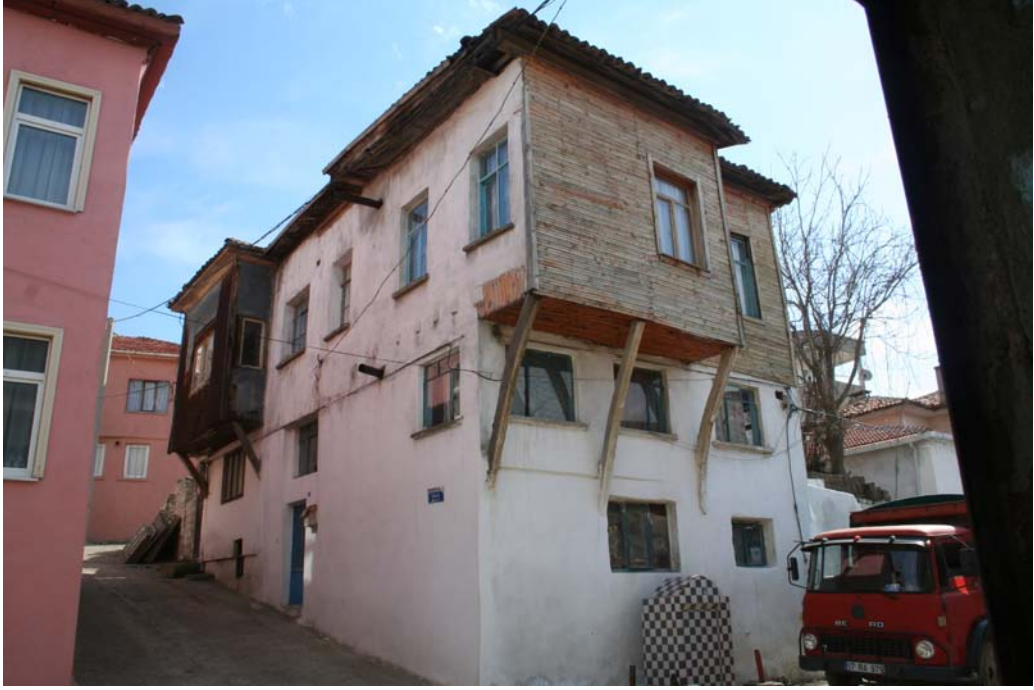
Konutun onarım gördüğü anlaşılmaktadır. Birinci kat ahşap kaplamaları yenilenmiştir. Birinci katta diğer cepheler ahşap kaplamalar sökülerek sıvanmıştır. Pencere doğramaları değiştirilmiştir.

**Resim 356:** *Katalog No:66 Genel Görünüü (2006 – F.Oral)*

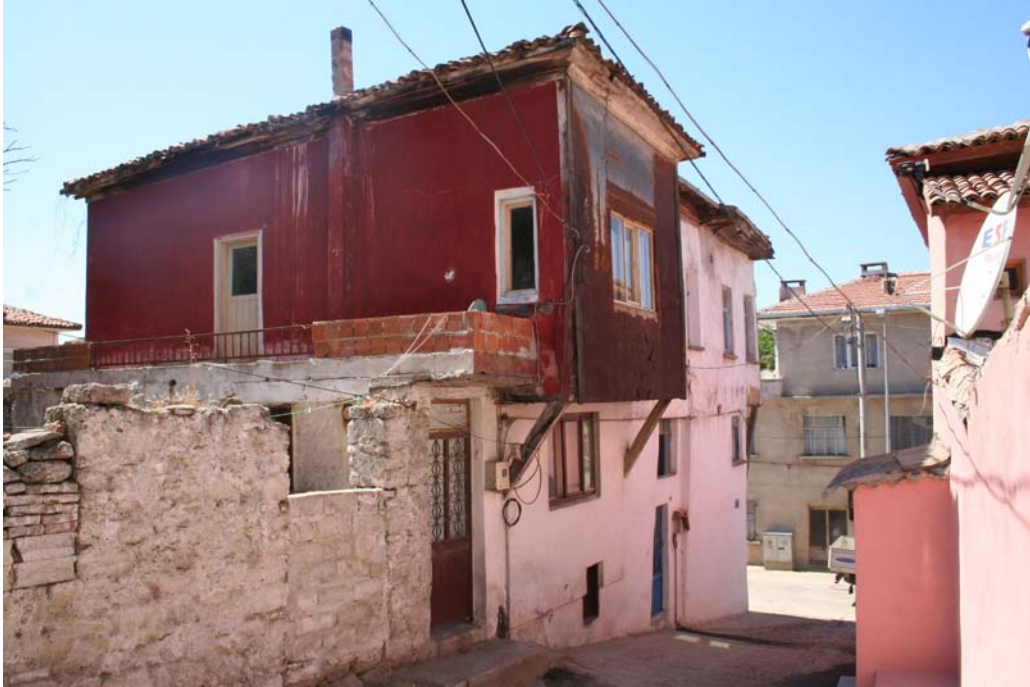
Konutun onarım gördüğü anlaşılmaktadır. Birinci kat ahşap kaplamaları yenilenmiştir. Birinci katta diğer cepheler ahşap kaplamalar sökülerek sıvanmıştır. Pencere doğramaları değiştirilmiştir.

**Resim 357:** *Katalog No:67 Genel Görünüü (2006 – F.Oral)*

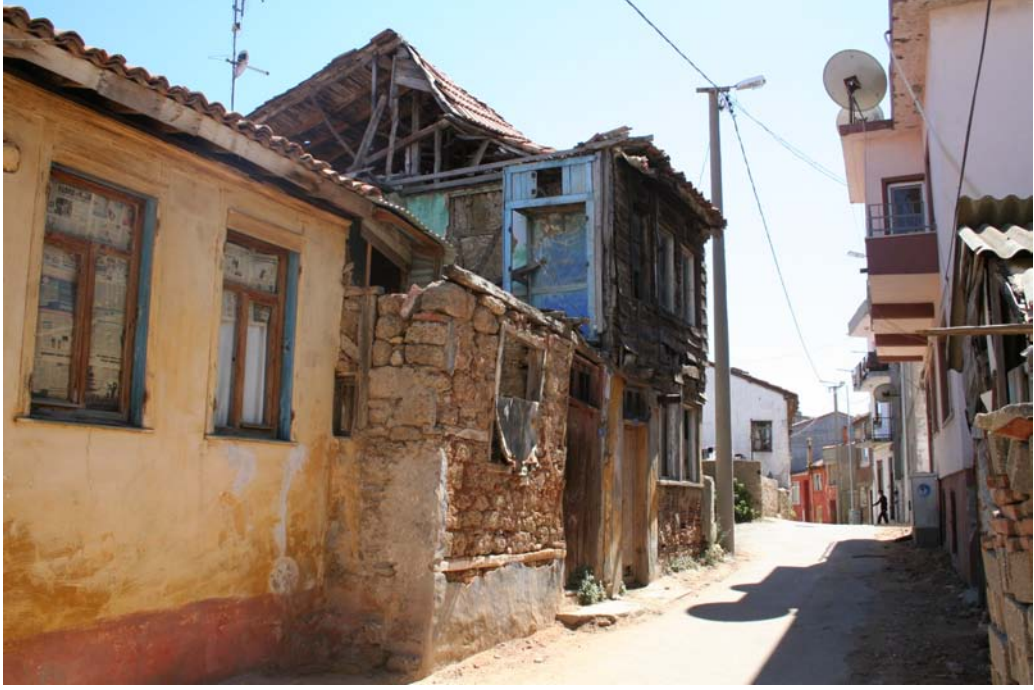
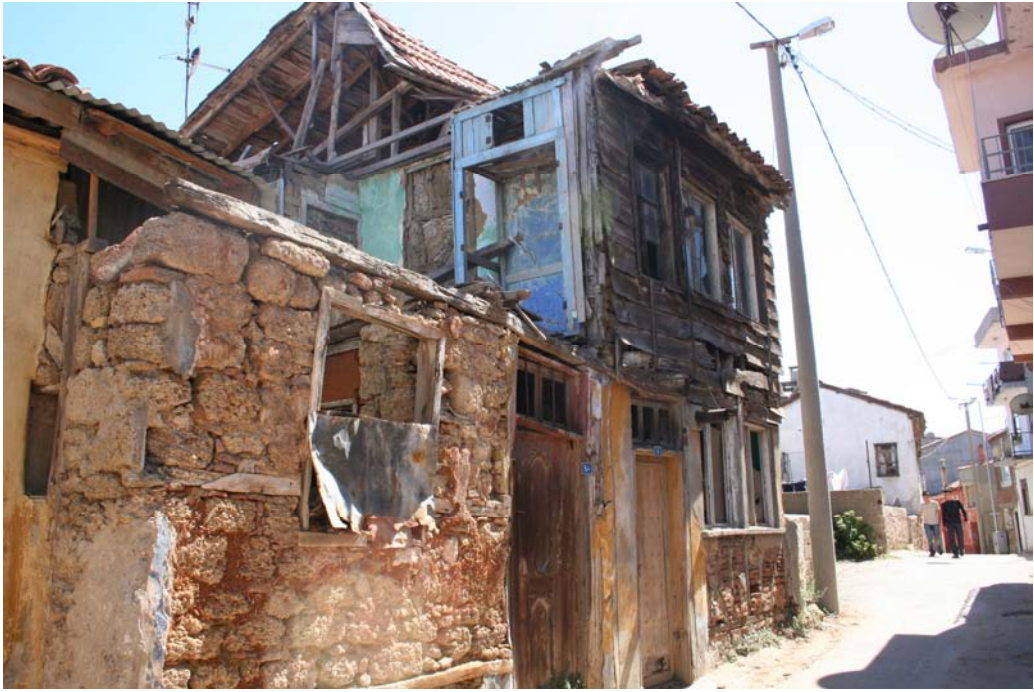
Konut üzerinde onarım izi yer almamaktadır. Konut, yarı yıkık durumdadır. Konutu, yapım tekniđi ve kullanılan malzemeler ađısından deđerlendirdiđimizde,19.y.y. sonlarına tarihlendirmemiz m¼mk¼nd¼r.

**Resim 358:** *Katalog No:68 Genel Görünüüü (2006 – F.Oral)*

**Resim 359:** *Katalog No:68 Genel Görünüüü (2006 – F.Oral)*

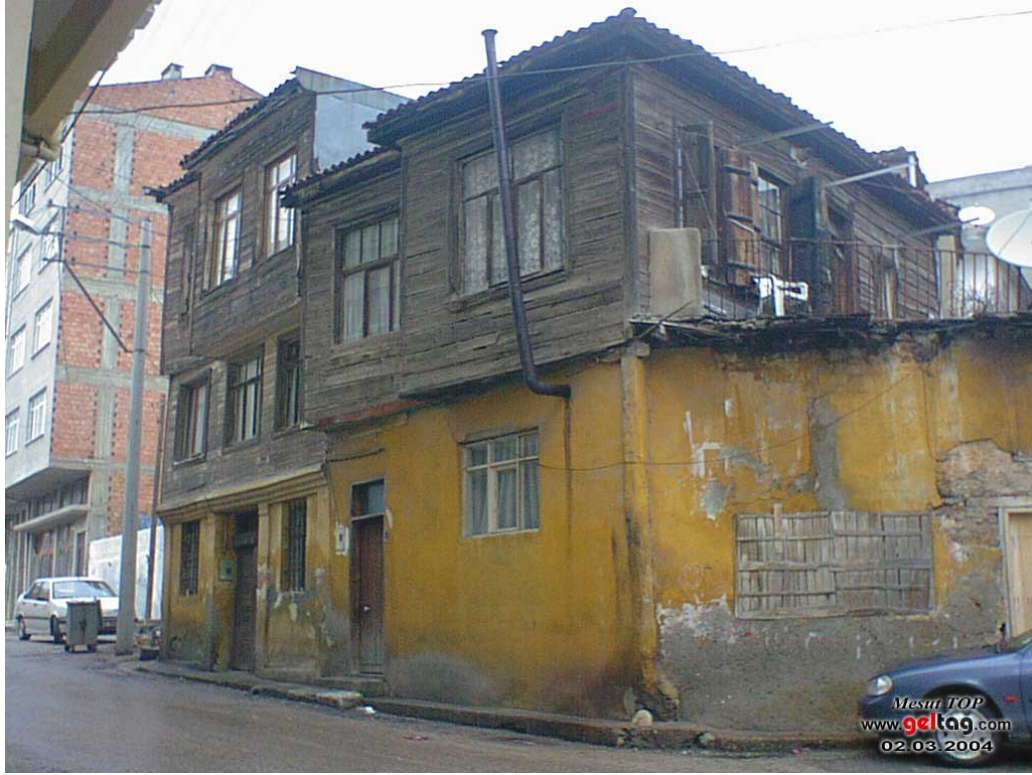
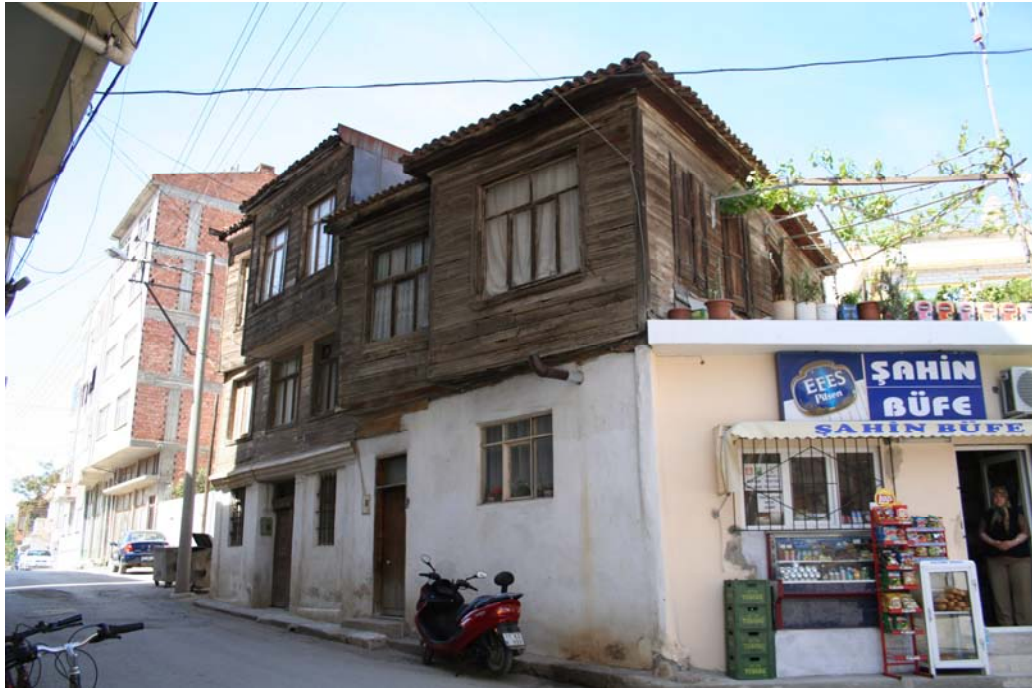
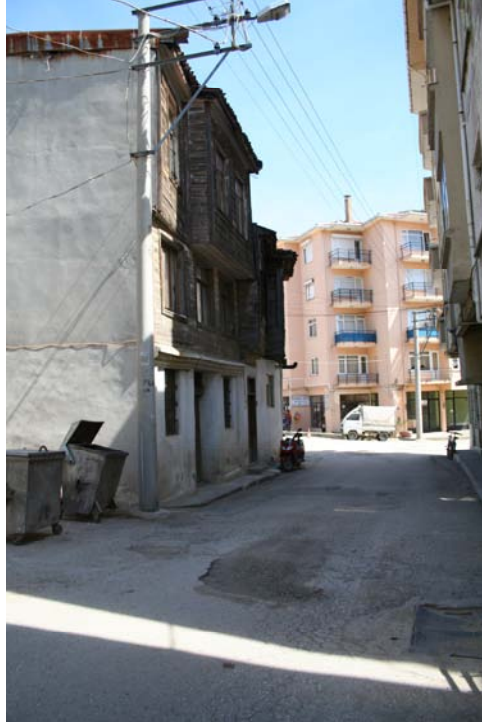
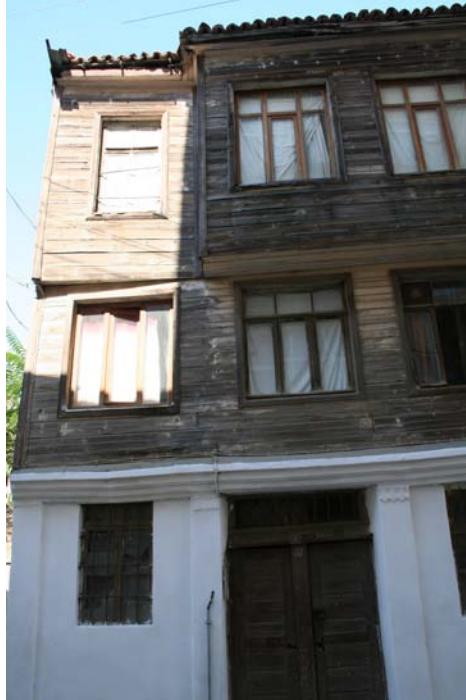
Konutta onarım ikinci kat pencerelerinde yapılmıştır. Pencerelerin doğramaları deđiştirilmiştir.

**Resim 360:** Katalog No:69 Genel Görünüü (2004 – M.Top)

**Resim 361:** Katalog No:69 Genel Görünüü (2006 – F.Oral)

**Resim 362:** *Katalog No:69 Genel Görünüü*  
(2006 – F.Oral)

**Resim 363:** *Katalog No:69 Genel Görünüü*  
(2006 – F.Oral)

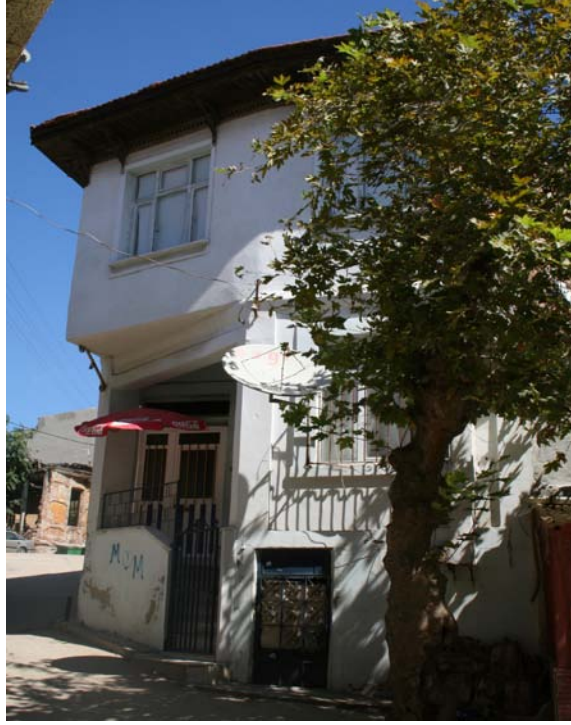
Konut, zemin ve birinci kattan oluşan iki katlı bir konuttur. Konutun cephesi yolu sınırlamaktadır (Resim 368). Köşe başında yer almaktadır. Konut, geçirdiği onarımlarla çok değişmiştir. Orijinal konuttan günümüze sadece çatı saçağı ulaşmıştır (Resim 369).

**Resim 368:** *Katalog No:71 Genel Görünüü*  
(2006 – F.Oral)

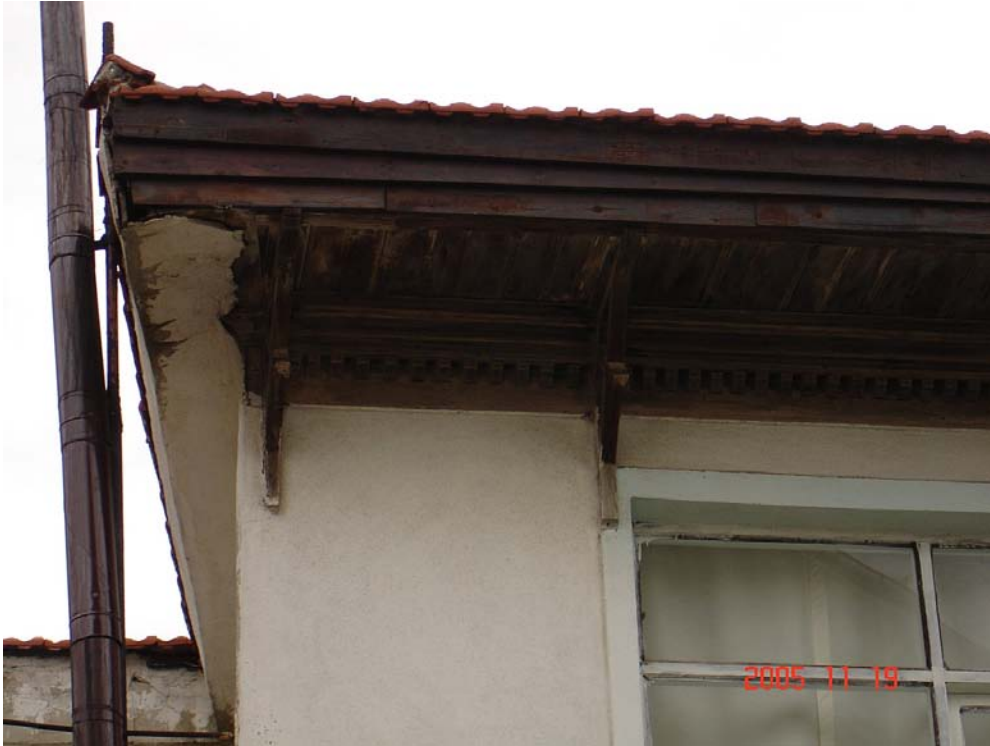
**Resim:369** *Katalog No:71 Çatı Saçağı Görünüü* (2005 – F.Oral)

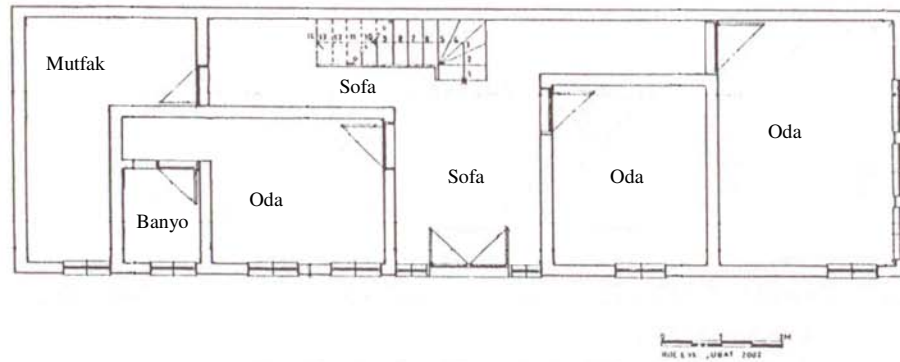
**Şekil 62:** Katalog No:72 Zemin Kat Planı  
(2002 İ.T.ü.Mim.Fak.Çalışmalarından)

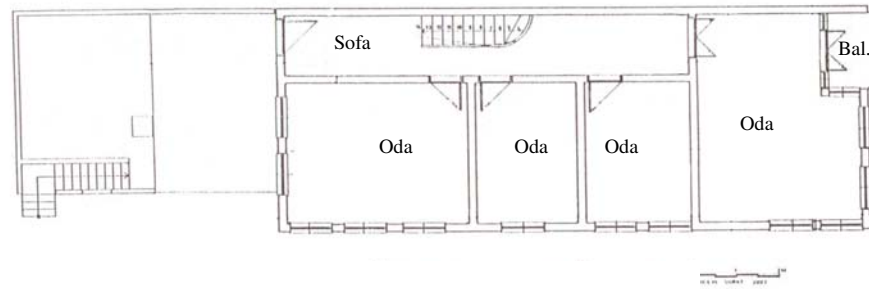
**Şekil 63:** Katalog No:72 Birinci Kat Planı  
(2002 İ.T.ü.Mim.Fak.Çalışmalarından)

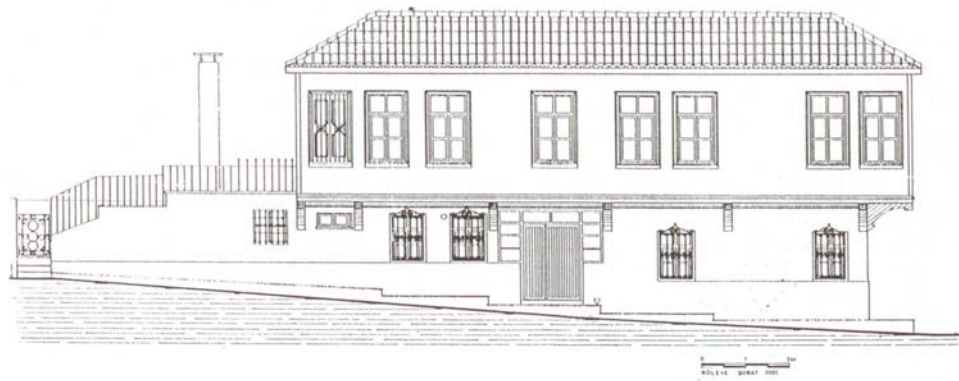
**Şekil 64:** Katalog No:72 Ön Cephe Çizimi  
(2002 İ.T.ü.Mim.Fak.Çalışmalarından)

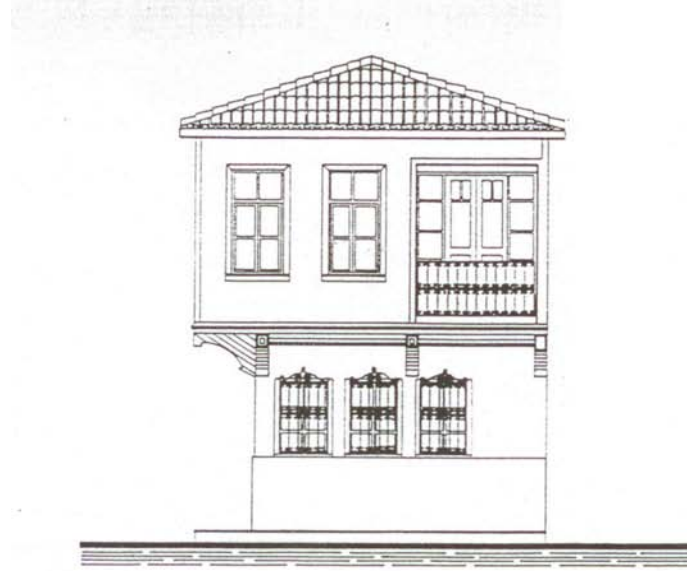
**Şekil 65:** *Katalog No:72 Yan Cephe Çizimi*  
(2002 İ.T.ü.Mim.Fak.Çalışmalarından)

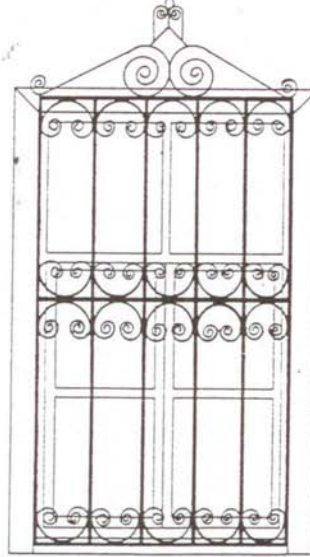
**Şekil 66:** *Katalog No:72 Zemin Kat Pencere Çizimi*  
(2002 İ.T.ü.Mim.Fak.Çalışmalarından)

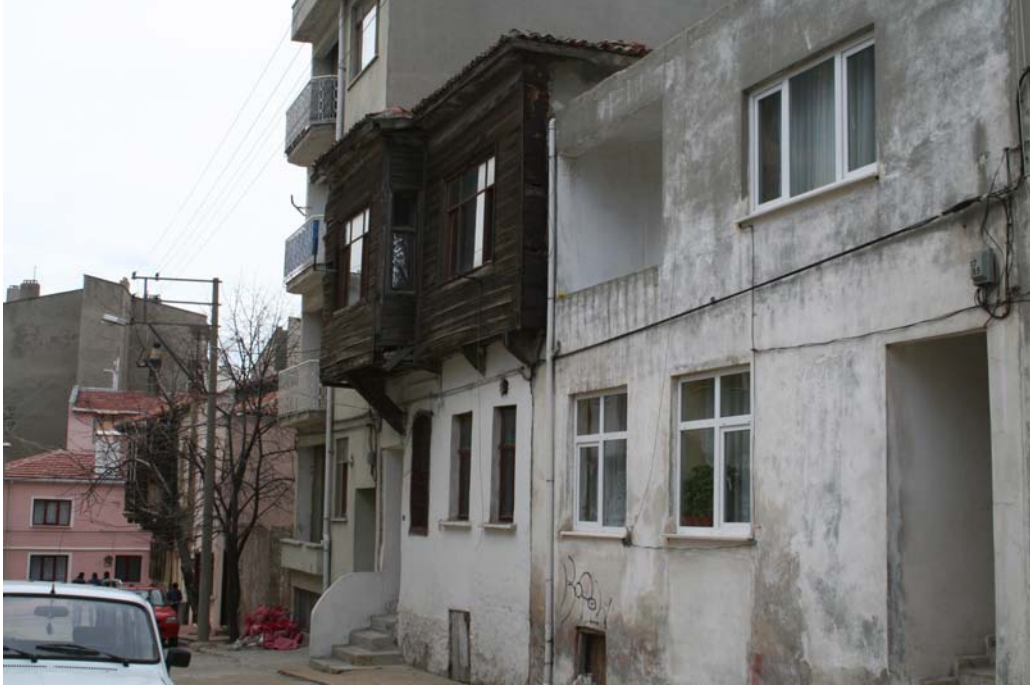
**Resim 378:** Katalog No:73 Genel Görünüřü (2005 – F.Oral)

Konut, bodrum, zemin ve birinci kattan oluşan iki katlı bir konuttur. Konutun cephesi yolu sınırlamaktadır (Resim 378, 379). Konutun çatı biçimlenişi kırma çatı şeklindedir, saçak yapılmıştır.

Konutun, 6.45m'lik cephesi vardır. Cephe boyunca çıkma yapılmıştır. Giriş kapısı cephenin sol yanına, niş içine yerleştirilmiştir. Giriş nişine beş adet basamak ile çıkılmaktadır (Resim 378, 379).

Konutun cephesi boyunca iki kademeli çıkma yapılmıştır. Konutta köşe çıkması yapılmıştır. Konutun yanına yapılan konut, köşe çıkmasını yok etmiştir (Resim 379, 381). Konutun cephesi boyunca yapılan çıkma 0.30m ve 0.70m yola taşmaktadır. 0.30m'lik çıkma köşe çıkması şeklinde yapılmıştır. Çıkmaların altında dört adet ahşap taşıyıcı destek yer almaktadır (Resim 378, 379).

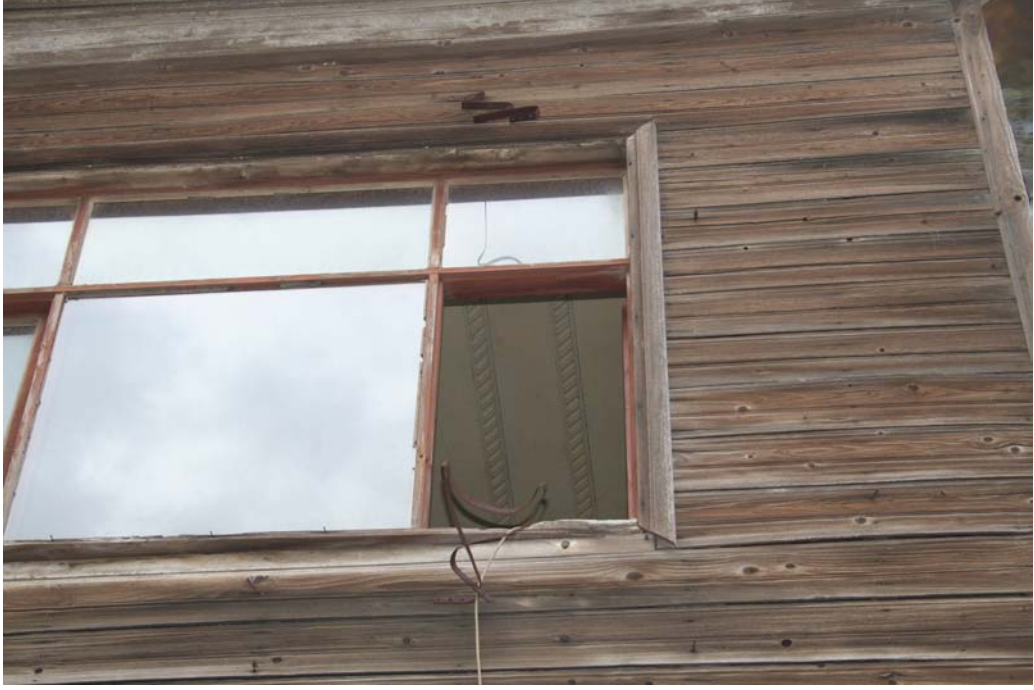
**Resim 380:** *Katalog No:75 Birinci Kat Pencere Görünüşü (2005 – F.Oral)*

Konutun penceresinden görülebildiği kadar ile tavanlar yivli ahşap kartuşlar ile dikdörtgen şekillerle süslenmiştir (Resim 380).

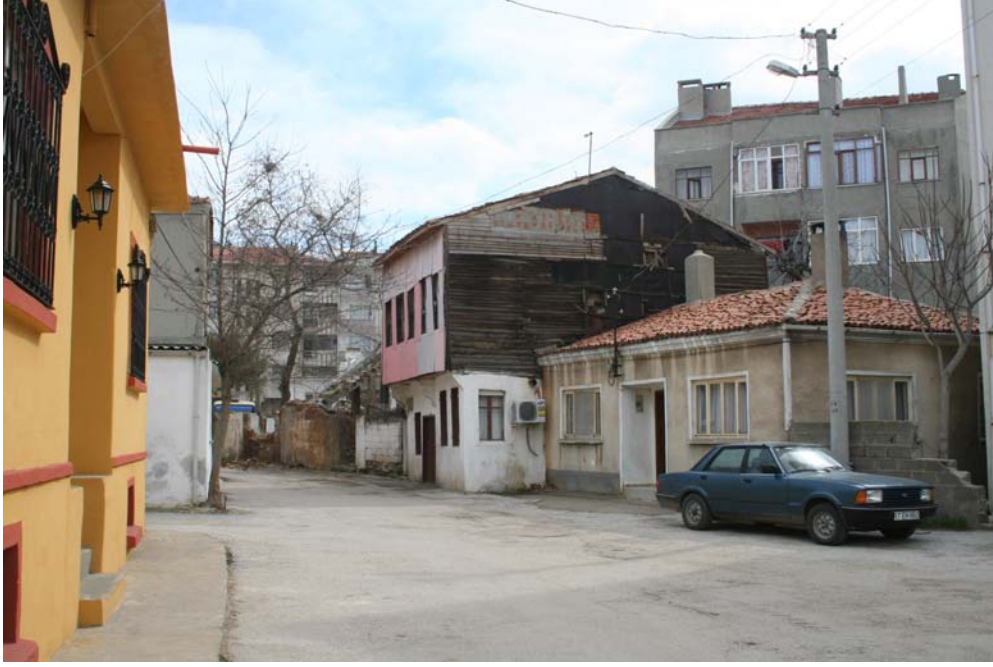
**Resim 382:** *Katalog No:74 Genel Görünüü* (2006 – F.Oral)

Konut, zemin ve birinci kattan oluşan iki katlı bir konuttur. Konutun cephesi yolu sınırlamaktadır (Resim 382, 383, 384).

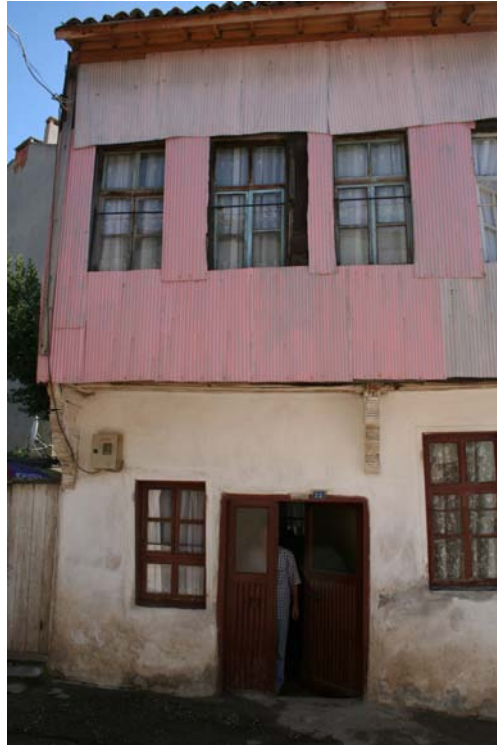
**Resim 385:** *Katalog No:74 Giriş Kapısı*  
*Görünüşü* (2006 – F.Oral)

Konutun giriş kapısı, cephenin sol yanına yakın yerleştirilmiştir. İki kanatlı, pencereleli, ahşap kapıdır. Kapının üzerinde tepe penceresi yoktur (Resim 385, 389).

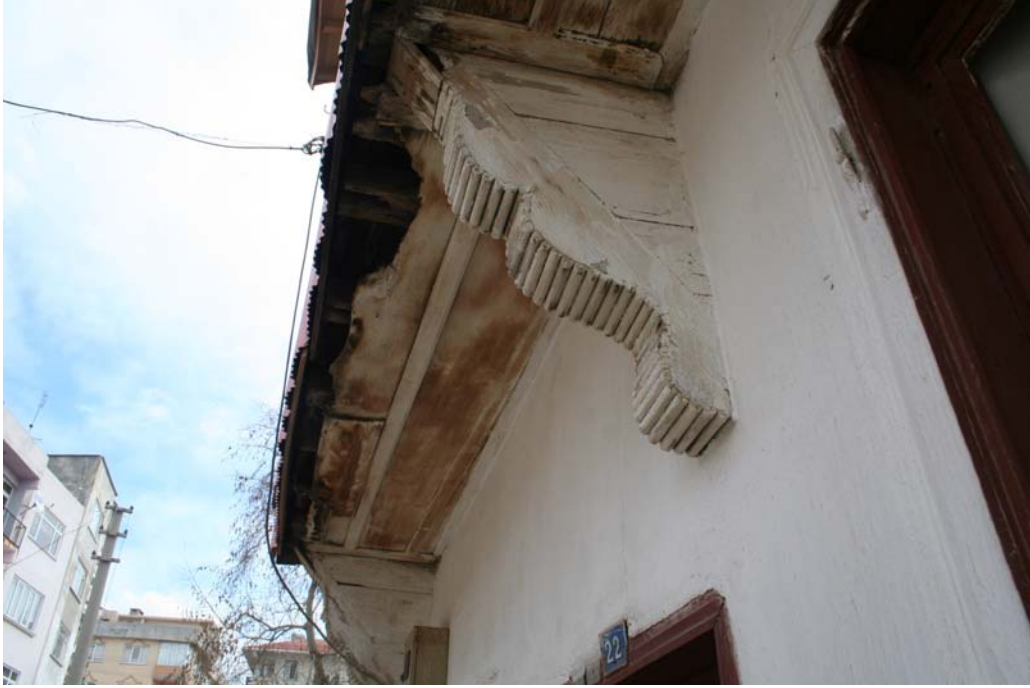
**Resim 388:** *Katalog No:74 Ahşap Taşıyıcı Görünüşü (2005 – F.Oral)*

Konutun cephesinde dikkat çekici tek süsleme özelliği çıkmayı taşıyan ahşap desteklerin şekillenmiş biçimleridir (Resim 388).

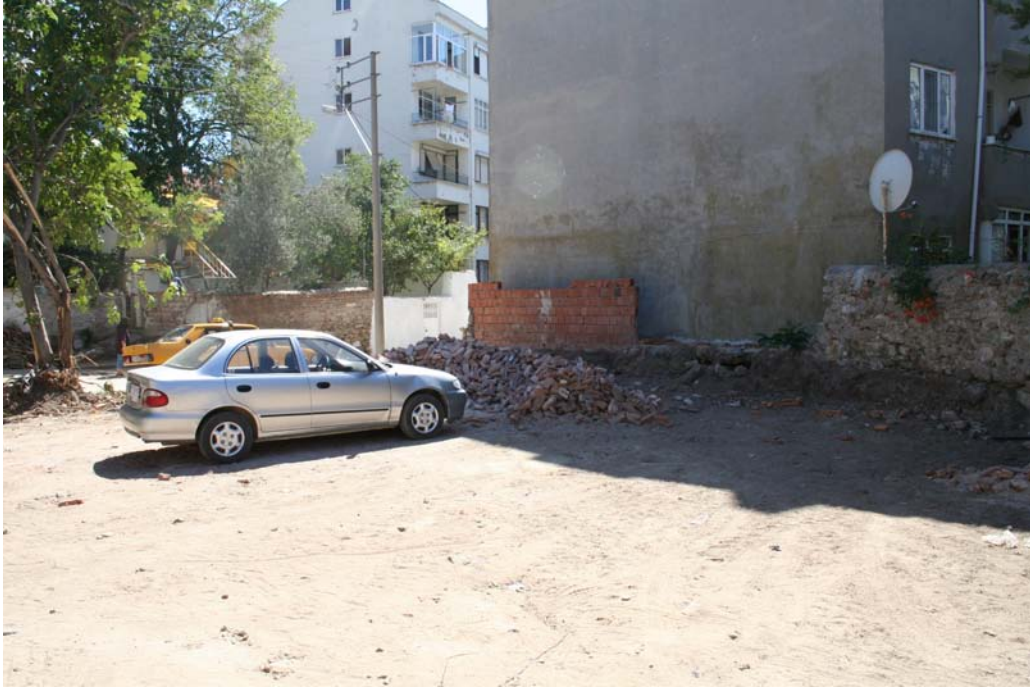
**Resim 390:** Katalog No:75 Genel Görünüü (2006 – F.Oral)

Konut, günümüz tamamen yıkılmıştır. 2005 ve 2006 yılı resimlerinden anladığımıza göre iki katlı konut imiş. Zemin katı yığma teknikte, tuğla malzeme ile yapılmıştır (Resim 390, 391).

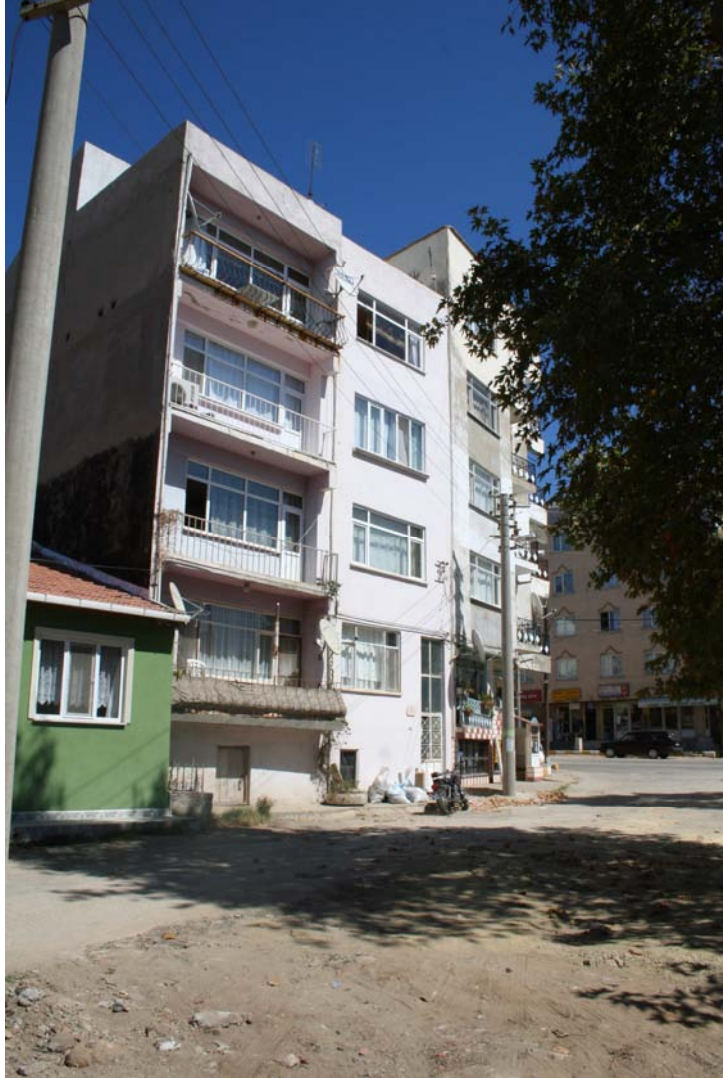
**Resim 392:** *Katalog No:76 Genel Görünüü*  
(2006 – F.Oral)

Konut, yıkılarak yerine apartman yapılmıştır (Resim 392).

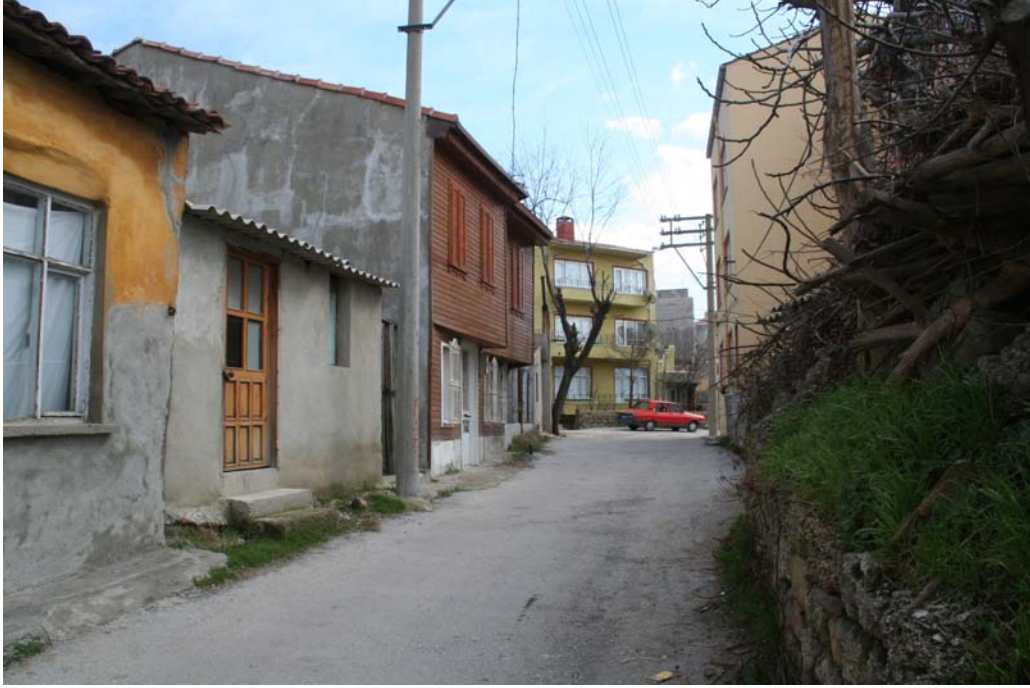
**Resim 393:** *Katalog No:77 Genel Görünüü* (2006 – F.Oral)

Konut, zemin ve birinci kattan oluşan iki katlı bir konuttur. Konutun cephesi yolu sınırlamaktadır (Resim 393, 394, 395, 396).

Konuta onarım yapılmıştır. Ahşap kaplamaları yenilenmiştir. Pencere pervazlarında deęişiklik yapılmıştır. Pencere doęramaları, kepenkler yeni yapılmıştır. Konutun mal sahibi konutu yüz yıllık olduğunu ifade etmiştir. Konut 20.y.y. başlarında yapılmıştır.

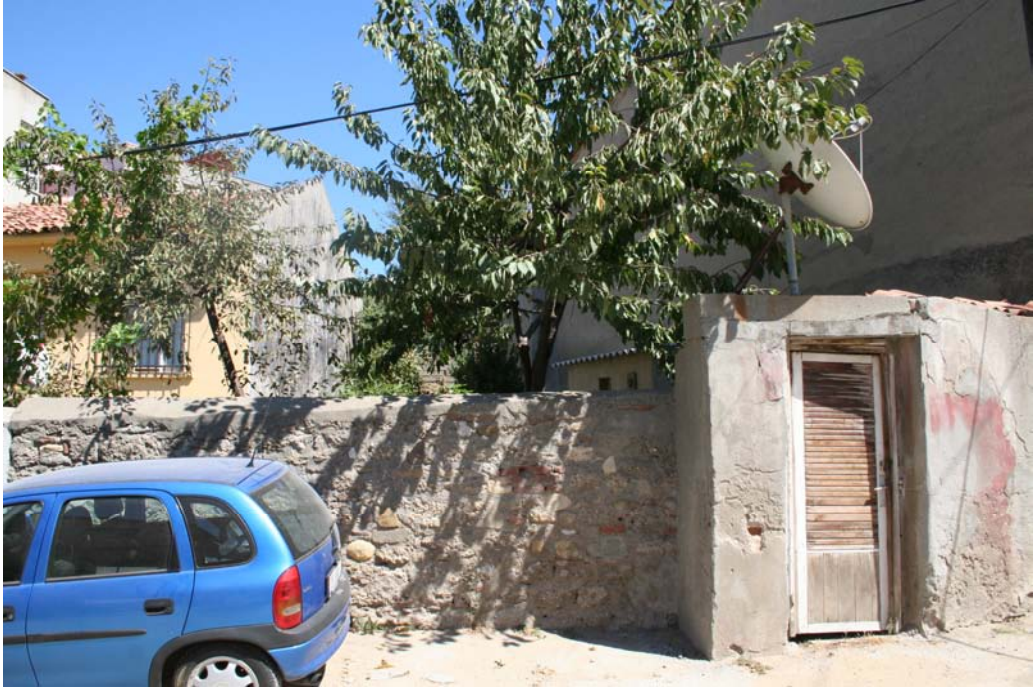
**Resim 400:** *Katalog No:78 Genel GörünüŖü* (2006 – F.Oral)

Konut tamamen yıkılmıştır (Resim 400).

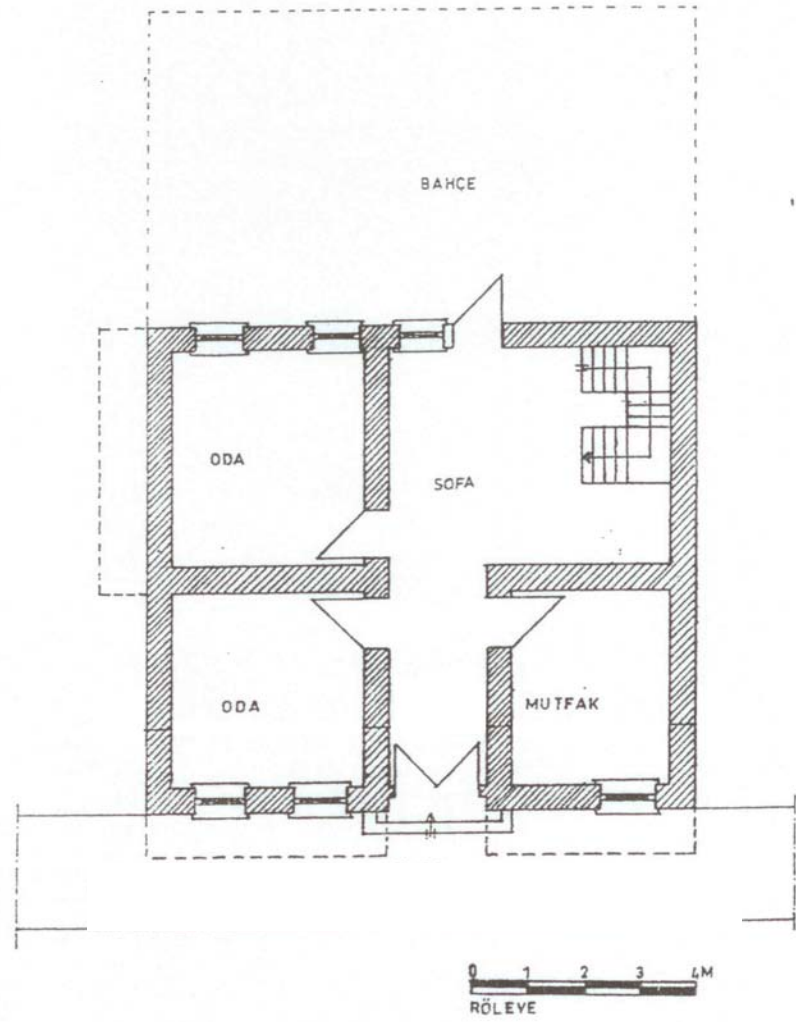
Şekil 69: Katalog No:82 Zemin Kat Planı (2002 E.Arcan'dan)

Konutun birinci katında çeşitli onarımlar yapılmıştır. Planda birinci kata wc yerleştirilmiş, merdiven kaldırılmıştır. Hacı Zeki Sokak cephesindeki çıkma yıkılmıştır. Konutun arka cephesine sıva yapılmıştır. Konut harap durumdadır.

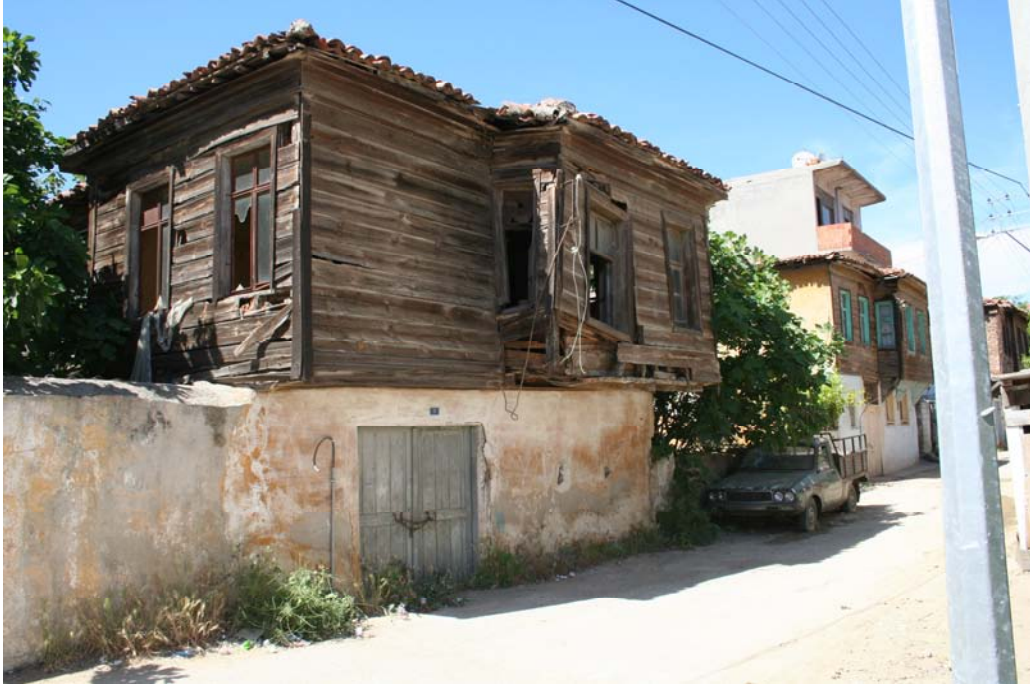
**Resim 417:** *Katalog No:83 Genel Görünüü* (2001 - H.Balođu)

Konutun cephesi boyunca çıkma yapılmıştır. Konut cephesinin sol yanında üçgen çıkma yapılmıştır. Üçgen çıkmanın cephe boyunca uzunluğu 2.75m, yola taşması ise 0.65m-0.20m'dir. Cephenin sağ yanındaki dikdörtgen çıkma ise yola 1.00m taşmaktadır. Cephenin sağ yanında yer alan çıkmanın altında (İzlerden anlaşıldığına göre) üç adet ahşap taşıyıcı vardır (Resim 417).

Konut, zemin ve birinci kattan oluşan iki katlı bir konuttur. Konutun cephesi yolu sınırlamaktadır (Resim 417, 418). Konutu sol yanında bahçesi ve yolu sınırlayan bahçe duvarı vardır.

Konutu birinci katında çıkmada ön cephede iki adet düşey dikdörtgen pencere yer almaktadır. Çıkmanın sol yan cephesinde de bir adet düşey dikdörtgen pencere vardır. Pencereleler, 1/3 oranında sabit üst kanat ile ortadan açılan iki hareketli alt kanat şeklinde düzenlenmiştir (Resim 419).Sabit kanat, düşey ahşap ince kayıt ile, hareketli kanatlar da yatay ince ahşap kayıt ile ikiye bölünmüşlerdir. Konutun zemin katında pencere yer almamaktadır (Resim 417, 418).

Konutun giriş kapısı cephenin sol yanına yerleştirilmiştir. İki kanatlı, tepe penceresi olmayan ahşap kapıdır (Resim 417, 418).

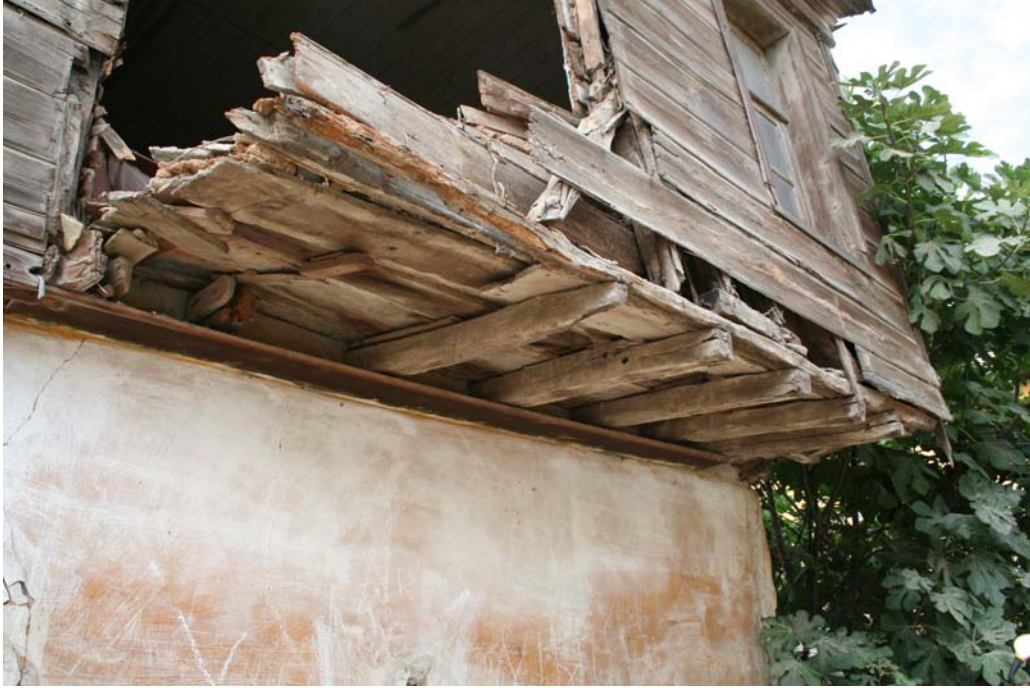
**Resim 420:** *Katalog No:83* Çıkma Görünüü (2006 – F.Oral)

Konutun zemin katı yığma teknikte yapılmıştır. Üzerinde sıva ve boya yer almaktadır. Konutun zemin katı ahşap çatki sisteminde yapılmıştır. Dış cephe ahşap ile kaplanmıştır. Çıkmasını bir bölümü yıkık olan konutta, çıkmanın ahşap taşıyıcı kirişlerinin yola taşınarak düzenlendiğini görebilmekteyiz (Resim 420).

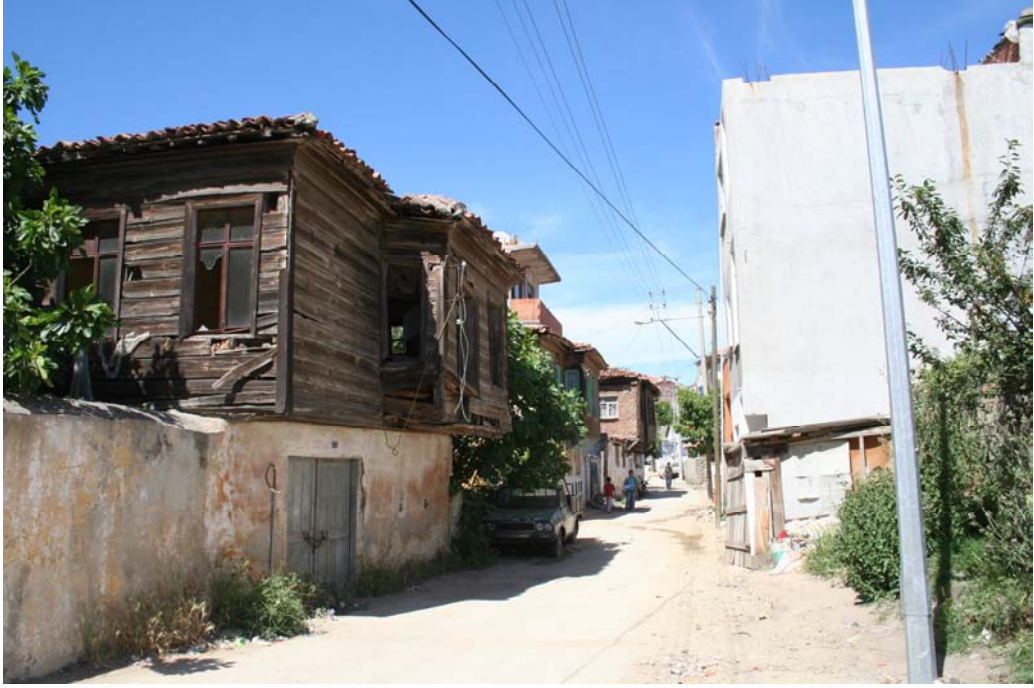
**Resim 421:** *Katalog No:84 Genel Görünüü (2006 – F.Oral)*

Konutun, 7.20m'lik yolu sınırlayan cephesi vardır. Cephesinde bir adet çıkma yer almaktadır. Giriş kapısı, cephenin sol yanındadır (Resim 421, 422, 423). Çatı biçimlenişi çıkma çatı şeklindedir. Saçak yapılmıştır.

Konut, zemin ve birinci kattan oluşan iki katlı bir konuttur. Konutun cephesi yolu sınırlamaktadır (Resim 421, 422, 423).

Konutun iki kantlı ahşap giriş kapısı vardır. Kapı kanatları penceresiz olarak yapılmıştır. Kapının üzerinde tepe penceresi yer almaktadır (Resim 421, 422, 423)

Konutun zemin katında su basman kotu ve cephenin sol yanında giriş kapısının olduđu bölümler yıđma teknikte yapılarak, sıva ve boya uygulanmıştır. Konutun zemin katında cephenin sağ yanı ise ahşap çatkı sistemi ile yapılarak ahşap kaplanmıştır. Birinci kat da ahşap çatkı sistemi ile yapılarak, ahşap kaplanmıştır (Resim 421, 422, 423).

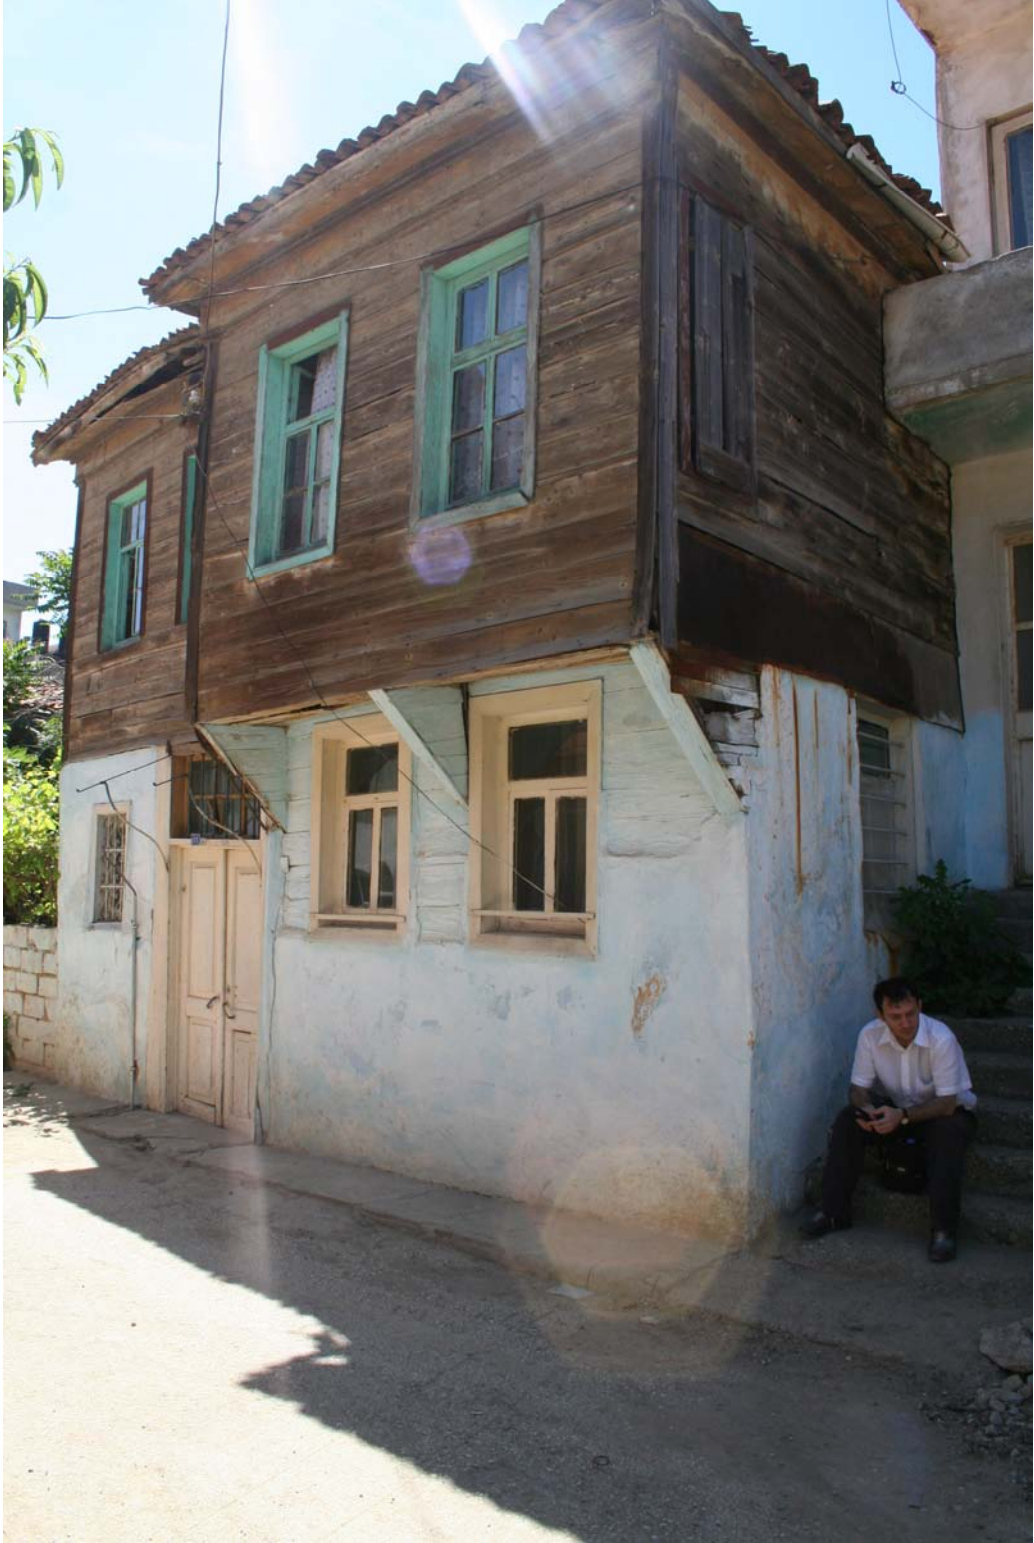
**Resim 423:** *Katalog No:84 Genel Görünüü* (2006 – F.Oral)

Konutun birinci katında, çıkma üzerinde iki adet düşey dikdörtgen pencere yer almaktadır. Çıkmanın yan cephelerinde de düşey dikdörtgen pencereler vardır (Resim 423). Pencereler 1/3 oranında iki bölüme ayrılmıştır. Üst bölümde ortadan üst ve alt bölümde ortadan açılan iki kanat yer almaktadır. Alt kanatlar, yatay ahşap kayıt ile ikiye bölünmüştür. Çıkmanın sağ yan cephe penceresinde kepenk düzenlemesi vardır (Resim 423). Birinci katta, çıkmasız bölümde de yine aynı özelliklere sahip iki adet pencere yer almaktadır. Zemin katta, çıkmanı altında iki adet düşey dikdörtgen pencere yer almaktadır. Pencereler, 0.75m x 1.15m ölçülerindedir. Cephenin sol yanında demir şebekeli bir adet düşey dikdörtgen pencere vardır (Resim 423).

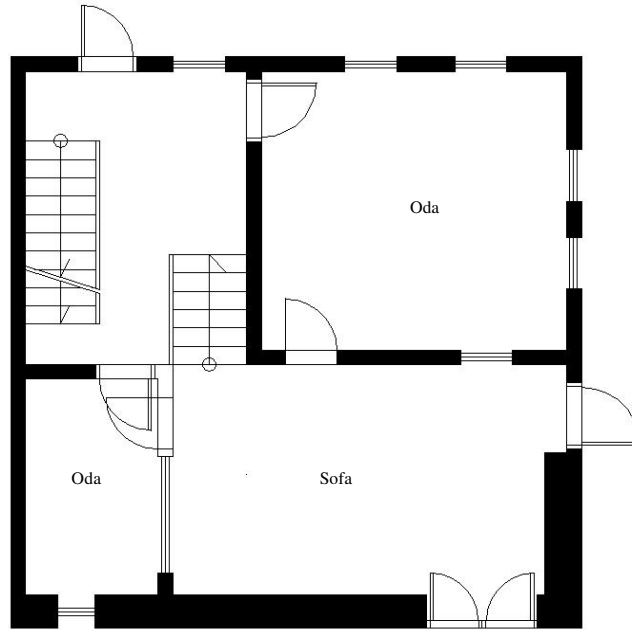
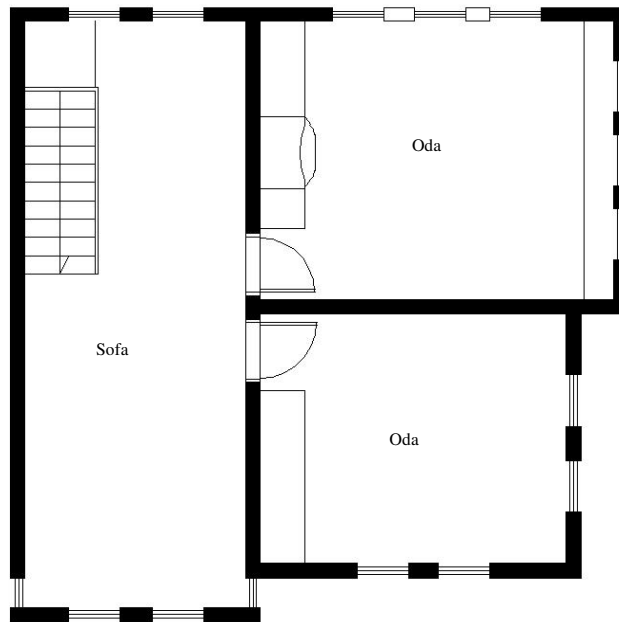
Şekil 71: Katalog No: 86 Kat Planları

Zemin Kat Planı

1. Kat Planı
