**ÇANAKKALE ONSEKİZ MART ÜNİVERSİTESİ**  
**SOSYAL BİLİMLER ENSTİTÜSÜ**  
**SANAT TARİHİ ANA BİLİM DALI**

**GELİBOLU'DA GELENEKSEL KONUT MİMARİSİ**

**YÜKSEK LİSANS TEZİ**

Bu çalışmada, Çanakkale ilinin, Gelibolu ilçesinde yapılmış olan geleneksel konutların tespiti yapılmıştır. Toplam 143 adet geleneksel konut veya tescilli parsel tespit edilmiştir.

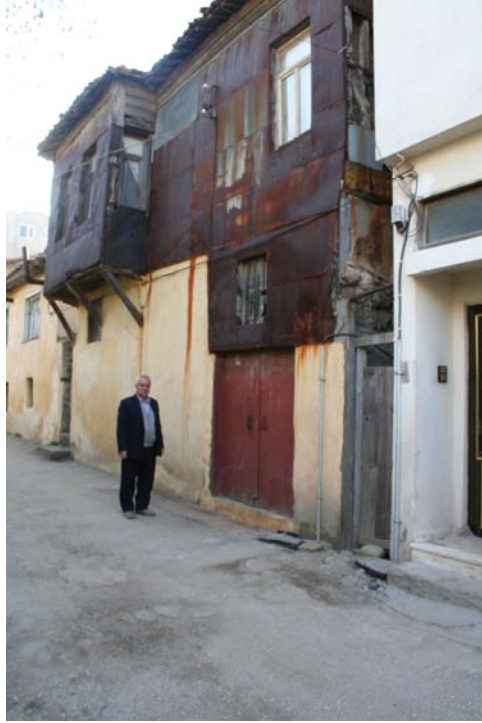
**Resim 427:** *Katalog No:86 Genel Görünüşü*  
(2006 – F.Oral)

Konutun ahřap kaplı olan blmleri sac kaplama yapılmıřtır (Resim 427).

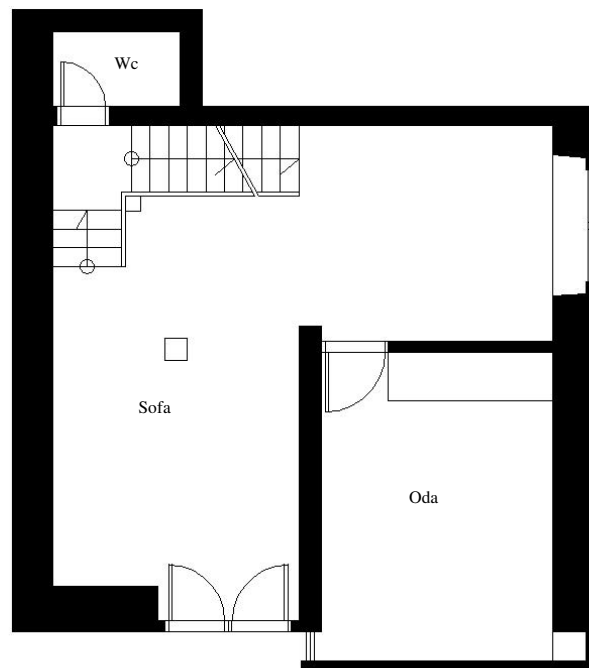
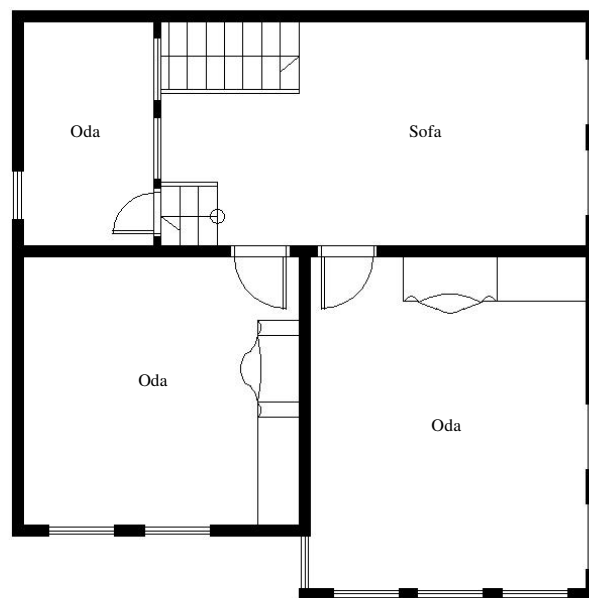
Şekil 73: Katalog No:87 Kat Planları

Zemin Kat Planı

1. Kat Planı

Konutta yapılan onarımlarla konut iki bağımsız bölüme dönüştürülerek kiraya verilmiştir. Konutta iki ayrı kiracı vardır. Ayrıca arka bahçe bölümüne her iki katta da mutfak eklenmiştir.

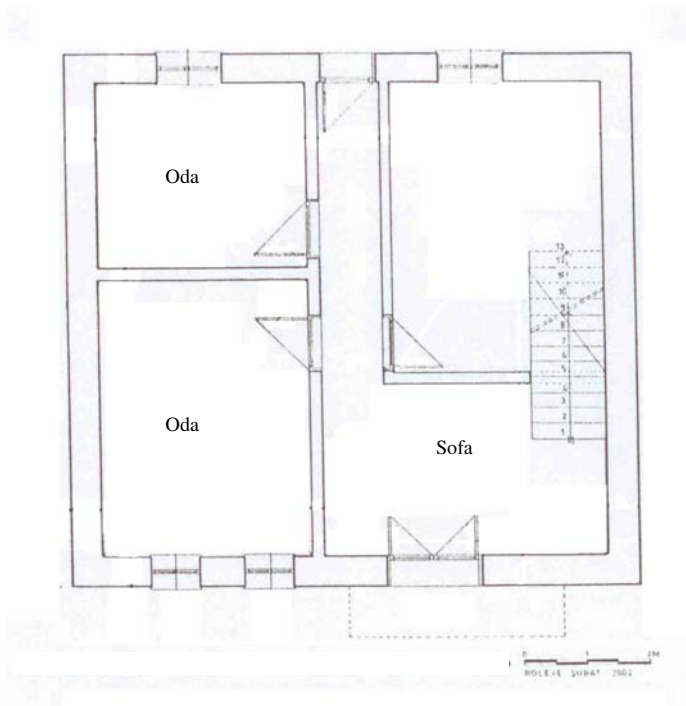
**Şekil 75:** Katalog No:91 Zemin Kat Planı

Konutun giriş kapısı, cephenin sağ yanına yakın yapılmıştır. Konutun giriş kapısı sofaya açılmaktadır. Sofa, 4.30m x 7.50m ölçülerinde yapılmıştır. Sofanın sağ yan

duvarında tek kollu merdiven yer almaktadır. Sofanın sol yanında ön cepheye ve arka bahçeye cepheli iki oda yer almaktadır. Konutun ön cepheye bakan odası 3.30m x 4.30m ölçülerindedir. Arka bahçeye bakan oda ise 3.00m x 3.30m ölçülerindedir (Şekil 75).

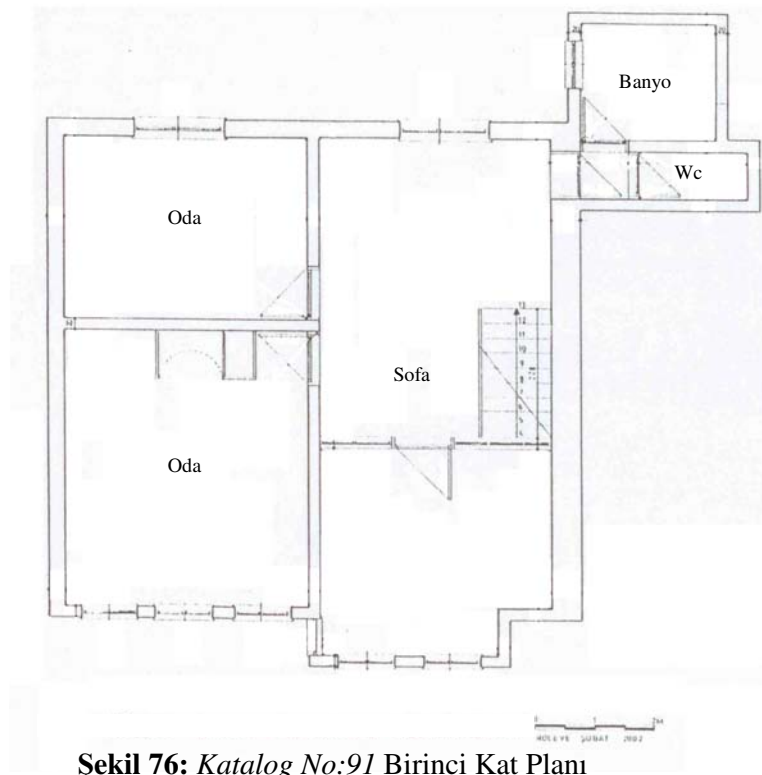
**Şekil 76:** Katalog No:91 Birinci Kat Planı

Konutun birinci katı da zemin katı ile aynı plana sahiptir. Konutun sofasında, ön cepheye bakan çıkma yer almaktadır. Sofanın sağ arka köşesine eklenti şeklinde wc ve mutfak yapılmıştır (Şekil 76).

Konutun rölöve çalışmalarından anlaşıldığına göre, birinci katta yer alan yola  
cepheli odada dolap ve çiçeklik yer almaktadır (Şekil 76)

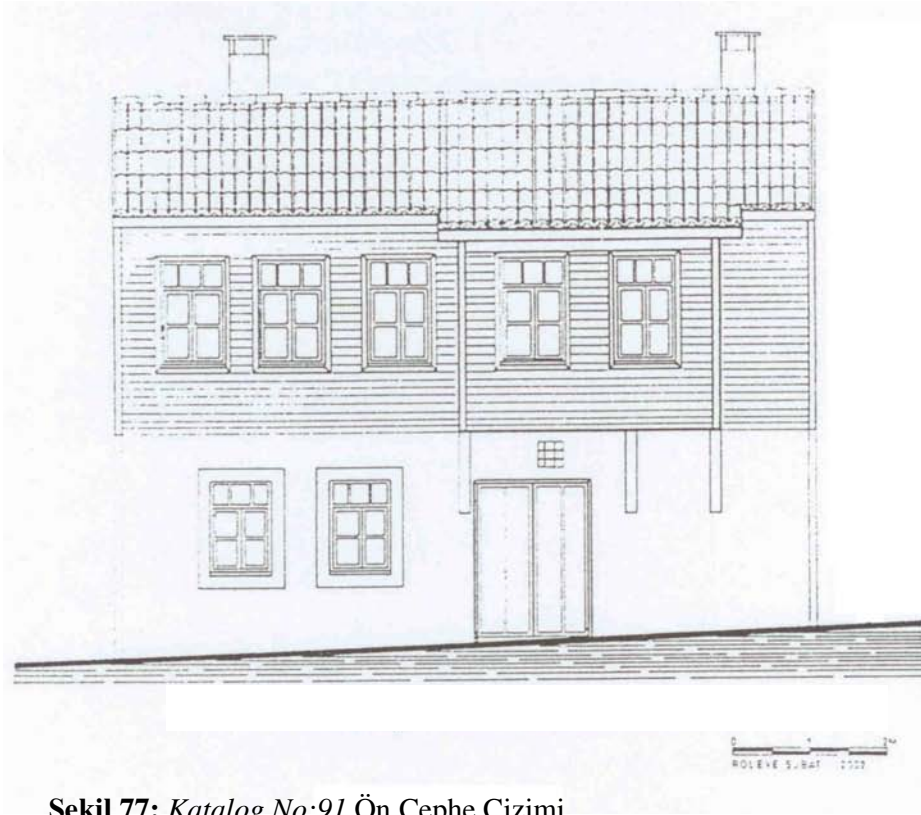
**Şekil 77:** *Katalog No:91* Ön Cephe Çizimi

Konutun, 9.00m'lik yolu sınırlayan cephesi vardır. Cephenin sol yanında bir adet çıkma yer almaktadır. Çatı biçimlenişi beşik çatı şeklindedir. Çatıda saçak yapılmıştır (Şekil 77).

Konutun birinci katında çıkmada iki adet, çıkmasız bölümde üç adet, 0.95m x 1.50m ölçülerinde, düşey dikdörtgen pencere yer almaktadır (Resim 465, 466; Şekil 77). Pencerelelerin üst bölümünde sabit kanat, alt bölümünde de ortadan açılan iki kanat yer almaktadır. Sabit kanat, düşey ahşap ince kayıtlar ile üçe, alt kanatlar yatay ince ahşap kayıtlar ile ikiye bölünmüştür. Konutun çıkmasının sol yan cephesinde düşey dikdörtgen pencere vardır. Konutun zemin katında, cephenin sol yanında iki

adet, 0.75m x 1.50m ölçülerinde pencere yer almaktadır (Resim 465, 466; Şekil 77).  
Konutun zemin katının sağ yan cephesinde pencere yoktur.

Konutun iki kanatlı, ahşap kapısı vardır. Kapı kanatları penceresiz yapılmıştır.  
Kapının üzerinde kare tepe penceresi yer almaktadır (Resim 465, 466; Şekil 77 ).

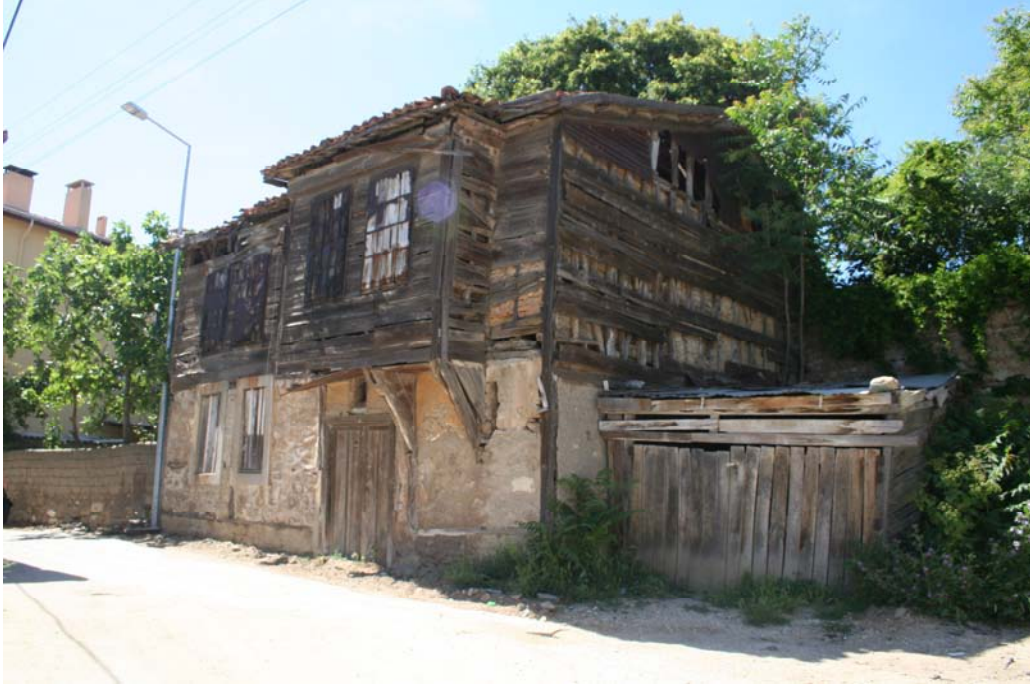
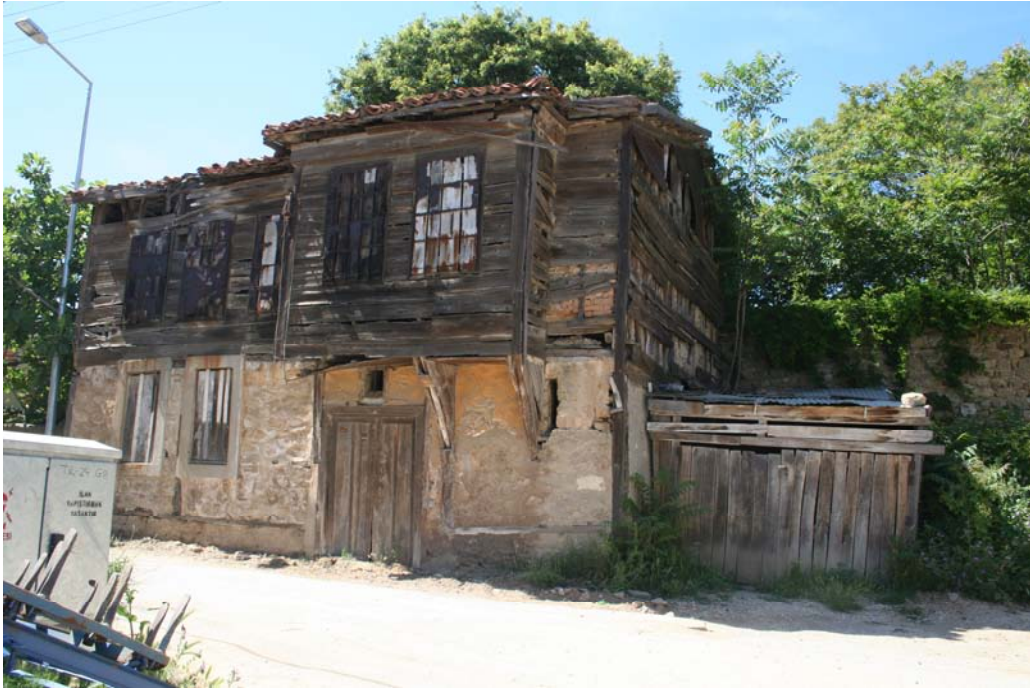
Konut, zemin ve birinci kattan oluşan iki katlı bir konuttur. Konutun cephesi yolu sınırlamaktadır (Resim 465,466).

Konutun cephesinde süsleme olarak, zemin kat pencerelerinde yer alan sövelerdir  
(Resim 465, 466).

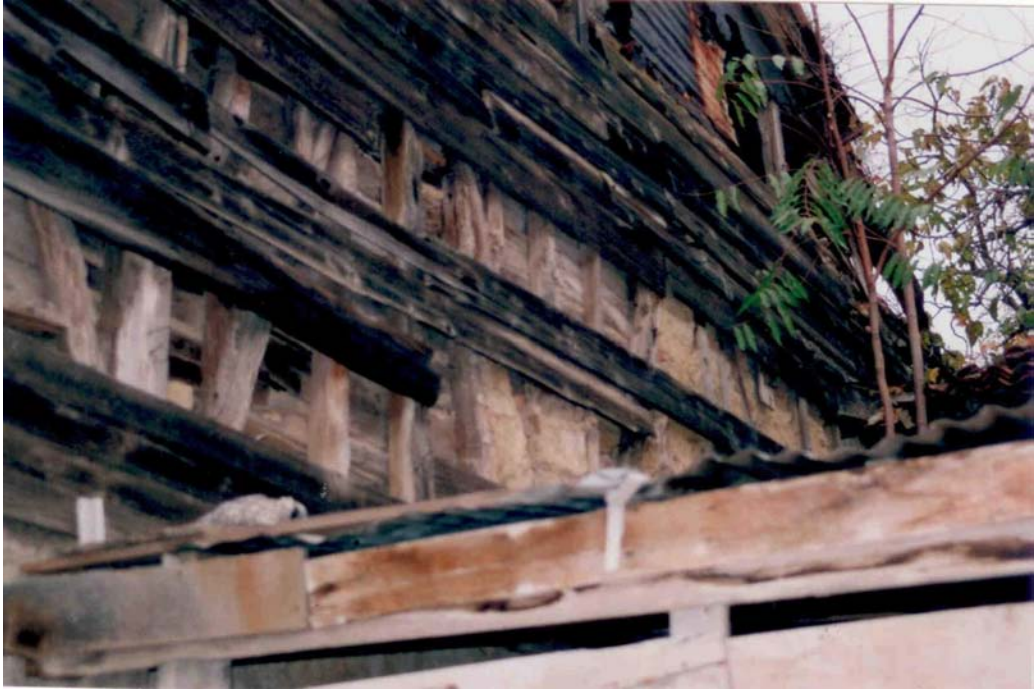
**Resim 467:** *Katalog No:91* Birinci Kat Sađ Yan Duvar Grns (2005 – F. Oral )

Konutun zemin katı, yığma teknikte moloz taş örgü ile yapılmıştır. Üzerinde sıva ve boya uygulaması vardır. Konutun birinci katı ahşap çatkı sisteminde yapılarak, ön cephesinde tuđla, yan cephelerinde de kerpiç dolgu ile doldurulmuştur. Dış cephede ahşap kaplama yapılmıştır (Resim 467).

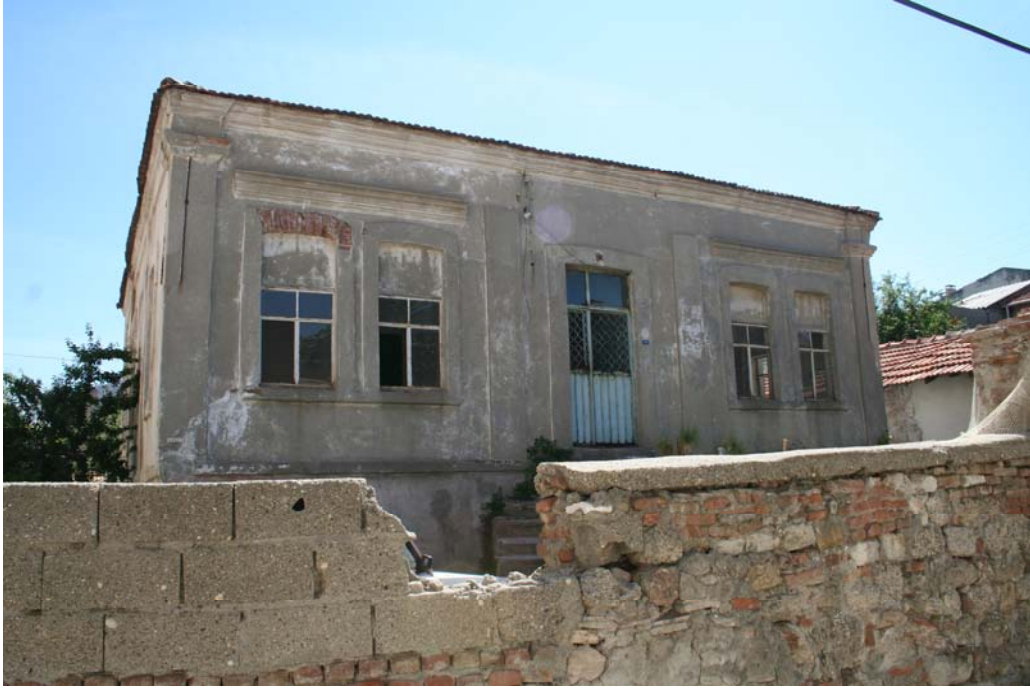
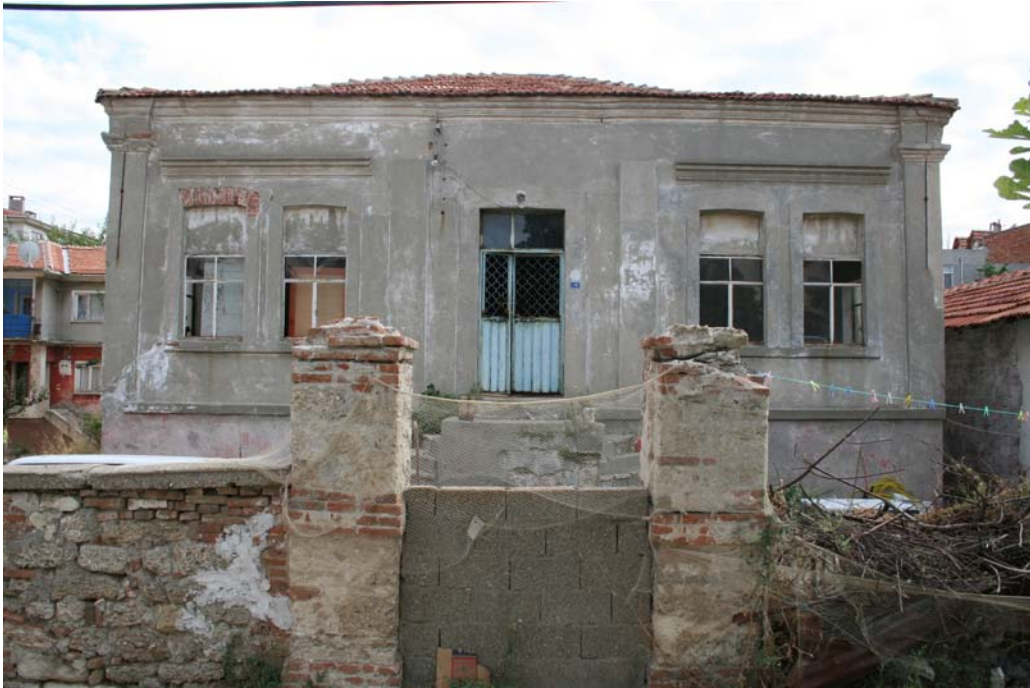
Konut, bodrum ve zemin kattan oluşan tek katlı bir konuttur. Konut, geniş bir bahçe içinde yer almaktadır (Resim 468, 469).

Konut, 11.55m'lik simetrik bir cepheye sahiptir. Giriş kapısı cephenin orta aksına yerleştirilmiştir. Giriş kapısına iki yönlü olarak yerleştirilen eğrisel merdiven ile ulaşılmaktadır. Çatı biçimlenişi kırma çatı şeklindedir. Saçak yapılmamıştır (Resim 468, 469).

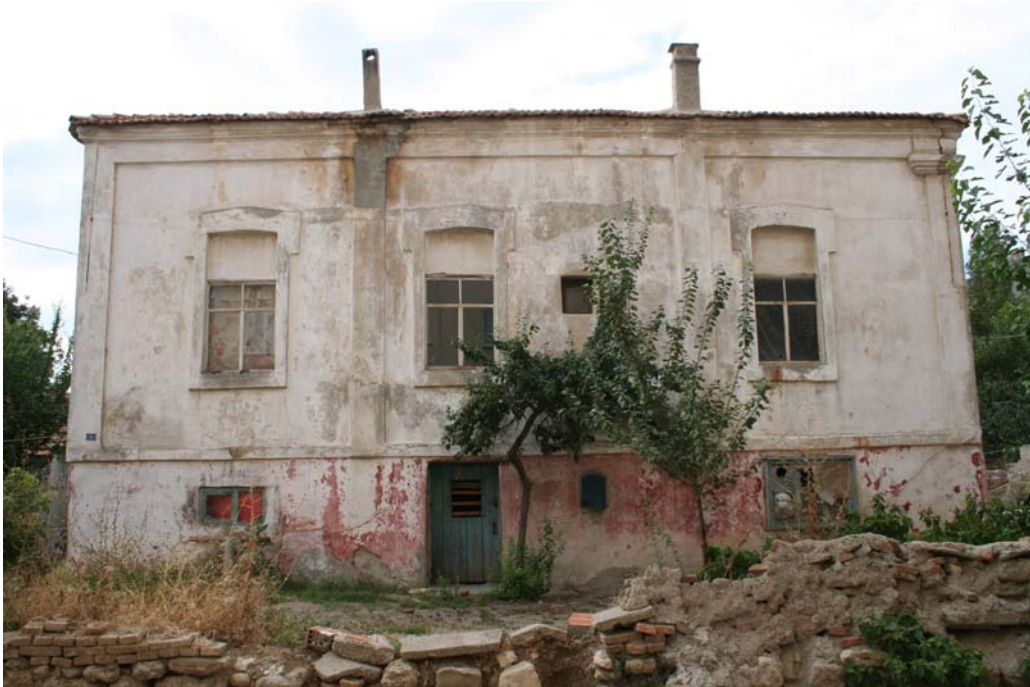
**Resim 471:** Katalog No:92 Sol Yan Görünüü (2006 – F. Oral )

Konutta bodrum kat vardır. Bodrum kata konutun yan cephesinden kapı ile bahçeden giriş verilmiştir (Resim 471).

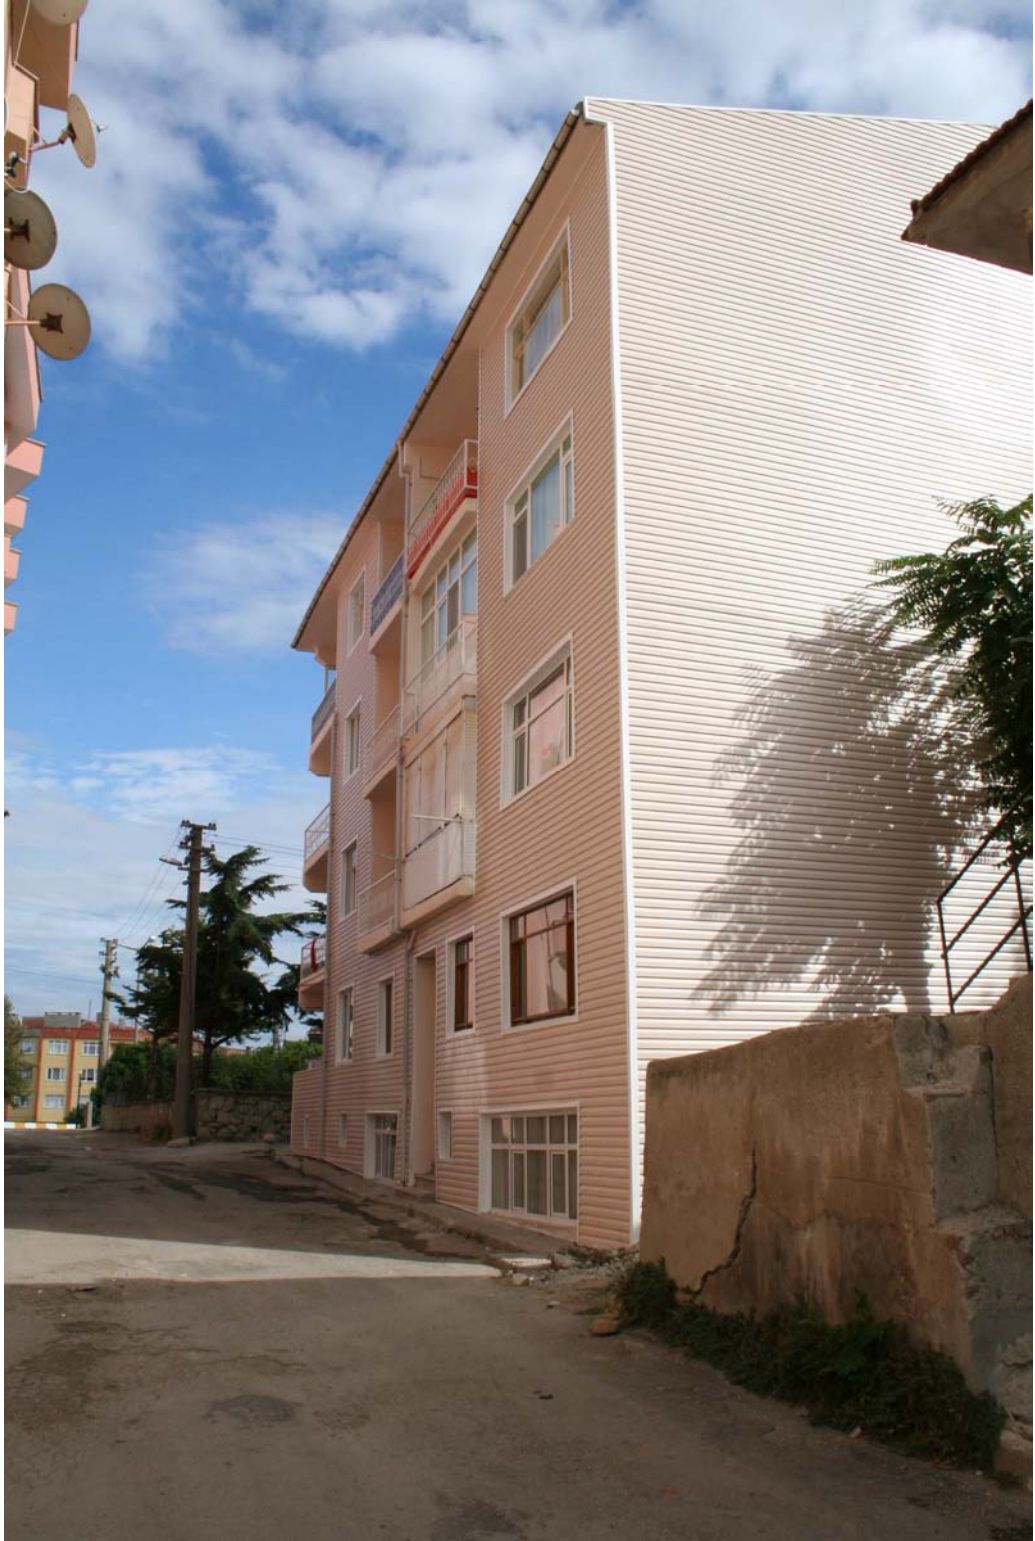
**Resim 472:** *Katalog No:93 Genel Görünüü (2006 – F. Oral )*

Konutun yıkılarak yerine apartman yapılmıştır. (Resim 472).

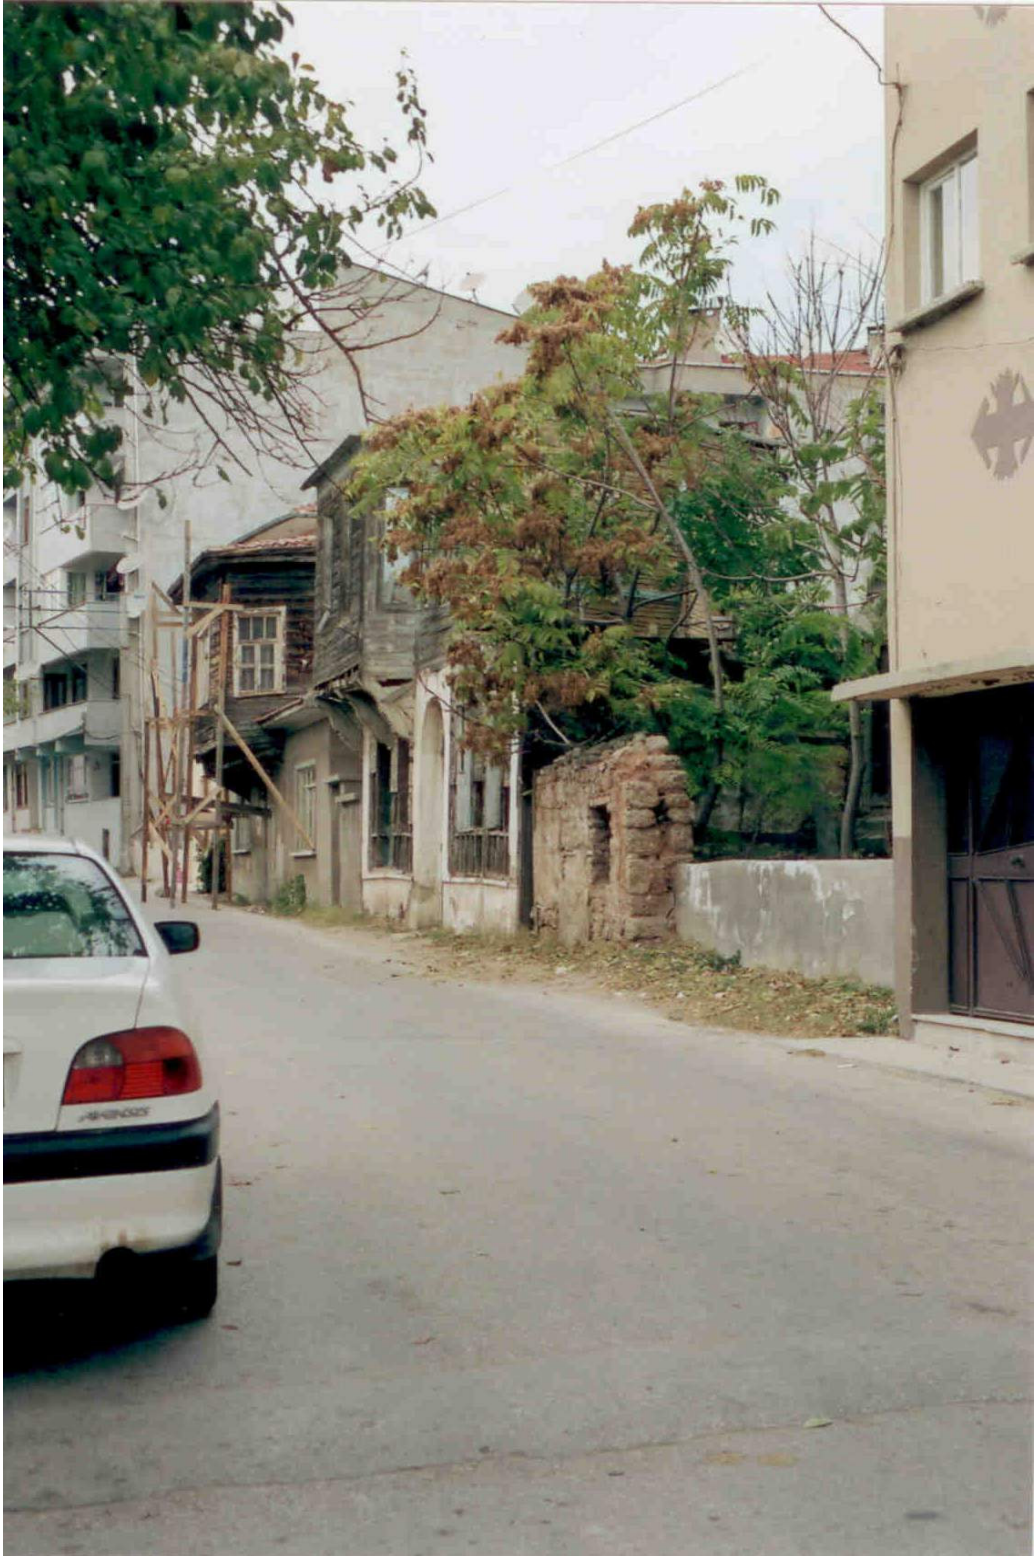
**Resim 480:** *Katalog No:95 Genel Görünüü (2005 – F. Oral )*

Konutun birinci katında yer alan çıkması yıkılmak üzeredir. Ahşap taşıyıcılarla desteklenmiştir. Konutu zemin katında sofanın sađ yanına tek katlı oda ve mutfak eklenmiştir.

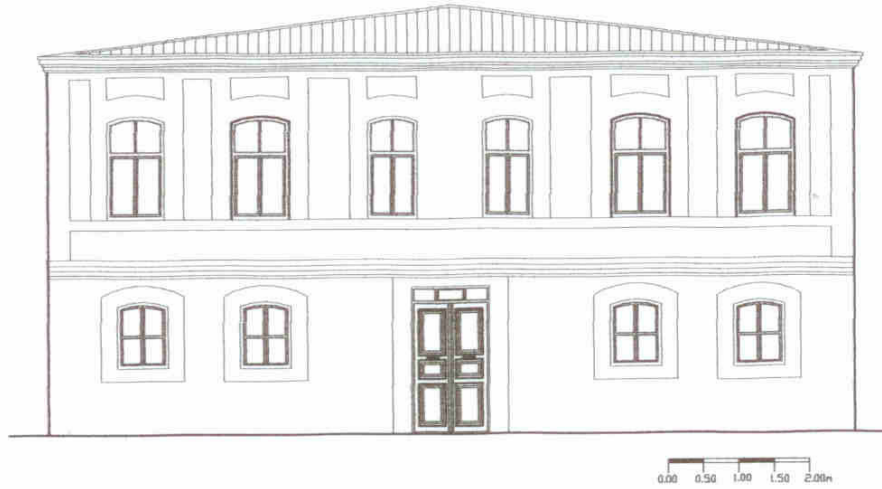
**Şekil 81:** *Katalog No:98* Ön Cephe Çizimi

Konutun 11.40m 'lik yolu sınırlayan cephesi vardır. Cephesi simetrik olarak düzenlenmiştir. Giriş kapısı cephenin orta aksına yerleştirilmiştir. Çatı biçimlenişi, kırma çatı şeklindedir. Çatı saçağı yapılmamıştır (Şekil 81).

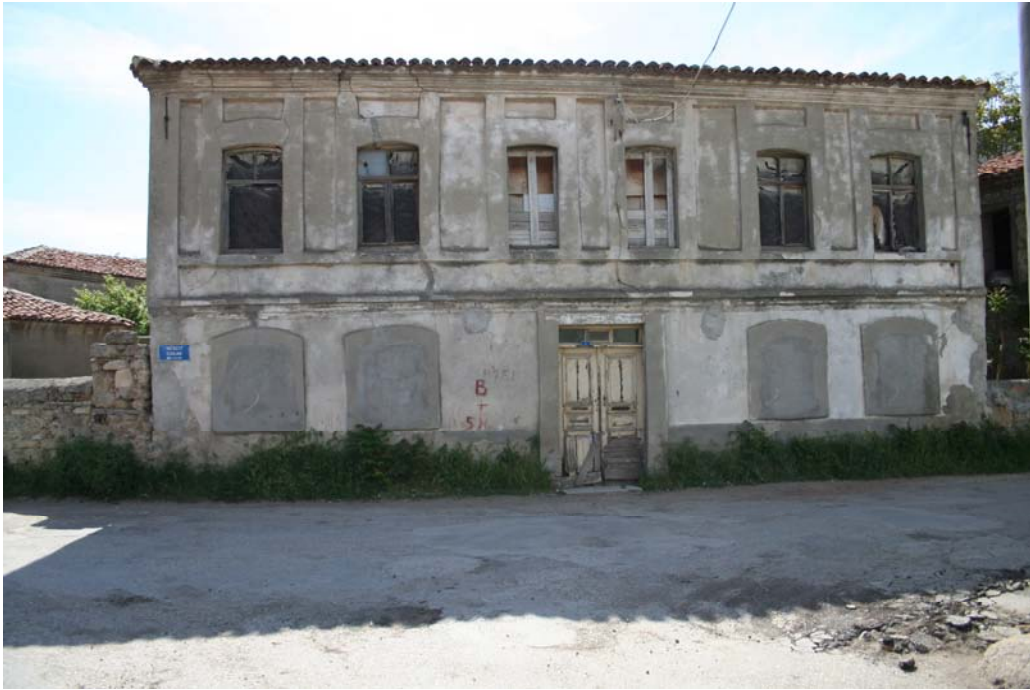
**Resim 489:** *Katalog No:98 Genel Görünüü (2006 – F.Oral)*

Konut, zemin ve birinci kattan oluşan iki katlı bir konuttur. Konutun cephesi yolu sınırlamaktadır (Resim 489).

Konutun simetrik olan cephesinde, birinci katta; altı adet basık kemerli pencereler yer almaktadır. Pencerelelerin üst bölümünde sabit kanat, alt bölümünde ortadan açılan iki kanat yer almaktadır. Sabit kanat, düşey ince ahşap kanat ile ikiye bölünmüştür. Konutun zemin katında giriş kapısının sağ ve sol yanlarında ikişer adet, düşey dikdörtgen, basık kemerli pencere yer almaktadır. Pencereleler kapatıldığı için kanatlarının biçimsel özellikleri tespit edilememiştir (Resim 489).

Konutun giriş kapısı, cephenin orta aksına yerleştirilmiştir. Konutun giriş kapısı, iki kanatlı ahşap kapıdır. Kapı kanatlarında pencere yoktur. Kapını üzerinde yatay dikdörtgen tepe penceresi vardır (Resim 489).

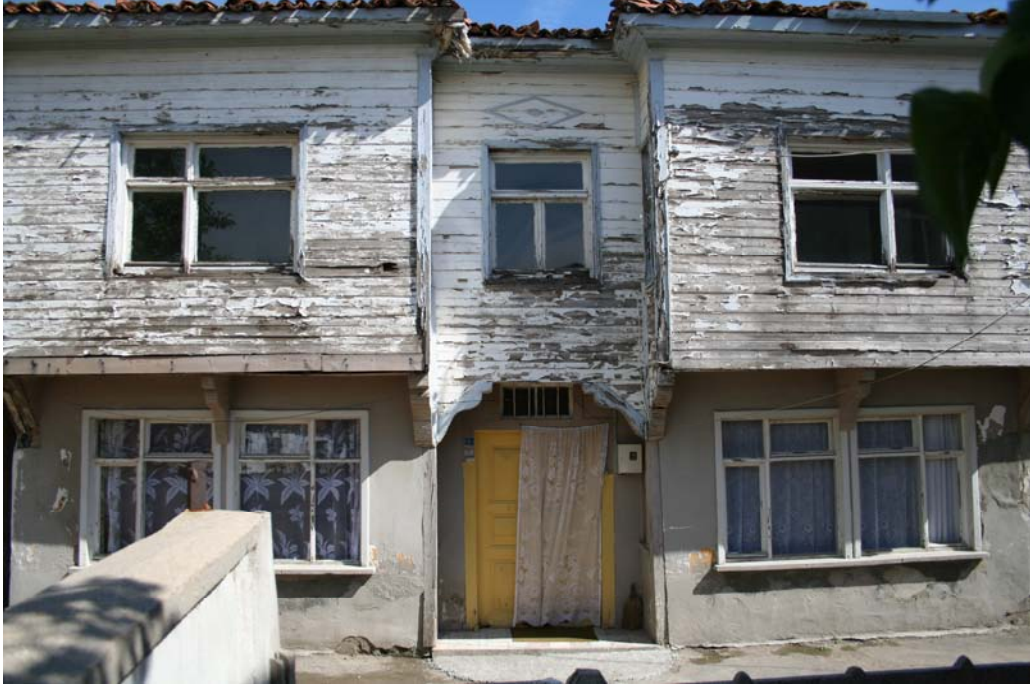
**Resim 490:** *Katalog No:99 Genel Görünüü* (2006 – F.Oral)

Konut, zemin ve birinci kattan oluşan iki katlı bir konuttur. Konutun cephesi yolu sınırlamaktadır (Resim 490).

Konutun, 10.50m'lik simetrik cephe düzenlemesi vardır. Giriş kapısı, cephenin orta aksında niş içine yerleştirilmiştir. Konutta simetrik iki adet çıkma yer almaktadır. Çatı biçimlenişi kırma çatı şeklindedir (Resim 490).

Konutun birinci katında, çıkmalarda birer adet yatay dikdörtgen pencere yer almaktadır. Pencerelelerin üst bölümünde sabit kanat yer almaktadır. Alt bölümünde de sabit ve açılan kanat vardır (Resim 491). Çıkmaların arasındaki çıkmasız bölümde düşey dikdörtgen bir adet pencere yer almaktadır. Pencerelelerin üst bölümünde sabit kanat, alt bölümünde ise ortadan açılan iki kanat yer almaktadır (Resim 490, 491).

Konutun zemin katında çıkmaların altında, yan yana iki adet düşey dikdörtgen pencere yer almaktadır. Pencereleler sabit ve hareketli kanatlardan oluşturulmuştur (Resim 490, 491).

Konutun giriş kapısı, cephenin orta aksına, niş içine yerleştirilmiştir. Giriş kapısı iki kanatlı ahşap kapıdır. Kapı kanatlarında pencereler yer almamaktadır. Kapının üzerinde, yatay dikdörtgen, demir şebekeli tepe penceresi vardır (Resim 490, 493).

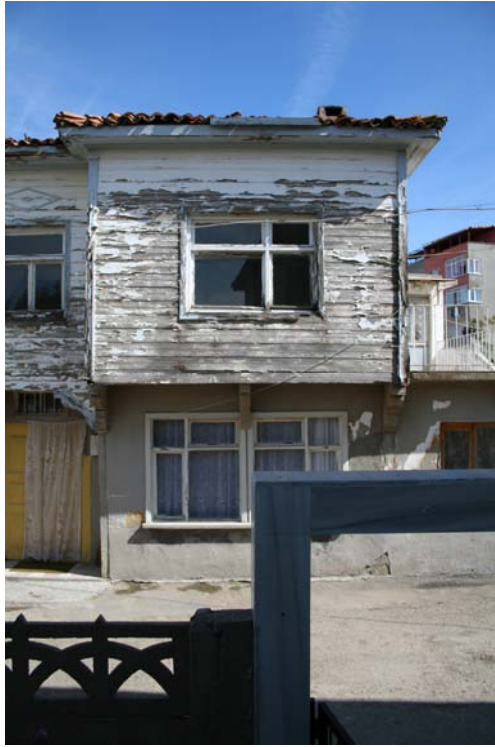
**Resim 491:** *Katalog No:99 Çıkma Görünüü*  
(2006 – F.Oral)

Konutun cephesinde iki adet simetrik çıkma yer almaktadır. Çıkmaların cephe boyunca uzunluğu 4.10m'dir. Çıkmalar 0.70m yola taşmaktadır. Çıkmaların altında üç adet ahşap taşıyıcı destekler yer almaktadır (Resim 491, 492).

Konutun cephesinde yer alan simetrik çıkmaların köşelerinde başlıklı ahşap plasterler yer almaktadır (Resim 491). Konutun çıkmasız bölümünde pencerenin üzerinde ahşap kartuşlar ile baklava motifi yapılmıştır. Çıkmaların altında yer alan ahşap taşıyıcı destekler S biçiminde yapılmışlardır (Resim 492). Zemin katta giriş nişinde S kıvrımlı ahşap süslemelerle kemer yapılmıştır (Resim 493).

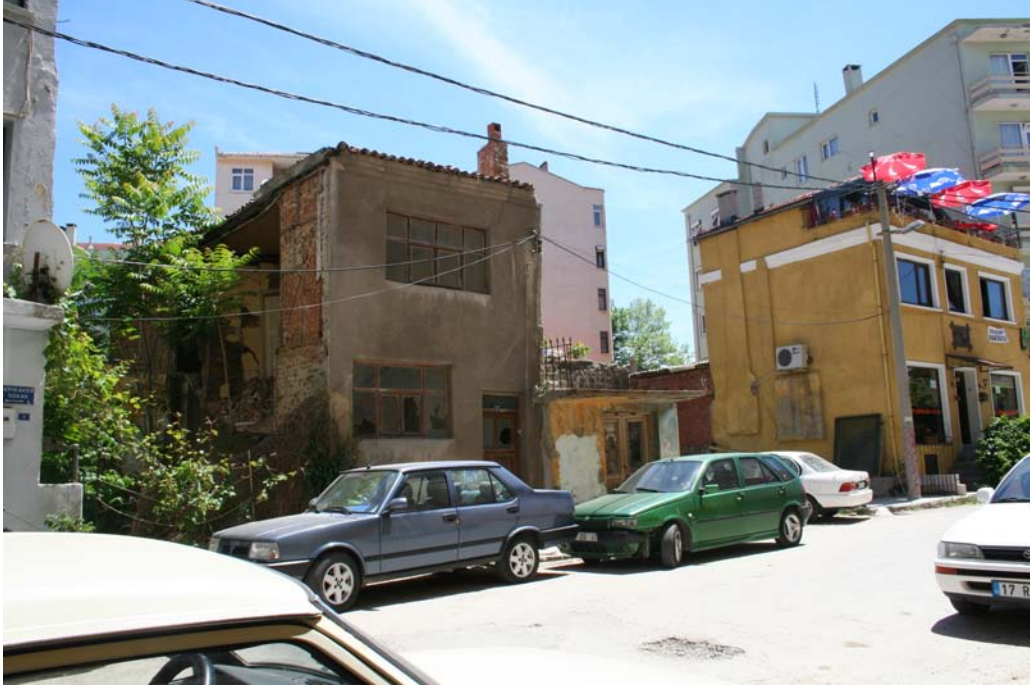
**Resim 494:** *Katalog No:100 Genel Görünüü* (2006 – F.Oral)

Konut, tamamen yıkılmıştır. Tescilli parsel konumundadır (Resim 494).

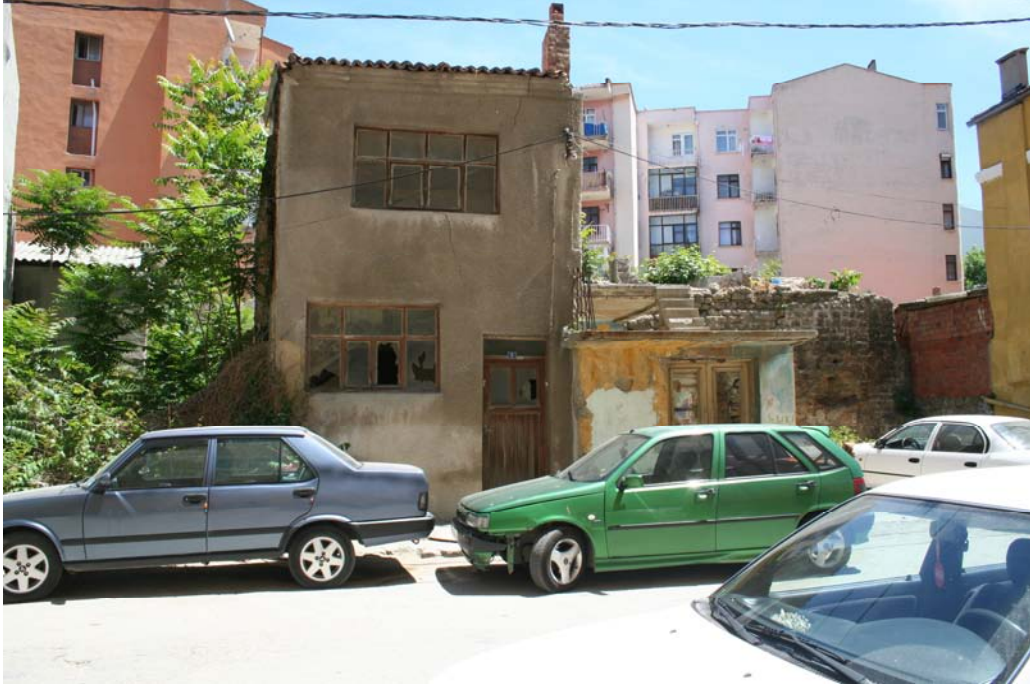
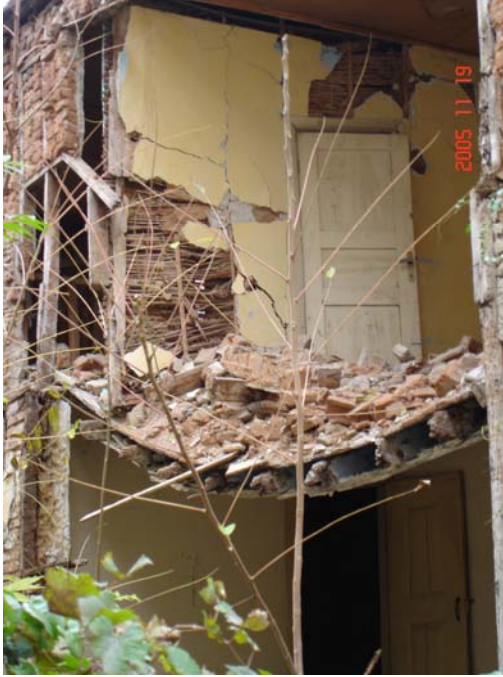
Konut, günümüzde kullanılmaktadır. Konut yarı yıkık durumdadır. Konutun dış duvarları ahşap çatki sistemi ile yapılarak, çatki araları tuğla malzeme ile doldurulmuştur. Konutun ara bölme duvarları ahşap çatki sistemi ile yapılarak, ince ahşaplarla kaplanmış ve üzerine sıva uygulaması yapılmıştır (Resim 495, 496).

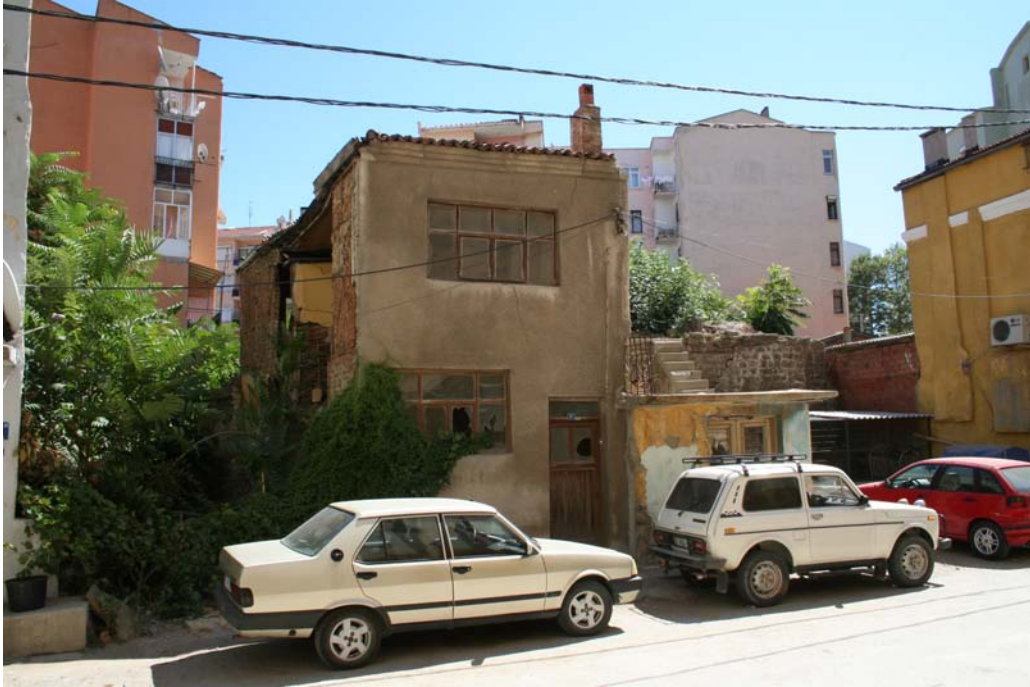
**Resim 497:** *Katalog No:102 Genel Görünüü (2005 – F.Oral)*

Konut yarı yıkık durumdadır (Resim 497).

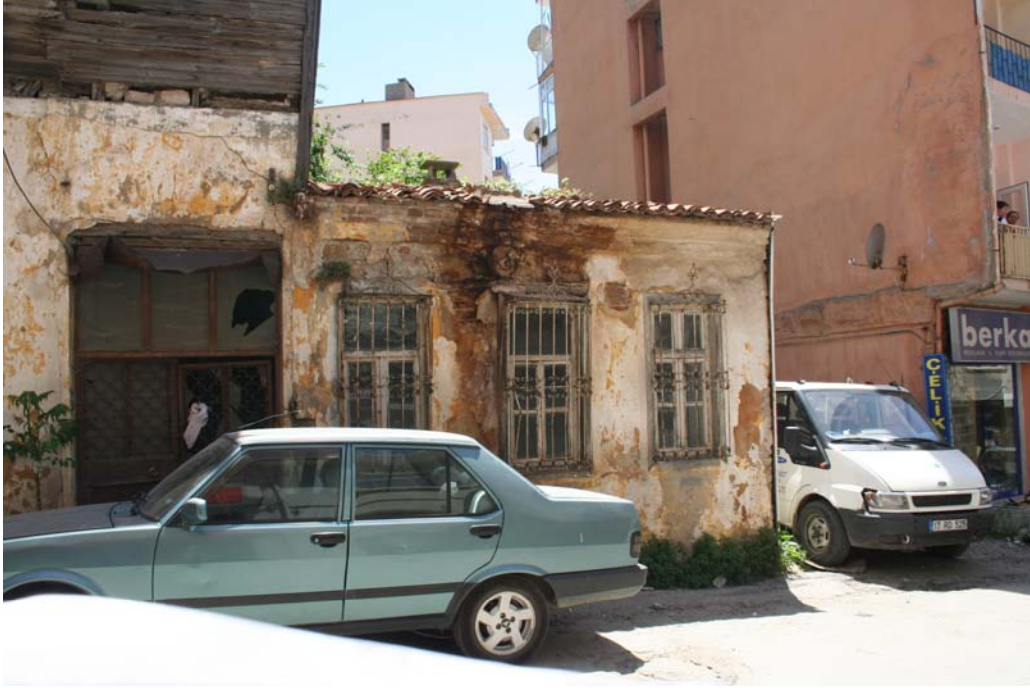
**Resim 499:** *Katalog No:104 Genel Görünüşü (2005 – F.Oral)*

Konut, yakın zamanda tamamen yıkılmıştır (Resim 500). 2005 yılında çekilen resminden de anlaşılacağı üzere tek katlı bir konuttur. Cephesinde üç adet düşey dikdörtgen pencere yer almaktadır. Pencereleer sabit ve hareketli kanatlardan oluşmaktadır. Pencereleer önünde demir şebekeler yer almaktadır (Resim 499).

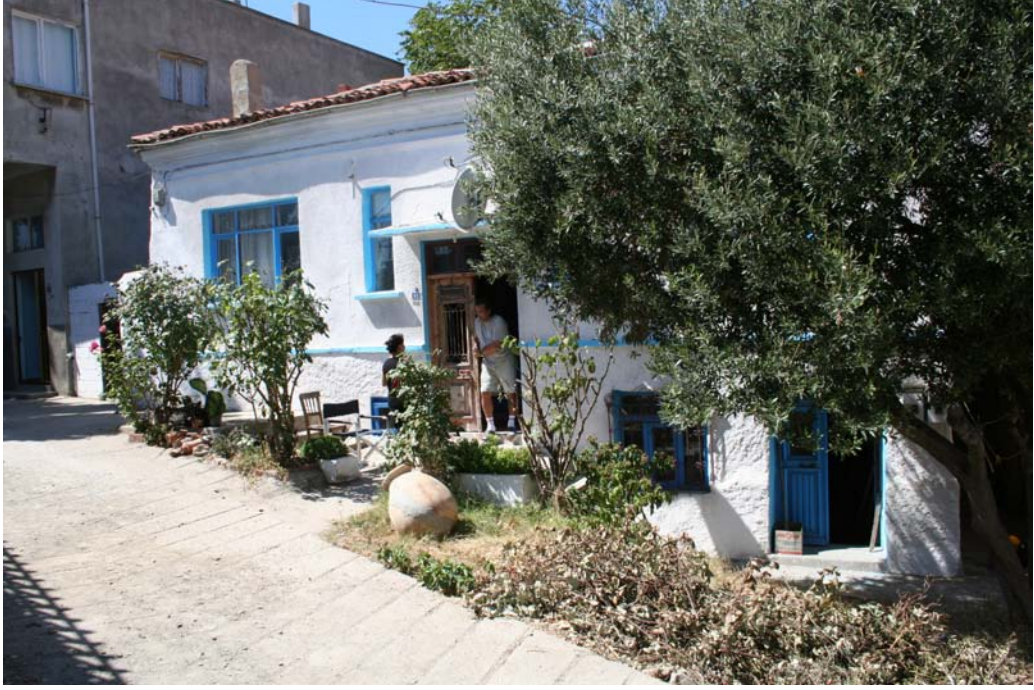
**Resim 533:** *Katalog No:106 Genel Görünüşü* (2006- F.Oral)

Konut, bodrum ve zemin kattan oluşan tek katlı bir konuttur. Konutun cephesi yolu sınırlamaktadır (Resim 533).

Konut, tek katlı simetrik cepheye sahip bir konuttur. Giriş kapısı cephenin orta aksına yerleştirilmiştir (Resim 533).

Konutta yatay dikdörtgen pencere, cephenin sağ ve sol yanında yer almaktadır (Resim 533).

Konutta cephe süsleme özelliği olarak saçak ve ara kat silmeleri yer almaktadır (Resim 533).

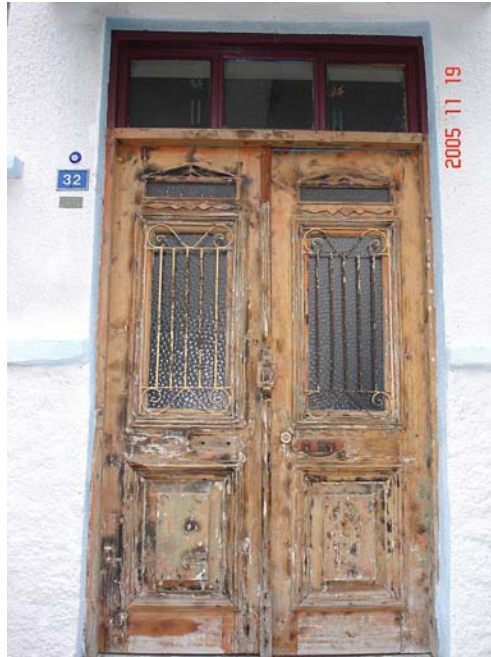
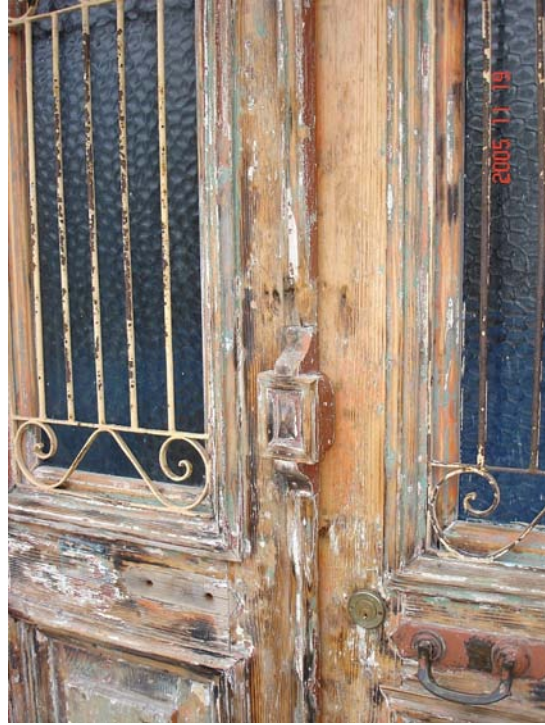
**Resim 534:** *Katalog No:106 Giriş Kapısı Görünüşü* (2005- F.Oral)

Konutun giriş kapısı özelliklidir. Konutun giriş kapısı, iki kanatlı ahşap kapıdır. Kanatlarında demir şebekeli pencereler yer almaktadır. Kapının binisi çok güzel detaylandırılmıştır (Resim 534, 535). Kapının üzerinde yatay dikdörtgen, düşey ahşap kayıtlar ile üçe bölünmüş tepe penceresi vardır.

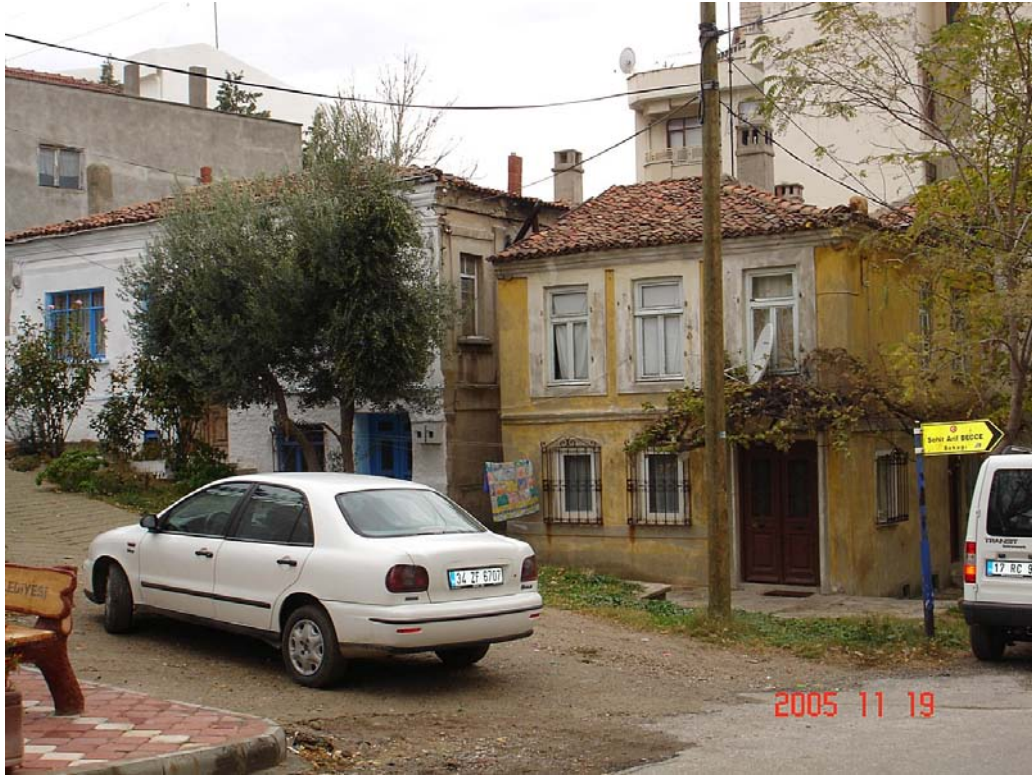
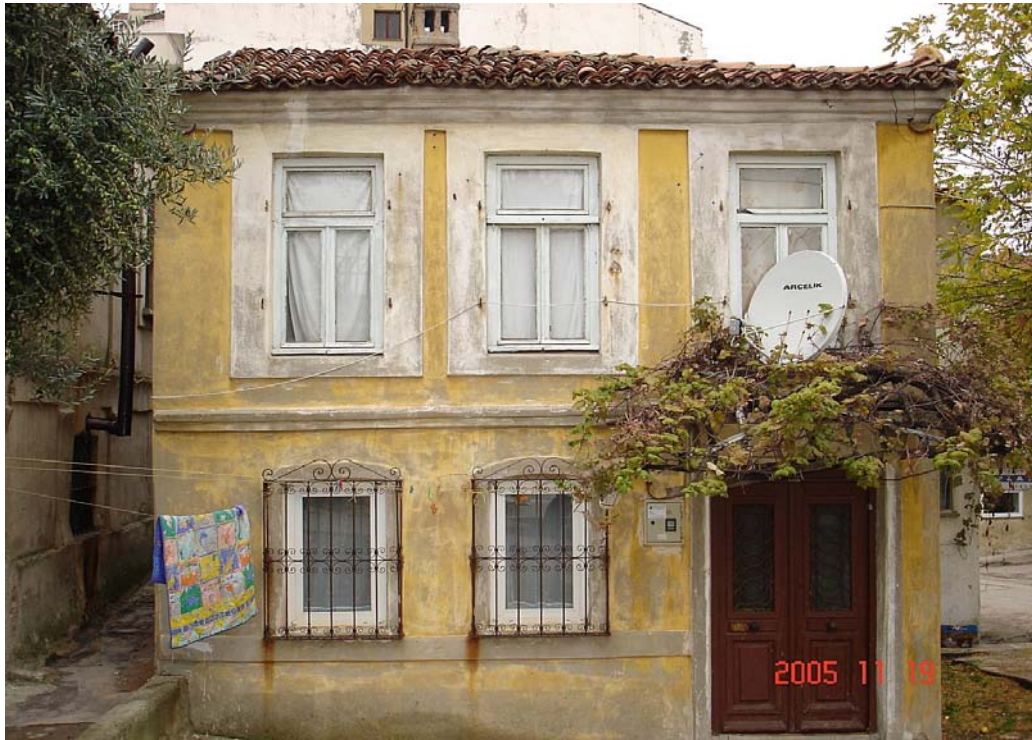
**Resim 536:** Katalog No:107 Genel Görünüü (2005- F.Oral)

Konut, zemin ve birinci kattan oluşan iki katlı bir konuttur. Konutun cephesi yolu sınırlamaktadır (Resim 536, 537). Konut köşe başında yer almaktadır.

Konut, iki katlı bir konuttur. Giriş kapısı cephenin sağ yanına yerleştirilmiştir. Çatı biçimlenişi kırma çatı şeklindedir (Resim 536, 537).

Konutun birinci katında üç adet düşey dikdörtgen pencere yer almaktadır. Pencerelelerin üst bölümünde düşey açılan kanat, alt bölümünde ortadan açılan iki kanat yer almaktadır. Konutun zemin katında, cephenin sol yanında, basık kemerli, düşey dikdörtgen iki adet pencere yer almaktadır. Pencerelelerin doğramaları değiştirilmiştir. Pencerelelerin önlerinde demir şebekeler yer almaktadır (Resim 536, 537).

Konutun kapısı cephenin sağ yanına yerleştirilmiştir. İki kanatlı ahşap kapıdır. Kapı kanatlarının üzerinde demir şebekeli pencereleler yer almaktadır. Kapının üzerinde tepe penceresi yoktur (Resim 536, 537).

Konutta, tırnaklı olarak düzenlenen saçak ve kat silmesi yapılmıştır. Birinci kat pencerelelerinin etrafında söveler vardır. Pencere üzerindeki söveler, saçak silmesi ile

birleştirilmiştir. Zemin katta ter alan basık kemerli pencerelerde de söve yapılmıştır. Pencere altındaki söveler birleşerek cephe boyunca devam etmektedir. Giriş kapısının etrafında da söve uygulaması yapılarak kapı çerçeve içine alınmıştır (Resim 536, 537).

Konutun zemin kat dođramaları deđiřtirilerek, PVC dođrama yapılmıřtır. Konutu, dıř cephe özelliklerinden dolayı 20.y.y. ilk yarısına tarihleyebiliriz.

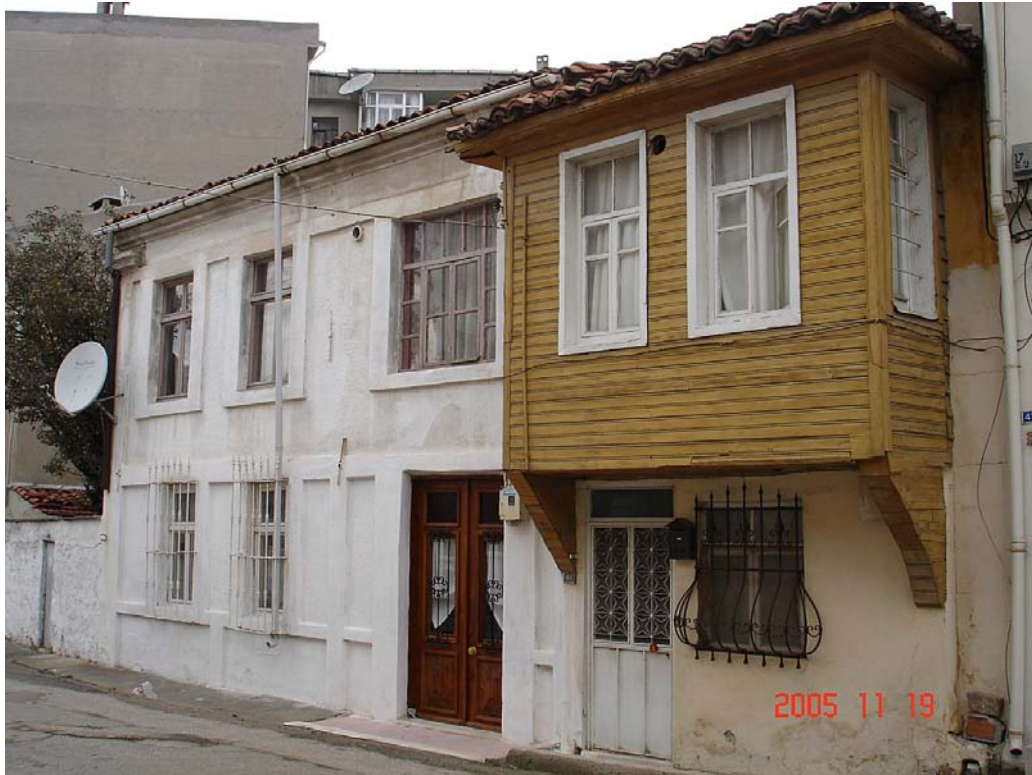
**Resim 538:** *Katalog No:108 Genel Görünüü (2005- F.Oral)*

Konut, zemin ve birinci kattan oluşan iki katlı bir konuttur. Konutun cephesi yolu sınırlamaktadır (Resim 538).

Konutun, 8.10m'lik cephesi yolu sınırlamaktadır. Giriş kapısı cephenin sağ yanına yerleştirilmiştir. Çatı biçimlenişi beşik çatı şeklindedir. Saçak yapılmamıştır (Resim 538).

Konutun giriş kapısı yenilenmiştir. Konutu cephe özellikleri açısından değerlendirdiğimizde 20.y.y.'ın ilk yarısına tarihleyebiliriz.

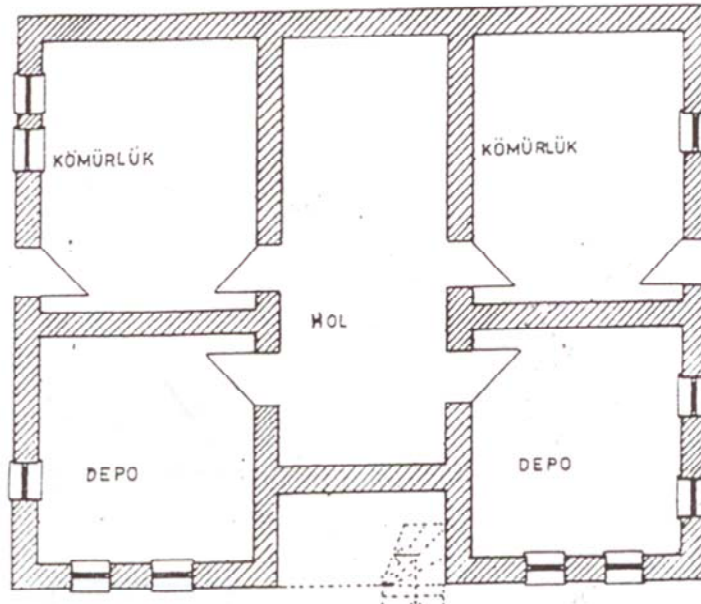
Şekil 89: Katalog No:111 Bodrum Kat Planı (2002 E.Arcan'dan)
