**ÇANAKKALE ONSEKİZ MART ÜNİVERSİTESİ**  
**SOSYAL BİLİMLER ENSTİTÜSÜ**  
**SANAT TARİHİ ANA BİLİM DALI**

**GELİBOLU'DA GELENEKSEL KONUT MİMARİSİ**

**YÜKSEK LİSANS TEZİ**

Bu çalışmada, Çanakkale ilinin, Gelibolu ilçesinde yapılmış olan geleneksel konutların tespiti yapılmıştır. Toplam 143 adet geleneksel konut veya tescilli parsel tespit edilmiştir.

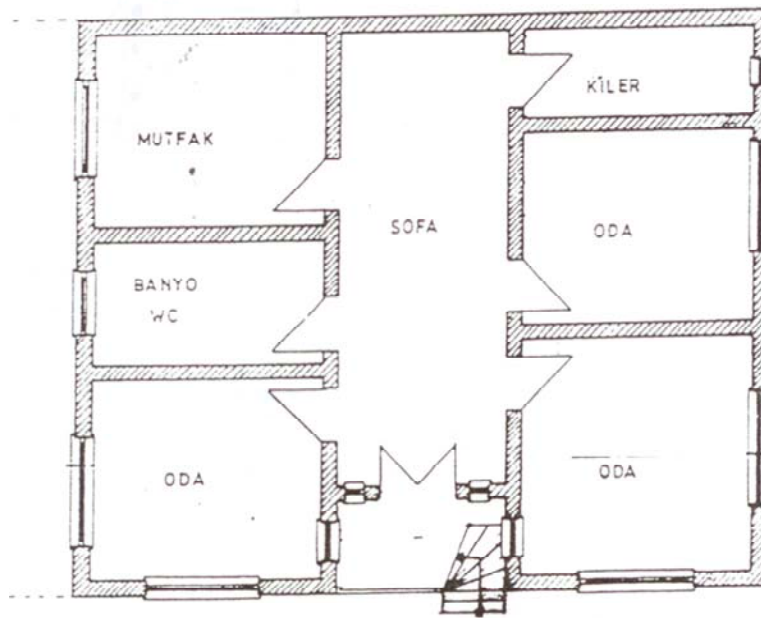
Şekil 90: Katalog No:111 Zemin Kat Planı (2002 E.Arcan'dan)

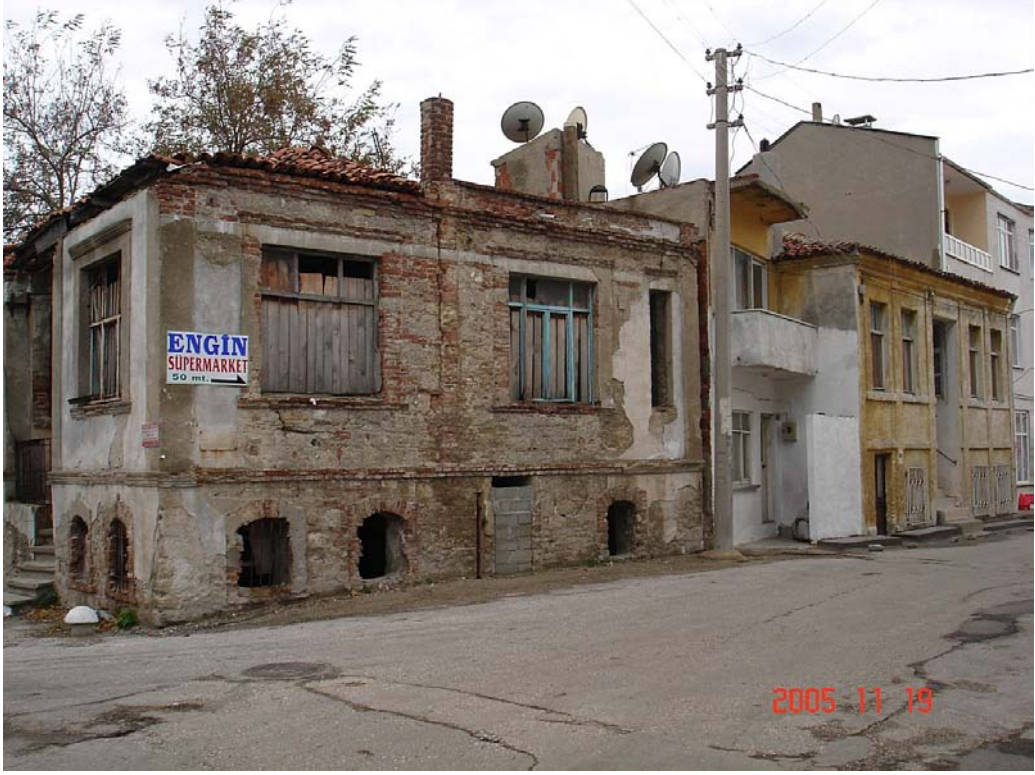
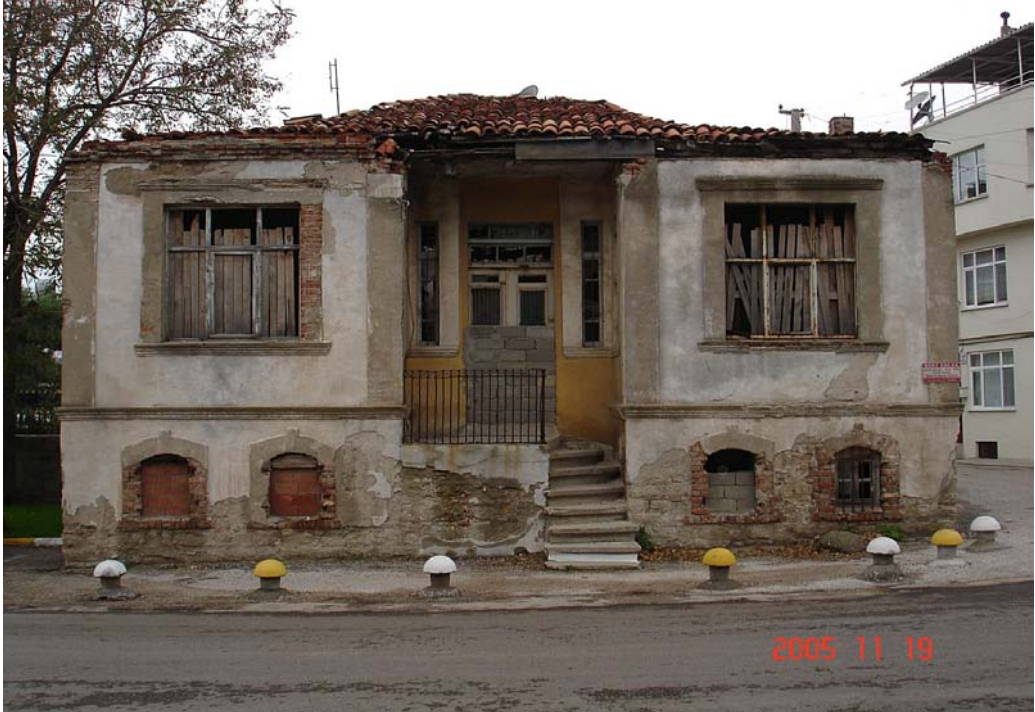
**Resim 542:** *Katalog No:111 Genel Görünüşü (2005- F.Oral)*

Konut yarı yıkık durumdadır. Konutu, cephe özelliklerinden dolayı 20.y.y. başlarına tarihlendirebiliriz.

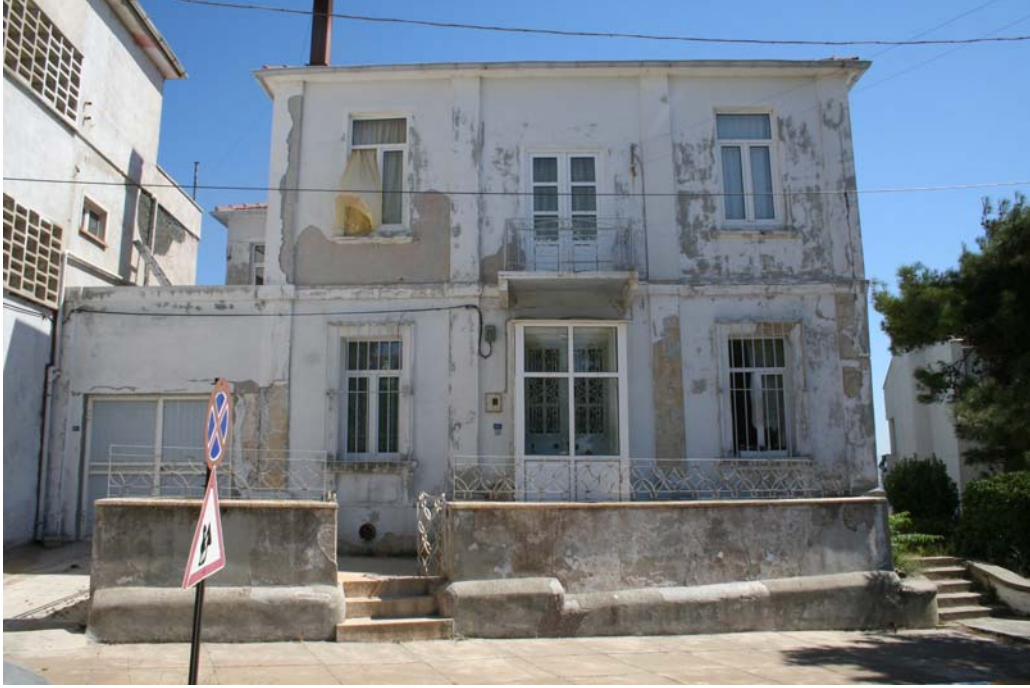
**Resim 546:** Katalog No:112 Genel GörünüŖü (2006- F.Oral)

Konutun cephesinde yer alan bütün pencere doğramaları değiştirilmiştir. Giriş kapısının önüne giriş odacığı yapılmıştır. Konutu, 20.y.y.'ın ilk yarısına tarihleyebiliriz.

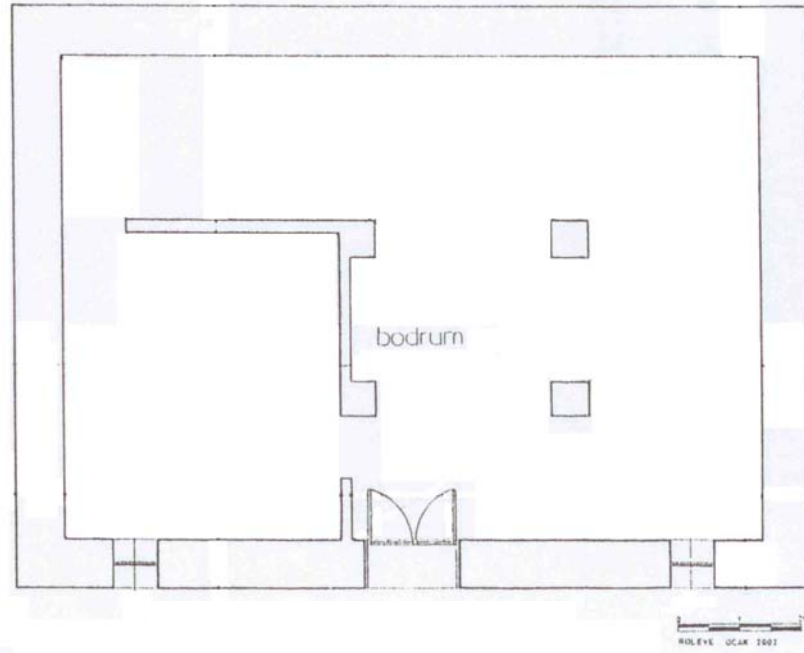
**Şekil 92:** *Katalog No:113* Bodrum Kat Planı  
(2002 İ.T.Ü.Mim.Fak.Çalışmalarından)

Konutun plan özellikleri incelendiğinde, eyvanın sonradan bölündüğünü ve birinci kat sofasının bölünerek mutfak yapıldığını düşünebiliriz.

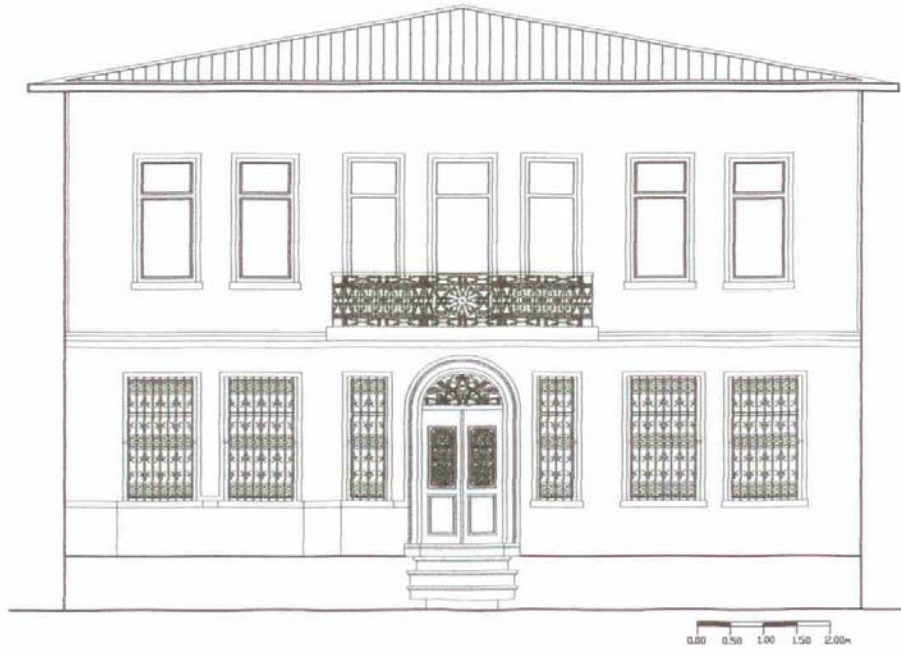
**Şekil 99:** *Katalog No:114* Ön Cephe Şekli

Konut, 13.40m'lik yolu sınırlayan, simetrik ön cephe düzenlemesine sahiptir. Giriş cephenin orta aksında niş içindedir. Giriş nişinin üzerinde balkon yer almaktadır. Çatı biçimlenişi, kırma çatı şeklindedir. Saçak yapılmıştır (Resim 561, Şekil 99).

Simetrik cephe düzenlemesine sahip olan konutta en önemli cephe süslemesi, balkon ve pencerelerde yer alan demir şebekelerdir. Demir şebekeler adeta dantel gibi işlenmişlerdir (Resim 563, 565, 566; Şekil 99, 100, 101,102).

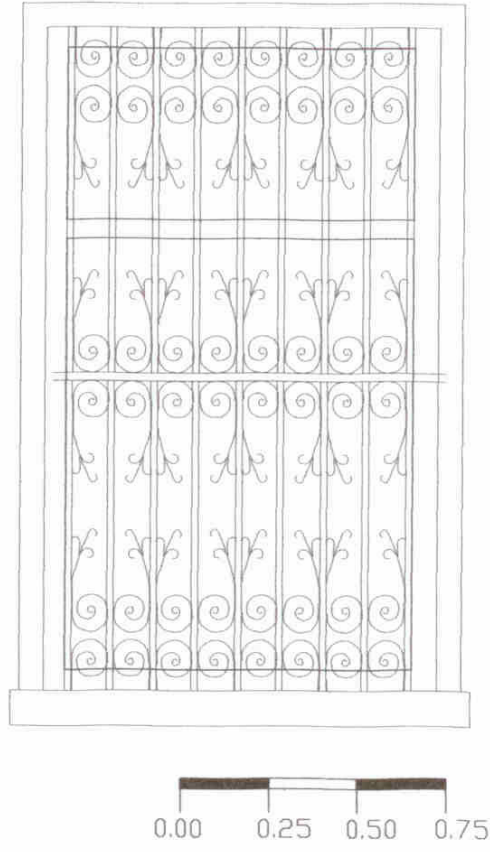
**Şekil 102:** *Katalog No:114* Zemin Kat Pencere Şekli

Konutta simetrik pencere düzenlemesi yapılmıştır. Birinci katta, düşey dikdörtgen altı adet pencere yerleştirilmiştir. Pencerelelerin üst bölümünde sabit, alt bölümünde ise açılan tek kanat vardır. Zemin katta ise, giriş nişinin sağ ve sol yanında düşey dikdörtgen bir adet pencere vardır. Söz konusu pencereleleri yanlarında ise birinci katta yer alan pencereleler ile aynı özellikte iki adet pencere yer almaktadır (Resim 561, 566, Şekil 102).

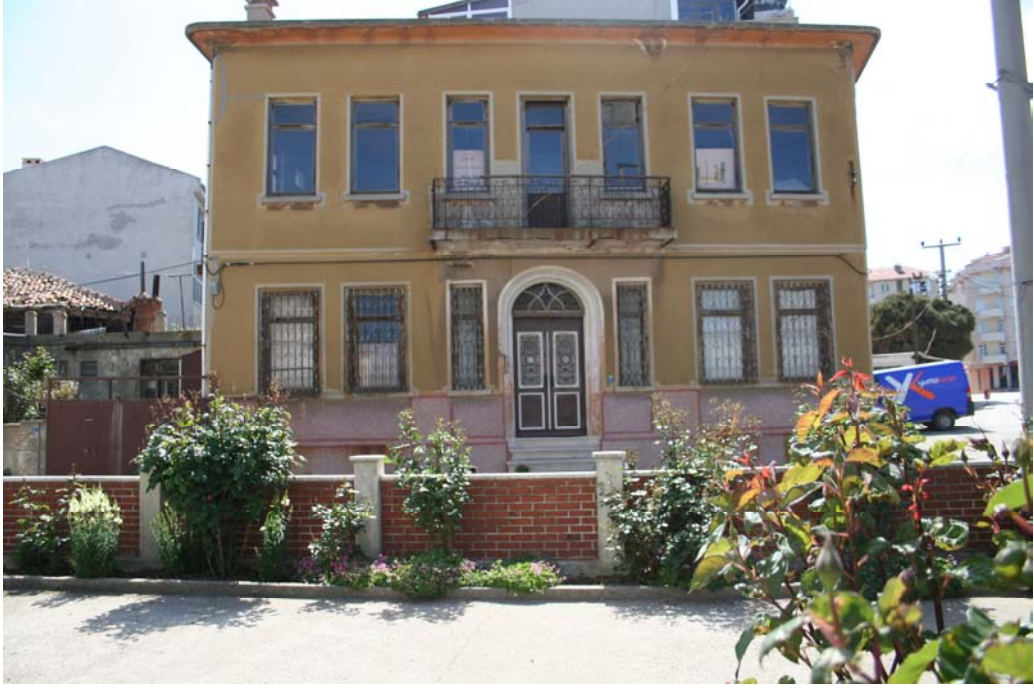
**Resim 561:** Katalog No:114 Genel Görünüü (2005- F.Oral)

Konut, zemin ve birinci kattan oluşan iki katlı bir konuttur. Konut köşe başında yer almaktadır. Konutun iki cephesi yolu sınırlamaktadır (Resim 561, 562).

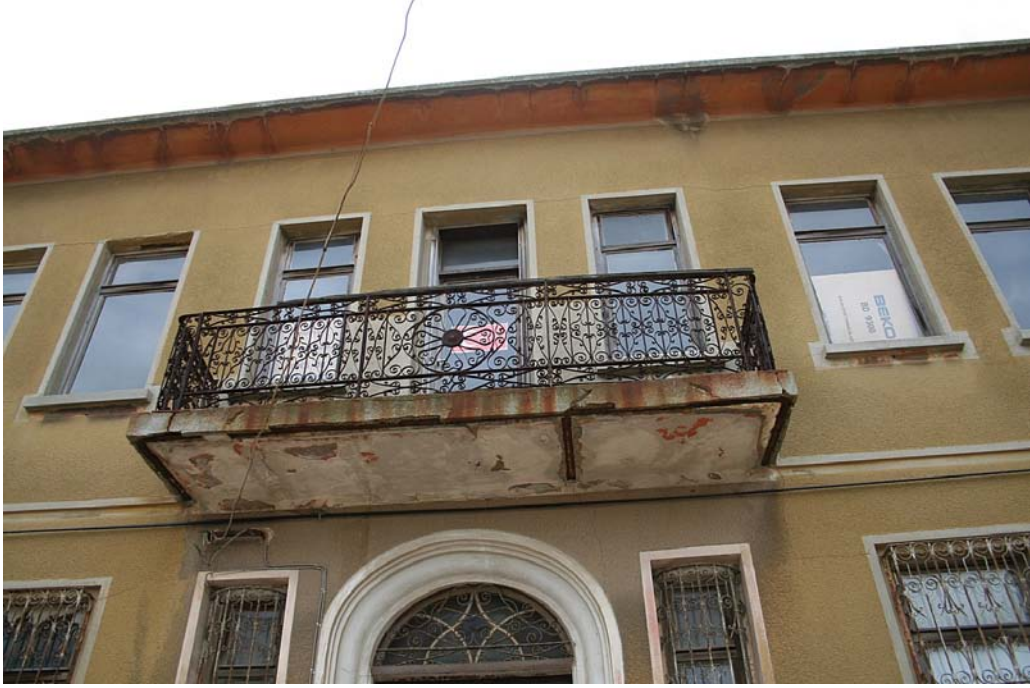
**Resim 563:** *Katalog No:114* Balkon Görünüü (2005- F.Oral)

Konutun giriş kapısı, yuvarlak yivli kemerli niş içinde yapılmıştır. Konutun giriş kapısı özel bir işçiliğe sahiptir. Kapı iki kanatlı ahşap kapıdır. Kapı kantlarında demir şebekeli pencereleler vardır. Kapının üzerinde, yuvarlak kemerin içinde demir şebekeli tepe penceresi yer almaktadır (Resim 563, 564; Şekil 101 ). Konutun birinci katında yer alan balkon kapısı tek kanatlı, tepe penceresi olan ahşap kapıdır (Resim 563, 564).

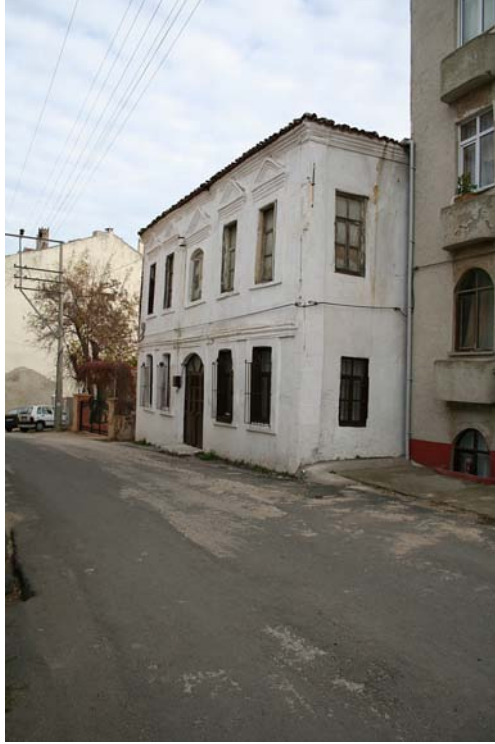
**Resim 567:** *Katalog No:115 Genel Görünüŧü*  
(2005- F.Oral)

Konut, zemin ve birinci kattan oluşan iki katlı bir konuttur. Konutun cephesi yolu sınırlamaktadır (Resim 567).

Konut, 10.75m'lik, simetrik, yolu sınırlayan bir cephe düzenlemesine sahiptir. Giriş, cephenin orta aksına yerleştirilmiştir. Çatı biçimlenişi, kırma çatı şeklindedir. Çatısında saçak yapılmamıştır (Resim 567, 568).

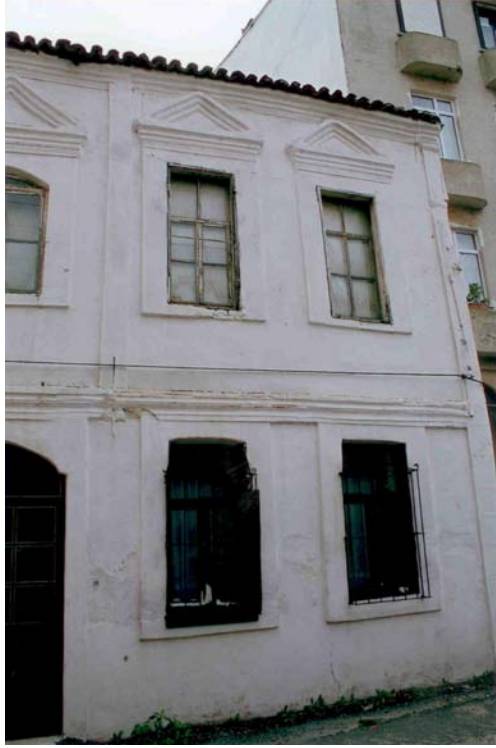
**Resim 569:** *Katalog No:115 Zemin Kat Saę*  
Yan Görünüőü (2005- F.Oral)

Konutta simetrik bir pencere düzenlemesi vardır. Birinci katta, giriş kapısının üzerinde basık kemerli düşey dikdörtgen bir adet pencere yer almaktadır. Pencerede kemerin içinde küçük sabit kanat vardır. Pencerenin alt bölümünde ortadan açılan iki kanat yapılmıştır. Kanatlar, yatay ince ahşap kayıt ile ikiye bölünmüştür (Resim 568). Birinci katta cephenin sağ ve sol yanına ikişer adet düşey dikdörtgen pencere yerleştirilmiştir. Pencerelelerin, üst bölümünde 1/3 oranında sabit kanat, alt bölümünde ortadan açılan iki kanat vardır. Sabit kanat, düşey ince ahşap kayıt ile, alt kanatlarda yatay ince ahşap kayıtlar ile ikiye bölünmüştür (Resim 568). Konutun zemin katında giriş kapısının sağ ve sol yanında ikişer adet düşey dikdörtgen pencere vardır. Pencerelelerin üst bölümünde sabit, alt bölümünde ise ortadan açılan iki kanat yapılmıştır. Pencereleleri önünde demir şebekeler vardır (Resim 569).

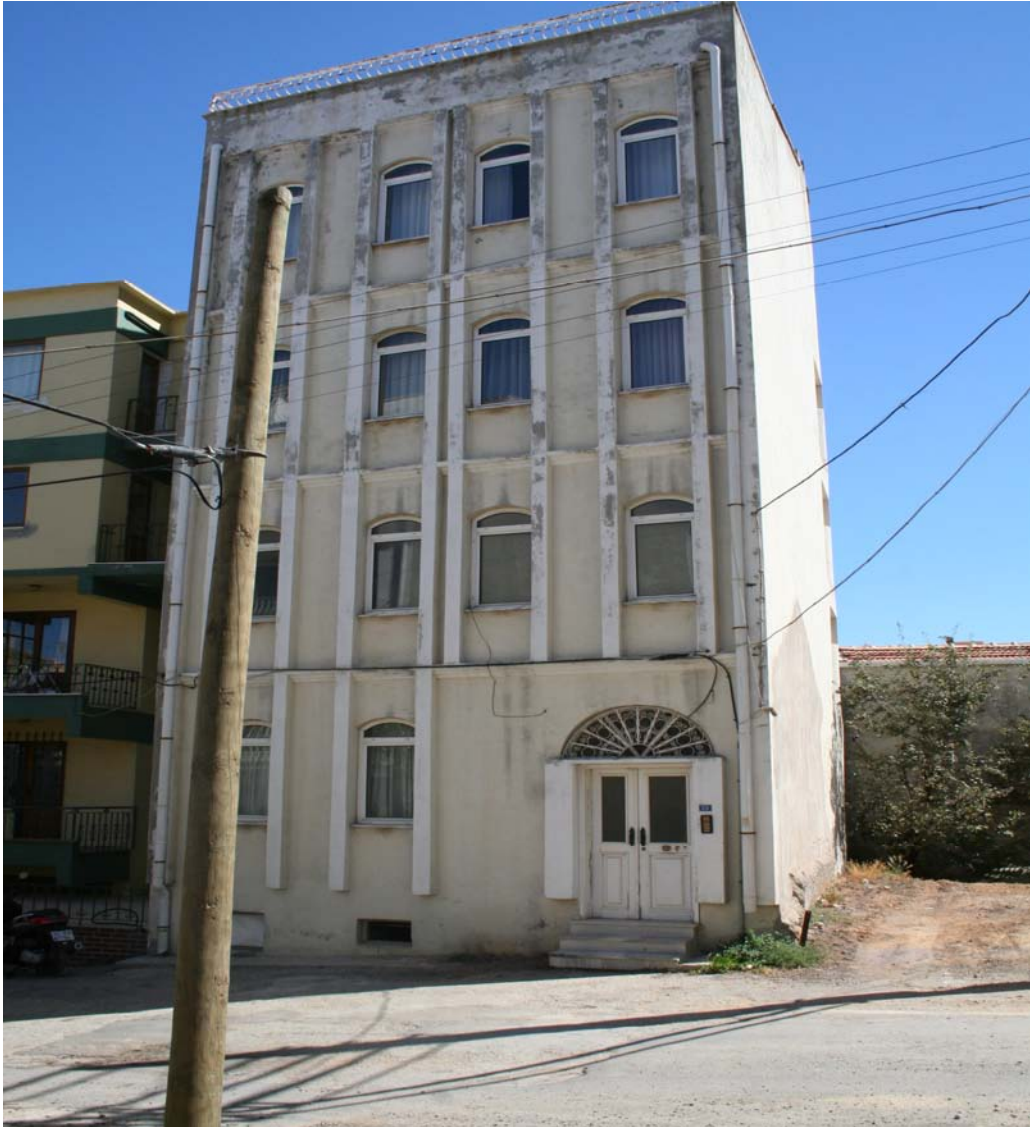
**Resim 570:** *Katalog No:116 Genel Görünüü (2006- F.Oral)*

Konut yıkılmış ve yerine apartman yapılmıştır (Resim570).

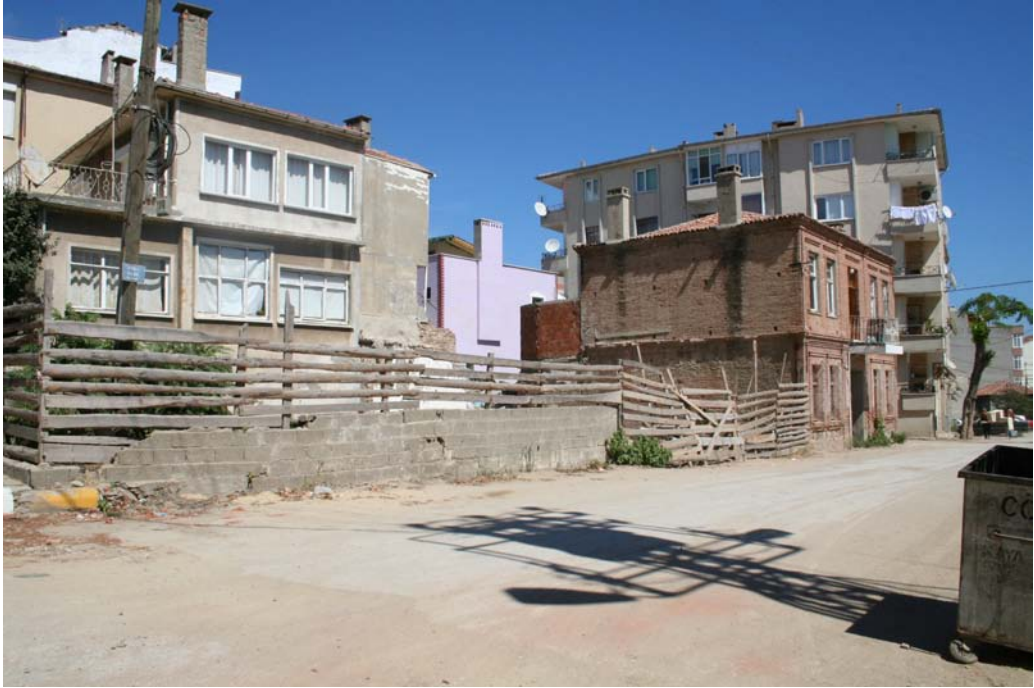
**Resim 571:** *Katalog No:117 Genel Görünüü* (2006- F.Oral)

Konut tamamen yıkılmıştır (Resim 571).

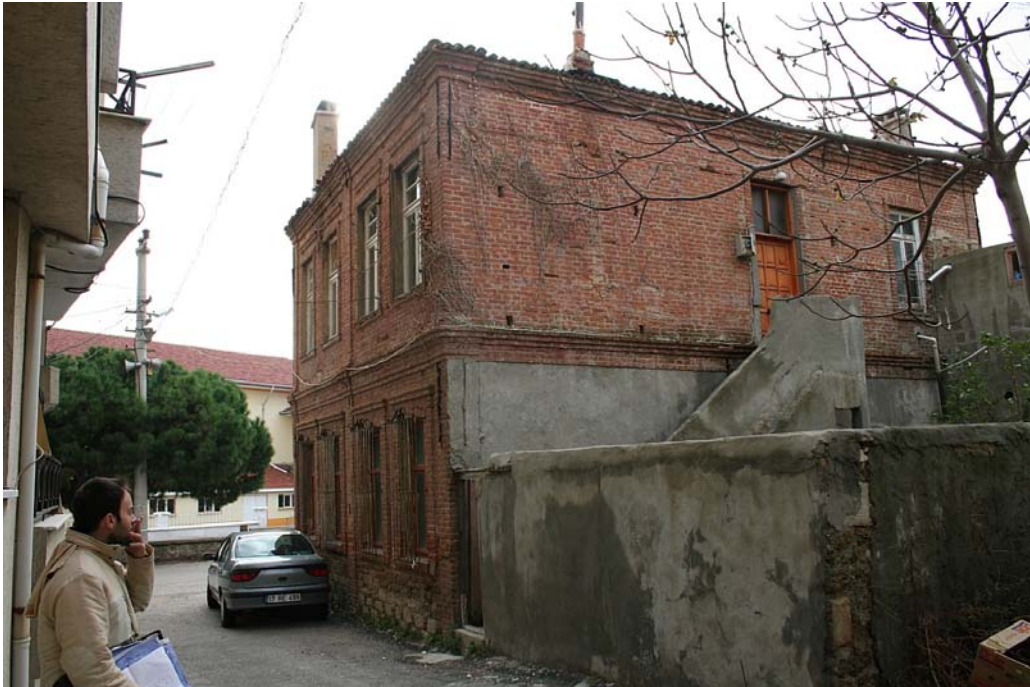
**Resim 573:** *Katalog No:118 Yan ve Arka Cephe Görünüüü (2005- F.Oral)*

Konut iki bölüme ayrılmıřtır. Konutun arka cephesinde birinci kata çıkan merdiven yapılarak giriş kapısı açılmıřtır (Resim 573). Konutu, cephe özelliklerinden dolayı 20.y.y.'ın ilk yarısına tarihleyebiliriz.

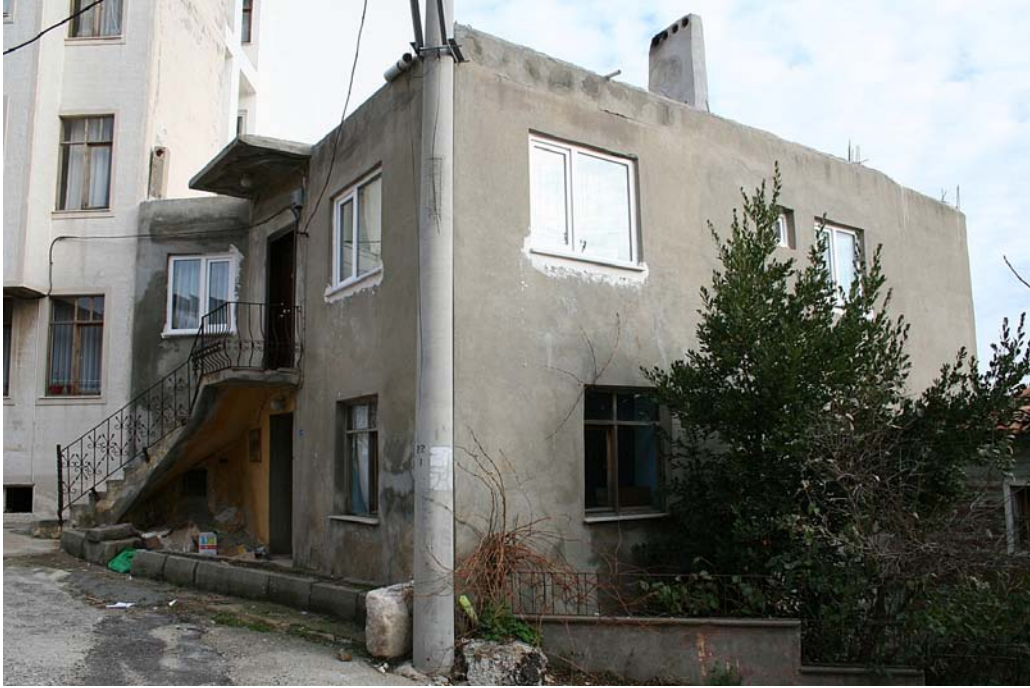
**Resim 580:** *Katalog No:120 Genel Görünüőü (2005- F.Oral)*

Konut, zemin ve birinci kattan oluşan iki katlı bir konuttur. Konutun cephesi yolu sınırlamaktadır (Resim 580). Konut onarımlar ile yenilenerek, tescilli eser kimliğini kaybetmiştir.

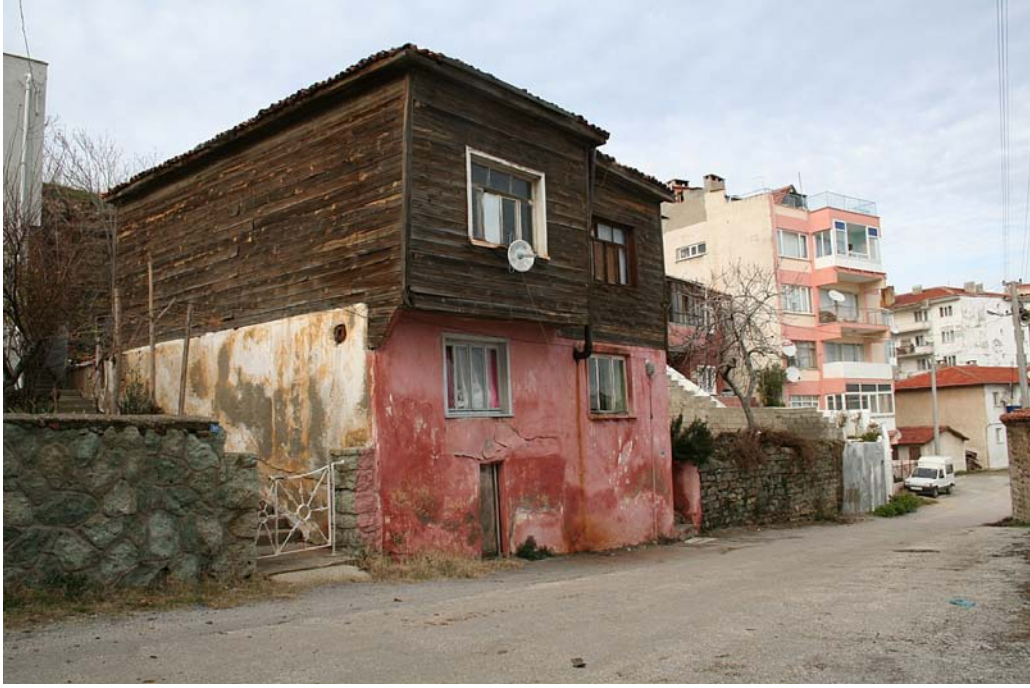
**Resim 610:** *Katalog No:125 Genel GörünüŖü (2005- F.Oral)*

Konut, bodrum, zemin ve birinci kattan oluşan iki katlı bir konuttur. Konutun cephesi yolu sınırlamaktadır (Resim 610, 611, 612).

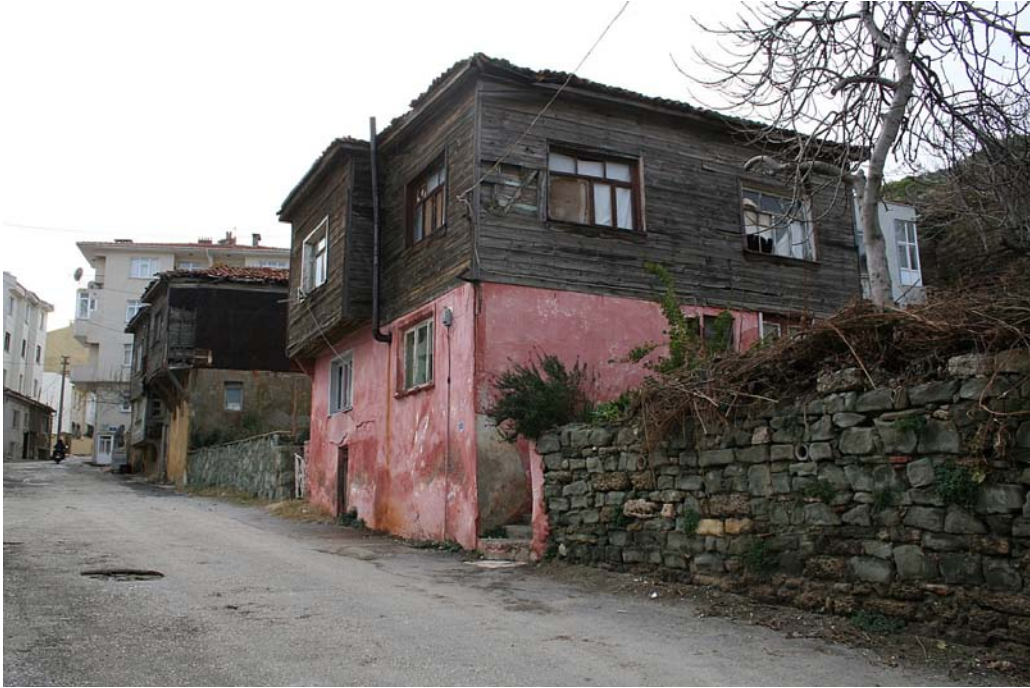
**Resim 611:** *Katalog No:125 Genel GörünüŖü (2005- F.Oral)*

Konutun giriş kapısı yan bahçenin içinde yer almaktadır (Resim 611). Konutun yolu sınırlayan cephesinde, tek kanatlı ahşap bodrum kapısı vardır (Resim 612).

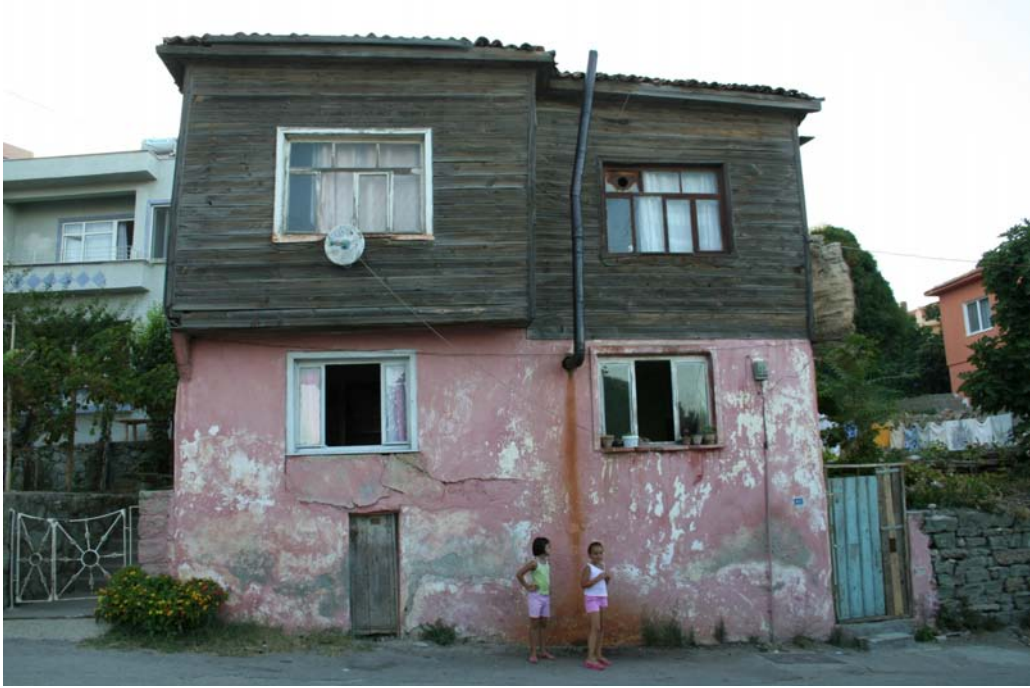
**Resim 612:** Katalog No:125 Genel GörünüŖü (2005- F.Oral)

Konutun, yolu sınırlayan 8.00m'lik cephesi vardır. Cephesinde bir adet çıkma yer almaktadır. Çatı biçimlenişi kırma çatı şeklindedir. Çatı saçağı yapılmıştır (Resim 612).

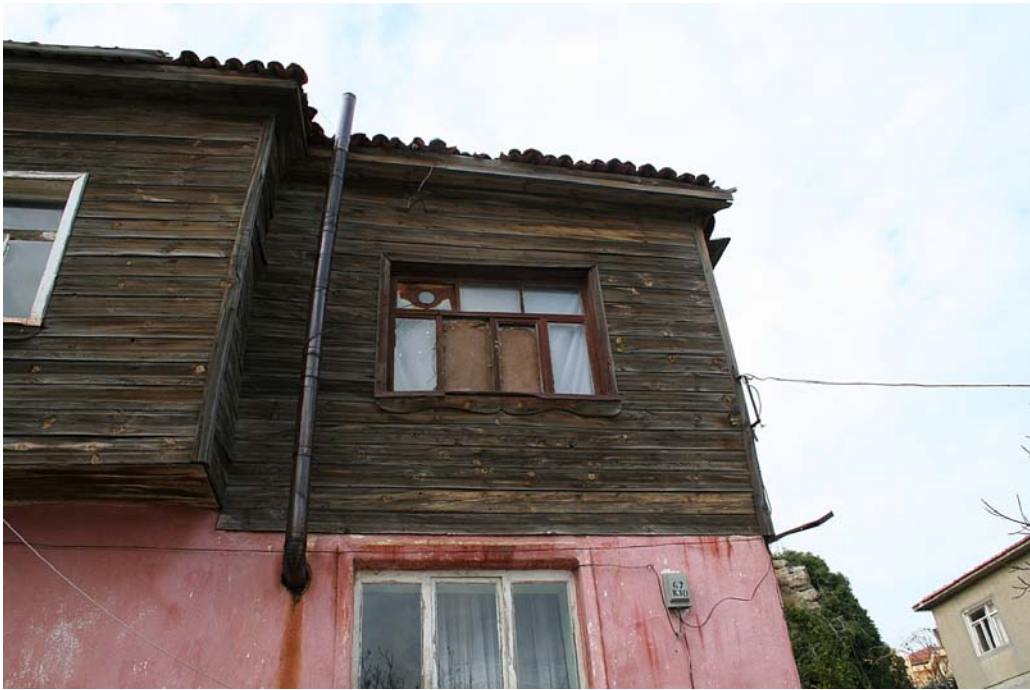
**Resim 613:** Katalog No:125 ıkma GörünüŖü (2005- F.Oral)

Konutun ön cephesinde, cephenin sol yanında bir adet çıkma yapılmıştır. Çıkmanın cephe boyunca uzunluğu 4.15m'dir. Çıkmanın altında iki adet ahşap taşıyıcı destek yer almaktadır.

Konutun ön cephesinin birinci katında çıkmada ve çıkmasız bölümde bir adet, yatay dikdörtgen pencere yer almaktadır. Pencerelelerin üst bölümlerinde sabit, alt bölümünde de ikisi sabit, dört adet kanat yer almaktadır. Üst bölümdeki sabit kanat, düşey ince ahşap kayıtlar ile üçe bölünmüştür (Resim612, 613). Konutun zemin katında da iki adet yatay dikdörtgen iki adet pencere vardır. Pencerelelerde dört kanat yer almaktadır. Pencerelelerin yan kanatları sabit, içteki kanatları ortadan açılan iki kanat şeklinde yapılmıştır (Resim 613).

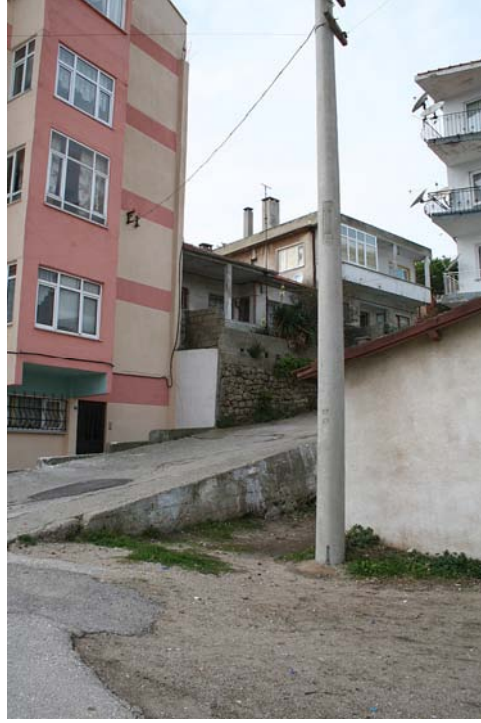
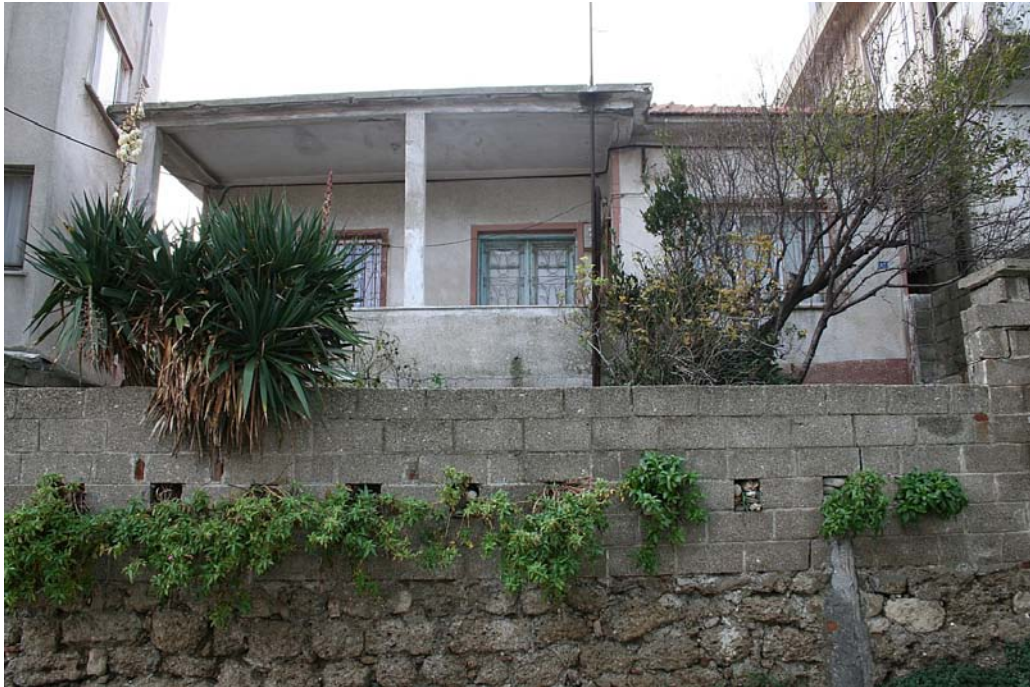
Konut, zemin kattan oluşan tek katlı bir konuttur. Konutun ön cepesinde bahçesi yer almaktadır. Konutun cephesi yolu sınırlamamaktadır (Resim 614, 615).

Konutun cephesi, çeşitli tadilatlarla değiştirilmiştir (Resim 614, 615).

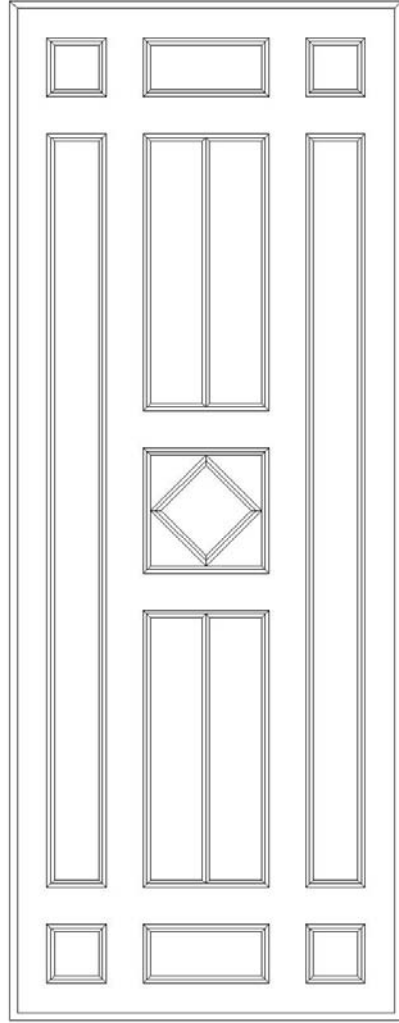
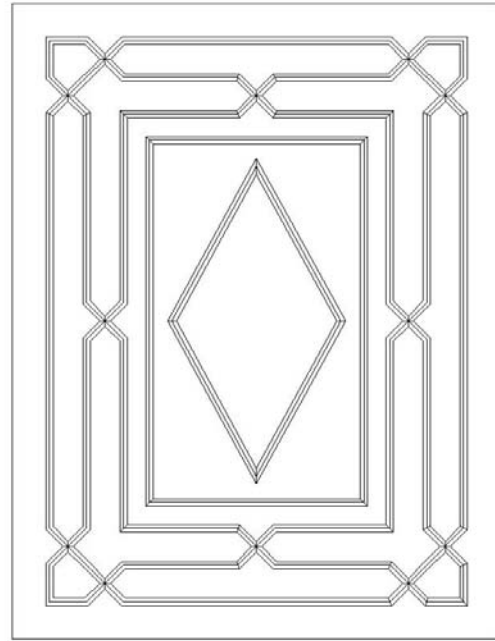
Şekil 112: Katalog No:128 Tavan Şekilleri

Sofa Tavanı Şekli

Giriş Nişi Tavan Şekli

Oda Tavanı Şekli

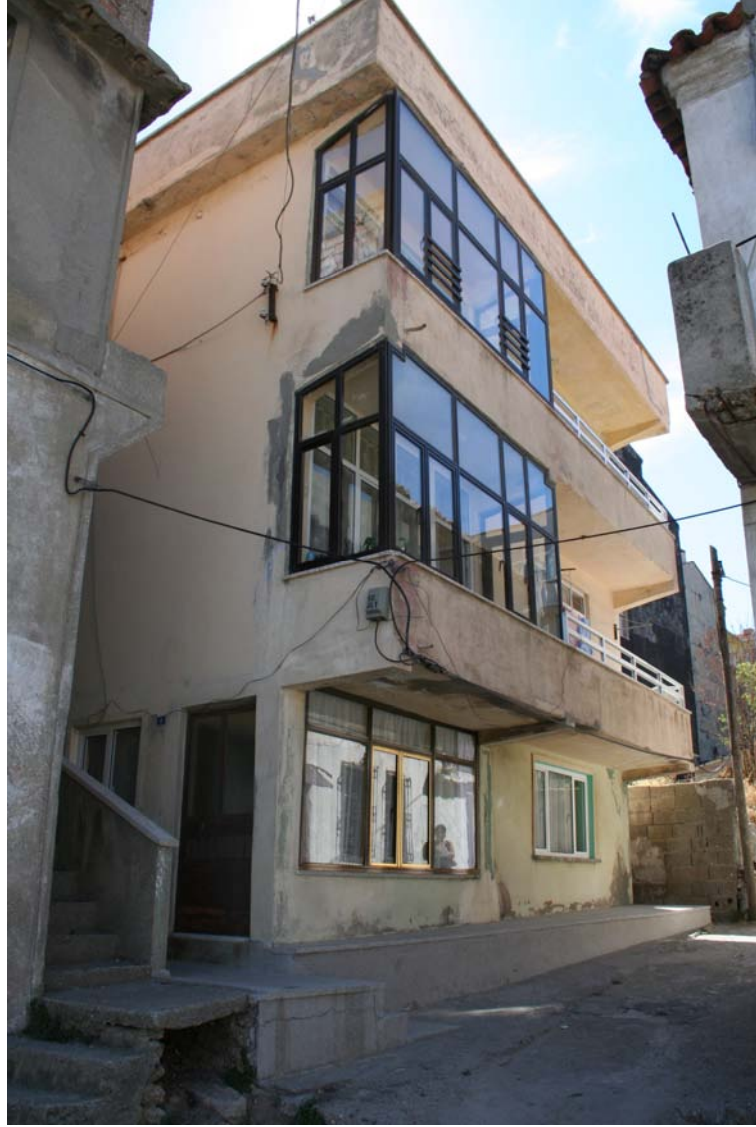
**Resim 634:** *Katalog No:129 Genel Görünüü (2006- F.Oral)*

Konut, yerine yeni apartman yapılmıştır (Resim 634).

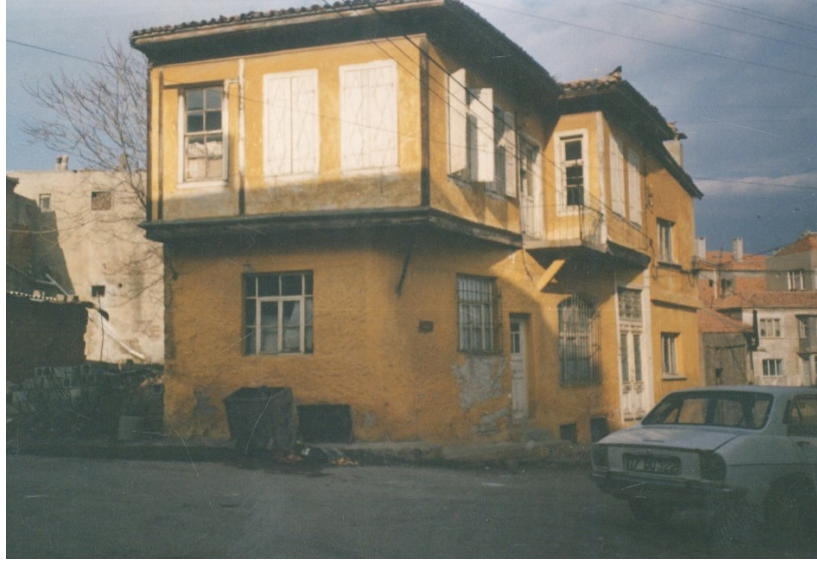
**Resim 635:** *Katalog No:130 Genel Görünüü* (1992-1993- A.-Oktaykaan)

Konut, zemin ve birinci kattan oluşan iki katlı bir konuttur. Konut köşe başında yer almaktadır. Konutun iki cephesi yolu sınırlamaktadır (Resim 635, 636, 637).

Konut köşe başında yer alan, iki cephesi yolu sınırlayan bir konuttur. Konutun, Şengül Bayırı Çıkma Sokağı sınırlayan 9.30m'lik cephesi vardır. Konutun cephesinin sağ yanında bir adet üçgen çıkma, cephenin sol yanında da köşe çıkması vardır. Çıkmaların arasına balkon yerleştirilmiştir. Çatı biçimlenişi, kırma çatı şeklindedir. Çatıda saçak yapılmıştır (Resim 638). Konutun giriş kapısı Şengül Çıkma Sokakta yer alan cephe dedir (Resim 635, 637).

Konutun, cephesinde, üçgen ve köşe çıkması olmak üzere iki adet çıkma yapılmıştır. Çıkmaların arasında balkon vardır. Köşe çıkmanın altına ve balkonun altına taşıyıcı destek yerleştirilmiştir (Resim 635, 637, 639).

Konutun birinci katında köşe çıkmasında iki adet, üçgen çıkmasında da iki adet pencere yer almaktadır. Pencere doğrama şekilleri değiştirilmiştir. Pencere orijinal doğrama şekillerini 1992-93 yıllarına ait resimlerinden tespit etmekteyiz. Pencere orijinal halinde pencereler ½ oranında bölünmüştür. Pencere kanatları düşey sürgülü (giyotin) pencere şeklindedir. Pencere kanatları düşey ve yatay ahşap kayıtlar ile dörde bölünmüştür. Pencere kepenk düzenlemesi vardır (Resim 635). Zemin kat pencerelerinin de doğramaları değiştirilmiştir. Zemin katta yer alan pencereler yatay dikdörtgen imiş. Pencere üst bölümünde sabit, alt bölümünde ikisi sabit olmak üzere dört kanat yer almaktadır. Üst bölümdeki sabit kanat, düşey ahşap kayıtlar ile dörde, alt bölümdeki kanatlar ise yatay ahşap kayıtlar ile ikiye bölünmüştür (Resim 635).

Konutun birinci kat cephesi ahşap plasterler ile çerçeve içine alınmıştır. Kepenklerinin üzerine iki adet düşey baklava deseni, ahşap kartuşlar ile yapılmıştır (Resim 635).

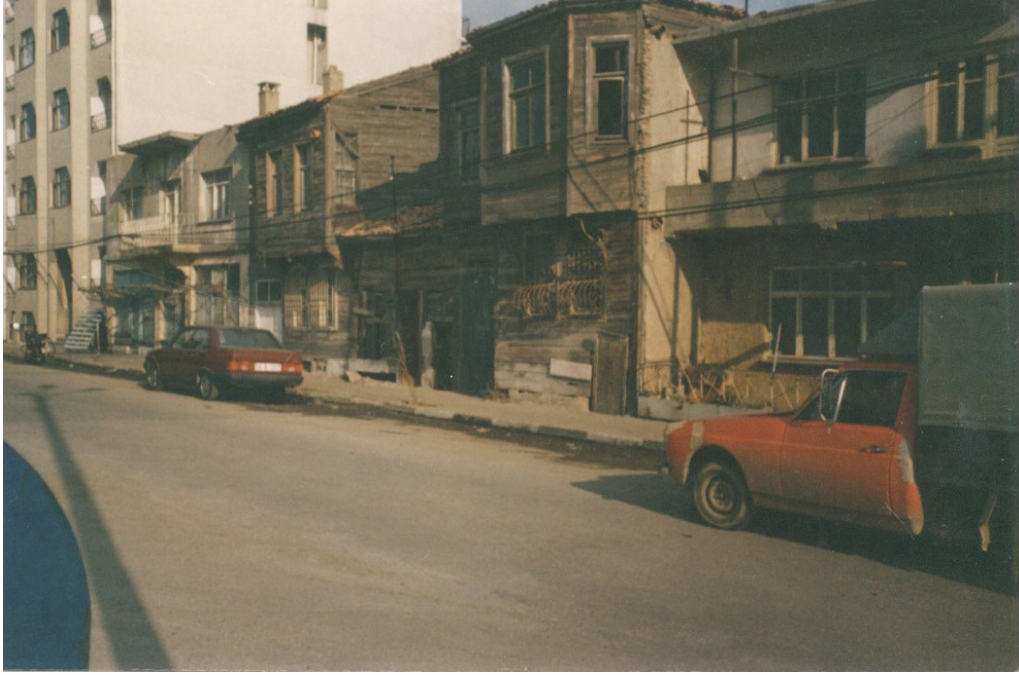
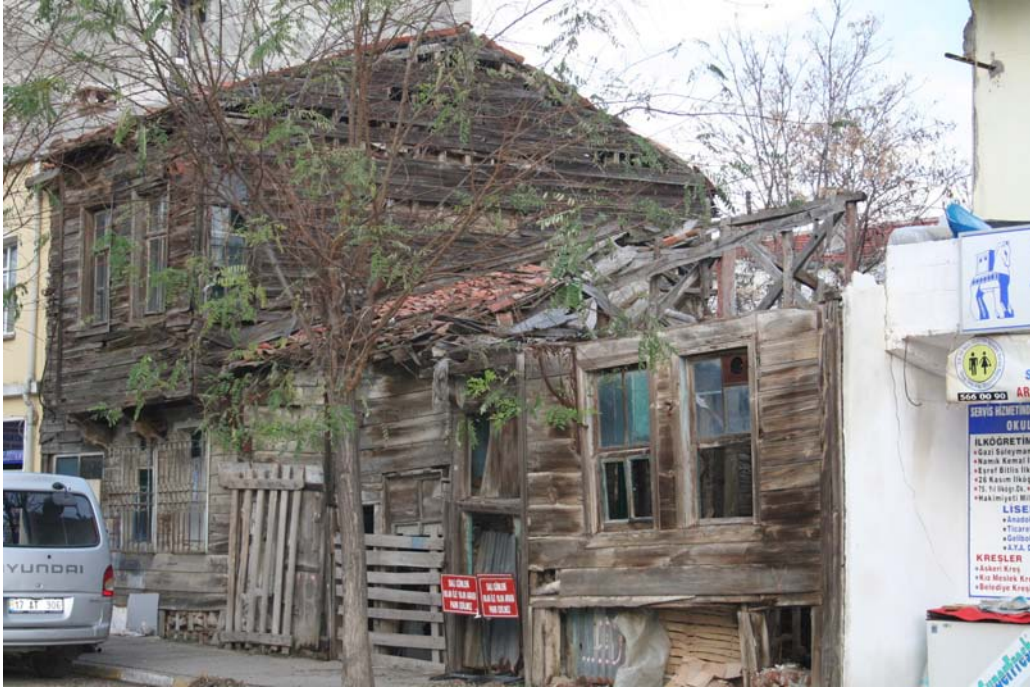
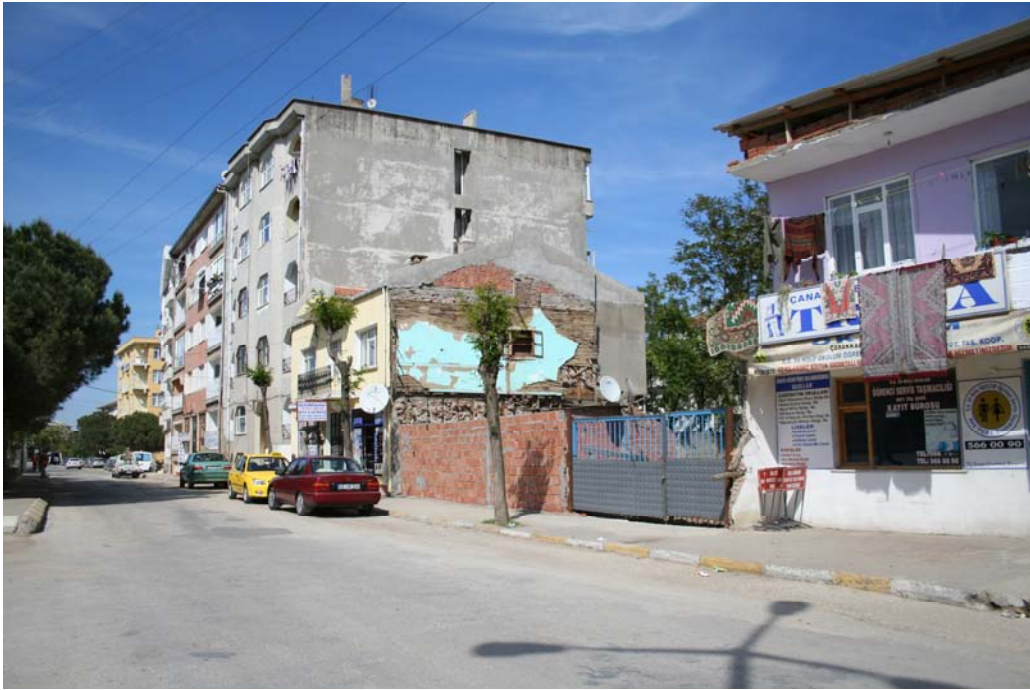
Konut, günümüzde tamamen yıkılmıştır (Resim 641, 642, 643).

Konut, zemin ve birinci kattan oluşan iki katlı bir konuttur. Konutun cephesi yolu sınırlamaktadır (Resim 641, 642, 643).

Konutun cephe özellikleri 1992-93 yılında çekilen resminden tespit edilmiştir. Konutun cephesinde bir adet çıkma vardır. Giriş kapısı cephenin sol yanında yer almaktadır. Çatı biçimlenişi kırma çatı şeklindedir.

Konutun çıkması cephenin sağ yanında yer almaktadır. Çıkmanın en büyük özelliği altıgen çıkma olmasıdır. Gelibolu'da incelenen geleneksel evler arasında sadece bu konutta rastlanmıştır. Altıgen çıkmanın altında iki adet demir taşıyıcı destek yer almaktadır.

Konutun altıgen çıkmasında üç adet düşey dikdörtgen pencere yer almaktadır. Çıkmanın ortasında yer alan pencerenin üst bölümü sabit kanat, alt bölümü ise ortadan açılan iki kanat vardır. Sabit kanat düşey ince ahşap kayıt ile ikiye bölünmüştür. Çıkmanın yanlarında yer alan pencerelerin ise üst bölümünde 1/3 sabit, alt bölümünde açılan kanat yer almaktadır (Resim 641, 642, 643). Konut cephesinin zemin katının sağ yanında iki adet düşey dikdörtgen pencere vardır. Pencerelelerin önünde bombeli demir şebekeler yerleştirilmiştir (Resim 641, 642, 643). Pencereleler, 1/2 oranında ikiye bölünmüştür. Pencerenin üst bölümünde sabit kanat yer almaktadır. Sabit kanat, ince düşey ahşap kayıt ile ikiye bölünmüştür. Alt bölümde, ortadan açılan iki kanat yer almaktadır (Resim 641, 642, 643).

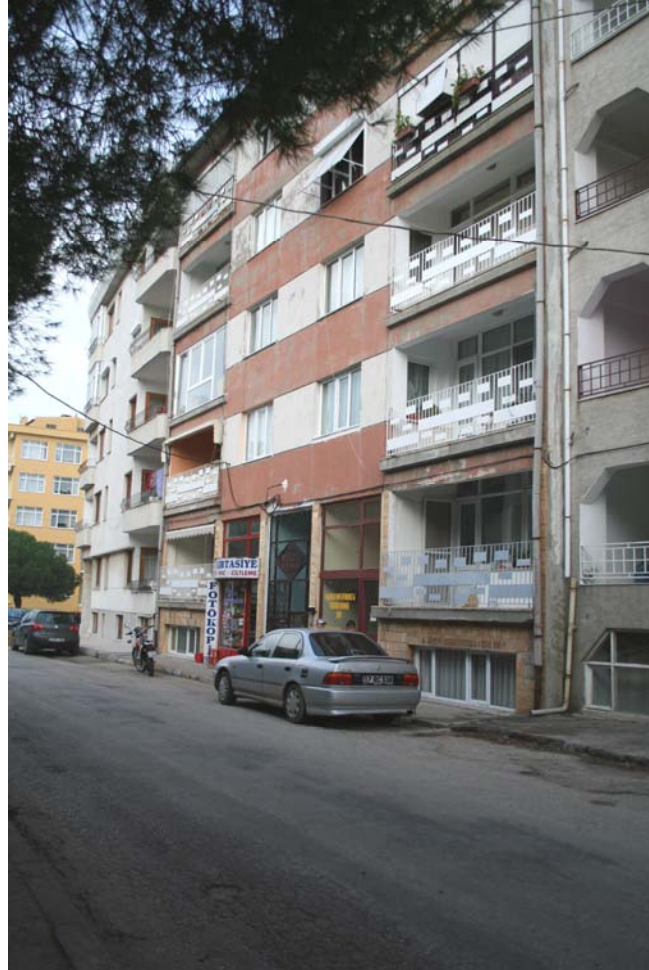
**Resim 649:** *Katalog No:133 Genel Görünüşü*  
(2005- F.Oral)

Konutun yerine günümüzde apartman yapılmıştır (Resim 649).

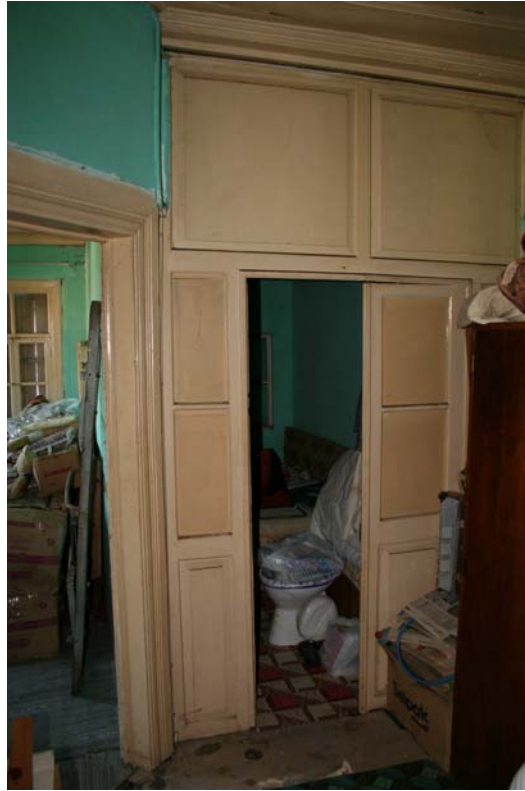
**Resim 659:** *Katalog No:134* Eyvan Görünüü  
(2006- F.Oral)

Konutun arka bahçesine eklenti yapılmıştır. Giriş kapısı değiştirilmiştir. Birinci katta yer alan eyvan ve sofa bölünerek oda haline getirilmiştir (Resim 659) .

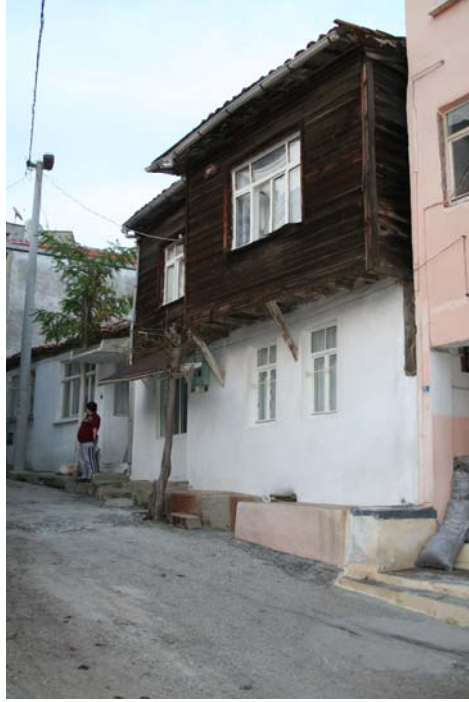
**Resim 674:** *Katalog No:136 Genel Görünüü*  
(2005- F.Oral)

Konut, zemin ve birinci kattan oluşan iki katlı bir konuttur. Konutun cephesi yolu sınırlamaktadır (Resim 674).

Konut cephesinin sağ yanında bir adet çıkma yer almaktadır. Çıkmanın cephe boyunca uzunluğu 4.00m'dir. Çıkma, 0.70m ve 0.50m yola taşmaktadır (Resim 674, 675). Çıkmanın altında üç adet ahşap taşıyıcı destekler yer almaktadır.

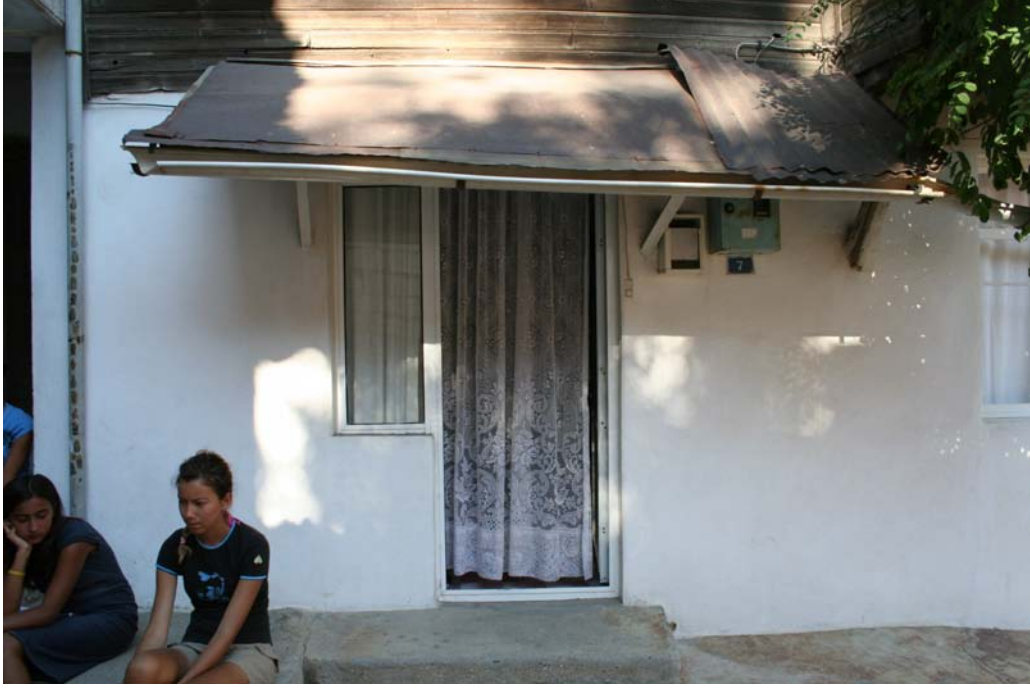
**Resim 676:** Katalog No:136 Giriş Kapısı Görünüşü (2005- F.Oral)

Konutun giriş kapısı değiştirilmiştir (Resim 676).

Konutun giriş kapısı deęiştirilmiştir. Konutu, 20.y.y.'ln ilk yarısına tarihleyebiliriz.
