**ÇANAKKALE ONSEKİZ MART ÜNİVERSİTESİ**  
**SOSYAL BİLİMLER ENSTİTÜSÜ**  
**SANAT TARİHİ ANA BİLİM DALI**

**GELİBOLU'DA GELENEKSEL KONUT MİMARİSİ**

**YÜKSEK LİSANS TEZİ**

Bu çalışmada, Çanakkale ilinin, Gelibolu ilçesinde yapılmış olan geleneksel konutların tespiti yapılmıştır. Toplam 143 adet geleneksel konut veya tescilli parsel tespit edilmiştir.

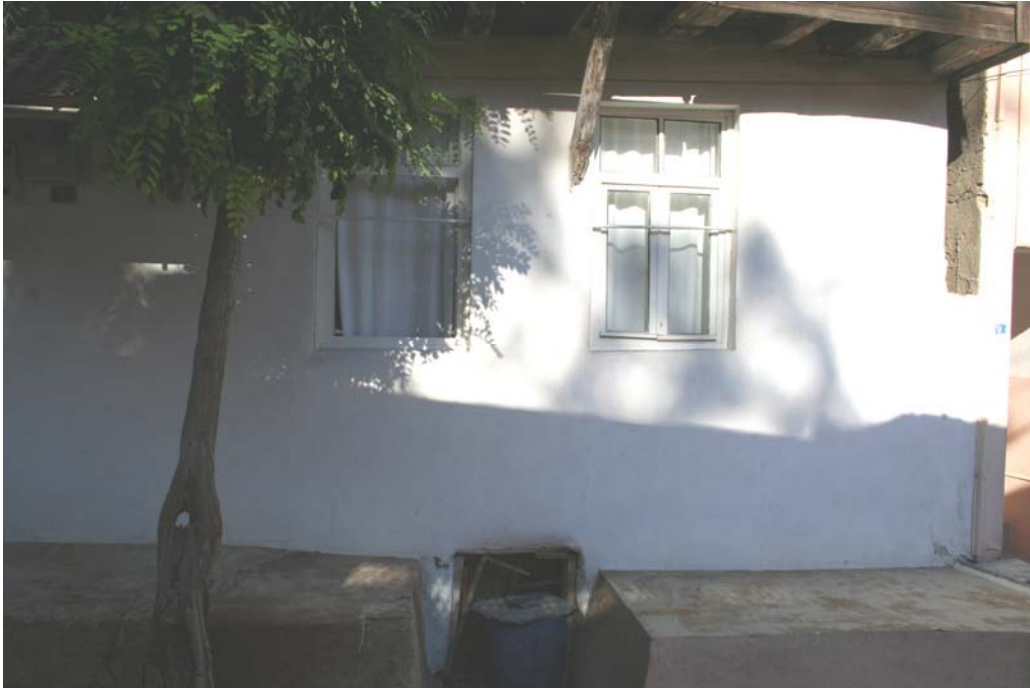
**Resim 677:** Katalog No:136 Zemin Kat Pencere Görünüşü (2005- F.Oral)

Konutun birinci katında çıkmada bir adet yatay dikdörtgen pencere yer almaktadır. Pencerenin üst bölümünde sabit kanat, alt bölümünde ise ikisi sabit dört adet kanat vardır. Pencerenin üst bölümündeki sabit kanat, iki adet düşey ahşap kayıt ile üçe bölünmüştür (Resim 675). Birinci katta cephenin çıkmasız bölümünde de aynı özelliklere sahip bir adet pencere vardır. Konutun zemin katında, çıkmanın altında iki adet düşey dikdörtgen pencere yer almaktadır. Pencerelerin üst bölümünde 1/3 oranında sabit kanat, alt bölümünde ortadan açılan iki kanat vardır. Sabit kanat, düşey ince ahşap kayıt ile ikiye bölünmüştür (Resim 677).

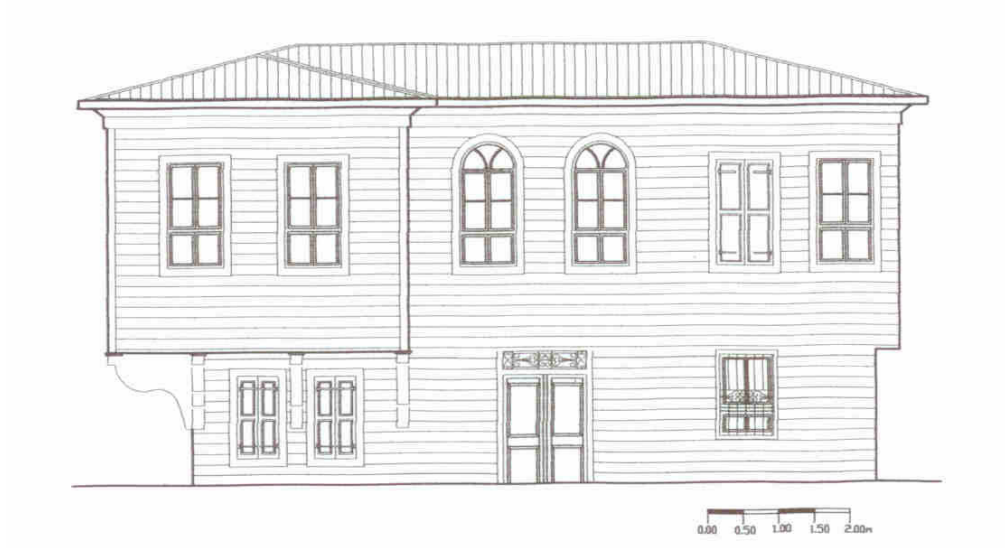
**Şekil 116:** *Katalog No:137* Ön Cephe Çizimi

Konutun 9.65m'lik, yolu sınırlayan cepheye sahiptir. Konut cephesinin sol yanında kře ıkması vardır. Cephenin sađ yanında, yan cephede de ıkma yapılmıřtır. Konutun atı biimleniři, kırma atı řeklindeyir. atı saađı yapılmıřtır (řekil 116).

Konutun n cephesinde bir adet kře ıkması yapılmıřtır. Kře ıkması, sol yan cephe boyunca devam etmektedir. Konutun sađ yan cephesinde de ıkma yapılmıřtır. Kře ıkması 1.00m yola tařmaktadır. Sađ yan cephede ise 0.40m ıkma yapılmıřtır. Kře ıkmasının altında  adet tařıyıcı ahřap destekler yer almaktadır ( Resim 679, 680, 681, 682; řekil 116).

ortadan açılan iki kanat yer almaktadır. Aynı pencere tipi, cephenin sağ yanında da vardır. Cephenin orta aksında iki adet, düşey dikdörtgen, yuvarlak kemerli pencere vardır. Pencereelerde yuvarlak kemerin içinde sabit kanat yer almaktadır. Kanatlar, dairesel ahşap ince kayıtlar ile üçe bölünmüştür. Birinci kat pencerelerinde ahşap kepenk yapılmıştır. Konutun zemin katında çıkmanın altında iki adet, düşey dikdörtgen pencere vardır. Pencerenin alt ve üst bölümleri ortadan açılan iki kanat şeklinde yapılmıştır. Pencereelerde kepenk yapılmıştır. Cephenin sağ yanında zemin katta bir adet, düşey dikdörtgen pencere vardır. Pencerenin önünde demir şebeke vardır (Resim 682, 683, 684, 685; Şekil 116).

Konutun giriş kapısı, onarımlar sırasında kapatılmıştır. Konutun 2001 yılındaki resminden konutun, iki kanatlı ahşap kapısı olduğu anlaşılmaktadır. Ahşap kapının üzerinde demir şebekeli tepe penceresi yer almaktadır (Resim 681; Şekil 116).

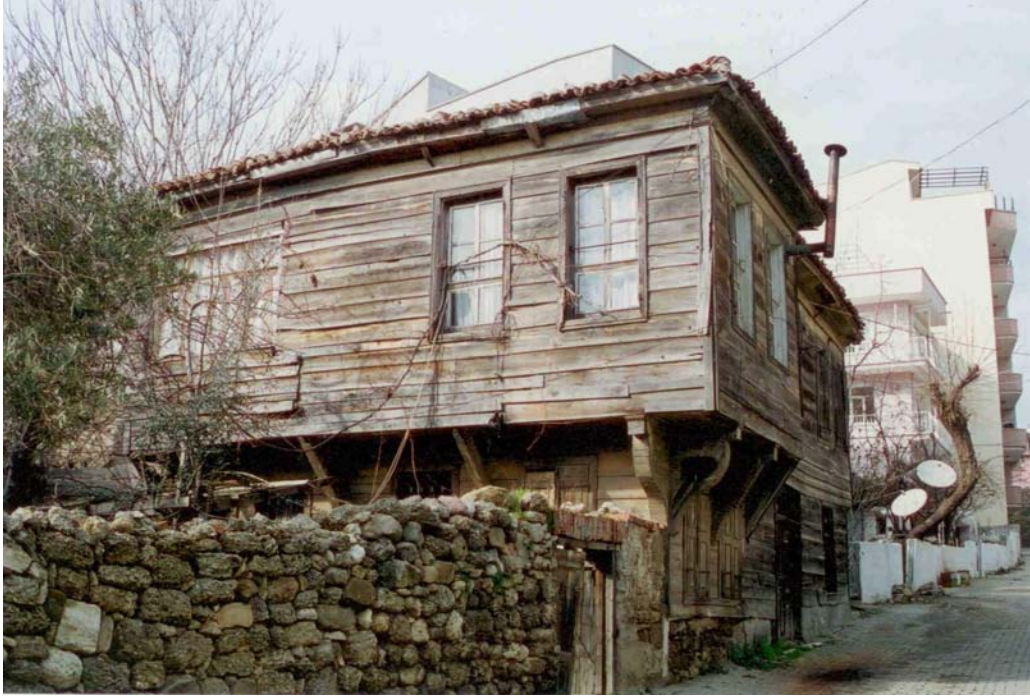
**Resim 678:** *Katalog No:137 Genel Görünüü* (2001- H.Balođlu)

Konut, zemin ve birinci kattan oluşan iki katlı bir konuttur. Konutun cephesi yolu sınırlamaktadır (Resim 678, 679, 680,681, 682; Şekil 116).

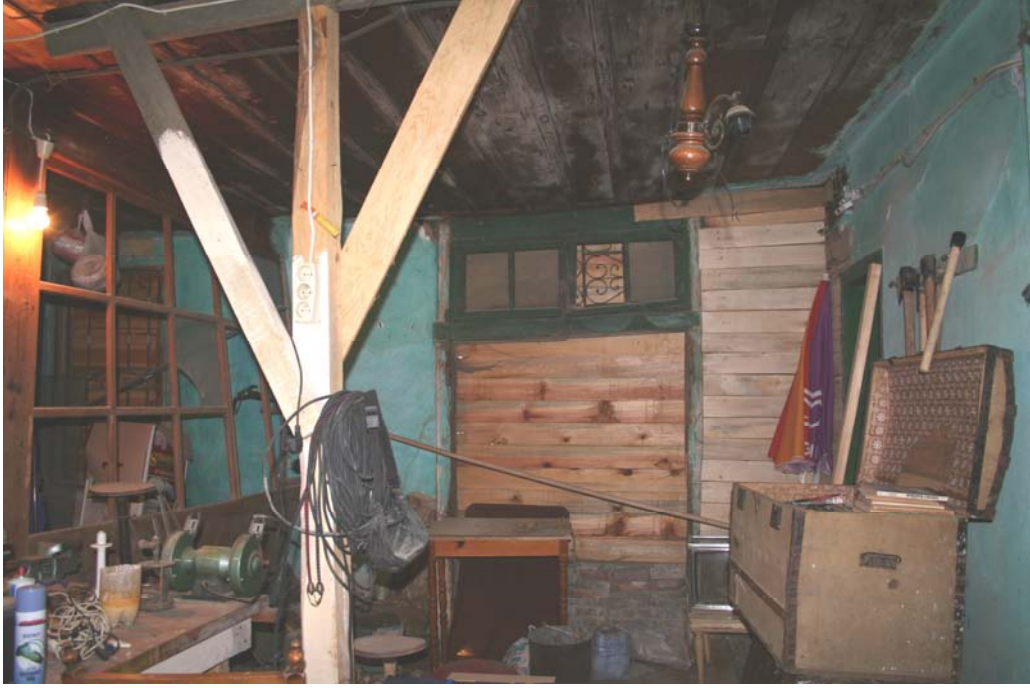
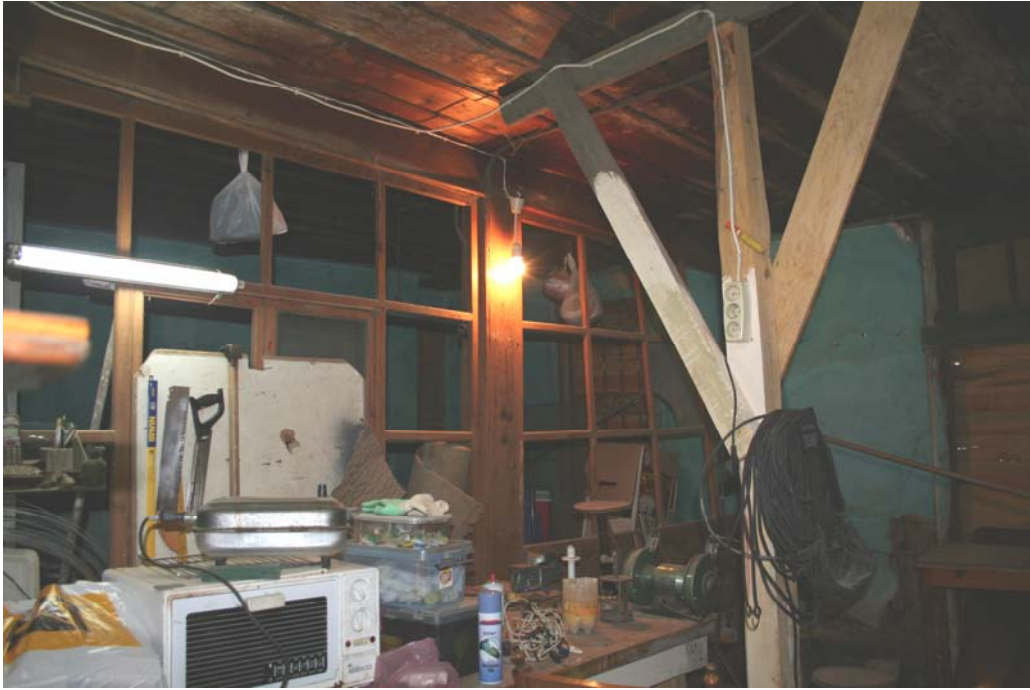
Konutun giriş kapısı sofaya açılmaktadır (Resim 686, 687). Sofanın sağ ve sol yanında birer adet oda vardır. Sofanın sağ yanındaki odaya dört basamaklı merdiven ile çıkılmaktadır. Söz konusu oda ara kat şeklinde yapılmıştır, ve tavan yüksekliği

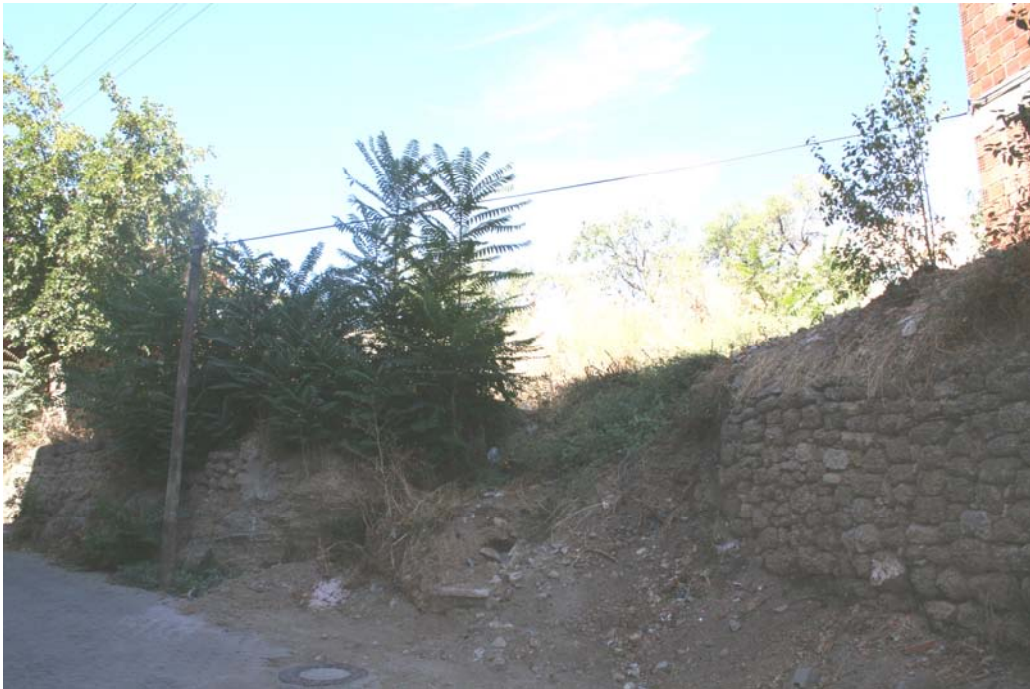
**Resim 688:** *Katalog No:138 Genel Görünüőü (2006- F.Oral)*

Konut, günümüzde tamamen yıkılmıştır (Resim 688).

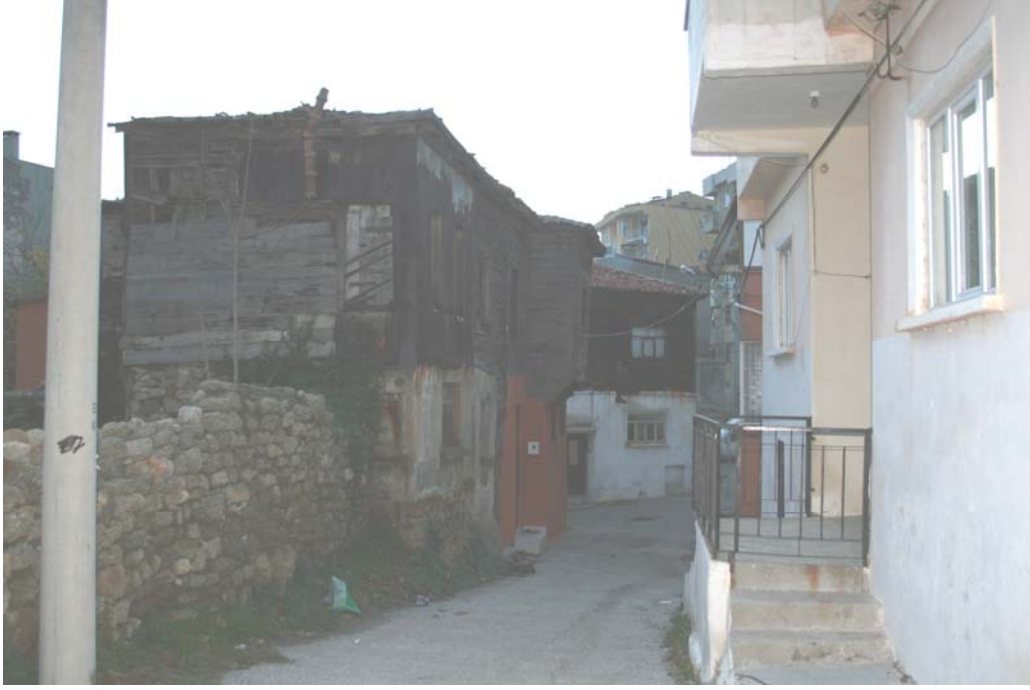
**Resim 704:** *Katalog No:140 Genel Görünüü (2006- F.Oral)*

Konut, zemin ve birinci kattan oluşan iki katlı bir konuttur. Konutun cephesi yolu sınırlamaktadır (Resim 704, 705).

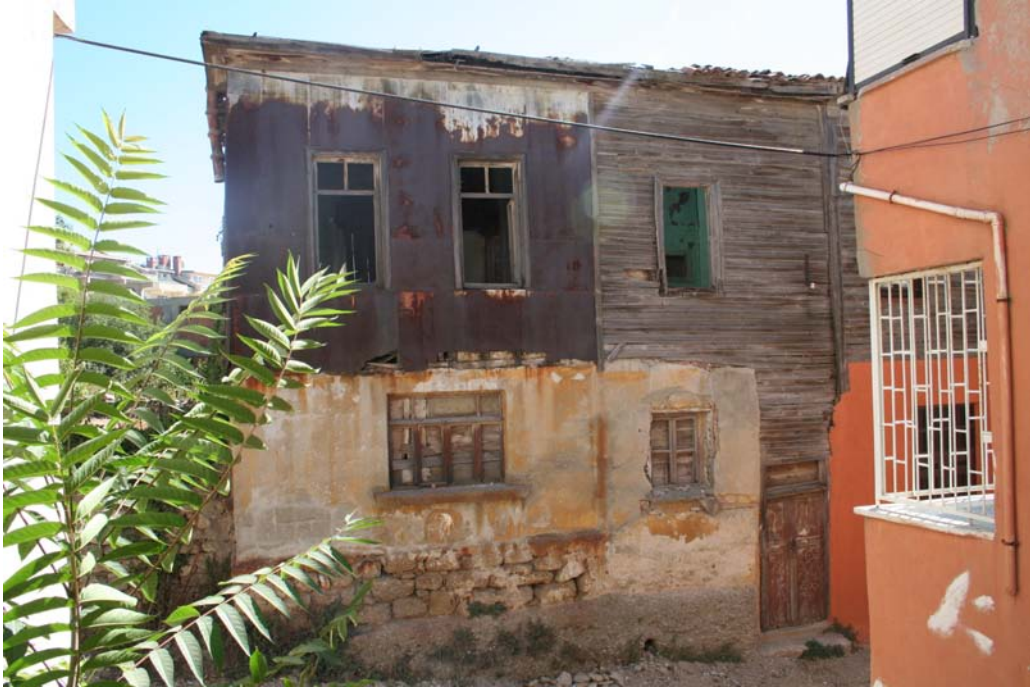
**Resim 705:** *Katalog No:140 Genel Görünüü (2006- F.Oral)*

Pencerelerin üst bölümünde sabit kanat vardır. Sabit kanat, düşey ince ahşap ile ikiye bölünmüştür (Resim 705). Pencerelerin alt bölümü yok olduğu için kanat biçimleri tespit edilememiştir. Konutun zemin katında, giriş kapısının sağ yanında, kareye yakın dikdörtgen ve yatay dikdörtgen iki adet pencere yer almaktadır. Yatay dikdörtgen pencerenin üst bölümünde sabit kanat, alt bölümünde ikisi sabit, dört kanat yer almaktadır. Üst bölümdeki sabit kanat, düşey ince ahşap kayıt ile üçe bölünmüştür. Diğer pencere ise, ortadan açılan iki kanat şeklinde yapılmıştır. Kanatlar, yatay ince ahşap kayıt ile ikiye bölünmüştür (Resim 705).

Konut cephesinin sağ yanında giriş kapısı vardır. Giriş kapısı, iki kanatlı ahşap kapıdır. Kapının üzerinde yatay dikdörtgen tepe penceresi yer almaktadır (Resim 705).

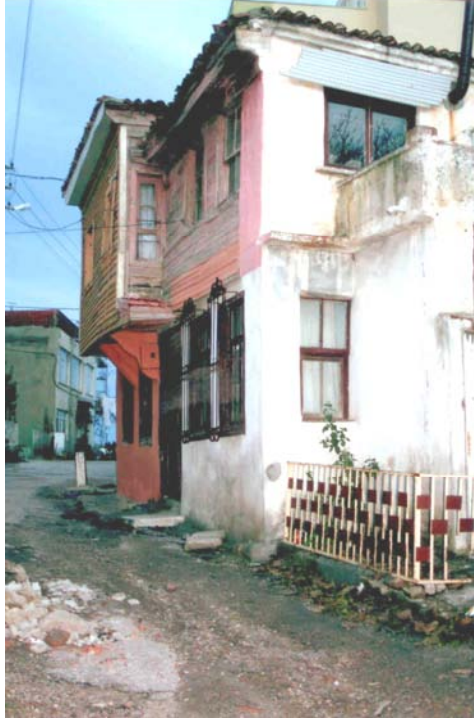
**Resim 708:** *Katalog No:141 Genel Görünüşü*  
(2006- F.Oral)

Konutun, 7.87m'lik yolu sınırlayan cephesi vardır. Konutun cephesinde bir adet çıkma yapılmıştır. Konutun giriş kapısı cephenin orta aksında yer almaktadır. Çatı biçimlenişi, kırma çatı şeklindedir. Saçak yapılmıştır (Resim 708).

Konutun çıkması cephenin sağ yanında yer almaktadır. Çıkmanın cephe boyunca uzunluğu 4.40m'dir. Çıkma 0.70m yola taşmaktadır. Çıkmanın altında üç adet ahşap taşıyıcı destek yer almaktadır (Resim 708).

Konutun çıkmasında iki adet düşey dikdörtgen pencere vardır. Çıkmanın yan cephelerinde de düşey dikdörtgen pencere yerleştirilmiştir. Konutun pencere doğramaları değiştirilmiştir. Konutun zemin katında, giriş kapısının sağ ve sol yanında ikişer adet düşey dikdörtgen pencere vardır. Pencerelelerin üst bölümünde sabit, alt bölümünde ise ortadan açılan iki kanat yer almaktadır. Sabit kanat, düşey ince kayıt ile, alt bölümdeki kanatlarda ince yatay kayıt ile ikiye bölünmüştür. Pencerelelerin önünde demir şebekeler vardır (Resim 708).

Konut, yapılan onarımlar ile özelliklerini kaybetmiştir. Konutu, 20.y.y.'lın ilk yarısına tarihlememiz mümkündür.

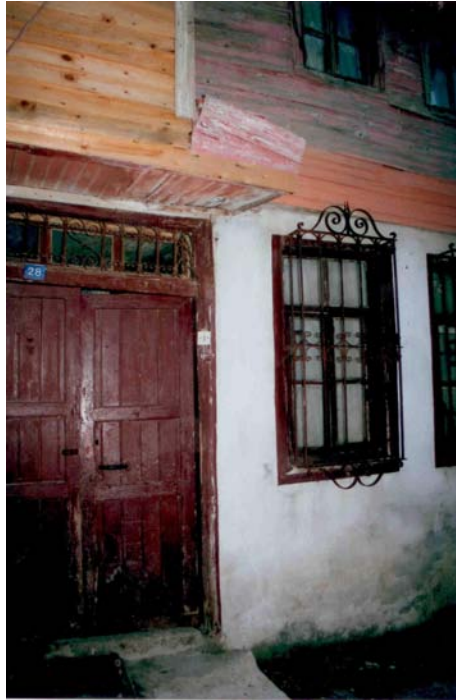
**Resim 709:** *Katalog No:141 Giriş Kapısı ve Zemin*  
*Kat Pencere Görünüşü* (2006- F.Oral)

Konutun giriş kapısı cephenin orta aksına yerleştirilmiştir. İki kanatlı ahşap kapıdır. Kapı kanatları penceresizdir. Kapının üzerinde yatay dikdörtgen, şebekeli tepe penceresi yerleştirilmiştir. Tepe penceresi düşey ahşap kayıtlar ile üçe bölünmüştür (Resim 709).
