KÜTAHYA KIRGILLI TÜFLERİNİN KARATERİZASYONU

Yüksek Lisans Tezi

İnşaat Mühendisliği Anabilim Dalı

Mayıs – 2015

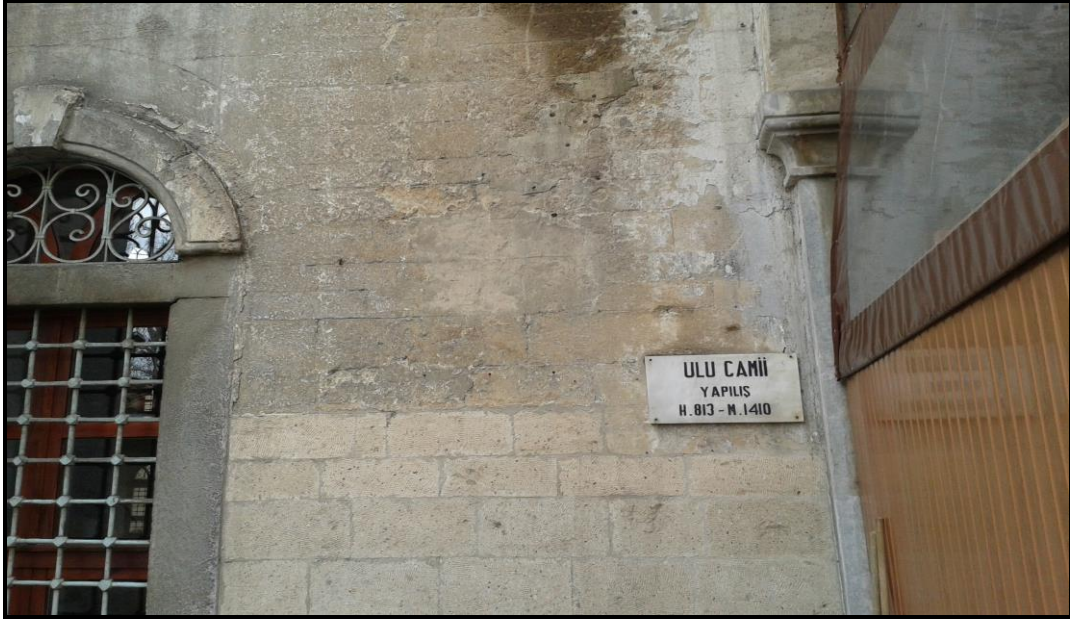
Şekil 2.5. Kütahya ulu cami duvarlarında su etkisiyle bozunma örnekleri.

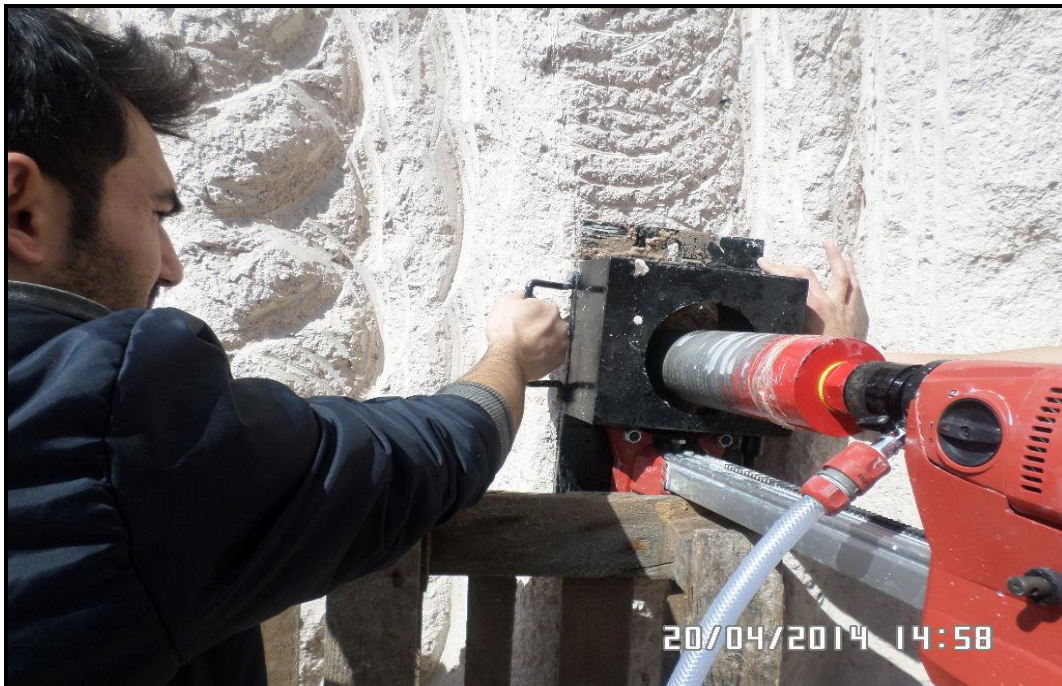
Karakterizasyon karotları K1, K2, K3.....K12 şeklinde kodlanmıştır. Bu karotların diğeri yarısı ise her sıcaklık için 3 adet olmak üzere sırasıyla 900, 1000, 1100 ve 1200 ° C sıcaklıklarda ısıl işlem uygulanmış ve K1-900, K2-900, K3-900 ; K4-1000, K5-1000, K6-1000 ; K7-1100, K8-1100, K9-1100 ve K10-1200, K11-1200, K12-1200 şeklinde kodlanmıştır. Isıl işlem kül fırınında 10 ° C/dak hızla yapılmış, karotlar belirlenen sıcaklıkta 1 dakika kaldıktan sonra kül fırınında ortam sıcaklığına kadar soğumaya bırakılmıştır. Karakterizasyon ve ısıl işlem karotları üzerinde aşağıda yapım şekilleri anlatılan fiziksel özellik (birim hacim ağırlık , özgül ağırlık , ağırlıkça su emme , hacimce su emme , kapiler su emme , porozite), basınç dayanımı, kimyasal, mineralojik ve morfolojik ve termal analizler (XRF, XRD, optik mikroskop SEM,TG-DTA) yapılarak tüflerin karakteristik özellikleri ve ısıl işlem ile bu özelliklerdeki değişimler belirlenmiştir.

Şekil 4.1. Karot kesme aleti ile yerinde numune alınması.

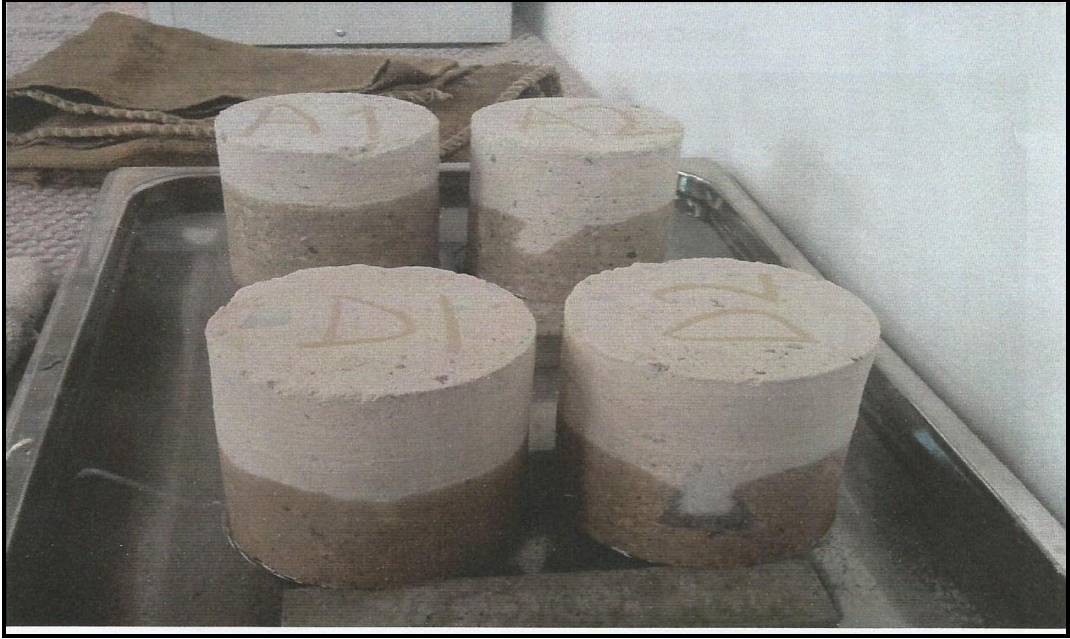
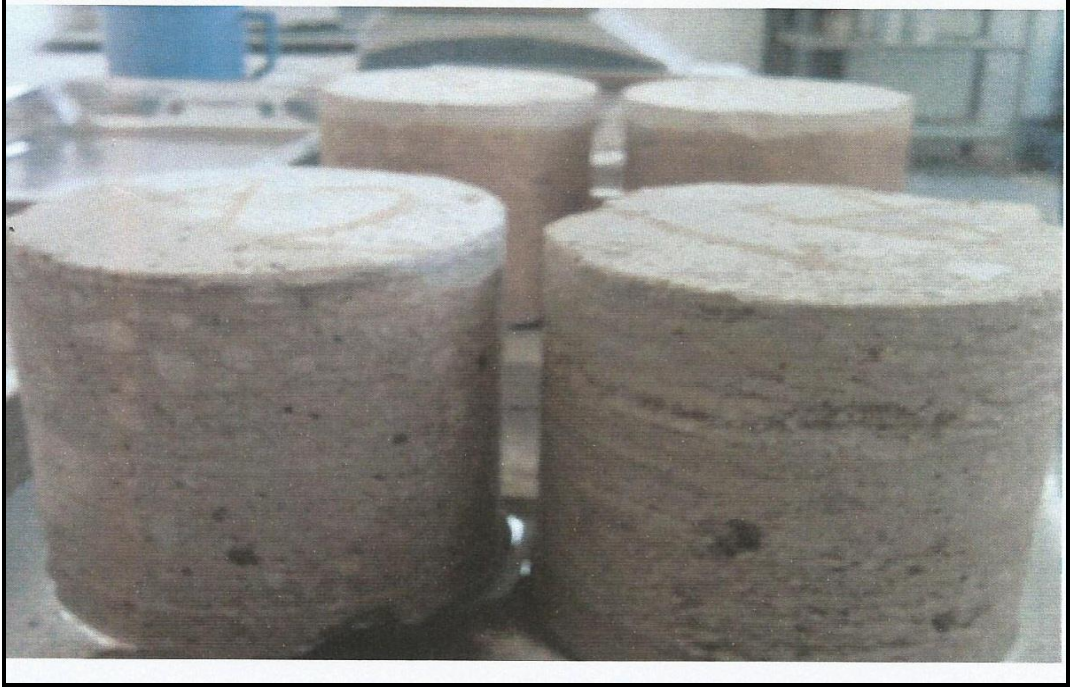
Şekil 4.3. Kapiler su emme deneyi fotoğrafı

Şekil 4.4. Kapiler su emme deneyi fotoğrafı

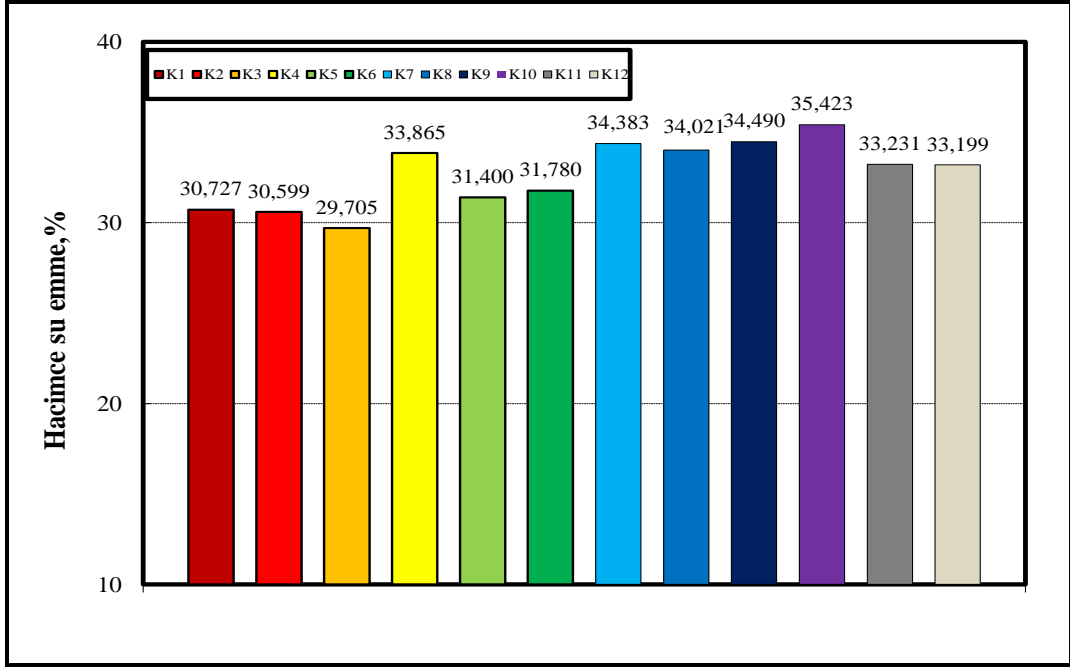
Şekil 5.5. Tüflerin hacimce su emmesi.

Tüflerin hacimce su emme değerleri Şekil 5.5.' te verilmiştir. Ortalama hacimce su emme değerleri % 32,735 standart sapması ise 1,831 olarak bulunmuştur.

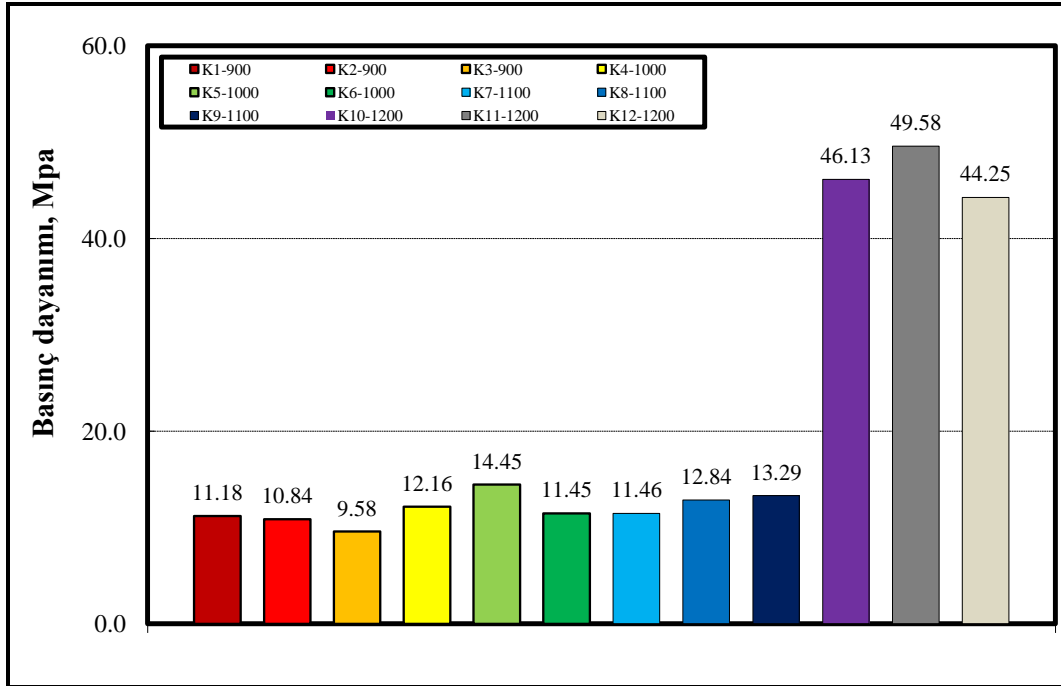
Şekil 5.12. Farklı sıcaklıklarda ısıl işlem uygulanan tüflerin ile basınç dayanımların

Tüf numunelerine uygulanan 900,1000,1100 °C sıcaklıklarında basınç dayanımının boşlukların kapanması ve su kaybına bağlı olarak arttığı belirlenmiştir. 900 ve 1000 °C için basınç dayanımlarında kademeli olarak artış olmuştur. Ancak 1100 °C sıcaklığı için elde edilen dayanım 1000 °C sıcaklıkta elde edilene göre daha düşüktür. Bu durumun 1100 °C’de yapıda çok derin çatlakların oluşmasından kaynaklandığı düşünülmektedir. 1200°C sıcaklıkta ise artış sinterlenmemiş numunenin 7 katına ulaşmıştır. 900 °C sıcaklığında dayanım %43 artmıştır. Bu durum kil yapının bozulması ile malzemede tutulan suyun azalmasından dolayı, basınç dayanımı deneyi sırasında hidrostatik basıncın azalmasına, ve az da olsa sinterleme etkisi dolayısıyla tanelerin birbirine daha iyi bağlanmasına bağlanmıştır. Sıcaklık 1000°C’ye ulaştığında ise malzemede boşluklar kapanmaya başlamış, malzeme taneleri çok daha iyi bağlanmış ve dayanım % 78 artmıştır. Sıcaklık 1100 °C’ye geldiğinde ise yüksek ısı gerilmeleri sonucu çok büyük çatlaklar oluşmuştur. Dayanım ise sadece % 61 civarında artmıştır. sinterleme sıcaklığı 1200°C’ye ulaştığında malzemede porozite %17’ lere kadar düşmüş, yüksek sinterleme etkisi sonucu dayanım %595 artarak 47 Mpa değerine ulaşmıştır.

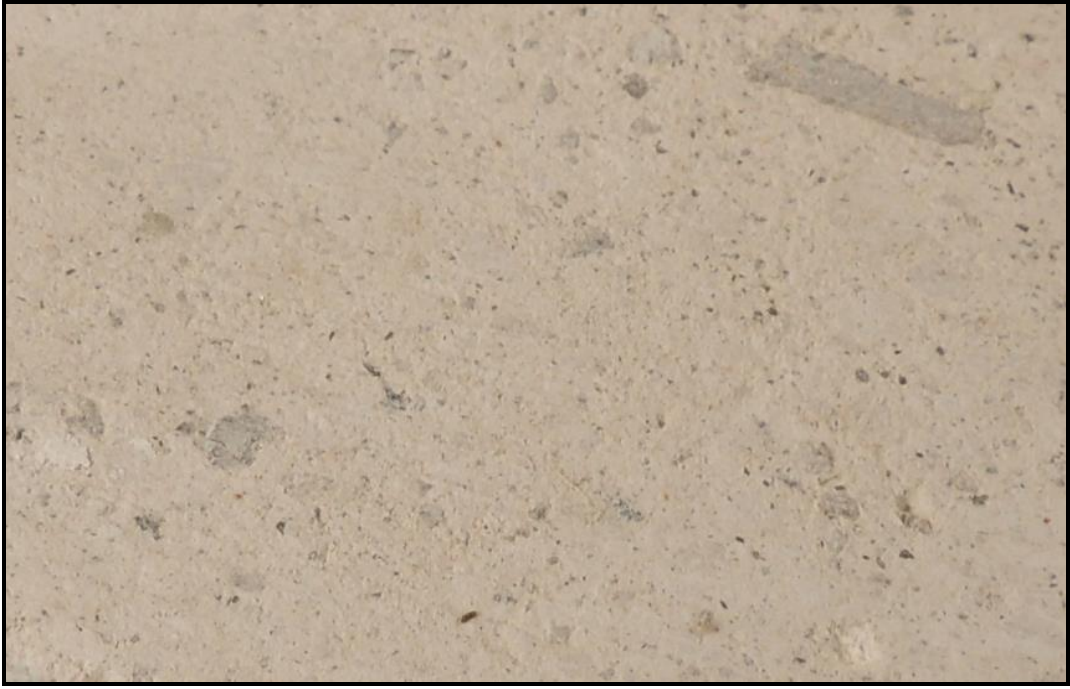
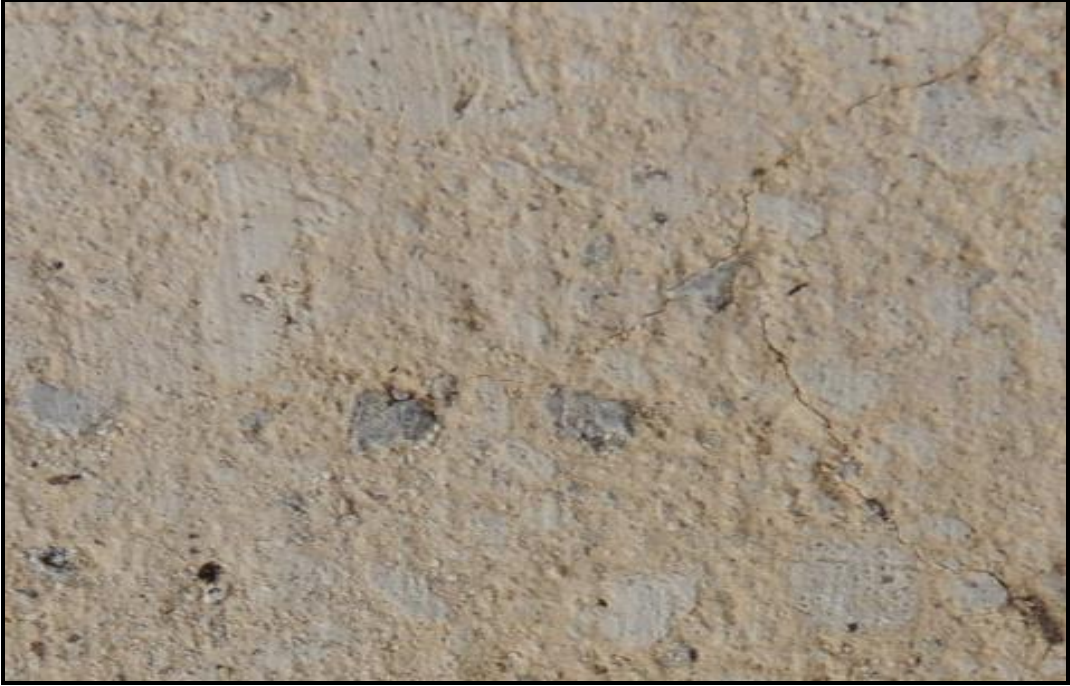
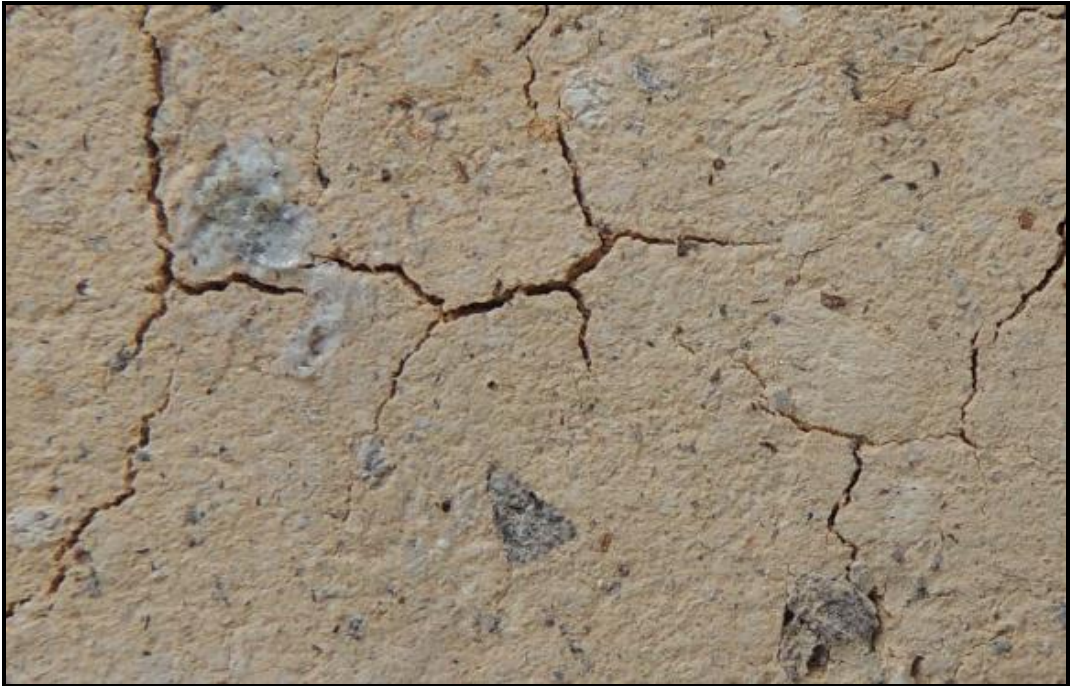
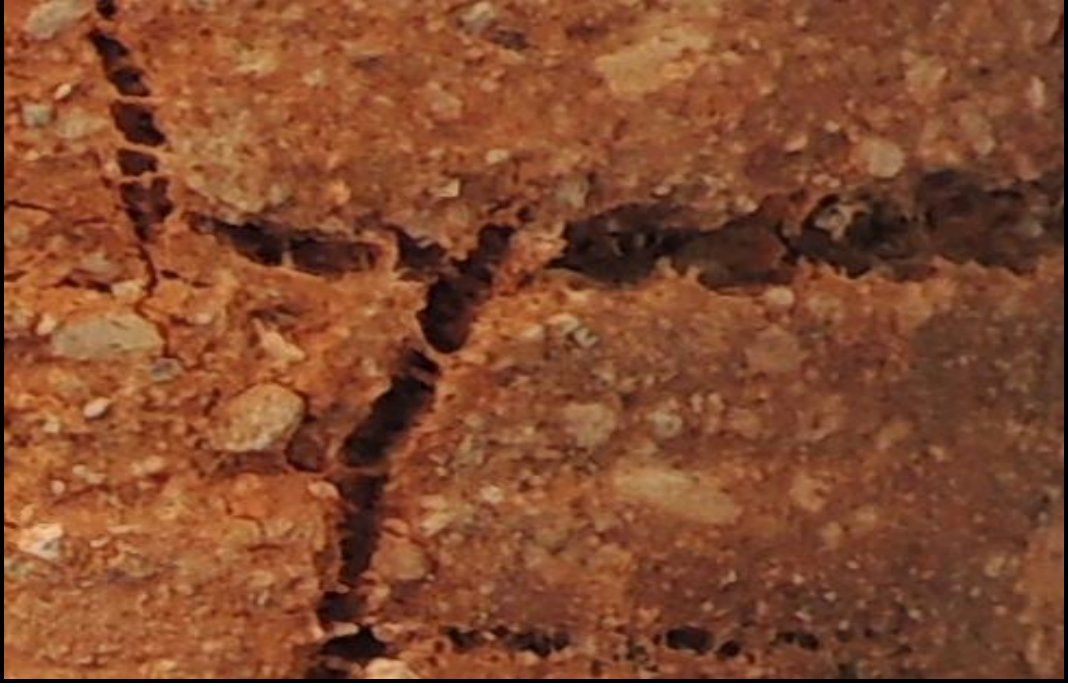
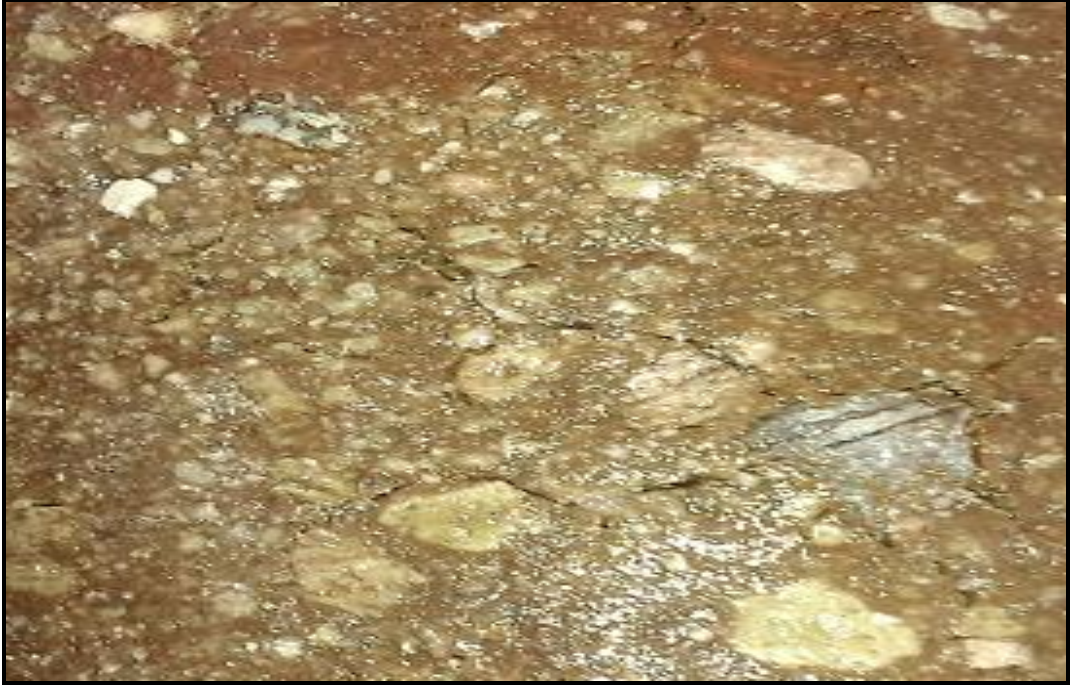
Çalışmamızda farklı sıcaklıklarda ısıtılma tabii tutulmuş Kütahya tüfünün yüzey fotoğrafları Şekil 5.17.,5.18.,5.19.,5.20.,5.21.'de görülmektedir. 900°C'de ısıtılma tabii tutulmuş tüfte oluşan ince çatlaklar, 1000 °C'de ısıtılma tabii tutulmuş tüfte belirgin şekilde artmıştır. 1100°C'de ısıtılma tabii tutulmuş tüfte ise yüksek sıcaklık etkisi ile hem çatlaklar oldukça artmış ve derinleşmiş, hem renk belirgin bir şekilde koyulaşmıştır. 1200 °C'de ise camsi fazın hakim yapı olduğu gözlemlenmiştir.

Şekil 5.17. Tüf numunesi (Bağlayıcı hamur ve etrafında farklı taneler)

Şekil 5.18. 900 °C sıcaklıkta tuf numunesi (İnce çatlaklar)

Şekil 5.19. 1000 °C sıcaklıkta tuf numunesi (kayaç parçası etrafında çatlak genişlemesi)

Şekil 5.20. 1100 °C sıcaklıkta tuf numunesi (derin çatlaklar ve camsı yapının sertleşmiş hali)

Şekil 5.21. 1200 °C sıcaklıkta tuf numunesi (Camsı yapı)

Gennaro ve Ark. (2003) tuf peletlerinin 700 ve 1000 °C arasında ısıl işleme tabi tutulduğunda renklerinin daha açık renklere koyu kahverengiye dönüştüğünü belirtmişlerdir. Çalışmamızda da sıcaklık arttıkça tuf numunelerinin renklerinin koyulaştığı görülmektedir. Bu renk değişiminin sinterlenme sonucunda 2. oksitlenme fazındaki demirin 3. oksitlenme fazına geçmesi şeklinde olabileceği belirtilmektedir [Gennaro et. al. 2003, Çağlar et al. 2007].

Renk değişimlerinden de açıkça anlaşılacağı gibi tüf hamuru farklı sıcaklıklarda yapısında oluşan reaksiyonlar sonucunda farklı renkler almaktadır. Çatlak genişlik ve derinliklerindeki değişimler sinterleme etkisi ile oluşan dönüşümler ve tüf içerisindeki taneler ve bağlayıcı fazda oluşan farklı termal büzülmelemlerden kaynaklanmaktadır. Kütahya tüfleri kompakt yapılı, riyolitik-riyodasitik bileşimli tüflerdir ve başlıca volkanik cam parçacıkları, plajjoklas mikrolitleri (matrix-bağlayıcı içinde) ile kuvars, alkali feldispat, plajjoklas ve biyotit (siyah mika pulları), hornblend ve pirit minerallerini içermektedirler. Sinterleme (1000

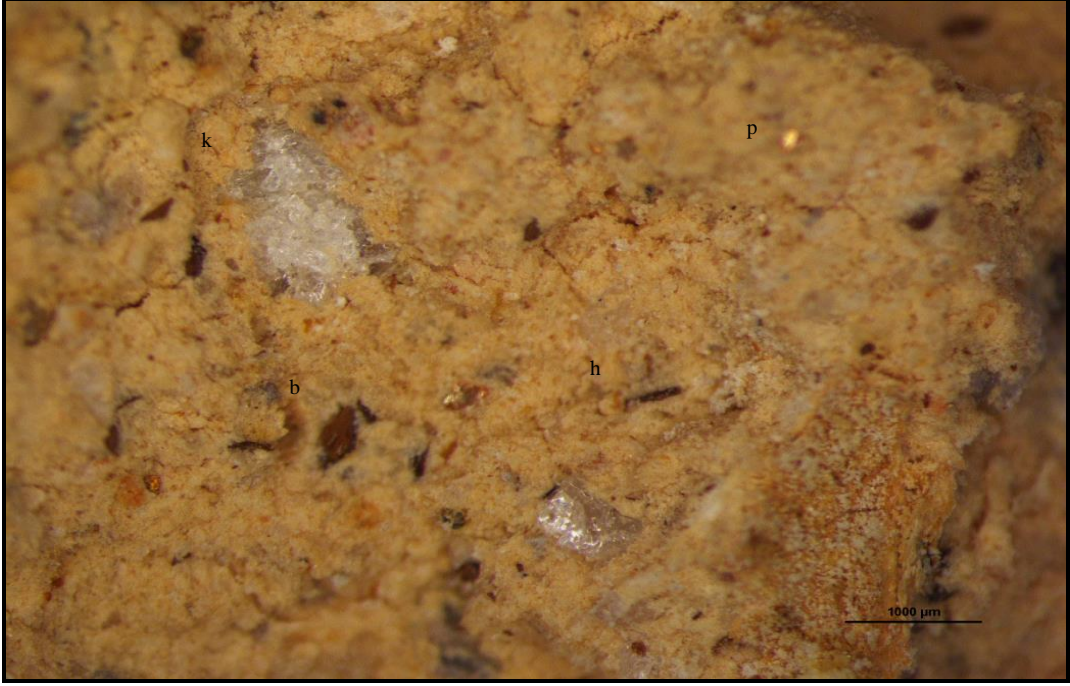
Şekil 5.23. 1000 °C ısıda Kütahya tüfünün optik mikroskop görüntüsü

olmaktadırlar. 1000 °C' da sinterleme sonucunda sağ alt köşede hematitleşme görülmektedir. Kahverengiler biyotit mineralleridir. Biyotit ve piritler alterasyona uğrayarak hematit oluşturmuştur.

C⁰) sonrası camsı faz oluşmuş, yeni quarzlar oluşmuş mikalar daha net görülmüştür. Kroritleşme sonrası ortaya çıkan demirli minerallerin (Limonit (sarı, Fe₂O₃ nH₂O), hematit (kırmızı, Fe₂O₃) ve magnetit (siyah, Fe₃O₄) kılıf gibi camsı fazı sardığı ve çatlakları doldurduğu görülmektedir. Sinterleme sıcaklığı 1200 C⁰ için tüflerin büyük ölçüde camlaşarak koyu renk aldığı, bununla beraber beyaz kuartz yapıları görülmüştür.
