**MUDURNU GELENEKSEL  
TİCARET DOKUSUKORUMA ÖNERİSİ**

**Yüksek Lisans Tezi**

**Anadolu Üniversitesi**

**Aralık 2019**

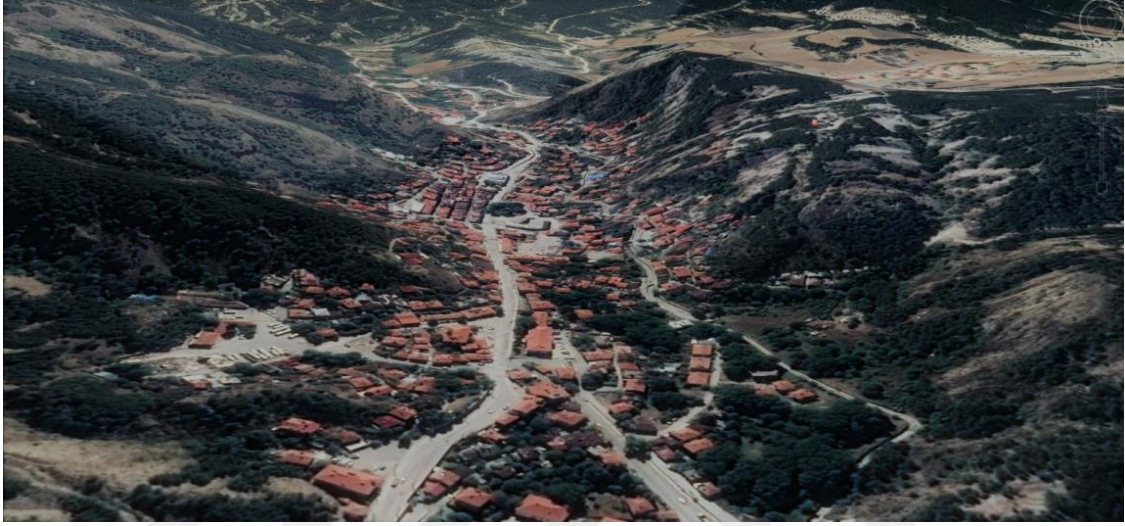
Şekil 2.7. Mudurnu topografyası

Mudurnu’da yerleşim, doğuda Hisarlı Tepe ve batıda Kulaklı Tepe arasındaki derin vadi içerisine kuzey – güney yönünde lineer olarak kurulmuştur. Kaynağı, Mudurnu’nun güneydoğusundaki Babas köyünde olan ve ilçe merkezinin ortasından geçen Mudurnu Çayı yerleşim alanını ikiye bölmektedir (Babalı, 2007, s.2-3). Yerleşim, kuzey – güney doğrultusunda uzanarak Mudurnu Çayı’nın iki yanında, vadi tabanından yamaçlara doğru doğu ve batı yönlerinde gelişmiştir.

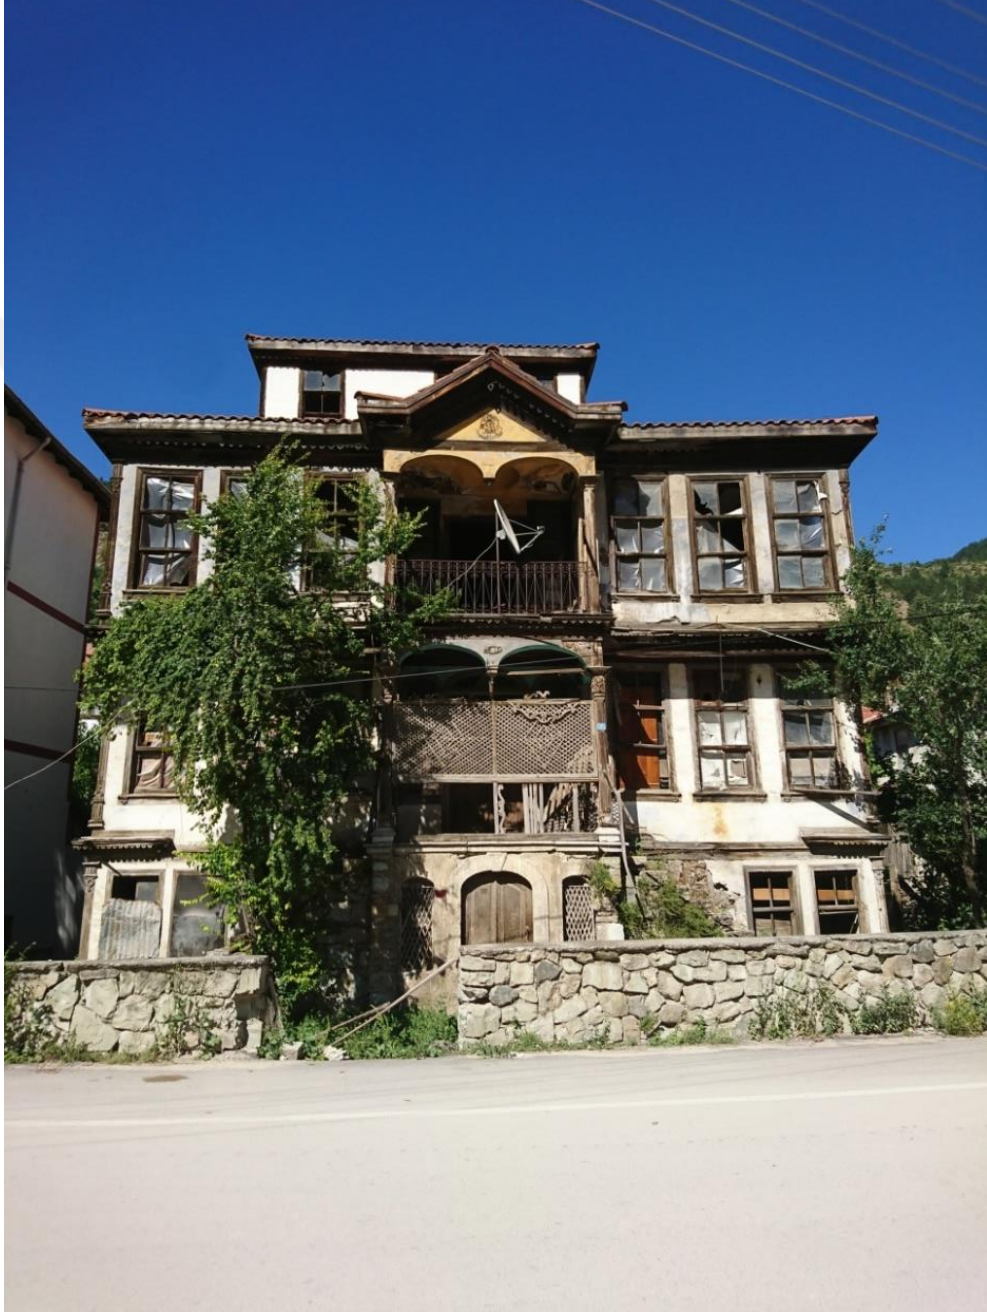
**Şekil 3.4.** *Mudurnu geleneksel konut tiplerine bir örnek*

Mudurnu kent dokusunu oluşturan yapıların büyük bir bölümü bitişik düzenli yapılardır. Evlerin girişleri bahçe içerisinden veya direkt sokaktan olmaktadır. Yapılar genellikle ahşap iskelet, kerpiç ve dolgu sistemle yapılmış zemin+1 veya 2 katlı yapılardır.

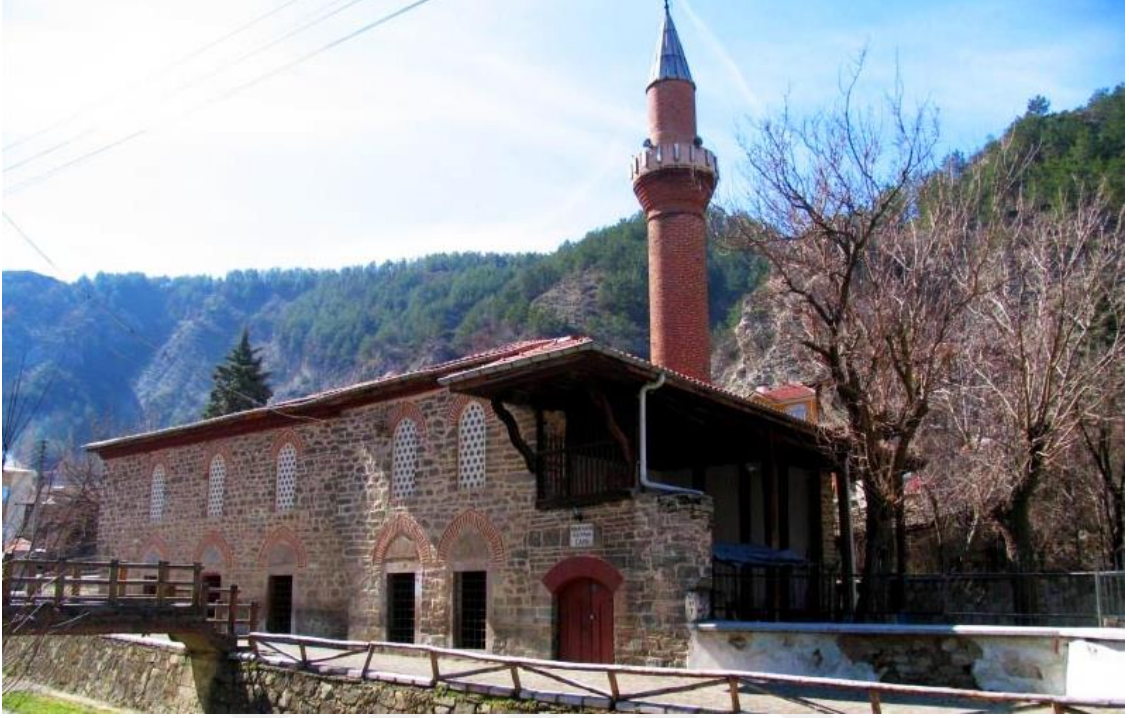
Şekil 3.6. Kanuni Sultan Süleyman Cami

Mudurnu Çayı'nın batısında yer alan Kanuni Sultan Süleyman Camii, halk arasında Yeni Cami adıyla da bilinmektedir. Kanuni Sultan Süleyman tarafından 1546 yılında yaptırılan caminin günümüzde kitabesi bulunmamaktadır. Yığma taş şeklinde inşa edilen yapı tek çatılı bir yapıdır. Cami, üstün bir mimari özelliğe sahip olmamakla birlikte çok sade ve güzel bir yapıdır (Erkut, 1978, s.74). Caminin ana mekânı, 12.50m x 12.30m ölçüleriyle yaklaşık olarak kare planlıdır. Çatısı ahşap ve üzeri kiremit kaplamadır. Caminin kuzeybatısında yapıya bitişik olan minareye çıkış son cemaat yerinin batı tarafındaki kapıdan sağlanmaktadır. Minarenin kaidesi kesme taştan üst kısmı ise tuğladan inşa edilmiştir (Babalı, 2007, s.37, 39).

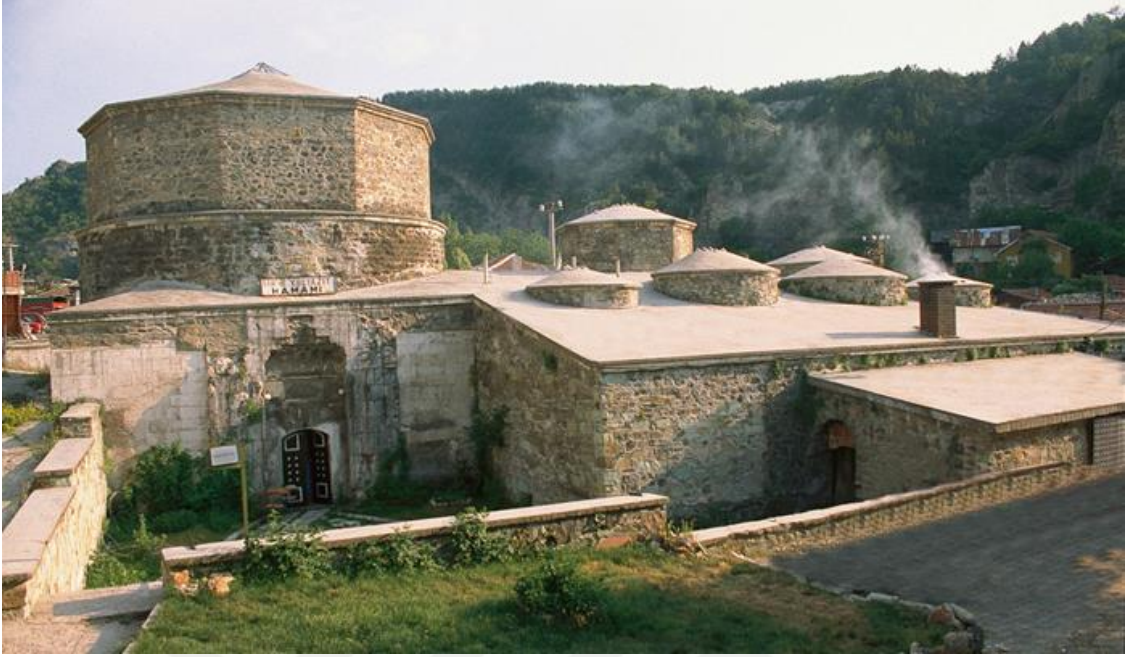
*Şekil 3.7. Yıldırım Bayezid Hamamı*

Hamamın kitabesinden yapım tarihinin 1382 olduğu, Yıldırım Bayezid tarafından yaptırıldığı ve hamamın mimarı Ömer Bin İbrahim olduğu anlaşılmaktadır (Ayverdi, 1962, s.83,85- 86). Külliye'nin parçası olan hamam ve caminin duvar örgüsü ve inşaat teknikleri incelendiğinde, benzerlik gösterdiği için bu iki yapının birlikte ele alınmış olabileceği ortaya çıkmaktadır. Bu nedenle hamamın mimarının külliye'nin diğer yapıları olan cami ve medresede de çalıştığı düşünülmektedir (Yönetim Planı, 2014, s.35). Hamamın dış duvarlarındaki sadeliğe rağmen yapının genelinde bulunan mukarnasların, özellikle girişlerde, kubbe geçişlerinde ve kubbe iç yüzeylerinde yoğun şekilde kullanılması yapının süsleme bakımından dikkat çekici özellikte olmasını sağlamıştır (Önal, 2013, s.530).

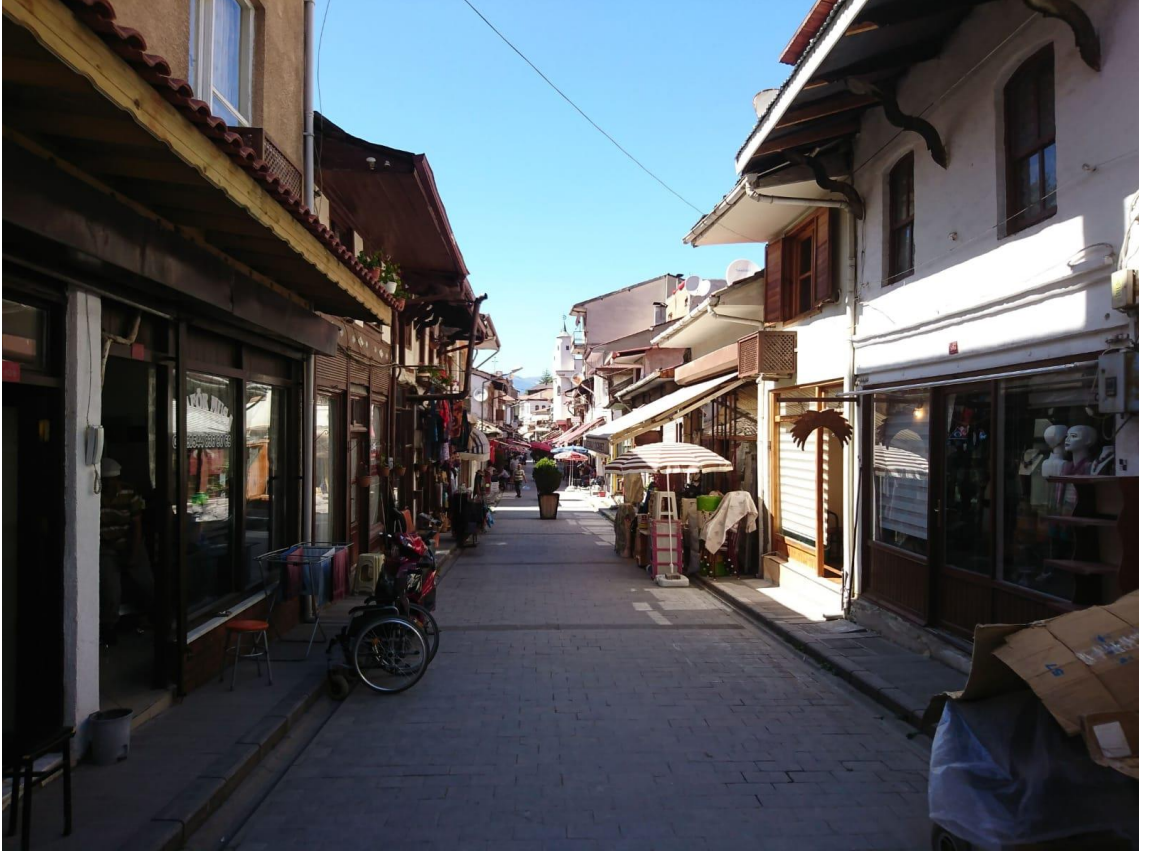
Şekil 4.2. *Mudurnu ticaret bölgesi*

Çarşı, kuzey güney istikametinde uzanan birbirine paralel 3 uzun sokaktan ve bunları belirli mesafelerde kesip birbirine bağlayan doğu batı istikametindeki ara yokuşlu sokaklardan oluşmaktadır. Eskiden olduğu gibi günümüzde de çarşıdaki meslek gruplarının dağılımı ve gruplaşması söz konusudur. Dükkanlar karşılıklı olup büyüklükleri yaklaşık aynıdır. Plan şeması olarak kabaca dikdörtgen bir ana mekan, bazen üstünde bazen arkasında depo veya imalat bölümü şeklindedir.

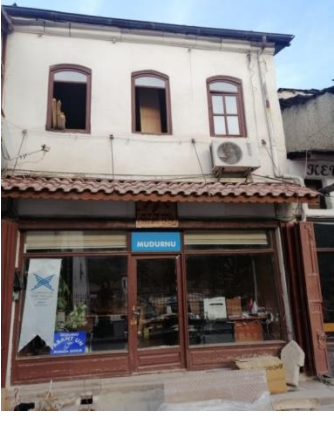
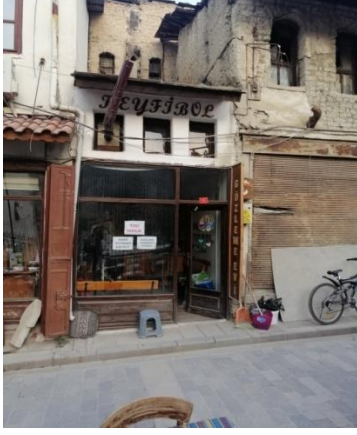
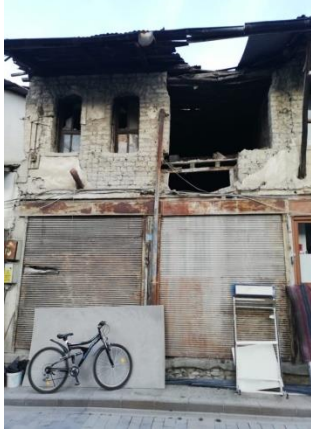
**Tablo 4.32. Ankara Cad. yapıların durumları**

E.N. a37. Tescilli Yapı	E.N. a38. Tescilli Yapı	E.N. a39. Tescilli Yapı

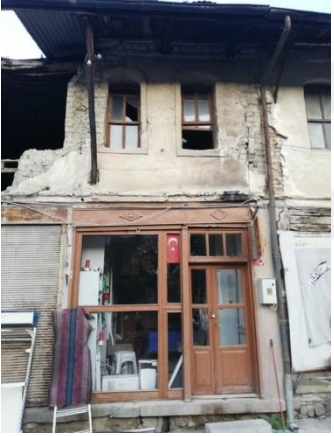
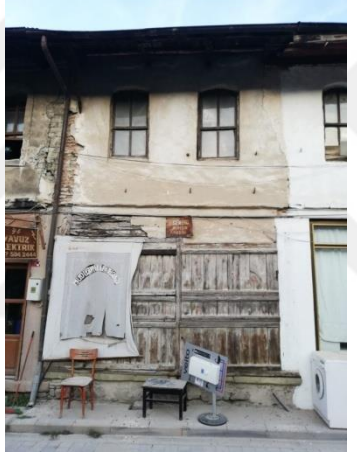
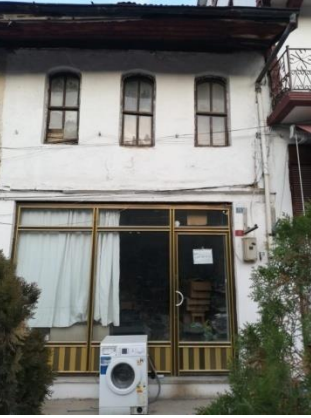
**Tablo 4.33. Ankara Cad. yapıların durumları**

E.N. a40. Tescilli Yapı	E.N. a41. Tescilli Yapı	E.N. a42. Tescilli Yapı

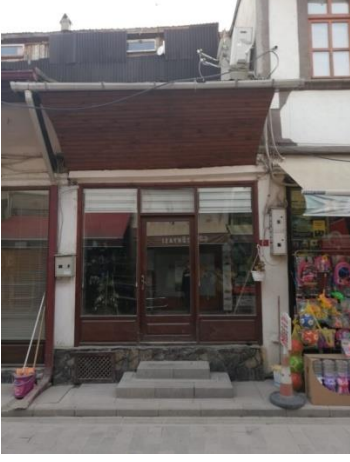
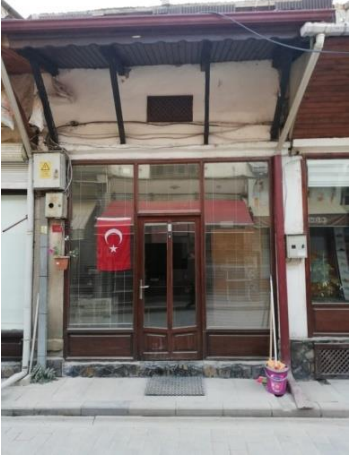
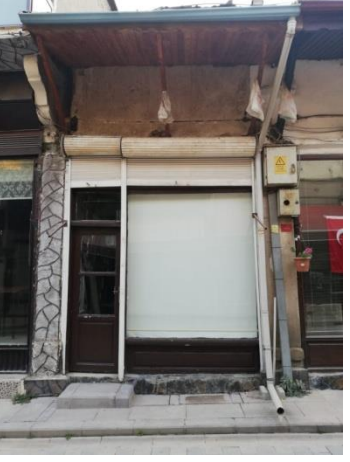
**Tablo 4.35.** *Ankara Cad. yapıların durumları*

E.N. a44. Tescilsiz Yapı	E.N. a45. Tescilsiz Yapı	E.N. a46. Tescilsiz Yapı

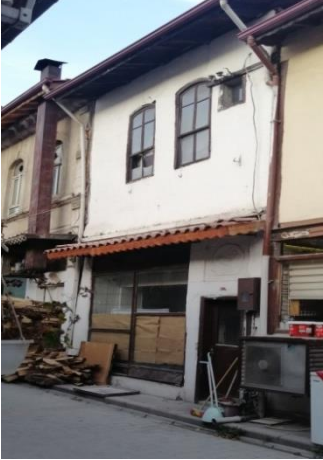
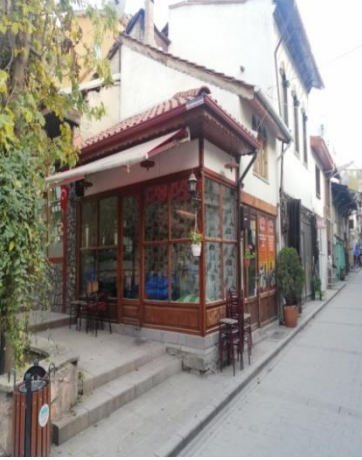
**Tablo 4.51. Demirciler Cad. yapıların durumları**

E.N. d7. Tescilli Yapı	E.N. d8. Tescilsiz Yapı	E.N. d9. Tescilsiz Yapı

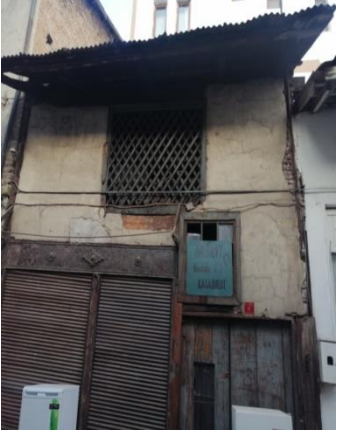
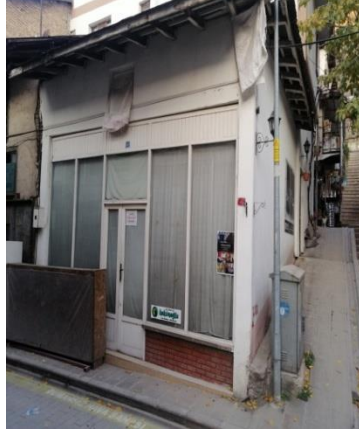
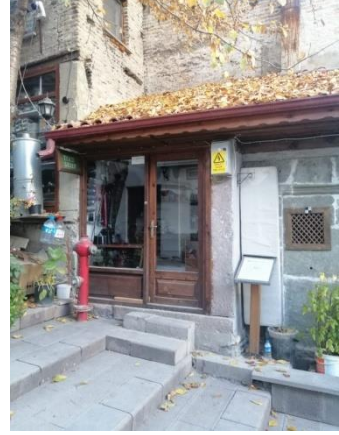
**Tablo 4.58. Demirciler Cad. yapıların durumları**

E.N. d28. Tescilsiz Yapı	E.N. d29. Tescilsiz Yapı	E.N. d30. Tescilsiz Yapı

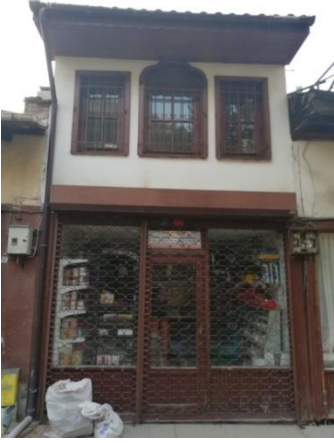
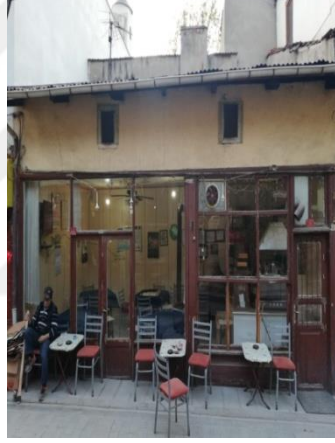
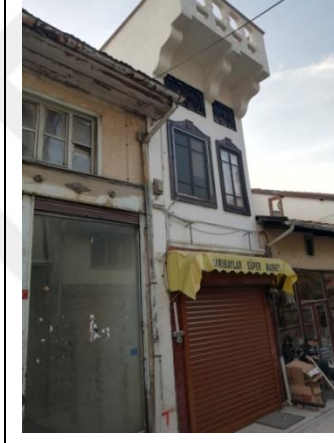
**Tablo 4.65. Demirciler Cad. yapıların durumları**

E.N. d47. Tescilli Yapı	E.N. a15.Tescilsiz Yapı	E.N. a16. Tescilli Yapı

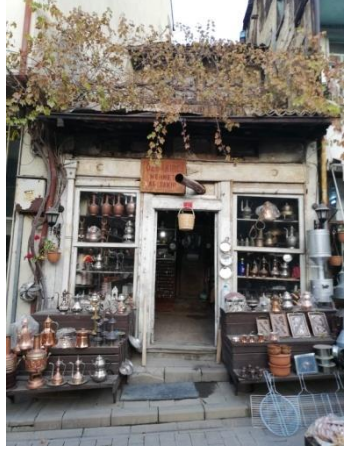
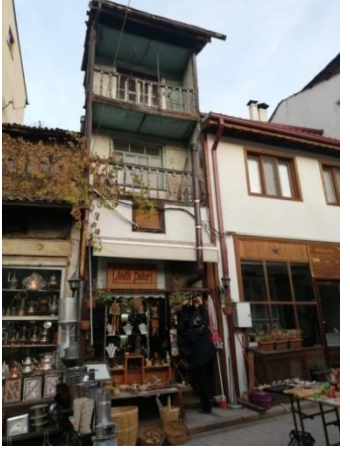
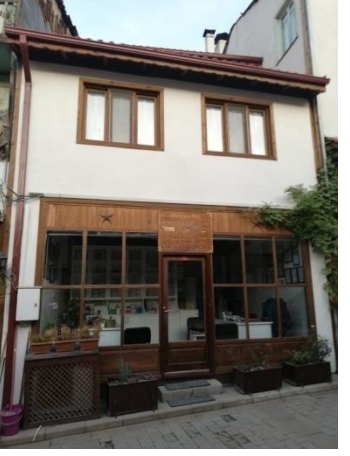
**Tablo 4.80. Belediye Cad. yapıların durumları**

E.N. b7. Tescilsiz Yapı	E.N. b8. Tescilsiz Yapı	E.N. b9. Tescilsiz Yapı

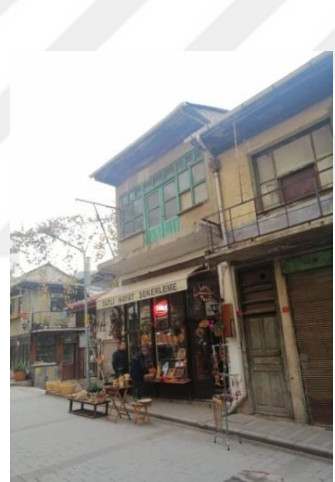
**Tablo 4.88. Belediye Cad. yapıların durumları**

E.N. b26. Tescilsiz Yapı	E.N. b27 Tescilsiz Yapı	E.N. b28. Tescilli Yapı

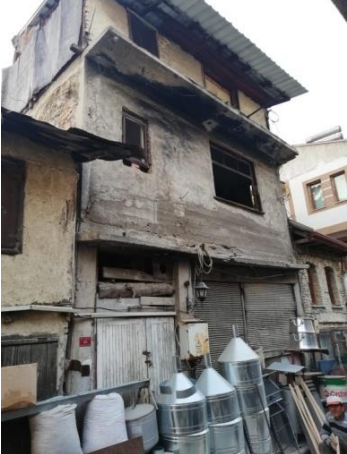
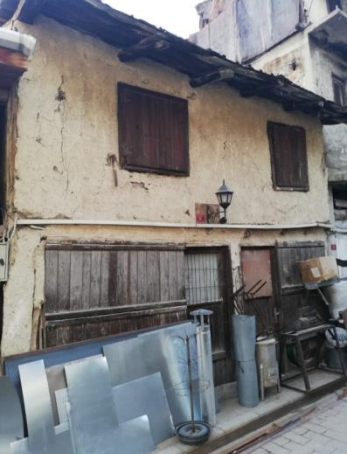
**Tablo 4.91.** Belediye Cad. yapıların durumları

E.N. b35. Tescilsiz Yapı	E.N. b36. Tescilsiz Yapı	E.N. b37. Tescilsiz Yapı

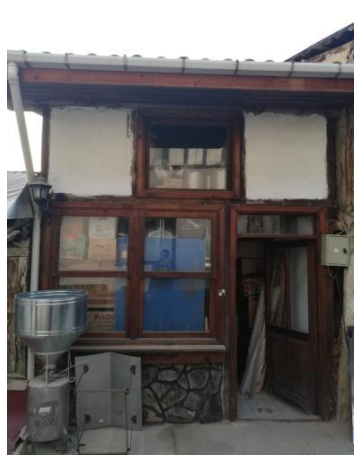
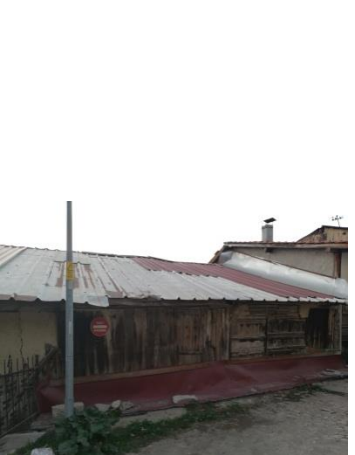
E.N. b38. Tescilsiz Yapı	E.N. b39. Tescilsiz Yapı

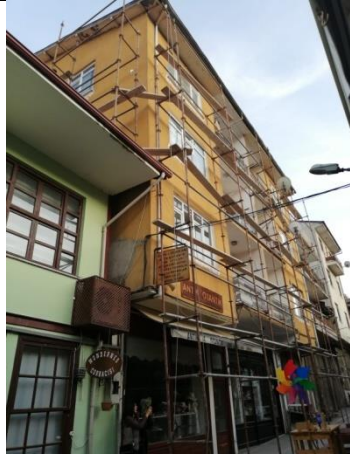
**Tablo 5.3.** Ticaret dokusu içerisindeki yüksek katlı yapılar

E.N. b3. Tescilsiz Yapı	E.N. b35. Tescilsiz Yapı	E.N. b33. Tescilsiz Yapı

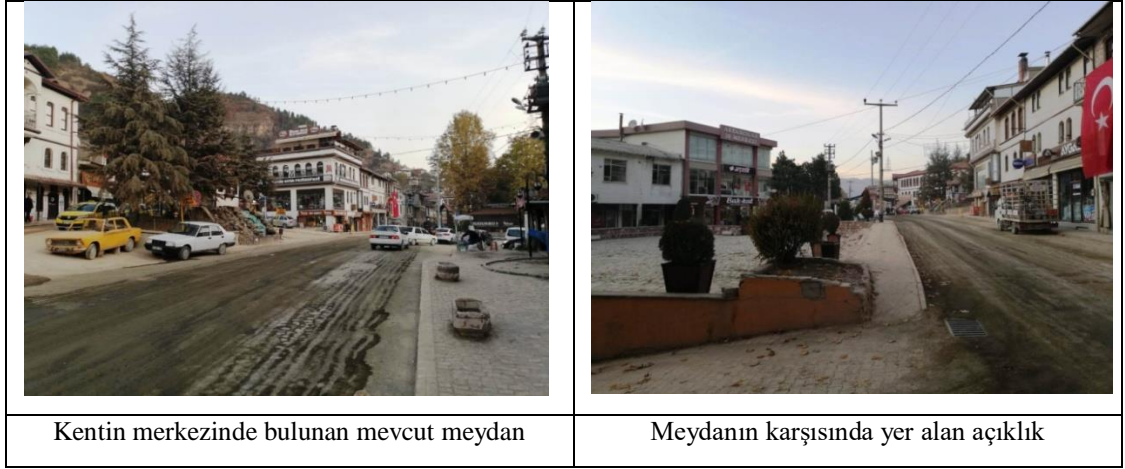
**Şekil 5.3.** Bütüncül meydan alanı için önerilen alanlar

Kentin merkezinde bulunan meydan dokusunu güçlendirmek ve girişteki sıkışık ortamı dağıtmak için öneri olarak, meydanın ortasında bulunan şelalenin ve taksi durağının kaldırılıp düz bir alan haline getirilmesi ile birlikte meydanın güney batısında kalan kapalı otoparkın üstü konumundaki açıklığın da düşük kot seviyesini, yol kot seviyesine yükselterek mevcut meydanla bütünleşmesini sağlayıp geniş bir meydan elde edilebilir ve ticaret dokusunun başlangıç noktası daha bütüncül bir görünüme kavuşabilir.
