**MİMARİ MODEL ÜRETİMİNDE  
İLERİ TEKNOLOJİ  
YÖNTEMLERİNİN KARŞILAŞTIRILMASI**

**Yüksek Lisans Tezi**

**Eskişehir, 2019**

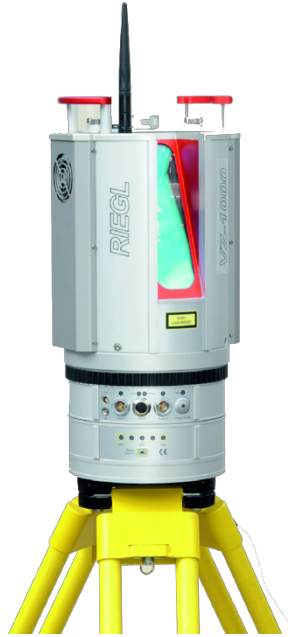
Şekil 4.1 Riegl VZ-2000 yersel lazer tarayıcı

Kurşunlu Külliye'nin yersel lazer tarayıcı ile belgeleme çalışması için Riegl marka VZ-2000 model 3B lazer tarayıcı kullanılmıştır. Bu lazer tarayıcı, lazer ışını gidiş geliş zamanı ilkesine göre çalışmaktadır. Normal ışık ve yansıtma şartları altında 50 metre mesafede 5 mm hassasiyete sahip ve 1 - 2000 metre arasında ölçüm yapabilmektedir. Tarayıcıdan çıkan lazer ışını yakın kızılötesi ve  $0,7 \mu\text{m} - 1,3 \mu\text{m}$  arasında değişen dalga boyuna sahiptir. Tarayıcı  $100^\circ$  düşey eksen ve  $360^\circ$  yatay eksen yönünde dönme kabiliyetine sahiptir. Cihazın açısal çözünürlüğü  $0.001^\circ$  değerine kadar artırılabilir, saniyede 400.000 nokta verisi elde edebilme kapasitesine sahiptir (Şekil 4.1).

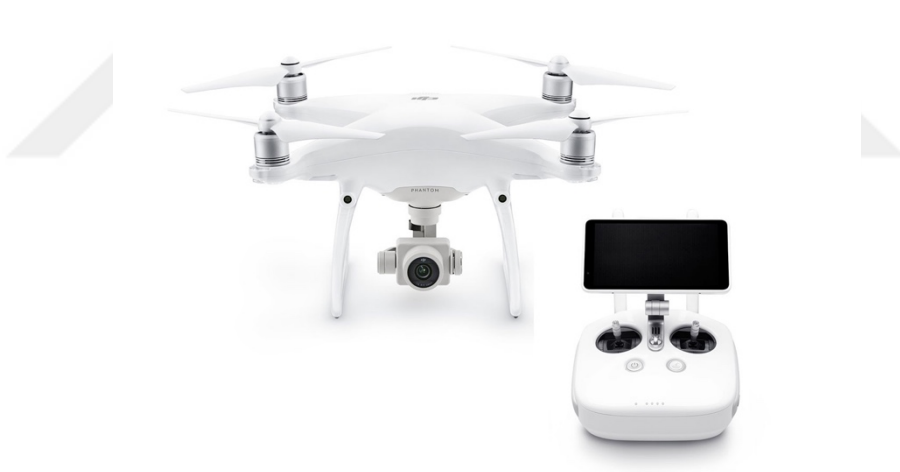
Şekil 4.2 DJI Phantom 4 Professional insansız hava aracı

DJI Phantom 4 Professional 1388 gr ağırlığında, pervaneleri dışında, çaprazlama 350 mm genişliğinde, maksimum hızı 20 metre/saniye olan, kendi eksenini çevresinde dönebilen ve 6 yönde hareket edebilen, uzaktan kumanda ile kontrol edilebilir ya da programlanabilir uçuş modları olan bir insansız hava aracıdır. 5472x3648 piksel çözünürlüğü olan, dengeleme yatağına bağlı bir kameraya bağlı bir kameraya sahiptir. Kamera 90° dönüş yapabilmektedir. İHA küresel konumlama sistemlerine bağlanabilmekte ve ortalama 30 dakika kesintisiz uçuş yapabilmektedir. Phantom 4 Professional'in Phantom 3 Professional'dan en önemli farkı algılayıcı sistemleridir. Phantom 4 Professional'da 3 yönde (aşağı, ileri ve geri) çalışan optik algılayıcı ve 2 yönde (Dikey ve yatay) kızılötesi algılayıcı bulunmaktadır. Optik algılayıcılar 70 cm – 30 m, kızılötesi algılayıcılar da 20 cm – 7 m'ye kadar nesne algılayabilmektedirler (Şekil 4.2).

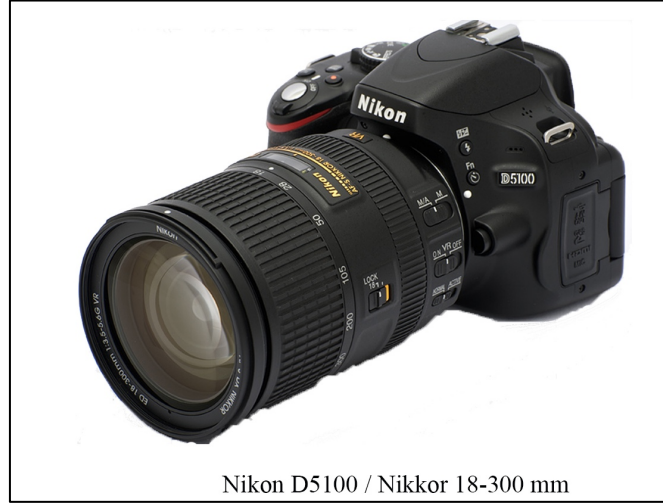
Nikon D5100 / Nikkor 18-300 mm

**Şekil 4.3** Çalışmada kullanılan fotoğraf makinesi

Yersel fotogrametri çalışması için Nikon D5100 marka fotoğraf makinası kullanılmıştır. Kamera 17 milyon piksele sahiptir ve çalışmada Nikkor 18-300 mm lens ile birlikte kullanılmıştır.

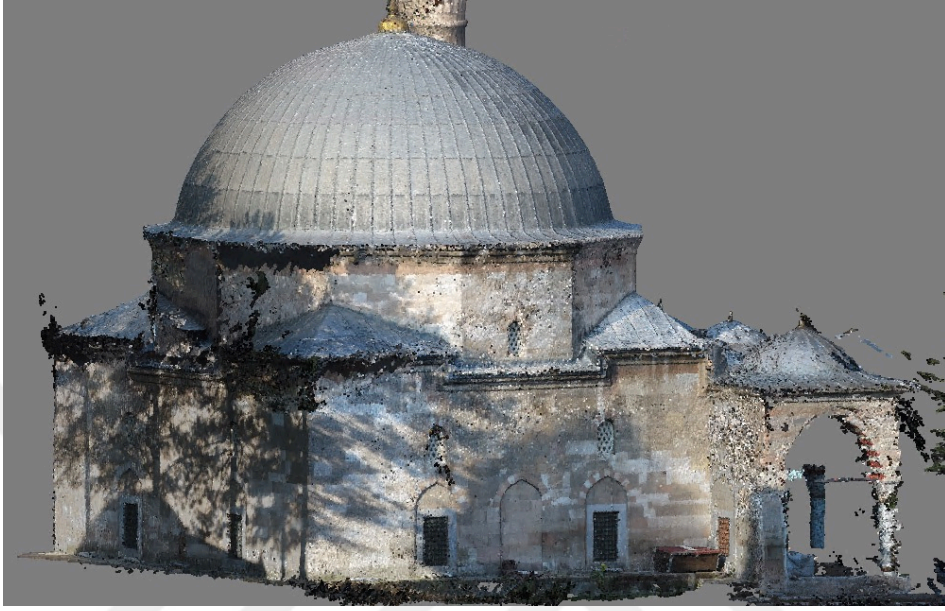
**Şekil 5.5** İHA verisinden üretilmiş nokta bulutu, güneydoğu aksonometrik görüntüsü

çevresindeki yapı ve yüksek ağaçların engel olması sebebiyle yan cephelerden yeterli sayıda fotoğraf alınamamış, dolayısıyla sonuç nokta bulutunda bu cephelerde büyük boşluklar meydana geldiği görülmüştür.

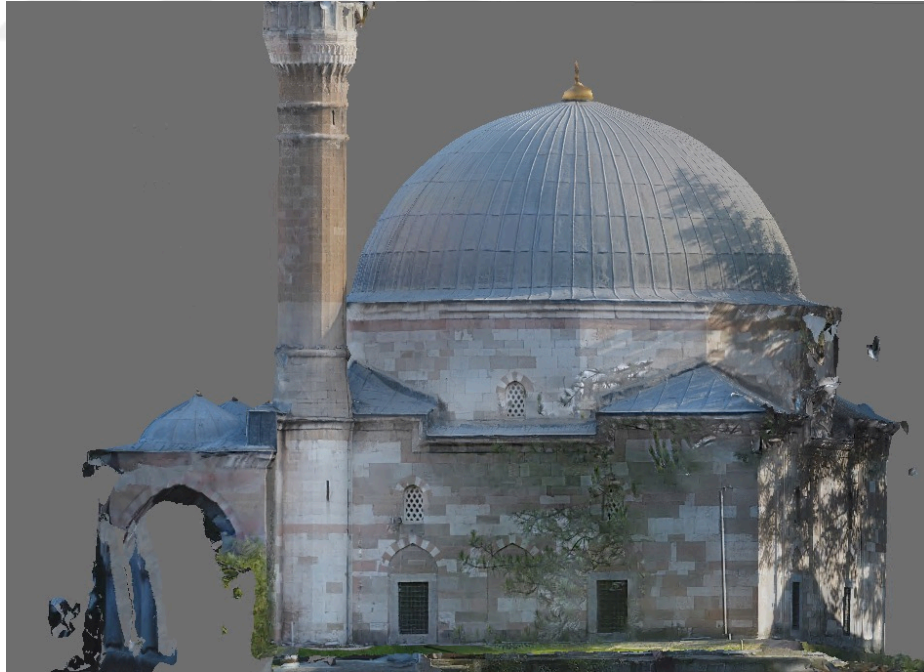
**Şekil 5.6** Nokta bulutundan üretilmiş 3B model batı cephe

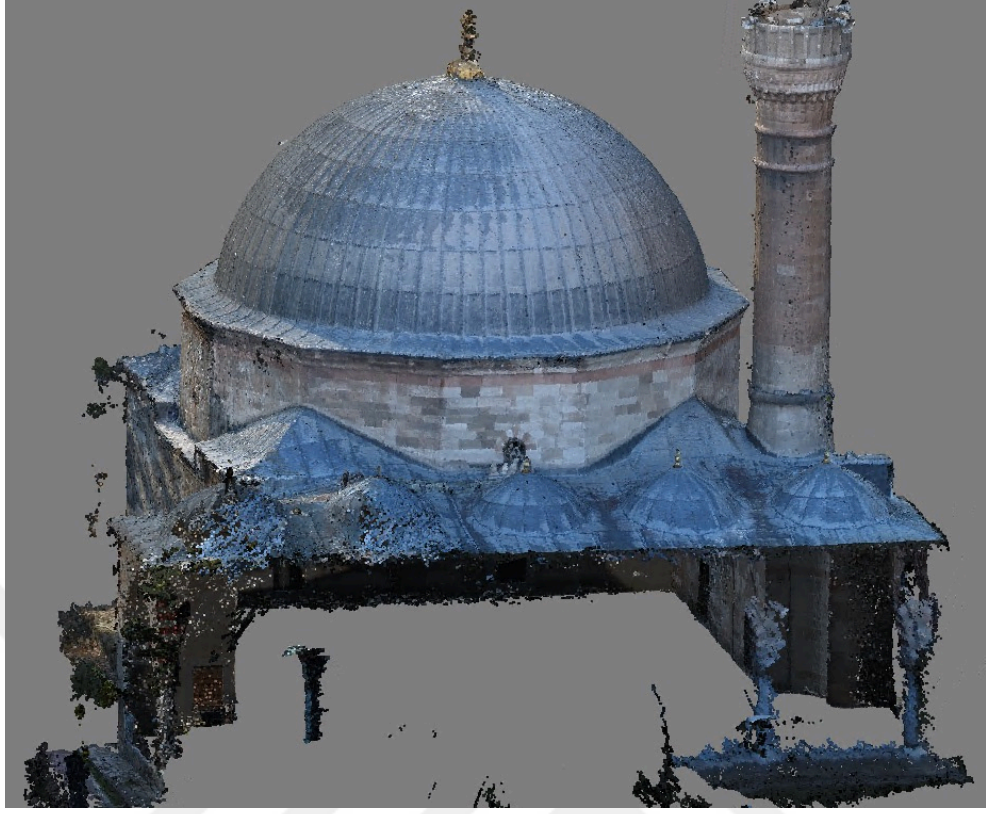
Şekil 5.7 İHA verisinden üretilmiş nokta bulutu kuzey cephe

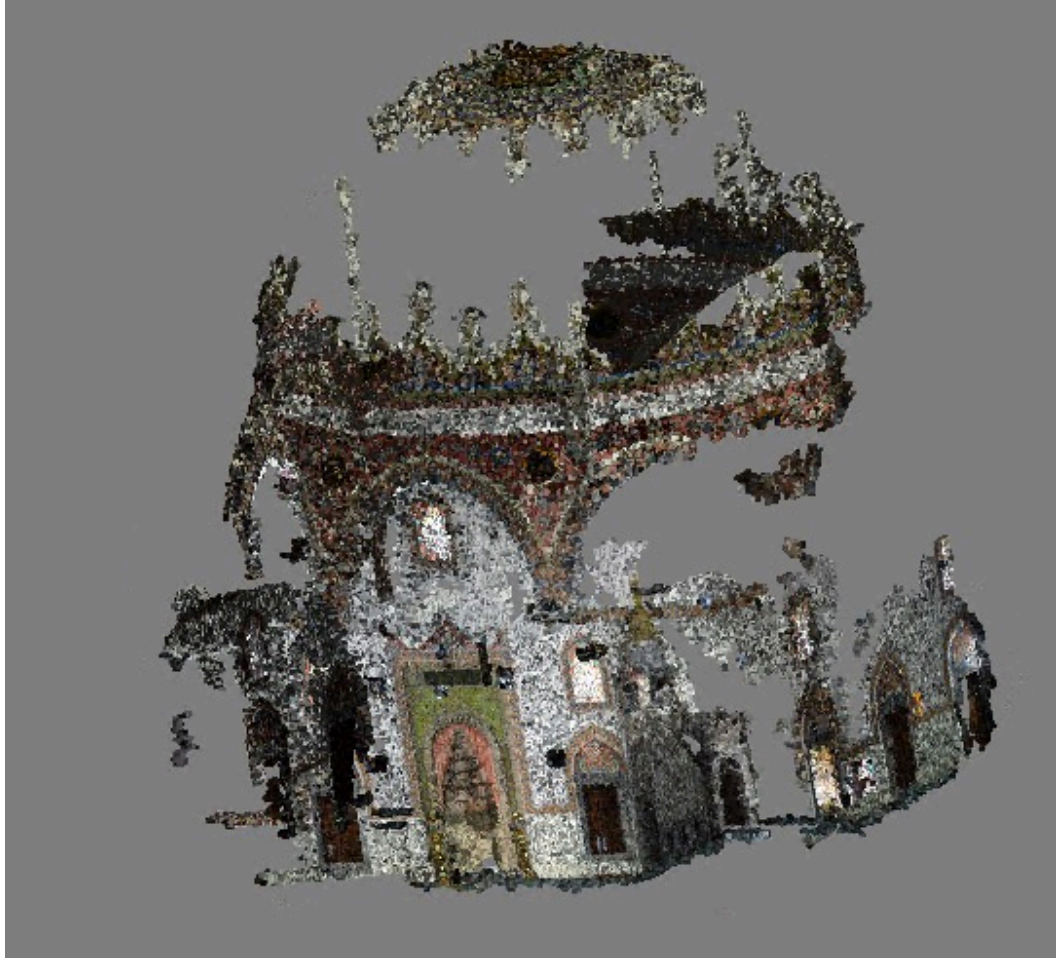
**Şekil 5.10** Agresif (Aggressive) derinlik filtresi ile oluşturulmuş yoğun nokta bulutu

Bu sonuçların ardından çekilmiş fotoğraflar kalitelerine göre ayıklanmış, netliği bozuk ve kötü ışıklandırılmalı kareler temizlenmiştir. Bunun ardından kalan 63 kare fotoğraf ile yüksek kalitede ve agresif derinlik filtresi ayarları kullanılarak yeniden yoğun nokta bulutu oluşturulmuştur. İşlem sonucunda yapının beyaz yüzeyleri ile ilgili problemler olduğu görülmüştür. Yazılım bu yüzeylerde derinlik algılamakta zorluk çekmektedir ve bu yüzeyleri boşluk olarak tanımlamaktadır (Şekil 5.10). Bu sebeple derinlik filtresi ayarları bir alt seviyeye indirilerek “Hafif” (Mild) olarak ayarlanmış ve yeniden model oluşturulmuştur. Bu modelde ise beyaz yüzeyler algılanmış ancak ilk örnekte olduğu gibi kabul edilemeyecek oranda gürültü oluşmuştur (Şekil 5.11).

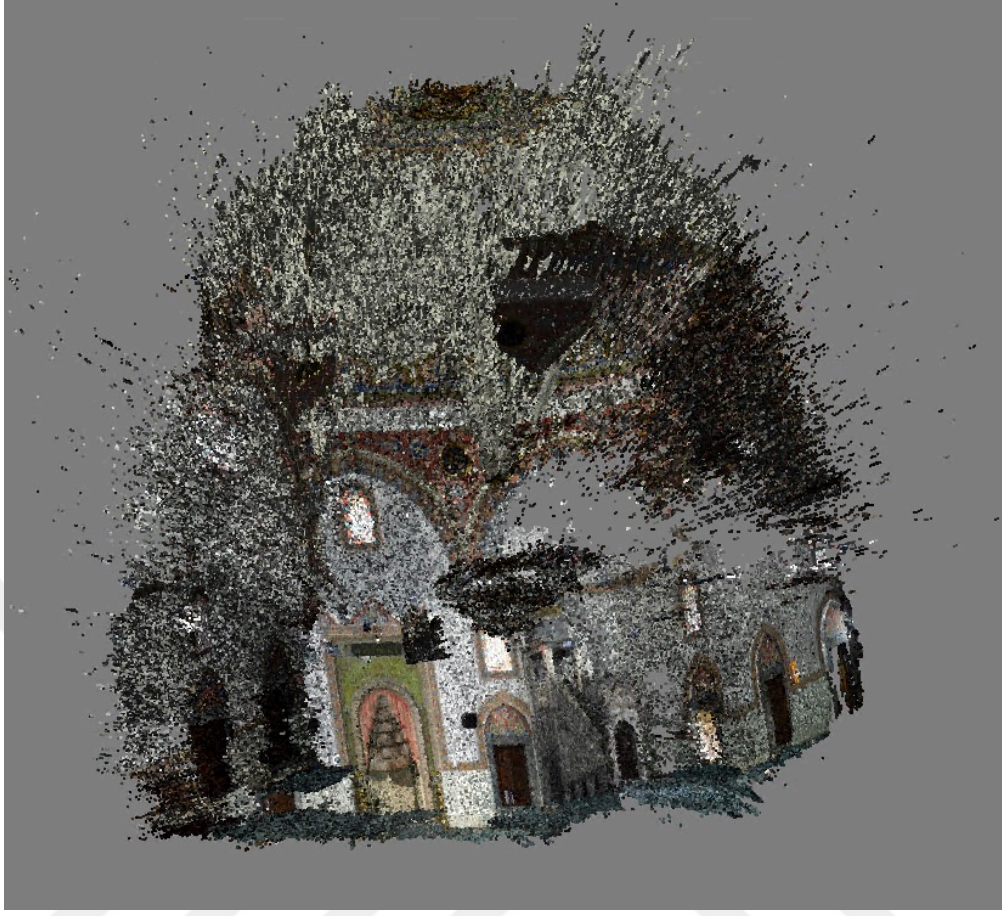
**Şekil 5.11** Hafif (Mild) derinlik filtresi ile oluşturulmuş yoğun nokta bulutu

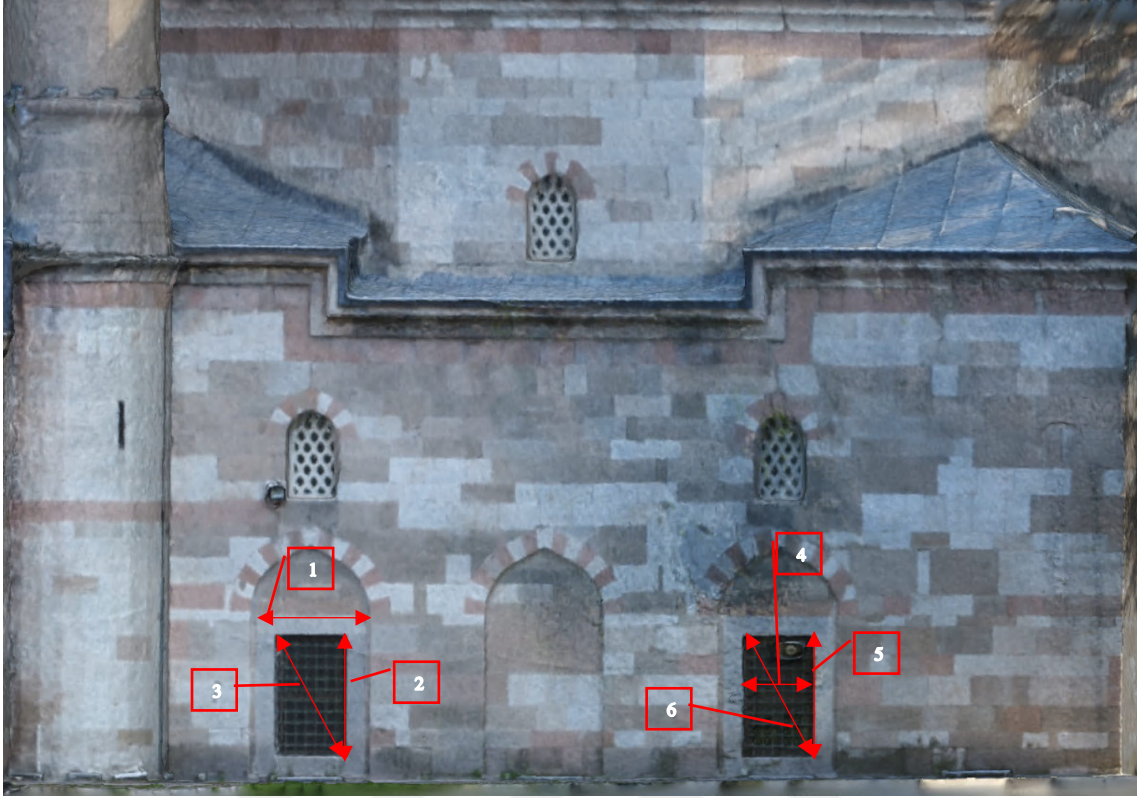
*Şekil 6.1 Elle yapılan ölçümlerin konumları*

Çelik metre ile yapılmış ölçüm (cm)	Yersel Lazer Tarama Verisi (cm)	İHA verisi (cm)	Yersel Fotogrametri Verisi (cm)
1. Sol pencere sövesi kısa kenar	166	166,3	166	166
2. Sol pencere sövesi uzun kenar içi	183	183,4	182,8	182,6
3. Sol pencere sövesi köşegen	211	211,3	213,6	213,4
4. Sağ pencere sövesi kısa kenar içi	110	110,9	109,6	109,8
5. Sağ pencere sövesi uzun kenar içi	183	183	182,8	182,4
6. Sağ pencere sövesi köşegen	212	212,8	212,5	211,9

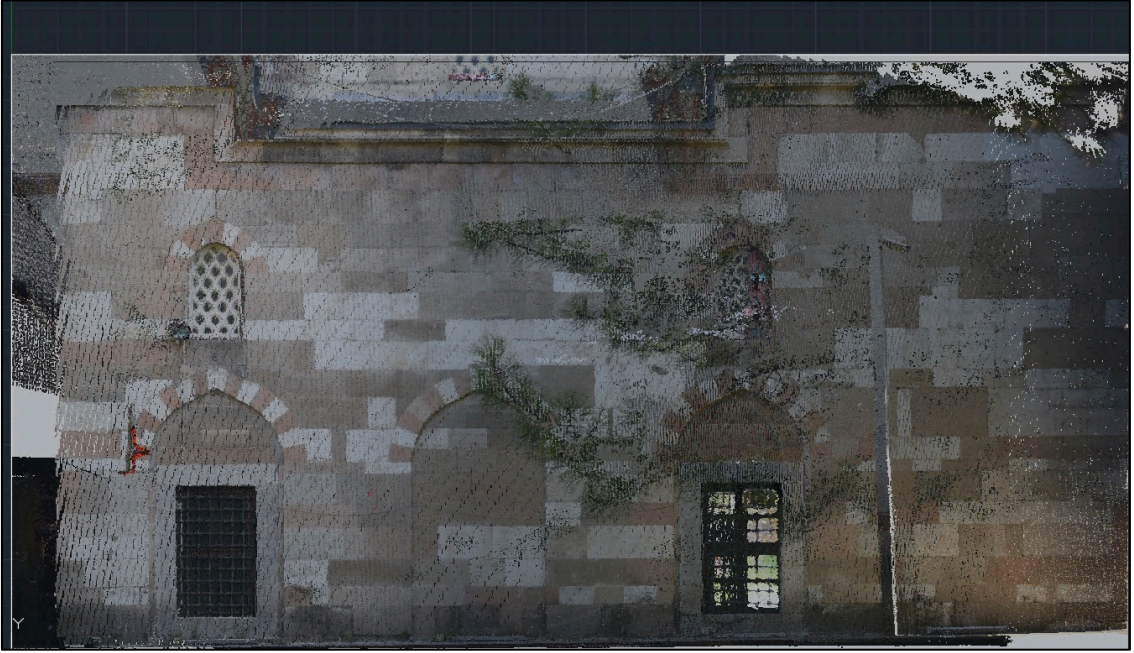
Şekil 6.2 Üretilmiş ortofoto görüntüsü

Yersel lazer tarayıcı verisinden ortofoto üretimi, tarayıcının kendi yazılımı olan Riscan Pro yazılımının ortofoto eklentisi ile üretilmiştir. Bu işlem için yazılım ortofoto üretilecek alanı gören pozisyonların üçgenleme yöntemiyle oluşturulmuş modellerine ihtiyaç duymaktadır. Bu modeller oluşturulduktan sonra aynı alanın fotoğraflarının lens kaynaklı bozulmalarının düzeltildiği “undistortion” işlemi yapılmaktadır. Ardından ilgili alanın ortofotosu üretilebilmektedir. Üretilen ortofotoda cephenin genel detayları okunabilse de ortofotonun noktalar üzerinden üretilmesinden kaynaklı düşük çözünürlük, sonuç verisinin altlık olarak kullanılabilmesini etkilemektedir (Şekil 6.2, Şekil 6.3, Şekil 6.4).

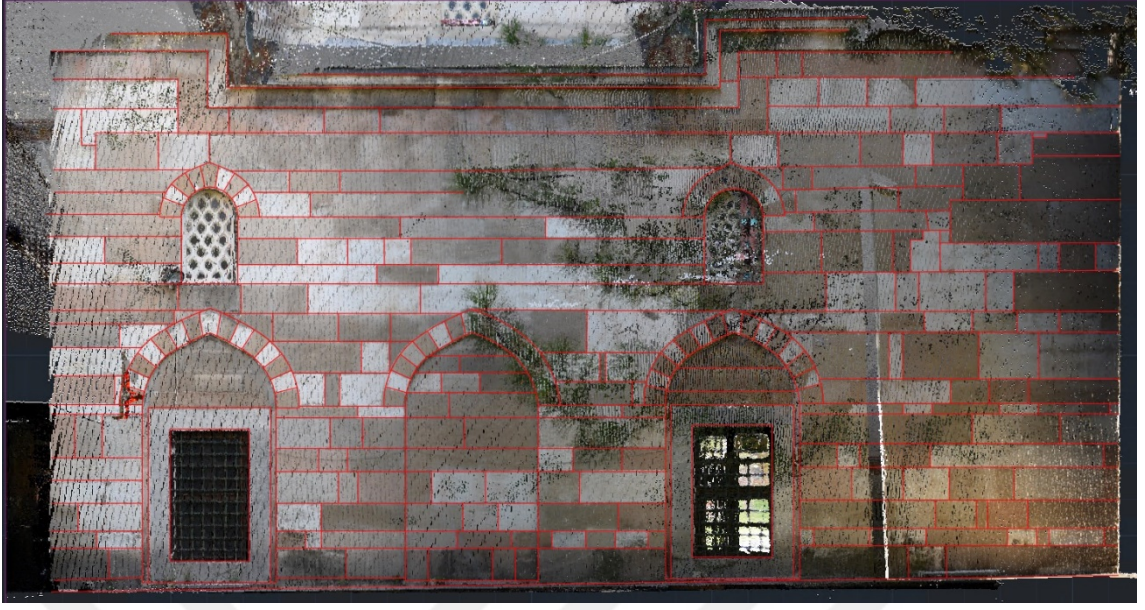
Şekil 6.3 Ortofoto üzerinde gerçekleştirilen rölöve çizimi

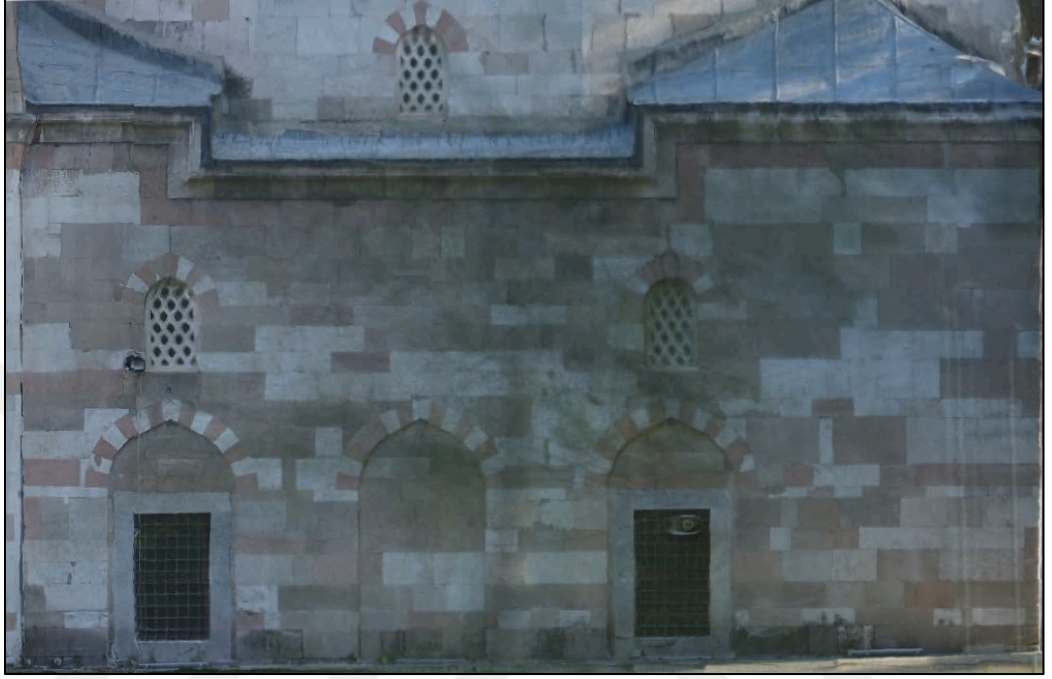
Şekil 6.5 İHA verisinden üretilmiş ortofoto

ardından yazılımın “*orthomosaic*” aracı ile yapının batı cephesinin ortofotosu üretilmiştir (Şekil 6.5). Üretilen ortofotoda cephenin bütün detayları oldukça net bir biçimde okunabilmektedir (Şekil 6.6, Şekil 6.7).

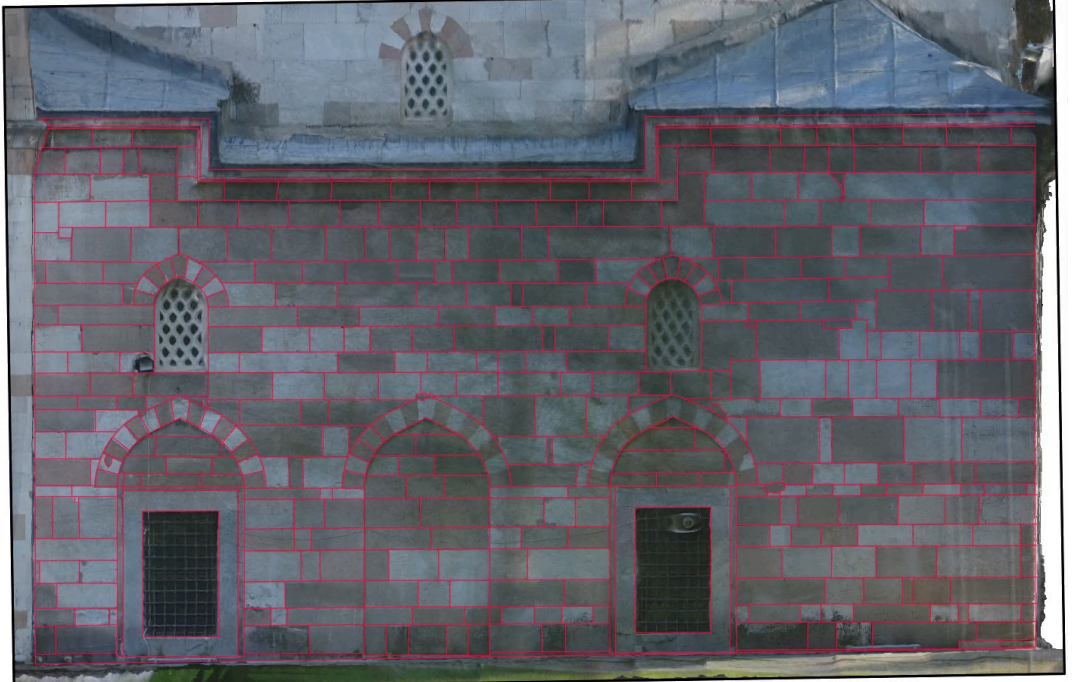
Şekil 6.6 Ortofoto üzerinde gerçekleştirilen rölöve çizimi

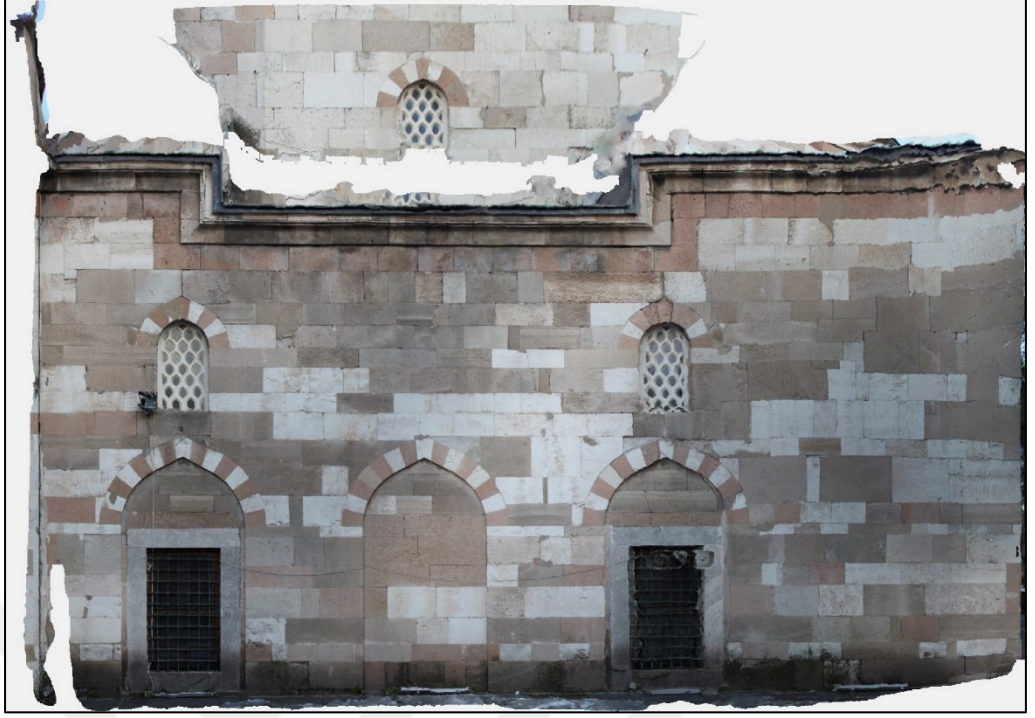
**Şekil 6.8** Elle çekilen fotoğraflardan üretilmiş ortofoto

Bölüm 5.2’de bahsedilen, fotoğraf üzerinden üretilmiş model kullanılarak yapının batı cephesinin rölöve çalışması için ortofoto üretimi de yine *Agisoft PhotoScan 1.4.4* yazılımı ile gerçekleştirilmiştir. İHA verisinde yapılan işlemler bu veri üzerinde de tekrar edilmiş, yoğun nokta bulutunun öncelikle 3 boyutlu modeli üretilmiş sonrasında “tiled” model üretimi gerçekleştirilerek ortofoto oluşturulmuştur (Şekil 6.8). Üretilen ortofoto cephe üzerindeki detayların en net şekilde okunduğu ürünü ortaya koymuştur. Ancak ortofotoda fotoğraf çekiminden kaynaklı boş ve bozuk alanların olduğu görülmektedir (Şekil 6.9, Şekil 6.10). Bunların sebebi hakkında sonuç bölümünde bilgi verilecektir.

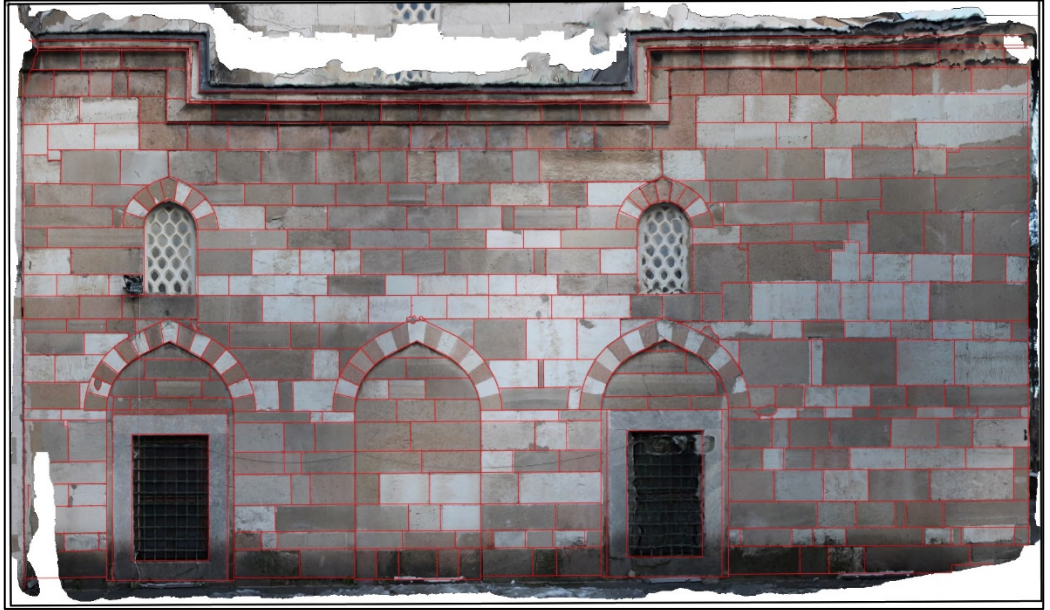
**Şekil 6.9** Ortofoto üzerinden gerçekleştirilen rölöve çizimi

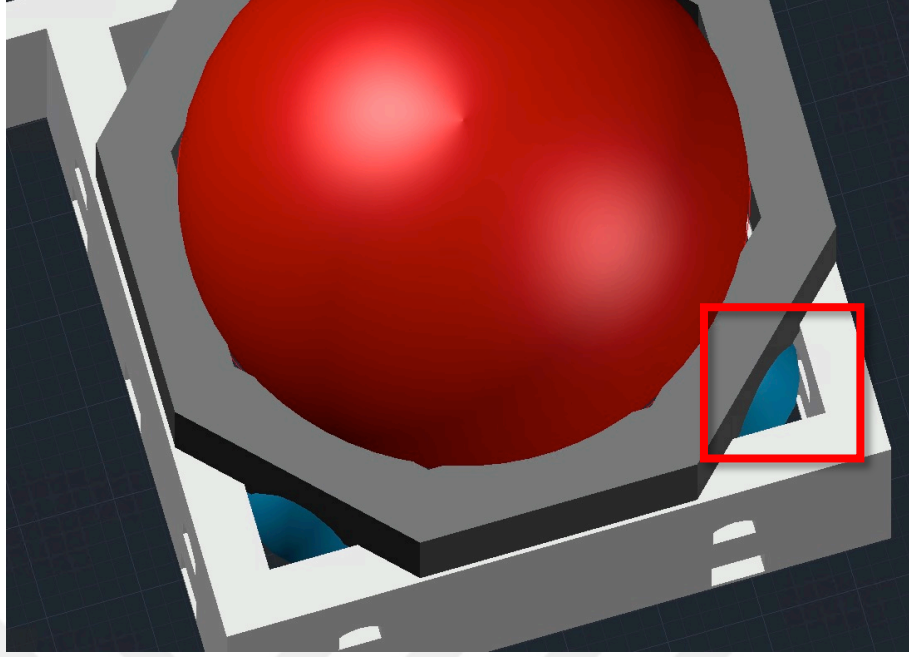
**Şekil 6.13** Üst örtü geçiş elemanları arasında oluşan boşluk

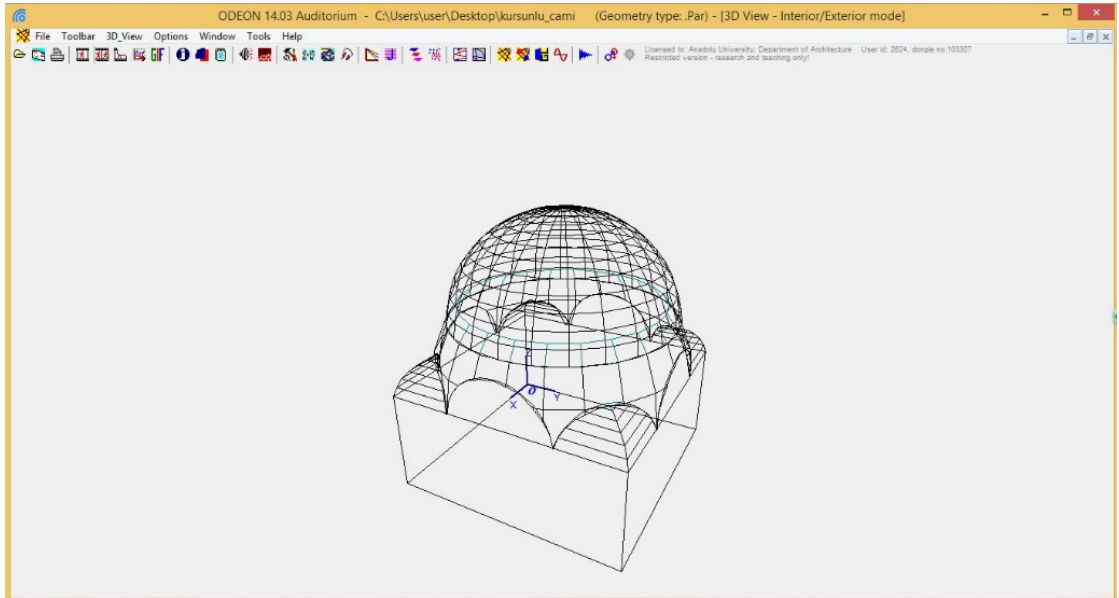
Şekil 7.1 Odeon Auditorium yazılımından modelin ekran görüntüsü

Kapalı hacimdeki ses olaylarını analiz etmek için *Odeon Auditorium 14.03* yazılımı kullanılmıştır. Yazılım özellikleri gereği katı model değil yüzey modele gereksinim duymaktadır. Bu sebeple öncelikle *AutoCAD* yazılımında oluşturulmuş model patlatılarak sadece iç yüzeyleri bulunan bir model haline getirilmiştir. Ancak yazılım bu geometriyi kabul etmemiştir. Bu sebeple *Sketchup 2018* yazılımında yapı yeniden modellenmiş ve bu şekilde Odeon yazılımına girilmiştir. Odeon yazılımı geçirimli yüzeylerde analiz gerçekleştirememektedir. Ancak oluşturulan model hiçbir sorun oluşturmadan yazılıma eklenebilmiştir (Şekil 7.1, Şekil 7.2).
