**MERZİFON AMERİKAN BOARD
MİSYONER YERLEŞKESİNDE YER ALAN
YAPILARIN DEĞİŞİM ANALİZ VE
DEĞERLENDİRMESİ**

Yüksek Lisans Tezi

Büşra SAATCİ

Eskişehir, 2019

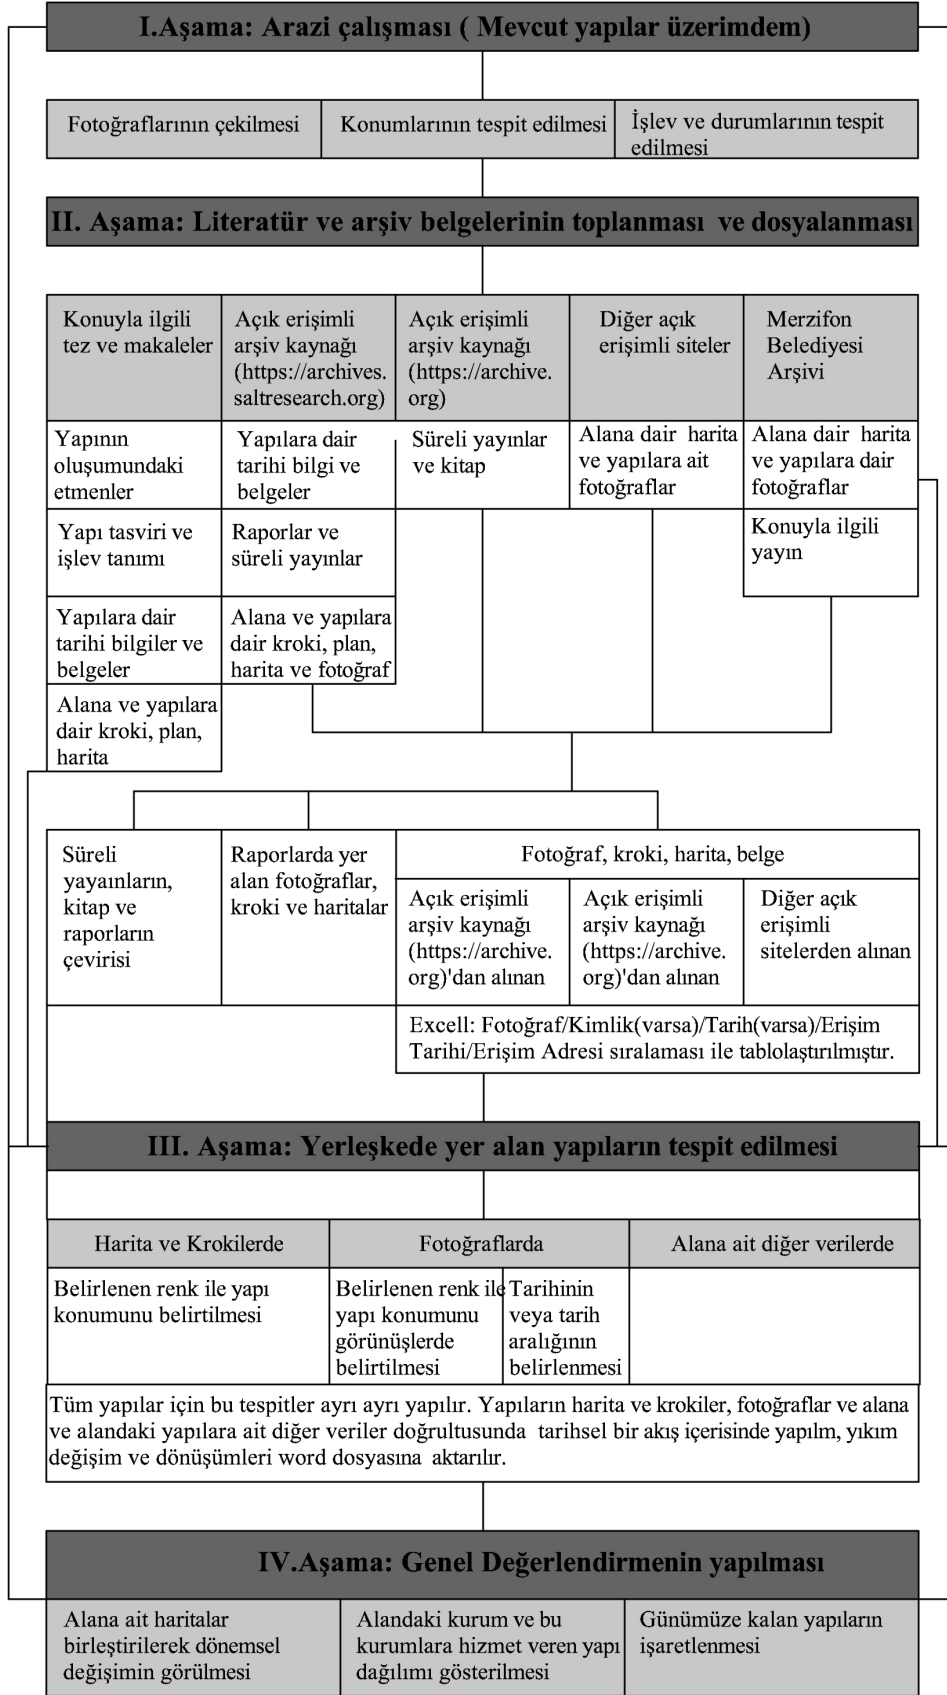
Şekil 2.1. Çalışmada izlenen yöntem basamakları

Son aşama olan dördüncü aşamada ise alana ait genel değerlendirme yapılmıştır. Alana ait krokilerden misyonerlerin en fazla yapıya ve alana sahip olduğu kroki altlık olarak kullanılmıştır. Ayrıca bu krokide yapılara ait kodlar da bulunmaktadır. Bu kroki ile bu krokiden önceki ve sonraki krokiler karşılaştırılmıştır. Bu karşılaştırma sonrasında hangi yapıların hangi dönemde var olduğu, yapısal olarak ne gibi ekler aldığı anlaşılmıştır. Ayrıca yerleşke alanında misyonerlere ait pek çok kurum bulunmaktadır. Bu kurumlar ve kurumlara bağlı olan yapı ve yapı grupları da ayrıştırılmıştır. Günümüze kalan yapılarda bu haritada farklı bir tarama kullanılarak belli edilmiştir (Bkz. Şekil 2.1).

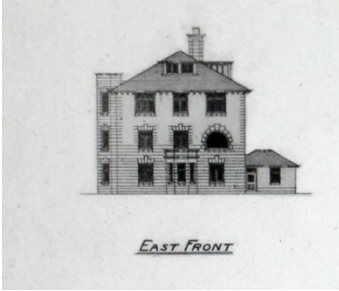
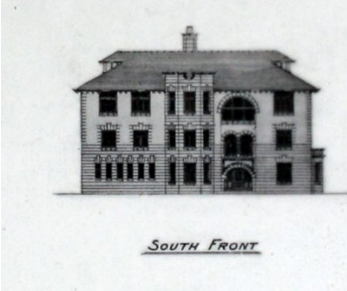
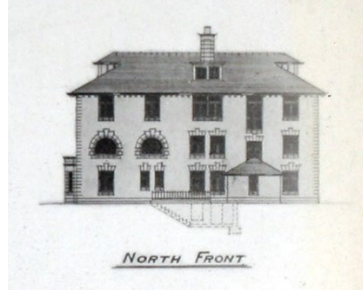
Tablo 3.3. George Hills White Binası cepheleri (<http-4>)

Tablo 3.3.'de yer alan cephe çizimlerine göre; zemin katın güney ve doğu cephesinde, cephede yapılan çıkmalarda ve pencerelerin lentolarında taş kullanılmıştır. Yapıda bazıları kemerli bazıları dikdörtgen olmak üzere farklı formda pencere tipleri bulunmaktadır. Dikdörtgen olanların da enleri birbirinden farklılık göstermektedir. Zemin kat planında ikincil merdivenin arkasında yer alan bölüm, yapıyla bütünleşmeyerek tek katlı olarak tasarlanmıştır. Ayrıca buraya dışarıdan da doğrudan bağlantı mevcuttur. Bu bölüm planda net olarak okunamamakla birlikte fener odası olduğu tahmin edilmektedir. Çatıda yer alan fener de bu durumu desteklemektedir. Kuzey cephesinde görülen fener planda ise mutfak hizasında yer almaktadır (Bkz. Tablo 3.3).

<p><i>NORTH FRONT</i></p>
a. Doğu cephesi	b. Güney cephesi	c. Kuzey cephesi

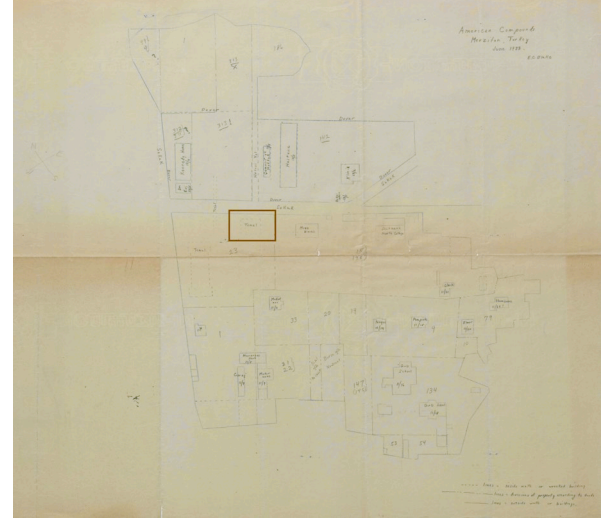
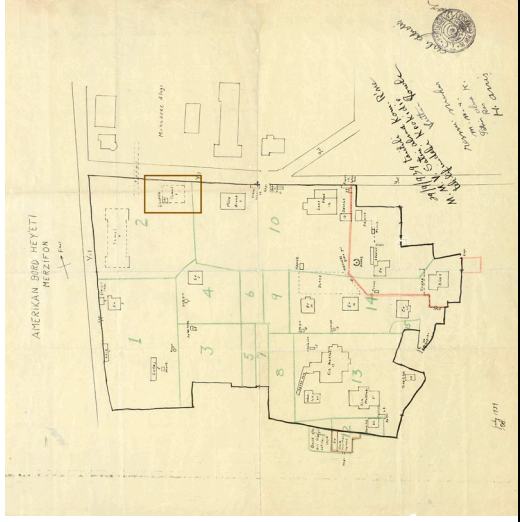
Tablo 3.4. George White Hills Binası yerleşim krokileri

a.1933 yerleşim krokisi (http-5), tarafımızca işaretlenmiştir	b.1939 yerleşim krokisi (http-6), tarafımızca işaretlenmiştir

George Hills White Binası'nın temeli atılmıştır. Fakat I. Dünya Savaşı ve daha sonrasında da okulun kapatılmasıyla birlikte tamamlanamamıştır. Yapının temel yerleşimine 1933 ve 1939 yıllarındaki krokilerde yer verilmiştir. George Hills White Binası, Kütüphane-Müze Binası'nın hemen yanında yer almaktadır (Bkz. Tablo 3.4).

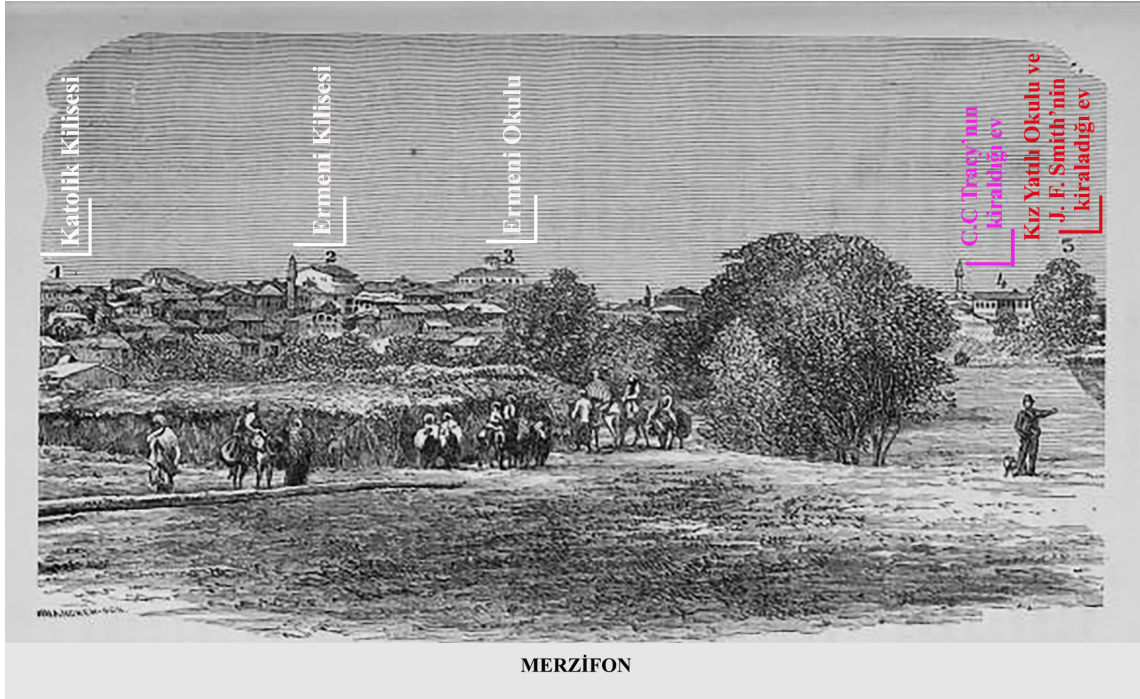
Şekil 3.3. Katolik Kilisesi, 2. Ermeni Kilisesi, 3. Ermeni Okulu, 4.C.C.Tracy'nin kiraladığı ev, 5. Ceviz ağacı tarafından kapatılmış Kız Yatılı Okulu ve J.F. Smith'in kiraladığı ev ("Girls' School in Turkey", 1878, s.65-68'dan alınan görsel tarafımızca düzenlenmiştir)

Şekil 3.3.'de Merzifon panoramasına ait görselde yer alan yapılardan bahsedilmiştir. Bunlar sırasıyla Katolik Kilisesi, Ermeni Kilisesi, Ermeni Okulu ve yerleşke içinde yer alan; C.C. Tracy'nin kiraladığı ev, Kız Yatılı Okulu ve J. E. Smith 'in kiraladığı evdir. Kız Yatılı Okulu'nun önü ağaçla kapatıldığından dolayı tam olarak görülememektedir.

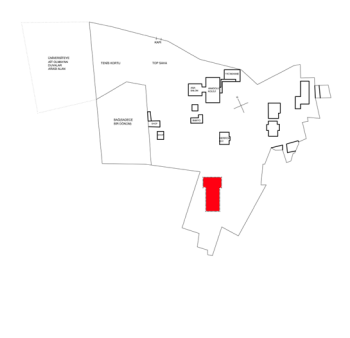
Tablo 3.5. 1893 Merzifon Yatılı Kızlar Okulu Binası'nın planları (Alan, 2002, Ek-1, Ek-2'yer alan ve okunamayan yerleşim krokisi ve planları tarafımızca düzeltilmiş, eksik ve algılanamayan bazı bölümlerinde fotoğraflarla ve çeşitli arşiv belgelerle eşleştirilip örtüştürülmüştür.

a. 1893 vaziyet planı	b. Alt kat planı	c. Orta kat planı	d. Üst kat planı

Tablo 3.5'de gösterilen 1893 yılına ait krokide, yeni Kız Yatılı Okulu Binası'nın oturum alanı görülmektedir. Yapı, T planlı ve üç katlı olarak tasarlanmıştır. Alt katta; spor salonu, müzik odaları, depo, yıkama ya da yıkanma odası, mutfak ve yemek salonu bulunmaktadır. Orta katta; öğretmen danışma odası, kütüphane, muayene odası, danışma odası, Yunanca ve Ermenice sınıfı yer almıştır. Üst kat öğretmen ve öğrenciler için yatakhane kısmıdır. Bu katta; 1 nolu ve 2 nolu yurt odası, öğretmen odaları, hasta odası, öğretmen dinlenme ve yatma odaları mevcuttur. Orta ve üst katta bu katların iki yüzeyini saran balkonlar bulunmaktadır. Orta kattaki balkona zeminden iki merdivenle çıkış sağlanmaktadır (Bkz. Tablo 3.5.).

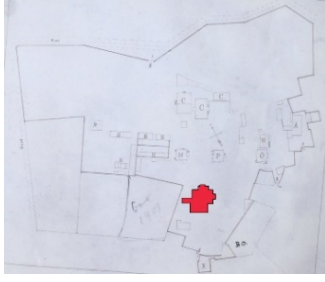
Tablo 3.6. 1894 Merzifon Yatılı Kızlar Okulu Binası'nın kat planları

a. 1901 yılına ait yerleşim krokisi (http-7), tarafımızca düzenlenmiştir.	b. Alt kat planı	c. Orta kat planı	d. Üst kat planı
1894, Merzifon Yatılı Kızlar Okulu Binası'nın kat planları, Alan, 2002, Ek-3'de yer alan ve okunamayan yerleşim krokisi ve planları tarafımızca düzeltilmiş, eksik ve algılanamayan bölümlerinde fotoğraflarla ve çeşitli arşiv belgelerle eşleştirilip örtüştürülmesiyle elde edilmiştir.

Yangından sonra yapılan bu yapı, yanan yapıyla aynı yerde inşa edilmiş fakat plan kurgusu olarak önceki yapıya benzememektedir (Bkz. Tablo 3.6.). Yapı ortada geniş bir avlu ve avlu çevresinde yer alan odalardan oluşmaktadır. Üst katlarda avlu üzerinde yer alan galeri boşluğu ve odalara açılan verandalar şeklinde tasarlanmıştır. Alt katta; spor salonu, yemek salonu, mutfak, müzik odaları ve okuma odaları bulunmaktadır. Orta katta; Yunanca sınıfı, büyük sınıf, temizlik odası, kütüphane, sınıflar, danışma odası ve ofis bulunmaktadır. Üst katta; yatakhaneler, öğretmen odaları ve hasta odası bulunmaktadır (Bkz. Tablo 3.6).

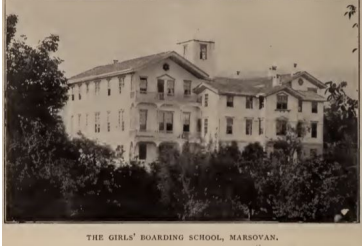
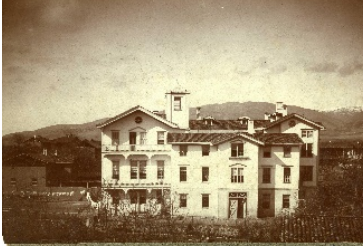
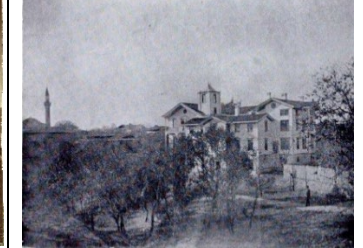
Tablo 3.7. *Kız Yatılı Okulu fotoğrafları*

a. 1899, Kız Yatılı Okulu (Smith, 1899, s.186)	b. 1901, Kız Yatılı Okulu (http-8)	c. 1902, Kız Yatılı Okulu (Girls' Boarding School, 1902)

Yapının giriş bölümü dışa çıkıntı yapılarak vurgulanmıştır. Yapı üç katlı inşa edilmiştir. Fakat önde yer alan bölümün en üst kat yüksekliği arkada yer alan bölümlere göre daha düşük kotta kalmıştır. Balkonlar yapının iç mekanlarında ve kampüste yer alan bazı binalarda da görülen ince kolonlarla taşınmıştır. Çatı altında yuvarlak bir açıklık göze çarpmaktadır. Yapının çatısında ise bir kule mevcuttur (Bkz. Tablo 3.7.).

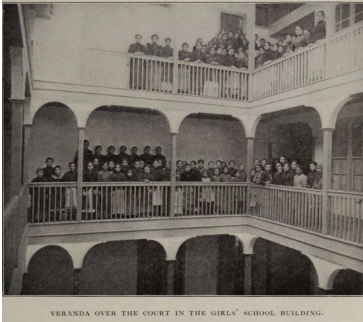
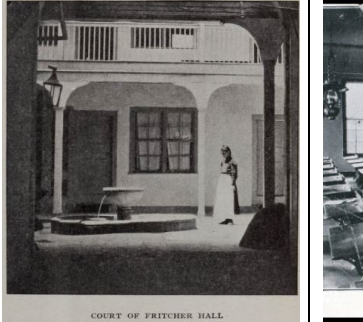
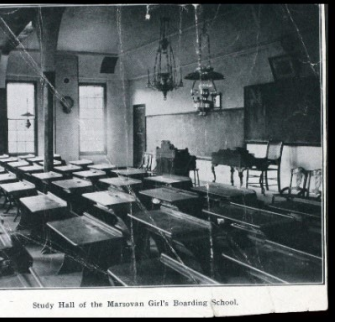
Tablo 3.8. *Fritcher Binası iç mekan fotoğrafları*

a. 1899, avlu üzerindeki veranda (Willard, 1899, s.53)	b. 1914, avlu (Willard, 1914, s.103)	c. Çalışma salonu (http-9)

Tablo 3.8’de Kız Yatılı Okulu’nun iç mekan fotoğrafları yer almaktadır. Tablo 3.8-b’deki 1914 yılına ait fotoğrafta yapıya girildiğinde ilk olarak havuzu olan kapalı bir avlu görülmektedir. Tablo 3.8-a’da yer alan 1899 yılına ait fotoğrafta ise bu avluya bakan orta ve üst katta galeri boşluğunun etrafında yer alan verandalar görülmektedir. Tarihi tam olarak bilinmeyen Tablo 3.8-c’deki fotoğrafta geniş bir mekan olan çalışma salonu yer almaktadır. Kız Yatılı Okulu’nun iç mekan fotoğraflarında yapının geniş pencereleri ve ince kolonları dikkat çekmektedir (Bkz. Tablo 3.8).

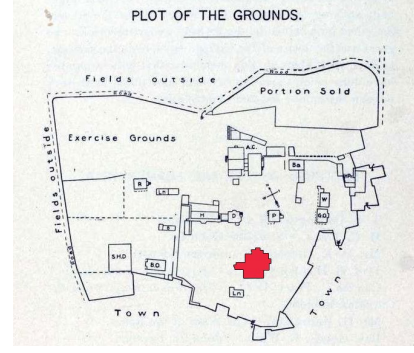
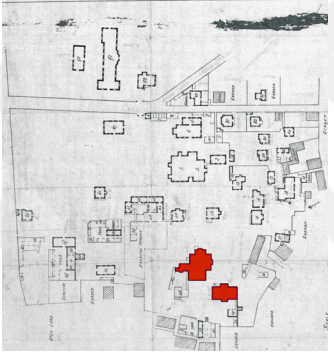
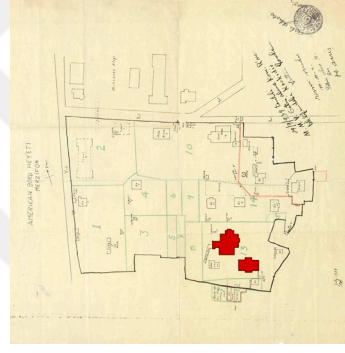
Tablo 3.9. Merzifon Kızlar Yatılı Okulu'nun yerleşim planları

a.1902 yılı yerleşim krokisi, (Buildings and Grounds, 1902, s.16, tarafımızca düzenlenmiştir)	b.1913 yılı yerleşim krokisi (http-10), tarafımızca düzenlenmiştir.	c.1939 yılı yerleşim krokisi (http-6), tarafımızca düzenlenmiştir

Yeni binanın yerleşim yeri, eski binanın hemen güneyinde yer almaktadır. Güney Binası dikdörtgen formda tasarlanmıştır. Orta bölümün kuzey ve güney cephesinde dışa çıkıntı oluşturulmuştur. Her iki yapı da planda yer alan konumlarını ve formlarını ilk yapıldığı zamandan 1939 yılına kadar korumuştur (Bkz. Tablo 3.9).

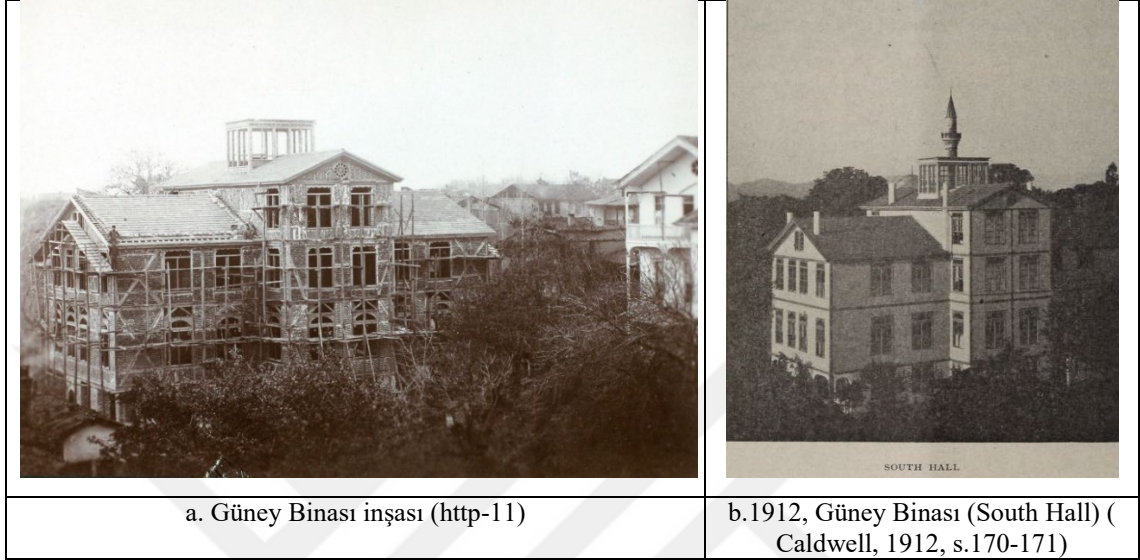
Tablo 3.10. *Merzifon Kız Yatılı Okulu Güney Binası*

Güney Binası orta bölümü hariç üç katlı olarak inşa edilmiştir. Orta bölümü ise dört katlıdır. Dört katlı bölümün çatısının tam ortasında, kare planlı ve tüm yüzeyi pencereler ile kaplı bir kule vardır. Tablo 3.10-a'da yapının inşası sırasında çekilmiş fotoğraf yer almaktadır. Bu fotoğraf doğrultusunda yapının ahşap çerçevelere çaprazlar atılarak ve bunların arasının fırınlanmış tuğlalar ile doldurulması şeklinde yapıldığı görülmektedir (Bkz. Tablo 3.10).

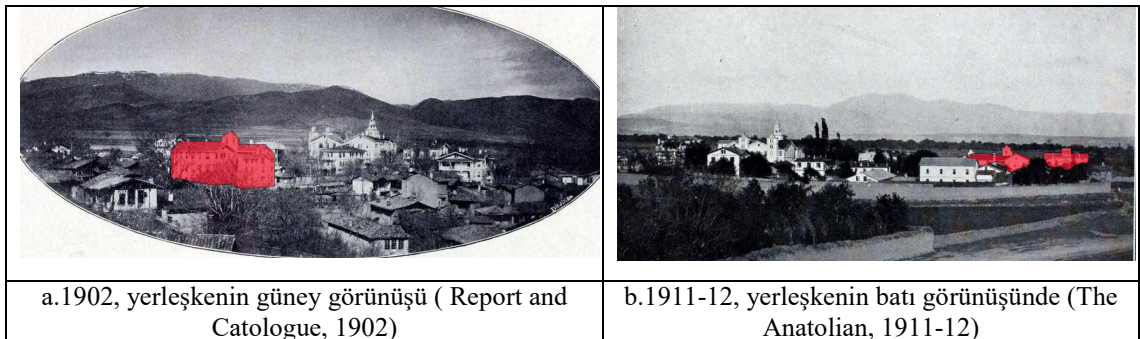
Tablo 3.11. *Yerleşkenin güney ve batı görünüşünde Kız Yatılı Okulu binaları*

Tablo 3.11-a’da misyoner yerleşkesinin güney görüşü görülmektedir. Bu görünüşte Kız Yatılı Okulu binalarından biri olan Fritcher Binası işaretlenerek gösterilmiştir.1902 yılına ait olan bu görünüşte henüz bu yapının güneyinde yer alacak bina inşa edilmemiştir. Tablo 3.11-b’de verilen görünüş ise 1911-12 yıllarına aittir ve yerleşkenin batı görünüşüdür. Burada kendine yardım atölyelerinin arkasında yer alan Fritcher Binası ve onun sağında yer alan Güney Binası işaretlenmiştir.

Kız Yatılı Okulu binalarından, Fritcher Binası ve Güney Binası en son 1955 yılına kadar mevcut olduğu yukarıda yer alan (Bkz. Tablo 3.11, Tablo 3.12) fotoğraflardan anlaşılmaktadır. Günümüze kalmayan yapıların tam olarak ne zaman yıkıldığı bilinmemektedir.

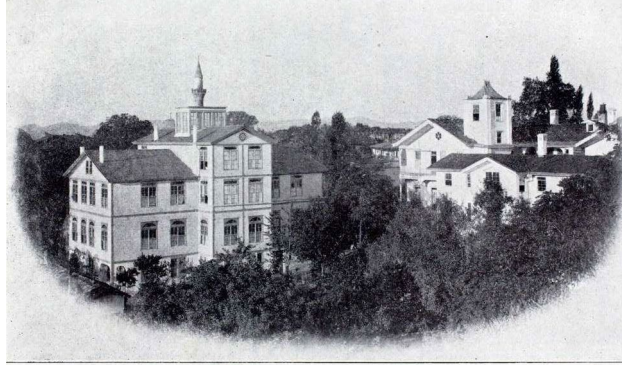
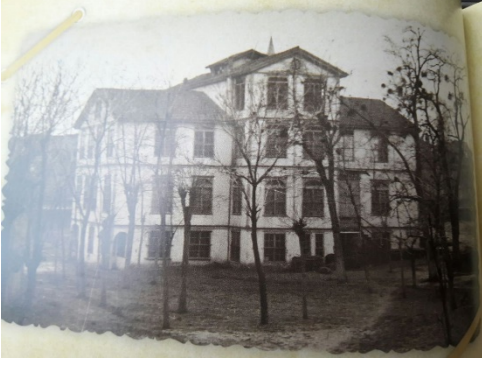
Tablo 3.13. *Güney Binası'ndaki değişim*

a. Kız Yatılı Okulu binaları (Anatolia Girls' School, 1911-12).	b. Güney Binası, 1955 (Merzifon Belediyesi Arşivi)

Tablo 3.13'de 1911-12 yılına ve 1955 yılına ait Kız Yatılı Okulu'nun Güney Binası görülmektedir. Çatıdaki ışık almak için yapılan kare formdaki kulenin 1955 yılına ait fotoğrafta mevcut olmadığı ve geriye kalan açıklığın üstünün çatı ile kapatıldığı görülmektedir (Bkz. Tablo 3.13).

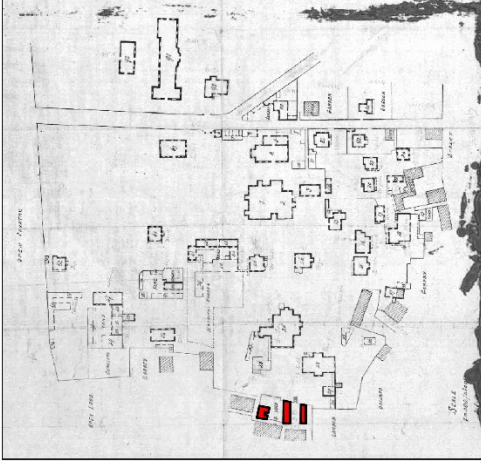
Tablo 3.14. King Okulu'nun konumu ve fotoğrafı

Miss Galene Philadelphes'in geldiği 1910 sonbaharında Türk İmparatorluğu'ndaki sağır ve dilsizler için ilk Hıristiyan Okulu, Merzifon'daki misyoner yerleşkesinde (Girls' School Boarding, 1911-12, s.96) küçük bir ev ve bahçe satın alınarak açılmıştır (Willard, 1914, s.107). Okulun ismi Sağır için Marta A. King Memorial Okulu (Girls' School Boarding, 1911-12, s.96) olarak da geçmektedir. Okul cazip bahçe ve oyun alanlarına sahiptir (Anatolia Girls' School, 1915, s.38). Tablo 3.14-a'da yer alan krokide taralı yapılar King Okulu'na aittir. Okulun yeri, Kız Yatılı Okulu binalarından Güney Binası'nın hemen arkasında yer almaktadır. Ortada yer alan yapı okul binasıdır. Okul binasının solundaki yapı yatakhane iken sağında yer alan yapı ise yıkanma evidir (Bkz. Tablo 3.14, EK-1).

<p>a.1913 haritasında King Okulu binalarının konumu (http-10), tarafımızca düzenlenmiştir</p>	<p>b. Sağır ve Dilsizler için King Okulu (Girls' School Boarding, 1911-12)</p>

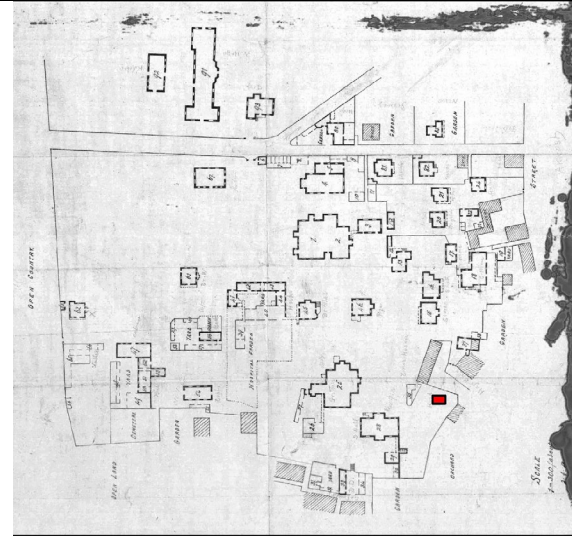
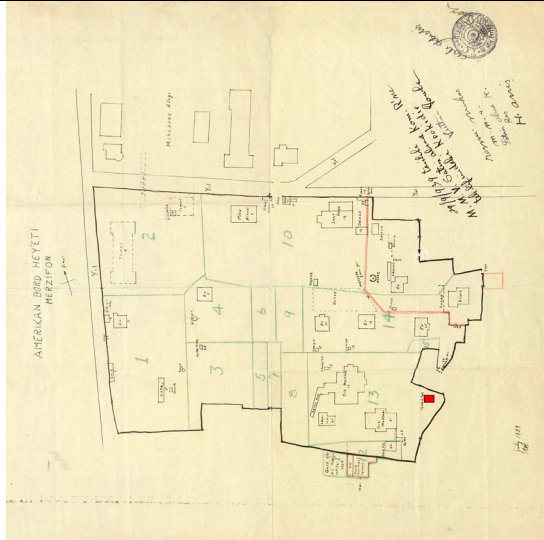
Tablo 3.17. Anaokulunun yerleşim krokilerindeki yeri

Anaokulu Binası, Tablo 3.17-a'da bulunan 1913 yılına ait yerleşim krokisinde, Güney Binası'nın sağ üstünde, kırmızı ile işaretli olan yerde bulunmaktadır. Fakat Tablo 3.17-b'de verilen 1939 yılına ait yerleşim krokisinde aynı konumdaki ve boyuttaki yapı tavukluk olarak adlandırılmıştır.

a.1913 yılı yerleşim krokisinde Anaokulu (http-10), tarafımızca düzenlenmiştir	b.1939 yılına ait yerleşim krokisinde Anaokulu (http-6), tarafımızca düzenlenmiştir

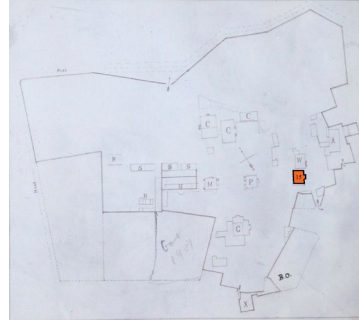
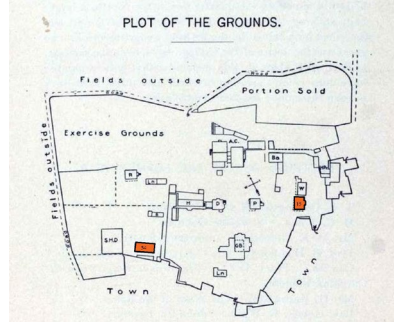
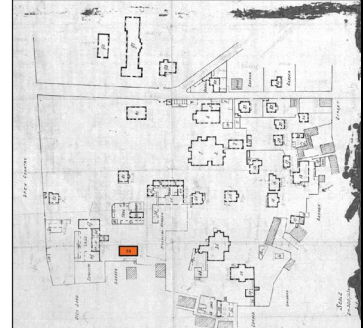
Tablo 3.18. Yerleşkeye ait yerleşim krokilerinde yetimhanelerin konumu

Tablo 3.18-a'da yer alan 1901 yılına ait yerleşim krokisinde Kızlar Yetimhanesi gösterilmiştir. Bu yapı daha öncesinde konut olarak kullanılmaktadır. Yine aynı krokide erkekler yetimhanesi yapı olarak gösterilmemiştir. Fakat misyoner yerleşkesi alanının dışında, en alt sağ köşesinde bir noktada, B.O (Erkekler Yetimhanesi) yazısı mevcuttur.

Tablo 3.18-b'de yer alan 1902 yılına ait yerleşkede Kızlar ve Erkekler Yetimhanesinin konumları yapısal olarak gösterilmiştir. Bunlardan misyoner yerleşkesinin sağında yer alan 15 numaralı yapı Kızlar Yetimhanesi iken, batısında yer alan 54 numaralı yapı Erkekler Yetimhanesi'dir.

a.1901 yerleşim krokisinde yetimhaneler (http-7), tarafımızca düzenlenmiştir	b.1902 yılına ait yerleşim krokisinde yetimhaneler (Buildings and Grounds, 1902, s.16, tarafımızca düzenlenmiştir)	b.1913 yılına ait yerleşim krokisinde erkekler yetimhanesi (http-10), tarafımızca düzenlenmiştir

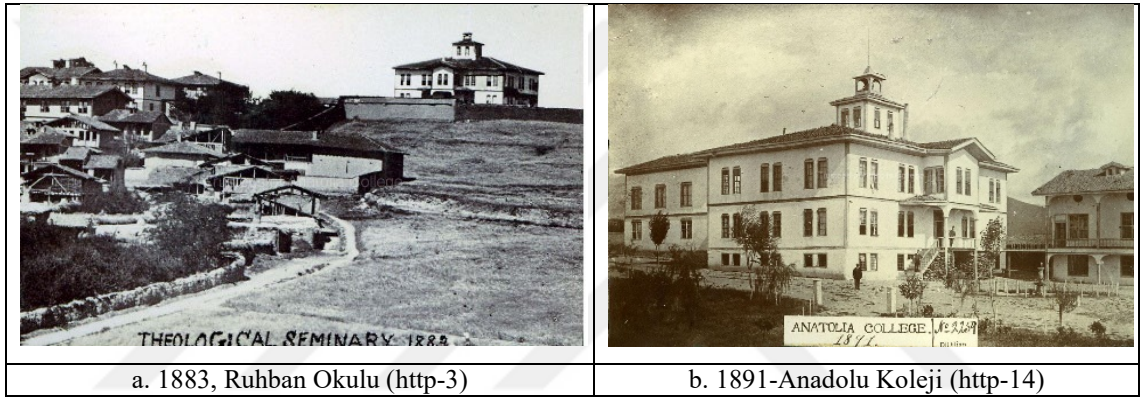
Tablo 3.20. Ana bina

Tablo 3.20-a'da yer alan 1883 yılına ait fotoğrafta Ruhban Okulu yazarken, Tablo 3.20-b'de yer alan 1891 yılına ait aynı bina olduğu anlaşılan yapıya ait fotoğrafta ise Anadolu Koleji yazmaktadır. Bu fotoğraflar doğrultusunda da aynı binayı kullandıkları anlaşılmaktadır.

Tablo 3.21'de misyoner yerleşke alanın; 1893, 1901, 1902 ve 1913 yıllarına ait krokilerinde yapının konumuna yer verilmiştir. Bu yerleşim planlarında, yapının üç parçadan oluştuğu görülmektedir. Tablo 3.20'de yer alan fotoğraflarda kat sayısı, giriş saçağı ve çıkıntısı çatıda yer alan rasathane kısmı ve giriş cephesindeki pencere sayılarına bakıldığı ve Tablo 3.21'de ki yerleşim planlarına bunların yansımaları analiz edildiğinde ortada yer alan yapı parçasının ilk olarak Ruhban Okulu tarafından kullanılan bina olduğu sonucu çıkarılmıştır. Ortada ve onun sağında yer alan yapı kütleli mevcut durumunu korumuştur. En solda yer alan yapı her daim kütleli olarak değişim yaşamış ve genişletilmiştir. 1883, 1901 ve 1902 yıllarına ait yerleşim planlarında yapının parçalı durumu daha net algılanırken, 1913 yılına ait planda sağdaki yapı hariç bütünlük bir yapı haline geldiği görülmektedir. En sağda yer alan parça ise yatakhane olarak her daim diğer yapı parçalarından kütlece ayrı olarak varlığını sürdürmüştür. 1901 yılı yerleşim

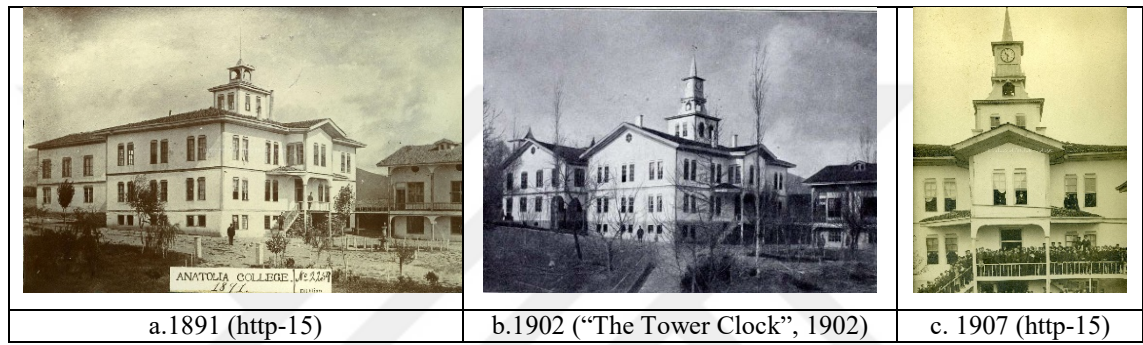
Tablo 3.23. Ana binanın güney ve doğu cepheleri

Tablo 3.23’ de yapının aynı bakış açısıyla, 1891 ve 1902 yılında çekilmiş iki fotoğrafı yer almaktadır. Dokuz yıllık süre içerisinde sağdaki yapı parçasının diğer yapı parçasına kadar genişletildiği bir kere daha görülmektedir. Uzatılan yapıyla mevcut

yapının çatı kırılma yönleri değiştirilmiş ve çatı altındaki cepheye dairesel delikler eklenerek çatının içinde genişletilen boşluğuna doğal ışık alımı sağlanmıştır (Bkz. Tablo 3.23). Kampüste ve mahallede görülebilen ve duyulabilen yetkili bir saat isteği geçmişte büyük ölçüde hissedilmiştir. Mezunlar Kulübü tarafından para toplanılarak 1902 yılında saat kulesi eklenmiştir. Bu bağışçıların adları saatin altında yer alan koridordaki tablete yazılmıştır. Bu hatıra da bir miktar pay sahibi olmak isteyen maddi durumu iyi olmayanlar bile katkı sağlamıştır (“The Tower Clock”, 1902, s.14) (Bkz. Tablo 3.23).

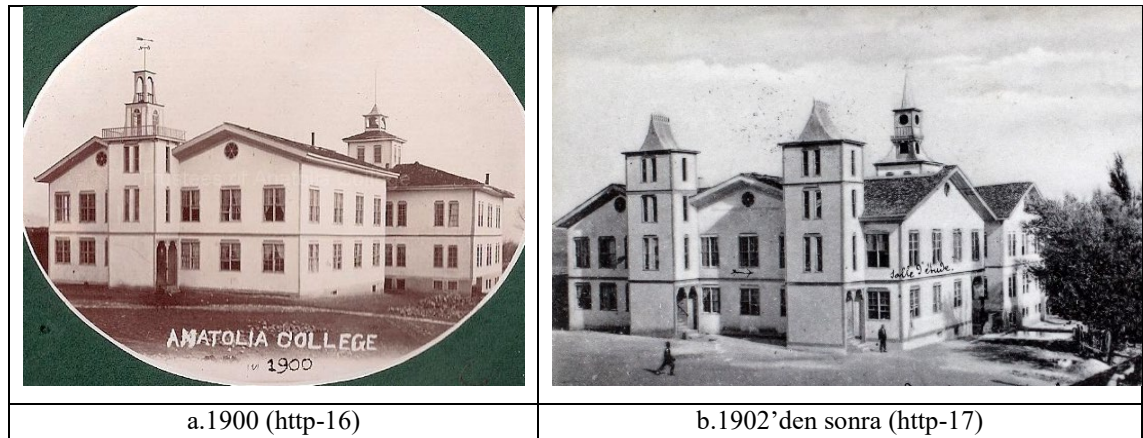
Tablo 3.24. Ana binanın batı ve güney cepheleri

Tablo 3.24’de yer alan fotoğraflarda da yapının diğer yapının bitim hizasına kadar uzatıp genişletildiği görülmektedir. Batı cephesinin hemen yüzeyinde yerden çatıya kadar çıkan kulelerin sayısı yapı genişletmesinden sonra bu cephe yüzeyinin artmasıyla ikiye çıkartılıp yüksekliği arttırılmıştır ve bitiş formu değiştirilmiştir (Bkz. Tablo 3.24).

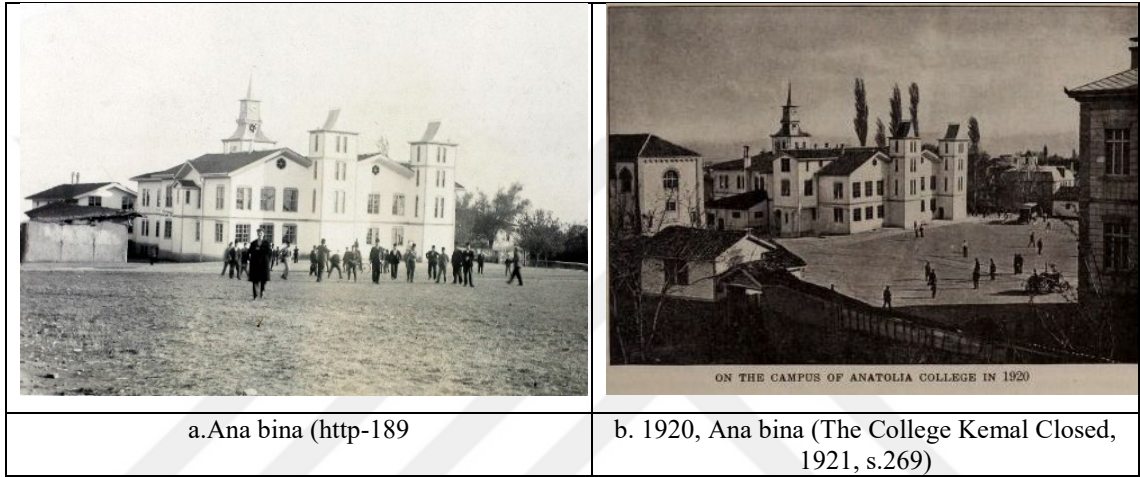
Tablo 3.25. Ana binanın kuzey ve batı cepheleri

Tablo 3.25-a’da görülen fotoğrafın tam tarihi bilinmemekle birlikte ikinci fotoğraftan yani 1920’den önce olduğu kuzey cephesindeki çıkıntının farklılaşmasından

Günümüze ulaşamayan yapının tam olarak ne zaman yıkıldığı bilinmemektedir. Yapı 1920'ye ait Tablo 3.25-b'deki fotoğrafta ve 1926 yılına ait yerleşkede bulunan yapılara ait belgede (http-5) mevcuttur. 1929 yılına ait belgede (http-21) durumu için mahvolmak üzere notu düşülmüştür. 1933 (http-5) ve 1939 (http-6) yılına ait yerleşim krokilerinde ve 1930'lu yıllara ait fotoğraflarda yer almamasından dolayı yapının 1929 ile 1933 tarihleri arasında yıkıldığı anlaşılmaktadır.

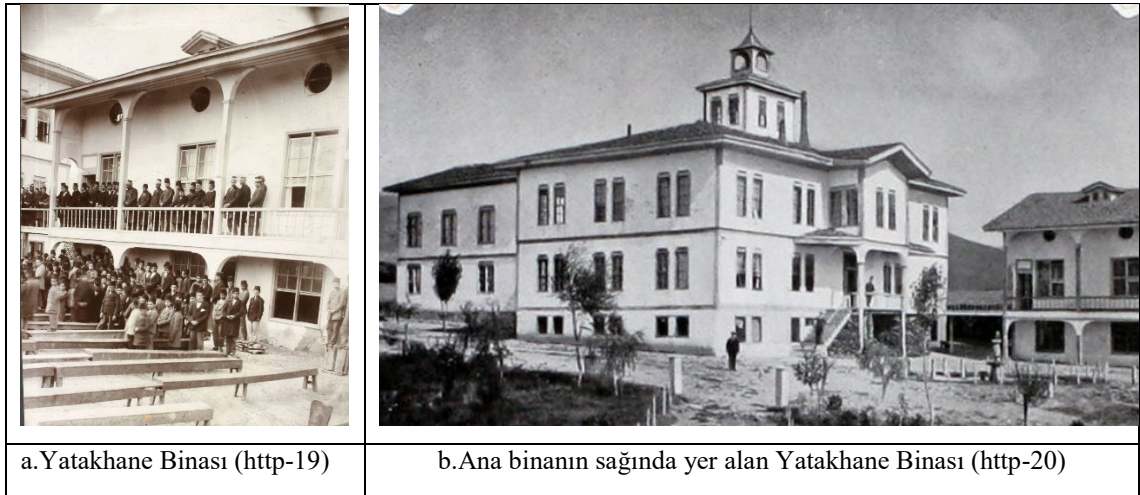
Tablo 3.26. Yatakhane Binası

Ana binanın sağında yer alan yapı yatakhane binasıdır. Yapının fotoğraflarda görüldüğü üzere iki katlı olduğu anlaşılan binanın tam olarak yapım tarihi bilinmemektedir. Birinci katın önünde cephe boyunca uzanan balkon bulunmaktadır. İnce kolonlara sahip olan bu yapı ana binaya önünde yer alan balkonun ana bina girişine kadar uzanması ile bağlanmaktadır (Bkz.Tablo 3.26).

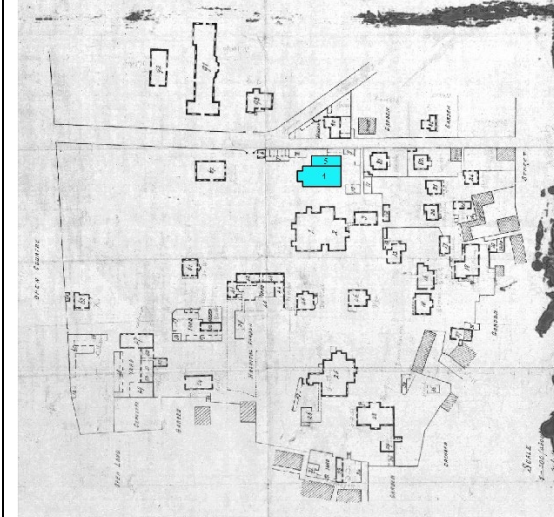
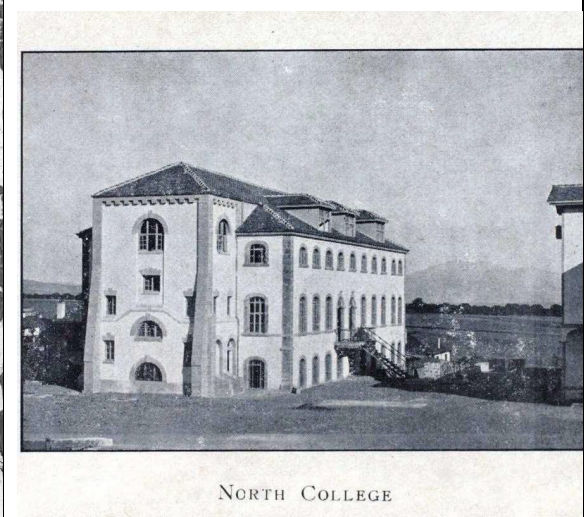
Tablo 3.27. Kuzey Koleji'nin 1913 yerleşim krokisi ve fotoğrafı

Kuzey Koleji hastane ile kampüs alanını ayıran yol aksının altında ve ana binanın kuzeyinde yer almaktadır. Bina, Tablo 3.27-a'da yer alan yerleşim krokisinde mavi ile taralı olarak gösterilmektedir. Yapının kuzey duvarına bitişik olan ve 5 numara ile gösterilen parça koleje ait Çamaşırhane Binası'dır (Bkz. Tablo 3.27).

a. 1913, yerleşim planı (http-10), tarafımızca düzenlenmiştir	b. 1912, Kuzey Koleji (Anatolia College Students' Hand Book (Third Year), 1912)

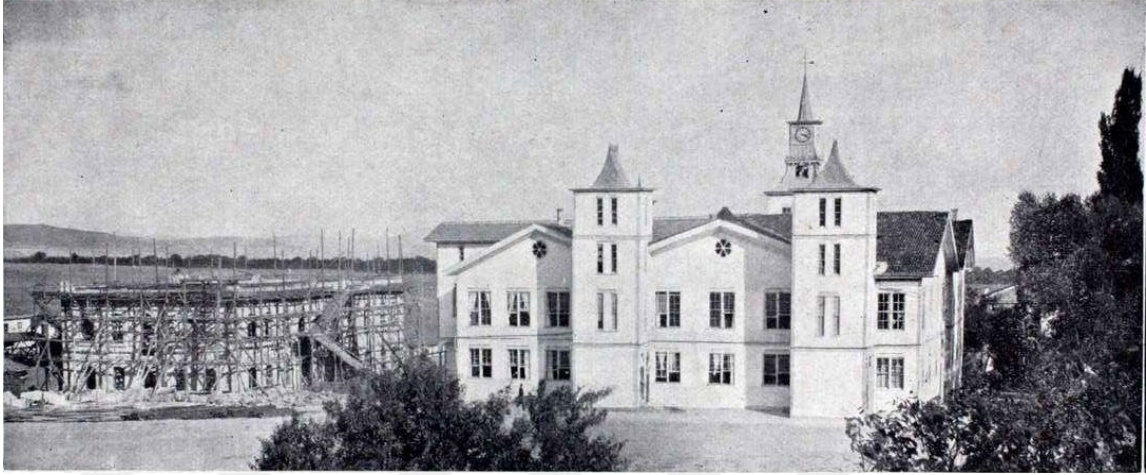
Şekil 3.9. Ana bina yanında yer alan Kuzey Koleji Binası inşası (“Broader Plans”, 1911-12)

Şekil 3.9’de yer alan fotoğrafta ana binanın yanında inşa edilen Kuzey Koleji’nin iki katının tamamlandığı görülmektedir.

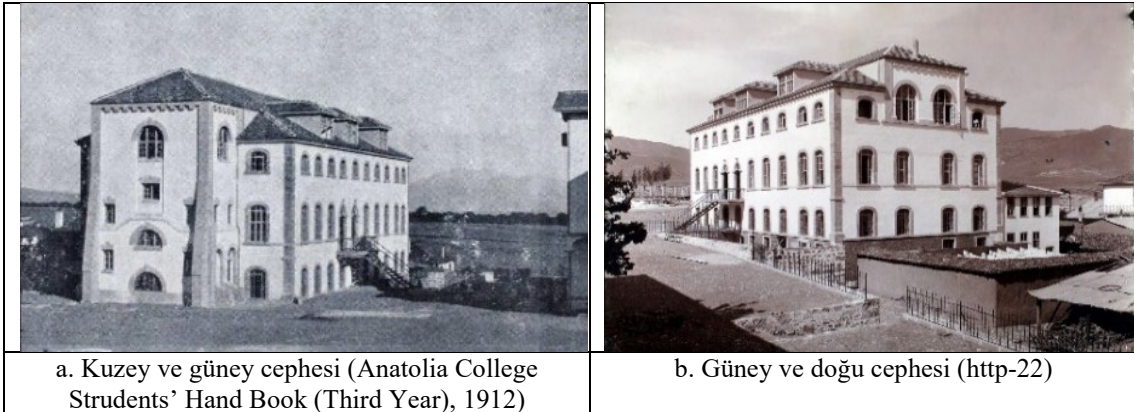
Tablo 3.28. Kuzey Koleji cepheleri

Tablo 3.28’de yapının batı, güney ve doğu cephelerini gösteren fotoğraflara yer verilmiştir. Bu fotoğraflardan yapının üç kat ve bir bodrum kat olarak inşa edildiği görülmektedir. Kuzey Koleji’ne bitişik olarak inşa edilen Çamaşırhane Binası Tablo 3.28-b’de görülmektedir. Bu yapı ise iki katlı olarak yapılmıştır. Kuzey Koleji’nin uzun orta aksı çatıda yükseltilmiş ve batı cephesindeki çıkıntı ile birleştirilmiştir. Giriş, yapının birinci kat güney cephesinden ve batı cephesinde çıkıntı yapan bölümünün kuzey ve güney tarafından sağlanmıştır. Çıkıntı yapan bölüm tamamen merdivene ayrılmıştır. Çatının yükseltilmeyen bölümlerinde çatı pencerelerine yer verilmiştir. Yapıda genel olarak kemerli pencerelere yer verilmiştir (Bkz. Tablo 3.28).

Tablo 3.30-a'daki 1939 yılına ait yerleşim krokisinde yer alan Kuzey Koleji Binası Saat hane olarak adlandırılmıştır. Tablo 3.30-b'de yapıya saat kulesi eklendikten sonraya ait olan fakat tarihi belirtilmeyen bir fotoğraf yer almaktadır. Birinci katta yer alan giriş bölümünün üstü saçak ile kapatılmıştır (Bkz. Tablo 3.28, Tablo 3.30).

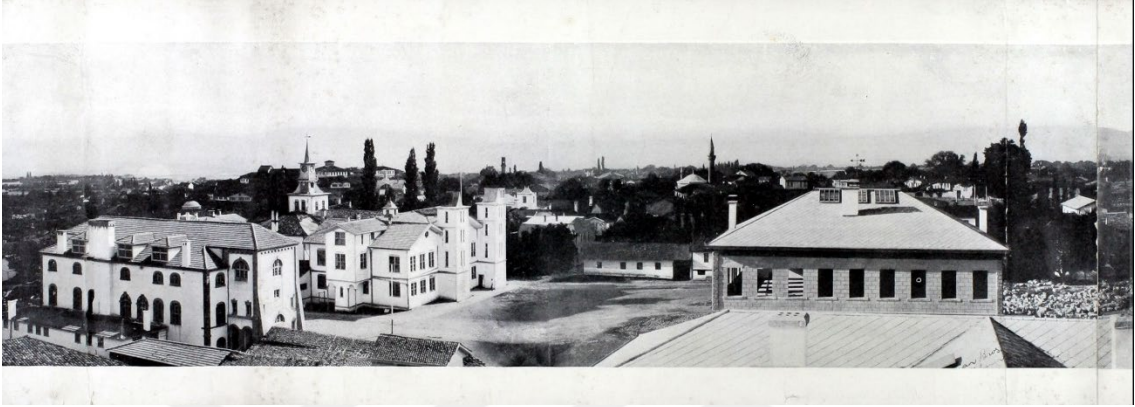
Şekil 3.10. Anadolu Hastanesi'nden Kuzey Koleji, ana bina ve Kütüphane-Müze Binası'nın görünüşü (http-23)

Şekil 3.10'de Kuzey Koleji'nin, ana binanın ve Kütüphane-Müze Binası'nın hastaneden görünümüne yer verilmiştir. Solda yer alan yapı henüz pencereleri eklenmemiş olan Kütüphane-Müze Binası, ortada ana bina ve en solda ise kuzey ve batı cephesi görülen Kuzey Koleji'dir. Kuzey Koleji'nin batısında büyük bir baca yer almakta ve çamaşırhanenin çatısı görülmektedir (Bkz. Şekil 3.10).

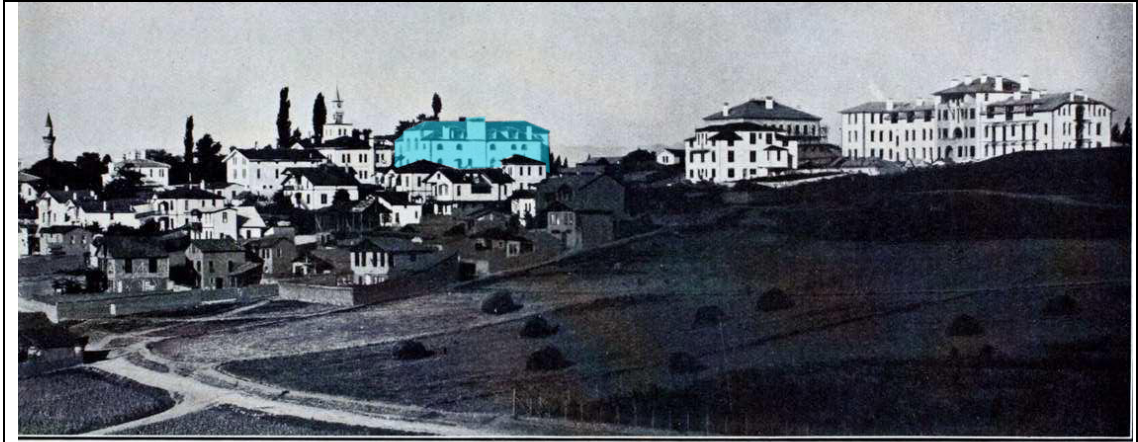
Tablo 3.29'de yer alan yerleşkeye ait doğu ve batı görünüşlerde Kuzey Koleji'nin yeri gösterilmiştir. Kuzey koleji yerleşkede yaşayan öğretim elemanlarına ait konutların arkasında yer almaktadır. Tablo 3.29-b'de yer alan görünüşte ise Kütüphane-Müze Binası ve ana bina arasında görülmektedir.

a. Yerleşke alanın doğu görünüşünde Kuzey Koleji (Anatolia Hospital, 1913-14, s.89)

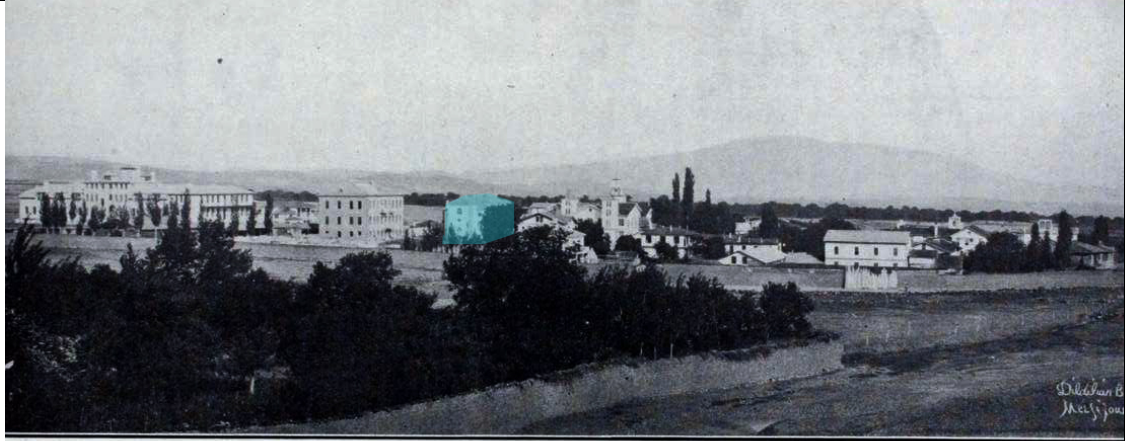
b. Yerleşke alanın batı görünüşünde Kuzey Koleji (The Anatolian, 1913-14)

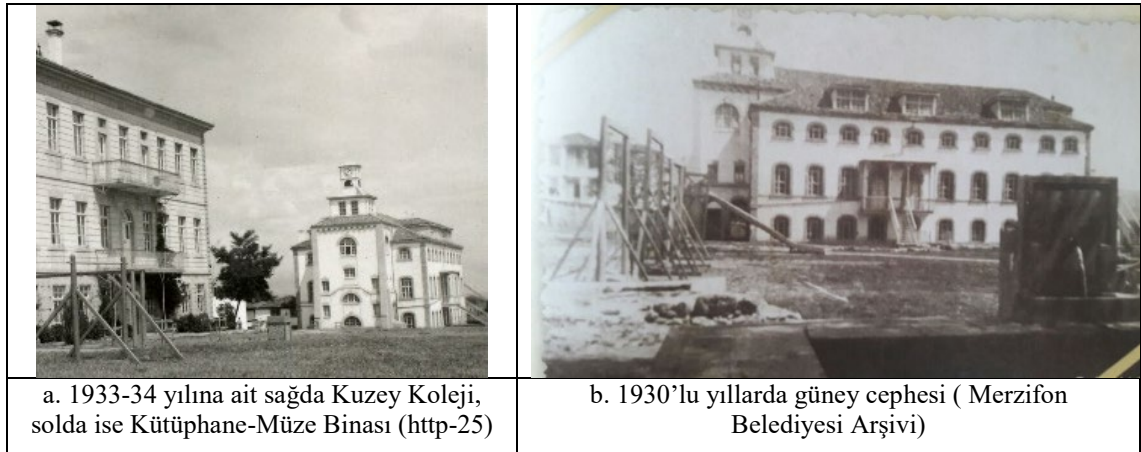
Tablo 3.31. 1930'lu yıllara ait Kuzey Koleji fotoğrafları

Tablo 3.31-a'da yer alan 1933-34 yıllarına ait olan fotoğrafta Kuzey Koleji'nin batı cephesi görülmektedir. Tablo 3.31-b'de 1930'lara ait olduğu belirtilen fotoğrafta ise yapının güney cephesi görülmektedir. Önünde yer alan boşlukta ise yıkılmadan önce ana bina bulunmaktadır.

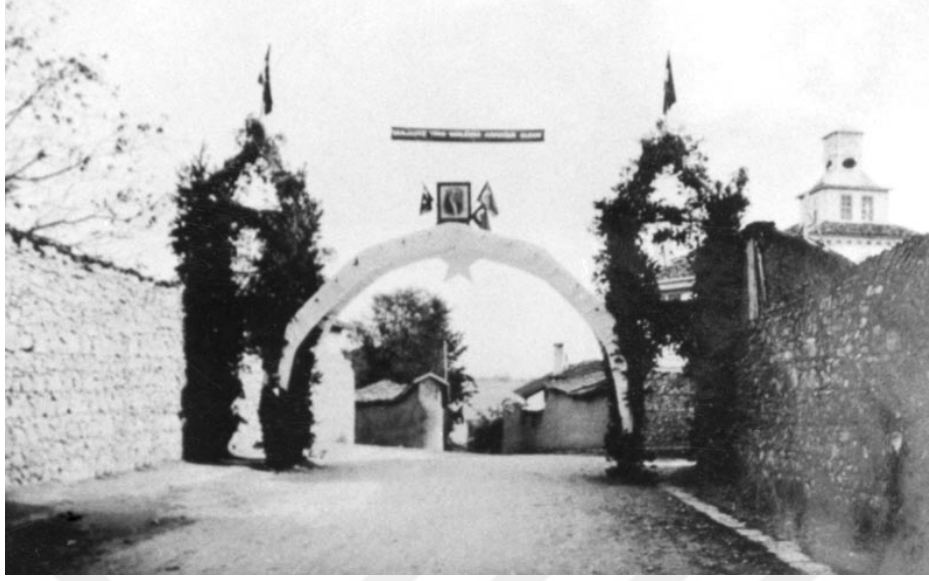
Şekil 3.11. Astsubay Hazırlama Okulu, 1955 (Merzifon Belediyesi Arşivi)

Belediye arşivinden alınan Şekil 3.11'de yer alan fotoğrafın açıklamasında 1950-1962 yılları arasında kolej binalarının Astsubay Hazırlama Okulu olarak hizmet verdiği belirtilmiştir. Bu bilgi ve fotoğrafta Kuzey Koleji'ne eklenen saat kulesinin olması doğrultusunda Kuzey Koleji'nin bu tarihler arasında Astsubay Hazırlama Okulu olarak kullanıldığı anlaşılmaktadır (Bkz. Şekil 3.11).

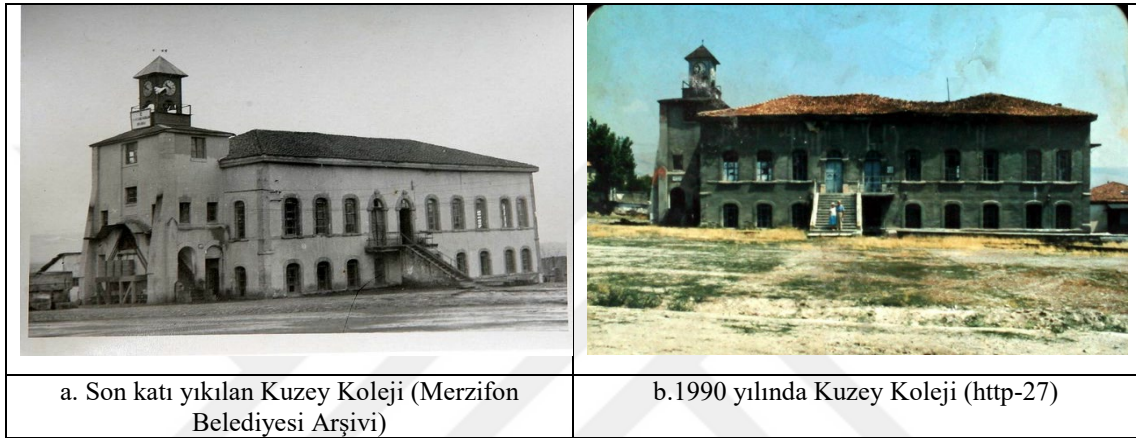
Tablo 3.32. Atıl durumda kalmış Kuzey Koleji

Tablo 3.32’de yer alan fotoğrafların yıpranmış görünmesinden dolayı yapının atıl kaldığı dönemlere ait olduğu anlaşılmaktadır. Bu fotoğraflarda yapının son katının yıkılmış ve saat kulesi daha önceki dönem fotoğraflarına göre farklılaşmıştır. Tablo 3.32-b’de yapının çatısında, Tablo 3.32-a’ya göre bozulmalar meydana gelmiştir. Tablo 3.32-a’da yer alan yapının tarihi bilinmemekte, Tablo 3.32-b’de yer alan fotoğrafın tarihi ise 1990 yılıdır. Yapı merdivenlerinin de dönem içinde değiştiği görülmektedir.

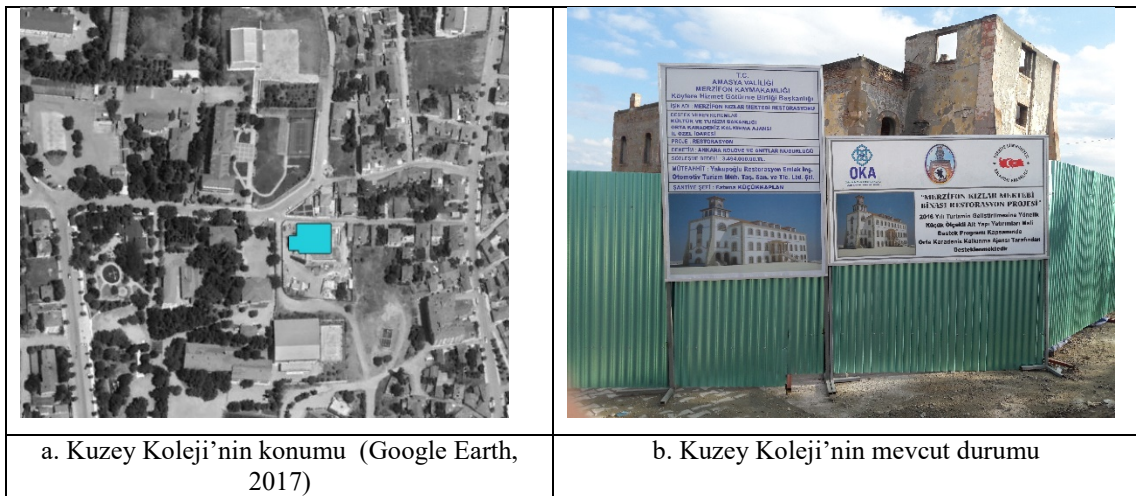
Tablo 3.33. Günümüzde Kuzey Koleji Binası’nın konumu ve durumu

Misyoner yerleşkesinde yer alan ve Anadolu Koleji’ne ait eğitim yapılarından biri olan Kuzey Koleji, günümüze ulaşabilen yapılardan biridir. Uzun süre atıl kalan bu yapının kütüphane ve müze olarak yeniden işlevlendirilmek üzere restorasyon süreci devam etmektedir (Bkz. Tablo 3.33).

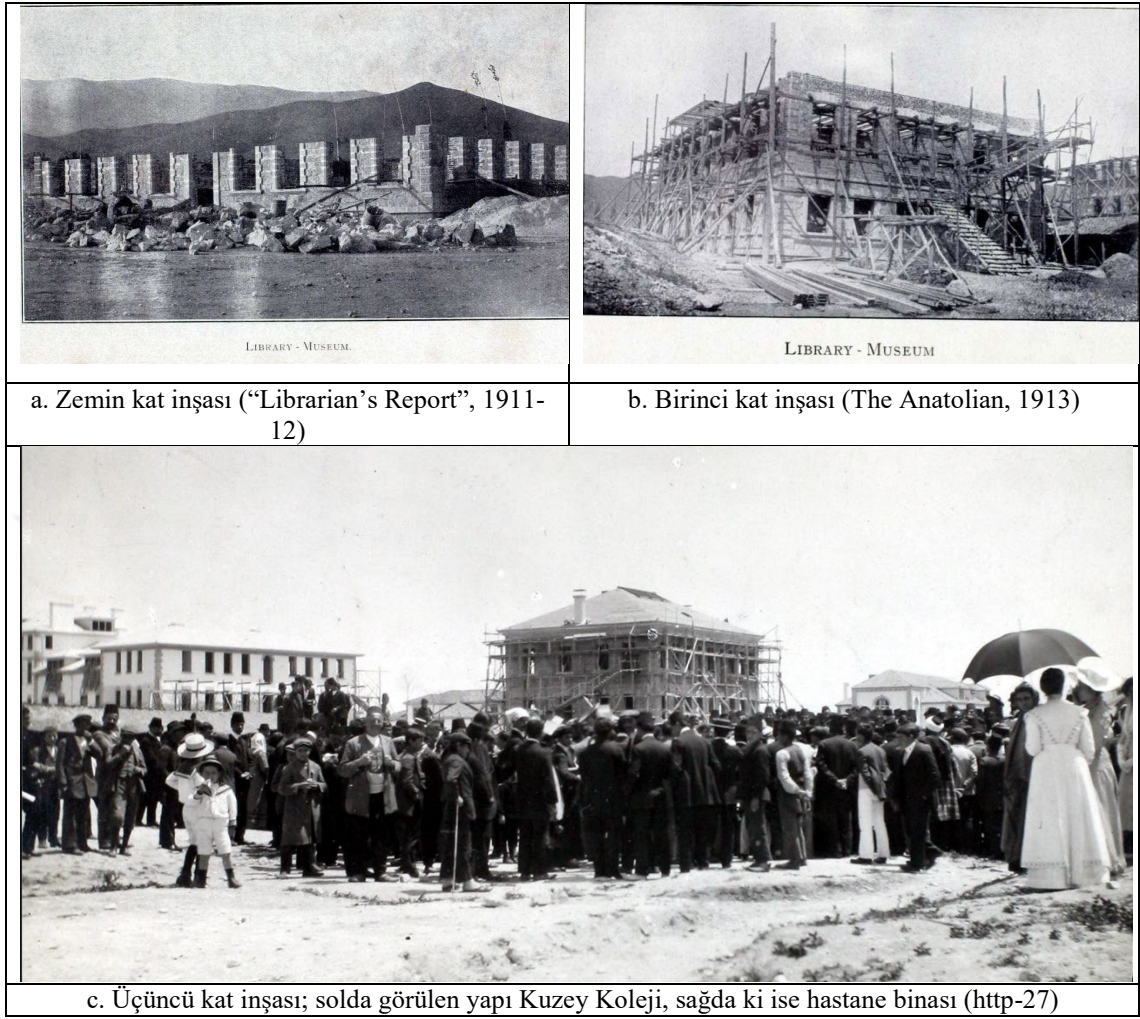
Tablo 3.35. Kütüphane-Müze Binası'nın inşaatı

Okulun yapılmasında mezunların katkısı olduğundan dolayı yapıya Mezunlar Kütüphane-Müze adı verilmiştir. Kütüphane- Müze Binası kolej alanı ile hastane binasının altında, yerleşke alanına girişin sağında ve mor ile taranmış alanda yer almaktadır (Bkz. Tablo 3.34). Taş ve demirden yapılmış olan bu yapının, Sivas Vilayeti'nde yer alan en iyi yapı olduğuna inanılmaktadır. Çok büyük olmayan yapı, 14 metreye 21 metre boyutundadır (Tracy, 1913, s.1). Sağlam, basit ve gösterişsiz olan bina güzel ve önemlidir. Kolay erişilen bir taş ocağından çıkarılan taşlanmış gri taştan yapılmıştır ("The Library-Museum", 1911-12, s.21-22). Yapı zemin, birinci ve ikinci kat olmak üzere bina üç katlı olarak inşa edilmiştir (Bkz. Tablo 3.34).

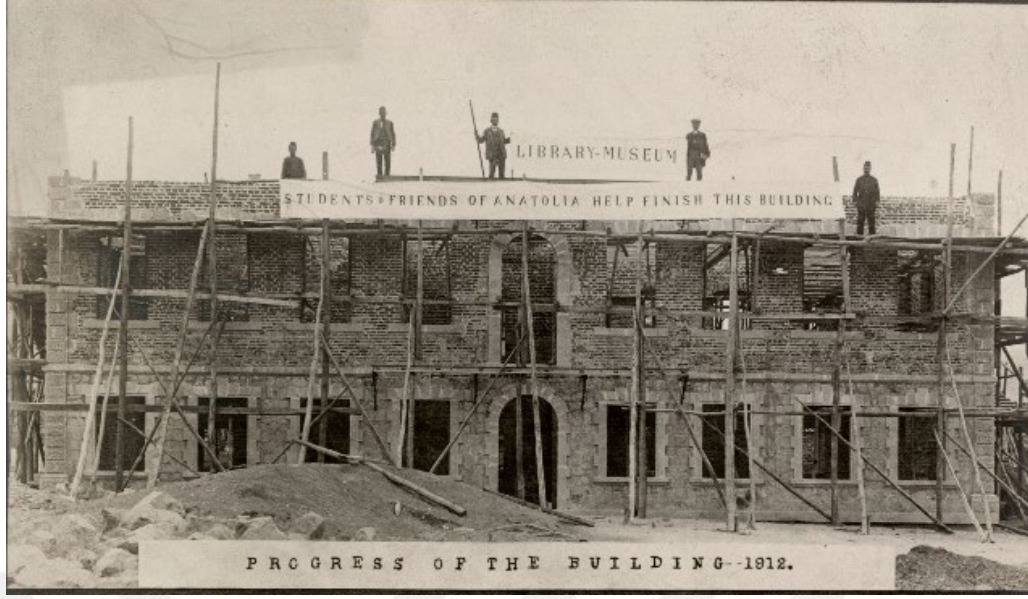
Şekil 3.14. 1912, binanın inşası ([http-29](http://29))

Şekil 3.14'de yer alan fotoğrafta Kütüphane- Müze Binası inşaatının üstünde pankart açılarak, binanın Anadolu öğrencileri ve arkadaşlarının yardımı ile bitirildiği ifade edilmiştir. Yapının 1912 yılında zemin ve birinci katı tamamlanmıştır. Zemin katının taş, birinci katının ise tuğla ile yapıldığı görülmektedir. Kapı, pencere kenarlarında ve binanın köşelerinde taş kullanılmıştır. Pencere boşlukları dikdörtgen formdadır. Zemin ve birinci katın ortasından giriş kapı boşluğu verilmiştir. Kapı boşlukları kemerli olarak yapılmıştır.
