**MERZİFON AMERİKAN BOARD
MİSYONER YERLEŞKESİNDE YER ALAN
YAPILARIN DEĞİŞİM ANALİZ VE
DEĞERLENDİRMESİ**

Yüksek Lisans Tezi

Büşra SAATCİ

Eskişehir, 2019

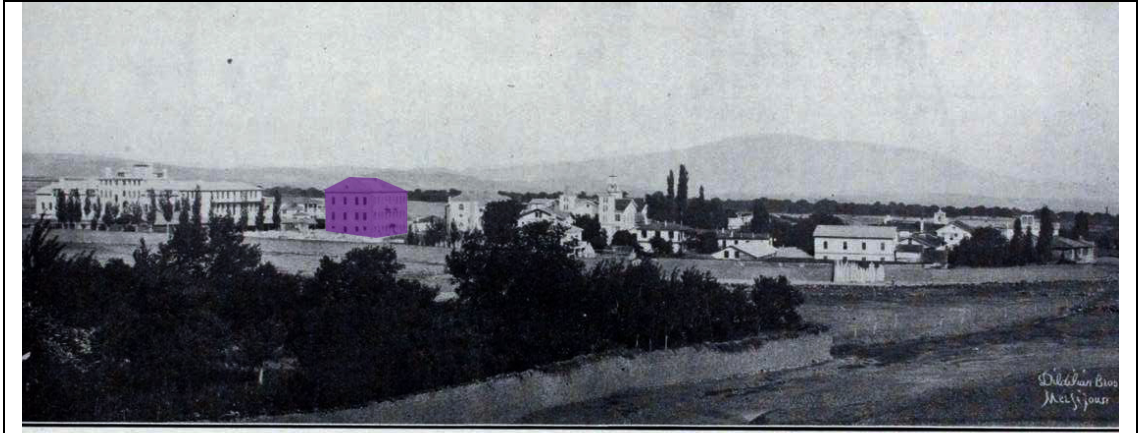
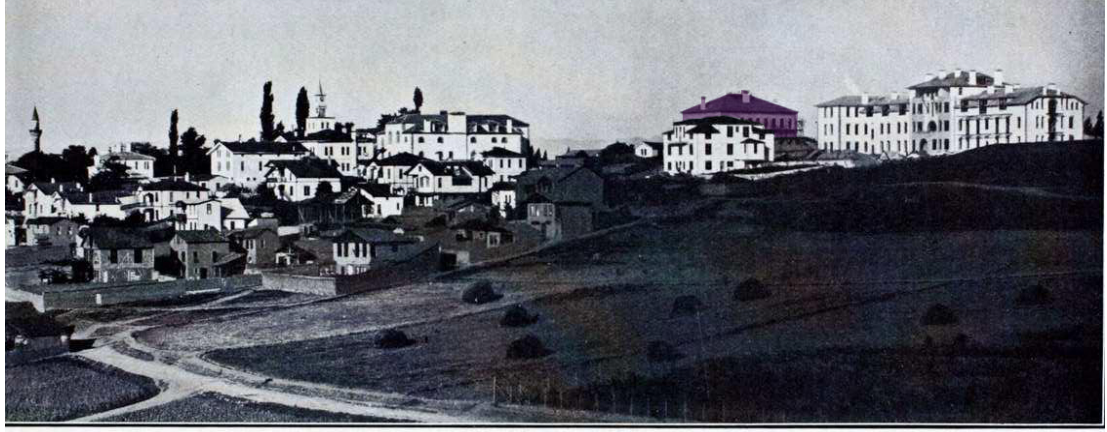
Tablo 3.37. Kütüphane-Müze Binası'nın yerleşkenin genel görünüşlerindeki konumu

Tablo 3.37’de yerleşkenin batı ve doğusuna ait genel görünüşlerde Kütüphane-Müze Binası’nın konumları gösterilmiştir. Görünüşlerde hastane binası gibi diğerlerine göre yüksekte yer aldığı görülmektedir (Bkz. Tablo 3.37).

a. Kütüphane-Müze Binası'nın yerleşkenin batı görüşündeki konumu (The Anatolian, 1913-14, tarafımızca düzenlenmiştir)

a. Kütüphane-Müze Binası'nın yerleşkenin doğu görüşündeki konumu (Anatolia Hospital, 1913-14, s.89)

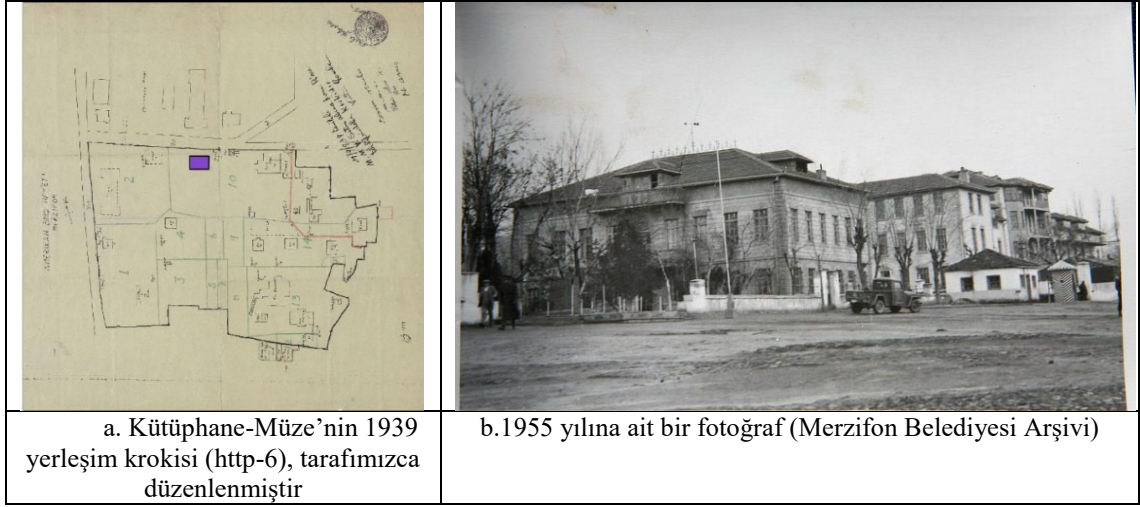
Tablo 3.38. Kütüphane-Müze Binası'nın 1939 yılına ait yerleşim krokisi ve 1955 yılına ait fotoğrafı

Tablo 3.38-a'da yer alan 1939 yılına ait yerleşim krokisinin üstünde Müze Binası yazmaktadır. 1939 yılına kadar işlevini koruduğu anlaşılmaktadır. Tablo 3.38-b'de 1955 yılına ait fotoğrafta yapının üst katının yıkıldığı ve yeniden yapılmayıp çatının aşağı indirildiği görülmektedir. Son katta balkon kalmış ve çatı arasından geçiş sağlanmıştır. Fotoğrafta Kütüphane-Müze Binası'nın arkasındaki hastane binası görülmektedir (Bkz. Tablo 3.38).

a. Kütüphane-Müze'nin 1939 yerleşim krokisi (http-6), tarafımızca düzenlenmiştir

b.1955 yılına ait bir fotoğraf (Merzifon Belediyesi Arşivi)

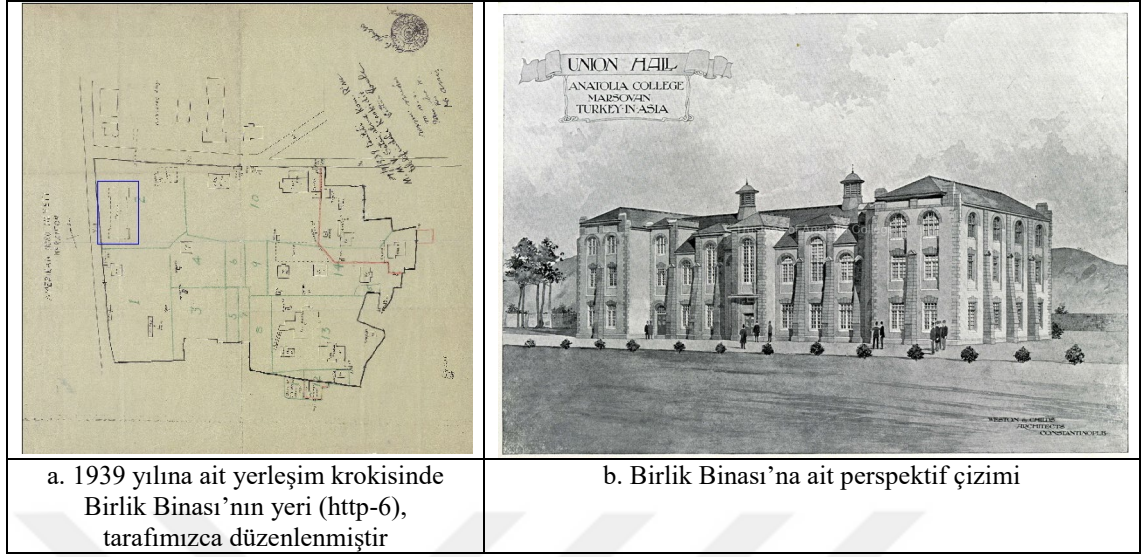
Tablo 3.40. Birlik Binası'nın yerleşim krokisindeki konumu ve inşa edilmek istenen binanın eskizi

Bu yapı tamamlandığında kolej binalarının en iyisi olacağı düşünülmektedir (White, 1918, s.68). Temeli atılan Birlik Binası'nın konumu, yerleşkenin en batısında yer alan 1939 yılına ait haritada (Bkz. Tablo 3.40-a) temel yazan ve kesikli çizgi ile gösterilen yapıdır. Tablo 3.40-a'daki krokide gösterilen temel yerleşimi ve Tablo 3.40-b'de verilen çizim birbirine uyum sağlamaktadır. Tablo 3.40-b'de yer alan Birlik Binası'na (Union Hall) ait bir perspektif çizimidir. Son yapılan yapılarda olduğu gibi bu yapının da mimarı İstanbul'daki Weston and Child Architect ofisidir. Birlik Binası, dikdörtgenden oluşan bir ana bölüm ve bu bölümün kısa kenarlarına dik birleştirilmiş daha küçük dikdörtgen parçalardan oluşmaktadır. Yapının kenarlarında yer alan bölümlerin çatı kotu orta bölüme göre daha yüksektir. Yapının girişi ortadan alınmış ve giriş bölümü öne doğru çıkıntı yapılara vurgulanmıştır. Giriş cephesinde zemin kat sonrasındaki mekanların çatı ve pencere yükseklikleri ritmik bir şekilde azaltılıp arttırılmıştır. Yapıda kemerli ve dikdörtgen pencereler yer almaktadır. Üç kat olarak tasarlanan yapının çatısında iki adet fener bulunmaktadır.

Şekil 3.17'deki fotoğrafta Birlik Binası'nın temelleri görülmektedir. Tablo 3. 40-a'da yer alan yerleşkedeki konumun eşleştirilmesi ile bu temelin Birlik Binası'na ait olduğu anlaşılmaktadır. Temelin en solunda yer alan yapı ise Seminer Evi olarak adlandırılan profesörlere ve öğretmenlere ait olan evlerden biridir. Sağında, ağaçların hemen bitişiğinde yer alan yapının ise konumundan dolayı George Hills White Binası'na ait olduğu düşünülmektedir (Bkz. Şekil 3.17).

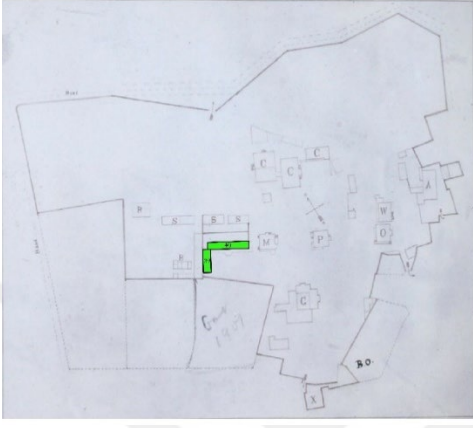
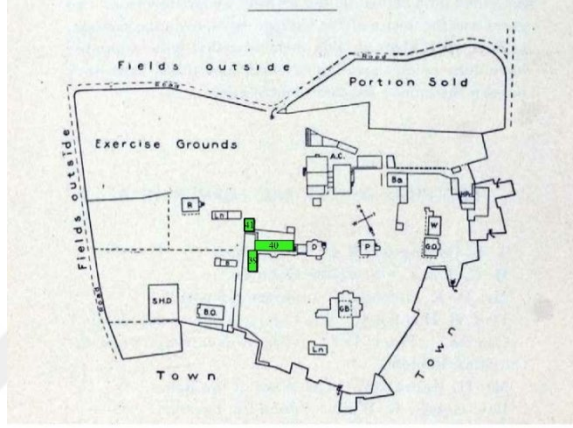
Tablo 3.41. 1901 ve 1902 yıllarına ait yerleşim krokilerinde hastane binaları

Tablo 3.41'de verilen krokilerde hastane yapıları görülmektedir. Hastane binası ceviz ve meyve ağaçları dikilmiş bir Türk bahçesine bakan yüksek bir zeminin üzerinde bulunmaktadır. Bina güneye bakmakta ve bol güneş ışığı almaktadır (Carrington, 1899, s.61). Tablo 3.41-b'de 1901 yılına ait yerleşim krokisinde yer alan hastanenin birbirine dik konumlanmış iki dikdörtgen planlı yapıdan oluştuğu görülmektedir. Krokilerde 40

numara ile gösterilen yapı hastanenin bu alandaki ilk ve en büyük binasıdır. Eylül 1898’de kulübenin yeniden inşa edilmesiyle oluşturulan bu bina iki iyi boy koğuşa, temizlik bölümüne ve diğer odalara sahiptir (“Hospital Report”, 1902, s.65).

a.1901yerleşim planı (http-7), tarafımızca düzenlenmiştir	b.1902 yılı yerleşim krokisi (Buildings and Grounds.1902, s.16, tarafımızca düzenlenmiştir)

Yerleşke krokilerinde 39 numaralı yapı ise ilk binaya dik bir açıyla inşa edilen ikinci binadır (Bkz. Tablo 3.41). İnşası için 1900 yılında para tedarik edilen (“Hospital Report”, 1902, s.65) sağ kanat, kolej koğuşı olarak kullanılmaktadır. Altında erkekler için genel koğuş, ameliyat odası ve üst katta binanın en sonunda ise kadınlar koğuşı yer almaktadır. Kadınlar koğuşı Kız Yatılı Okulu’ndan mezun bir İngiliz hemşirenin sorumluluğundadır (Carrington, 1899, s.61).

Tablo 3.41-b’deki 1902 yılına ait yerleşim krokisinde ise diğer hastane binalarının köşesine Dispanser Binası’nın eklendiği görülmektedir. Dispanser, iki bekleme ve iki muayene odasından oluşmaktadır. Hastane binasından kolay bir girişi bulunan ve bulaşıcı hastalıklar için yapılan izole edilmiş bir bina da 1902 yılında tamamlanmıştır (ABCFM, Reel 618, No: 165, 187-188, 295’den aktaran Alan, 2002, s.308).

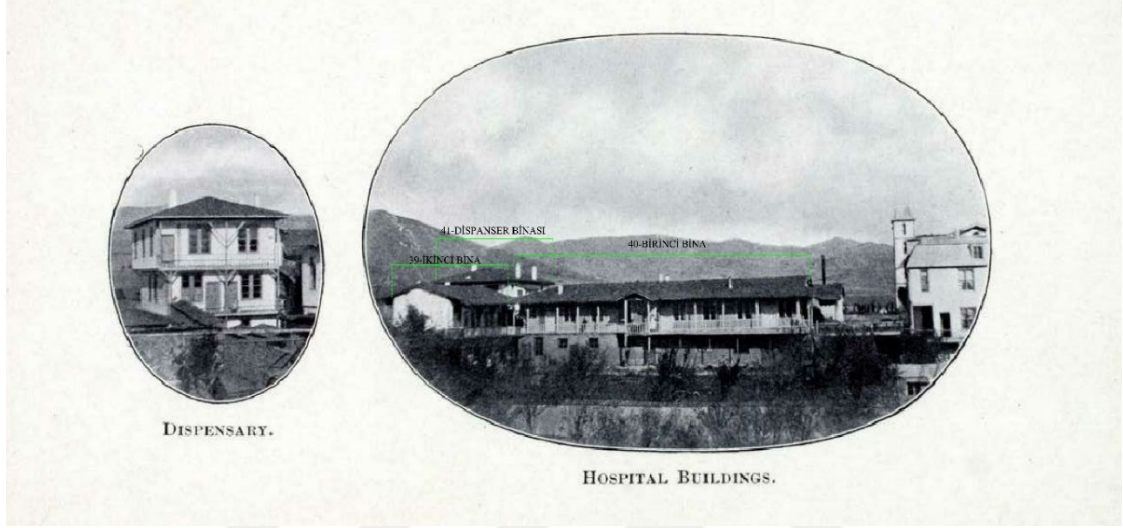
Şekil 3.19. Hastane binaları ("Hospital Report", 1902)

Şekil 3.19’de 1902 yılına ait fotoğrafta hastane binaları görülmektedir. İlk ve ikinci bina iki katlı olarak yapılmıştır. Üst katları balkonlu olan yapıların ön cephelerinde

balkonu ve çatı saçağı taşıyan kolonlar yer almaktadır. İki bina arasında balkonlardan geçiş sağlanmıştır. Dispanser Binası'nın çatısı, bu iki binanın arasından görülmektedir. Hastane binalarının hemen sağında ise yine köprü ile geçiş sağlanan Dr. Carrington'un marsad çatılı evi görülmektedir (Bkz. Şekil 3.19).

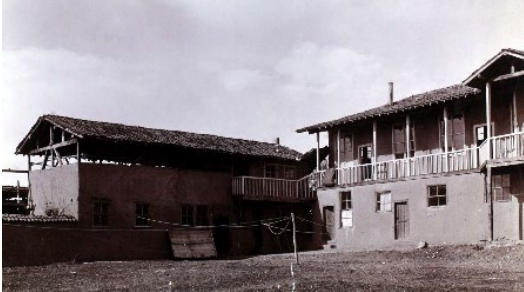
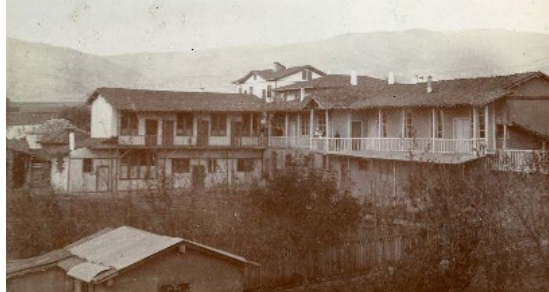
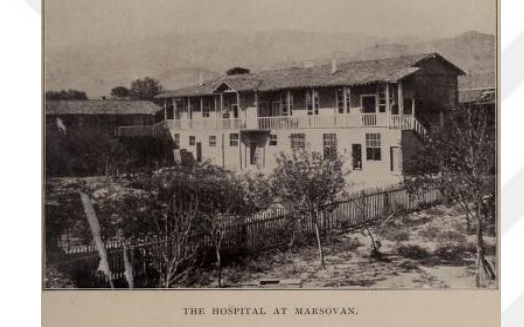
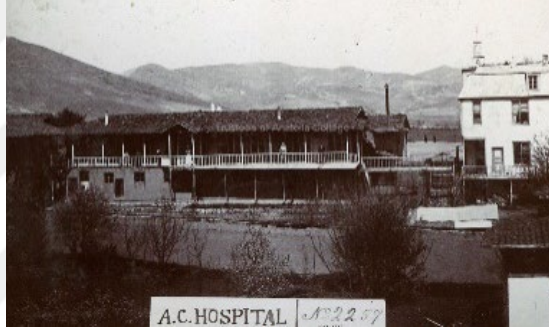
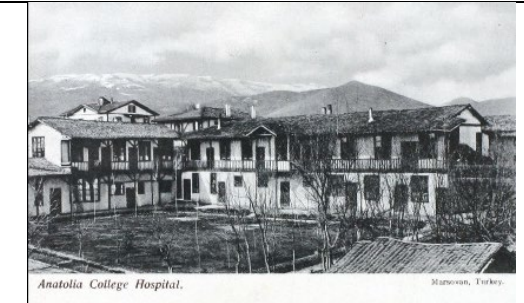
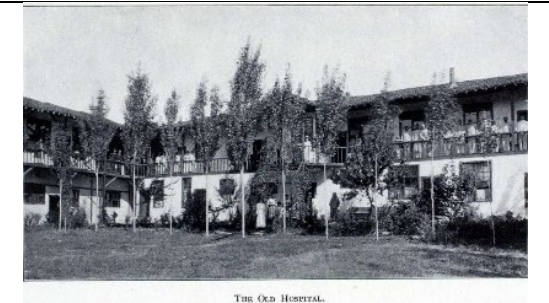
Tablo 3.42. Hastane binalarına ait fotoğraflar

Hastane binası, yerleşkenin merkezinde yer alan bir kulübenin onarım yapılarak kullanılması ile oluşturulmuştur. Tablo 3.42-a'da yer alan fotoğraf yapının ilk kullanıldığı zamanlara aittir. Çünkü ikinci bina olarak kullanıldığını bildiğimiz yapı, bu fotoğrafta kullanılamaz bir haldedir. Tablo 3.42-b'de yer alan ve alınan kaynakta 1896 yılına ait olduğu belirtilen fotoğrafta, ikinci bina diğer fotoğraftakinin aksine kullanılabilir bir hale getirilmiştir. Yukarıda yer alan bilgilerde ise ikinci yapı için paranın 1900'de toplandığı söylenmektedir. Bu doğrultuda fotoğrafa hastane başlangıç tarihinin yazıldığı, asıl fotoğrafın 1900 ve sonrasına ait olduğu anlaşılmaktadır. İkinci binanın ilk olarak birinci katında bazı mekanların olduğu ve üst katında ise sadece hastaneye yakın tarafında bir mekanın olduğu görülmektedir. Çatı ile tavan döşemesi arasında boşluk mevcuttur (Bkz. Tablo 3.42-a). Yapılan yenilemeler ile bu binanın çatı kotu yükseltilerek üst katın tamamının kullanılması sağlanmıştır. İkinci binada yer alan balkon daha sonrasında cephe boyunca uzatılmıştır. Balkonlar arasında kot farkı mevcutken ikinci binanın yenilenmesi ile balkonlarda aynı seviyeye getirilmiş ve böylelikle bir bütünlük sağlanmıştır. Tablo 3.42-b'de yer alan ikinci binanın kısa kenarında pencere olmadığı görülürken, Tablo 3.42-

d’de pencere eklendiği görülmektedir. Hastane binaları her geçen gün yenilenmiş ve daha bakımlı hale getirilmiştir (Bkz. Tablo 3.42).

a. İkinci bina henüz yenilenmeden önce Hastane (http-34)	b. İkinci bina yenildikten sonra Hastane (http-35)

c. 1899, Hastane (Smith, 1899, s.185)	d. Hastane (http-36)

e. 1909, Hastane (http -37)	f. Eski hastane (“Theological Seminary, 1913-14, s.93)

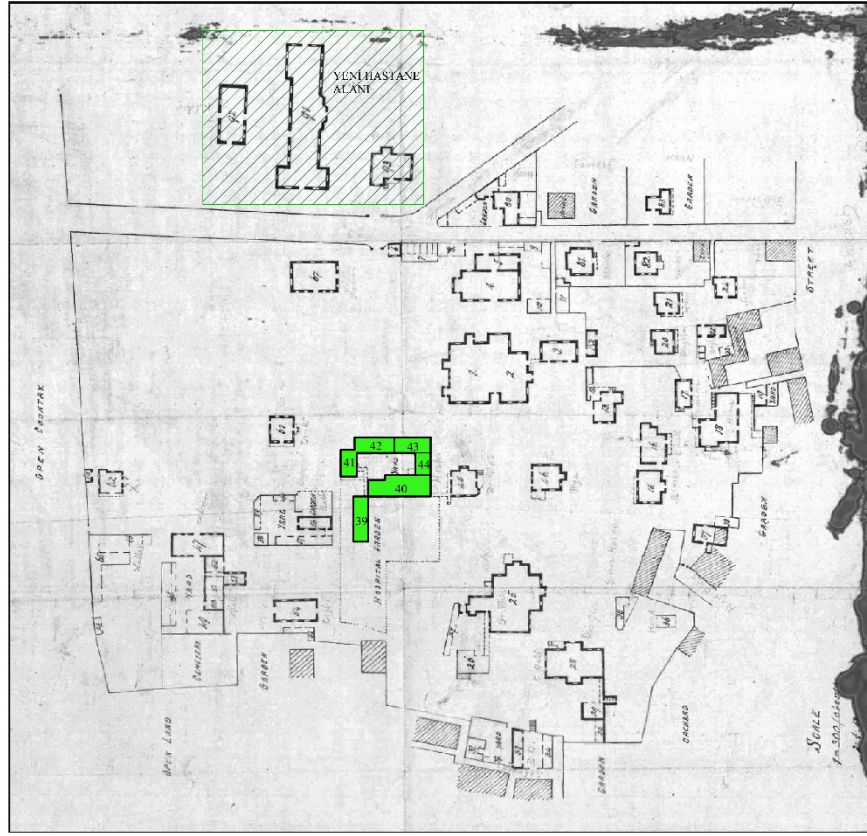
Şekil 3.20. 1913 yılı yerleşim krokisinde eski ve yeni hastanenin konumları

Artan talep ve gelişen hastane için arazilere, binalara ve donanıma zaman zaman ilaveler yapılmıştır (White, 1918, s.51). Şekil 3.20’de verilen yerleşim krokisinde yapılan eklemeler görülmektedir. Hastane ilk olarak 40, sonrasında 39 numaralı yapının kullanılması ile başlamıştır. Bu yapılar 1902 yılında 41 numara ile gösterilen Dispanser binası eklenmiştir. Artan ihtiyaçlar doğrultusunda ise 42, 43 ve 44 numara ile bölümler hastaneye eklenmiştir.

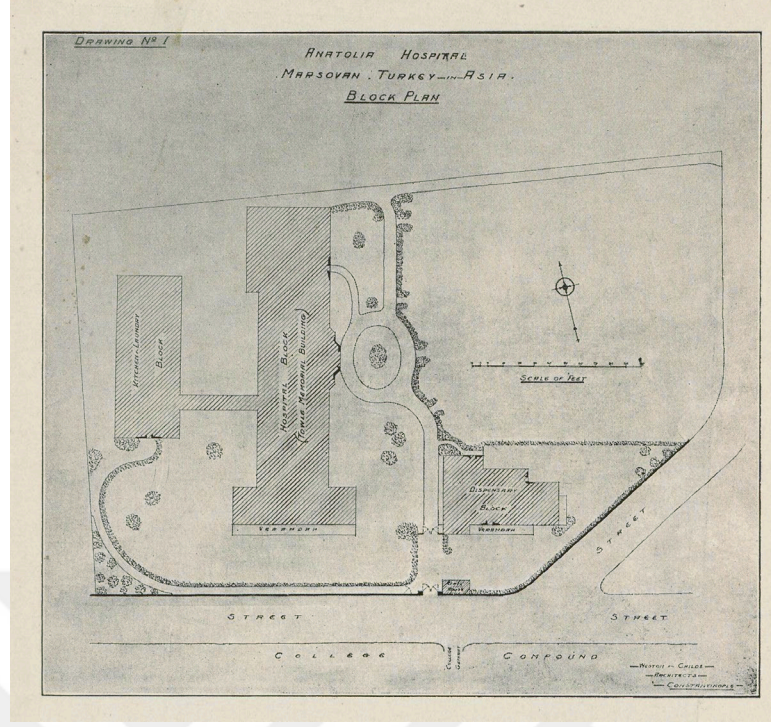
Şekil 3.22. Anadolu Hastanesi binaları vaziyet planı (“The New Anatolia Hospital”, 1911, s.11)

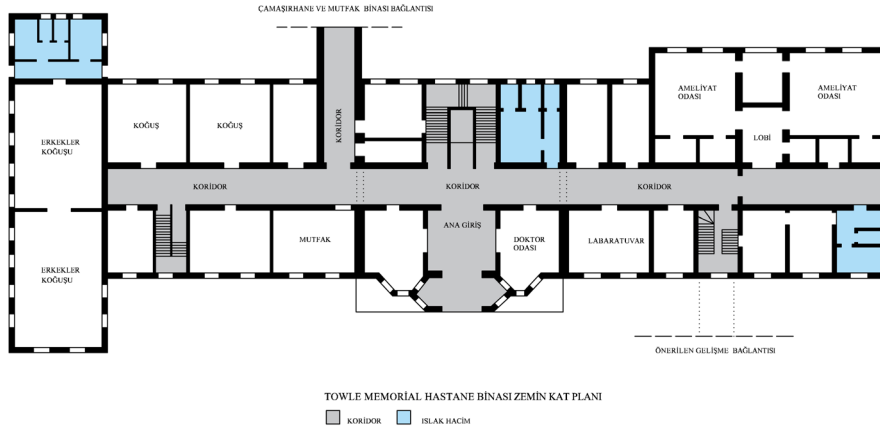
Şekil 3.23. Towle Memorial Binası zemin kat planı (“The New Anatolia Hospital”, 1911, s.12’den alınan planlar sadeleştirilerek yeniden çizilmiştir)

Towle Memorial Hastane Binası, bir koridor etrafında iki taraflı odalara sahip olan dikdörtgen bir yapıdır. Bu durumu güney bölümünün koridora dik olarak birleşmesi bozmaktadır. Bu bölüm zemin ve birinci katlarda hasta koğuşu olarak kullanılmıştır. Yapının batısından ana koridor üzerine dik bir koridor daha eklenerek ana binanın arkasında yer alan Çamaşırhane ve Mutfak Binası’na bağlantı sağlanmıştır. Bu bağlantı iki binanın zemin ve birinci katlarında mevcuttur. Ana giriş, yapının ortasından verilmiştir. Giriş cephesi dışa taşırılarak vurgulanmıştır. Girişin tam karşısında asansör kovası ve etrafını saran merdiven bulunmaktadır. Girişten sonra sağ ve sol koridor üzerinde, yapının doğu cephesine yaslı, ana merdiven haricinde iki adet daha merdiven bulunmaktadır. Koridorun sağında yer alan merdiven alanı, olası bir genişleme için yapılacak binayla önerilen bağlantı yeri olarak gösterilmiştir. Ana bina bodrum kat, zemin kat, birinci kat, ikinci kat ve üçüncü kattan oluşmaktadır (Bkz. Şekil 3.23).

Yapı eğime yerleştirilerek her daim güneş ışığı alacak şekilde tasarlanmıştır. Zemin katın girişinde sağda doktor büroları, kütüphane, laboratuvar, röntgen odası; koridorun karşı tarafında iki adet ameliyat odası, sterilizasyon odası, doktor ve hemşirelerin

hazırlanma odası bulunmaktadır. Girişin solunda resepsiyon (Alan, 2002, s.310-312) ve koridorun sonunda erkek hasta koğuşu (plan üzerindeki yazıya göre) bulunmaktadır. Çamaşırhane ve Mutfak binasının bağlantı koridorunun hemen karşısında mutfak yer almaktadır. Bu durum bir üst katta da mevcuttur. Islak hacimler yapının güneybatı ucunda, ana merdivenin sağında ve kuzeydoğu köşesinde yer almaktadır (Bkz. Şekil 3.23).

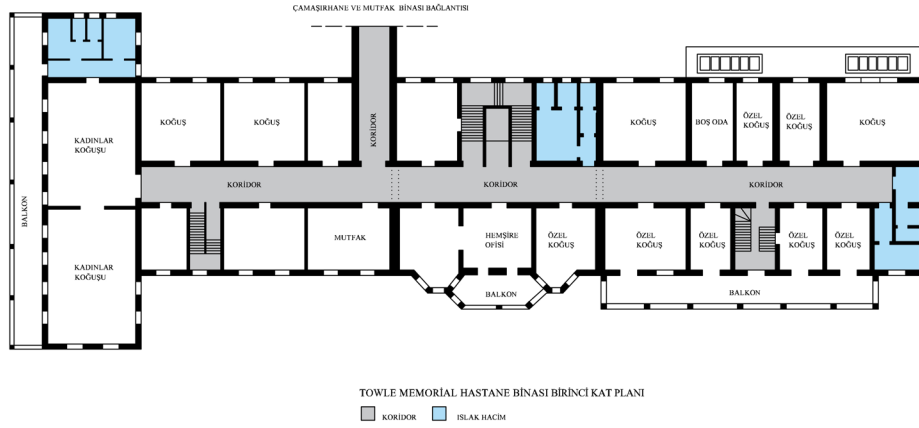
Şekil 3.24. Towle Memorial Binası birinci kat planı (“The New Anatolia Hospital”, 1911, s.12’den alınan planlar sadeleştirilerek yeniden çizilmiştir)

Ameliyat odalarının olduğu bölüm yapıdan dışarı taşırılmıştır. Üst katta bu bölüm devam ettirilmeyerek iki ameliyat odasının tavanına birer pencere yerleştirilmiştir. Böylelikle ameliyat odalarının mümkün olduğunca ışık alması sağlanmıştır. Birinci kat planında koridorun kuzeyinde özel koğuşlar yer alırken güneyinde kadınlar koğuşu yer almaktadır. Kadınlar koğuşu ve doğu cephesinde yer alan özel koğuşların önünde balkon bulunmaktadır. Ana merdivenin tam karşısında ise hemşire odası yer almaktadır. Islak hacimler bu katta da alt kattaki gibi konumlandırılmıştır (Bkz. Şekil 3.24).

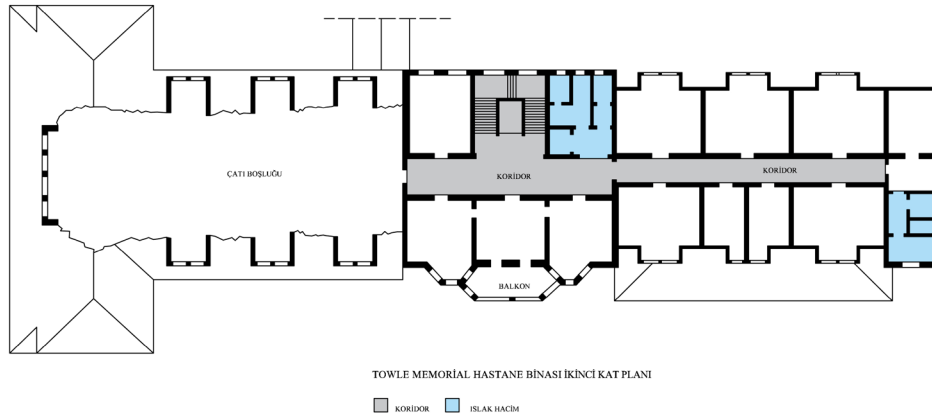
Şekil 3.25. Towle Memorial Binası ikinci kat planı (“The New Anatolia Hospital”, 1911, s.12’den alınan planlar sadeleştirilerek yeniden çizilmiştir)

İkinci kat planı, çatı altına yerleştirilmiş odalardan oluşmaktadır. Bu katta sadece ana merdiven yer almaktadır. Diğer merdivenlerin bu katta olmadığı görülmektedir. Bu katta ek servisler ve yerli hemşireler için kalacak yerler mevcuttur (“The New Anatolia Hospital”, 1912, s.53). Plan üzerindeki yazılar okunamadığı için mahal isimleri tam olarak bilinmemektedir (Bkz. Şekil 3.21).

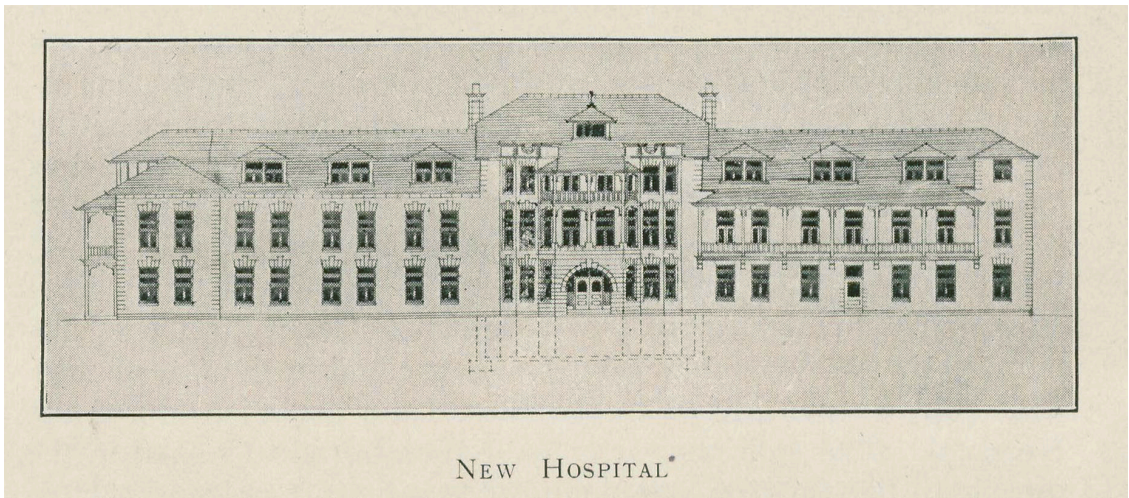
Şekil 3.27. Towle Memorial Binası giriş cephe çizimi (“The New Anatolia Hospital”, 1911, s.6)

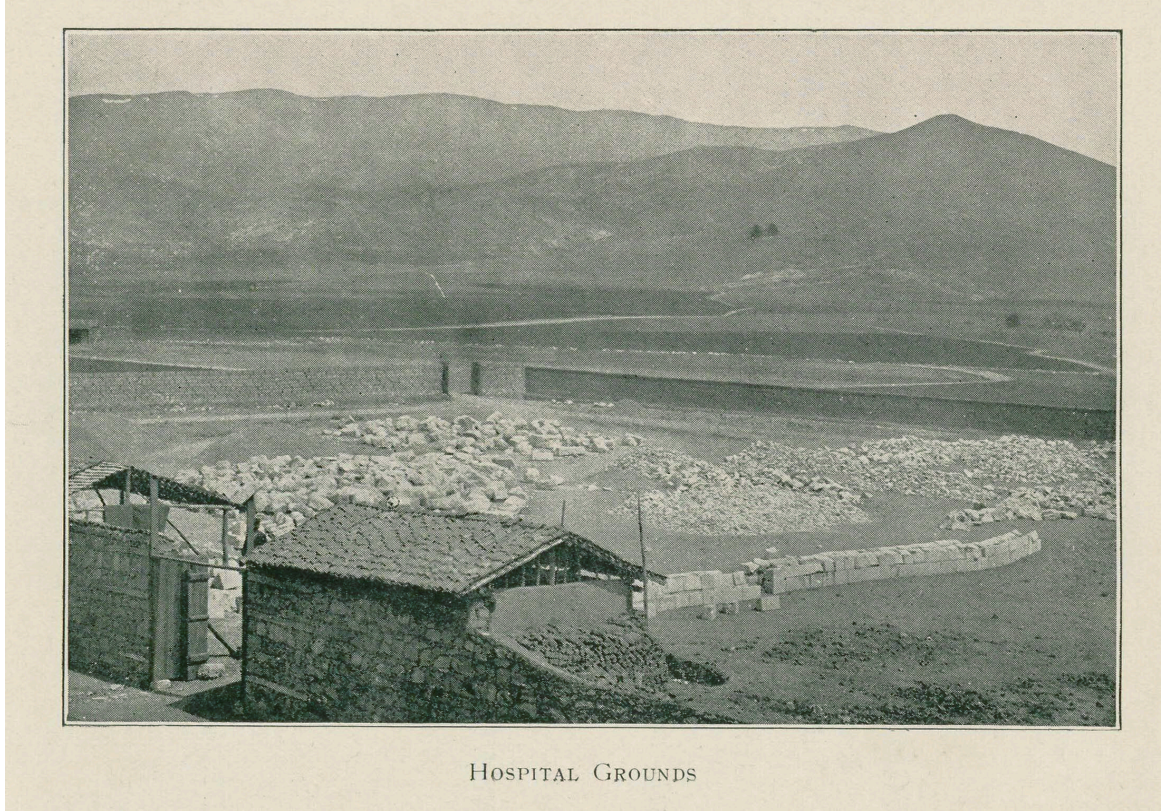
Şekil 3.28. *Anadolu Hastanesi'nin inşa edileceği alan ve temel başlangıcı ("The New Anatolia Hospital", 1911)*

Şekil 3.28’de alınan arazinin inşaat henüz başlamadan duvarlar ile kapatıldığı ve kampüs alanı ile arasında kalan yol üzerinde açıklık bırakılarak bir kapı oluşturulduğu görülmektedir. Kapının hemen yanında da bir kulübe konumlandırılmıştır (Bkz. Şekil 3.28).

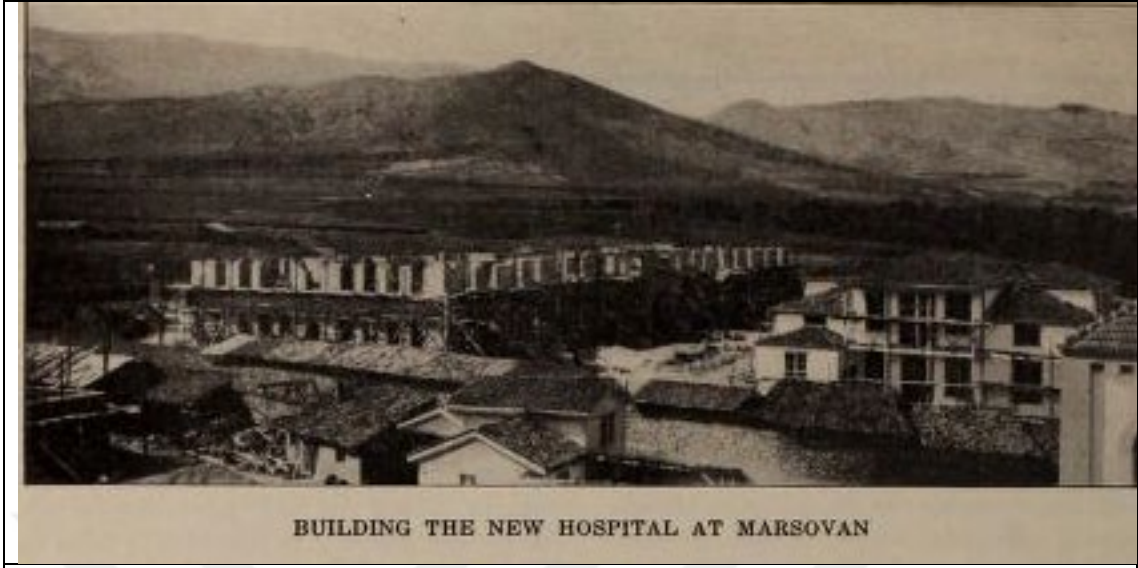
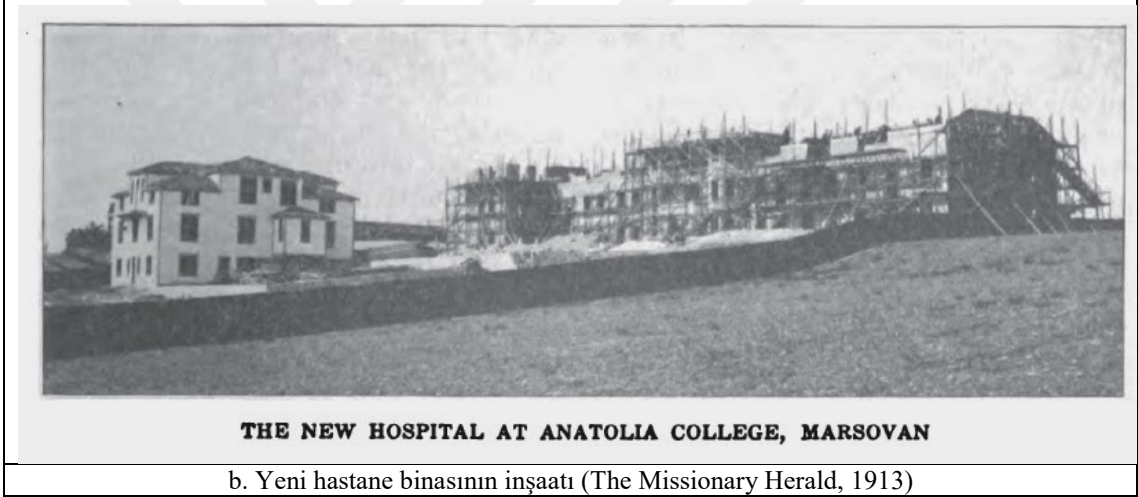
Tablo 3.44. *Yeni hastane binasının inşaatı*

Tablo 3.44’de hastane binasının inşaatına ait fotoğraflar görülmektedir. Tablo 3.44-a’da zemin kat bitmiş ve birinci katın yarısı tamamlanmıştır. 1912 yılına ait fotoğrafta Dispanser Binası’nın genel olarak tamamlandığı görülmektedir. Tablo 3.44-b’de yer alan fotoğraf ise 1913 yılına aittir ve çatı bölümü hariç yapının tamamlandığı görülmektedir.

a. Yeni hastane binasının inşaatı (Anatolia's New Hospital, 1912, s.410)

b. Yeni hastane binasının inşaatı (The Missionary Herald, 1913)

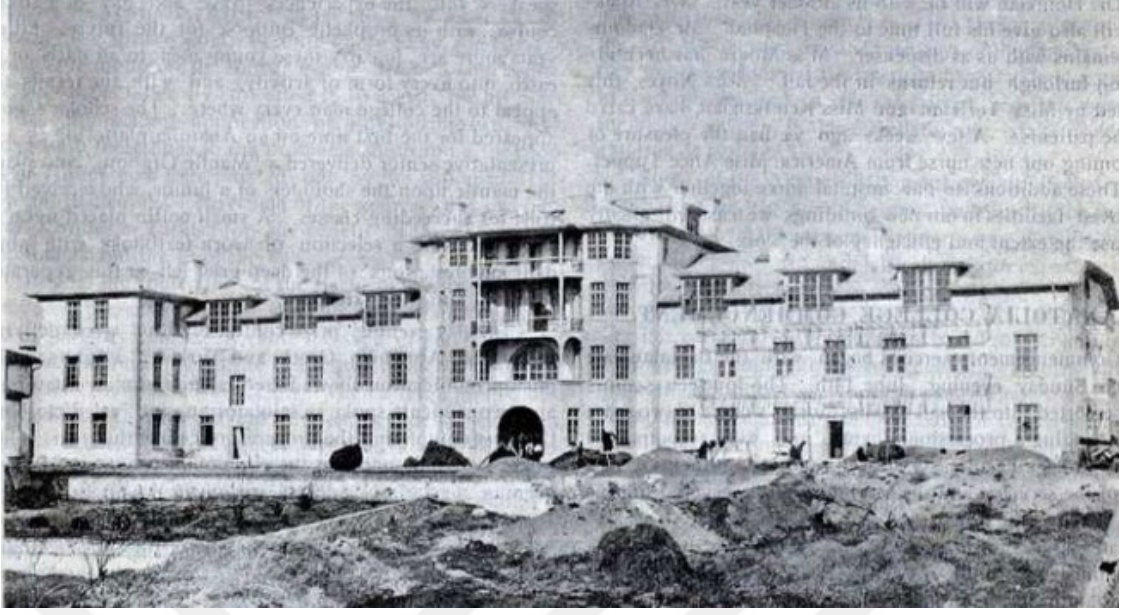
Şekil 3.29. Towle Memorial Binası giriş cephesi (Anatolia Hospital, 1914, s.261)

Şekil 3.29'de yapının inşaat sonrası fotoğrafında görüldüğü üzere yukarıda yer alan cephe çizimine göre farklılıklar mevcuttur. Yapının güney bölümü de çizimlerin aksine yapının genelinde olduğu gibi üç katlı yapılmıştır. Orta bölüme bir kat daha eklenerek bu bölüm dört kat olarak inşa edilmiştir (Bkz. Şekil 3.29).

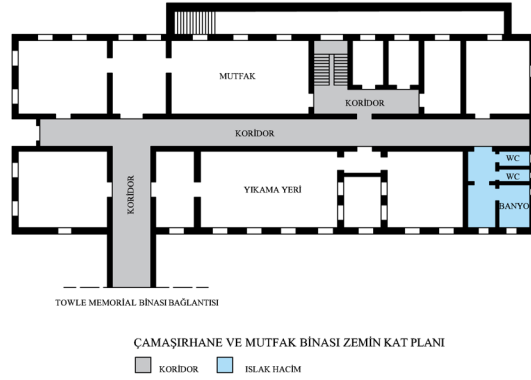
Şekil 3.31. Mutfak ve Çamaşırhane Binası zemin kat planı (“The New Anatolia Hospital”, 1911, s.12’den alınan planlar sadeleştirilerek yeniden çizilmiştir)

Dikdörtgen planlı bir yapıdır. Ortadan ana koridor ve bu koridor etrafında odalar yer almaktadır. Giriş, yapının kısa kenarından ve güney cephesinden sağlanmaktadır. Ana bina ile bağlantı sağlayan koridor, ana koridora dik olarak birleşmiştir. Koridorun batısı mutfakla ilgili iken koridorun doğusu çamaşırhaneye aittir. Yapının kuzeydoğu köşesinde ıslak hacimler yer almaktadır (Bkz. Şekil 3.31).

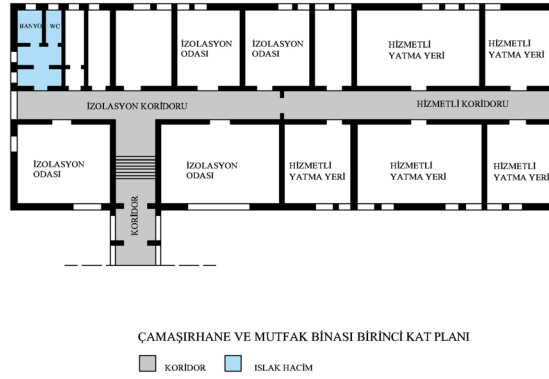
Şekil 3.32. Mutfak ve Çamaşırhane Binası birinci kat planı (“The New Anatolia Hospital”, 1911, s.12’den alınan planlar sadeleştirilerek yeniden çizilmiştir)

Birinci katında koridor ikiye ayrılmıştır. Koridorun kuzeyinde kadın hizmetlilerin yatakhaneleri (“The New Anatolia Hospital”, 1912, s.53) bulunmaktadır. Güneyinde ise izolasyon odaları yer almaktadır. Ana bina ile olan bağlantı bu katta da mevcuttur. Islak hacimler alt katın aksine güneydoğu köşede konumlandırılmıştır (Bkz. Şekil 3.32).

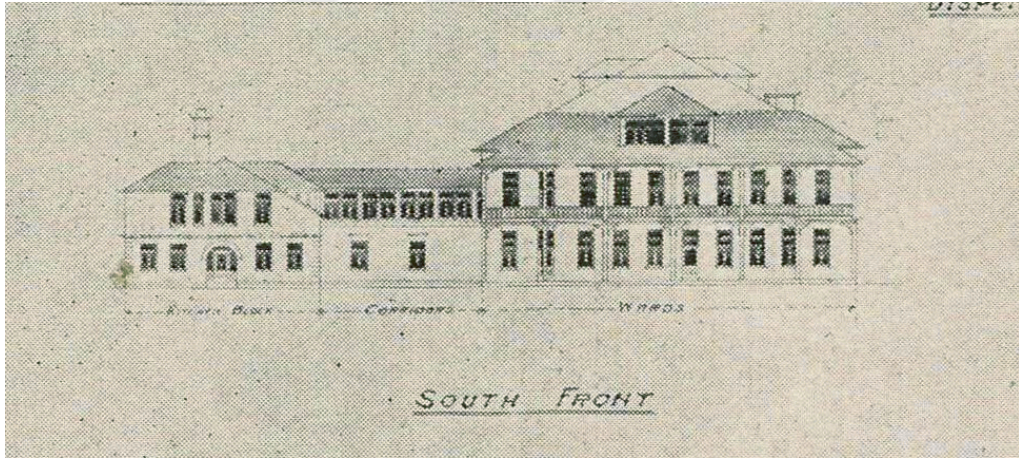
Şekil 3.34. Mutfak-Çamaşırhane Binası ve Towle Memorial Binası güney cephesi ("The New Anatolia Hospital", 1911, s.13)

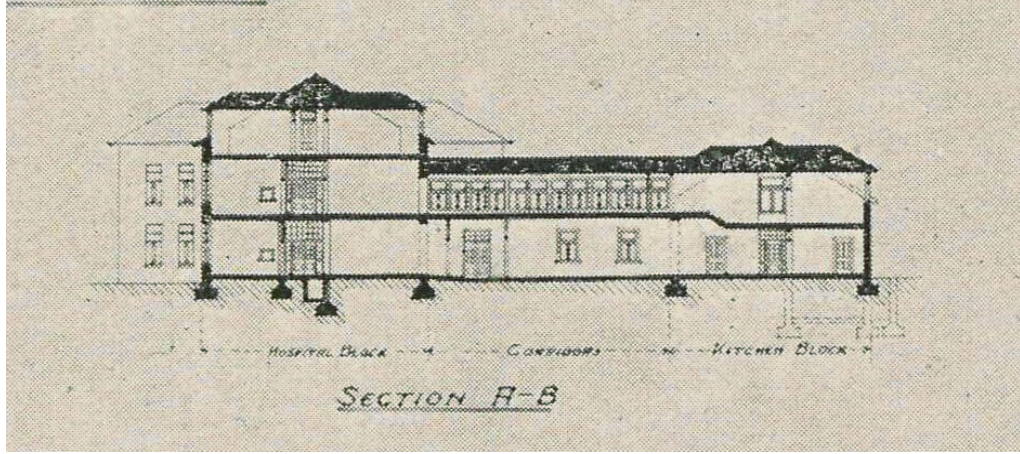
Şekil 3.35. Mutfak-Çamaşırhane Binası ve Towle Memorial Binası kesiti (“The New Anatolia Hospital”, 1911, s.13)

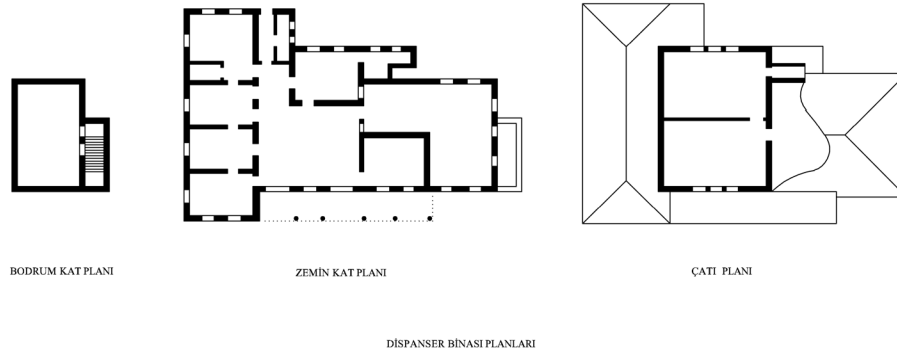
Şekil 3.36. Dispanser Binası 'na ait kat planları (“The New Anatolia Hospital”, 1911, s.13)

Binanın zemin katında geniş bekleme odaları, konsültasyon odaları, eczane ve veranda mevcutken, üst kat görev yapacak doktorlardan birinin konaklama yeri olarak tasarlanmıştır(Alan, 2002, s.310-311). Başka bir kaynakta ise dispanser binasının üst katının erkek hizmetliler için yatakhane olarak kullanıldığı belirtilmiştir (“The New Anatolia Hospital”, 1912, s.53). Bodrum katında diğer binalarda olduğu gibi buradaki mekanlara ışık almak ve dışarıdan bu kata erişim sağlamak için kuranglez açılmıştır. Yapıya ait planlar verilmiştir. Fakat hangi mekanın nerede olduğu yazıların tam okunamamasından dolayı belirtilememiştir (Bkz. Şekil 3.36) .

Ayakta tedavi edilecek hastalar için inşa edilmiş olan Dispanser Binası (Alan, 2002, s.310-311) giriş kapısının yanında, ana binasın ise doğusunda kalmaktadır. Bina; bodrum kat, zemin kat ve birinci kata sahiptir.

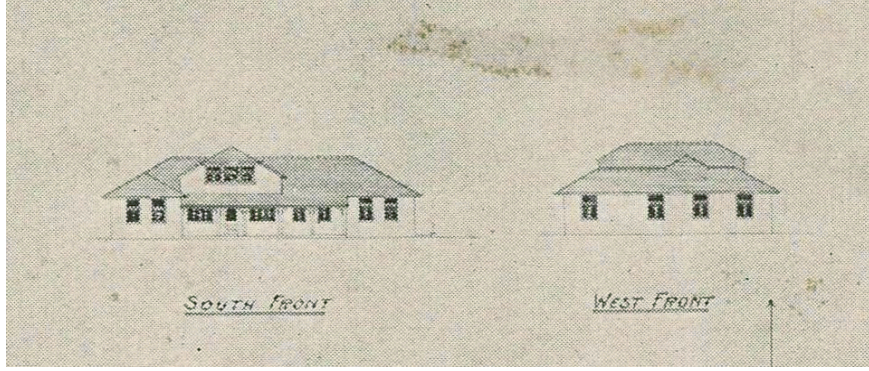
Şekil 3.37. Dispanser Binası'nın güney ve batı cephesi ("The New Anatolia Hospital", 1911, s.13)

Şekil 3.37’de Dispanser Binasının güney ve batı cephesi çizimleri verilmiştir.

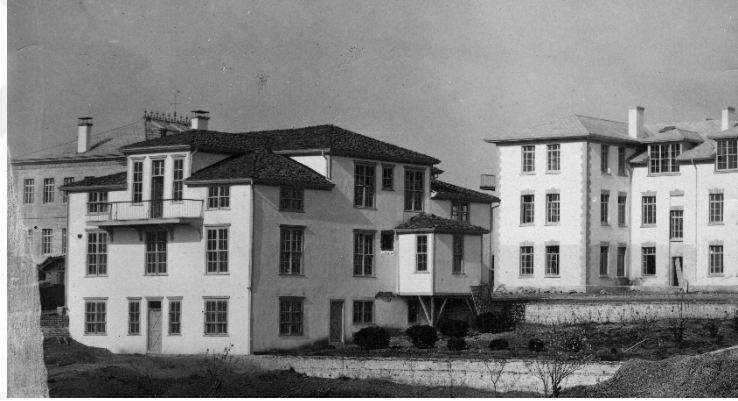
Şekil 3.38. Dispanser Binası ve arkasında Towle Memorial Binası'nın bir bölümü görülmektedir([http-38](http://38))

Şekil 3.38’de yer alan fotoğrafta yapının doğu ve kuzey cephesi görülmektedir.

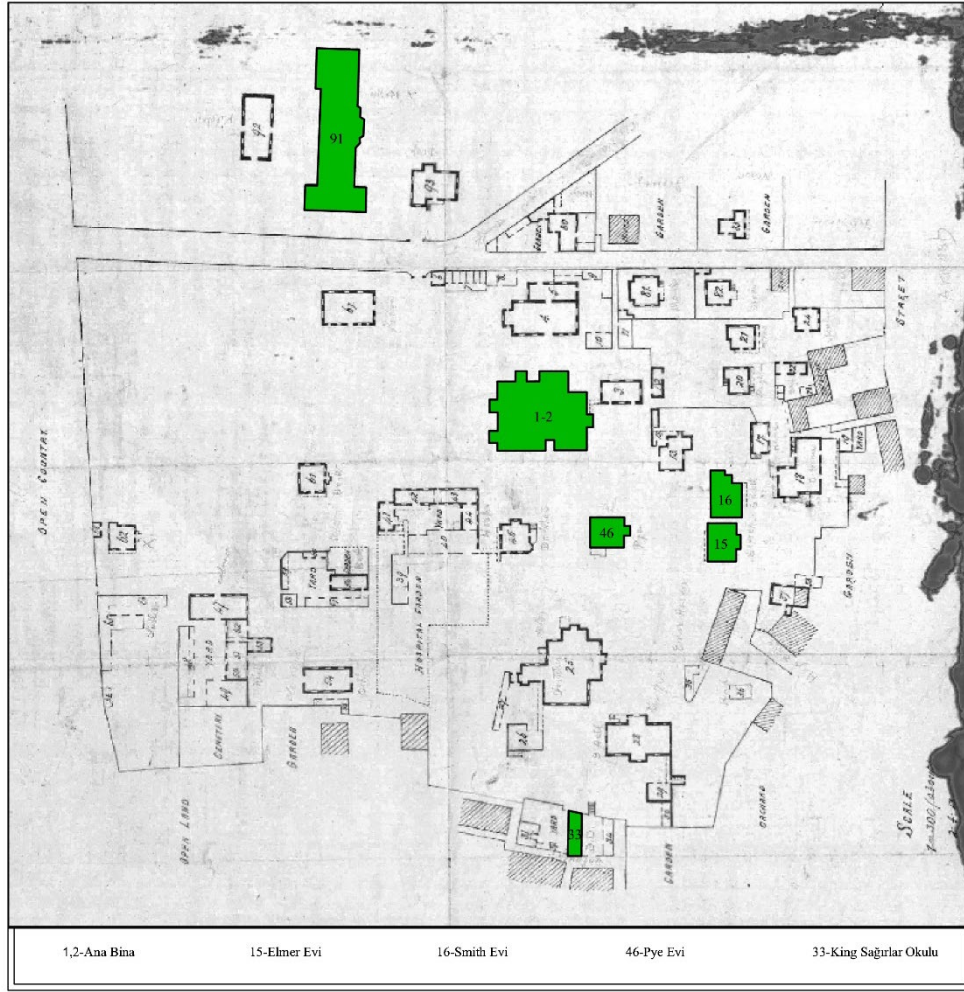
Şekil 3.42. I. Dünya Savaşı sırasında şifahane olarak kullanılan binalar (http-10)'da yer alan kroki ve Haytaoğlu, 2014, s.9 'da yer alan tablo eşleştirilerek tarafımızca düzenlenmiştir

I. Dünya Savaşı sırasında şifahane olarak kullanılan yapılar alana ait kroki üzerinde yeşil ile taralı olarak gösterilmiştir. Şifahane için kampüsün orta alanındaki yapılar genel olarak tercih edilmiştir (Bkz. Şekil 3.42).

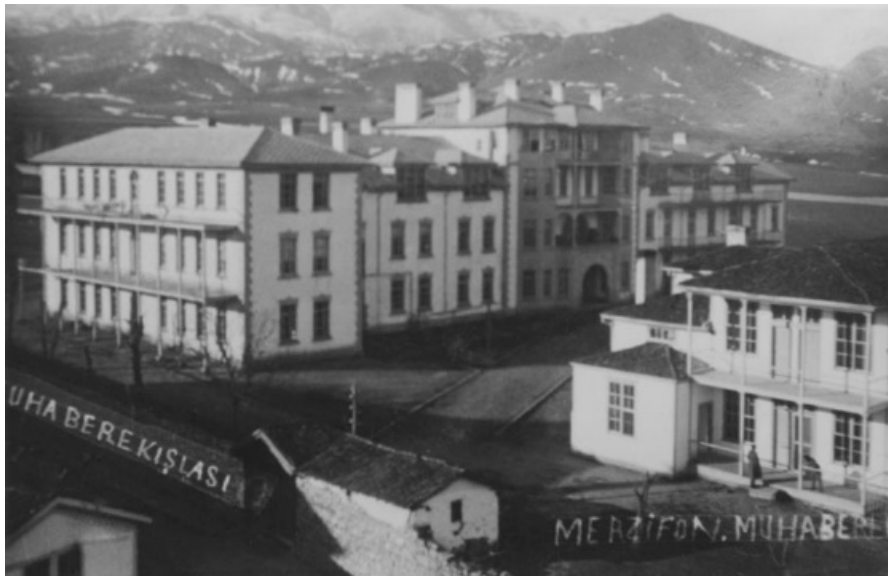
Şekil 3.46. Anadolu Hastanesi'nin Muhabere Kışlası olarak kullanılması (Merzifon Belediyesi Arşivi)

Şekil 3.46’de yer alan Anadolu Hastanesi’ne ait fotoğraf üzerinde Merzifon Muhabere Kışlası yazısı okunmaktadır. Bu fotoğrafın, Anadolu Hastanesi Binası’nın kışla olarak kullanıldığı zamana ait olduğu anlaşılmaktadır. Hastanenin ana binası önünde yer alan iki katlı Dispanser ve Dr. Marden Evi daha sonrasında yıkılmış ve günümüze ulaşamamıştır.

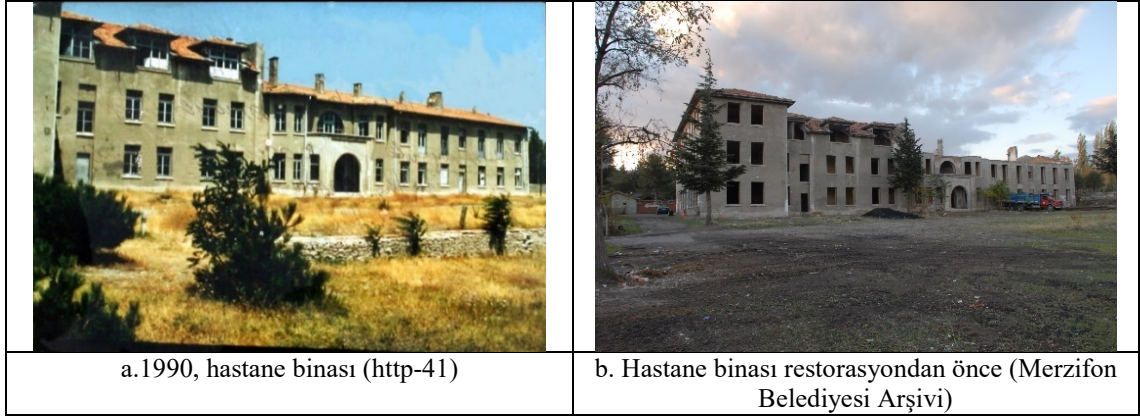
Tablo 3.47’de yer alan fotoğraflarda yapının inşa malzemeleri, kaldırılan sıvalar sonrası görülmektedir. Duvarlar tuğla ile örülmüştür. Tavanlarda demirlerin arası yine tuğlarla kapatılarak yapılmıştır (Bkz. Tablo 3.47).

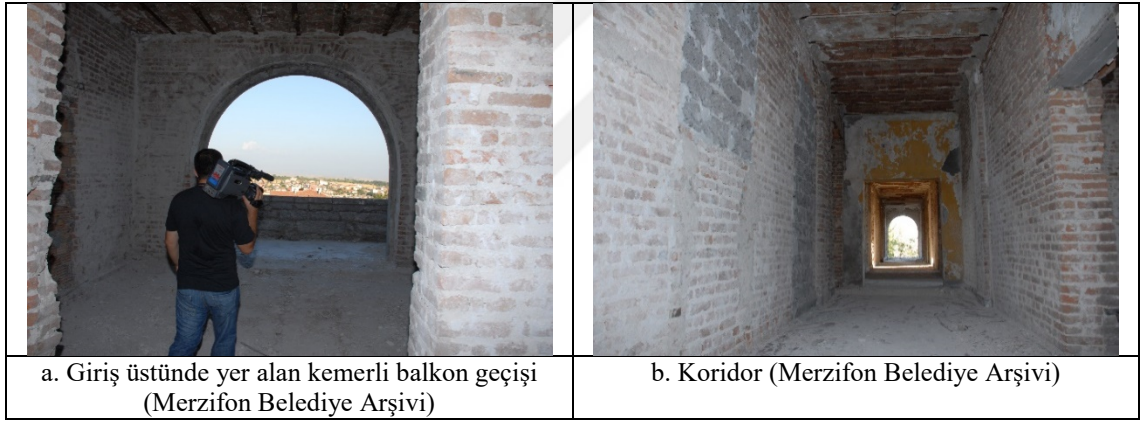
Günümüzde Merzifon Fen Lisesi olarak kullanılan bina, 2011 yılında restore edilmiştir. Yapının kuzey tarafında eksik olan bir kat ve orta bölümde eksik olan iki kat özgününe uygun olarak tamamlanmıştır. Çatısı bir bütün olarak yeniden yapılan yapının kalmayan kapı ve pencereleri ise yeniden üretilmiştir. Cephenin, özgün yapıya ait veriler doğrultusunda yapıldığı görülmektedir (Bkz. Tablo 3.48).

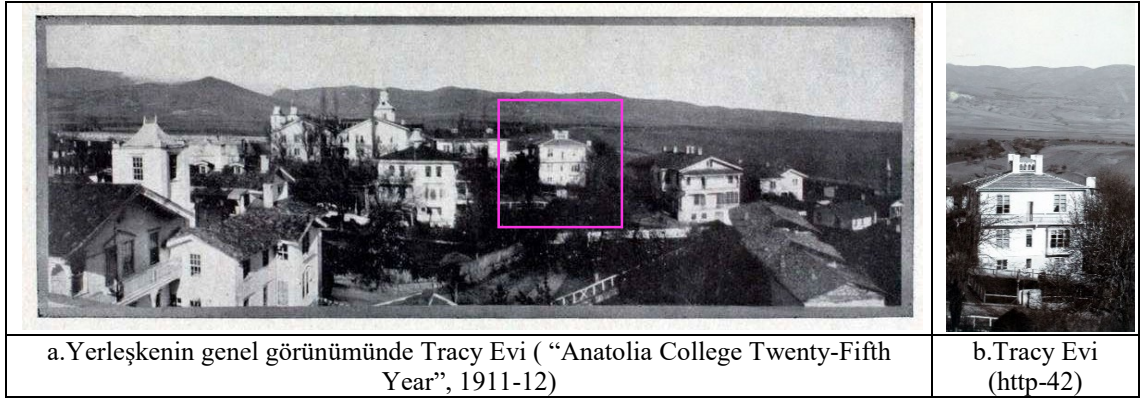
Tablo 3.52. Tracy Evi

Tablo 3.52’de verilen fotoğraflardaki yapı, Tablo 3.50-b ve Tablo 3.51-a’da yer alan krokilerde 13 numara ile gösterilen Tracy Evi’dir. 1929 yılına ait belgede (http-21) bu evin, 1908-1909 yıllarında yapıldığı belirtilmiştir. Üç katlı olarak inşa edilen yapının çatısında pencereless küçük bir kule yer almaktadır (Bkz. Tablo 3.52).

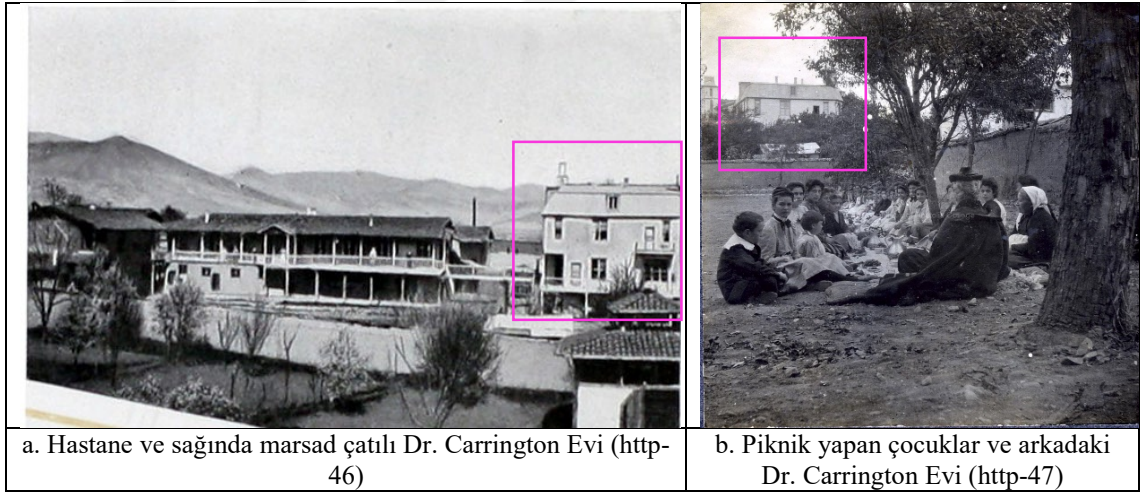
Tablo 3.55. Carrington Evi

Tablo 3.55'de verilen fotoğraflar, Tablo 3.49-b'de, Tablo 3.50'de ve Tablo 3.51-a'daki yerleşim krokilerinde 45 numara ile gösterilen Carrington Evi'ne aittir. Eski hastanenin sağında yer alan yapının çatısı misyoner yerleşkesindeki tüm yapılardan farklıdır. Marsad çatılı bu yapı eski hastaneye köprü ile bağlanmıştır (Tablo 3.55).

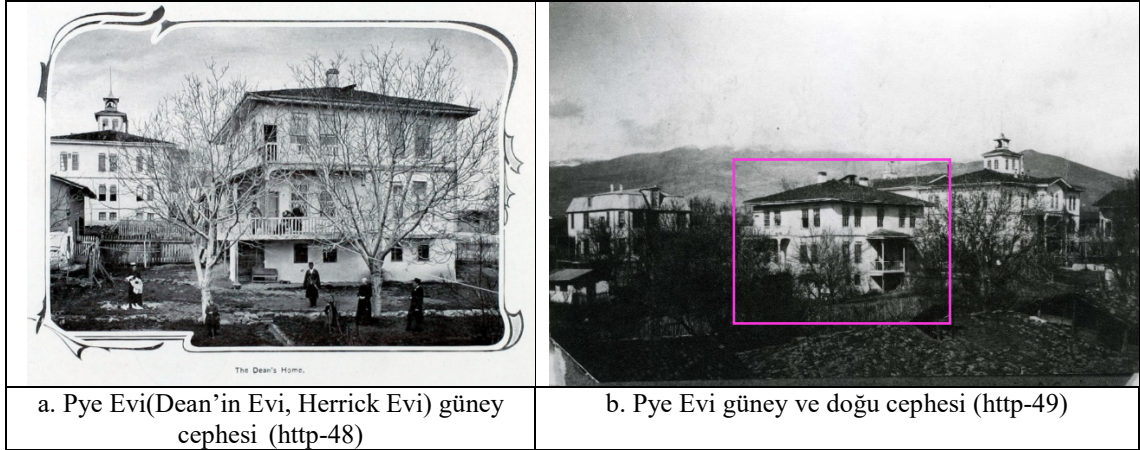
Tablo 3.56. Pye Evi

Tablo 3.56'de verilen fotoğraflar, Tablo 3.49, Tablo 3.50 ve Tablo 3.51-a'da yer alan krokilerde 46 numara ile gösterilen Pye Evi'ne aittir. Evin arkasında, kulesinden anlaşılacağı üzere ana bina yer almaktadır. Tablo 3.56-b'de evin sağında kalan marsad çatılı Carrington Evi görülmektedir (Bkz. Tablo 3.56).

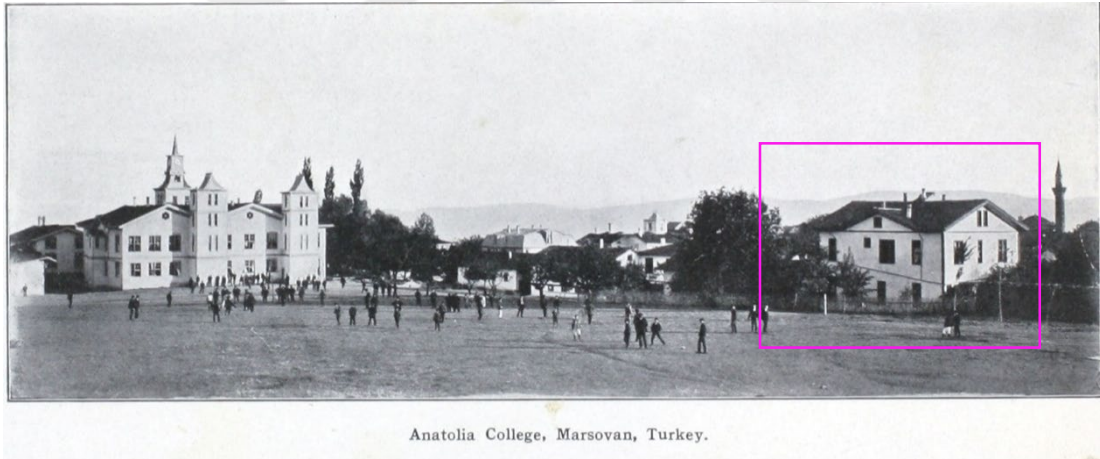
Şekil 3.49. White'in Ev (http-50)

Şekil 3.49'de yer alan fotoğrafta Tablo 3.49-b, Tablo 3.50 ve Tablo 3.51-a'da verilen krokilerdeki yapının konumu dikkate alınarak 61 numaralı White Evi olduğu anlaşılmaktadır.

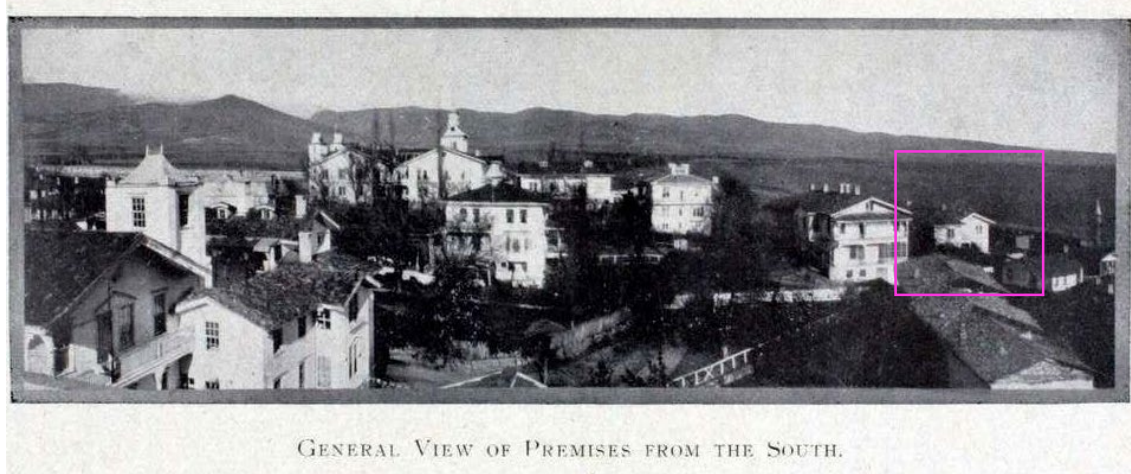
Şekil 3.51. *Misyoner yerleşkesinin güneş görünüşünde Genç Hazırlık Evi'nin yeri ("Anatolia College Twenty-Fifth Year", 1911-12)*

Şekil 3. 51'de yer alan görüntü 1911-12 yıllarına aittir. Bu görüntüde en sağda yer alan işaretli yapının yerleşke krokilerindeki konumu itibariyle Genç Hazırlık (Erkek Evi) olduğu anlaşılmaktadır.
