**MERZİFON AMERİKAN BOARD
MİSYONER YERLEŞKESİNDE YER ALAN
YAPILARIN DEĞİŞİM ANALİZ VE
DEĞERLENDİRMESİ**

Yüksek Lisans Tezi

Büşra SAATCİ

Eskişehir, 2019

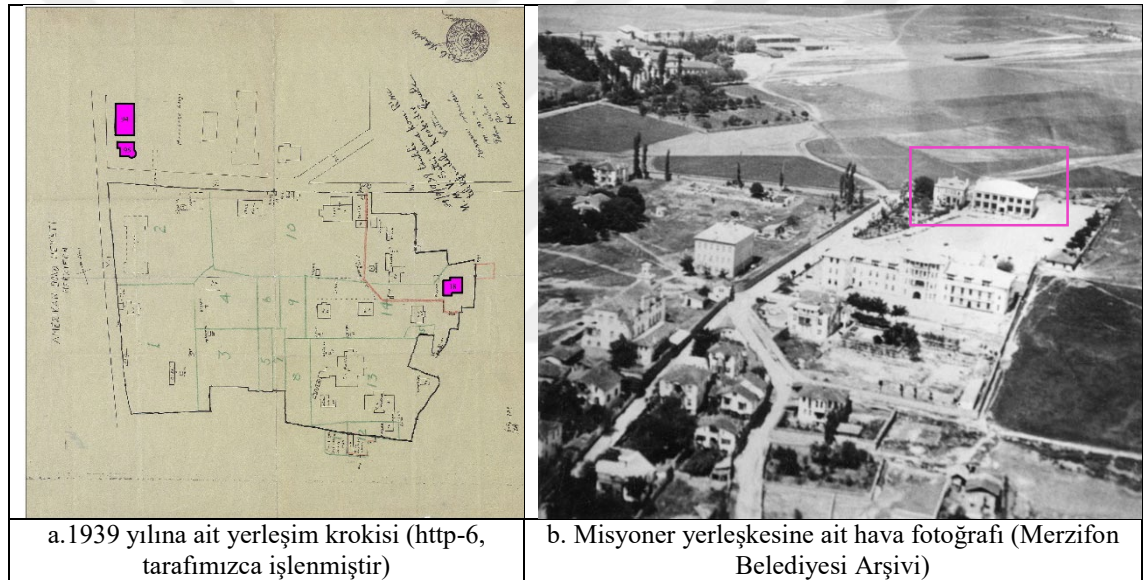
Tablo 3.63'de Kennedy Evi ve Getchell Evi'nin fotoğrafları yer almaktadır. Sağda yer alan yapı Kennedy Evi iken solda yer alan yapı Getchell Evi'dir. İki katlı olarak yapılan yapıların inşa malzemesinin taş olduğu anlaşılmaktadır. Kennedy Evi dikdörtgen bir plana sahiptir. Üst katında cephe boyunca balkon yer alan yapının giriş cephesinde kolonlar yüzeyden dışarda bırakılarak görünür kılınmıştır. Tablo 3.63 -b'de yer alan fotoğrafta Kennedy Evi'nin kemerli giriş kapısı görülmektedir. Giriş kapısı hizasındaki kolonların arasının kapatılarak evin isminin yazıldığı görülmektedir. Tablo 3.62-a'daki yerleşim planından Getchell Evi'nin kare planlı olduğu anlaşılmaktadır. Evin kuzey ve güney köşelerinde eğrisel çıkımlar mevcuttur (Bkz. Tablo 3.62, Tablo 3.63).

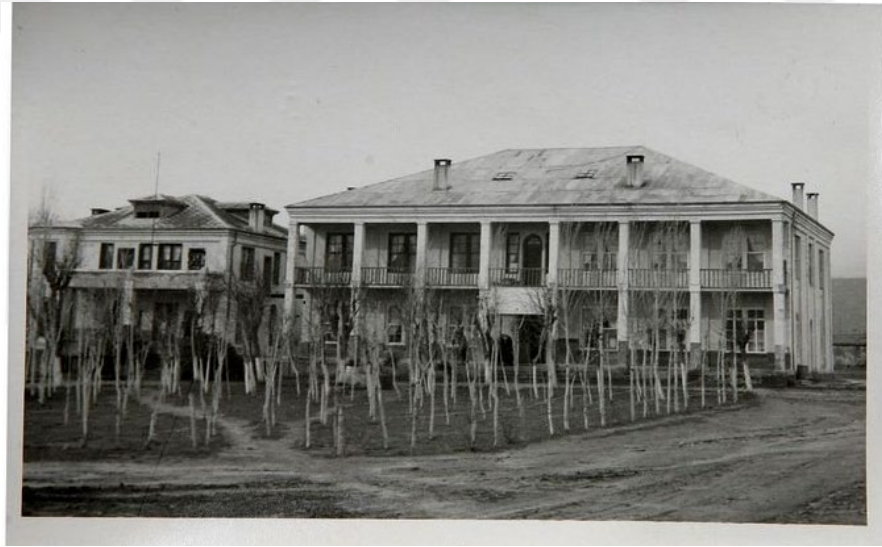
Şekil 3.52. *1953 yılı Kennedy evi ve Getchell Evi (Merzifon Belediyesi Arşivi)*

Şekil 3.52'de yer alan fotoğrafın açılımında, 1953 yılına ait olduğu ve sağdaki binanın yani Kennedy Evi'nin uzun yıllar Hava Hastanesi olarak kullanıldığı ve 1990'lı yılların sonlarına doğru yıkıldığı söylenmektedir (Bkz. Şekil 3.52).

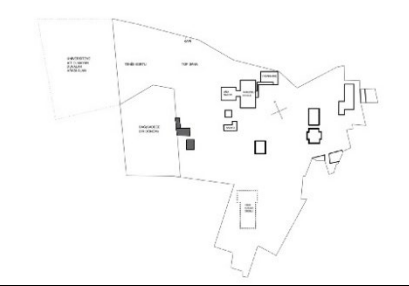
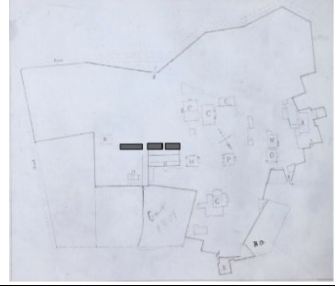
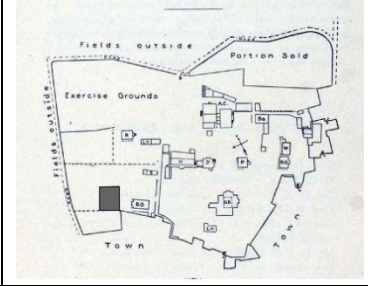
Tablo 3.64. 1893, 1901, 1902 yılı yerleşke krokilerinde kendine yardım dükkanlarının konumu

Tablo 3.64-a'da 1893 yılına ait yerleşke krokisinde dükkan(shop)olarak adlandırılan yapılar, taralı alanda yer almaktadır. Tablo 3.64-b'de 1901 yılına ait olan bu yapılar ise endüstriyel dükkan adıyla ve üç parça halinde hastane binalarının arkasında yer almaktadır. Tablo 3.64-c de kendine yardım dükkanları adını almış ve yerleşkenin batısında konumlandırılmıştır.

a.1893yılı yerleşim krokisi Alan, 2002, Ek-2'de yer alan kroki tarafımızca düzenlenmiş ve algılanamayan ve okunamayan bölümler tamamlanmıştır.	b.1901yılı yerleşim krokisi (http-7), tarafımızca düzenlenmiştir	c.1902 yılı yerleşim krokisi (Buildings and Grounds.1902, s.16, tarafımızca düzenlenmiştir)

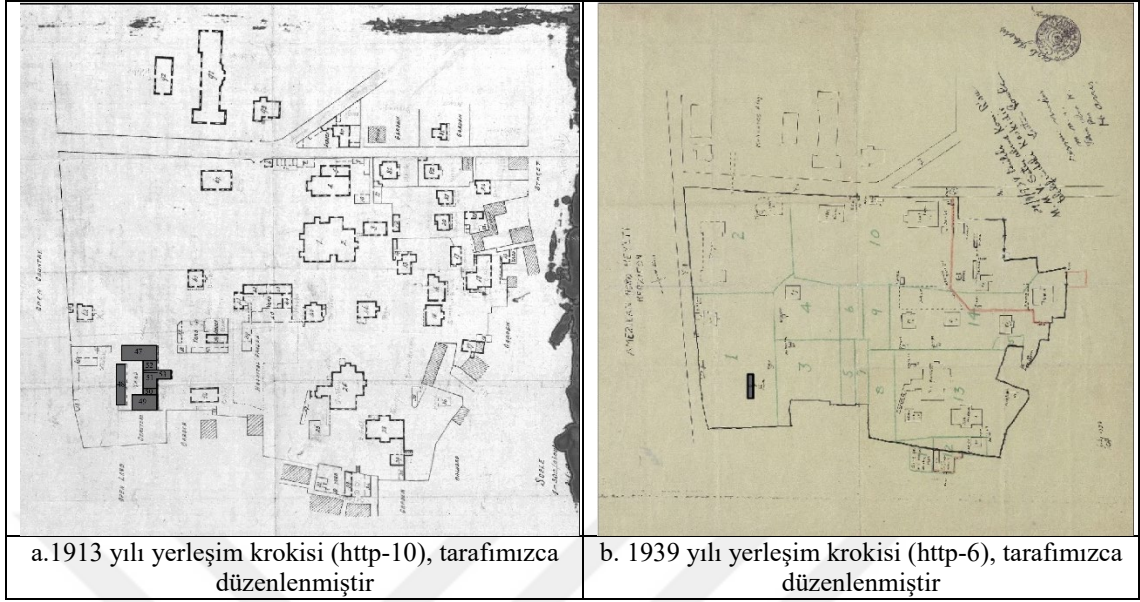
Tablo 3.65. 1913 ve 1939 yılı yerleşke krokisi

Tablo 3.65-a da 1913 yılına ait yerleşke krokisinde yapı, Tablo 3.64-c'de yer alan konumunu korumaktadır. Fakat biçim olarak farklıdır. 1913 yılına ait yerleşke krokisinde kendine yardım dükkanları daha parçalı bir hal almıştır. Yerleşke krokisinde yer alan kodlara göre 47 numaralı yapı marangoz dükkanı, 48 numaralı yapı garaj, 49, 50, 51 numaralı yapılar değirmen ve kulübe, 52 numaralı yapı kulübe ve 53 numaralı yapı motor evidir (Bkz. Tablo 3.65-a, EK-1). 47-marangoz dükkanı (Wickes Industrial)1902 yılında yapılmıştır ve I. Dünya Savaşı'ndan önce makul bir durumdadır.49, 50, 51 ve 52 numaralı değirmen ve kulübeler ise 1912 yılında yapılmıştır ve savaştan önce üst kısımları yakın zamanda parçalara ayrılmış olmasına rağmen alt katı hala sağlam, fakat tamire ihtiyacı vardır. Motor evi ise savaşa kadar mevcuttur fakat sonrasında ilgili bilgi yoktur (http-21). 1926 yılına ait belgede (http-39) bu yapılardan sadece marangoz dükkanı ve değirmen kalmıştır. Fakat değirmen tamamen onarım ve kullanım dışıdır. Tablo 3.65-b'de yer alan 1939 yılına ait yerleşim krokisinde ise 48 numaralı garaj kalmıştır. Ancak I.Dünya Savaşı'ndan önceki durumda ya da 1926 yılında yer alan belgede garajdan bahsedilmemiştir.

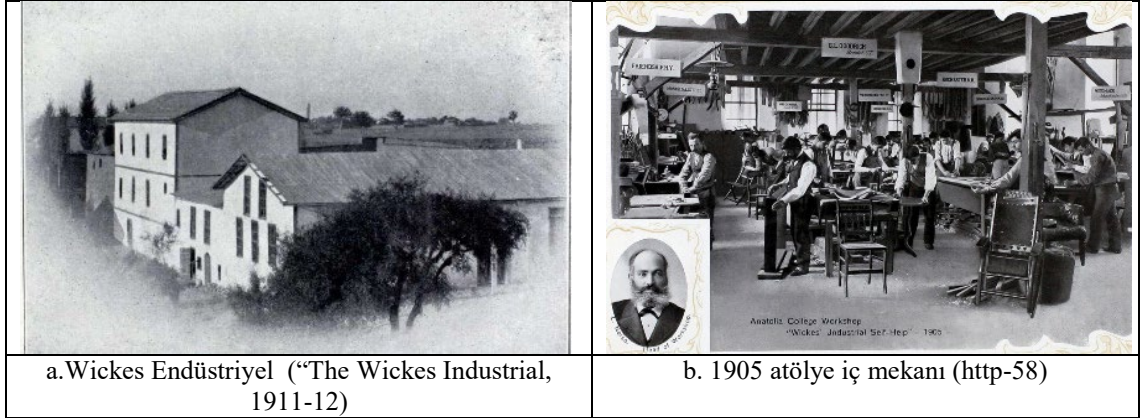
Tablo 3.66. Kendine yardım atölyelerine ait fotoğraflar

Tablo 3.66’de 1911-12 tarihli atölyelere ait bir yapı grubu fotoğrafı ve 1905 yılına ait iç mekan fotoğrafı yer almıştır.

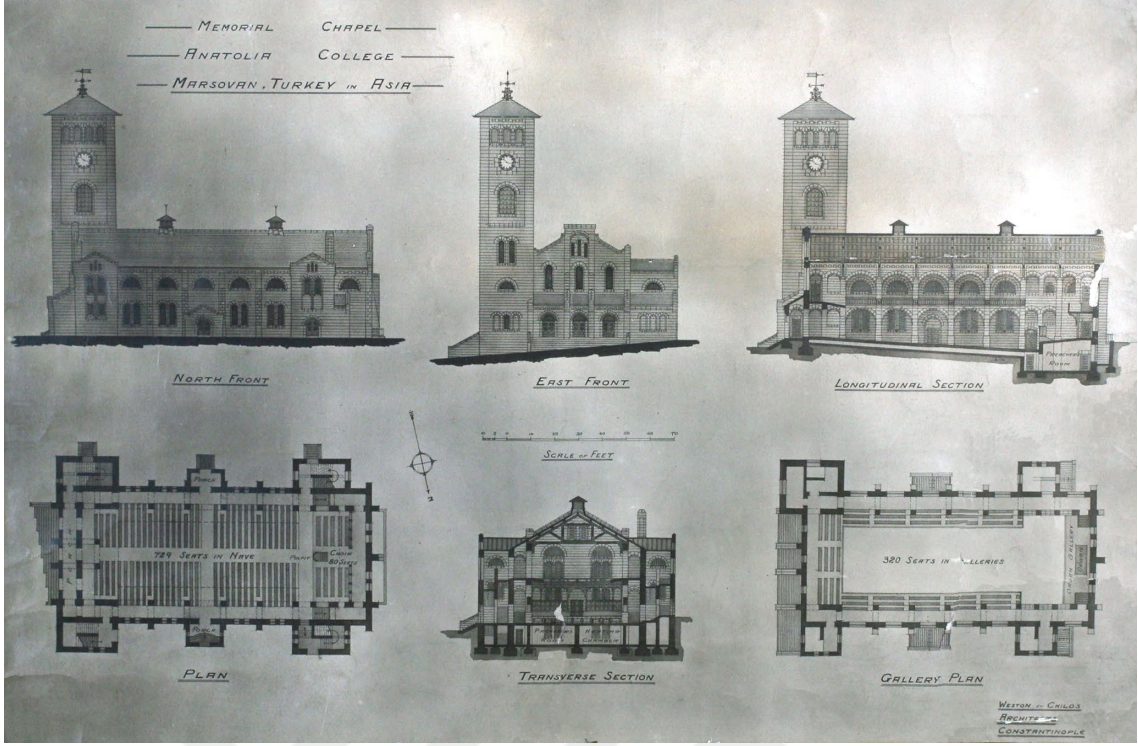
Şekil 3.53. Şapel plan, cephe ve kesit çizimleri (http-59)

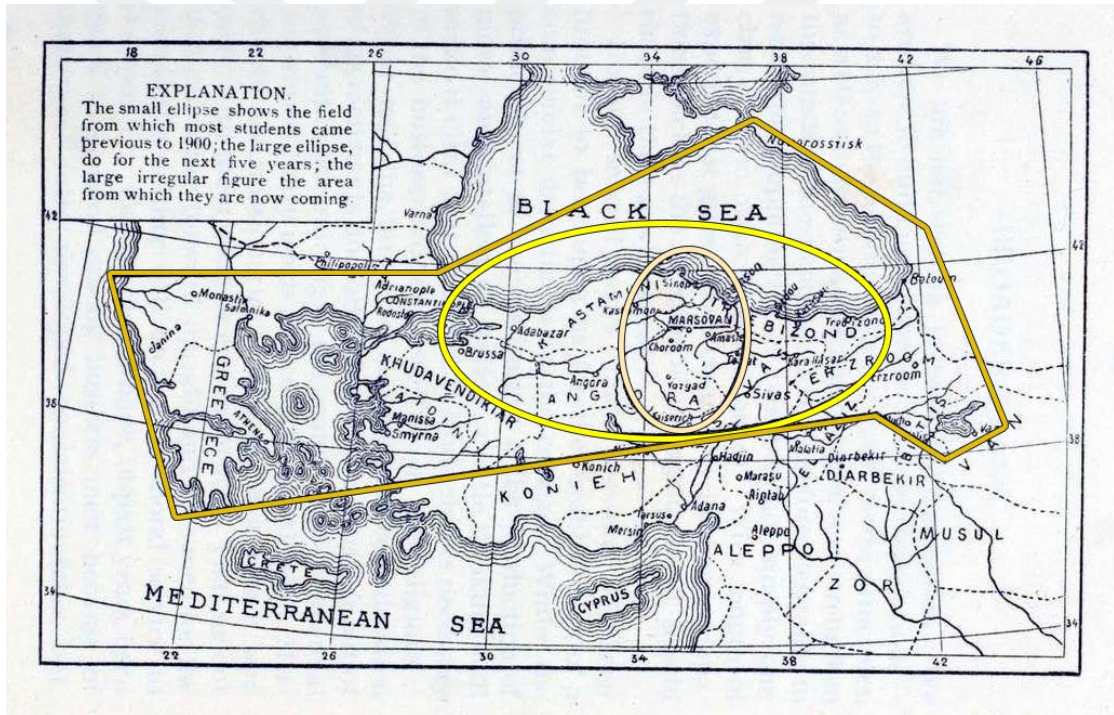
Şekil 4.1. Merzifon İstasyonu'na öğrencilerin geldiğini alanların yıllar içindeki gelişimi (Rapor, 1911-12'den alınan harita tarafımızca düzenlenmiştir)

Şekil 4.1'de verilen haritada Merzifon İstasyonu'ndaki eğitim kurumlarına öğrencilerin genel olarak nerelerden geldiği gösterilmektedir. Bu haritada ki açıklamada da söylendiği gibi küçük açık renkli elips 1900'lerde, büyük elips beş yıl sonrasında yani 1905'lerde ve en dıştaki koyu sarı çizgi ise 1911-12 yıllarında öğrencilerin geldiği bölgeleri tariflemektedir. Bu harita ile okulun etkisinin zaman içinde arttığı ve 1911-12 yıllarında ise en geniş alana ulaştığı görülmektedir (Bkz. Şekil 4.1).
