UÇAK BAKIMINDA HASAR ANALİZİ UYGULAMALARI

Yüksek Lisans Tezi

Uçak Gövde-Motor Bakım Anabilim Dalı

Bu çalışmada uçak bakım faaliyetleri esnasında hasar tespit edilen ana iniş takım kapağı, aksesuar dişli kutusu, kompresör diski ve kompresör şaftı olmak üzere dört farklı uçak komponentinin hasar analizi yapılmıştır. Hasar analizi uygulama çalışmalarında esnasında taramalı elektron mikroskobu, tahribatsız muayene yöntemleri, imaj analizi, sertlik ölçüm testi gibi karakterizasyon yöntemleri kullanılmıştır. Çalışma sonunda hasar mekanizmalarının genellikle yorulma ve korozyon kaynaklı sünek kırılma hasarları olduğu belirlenmiş ve benzer hasarların tekrarını önlemek için önlem ve öneriler geliştirilmiştir.

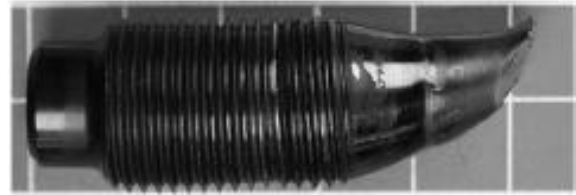
Sonuç olarak Grsel 3.11 (c)'de grlen cıvatanın yorulma sebebiyle kırıldıęı, akabinde dięer  cıvatanın mevcut yk tařıyamadıęı ve kırıldıęı anlařılmıřtır. Metalografi ve kimyasal analiz ve tahribatsız muayene sonularına gre, drt cıvata da 4140 T elik zelliklerine uygundur ve zellikleri benzerdir. Bu nedenle arızanın nedeninin cıvatanın kusurlu olması deęil yksek gerilime maruz kalmasının tek olasılıęı olarak yanlıř alıřma veya bakım olduęu kanaatine varılmıřtır.

Görsel 3.11. Kırılmış civatalar (a)-(d) (Gonzales, Rivas and Beltran, 2017)

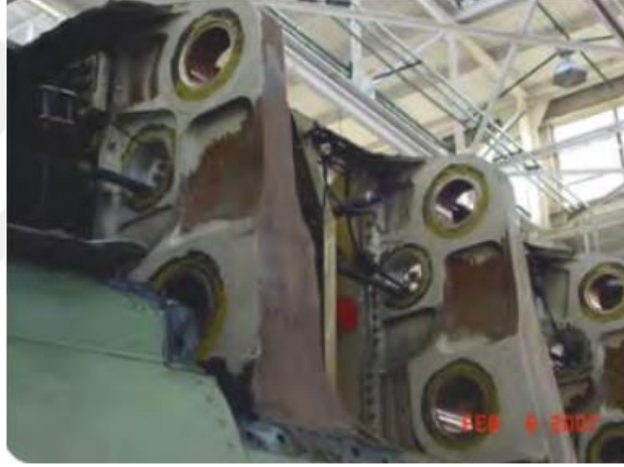
Bir F-18 uçağının gövde ve kanat birleşim bağlantı elemanlarında meydana gelmiş olan korozyon Görsel 3.12’de; bir uçağın bakım kapağının altında oluşan korozyon Görsel 3.13’te verilmiştir.

Görsel 3.12. *F-18 uçağında korozyon (Rose and Legg, 2014)*

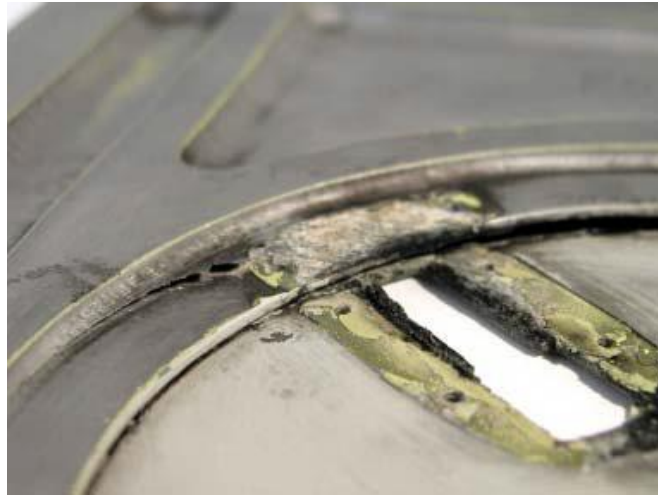
Görsel 3.13. *Bakım kapağı altındaki korozyon (Findlay and Harrison, 2002)*

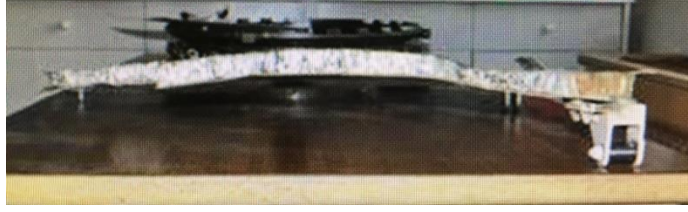
- Kırılma hattına ve ön/arka kenarlara yaklaştıkça kapağın, iç yüzeyine doğru eğilme şeklinde kalıcı plastik deformasyona maruz kaldığı Görsel 4.8’de gösterilmektedir.

Görsel 4.8. A/I/T iç kapağındaki deformasyon

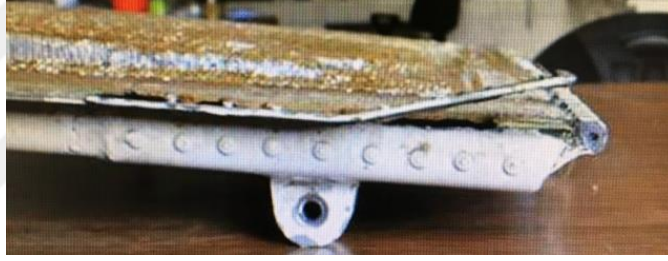
- Kapak menteşesi ve kapak ön bölgesinin kesiştiği köşede gerilmenin yükseldiği sac büküm noktasında 65 mm uzunluğunda bir çatlak bulunmaktadır. Görsel 4.9’da çatlağın meydana geldiği kısım gösterilmektedir.

Görsel 4.9. A/I/T iç kapağındaki çatlak

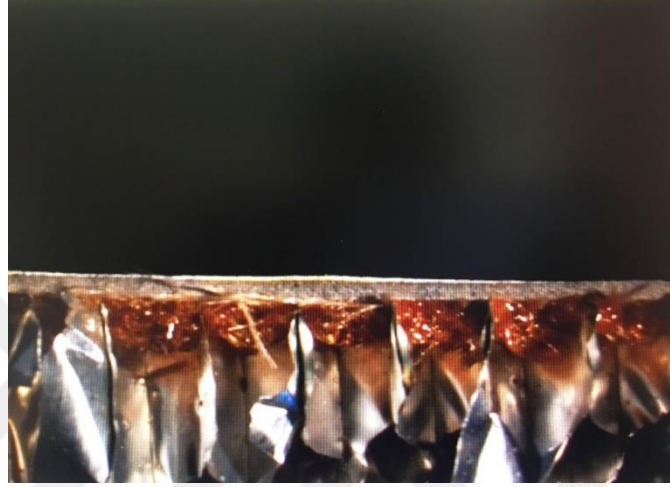
Görsel 4.11. A/I/T iç kapağının mikroskobik incelemesi-1

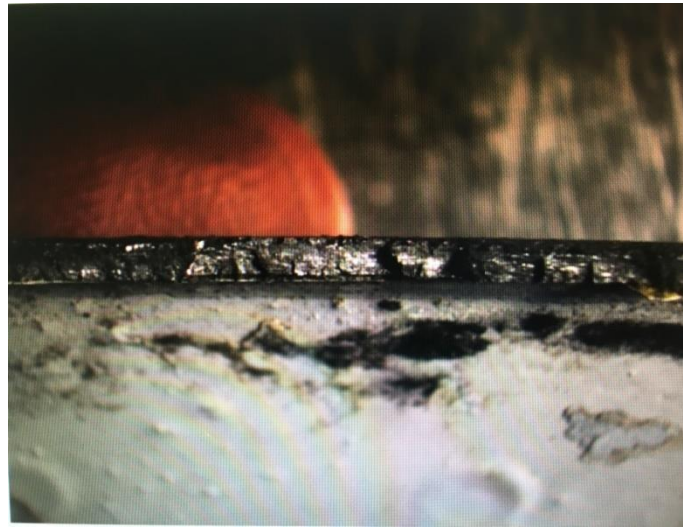
Görsel 4.12. A/I/T iç kapağının mikroskobik incelemesi-2

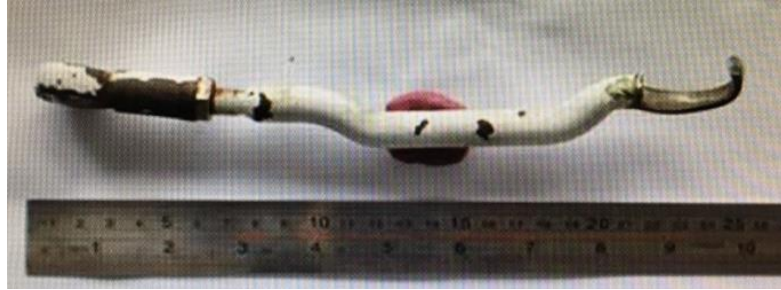
Görsel 4.18. Rod asamblesi

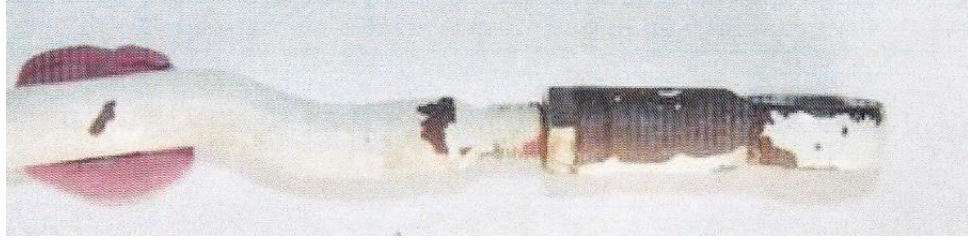
- Diğer bağlantı ucunun da eksen dışı yük sonucu eğilme şeklinde deformasyona uğradığı Görsel 4.19’da gösterilmektedir.

Görsel 4.19. Rod asamblesindeki deformasyon

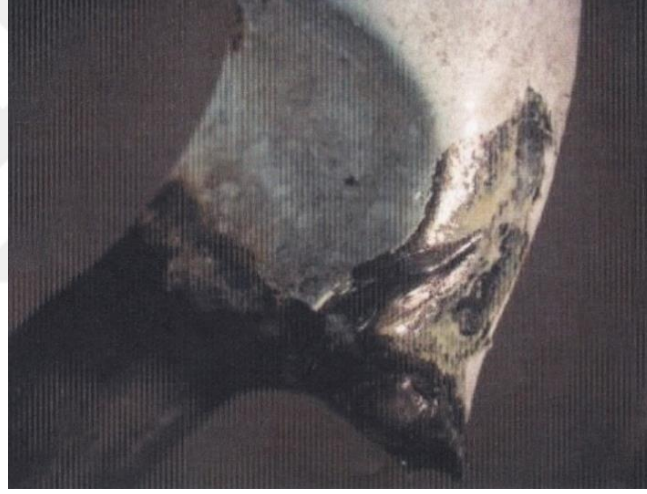
Görsel 4.20. Rod asamblesindeki ezilmeler

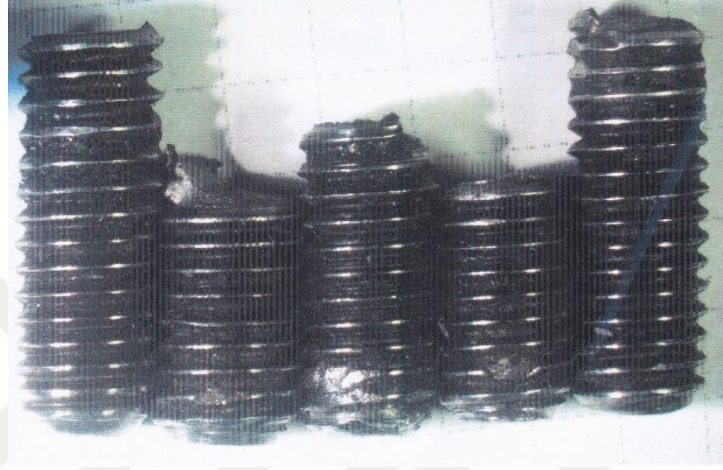
Görsel 4.26. Saplamaların makroskobik incelemesi

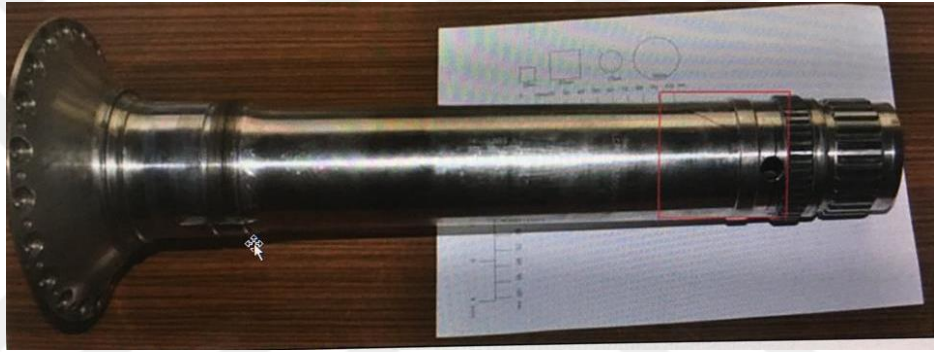
Görsel 4.42. Hasarlı kompresör şaftı

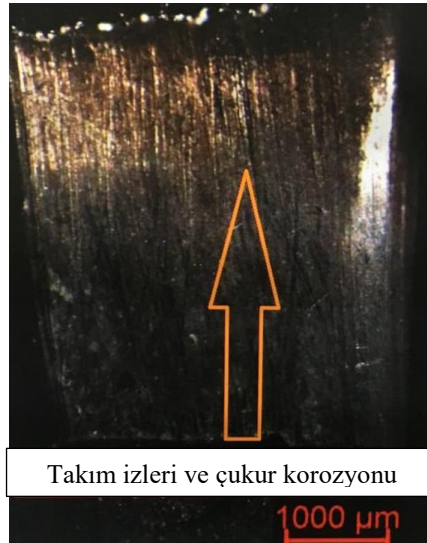
Takım izleri ve çukur korozyonu
