FATİH SULTAN MEHMET VAKIF ÜNİVERSİTESİ
MÜHENDİSLİK VE FEN BİLİMLERİ ENSTİTÜSÜ

ENDÜSTRİ YAPILARININ DÖNÜŞÜMÜ ÜZERİNE DEĞERLENDİRMELER
“ANTALYA PAMUKLU DOKUMA FABRİKASI”

YÜKSEK LİSANS TEZİ

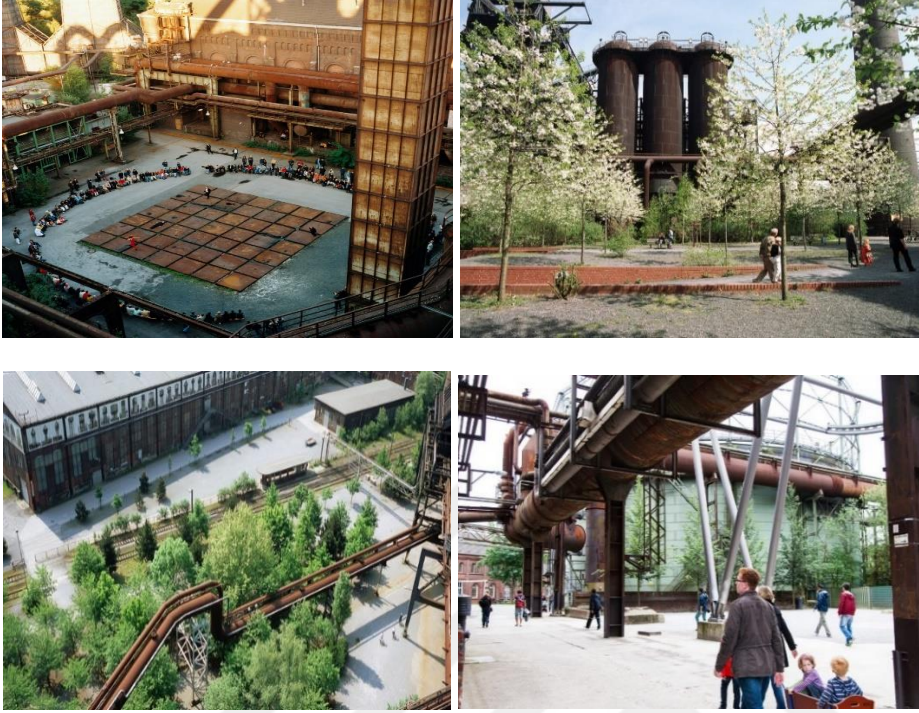
Latz+Partners tarafından geliştirilen dönüşüm projesinde endüstriyel alandaki demir yolu, çelik iskeleler gibi bileşenler ile yüksek fırınlar olduğu gibi korunmuş, farklı işlevler verilerek rekreatif ve kültürel (sergi ve müze olarak) amaçlı aktivite alanlarına

Şekil 4.3: Duisburg Nord Endüstri parkı görünümler, (Url-11).

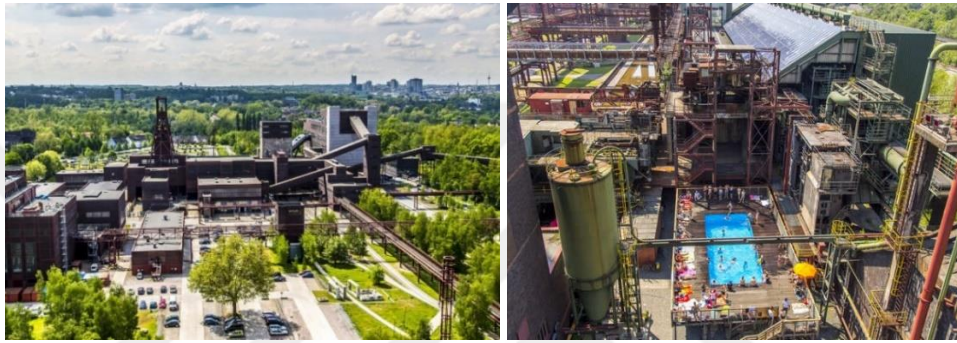
bağlamak ve çevre sokaklar ile çok sayıda bağlantı yaya yolları oluşturmak olmuştur. Böylece büyük araçlar için kullanılan ana kapılar kılıcallaşarak yayalar için kullanılmaya başlanmıştır. Mevcut demiryolu hattı korunmuş, rayların içi doğal taş kaplanarak mevcut zemin ile aynı kot düzeyine yükseltilmiştir. Alanda mevcut bulunan eski yapıların ise niteliklerini kaybetmeden yeni işlevlere uygun biçimde değerlendirilmesine ve ayrıca alana yeni yapılar eklenmesine karar verilmiştir. Kömür yıkama atölyesinin Ruhr Müzesi danışma merkezine, kazan dairesinin ve kokhanenin sergi mekânına, hatta konteynerlerden birisinin yüzme havuzuna dönüşmesi gibi farklı ölçeklerde pek çok dönüşüm yapılmıştır (Şekil 4.4) (Url-13).

Şekil 4.4: Zeche Zollverein Kompleksi (solda), Kok Fabrikası (sağda), (Url-14).

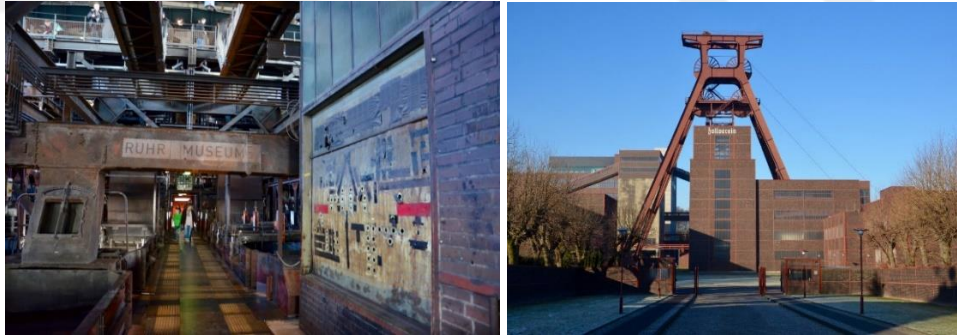
Şekil 4.5 : Zollverein Ruhr Müzesi (solda), 12 Numaralı Şaft Yapısı (sağda), (Url-15).

Tüm bu dönüşümlerle birlikte amaçlanan hedef, tesisin tarihi ve endüstriyel kimliğinin korunması, tesis içerisinde bulunan endüstriyel donatıların yerinde korunması ile endüstriyel mirasın kendini sergilemesi sağlamak olmuştur. Kömür atölyelerinin kültür odaklı olarak kullanılmasına karar verilmesiyle birlikte dönüşümler ve tescillemeler yapılmaya başlanmıştır. 1-2-8 ve 12 No'lu şaft (maden kuyuları) (Şekil 4.5) ile kok fabrikası UNESCO'nun Dünya Miras Listesi'ne girmiş ve bu karar

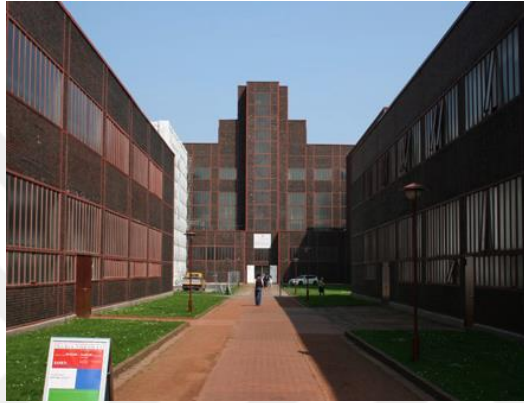
1997 yılında Essen Tasarım Merkezi olarak yeniden işlevlendirilen elektrik santralının dönüşüm projesi Foster+Partners mimarlık ofisi tarafından hazırlanmıştır. Dönüşüm sürecinde ilk olarak restorasyon çalışması ile özgün olmayan ekler kaldırılmıştır. 1930 yılında yapılan iç mekândaki donanımlar korunmuş, sergi alanları için esnek ve dönüşebilen elemanlar kullanılmıştır. Endüstri tesisinin kırmızı renkli I metal kolonları, kırmızı tuğla cephesi ve endüstriyel camları ile yapının özgün mimari karakteri korunmuştur (Şekil 4.8) (Nart, 2015).

Şekil 4.8 : Essen Tasarım Merkezi, (Url-18).

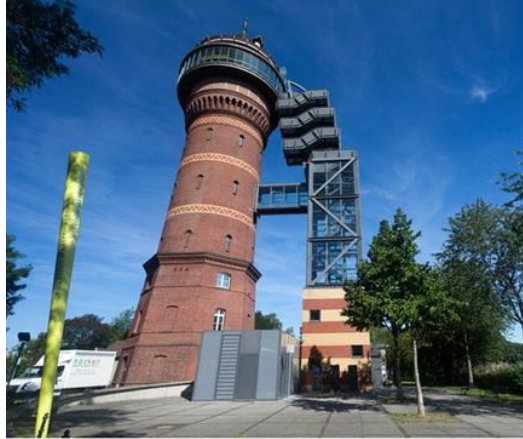
Ruhr nehri kıyısındaki su kulesi 1892 yılında Thyssen tarafından inşa edilmiştir. 1982’de kullanılmayarak boşaltılan yapı, 1992 yılında müze olarak yeniden değerlendirilmiştir. Su müzesine çevrilen yapı, modern müzecilik tekniklerinden faydalanılarak 14 ara kata bölünmüştür. 30 multimedya istasyonundan atık su arıtmadan kirli suyun kullanımına ya da içme suyunun hazırlanmasına kadar suyun önemi, su tasarrufu ve "sanal su" gibi bilgiler öğrenilebilmektedir. Yapının yanına eklenen asansör kulesi ile müzenin ara katlarına ulaşılmakta, daha sonra içten tekrar asansör ya da merdivenle veya dıştan sadece merdivenle 37 m yükseklikteki en üst noktaya ulaşılmaktadır (Şekil 4.10) (Köksal, 2001).

Şekil 4.10 : Su Kulesi, (Url-19).

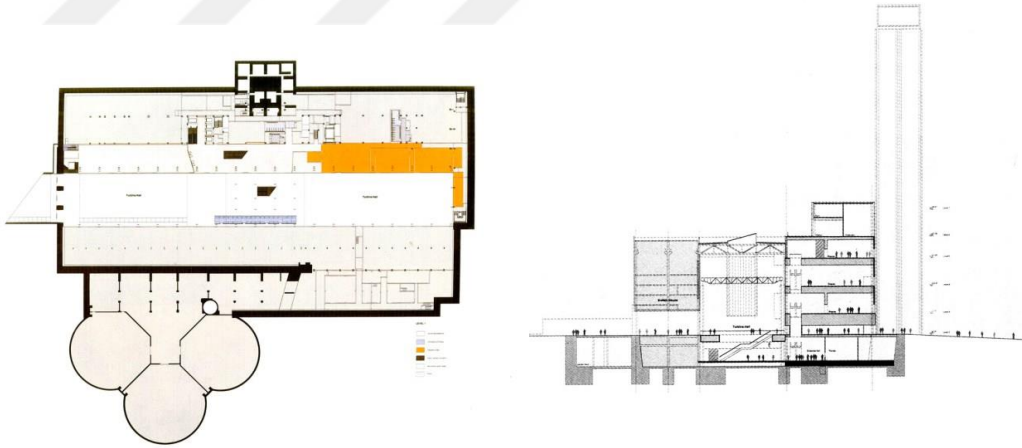
Şekil 4.12 : Tate Modern zemin kat planı (solda) ve kesit çizimleri (sağda), (Url-21).

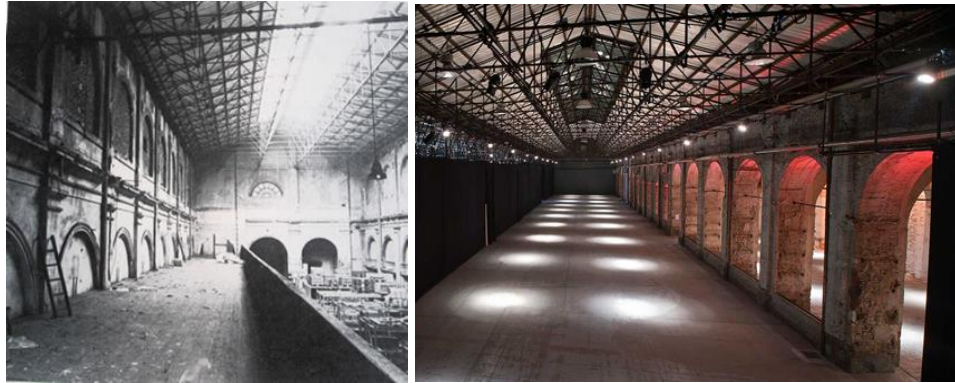
Ana girişi vurgulamak amacıyla yapının doğusuna çelik ve prefabrike kolonlar ile metal kirişler eklenmiştir (Şekil 4.14). Leopolda Florance olarak anılan istasyon alanının yenilenmesinde karma kullanım stratejisi belirlenmiş, dönüşüm planında ise eski kent içi tren yolunun korunması ve değerlendirilmesi hedeflenmiştir. Planlama sürecindeki alandaki kültürel mirasın ve eski tren yolunun mümkün olduğunca korunması amaçlanmıştır. Leopolda kentsel yenileme alanı yaya yollarının bağlantısının artırılması, yeşil alan uygulaması, bisiklet için kent merkezine rotalar oluşturulması, dükkân, kafe, atölye ve benzeri yerel ekonominin kalkınmasını sağlayacak ticari aktivitelerin alana eklenmesi konusunda eleştiriler almıştır (Aydın, 2014).

Şekil 4.14 : 1980'li yıllardaki durumu (solda), (Url-23), günümüzdeki hali (sağda), (Url-22).

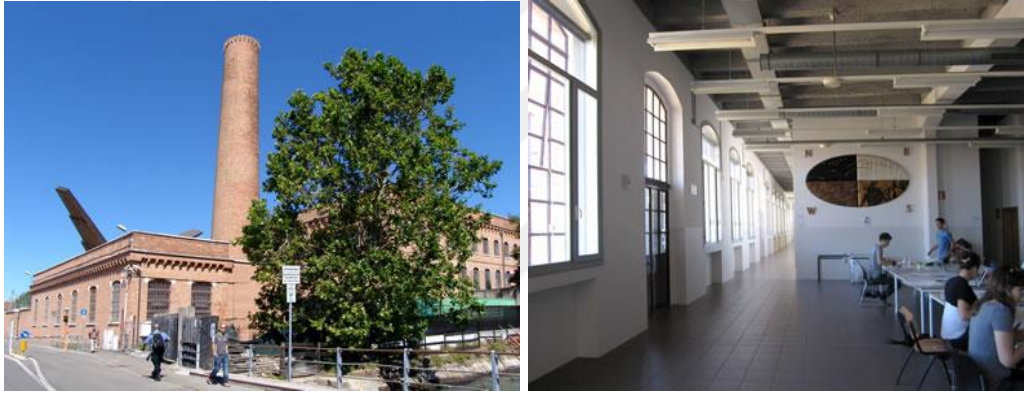
yapıya eğitim için gerekli stüdyolar, ofisler, arşiv, sergi salonları, konferans salonu ve kantin gibi fonksiyonlar yeni planlama anlayışı ve taşıyıcı sistemi ile yerleştirilmiştir. Bu adaptasyon sırasında yapının dış beden duvarlarına zarar verilmemiştir. Ana yapının kuzey ve batısında yer alan tali yapılar üniversitenin laboratuvarları olarak işlevlendirilmiştir. Ana yapının doğusunda sıralanan dört adet antreponun (magazzini) üçü yeniden işlevlendirilerek üniversiteye ait derslik olarak düzenlenmiştir (Şekil 4.15). Antrepolardan biri ise olduğu gibi sergilenmektedir (Şekil 4.16). En doğuda yer alan bu antreponun olduğu gibi sergilenmesi, yeniden işlevlendirme uygulamaları sırasında diğer antrepolarda gerçekleştirilen yeni eklerin ve değişikliklerin algılanması adına oldukça olumlu bir yaklaşımdır. Tesis sadece gündüzleri yaşayan bir eğitim kompleksi olarak değerlendirilmiştir (Aydın, 2014).

Şekil 4.15 : Venedik Üniversitesi Mimarlık Fakültesi olarak kullanılan eski pamuk fabrikası, (Url-23).

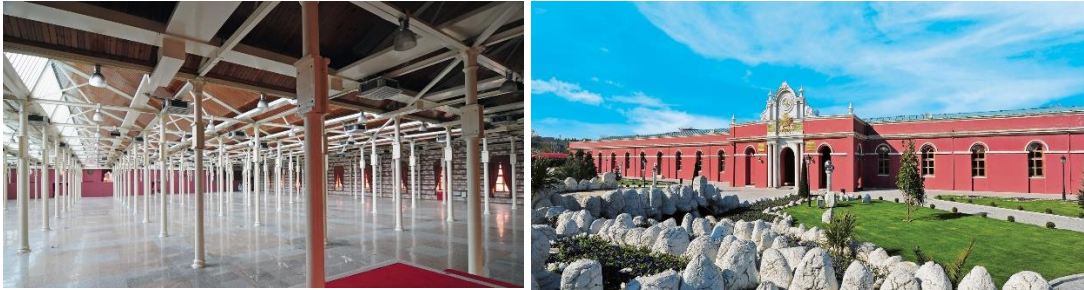
Şekil 5.23 : Feshane dokuma salonu belçika yapımı sütunlar (solda), Haliç cephesi görünümü (sağda) (Url-44).

Feshane binasının işlevsiz kalarak kullanılmamasından tekrar restore edilmesine kadar geçen sürede endüstri donanımı ve mimari kalitesi korunamamıştır. Yapıya uyumlu etkin ve sürekli işlevin bulunamaması sonucunda tekrar projelendirilmesi ve son restorasyon çalışması ile yüksek miktarda bütçeye mal olmuştur. El sanatları çarşısına dönüştürülen iç mekân sadece semt halkı tarafından kullanılmış ve beklenen ilgiyi görmemiştir. Bu mekâna eklenen bölme duvarlarla mekân özgünlüğünü yitirmiş, geriye sadece Belçika yapımı sütunlar kalmıştır (Şekil 5.23), (Köksal, 2000).

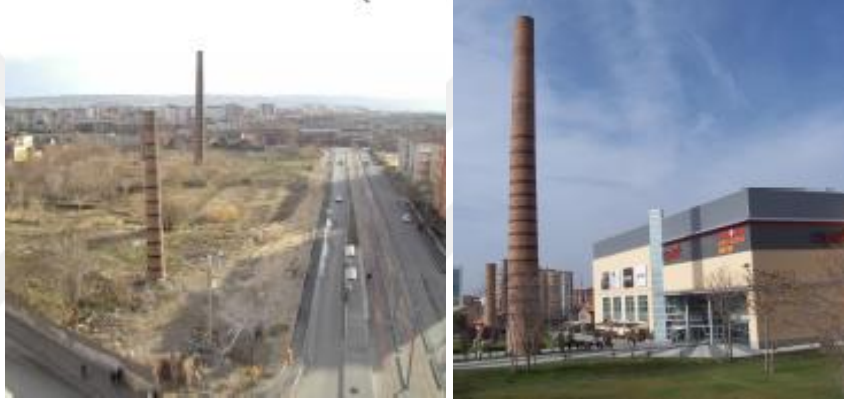
Şekil 5.32 : Fabrika alanının uygulama öncesi(solda) ve sonrası görünüm(sağda), (Çayır, 2011).

Restorasyon öncesinde, tramvay yapımı ve yol genişletmesi sırasında yıkılan baca dışında üç adet baca bulunmaktadır. 1928 yılında Kurt Sait ve Muhtar Başkurt'un ortaklığıyla kurulan Kurt Kiremit ve Tuğla Fabrikası, yeni bir düzenlemeyle, 2007 yılında tamamlanarak yeni yapıları ile alışveriş merkezi işleviyle hizmet vermeye başlamıştır. Uygulama sırasında, mevcut bacalar iskeleler kurularak sökülmüş ve bacaların yeni yerlerinin tespitleri yapılarak uygulamaya başlanmıştır. Yeniden inşa edilen bacaların temellerinde zemin güçlendirmesi ve kazık temel uygulaması yapılmıştır. Betonarme bacaların üzeri, söküm sırasında çıkarılan tuğlalar ile kapatılmıştır. Alışveriş merkezi olarak inşa edilen yapı dışında, kalan yapılar çelik taşıyıcı ve tuğla ile inşa edilerek eski fabrika yapılarının biçimsel olarak atıfta

bulunulmuştur. Yeni işlevleri ve uygulanan müdahale yöntemler nedeniyle yapıların özgün kullanımına dair izler yok olmuştur (Şekil 5.32), (Çayır, 2011.)

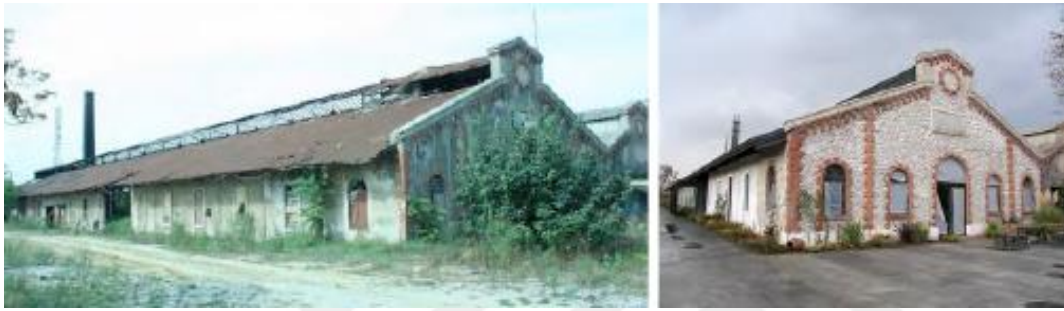
Şekil 5.37 : Eski (solda), 2011 ve yenilenmiş (sağda), 2016 Güneydoğu cephesi (Kıraç vd., 2018).

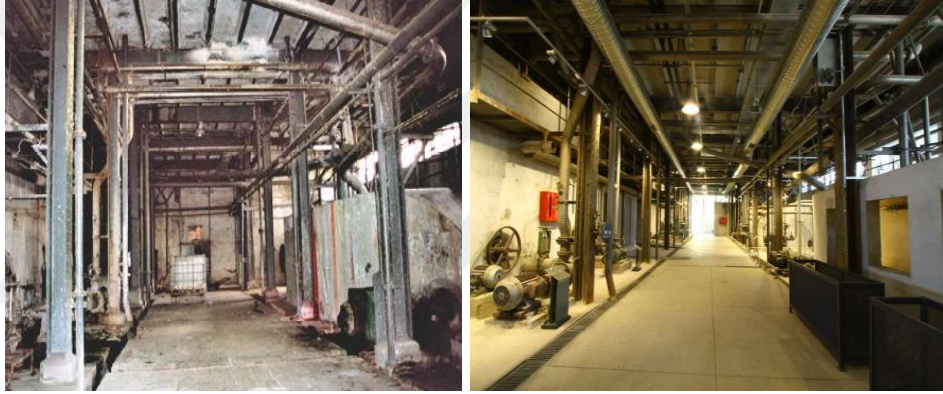
Şekil 5.40 : 1. Kağıt Fabrikası hamur bölümü, 2005 restorasyon öncesi (Oral, 2010), restorasyon sonrası, (Url-56).

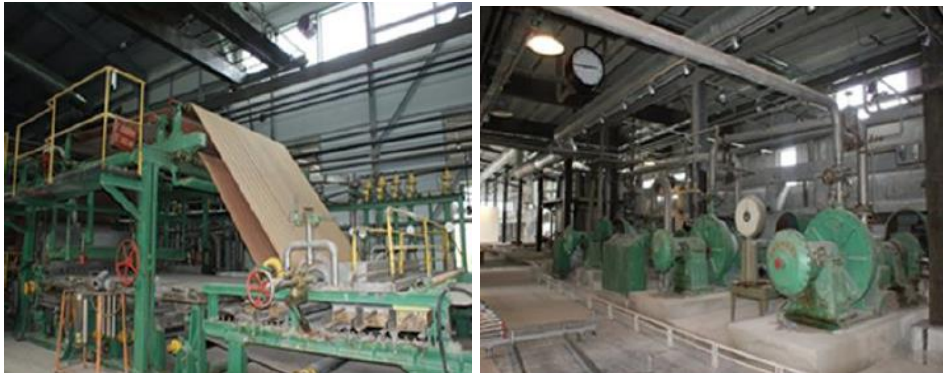
Şekil 5.41 : Kâğıt hamuru makinası (solda) ile hamur hazırlama bölümünde emerson makinalarından görünüm, 2015, (Çakır; Yıldırım, 2015).

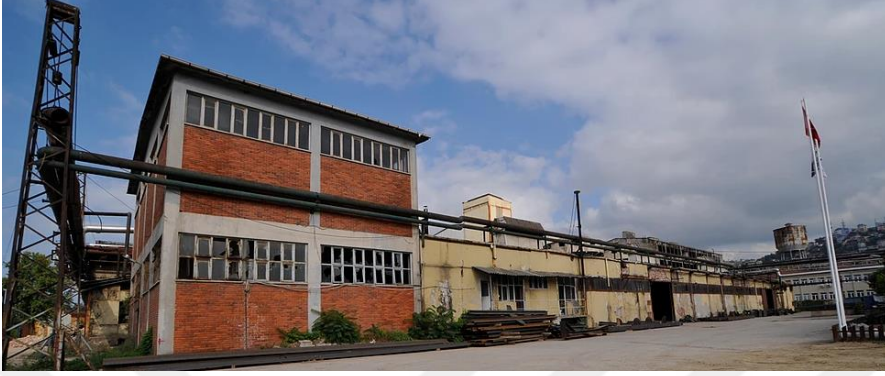
Şekil 5.42 : Seka Kâğıt Fabrikası Taşlı Değirmen, KA-BA Arşiv, (Url-57).

mekânları gibi destek işlevler için tasarlanmıştır. Doğu yönünde bulunan ve özgün işlevinde odun tomruklarının öğütüldüğü Taşlı Değirmende (Şekil 5.42) ise sergi, toplantı salonları ile atölye, kütüphane ve arşiv olarak kullanılması planlanmıştır (Url-55).

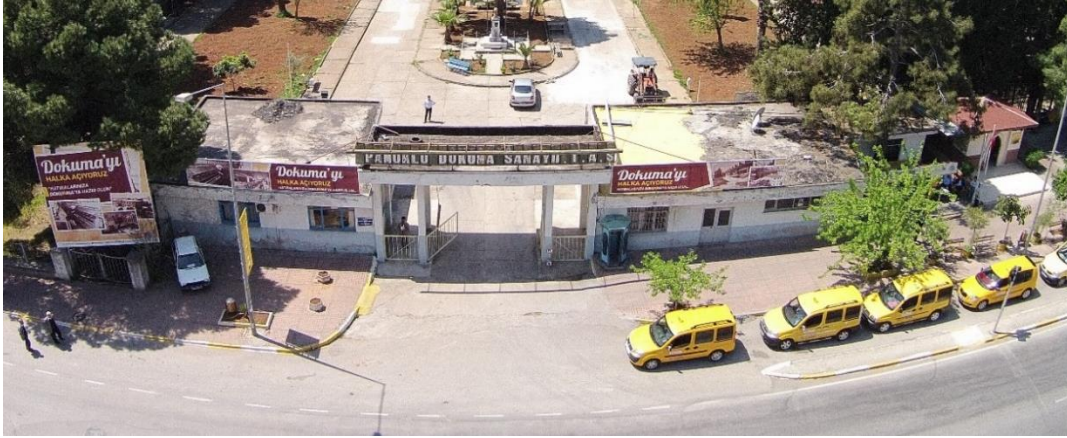
Şekil 6.4 : Antalya Pamuklu Dokuma Fabrikası Giriş kapısı, 2015 (Kepez Belediyesi).

Namık Kemal Bulvarı üzerinde 1240 nolu parselde bulunan giriş kapısı Koruma Kurulu'nun 16.12.2005 gün ve 763 sayılı kararı ile tescil edilmiştir (Şekil 6.4). İki ayrı bölümden oluşan tek katlı betonarme yapı 2015 yılında onarılarak Dokumapark projesi kapsamında giriş kapısı olarak kullanılmaya başlanmıştır. Giriş kapısının kuzey yönünde bulunan yapı, Kepez Belediyesi Dokuma Semt Tahsilat Veznesi olarak kullanılırken, güney yönünde bulunan yapı, Dokumapark güvenlik birimi olarak kullanılmaktadır.

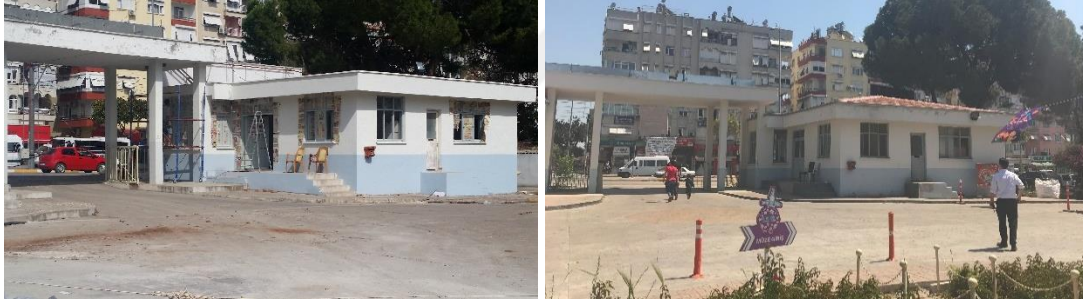
Şekil 6.5 : Giriş kapısı onarım aşaması (solda), 2015 (Kepez Belediyesi), Giriş kapısı onarım sonrası (sağda), 2018 (Ceylan Akış).

Uygulama aşamasında çatı onarımı yapılarak, çatı elemanları yenilenmiştir. Cephe ve iç mekân duvar boyaları ile zemin kaplamaları yenilenmiş, kapı ve pencere doğramaları onarılmıştır (Şekil 6.5).

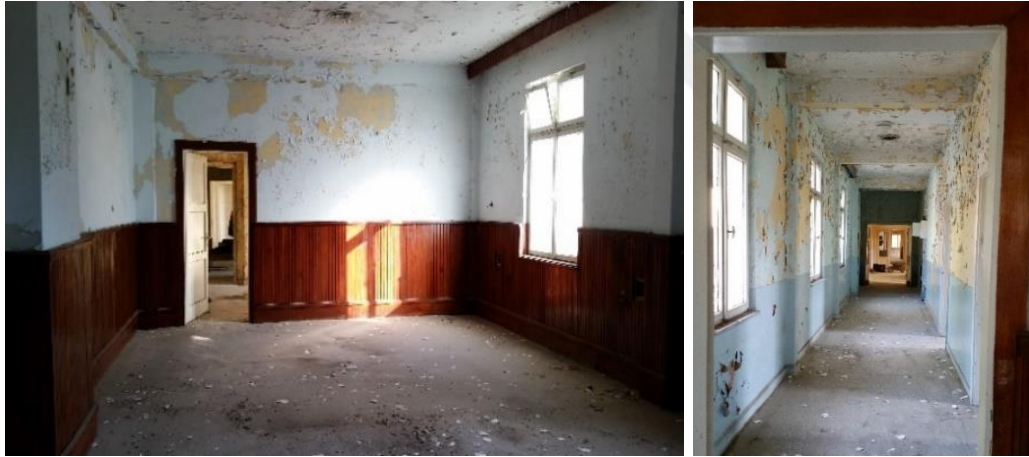
Şekil 6.7 : İdare binası birinci kat iç mekanı restorasyon öncesi (Kepez Belediyesi).

Restorasyon projesi kapsamında Şehir ve Kent Belleği Müzesi olarak yeniden işlevlendirilmesi planlanan yapının 2017 yılında uygulama süreci başlatılmıştır (Şekil 6.7). Yapının eski kat planları ve 2006 yılı rölöve çizimleri incelendiğinde güneydoğu yönünde tek katlı olan yapının sonradan yapıldığı ve uygulama aşamasında kaldırıldığı anlaşılmaktadır. Uygulama aşamasında, çatı onarımı yapılmış, iç ve dış duvarların sıva ve boyası yenilenmiş, kapı ve pencere doğramaları onarılmıştır. Mevcut pencereler yapının yeni işlevi gereği dış cephede korunurken iç mekânda kapatılmıştır. Koridordan mekânlara açılan kapı açıklıkları kapatılarak, girişler mekânları ayıran bölücü duvarlarda açılan boşluklardan sağlanmıştır. Zemin kat planının güneydoğu köşesinde bulunan mekânı ayıran bölücü duvar ile ıslak hacimde bulunan bölücü duvarlar yıkılmıştır. Cephelerde korunan pencere açıklıkları iç mekânda alçıpan ile kapatılmıştır. İç mekânda bulunan havalandırma elemanları tavan panelleri ile kapatılmıştır. Cephelerde su basman seviyesinden yaklaşık 60 cm yukarda pencere altlarına ve denizliklere ışıklandırma elemanları eklenmiştir.

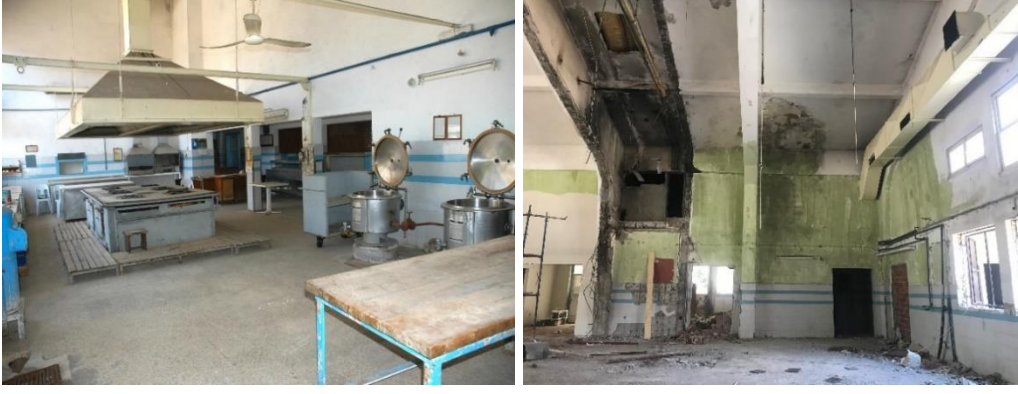
Şekil 6.9 : Yemekhane binası mutfak bölümü (solda), 2015, (Kepez Belediyesi), restorasyon aşaması (sağda), 2018, (Ceylan Akış).

Dokumapark proje kapsamında Antalya Pamuklu Dokuma Fabrikasına ait yemekhane binasının Müze ve Dokuma Lokali olarak kullanılması amacıyla restorasyon çalışmaları 2018 yılında başlamıştır. Uygulama aşamasında edinilen bilgilere göre, çatı onarımı yapılarak, çatı elemanları yenilenmiş ve çalışma alanı koruma altına alınmıştır. Yemekhane binasının yapısal durumu incelenerek, hizmet verebilecek kısımları ile takviye ve yenilenmeye ihtiyaç duyulan kısımları tespit edilmiştir. Ana gövdenin işçi yemekhanesine hizmet veren 2 akslı mutfak bölümü bölücü duvarları ile ısıtma-havalandırma mekânlarının olduğu mutfak üzeri ilave döşemesi yıkılarak kısa doğrultuda 10 akslı olan mekân tek hacim haline getirilmiştir (Şekil 6.9). Aynı şekilde kuzeybatı yönünün batı kolunda bulunan bölücü duvarlar yıkılarak mekânlar birleştirilmiştir. Kapı ve pencere doğramaları sökülmüştür (Şekil 6.10). Yapının kuzeybatı yönünde bulunan avluya çelik konstrüksiyonla mekânlar arasında geçişi sağlayan ek alan oluşturulmaktadır (Şekil 6.11). 2018 Mart ayında başlayan restorasyon çalışmalarının temmuz ayında tamamlanması planlanmaktadır. Yeniden işlevlendirme kapsamında, kuzeybatı yönünde bulunan memur yemek salonu dokuma lokali, işçi çay ocağı kütüphane, 10 akslı tek hacim haline gelen işçi yemek salonu ise müze olarak kullanılacaktır.

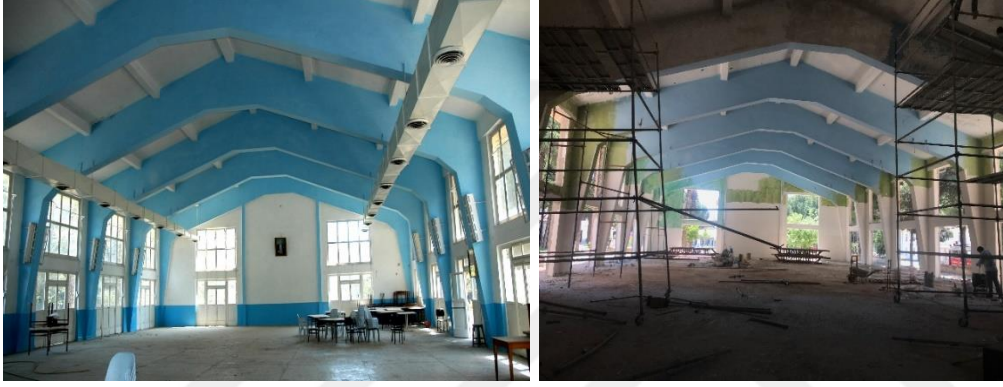
Şekil 6.10 : Yemekhane binası işçi yemekhanesi bölümü, 2015, (Kepez Belediyesi), işçi yemekhanesi bölümü restorasyon aşaması 2018, (Ceylan Akış).

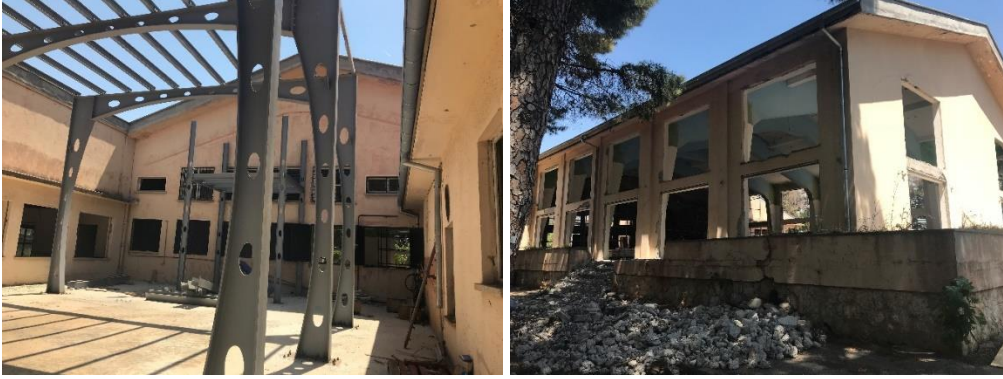
Şekil 6.11 : Yemekhane binası restorasyon aşamasında eklenen çelik konstrüksiyon, restorasyon aşamasında İşçi yemekhanesi sökülen pencere doğramaları, (Ceylan Akış).

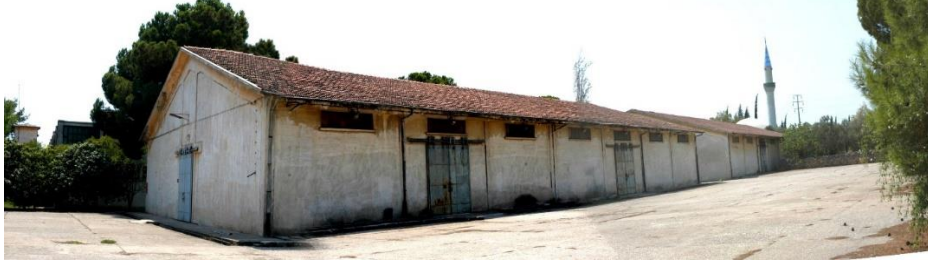
Şekil 6.12 : Ambar binaları kuzeydoğu yönünden görünüm (Kepez Belediyesi).

1 nolu ambar binası, doğu yönünde bulunan yapı ise 2 nolu ambar binası olarak adlandırılmaktadır (Şekil 6.12). 2006 yılı rölöve çizimlerine göre ikişer bloktan oluşan yapılarda mekânlar depo birimleri olarak kullanılmaktadır (Şekil 6.13).

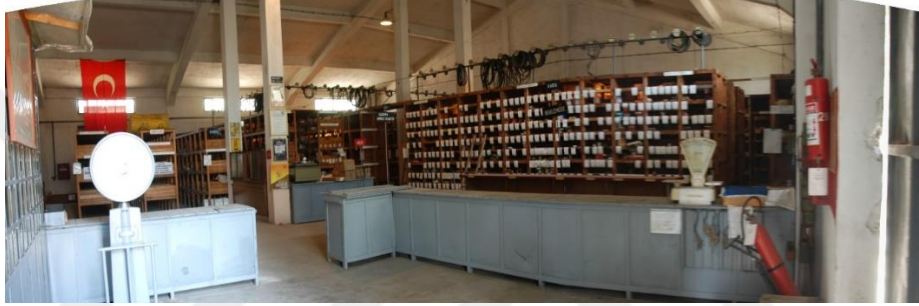
Şekil 6.13 : Ambar binası iç mekân (Kepez Belediyesi).

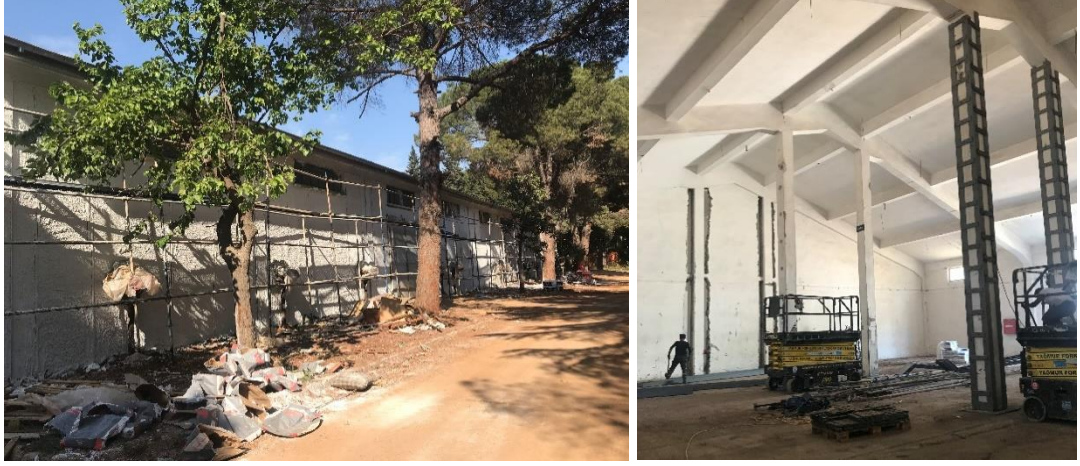
Şekil 6.14 : 2 numaralı ambar binası güney cephesi ve depo 1 iç mekanı restorasyon aşaması, (Ceylan Akış).

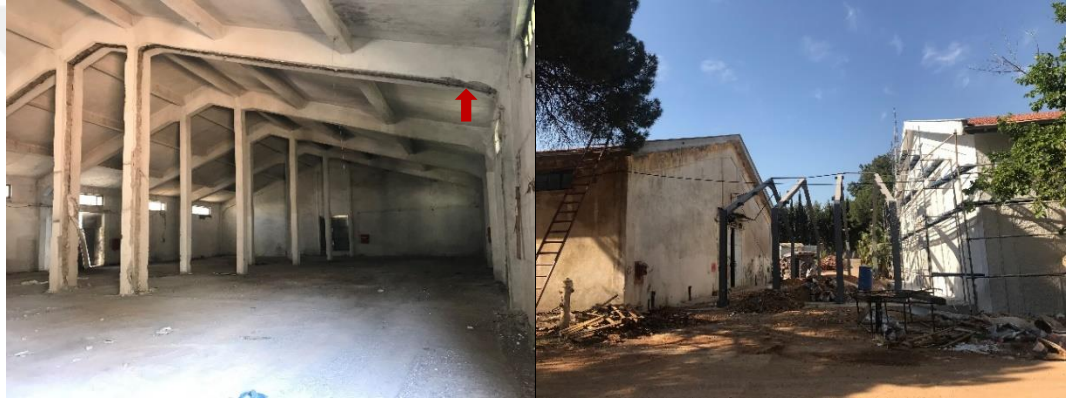
Şekil 6.15 : 1 numaralı ambar binası yıkılmış olan bölücü duvar detayı (solda), 1 ve 2 numaralı ambar binası arasında inşa edilen çelik konstrüksiyon (sağda), (Ceylan Akış).

Proje kapsamında müze olarak kullanımı önerilen yapının yeniden işlevlendirilme çalışmaları 2018 yılında başlamıştır. Uygulama aşamasında ilk olarak çatı onarımları yapılarak, çatı malzemeleri yenilenmiştir. 1 numaralı ambar binasını iki bloğa ayıran bölücü duvarı yıkılarak mekân kısa doğrultuda 9 akslı tek hacim haline getirilmiştir. 2 numaralı ambar binasının bölücü briket duvarı yıkılmış, yapıyı iki bloğa ayıran bölücü duvarda ise kapı açıklığı yapılacaktır (Çizelge 6.1). İç mekânda bulunan orta kolonlarda çelik elemanlarla güçlendirme yapılmaktadır. Dış cephe duvarları ısı yalıtımı yapılarak sıvası yenilenmektedir (Şekil 6.14). İki ambar binası arasına geçişi sağlayan çelik konstrüksiyonla ortak mekân alanı oluşturulmaktadır (Şekil 6.15). Ambar binalarından 2 nolu ambarın orta aksında bulunan bölme duvarın bir kısmı yıkılmıştır.

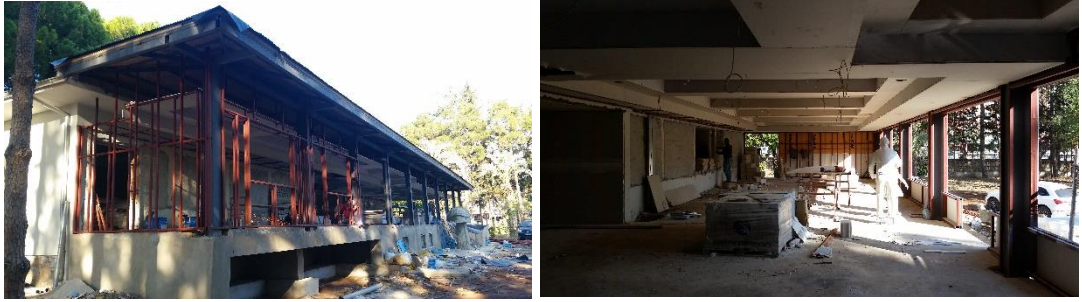
Şekil 6.16 : Kreş binası restorasyon aşaması ilave döşeme alanı, (Kepez Belediyesi).

sonrasında çatı tadilatı yapılarak, çatı malzemeleri yenilenmiştir. Yapı elemanlarında güçlendirme yapılmıştır. Özgün haliyle zemin katlı olan yapı güneydoğu yönünde bodrum ve zemin katlı olarak kullanımı sağlanmıştır. Güneydoğu yönünde bulunan özgün döşeme bodrum kat hizasına kadar devam ettirilerek mekân pvc ve camekânla kapatılmıştır (Şekil 6.16). Eski fotoğraflarında kuzeydoğu cephesinde bulunan ahşap doğrama ve camlı giriş bölümü kaldırılarak giriş alanı, uzatılan döşeme girişine kadar devam ettirilmiştir (Çizelge 6.2). Yapının eski fotoğraflarında ve rölöve çizimlerinde bulunan kuzeydoğu ve güneybatı cephesindeki pencereler günümüzde kapatılmıştır. Kuzeybatı cephesinin batı köşesinden giriş kapısına kadar olan pencerelerin ahşap doğramaları yerinde bırakılarak pencere açıklıkları iç mekânda kapatılmıştır. İç mekânda giriş kapıları kaldırılarak açıklıklar bırakılmıştır. Islak mekân bölücü duvar elemanları kaldırılarak mekânlar tek hacim olarak kullanılmıştır. Koridorda bulunan çift kanatlı giriş kapıları yerinde yuvarlak kemerli geçiş alanları sağlanmıştır. Bodrum kat tavan, döşeme ve duvarları onarılmıştır. Güneydoğu ve güneybatı yönünde bulunan ağaç dokusu korunarak peyzaj düzenlemesi yapılmış, çocuk oyun ve etkinlik alanları oluşturulmuştur. Dokumapark projesi kapsamında 2015 yılında restorasyon çalışmaları başlayan yapı (Şekil 6.17), 2017 yılında Anadolu Oyuncak Müzesi olarak kamu kullanımına açılmıştır (Şekil 6.18).

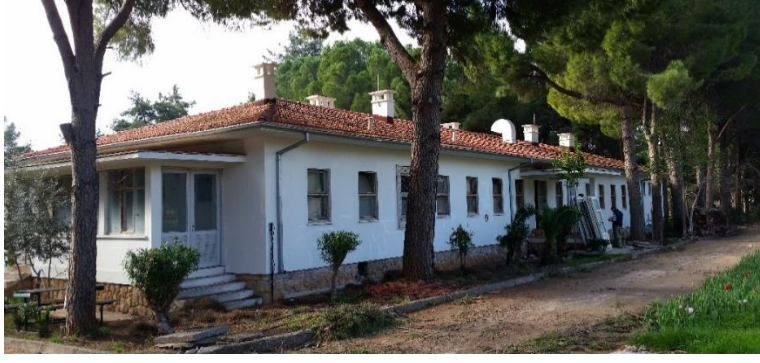
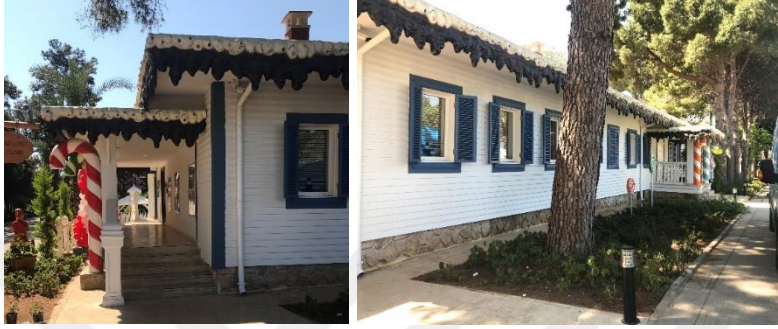
Şekil 6.17 : Kreş binası kuzey cephesi, restorasyon öncesi(üstte) (Kepez Belediyesi) ve restorasyon sonrası (altta) (Ceylan Akış).

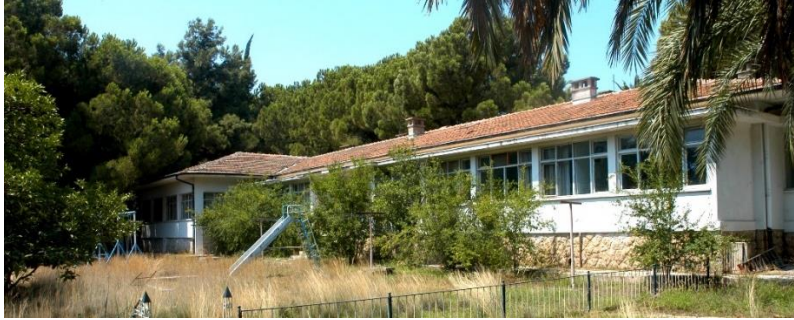
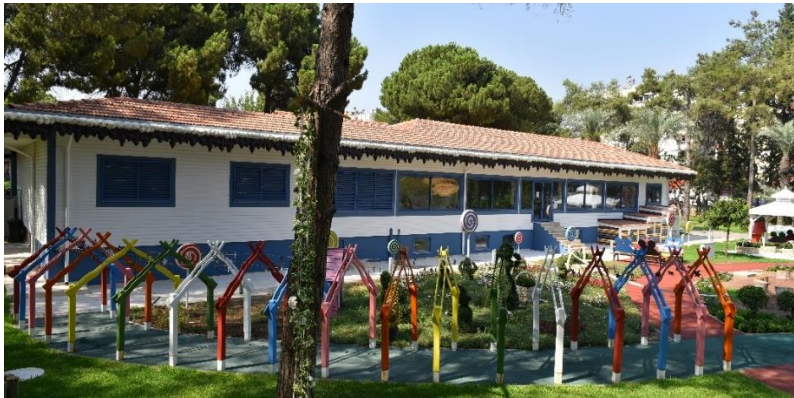
Şekil 6.18 : Kreş binası güneydoğu cephesi, restorasyon öncesi (üstte) (Kepez Belediyesi) ve restorasyon sonrası (altta)(Ceylan Akış).

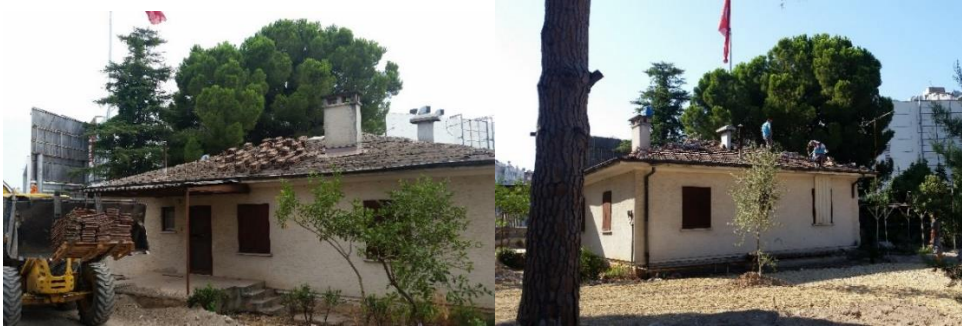
Şekil 6.19 : Müdür Lojmanı çatı onarımı görünümüleri, (Kepez Belediyesi).

Alana yönelik yeniden işlevlendirme projesi kapsamında yapının çatı elemanları yenilenmiştir (Şekil 6.19). Kapı, pencere, tavan ve döşemeler aslına uygun şekilde uygulanmıştır. Kuzeydoğu cephesinde bulunan ahşap tek kanatlı kapı dış cephede korunurken iç mekânda kapatılmıştır. Eski çizimlerinde yapının iç mekânından bodrum kata ulaşılan merdiven boşluğunun 2016 yılı uygulama öncesinde kapatıldığı tespit edilmiştir. 2017 yılında kamu kullanımına açılan yapının kuzeydoğu, kuzeybatı ve güneybatı yönlerinde sundurma çatı elemanları eklenerek 2018 yılında kafe olarak kullanılmaktadır (Şekil 6.20). Yapının iç mekân giriş kapıları yerinde bulunmamaktadır.

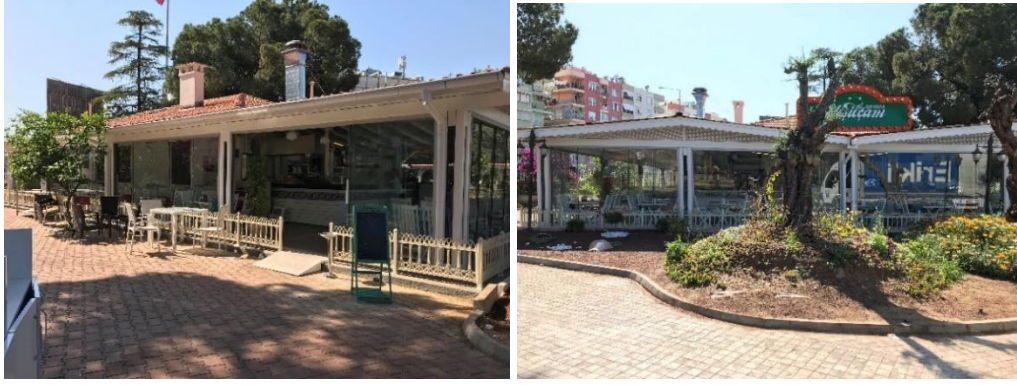
Şekil 6.20 : Müdür Lojmanı restorasyon sonrası görünümüleri, (Ceylan Akış).

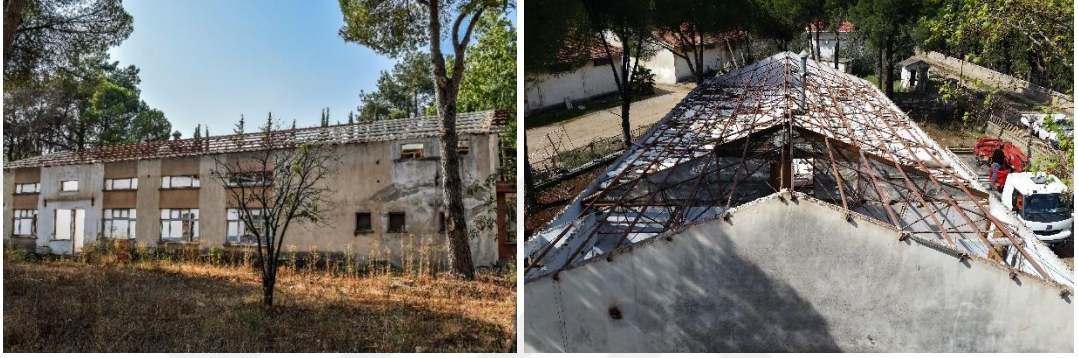
Şekil 6.23 : Eğitim binası güney cephesi (solda), 2015, çatı onarımı (sağda) (Kepez Belediyesi).

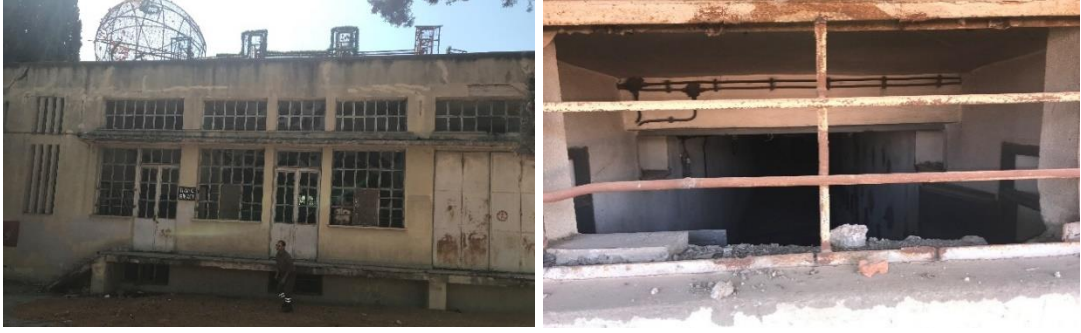
Şekil 6.25 : Trafo binası kuzeydoğu cephesi ve bodrum kat görünümler, (Ceylan Akış).

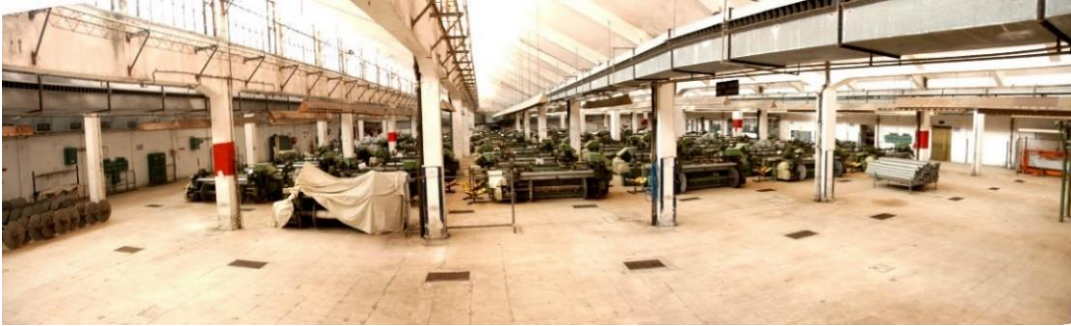
Şekil 6.26 : İşletme binası şed çatılı ana mekân, (Kepez Belediyesi).

Ambar binalarının güneyinde yer alan işletme binasıyla ilgili, projeler üzerinde ve yerinde yapılan incelemeler sonucunda yapının kısmi bodrum ve zemin katlı olduğu belirlenmiştir. Bina uzun doğrultuda 9 akslı kolon-kirişli çerçeveden oluşurken, kısa doğrultuda ise 34 akslı şed çatı şeklinde inşa edilmiştir. 2015 yılı rölöve çizimleri ve eski ozalit taramalarına bakılarak yapının kuzey yönünden güney yönüne doğru kullanım aşamalarının harman hallaç, tarak, iplik izhar ve iplik bölümü, dokuma izhar ve dokuma bölümü, boya apre, merserize yıkama ile germe kurutma ve katlama birimleri şeklinde olduğu görülmüştür (Şekil 6.26).

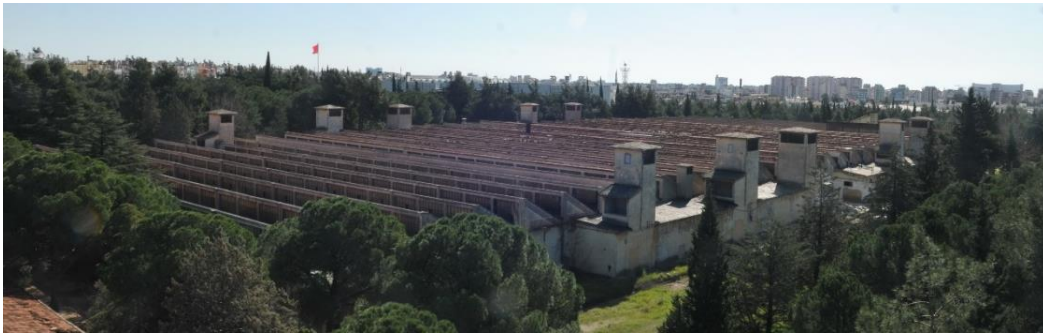
Şekil 6.27 : İşletme binası şed çatıda mevcut olan bacaların görünümü, (Kepez Belediyesi).

Şed çatılı ana mekânın doğu ve batı yönlerinde bulunan mekanik mekânlar ile çalışan kullanımı için ıslak hacimlerin bulunduğu tek yöne eğimli çatılarla ayrılan dikdörtgen planlı mekânların kat yüksekliği ise ana mekânın şed çatı başlangıç hizasında sonlanmaktadır. Doğu ve batı yönlerinde bulunan mekânlarda karşılıklı olarak toplamda 10 adet baca bulunmaktadır (Şekil 6.27).

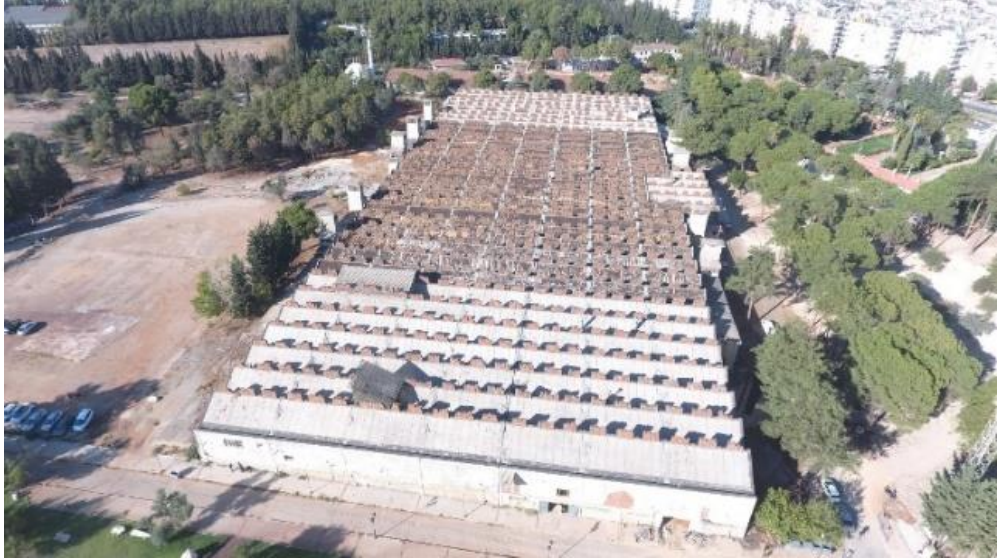
Şekil 6.28 : Çatı onarımı hava fotoğrafı, (Kepez Belediyesi).

Dokumapark proje kapsamında Dokuma Müzesi, Bilim ve Deneyimleme Merkezi olarak yeniden işlevlendirilme aşamasında olan yapının restorasyon çalışmaları 2017 yılında başlamıştır . Uygulama aşamasına çatı onarımı ile başlanarak çatı malzemeleri yenilenmiş (Şekil 6.28), kırık camlar değiştirilmiş ve yağmur dereleri kullanılır hale getirilmiştir (Şekil 6.29).

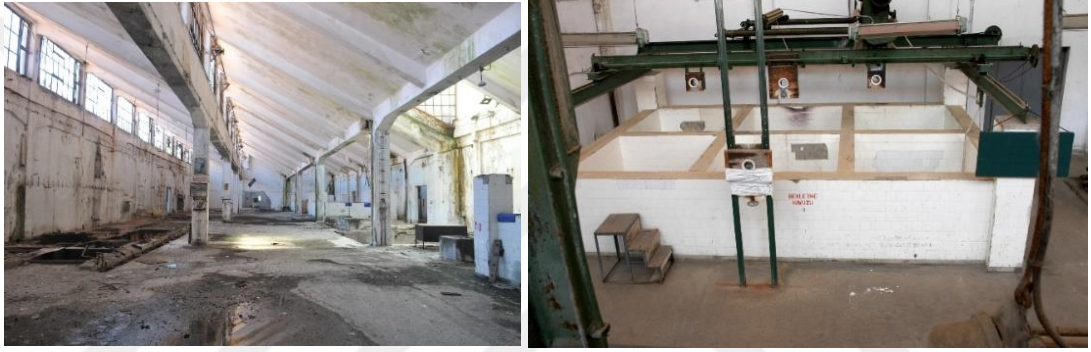
Şekil 6.30 : İşletme binası güney yönü iç mekânı mevcut bölücü duvarları (solda), bekleme havuz alanı (sağda), (Kepez Belediyesi).

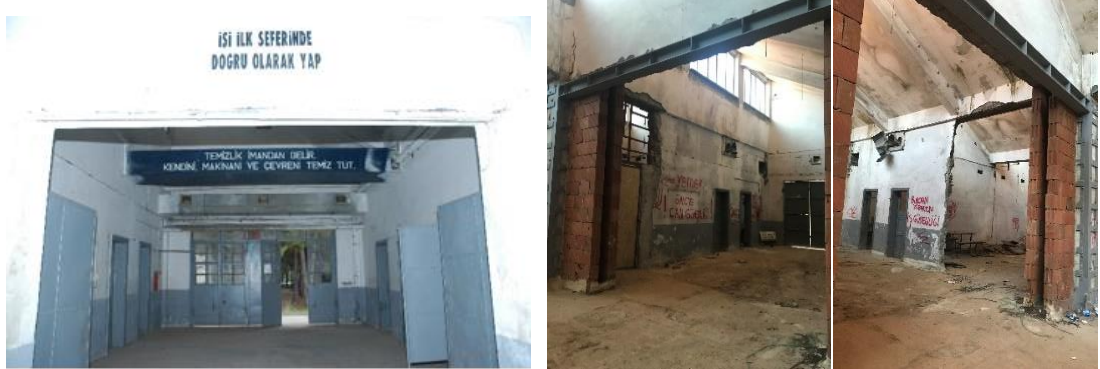
Şekil 6.31 : İşletme binası doğu yönü giriş alanı (solda), 2015 (Kepez Belediyesi), restorasyon aşaması, (sağda) (Ceylan Akış).

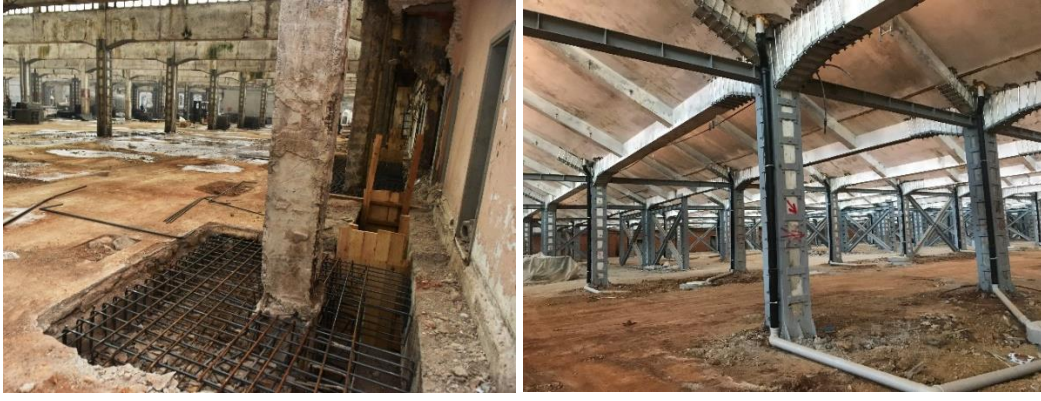
Şekil 6.32 : İşletme binası restorasyon aşaması; temel, kolon ve kirişlerde güçlendirme, (Ceylan Akış).

- Yağmur dereleri kullanılabilir hale getirilerek binanın çatıdan ve çevreden yağmur suyu alması önlenmiştir.
- Kolon, kiriş ve temelerde güçlendirme yapılmıştır.

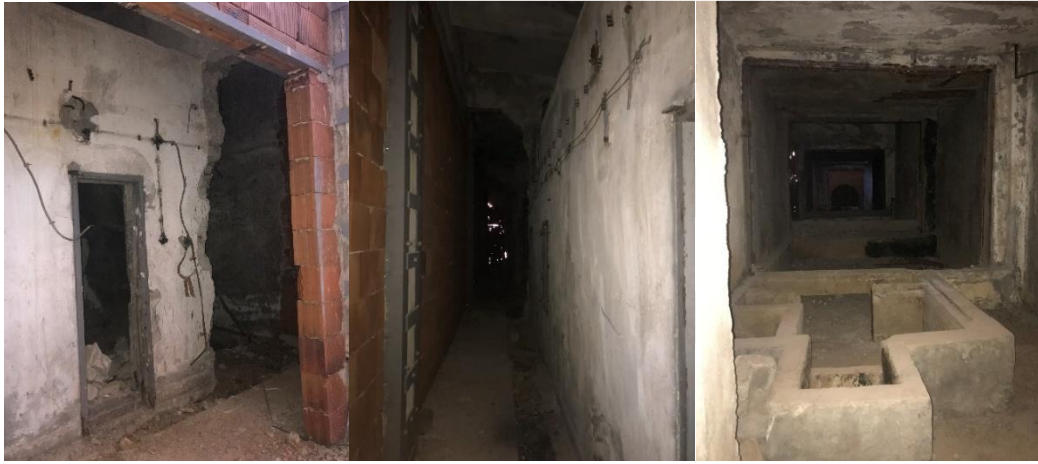
Şekil 6.33 : Şed çatılı ana mekânı çevreleyen mekanik birimlerin olduğu koridor ve baca altı taş havuz, (Ceylan Akış).

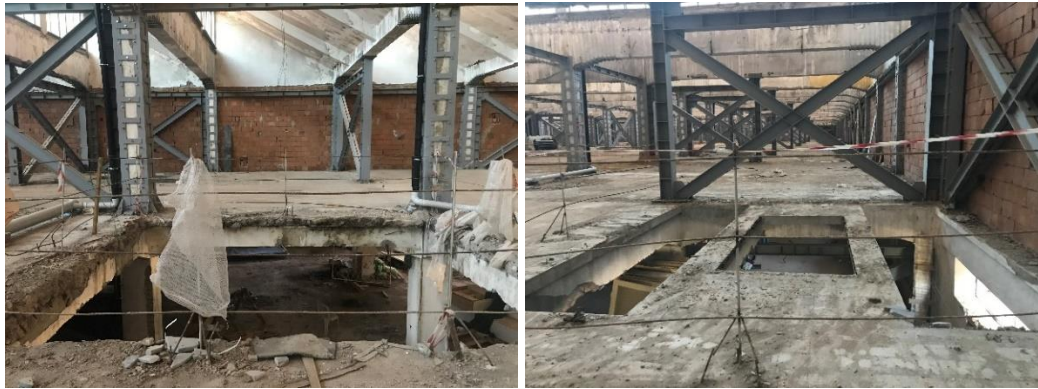
Şekil 6.34 : Merserize yıkama-bekleme havuz alanının atık toplama bölümü (solda), bodrum kata ulaşılan rampa ve merdiven boşluğu (sağda), (Ceylan Akış).

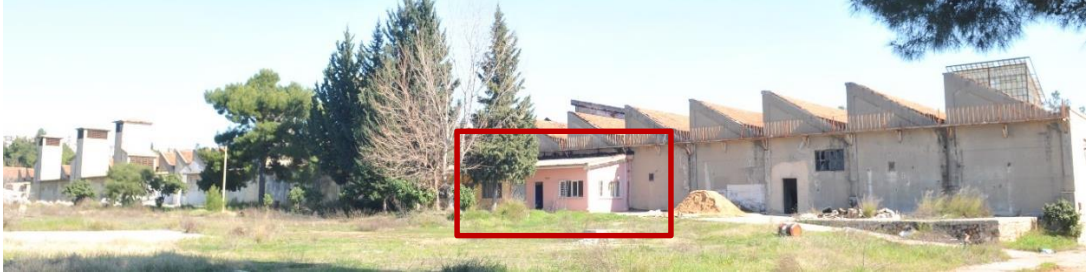
Şekil B. 1 : Uygulama öncesi batı yönünün güney köşesinde mevcut tek katlı bölüm (Kepez Belediyesi).

- Yerinde yapılan incelemelerle birlikte 2015 yılı rölöve çizimlerinden ve eski fotoğraflardan yararlanılarak, batı cephesinin kuzey ve güney yönlerinde bulunan tek katlı betonarme eklerin çalışmalar sırasında kaldırıldığı anlaşılmıştır.

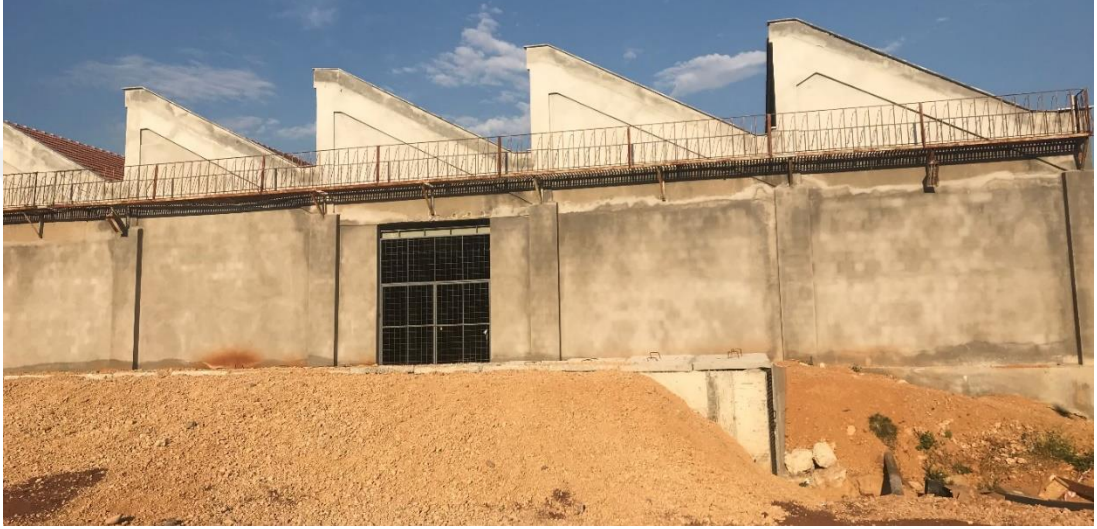
Şekil B. 2 : Uygulama aşamasında batı yönünün güney köşesinde kapatılan pencere açıklıkları ile ölçüsü değiştirilen kapı açıklığı (Ceylan Akış).

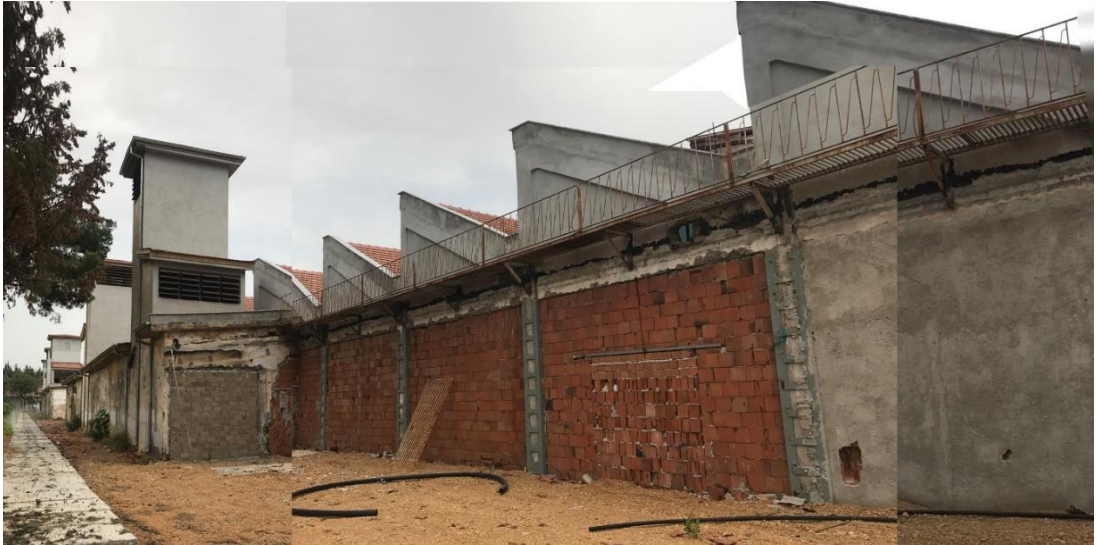
Şekil B. 3 : Batı yönünün güney köşesinde kaldırılan bölüm ve yenilenen duvar ve kolon güçlendirme detayı (Ceylan Akış).

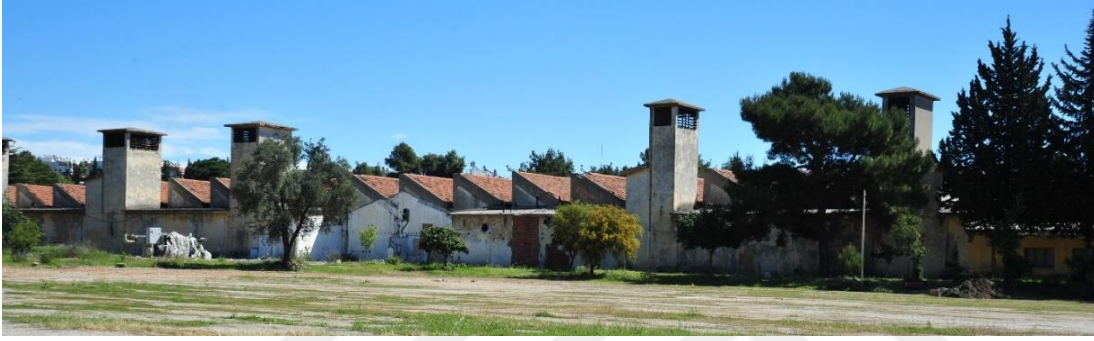
Şekil B. 5 : Soğutma Santrali olarak kullanılan alanın restorasyon uygulaması öncesi yıkılmış hali (Kepez Belediyesi).

- Batı yönünün orta aksında bulunan Soğutma Santrali olarak kullanılan alan içinde 2015 yılı rölöve çizimlerinde mevcut olan tek kollu merdivenlerin kapatıldığı tespit edilmiştir.
