FATİH SULTAN MEHMET VAKIF ÜNİVERSİTESİ
MÜHENDİSLİK VE FEN BİLİMLERİ ENSTİTÜSÜ

ENDÜSTRİ YAPILARININ DÖNÜŞÜMÜ ÜZERİNE DEĞERLENDİRMELER
“ANTALYA PAMUKLU DOKUMA FABRİKASI”

YÜKSEK LİSANS TEZİ

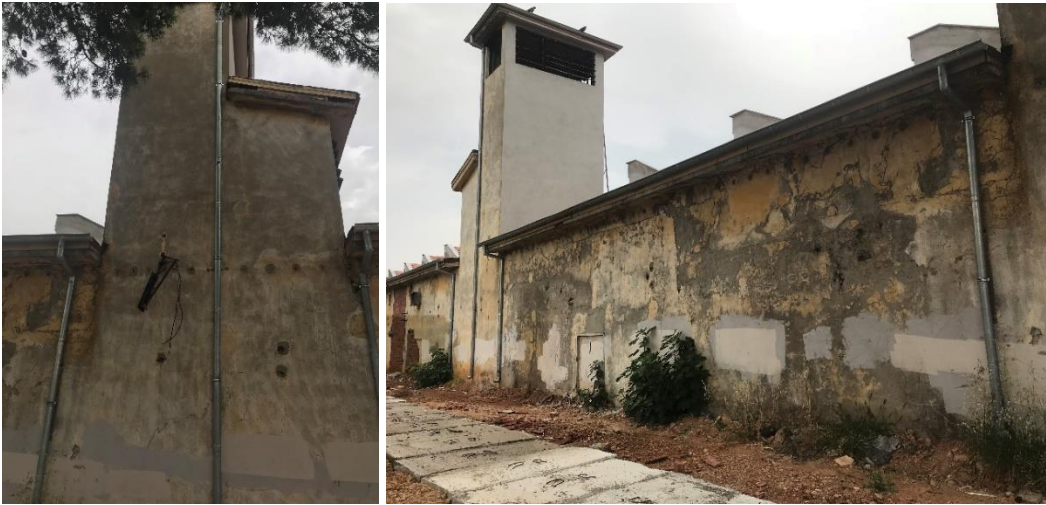
Şekil B. 6 : Batı cephesi muhdes elemanlar, kılcal çatlak görünümleri (Ceylan Akış).

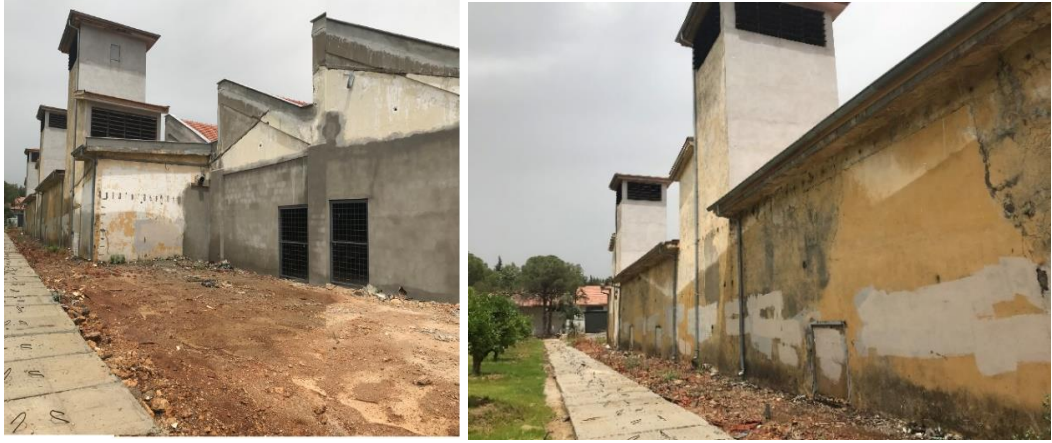
Şekil B. 7 : Soğtuma santrali alanına uygulama aşamasında eklenen kapı açıklıkları ile kapatılan merdiven alanı (solda) ve cephe duvarlarında bozulma detayı (sağda) (Ceylan Akış).

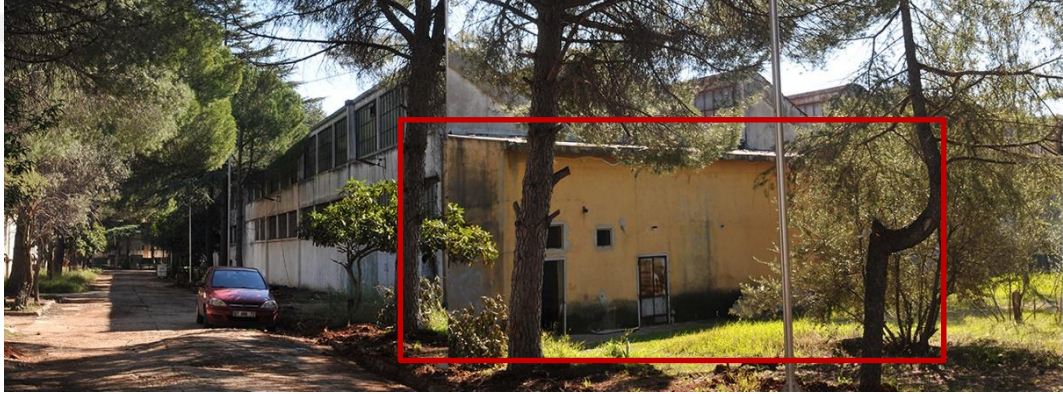
Şekil B. 8 : Uygulama öncesi batı yönünün kuzey köşesinde mevcut tek katlı bölüm ve doğu cephesinin özgün pencere görünümü (Kepez Belediyesi).

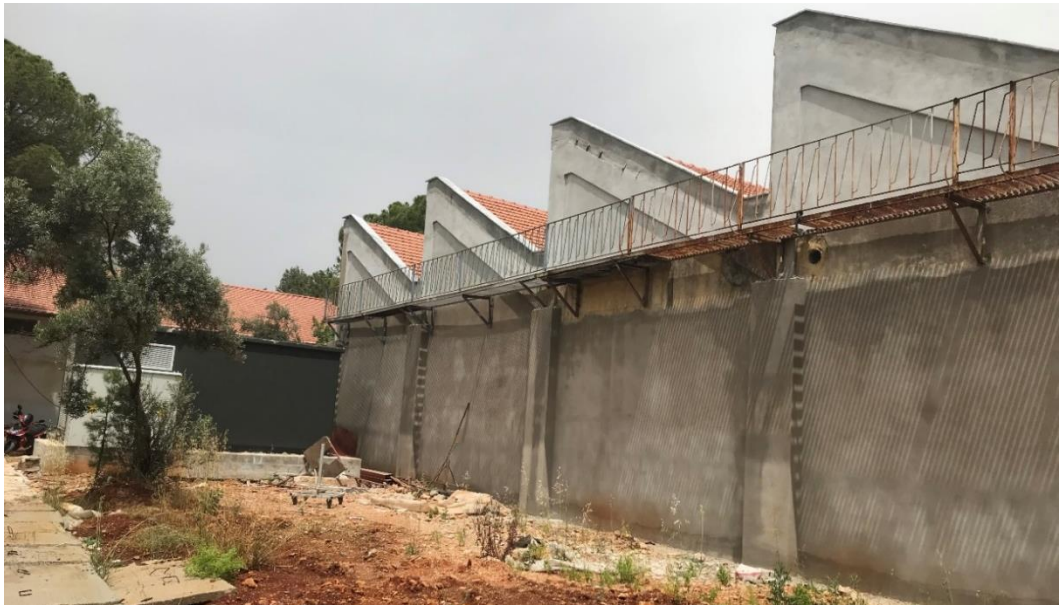
Şekil B. 9 : Uygulama aşaması batı yönünün kuzey köşesinde kaldırılan bölüm (Ceylan Akış).

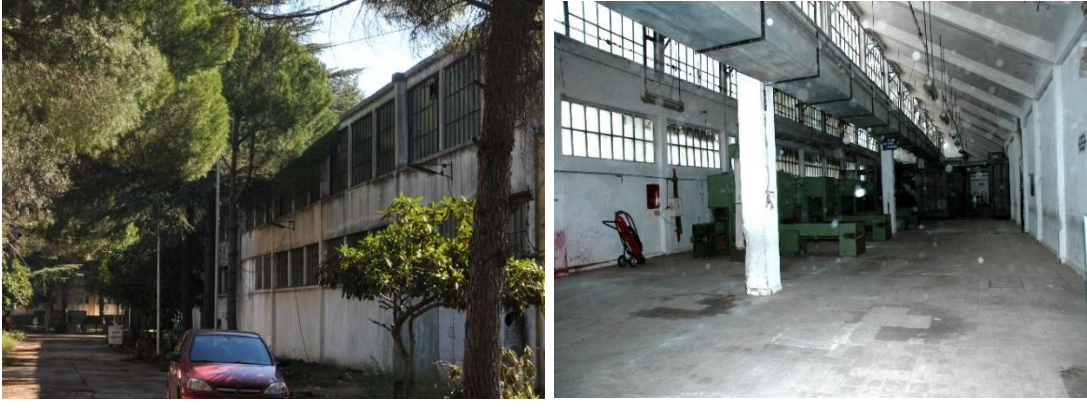
Şekil B. 10 : Doğu cephesi özgün pencere detayı ile cephe ve iç mekândan görünüşleri (Kepez Belediyesi).

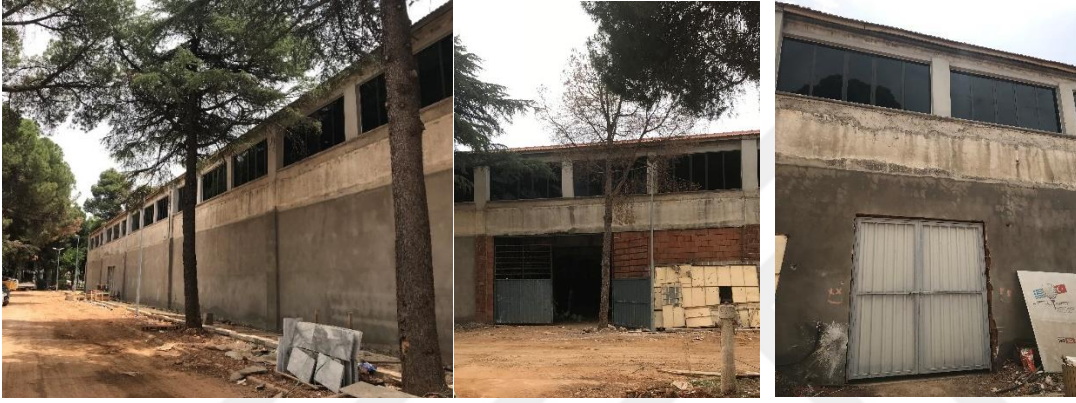
Şekil B. 11 : Uygulama aşamasında kapatılan pencereler ile değişen pencere detayları (solda), batı köşesinde yeri değişen ve eklenen kapı açıklıkları (Ceylan Akış).

- Güçlendirme çalışmaları sırasında kuzey cephesinde iki sıra halinde bulunan pencere açıklıklarından alt sırada bulunan pencereler kapatılmıştır.

- Kuzey cephesinin batı yönünde eklenen kapı açıklığı ile iç mekanda briket tuğlayla yeniden örülerek oluşturulan mekana geçiş sağlanmıştır.
- Yapının doğu yönünün kuzey köşesinde bulunan dikdörtgen planlı mekanların onarımı yapılarak sıva ve boya yenilenmiş ve Dokuma A.Ş. ye ait ofis birimleri olarak kullanılmaya başlanmıştır. Aynı şekilde kuzeydoğu yönünde Dokuma A.Ş. tarafından arşiv olarak kullanılmak üzere ayrılan mekana geçiş için kapı açıklığı eklenmiştir.
- Ana mekanın doğu yönünde bulunan ve ofis olarak kullanılan dikdörtgen planlı mekanlara geçiş, bahçe kotundan yaklaşık yedi basamak yukardaki muhdes kapı açıklığı ile sağlanmıştır.

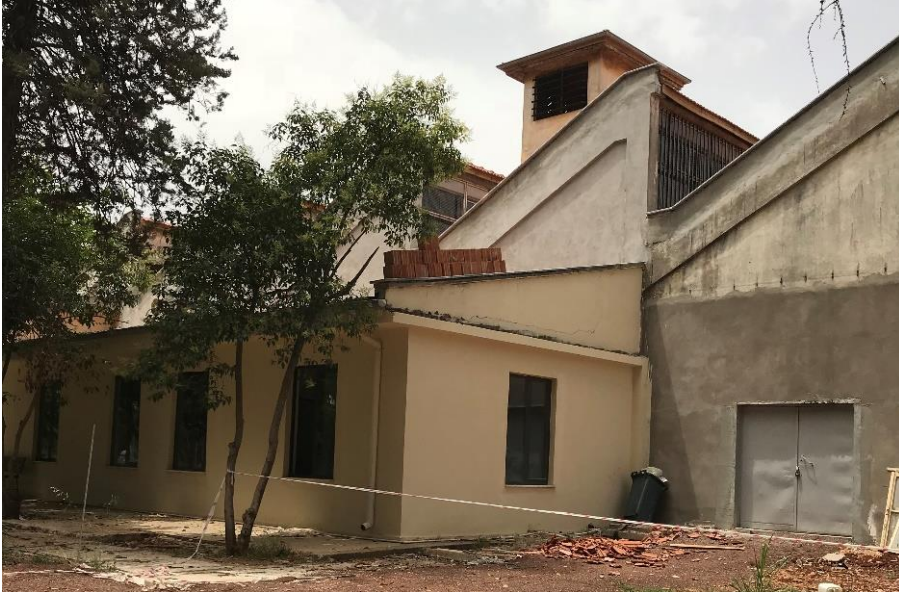
Şekil B. 12 : Dokuma A.Ş. tarafından kullanılan ofis birimi ve ana binada olması planlanan arşiv için açılan muhdes kapı açıklığı ile çatı onarımında kullanılan ekler (Ceylan Akış).

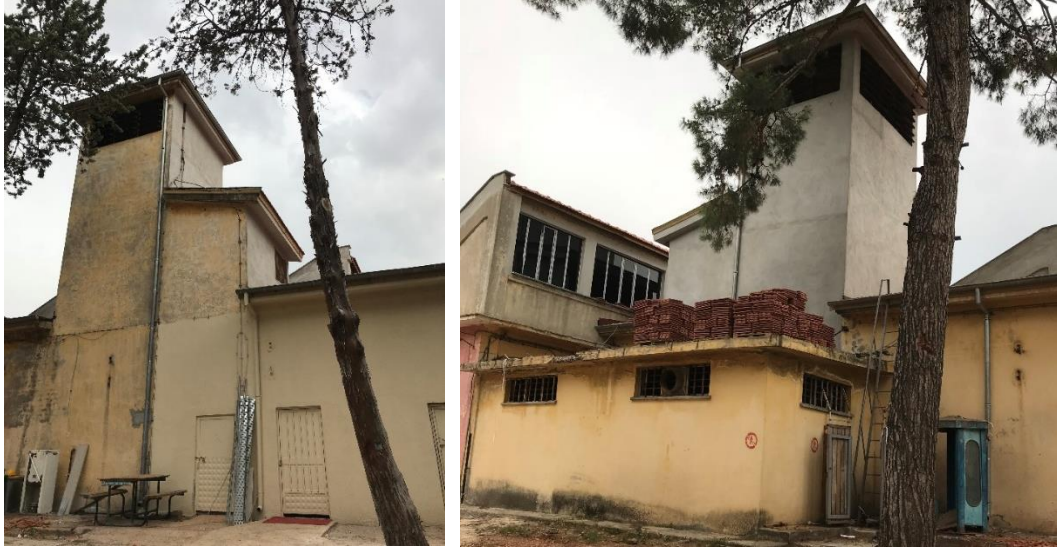
Şekil B. 13 : 2015 yılı rölöve çizimlerinde bulunmayan doğu cephesinde bulunan kapı açıklıkları (solda), giriş alanının sağında bulunan mekânlara açılan bölüm (sağda) (Ceylan Akış).

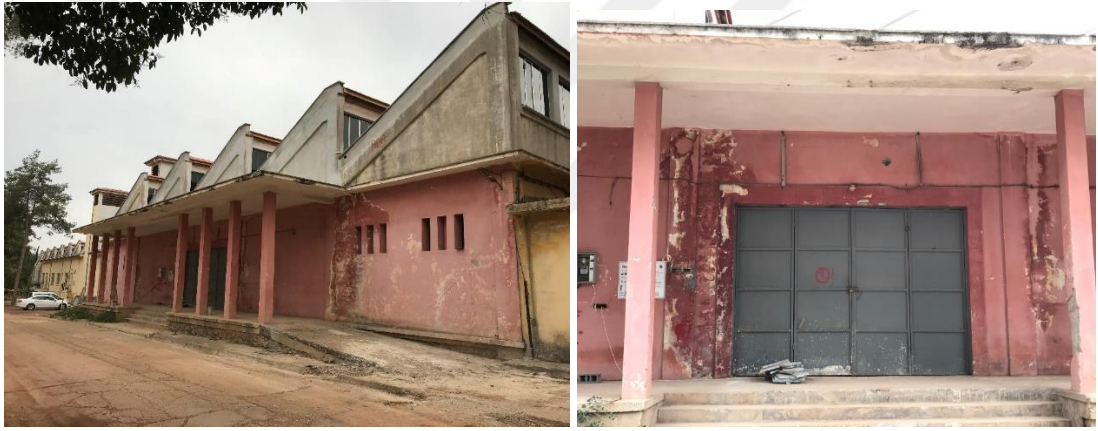
Şekil B. 14 : İşletme binası doğu cephesinde korunması önerilen özgün giriş kapısı (solda), cephede oluşan kir ve bozulmalar ile malzeme kayıpları (sağda) (Ceylan Akış).

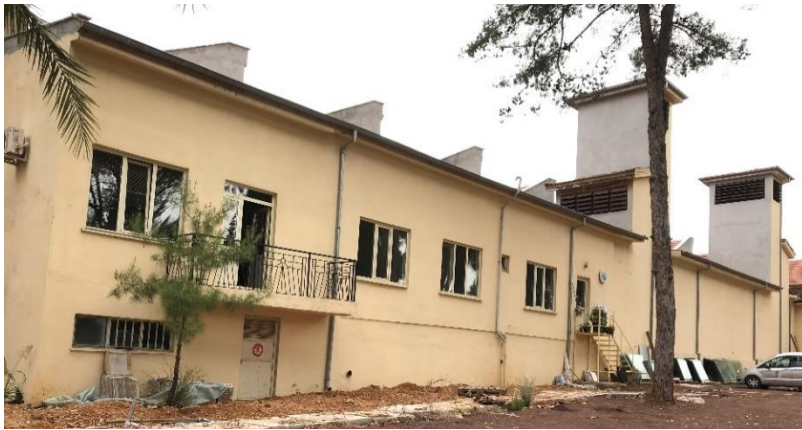
Şekil B. 15 : Ana mekândan girişi kapatılarak dışardan kapı açıklığıyla girilen ofis alanı (Ceylan Akış).

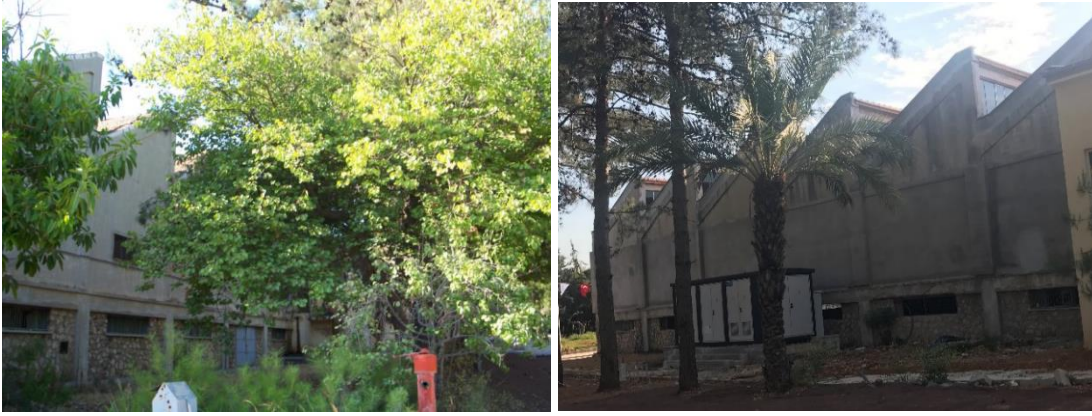
Şekil B. 16 : Doğu cephesi güney bölümü (solda), bodrum ve zemin katta kapatılan kapı açıklıkları (sağda) (Kepez Belediyesi).

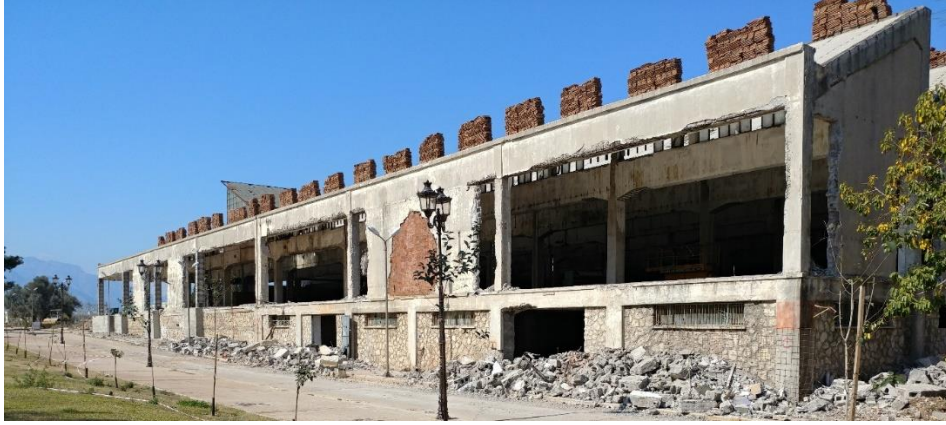
Şekil B. 19 : Doğu cephesi uygulama aşaması görünümü (Kepez Belediyesi).

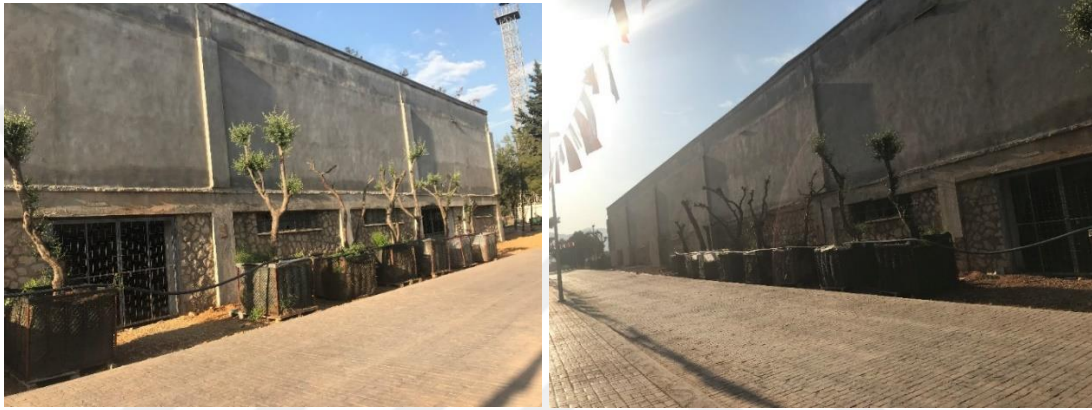
Şekil B. 20 : Bodrum kat kapı ve pencere detayları, (solda) ile kapatılan kapı ve pencere yerleri, (sağda) (Ceylan Akış).

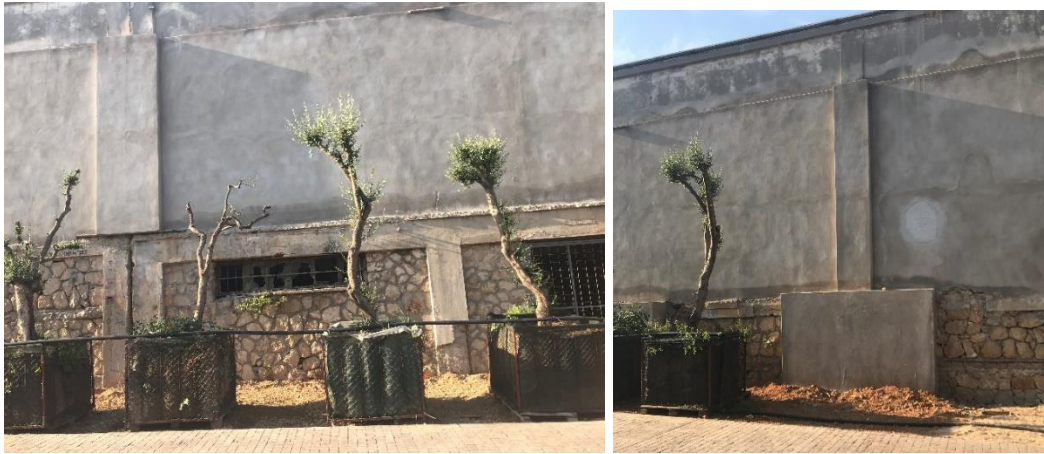
Şekil B. 21 : Güney cephesi dilatasyon detayı ile kolon ve temelde yapılan güçlendirme sonrası detaylar (Ceylan Akış).

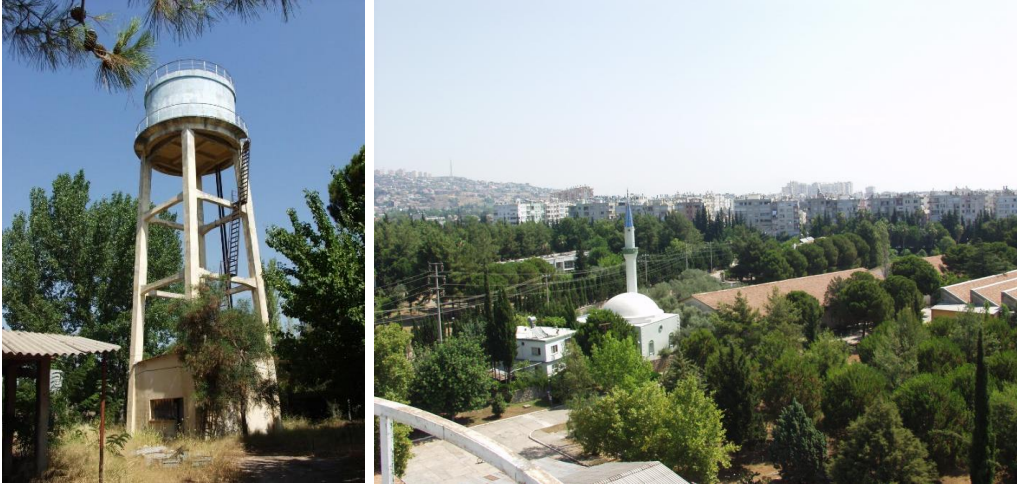
Şekil B. 22 : Vaziyet planında yer alan fakat günümüzde bulunmayan ve rekonstrüksiyon yöntemiyle yeniden inşası önerilen su deposu (Ceylan Akış).

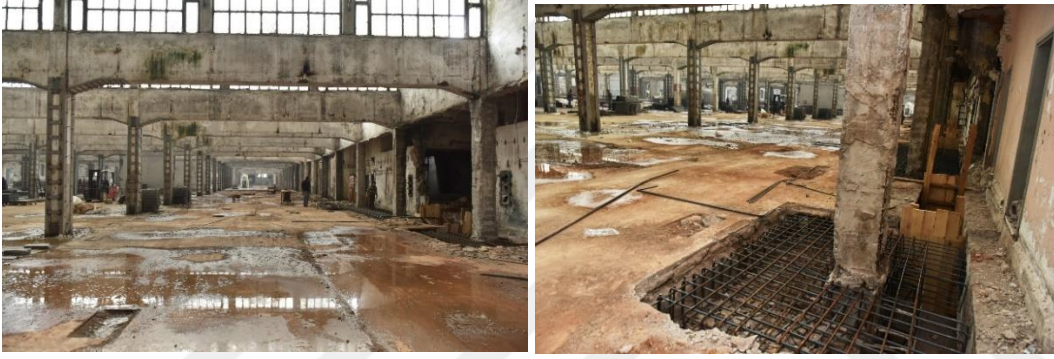
Şekil B. 23 : İşletme binası iç mekân güçlendirme aşamasında yıkılan bölücü duvarlar (Ceylan Akış).

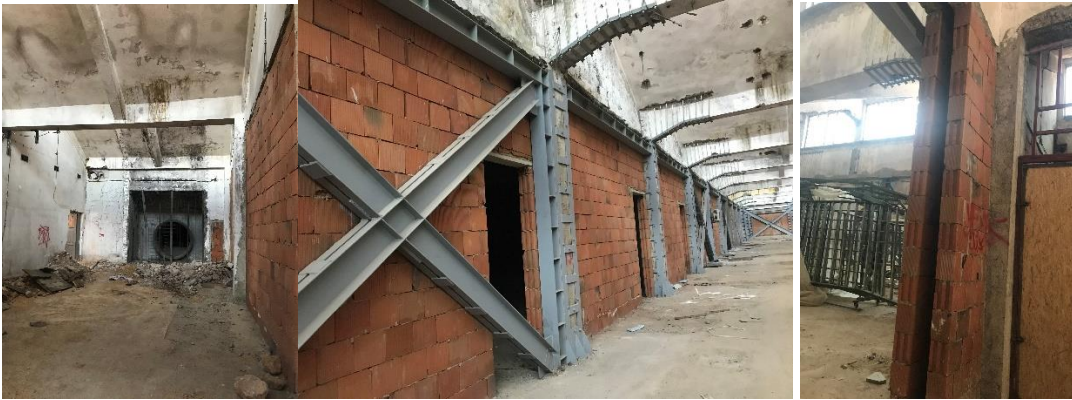
Şekil B. 24 : İşletme binası giriş bölümü korunması önerilen alan (solda), dilatasyon detayı ile yenilenen bölücü duvarlar (sağda) (Ceylan Akış).

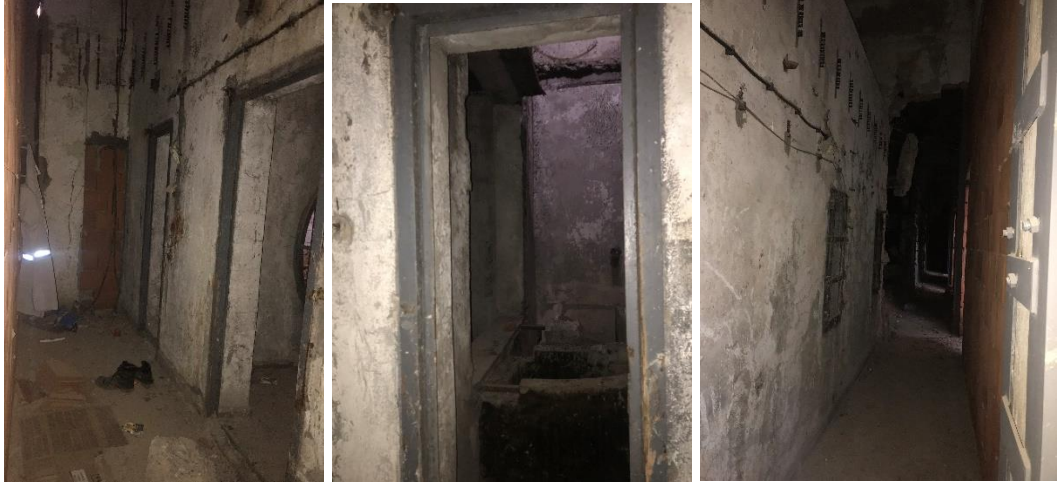
Şekil B. 25 : İşletme binası doğu yönü korunması önerilen bölümler (Ceylan Akış).

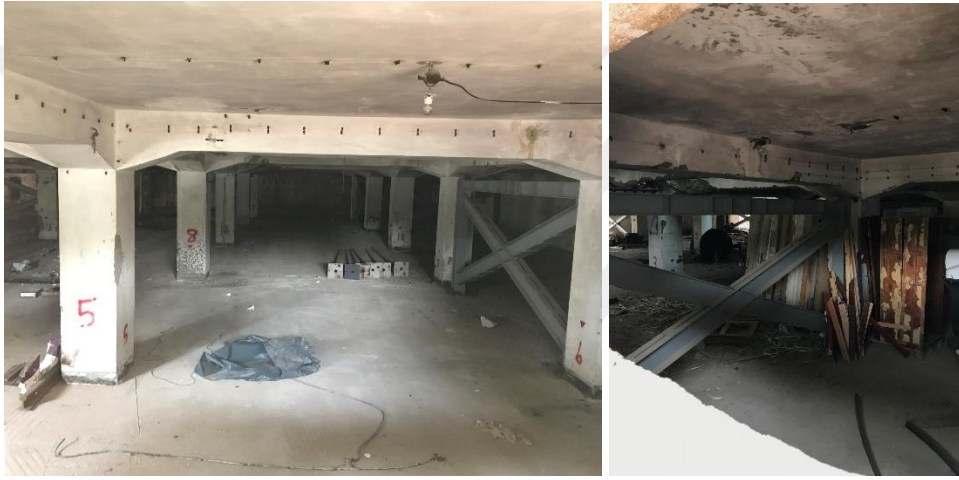
Şekil B. 26 : Bodrum kat iç mekan mevcut olmayan bölme duvarlar (Ceylan Akış).

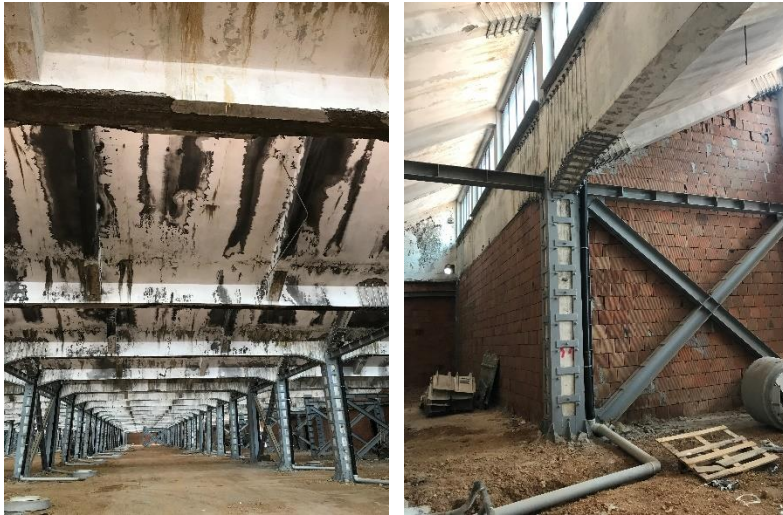
Şekil B. 27 : Tavan bozulma detayı (solda), kuzeybatı yönünde tuğla duvarla ayrılan ve yeni işlevi gereği sanat atölyesi olarak kullanılacak bölüm (sağda) (Ceylan Akış).

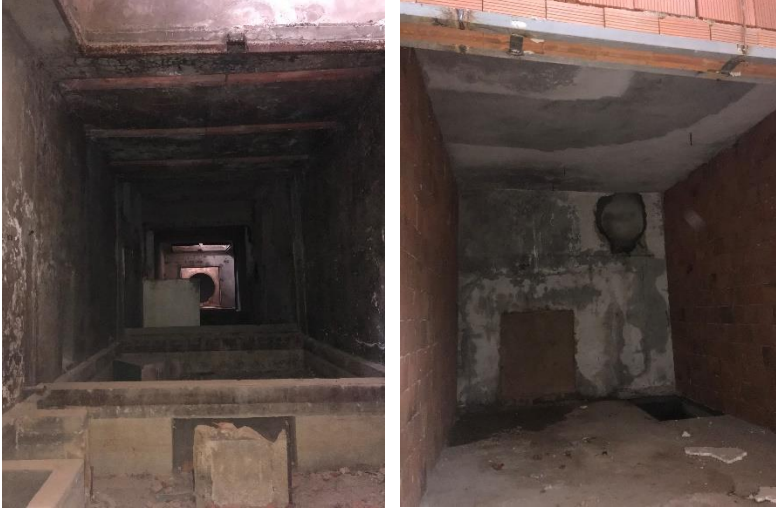
Şekil B. 28 : Batı yönünde korunması önerilen baca altı bölümü (solda), trafo binasına uşılan kabloların görüldüğü korunması önerilen alan (sağda) (Ceylan Akış).

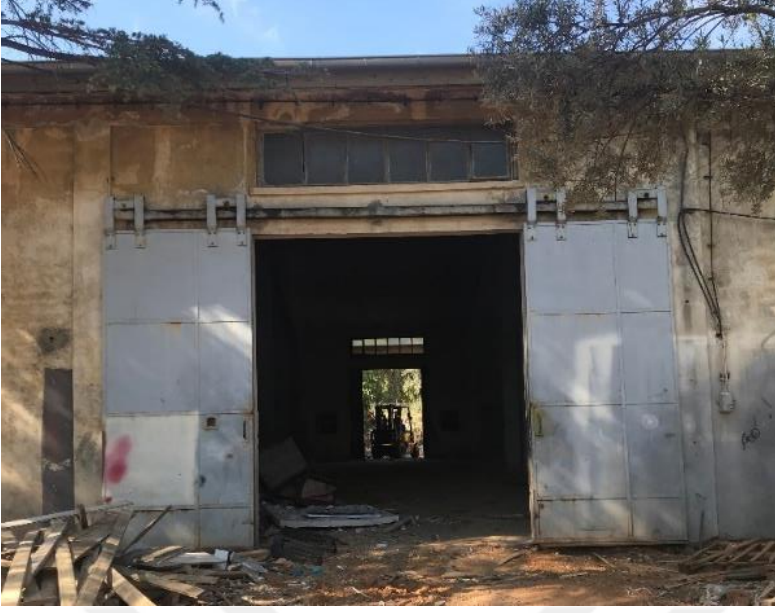
Şekil B. 34 : Ambar binası kapı ve pencere detayı (Ceylan Akış).

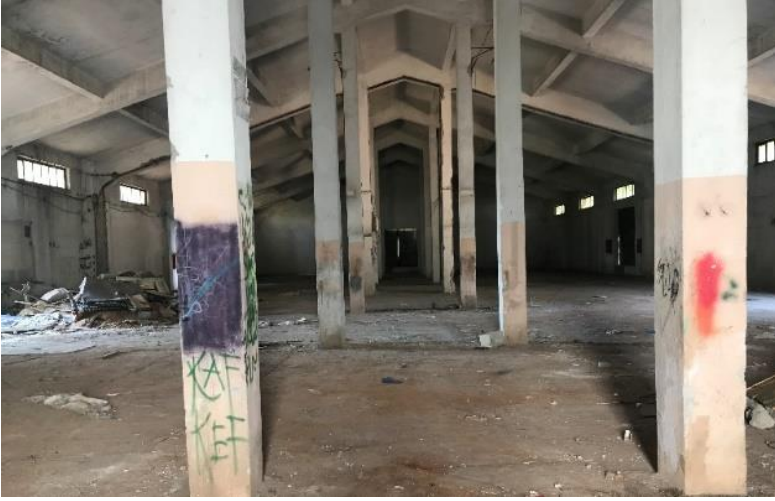
Şekil B. 35 : Ambar binası iç mekân taşıyıcı sistem detayı (Ceylan Akış).

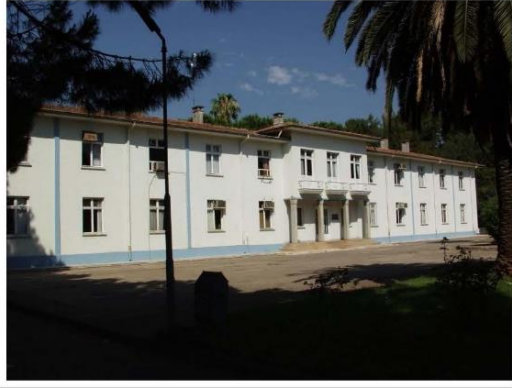
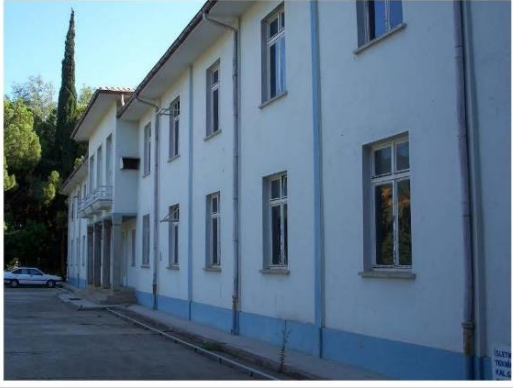
Çizelge C.1 : İdare binası taşıyıcı sistem ve malzeme bilgileri formu.

ALANI:	818 m² (zemin kat)
TAŞIYICI SİSTEM GENEL ÖZELLİKLERİ:	
<p>Projeler üzerinden ve yerinde yapılan incelemeler sonucunda Müdüriyet Binası'nın zemin ve bir normal kattan oluşan betonarme karkas tipte inşa edildiği, döşemelerinin plak döşeme olduğu anlaşılmıştır. Her iki kat yüksekliği 3.5 m'dir. Dolgu duvarları 20 ve 10 cm'dir. (Dolgu duvarları her iki katta da süreklilik arz ettiğinden bahse konu duvarların taşıyıcı özelliğinin orijinal tasarımda dikkate alınıp alınmadığı anlaşılamamıştır.) Bina, uzun doğrultusunda (x-doğrultusu) 6 aks, kısa doğrultusunda (y-doğrultusu) ise 18 aks bulunmaktadır. Her iki doğrultu kolon-kirişli çerçevedir. Bina dilatasyonlar ile 3 bitişik blok şeklinde yapılmıştır. Dilatasyonlar y-doğrultusunda olup, çift aksla sağlanmıştır. Bina tipik kolon ebatları zemin katta 20/40, birinci katta 20/30'dur. Kolonlar %1 boyuna donatı ve Ø6/20 etriye ile tasarlanmıştır. Kirişler +3.50 kotunda 10/50 ve 20/50 ebatlarında, +7.00 kotunda ise 10/40 ve 20/40 ebatlarındadır. Döşeme kalınlığı 10 cm'dir. Merdiven döşemesi 15 cm'dir. Temel sistemi tekil temellerden oluşturulmuş, tekil temel ebatları 100/100, 110/110 ve 130/130 şeklindedir.</p>

MALZEME ÖZELLİKLERİ:	
<p>Binanın proje donatı sınıfının St-I, proje beton sınıfının ise BS160 olduğu anlaşılmaktadır. Kolon ve kirişlerde sargılama bulunmayıp, taşıyıcı elemanlar sünek değildir.</p>

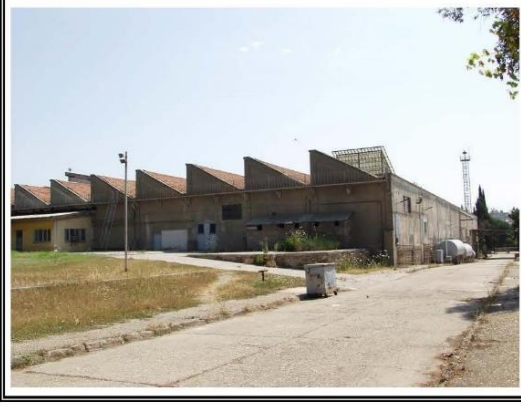
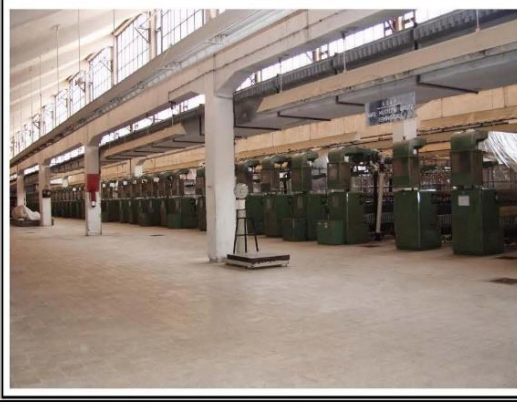
Çizelge C.2 : İşletme binası taşıyıcı sistem ve malzeme bilgileri formu.

ALANI:	16,733 m² (zemin kat)
TAŞIYICI SİSTEM GENEL ÖZELLİKLERİ:	
<p>Projeler üzerinden ve yerinde yapılan incelemeler sonucunda İşletme Binası'nın kısmi bodrum katlı betonarme karkas tipte inşa edildiği anlaşılmıştır. Bina, uzun doğrultusunda (x-doğrultusu) 9 aks bulunmakta (tipik aks aralığı 11.8 mt) ve bu doğrultuda kolon-kirişli çerçeveden oluşmaktadır. Kısa doğrultusunda (y-doğrultusu) ise 34 aks (tipik aks aralığı 6 mt) bulunmakta olup, bu doğrultuda şed çatı şeklinde tasarlanarak inşa edilmiştir. Şed çatıda, x-doğrultusunda bulunan iki çerçevenin birinden mesnetlenerek eğimli yükselen kiriş ve döşeme sisteminin komşu çerçeveye (hem kolon hem kirişlere) koloncuklar vasıtasıyla oturtulduğu görülmektedir. Dolayısıyla şed doğrultusunda taşıyıcı sistem deprem yüklerine karşı çerçeve oluşturmayı bahse konu yük daha ziyade konsol kolonlarla taşınmaktadır. Bina dilatasyonlar ile 10 bitişik blok şeklinde yapılmıştır. Bloklardan sadece birinde bodrum kat mevcuttur. Dilatasyonlar x-doğrultusunda çift aksla ve çift çerçeve ile, y-doğrultusunda ise mafsallı kiriş+döşeme birleşimi ile sağlanmıştır. Bina tipik kolon ebatları 45/45, ana çerçeve kirişleri 45/130, döşeme kalınlığı mafsallı dilatasyon aralıklarında 12 cm, diğer döşemelerde 10 cm'dir. Şed eğimli kirişleri 25/45, şed koloncukları 25/25 ve 25/45, koloncukları en üst kotta birbirine bağlayan kirişler ise 25/35 ebatlarındadır. Bina zemin kat yüksekliği (ana çerçeve üst kotu) +5.50 olup, şed üst kotu +7.90'dur. Projelerden bina temelini tekil temellerden oluşturulduğu görülmektedir.</p>

MALZEME ÖZELLİKLERİ:	
<p>Binanın proje donatı sınıfının St-I, proje beton sınıfının ise BS160 olduğu anlaşılmaktadır. Kolon ve kirişlerde sargılama bulunmayıp, taşıyıcı elemanlar sünek değildir.</p>

- İşletme binasındaki betonarme elemanlarda görülen korozyonun seviyesi belirlenmeli, yapının mevcut durumuna göre statik hesapları yapılmalı, sonuçta bir güçlendirmenin gerekli olup olmadığı araştırılmalıdır.
- Eğer mevcut yapıda bir güçlendirme gerekli görülürse, bu güçlendirmenin mevcut ölçüleri değiştirmeyecek şekilde, kimyasal enjeksiyon ve karbon fiber ya da çelik kuşakların epoksi ile yapışma yöntemi tercih edilmelidir.

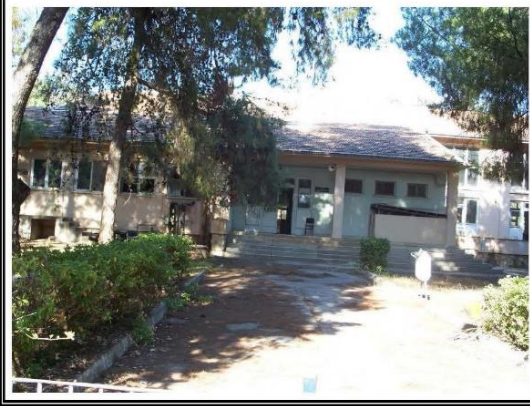
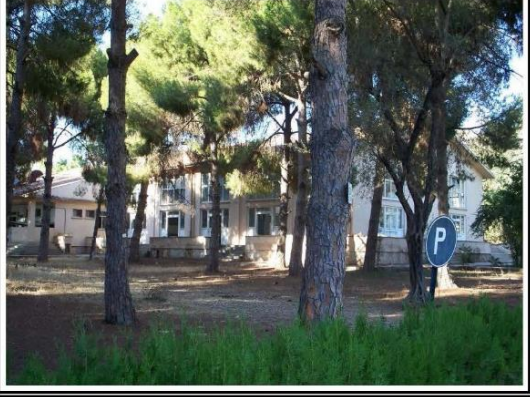
Çizelge C.3 : Yemekhane binası taşıyıcı sistem ve malzeme bilgileri formu.

ALANI:	1,200 m² (zemin kat)
TAŞIYICI SİSTEM GENEL ÖZELLİKLERİ:	
<p>Projeler üzerinden ve yerinde yapılan incelemeler sonucunda Yemekhane Binası'nın zemin kattan oluşan bir bina olduğu anlaşılmıştır. Bina dilatasyonlar ile 4 bitişik betonarme karkas blok şeklinde yapılmıştır. A Blok %30 eğimli çatı kiriş ve plak döşemeleri ile inşa edilmiş bir yapıdır. Bina, uzun doğrultusunda (x-doğrultusu) 17.62 mt aralıklı 2 aks bulunmakta olup, eğimli çatı taşıyıcı sistemi bahse konu açıklığın ortasında azami yüksekliğe ulaşarak mahya seviyesini oluşturmaktadır. Kısa doğrultusunda (y-doğrultusu) ise her bir aralığı 4.60 mt olan 10 aks bulunmaktadır. Bu kısımda tipik kolonların alt kesitinin 40/40, üst kesitinin ise 10/120 olduğu, kirişlerin 40/140 olduğu anlaşılmıştır. Temel sistemi 200/200 ebatlarında tekil temellerden oluşturulmuştur. Diğer bloklar A Blok etrafında planda çıkıntılar yapacak şekilde düzenlenmiş, tabliyeleri düz plak döşemeli sistemlerdir.</p>

MALZEME ÖZELLİKLERİ:	
<p>Binanın proje donatı sınıfının St-I, proje beton sınıfının ise BS160 olduğu anlaşılmaktadır. Kolon ve kirişlerde sargılama bulunmayıp, taşıyıcı elemanlar sünek değildir.</p>

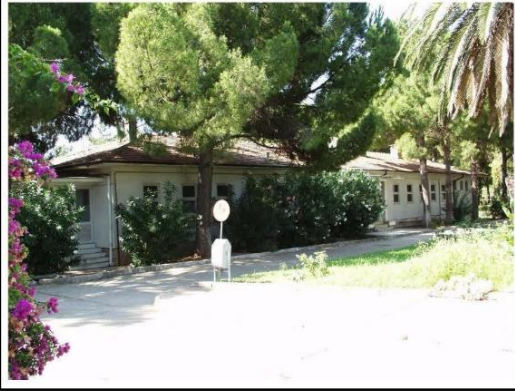
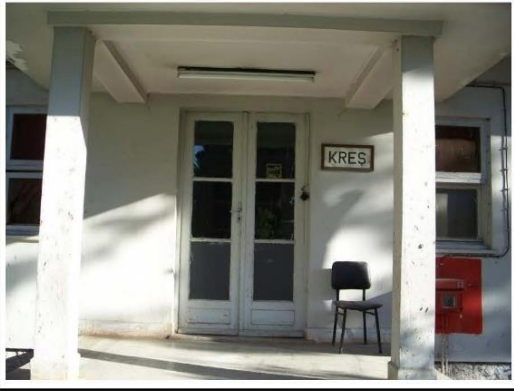
Çizelge C.4 : Kreş binası taşıyıcı sistem ve malzeme bilgileri formu.

ALANI:	502 m² (zemin kat)
TAŞIYICI SİSTEM GENEL ÖZELLİKLERİ:	
<p>Projeler üzerinden ve yerinde yapılan incelemeler sonucunda Kreş Binası'nın 3.10 mt yüksekliğinde zemin kattan oluşan bir bina olduğu anlaşılmıştır. Bina dilatasyonlar ile 2 bitişik blok şeklinde yapılmıştır. Birinci blok yığma olup, duvar kalınlıkları 30 ve 10 cm'dir. İkinci blok ise 1980 yılında ilave edilen bir betonarme karkas yapısıdır. Bu kısımda plak döşemeli kolon-kiriş çerçeveli bir taşıyıcı sistem bulunmaktadır. Kolon ebatları 30/40, boyuna donatı oranı %1 ve etriye miktarı Ø8/20'dir. Kiriş ebatları 30/50, döşeme kalınlığı 12 cm'dir. Temel sistemi 150/150 tekil temellerden ve 80/50 ve 100/50 kirişli temellerden oluşturulmuş karma bir sistemdir.</p>	
MALZEME ÖZELLİKLERİ:	
<p>Binanın proje donatı sınıfının St-I, proje beton sınıfının ise BS160 olduğu anlaşılmaktadır. Kolon ve kirişlerde sargılama bulunmayıp, taşıyıcı elemanlar sünek değildir.</p>

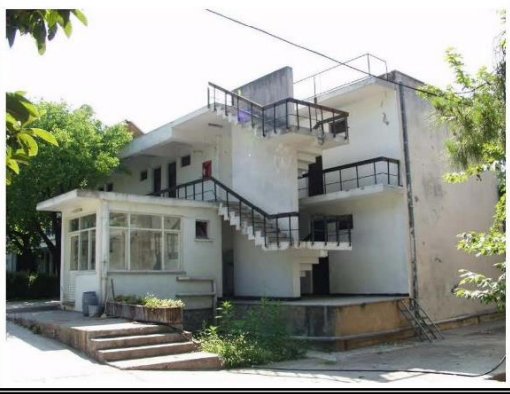
Çizelge C.5 : Misafirhane binası taşıyıcı sistem ve malzeme bilgileri formu.

ALANI:	998 m² (zemin kat)
TAŞIYICI SİSTEM GENEL ÖZELLİKLERİ:	
<p>Projeler üzerinden ve yerinde yapılan incelemeler sonucunda Misafirhane Binası'nın zemin ve bir normal kattan oluşan bir bina olduğu anlaşılmıştır. Kolon-kiriş çerçevesi betonarme karkas bir yapıdır. Plak döşemelidir. Statik projeleri temin edilememiştir.</p>	
MALZEME ÖZELLİKLERİ:	
<p>Binanın proje donatı sınıfının St-I, proje beton sınıfının ise BS160 olduğu düşünülmektedir. Kolon ve kirişlerde sargılama bulunmayıp, taşıyıcı elemanlar sünek değildir.</p>

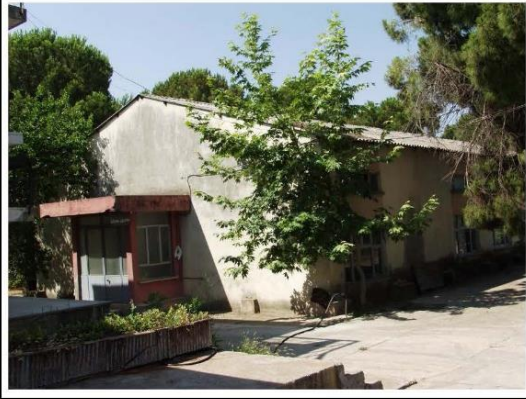
Çizelge C.6 : Eğitim Salonu taşıyıcı sistem ve malzeme bilgileri formu.

ALANI:	393 m² (zemin kat)
TAŞIYICI SİSTEM GENEL ÖZELLİKLERİ:	
<p>Projeler üzerinden ve yerinde yapılan incelemeler sonucunda Eğitim Salonu'nun kısmi asma katlı (bu kısım betonarme karkas) tek katlı çelik karkas bir bina olduğu görülmüştür. Çelik kolonları ve aşıkları kutu profillerden, makasları boru profillerden, düşey çaprazları ve çatı çaprazları ise Ø çubuklardan yapılmıştır. Çatısı eternit kaplamadır. Bina, uzun doğrultusunda (x-doğrultusu) 5 aks bulunmakta olup, kısa doğrultusunda (y-doğrultusu) ise her bir aralığı 3.50 mt olan 8 aks bulunmaktadır. Temel sisteminin nasıl oluşturulduğu, ilgili projeleri bulunamadığından tespit edilememiştir.</p>	
MALZEME ÖZELLİKLERİ:	
<p>Binanın proje çelik sınıfının St-37 olduğu düşünülmektedir.</p>

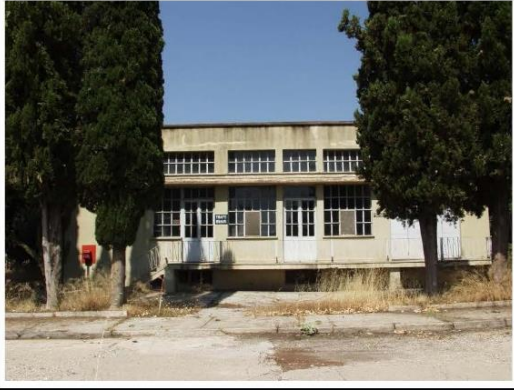
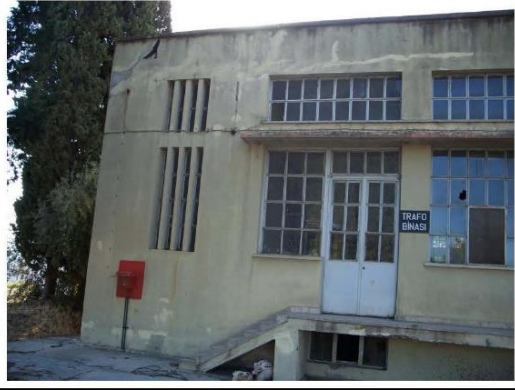
Çizelge C.7 : Trafo binası taşıyıcı sistem ve malzeme bilgileri formu.

ALANI:	422 m ² (zemin kat)
TAŞIYICI SİSTEM GENEL ÖZELLİKLERİ:	
<p>Projeler üzerinden ve yerinde yapılan incelemeler sonucunda Trafo Binası'nın bodrum + zemin katlı bir bina olduğu anlaşılmıştır. Yiğme ve betonarme karkas karışımı karma bir yapıdır. Plak döşemelidir. Statik projeleri temin edilememiştir.</p>	
MALZEME ÖZELLİKLERİ:	
<p>Binanın proje donatı sınıfının St-I, proje beton sınıfının ise BS160 olduğu düşünülmektedir. Kolon ve kirişlerde sargı lama bulunmayıp, taşıyıcı elemanlar sünek değildir.</p>

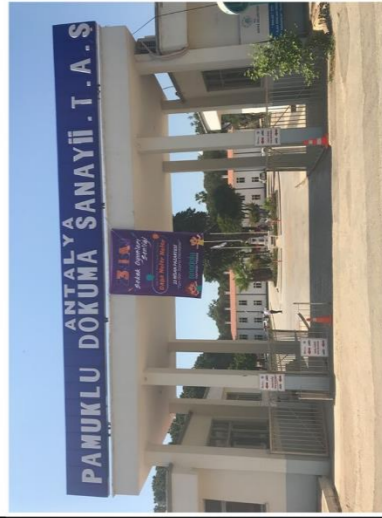
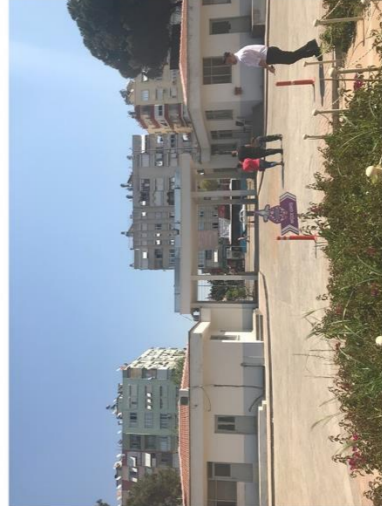
Şekil F.1 : Giriş Kapısı Envanter Fişi (Ceylan Akış).

Cephe Özellikleri	Yapıların cepheleri sıva+boyalıdır. Ana giriş kapısı yaklaşık 70 cm yüksekliğinde çift kanatlı, demir parmaklıklıdır. Yapıların giriş kapılarına ulaştırılan merdivenleri taştır. Giriş kapıları ahşap, tek kanatlı, iki tablalıdır. Pencere ahşap, sabit tepe pencere, orta bölümü sabit her iki yanı açılır tek kanatlıdır. Parselin doğusunda bulunan yapının güneydoğu cephesinde bulunan havalandırma pencereleri yaklaşık 60 cm yüksekliğinde, ahşap, düz atkılı, vasistastır. Kuzey yönünde bulunan yapının kuzeydoğu cephelerinde bulunan kapı ve pencereleri demir parmaklıklıdır.				
İç Mekan Özellikleri	Yapıların duvarları ve tavanları sıva+boyalıdır. Zemini taş kaplı olan ve güney yönünde bulunan yapının iç kapıları ahşap, tek kanatlıdır. Kuzey yönünde bulunan yapının zemin döşemesi ahşap parke kaplıdır.				
Gözlem ve Açıklamalar	Güney yönünde bulunan yapının güneybatı yönüne cephesi olan mekânı kullanılmamaktadır. Yapıların cephelerinde sıva ve boya dökülmeleri mevcuttur.

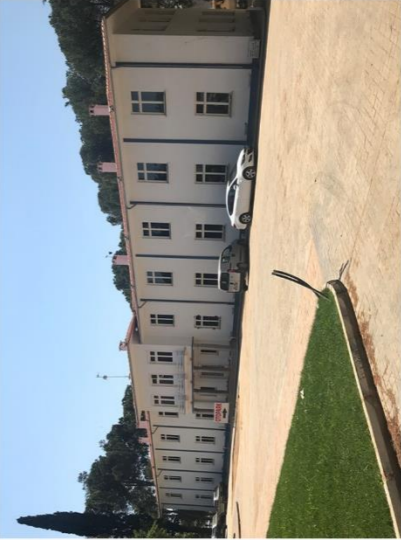
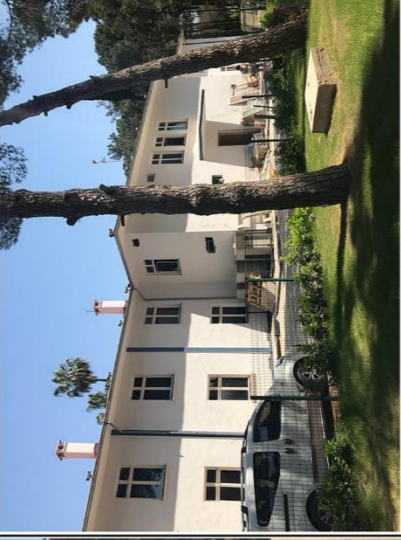
Şekil F.2 : İdare Binası Envanter Fişi (Ceylan Akış).

Cephe Özellikleri	Yapının cepheleri sıva+boyalıdır. Giriş kapısına ulaştırılan merdivenleri taşır. Giriş kapıları ahşap, çift kanatlıdır. Üst tablası üç sıra dokuz bölümlü cam olan kapılar iki tablalıdır. Güneybatı cephesinde üç, kuzeydoğu cephesinde bir adet betonarme saçak vardır. Kuzeydoğu cephesinde bulunan giriş kapısı dört adet betonarme kolonla taşınmaktadır. Pencere ahşap, düz atkılı çift kanatlı, sabit tepe pencerelidir. Güneybatı cephesinin orta aksında dört adet ahşap havalandırma penceresi vardır. Balkon kapıları tepe pencere, çift kanatlı, biri cam kanatlı iki tablalıdır. Tepe pencereleri vasıtası olan balkon kapısının korkulukları demirdir. Güneydoğu cephesinde merdiven sahanlığında bulunan pencereler demir doğramalı, orta aksında bulunanlar vasıstadır.				
İç Mekan Özellikleri	İç duvarlar sıvalıdır. Mevcut olan kapılar ahşap, tek kanatlıdır. Kuzeydoğu ve güneybatı yönünde aynı aksta bulunan giriş kapılarını ayıran üç tablası cam kanatlı olan çarpma kapı dört tablalıdır. Zemin ve normal katın giriş holünde iki adet betonarme kolon mevcuttur. Yapının güneybatı yönünün ana girişinin batı köşesinde normal kata ulaştırılan asansör vardır.

Gözlem ve Açıklamalar	2006 yılı röleve projesine göre, yapının güneybatı yönünün batı köşesinde bulunan tek katlı yapının, arşiv çizimi ile karşılaştırıldığında dönemde eklenen bir yapı olduğu ve uygulama aşamasında temizlendiği anlaşılmıştır. Koridordan mekanlara geçilen kapı açıklıkları kapatılmıştır. Zemin katta girişler mekanları ayıran bölücü duvarlarda açılan kapı boşluklardan sağlanmaktadır. Zemin kat planının güneydoğu köşesinde bulunan mekan ayıran bölücü duvar ile ıslak hacimde bulunan bölücü duvarlar yıkılmıştır. Cepheelerde korunan pencere açıklıkları iç mekanda alçıpan ile kapatılmıştır. İç mekanda bulunan havalandırma elemanları tavan panelleri ile kapatılmıştır. Cepheelerde su basman seviyesinden yaklaşık 60 cm yukarıda pencere altlarına ve denizliklere ışıklandırma elemanları eklenmiştir.				
Fotoğraf

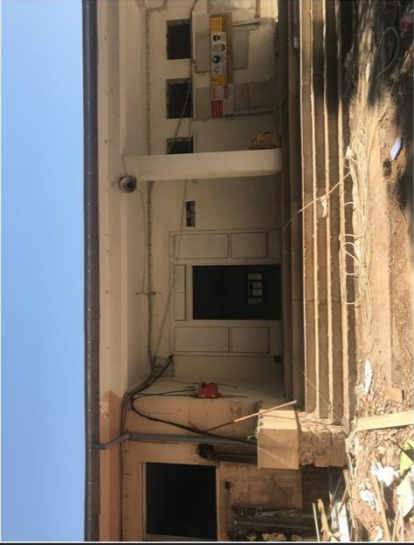
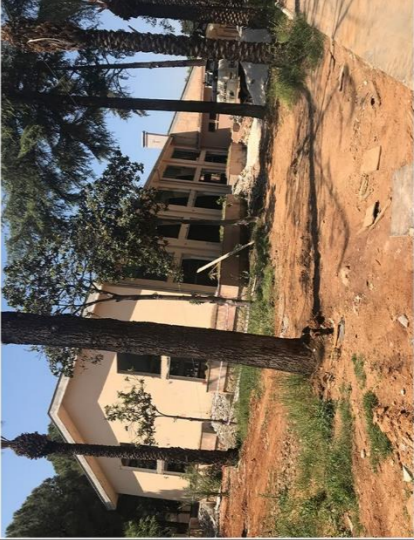
Şekil F.3 : Yemekhane Binası Envanter Fişi (Ceylan Akış).

Cephe Özellikleri	Duvarlar sıvalıdır. Ana mekânın kuzeydoğu, güneydoğu ve güneybatı cephesinde bulunan giriş kapıları demir doğramalı, çift kanatlı, sabit tepe ve yan bölümlidir. Kuzeybatı cephesinde bulunan giriş kapısı ahşap, tek kanatlıdır. Kuzeybatı yönünde bulunan kolların güneybatı ve kuzeydoğu cepheslerinde bulunan giriş kapıları ahşap, çift kanatlı, tepe pencereleri vasıstasıdır. Ana mekânın güneydoğu, güneybatı ve kuzeydoğu cepheslerinde bulunan pencereler demir doğramalı, iki sıra dörder bölümlü, vasistasken avluya bakan pencereleri ise ahşap, düz atkılı, giyotindir. Kuzeybatı yönünde bulunan kolların avluya bakan cephesindeki pencereler ahşap, düz atkılı ve açılır kanatlıdır. Kuzey köşesindeki bölümün avluya bakan cephesindeki pencereleri üç bölümlü, açılır tepe pencerelidir.				
İç Mekan Özellikleri	Ana mekânın ve kuzeybatı yönünün batı köşesindeki kolunun duvarları ve tavanı sıvalıdır. Kuzeybatı yönünün kuzey kolunun duvarları denizlik seviyesine kadar ahşap üzeri siva+boyalı, ahşap kafes tavanlıdır. Kuzeybatı yönünün kuzey kolunda bulunan yapı ahşap çarpma kapılı camekânlı bölme ile iki bölüme ayrılmıştır. Yapının orta aksında bulunan ana mekan ve kuzeybatı yönünün batı kolunun döşemeleri taştır. Kuzeybatı yönünün kuzey kolunun döşemeleri karo mozaik taştır.

Gözlem ve Açıklamalar	Uygulama aşamasında olan yapının kapı ve pencere doğramaları yerinde bulunmamaktadır. Ana mekânının iki katlı bölümünün iki aksına denk gelen bölümlü duvarları yıkılmıştır. Aynı şekilde kuzeybatı yönünün batı kolunda da bazı bölümlü duvarların yıkılması planlanmaktadır. Yapının kuzeybatı yönünün batı köşesindeki kolunun duvarlarında nem ve rutubet kaynaklı siva ve boya dökülmeleri ile yapının mimari elemanlarında kayıplar mevcuttur.				
Fotoğraf

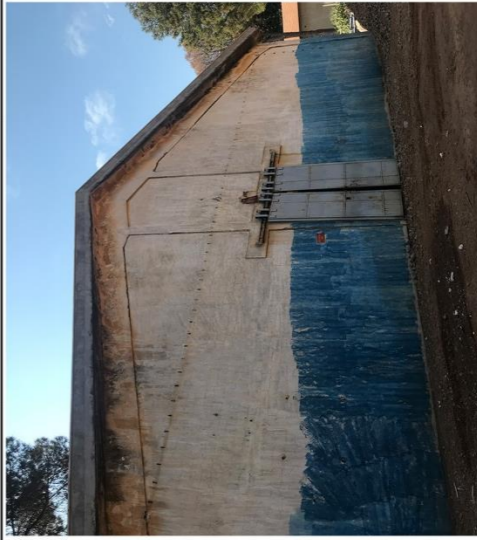
Şekil F.4 : Ambar Binaları Envanter Fişi (Ceylan Akış).

Cephe Özellikleri	Duvarlar sıvalıdır. Kapılar demir doğramalıdır. 2 nolu ambar binasının güney cephelerinde bulunan giriş kapıları çifti kanatlıdır. Ambarların kuzey, doğu ve batı cephelerinde bulunan kapılar ile 1 nolu ambarın güney cephesinin doğu yönünde bulunan kapı sürmelidir. Yapıların kuzey ve güney cephelerinde saçak altında bulunan pencereleri demir doğramalı, yaklaşık 70 cm yüksekliğinde, 6 bölmeli ve vasistaslıdır. 2 nolu ambar binasının güney cephesinde sprinkler vanaları vardır				
İç Mekan Özellikleri	Duvarlar sıvalıdır. Rölöve projesinde 2 nolu ambar binasının doğu yönünün ikinci aksında bulunan 180 cm yüksekliğindeki briket bölme duvar ile 1 nolu ambar binasının orta aksında bulunan bölme duvar elemanları yerinde yıkılmıştır.				
Gözlem ve Açıklamalar	Uygulama aşamasında bulunan ambar binalarından 2 nolu ambarın orta aksında bulunan bölme duvarın bir kısmı yıkılmıştır. Demir doğramalı kapı ve pencerelerde paslanma mevcuttur. Yapıların kuzey cephesinde bulunan pencerelerde cam ve doğrama elemanlarının bir kısmı yoktur. Duvarlarda nem ve rutubet kaynaklı dökülmeler vardır. Demir kapı ve pencerelerde paslanma mevcuttur.

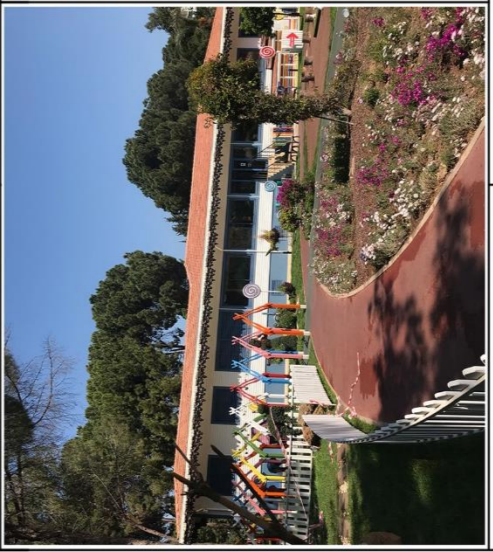
Şekil F.5 : Kreş Binası Envanter Fişi (Ceylan Akış).

Cephe Özellikleri	Yapının cepheleri yaklaşık 60 cm taş duvar üzeri ahşap görünümlü sıva+boyalıdır. Güneydoğu ve kuzeydoğu cephesindeki giriş kapıları tek kanatlı pvc+camdır. Kuzeybatı cephesinde bulunan yangın girişi kapısı demir doğrama ve tek kanat çapma kapıdır. Kuzeydoğu cephesinde dört betonarme kolonla, kuzeybatı cephesinde iki betonarme kolonla taşınan giriş saçağı vardır. Kuzeybatı cephesinde bulunan pencereler ahşap, düz atkılı, giyotin ve ahşap panjur kapalıdır. Güneydoğu cephesinde bulunan pencereler sürmeli, pvc+camdır. Güneydoğu cephesinde bulunan yaklaşık 50 cm yüksekliğindeki bodrum kat pencerelerinin güney köşesinde iki pencere açıklığı demir doğrama kapaklı, beş penceresi ise ahşap kepenklidir. Beş tane betonarme baca vardır. Saçak bitimlerinde taş süsleme yapılmıştır. Ahşap korkuluklarla çevrilmiş bodrum kat girişi çatı örtü malzemesi marsilya kiremit, örtü türü ise düzdür.

İç Mekan Özellikleri	Duvarlar ve tavan sıva+boyalıdır. Zemin döşemeleri mekanlara göre farklılık göstererek ahşap parke, epoksi, taş ve mermer kaplıdır. Kapılar ahşap, tek kanatlıdır. Koridor aksında aralıklı olarak üç tane yuvarlak kemerli geçiş alanları vardır. Mekan içlerinde işlev gereği bazı döşemeler yükseltilmiştir.				
Gözlem ve Açıklamalar	Yapının eski fotoğraflarında ve rölöve çizimlerinde bulunan kuzeydoğu ve güneybatı cephesindeki pencereler kapatılmıştır. Kuzeybatı cephesinin batı köşesinden giriş kapısına kadar olan pencerelerin ahşap doğramaları yerinde bırakılarak pencere açıklıkları iç mekanda kapatılmıştır. Güneydoğu cephesinde bulunan pvc+camekanla kaplı olan oturma alanı özgün döşemenin devam ettirilmesiyle oluşturulmuştur. Eski fotoğraflarında kuzeydoğu cephesinde bulunan ahşap doğrama+camlı giriş bölümü kaldırılarak giriş alanı uzatılan döşeme girişine kadar devam ettirilmiştir. İç mekanda giriş kapıları kaldırılarak açıklıklar bırakılmıştır.Koridorda bulunan çift kanatlı giriş kapıları yerinde yuvarlak kemerli geçiş alanları sağlanmıştır. Bölücü duvar elemanları kaldırılarak mekanlar tek hacim olarak kullanılmıştır.

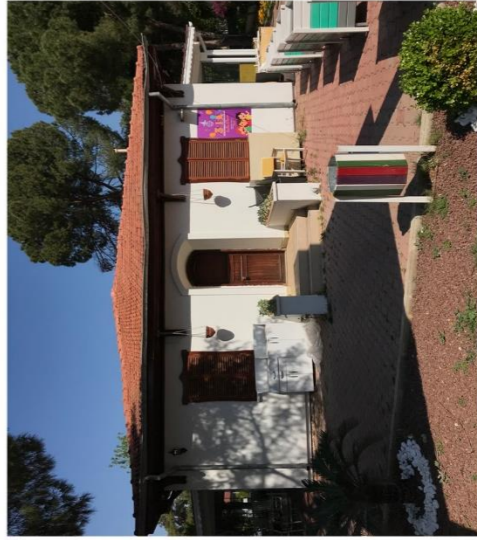
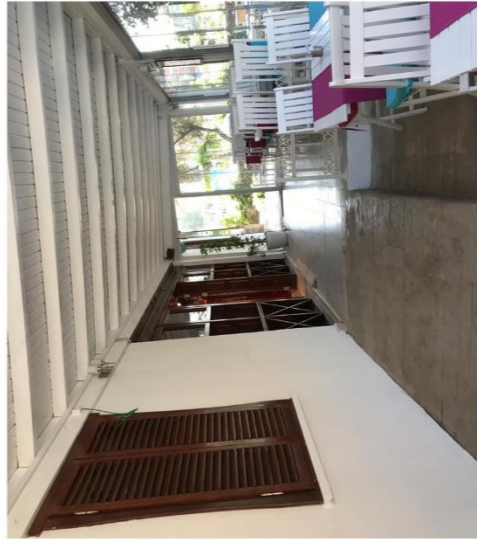
Şekil F.6 : Müdür Lojman Binası Envanter Fişi (Ceylan Akış).

Cephe Özellikleri	Yapının cepheleri sıvalıdır. Güneybatı cephesinde dört ahşap dikme ile taşınan ahşap giriş saçağı bulunmaktadır. Ana giriş kapısı ahşap üç bölümden oluşmaktadır. Orta bölümü çift açılır kanatlı olan giriş kapısının her iki yanı üçer sıralı altı cam bölmeden oluşmaktadır. Kapı üstünde bulunan camlı bölümler ahşap çapraz elemanlar ile kapatılmıştır. Güneydoğu cephesinde bulunan giriş kapısı yarım daire kemerli niş içinde, ahşap, tek kanatlıdır. Pencere ahşap doğramalı, çift kanatlı ve ahşap panjur kapaklıdır. Bodrum kat girişi kapısı demir doğramalı, tek kanatlıdır. Yapının ahşap olan saçağı altında ahşap payandalar vardır. Bir adet betonarme baca mevcuttur.				
İç Mekan Özellikleri	Duvarlar yaklaşık pencere denizlik seviyesine kadar ahşap kaplı üzeri sıva+boyalıdır. İç kapılar ahşap, tek kanatlıdır. Zemin döşemesi epoksi kaplama, tavanlar sıvalı ve çevresi ahşap çita kaplıdır.

Gözlem ve Açıklamalar	Yapının iç mekân giriş kapıları yerinde bulunmamaktadır. Kuzeydoğu cephesinde bulunan ahşap tek kanatlı kapı dış cephede korunurken iç mekânda kapatılmıştır. Eski çizimlerinde yapının iç mekânından bodrum kata ulaşılan merdiven boşluğunun 2016 yılı uygulama öncesinde kapatıldığı tespit edilmiştir.				
Fotoğraf

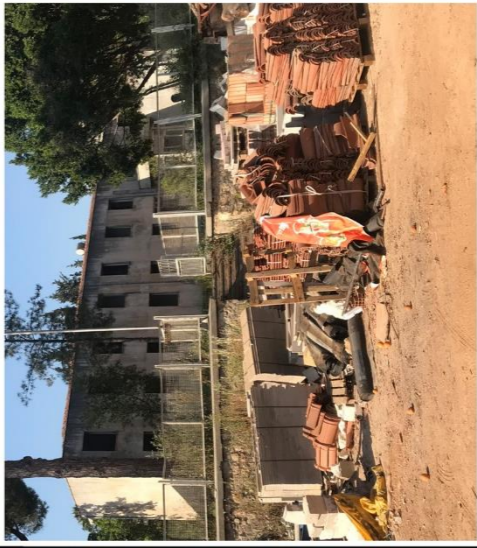
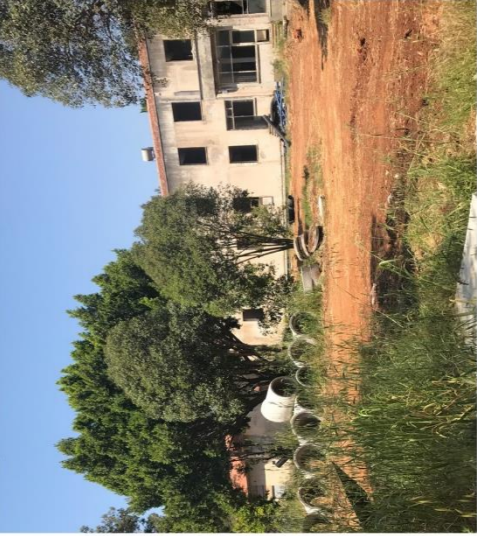
Şekil F.7: Misafirhane Binası Envanter Fişi (Ceylan Akış).

Cephe Özellikleri	Yapının cepheleri sıvalıdır. Güney cephesinde bulunan tek katlı bölümün pencereleri ahşap doğrama, üç bölmeli, sabit tepe pencerelidir. Kuzey cephesinde bulunan balkon korkulukları demir doğramalıdır.				
İç Mekan Özellikleri	Kapılar ahşap, tek kanatlıdır. Zemin taş, duvarlar ve tavan sıvalıdır. Güney yönünde bulunan dikdörtgen planlı tek katlı yapının duvarları ahşap, tavanı ahşap kafes tavanlıdır.				
Gözlem ve Açıklamalar	Yapının kapı ve pencere doğramaları yerinde bulunmamaktadır. Duvarlarda nem ve rutubet kaynaklı sıva ve boya dökülmeleri mevcuttur. Mimari elamanların eksikliği nedeniyle yapı yıpranma tehdidi altında kalmaktadır. .				
Fotoğraf
