FATİH SULTAN MEHMET VAKIF ÜNİVERSİTESİ
MÜHENDİSLİK VE FEN BİLİMLERİ ENSTİTÜSÜ

ENDÜSTRİ YAPILARININ DÖNÜŞÜMÜ ÜZERİNE DEĞERLENDİRMELER
“ANTALYA PAMUKLU DOKUMA FABRİKASI”

YÜKSEK LİSANS TEZİ

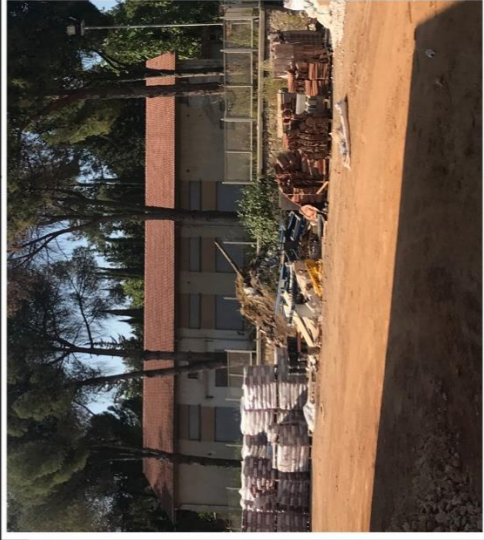
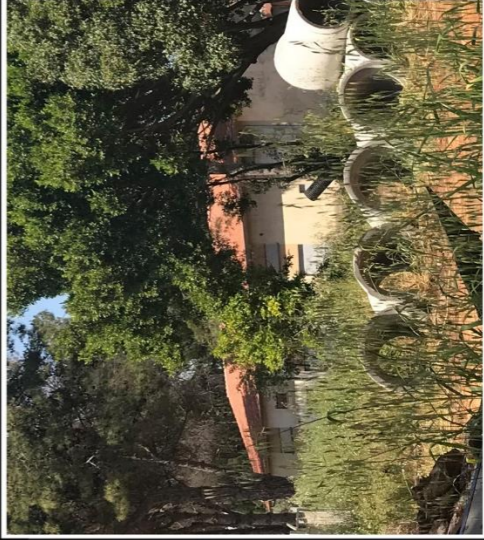
Şekil F.8 : Eğitim Salonu Envanter Fişi (Ceylan Akış).

İç Mekan Özellikleri		Yapıya girilemediği için iç mekanda inceleme yapılamamıştır.			
Gözlem ve Açıklamalar		Eski fotoğrafları ve çizimleri incelenen yapının doğu yönündeki ana giriş kapısının dışında kuzey yönünde iki, güney yönünde bir giriş kapısı vardır. Kuzey yönünün batı köşesinde bulunan kapı çift kanatlı, diğer giriş kapıları tek kanatlıdır. Doğu yönündeki giriş alanının her iki yanında üst kata ulaşılacak kolu merdivenler bulunmaktadır. Giriş holünden ana salona geilen kapı çift kanatlı, mekân içindeki kapılar tek kanatlıdır.			
Fotoğraf

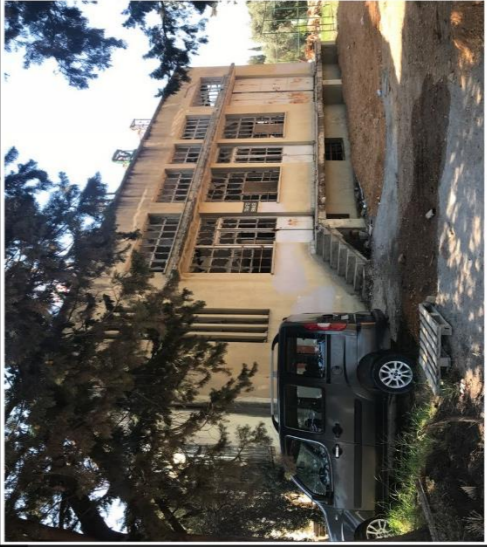
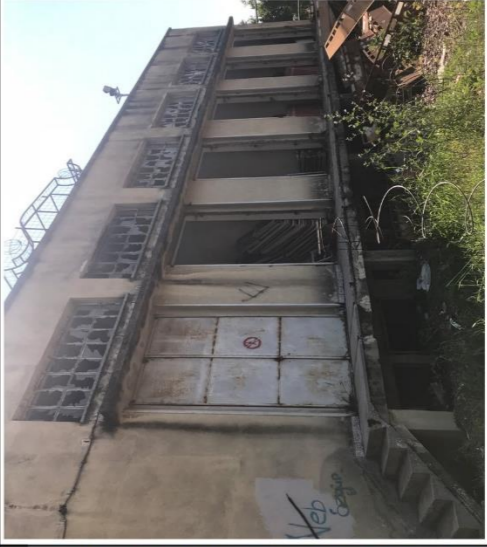
Şekil F.9 : Trafo Binası Envanter Fişi (Ceylan Akış).

Cephe Özellikleri	Cepheleer sıva+boyalıdır. Giriş kapıları demir doğramalı, çift kanatlıdır. Kuzeydoğu cephesinin doğu yönünde bulunan iki giriş kapısı ile güneydoğu ve güneybatı cephesinde bulunan kapılar tepe pencerelidir. Pencereler demir doğramalı, iki sıra halindedir. Üst sırada bulunan pencereler yaklaşık 60cm yüksekliğindedir. Giriş kapılarına ulaştran merdivenler ile giriş saçağı taşır. Yükseltilmiş giriş alanı altında bulunan bodrum kat pencereleri demir doğramalıdır.				
İç Mekan Özellikleri	Duvarlar ve tavan sıva+boyalıdır. Zemin karo mozaik taş ile kaplıdır. İç kapılar demir doğramalı, tek kanatlıdır.				
Gözlem ve Açıklamalar	Yapının cephe ve iç mekan kapı, pencere doğrama ve cam gibi mimari elemanlarında kayıplar vardır. Duvarlarda nem ve rutubet kaynaklı sıva ve boya dökülmeleri mevcuttur.				
Fotoğraf

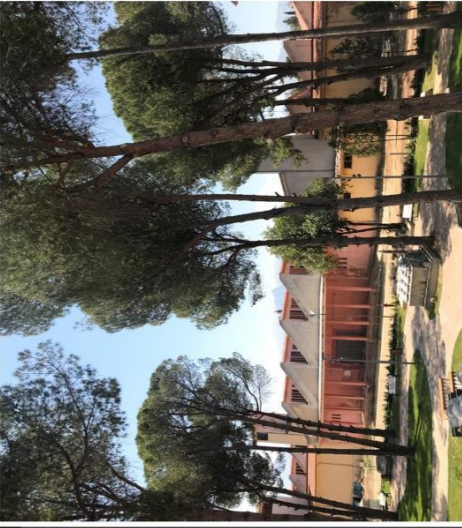
Şekil F.10 : İşletme Binası Envanter Fişi (Ceylan Akış).

Cephe Özellikleri	Yapının cepheleeri sıva+boyalıdır. Güney cephesi ile doğu cephesinin güney köşesinde bulunan bodrum kat cephesi taş duvar üzeri sıvalıdır. Doğu cephesinde bulunan ana giriş kapıları on adet betonarme kolonla taşınmaktadır. Girişe ulaşırken merdiven ve rampalar taşır. 2 ana giriş kapısı ile batı ve kuzey yönünde bulunan zemin kat giriş kapıları, güney yönünde bulunan bodrum kat giriş kapıları demir doğramalı, çift kanatlıdır. Batı cephesinin kuzey ve güney yönlerinde bulunan giriş kapıları demir doğramalı, tek kanatlıdır. İşletme binasının kuzey ve batı cephelelerinde bulunan pencereler yatay doğrultuda demir doğrama+camdır. Doğu cephesi bodrum kat pencereleri zemin kat başlangıcından yaklaşık 30 cm aşağıda bitmektedir. Doğu cephesi çıkmalarındaki kapı ve pencereler pvc+camdır. Doğu cephesinin kuzey yönünde bulunan tek katlı yapının çatısı tek yöne eğimli ve marsilya kiremit örtülüdür. Doğu ve batı cephesinde dördür adet betonarme baca bulunmaktadır.

İç Mekan Özellikleri	Yapının duvar ve tavani sıvalı, döşemeleri taşır. Bodrum kata ulaşırken rampa ve merdiven yapının güneydoğu yönünde bulunmaktadır. Doğu yönünde bulunan ana giriş holünün her iki yanında bölücü duvarlarla ayrılmış ıslak hacim mekanları bulunmaktadır. Yapının doğu ve batı yönlerinde yaklaşık iki basamak yukarda taş kaide üzerinde bacaların altına denk gelen bölmeli taş havuzlar bulunmaktadır.		
Gözlem ve Açıklamalar	Yapının çatı onarımı yapılmış ve malzemeleri yenilenmiştir. Dış cephe duvarları sıvası onarılarak yenilenmiş iç mekanda batı ve kuzey yönünde bulunan bölücü duvarlar briket tuğla ile yeniden örülmüştür. Bodrum ve zemin kat iç mekanında bulunan kolon, kirişler ve döşemelerde çelik elemanlarla güçlendirme yapılmıştır. Kolonlar arasına çelik çapraz elemanlar yerleştirilmiştir. Batı cephesinde bulunan mekanlar kaldırım, iç ana mekanda bulunan bölücü duvarlar yerinde mevcut değildir. Doğu cephesinin güney yönünde bulunan ikinci kata ulaşırken merdiven iç mekanda kaldırılmış, girişler dış cepheden verilmiştir. İç mekanda güneydoğu yönünde bulunan ve bodrum kata inilen merdiven ve rampa yerinde bulunmamaktadır. Kuzey ve batı yönünde bulunan bazı kapı açıklıkları kapatılmıştır. Yapının iç duvarlarında nem ve rutubet kaynaklı siva dökülmelerinin olduğu görülmektedir.

- İşletme binasındaki betonarme elemanlarda görülen korozyonun seviyesi belirlenmeli, yapının mevcut durumuna göre statik hesapları yapılmalı, sonuçta bir güçlendirmenin gerekli olup olmadığı araştırılmalıdır.
- Eğer mevcut yapıda bir güçlendirme gerekli görülürse, bu güçlendirmenin mevcut ölçüleri değiştirmeyecek şekilde, kimyasal enjeksiyon ve karbon fiber ya da çelik kuşakların epoksi ile yapışma yöntemi tercih edilmelidir.

- Yapının endüstriyel dönemine ait herhangi bir izi yansıtmayan niteliksiz ekleri kaldırılmalıdır.
- Niteliksiz çimento esaslı sıvaların olduğu kısımlar, cephede yapılmış çimento sıvalar ile fiziksel koşullar nedeniyle oluşan kir tabakası mekanik yöntemlerle temizlenmelidir. Cephe duvarlarındaki sıva çatlakları onarılmalı, otsu bitkiler temizlenmelidir.
- Cephelerde bulunan özgün olmayan sıva ve boyalar raspa ile kaldırılarak mevcut sıvadan alınacak örneklerle özgün haline uygun sıva ile yenilenmelidir.
- Demir kepenk ve kapılara boya raspası sonrası mekanik temizliği yapılarak özgün haline uygun boya uygulanmalıdır.
- Tuzlanma meydana gelen alanlarda tuzun yüzeyden arındırma işlemi yapılmalıdır.
- Beton saçaklar ve harpuştalarda meydana gelen aşınma ve kopmalar özgün malzeme ile tamamlanmalıdır.

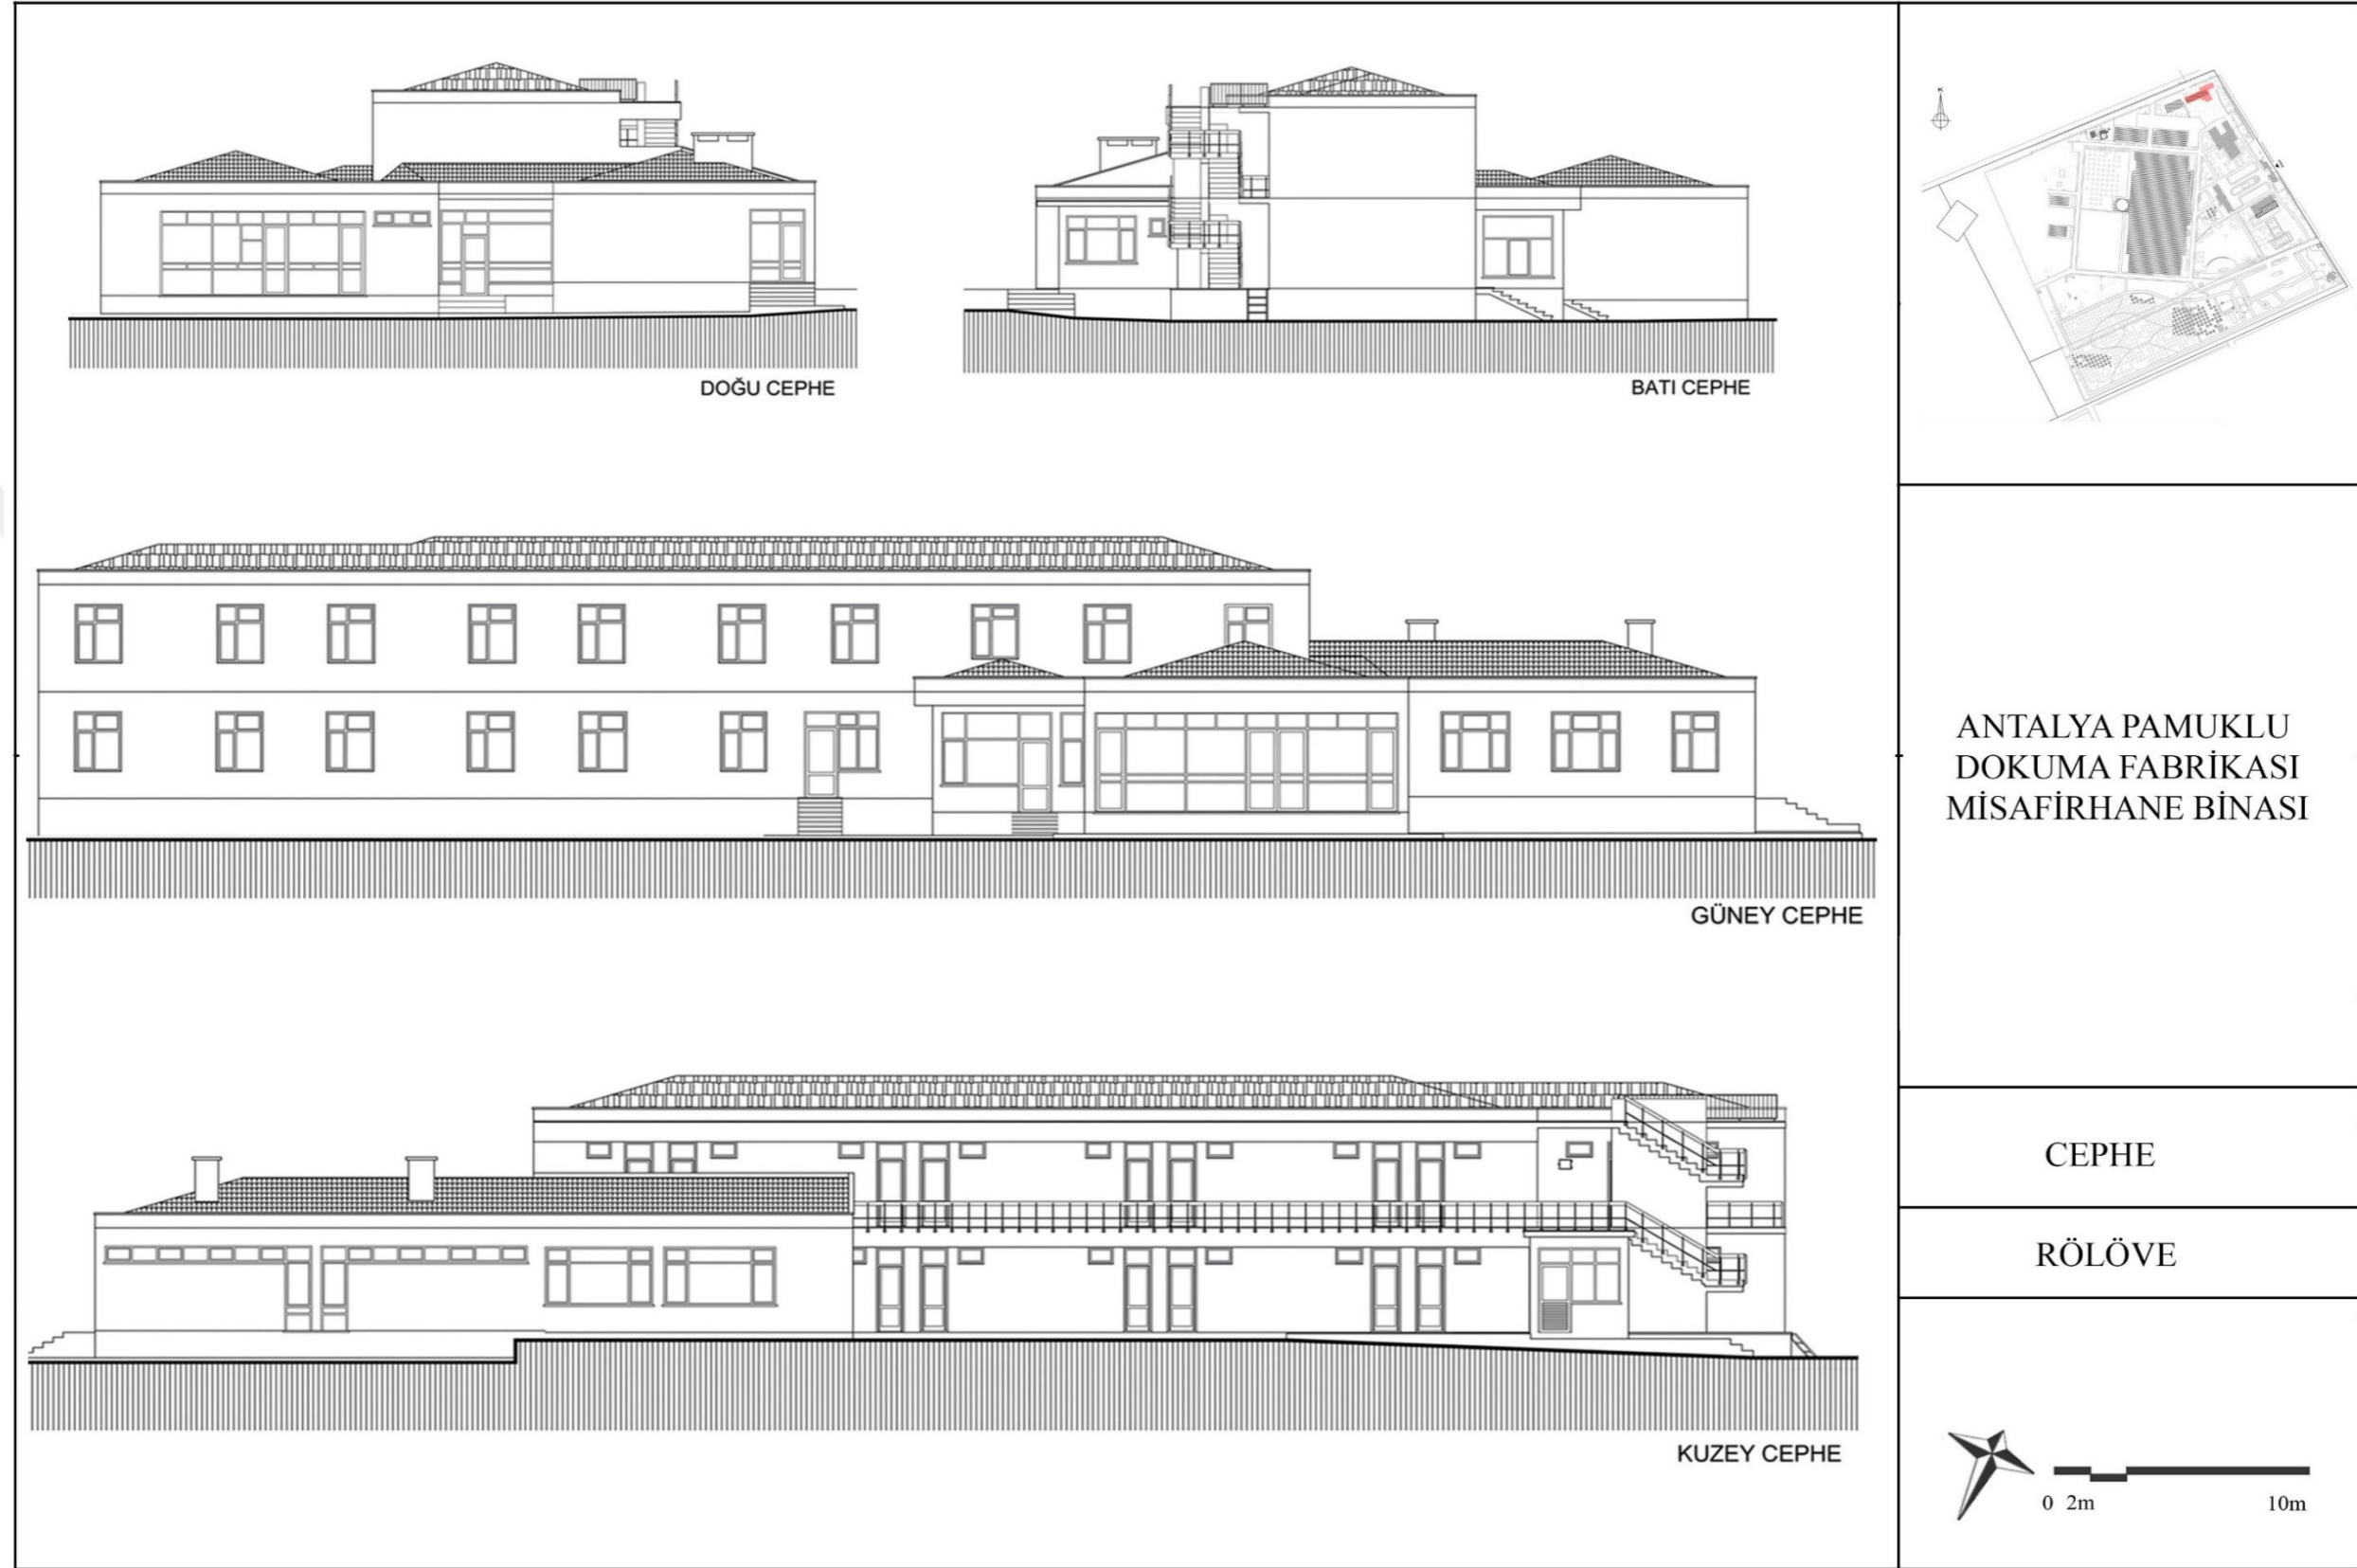
Şekil G.15 : Kepez Belediyesi arşivlerinden alınan 2006 yılına ait Misafirhane Binası cephe rölöve çizimleri, Ceylan Akış tarafından düzenlenmiştir.

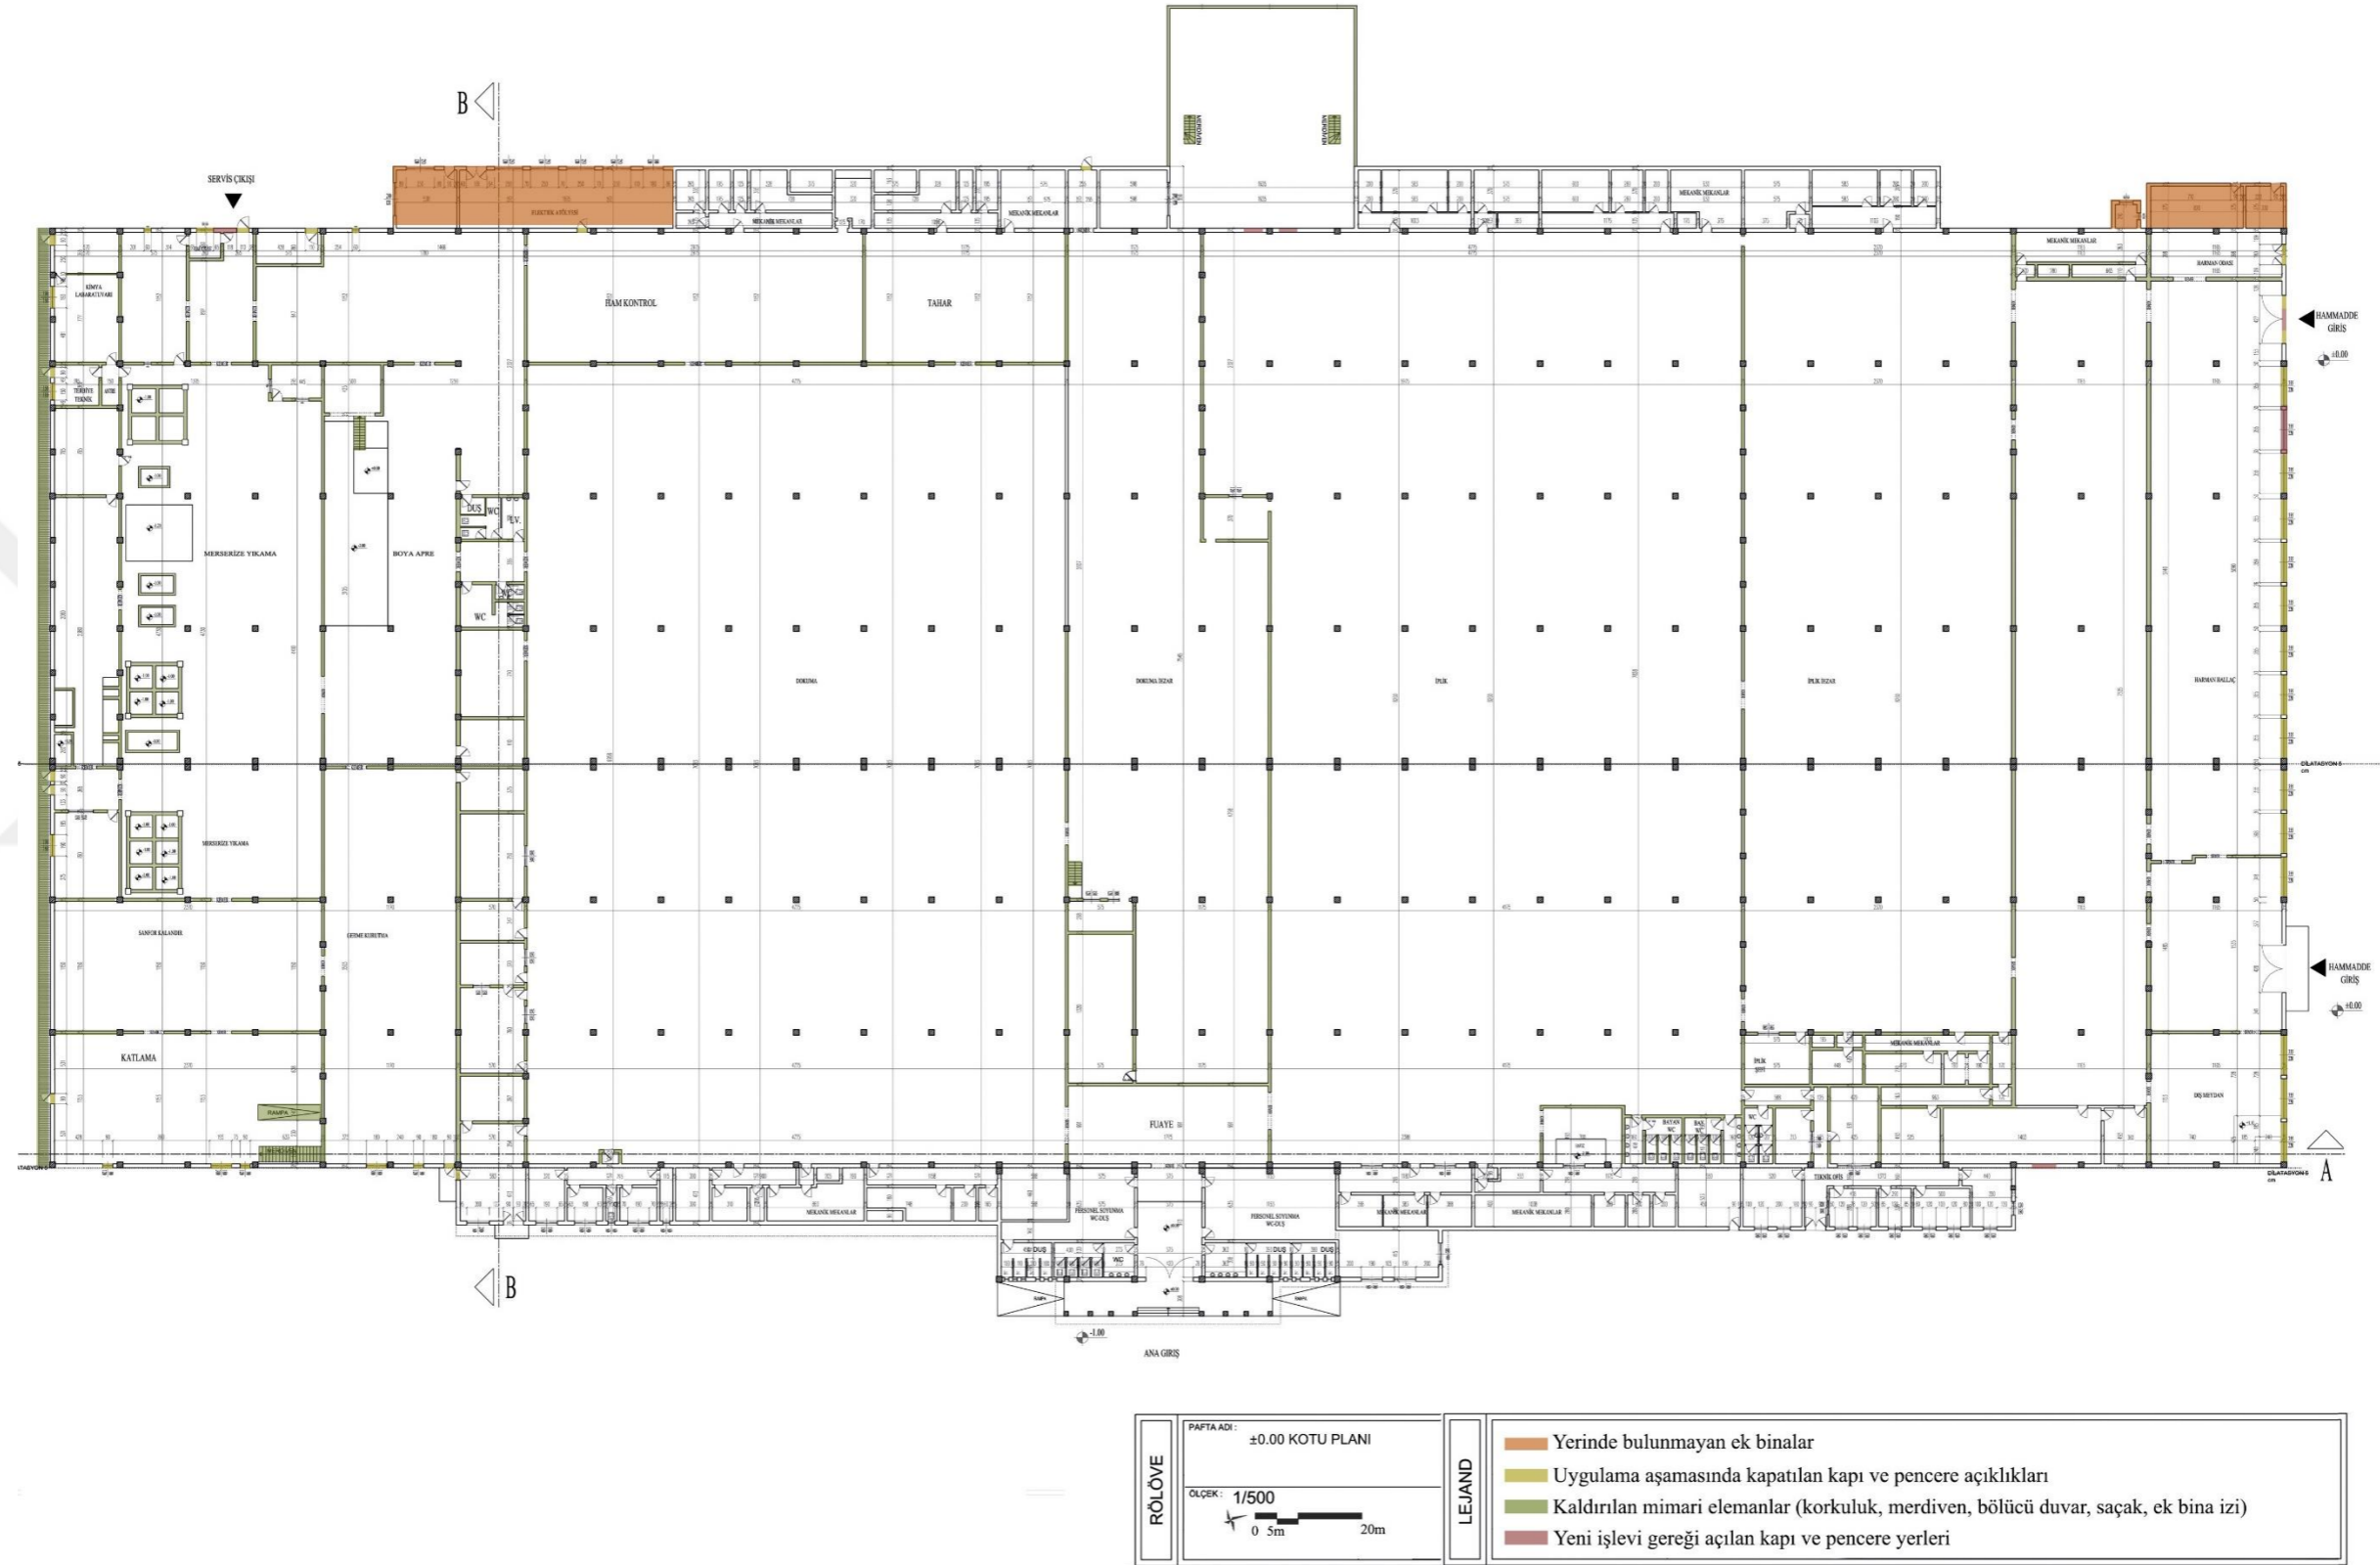
Şekil H.2 : İşletme binası zemin kat yapısal analizi, (Kepez Belediyesi arşivlerinden alınan 2015 yılına ait İşletme Binası rölöve çizimleri, Ceylan Akış tarafından düzenlenmiştir).

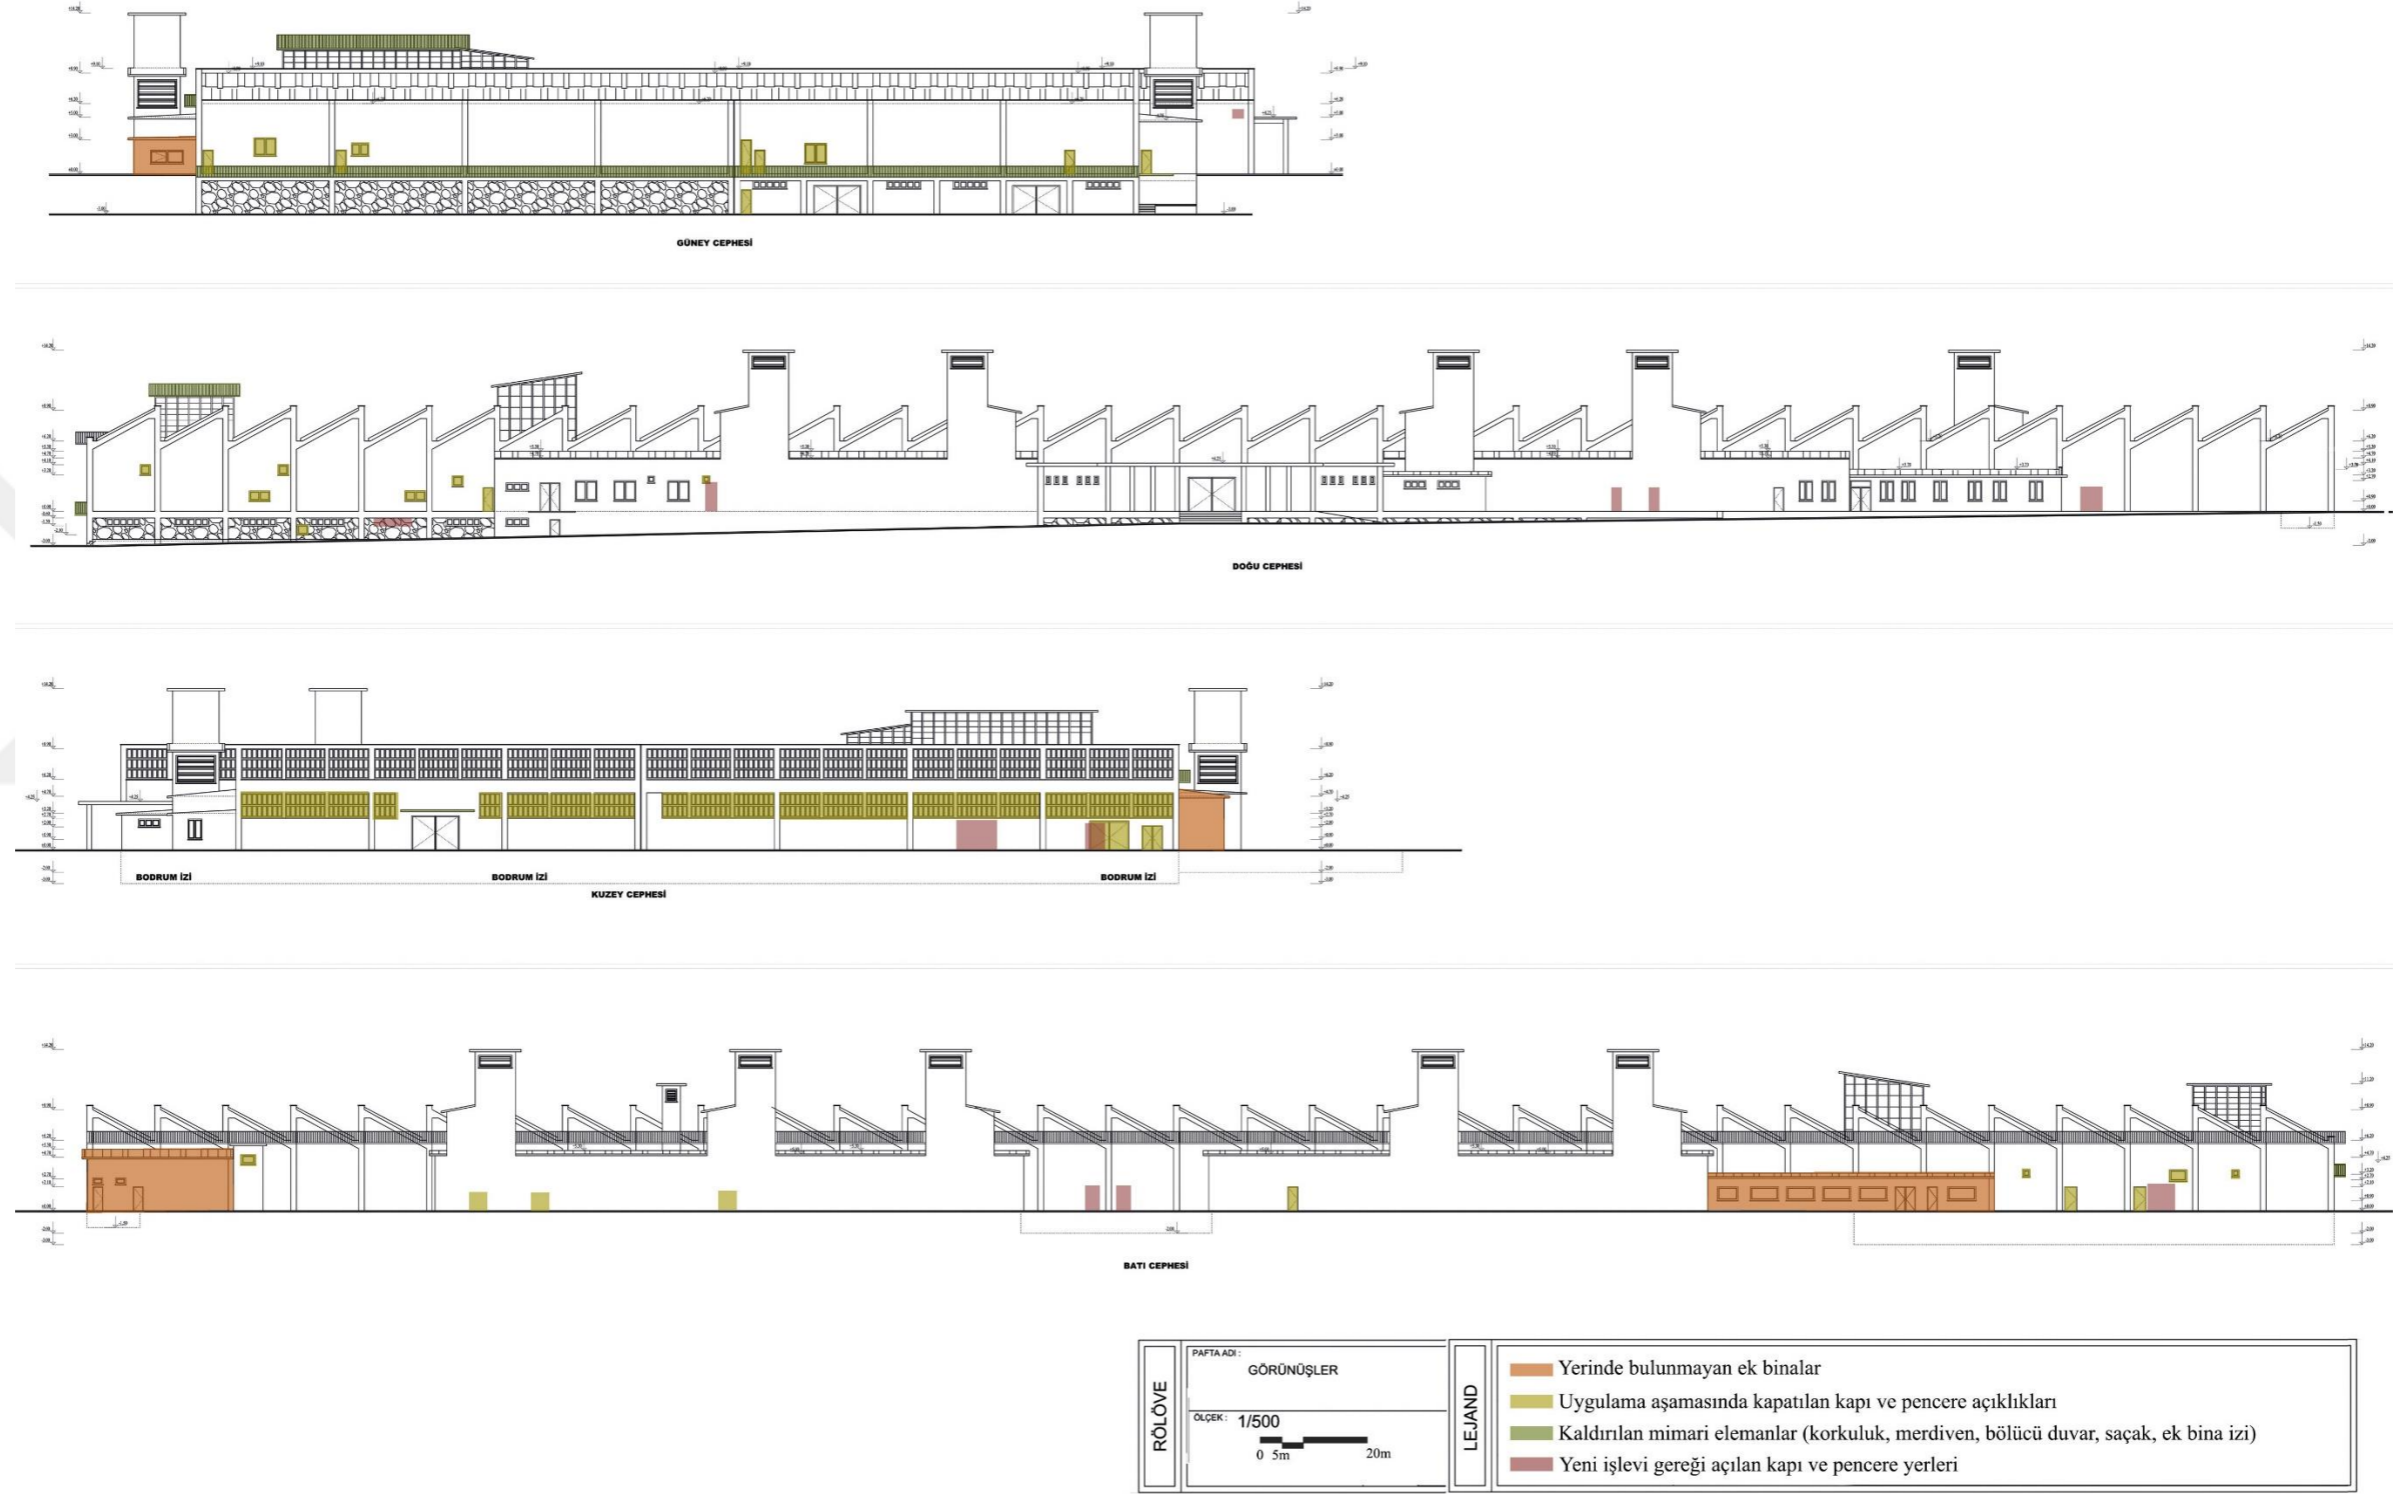
Şekil H.4 : İşletme binası cephelerin yapısal analizi, (Kepez Belediyesi arşivlerinden alınan 2015 yılına ait İşletme Binası rölöve çizimleri, Ceylan Akış tarafından düzenlenmiştir).
