YILDIZ PARKI HAS AĞILLAR KISMI PEYZAJ RESTORASYONUNUN
İRDELENMESİ

YÜKSEK LİSANS TEZİ

Mimari Koruma-Restorasyon Programı

İstanbul, 2018

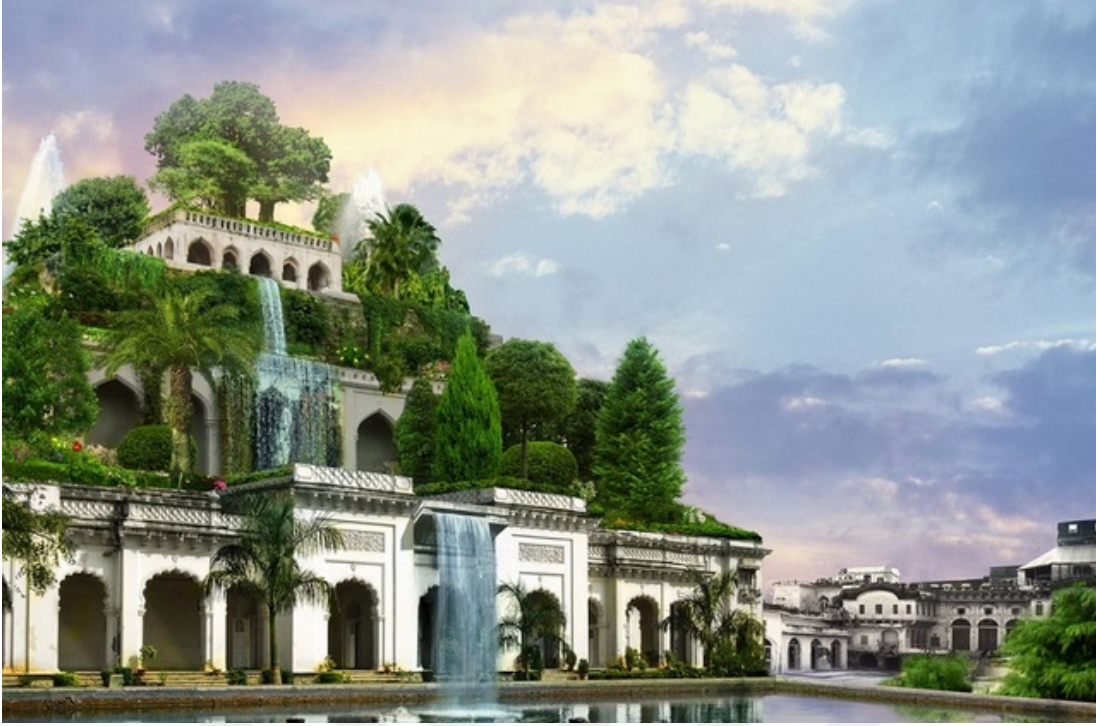
Şekil 3-1 Babilin asma bahçeleri tasviri çizimi.

Fırat ve Dicle nehirleri arasında inşa edilen bu medeniyete ait bahçe örneklerin örnekleri, nehirlerin baskınlarına maruz kalmış, bu nedenle günümüze kadar ulaşamamıştır. Bilinen en ünlü bahçe, Nabukodonosor tarafından İranlı eşi için yaptırılmış ve dünyanın yedi harikasından birisi olarak bilinen “Babilin Asma Bahçeleridir”. Uzaktan bakıldığında yemyeşil bir tepe görünümündeki bahçeler, içinde fiskiyeler, dinlenme alanları ve ağaçların olduğu, farklı fonksiyonlara sahip teraslardan oluşmaktadır (AKDOĞAN, 1974, s. 21-23).

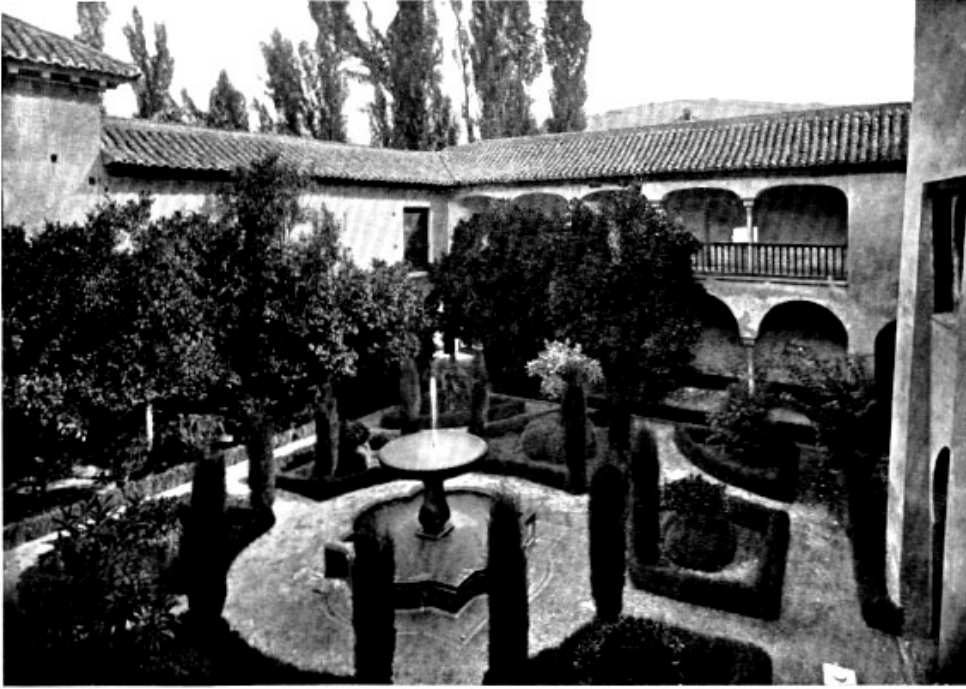
Şekil 3-2 Elhambra Sarayı'na ait tarihi fotoğraf.

İspanya'daki İslam hükümdarlığı sekiz asır devam etmiş ve 1491 yılında son bulmuştur. Bahçelerin en dikkat çekici özelliği, suyun kullanılışı ve rengârenk seramik ve çini işlemleri konusundaki ustalıklarıdır. İspanya Arap bahçeleri, hareketli suyun havuzdan havuza aktığı dinleyenlere keyif veren bir mekân olarak tasarlanmıştır (CHARAGEAT, 1995, s. 49).

İspanya bahçelerinden en ünlüleri, Granada 'da bulunan, "Kırmızı Kale" anlamındaki "Elhambra Sarayı" ve onun yazlığı olarak tasarlanmış "Generalife" ve yine Sevil şehrindeki "Elcasar" günümüze kadar tüm güzelliğiyle varlığını korumuştur.

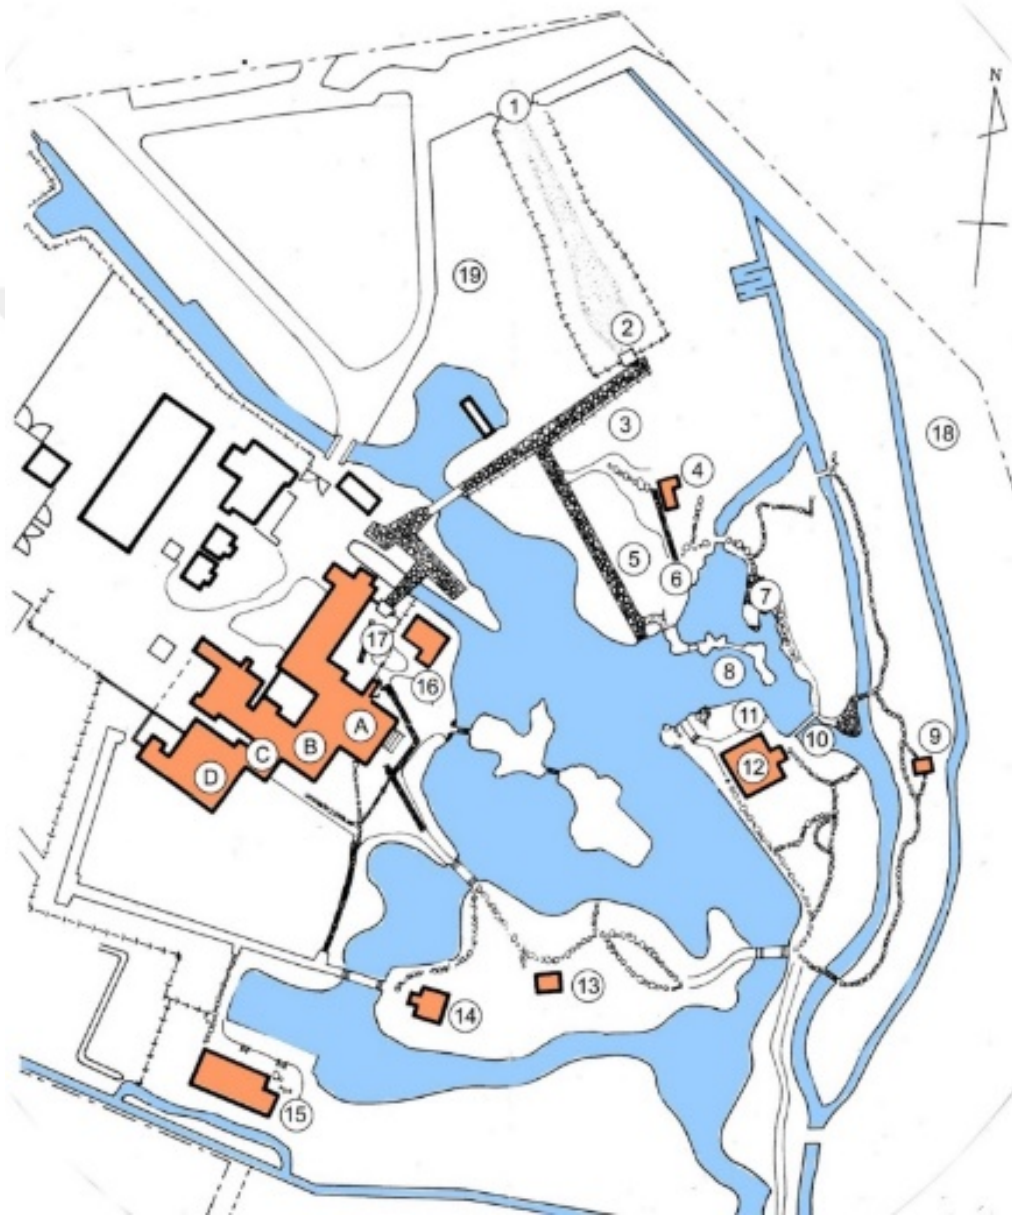
Şekil 3-16 Katsura Kraliyet Sarayı

temsil eder. Göllerin ortasında adacıklar yer alır ve bu adacıklara köprülerle ulaşılır. Bu köprü ve suyun görünüşü bahçeye pitoresk⁵ bir karakter kazandırır. Bunun dışında muhakkak bir çayevi alan içerisinde yer alır (AKDOĞAN, 1974, s. 250-253).

Japon bahçelerinin önemli örneklerinden bazıları şunlardır: Katsura Kraliyet Sarayı, Daisen-in Manastırı, Ryoanji Mabedi.

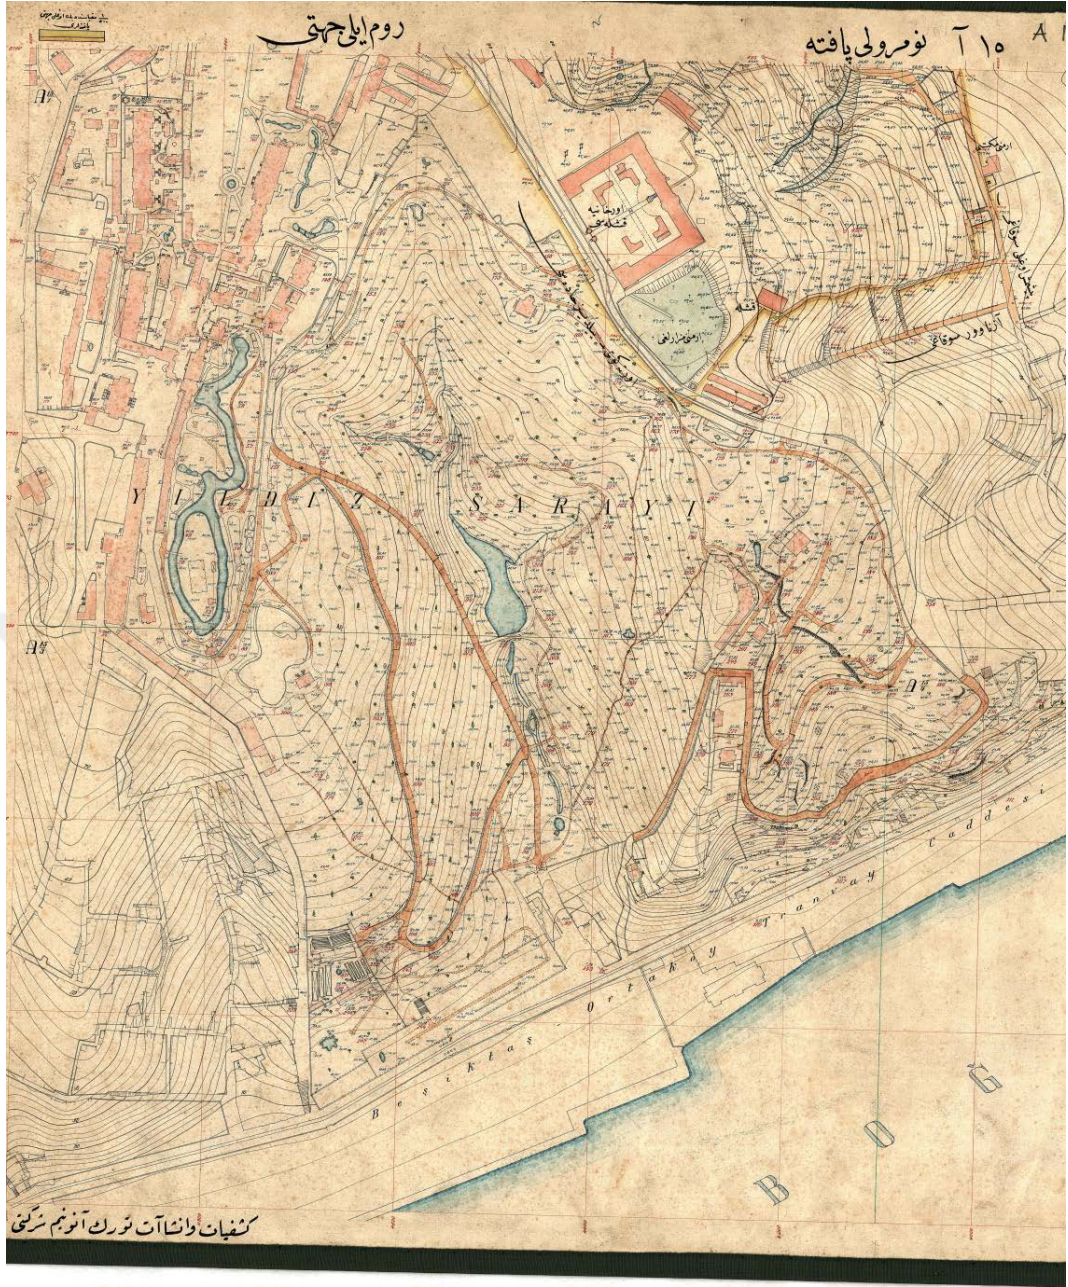
Şekil 4-5 1913-14 yılları arasında hazırlanmış olan Rumeli Ciheti haritalarında Yıldız Sarayı planı (İstanbul Büyükşehir Belediyesi, Atatürk Kitaplığı).

Yıldız Saray ve bahçeleri en büyük değişim ve gelişmeyi şüphesiz Sultan II. Abdulhamit döneminde yaşamıştır. Dolmabahçe Sarayı'nı güvenli bulmayan padişah tahta çıkmasından birkaç ay sonra, Yıldız Sarayı'na geçerek, hükümdarlığı boyunca 33 yıl devleti buradan yönetmiştir. Onun döneminde 500.000 m²'lik saray kompleksinde 12.000 kişinin yaşadığı ve bahçesinde 300'e yakın bahçıvanın görev aldığı bilinmektedir (EZGÜ, 1962, s. 2,3) (GEZGÖR & İREZ, 1993, s. 8,11). Küçük Mabeyn, Cariyeler Dairesi, Harem Binaları, Cihannüma Köşkü, Kızlarağası Köşkü, Şale Köşkü, Yıldız (Hamidiye) Camii, Tamirhane, Marangozhane, Tiyatro, Eczane, Kilithane, Cini Atölyesi, Kütüphane ve Şehzadeler Köşkleri bu dönemde inşa edilmiştir. Padişah saray yapıları olduğu kadar bahçe düzenine de çok önem vermiştir. Saray ve bahçeleri bu dönemdeki özelliğini uzun yıllar koruyarak günümüze kadar varlığını sürdürmüştür (BATUR, 1994, s. 520-523).

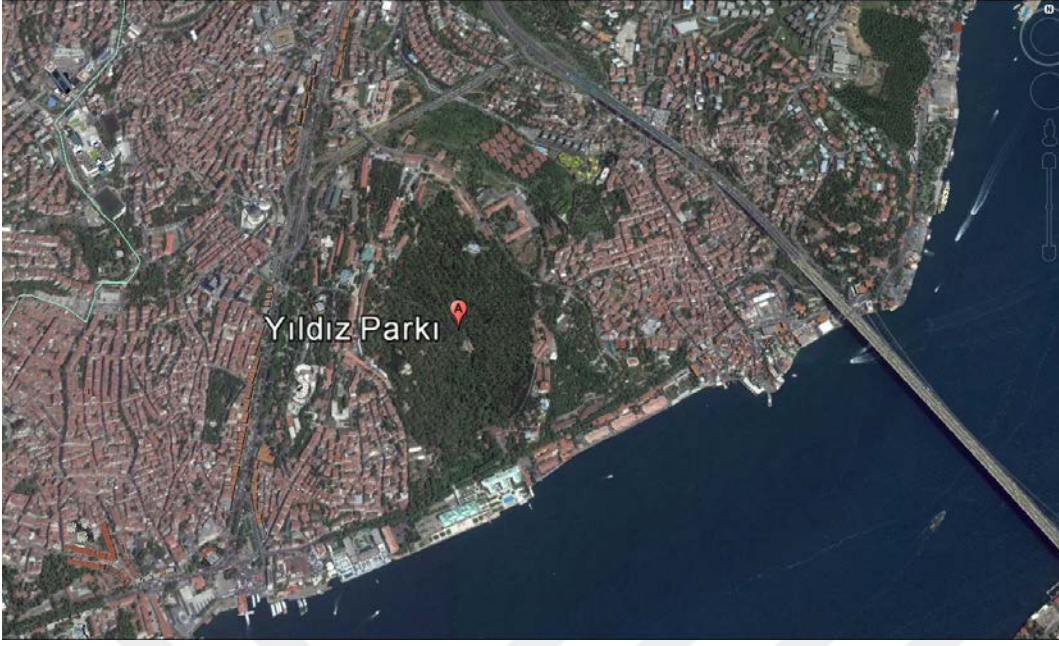
Şekil 4-8 Yıldız Korusu yakın çevresi hava fotoğrafı (2017).

1979 yılında Türkiye Turing ve Otomobil Kurumu (TTOK), İstanbul Büyükşehir Belediyesi ile yaptığı anlaşmayla, Malta ve Çadır Köşkler'inin onarımı ve kullanımıyla beraber tüm parkın bakımını da 20 yıllık bir dönem için devralmıştır. 1979'dan sonra yapılan çimlendirme, çiçeklendirme ve restorasyon çalışmalarıyla koru, farklı bir anlayışla halkın kullanımına açılmıştır. Çelik Gülersoy⁶'un önderliğinde gerçekleştirilen bu çalışmalar sayesinde Yıldız Korusu'nun aldığı bu yeni görünüm, kamuoyu ve basında geniş yankı bulmuş, takdir toplamıştır. Hatta dış basında yer alan haberler sayesinde Malta Köşkü'nün restorasyon çalışmaları, Avrupa Konseyi'nin yan kuruluşu olan Europa Nostra'nın başarı ödülünü kazanmıştır. Bu dönemde uygulanan imar çalışmalarıyla, parkta çimento ve asfalt malzemesi yerine parke taşı, gebze ve kandıra taşları ile traverten kaplamaların kullanılması, anayollar dışındaki patikaların trafiğe kapatılması ve yürüyüş yolu haline getirilmesi, eski döküm fenerlerin tekrar üretilmesi, ağaçları sarmaşık yağmasından kurtarılması sağlanmıştır. Yeni dikilen ağaçlarda özellikle çok yeşil olan dokuya renk katmak için yer yer erguvan ağaçları dikilmiştir. Uygun yerlere taş döşeli balkonların ve seyir noktalarının yapılarak, köprülerin stil korkuluklarla ve yol kenarlarına stil bankların donatımı, köşkların onarımı ve iç dekorasyonun yapılması

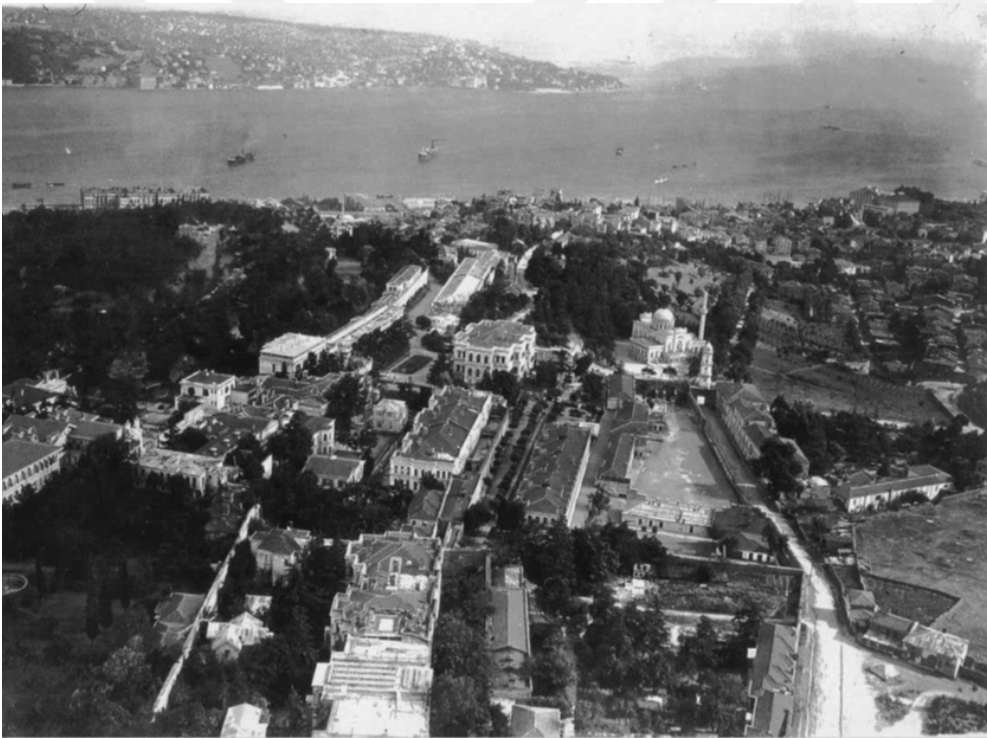
Şekil 4-9 Yıldız Sarayı'nın genel görünüşü (Salih Alkan Arşivi, 1935-1940).

Bursa Sarayı ile başlayan, Eski ve Yeni Edirne Sarayı'ları ile süren, sonuçta Topkapı Sarayı ile klasik yapısına ulaşan çok üniteli Osmanlı Saray ve bahçeleri, 19.y.y da değişikliğe uğramıştır. Dolmabahçe, Beylerbeyi, Çırağan gibi saraylar önceden işlev ve fonksiyonları planlanarak, tek seferde yapılmıştır. Yıldız Saray ve bahçeleri ise, klasik saray anlayışında olduğu gibi, geçirdiği tüm dönemlerin estetik anlayışını yansıtan eklektik bir tutumla düzenlenmişti. Topkapı Sarayı'nda olduğu gibi bahçeler ve avlular birbirlerinden yüksek duvarlarla ayrılır. Yıldız Sarayı Birun (resmi

bölüm), Enderun (özel bölüm) ve bahçeler (iç ve dış bahçe) olmak üzere üçe ayrılmıştır. Bu alanlar işlev olarak birbirine bağımlı ancak görsel olarak birbirine kapalıdır. Resmi ve hizmet yapılarının büyük bir kısmının yer aldığı 1. avlu Birun kısmını oluşturur. Enderun bölümü ise ikinci ve üçüncü avlunun bulunduğu kısımdır. Büyük Mabeyn, Çit kasrı, Yaveren Dairesi, Silahhane Köşkü 1. avluda bulunur. Saltanat kapısıyla geçilen ve içten bir duvarla ayrılan bu kısım ise harem ve sultana ait özel binaların olduğu kısımdır. Küçük Mabeyn, Valide Sultan Köşkü, Hususi Daire, Harem yapıları ve Tiyatro Binası 2. avluda bulunur. Şehzade, sultan ve damatlara ait özel daireler ise üçüncü avluda bulunmaktadır. Yapının bahçe kısmı ise iç bahçe ve dış bahçe (kırılık) olarak ikiye ayrılmıştır (GEZGÖR & İREZ, 1993, s. 12,13) (BATUR, 1994, s. 522).

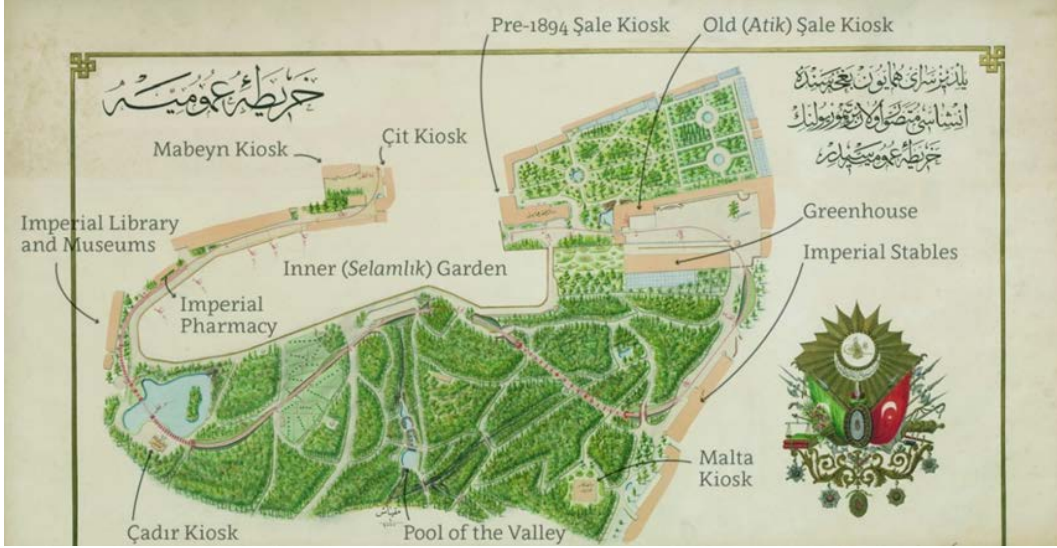
Şekil 4-14 Yıldız Sarayı bahçesinde yapılması düşünülen demiryolu planı (İstanbul Üniversitesi Kütüphanesi, Rare Works Collection, 93283).

Bunun dışında, Yıldız arşivlerinde bulunan bir projeye göre küçük bir gezinti treni ve parkın iç ve dış bahçelerini birkaç yerde viyadük kullanılarak dolaşan bir demiryolu turu tasarlanmıştır (Şekil 4.14). Ancak bu proje uygulanmamıştır (BATUR, 1994, s. 520) (KUBAN D. , 2007, s. 628). Bu planda, kuzey kapısının yer aldığı kısımda İmparatorluk Ahırları'nın olduğu görülmektedir.

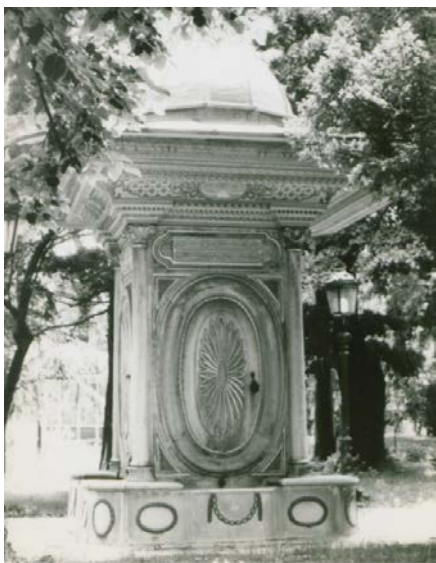
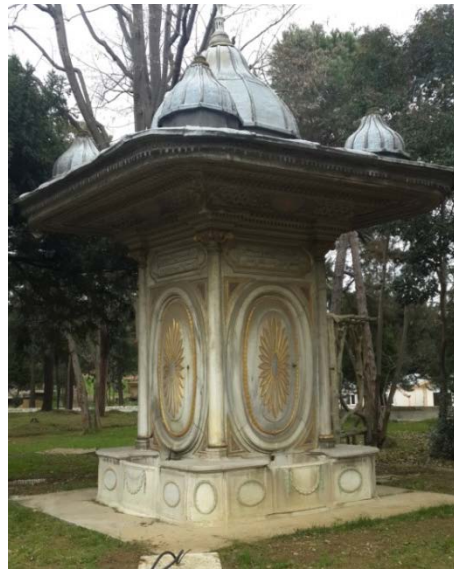
Şekil 4-29 III. Selim Çeşmesinin eski (Salt Galata Kütüphanesi, IFEAANIST036) ve bugünkü durumu (ZONTUR,2013).

Has bahçede yapay gölün ortasına oturan adacıkta 3.Selim Çeşmesi, Yıldız Sarayı tarihinde bilinen en eski yapıdır. 1805 yılında yapılmış olan çeşme, mermerden ve 4 yüzlüdür (Resim 4.29) Aynı adacıkta bulunan küçük dinlenme köşkeri, yapay ağaç dallarından yapılmış kameriyeler, fener şeklinde aydınlatmalar, yol kenarı yapıştırma dere çakılından yağmur kanallarıyla oluşturulmuş pitoresk çevrenin günümüze kalmış en önemli eserleridir (BATUR, 1994, s. 520-524).

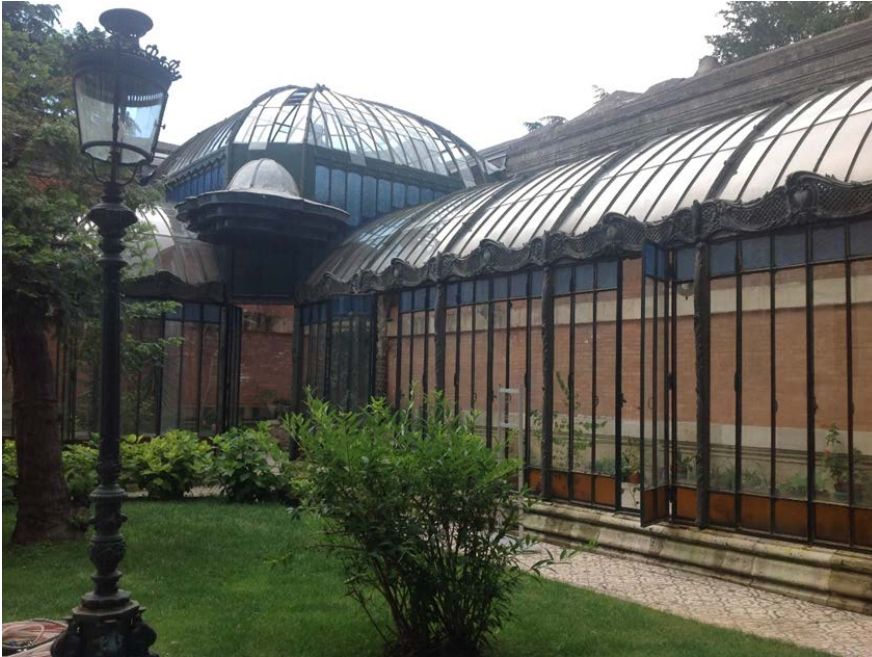
Şekil 4-31 İç Bahçedeki Limonluk Sera (ZONTUR, 2013).

Bahçe içinde limonluk, sera ve çeşitli malzemelerden yapılmış kameryeler mevcuttur. Bunlardan en önemlisi Küçük Mabeyn karşısındaki limonluktur. Mimar R. d'Aranco tarafından 1895-1896 yılında tasarlanıp inşa edilen limonluk, dökme demirden ve rokoko bezemeleri olan küçük neobarok yapıdır (Şekil 4.31) “L” planlı yapının kolları yarım beşik tonozlu, köşe mekânı dilimli kubbeli ve dökme demir strüktür üzeri camla örtülüdür (BATUR, 1994, s. 523).

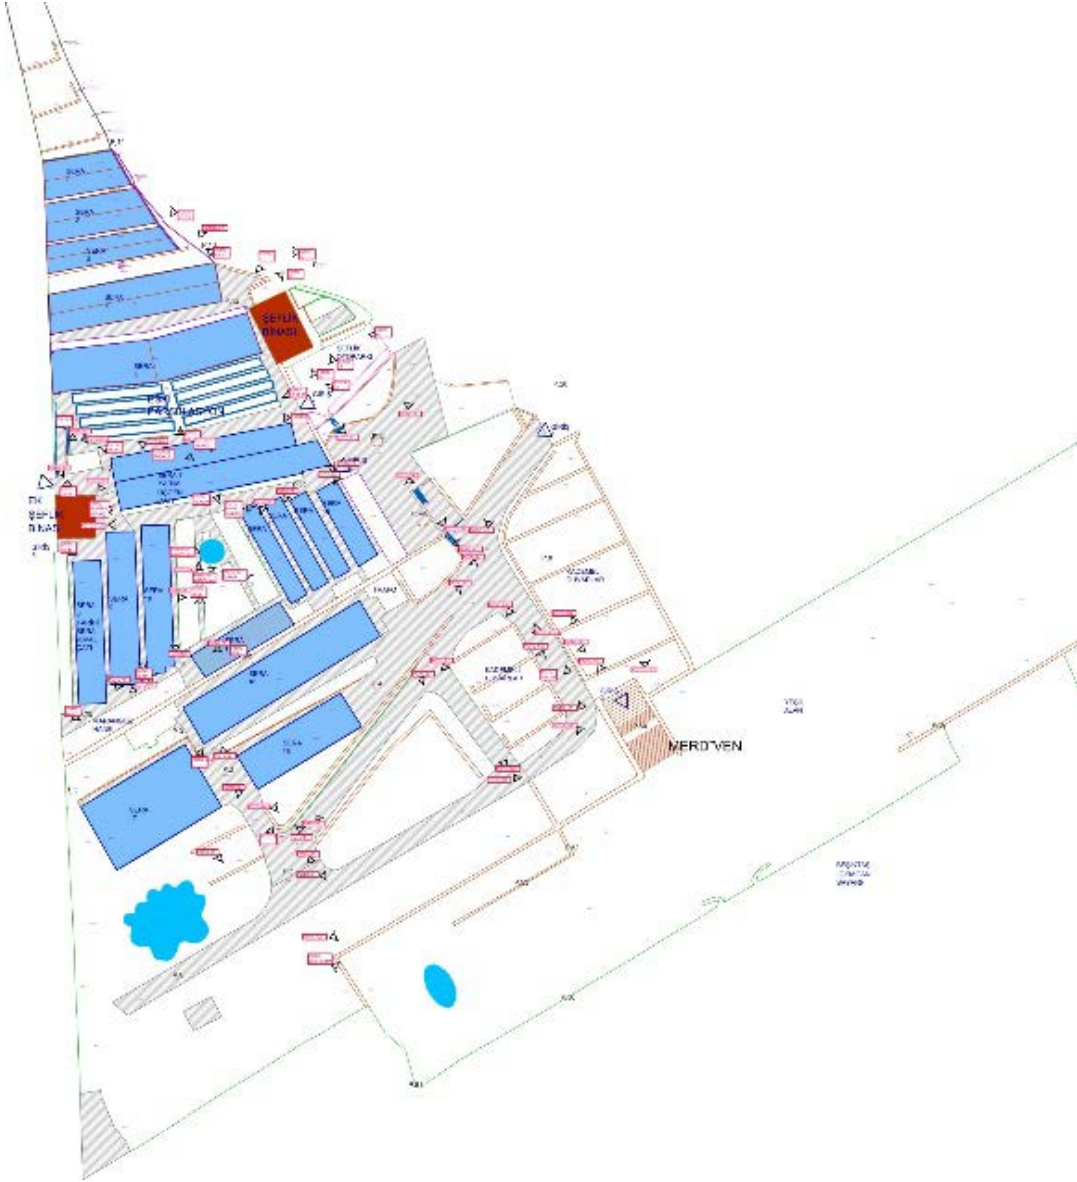
Şekil 4-38 Yıldız dış bahçedeki seraları gösterir plan (ZONTUR,2013).

Yıldız Saray bahçesinin bu kısmında ayrıca 4'ü birbirine bitişik, 18 adet demir sera mevcuttur. Limonluk olarak adlandırılan bu seralarda hem egzotik hem de şifalı

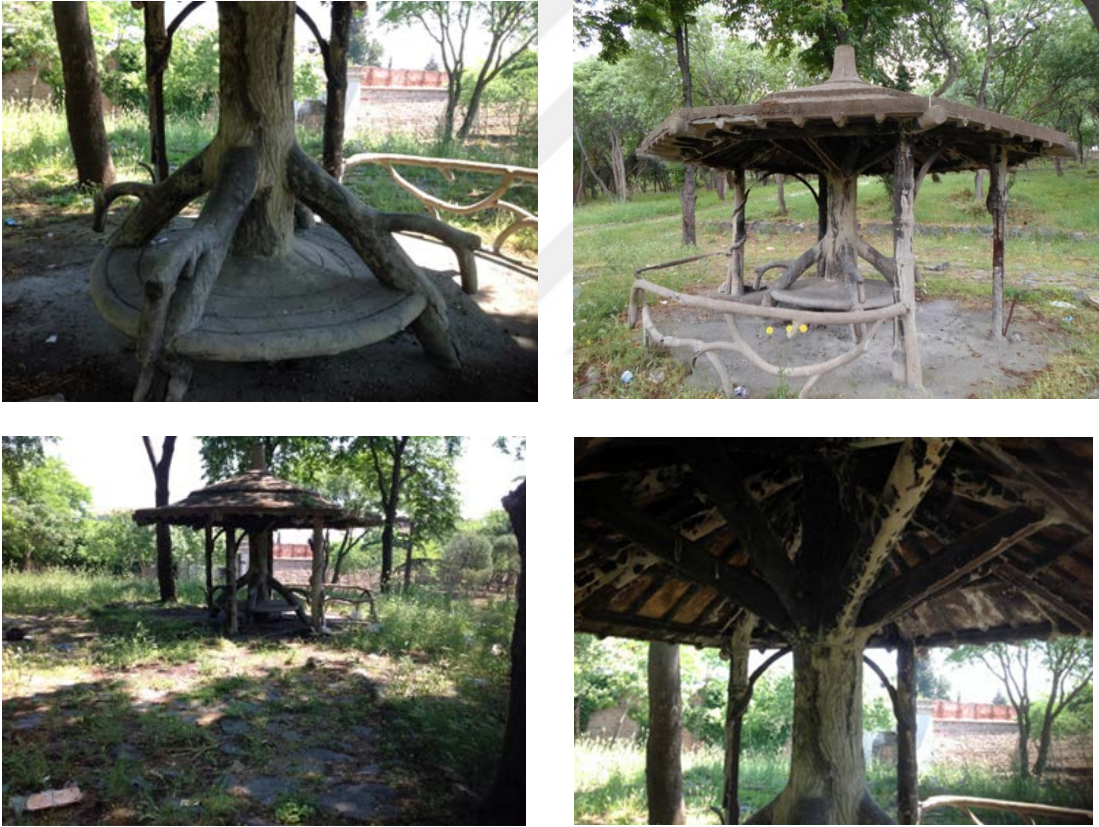
Şekil 5-25 Bahçe köşkünün müdahale öncesi durumu (ZONTUR, 2013).

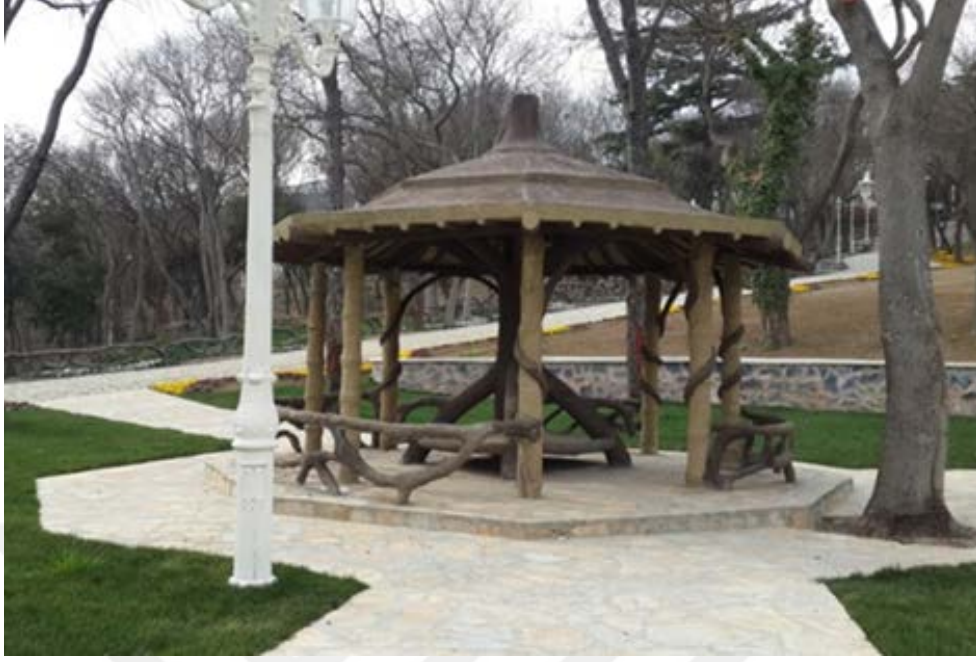
Şekil 5-26 Bahçe köşkünn mdahale sonrası son durumu (ZONTUR, 2014).

Proje alanı içinde yer alan bahçe köşkleri Yıldız Sarayı iç bahçede yer alan bahçe köşkleriyle benzerlik göstermektedir. Demir profil üzeri çimento harcıyla oluşturulan

ve daha sonra dal şekli verilerek tasarlanmış bahçe köşkü, alan içinde özgün olarak bir adet olmak üzere dört ayrı noktada konumlandırılmıştır. Bu bahçe köşklerinden tarihi kaynaklara ve 2014 müdahale öncesi fotoğraflara göre orijinali, meydanın üst kotunda yer alan bahçe köşküdür (Şekil 5.25,26). Bahçe köşkünün 2013 onarımında çatısında bulunan bitkisel objeler (Şekil 5.28) dışında aslına uygun restore edildiği gözlemlenmiştir. Sadece zeminde döşenen kayrak taşı kaplamanın yanlış olduğu, orijinal halinde zeminin sıkıştırılmış toprak olduğu görülmüştür. Alanın diğer kısmında yapılan 3 adet bahçe köşkünün, bu bahçe köşküden esinlenerek sonradan alanın kullanım fonksiyonlarına göre eklendiği tespit edilmiştir.

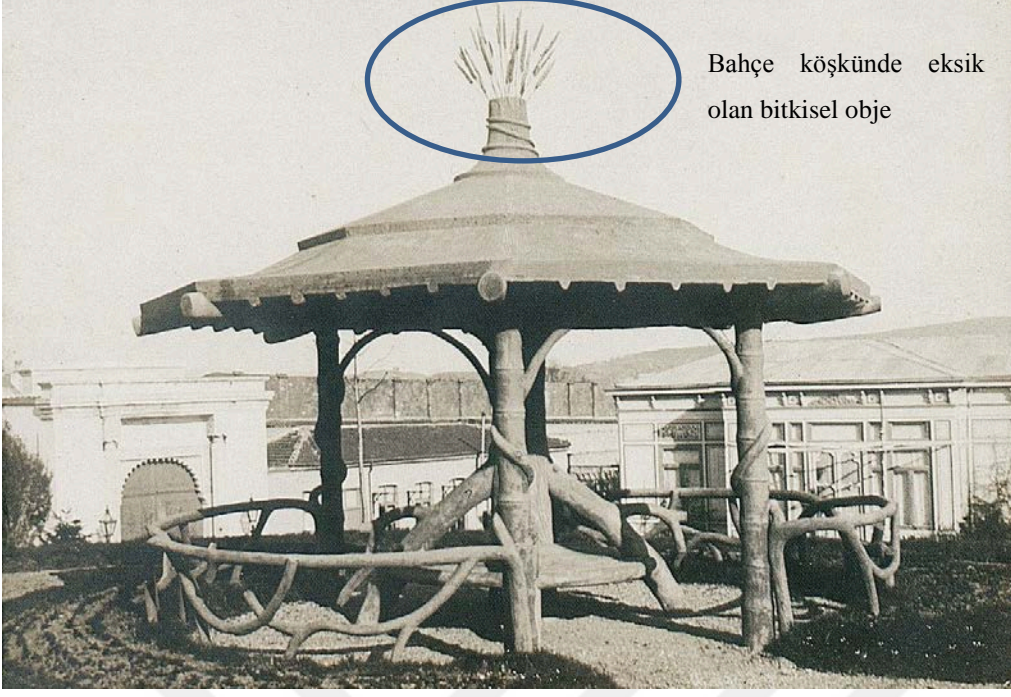
Şekil 5-28 Proje alanı içindeki bahçe köşkünün eski fotoğraflardaki görünüşü (Atatürk Kitaplığı, Albüm 00156).

Bahçe köşkünde eksik olan bitkisel obje

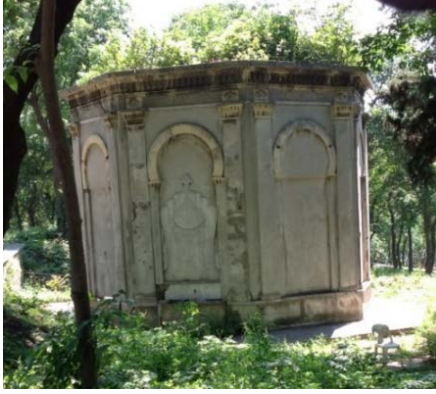
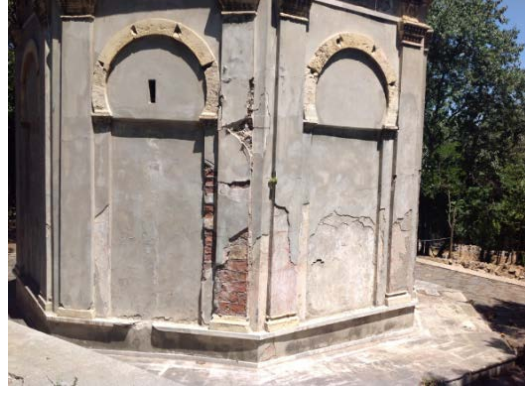
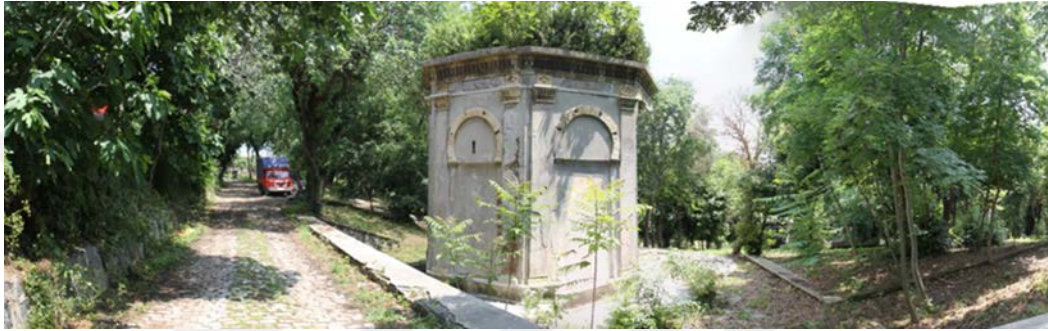
Őekil 5-31 Su deposu mdahale ncesi (ZONTUR,2013).

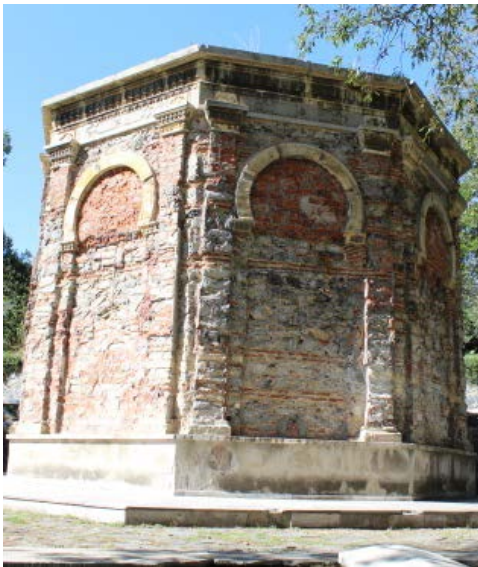
Deponun 2013'te var olan sıvasının ve mermer motiflerinin mdahale sonrası yapılan yanlıř alıřmalar sonucu skldđ grlmektedir (Őekil 5.32).

Őekil 5-32 Su deposu mdahale sonrası (ZONTUR, 2017).

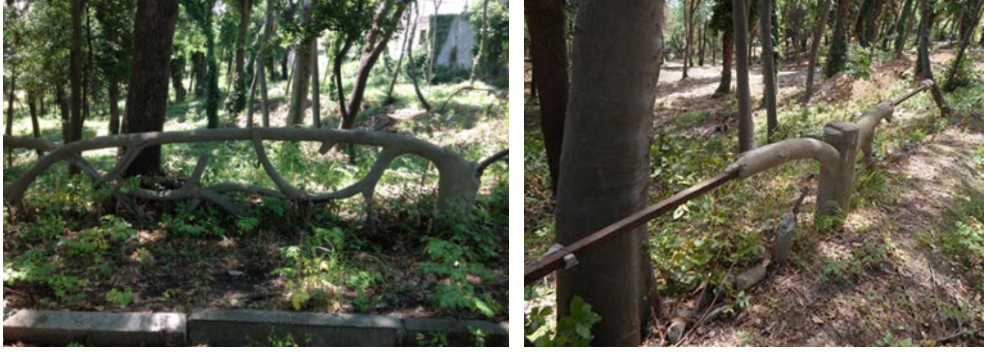
Şekil 5-36 Müdahale öncesi korkulukların durumu (ZONTUR,2013).

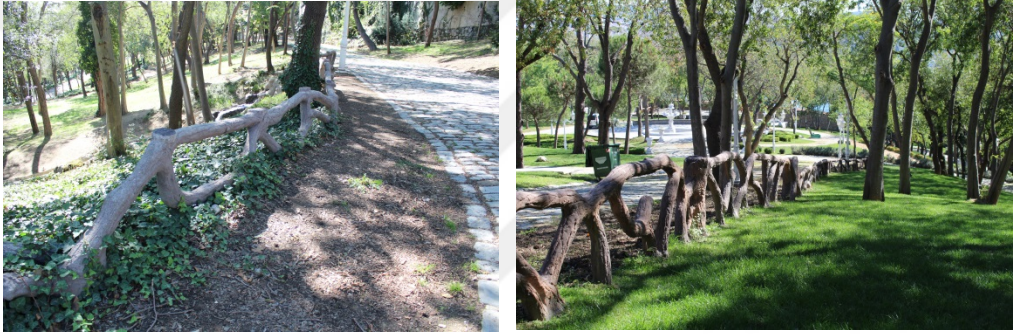
Şekil 5-37 Müdahale sonrası korkulukların durumu (ZONTUR,2017).

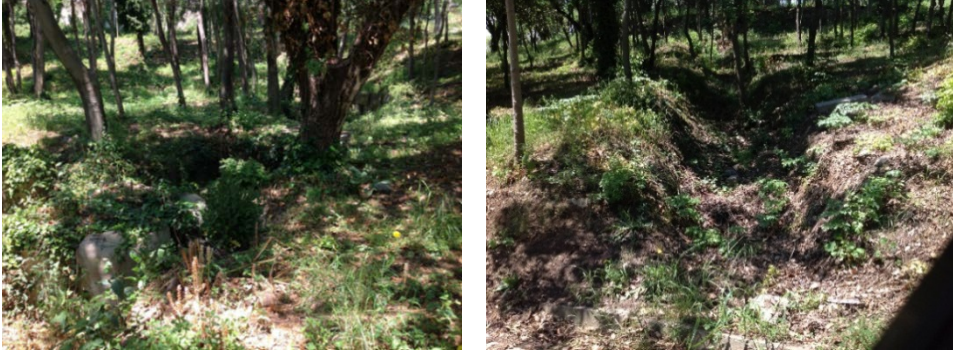
Proje alanı içerisinde de, kuzeyde itfaiye müdürlüğü binasından başlayarak, suyun doğal meyillinde oluşturulan ve havuzun bazı bölümlerinde tuğla veya taş örgülü kagir konstrüksiyon üzerine birkaç katman halinde püskürtme ile serpme sıva yapılarak inşa edilmiş ve kaya formu verilmiş “grotto” denilen peyzaj elemanlarıyla oluşturulan havuz mevcuttur. Kayalarla birlikte, arazinin kendi suyunu, sanki doğal bir gölet formunda alttaki durgun gölete bağlanmıştır (Şekil 5.44). Kaskatlı (4) ve durgun göletin (5) yapısı iç bahçede yer alan su öğesiyle benzerlik göstermektedir. Proje alanında yapılan incelemelerde mevcut göletin temizlenerek, yalıtımının yapıldığı, devir daim için tesisat alt yapısı oluşturulup su akışı sağlanarak, etrafına bitkisel birtakım yeni düzenlemeler yapılarak bırakıldığı tespit edilmiştir.

Şekil 5-42 Kaskatlı göletin (4) müdahale öncesi durumu (ZONTUR,2013)

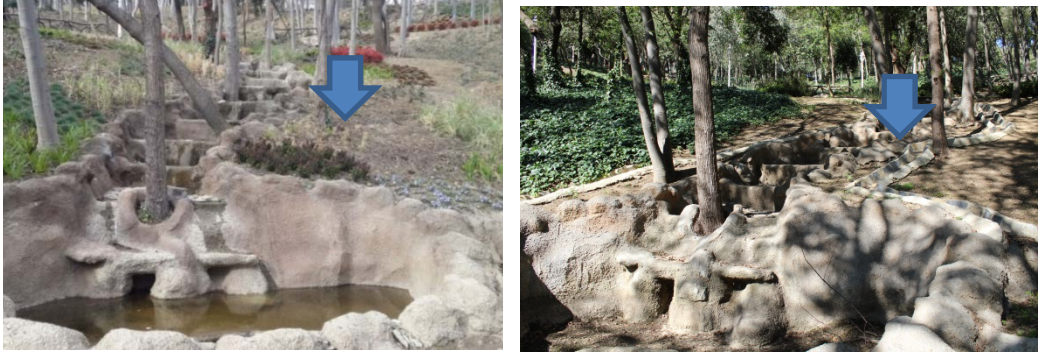
Ayrıca 2014 müdahalesinde yer almayan göletin her iki tarafında oluşturulmuş, yağmur kanalı olarak düşünülen kayrak taşından oluklar 2017’de eklenmiştir. Bu eklemeler alanda yağmur sonrası yağın, göletten taşan fazla suyu drene etmek için yapıldığı sanılmaktadır. Her iki göletin de tarihi haritalarda yer alan orijinal gölet olduğu tespit edilmiştir.

Şekil 5-45 Göletin müdehale sonrası ve aynı yerin, gölet kenarı yağmur kanalı yapılmış yeni hali (ZONTUR , 2014,2017).

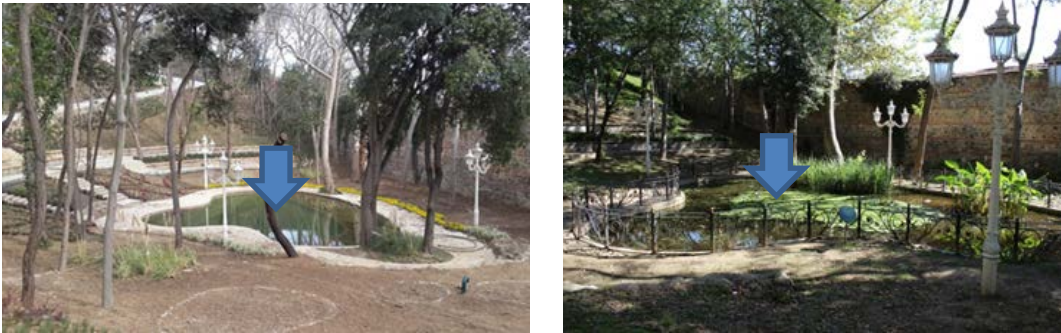
Daha öncesinde yukarıdan akan suların toplandığı kısım, müdahale sonrası su bitkileri dikilerek biyolojik gölete (5) dönüştürülmüştür (Şekil5.49). Göletin etrafında mevcut durumda olmadığı görünen kayrak taşı duvar üzeri ahşap kaplanarak amfi şeklinde oturma alanları oluşturulmuştur. Bu projenin aslına uygun olmadığı sonradan ihtiyaca ve fonksiyona göre ekleme şeklinde yapıldığı tespit edilmiştir. Göletin 2017'deki güncel halinde ise alanın hiçbir özelliğiyle örtüşmeyen demir korkuluklar güvenlik amacıyla göletin etrafına yerleştirilmiştir. Göletin etrafında oluşturulan beton derzli kayrak taşı yürüme yolunun ise orijinal düzenlemede mevcut olmadığı fotoğraflardan görülmektedir.

Şekil 5-49 Biyolojik gölet (5) ve sonradan eklenen demir korkuluklar (ZONTUR, 2014;2017).

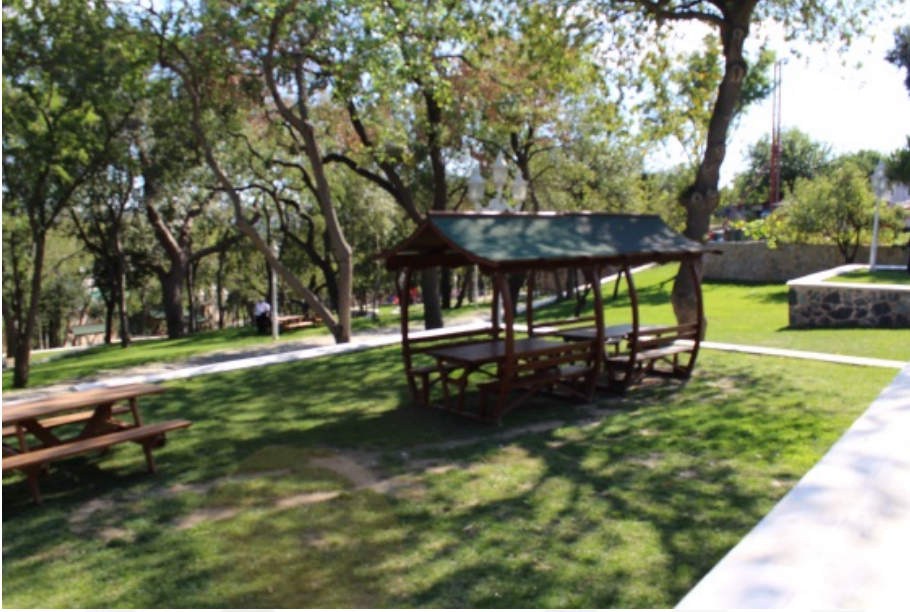
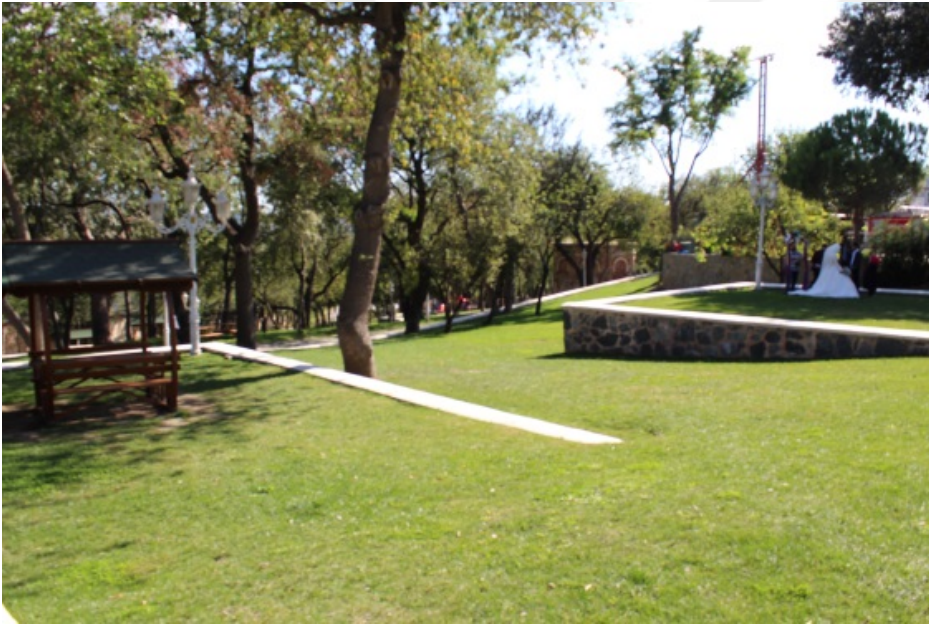
Bu alanların aslında alanda mevcut olmayıp, sonradan kullanım ihtiyacına yönelik yeni birer fonksiyon olarak eklenmiş oldukları tespit edilmiştir. Piknik alanına (6) setler şeklinde kayrak taşından kaplanan duvarlarla teraslamalar yapılarak modern piknik masaları eklenmiştir. Piknik alanı muhdes ek olduğu için alandan uzaklaştırılması önerilmiştir.

Şekil 5-53 Piknik alanları mevcut durum (ZONTUR,2017).

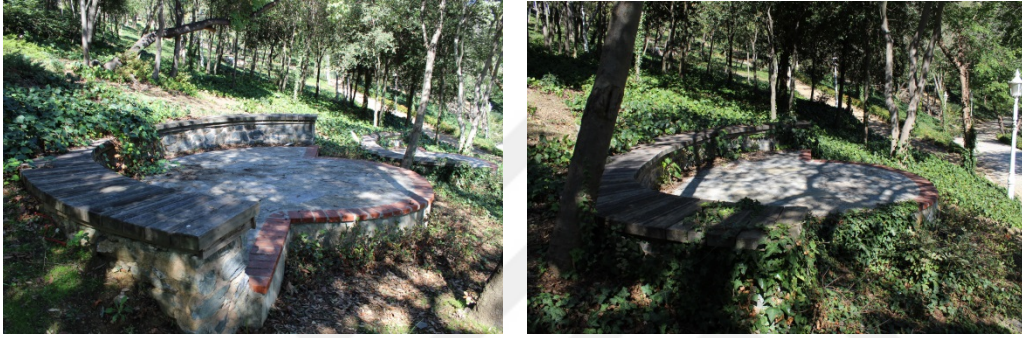
Terasların da daha önce muhtemelen hayvan barınaklarının yer aldığı düz alanlara inşa edildikleri düşünülmektedir. Alanda 7 adet olarak yer almaktadır. Muhdes ektirler, alandan uzaklaştırılmaları önerilmiştir.

Şekil 5-57 Seyir terasına çevrilen duvar ve oturma mekanları (ZONTUR, 2017).

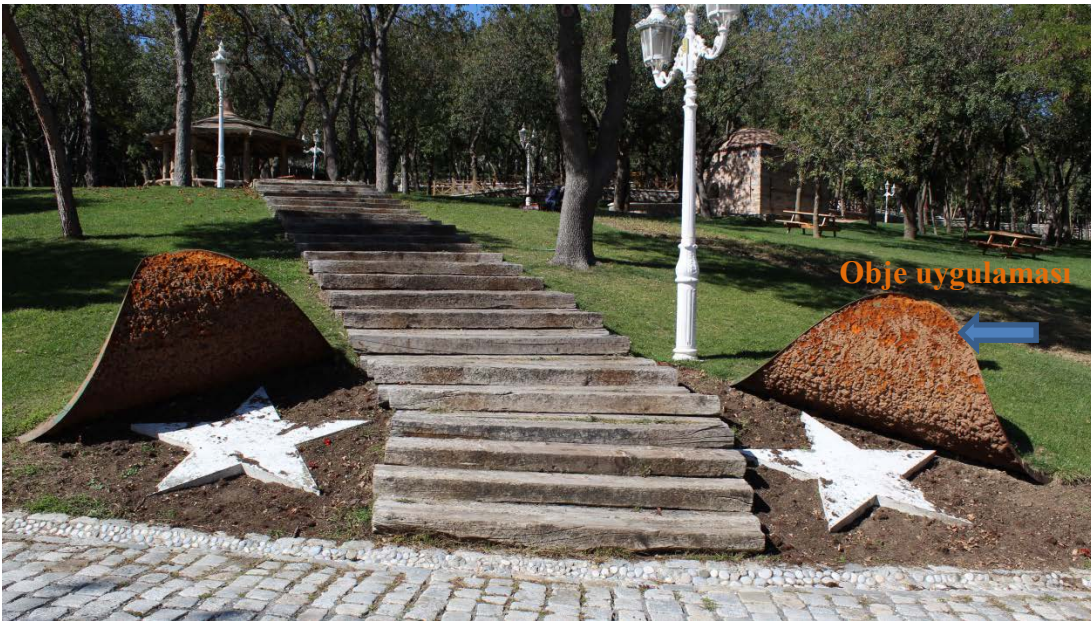
Has ağllar kısmının, eskiden Acem Köşkü binasının olduğu kısımda (bu köşke ait izler müdahale öncesi fotoğraflarda görülmektedir), alanın hiçbir özelliği ve işleviyle uyuşmayan yeni bir fonksiyon olarak eklenmiştir. Dairesel formda oluşan meydanın merkez aksına, daha önce Yıldız'da olduğu bilinen kuğulu mermer fiskiyenin benzeri yerleştirilerek, etrafı granit küptaşla çevrenmiş en dış sınırında ise palmet motifli podima taşından desen oluşturulmuştur. Yine merkez aksın bir uzantısı fiskiyenin yer aldığı kotta duvar üzeri ahşap çitalardan oturma mekânı oluşturulmuştur. Deniz manzara yönünde ise çim amfi şeklinde seyir imkânı olan kademeli alanlar yer almaktadır. Bitkilendirmede ise iç bahçedeki kapı motiflerinden esinlenerek oluşturulan şimşir çitten Barok uygulaması yapılmıştır. Şimşir Barok uygulaması etrafı çakıllarla çevrilerek, içerisine mevsimlik çiçek parterleri oluşturulmuştur.

Meydan tüm malzemeleri ve tasarımıyla olduğu gibi muhdes ektir. Alandan uzaklaştırılması önerilmiştir.

Şekil 5-62 Meydanın güncel durumu (ZONTUR, 2017).

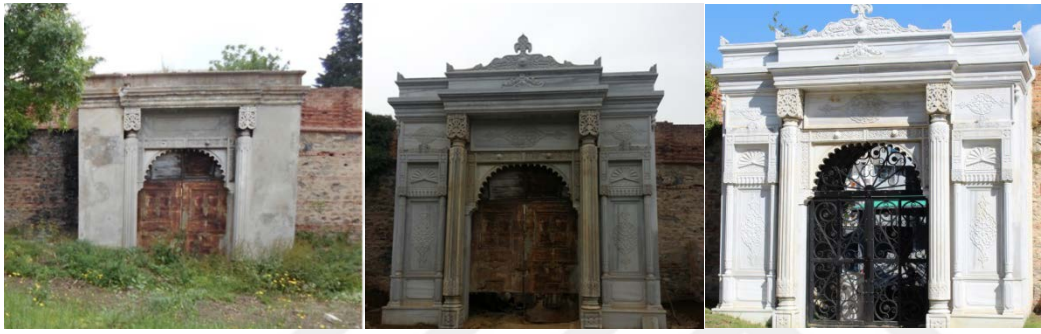
Alana Palanga Caddesi boyunca kuzey ve güney kapısı olarak iki kapıdan ulaşım sağlanır. Kuzeyde yer alan kapı araç ve yaya trafiğine açık bir şekilde kullanılırken, güney kapısı kapalı bir şekilde bulunmaktadır. Güney kapısı 2014'te İBB tarafından yapılan çalışmayla Çırağan Saray kapılarına benzerliği dikkate alınarak restore edilmiştir. Yalnız bu yaklaşımın kuzey kapısı ve arşiv fotoğrafları incelendiğinde,

yanlış bir yaklaşım olduğu aşikârdır. Güney kapısı şekil olarak kuzey kapısıyla benzerlik gösterdiğinden yapılan müdahalenin bu kapıyı örnek alınarak yapılması gerekmektedir. Kapı muhdes eklerinden arındırılarak yenilenmelidir.

Şekil 5-67 Güney kapısı müdahale öncesi (ZONTUR, 2013), sonrası (ZONTUR,2014) ve güncel durumu (ZONTUR, 2017).

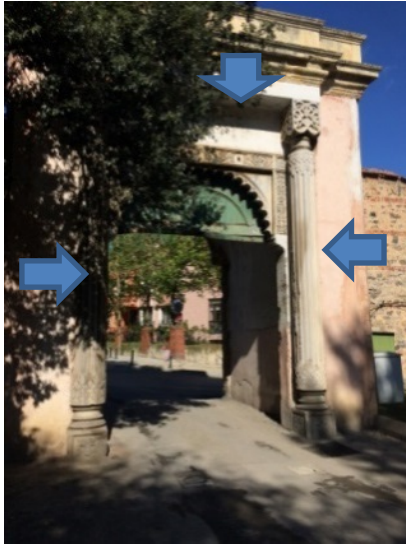
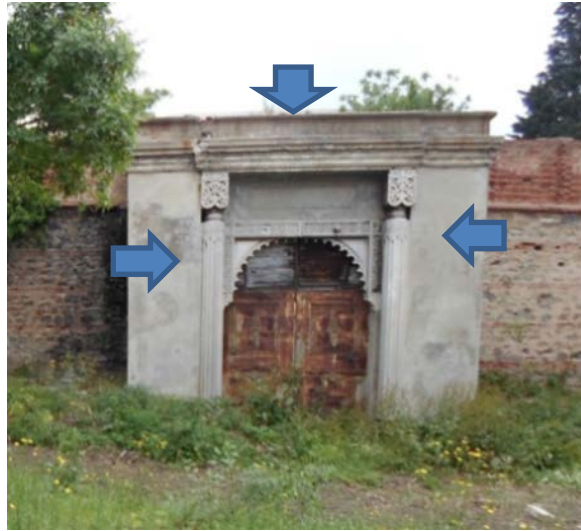
Şekil 5-68 Aktif olarak kullanılan kuzey kapısı(sol) ve kullanılmayan güney kapısının (sağ) müdahale öncesi benzerliği (ZONTUR, 2013).

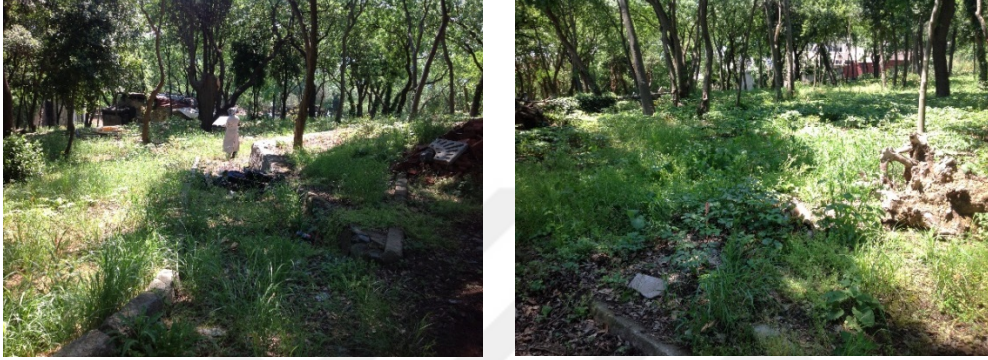
Proje alanı içerisindeki 2 adet çocuk oyun alanı güncel ihtiyaçlar göz önüne alınarak yeni bir eklenti olarak, mevcut duvarların çevrelediği düz alanlar seçilerek tasarlandığı görülmektedir. Burada da eğimli alan üzerinde belli ki sonradan düzleştirilmiş mekânların hayvan barınaklarına veya binalara ait olabileceği düşünülmektedir. Her iki çocuk oyun alanı, duvar ve korkuluklar muhdes ektir, alandan uzaklaştırılması önerilmiştir.

Şekil 5-74 Çocuk oyun alanı olarak tasarlanan mekânın ilk durumu (ZONTUR,2013).

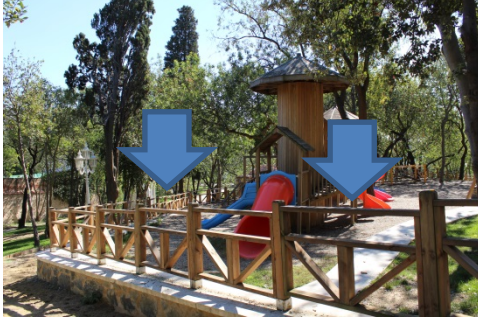
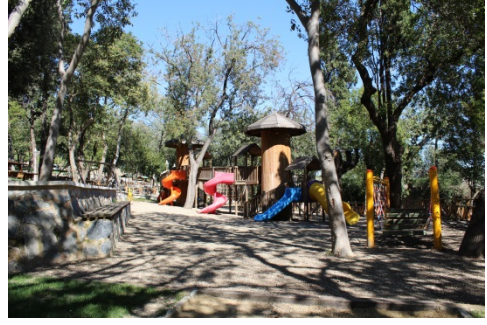
Şekil 5-76 Çocuk oyun alanının, kenar ahşap korkuluk eklenmiş güncel durumu (ZONTUR,2017).

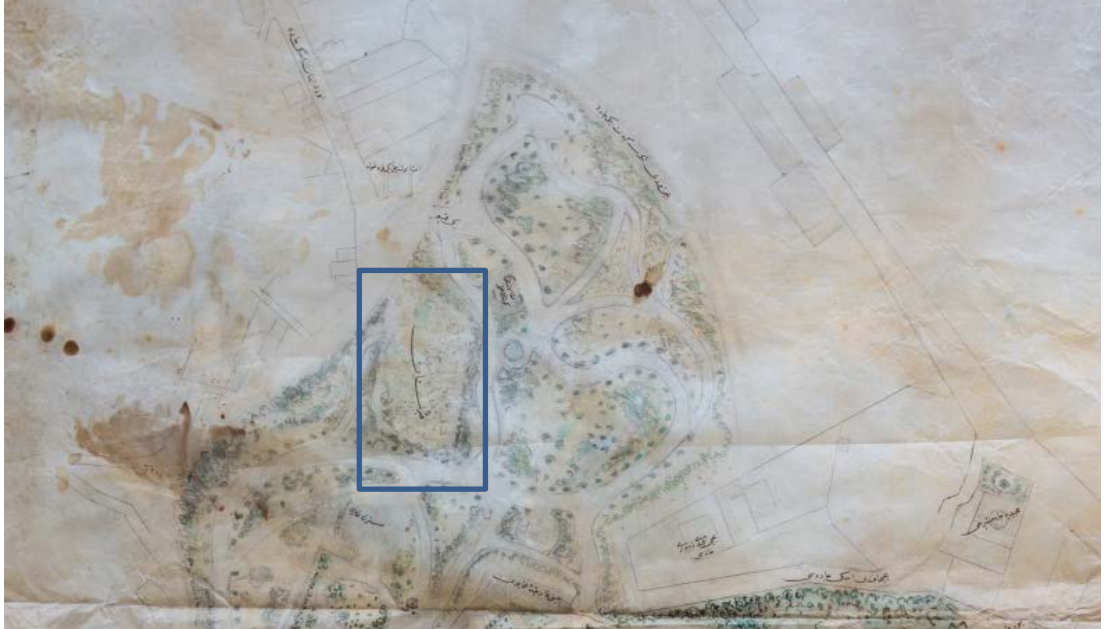
Şekil 5-77 Topkapı Sarayı Müzesi'nden temin edilen e-1038/30 envanter numaralı haritada dış bahçe planında kabristanın yeri.

Dış bahçe kısmında müdahale öncesi görülen fotoğraflarda etrafı duvarla sınırlanmış bir mezarlık mevcuttur. Yıldız Parkı içinde bulunan eski mezarlıktaki mezar taşlarının tercümesinden buradaki çoğu mezarın halktan kişilere ait olduğu, kabristanın saray yapılmadan önce arazide mevcut bulunduğu, daha sonra da saraydan bazı kişilere ait gömüler yapıldığı ve bahçenin doğal bir parçası haline geldiği anlaşılmaktadır. Kabristanın yeri Şekil5.77'de açıkça görülmektedir.

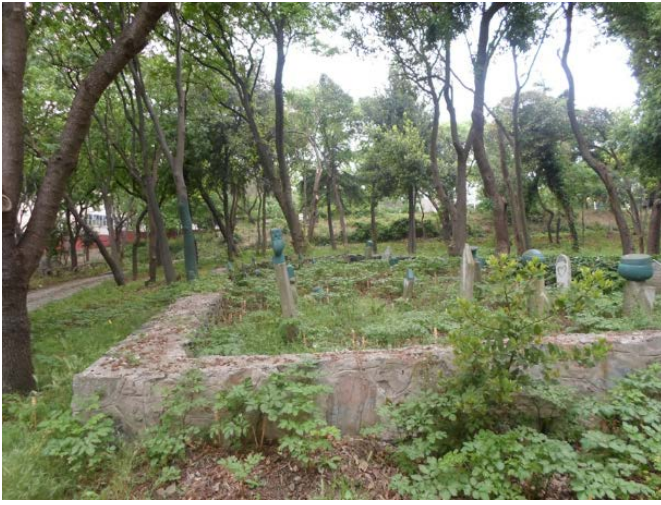
Şekil 5-78 Mezarlık alanı ilk durum fotoğrafları (ZONTUR,2013).

İlk durum fotoğraflarında mezar taşlarının mezarlık sınırları içinde dağınık bir şekilde durduğu görülmektedir. Sonrasında temizlenerek rastgele, üst üste koyulan taşların gerçek sahiplerine ait olup olmadıkları bilinmemektedir. Çevre duvarlar beton derzli doğal taş duvar şeklinde, beton harpuşa kullanılarak mevcut duvar izinde yeniden oluşturulmuştur.

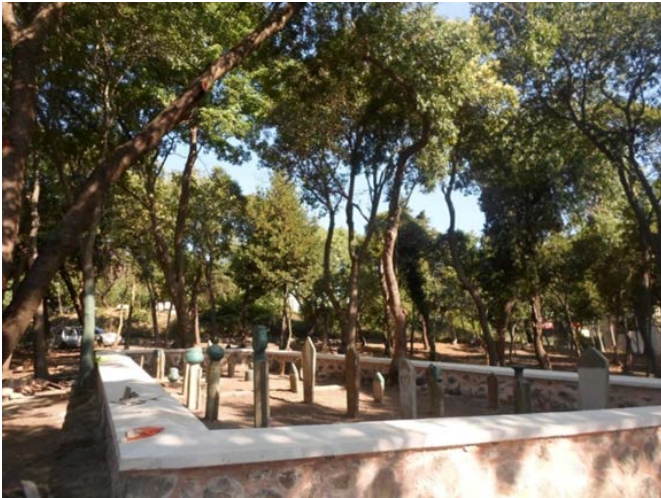
Şekil 5-79 Mezarlık alanı müdahale sonrası (ZONTUR, 2014).
