YILDIZ PARKI HAS AĞILLAR KISMI PEYZAJ RESTORASYONUNUN
İRDELENMESİ

YÜKSEK LİSANS TEZİ

Mimari Koruma-Restorasyon Programı

İstanbul, 2018

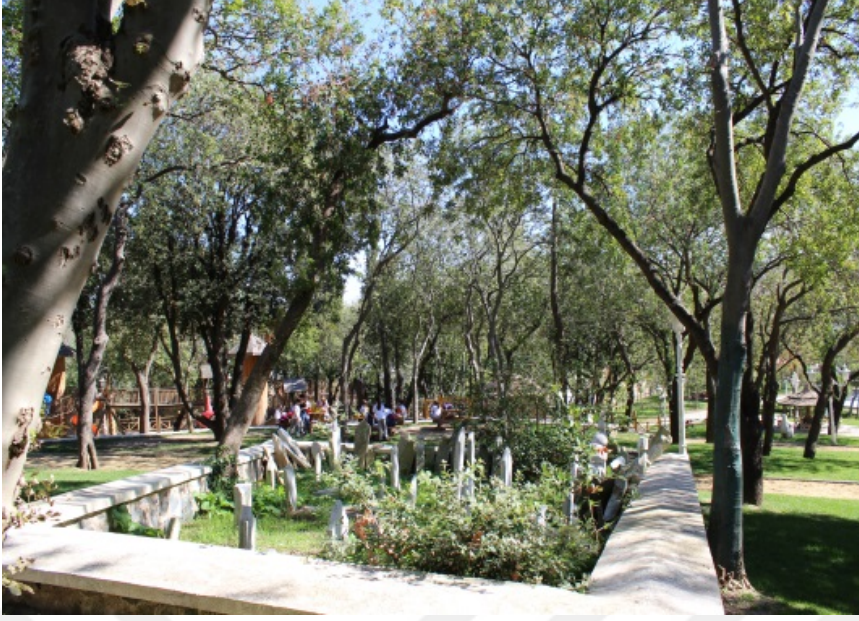
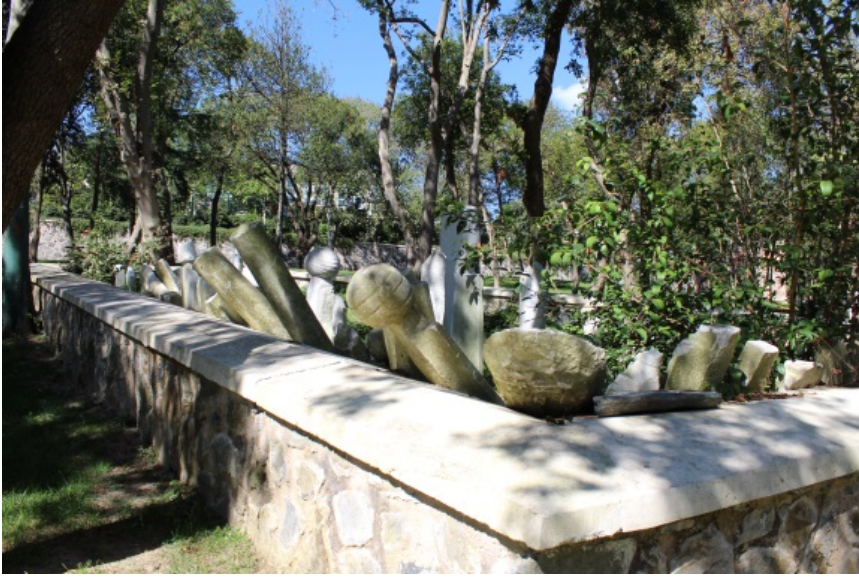
Şekil 5-80 Mezarlık güncel durum (ZONTUR, 2017).

İlk durum fotoğraflarında mezar taşlarının mezarlık sınırları içinde dağınık bir şekilde durduğu görülmektedir. Sonrasında temizlenerek rastgele, üst üste koyulan taşların gerçek sahiplerine ait olup olmadıkları bilinmemektedir. Çevre duvarlar beton derzli doğal taş duvar şeklinde, beton harpuşa kullanılarak mevcut duvar izinde yeniden oluşturulmuştur.

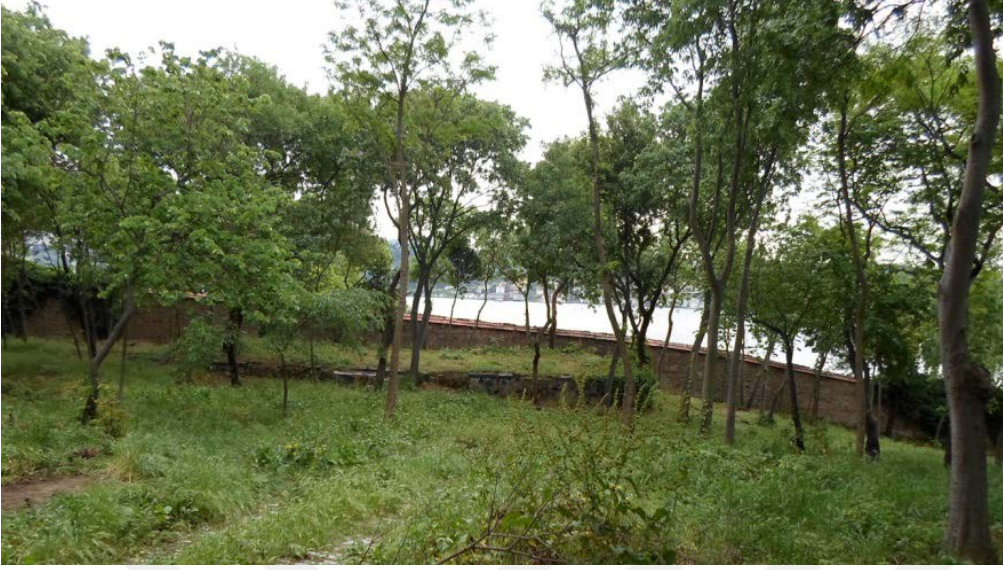
Őekil 5-83 Wc nin olduęu terasın ilk durumu ve muhtemelen okul binasına ait temelleri (ZONTUR, 2013).

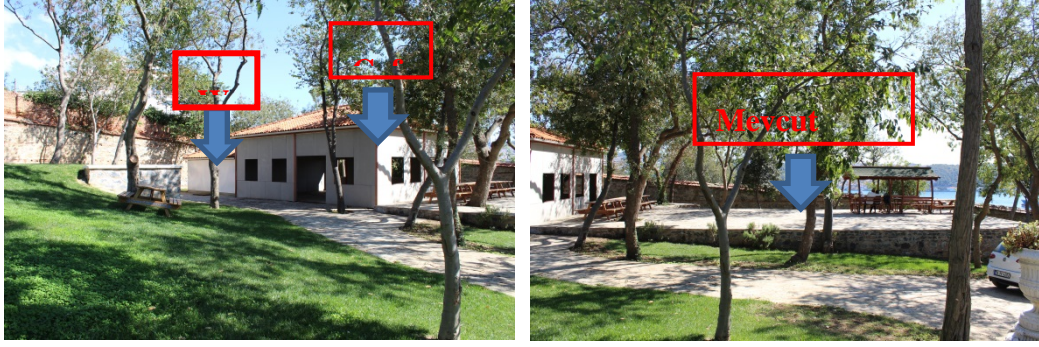
Şekil 5-85 Wc ve cafe olarak düşünülen, inşaatı yarım kalmış yapının ve terasın güncel durumu (ZONTUR, 2017).

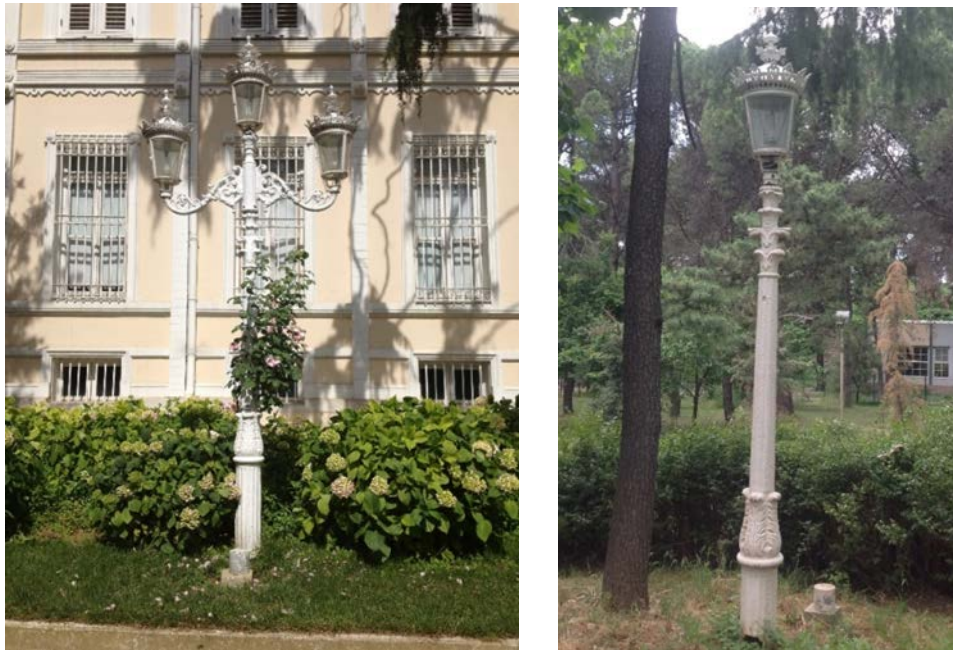
Şekil 5-86 İç Bahçe üçlü ve tekli fener aydınlatma direkleri (ZONTUR, 2017).

19.y.y'da yaygınlaşan dökme demir ile üretilen aydınlatma elemanları, bina girişlerinde, yollarda, gölet kenarlarında ve ağaçlık alanlarda kullanılmıştır. Bu fener aydınlatmalar ilk olarak gazla, daha sonra elektrikle aydınlatılmıştır (UĞURYOL, 2017, s. 265). Daha önce benzer aydınlatmaların olduğu birçok arşiv fotoğrafında görülmektedir. Barok usulü fener şeklinde aydınlatmaların tekli ve üçlü olarak kullanılarak, gece aydınlatması sağlanmıştır. Yapılan aydınlatma direkleri seçimi aslıyla benzerlik gösterdiği tespit edilmiştir. Orijinalinde siyah renk (Şekil 5.87) olarak görülen aydınlatmalar, bu kısımda beyaz renkte kullanılmıştır.

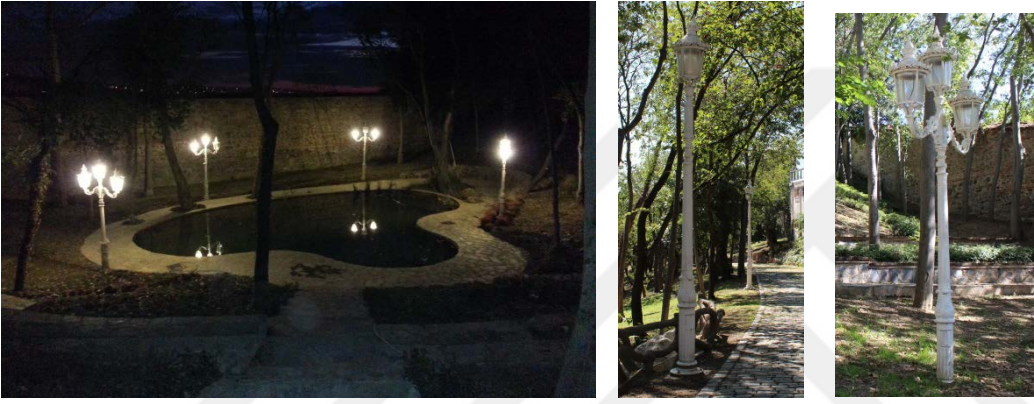
Şekil 5-88 Biyolojik gölet (ZONTUR 2014) ve alan içinde kullanılan tekli ve üçlü aydınlatma direkleri (ZONTUR, 2017).

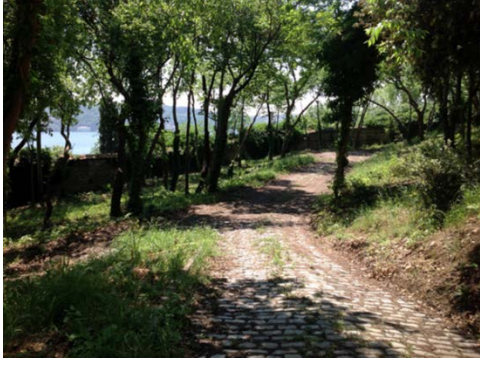
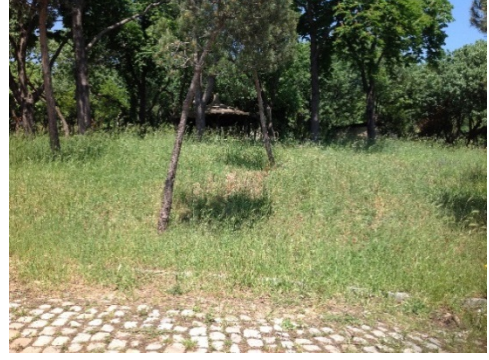
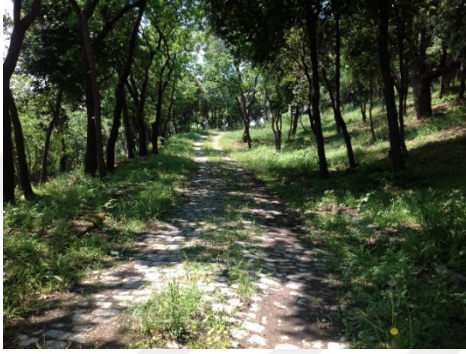
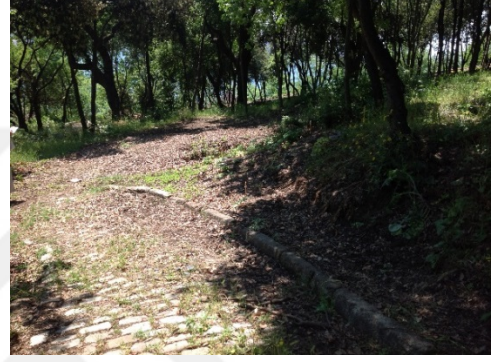
Őekil 5-90 Araç-Yaya Yolları (16) mdahale ncesi durumları (ZONTUR, 2013).

Alandaki yürüyüş yolları arazi eğim çizgilerine uyumlu kavisler çizerek tasarlanmıştır. Bu kavis ve formlar tarihi haritalarda olan özgün yollarla benzerlik göstermektedir. Yollarda yapılış amaçlarına göre çeşitli malzemeler kullanılmıştır. Alandaki ana aks ulaşımı, araçların aynı zamanda yayaların kullandığı yürüyüş yollarıyla sağlanmaktadır. Granit parke taşlı yolların onarımında müdahale önce fotoğraflarda görülen eski taşların, zeminin sağlamlaştırılıp düzeltilmesinden sonra yeniden yolun yapımında kullanıldığı görülmektedir. Araç yollarının kenarlarına ise yağmur sularını drene etmek için iç bahçedeki benzer yağmur olukları, ince çakıl harç kullanarak kenarına iki sıra granit parke taşı kontürü oluşturularak yapılmıştır. Yalnız alan içindeki uygulamada çakıl veya podima taşlarının yassı şekilde döşendiği, ancak iç bahçedeki uygulamalarda ise sivri yüzleri yukarı gelecek şekilde döşendiği ve kenarlarında ayrıca bir taş kullanılmadığı tespit edilmiştir. Ayrıca bu kanallar müdahale öncesi mevcut yol kenarlarında kullanılmadığı, sonrasında eklendiği görülmüştür. Araç yollarında döşenen granit parke taşların ve bordürlerin, Turing döneminde döşenen taşlarla benzerlik gösterdiği, zira iç bahçede kullanılan zemin döşemesinin genelde kum-çakıl olduğu veya sıkıştırılmış toprak olduğu, bu tarz döşemelerin dış bahçe kısmında ana yollarda yer aldığı görülmektedir. Özet olarak yolların yapımında Turing dönemine ait parke taşları ve Osmanlı dönemine ait çakıl taşından yağmur olukları beraber kullanılmıştır. Doğru kullanım şekli doğal zemin (kum veya sıkıştırılmış toprak her iki yanına dikey uygulanan çakıl taşından yağmur oluğundan oluşan bordürlerin sınırlandırdığı döşeme uygulamasıdır (Şekil 5.93,94).

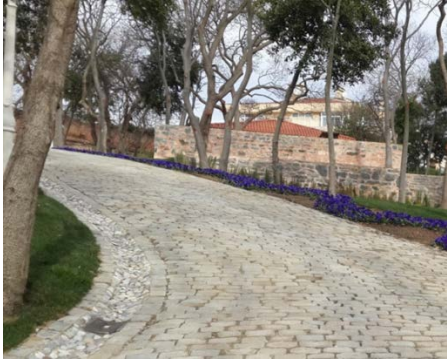
Őekil 5-91 Yolların mdahale sonrası durumu (ZONTUR, 2014, 2017).

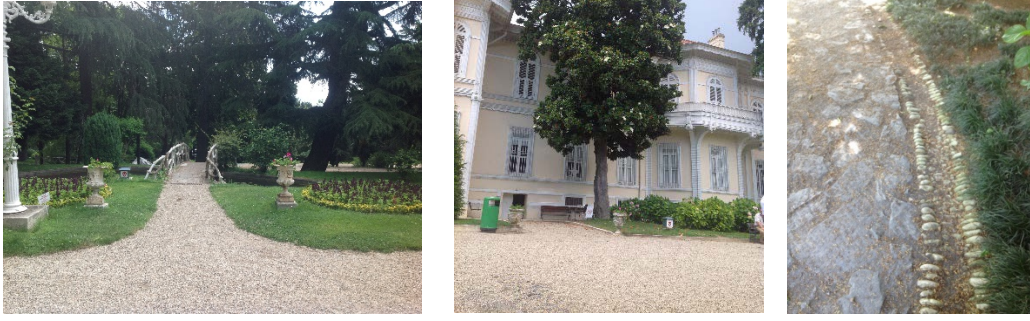
Şekil 5-92 İç bahçede, yollarda yer alan ince çakıl döşemesi ve orijinal yağmur kanalları (ZONTUR,2014).

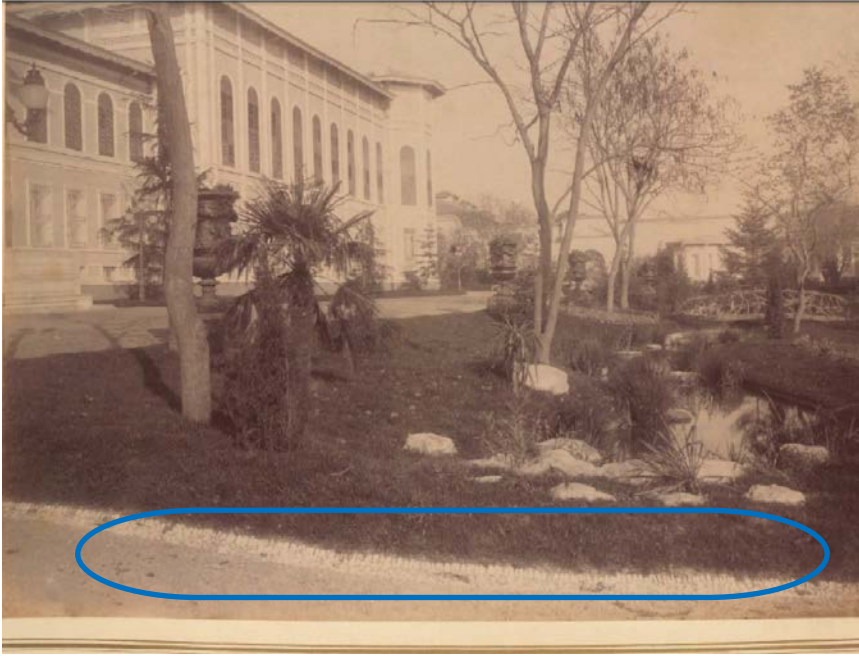
Şekil 5-93 Arşiv fotoğraflarında doğal zemin yollar ve kenarlarında açıkça görülen podima taşından yağmur kanalı uygulaması (TBMM Milli saraylar, 11/267 numaralı albüm).

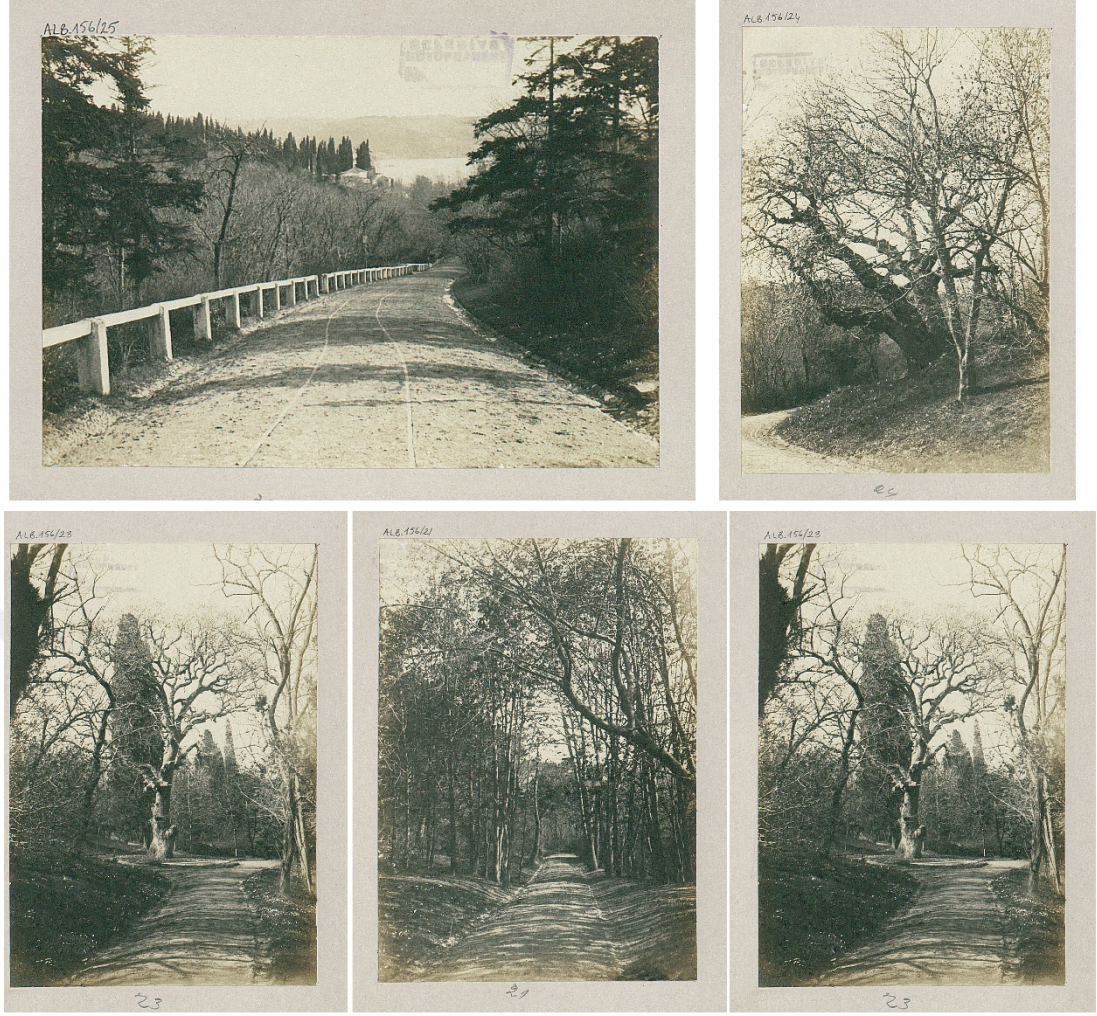
Şekil 5-94 Dış bahçe yollara ait arşiv fotoğrafları (Atatürk Kitaplığı, albüm 156).

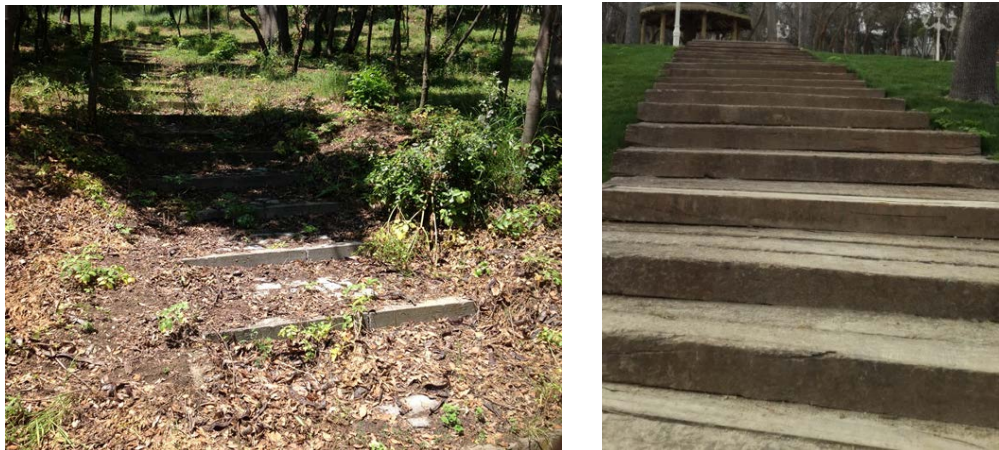
Şekil 5-95 Merdivenlerin müdahale öncesi durumu ve müdahale sonrası merdiven uygulaması (ZONTUR 2013;2014).

Alan içerisinde araçların giremediği, eğimli ağaçlık kısımlardaki patika yollar ise, dişli kumdan oluşturulmuştur (Şekil5.97). Dişli kum yolların kenarında bordür olarak, doğal kayrak taşının dikey olarak döşenmesiyle sınırlandırılmıştır. Bu yollar eğimli alanlarda travers merdivenlerle (Resim 5.95) ve bazı yerlerde bordür-kayrak taşından merdivenler (Şekil 5.96) ile birbirine bağlanmaktadır. Travers malzemenin daha önce orijinal yıldız bahçelerinde kullanılmadığı düşünüldüğünde, bu mekân için yeni bir malzeme olduğu ve yollarda kullanılan malzeme ve bordür seçiminin yanlış olduğu tespit edilmiştir.

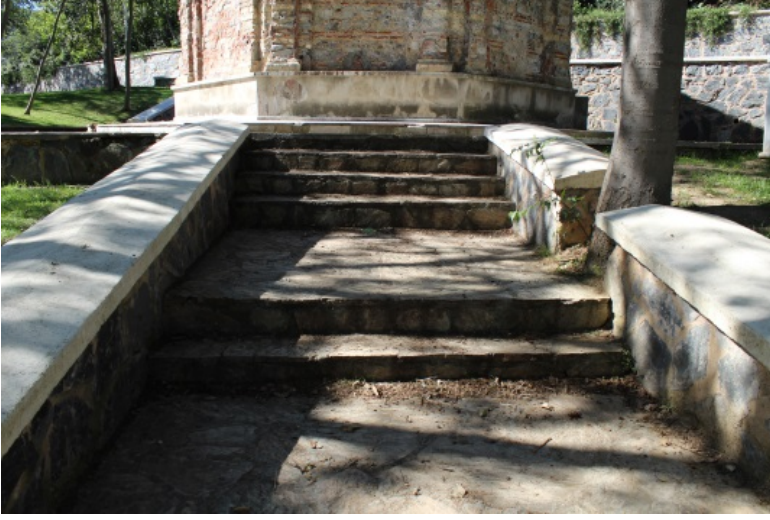
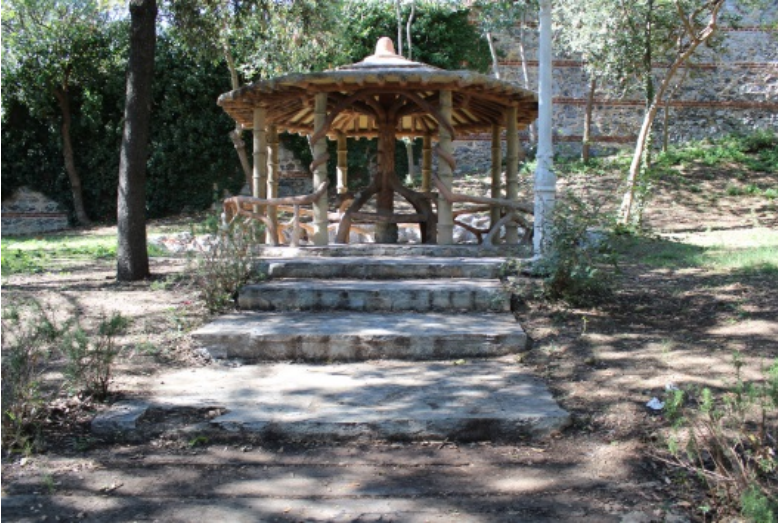
Şekil 5-96 Alan içerisindeki diğer merdiven uygulamaları (ZONTUR, 2017).

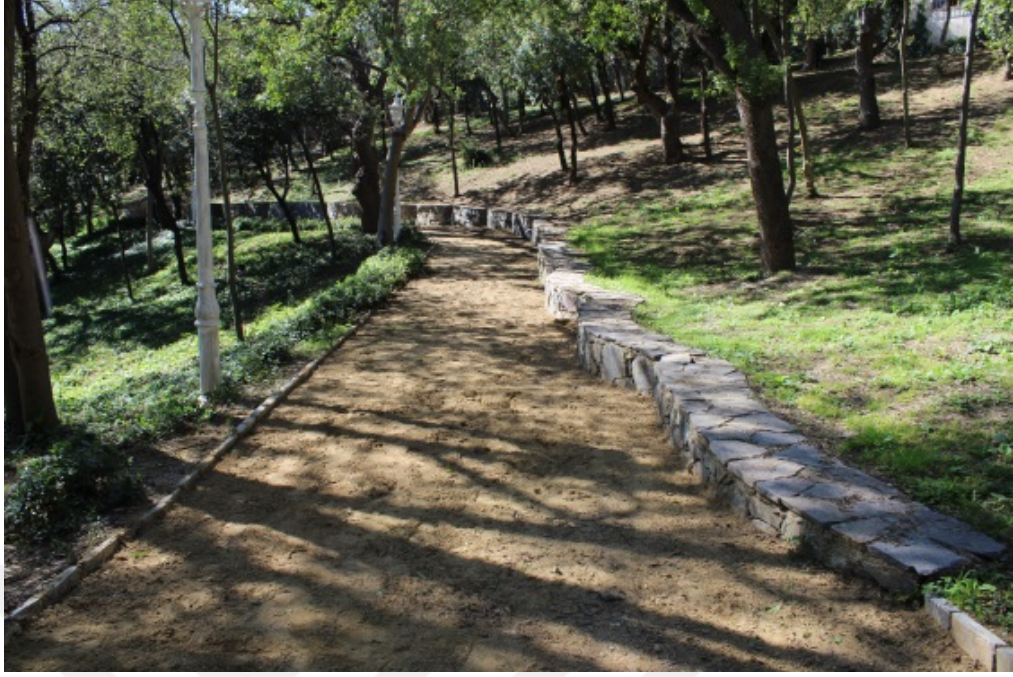
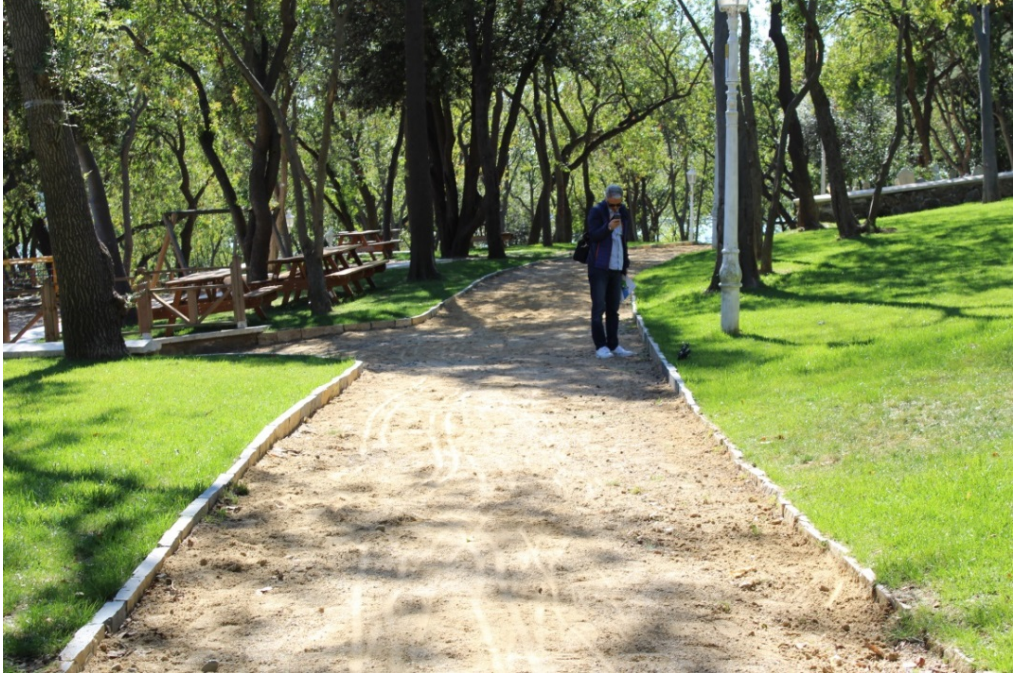
Şekil 5-97 Dişli kum ve kayrak taşının dikey olarak kullanılmasıyla oluşan bordür uygulaması yapılmış patika yürüyüş yolları (ZONTUR, 2017).

Yollar gerek malzeme ve gerekse işçilik bakımından aslına uygun olmadığı için yeniden yapılması gerekmektedir.

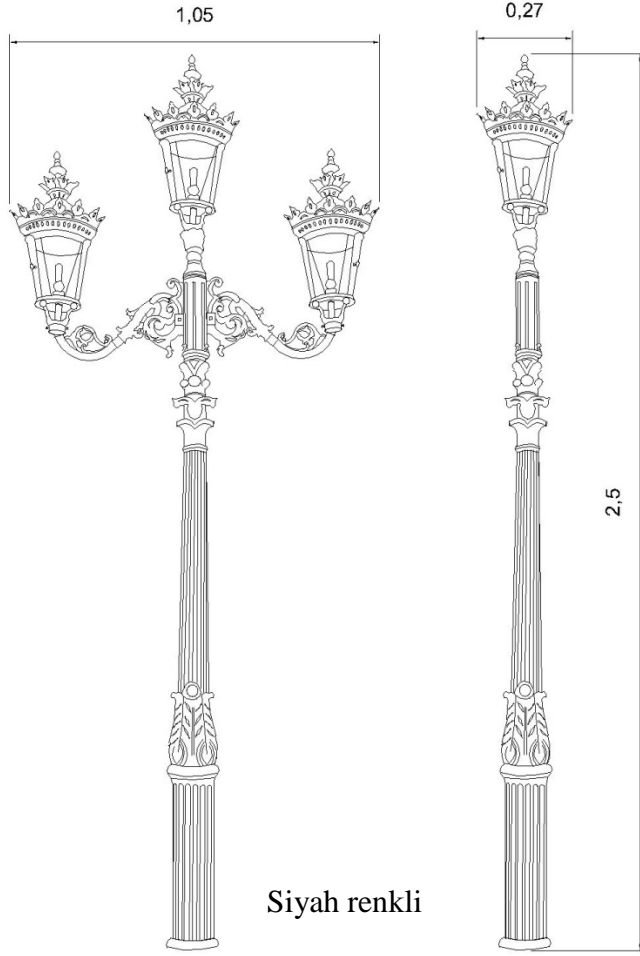
Şekil 5-108 Fener aydınlatmalar restitüsyon ve restorasyonu.

- Güney kapısı kuzey kapısı örnek alınarak, muhdes eklerinden temizlenerek yeniden yapılmalıdır.
- Mezarlık alanı korunacak, fener aydınlatmalar yeni yapılan restorasyon projesine göre aydınlatma projesi hazırlanarak yeni yerleri belirlenmelidir.

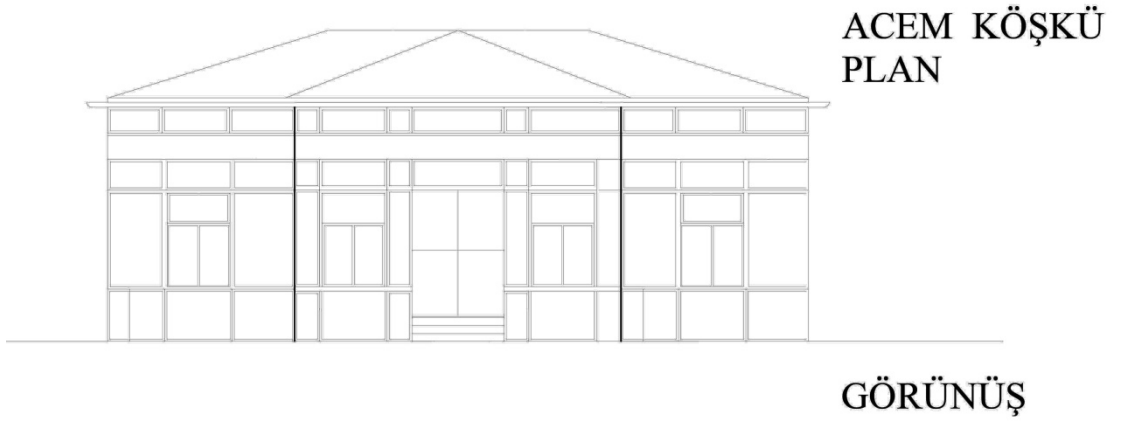
Şekil 5-111 Acem Köşkü restitüsyon ve restorasyon projesi

(Şekil 5.16,18,19'a göre çizilmiştir)
