**ÜSKÜDAR HAFIZ ALİ PAŞA SOKAĞI 78 PARSELDE YER ALAN KONAĞIN
KORUMA PROJESİ**

YÜKSEK LİSANS TEZİ

EK1: RÖLÖVE

EK2: MALZEME VE HASAR TESPİT

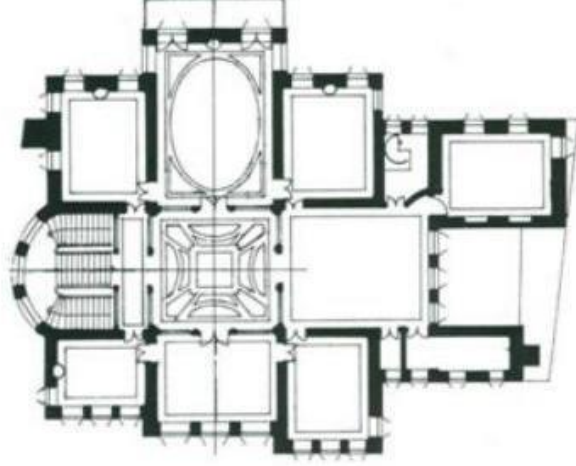
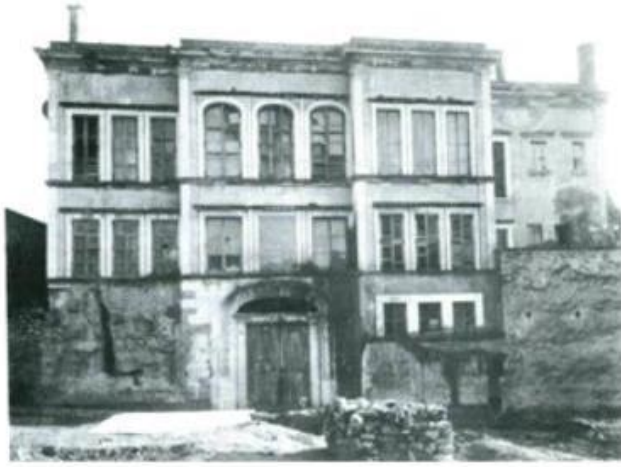
Şekil 2.6 : Abdülatif Suphi Paşa Konağı 19. YY. (Eldem, S. H., 1955)

19. yüzyıl içinde eski gelenekten uzaklaşarak, büyük kâgir konaklar inşasına başlanmıştır. Dış görünüşleri bakımından tamamen batı mimari üslupları tesirinde kurulan bu konaklar, özellikle ortalarındaki büyük sofaları ve sofaya açılan odaları ile geleneksel plan tiplerine sadık kalınarak yapılmışlardır. İlk kâgir konaklardan biri Fatih ilçesi, Horhor yokuşunda 1855'e doğru inşa edilen Abdullatif Suphi Paşa Konağıdır.⁶

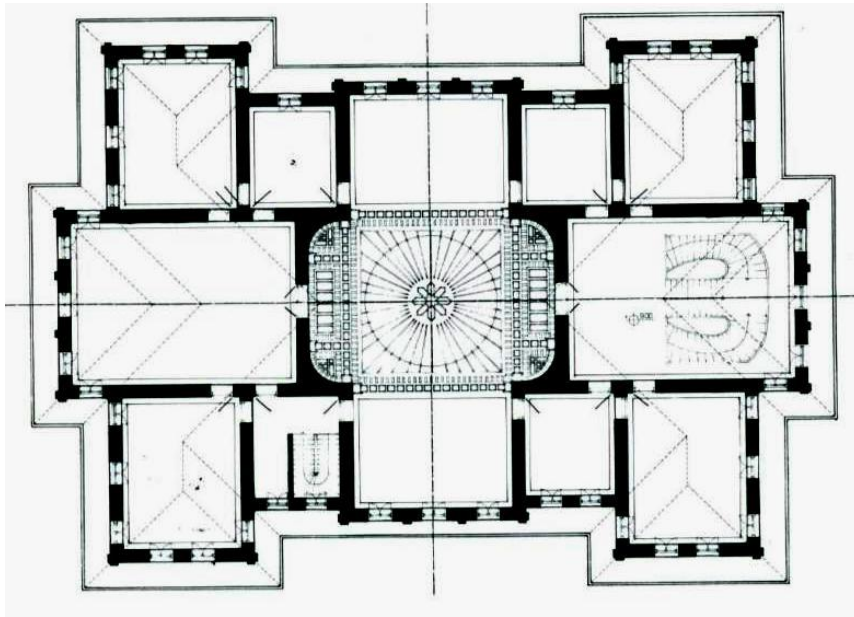
Şekil 2.7: Kagir Olarak İnşa Edilen Tophaneli Konağı 19. Yüzyılın Ortaları (Eldem, S. H., 1955)

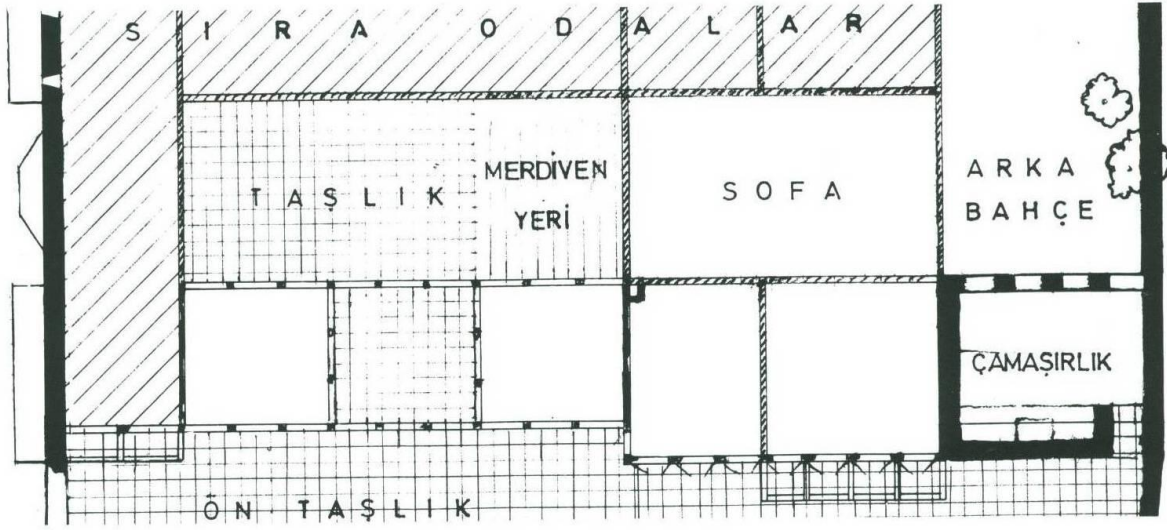
Şekil 2.10 : Galata Bereketzade Çeşmesi Yakınındaki Konağın Zemin Kat Planı (Eldem, S. H., 1955)

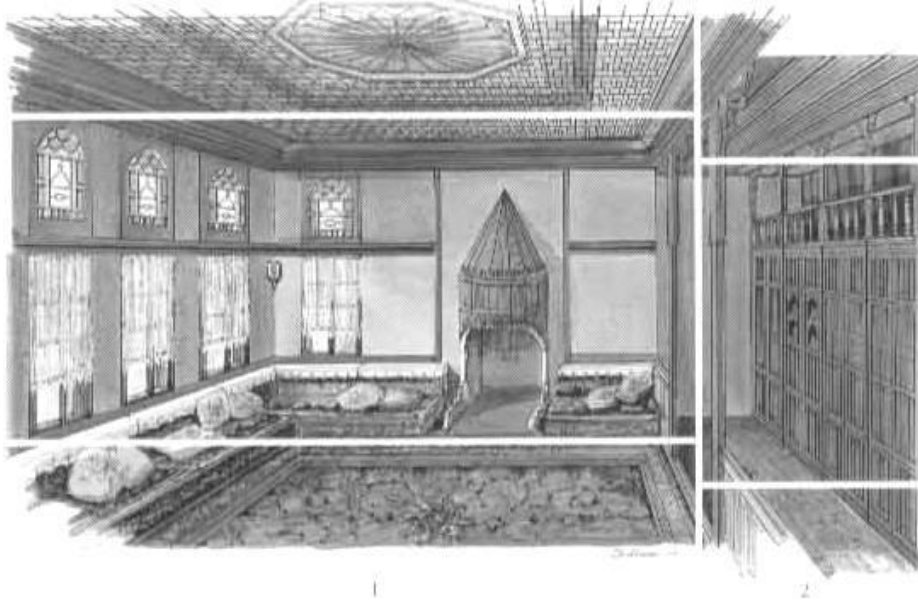
Şekil 2.14: Odanın Ana Kullanım ve Hizmet Alanı (Eldem, S. H., 1984)

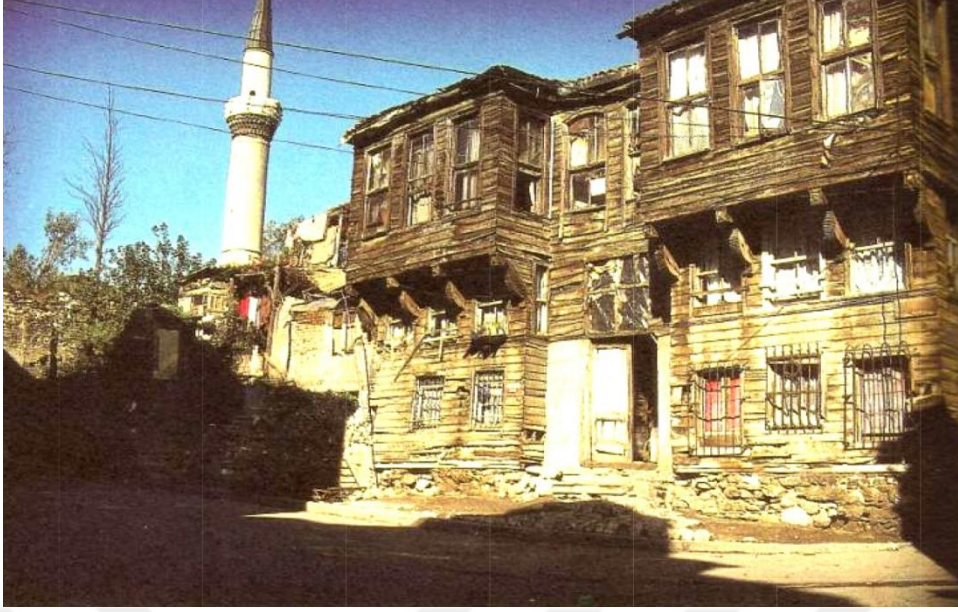
Şekil 2.19: Malzemenin Eskimesi (www.istanbul.net.tr)

Geleneksel konutlarda kullanılan ahşaplar farklı nedenlere bağlı olarak bozulmakta ve niteliklerini kaybetmektedirler. Bu bozulmalar renk değiştirme, böceklenme, liflenme, yatay ve düşey çatlaklar şeklinde ortaya çıkmaktadır. Çoğunlukla nem ve rutubetin neden olduğu bu bozulmalar sonuç olarak ahşap elemanların dönmesine, eğrilmesine, yataylık ve düşeyliklerini kaybetmesine, hatta genişliklerinin azalması sonucunda taşıyıcı özelliklerini yitirmesine sebep olmaktadır.²⁷

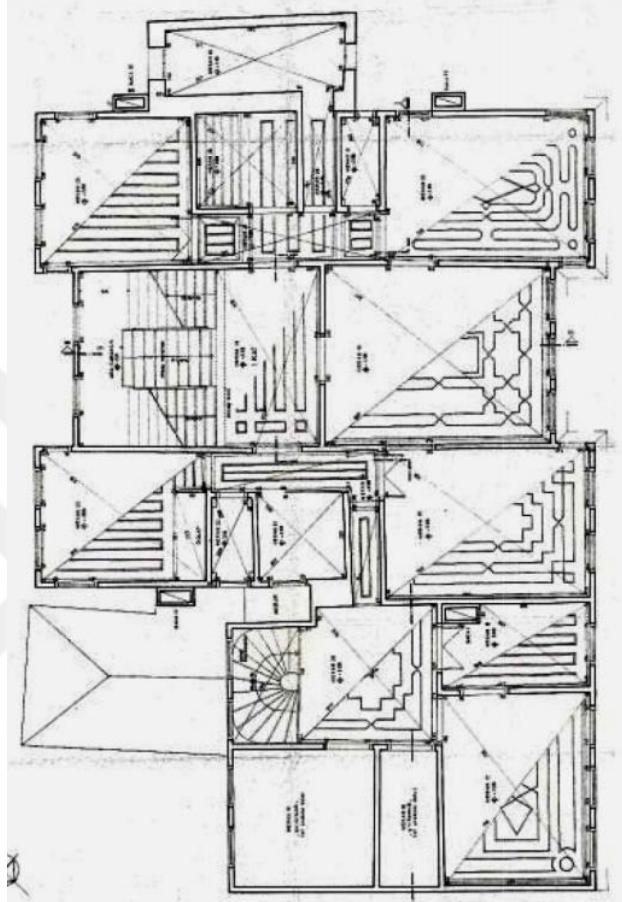
Şekil 3.6: Konağın Birinci Kat Planı (Aras L., 1991)

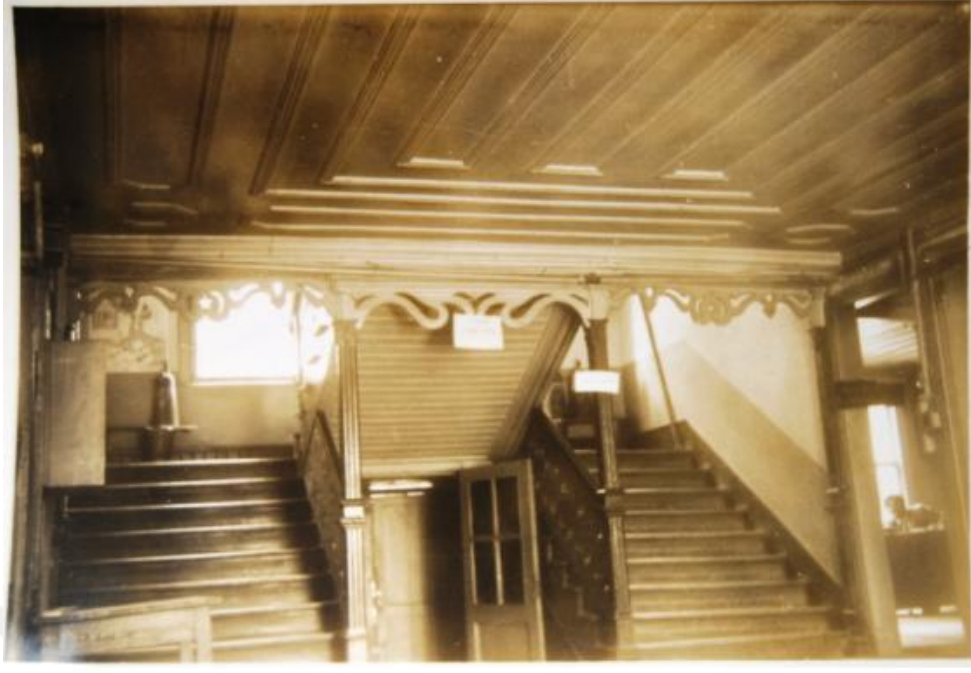
Şekil 3.8: Konağın Selamlık Merdiveninin Restorasyondan Önceki Durumu (Aras L., 1991)

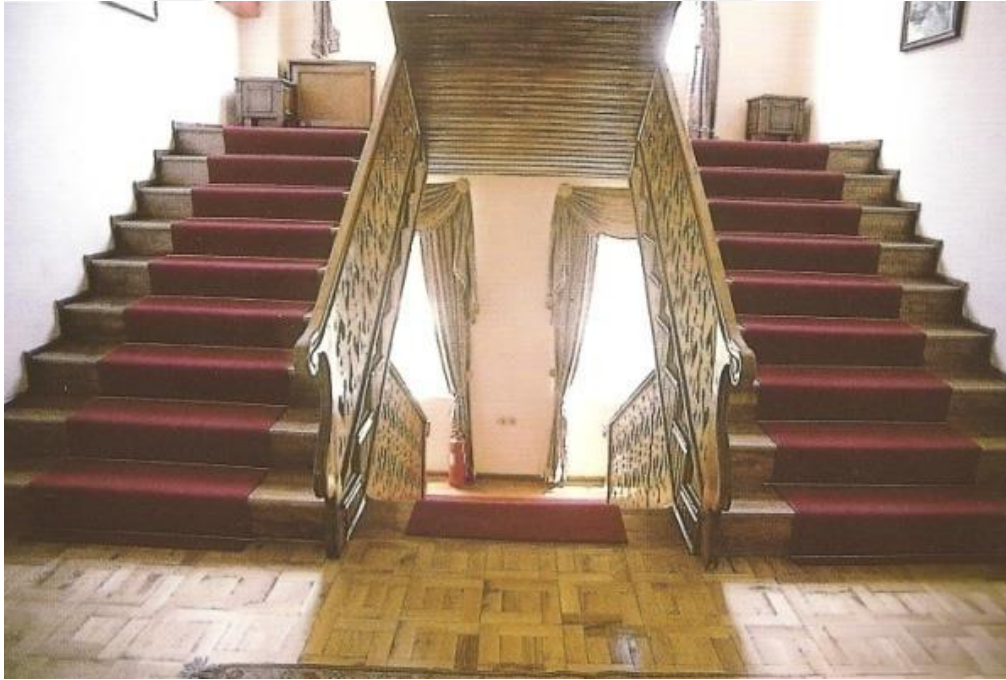
Şekil 3.9: Konağın Selamlık Merdiveninin Restorasyondan Sonraki Durumu (Aras L., 1991)

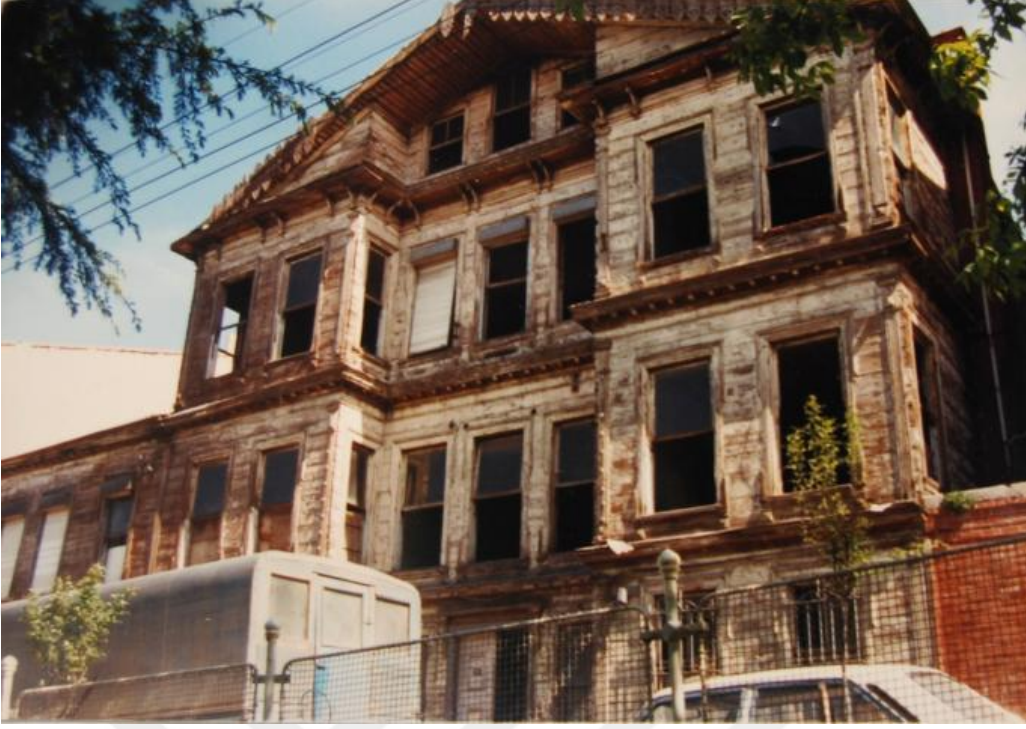
Şekil 3.10: Konağın Ön Cephesinin Restorasyondan Önceki Durumu (Aras L., 1991)

Konakta en büyük değişiklik cephelerde meydana gelmiştir. Konak, cephesi ve pencere söveleri aslına uygun bir renkte boyanmayarak tarihi bir yapı görüntüsü vermemektedir. Konağın anaokulu olarak kullanılan selamlık bölümünün birinci, ikinci ve çatı katlarının pencerelerinin önüne yaklaşık otuz santimetre yüksekliğinde demir korkuluklar yapılmıştır.

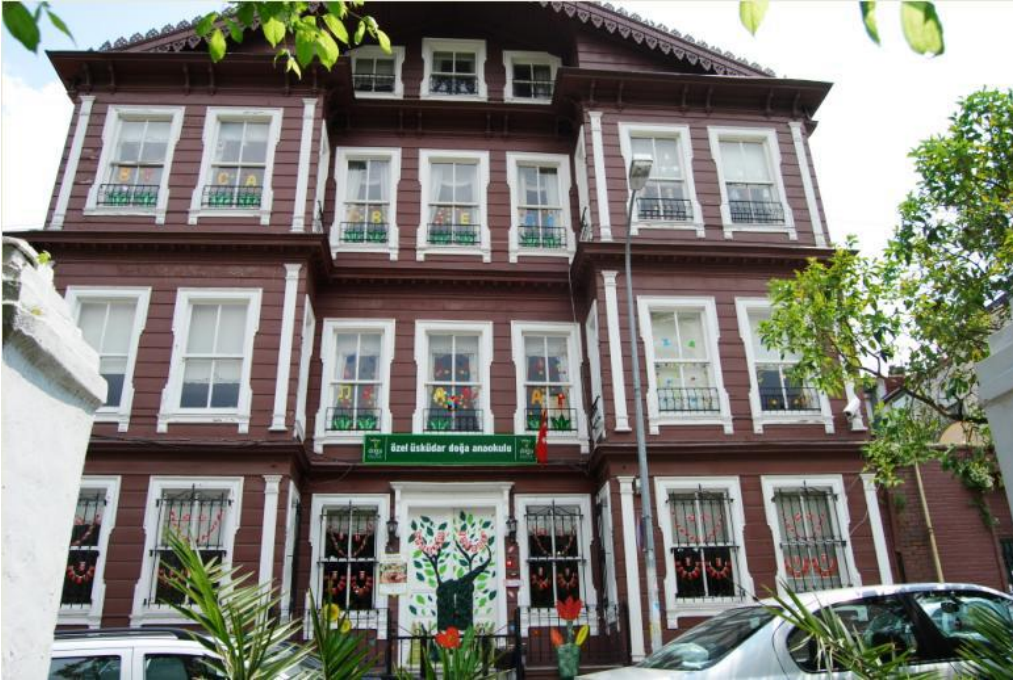
Şekil 3.11: Konağın Ön Cephesinin Restorasyondan Sonraki Durumu (Aras L., 1991)

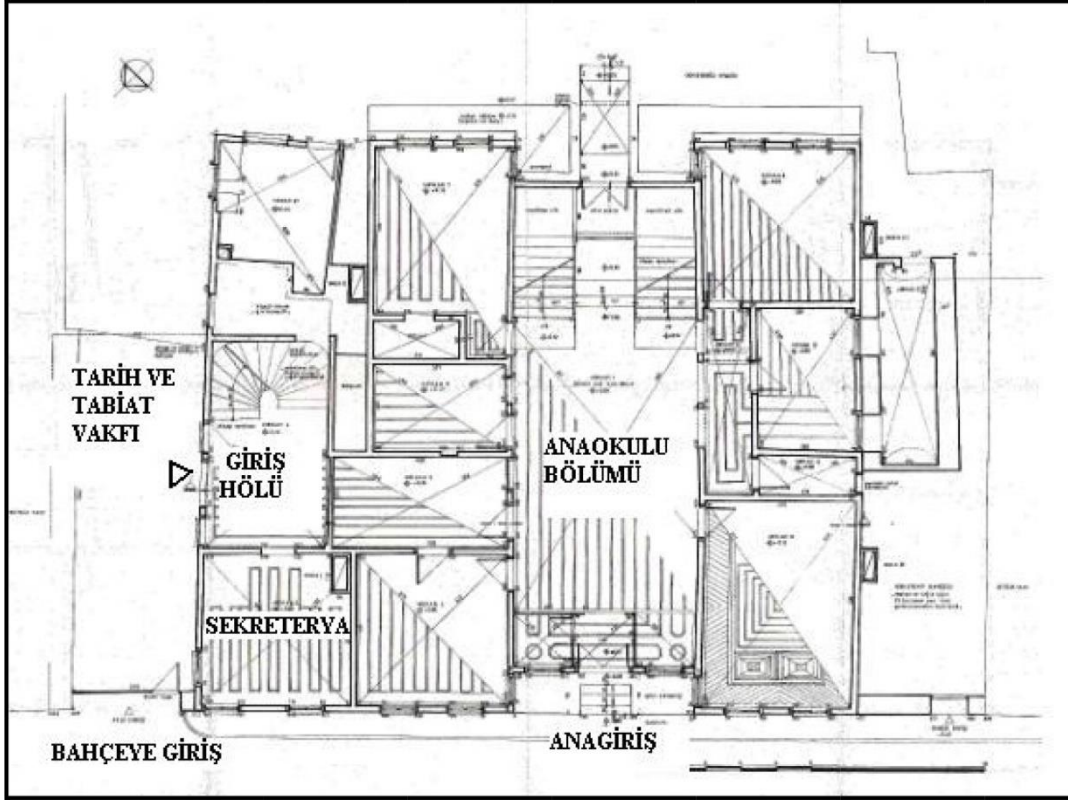
Şekil 3.12: Konağın Giriş Katı, Günümüzdeki Kullanım Şeması (Aras L., 1991)

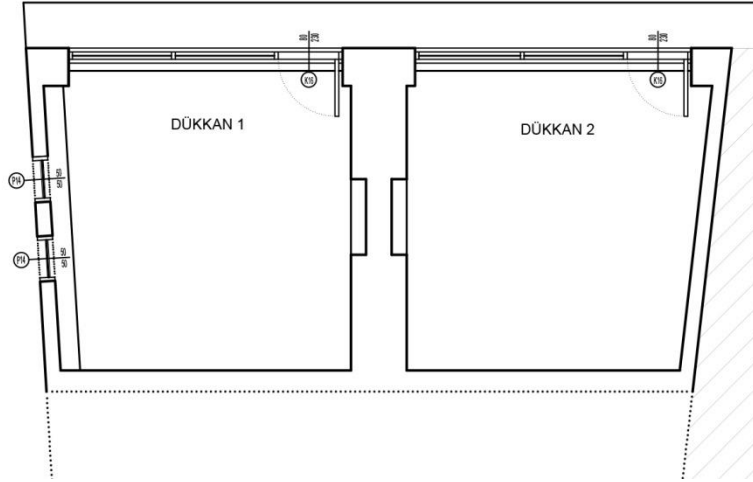
Şekil 4.2: Bodrum Kat Planı

Doğancılar Caddesi üzerinde yer alan giriş, özgün olmayan tek kanatlı alüminyum doğrama kapıdan yapılmaktadır. Dükkânın zemini; kaldırım kotunun 20 cm altında kalmıştır ve iki basamakla inilmektedir. Mekânın yüksekliği 237,8 cm'dir.

15,05 m²'lik bir alana sahip olan mekânın duvarları kâgirdir ve duvar kalınlığı yaklaşık 40 cm'dir. Volta döşemeli mekânın putrel aralığı yaklaşık 60 cm'dir. Giriş cephesinde alüminyum doğrama yer almaktadır. Zemin 30x30 cm ebatlarında karo mozaik ile kaplanmıştır.

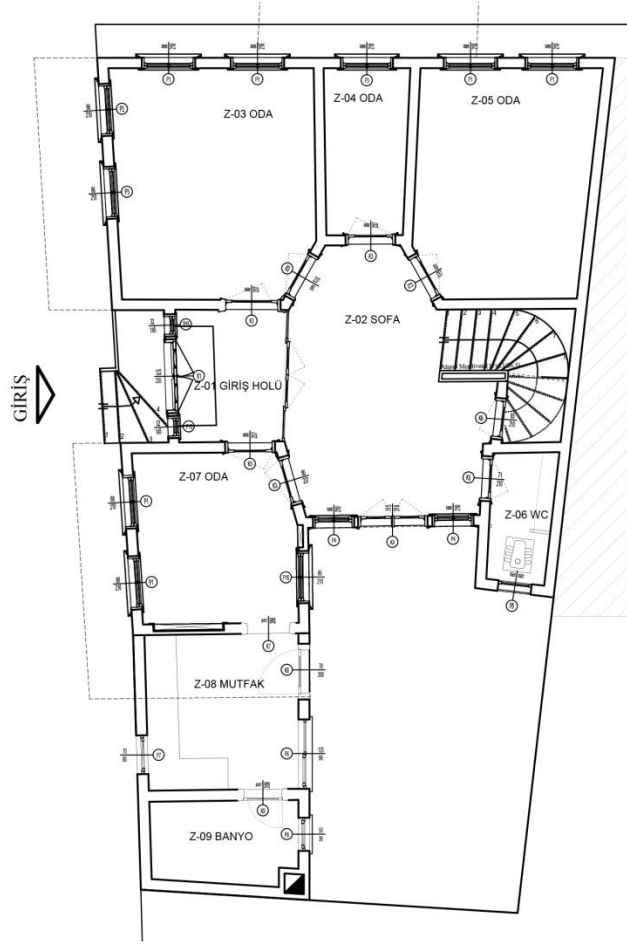
Şekil 4.3: Zemin Kat Planı

4.90 m²'lik alan kaplayan bu mekân mutfağın doğusunda yer almaktadır. Kâgir yapım tekniği ile inşa edilmiş olup duvar kalınlığı 20cm'dir. Mekânın yüksekliği 256 cm olup, döşeme kotu +1.20'dir. Mekânın kuzeydoğu köşesinde baca bulunmaktadır.

Bu mekâna batı duvarında yer alan Z-08 den açılan kapı ile ulaşılmaktadır. Kuzey duvarında ise bahçeye cepheli pencere bulunmaktadır. Zemin karo mozaik ile kaplanmıştır ve tüm mekânı mozaik süpürelilik çevrelemektedir. Mekânın duvarları 128 cm yüksekliğine kadar karo seramik ile kaplanmıştır. Seramik kaplama bittiğinde duvarlar sıva üzeri boyalı ve tavan kireç badanalıdır.

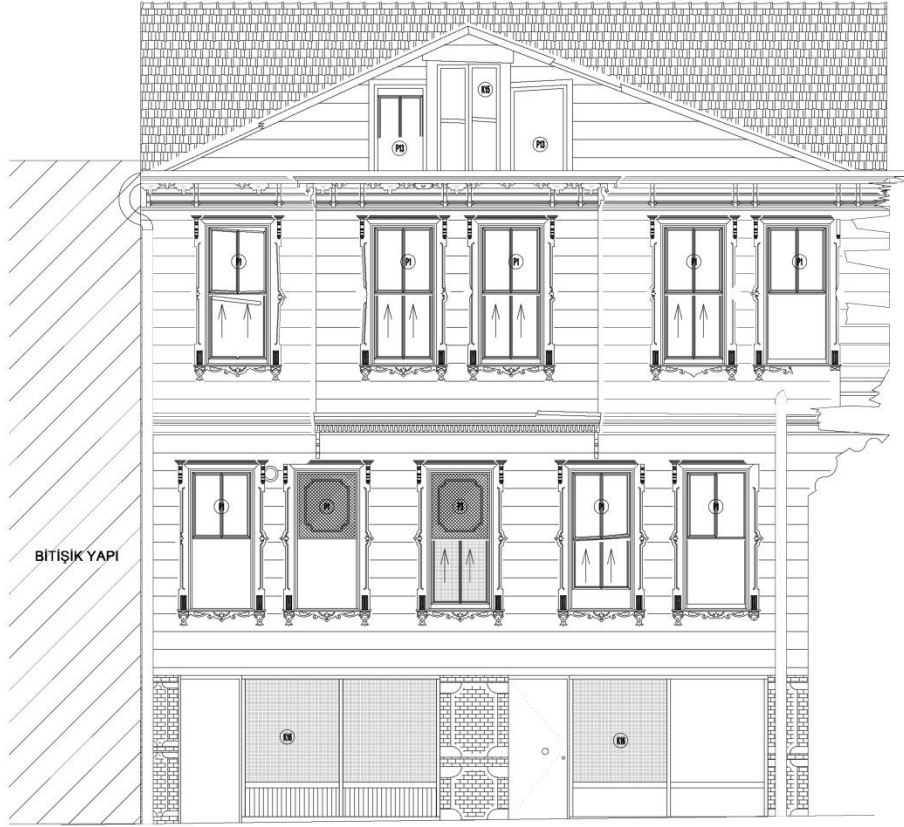
Şekil 4.6: Kuzey Cephesi

Yapının kâgir zemini ortada ve her iki yanda tuğla örgülü duvarlar arasında kalan net açıklığa sahiptir. Bu açıklıklar içerisinde dükkânların alüminyum doğrama cepheleri

bulunmaktadır. Her iki dükkânın da kuzey yönünde giriş kapısı yer almakta ve kapıya bitişik orta kayıta ikiye ayrılmış pencereleri bulunmaktadır. Zemin katın güneyinde yer alan dükkânın zemini, yol kotunun bir basamak altında kalmıştır.

Yapının zemin katı; ahşap silme ile başlar ve cephe ahşap kaplama ile devam eder.

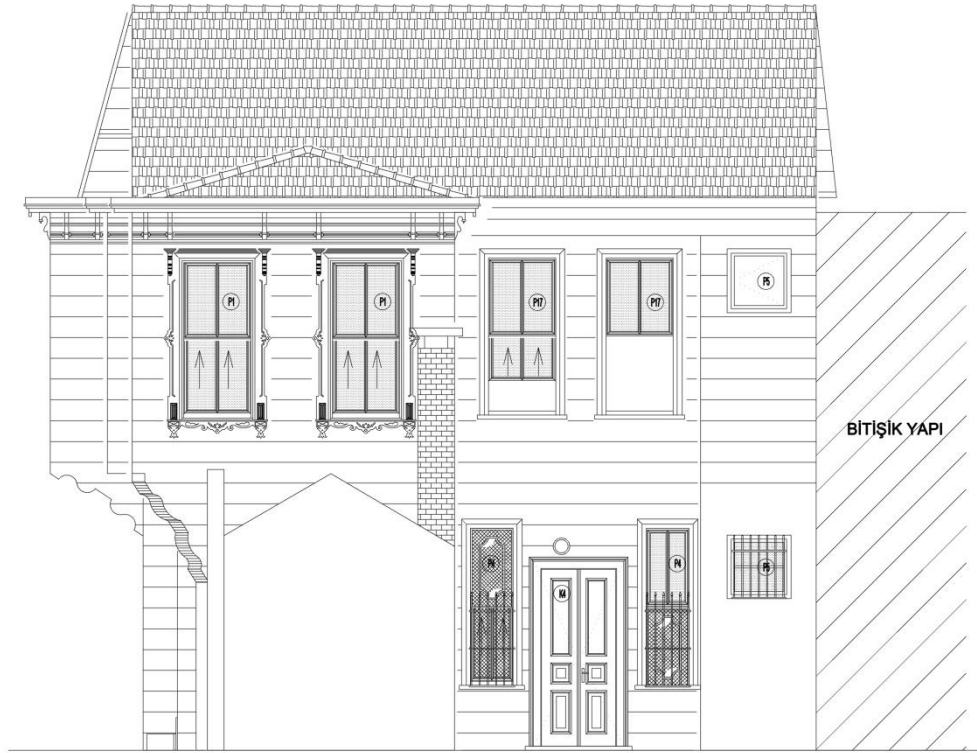
Şekil 4.7: Güney Cephesi

Yapının güney cephesi 7.57 m uzunluğunda olup bahçeye bakmaktadır. Cephe ahşap karkas üzeri ahşap kaplama olarak inşa edilen arkadaki kısım ve cephenin önünde yer alan kâgir tek katlı mekânlardan oluşmaktadır. Yapının yerleştiği arazinin eğimi sebebiyle bu cepheden bodrum kat görülememektedir.

Kâgir mekânların cephesi sıvalı ve bu mekânlardan yapıya bitişik olan beşik çatılı ve tuğla örgü bacaya sahiptir. Önde yer alan ise tek yöne eğimli çatılıdır. Bu mekânın batısında tuğla örgü basık kemerli bahçe girişi görülmektedir.

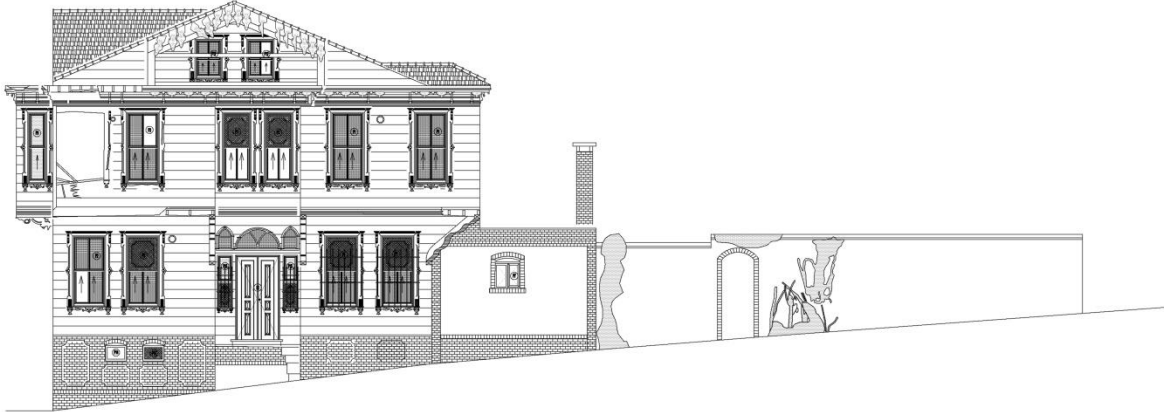
Şekil 4.8: Batı Cephesi

Yapının en gösterişli cephesi olan, Hafız Ali Paşa Sokak'a bakan cephesi 14.98 m uzunluğunda olup, bodrum katı kâgir, üst katlar ahşap karkas olarak inşa edilmiştir. Zemin katta cephenin doğusunda, kâgir üzeri sıvalı tek katlı mekân ve devamında bahçe duvarı yer alır.

Bodrum kat tuğla örgülü olup, cephenin batısında iki adet basık kemerli formda pencere bulunmaktadır. Bu pencereler ahşap, çift kanatlı ve kafeslidirler. Bodrum kat ahşap silme ile sonlanmakta ve cephe üst katlarda ahşap karkas üzeri ahşap kaplama olarak devam etmektedir. Cephede kullanılan kaplama tahtaları ortalama 24.5 cm genişliğinde olup üstten ve alttan pahlıdır.

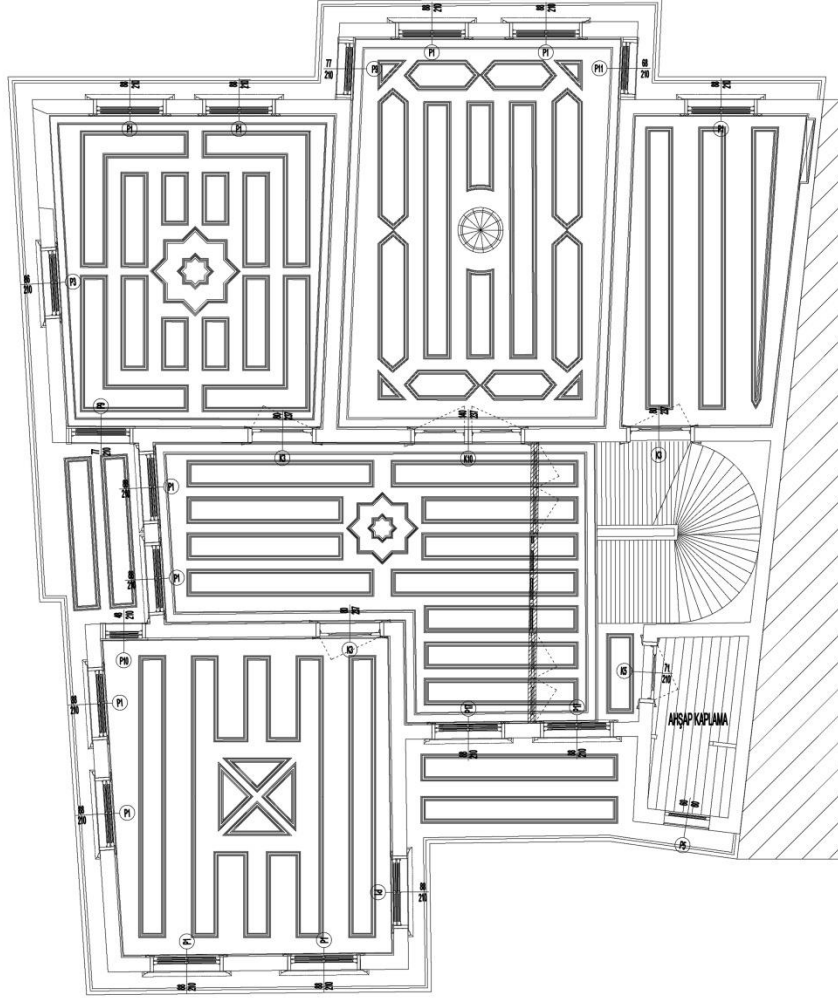
Şekil 4.9: Birinci Kat Tavan Planı

Bodrum kat volta döşeme tavanı sıvalı ve boyalıdır. Volta döşeme putrel aksları ortalama 57 cm aralıklarla görülmektedir. Zemin kat, birinci kat ve ikinci katta ana yapının tüm tavanları ahşap kaplama olup, pasalarla çeşitli geometrik formlar verilmiştir. Zemin katta ahşap yapıya bitişik konumlanan kâgir mekânlardan; mutfak ve banyo mekânları betonarme tavanı, kireç badanalıdır.

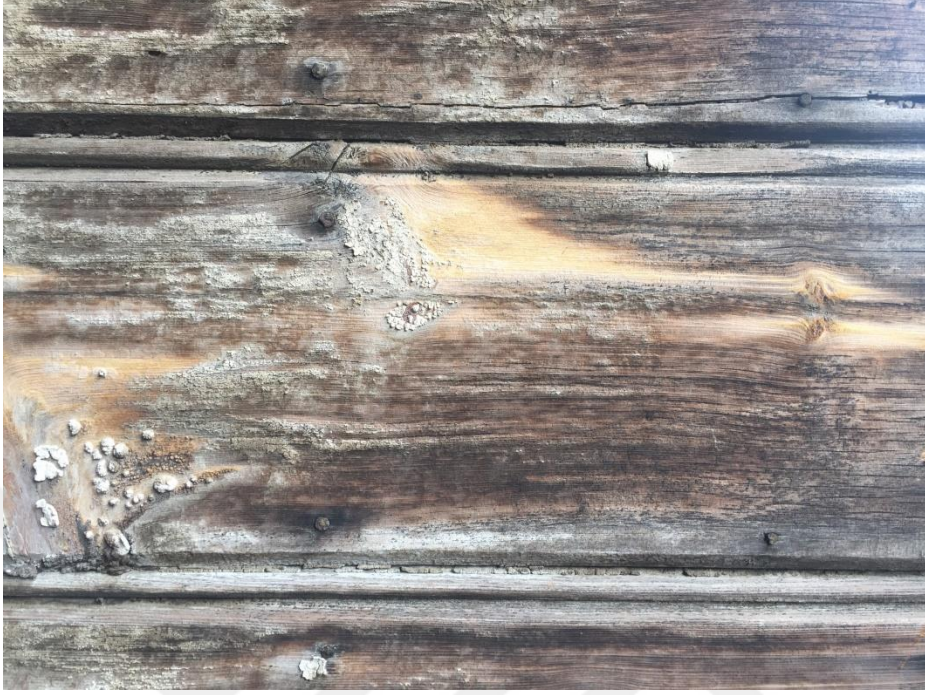
Şekil 4.10: Cephedeki Ahşabın Çürümesi ve Mantar Oluşumu

İç mekânlarda pencere sövesini oluşturan profilli çitalarda kopmalar görülmektedir. Özgün ahşap kapı kasa ve kanatlarında bozulma görülmemesine karşın dış mekânlara açılan

kapılarda mantarlaşma ve çürüme meydana gelmiştir. Zemin kattaki sofadan bahçeye açılan kapı çürüme ve böceklenme nedeniyle çok hasar gördüğü için kullanılamamaktadır.

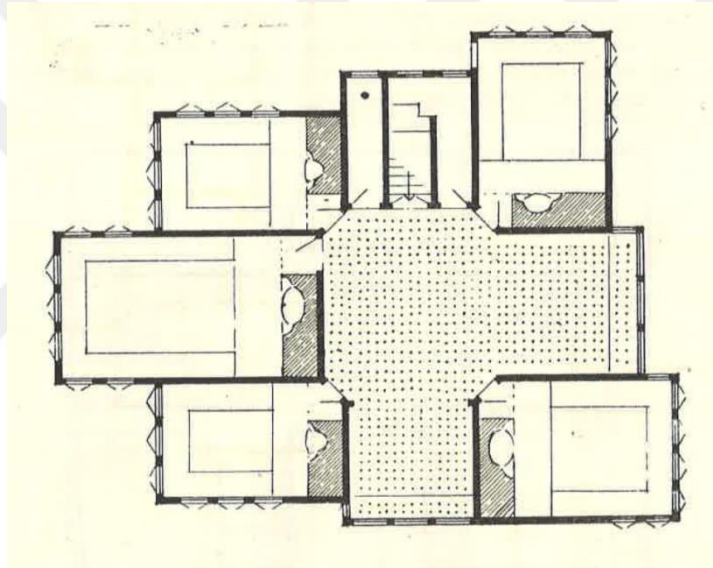
Şekil 4.13: Çengelköy Köçeoğlu Yalısı (Eldem S. H., 1984)

Köçeoğlu Yalısı merkezi sofa lı plan tipinin olgunluğa yaklaşmış örneklerinden biridir, yapım tarihinin 1780'ler olduğu kabul edilebilir.⁴⁷

Zemin katta tek eyvanlı orta sofa nın bir kenarında üç kollu merdiven yer almaktadır. Yapının birinci katında sekizgen formda, pahlı köşeli, orta sofa yer almaktadır. Sofa farklı yönlerde bakan iki eyvana sahiptir. Kapı arkasında konumlanan merdiven sofa da açıklık olarak etki etmemektedir. Sofa etrafında beş adet oda yer almakta, bunlardan dördüne pahlı sofa köşelerinden girilmektedir. Sofa kenarından girilen diğer oda ise cephenin ortasında yer alan başodadır.

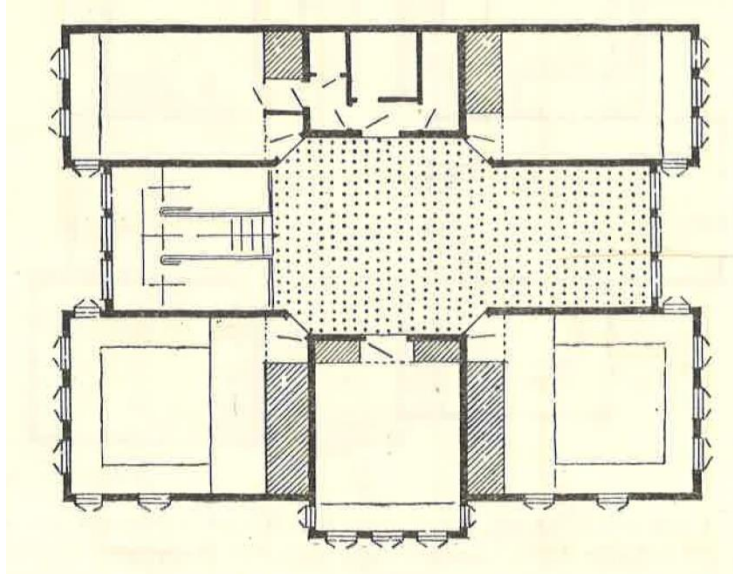
Şekil 4.15: Üsküdar, Çengelköy Caddesi'nde Ev (Eldem S. H., 1984)

Bir cephesi sağır olan yapının merdiveni Türkmenzade İsmail Konağı'ndan farklı olarak sağır cephede yer almaz. Tek eyvanlı orta sofanın köşelerinde pahlı sofa köşelerinden girilen odalar yer alır. Sofanın iki kenarından sağır duvar tarafında tali mekânlar, karşında ise oda yer almaktadır.

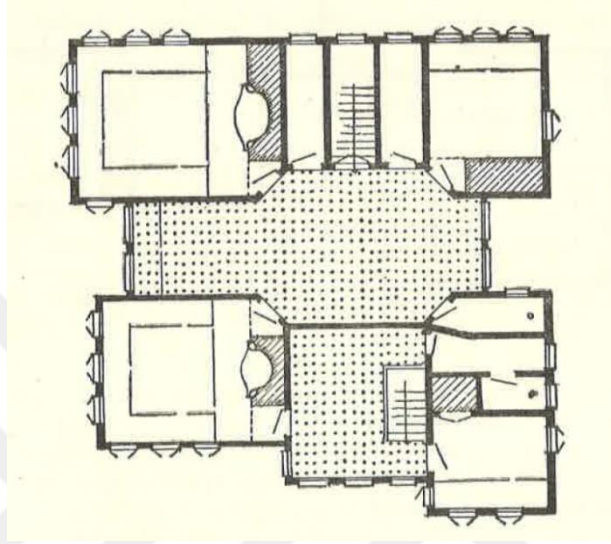
Şekil 4.16: Üsküdar, Selimiye’de Ev (Eldem S. H., 1984)

Eldem tarafından 19. yüzyıla tarihlendirilen yapı; üçer katlı selamlık ve harem olarak iki bölümden oluşmaktadır. Zemin katta parselden kaynaklanan çarpıklığı gidermek için üst katta çıkma yapılarak odaların düzgün formda olması sağlanmıştır. Sofa köşelerinde odalar, kenarında ise merdiven yer almaktadır. Tek eyvanlı pahlı orta sofadan bölme duvarı ile ayrılan yan sofa selamlığa aittir. Birinci katta haremde cumbalı başoda bulunmaktadır.

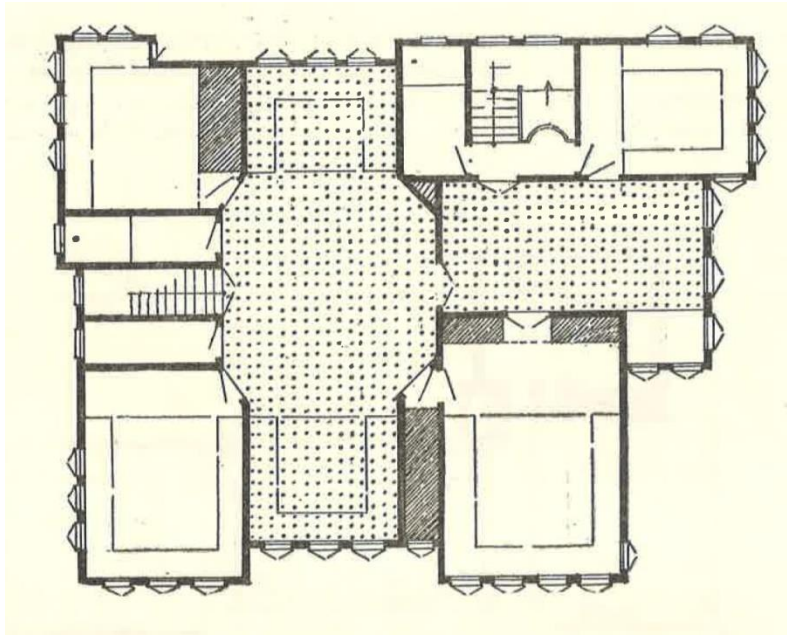
Şekil 4.17: Üsküdar, Salacak’ta Ev (Eldem S. H., 1984)

Salacak’ta, Şemsipaşa Caddesi’ndeki bu köşkte, Selimiye’deki evin plan esasları aynen mevcuttur. Yalnız orta sofaya iki eyvan ilave edilmiştir. Merdiven aynı şekilde merkezi sofaya bağlanmış, diğer merdiven ise sofanın dışında bırakılmıştır.

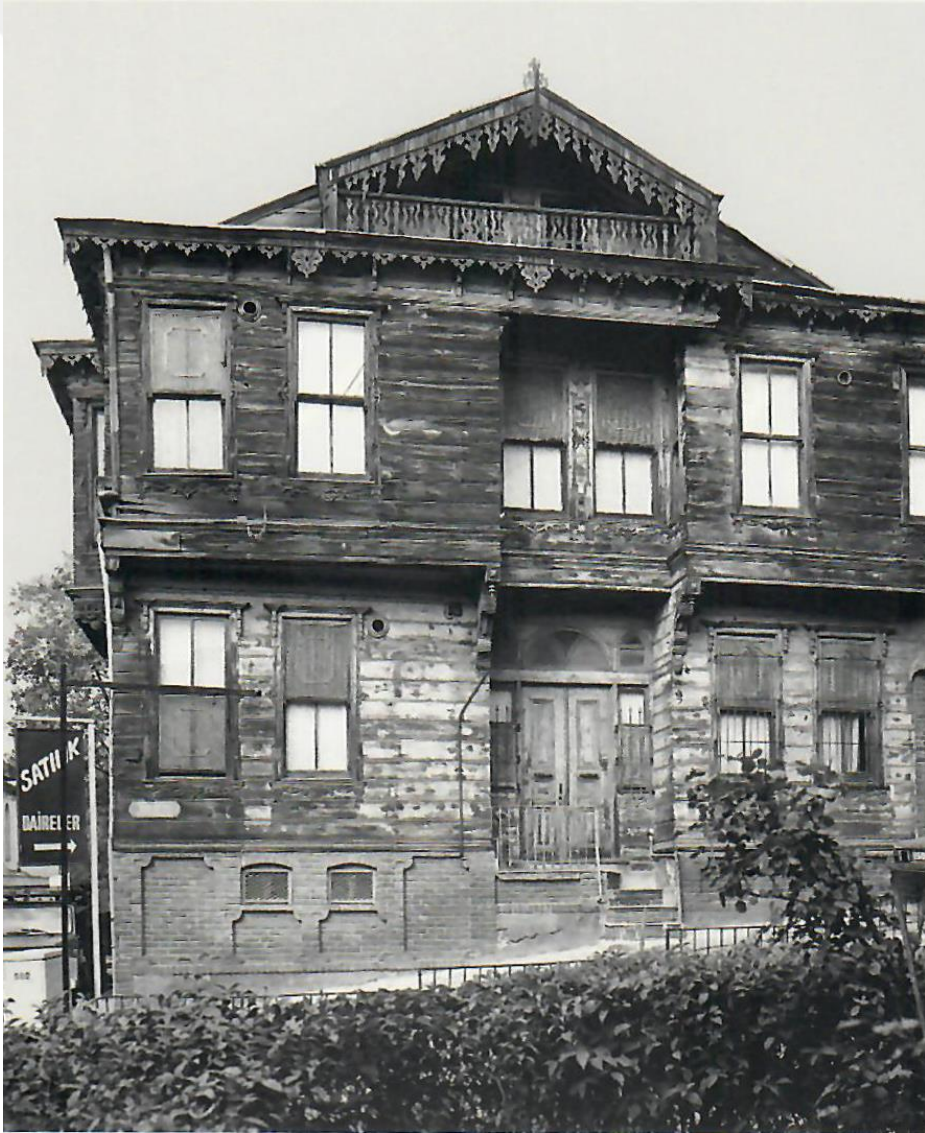
Şekil 4.21: Tez Konusu Konak, 1992 (Günay R., İstanbulun Kaybolan Ahşap Konakları, 2013)

Yapının kuzey cephesi incelendiğinde, çatının NK1-03 numaralı mekânı örten kısmında yer alan ahşap alın tahtalarının bir bölümünün farklı renkte olması, bu elemanların değiştirildiğini düşündürmektedir. Ev sahibi, çatının NK1-03 numaralı mekâna ait balkonun üzerine kadar uzandığını ve balkonun üzerini örten bu kesimin ahşap direklerle taşındığını belirtmektedir. Bu nedenle, 1980'lerden sonra yapılan çatı onarımı sırasında balkonun üzerini örten kısmın yeniden yapılmadığı anlaşılmaktadır.

Yapının Z-06 numaralı mekânın dış duvarlarının sıvalı olmasına karşın üst katlarda cephenin ahşap kaplanmış olduğu görülmektedir. Yapı cephelerinin tümüyle ahşap kaplama olduğu dikkate alınarak cephenin bu bölümünün de ahşap kaplı olduğu ancak, yapılan onarımlar sırasında sonradan sıvandığı düşünülmektedir.

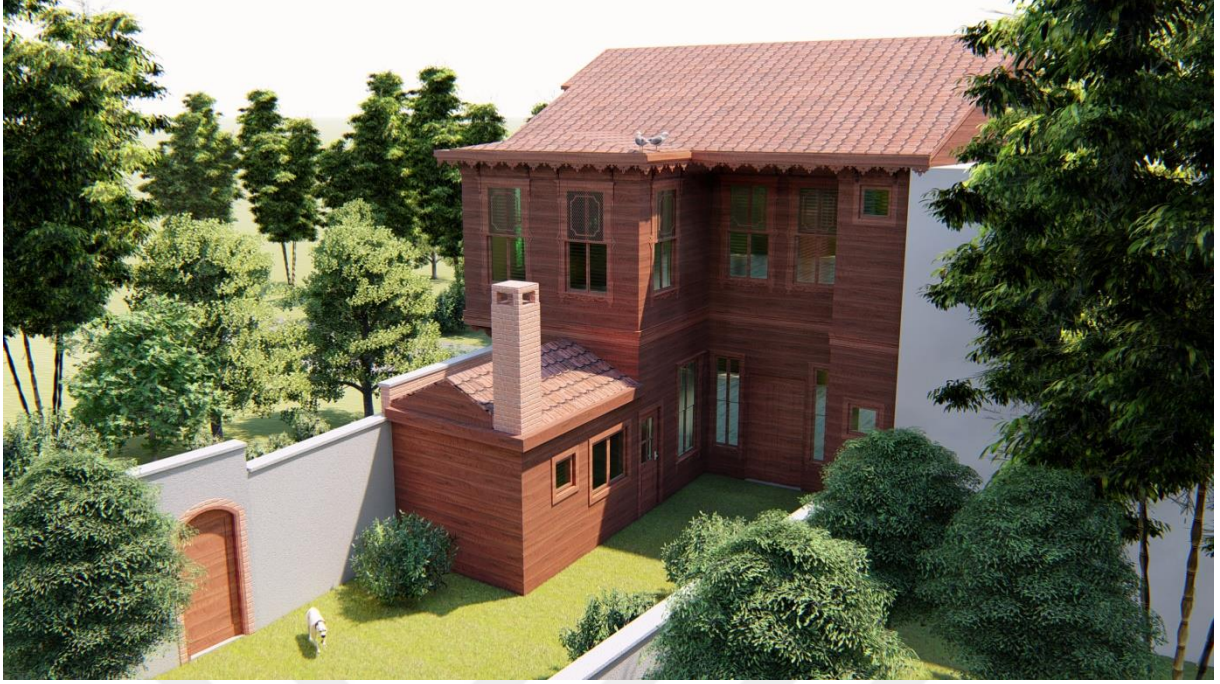
Şekil 4.24: 3D Çalışması , Arka Cephe Görünüş

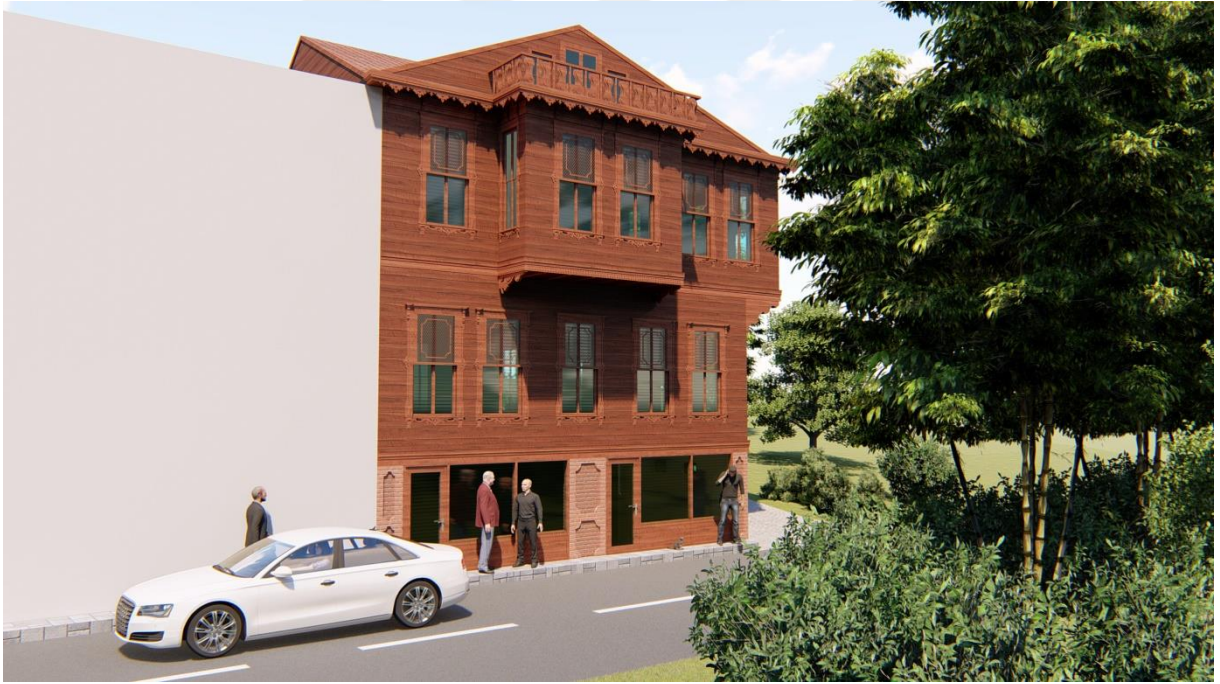
Şekil 4.25: 3D Çalışması , Doğancılar Cad. Görünüş

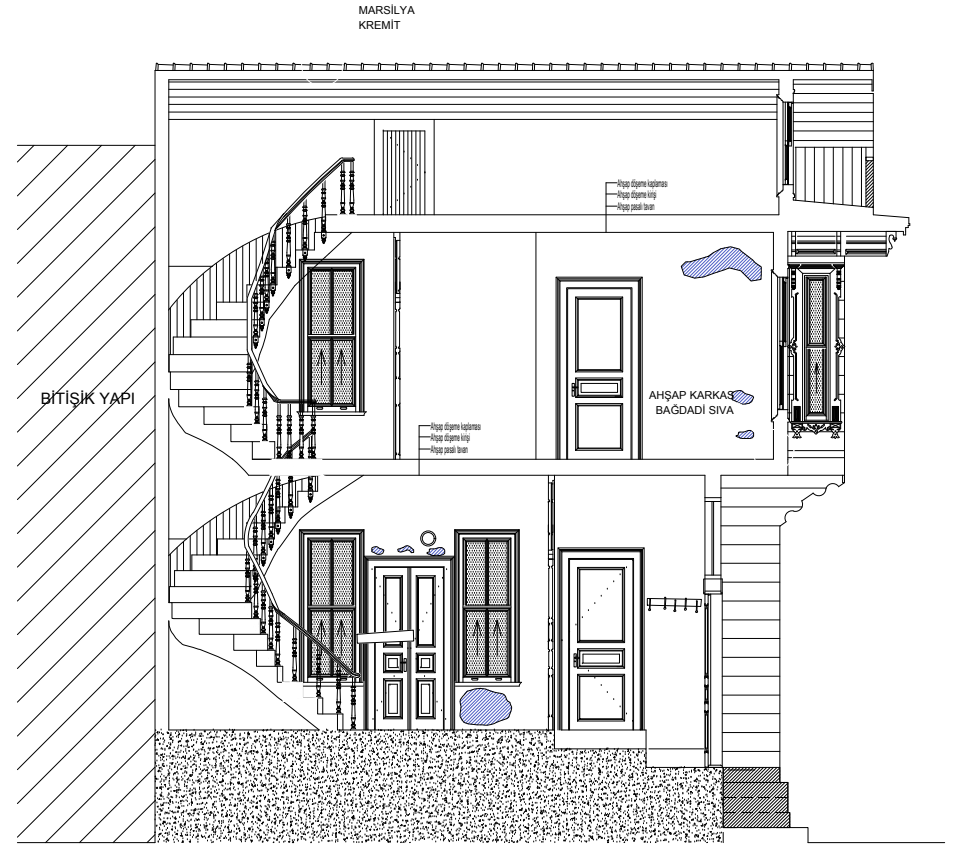
A-A KESİTİ

TAŞIYICI ÖĞENİN KAYBOLMASI

MALZEME BOZULMASI

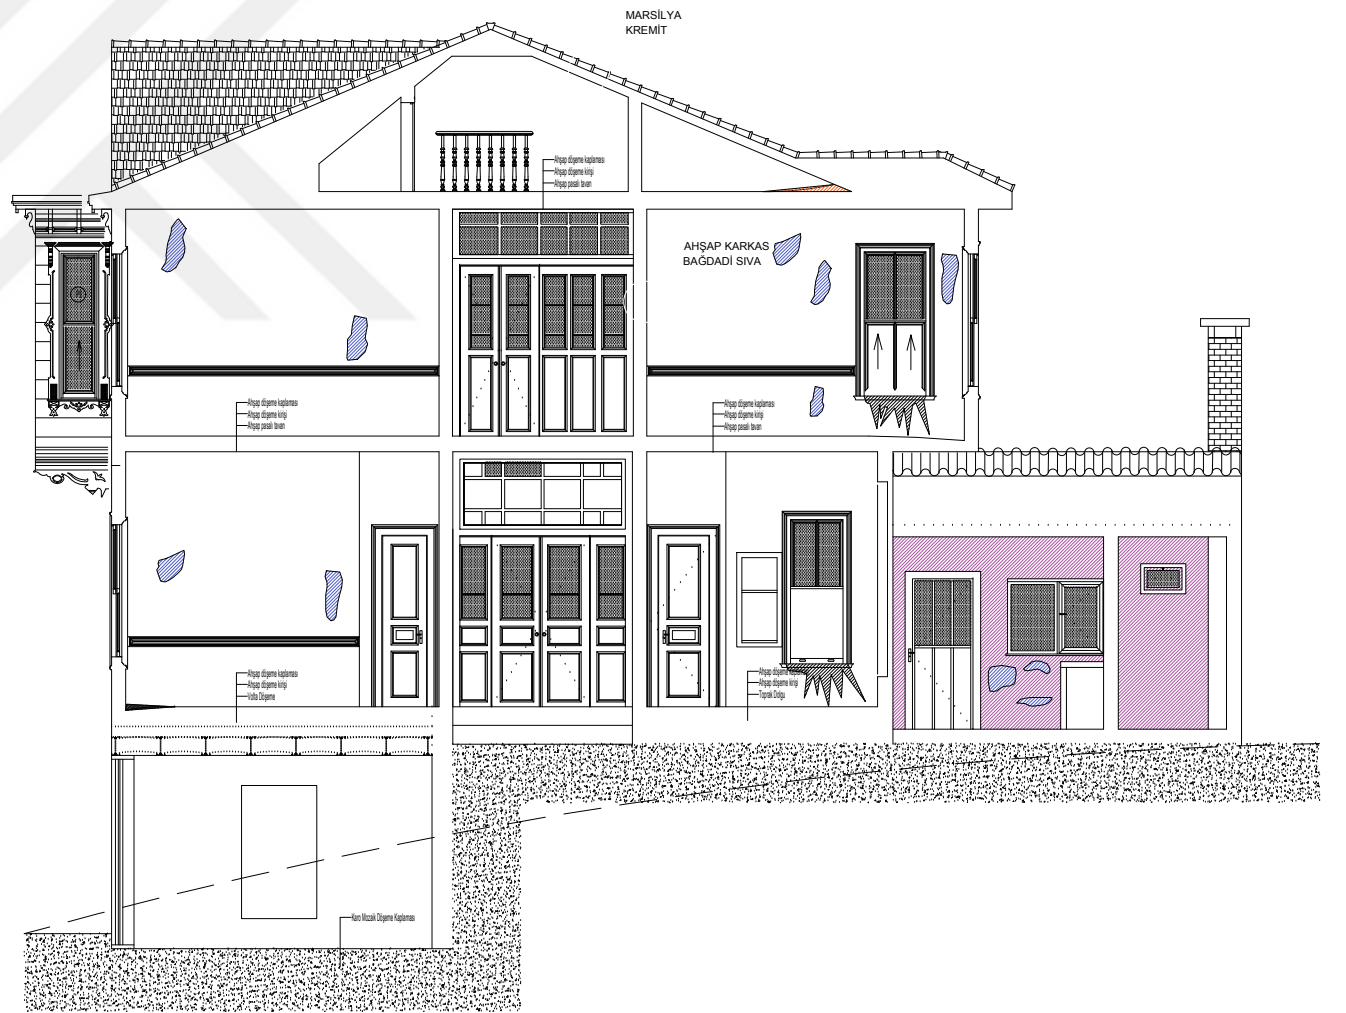
B-B KESİTİ

TAŞIYICI ÖĞENİN KAYBOLMASI

MALZEME BOZULMASI

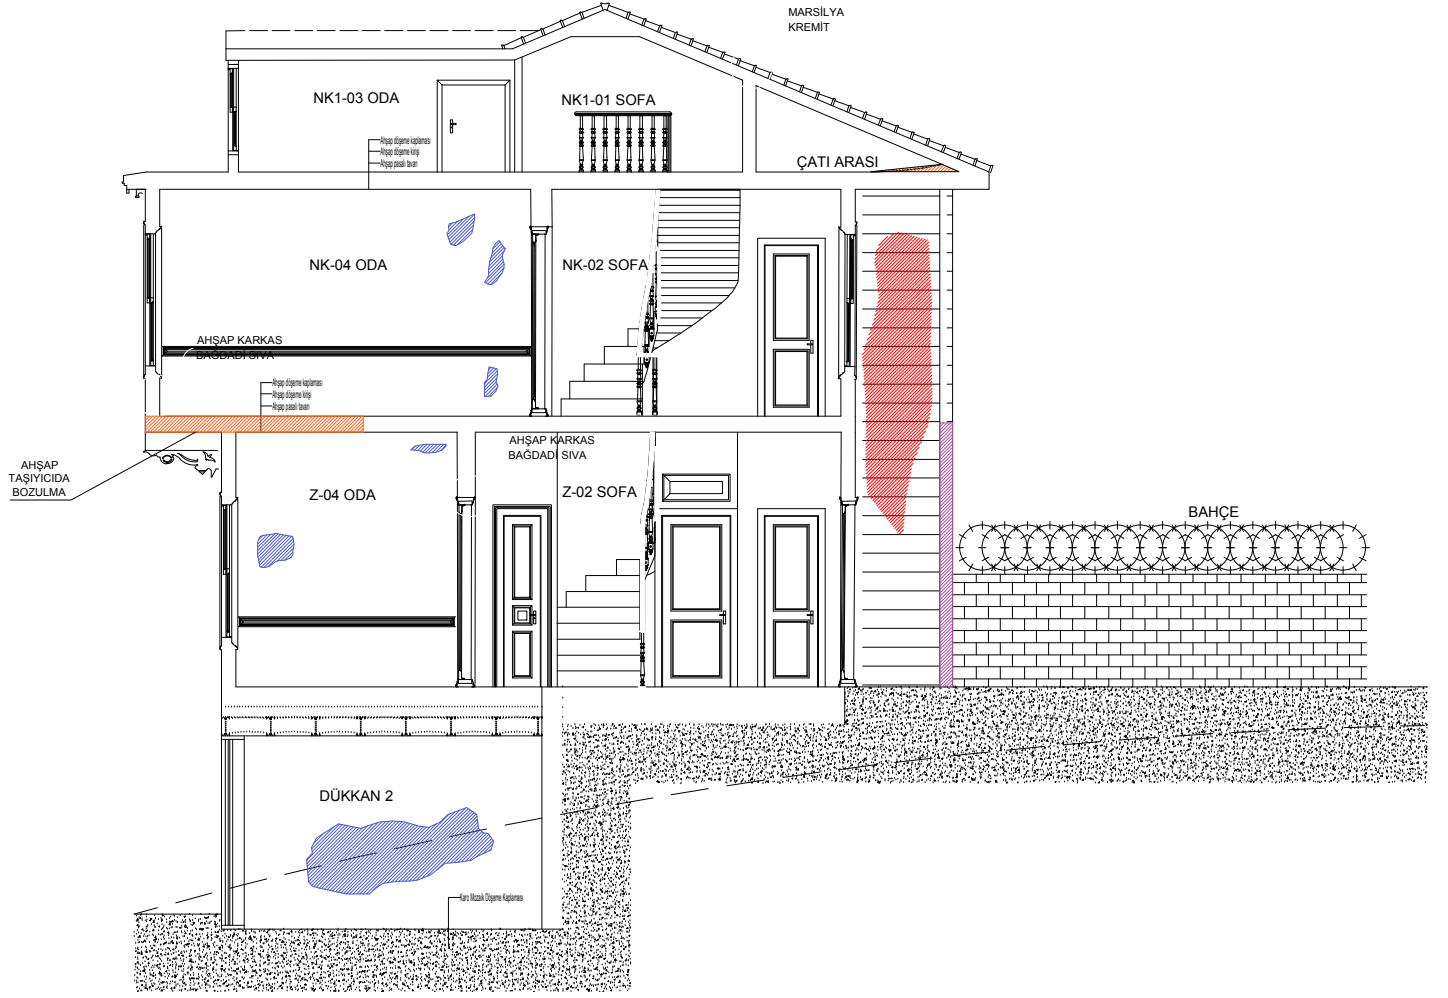
C-C KESİTİ

TAŞIYICI ÖĞENİN KAYBOLMASI

MALZEME BOZULMASI
