**ÜSKÜDAR HAFIZ ALİ PAŞA SOKAĞI 78 PARSELDE YER ALAN KONAĞIN
KORUMA PROJESİ**

YÜKSEK LİSANS TEZİ

EK1: RÖLÖVE

EK2: MALZEME VE HASAR TESPİT

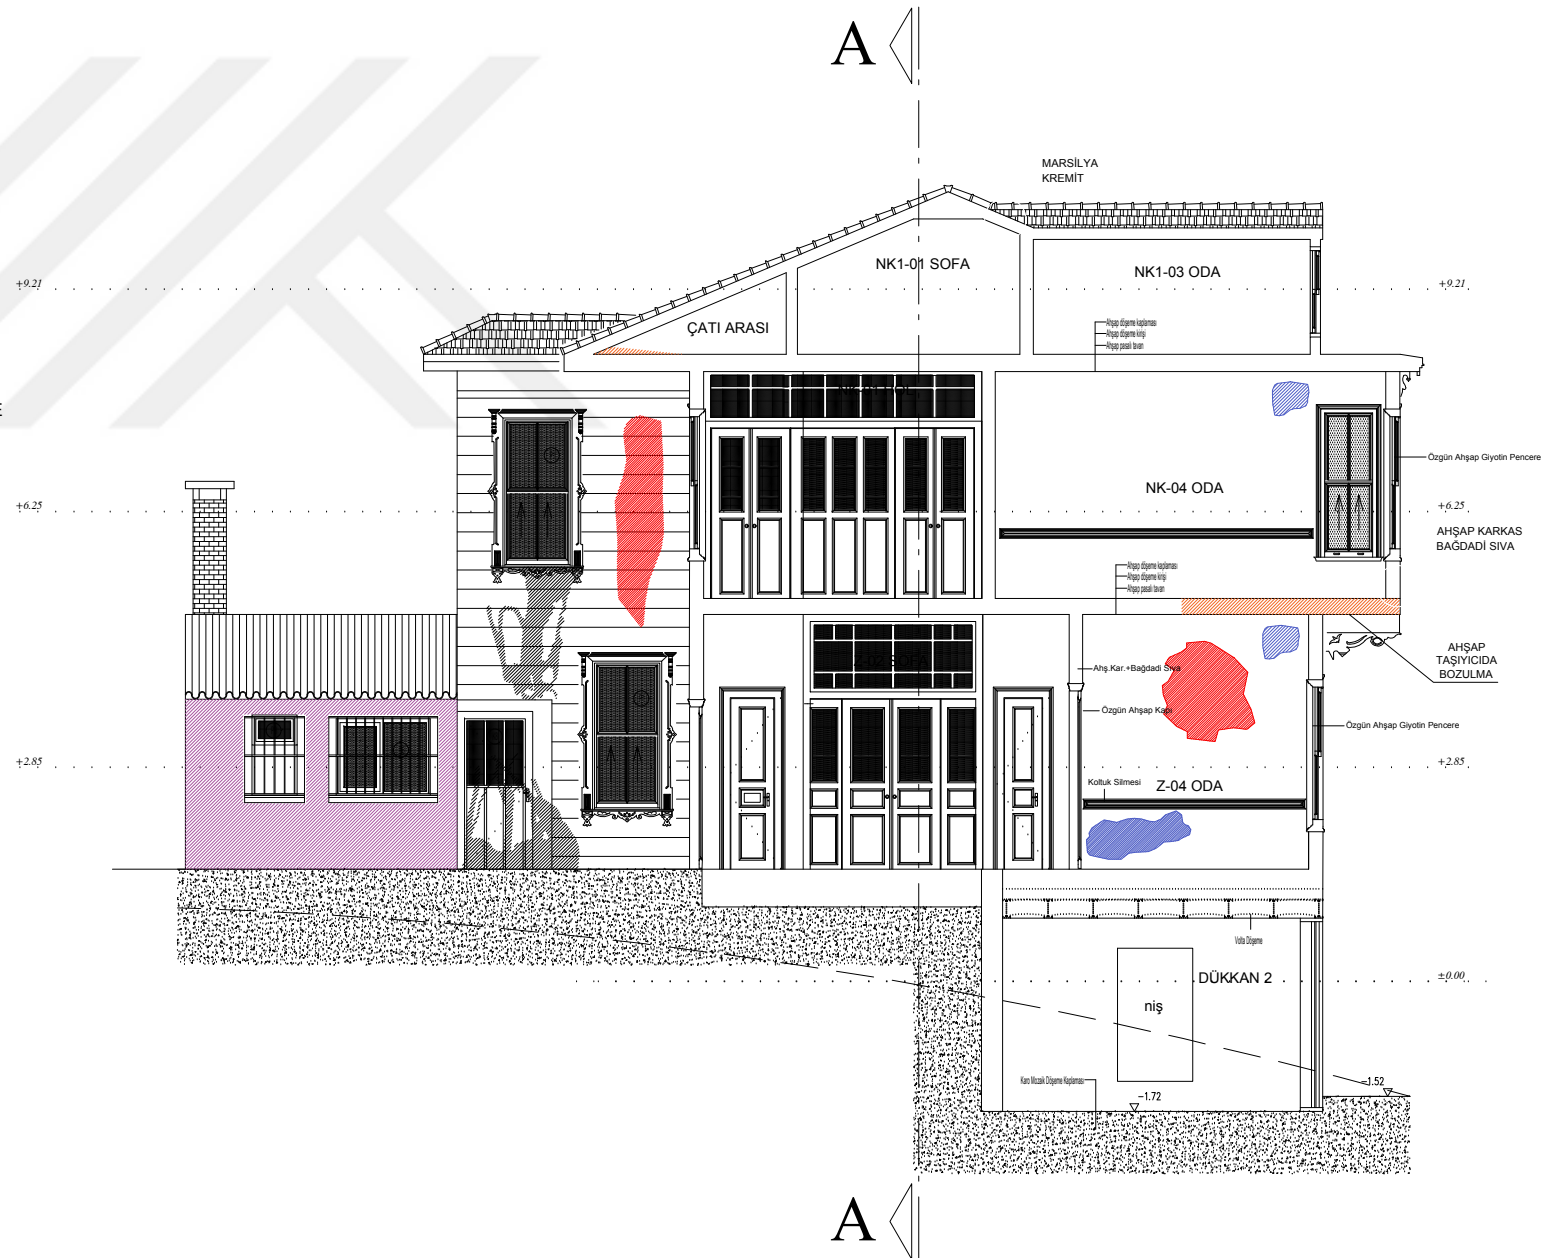
D-D KESİTİ

TAŞIYICI ÖĞENİN KAYBOLMASI

MALZEME BOZULMASI

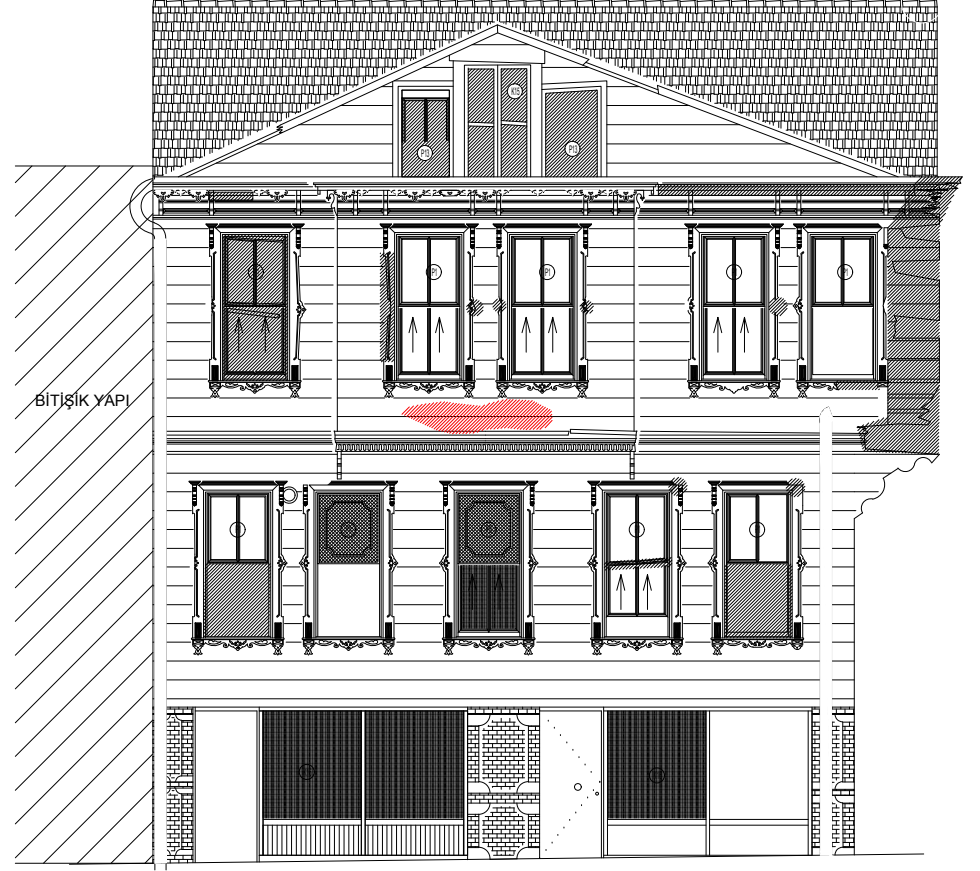
KUZEY DOĞU CEPHESİ

MALZEME BOZULMASI

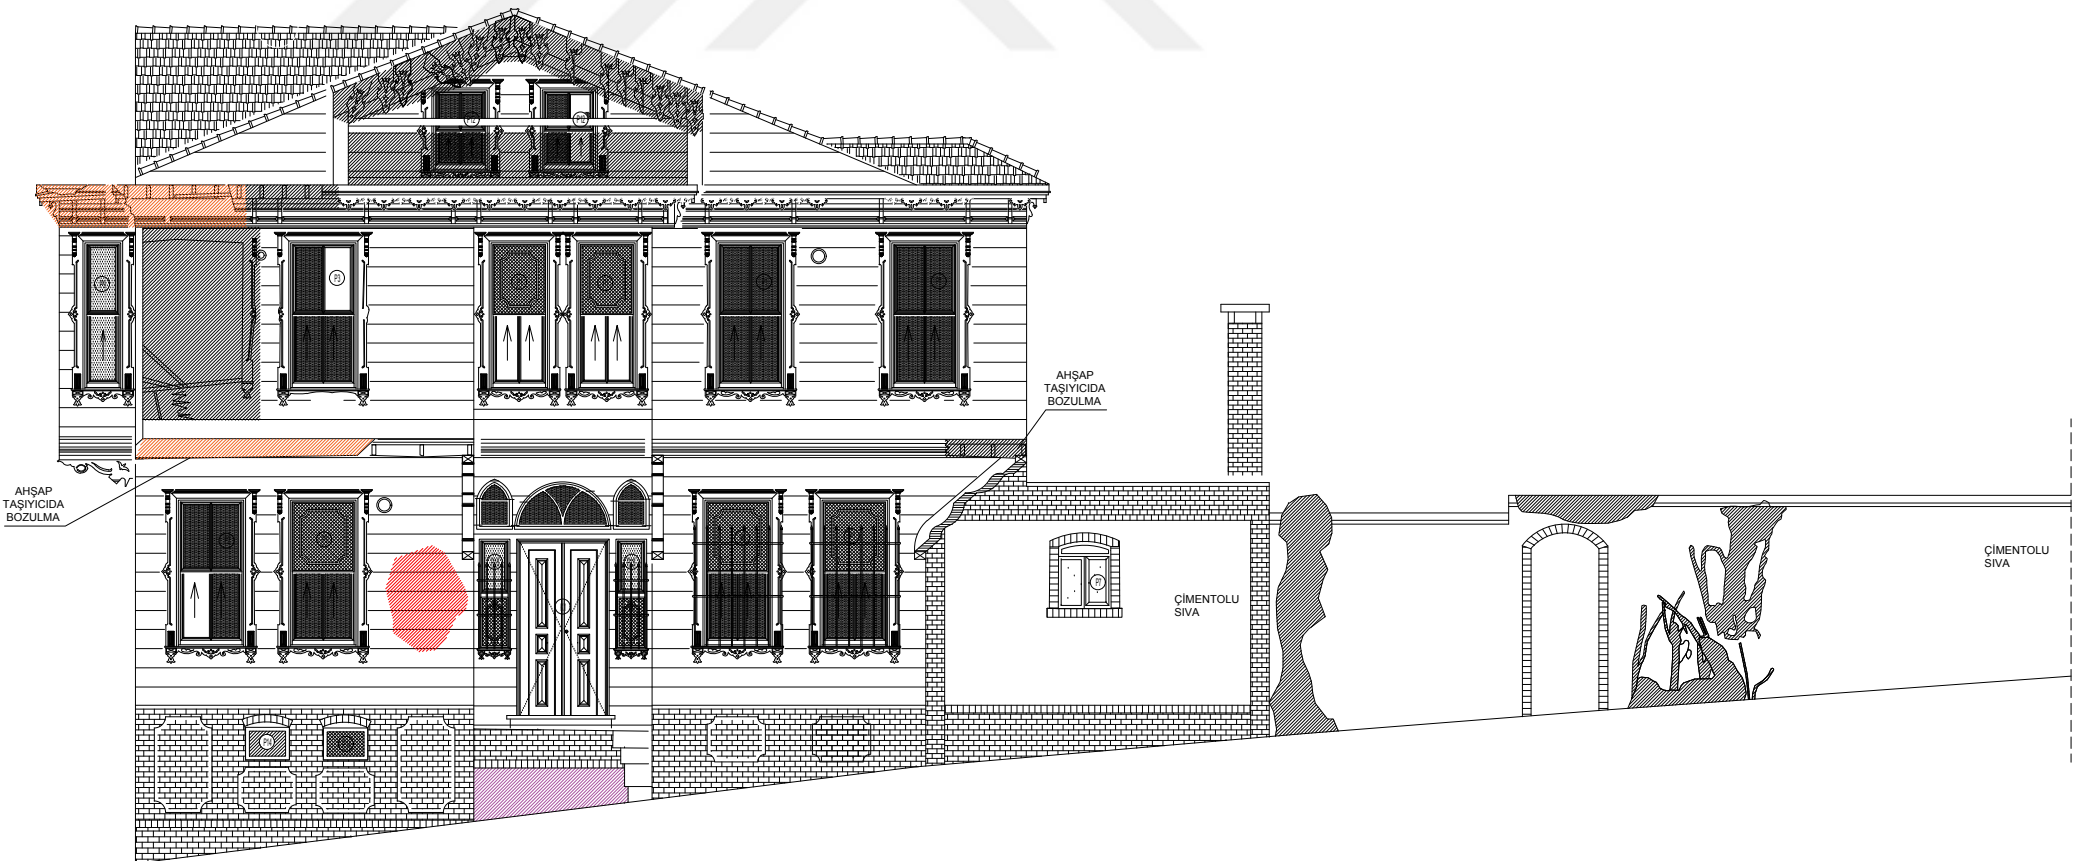
KUZEY BATI CEPHESİ

MALZEME BOZULMASI

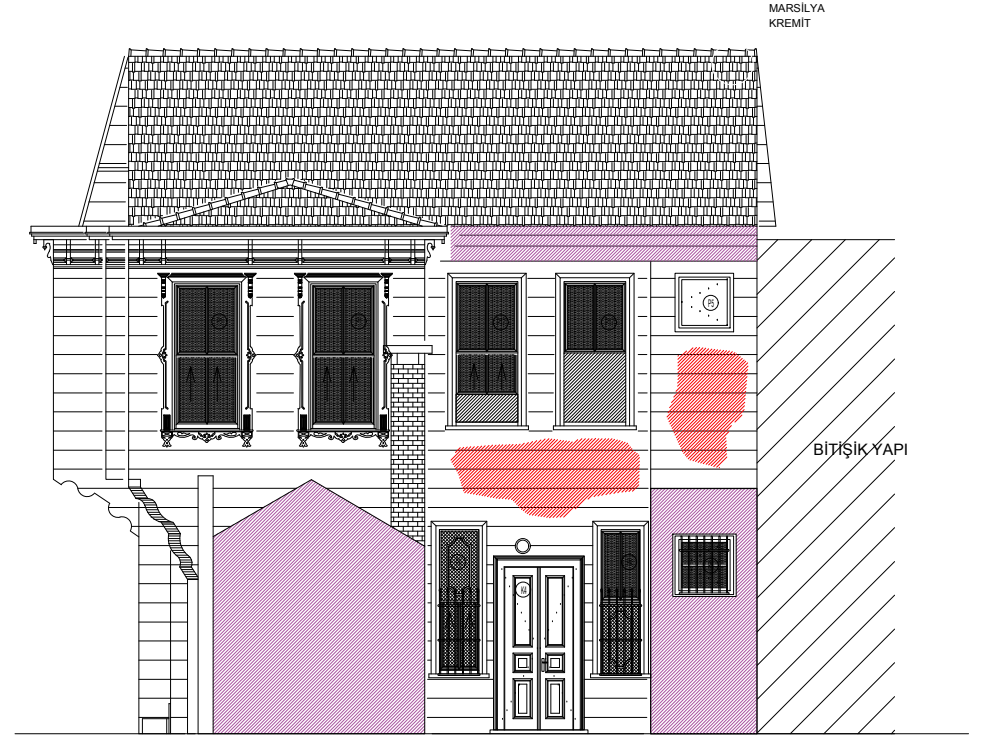
GÜNEY BATI CEPHESİ

TAŞIYICI ÖGENİN KAYBOLMASI

MALZEME BOZULMASI

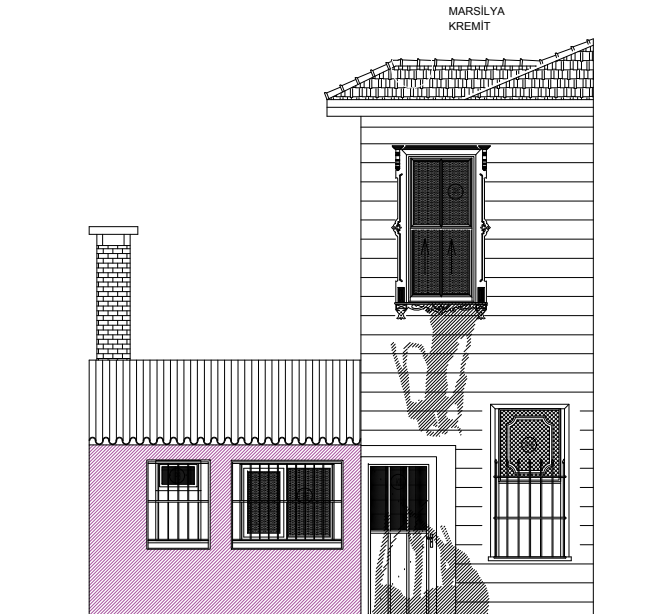
GÜNEY DOĞU CEPHESİ

TAŞIYICI ÖGENİN KAYBOLMASI

MALZEME BOZULMASI

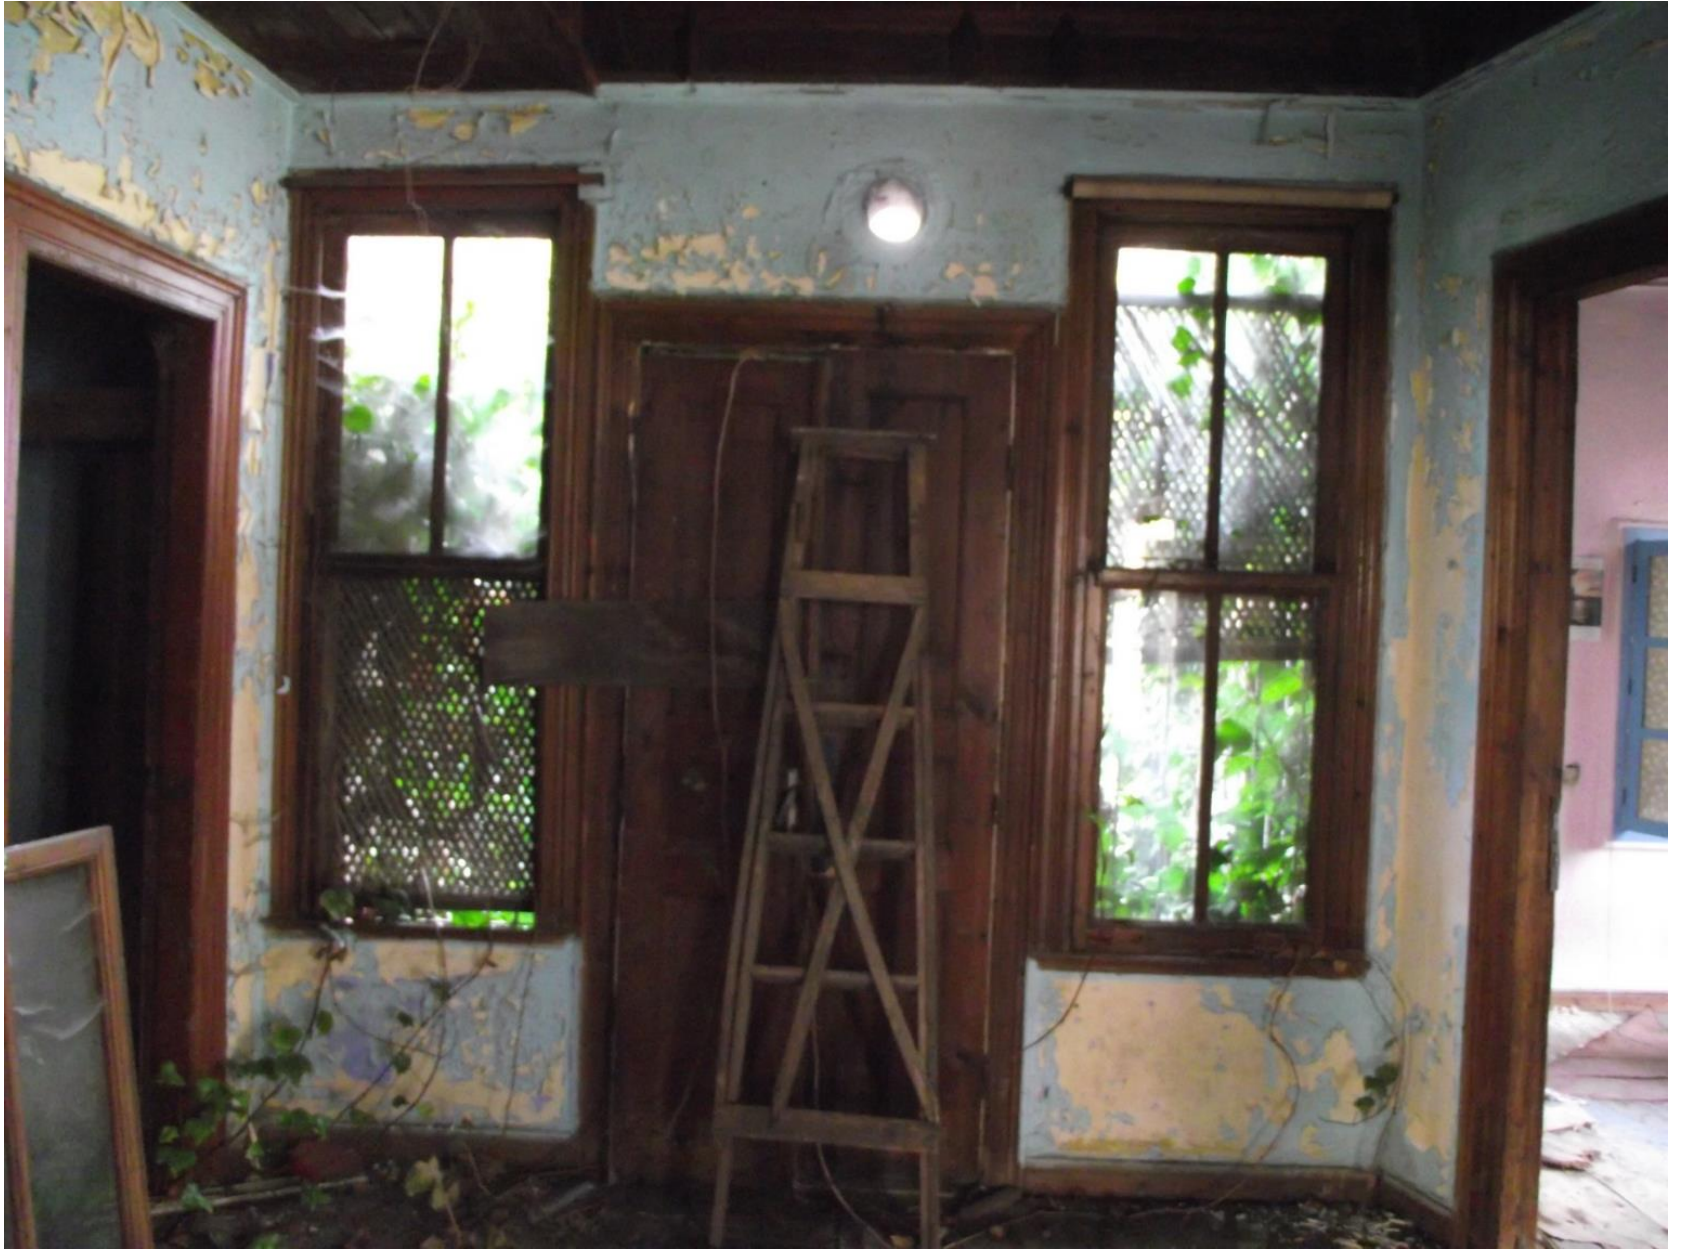
Fotoğraf 5: Zemin Kat Sofa, Bahçe Çıkış Kapısı Z-02

kapılarda mantarlaşma ve çürüme meydana gelmiştir. Zemin kattaki sofadan bahçeye açılan kapı çürüme ve böceklenme nedeniyle çok hasar gördüğü için kullanılamamaktadır.

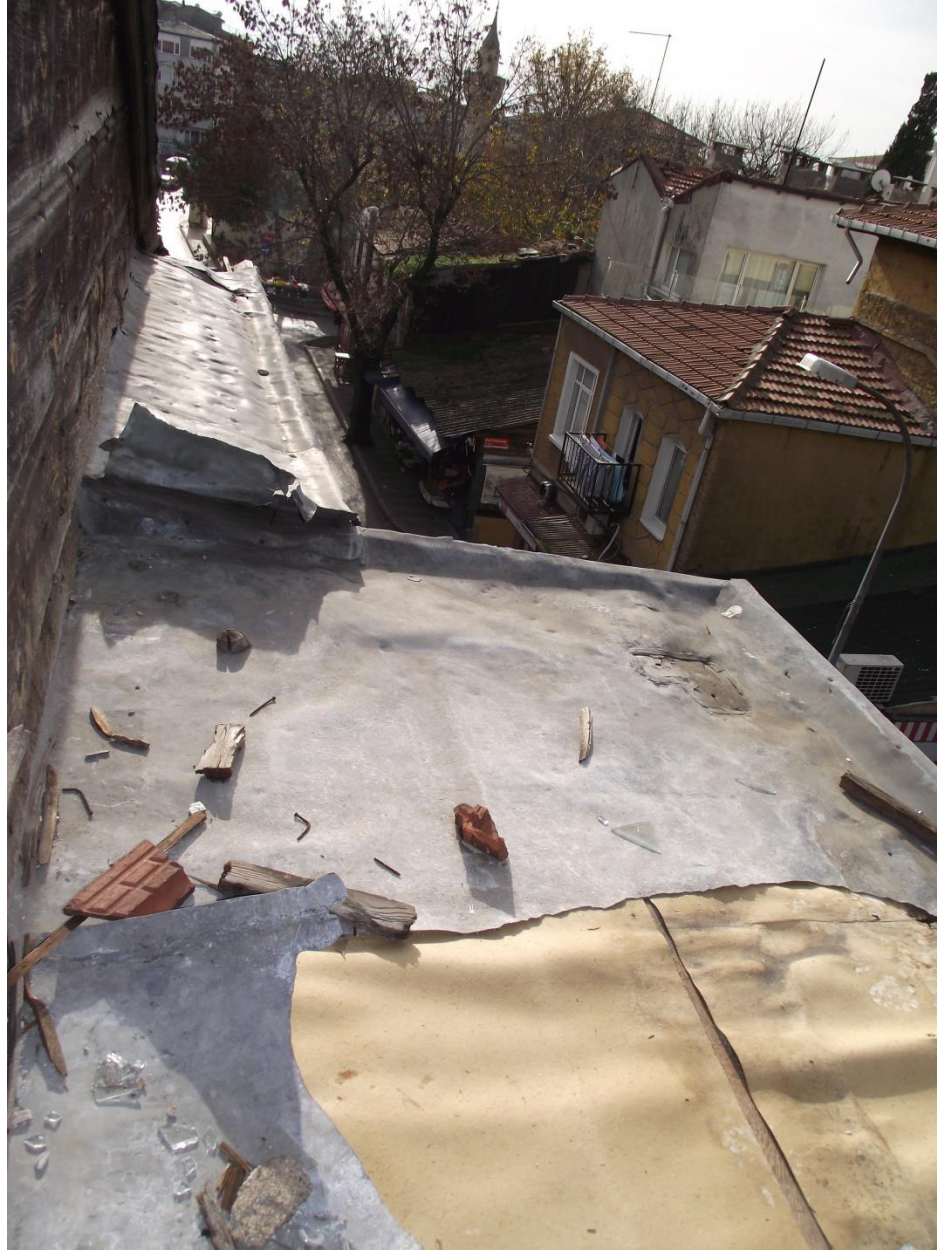
Fotoğraf 66: İkinci Kat Oda Balkonü NK1-03

Mekânın güneyinde pencerelerden geçilen +7.15 kotunda balkon yer alır. Balkonun ahşap oymalı korkuluğu hasar görmüş ve yerinde mevcut değildir. Balkonun üstü çatı ile örtülü olup, saçak altı ahşap pasalarla kaplanmıştır.

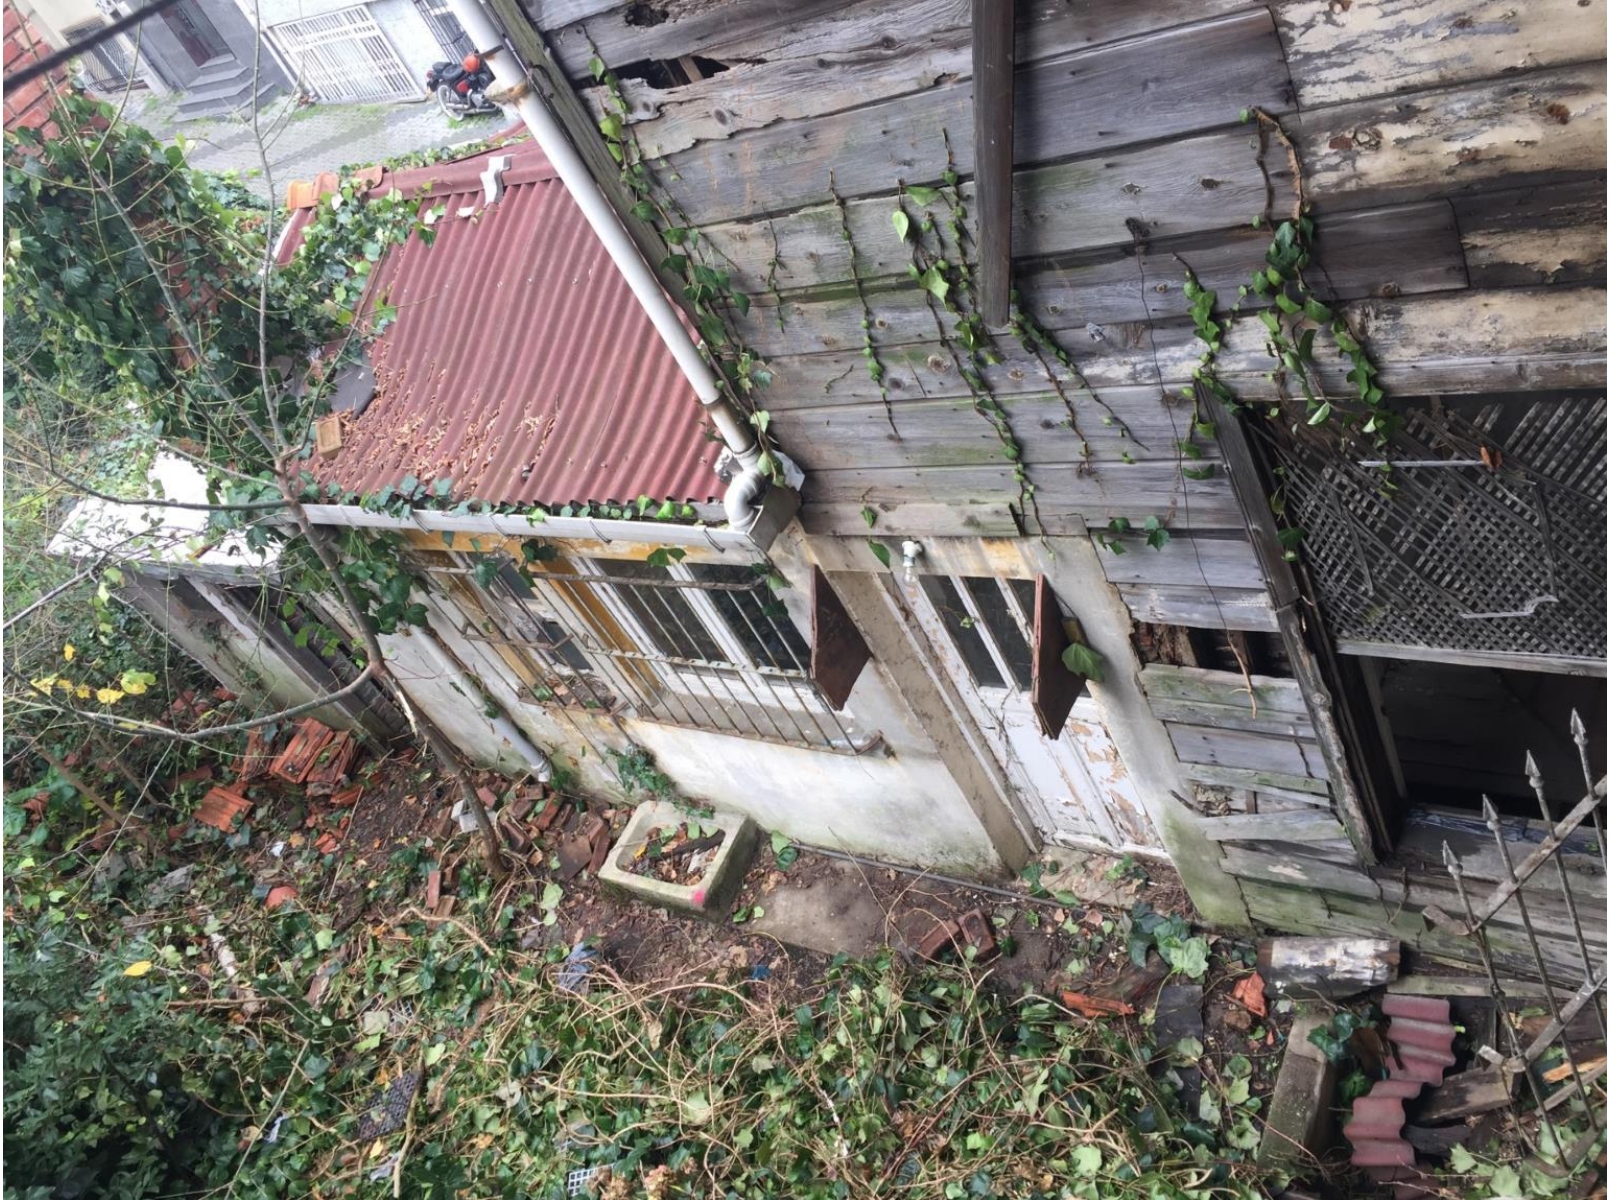
Fotoğraf 84: Cephe Kaplamasında Mantar Oluşumu
