T.C.
FATİH SULTAN MEHMET VAKIF ÜNİVERSİTESİ
MÜHENDİSLİK VE FEN BİLİMLERİ ENSTİTÜSÜ
MİMARLIK ANABİLİM DALI

EDİRNE SELÇUK HATUN MESCİDİ 2003
RESTORASYONUNUN DEĞERLENDİRİLMESİ

YÜKSEK LİSANS TEZİ

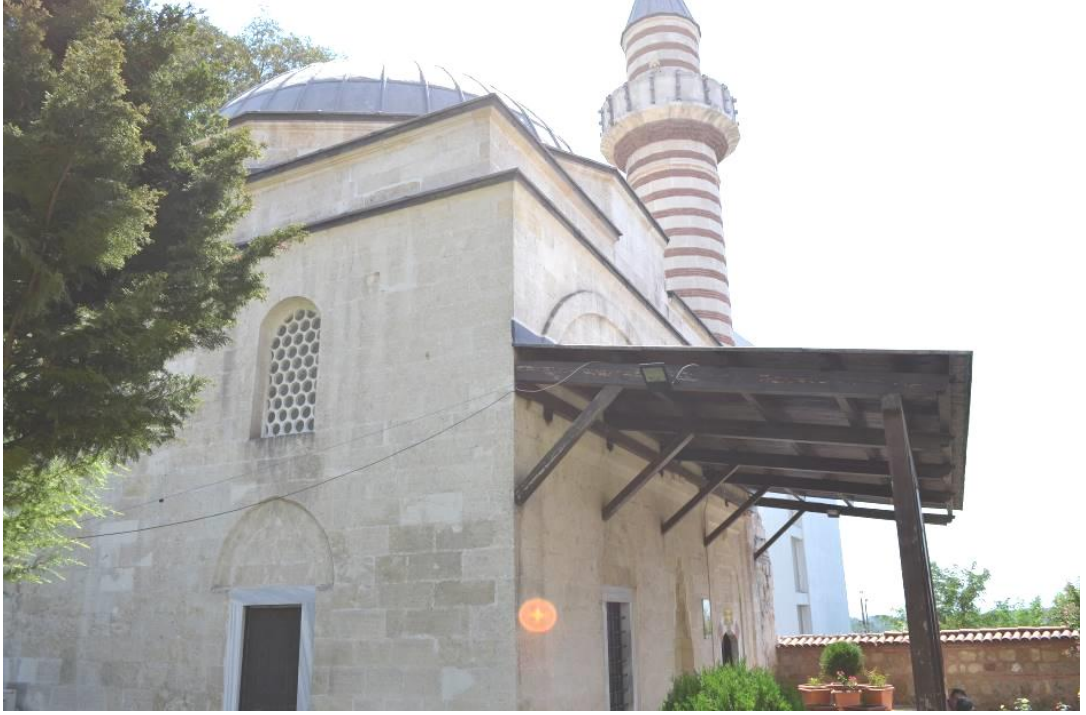
Şekil 10 : Son Cemaat Mahalli (İ. Ceran 2016)

Son cemaat yeri 10,8 – 3,2 m. ebatlarında bir zemine oturmaktadır. Mahalli örten ahşap sundurma 5 adet ahşap dikme ile taşınmaktadır. Sundurmanın cepheye dayandığı noktada, yüksekliği 5,0 m. ahşap dikmelere oturduğu ön kısımda 4,0 m.'dir. Harime girmeden önce, beden duvarlarının dışında kible duvarına¹¹³ paralel 4 açıklıklı, diğer yönde ise 1 açıklıklıdır. 15x10 ahşap mertek ve aşık üzerine döşeme tahtası ile oluşturulan sundurmanın üzeri kurşun kaplamadır.

Restorasyon öncesi fotoğraflarda da görülen, cephenin üst seviyelerinde kemer izinden, özgün halinde, iki göz revaklı kârgir örtülü bir son cemaat mahalli bulunduğu anlaşılmaktadır. Bu kemer izleri restorasyon sırasında vurgulanmış ve belli edilmiştir. Ancak uygulama hatası olarak kemerler yuvarlak yapılmıştır.

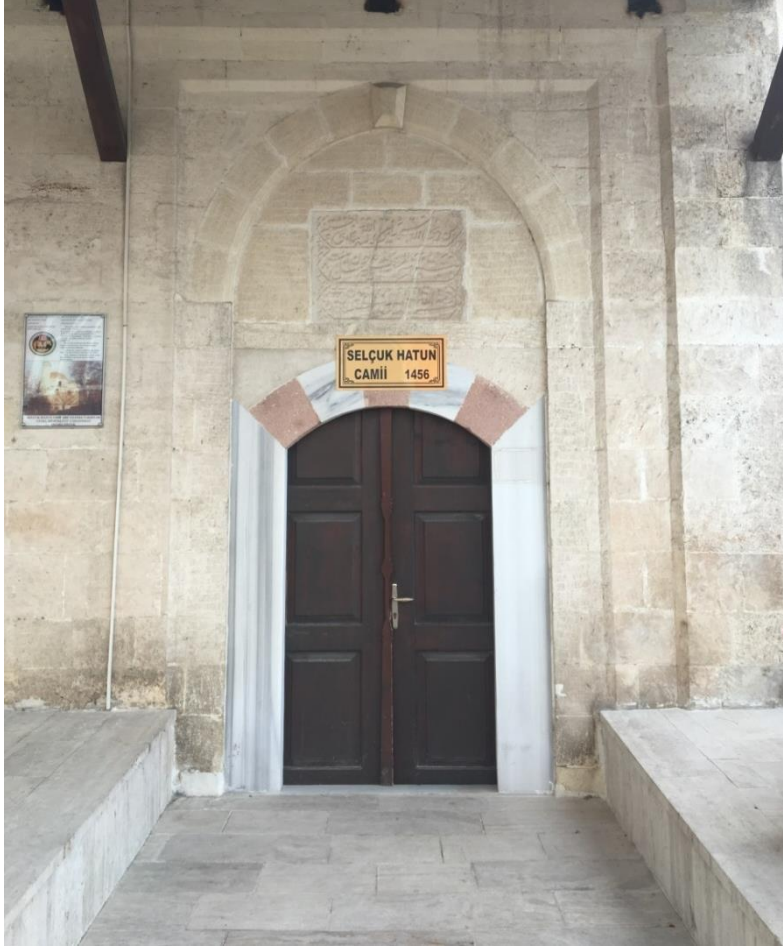
Şekil 15 : Cümle Kapısı (İ. Ceran 2016)

Selçuk Hatun Mescidi Cümle kapısı sağır alınlıklı ve sivri kemerli olup açıklığının üzerinde mermerden inşa kitabesi bulunmaktadır. Arapça kitabe, kemer aynasında 0,64 x 0,87 m. ölçülerinde, 3 satır halinde celi-talik yazı ile yazılmıştır. Kaynaklarda, cami ve mescitlerde talik kitabenin ilk defa bu mescitte görüldüğü belirtilmiştir¹¹⁶. Kapı açıklığının söveleri beyaz, basık kemeri ise kırmızı ve beyaz renkli mermerden örülmüştür.

Yapının cümle kapısı, mescidin kuzeybatı köşesinde yer almaktadır. Sağır alınlıklı ve sivri kemerli cümle kapısında devrinden olmayan ahşaptan iki kanat bulunmaktadır. Sağır alınlık üzerinde mermer inşa kitabesi mevcuttur. Kapı açıklığının beyaz mermerden olan sövelerinin , alternatif olarak kırmızı ve beyaz renkli mermerden örülen basık kemerle birleşim detayında uygulama hataları görülmektedir. Bu hatalı uygulama, eski fotoğraflarda da mevcuttur. Buna rağmen bu hatanın restorasyon sırasında düzeltilmesi beklenirdi.

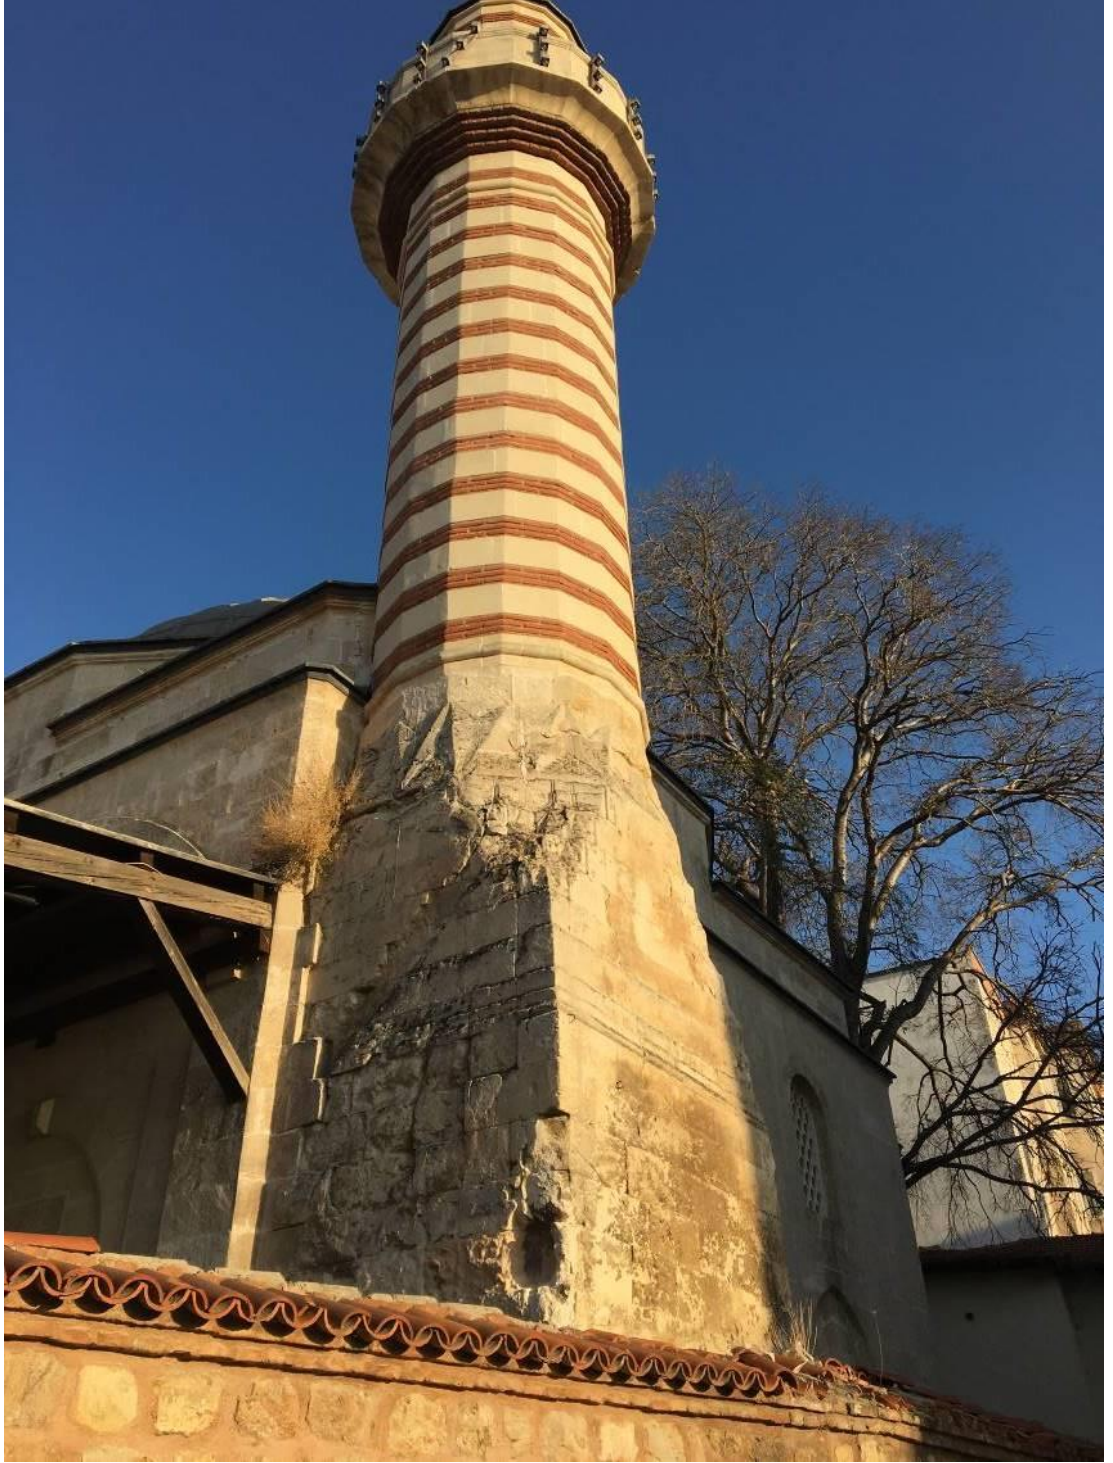
Şekil 17 : Minare Kaidesi ve Gövdesi (İ. Ceran 2016)

Geçirdiği restorasyon öncesinde harap durumda olan minarenin, şerefeye yakın bir kısma kadar ayakta olduğu ancak üst kısmının olmadığı eski fotoğraflarda görülmektedir¹¹⁹. Minarenin, Edirne'deki yapıların çoğunun büyük hasar gördüğü 1752 veya 1953 depremlerinde yıkılmış olabileceği düşünülmektedir. Ahmet Badi Efendi de, 1752 yılı depreminde Edirne'de bütün minarelerin yıkıldığını yazmaktadır¹²⁰ Bu düşünceyi destekleyen diğer bir bilgide, şerefeye geçiş bölgeleri, iç ve dış bükey silmelerle sağlanan minarelerin XVIII. yy 'dan itibaren daha çok XIX. yy da görüldüğü bilgisidir¹²¹.

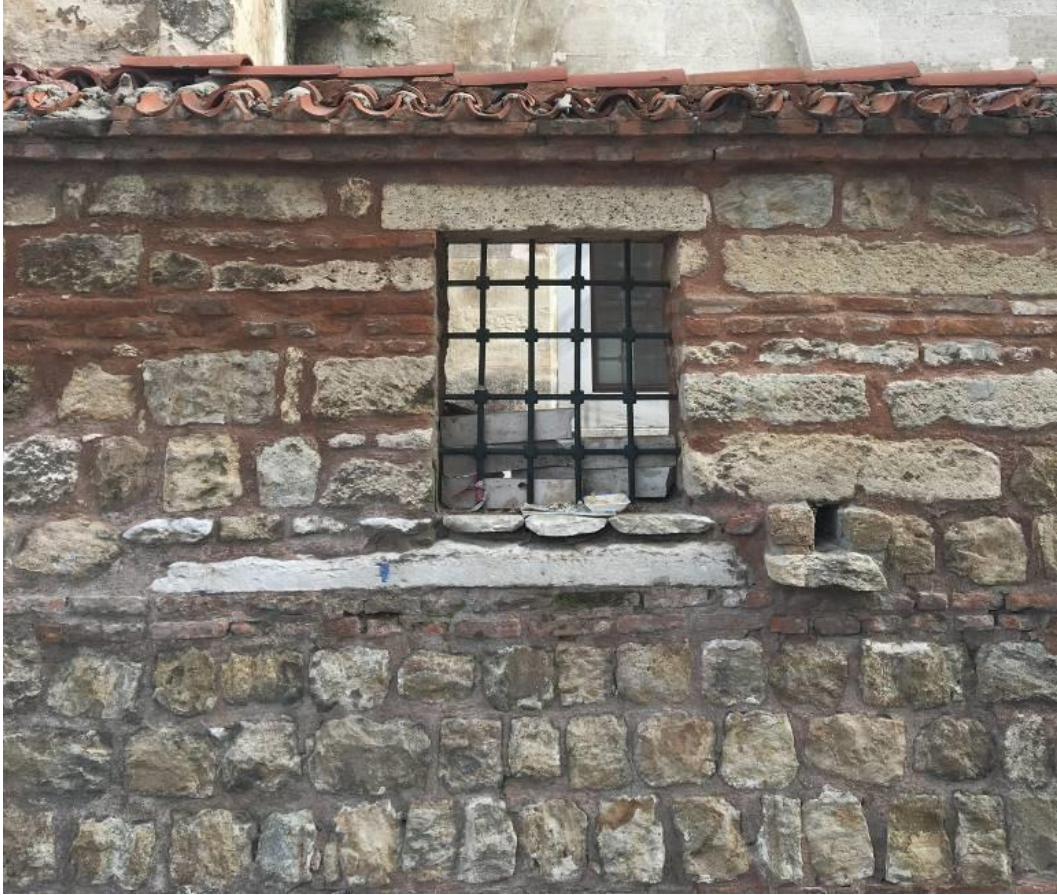
Şekil 20 : Avlu Duvarı-Lokma Parmaklıklı Pencere Boşluğu (İ. Ceran 2016)

Yapının batı yönünden geçen Kâdirhane sokak, yapının oturduğu kottan 55 cm. düşüktür. Yaklaşık 2 m. yüksekliğindeki avlu duvarı moloz taş ve kerpiç almaşık teknikle örülmüştür. 2003 yılı restorasyonundan önce büyük bir kısmı yıkılmış ve

hasar görmüş olan avlu duvarı, özgün yapım tekniğine sadık kalınarak inşa edilmiştir. Avlunun güneydoğu köşesinde, ahşap sundurma ile örtülü abdest alma yeri bulunmaktadır.

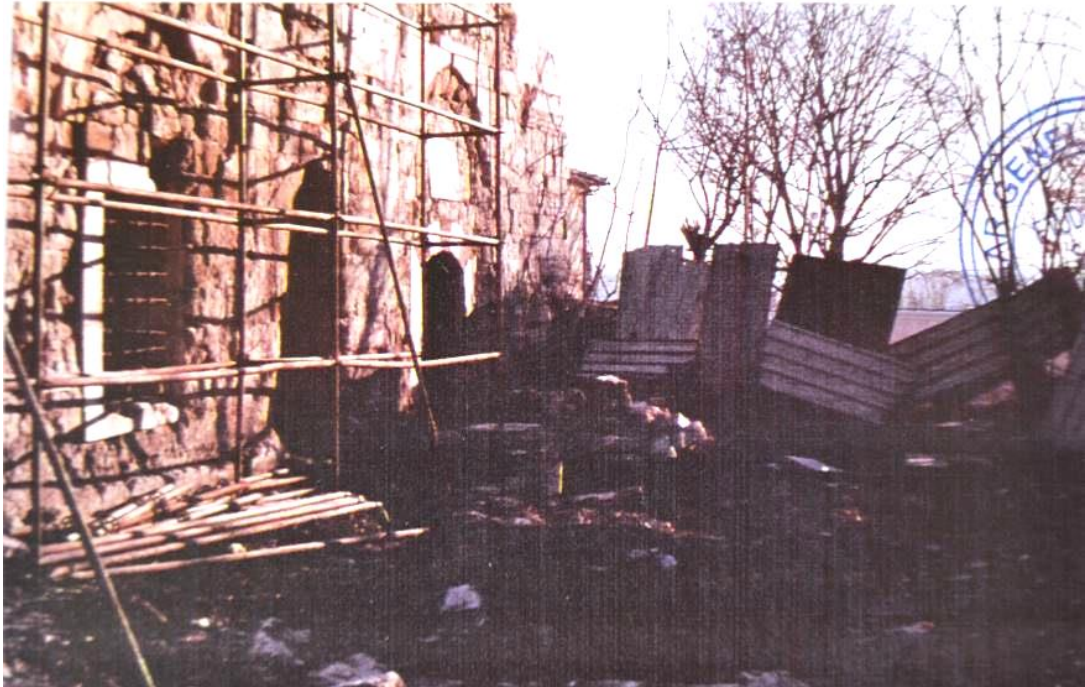
Şekil 24 : Son Cemaat Mahalli-Araştırma Kazıları (E.K.T.V.K.K. Arşivi, 2000)

Sondaj yada bir kazı çalışması yapılamadığı için kesin bir bilgiye ulaşılamamıştır. Yapılan restorasyon uygulaması sırasında son cemaat mahallinin özelliklerini belirlemeye yönelik olarak araştırma kazısı yapılmıştır.¹²⁴ Kazıda, doğu-batı yönünde bir temel kalıntısına rastlandığı fotoğraflarda görülmektedir. Tespit edilen bu izler, son cemaat mahallinin varlığına işaretir.

2003-2005 yıllarında yapılan restorasyon uygulaması sırasında son cemaat mahallinin özelliklerini belirlemeye yönelik araştırma kazıları yapıldığı arşiv dosyasında¹¹⁷ bulunan belge ve fotoğraflarda mevcuttur. Kazıda doğu-batı yönünde bir temel kalıntısına rastlandığı fotoğraflarda görülmektedir. Tespit edilen bu izler, kuzey cephesine bitişik iki göz revaklı ve muhtemelen mermer sütunlara sivri kemerlerle taşınan, üzeri birer kubbe ile örtülü son cemaat mahallinin olduğunu ispatlamaktadır.

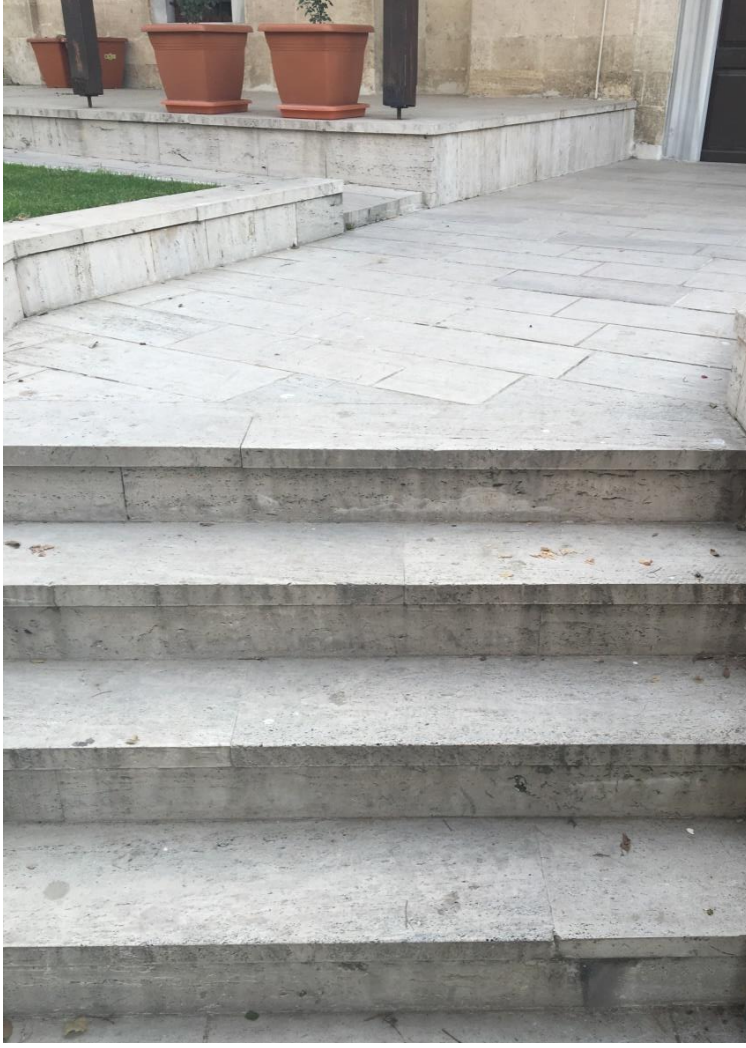
Şekil 27 : Bugünkü Avlu Döşeme Kaplaması (Restorasyon Sonrası)

Özgün bir döşemeye rastlanılmamıştır. Son restorasyonda avlu döşemelerinde traverten kaplama kullanılmıştır. Aynı kaplama taş, son cemaat yeri ile avlu birleşim sathına da döşenmiştir. Harimin gerçek döşemesinin görülemediği, görülen kısmın ise ahşap kaplama olduğu bilinmektedir. 1999 tarihli doktora tezinde, mescidin döşemesinin 27 x 27 cm. ölçülerinde şeşhane tuğlası olduğunun izlerden anlaşıldığı bilgisi yer almaktadır.

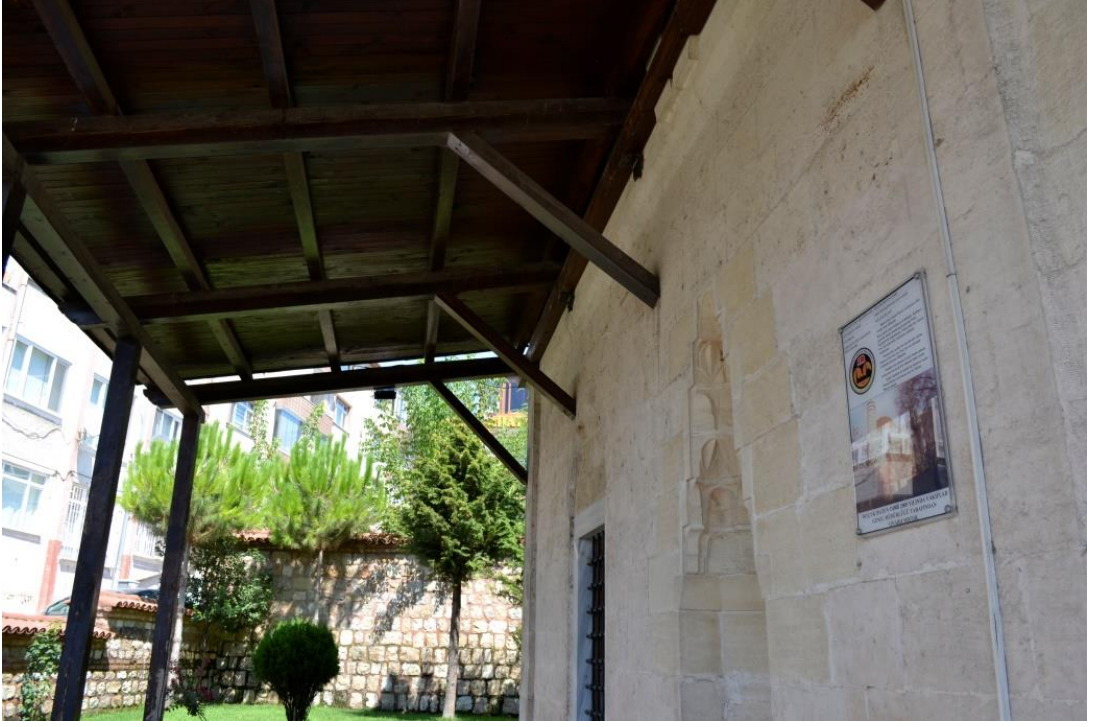
Şekil 30 : Ahşap Sundurma (İ.Ceran 2016)

Giriş cephesinde son cemaat mahallini örten ahşap sundurmayı 15 x 15 ahşap aşık üzerine oturan 15x15 ahşap mertek ve onun da üzerine çakılan döşeme tahtası meydana getirmektedir. Aşık, 15x20 ahşap payanda ile kuzey cephesi beden duvarına dayanmaktadır. 15x15 ölçülerinde ahşap dikmeler sundurma çatıyı taşımaktadır.

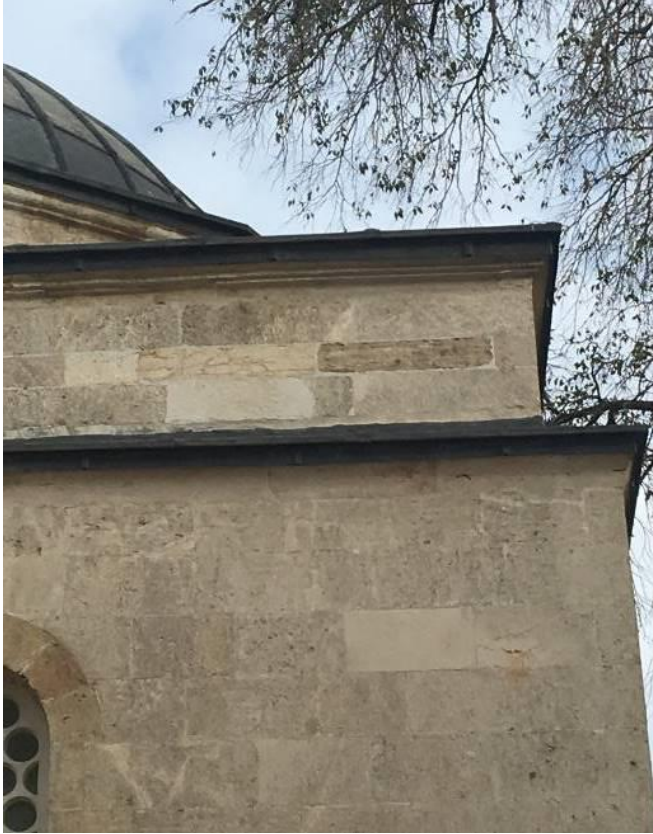
Şekil 32 : Kubbe Eteği Taş Kornişler (İ.Ceran, 2016)

Kubbe kasnağı beden duvarı gibi kesme köfeki taştandır. Cephede görülen, kubbe eteği ve bingi üzerindeki taş kornişler basit profillidir. Kubbe örtüsü kurşun kaplamadır. Onarım öncesinde cephelerdeki kesme taşlarda ve silmelerde, soğuk-sıcak farkı ve bitkilenme gibi nedenlerle yerinden kopmalar ve düşmeler olmuştur. Restorasyon öncesi yapılan kazı ve araştırmalarda kopan silme ve profillere rastlanılamamıştır ¹²⁶. Restorasyon öncesi halinde, yerinde kalabilen taş kornişlerin basit, kubbe eteği ve bingi üzerindeki ise karmaşık profiller olduğu tespit edilmiştir ¹²⁷. Bu yaklaşımla, kubbe ve kasnak kornişlerinin özgün, beden duvarı üzerindeki ise 18. Yüzyılda geçirdiği onarımlar sırasında yenilenmiş oldukları ileri sürülebilir.

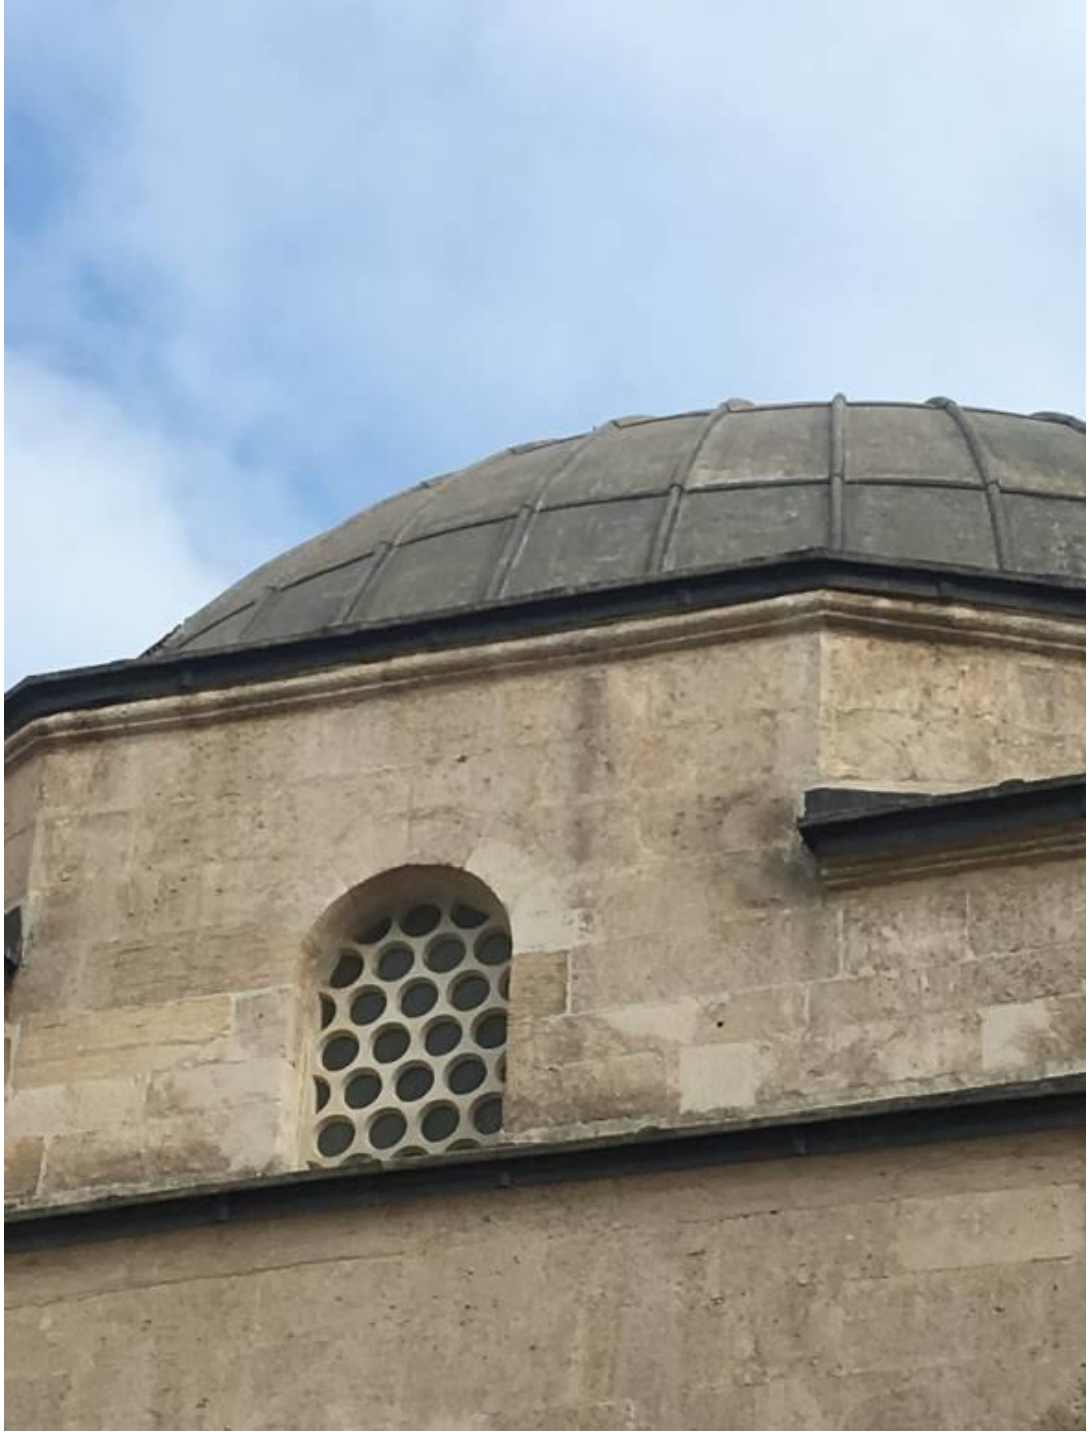
Şekil 33 : Selçuk Hatun Mescidi Kasnak Duvar Örgüsü (İ.Ceran,2016)

1999 yılına ait bir doktora tezinde incelenmiş olan ve o dönemde harap halde olan mescidin, kasnak kotuna kadar kesme taş örgünün algılanabildiği, kasnak

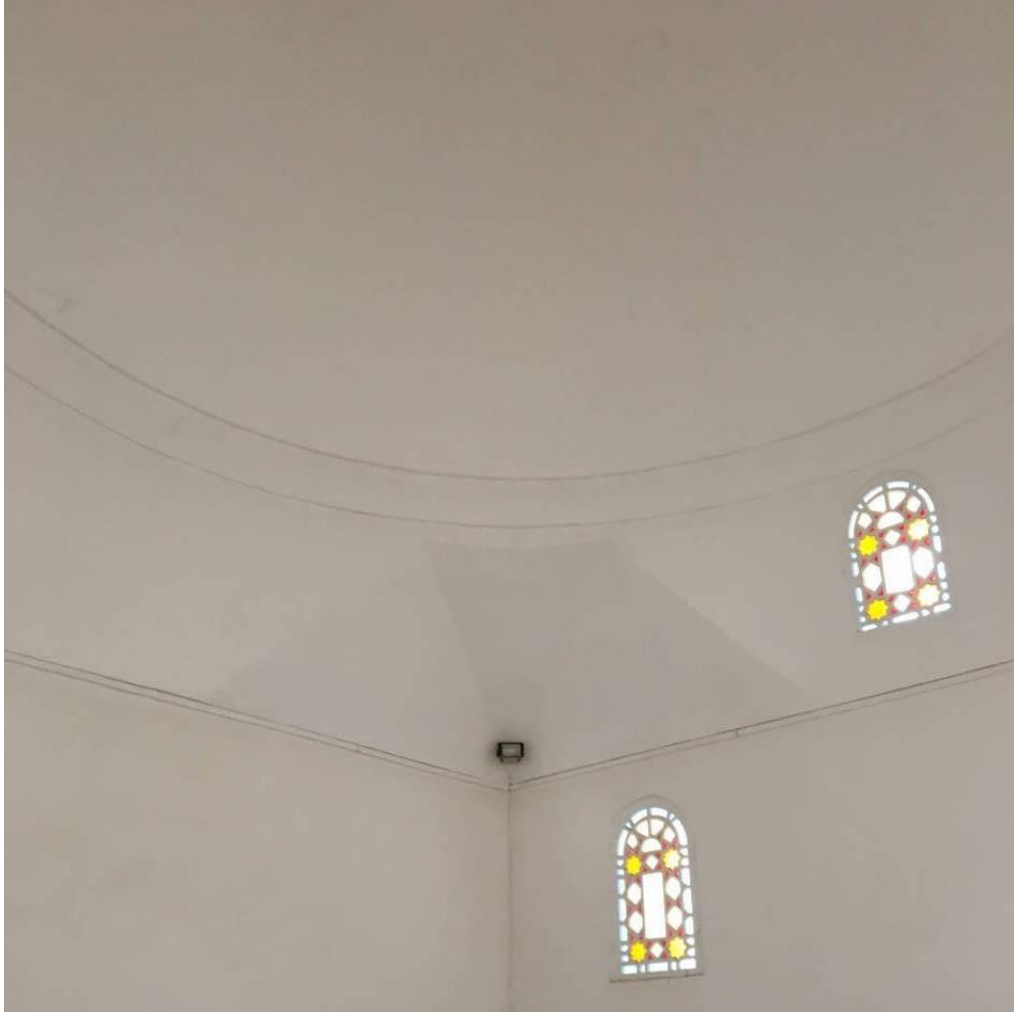
Şekil 34 : Kubbeye Geçişteki Türk Üçgenleri (İ. Ceran , 2016)

Kare planlı olan harimin üzeri, Türk üçgenleriyle yüksek bir kasnağa oturan tuğla örgülü kubbe ile örtülüdür. Bazı kaynaklarda, yapının özgün halinde kubbeye geçişin tromplarla gerçekleştirildiği ileri sürülmektedir¹²⁹. Kubbe restorasyon sonrasında horasan harcı üzerine kurşun ile kaplanmış, içten ise horasan harcı ile sıvanmış, üzeri beyaz badanalıdır. V.G.M. Arşivindeki 1936 yılına ait 15999/81 sayılı belgede, mescidin kubbesinin ve kurşunlarının sağlam olduğu bilgisi yer almaktadır. 1953 yılı depreminde hasar gören kubbe ve minarenin kurşunlarının alındığı düşünülmektedir. Son cemaat yerinin üzerini örten çatı eğimlidir. Cephe saçaklarının genişliği 0,40 m dir. Kaytan silmelerden oluşan bir saçak, minarenin bitişik olduğu harimin batı cephesinin kuzey ucu dışında, harim ve kasnak duvarlarını dolanmaktadır.

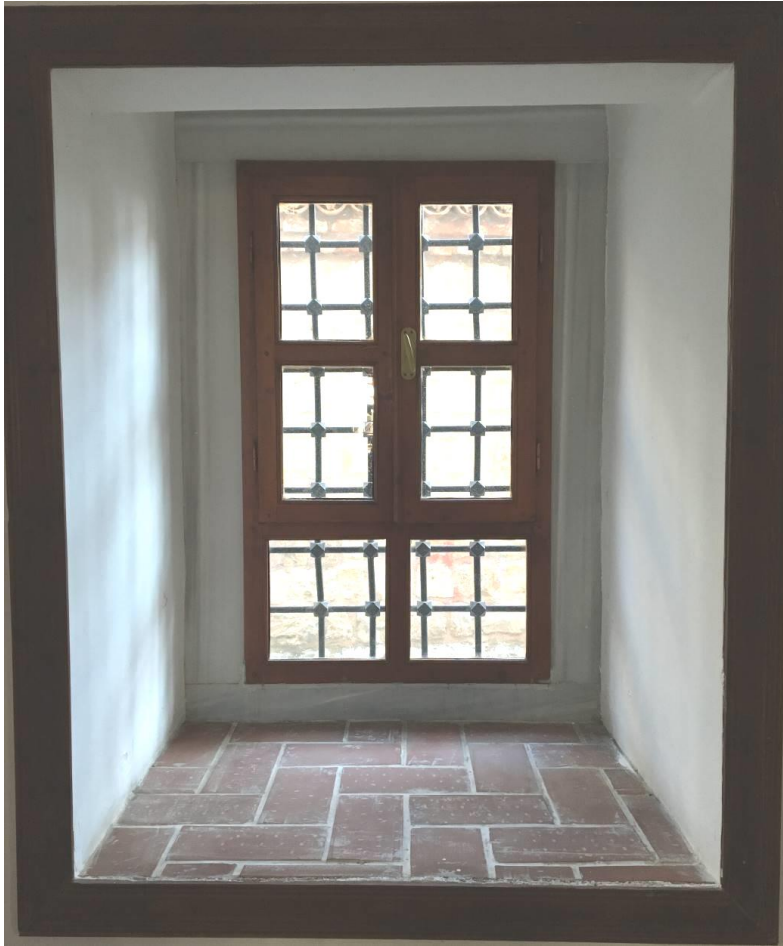
Şekil 37 : Harim Pencere Boşluğu (İ.Ceran, 2016)

Güney, doğu ve batı cepheleri alt sıra pencere boşluklarının dışarıdan içeriye durumu; sineklik, demir lokma parmaklık, ahşap doğrama, sıralamasındadır. Kuzey cephesinde kuzeydoğu köşesinde bulunan tek pencerede ise sineklik takılı değildir. Pencerelelerde özgün olan bir malzemedden bahsedememekteyiz.

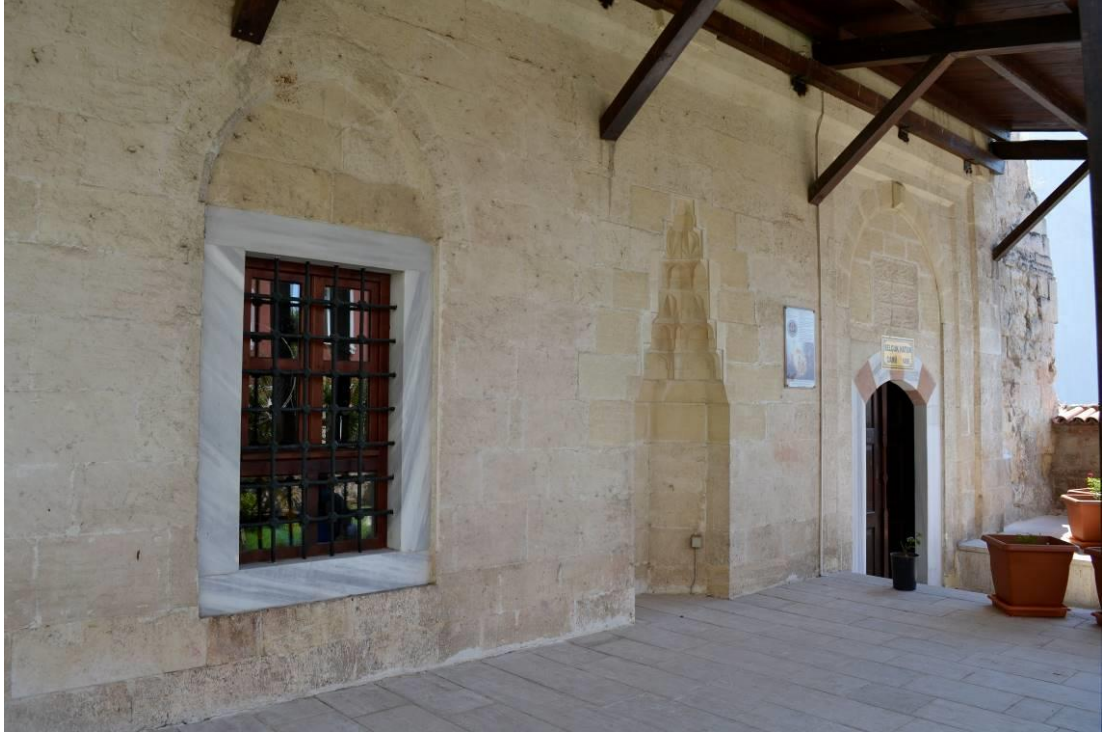
Şekil 40 : Giriş Cephesi (İ. Ceran, 2016)

Şeyh Davut ve Kadiri hane caddelerinin kesiştiği noktada bulunan avlu giriş kapısından geçtikten sonra eserin kuzey cephesi ile karşılaşılır. Kuzey cephesi kesme taş örgülüdür ve yapım malzemesi dışında, düzeniyle diğerlerinden ayrılmaktadır. Cephenin üst seviyelerinde, bir kısmı ahşap sundurmanın altında kalan iki yuvarlak kesme taş kemer izi bulunmaktadır. Kemer izleri, harimin kuzeyinde iki açıklıklı kargir örtülü bir son cemaat yerinin varlığına işaret etmektedir.

Cephede tek açıklık kuzeydoğu köşesine yakın bir noktada yer alan alt sıra penceresidir. 0,20 m genişliğinde mermer söveli ve düz lentolu olan alt sıra penceresi, sivri kemerlidir ve aynası sağırdır. Bu sivri kemer cephede yüzeyden 0,05 m içe gömüktür. Özgün halinde mevcut olan pencere aynalığı, restorasyon sırasında traverten taş kaplama ile kapatılmıştır. Cephenin ortasında taştan yapılmış beşgen planlı üç sıra mukarnaslı bir mihrap bulunmaktadır. Cümle kapısı, cephenin sağında yer alır. Bunun nedeni, cephenin ortasına denk gelen destek ve desteği harim duvarına bağlayan kemerlerdir. Tek başına cümle kapısının konumu bile, burada iki gözlü bir son cemaat yerinin mevcudiyetine işaret etmektedir. Cephenin kuzeybatı köşesinde minare yer almaktadır.

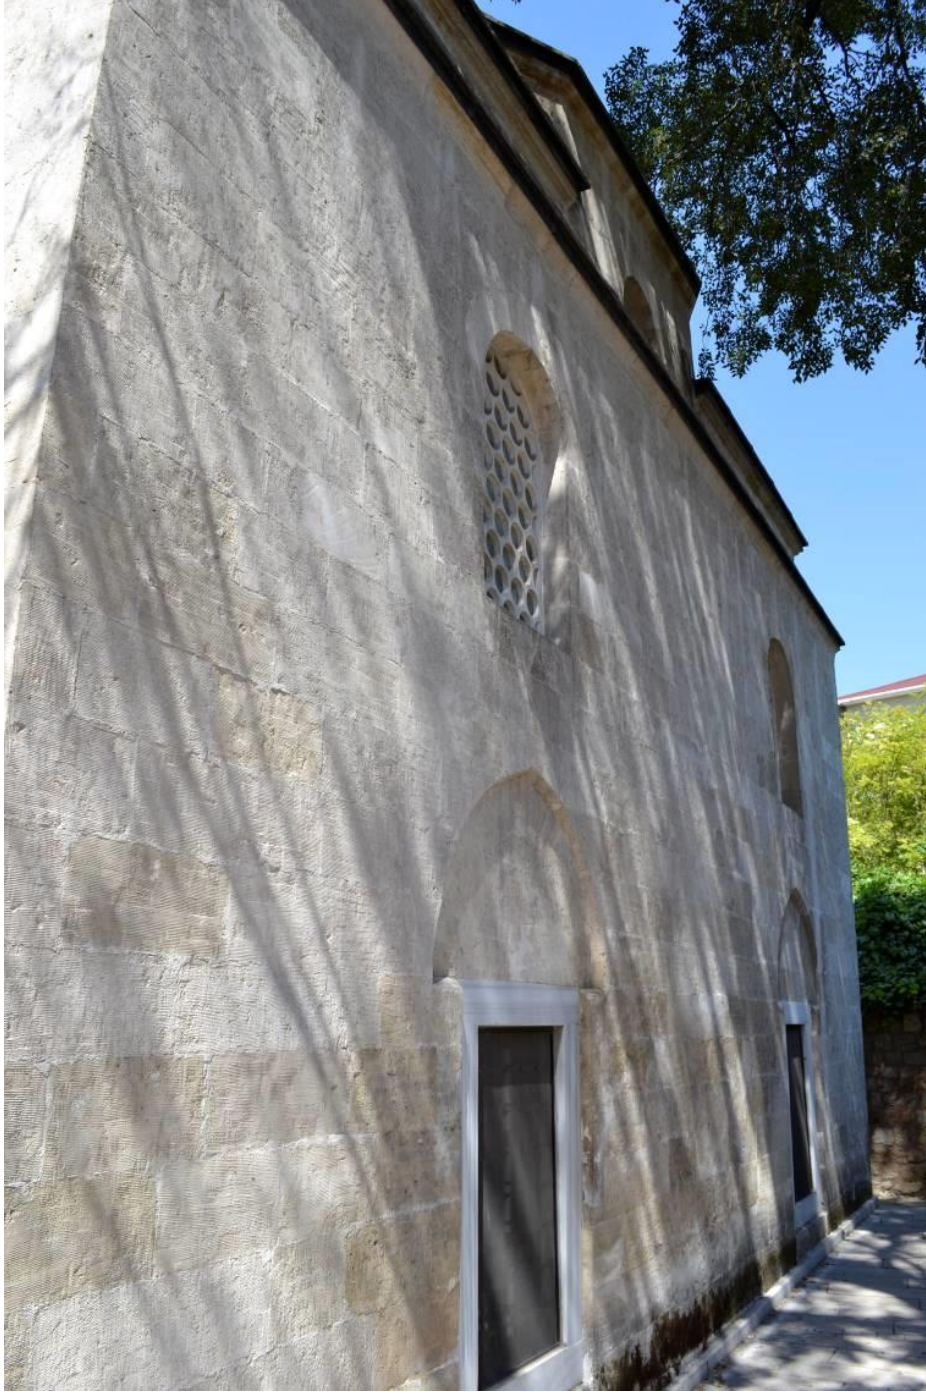
Fevkani olan Hazire bu cephenin önünde yer almaktadır. Cephe, kesme köfeki taş örgülüdür ve doğu cephesi ile aynı düzene sahiptir. Yapının tüm cephelerini ve kasnağı üstten bir sıra silme boydan boya dolanmaktadır. Alt sıra pencereleri 0,20 m genişliğinde mermer söveli ve düz lentolu olup, sivri kemerlidir ve alınlıkları sağdır . Bu sivri kemerler cephede, yüzeyden 0,05 m içe gömüktür. Özgün halinde bulunan pencere aynaları, restorasyon sırasında traverten taş kaplama ile kapatılmıştır. Alt sıra pencereleri ile aynı hizada 0,90 – 1,50 m. ebadında daha küçük boyutlu olan üst sıra pencereleri yuvarlak kemerlidir. Ancak bu durum restorasyon uygulamasındaki büyük bir hatayı da bize işaret etmektedir. Zaten belgelerde ve fotoğraflarda sivri kemer bu cephede de görülmektedir. Cephe ile hazire arasında 1,60 m. civarında mesafe bulunmaktadır. Cephe hazireden takribi 0,5 m. düşük kota oturmaktadır.

Şekil 41: Selçuk Hatun Mescidi Doğu Cephesi (İ. Ceran, 2016)

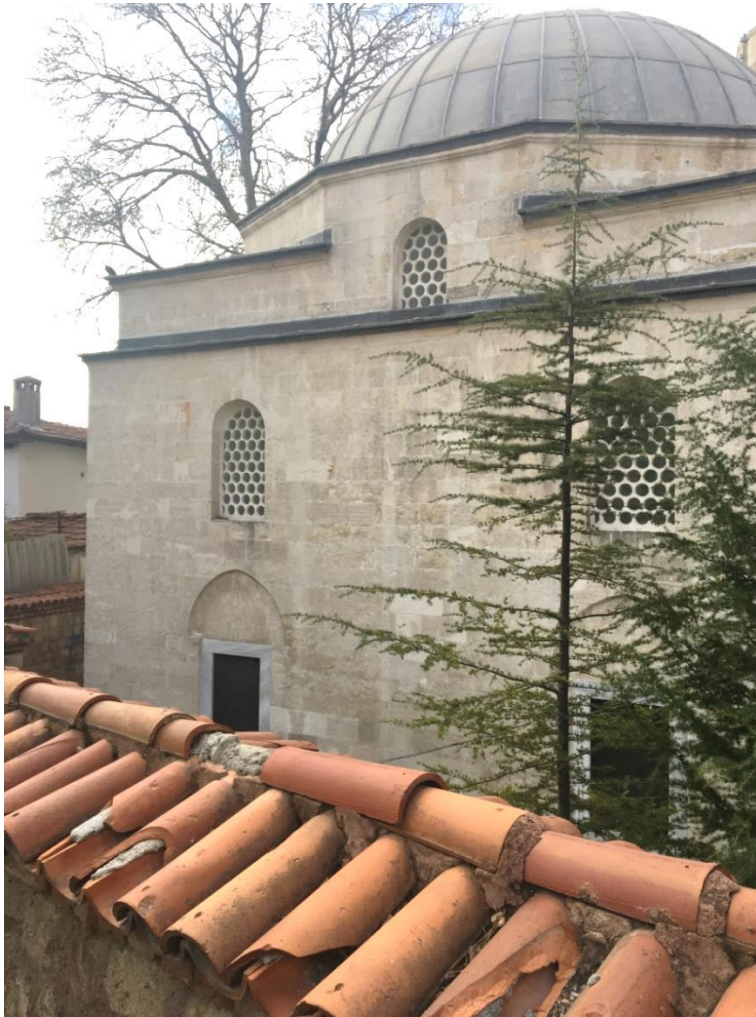
Yapı malzemesi ve düzen olarak güney cephesi ile aynı özelliklere sahiptir. Güneydoğu köşesine yakın alt sıra penceresinin alt hizasına, klima dış ünitesi

takılmıştır. Klima dış ünitesine enerji götüren ve içerideki ünitenin su tahliyesini yapan boru ve kablolar için duvar delinmemiş, ancak pencere boşluğu kullanılarak cam kırılmıştır. Saçak silmeleri iyi durumdadır, fakat tamamı kurşun ile kaplanmıştır. Cephenin güneydoğu köşesinde bulunan bir basamak ile, +0,70 kotuna oturan mihrap cephesinin önüne çıkılmaktadır. Alt sıra pencereleri 0,20 m. genişliğinde mermer söveli ve düz lentolu olup, sivri kemerlidir ve alınlıkları sağırdır. Bu sivri kemerler cephede, yüzeyden 0,05 m. içe gömüktür. Özgün halinde bulunan pencere aynalıkları, restorasyon sırasında traverten taş kaplama ile kapatılmıştır. Alt sıra pencereleri ile aynı hizada 0,90 – 1,50 m. ebadında daha küçük boyutlu olan üst sıra pencereleri bu cephede de restorasyon uygulama hatası olarak, yuvarlak kemerlidir. Bu cepheyi gösteren eski fotoğraflarda da sivri kemerler, rahatlıkla okunabilmektedir.

Şekil 42 : Selçuk Hatun Mescidi Doğu Cephesi (İ. Ceran, 2016)

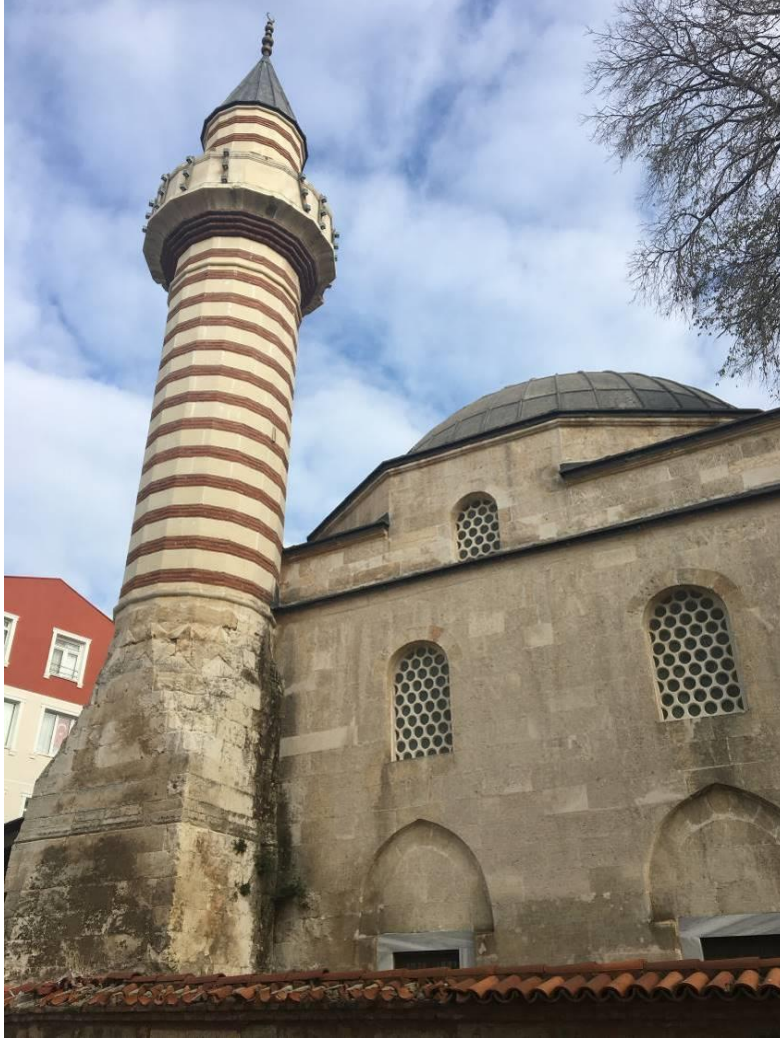
Cephe yapı malzemesi olarak diğer cephelerle aynı özellikleri gösterir fakat cephe düzeni doğu cephesi ile simetrik değildir. Batı cephesindeki pencereler, cephenin kuzeybatı köşesinde yer alan minare nedeniyle 2,00 m güneye kaydırılmıştır. Minare kaidesi kesme taştan, gövdesi ise bir sıra kesme taş 3 sıra tuğladan örülmüştür. Eski fotoğraflarda görülen ve özgün halinde sivri olan pencere kemerleri, restorasyon uygulamasında üst sıra pencerelerinde ve kasnak penceresinde bu cephede de yuvarlak kemerle hatalı olarak yapılmıştır. Cephenin önünden geçen Kâdirhane sokak kotundan +0,55 yükseğe oturan cephe ile avlu duvarı arasında 1,90 m. civarında mesafe bulunmaktadır.

Şekil 43: Selçuk Hatun Mescidi Minare Cephesi (İ. Ceran, 2016)

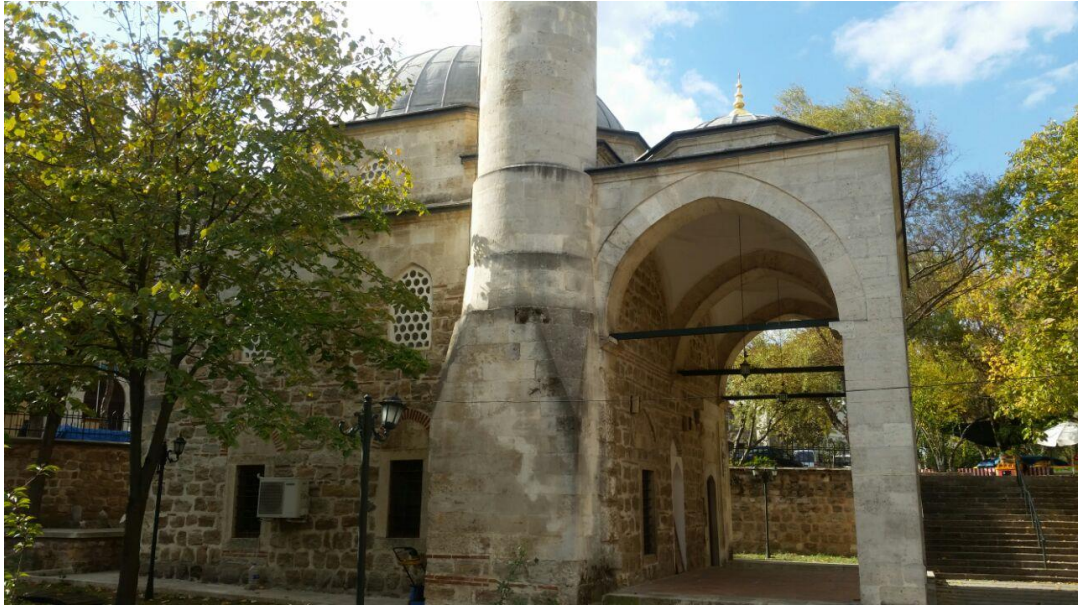
gizleyen bölgede olmak üzere iki saçağı vardır. Geçirdiği onarımlar sırasında, dış kaplamalarının büyük bir bölümü yenilenmiş olan yapıda, harimin kuzey cephesinin tamamı ile doğu cephesinin büyük bir bölümünün kabayonu taşlarla örüldüğü; güney ve batı cephelerinin ise tamamen düzgün kesme taşlarla kaplandığı görülmektedir.

Yapının her üç cephesinde üç sıra halinde beşer pencere açıklığı mevcuttur. Alt sıra pencereleri, taş söveli ve tuğladan sivri kemerli alınlığa sahiptir. Orta sıra ve kasnak pencereleri de sivri kemerli olan yapının, son geçirdiği onarımda bu pencerelere alçı dışılık takılmış olduğu tahmin edilmektedir.

Şekil 45 :Hıdır Ağa Camii Doğu Cephesi (İ. Ceran, 2016)

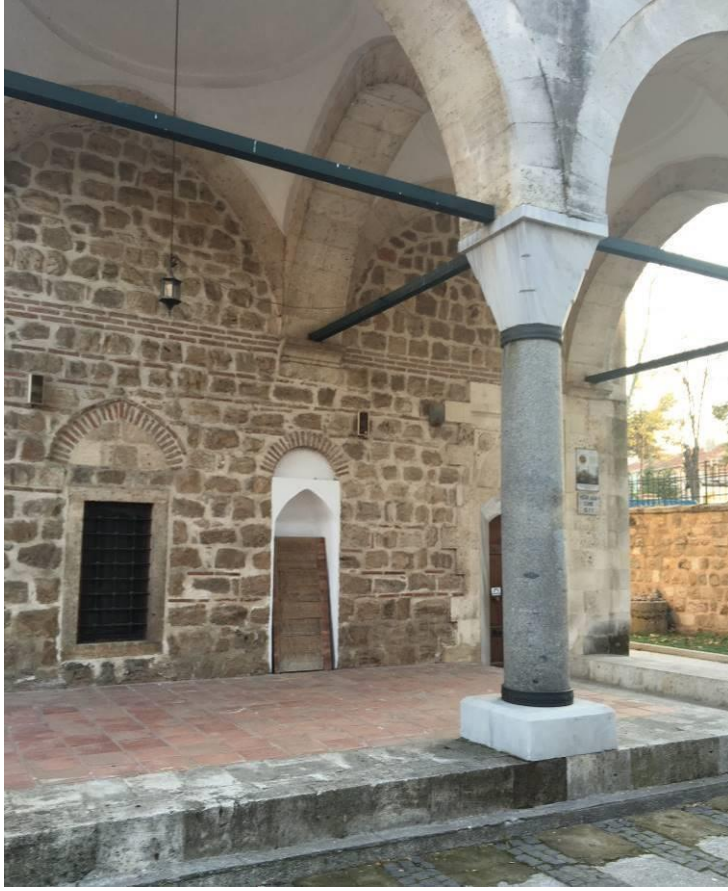
Minareye giriş Selçuk Hatun Mescidinde olduğu gibi harimin doğu duvarının kuzey ucundan sağlanmaktadır. Harimin kuzey yönünde, iki göz revaklı son cemaat mahalli üzeri, pandantif geçişli kubbeler ile örtülüdür. Kubbeler, üç destek tarafından taşınmaktadır, bunlardan iki yanlardaki kare payelerdir ve ortadaki daire kesitli bir sütundur.

Son Cemaat mahallinin ortasında dış mihrap yer almaktadır. Kuzey cephesinin batı ucunda çevresi düzgün kesme taşlarla kaplı harim girişi bulunmaktadır. Cephenin geri kalanı kabayonu taş örgüdür.

Şekil 46 :Hıdır Ağa Camii Son Cemaat Mahalli (İ.Ceran, 2016)

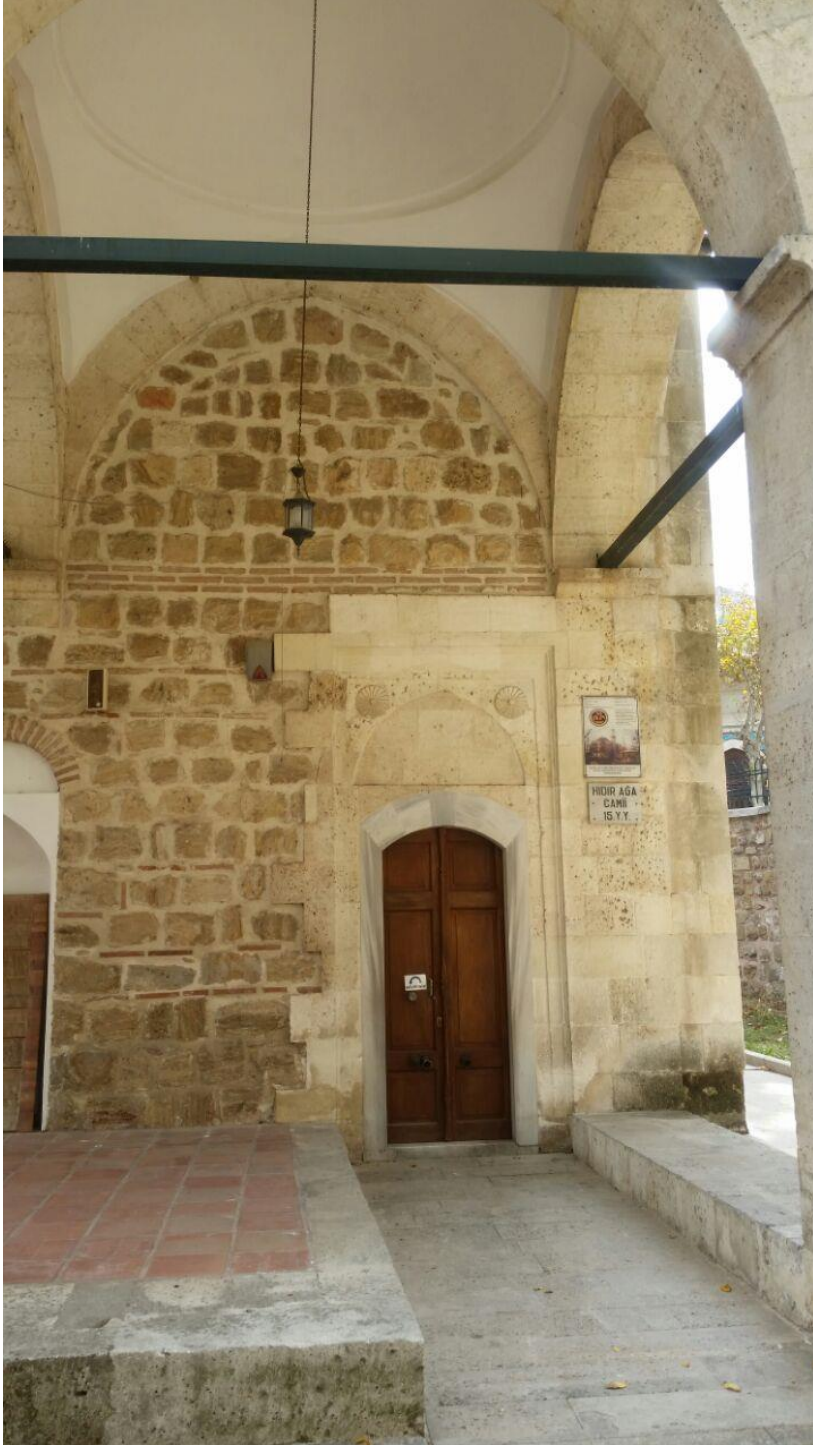
Girişin üzerinde sivri kemerli alınlık bulunmaktadır. Harimde kubbeye geçiş tromplarla sağlanmıştır. Orta sıra ve kasnak pencereleri renkli camdır. Harim duvarları ve kubbe sıvalı ve üzeri badanalıdır. Kible cephesinin ortasında bulunan mihrap nişi ,mukarnaslı bir kavsarayla çevrilidir.

Şekil 48 :Hıdır Ağa Camii Cümle Kapısı (İ. Ceran, 2016)
