T.C.
FATİH SULTAN MEHMET VAKIF ÜNİVERSİTESİ
MÜHENDİSLİK VE FEN BİLİMLERİ ENSTİTÜSÜ
MİMARLIK ANABİLİM DALI

EDİRNE SELÇUK HATUN MESCİDİ 2003
RESTORASYONUNUN DEĞERLENDİRİLMESİ

YÜKSEK LİSANS TEZİ

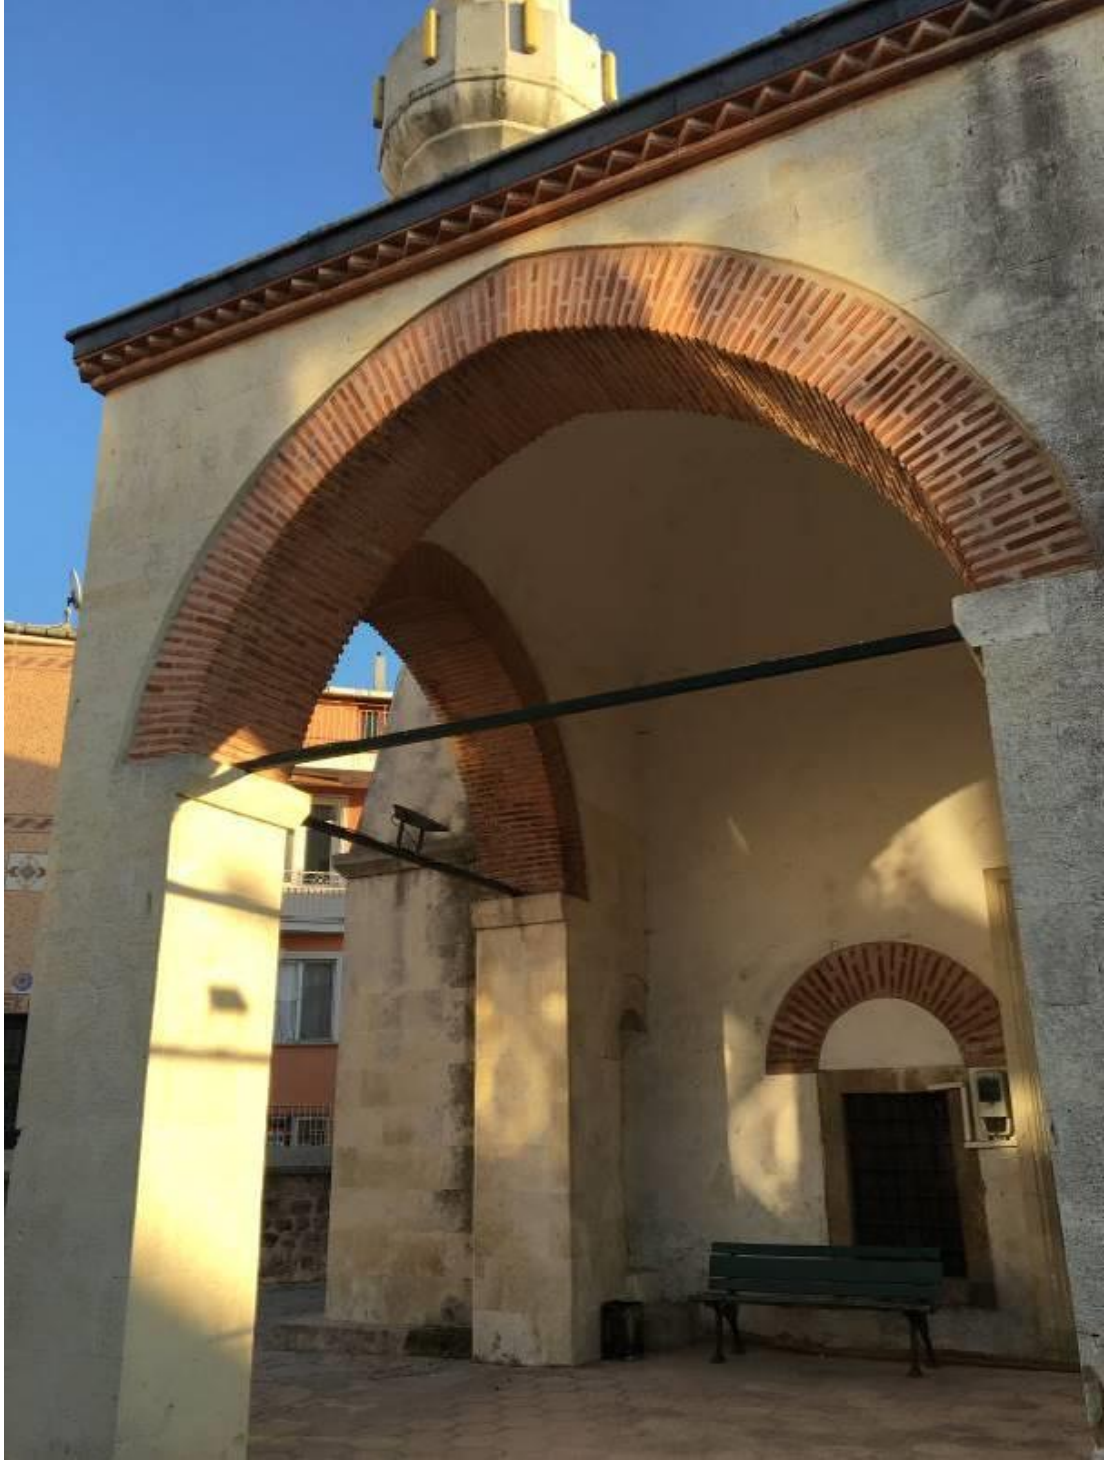
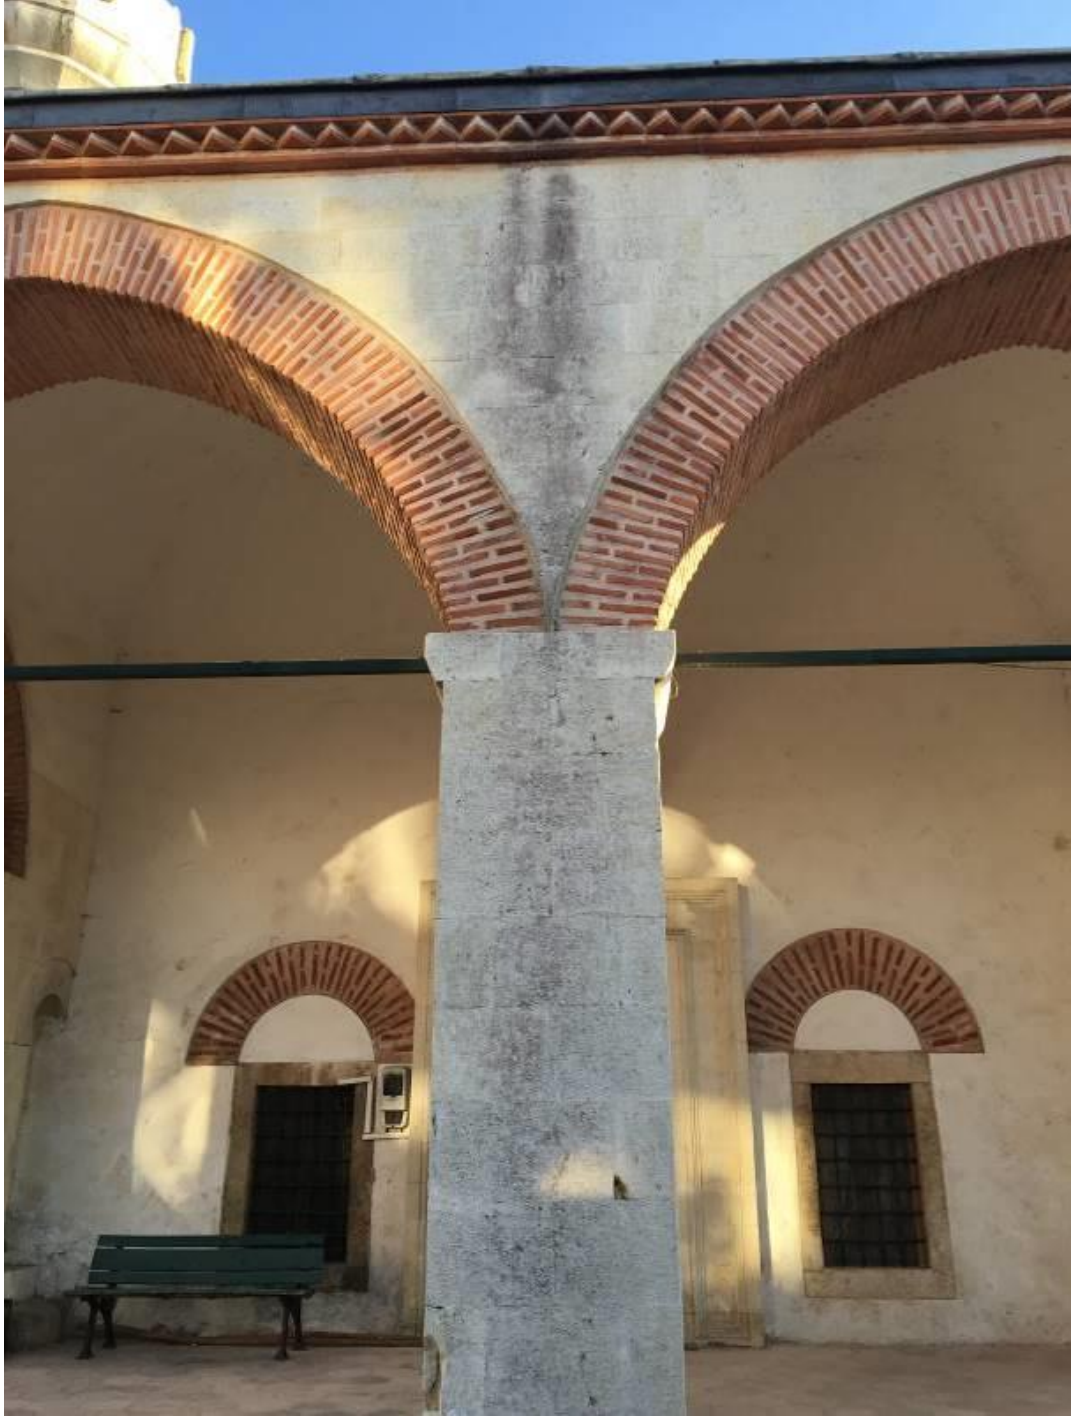
Dış mihrabın cephenin ortasında yer alması harime girişin özgün halinde de bu cepheden sağlanmadığını, tek girişin yan cephede bulunan ve üzerinde kitabenin de mevcut olduğu cümle kapısının yeri olduğunu ispatlamaktadır¹³⁵. Doğu, batı ve güney cephelerinde kaytan silmelerden bir saçak dolanmaktadır. Son cemaat mahalli üzerinde ise, kirpi saçak görülmektedir.

Şekil 50 : Şehabeddin Paşa Camii Son Cemaat Mahalli (İ. Ceran, 2016)

Şekil 51 : Şehabeddin Paşa Camii Son Cemaat Mahalli (İ. Ceran, 2016)

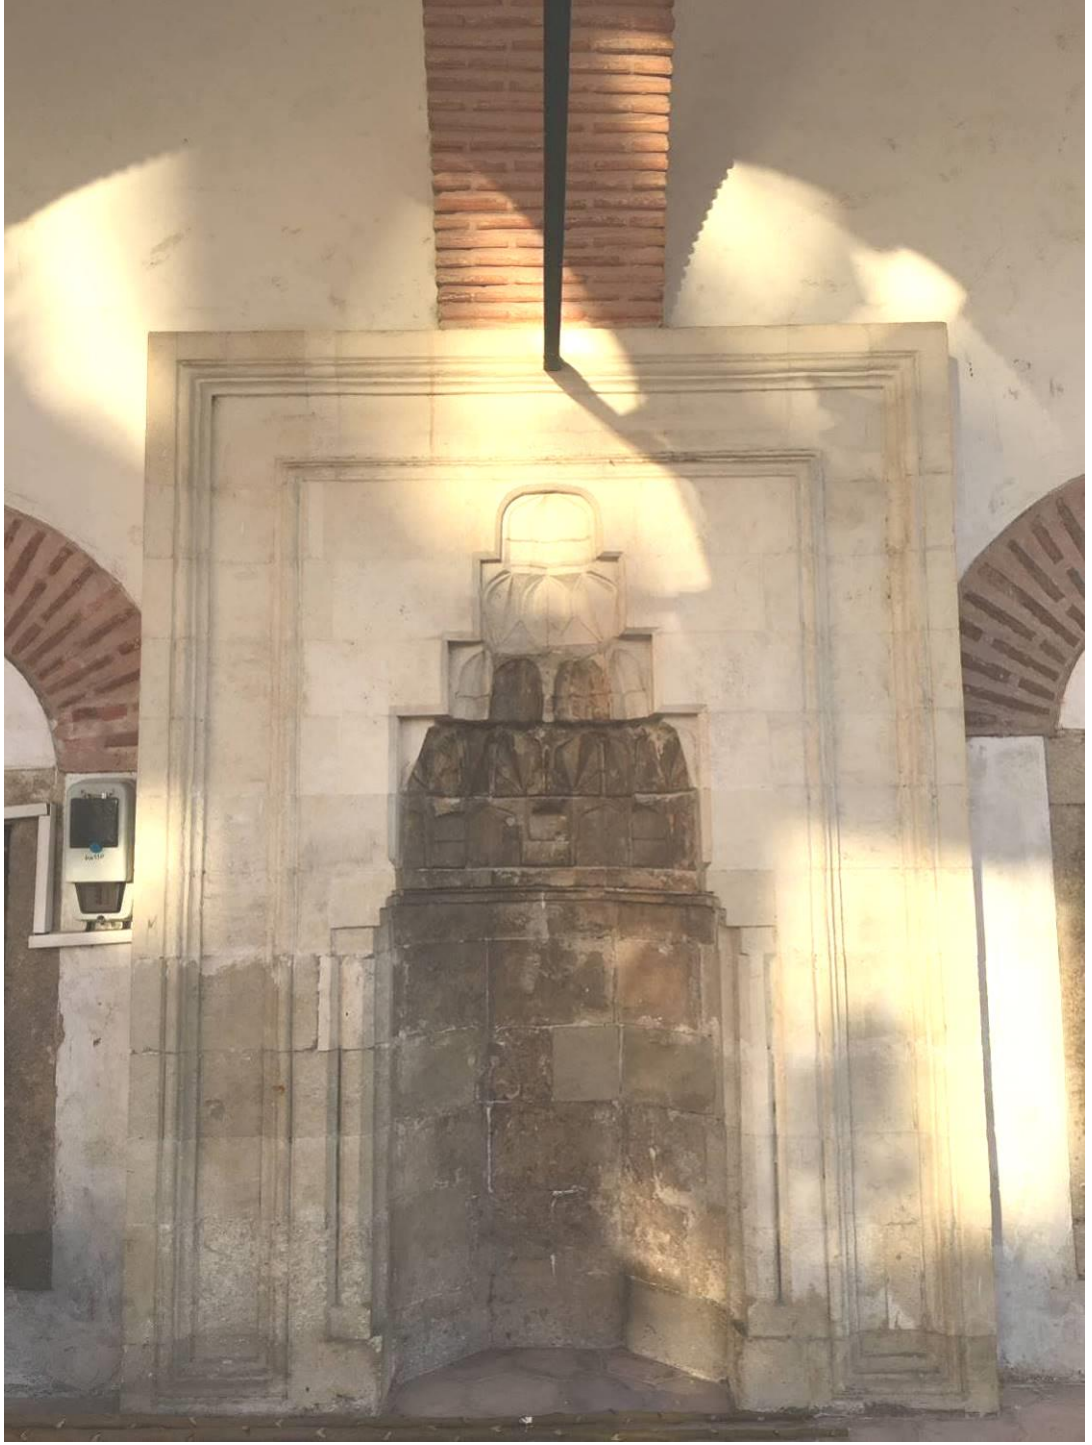
Harim duvarları düzgün kesme taş olan yapının kubbesi ve kasnağı tuğla örgüdür. Harimin güney ve batı cepheleri aynı düzene sahip, iki sıra halinde dörder pencere bulunmaktadır. Doğu cephesindeki pencereler, kuzey ucunda bulunan cümle kapısı nedeniyle güneye kaydırılmıştır. Alt sıra pencereleri son cemaat mahalli hariç, düz taşlıdır. Son cemaat mahalli alt sıra pencereleri tuğladan yuvarlak kemerlidir. Son cemaat mahallinde üst sıra penceresi bulunmaz, diğer cephelerdeki üst sıra pencereleri ise sivri kemerli olarak tanzim edilmiştir. Kuzey cephesinin doğu ucunda minare yer almaktadır. Minare cepheden çıkıntılıdır. Gövdeye geçişteki pahlar ve minare gövdesi de sadedir. Minareye giriş, son cemaat mahallindeki iki basamakla çıkılan ve günümüzde PVC bir kapısı bulunan aralıktan sağlanmaktadır. Son cemaat mahalli kuzey duvarı ortasında dış mihrap görülmektedir. Mihrap nişi, üst kısımda mukarnaslı bir kavsarayla çevrilmiştir.. Genel olarak daha ufak ve sade olan dış mihraplar, Şehabeddin Paşa Cami'inde farklı olarak geniş ve yüksek ebatlara sahiptir.

Şekil 52 : Şehabeddin Paşa Camii Dış Mihrap (İ. Ceran, 2016)

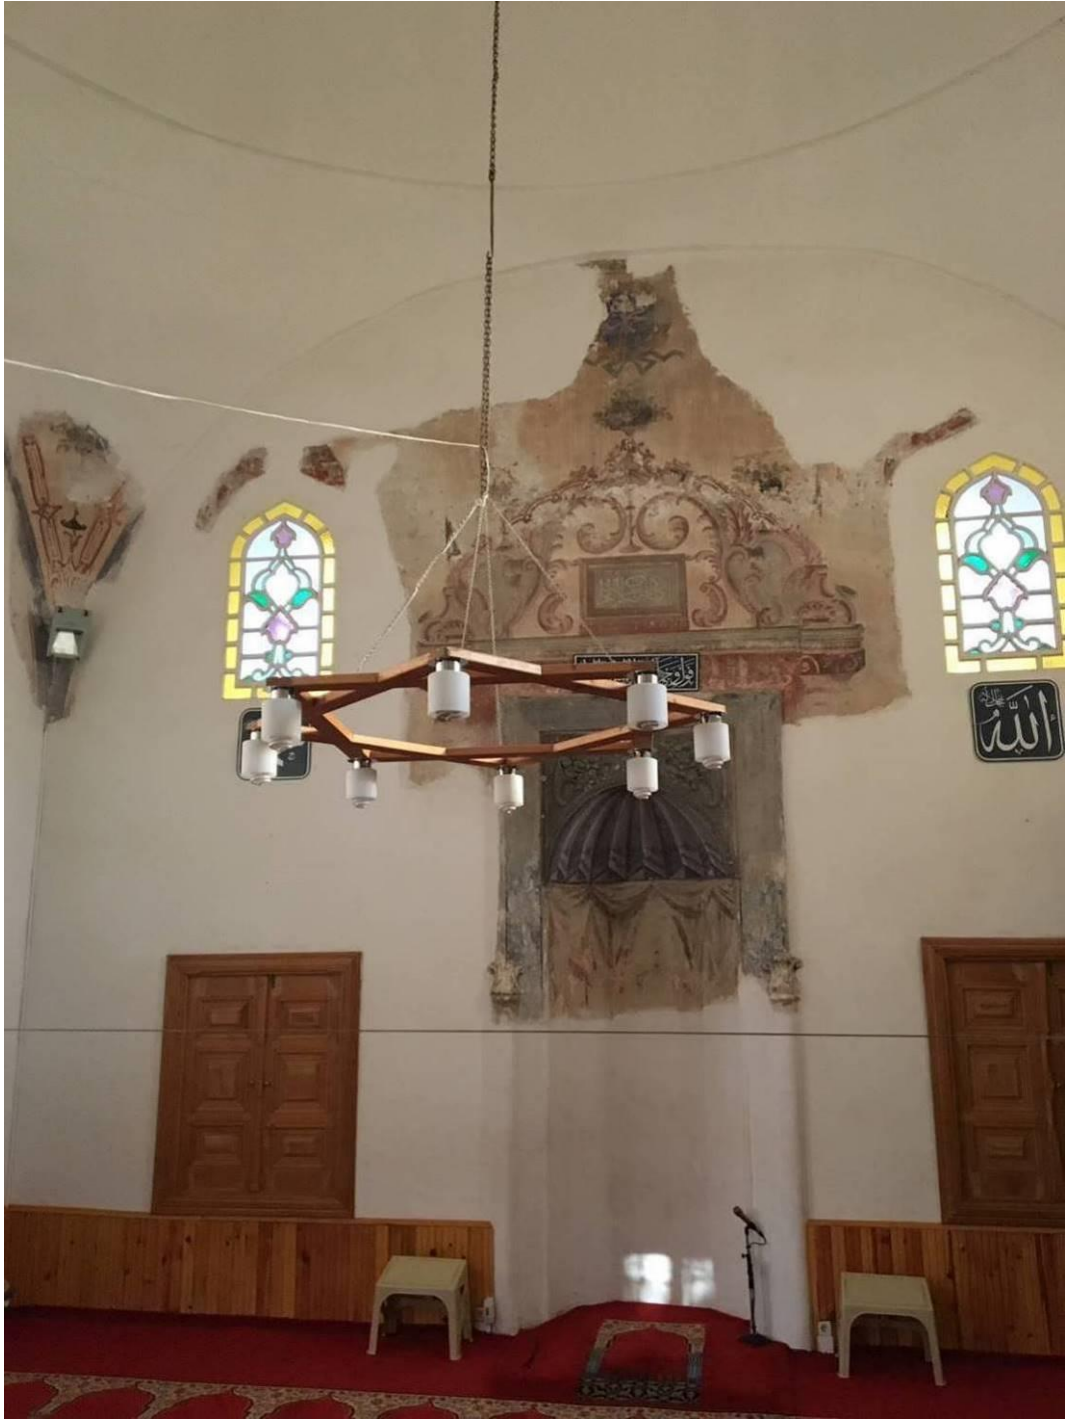
Harimde kubbeye geçiş pandantiflerle sağlanmıştır. Duvarlarda yapının son devrine ait barok tarzdaki süsleme izleri kısmen canlandırılıp görünür hale getirilmiştir. Mihrap üstü istiridye kabuğu formunda kalem işi ile nihayetlendirilmiştir.

Şekil 54 : Şehabeddin Paşa Camii Harim Duvarları ve Mihrap (İ. Ceran, 2016)

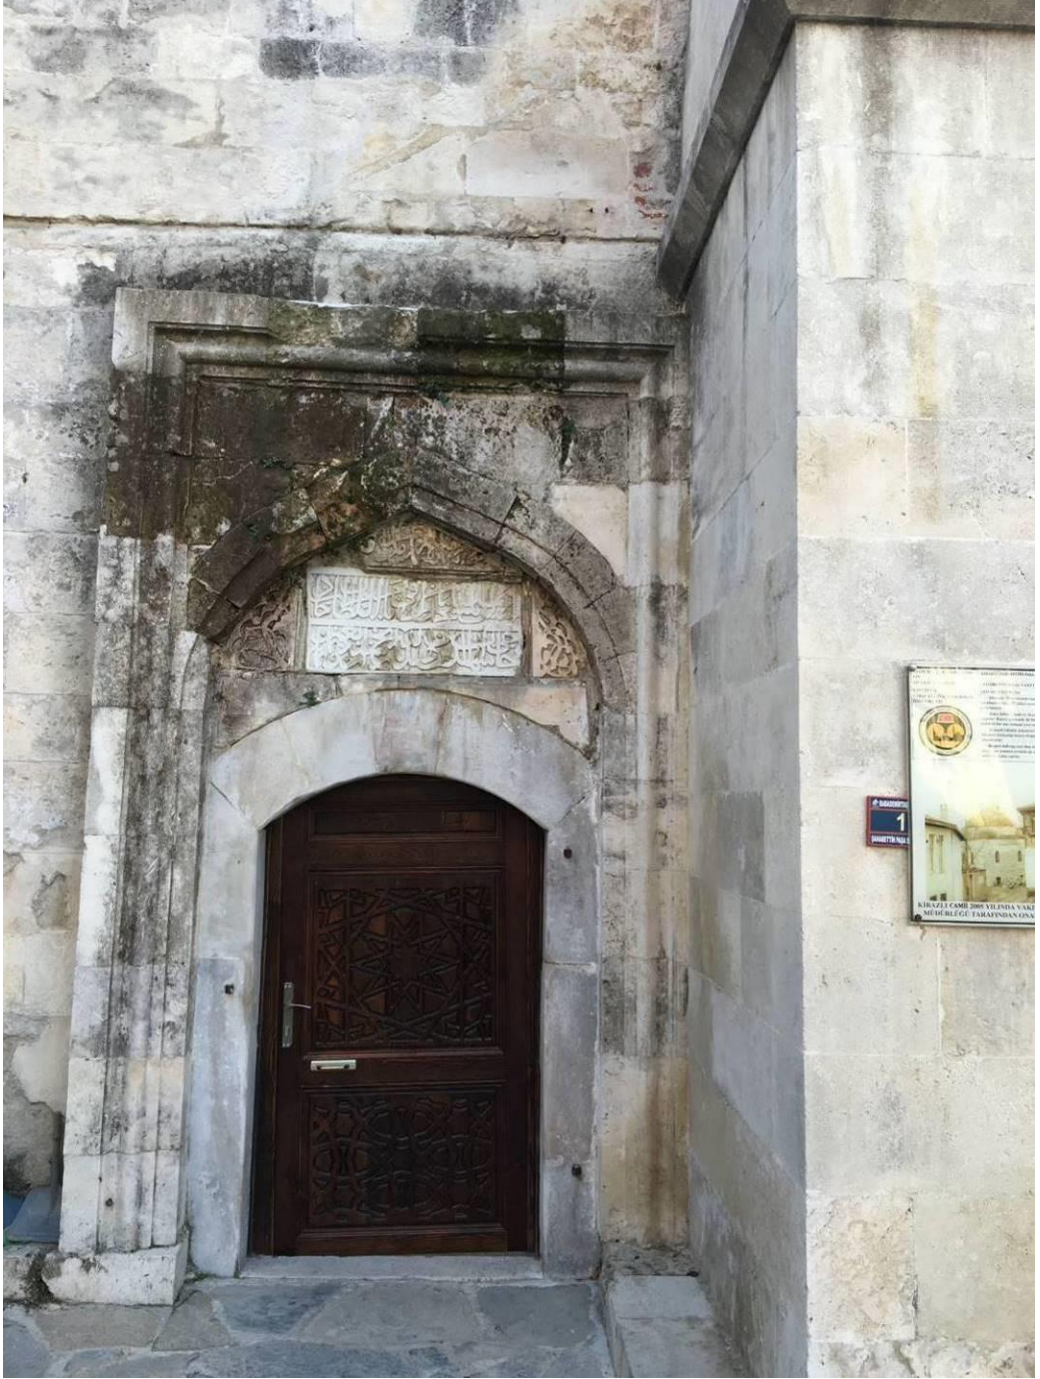
Cümle kapısı, yanlarında iki kalın silme bulunan dikdörtgen bir çerçeve içerisine yerleştirilmiştir. Sivri kemer olan kapı üzerinde inşa kitabesi mevcuttur. Giriş açıklığı benzer yapıların hepsinde görüldüğü gibi, oldukça basık bir kemerle geçilmiştir.

Şekil 55 : Şehabeddin Paşa Cümle Kapısı (İ. Ceran 2016)

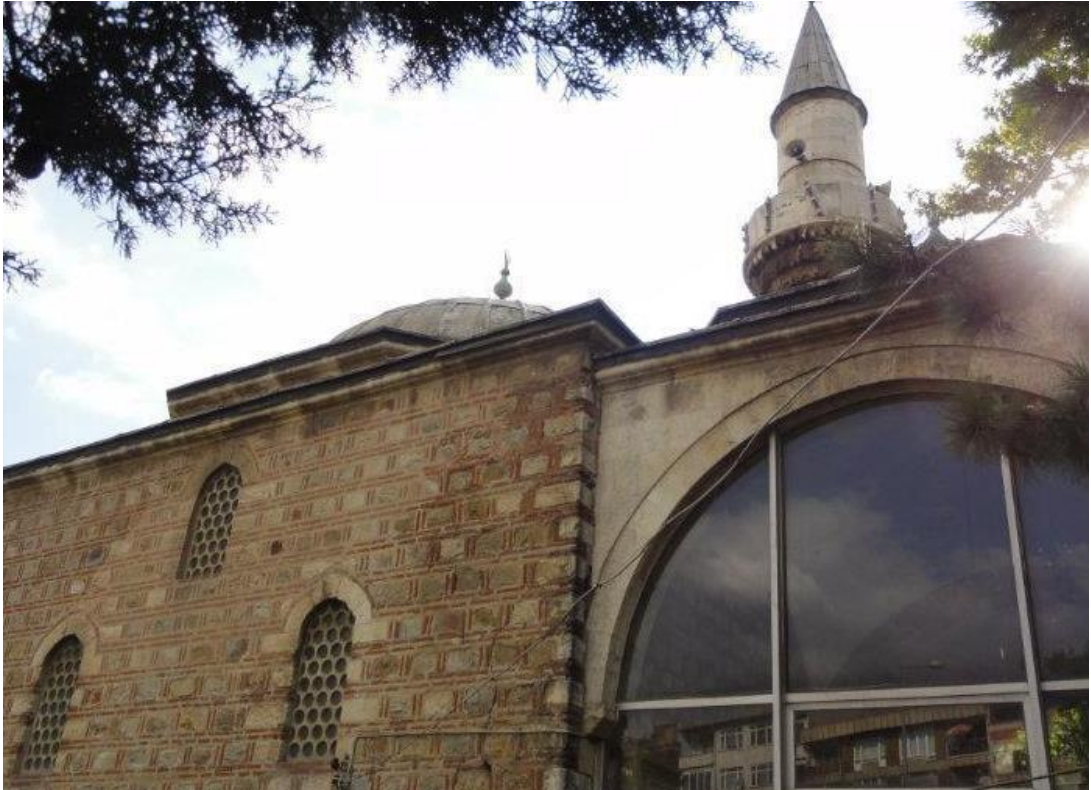
Şekil 57 : Kadı Bedreddin Camii Doğu Cephesi (E. İ. K.T.M., Fotoğraf Albümü)

Doğu batı ve güney cepheleri aynı düzende olan yapının, cephelerinde üç sıra halinde beşer pencere mevcuttur. Alt ve sıra pencereler ile kasnak pencereleri sivri kemerli olup, üst sıradakilere alçı dışlıklar takılmıştır. Cephede kabayonu taş sıraları aralarına tuğla hatıllar yerleştirilmiş ve taşlar iki sıra tuğla ile dikey olarak kasetlenmiştir.

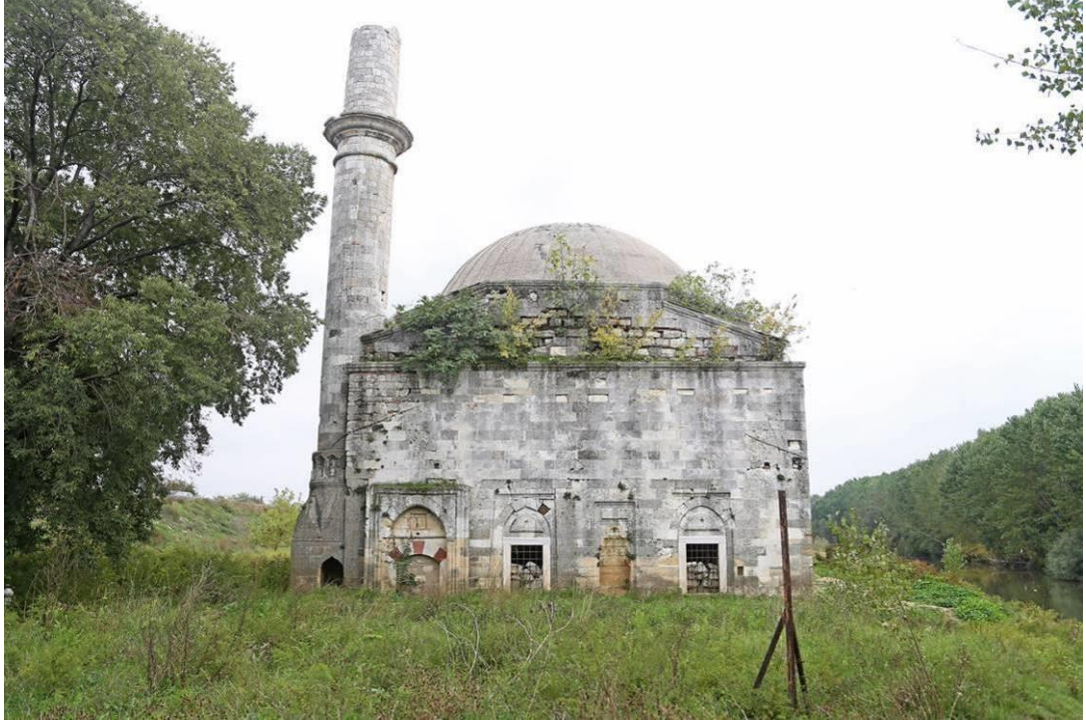
Şekil 64 : Kasım Paşa Camii Kuzey Cephesi (Mesut Öztürk, 2016)

Günümüzde harap halde olan yapının harim duvarları ve minaresi düzgün kesme taşlarla inşa edilmiştir. Kasnakta tuğla ve kesme taşın bir arada kullanılabildiği görülmektedir.

Bugün, özgün halinde var olduğu kuzey cephesindeki izlerden anlaşılan son cemaat mahalli tespit edilebilmektedir. Cephe duvarının üzerindeki izlerden anlaşılan, bir dönem son cemaat sekisi ahşap çatı ile örtülmüş olmalıdır.

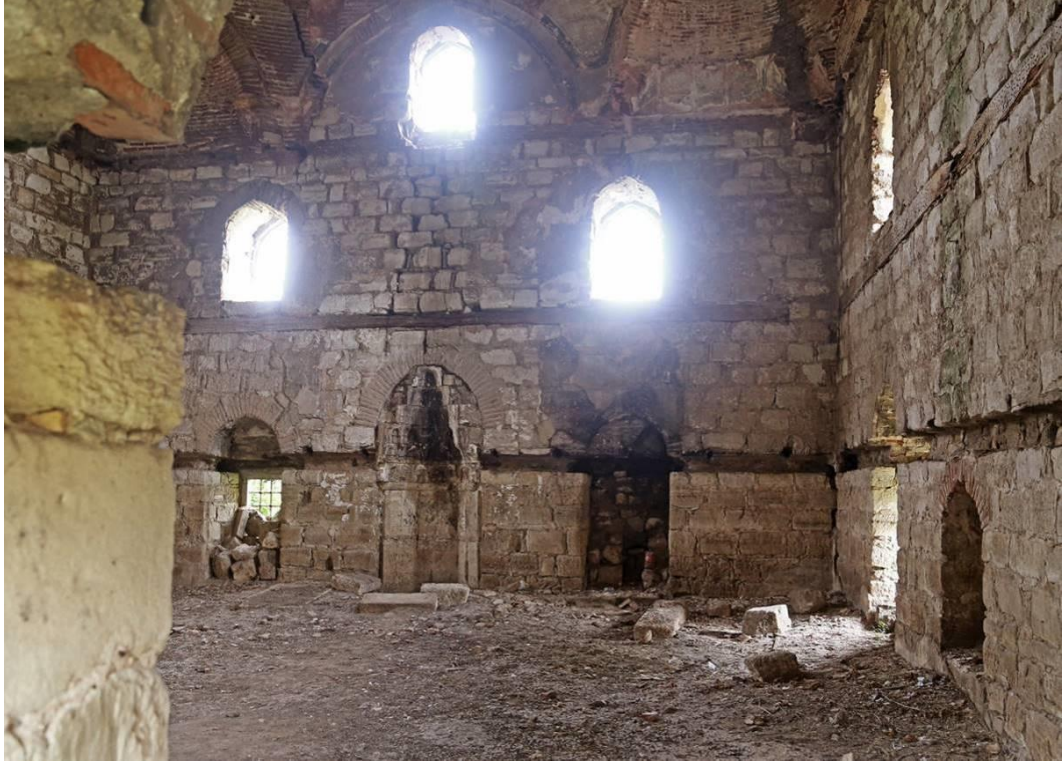
Harimin üzeri, geçişleri tromplarla sağlanmış kubbe ile örtülüdür. Trompların hemen altında bir mukarnas kuşağı dizisi seçilebilmektedir. Çerçevesi dışa taşkın mihrap nişi beşgendir.

Şekil 68 : Kasım Paşa Camii Harim (Mesut Öztürk, 2016)

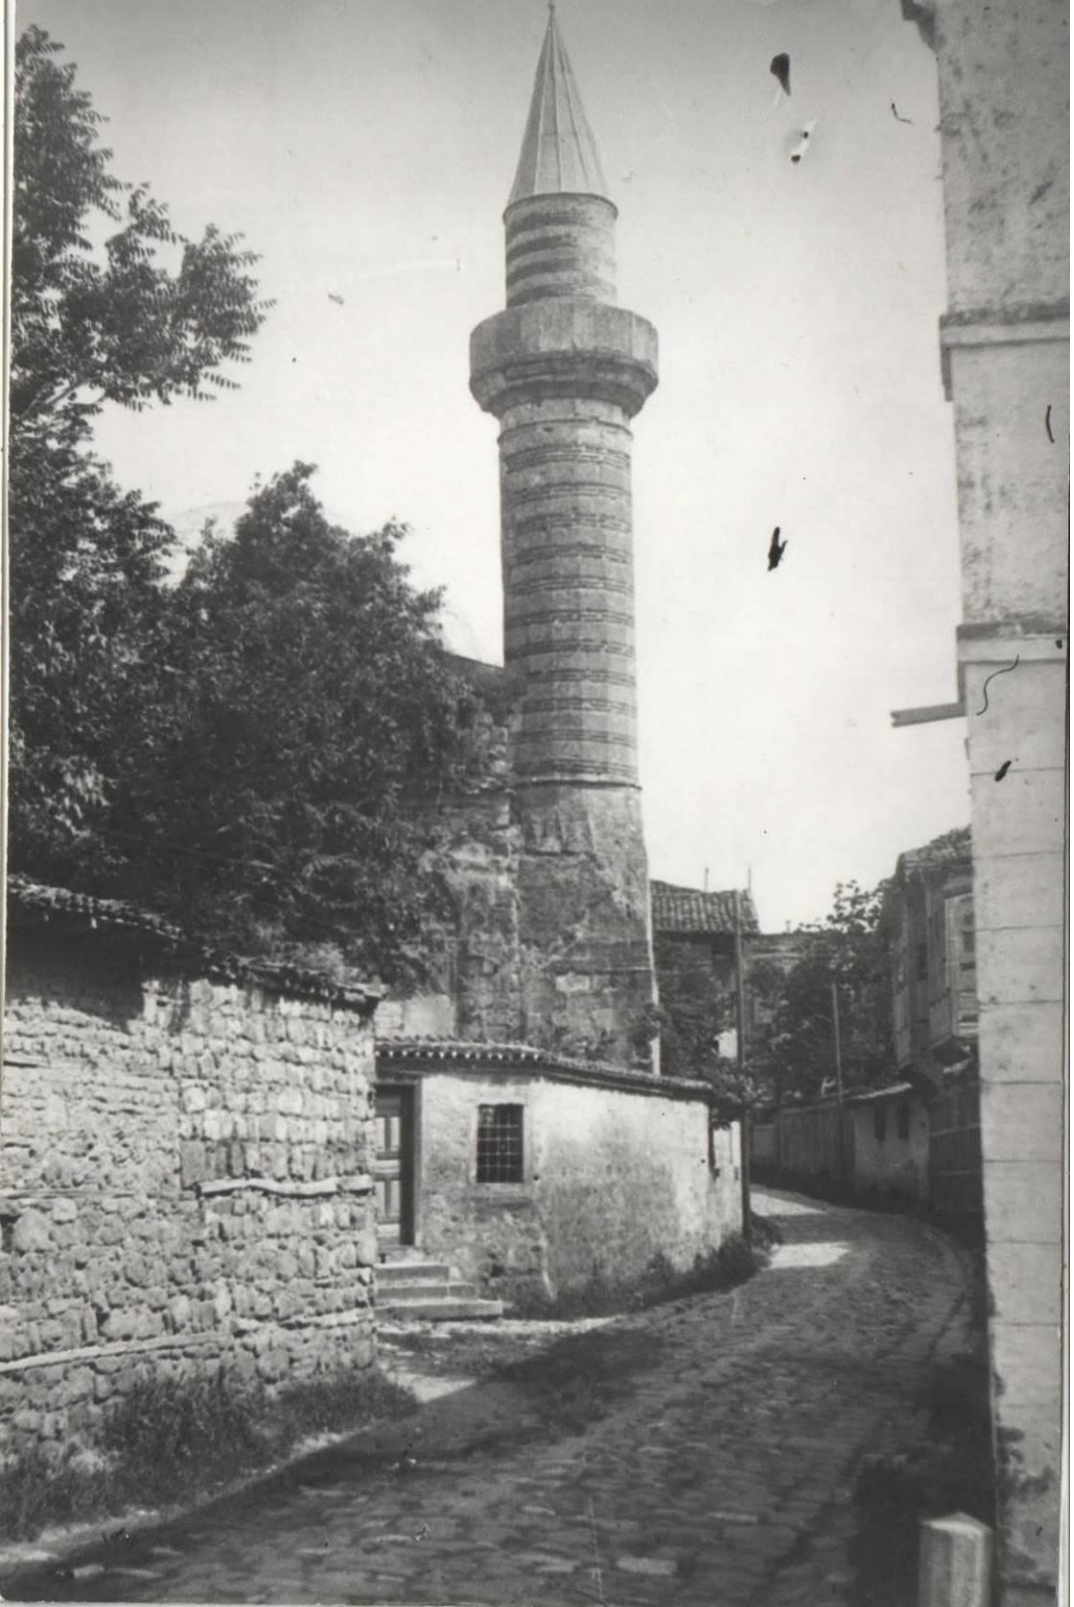
Yapıya dair bir de Rifat Osman'ın 1920 tarihli fotoğrafı incelenmiştir. Bu fotoğrafta, avlu giriş kapısının ahşap ve sokak kotundan yüksek olduğu görülmektedir. Ayrıca avlu giriş kapısının yanında duvarda birde lokma parmaklıklı pencere açıklığı tespit edilmektedir. Bu açıklıklardan sokak boyunca iki adet daha olduğu seçilebilmektedir. Avluda bulunan mezar taşlarının bu açıklıklar sayesinde dışardan görülebildiği tahmin edilmektedir. Bu fotoğrafta ayrıca, yapının karşısında bulunan Kadirihane tekkesinin köşesi görülebilmektedir. Günümüzde sadece kalıntıları mevcut olan tekkenin 1920 tarihinde ayakta olduğu anlaşılmaktadır.

Şekil 74 : Edirne Selçuk Hatun Mescidi (Rıfat Osman,1920)

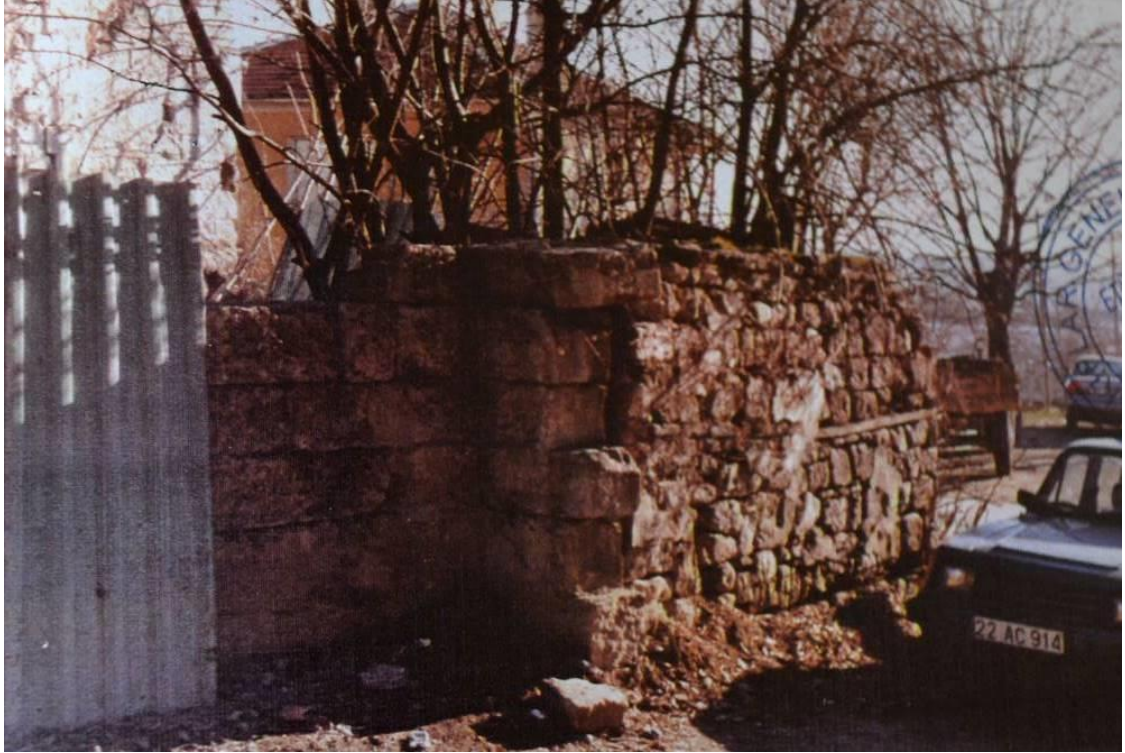
Edirne V.B.M. Arşivi'nde bulunan eski fotoğraflarına göre mescidi çevreleyen avlu duvarının kuzeydoğu köşesine yakın bir noktada, kitabesiz, süslemesiz oldukça harap

bir çeşme olduğu anlaşılmaktadır. Kaynaklarda yer verilmeyen çeşmenin tarihçesi hakkında bilgiye ulaşılamamıştır. Devrin özelliklerini gösteren diğer mescitlerde çeşmelerin görülmesi, mescit ile aynı dönemde inşa edilmiş olması ihtimalini güçlendirmektedir.

Şekil 76 : Avlu İhata Duvarına Bitişik Çeşme Kalıntıları(E.K.T.V.K.K, 2000)

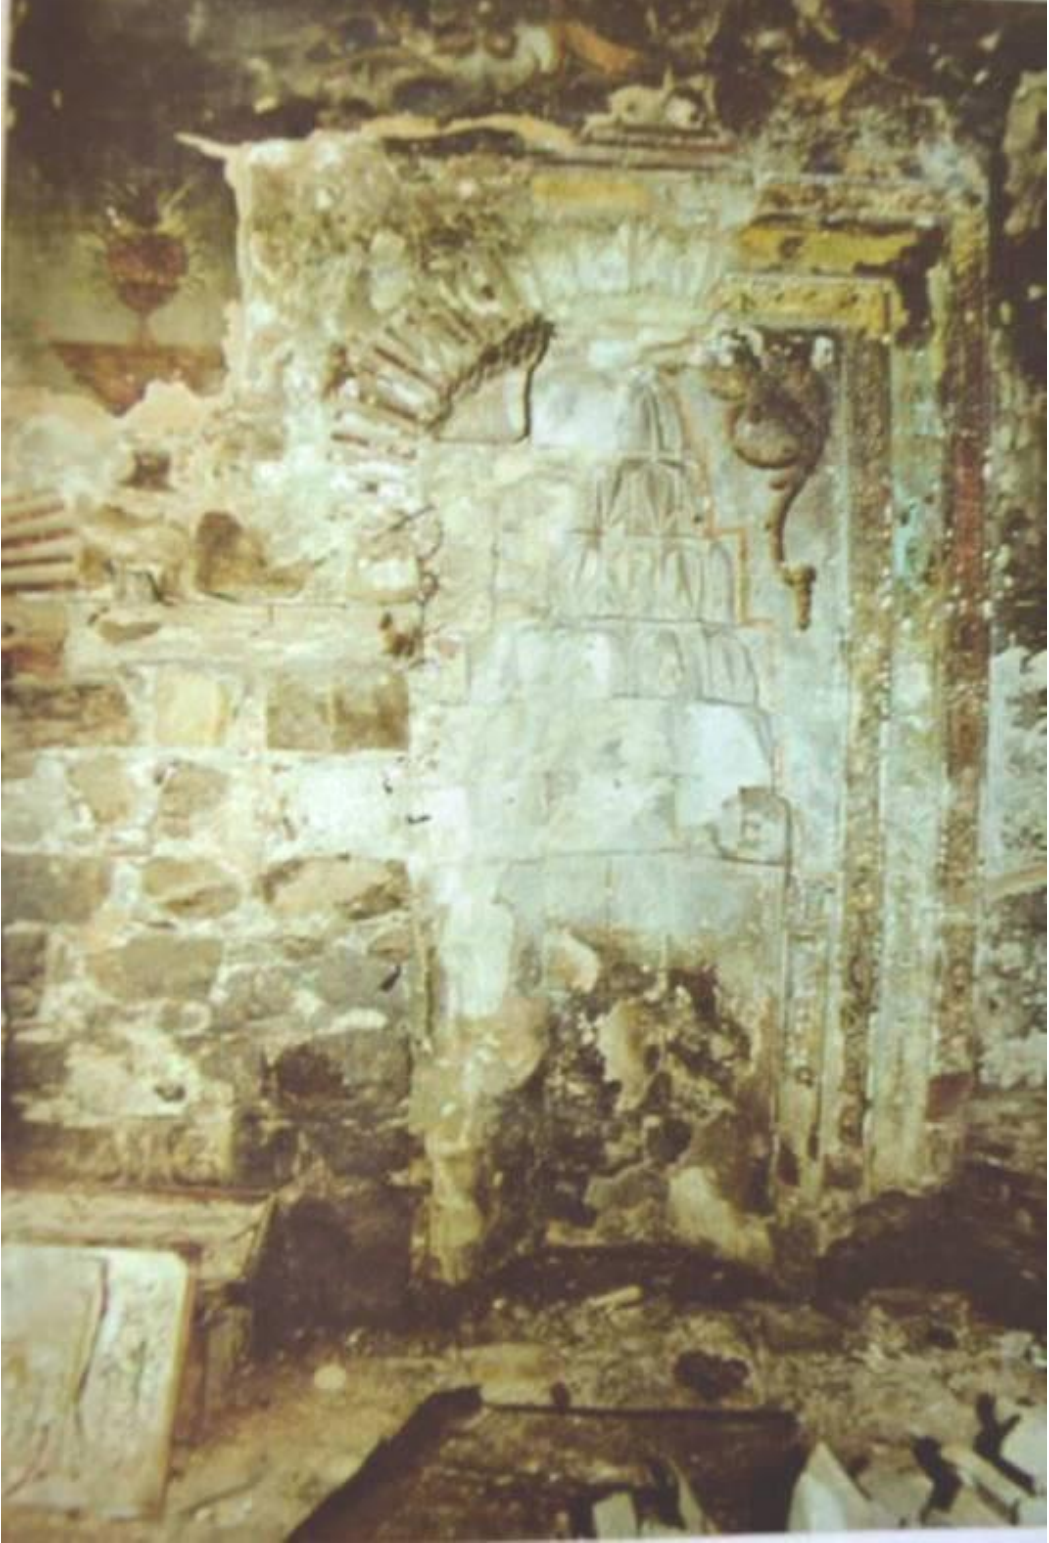
Mihrabın yıkılan ve tahrip olan kısımları mevcut örneğine uygun olarak taş olarak inşa edilmiştir.

Şekil 86 : Selçuk Hatun Mescidi Mihrap (E.K.T.V.K.K.,2000)

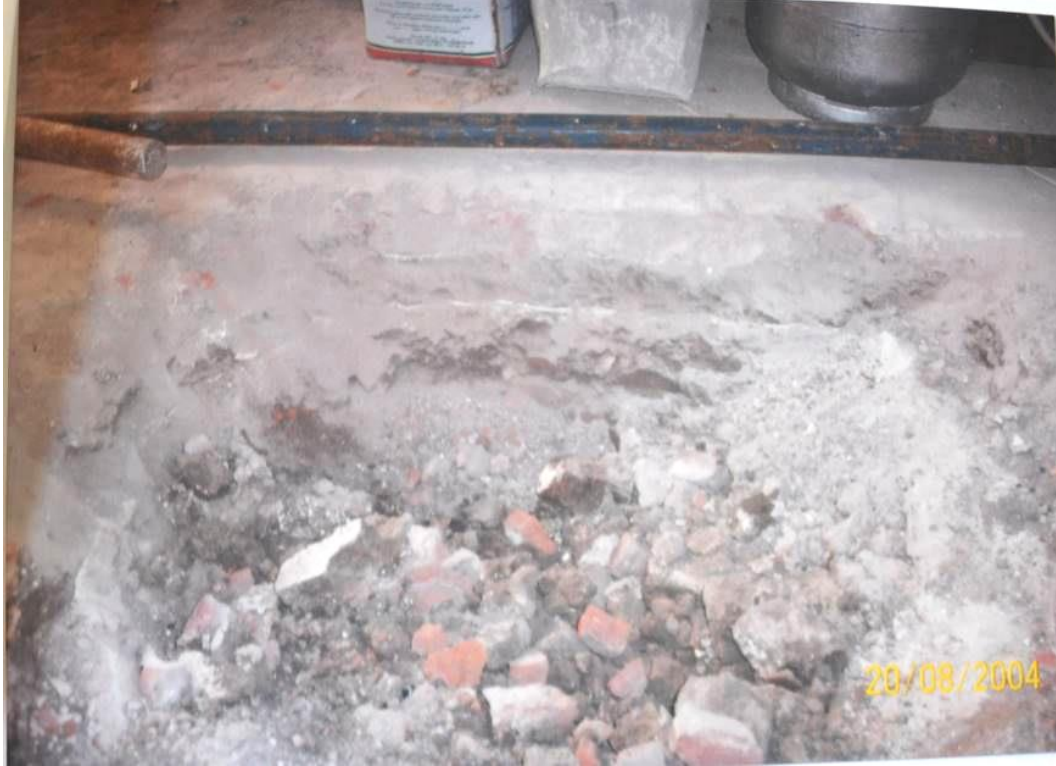
Harim zemininde yapılan araştırma kazılarında, zemin kaplamasının 27x27 cm. ölçülerinde şeşhane tuğla olduğu tespit edilmiştir. Ancak temele dair bilgi elde edilememiştir.

Şekil 88 : Harim Zemininde Yapılan Araştırma Kazısı (E.K.T.V.K.K, 2000)

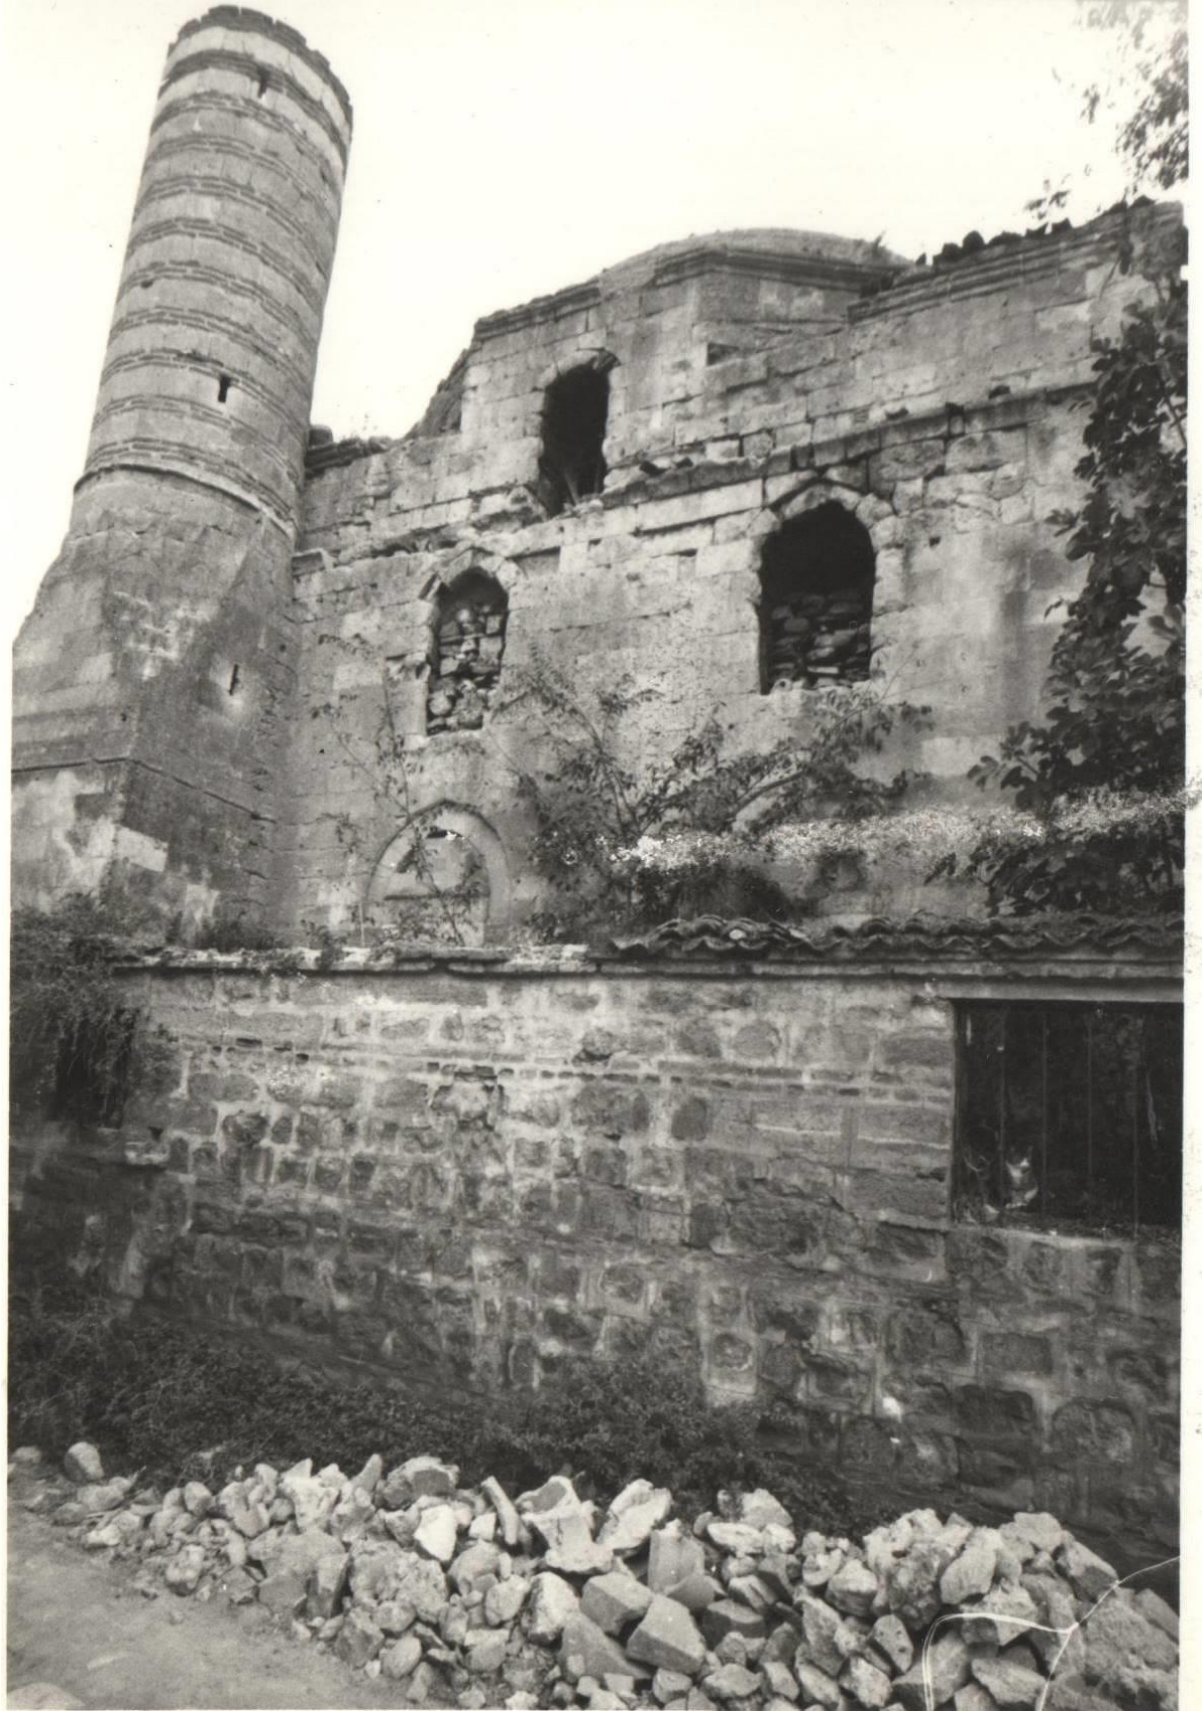
Şekil 110 : Edirne Selçuk Hatun Mescidi, Batı Cephesi (E.H. Ayverdi, 1951)

Cephenin önünde bulunan avlu ihata duvarında iki adet lokma parmaklık açıklık görülmektedir. Bu açıklıkların, hazirenin görülebilmesi için bırakıldığı düşünülmektedir. Minarenin üst kısmı uzun süre yıkık kalmıştır. Restorasyon sırasında, Rıfat Osman'ın 1920 senesindeki fotoğrafından faydalanılmış olmalıdır. Mescidin kullanılır halde çekilen son fotoğrafı da budur.

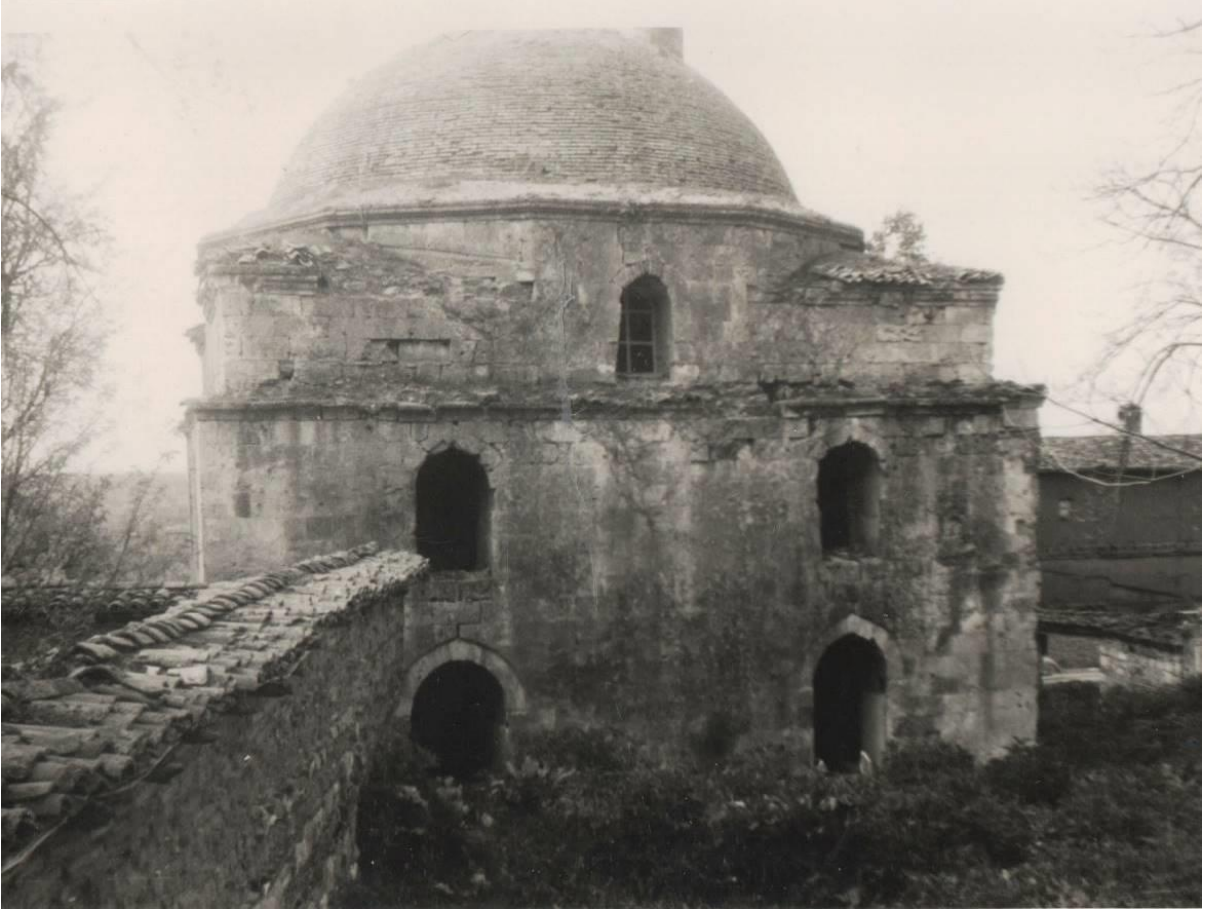
Şekil 116 : Doğu Cephesi (E. Hakkı Ayverdi, 1951)

Cephe günümüzde özgün haline uygun malzeme ile kaplanmıştır, ancak pencere kemerleri hatalı uygulanmıştır. Ayrıca tüm cephelerde dönem yapılarının tamamında görülen pencere kitabelikleri restorasyon sırasında ortadan kaldırılmıştır. Taş olan saçak silme ve sövelerin detayları günümüzde kurşun ile kaplanmıştır. Kasnak pencerelerinin eski ölçülerine göre boyu daha alçak tutulmuştur söve ve kemeri özgün halinden uzak görünmektedir.

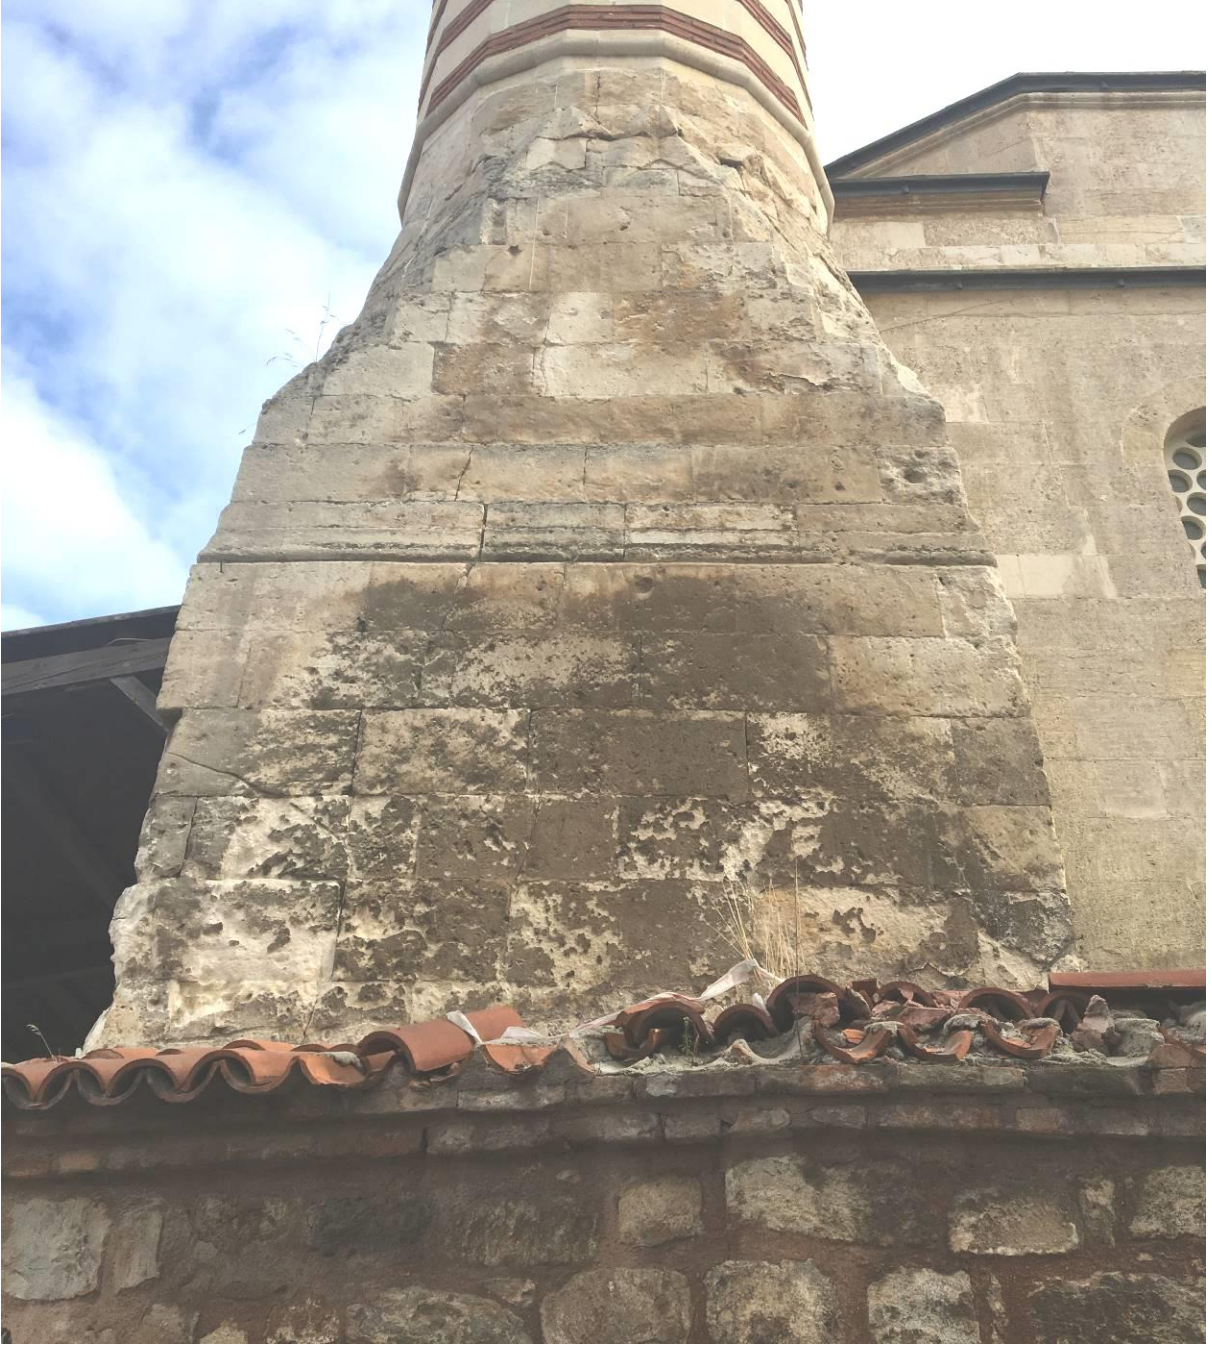
Şekil 117 : Minare Kaidesindeki Yüzey Erozyonları (İ. Ceran, 2016)

Avlu ihata duvarında önerilen açıklıkların bırakılması durumunda olabilecek parça kopmalarının aynı evsafa olan moloz taşından ikmal edilmesi uygun olacaktır. Avlu giriş kapısı etrafında bulunan taşların uğradığı mekanik bozulmalar, demir kapının üzerinde bulunan çimento harcın uzaklaştırılması durumunda taşlarda meydana gelebilecek kopmaların da yine mezkûr taşlardan tamamlanmaları gerekmektedir. Son cemaat mahallini örten sundurmanın kaldırılması esnasında da cephe taşlarında meydana gelebilecek bozulma ve kopmalar itina ile bütünlenmelidir. Ayrıca özgün olduğu tahmin edilen minare kaidesindeki taş yüzeylerde meydana gelen yüzey erozyonları hasarlık derecesine göre gruplandırılmalı, nispeten iyi durumda olanlarda parça tamamlama yapılmalı; çok kötü durumdakiler ve eksikler aslına uygun olarak imal edilerek yerlerine montajı yapılmalıdır. Minare gövdesine geçişteki pahlarda işlenmiş olan taş bezemelerdeki yüzey erozyonları ciddi orandadır. Özgün olan bu bezemeler hiçbir onarım ve tamamlama geçirmediği için kaybolmaya yüz tutmuştur.

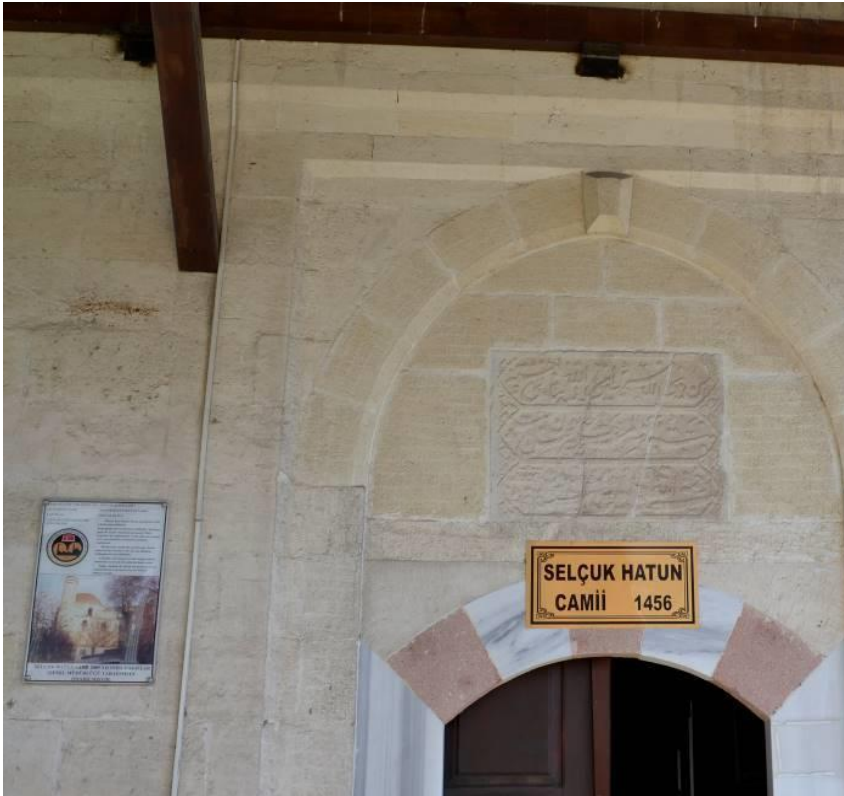
Şekil 121 : Cephede Klima, Kablo ve Tabelalar ile Bozulmalar (İ.Ceran 2016)
