T.C.
FATİH SULTAN MEHMET VAKIF ÜNİVERSİTESİ
MÜHENDİSLİK VE FEN BİLİMLERİ ENSTİTÜSÜ
MİMARLIK ANABİLİM DALI

EDİRNE SELÇUK HATUN MESCİDİ 2003
RESTORASYONUNUN DEĞERLENDİRİLMESİ

YÜKSEK LİSANS TEZİ

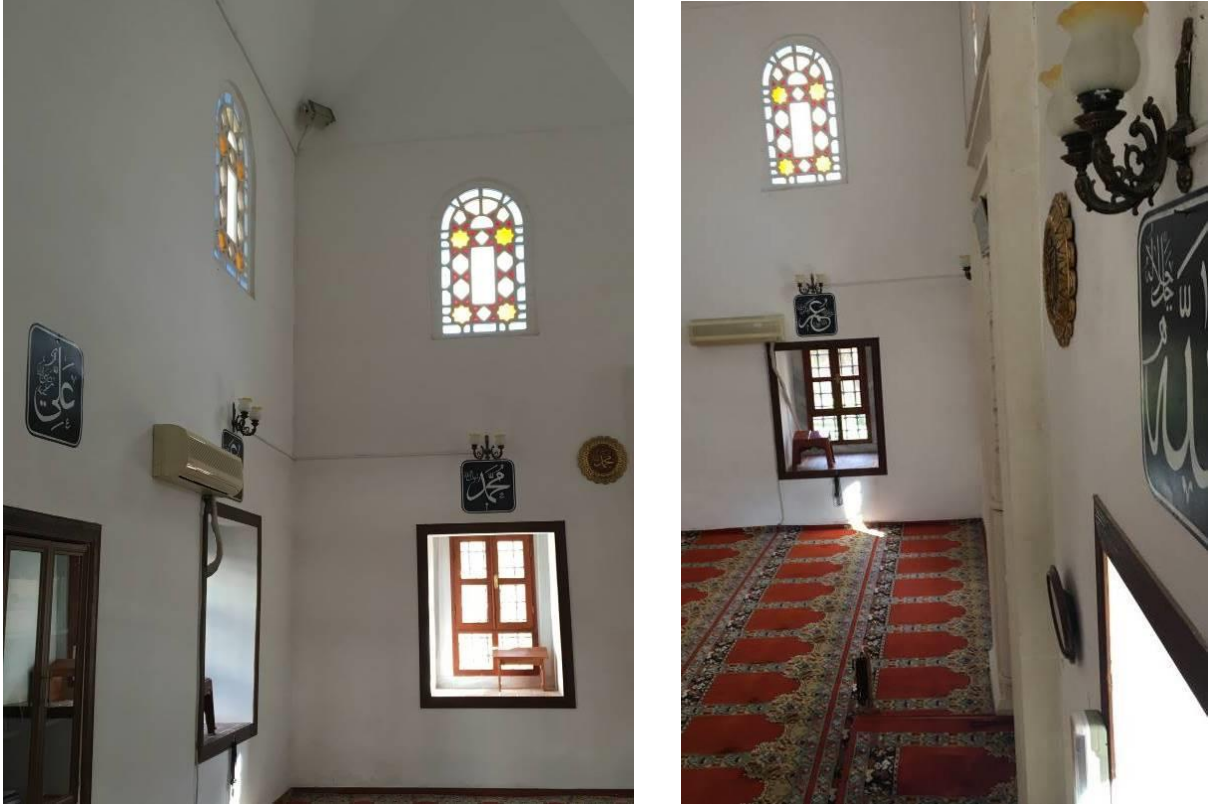
Şekil 122 : Harimde Klima, Kablo ve Tabelalar ile Bozulmalar(İ.Ceran 2016)

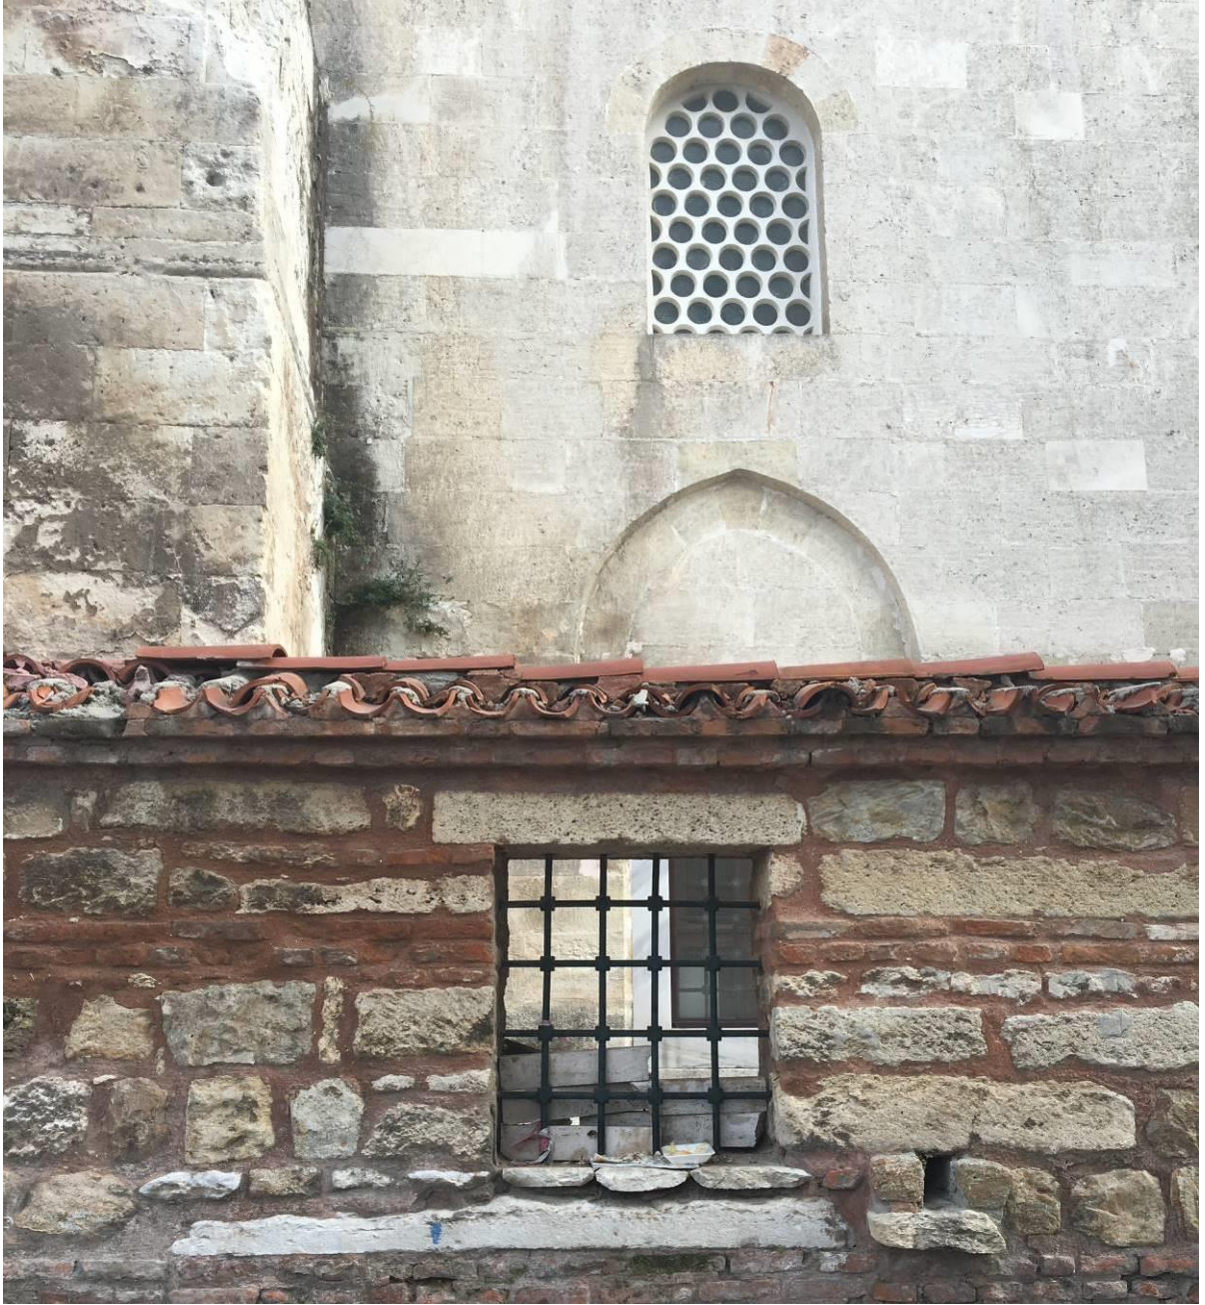
Şekil 123 : Minare Köşesindeki Bitki Oluşumu ve Kararmalar(İ.Ceran,2016)

Kuzey cephesinde son cemaat mahallinin örten ahşap sundurmanın kaldırılması en ehemmiyetli temizleme işidir. Bunun yanında, demir parmaklıklı avlu giriş kapısı kaldırılmalı, ve moloz taşların arasında bulunan çimento derzler temizlenmelidir. Cephelerdeki taşların, bilhassa zemine yakın noktalarında oluşan kirlenme ve kararmalar için yüzey temizliği gerekmektedir. Özgün olduğu düşünülen minare kaidesinde ki taş yüzeylerde meydana gelen kararmalar temizlenmelidir. Harim ve son cemaat mahalli döşemelerinin kaldırılması, özgün haline uygun olarak ihya edilmesi gerekmektedir. Bunların yanında, harimde minare cephesinde alt sıra pencere hizasında ve zemine yakın hat boyunca rutubet ve nem nedeniyle sıva dökülmeleri yer yerde şişmeler gözlenmiştir. Sebebinin zemin suyu yoksa cepheden uzaklaştırılamayan yağmur suyu mu olduğu incelenerek, problem çözülmeli ve bu kısımlar temizlenmelidir.

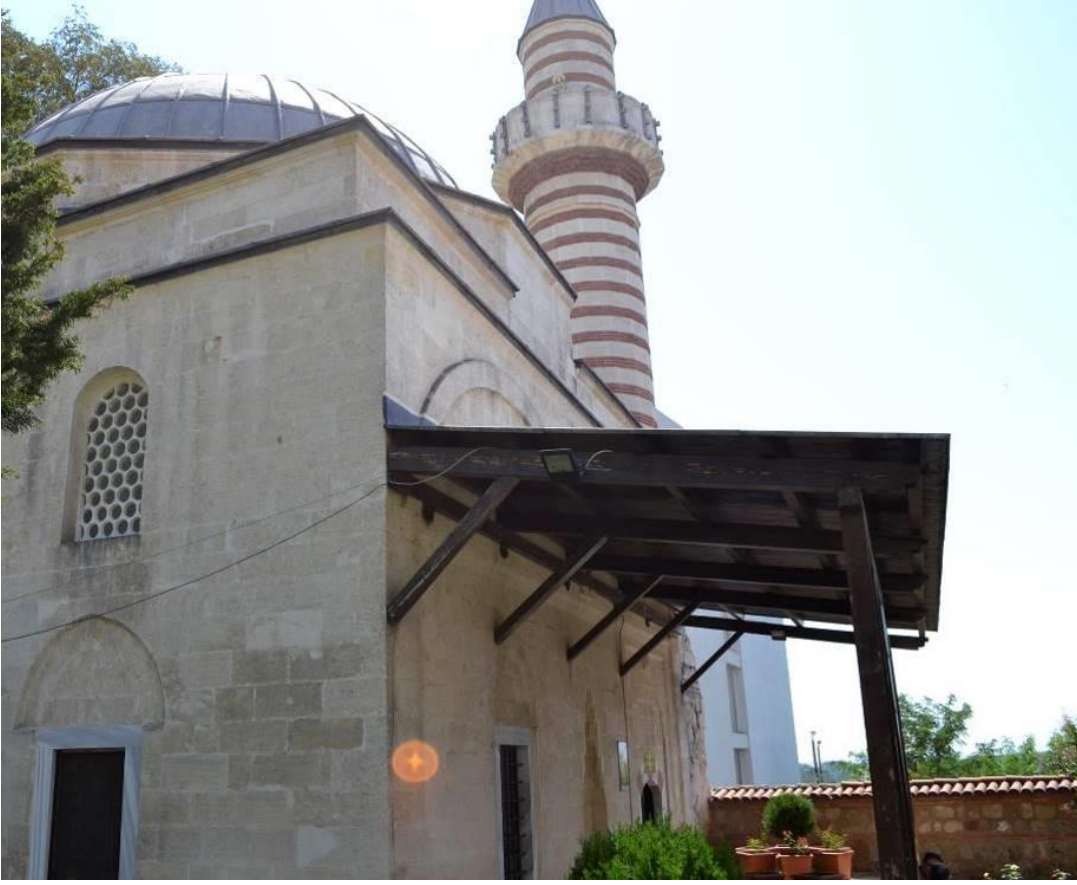
Şekil 124 : Selçuk Hatun Mescidi Son Cemaat Mahalli Üst Örtüsü (İ.Ceran 2016)

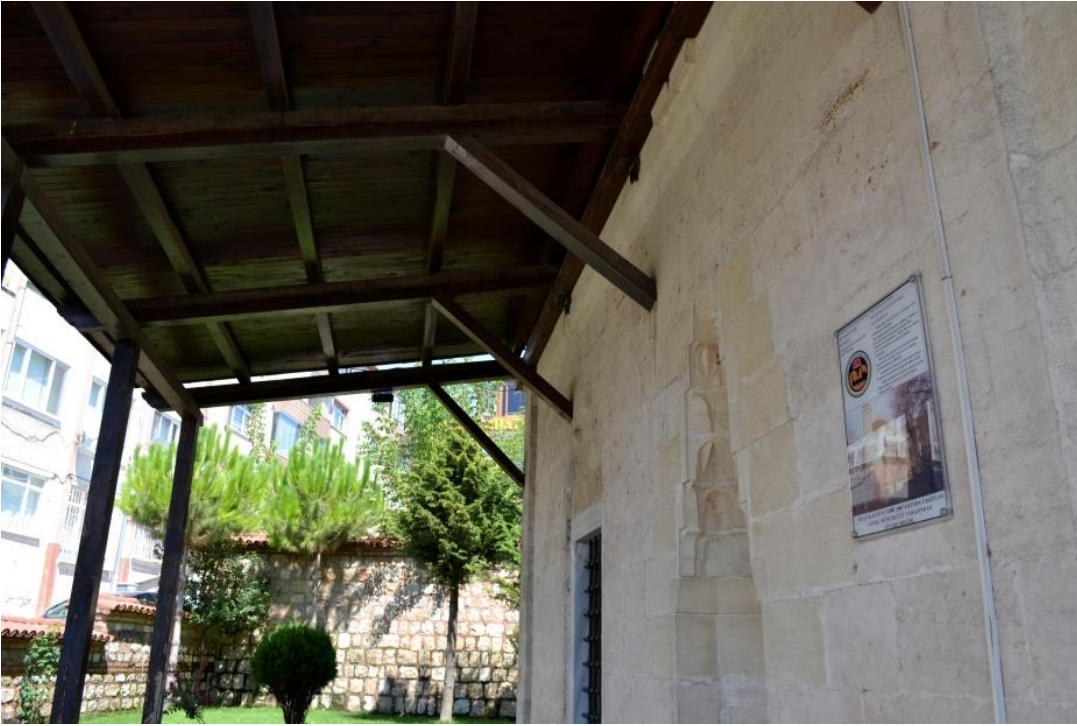
Şekil 125 : Son Cemaat Mahalli Ahşap Sundurma (İ.Ceran 2016)
