**ÜSKÜDAR HACI SELİM AĞA KÜTÜPHANESİ
RESTORASYON PROJESİ VE ÇEVRE YERLEŞİMİ**

YÜKSEK LİSANS TEZİ

AHMET BURAK FINDIKOĞLU

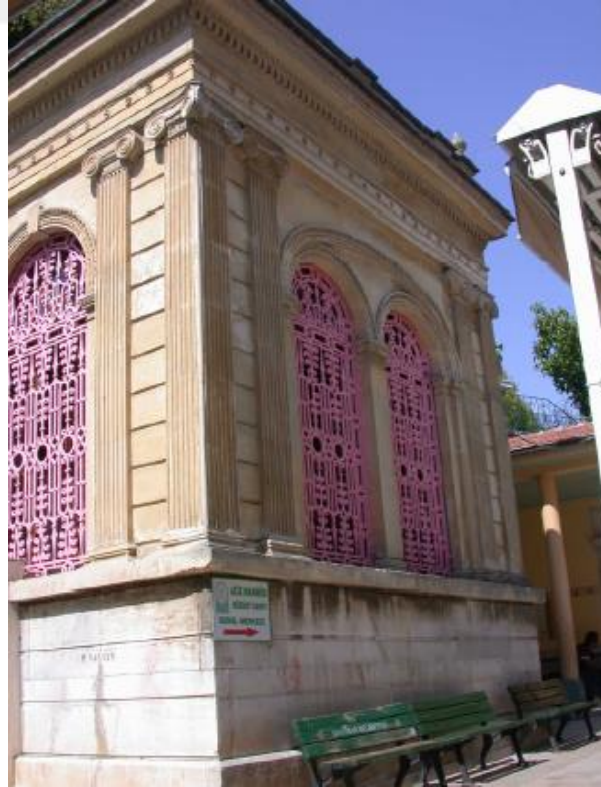
Resim 10: Doğu cephesi

Kuzey ve batı cepheleri sađır olan yapının gney ve dođu cepheleri zerinde yuvarlak kemerli ikiřer pencere yer almaktadır. Cephesi zerindeki pencereler yuvarlak kemerli bir ereve iine alınmıřtır. Pencere aralarında ve křelerde, ikiřer adet, iyon bařlıklı kađıt rulosuna veya ko boynuzlarına benzeyen voltler, yivli pilastralar bulunmaktadır. Bařlıkların st kısmında arřitrava yer verilmiřtir. Arřitravların st kesiminde friz daha kısa tutulmuř ve ortalarına birer kabartma rozet iřlenmiřtir. Frizler arasında kalan  kartuř iinde yapının kitabesi vardır. Pencere kemerleri bir zengi zerine oturup kilit tařı ile bitirilmiřtir. Cephe simetrik bir dzene sahiptir.

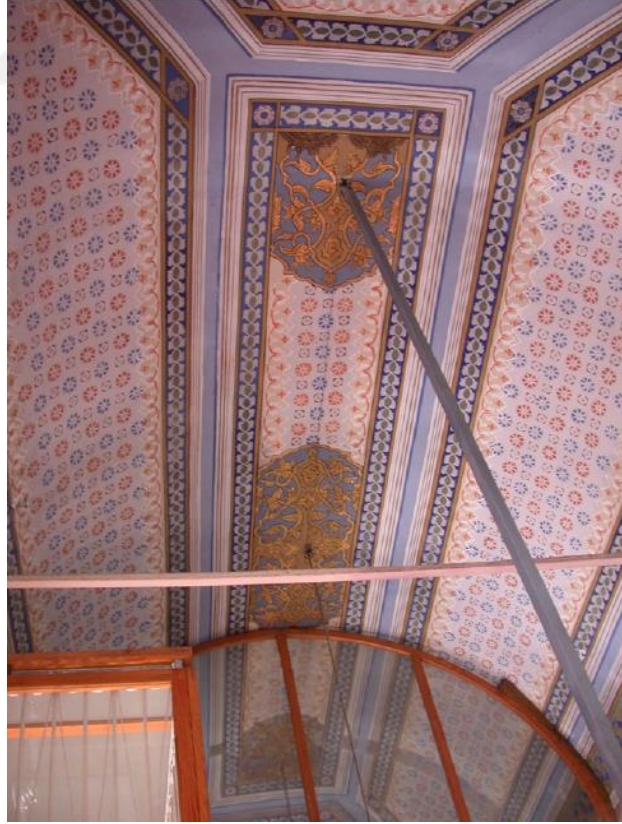
Resim 13: Aziz Mahmut Hüdayi Efendi (Lütfi bey)
kütüphanesi aynalı tonoz kalem işi

Yapım tekniği; Kütüphane, yapım tekniği, malzemesi ile özgün durumu kısmen korunmuştur. Çatı örtüsü tonoz döşeme üzeri kurşun kaplıdır. Pencereler kemer açıklığı ile geçilerek yapılmıştır. Okuma salonu ile giriş arasını ahşap bölücü doğrama yapmıştır. duvarlar taş kaplama ile yapılmıştır.

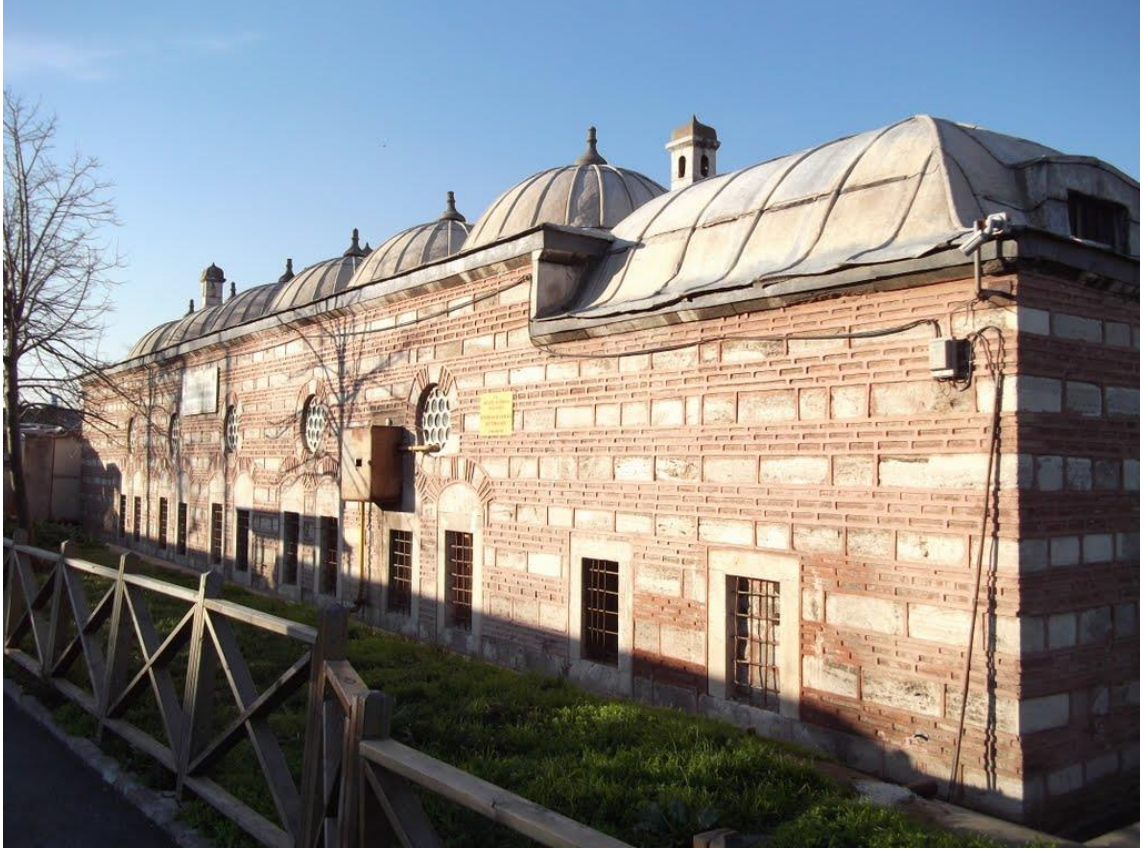
Resim 19: Şemsi Paşa kütüphanesi Doğu Cephesi

Cephe özellikleri; kesme taş arası sıra tuğlalı örme devardan medana gelmiştir. Cephe pencerelerinde taş söve kullanılıp demir parmaklıkla koruma yapılmıştır. Aynı zamanda cephede yuvarlak revzenli aydınlıklar yapılmıştır. Avlu cephesinde revaklar mermer sütunlar üzerine sivri taş kemerler çıkılıp üzeri ahşap çatı ile kurşun kaplanmıştır. Cephede hücre odalarına ait 12 küçük kubbe üzeri kurşun kaplanıp alem ile bitirilmiştir. Yine hücrelere ait ocakların taş malzeme ile yapılmış bacaları görülmektedir.

Malzeme özellikleri; Cami ve türbe kesme taşla inşa edilmişken, medrese kesme taş ve tuğladan meydana gelen almalı bir sistem kullanılmıştır. Üst örtüsü kurşunla kaplanmıştır. Revak kemerleri taştan yapılarak ahşap çatı ile konstrüksiyon yapılmıştır. Revak sütunları mermerden kullanılıp restorasyon sonrasında da revak araları cam malzeme ile kapatılmıştır. Döşemeler de tuğla kullanılmıştır.

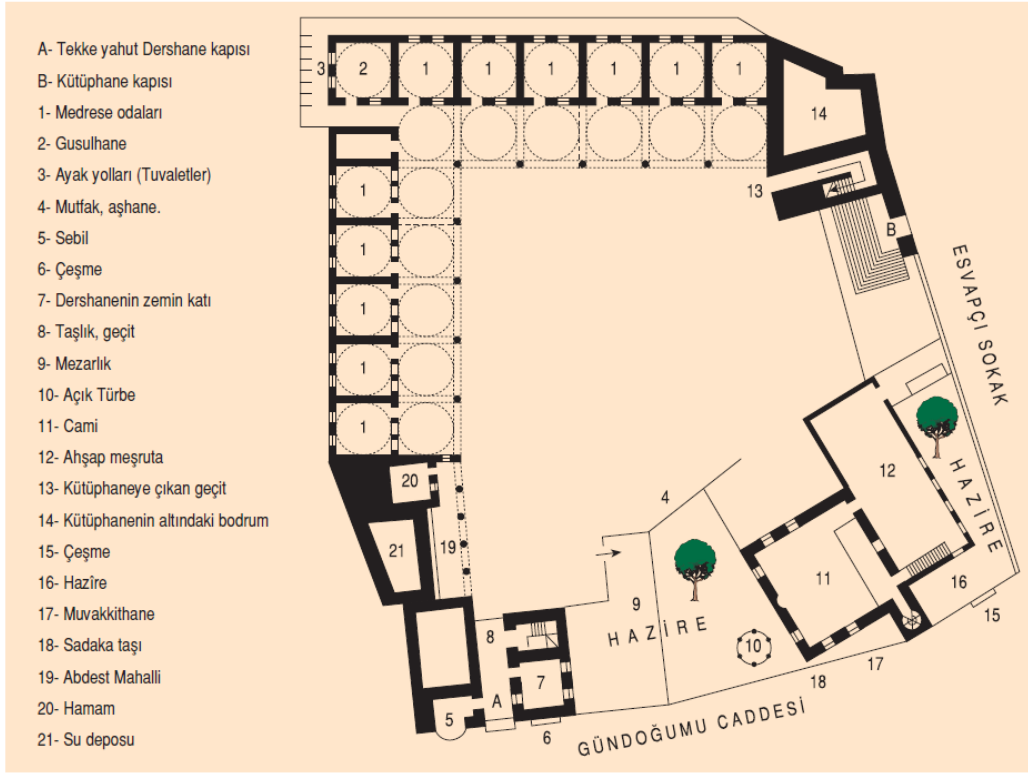
Resim 23: Ahmediye Külliyesi Genel Planı

Plan Özellikleri; kütüphane eğimli bir arazi üzerine inşa edilmiştir. Külliyein kuzeybatı köşesinde yer alan tuvaletler ile beşik tonozlu bir koridorun üst katına kurulmuştur. Alt katta sokağa bakan kütüphane cephesinin eğriliği, üstte kademeli bir konsolla dışa doğru taşırılarak kare bir plan elde edilmiştir.

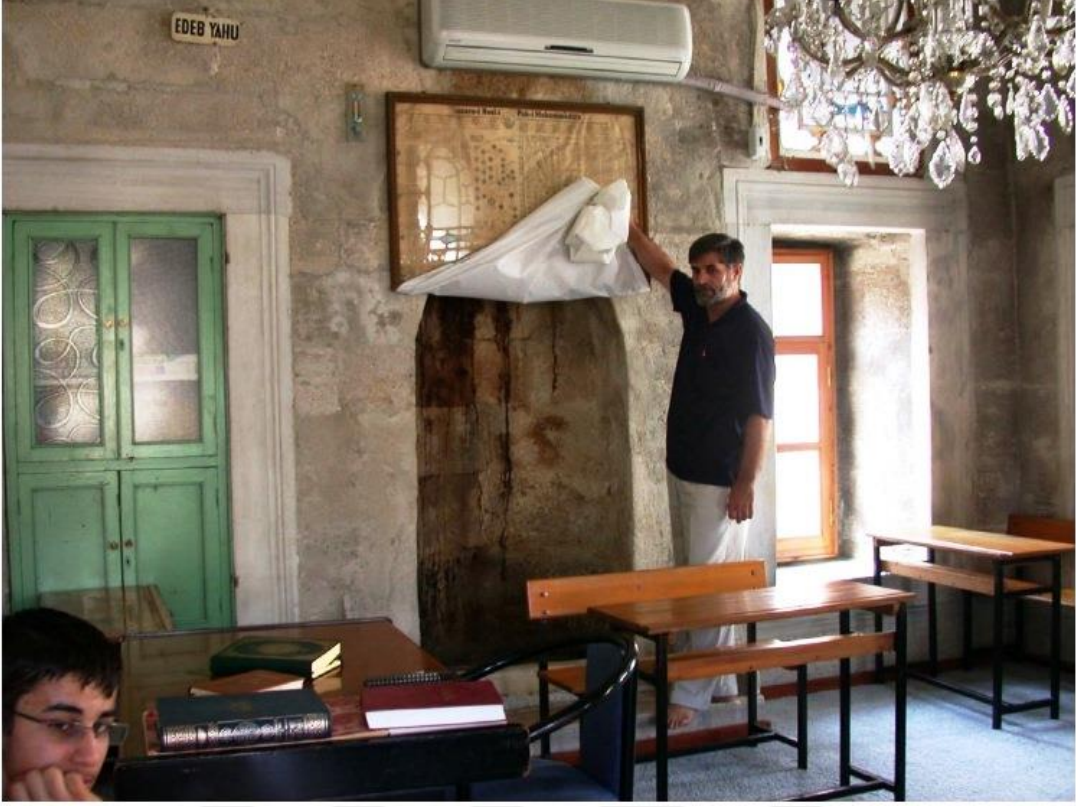
Resim 27: Batı Cephesi Ocak Nişi, Pencere ve Niş

Ocağın mermerden yapılp üzerinde süsleme bulunmktadır. (Resim:30) Kenardaki köşeli kartuşların içinde birer gülbezek motifi, kartuşların birleştiği kesimlerde ise palmet, rumi ve lotus motiflerinden oluşan bitkisel bir süsleme görülmektedir. (Resim: 31) Güney duvarı üzerinde dikdörtgen kesitli büyükçe bir dolap nişi ile daha küçük ve üst üste yerleştirilmiş dikdörtgen kesitli üç niş vardır.

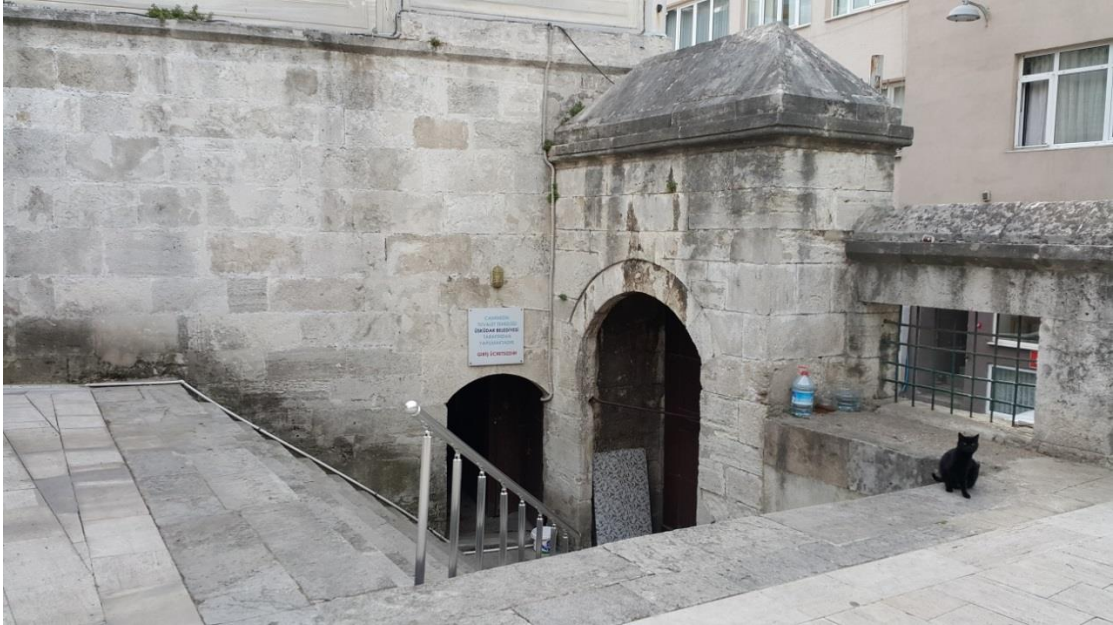
Cephe özellikleri; sokaktan avluya giriş kapısı basık kemerli kesme taşlı dikdörtgen şeklinde olup üstü harpušta ile örtülmüştür. Girişte basamaklarla çıkıp kuzey cephesi önünden geçerken doğu cephesinde üç açıklıklı mermer sütunlu ve başlıklı pirinç bilezikleri olan taş malzemeli revak düzeni bulunmaktadır.

Resim 30: Kütüphane Girişi

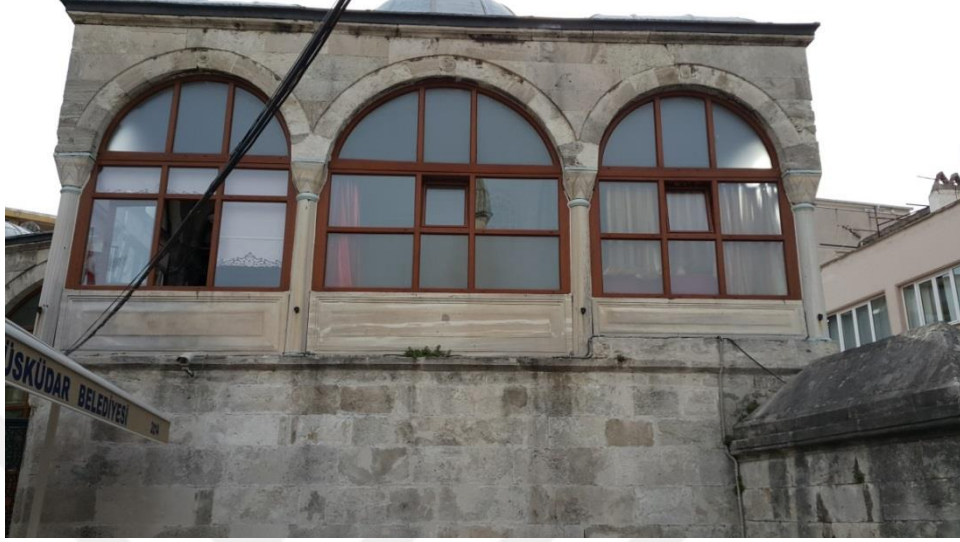
Revağın yüksekte kalması sebebiyle mermerden korkuluk parapet konulmuştur. Açıklıklar cemekanla kapatılmıştır. Revak cepesinde dikdörtgen pencereler ve üstte tepe pencereleri konulmuştur.

Resim 31: Revak Görünüşü

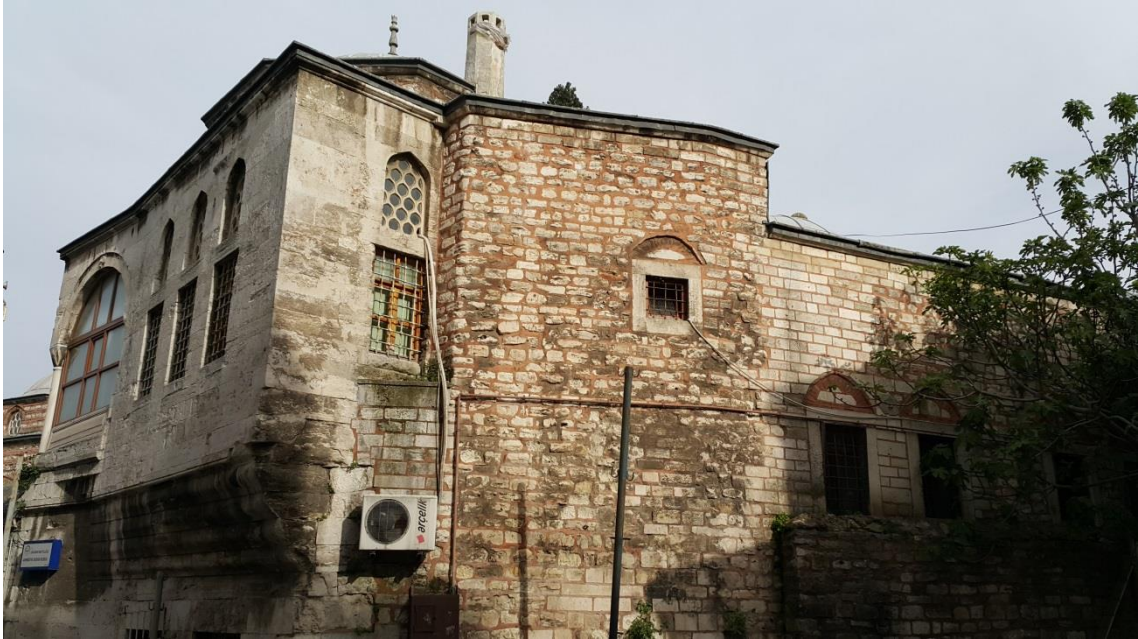
Batı cephesinde bir adet pencere ve üstünde tepe penceresi bulunmaktadır. Batı cephesinde bulunan ocak bacası da bu cephede bulunmaktadır. Pencerelerde lokma parmaklık ve tepe pencerelerin de dışlıkta revzen kullanılmıştır. Batı cephesi almaşık taş duvar ve kesme taşlar bulunmaktadır.

Resim 32: Batı Cephesi

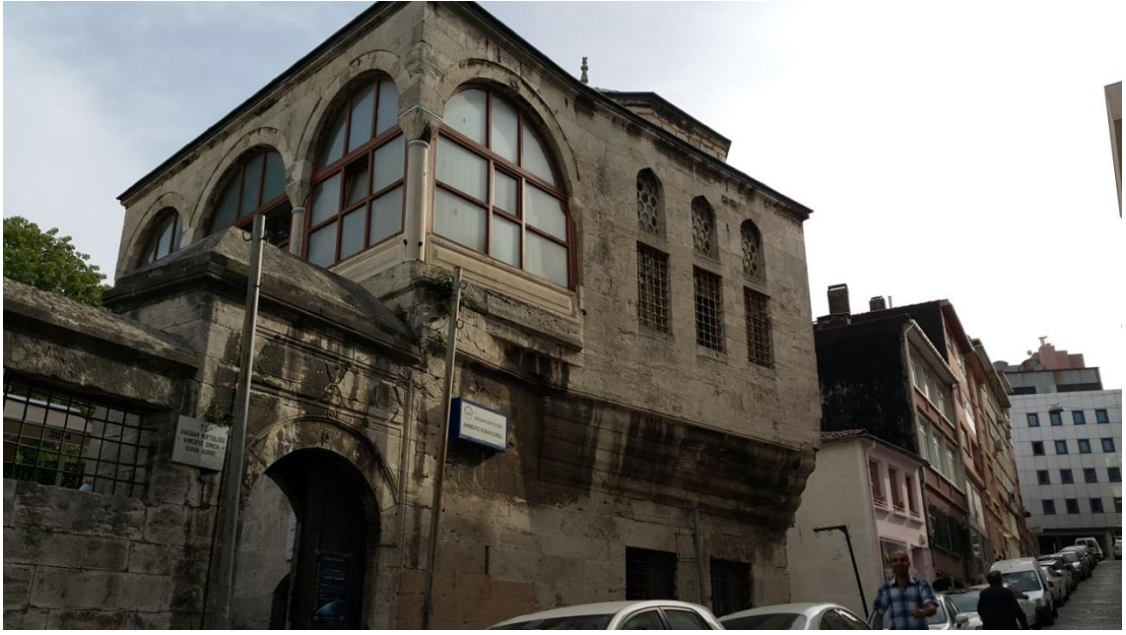
Kuzey ve batı cephelerinde üzerinde de altlı üstlü yerleştirilmiş pencerelerin düzeni aynıdır. Kuzey cephesi üzerinde üçer pencereye yer verilmiştir. Alt sıra pencereleri, demir parmaklıklara sahiptir. Alttaki pencere dikdörtgen şekilli, üstteki ise sivri kemerlidir. Üstteki tepe pencereler revzen ile kapatılmıştır. Cephe kesme taş ile örülmüş ve pahlı silme devamında kubbe cephesinde derzli taş kaplama yapılmıştır. . Bu cephede konsol çıkma yapılmıştır. Güney cephesi tuvalete giden koridor olması sebebiyle cephede boşluk yoktur.

Resim 33: Kuzey Cephesi

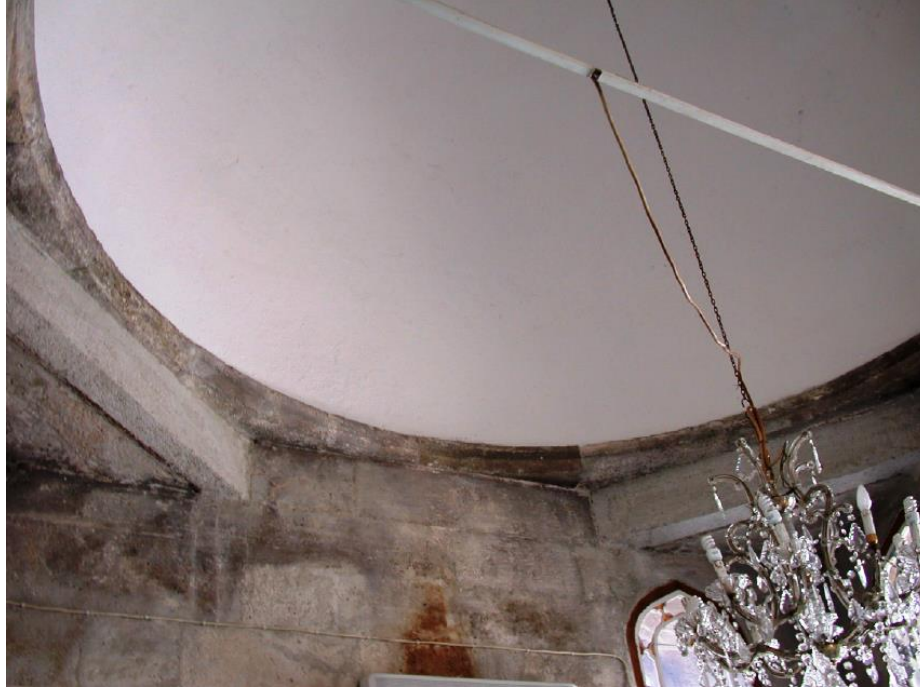
Yapım tekniği; eğimli arazi üzerine kurulu olan külliye yığma taş ve kesme taş kaplamalıdır. Kütüphane geçiş bölümleri basık tonozla geçilip. Üst kısımda revaklar, zeminde mermer som taşları üzeri sütunlara çıkılıp sütun başlığı üzerine üzengi taşıyla ve kemeri basık kemer ile açıklıklar geçilmiştir. 3 adet bu şekilde revak kemerleri tamamlanıp tuğla ile aynalı tonoz ve beşik tonoz örürümü yapılip üzerine kurşun örtüsü yapılmıştır. Ana mekâna geçilince kare planlı olup kalın duvarlı, pencereler üzeri tepe pencereleri yapılip devamında büyük köşe taşları üzerine kubbenin sekizgen kasnağı yapılip üzerine kubbe örümü tamamlanmıştır.

Resim 35: Kubbe Kasnağı

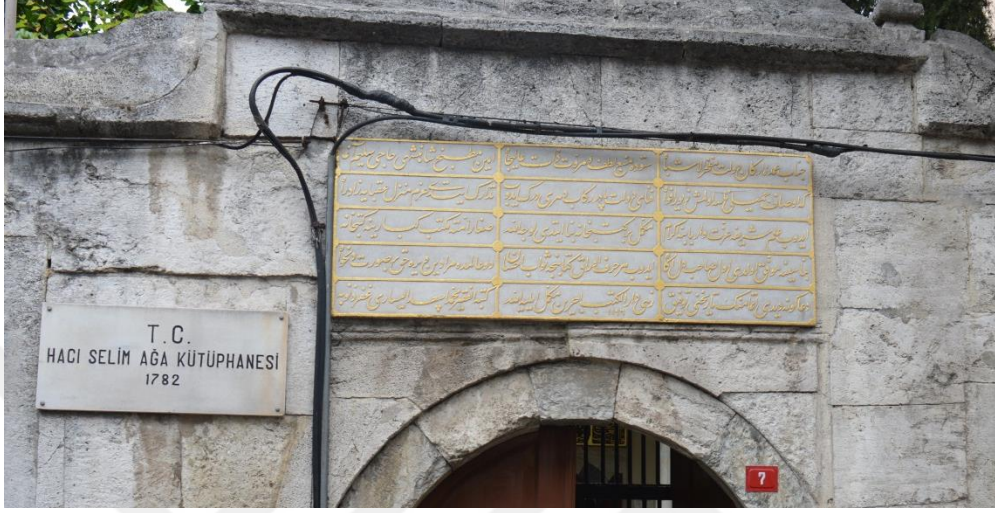
Avlu giriş kapısı üzerindeki beş satır halinde, ondört mısralı mermer bir kitabe bulunmaktadır. Şair Tevfik Efendi'nin kaleme aldığı bu nefis eser, Yesari Mehmet Esad Efendi'nin hattı ile yazılmış olup kitabesinde;

Resim 54:Hacı Selim Ağa Kütüphanesi bahçe giriş kapısı üzerinde bulunan kitabe (2016)

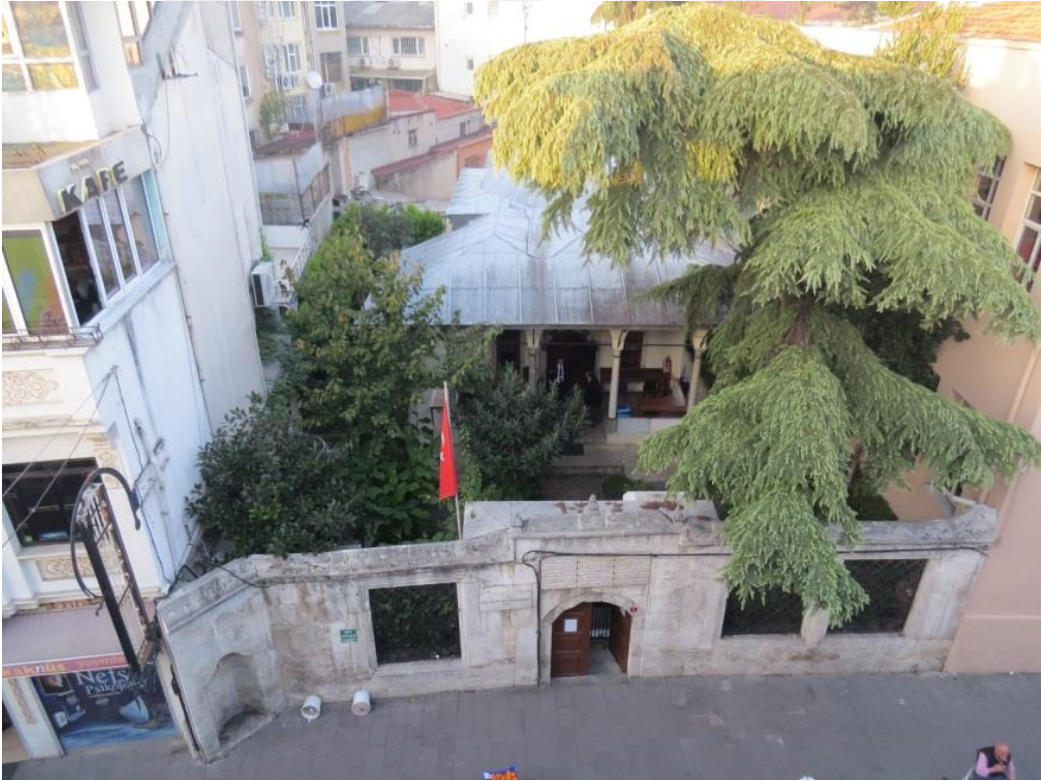
Resim 59: Bahçe genel görünüş. (2016)

Hacı Selim Ağa Kütüphanesinin bulunduğu parselde giriş, Selami Ali Efendi Caddesinden 1.50mx 2.50m ölçülerinde ahşap tablalı kapı ile zaman içerisinde yükselen yoldan iki basamak ile -1.01 kotundan -1.48 kotuna inip (47cm), üzeri tonoz örtülü basit demir parmaklık olan kapıdan geçerek avluya giriş yapılır. Avlu zemini döşemesi beton olarak görülmektedir. (Resim:59).

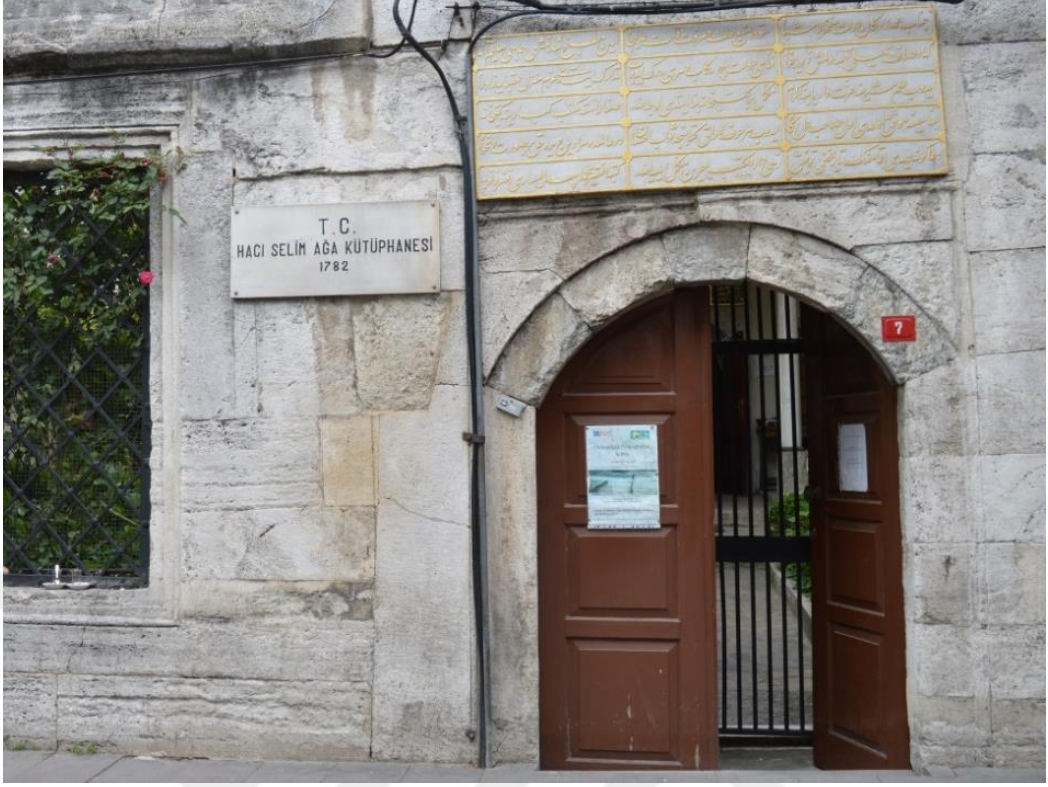
Resim 60: Bahçe giriş kapısı (2016)

Kapının üst bölümünde kitabe bulunur. (Resim:60) Bu cepheye ait taş yüzeylerde çevresel faktörler (su ve hava gibi) yapıdaki taş öğelerin bozulmasını hızlandırıp, taşın bünyesine giren sular taşı ayrıştırdığını ve pürüzleştirdiğini görmekteyiz. Demir donatıların oksidasyonu sonucu çatlaklar görülmüştür.

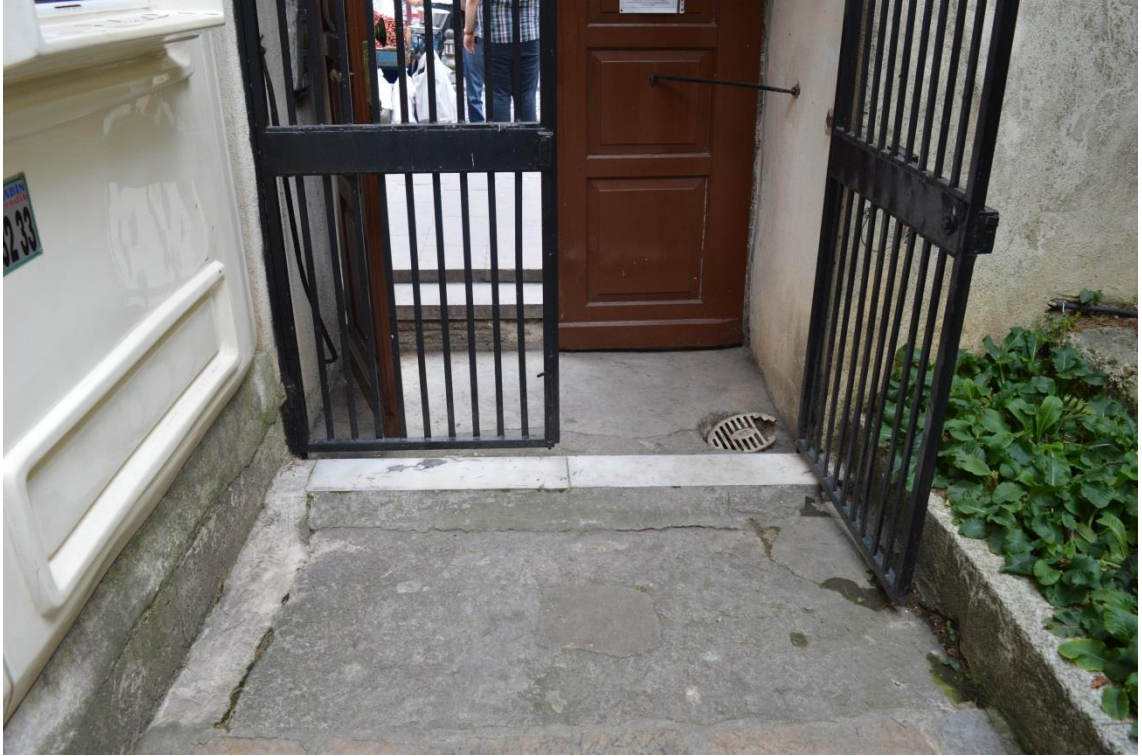
Resim 61: bahçe giriş kapısı kot farkı (2016)

Selami Ali Efendi Caddesinden güney duvarı yapım tekniği bakımında kesme taş olup küfekiden yapılmıştır. Duvar silme üzerine harpusta ile bitirilmiştir. Giriş kapısı üzerindeki hapaştada üç adet profilli taşdan tepelik bulunmaktadır. Bahçe giriş cephesinde üç adet pencere, bir adet niş bulunmaktadır. Pencereilerin etrafı profilli söve ve baklava desenli demir parmaklık ile kapatılıp siyah yağlı boya ile tamamlanmıştır. Niş ise profilli taşdan yaşmaklı yapılmıştır. Cephe de bulunan niş ise geçmişte de çarşı olan caddede zaman zaman hammalların dinlenmesi için yapıldığı söylenmektedir. (Resim:61)

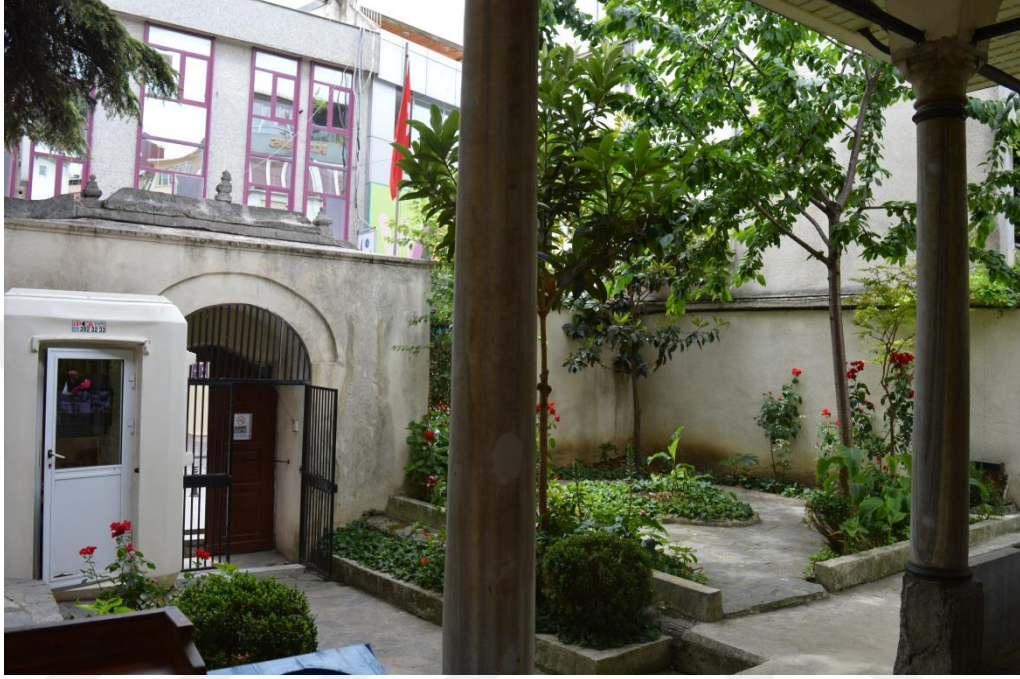
Resim 65: Bahçe Batı Duvarı(2016)

Batı duvarına bakıldığında yarım daire biçiminde mermer yalıklı çeşme bulunmaktadır. (Resim:64) Bahçe batı duvarı sonradan yanndaki bina ile bitleştirilip bahçe duvarı üzerinde devam eden harpuştta yarım kalmıştır.(Resim:63) Bu bölümde peyzaj ile düzenlenmiştir.

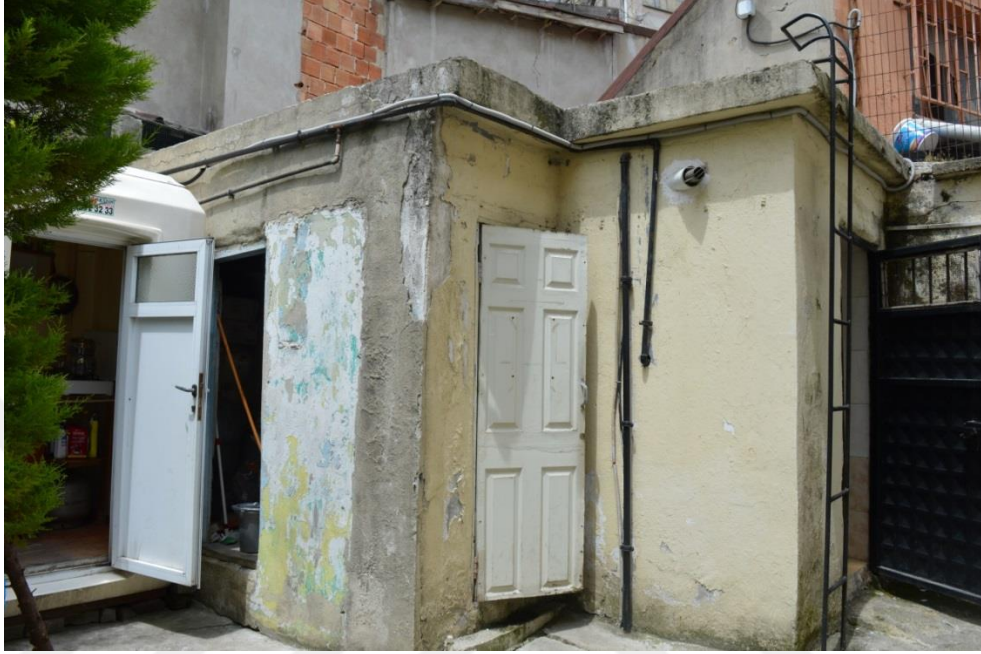
Resim 67: Wc Ve Depo Bölümü(2016)

Kuzey ve batı duvarlarının birleştiği alana bitişik depo ve wc mekan olarak kullanılan betonarme muhdes eklenti bulunmaktadır. (Resim:65)

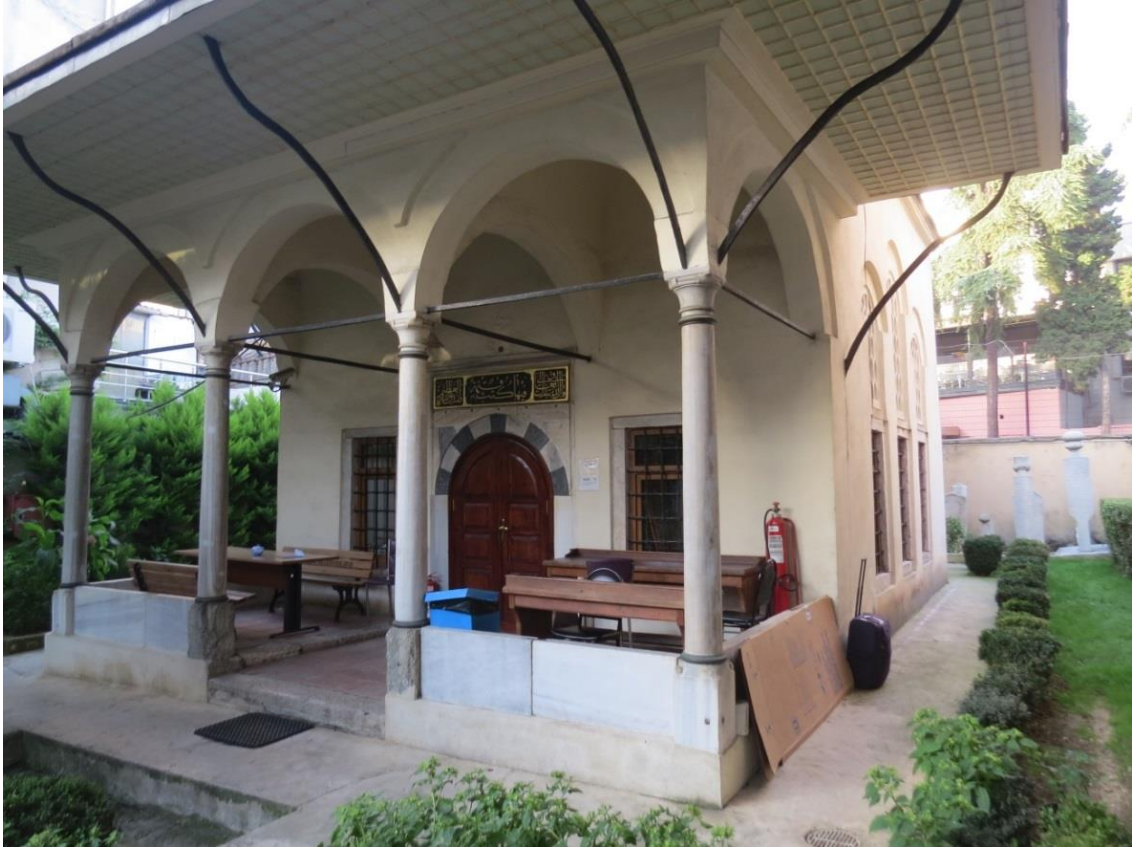
Resim 70: Revaklı Giriş Avlusu(2016)

Z02 Revaklı giriş yaklaşık (doğudan batıya 6.45m kuzeyden güneye yaklaşık 3.05m uzunluklarla) 18.66 metrekare alana sahiptir. Bu bölüme bahçeden iki basamakla yukarı çıkılmaktadır. Bu bölüm küfekten som taşları üzerine küfekten ve mermerden kaideler yapıp mermer sütunlar yerleştirilmiştir. Sütunlar arasına mermerden 0.85 m yüksekliğinde, mermer parapet korkuluk yapılmıştır. (Resim:68)

Revakı çevreleyen dört mermer sütunun taşıdığı üç adet aynalı tonozla örtülmektedir. Revakı oluşturan tonozlar standart olduğu için aynı tonoz kalıbının

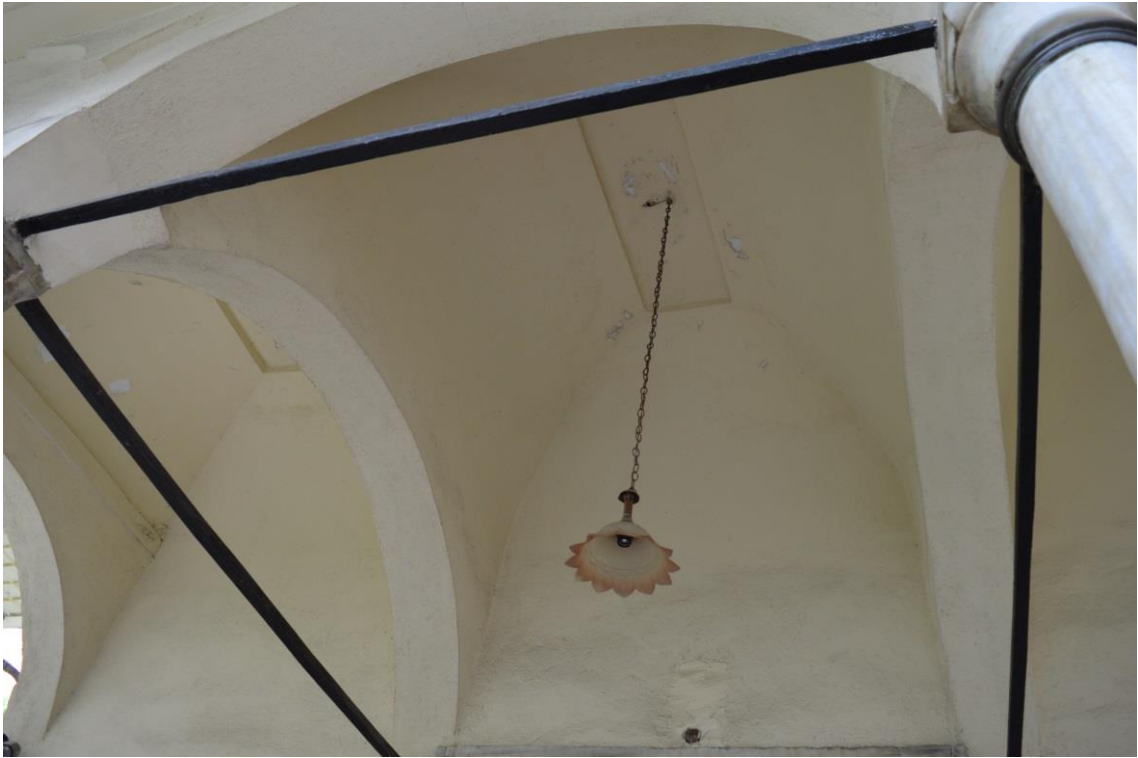
Resim 71: Revaklı Giriş Avlu Tonoz Detayı(2016)

kullanıldığını ortaya koymaktadır. Revakı oluşturan 1.76 metre boyundaki mermer sütunlar, yuvarlak kesitli olup alt ve üst birleşimlerinde bronz bilezikler vardır. Sütunların üzerinde profilli başlık ve bunları birbirine bağlayan beşik kemerler vardır. Bu beşik kemerler taşdan yapılarak üzeri sıva ve boya ile bitirilmiştir. Sütunlar arasında çift taraflı gergi demirleri kullanılmıştır. Aynalı tonoz ahşap saçakla devam etmektedir. Bu saçakda ahşapları destek gergilerle taşınmıştır. Ahşap saçak altında ahşap kaplama üzerinde çatalı tavan yapılmıştır. Tonoz ve saçak örtüsü kurşun ile kaplanmıştır. Revak zemin kaplaması 24x24 kare tuğla döşeme yapılmıştır. Aydınlatma olarak tonozdan sarkan avize kullanılmıştır.(Resim:69)

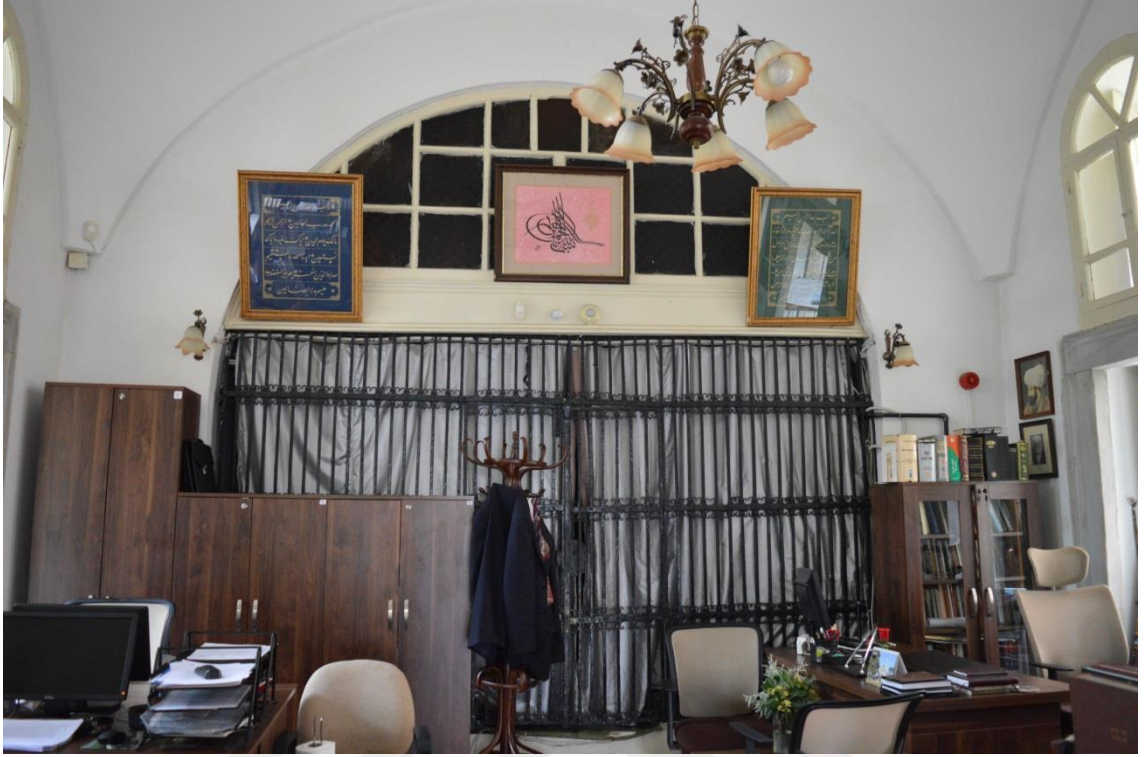
Resim 80: Kuzey Duvarı(2016)

Z03 Derslik mekanının Z04 depo mekanına geçişi sağlayan duvardır. Mekan duvarında (376*223cm) demir doğrama bud emir doğramanın üzerinde (106*167cm) demir kapı bulunmaktadır ve kapının üst bölümünde (355*96cm yarım ay şeklinde) ahşap doğrama yer almaktadır. Bu kapının üzeri tonozlu kemer biçimindedir. Duvar sıva üzeri boyalıdır. (Resim:78)

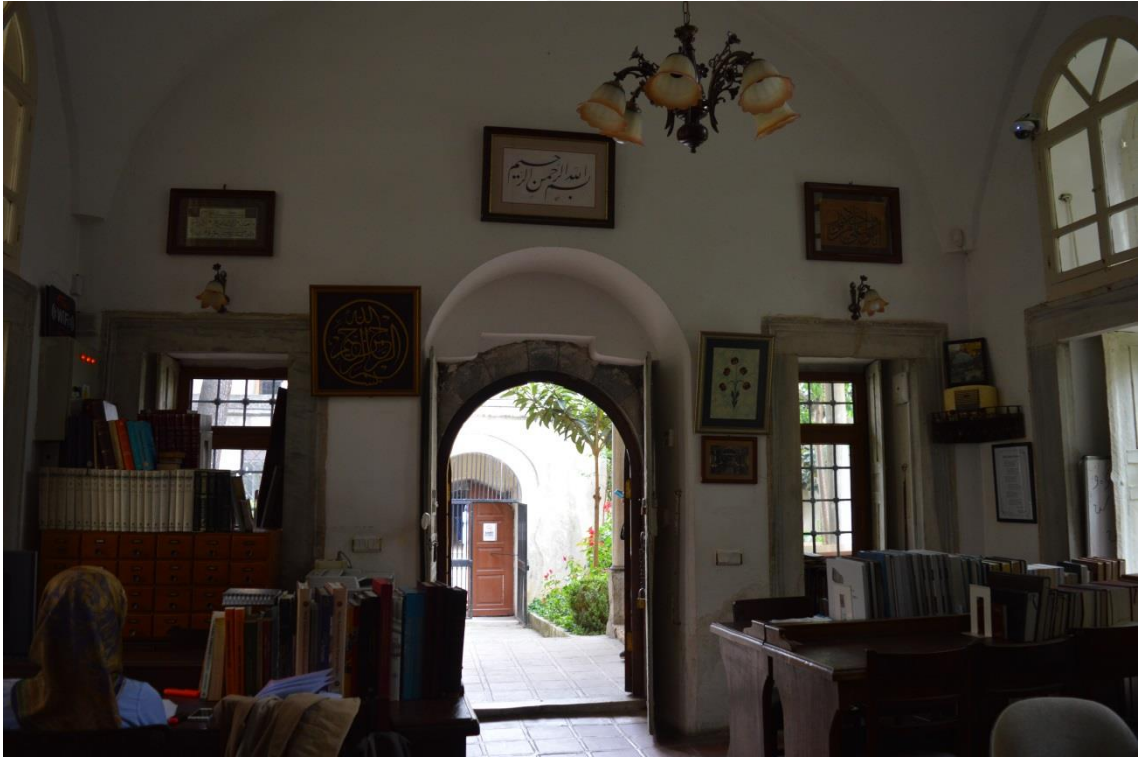
Resim 81: Güney Duvarı(2016)

Güney duvarı: mekanın Z02 Avluya bakan duvarıdır. Bu duvarda mekana geçişi sağlayan giriş kapısı yer almaktadır. Bu kapı 1.28x2.20 m ölçülerinde demir kapıdır. Giriş kapısının sağ ve sol kısımlarında 0.76x1.52 m ölçülerinde pvc pencere yer almaktadır. Pencere Z03 mekanına bakan bölümünde demir kepenkleri bulunmaktadır. Pencere etrafı mermer söve ile çevrilidir. Duvar sıva üzerine boyalıdır. (Resim:79)

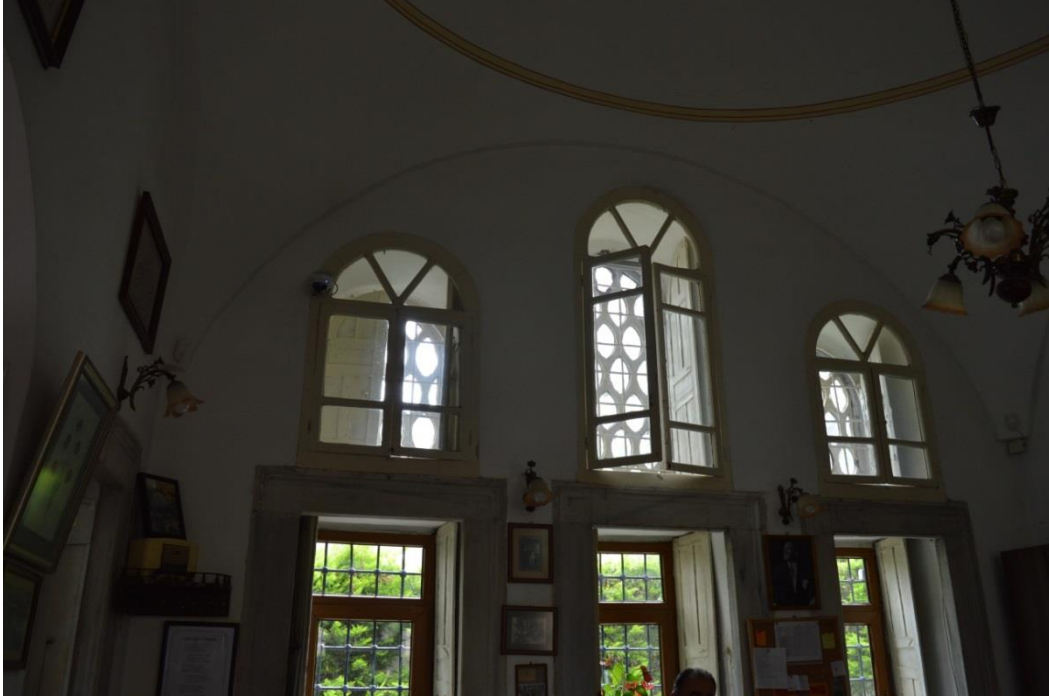
Resim 82:Doğu duvarı(2016)

Doğu duvarı: Z03 Derslik mekanının doğu duvarı Selim Ağa İlkokuluna bakmaktadır. Mekanın bu duvarında zemin kat kotunda kalan 0.76x1.52 m ölçülerinde üç adet pvc pencere bulunmaktadır. Pencerelelerin etrafını mermer söve çevrelemektedir.

Duvarın zemin kotundan yaklaşık 2.35m üzerinde ikisi 0.83x1.22 ölçülerinde ve biri 0.83x1.80 m ölçülerinde üç adet ahşap kanatlı özgün pencere yer almaktadır. Pencerelelerin üzeri kemerli olup, dış kısmında demir kapaklı kepenk yer almaktadır. Duvarın yüzeyi sıva üzeri boyalıdır.

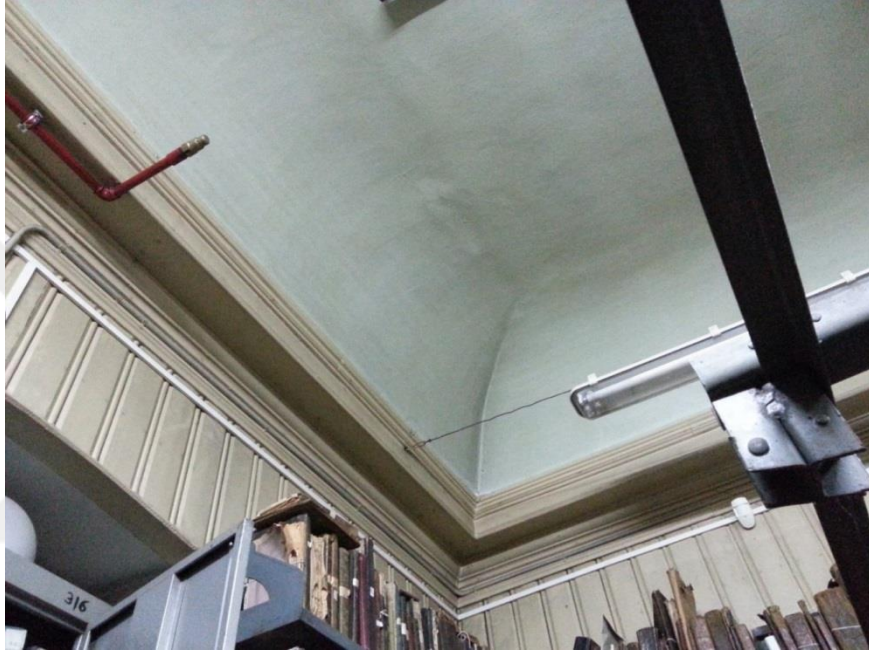
Resim 84: Depo tonoz bağlantı detayı(2016)

Z04 mekana giriş Z03 Derslikten demir kapı ile sağlanmaktadır. Bu 19.yüzyılda eklenmiştir. Mekan 0.59 m'lik kot farkına sahip olduğundan iki adet basamak ile depoya çıkılmaktadır. Bu mekan yaklaşık 22.50 m alana sahiptir. Mekanın döşemesi ahşap kaplamadır. Tavanı ise aynalı tonoz olup sıva üzeri boyalıdır.Tonoz cephede üç omuz kırma çatı olup kurşunla kaplanmıştır. Tonozo geçişte ahşap silme yer almaktadır. Mekanın duvarı 0.65m kalınlığındadır. (Resim:82)

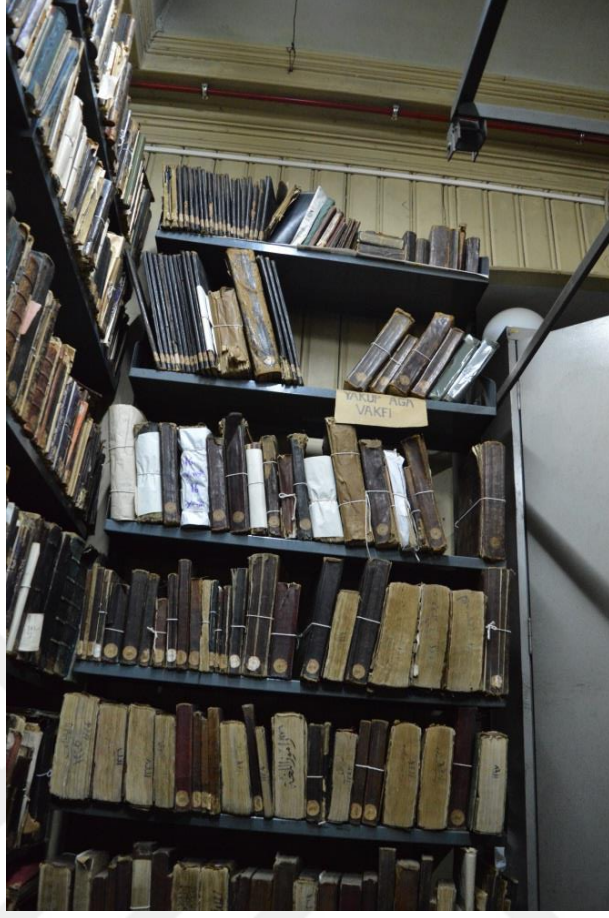
Resim 89: Dođu Duvarı(2016)

Z04 mekanın doğu duvarında bir adet 1.21x2.22 m ölçülerinde pvc tek kanatlı pencere bulunmaktadır. Pencerenin önünde demir kepenk bulunmaktadır. Denizliği mermerden yapılmıştır. Duvarlar üzeri komple ahşap lambiri ile kaplanmış olup yağlı boya ile boyanmıştır.

Depoda zemin ahşap döşeme ile yükseltilmiş olup üzerine pvc zemin kaplama yapılmıştır. Oda içerisinde ortada demirden raflar yapılmış. Duvarlarda da ahşap lambiri ile kaplanıp tonozla ahşap silme ile geçilmiştir. Elektrik ve diğer mekaniğe ait kablolar sıva üzeri yapılmıştır. Isıtma doğalgaz ile yapılmaktadır. Oda içerisinde yangın önleme sistemi mevcut olup, dışarda bulunan muhdes ek içerisinde ki karbonmonoksit tüpleri bu sisteme bağlıdır. Aydınlatma sistemi uzun boru şeklinde florasandır. Mekanın karanlık olması ışık almaması için ve duvardan gelen nemi kırmak amaçlı olarak ahşap lambiri yapılmıştır.

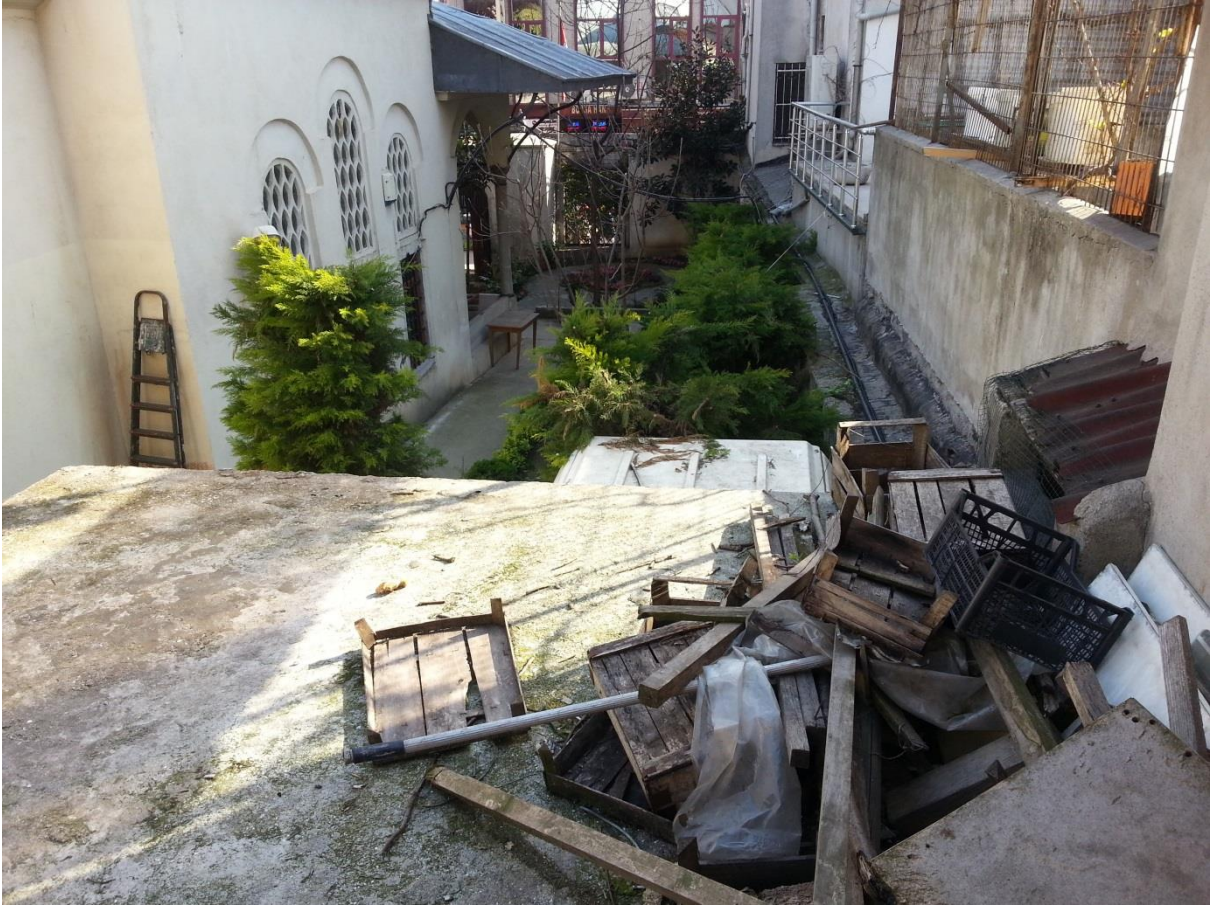
Resim 97: Muhtes yapı üst görünüş(2016)

Z07 mekan yaklaşık 7.10 metrekare alana sahiptir. Mekan Z01 Bahçeye betonarme eklenti olarak inşa edilmiştir. Mekan duvarları sıva üzeri boyalıdır. Mekana giriş 0.85x1.90 m ölçülerinde ahşap kapı ile sağlanmaktadır. Mekanın döşemesi şap olup, tavanı sıva üzeri boyalıdır. Z05, Z06 ve Z07 mekanların üst örtüsü olmayıp şap döşeme şeklindedir.

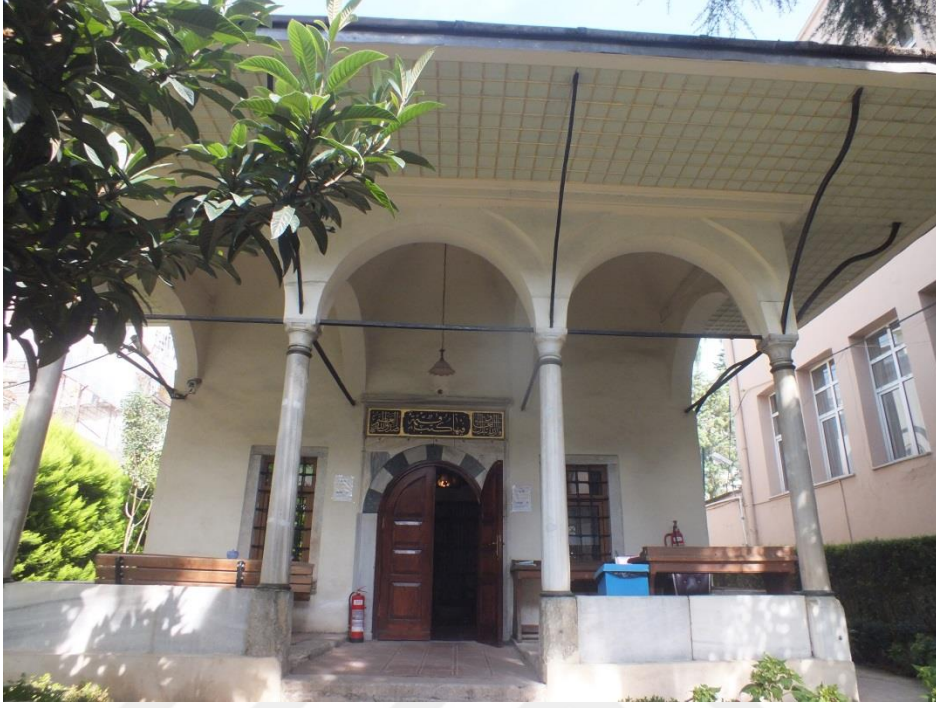
Resim 98: Güney Cephesi(2016)

Güney cephesi; ahşap saçakdan geçip tonozlu revağa ulaşılmaktadır. Bir kapı ve iki pencere açıklığı bulunan cephe sıva üzeri boyalı olup kareye yakın dikdörtgen bir yapıya sahiptir. Pencere etrafı taş söve olup lokma parmaklıklıdır. Kapı etrafı ve kemeri mermer söveden yapılmıştır. Mermer söveye oturan masif doğramalı çift kanatlı bir

giriş kapısı vardır. Kapı üzerinde üç bölümlü Osmanlı Türkçesi ile yazılmış bir kitabe mevcuttur. Kitabe içeriği kitabeler bölümünde ele alınmıştır.

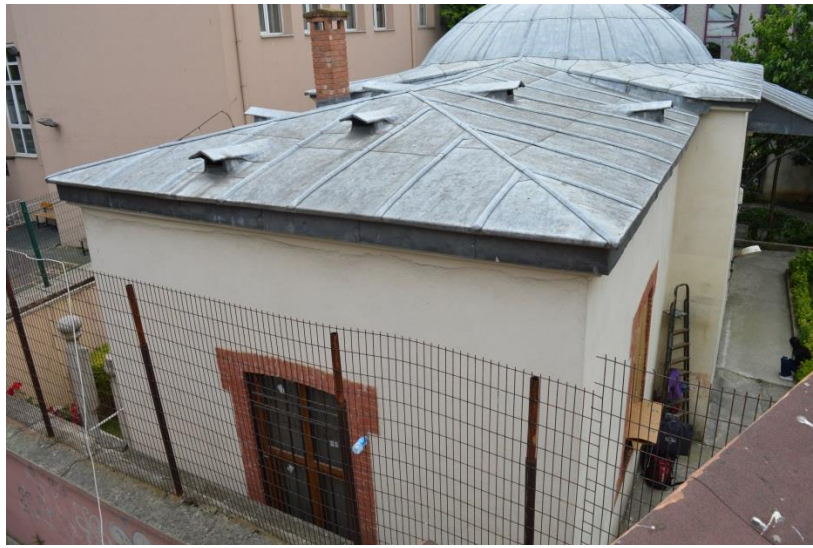
Resim 99: Kuzey Cephesi Görünüşü(2016)

Kuzey cephesi; Bir pencere açıklığı bulunan cephe sıva üzeri boyalı olup dikdörtgen bir yapıya sahiptir. Pencere etrafı tuğlalı söve olup lokma parmaklıklıdır. Cepheden çatıya geçiş bordürü harç ile yapılan silme bulunur. Saçak alını kurşun ile kaplanmıştır.
