**ÜSKÜDAR HACI SELİM AĞA KÜTÜPHANESİ
RESTORASYON PROJESİ VE ÇEVRE YERLEŞİMİ**

YÜKSEK LİSANS TEZİ

AHMET BURAK FINDIKOĞLU

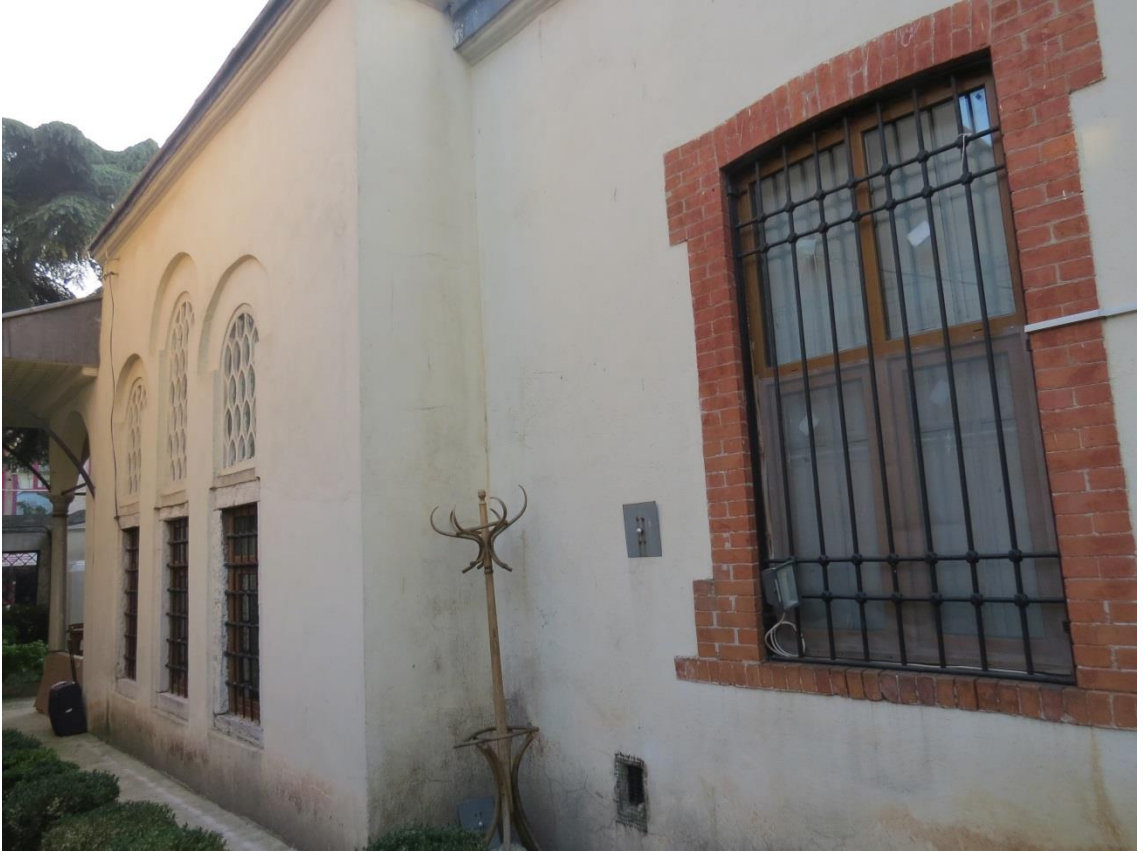
Resim 100: Doğu Cephesi Görünüşü(2016)

Doğu cephesi; iki bölümden oluşmaktadır. Depo bölümü olan kısımda bir pencere açıklığı bulunan cephe sıva üzeri boyalı olup dikdörtgen bir yapıya sahiptir. Pencere etrafı tuğlalı söve olup lokma parmaklıklıdır. Cepheden çatıya geçiş bordürü harç ile yapılan silme bulunur. Saçak alını kurşun ile kaplanmıştır. Diğer bölümde ise üç adet dışlık alçı revzen ve altında lokma parmaklı söveli pencere bulunmaktadır. Pencere sövelerinde ayrışma ve pürüzlenme meydana gelmiştir.

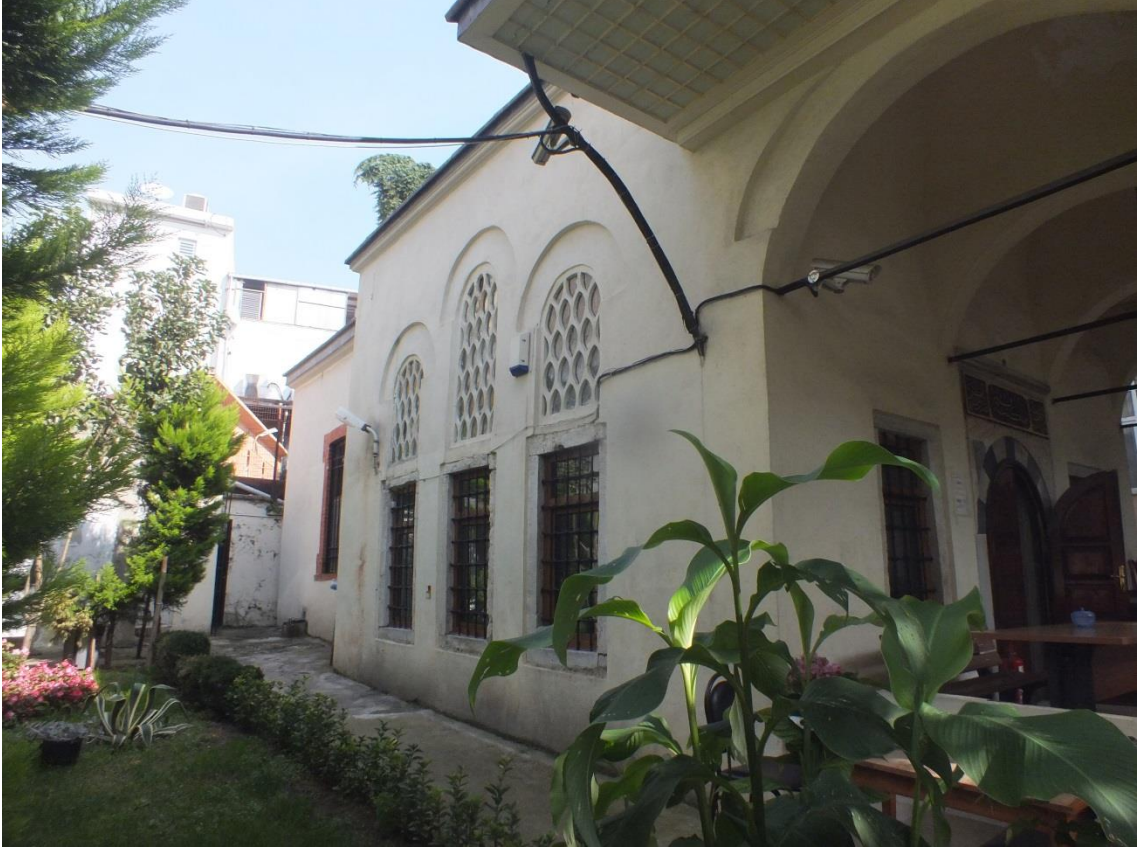
Resim 101: Batı Cephesi Görünüşü(2016)

Batı cephesi; iki bölümden oluşmaktadır. Depo bölümü olan kısımda bir pencere açıklığı bulunan cephe sıva üzeri boyalı olup dikdörtgen bir yapıya sahiptir. Pencere etrafı tuğlalı söve olup lokma parmaklıklıdır. Cepheden çatıya geçiş bordürü harç ile yapılan silme bulunur. Saçak alını kurşun ile kaplanmıştır. Diğer bölümde ise üç adet dışlık alçı revzen ve altında lokma parmaklı söveli pencere bulunmaktadır. Pencere

sövelerinde ayrışma ve pürüzlenme meydana gelmiştir. Cephede elektrik kabloları sıva üzerinde görülmektedir. Bu cephede depo bölümü kısmında hava bacaları bulunmaktadır.

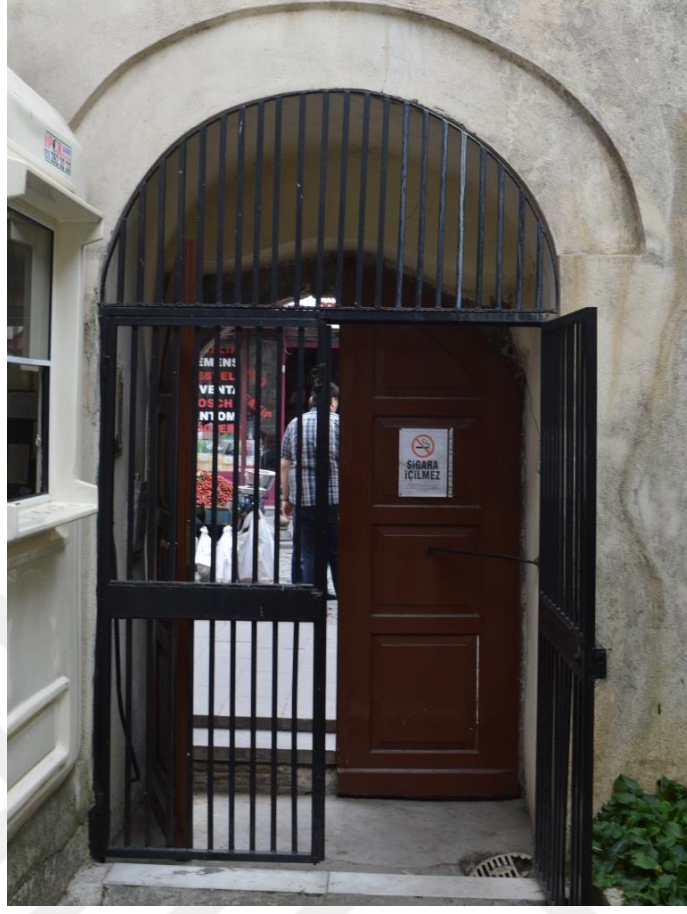
Resim 104: Değişmesi ön görülen demir parmaklıklı kapı.(2016)

Hacı Selim Ağa Kütüphanesinin bulunduğu parsele giriş, Selami Ali Efendi Caddesinden, ahşap kapı ile girilmektedir. Ahşap iki kanatlı tablalı üzeri boyalı kapı zaman içerisinde yıpranmış olsada yapının boş kalmamış olması dolayısıyla bakımları yapılarak özgün kapı üzerindeki yağlı boya dışında özgün formunu korumaktadır. Ahşap kapının iç bölümünde demir kapı teknik olarak dönem özellikleri göstermediğinden sonradan eklenmiş olduğu düşünülüp, restitüsyon proje uygulamasında kaldırılması öngörülmüştür. Bahçenin doğu duvarı Selim Ağa ilkokuluna bitişik nizamda yer almaktadır. Kuzey duvarında ise sol kısma bitişik depo ve wc mekanı olarak kullanılan betonarme muhdes eklenti tarihi eser yapının inşa edilme döneminde henüz bulunmayan betonarme malzeme ile yapıldığından kaldırılmıştır. Bahçe döşemesinde yer yer bulunan şap döşeme, proje kapsamında kaldırılması öngörülmüştür. Bahçe duvarları dönem malzemesi ve tekniği bakımından taş duvar olması gerektiğinden projede sıvalar kaldırılmıştır. (Resim:104)

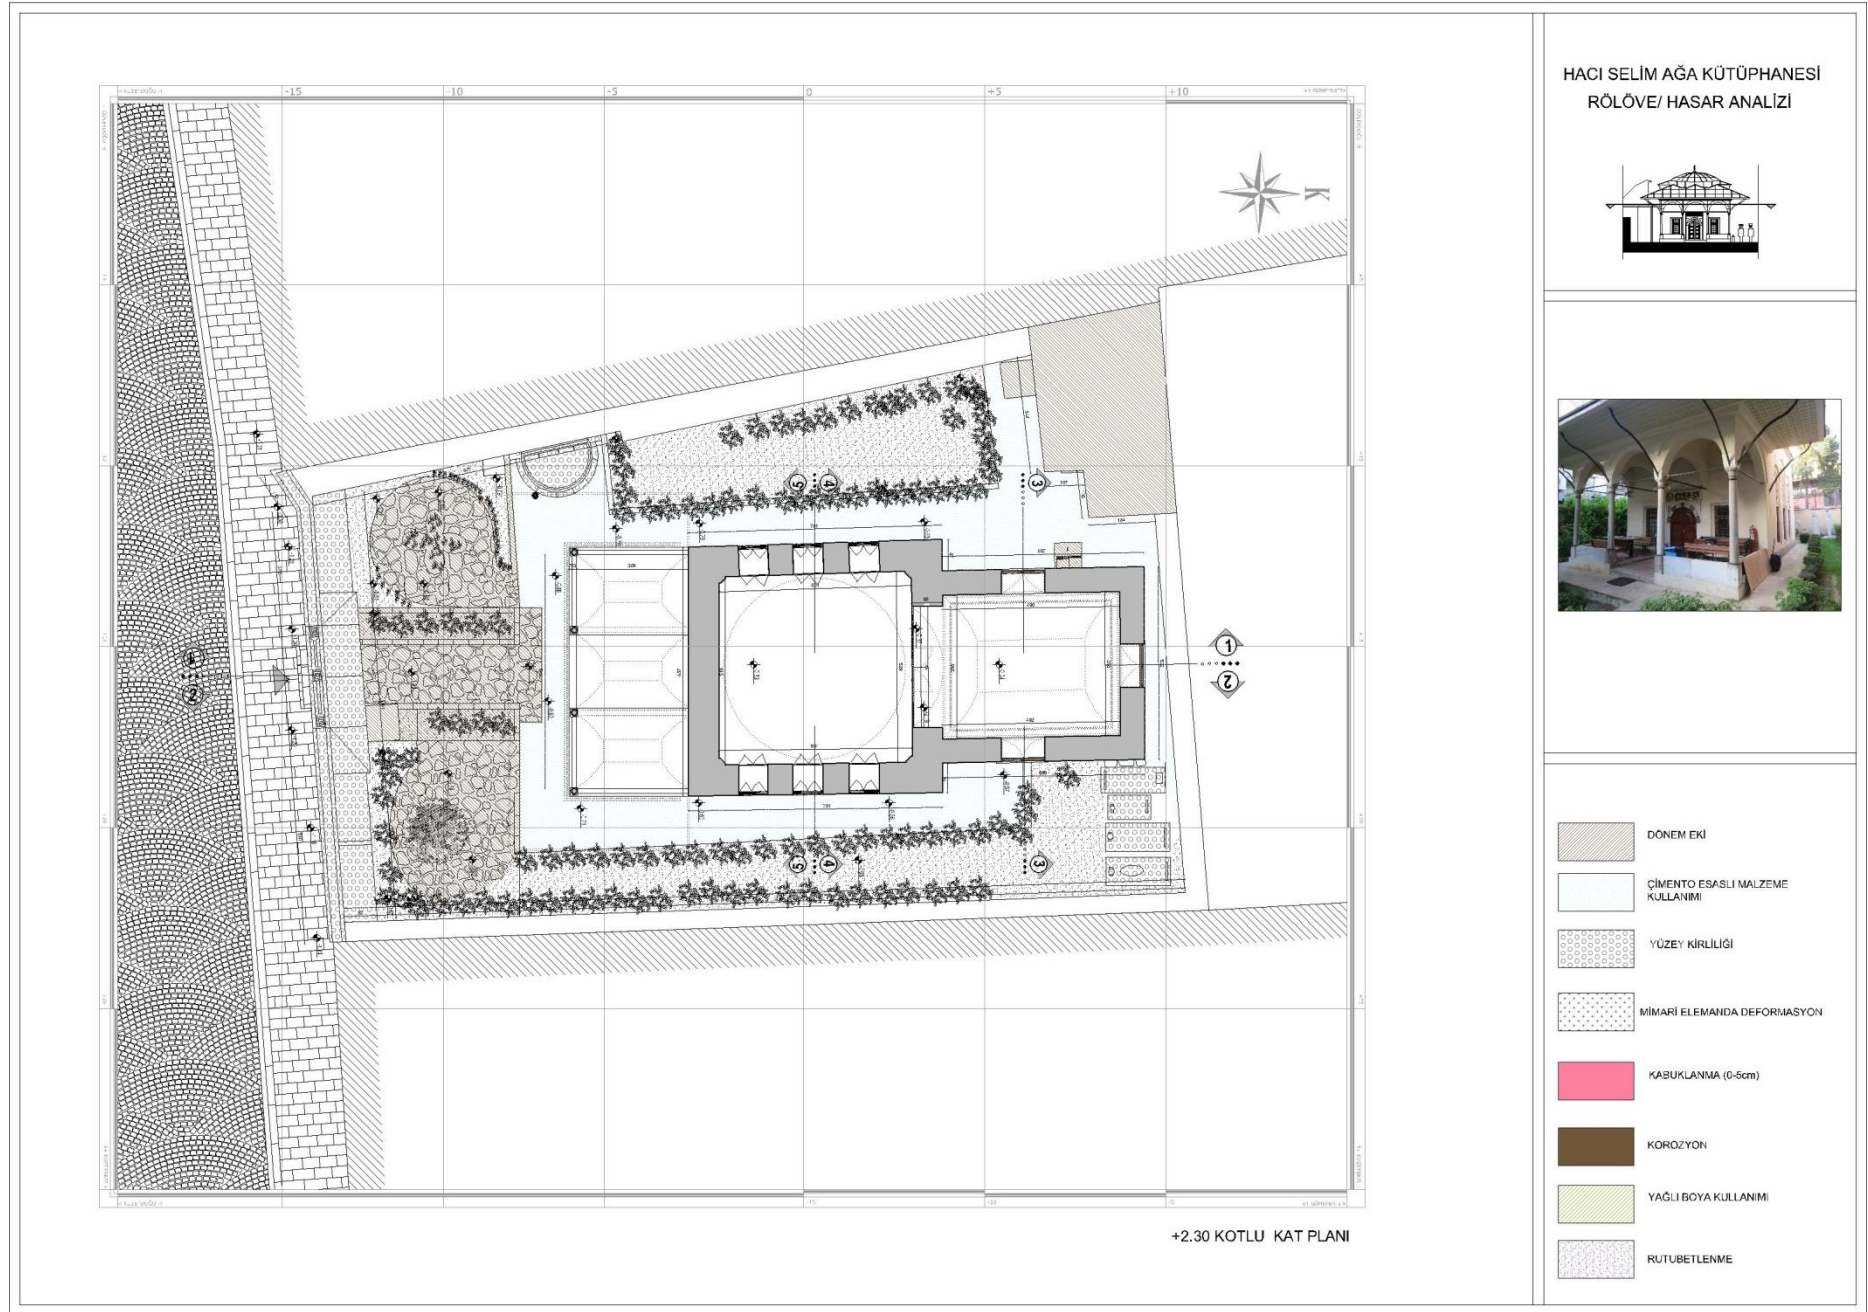
Şekil 76: Hasar Analizi +2.30 kot planı

HACI SELİM AĞA KÜTÜPHANESİ
RÖLÖVE/ HASAR ANALİZİ
