**KÜTAHYA-SİMAV ÇEVRESİ ERKEN CUMHURİYET
DÖNEMİ EĞİTİM YAPILARI VE
GÖKÇELER KÖYÜ İLKOKULU KORUMA PROJESİ**

**YÜKSEK LİSANS TEZİ
Özgün ÇALBAY**

**Anabilim Dalı: Mimarlık
Mimari Koruma-Restorasyon Programı**

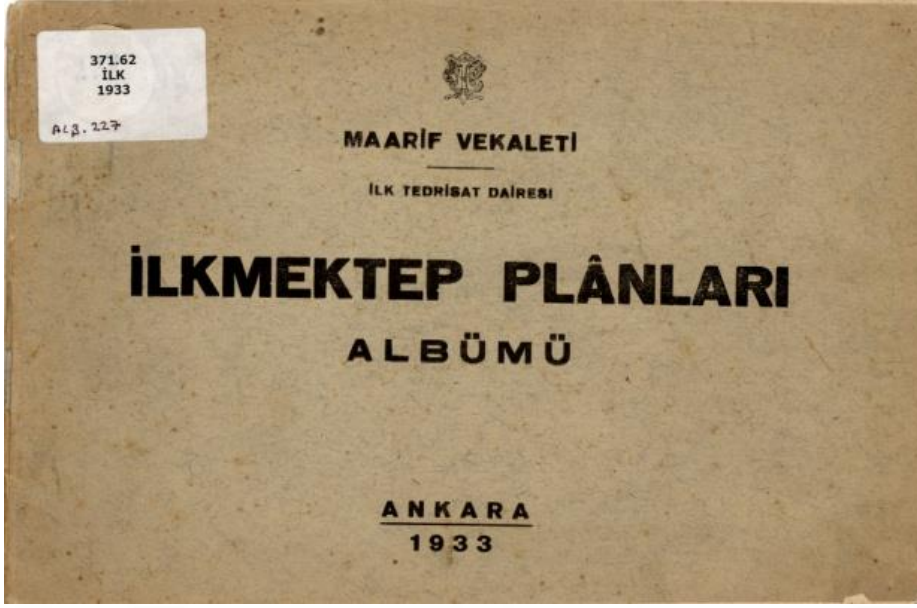
Şekil 2.3, İlk Mektep Planları (1933).

1930'lu yılların başlarında eğitim politikası oturmaya başlamıştır ancak köylerde eğitim sorunları çözülebilmemiş değildir. Köylerde nüfus yoğunluğunun çok olması ve sosyal bir birey oluşturmak için köy ilkokullarının inşası sorunlara çözüm getirecek tek alternatif olarak görülmektedir. Maarif Vekâletinin kuruluşundan itibaren yaptırdığı okulların çoğunluğu yıkılmasından dolayı tip projelerin tümüne, tasarımcılarına ve uygulama tekniklerine ulaşmak zorlaşmaktadır. Maarif Vekâletinin büroya tasarlattığı projeleri ile ilgili birimlere dağıtmak için yayınladığı kitaplar bulunmaktadır. Bu yayınlardan ulaşılan 'İlk Tedrisat İlk Mektep Planları Albümü' isimli kitaptır. Bu kitapta mevcut inşaat malzemeleri ile birlikte, en az masraflı okul ve öğretmen evleri inşasının yapılması için tasarlanan tip projeler vardır. (Şekil 2.3, Şekil 2.4, Şekil 2.5, Şekil 2.6, Şekil 2.7)

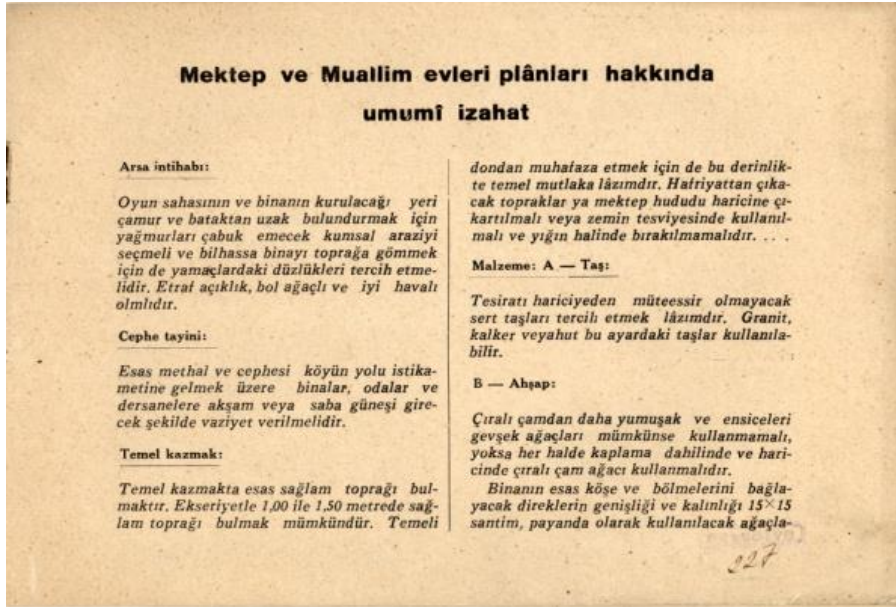
Şekil 2.8, İlk Mektep Planları (İlk Tedrisat İlk Mektep Planları Albümü, 1933)

Bir başka kitapçıkta 1930 yıllarda inşa edilen Köy okullarının bilgileri bulunmaktaydı. Bu kitapçıkta iki tip proje, 40 öğrencilik sınıf ve öğrencilerin eşyalarını asabilecek koyabilecek dolaplara, öğretmen odasına ve köy kurulunun odasına kadar olan detaylar vardır. Ayrıca az masraflı malzeme ve sağlam binaların nasıl yapılacağına kadar bilgilerde içinde yer almaktadır (Şekil 2.8).

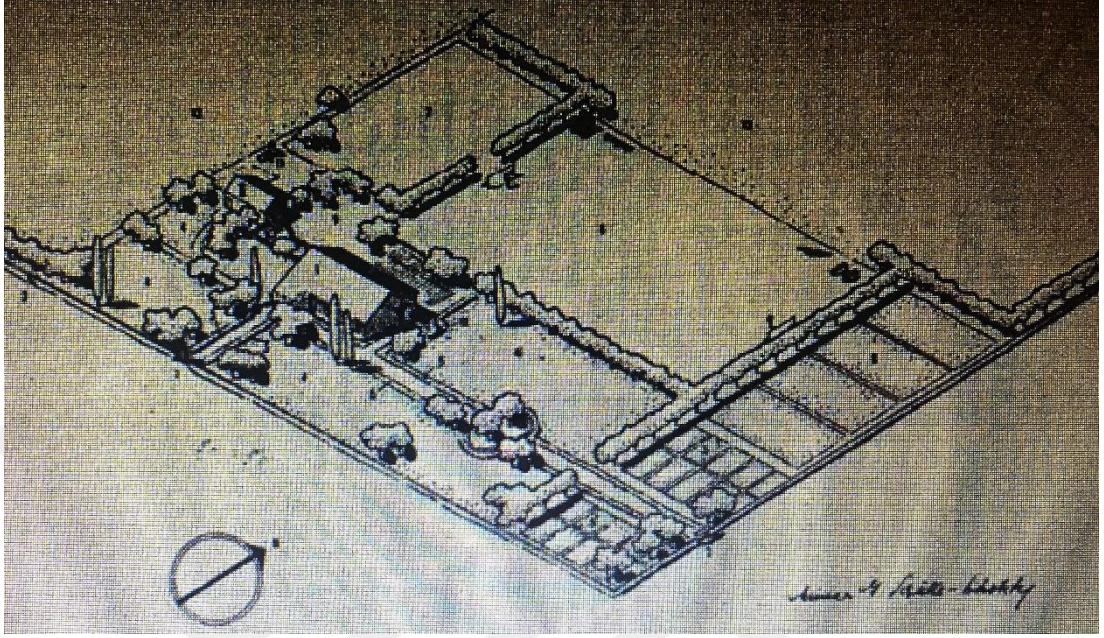
Şekil 2.9, Lihotzky 'in okul bahçesi önerisi (Lihotzky, 1939).

Diğer bir kitapçık ise G. Schütte Lihotzky 'in tasarımları yer alan “Yeni Köy Okulları Bina Tipleri Üzerine Deneme” kitapçığıdır. Bu kitapta ise okul proje tipleri ve teknik detaylar ve iyi bir işçi olmadan yapılabilecek detaylardan bahsedilir. (Şekil 2.9)

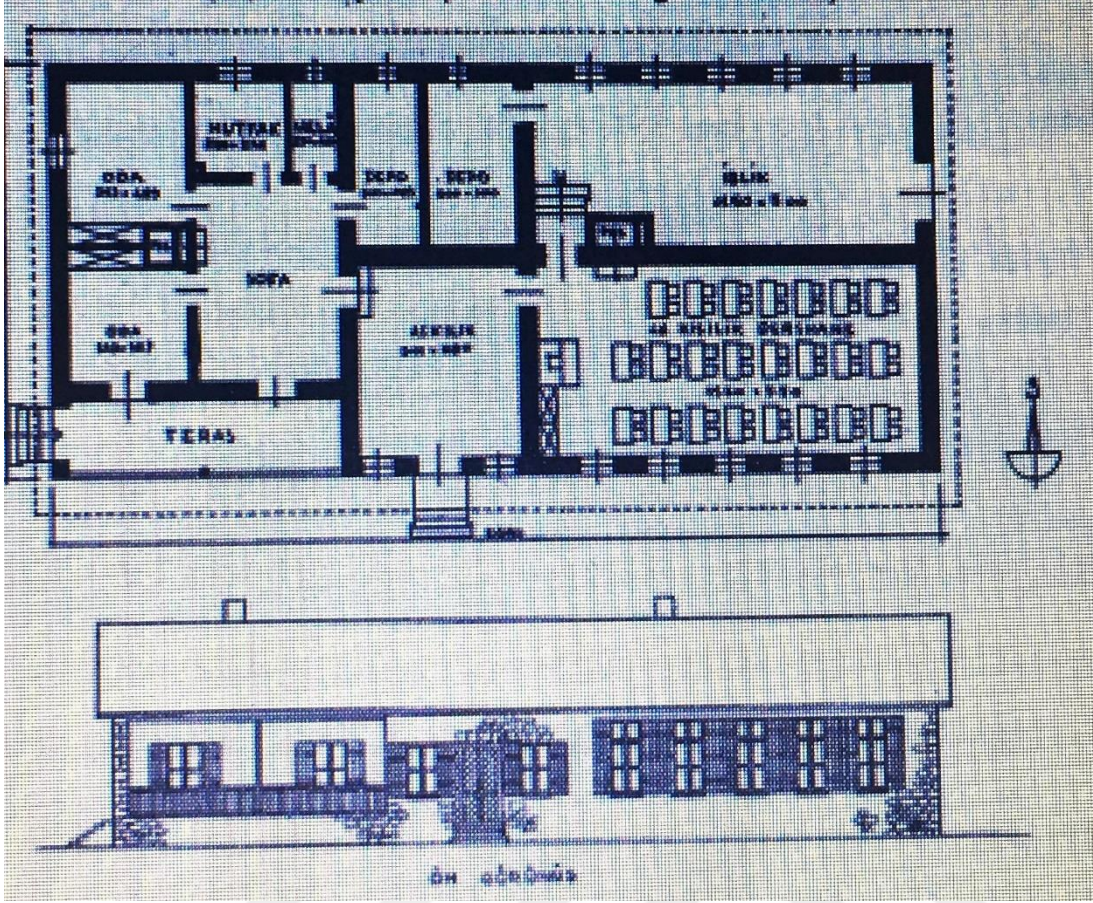
Şekil 2.10, Mutlu ve Yapanar tarafından tasarlanan tip projesi.¹ (1943 'Köylerde Yapırlacak Okul Binaları Hakkında Tanım') (Vekaleti, 1933)

1930'lu yıllarda ilköğretim okulları politikaları başarıyla ilerlemektedir (Kul F. N., 2011). 1940'lı yıllarda ise Köy Enstitülerinin kuruluşuyla birlikte bu konularda ilerlemeler sağlanmıştır. Köy enstitülerinden mezun olan öğretmenlerin çalışacakları köyde yaptırılacak ilkokul binaları için yarışma düzenlenmiştir. Bu yarışmaya katılacak mimarların 3 tip proje hazırlaması zorunludur. Mimarların yarışmada en konforlu ama en ucuz ve en kolay bina çözümleri üretmesi beklenmektedir. Bu yarışma da Asım Mutlu ve Ahsen Yapanar birinci seçilmiştir. (Şekil 2.10)

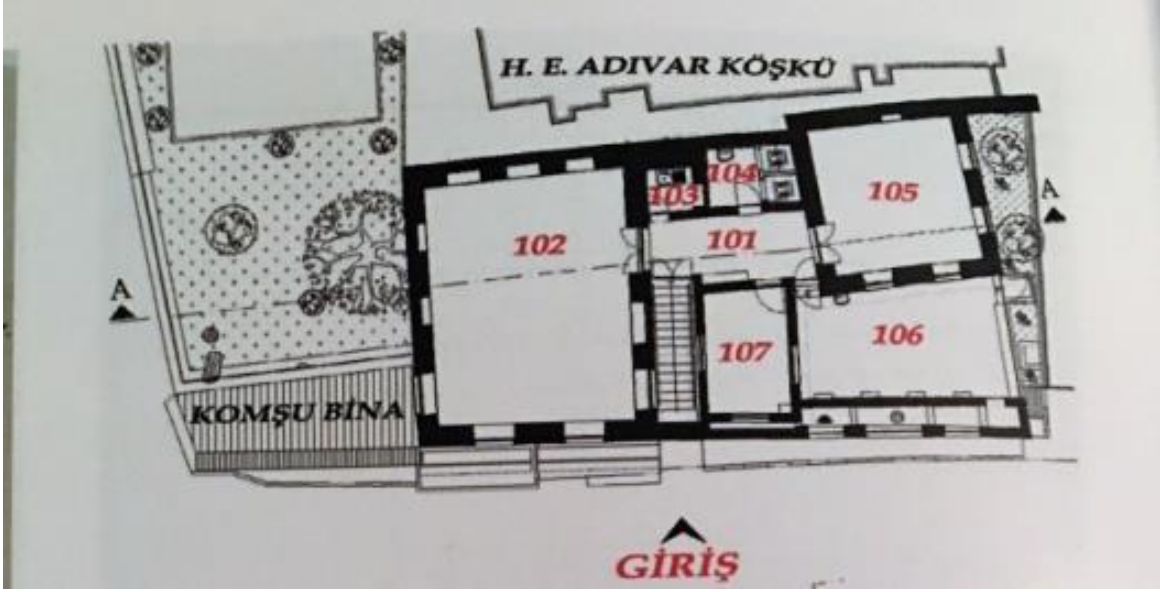
Şekil 2.12, Aksaray/İstanbul'da Yusuf Paşa Sıbyan Mektebi'ni Oluşturan Mekânlar
(Aslan, 2013)

Sıbyan mektepleri plan olarak tek bir hacimden oluşmaktadır. Yığma yapım tekniği ile yapılmaktadır. Genellikle iki katlı ve tek katlı yapılardır. Mektebin zemin katından üst kata çıkan merdiven, sebil, dükkân gibi alanlar yer almaktadır. Bazı mekteplerin revaklarla açılan avlusu da vardır. Mekteplerin bazılarının bahçesinde aile fertlerinin mezarların bulunduğu haziresinde bulunmaktadır. (Şekil 2.12, Şekil 2.13, Şekil 2.14)

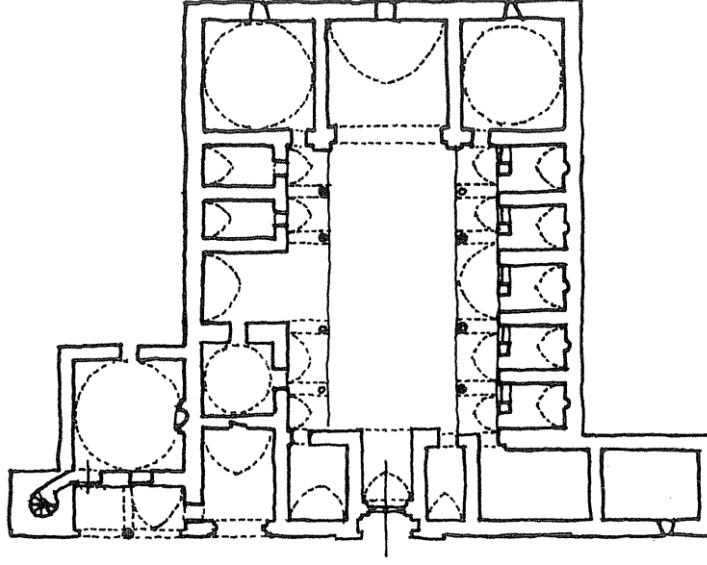
Şekil 2.15, Akşehir Taşmedrese (Tayla,2012 sy,11)³

Tayla’ya göre (2012) “İslam âleminin en önemli eğitim yapıları medresedir.” (sy.11). Anadolu Selçuklu döneminde inşa edilen medreseler açık avlulu kubbeli ve kapalı avlulu kubbeli diye iki grupta görülmektedir. Orta avlunun etrafında odalarla çevrili bir plan görülmektedir. Büyük medreseler dört eyvanlıdır. Giriş aksının karşısında büyük olan yere dersane denilirdi. Tek ya da iki kapı yapılmaktadır. Genelinin içinde mescit olduğundan dolayı taç kapılarının yanında minare bulunmaktadır. (Şekil 2.15)

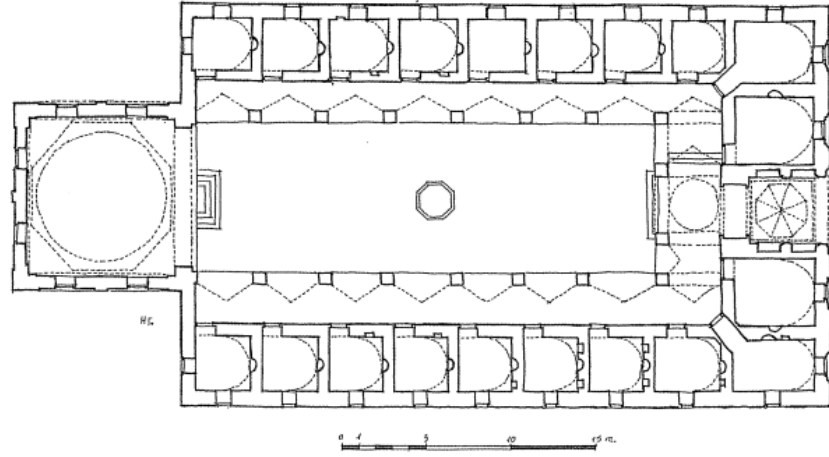
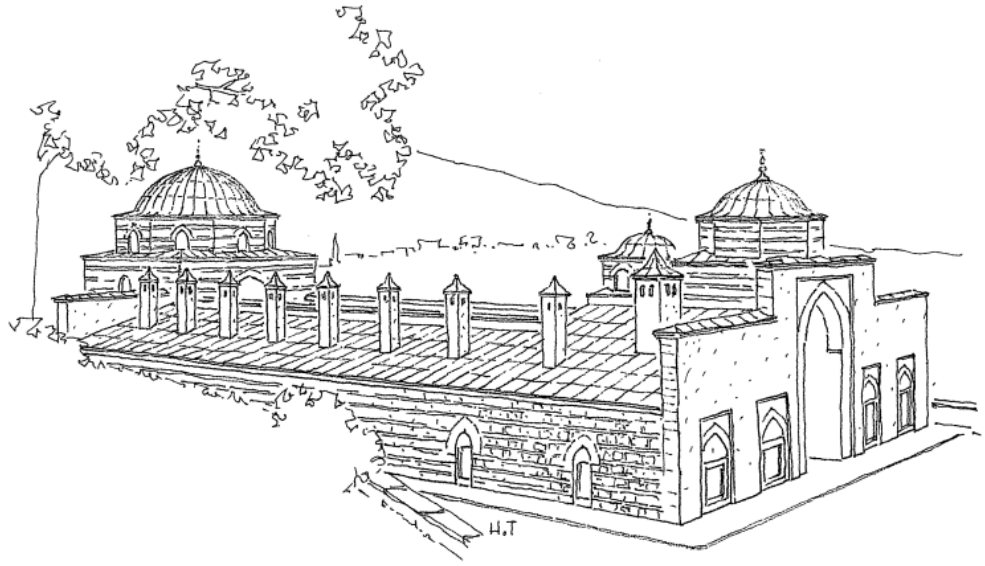
Osmanlı medreseleri Anadolu Selçuklu medreselerine benzemektedir. Osmanlı medreseleri külliyesinin içinde olmaktadır. Külliyesinin içinde camilerden sonra en önemli yapısıdır. Osmanlı devleti büyüdükçe medreseler çoğalmıştır. Öğrenciler medresenin avlusunun etrafındaki odalarda yatılı olarak öğrenim görmektedirler. Osmanlı devletinde tıp eğitimi veren medreselere darüşşifa medresesi denilmektedir. Bir başka adı da Bimarhane'dir. Hastaneden çıkan hastaların zayıf, düşkün ve yaşlı olanları için bakım evleri olan medreseler de vardı bunlara ise Tabhaneler denilmektedir. Hadis ilmini vermek için yapılmış olan medreselere de Darülhadis denilmektedir. Kuran-ı kerimi ezberletmek için yapılan medreselere de Darülhuffazlar denilmektedir. Kuran eğitimi verilen yapılara ise Darülkurrular denilmektedir. (Şekil 2.16, Şekil 2.17)

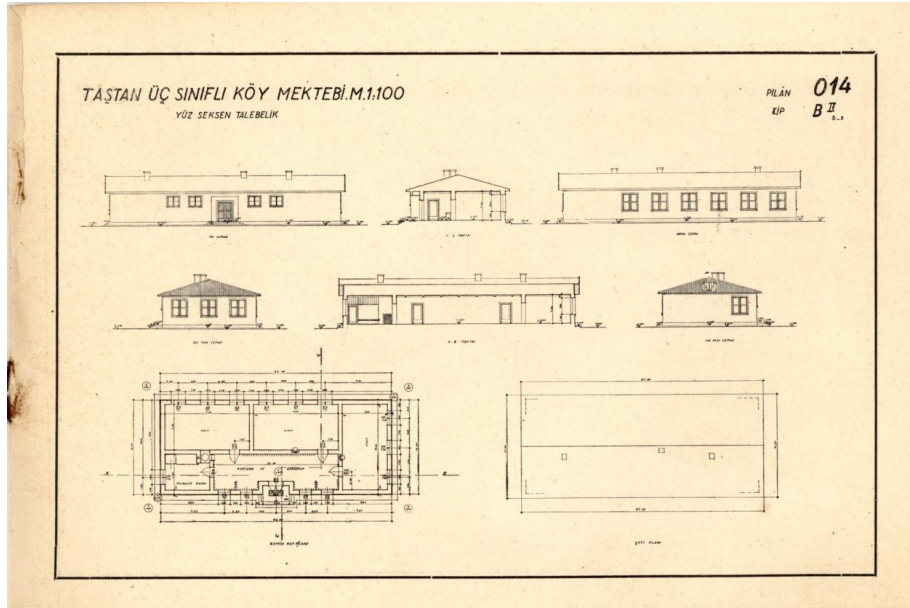
Şekil 3.7, İlk Mektep Planları Albümü (1933, sy. 9)

Köy ilkokullarının planları 3 sınıflı plan tipidir. Bir öğretmenler odası ve üç sınıfı olan plan tipi görülmektedir. Moloz yığma taş tekniği ile yapılmıştır. Okulun oda duvarları ahşap karkaslı, üst örtüsü kırma çatılı, kiremitleri alaturka, büyük bir bahçesi olan okullardır. (Şekil 3.7)

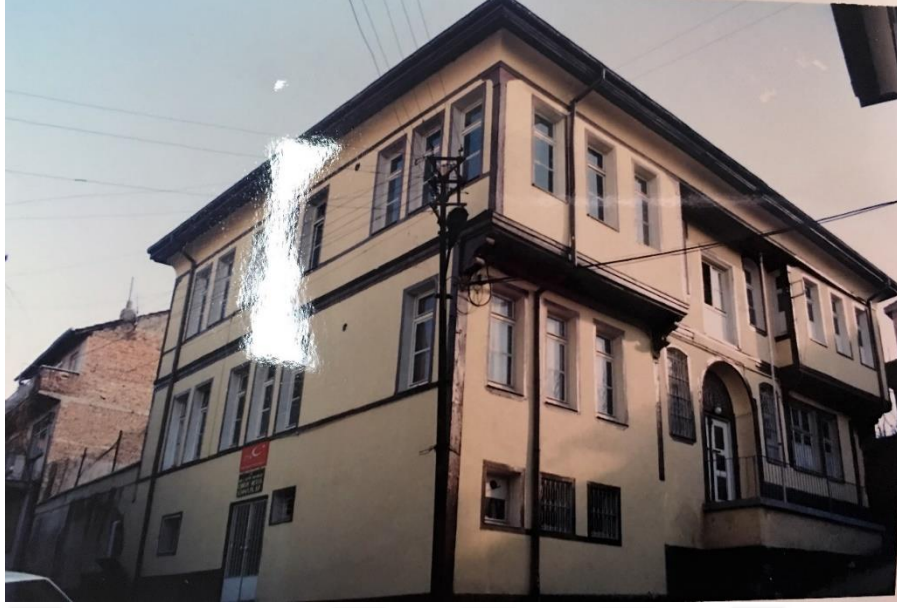
Şekil 3.10, Kurtuluş Konağı (2017, KVKBK arşivi).

Yapı geleneksel Kütahya Sivil Konut mimarisi kullanılarak, daha büyük bir halde inşa edilmiştir. Yapı Z+2 kat yapısına sahiptir. Zemin kattaki pencerelerde kare formu kullanılırken, üst kat pencerelerinde ise dikdörtgen form kullanılmıştır. Yapının ikinci katının ön cephelerinde simetrik iki çıkma kullanılarak hareketlendirilmiştir. Yapının çatısı ise kırma ahşaptan olup kiremit ile örtülmüştür.

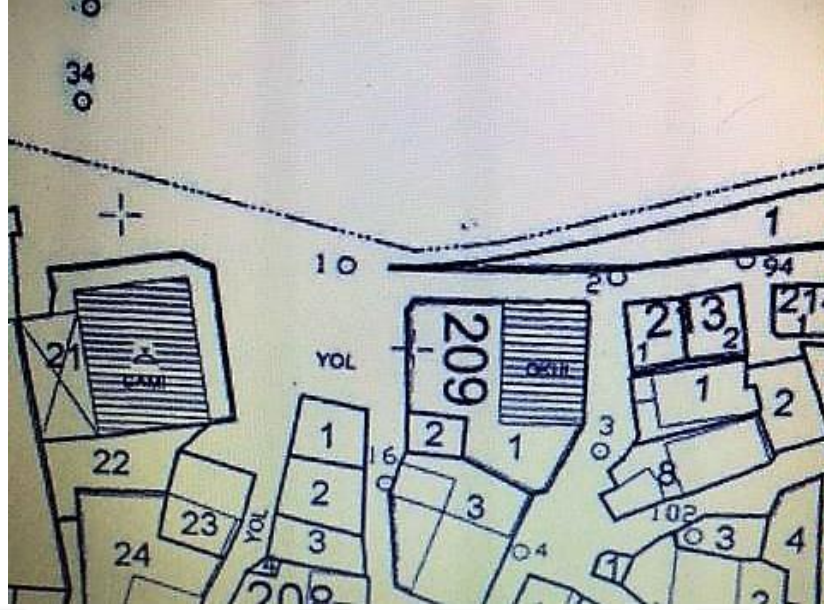
Şekil 3.11, Eğrigöz İlköğretim Okulu

Yapı, beldede bulunan kaleye çıkış yolunda bulunmaktadır. Yapı Z+1 katlı olup ahşap çatılıdır. Çatısı kırma, düz saçaklı olup Marsilya kiremit tipi kiremit ile kaplıdır. Yapı ahşap ve kerpiç malzemeler ile yapılmıştır. Ahşap dikme ve destek elemanları arasına kerpiç dolgusu yapılarak inşa edilmiştir. Yapının dış cephesi kerpiç sıva ile sıvanmıştır ve kirli beyaz bir renge sahiptir. Yapının girişinde çift kanatlı ahşap kapı kullanılmıştır. Kapının üstünde ise ahşaptan bir balkon yer almaktadır. Yapıdaki pencereler dikdörtgen formda olup ahşaptırlar.

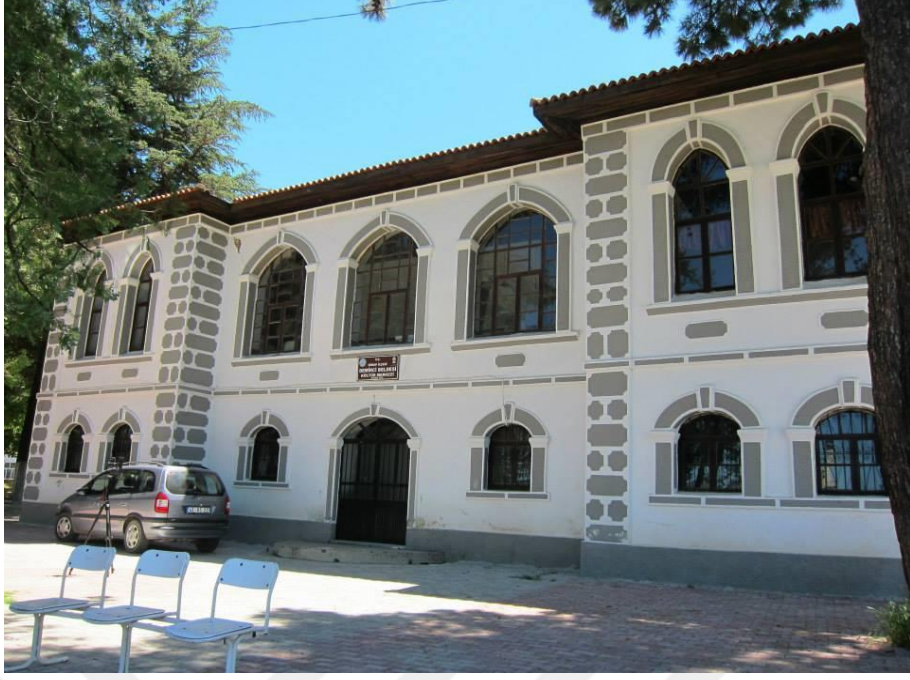
Şekil 3.24, Demirci Köy Okulu (2017)²²

Yapı 1927 yılında zamanın Bulgar ustaları diye adlandırılan ustalarca, köylüler ile birlikte inşa ettirilmiştir. Yapı, kargir yapıya sahip olup, dikdörtgen planlıdır. Z+1 katlı olup ahşap çatılıdır. Çatısı Marsilya kiremit tipi kiremitle kaplıdır. Çatısı beşik çatı ve düz saçaklıdır. Yapı Osmanlı döneminde uygulanan “Neoklasik” yaklaşımı göstermektedir. Üst katı zemin kattan daha yüksek tutulmuştur. Zemin kat pencereleri yuvarlak kemer formuna sahiptir. Üst kat pencereleri ise sivri kemer forma sahip olup zemin kattakilere nazaran daha yüksektir.

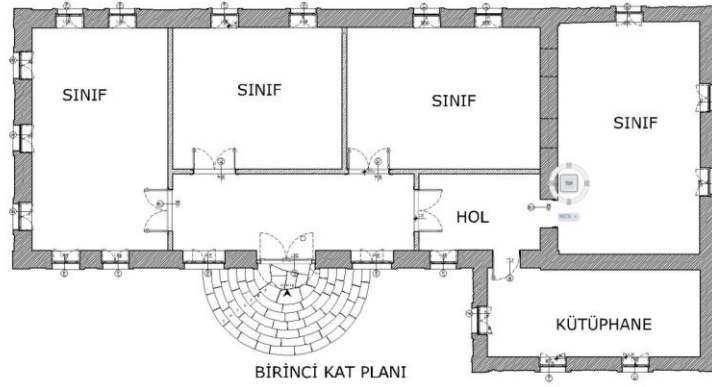
Şekil 3.36, Güney Köy İlköğretim Okulu Birinci Kat Planı

Tek katlı yapının dış beden duvarları moloz taş ile yığma tekniğinde, iç beden duvarları ise ahşap karkas taşıyıcı arası kerpiç dolgu duvar tekniği ile inşa edilmiştir. Yapı 1 metrelik subasman üzerinde tek kattan oluşmaktadır. Tüm cepheleri çeviren çökertme mevcuttur. Pencereler sivri kemerlidir. Yedi basamaktan oluşan taş merdivenden ulaşılan iki kanatlı ahşap doğrama giriş kapısı bulunmaktadır. Giriş kapısı yuvarlak kemerlidir. Kemerlerin başlangıçları ve kilit taşları çıkıntılıdır. Ahşap kırma çatılı, Marsilya kiremit örtülüdür.

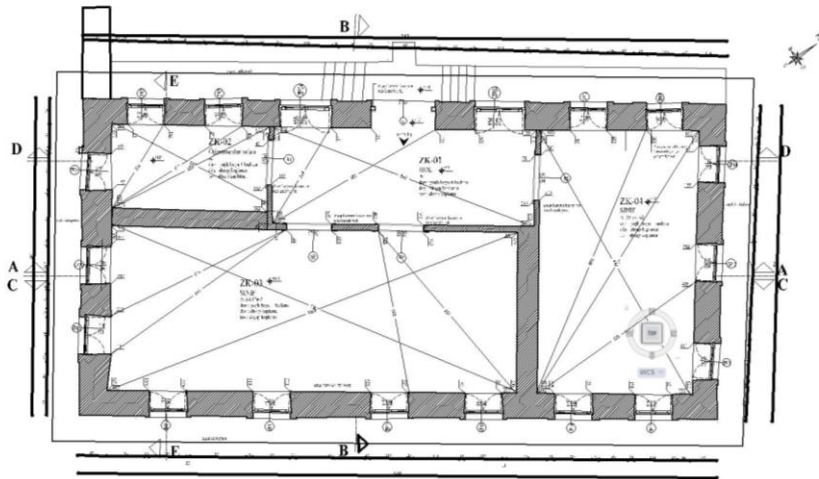
Şekil 4.4, Gökçeler Köyü Kat Planı

Düz bir tavana sahip olan okul üst örtüsü ahşap beşik çatıyla kapatılmıştır. Plan şeması ve yapım teknikleri dönemine özgü mimarinin özelliklerini taşımaktadır. İlkokul plan ölçüleri 19,84 x 9,86 m'dir (Şekil 1 – Okul Planı). Okulun duvarları, Anadolu'da kullanılan moloz duvar tekniği, ara duvarları ise bağdadi ahşap tekniğidir. İlkokul bir hol, iki sınıf ve bir muallim odasından oluşmaktadır. Giriş kapısı yapının güney doğusunda yer almaktadır. Bu kapı okulun holüne açılır.

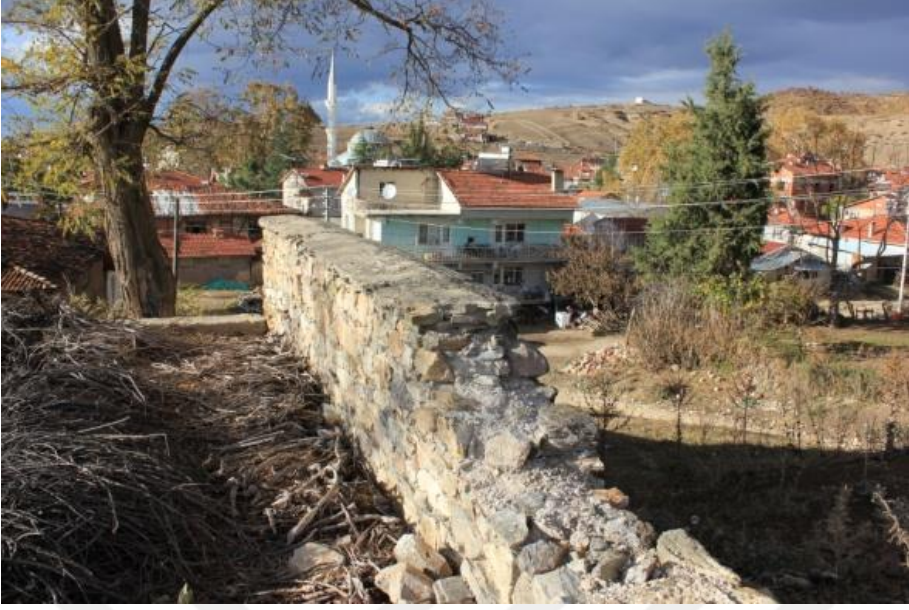
Şekil 4.5, Okul Bahçesinin Duvar Kalıntısı (Çalbay,2017)

beş basamaklı bir merdiven ile çıkılır. Beş basamaklı merdiven çıkıldıktan sonra -3 metre kot farkı ile önümüze bir rampa çıkar. Rampayı çıktıktan sonra -3 kotundan -2,70 kotuna merdiven ile çıkılır. Böylece ana bahçeye ulaşmış olunur. 42 metre uzunluğundaki ön bahçede 4 adet tescilli ağaç vardır. Tescilli ağaçların birincisi yapının güneybatı cephesinin köşe noktasında 8,03 metre uzunluğundadır. Tescilli ikinci ağaç okul bahçesinin giriş merdivenin kuzeydoğusunun tarafındadır. Ağacın konumu ise merdivenin kuzeydoğu köşesinden 1,88 m uzağındadır. Tescilli üçüncü ağacın konumu ise merdiven kuzeydoğu köşe noktasının 7,4 m uzağındadır. Dördüncü ağacın konumu ise merdivenin kuzeydoğu köşe noktasından 13,73 m uzağındadır. Okul bahçesine giriş merdivenin kuzeydoğu yanında, bahçenin köşesinde bahçe duvarı kalıntısı bulunmaktadır. Bu kalıntının eni 92 cm olup uzunluğu ise 5,31 m'dir (**Şekil 4.5**). Okulun güneybatı cephesinden bahçenin eğim kotuna kadar uzanan 2 bölümden oluşan bahçe duvarı vardır (**Şekil 4.6**). Okulun kuzeybatı cephesinin bahçesinde çitlerle çevrili kaçak bir alan vardır (**Şekil 4.7**). Okul yolu 1(kuzeybatı) istikametinden gelindiğinde en düşük kot -6 iken 5 basamaklı merdiven ile -5 kotuna çıkılır. -5 kotu okul bahçesi 2 kotudur. Bu bahçe eğimlidir. -5 ile -2,77 kotu arasındadır. -2,77 kotundan tekrar bir merdivenle 0,31 kotuna çıkılır. 0,31kotu ise bahçe 1 kotudur. Yapının kuzeydoğu bahçe vardır. Bu bahçe ise 23,94 m uzunluğundadır. Yine okulun kuzeydoğu cephesinin önünde çitlerle çevirili kaçak bir alan vardır. Arka cephe ile kuzeydoğu cephenin birleştiği köşede bahçe duvarının kalıntısı vardır (**Şekil 4.8**). Bu kalıntının uzunluğu 2,73 dır.

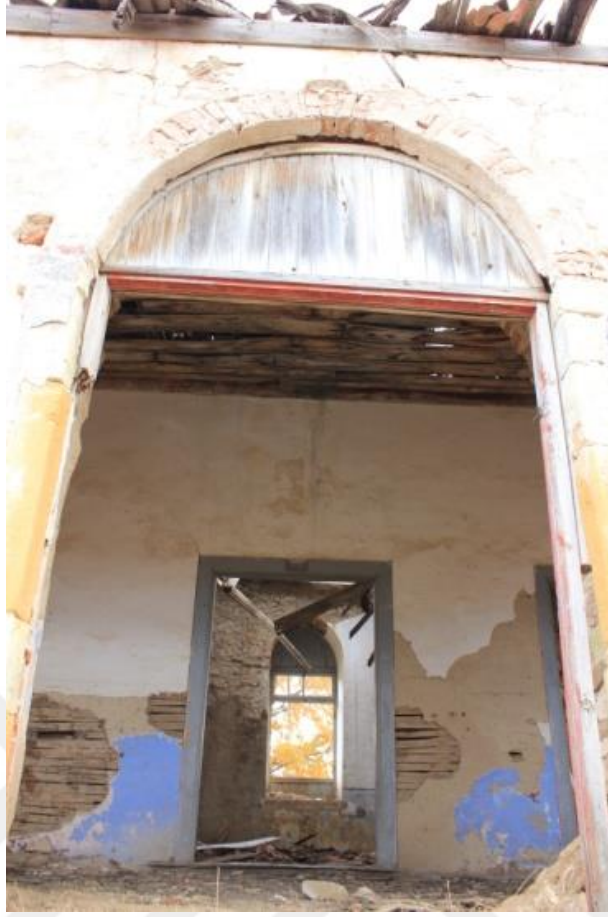
Okulun girişi ve hol 15,31 m²dir. İlkokulun giriş bölümüne 2,00 x 3,55 m ebatlarında ahşap kapı ile girilir. Ancak günümüzde ahşap kapının kasası ve kemer kısmında yer alan ahşap doğrama tepe kısmı yer almaktadır (Şekil 4.10). Giriş sahanlığından 13cm kot farkıyla yani bir eşik ile okula girilir. Holün orta kısmı +1,61 kotundadır. Mahallin kuzey duvarı 8,12 m, güney duvarı 8,13 m, doğu ve batı duvarları ise 2,99 m uzunluğundadır. Duvar kalınlıkları "Total Station" kullanılarak yapılan ölçümlerle hesaplanmıştır. Ahşap döşeme üzerinde moloz yığınlarıyla doludur. Tavanlarda ise 0,14x0,20 cm ahşap ile kaplama yapılmıştır. Duvarlar ise sıvanın üzerinde badana ile mevcuttur. Holün mevcut alan genişliği 15,31 m²dir. Ancak tavanlarda yer yer yırtıklar vardır. Bu alandaki pencereler ve kapılar ahşap doğrama malzemesidir. Hol 3 sınıfa ve 1 muallim odasına açılmaktadır (Şekil 4.11). Hol alanında 2 adet ön cepheye bakan ahşap pencere, 1 adet giriş kapısı ve 4 adet odalara giriş kapısı bulunmaktadır. Hol mahallinin kuzey duvarının genişliği 0,85 m'dir. Bu duvar ön cephenin duvar olup moloz taş örme tekniğiyle yapılmıştır. Hol mahallinin doğu ve batı ara duvarları 0,15 m güney duvarı 0,18 m olup ahşap karkas tekniği ile yapılmıştır.

Şekil 4.10 Giriş Kapısı (Çalbay,2017)

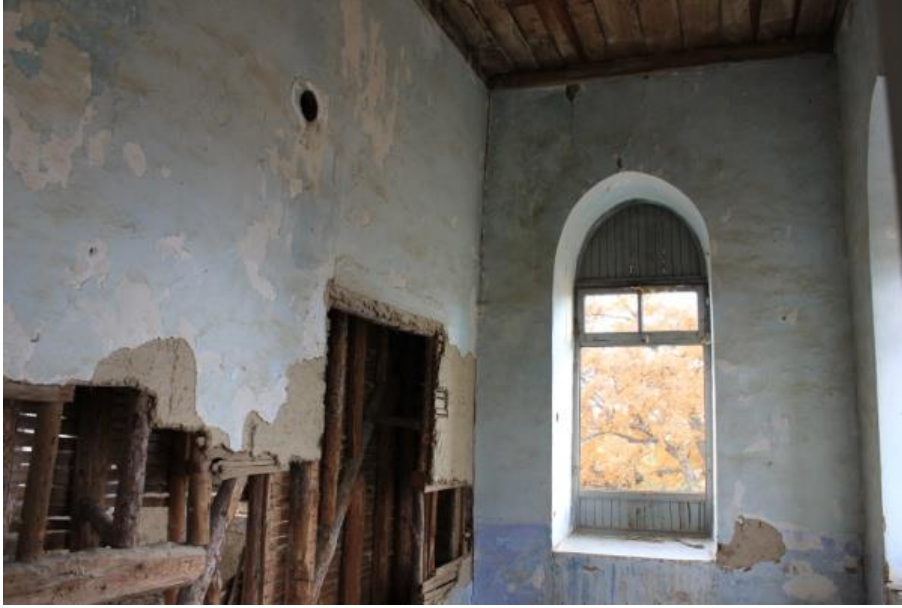
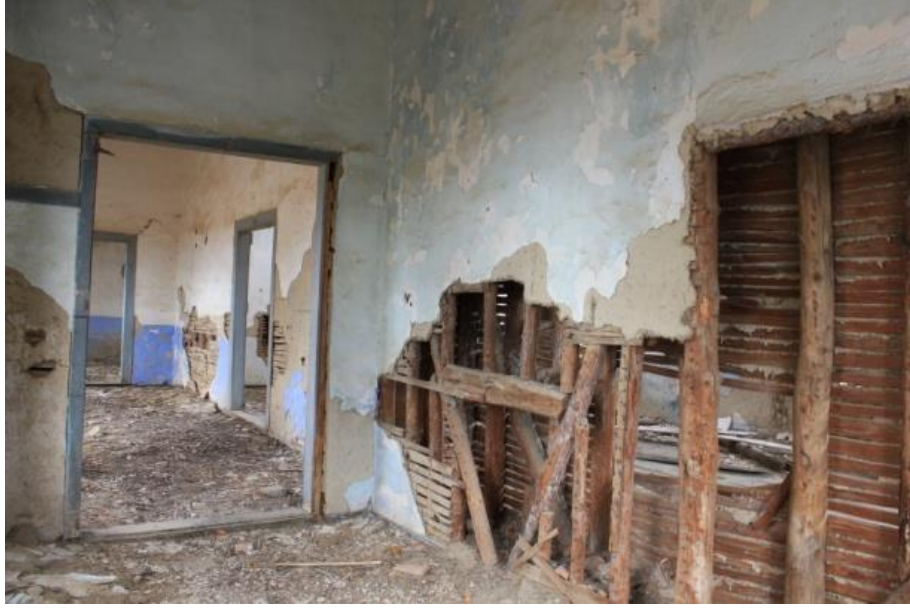
duvarının uzunluğu 4,92 m'dir. Bu duvar ön cepheye bakmaktadır. Kuzey duvarında ön cepheye açılan iki adet ahşap pencere vardır. Bu duvarın kalınlığı 0,80 cm olup ön cepheye açılan duvardır. Moloz taş örme tekniği ile yapılmış ana duvardır. Muallim odasının batı duvarında bir adet sağ yan cepheye açılan 1 adet pencere vardır. Bu duvarın uzunluğu 2,61 m ve kalınlığı ise 95cm'dir. Batı duvarın sağ yan cepheye açılan ahşap doğrama penceresi vardır. Bu duvar da ana duvar olduğu için moloz taş örme sistemi ile yapılmıştır. Doğu duvarının uzunluğu ise 2,65 m'dir. Bu duvar ara bölme duvarı olduğu için kalınlığı 0,15 cm'dir. Doğu duvarında hole açılan ahşap doğramalı kasası olup kanadı olmayan kapı vardır. Güney duvarının uzunluğu ise 4,84 m uzunluğundadır, kalınlığı ise 0,55 cm'dir. Bu duvarda sıva dökülmesinden dolayı ara duvarların ahşap karkas yapım tekniği ile yapıldığını görmekteyiz (Şekil 4.12,4.13). Muallim odasında toplam üç adet ahşap doğrama pencere ve 1 adet kapı vardır. Muallim odasının tabanı ahşap kaplamadır ancak günümüzde ahşap kaplamanın üzerinde moloz yığını bulunmaktadır. Tavanı yine 0,14 x0, 20 cm serbest kaplama yapılmıştır. Tavan su ve nemden dolayı sehim yapmıştır.

Şekil 4.13 Öğretmen Odası (Çalbay,2017)

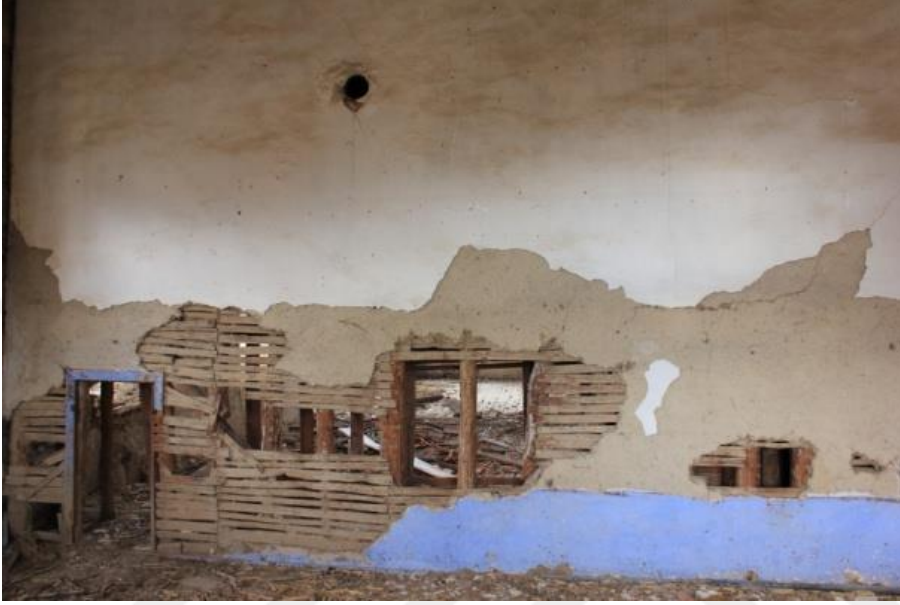
Doğu duvarına baktığımızda uzunluğu 5m olup kalınlığı ise 0,66 cm'dir. Bu duvarda ara bölme duvar olduğu için ahşap karkas yapım tekniği ile yapılmıştır. Doğu duvarına baktığımızda duvarın bir kısmının boyası ve bağdadi sıvası döküldüğü için ahşap karkas sistemini görülmektedir. (Şekil 4.14). Mahallin orta noktasında çapı 0,60 cm

Şekil 4.14 Ahşap Karkas Sistemi(Çalbay,2017)

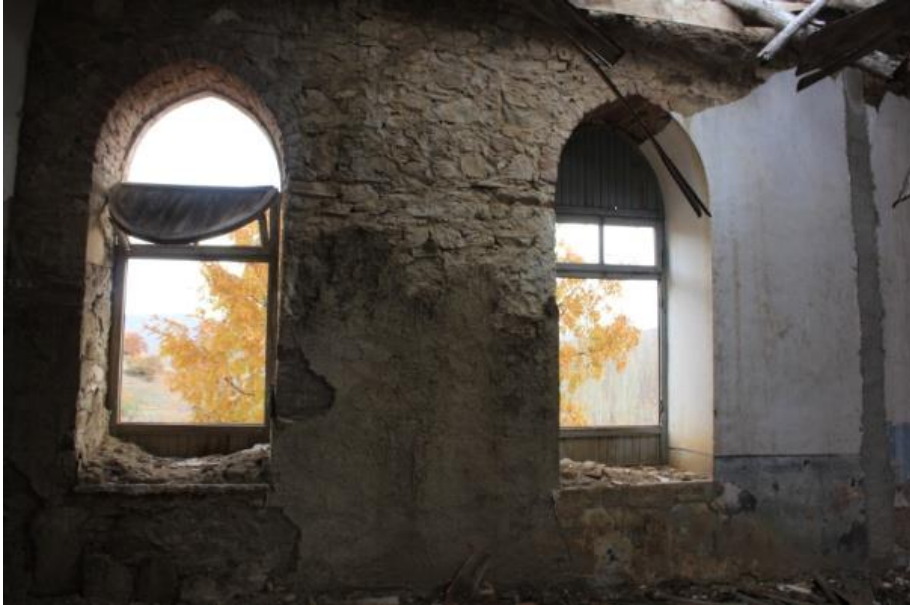
olan ahşap dikme görülmektedir. Bu dikme çatının ve tavanın çökmesini engellemek için sonrada yapıldığını anlaşılmaktadır. Güney cephesinde ZP11 ve ZP12’li pencerenin tam orta noktasında duvar izine rastlanmaktadır. (Şekil 4.15). Bu iz daha önce ara bölme duvarın olduğunu bize anlatmakta ve iki ayrı mahallin olduğunu anlaşılmaktadır.

Şekil 4.14 Duvar İzi (Çalbay,2017)

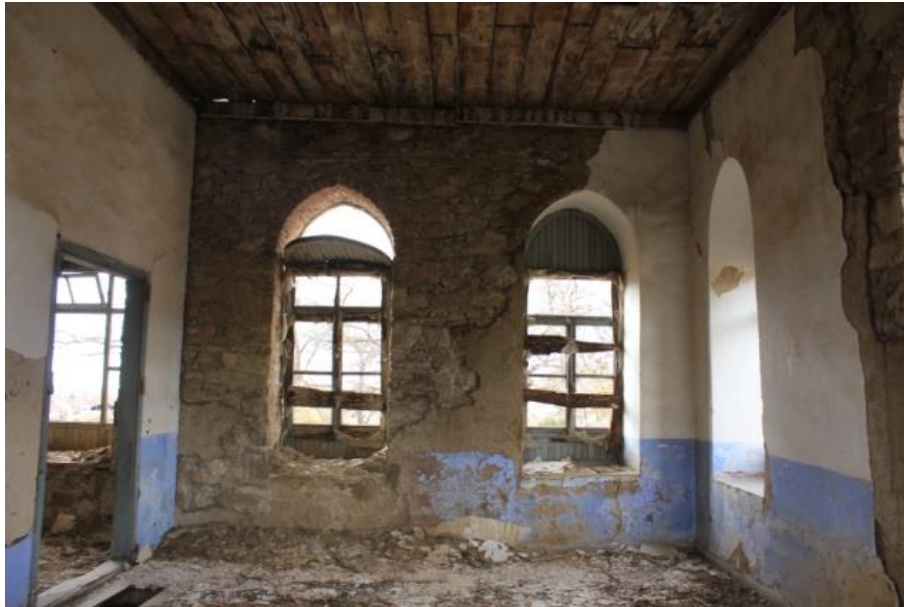
ZK04 sınıf mahalline holün solundan K6 kapısı ile girilir. Bu kapı ahşap doğrama olup ebatları 1,38 x 2,30 m'dir. Ahşap kapının kasası vardır ama kanadı yoktur. Kapıdan girildiğinde karşınıza doğu duvarı çıkar. Doğu duvarında üç adet pencere vardır bu pencereler ZP18, ZP18 ve ZP16'dır. ZP18'in ebatları 1,12 x 2,69 m'dir. ZP17'in ebatları 1,15 x 2,69 iken ZP16'm ise 1,16 x 2,69 m'dir. (Şekil 4.15) Doğu duvarının uzunluğu 8,21 m olup kalınlığı ise 80 cm'dir. Doğu duvarı sol yan cephesi olduğu için ana duvardır. Bu duvar moloz taş örme tekniği ile yapılmıştır. ZK04 mahallinin kuzey duvarı da ön cepheye bakar ve ana duvardır. Bu duvar da moloz örme tekniği ile yapılmıştır. Kuzey duvarında iki adet pencere bulunmaktadır. Bu pencereler ZP02 ve ZP01 pencereleridir. ZP01'in ebatları 1,10 x 2,69 olup ZP02'inin ebatları 1,14 x 2,69 dur. Holden girilen K5 kapısının bulunduğu duvar batı duvarıdır. Bu duvarın uzunluğu 8,19m. Kalınlığı 3 m uzunluktaki kısmı 0,15 cm olup geri kalanı 0,66 cm'dir. ZK04 mahallinin bütün alanı 39,88 m²dir. Sınıfın tabanı ahşap kaplam olup moloz yığını ile doludur. Taban ile tavan arası yüksekliği 4,20 m'dir. Tavanı 0,13 x 0,20 serbest çita kaplamadır. Tavanda ise su ve nemden kaynaklı kırıklar ve sehim vardır. (Şekil 4.16)

Şekil 4.15 ZK04 Sınıf (Çalbay,2017)

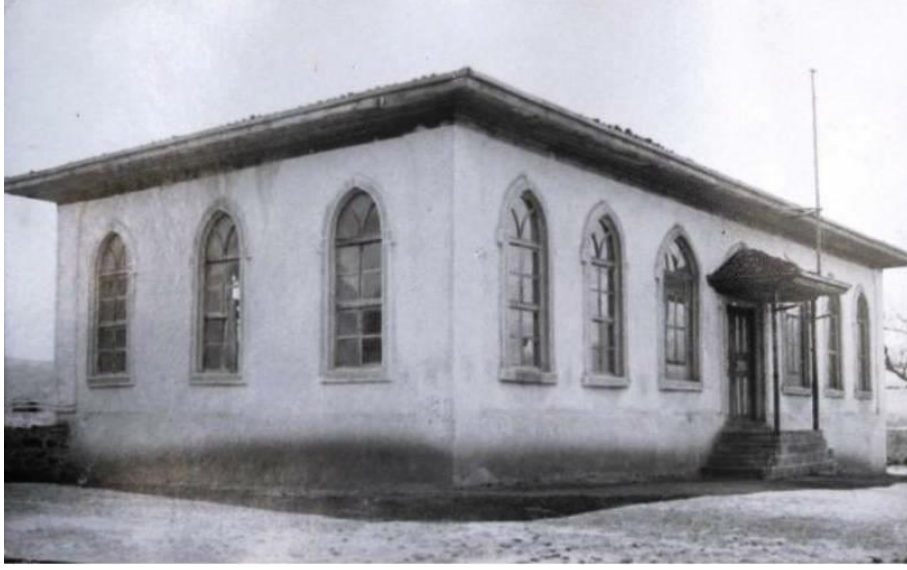
Şekil 4.17 Okulun Eski Fotoğrafi, 1940³⁸

Cephenin tamamına yakın kısmı moloz taş örgü üzeri sıva ve boyadır. Pencere, kapı söveleri ise harman tuğladır. Duvarların tamamında sıva çatlağı ve yapısal çatlak mevcuttur. İncelenen eski fotoğraf arşivi sonucu pencere ve kapıların özgünlüğü yitirmiş olup eklenti ve değişiklik yapılmıştır (**Şekil 4.17**).

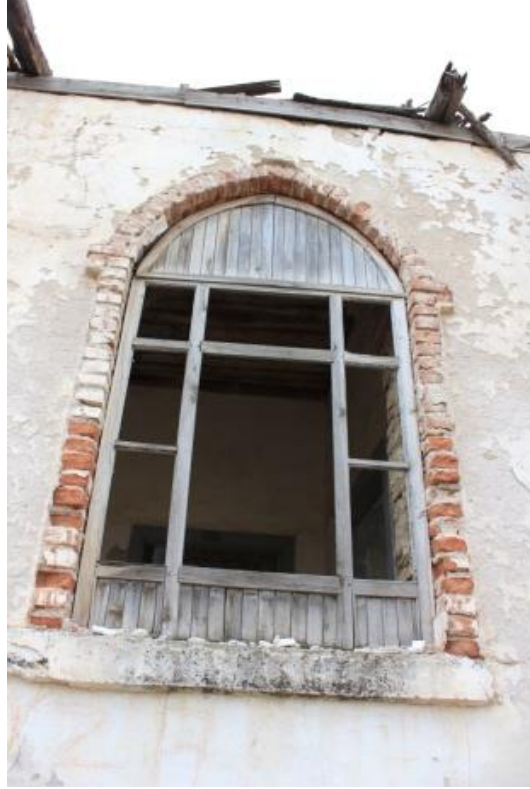
Şekil 4.22 ZP04 (Çalbay,2017)

Okul giriş kapısı olan ZK01 kapısının üst kemerini sıvaları döküldüğünden dolayı tuğlalarının belli olduğunu görülmektedir. ZP04 penceresinin ebatları 1,58 x 2,70 iken kotları 2,27 ile 5,24 arasındadır. ZP04'e bakıldığında (Şekil 4.22) pencere orta kanatlarının ve üst kanatlarının olmadığını görülmektedir. Pencere söve sıvalarının dökülmüş olduğunu ve tuğlalarını görülmektedir. ZP05 penceresinin ebatları 1,15 x 2,66 iken kotları 2,25 ile 5,20 arasındadır. ZP05 penceresine bakıldığında (Şekil 4.23) pencerenin kanatlarının ve camlarının olmadığını görülmektedir. ZP06 penceresinin ebatları 1,12 x 2,66 iken kotları 2,25 ile 5,26 arasındadır. ZP06 penceresine bakıldığında (Şekil 4.24) kanatlarının ve camlarının olmadığını görülmektedir. Depremden kaynaklı yapısal hasarlar vardır.

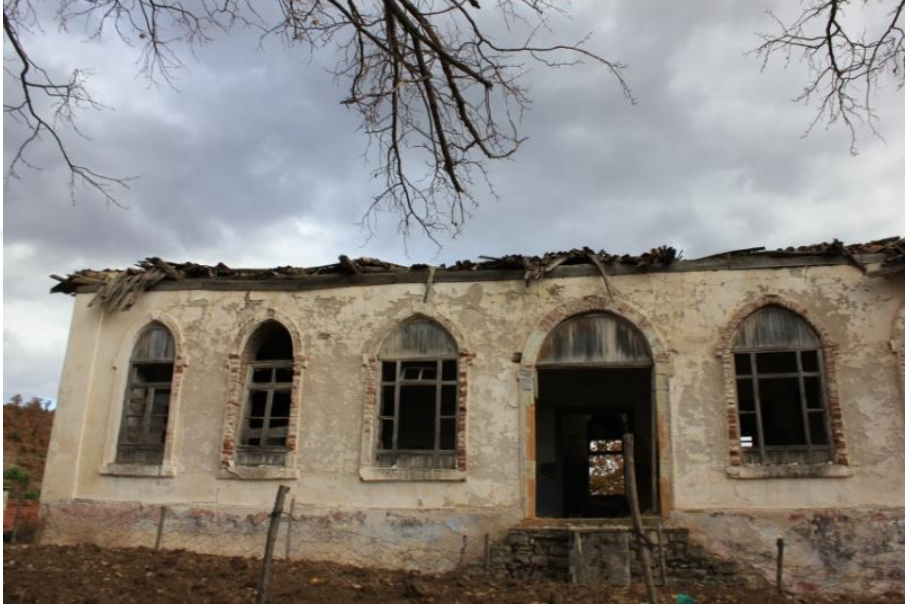
Şekil 4.25 Kuzeybatı cephesi (Çalbay,2017)

Cephede sıva çatlakları ve kararmalar görülmektedir. (Şekil 4.33) Binanın çatısı beşik çatı olup ahşap taşıyıcılıdır. Saçaklarının ahşap olmasından dolayı ön cephe saçaklarının tamamına yakın kısmı kırıktır (Şekil 4.25). Kuzeybatı cephede okul giriş kapısına iki kollu 5 basamaklı merdivenle çıkılmaktadır. Kuzeybatı cephenin tretuvarı vardır.

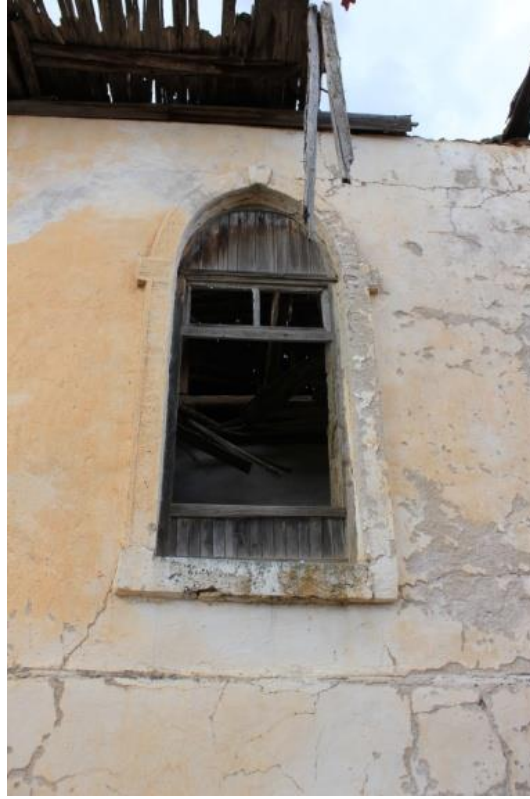
Şekil 4.28 ZP12

ile 5,29 arasındadır. ZP12 penceresine bakıldığında ise (**Şekil 4.28**) kanatlarının ve camlarının olmadığını görülmektedir. Kemerlerinde ise yer yer sıva kaybı ve kararmalar var olduğunu görülmektedir. ZP13 penceresinin ebatları 1,14 x 2,69 iken kotları 2,19 ile 5,23 arasındadır. ZP13 penceresine bakıldığında (**Şekil 4.29**) pencerenin tepe ahşap doğramasının ve kanatlarının yerinden çıktığının ve camlarının yerinde olmadığını görülmektedir. Yine pencereye baktığımızda sövelerin sıvalarının kaybindan dolayı söve tuğlalarını görülmektedir. ZP14 penceresinin ebatları 1,15 x 2,66 iken kotları 2,22 ile 5,25 arasındadır. ZP14 penceresine bakıldığında (**Şekil 4.30**) üst açılır kanatlarının yerinde olmadığını ve camlarının olmadığını görülmektedir. ZP14 penceresinin sol kemer sövelerinin sıvalarının dökülmüş olduğunu ve söve tuğlarının gözükmekte olduğunu görmekteyiz. Ayrıca pencere kanatlarının arasına çita takıldığını görülmektedir. ZP15 penceresinin ebatları 1,15 x 2,63 iken kotları 2,24 ile 5,25 arasındadır. ZP15 penceresine bakıldığında ise (**Şekil 4.31**) kanatlarının ve camlarının olmadığını görülmektedir. Yine pencerenin alt denizlik sövesinde ise nemden dolayı bozulmalar ve sıva çatlakları görülmektedir. Güneydoğu cephenin ahşap saçaklarının tamamına yakın kısmında kırılmalar görülmektedir. (**Şekil 4.16**)

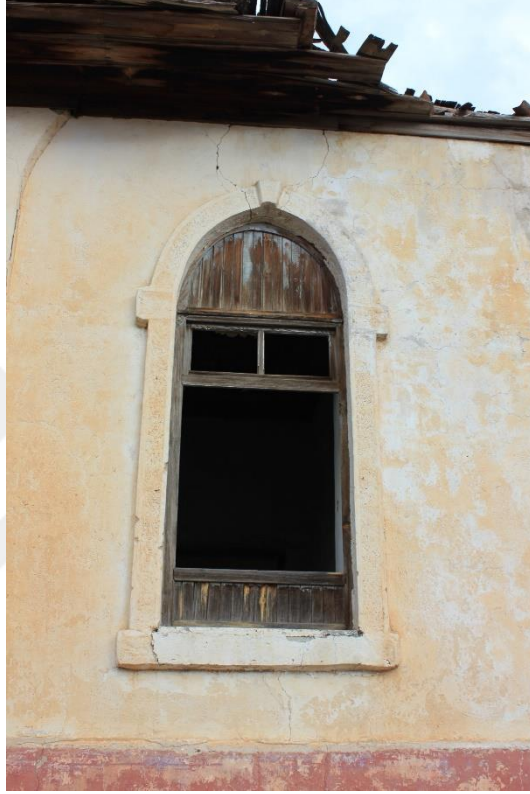
Şekil 4.33 ZP07

Güneybatı cephe köyün batı kısmına bakar. Güneybatı cephenin uzunluğu 9,85 metredir. Güneybatı cephede 3 adet pencere vardır. Bu pencerelerin 1 tanesi muallim odasına ait diğer ikisi sınıfa aittir. ZP07 penceresinin ebatları 1,12 x 2,68 iken kotları 2,17 ile 5,15 arasındadır. ZP07 penceresine bakıldığında (Şekil 4.33) kanatlarının ve camlarının olmadığını görülmektedir. Kemerde ve kilit taşında yapısal çatlak görülmektedir. ZP08 penceresinin ebatları 1,15 x 2,68 olup kotları ise 2,22 ile 5,25 arasındadır. ZP08 penceresine bakıldığında ise (Şekil 4.34) pencerenin ana kanatlarının yerinden çıkmış olduğunu ve camlarının olmadığını görülmektedir. Pencerenin üst kemerinde sıvalarının kayıplarından dolayı tuğlaları görülmektedir. Pencerenin alt denizlik sövesinde ise yine sıva çatlağı ve yapısal çatlak vardır. ZP09 penceresinin ebatları 1,15 x 2,71 olup kotları ise 2,22 ile 5,33 arasındadır. ZP09 penceresine bakıldığında ise (Şekil 4.35) pencerenin ana kanatlarının yerinde olduğunu fakat kapanmadığını görülmektedir. Pencerenin camlarının olmadığını görülmektedir. Pencereler tuğla sövelidir. ZP09 penceresinin depremden dolayı

kaynaklanan yapısal çatlağını görülmektedir. Kemer kilit taşından ve pencere alt denizlik sövesinde oluşan çatlaktan olduğunu görülmektedir. Güneybatı cephenin tamına bakıldığında bodrum havalandırma boşlukları taş ile doldurulmuştur. Cephede su ve nem kaynaklı bozulmalar, sıva çatlakları ve yapısal çatlaklar vardır. Cephenin ahşap saçaklarının kırık olduğunu görülmektedir (**Şekil 4.36**). Cephenin sağ köşesinde 1. Bahçenin sonuna kadar uzanan bahçe duvarı vardır (**Şekil 37**)

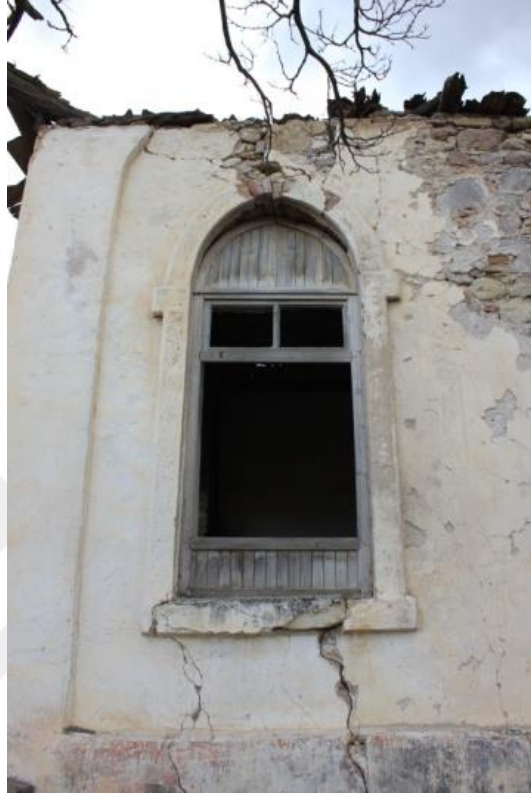
Şekil 4.39

Kuzeydoğu cephe sol yan bahçeye bakmaktadır. Kuzeydoğu cephenin uzunluğu 9,79 metredir. Sol yan cephede toplam üç adet pencere bulunmaktadır. Bu pencerelerin üçünde ZK04 sınıfına aittir. ZP16 penceresinin ebatları 1,16 x 2,69 iken kotları 2,28 ile 5,25 arasındadır. ZP16 penceresine bakıldığında (Şekil 4.39) pencerenin kanatlarının olmadığını ve camlarının olmadığını görülmektedir. ZP16 penceresinin kilit taşında yapısal çatlak ve alt denizlik sövesinde yapısal çatlak gözükmemektedir. ZP17 penceresinin ebatları 1,15 x 2,69 iken kotları 2,27 ile 5,15 arasındadır. ZP17 penceresine bakıldığında (Şekil 4.40) kanatlarının ve kemer ahşap doğrama tepesinin olmadığını görülmektedir. Yine pencerenin kemerlerinin sıvalarının kaybının olduğunu ve tuğlaları görülmektedir. ZP17 penceresinin sol üst köşesinden başlayan derz boşalması ve moloz taş örgüde eksilmeler görmektedir. ZP18 penceresinin ebatları 1,12 x 2,69 olup kotları 2,26 ile 5,19 arasındadır. ZP18 penceresine bakıldığında (Şekil 4.41) kanatlarının ve camlarının olmadığını görülmektedir. Pencerenin alt denizlik sövesinde ve kemer sol üst köşesinde yapısal çatlak olduğunu

görülmektedir. Kuzeydoğu cephenin tamamına bakıldığında (Şekil 4.42) yapısal çatlakların olduğunu ve moloz taş örgü sisteminde kayıpların olduğunu görülmektedir. Beşik kırma çatıya baktığımızda ise saçakların tamamına yakın kısmının kırılmış olduğunu ve kiremitlerinin de kırılmış olduğunu görülmektedir.

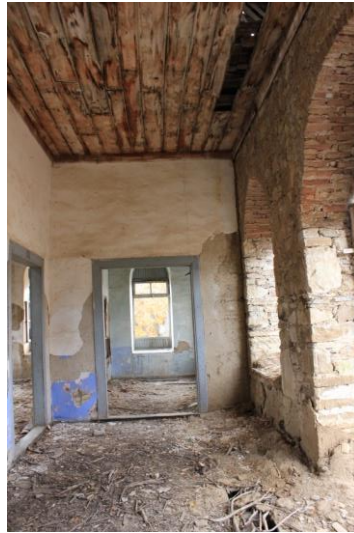
Şekil 4.42 Hol Döşeme

Döşemeler yapının bütün zeminlerinde görüleceği üzere ahşap ızgara üzeri ahşap döşeme şeklindedir. Ancak yapının genel durumu yıkılmış durumda olduğu için ahşap döşemenin üzerinde moloz yığını mevcuttur (Şekil 4.42). Yapıya giriş ve tretuvar kısmı beton üzeri seramik kaplıdır. (Şekil 4.43)

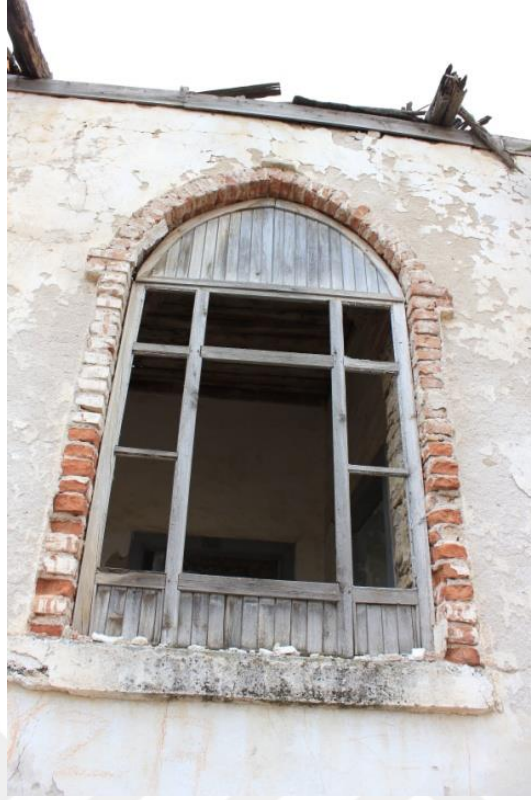
Şekil 4.44 Pencere (Çalbay,2017)

Gökçeler Köyü İlkokulunun köşe bölümleri kesme taş, beden duvarları ise yatayda ahşap hatıllı moloz taş örgüdür. Ana duvarlar moloz taş örgüden oluşmakta olup ara duvarlar ahşap karkaslı sistemden oluşmaktadır. Ara duvarlar ahşap karkas sistem olup bağdadi sıva tekniği kullanılmıştır. Gökçeler okulunun kuzeybatı cephesinde altı adet kemerli ahşap pencere ve giriş kapısı bulunmaktadır. Güneydoğu cephesinde de sivri kemerli altı adet ahşap pencere bulunmaktadır. Güneybatı ve kuzeydoğu cephelerinde ise kemerli üç adet ahşap pencere bulunmaktadır. Yapının bütün pencereleri hafif sivri kemerli olup tuğla sövelidir (**Şekil 4.44**).

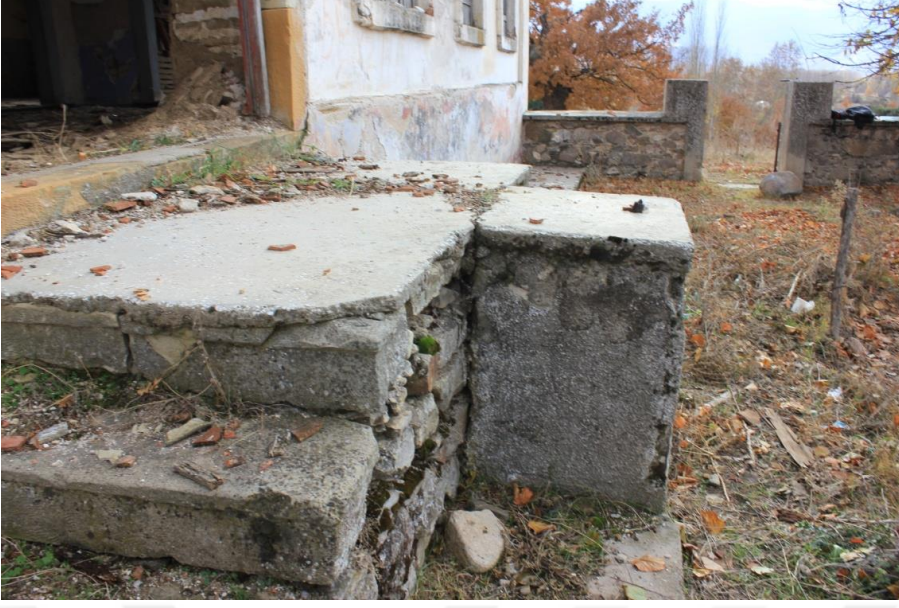
Şekil 4.45 merdiven giriş (Çalbay,2017)

Giriş kapısına ulaşan merdivenler moloz yığma taştan yapılmıştır. Dönemine göre merdiven basıřlarına beton kaplama yapılmıştır. Giriş kapısının önünde 2,45 x 1,13 boyutundaki sahanlığa ise dökme seramik uygulanmıştır. Gökçeler köyü okulunun eski fotoğraflarına bakıldığında moloz taşlardan merdiven ve sahanlık olduğunu görölmektedir. Yine dönemin ihtiyacına göre sahanlığın kuzeyine bayrak dikmek için betondan yapılan 0,70 x 0,70 ebatlarında sahanlık merdiveni yapılmıştır. (Şekil 4.45)

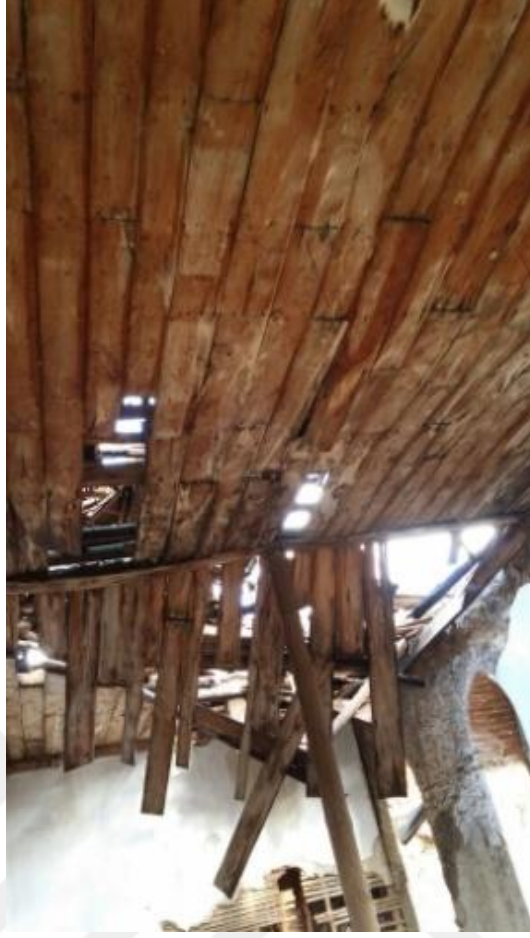
Şekil 4.46 zk04 tavan (Çalbay,2017)

Gökçeler Köyü İlkokulunun kapalı mekân tavanlarında ahşap örtü sistemi bulunmaktadır. İki sınıfın, holün ve muallim odasının tavanları düz çıtalı ahşap kaplamadır. ZK03'ün sağ köşesinde tavan yüksekliği 4,17 iken Muallim odasının tavan yüksekliği 4,25 m'dir. Su ve nemden kaynaklanan bozulmalardan dolayı üst çatı örtüsü işlevine yerine getirememektedir. Bu yüzden kapalı mekânların tavanlarında sehim görülmektedir. (Şekil 4.46)
