**KÜTAHYA-SİMAV ÇEVRESİ ERKEN CUMHURİYET
DÖNEMİ EĞİTİM YAPILARI VE
GÖKÇELER KÖYÜ İLKOKULU KORUMA PROJESİ**

**YÜKSEK LİSANS TEZİ
Özgün ÇALBAY**

**Anabilim Dalı: Mimarlık
Mimari Koruma-Restorasyon Programı**

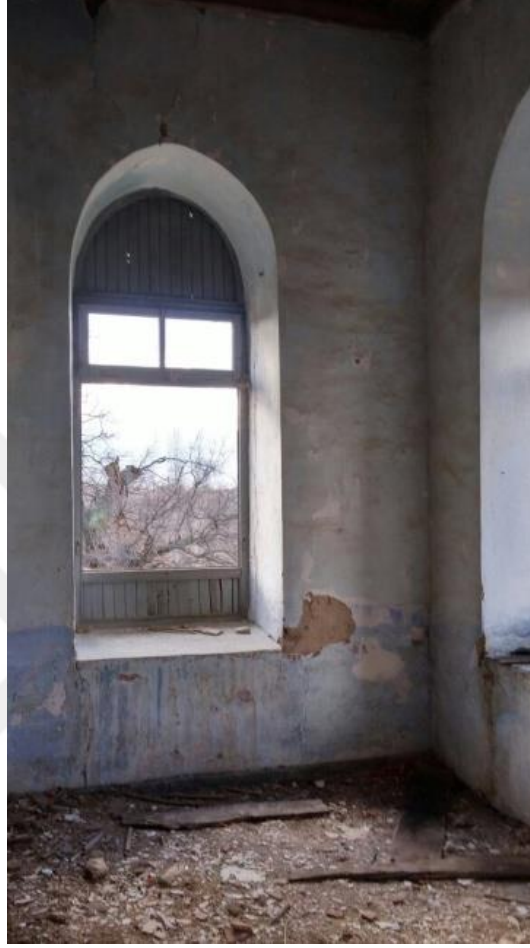
Şekil 4.47 pencereler(Çalbay,2017)

Gökçeler okulunun tüm pencere ve kapı doğramaları yapının özgün karakterine uygun olmayan tasarımla yenilenmiştir. (Şekil 4.47) ZK03 mahallinde duvar izi tespit edilmiştir. Yapının özgün halindeki duvar dönemine göre yıkılmıştır ve iki kapı arasında ZK03 mahallinin ortasında 60 cm çaplı ahşap dikme yapılmıştır (Şekil 4.48).

İlkokulun hasarlarının müdahale görmesi için koruma kuralları çerçevesinde olmalıdır. Yapının strüktürel hasarlarında sağlamlaştırma yapılmalıdır. İhtiyaç gereği yapılan ekler yapıya uyum sağlayabilen ekler olmalıdır. Özgün haline uymak için yapılan her detay aynı malzeme, aynı form ve aynı boyutta olması gereklidir. Yapının özgün durumunu bozan ve dönem kazanmamış geç dönem eklentiler yapıdan ayıklanacaktır.

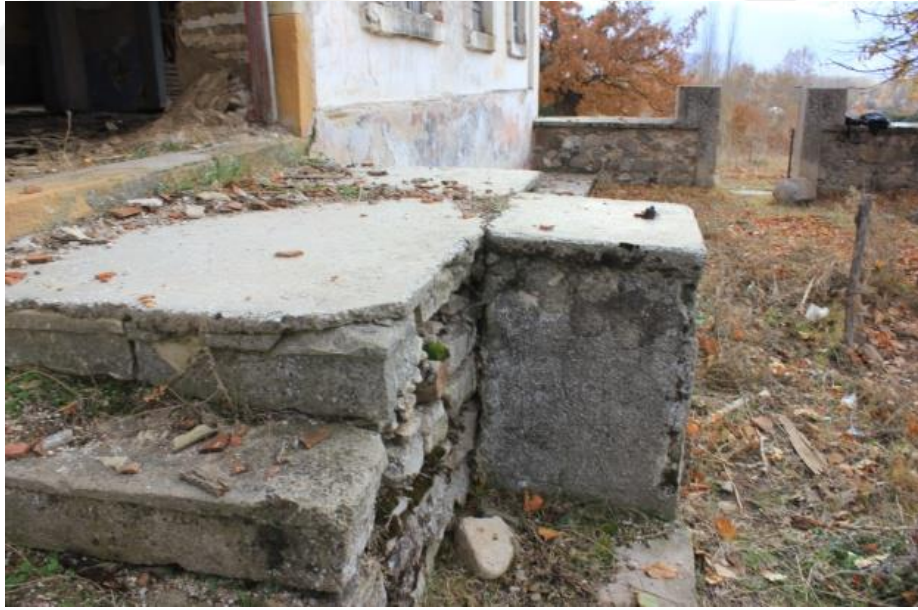
Şekil 4.49 Giriş merdiveni (Çalbay,2017)

Giriş kapısına çıkan merdivene ek betondan sahanlık yapılmıştır (Şekil 4.49). Yine giriş kapısına çıkan merdivene beton ve dökme seramik kaplama uygulanmıştır (Şekil 4.50).

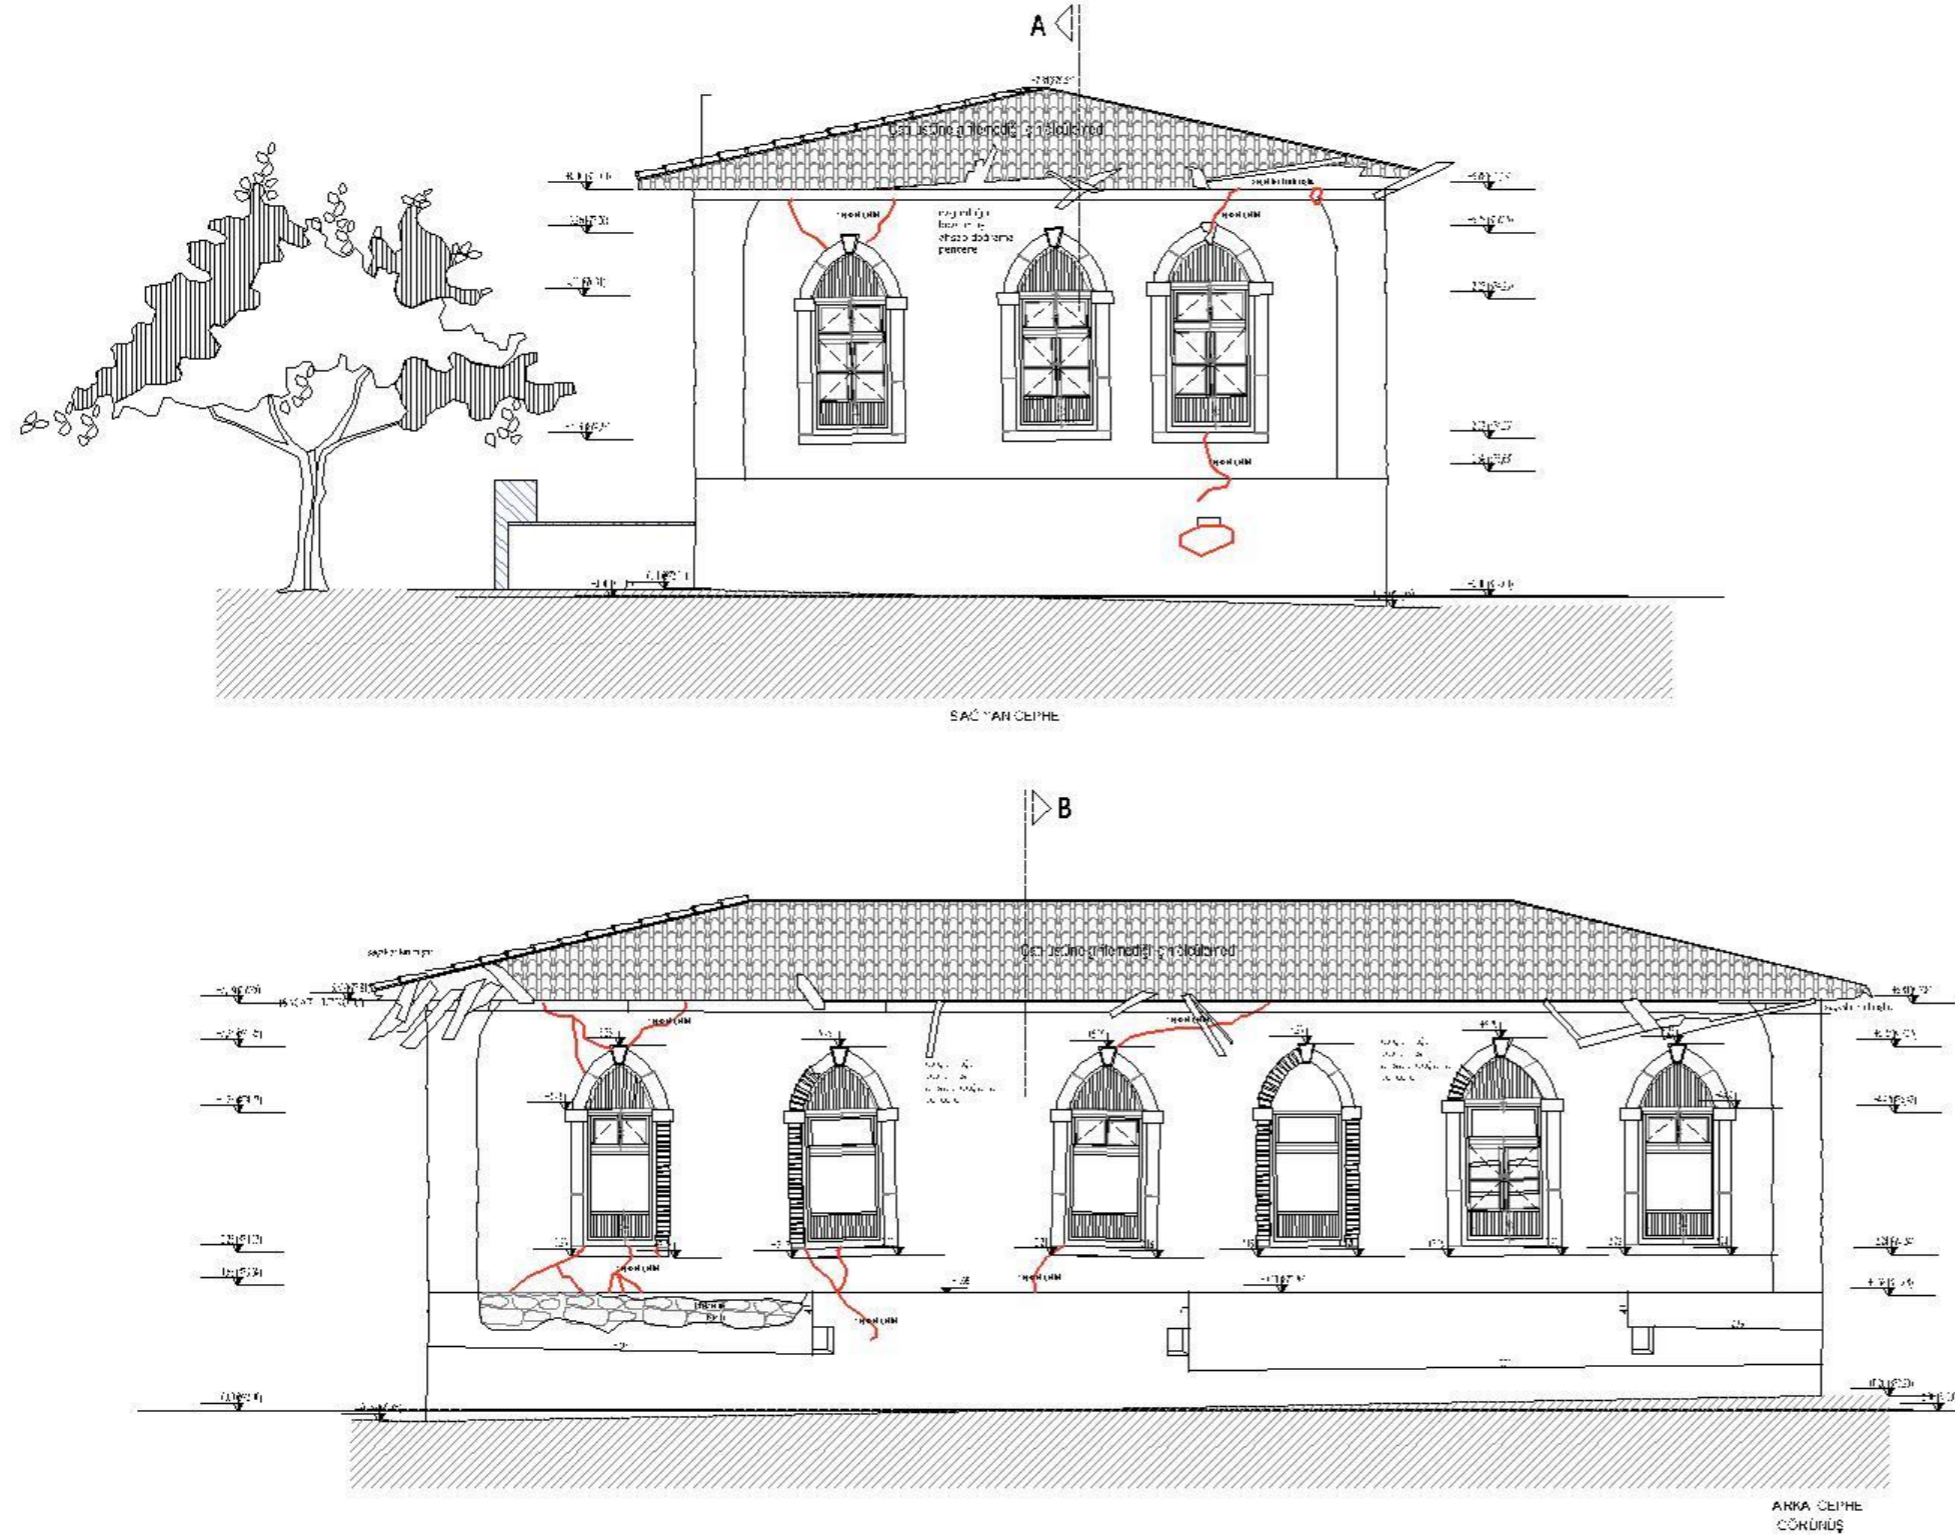
GÖRÜNÜŞLER

RÖLÖVE

Ölçek : 1 / 50

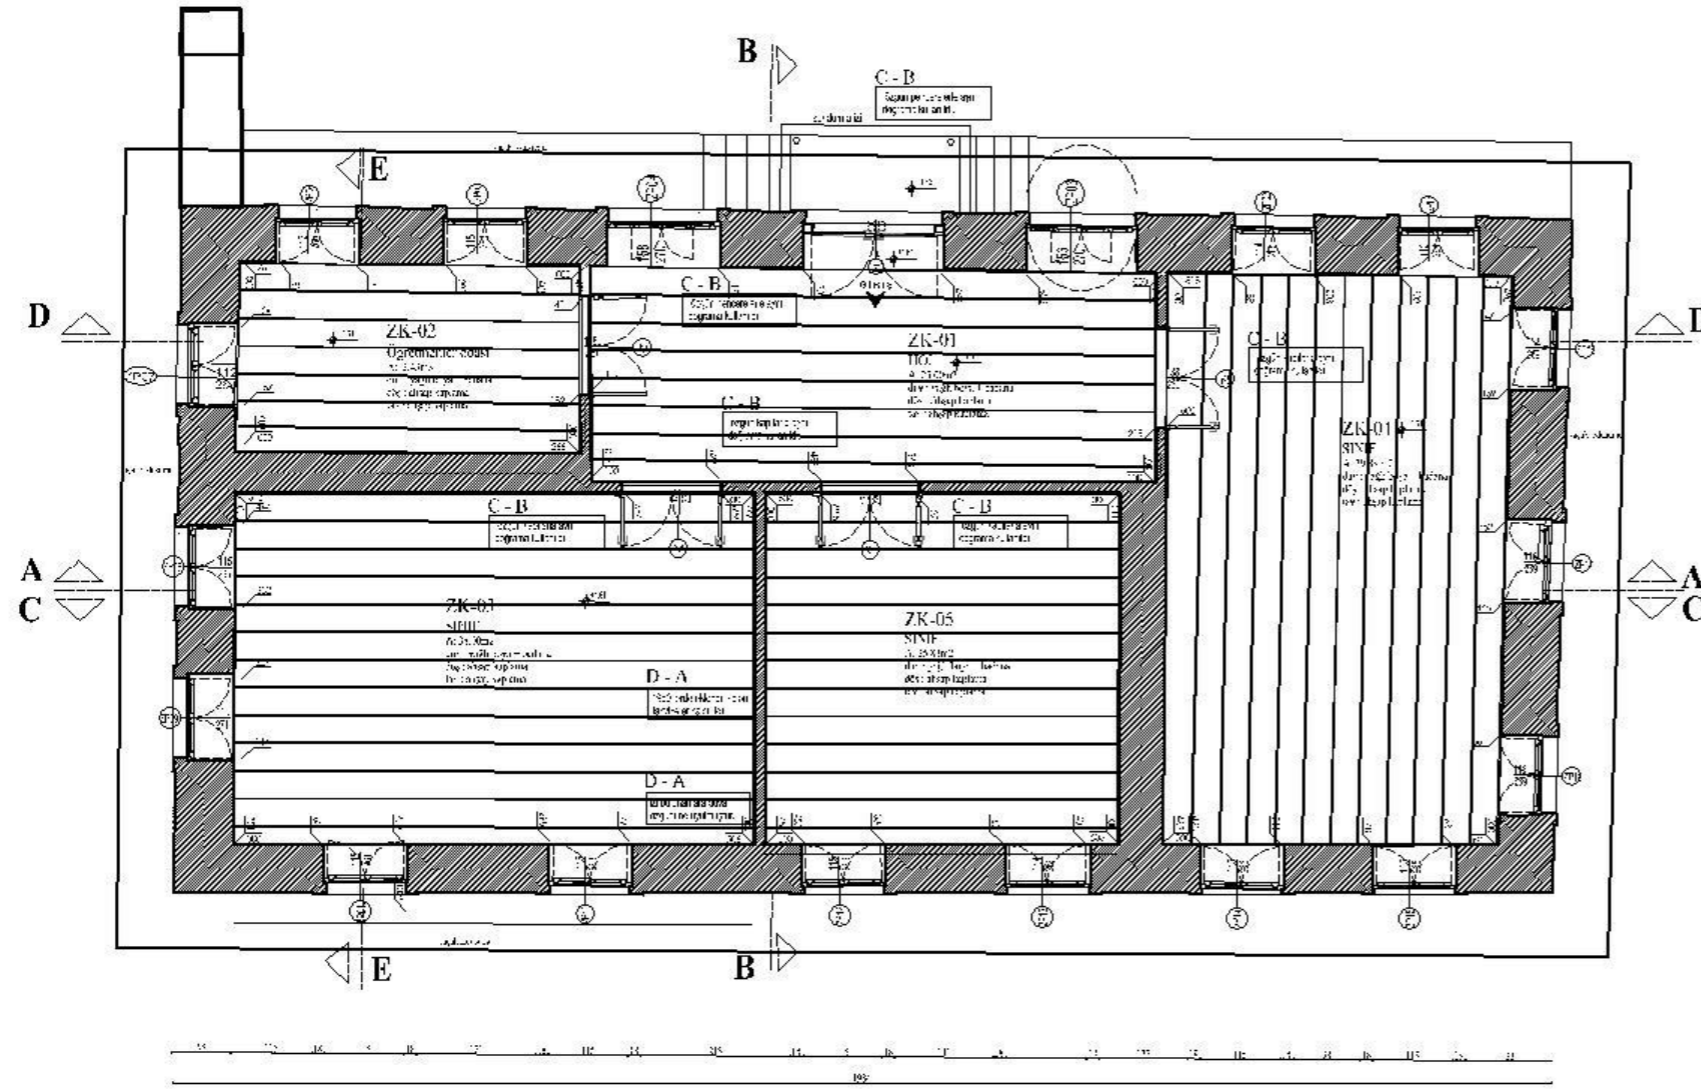
ZEMİN KAT DÖŞEME PLANI

1.61 KOTU PLANI

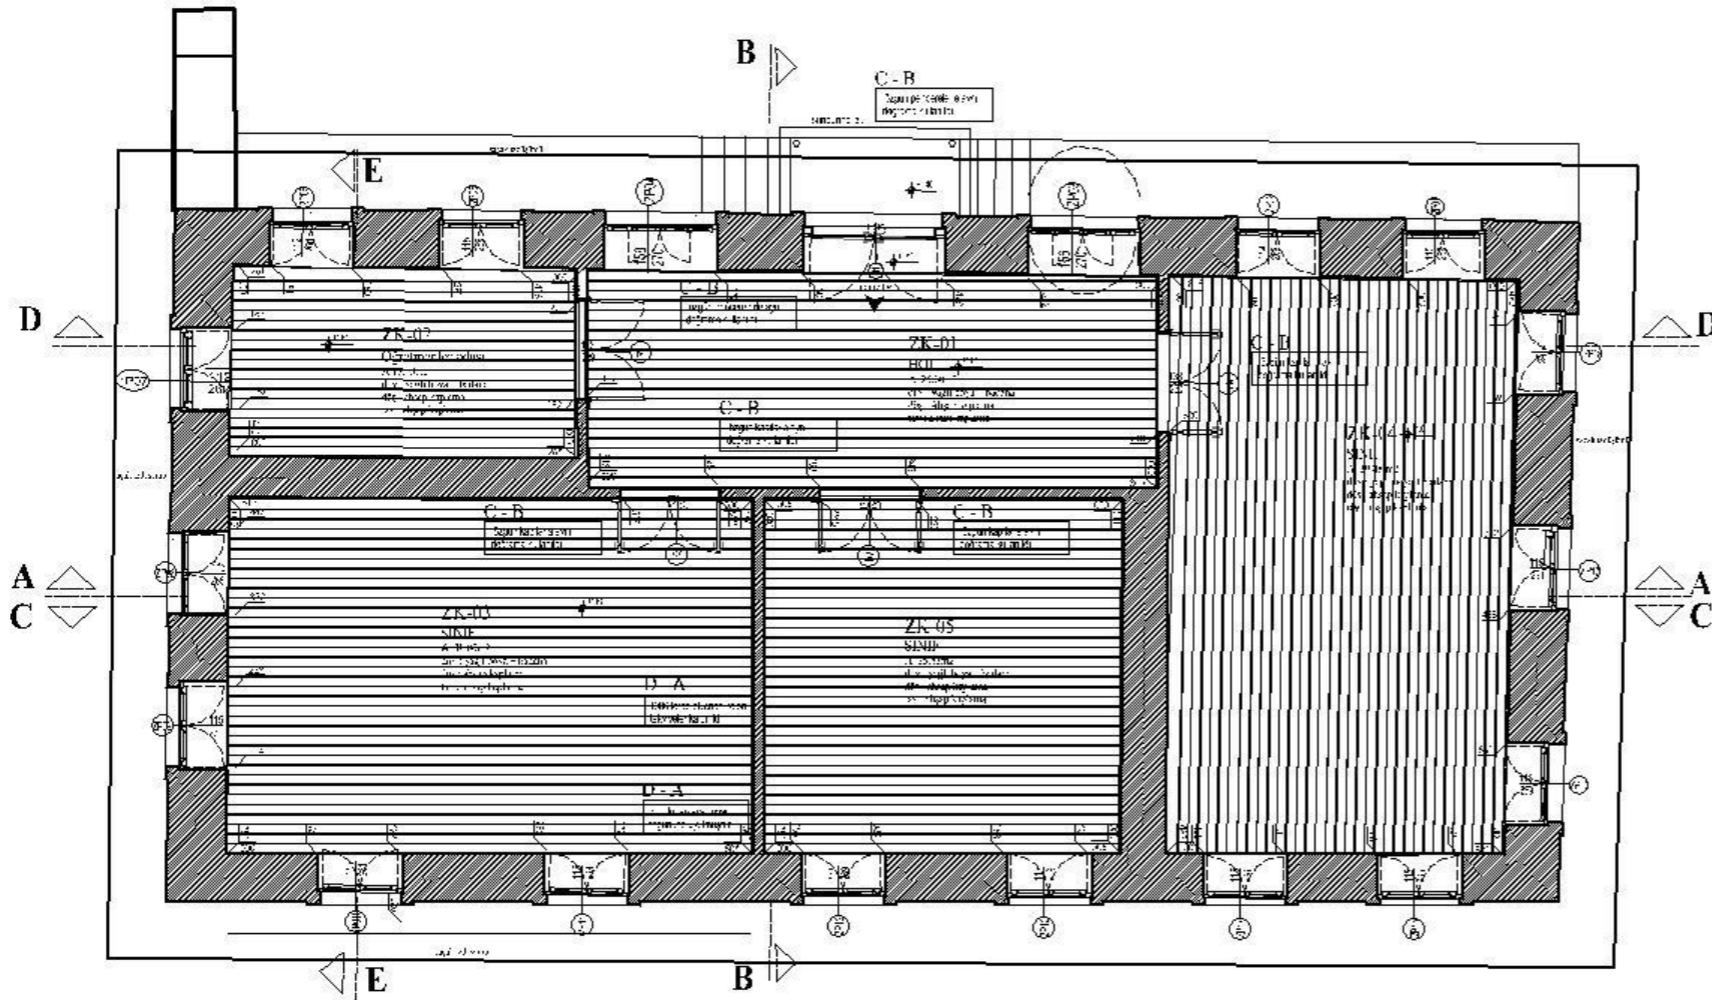
ZEMİN KAT TAVAN PLANI

1.61 KOTU PLANI

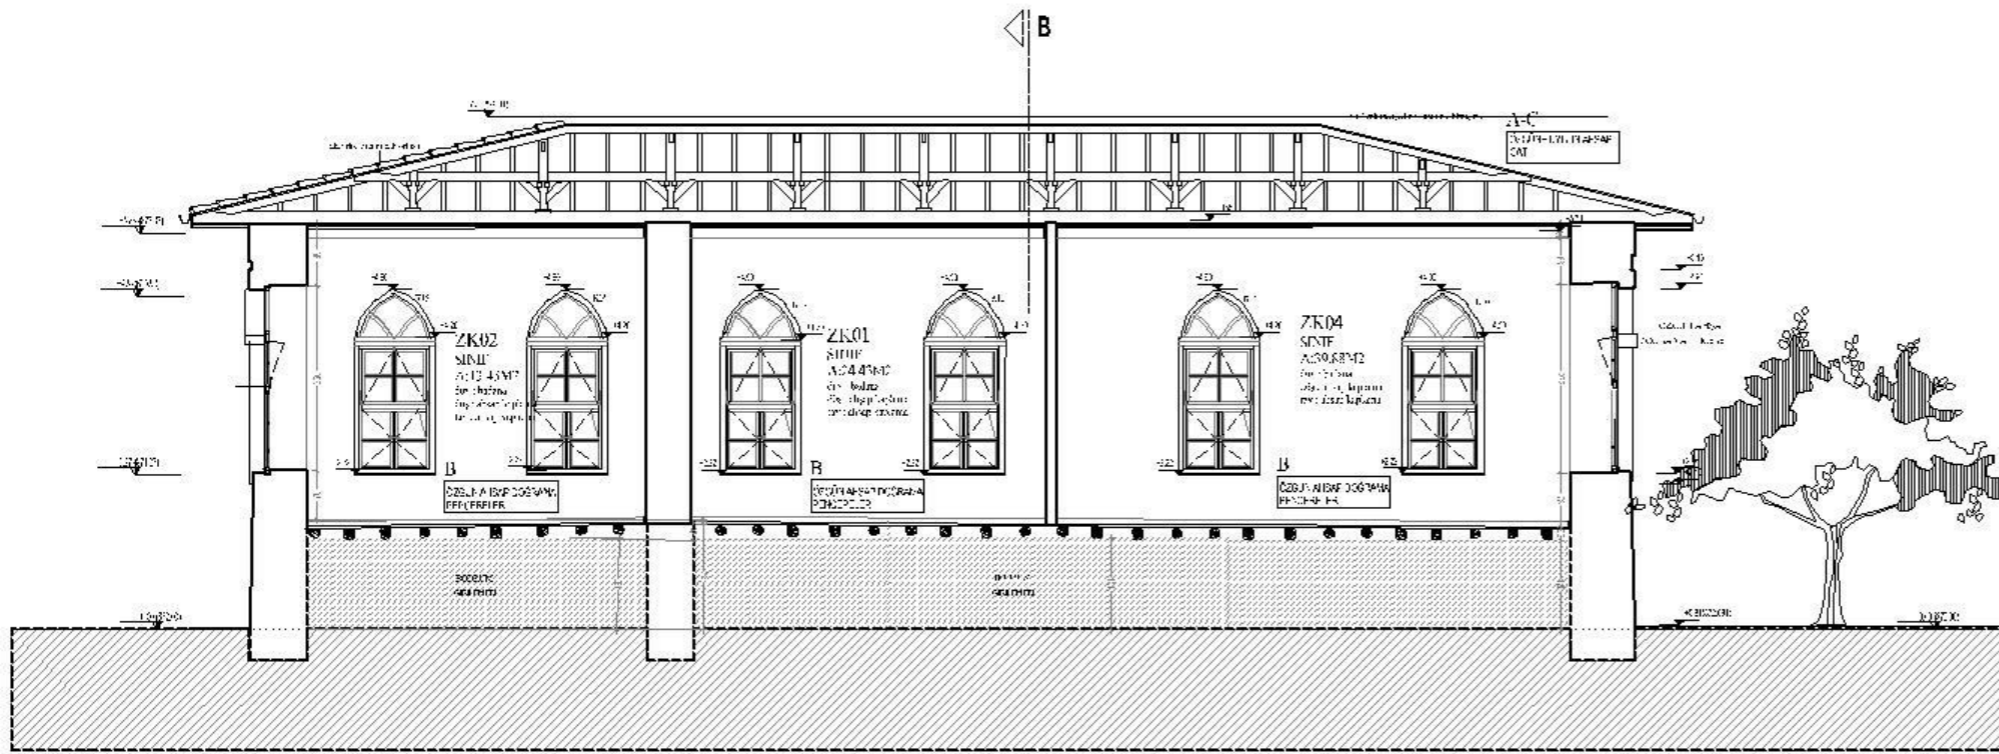
C-C KESİTİ

RESTİTÜSYON

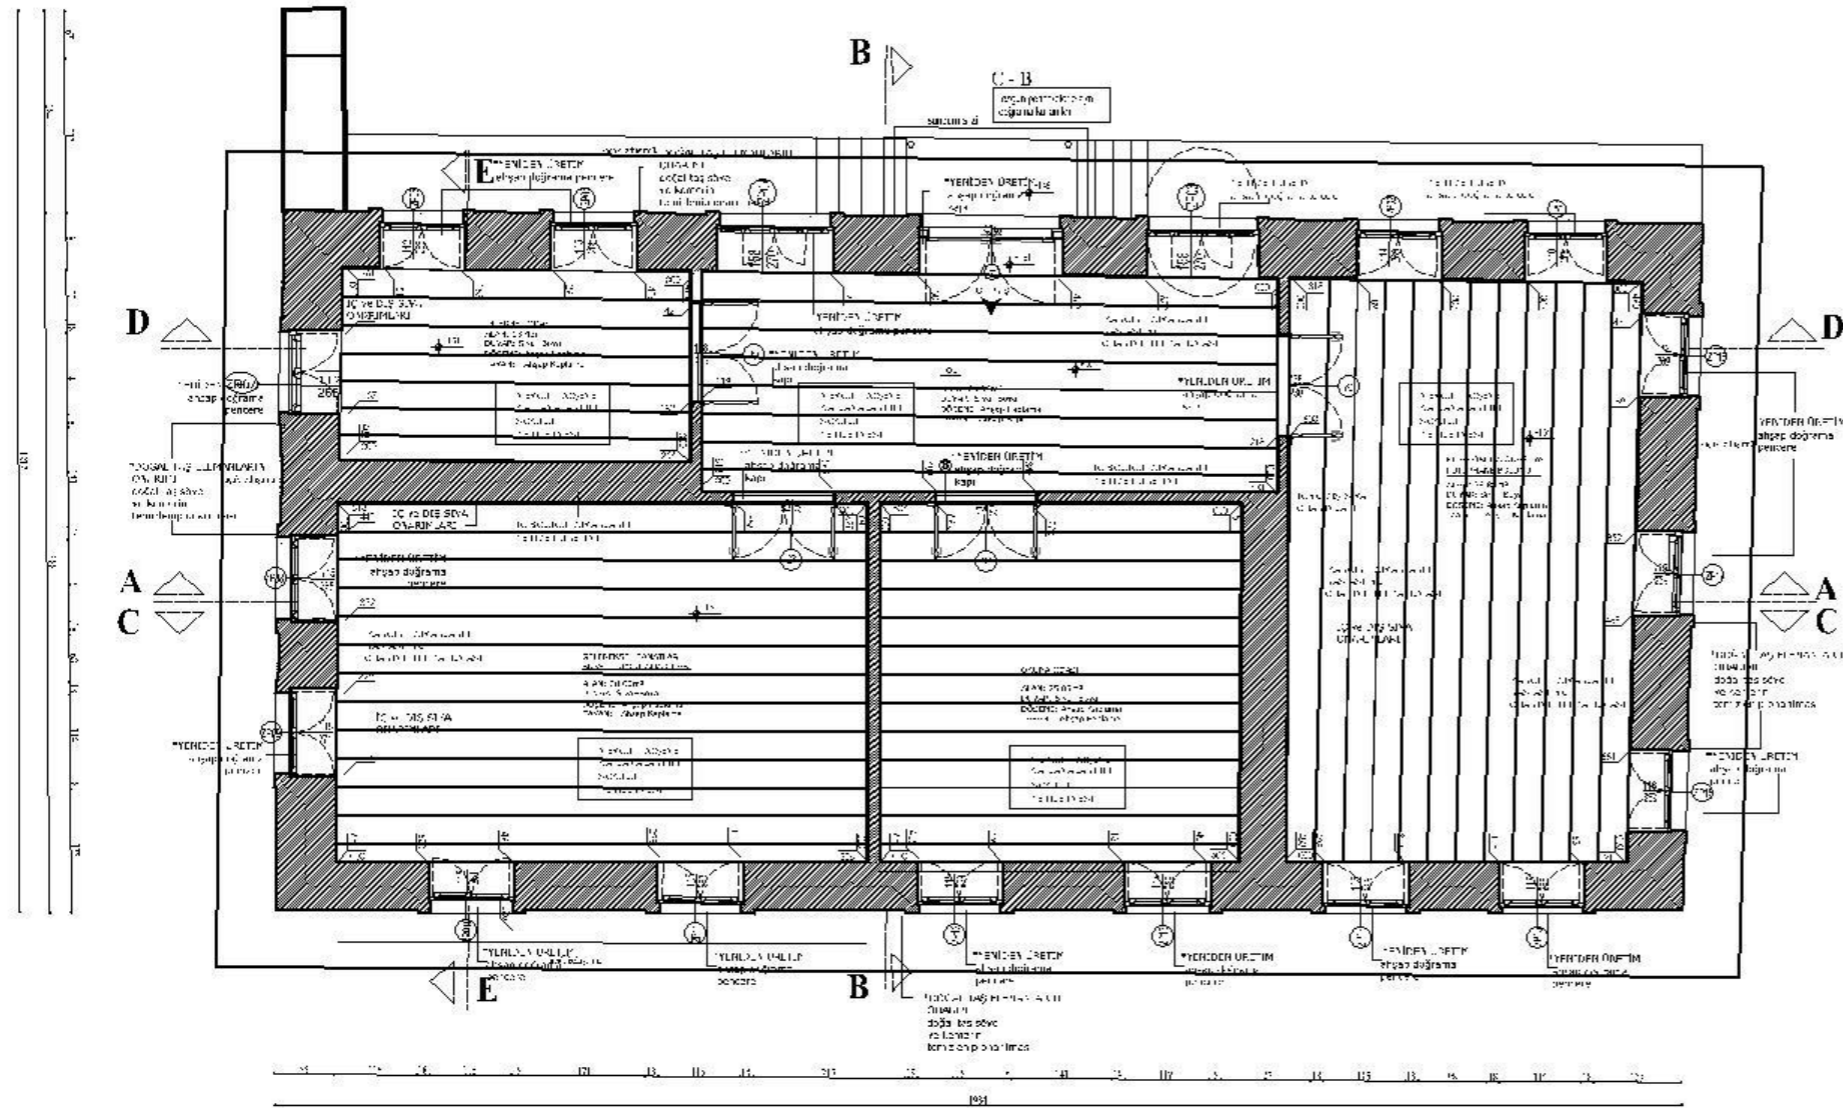
ZEMİN KAT DÖŞEME PLANI

1.61 KOTU PLANI

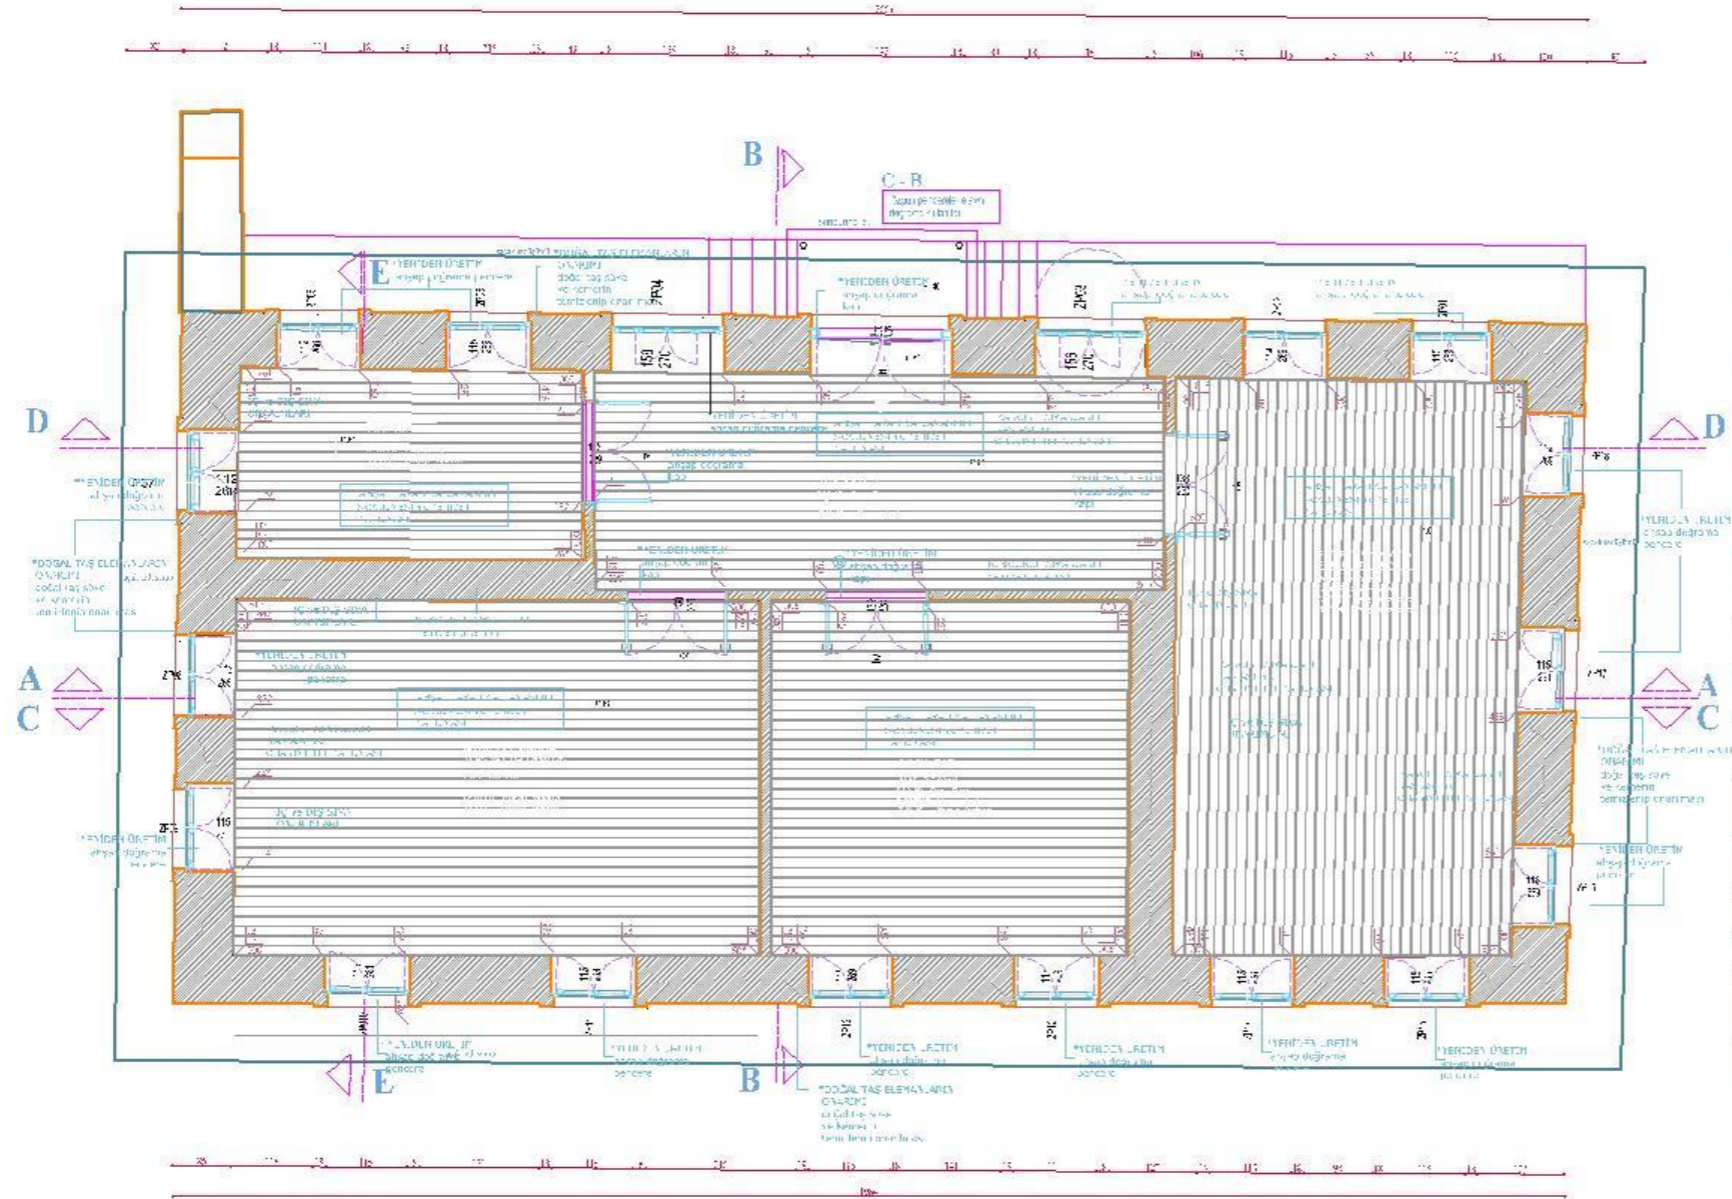
ZEMİN KAT TAVAN PLANI

1.61 KOTU PLANI

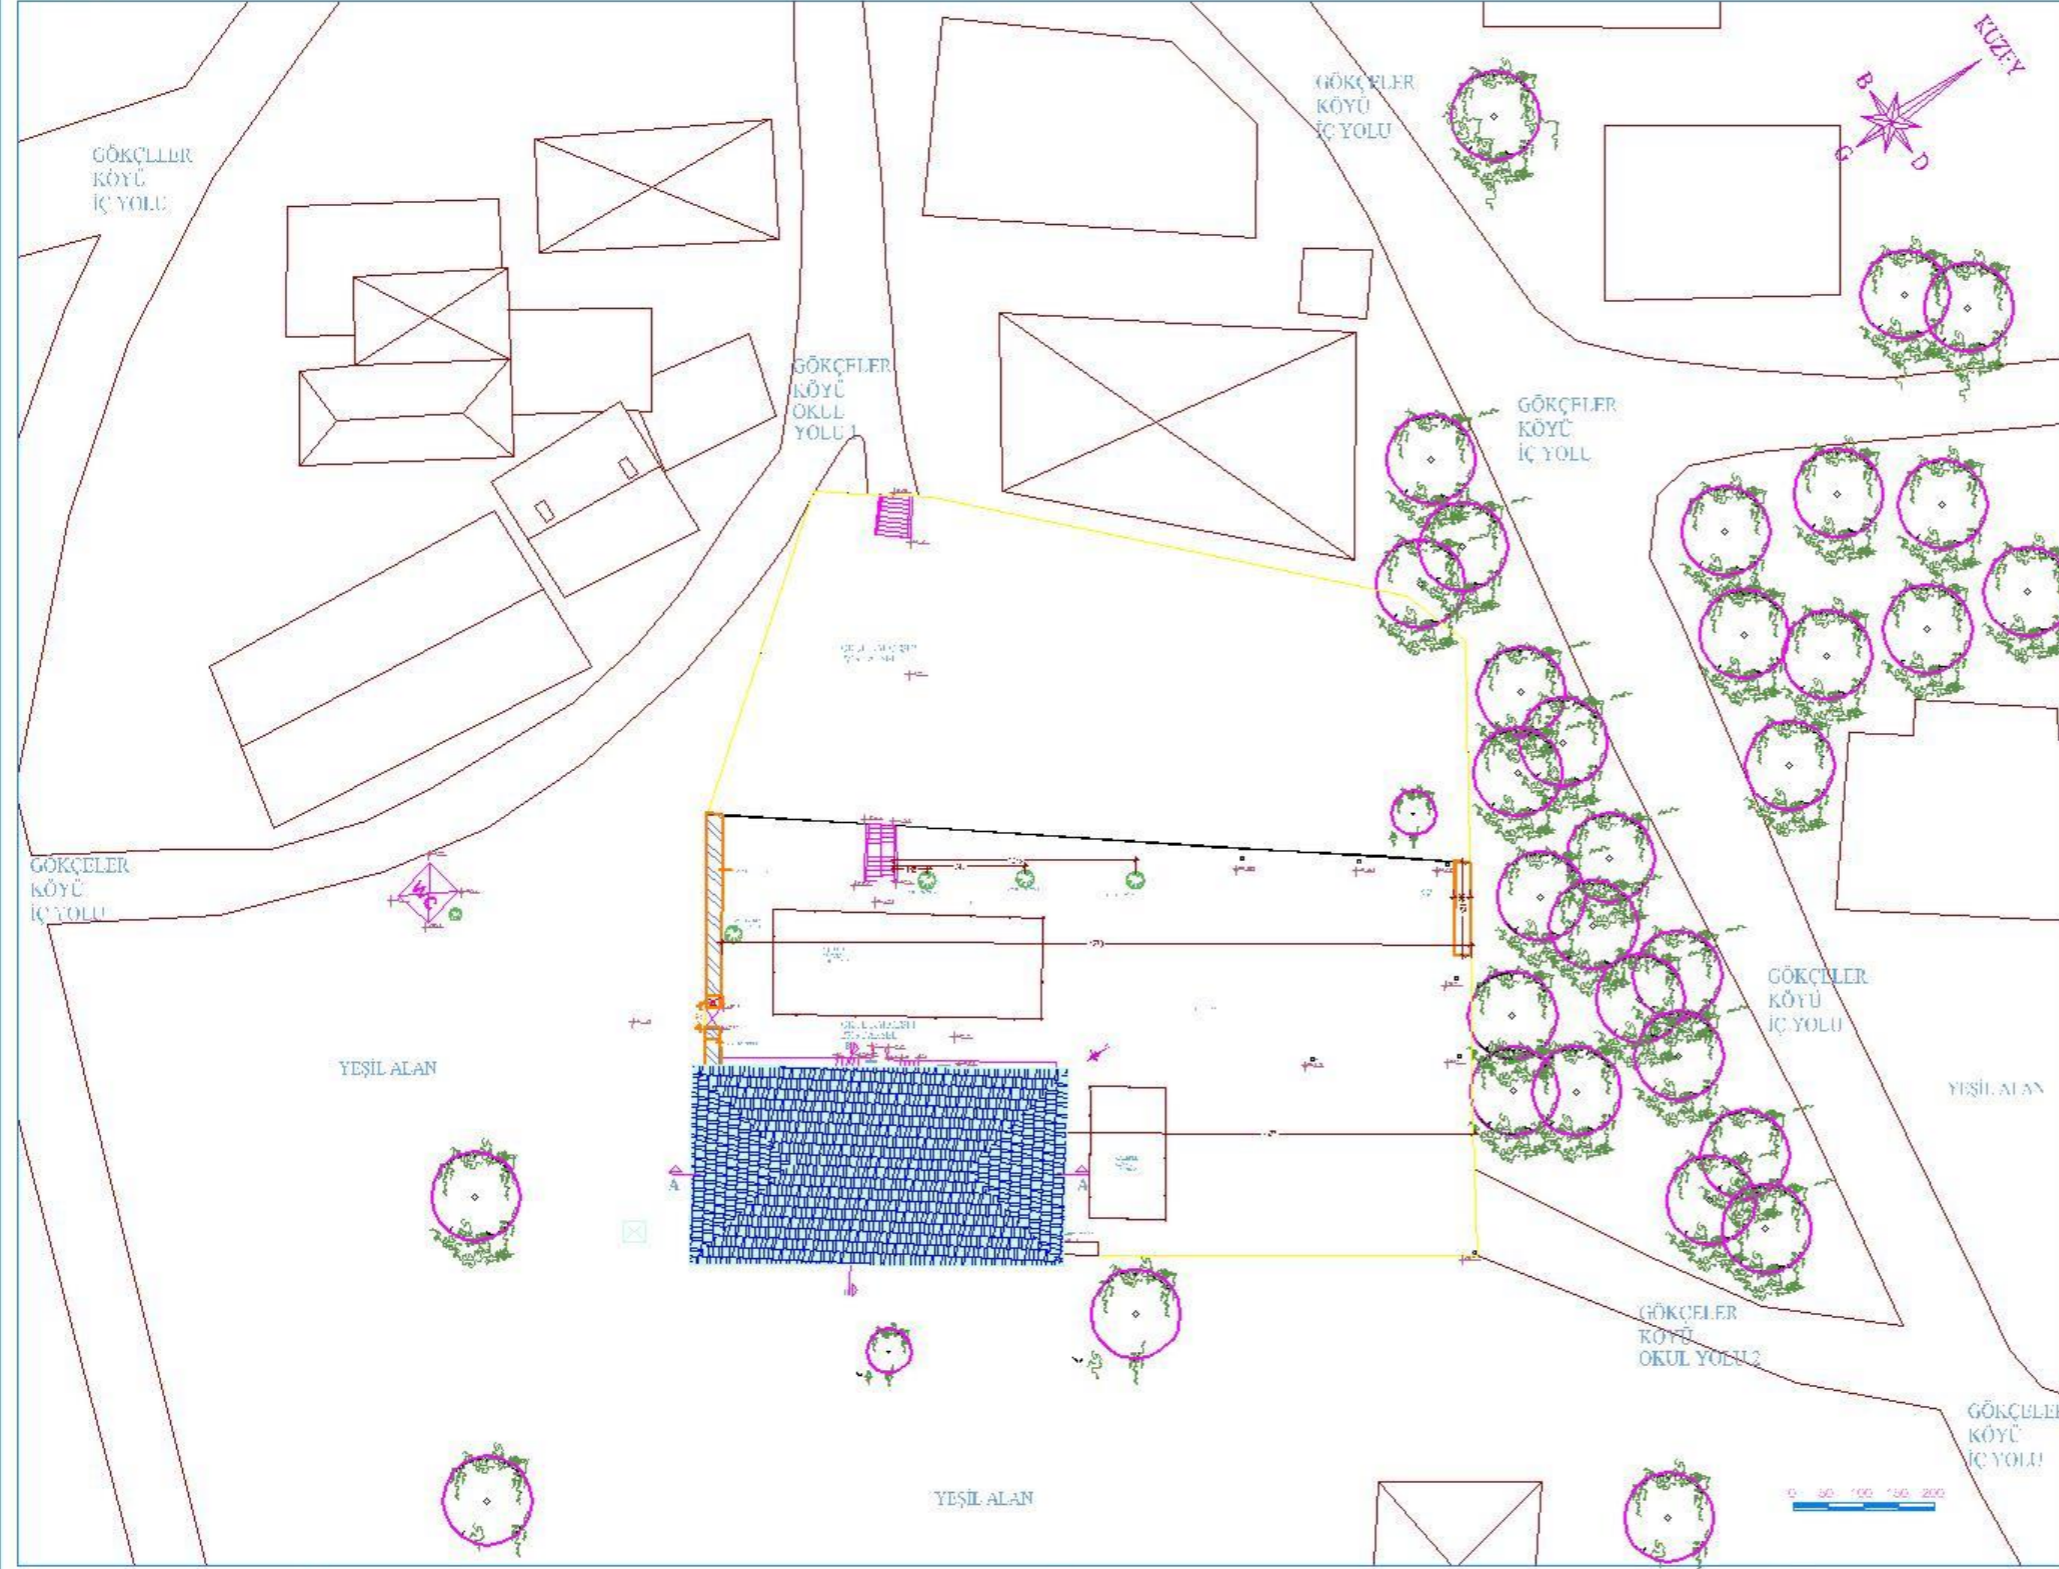
VAZİYET PLANI

STRÜKTÜREL ÇATLAK

KOROZYON

SIVA ÇATLAKI
