GALATA ŞAHSUVAR BEY CAMİİ RESTORASYON PROJESİ ÖNERİSİ

YÜKSEK LİSANS TEZİ

**Anabilim Dalı: Mimarlık
Mimari Koruma- Restorasyon Programı**

İSTANBUL, BEYOĞLU, ŞAHSUVAR BEY CAMİİ RESTORASYON ÖNERİSİ

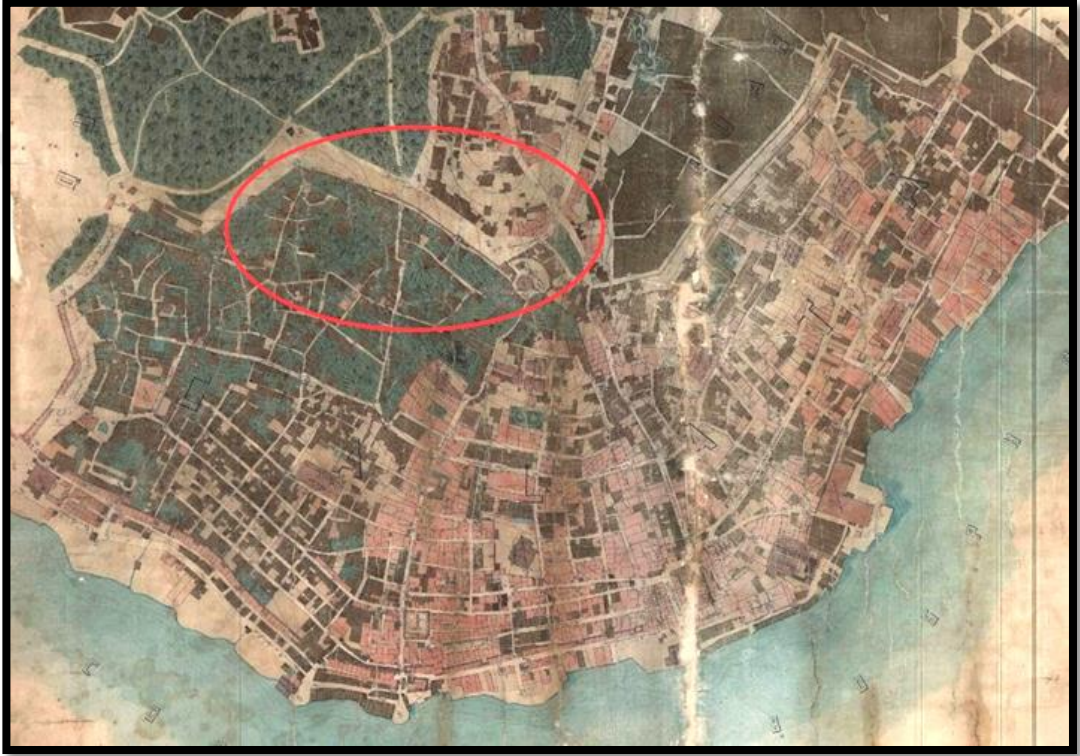
Şekil 2.4: 1858-1860 tarihli G. D'ostoya Haritası (OBA Arşiv).

1858-1860 tarihli G. D'ostoya Haritasının 1870 öncesi bölgenin imar durumunu göstermesi açısından önemlidir. 1858–1860 D'Ostoya Haritasında, günümüzde Büyük Hendek Caddesi olarak bilinen yol bir sokak niteliği taşımaz ve sur dışında kalmaktadır. Yolun sur içi tarafındaki yapı adalarının son derece düzensiz bir parselasyona sahip olduğu gözlenmektedir. Yapı adalarının ortalarında kalan binalara erişilebilirliğin sağlanması için çıkmaz sokaklar açılmıştır. D'Ostoya Haritasında belgelenen yerleşimin sokak ağı ve ahşap konut dokusu, yangınların hızla yayılmasına ve birçok yapının yok olmasına neden olmaktadır. (Şekil 2.4)

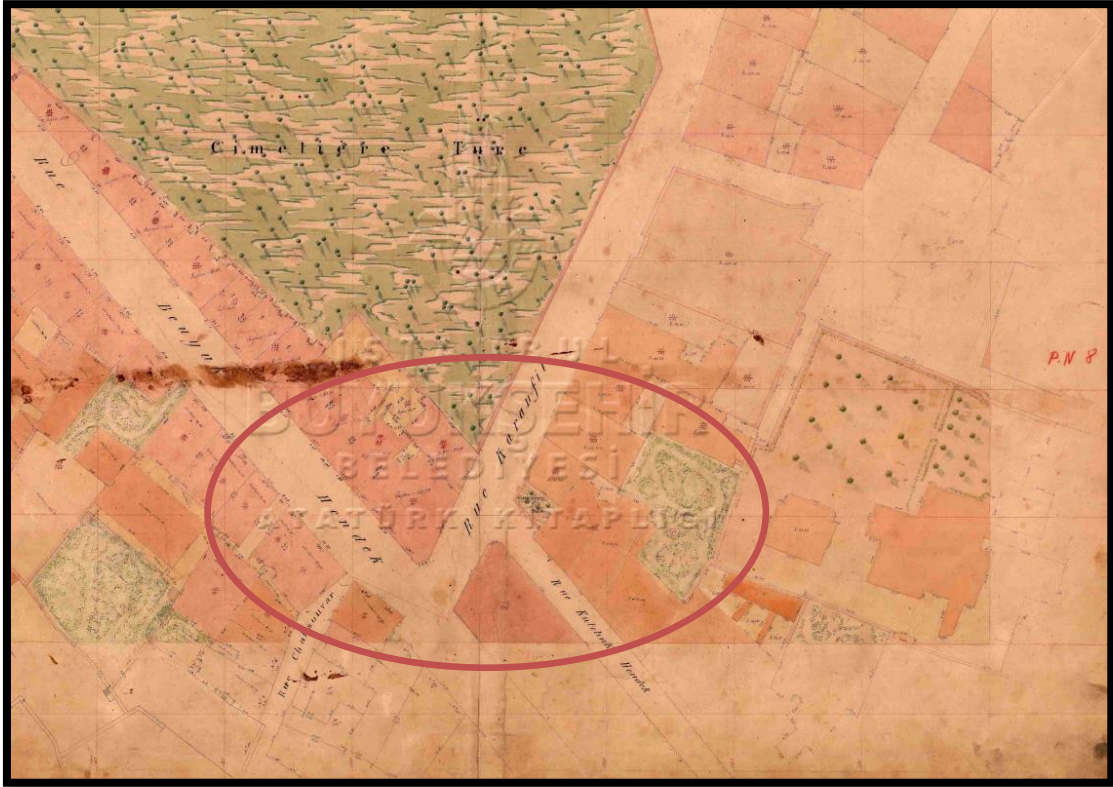
Şekil 2.5: Cadastre De La Ville De Constantinople - VI. Cercle Municipal”(1857-1876)(Atatürk Kitaplığı).

Bugün Bereketzade Mahallesi olarak belirlenen mahallenin adı Şahsuvar Mahallesi olduğu eski haritalarda görülmektedir. Beyoğlu'nun Sultan Abdülaziz Dönemi ilk kadastral planları “Cadastre De La Ville De Constantinople - VI. Cercle Municipal” (1857-1876) ile hazırlanmıştır. Bu kadastro haritalarına göre günümüzde Şair Ziya Paşa Caddesi ve Lakerdacı Sokak ile devam eden caddenin adı “Rue Chahssuovar” Şahsuvar Sokak, olarak geçmektedir. (Şekil 2.5)

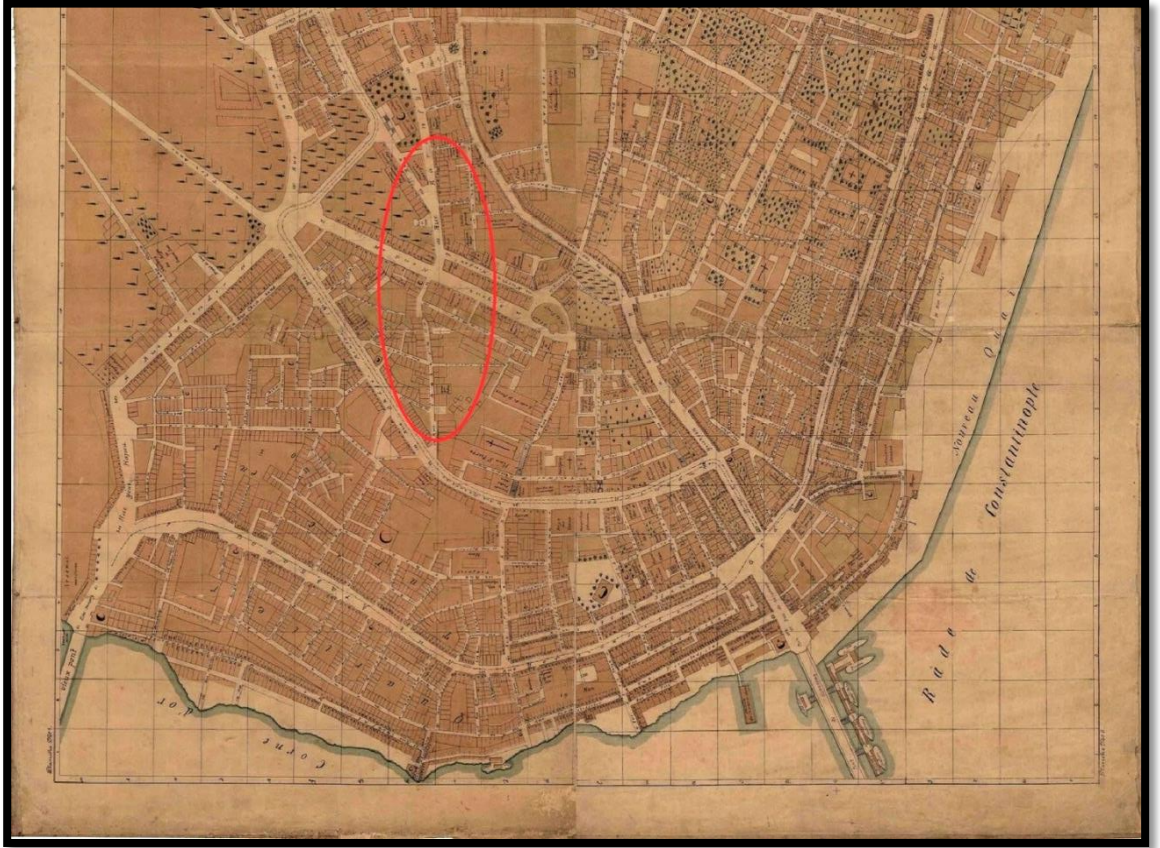
Şekil 2.6: R. Huber Haritalarında Şahsuvar Bey Camii Yakın Çevresi (1887-1891)(OBA Arşiv).

Günümüzde Şair Ziya Paşa Caddesi ve Lakerdacı Sokak ile devam eden caddenin adı "Rue Chahssuovar" Şahsuvar Sokak olarak gösterilmektedir (Şekil 2.6,Şekil 2.7)

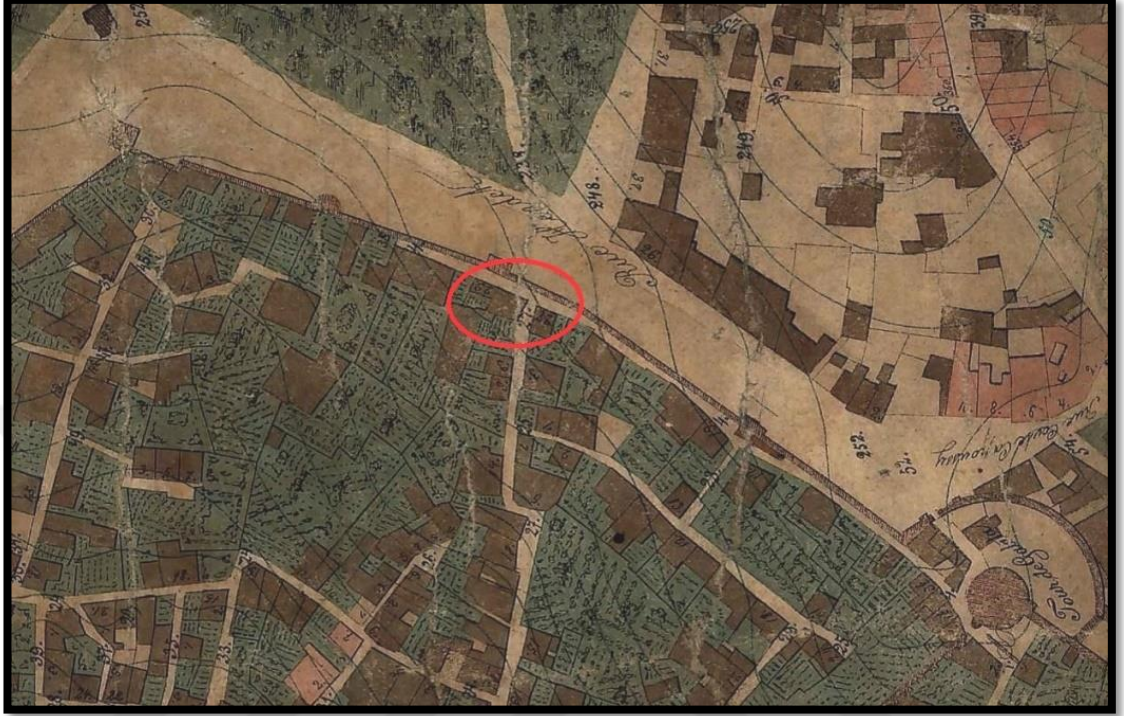
Şekil 2.11: 1858-1860 tarihli G. D'ostoya Haritasına göre Büyük Hendek Caddesi (OBA Arşiv).

bulunduğu yerin yakınlarında, muhtemelen sur içinde inşa edildiği, yüzyıllar geçtikçe harap olduğu, yangınlar geçirdiği, her seferinde yeniden yapıldığı düşünülmektedir. (Şekil 2.11)

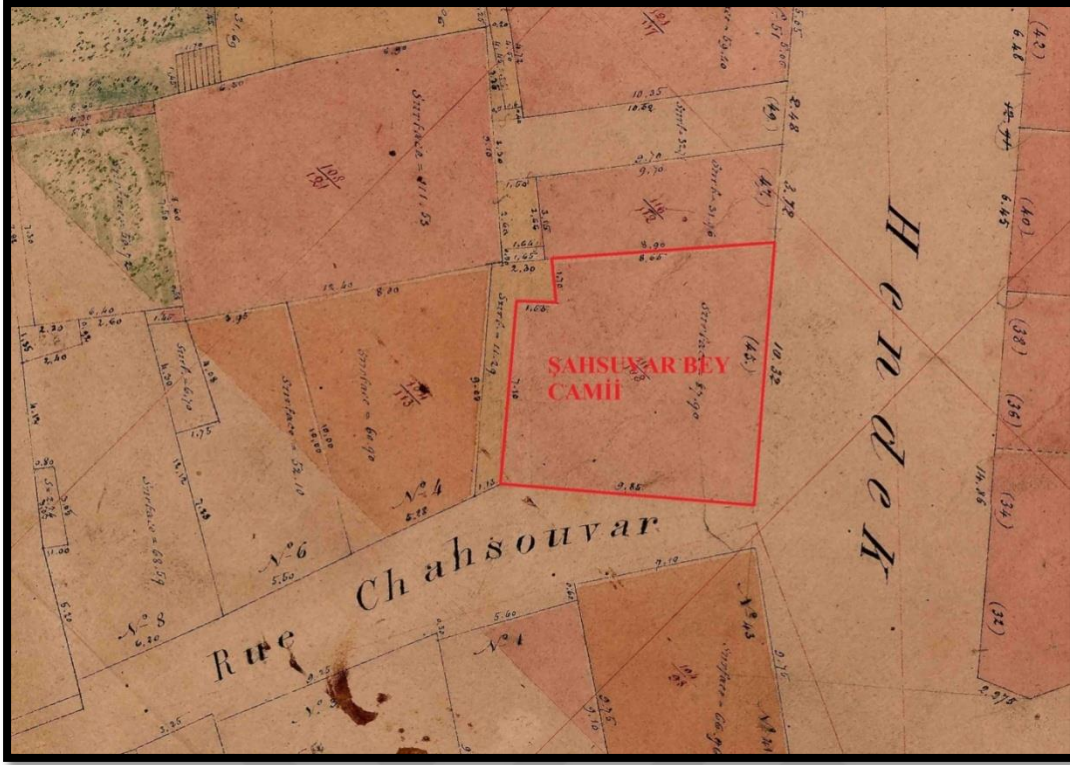
Şekil 2.12: Cadastre De La Ville De Constantinople - VI. Cercle Municipal” (1857-1876) (Atatürk Kitaplığı).

1857-1891 yıllarına tarihlenen Beyoğlu kadastro planlarının bulunduğu haritada Şahsuvar Bey Camii'nin Lakerdacı Sokakta bulunan komşu bina ile arasında, batı cephesinde dar bir geçiş yolu olduğu görülmektedir. Dar yol yapı adasının etrafını sararak Büyük Hendek Caddesine ulaşımı sağlamaktadır. Harita 1857-1891 yıllarında cephede bulunan kapı ve pencerelerin kullanıldığını göstermektedir. (Şekil 2.12)

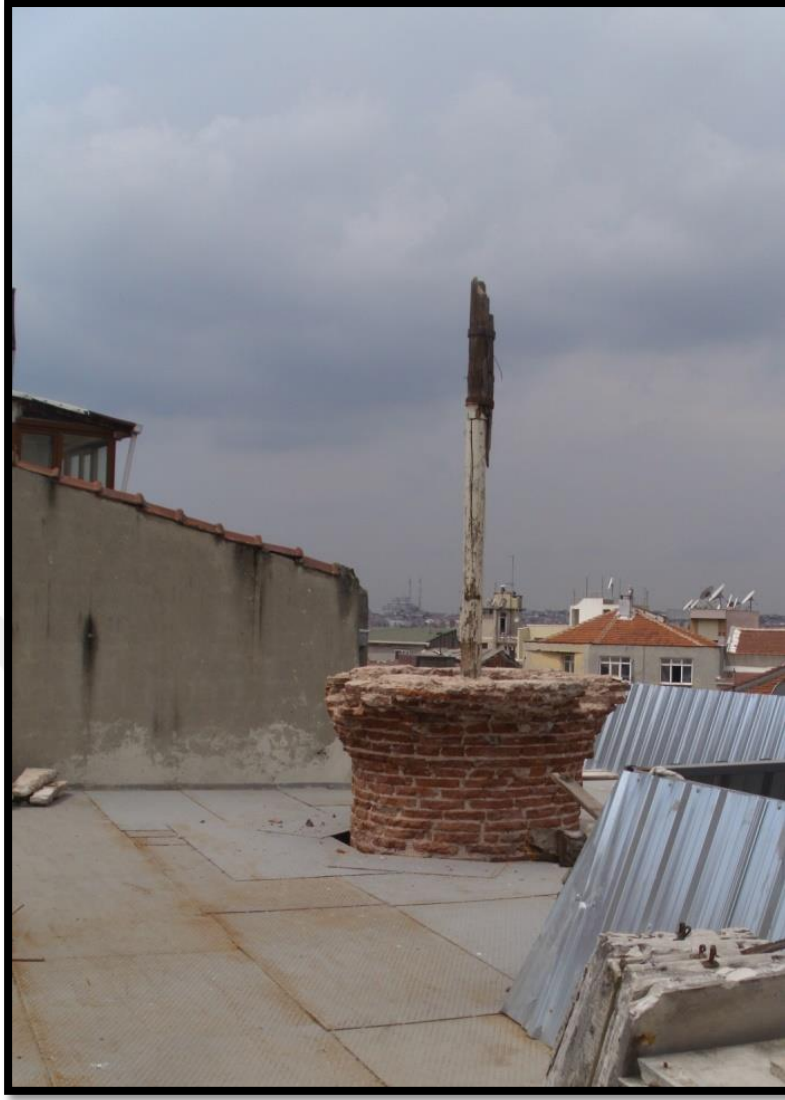
Minare geçmiş yıllarda çok sayıda onarım geçirmiş ve özgünlüğünü yitirmiştir. Minare son olarak, 1999 Marmara Depremi ile 2003 Neve Şalom Sinagogu bombalaması sırasında hasar görmüştür, derin yapısal çatlakları vardır.(Şekil 3.19-3.20)

Şekil 3.20: Minere şerefesi ve seren.

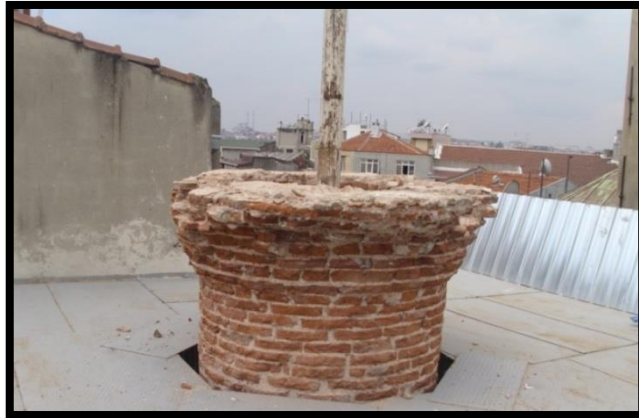
Kuzeybatı köşede yer almakta olup caminin batısına gizlenmiştir. Taş temel üzerine tuğla kaide ve tuğla duvarlara sahiptir. Şerefeye çıkış mahfil katından ahşap basamaklarla yapılmaktadır. Minarenin zemin kat hizasında (± 0.00) bir kaidesi vardır. Kaide içine girilemediği için durumu gözlemlenememiştir. Giriş holünde giriş kapısını karşısında minare kaidesinde şerefeye çıkışı sağlayan fakat günümüzde kapatılarak kullanılmayan kapı tespit edilmiştir. Minare geçmiş yıllarda çok sayıda onarım geçirmiştir. Son olarak 1999 depremi ve 2003 Neve Şalom Sinagogu bombalanması sırasında hasar görmüş derin yapısal çatlaklara sahiptir. (Şekil 3.29-3.30-3.31)

Şekil 3.29: Minare şerefesi.

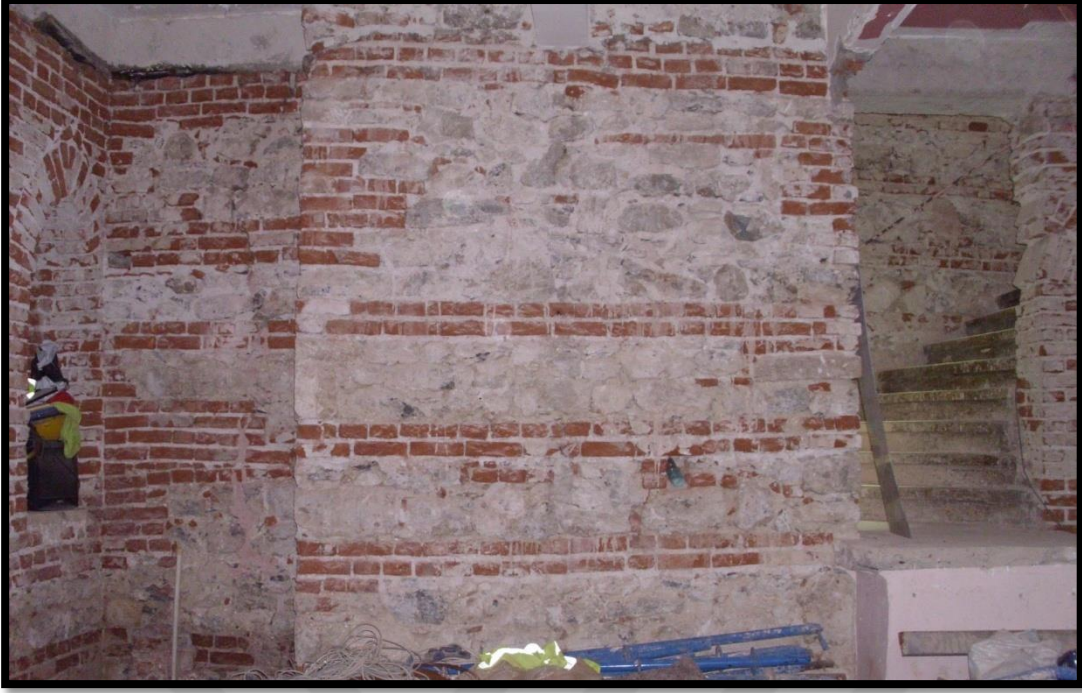
Kuzey duvarı kaide yanı duvarında derin yapısal çatlaklar vardır. (Şekil 3.52-3.53-3.54-3.55)

Şekil 3.61: Minare kaidesi yanı tuğla duvarda üst kısımda oluşmuş çatlak.

Duvarlarda bulunan yapısal çatlaklar nedeniyle düşey taşıyıcıların çevreleri 30 mm çapında paslanmaz çelik gergilerle sarılarak, cephelerin köşelerinde flanşlarla sıkıştırılacaktır. Flanş detayı, detay paftalarında mevcuttur.

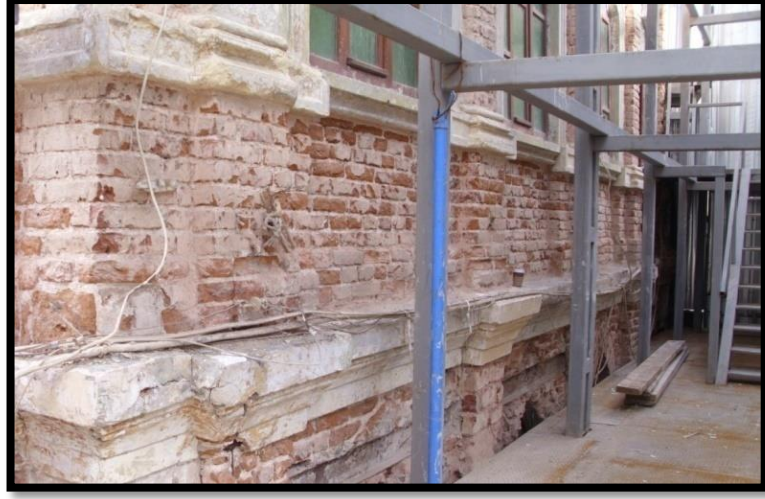
Şekil 3.63: Doğu cephesinde bulunan Kat silmesi ve altındaki tuğla duvarda bulunan yapısal çatlak.

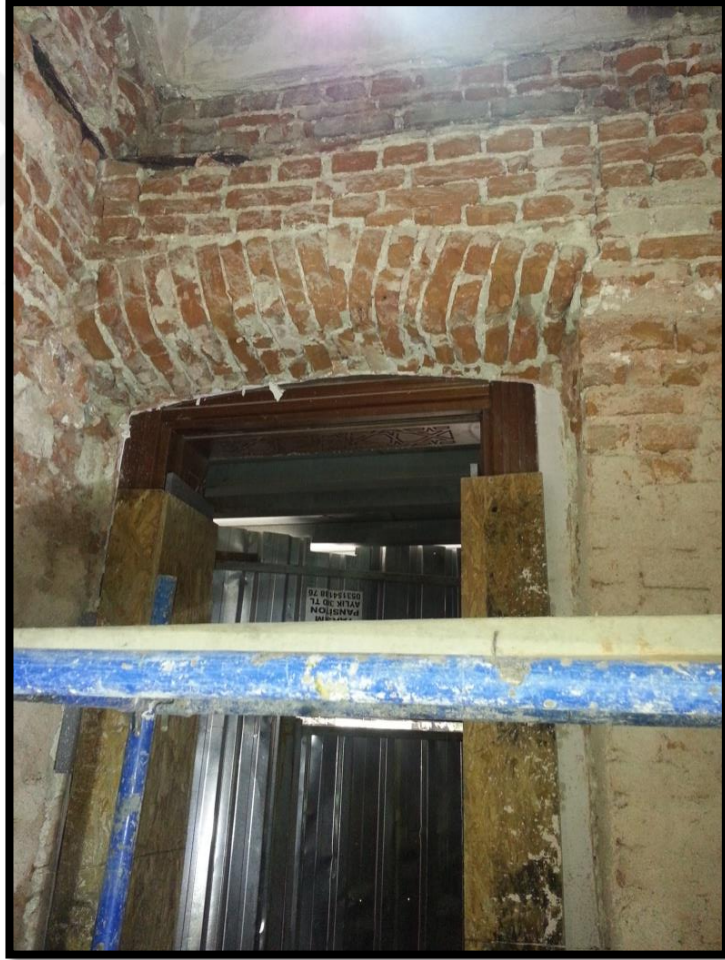
Şekil 3.64: Doğu cephesi giriş kapısı üst köşede oluşan çatlak.

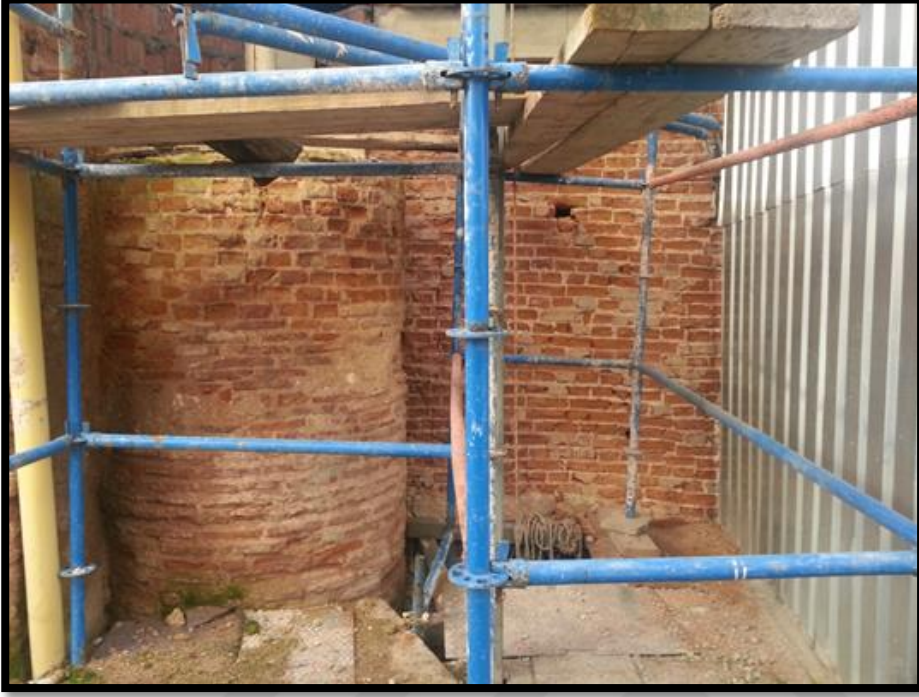
Minare duvarlarında şerefeden sonrası tahrip olmuştur. Duvarlarında yapısal çatlaklar bulunur. (Şekil 3.56-3.57)

Şekil 3.65: Batı Minare duvarı.

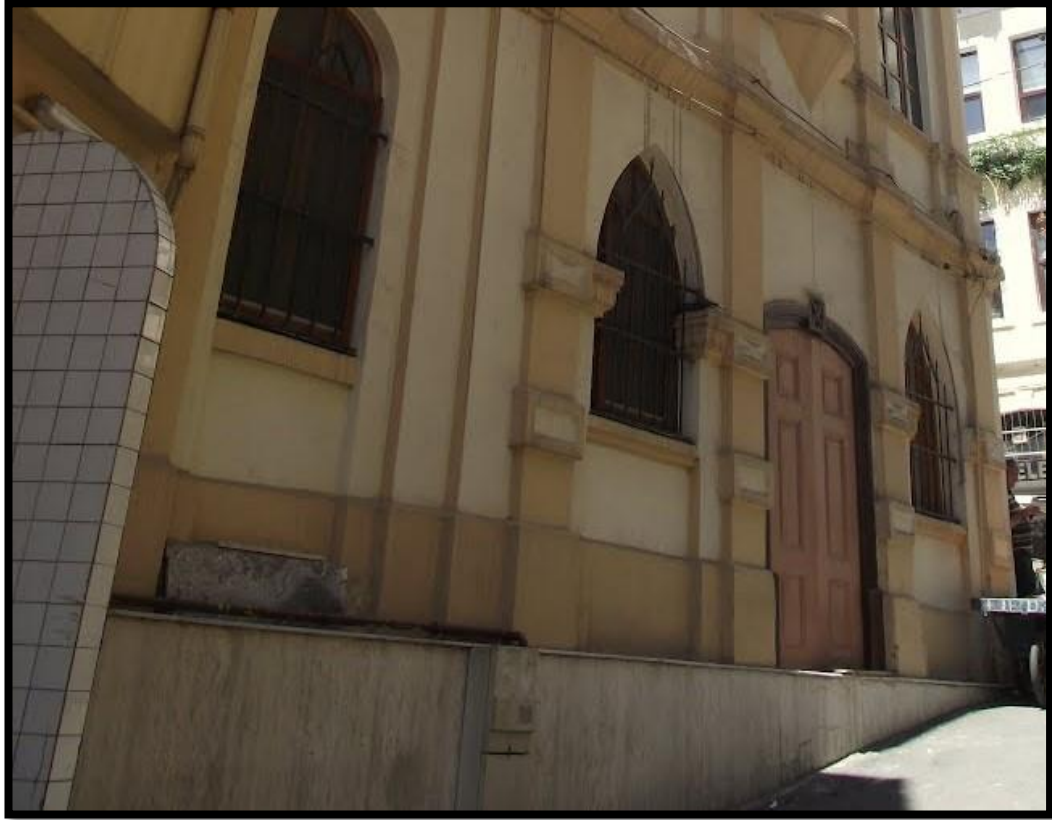
Şekil 3.71: Güney cephesinde bulunan yuvarlak kemerli ve sivri kemerli pencerelere sonradan eklenmiş demir parmaklıklar.

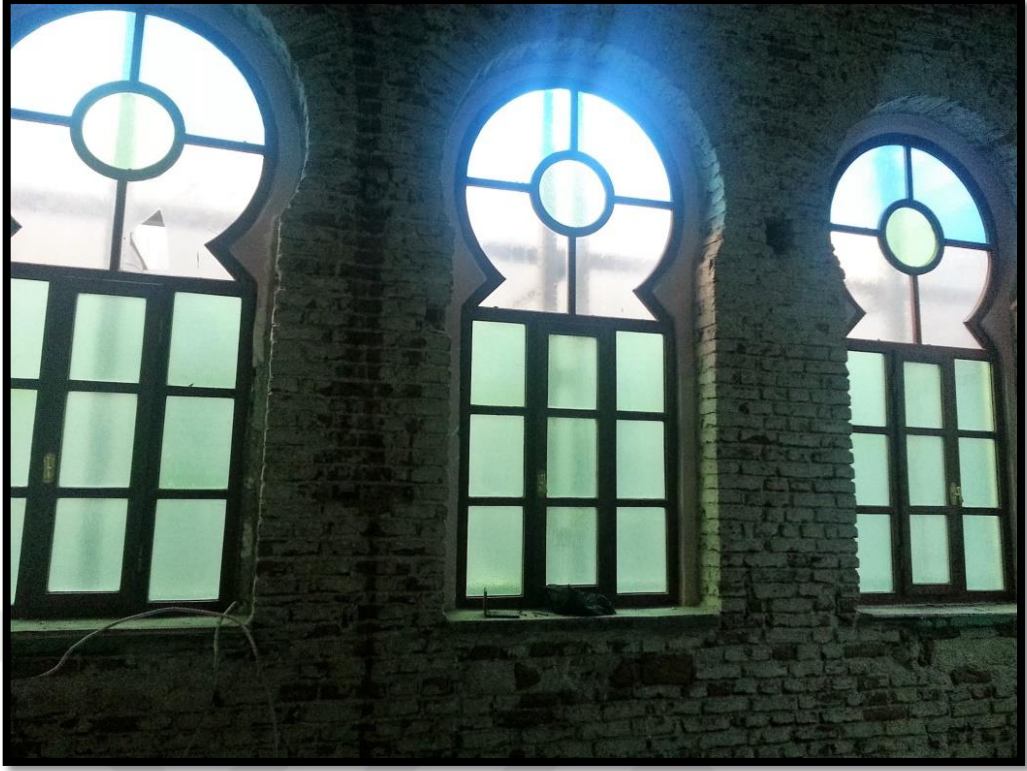
Şekil 3.74: Birinci kat mescit alan at nalı kemerli pencerelerin arasında tesisat nedeniyle oluşan tuğla duvardaki kütle kaybı.

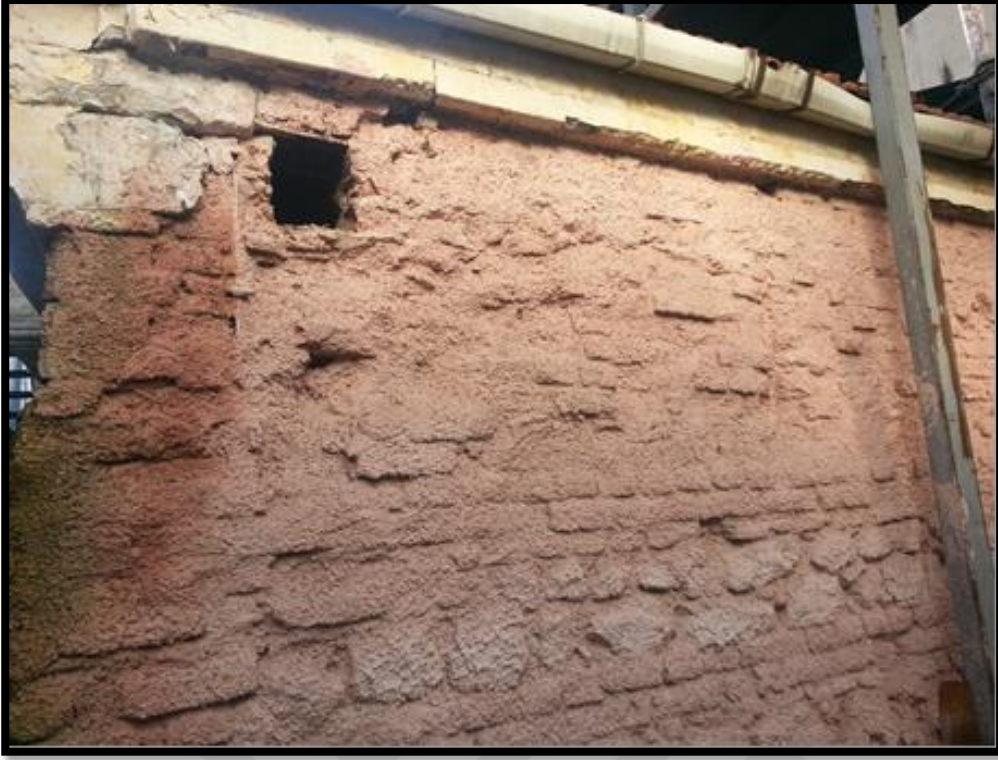
Şekil 3.75: Kuzey cephesinde havalandırma amacıyla açılmış havalandırma penceresi.

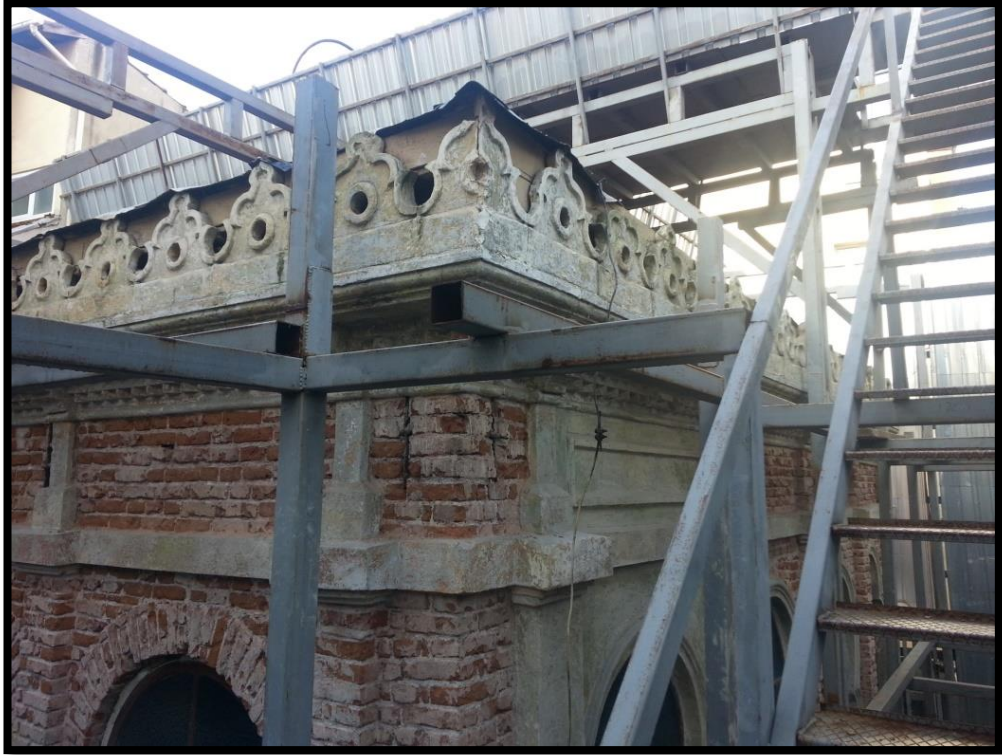
Şekil 3.87: Taç alınlıkta oluşan renk değişimleri ve dökülmeler.

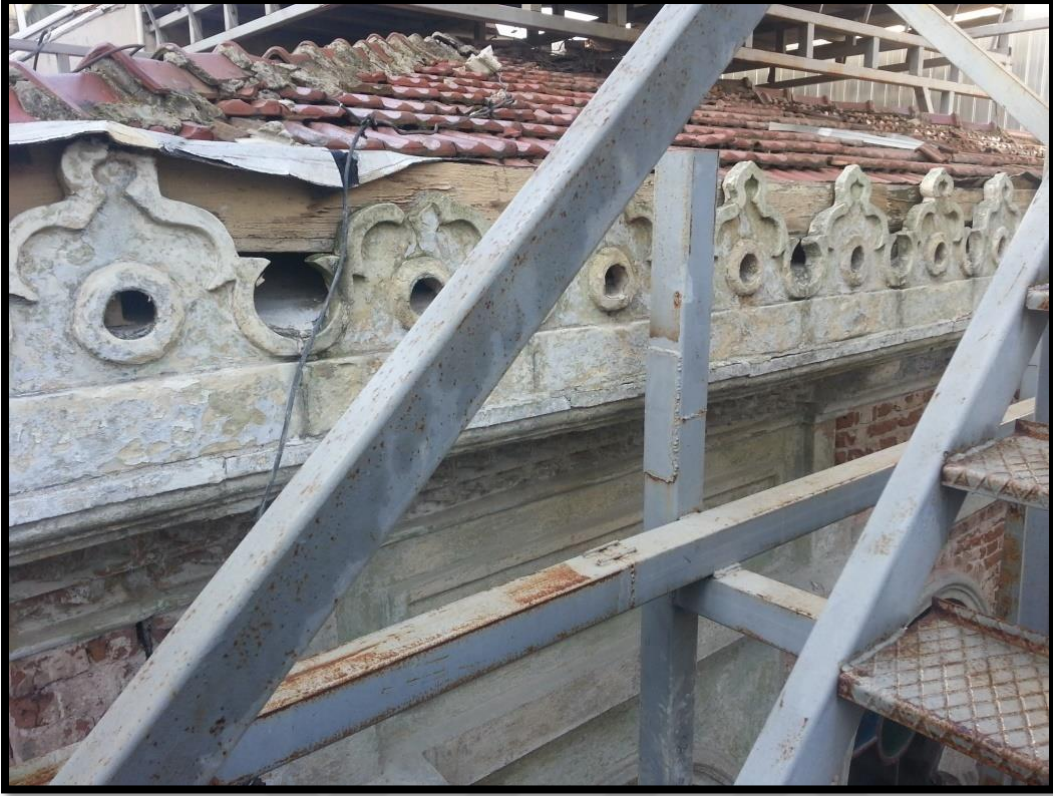
Şekil 3.88: Taç alınlıkta oluşan renk değişimleri ve dökülmeler.

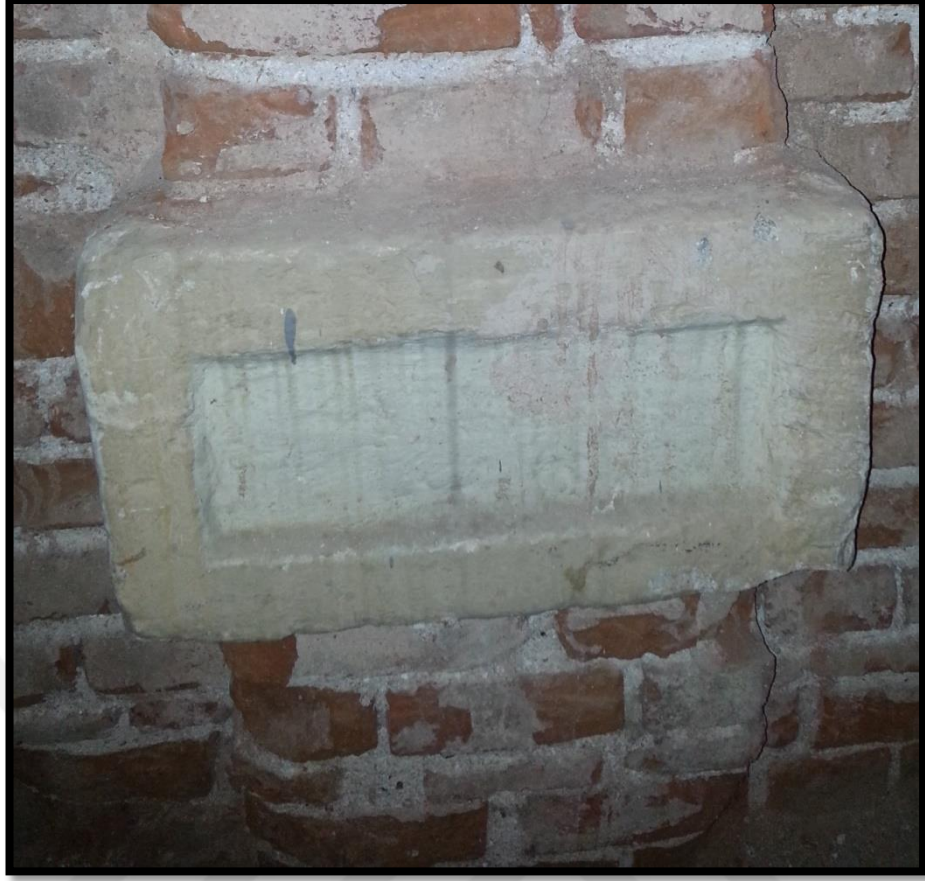
Şekil 3.90: Dikdörtgen çerçeve de oluşan renk değişimleri.

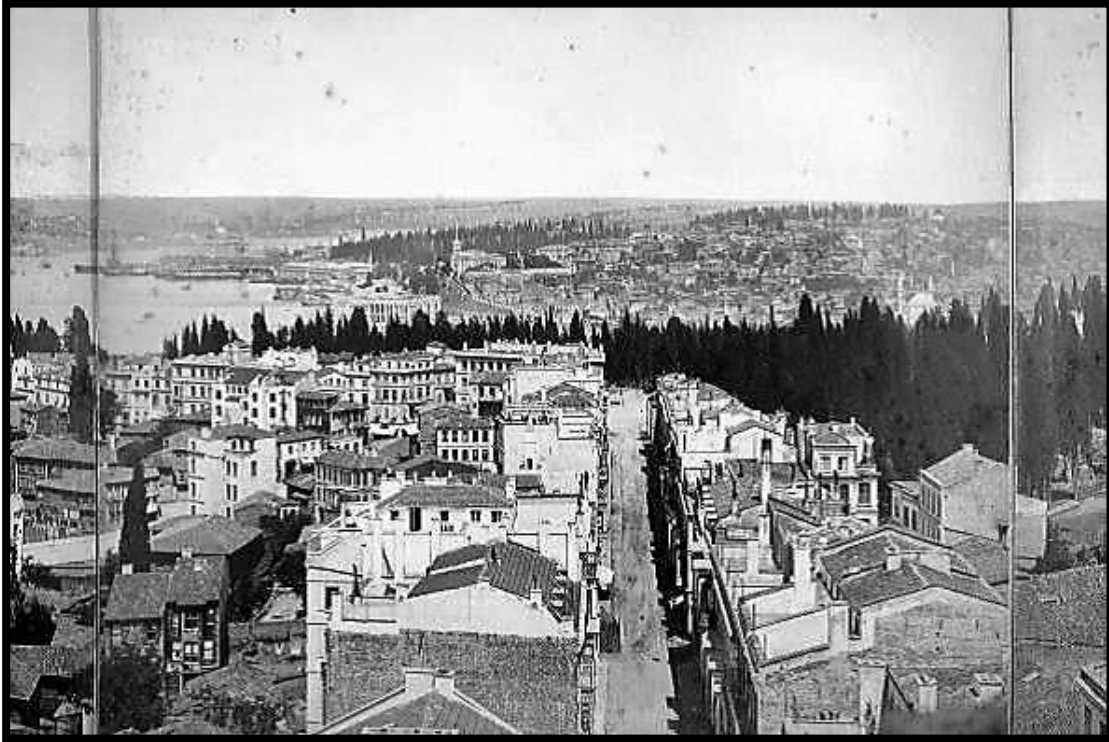
Şekil 5.3: Alman Arkeoloji Enstitüsü Fotoğraf Arşivi'nden elde edilmiş 1876 yılına ait Galata Kulesi'nden Kasımpaşa'nın panoramik fotoğrafı.

Alman Arkeoloji Enstitüsü Fotoğraf Arşivi'nden elde edilmiş 1876 yılına ait fotoğrafta 6. Dairenin, Büyük Hendek Caddesindeki yapılaşma sürecini sürdürdüğü anlaşılmaktadır. Fotoğrafta Şahsuvar Bey Camii ile ilgili yapının İki katlı ve çatı örtüsünün kiremit kaplı, minaresinin kurşun külahlı olduğu görülmektedir. (Şekil 5.3)
